**YILDIZ TEKNİK ÜNİVERSİTESİ  
FEN BİLİMLERİ ENSTİTÜSÜ**

**ANTALYA, ÜRÜNLÜ KÖYÜ İLE KONUT MİMARİSİ  
ÜZERİNE BİR ARAŞTIRMA**

**YÜKSEK LİSANS TEZİ**

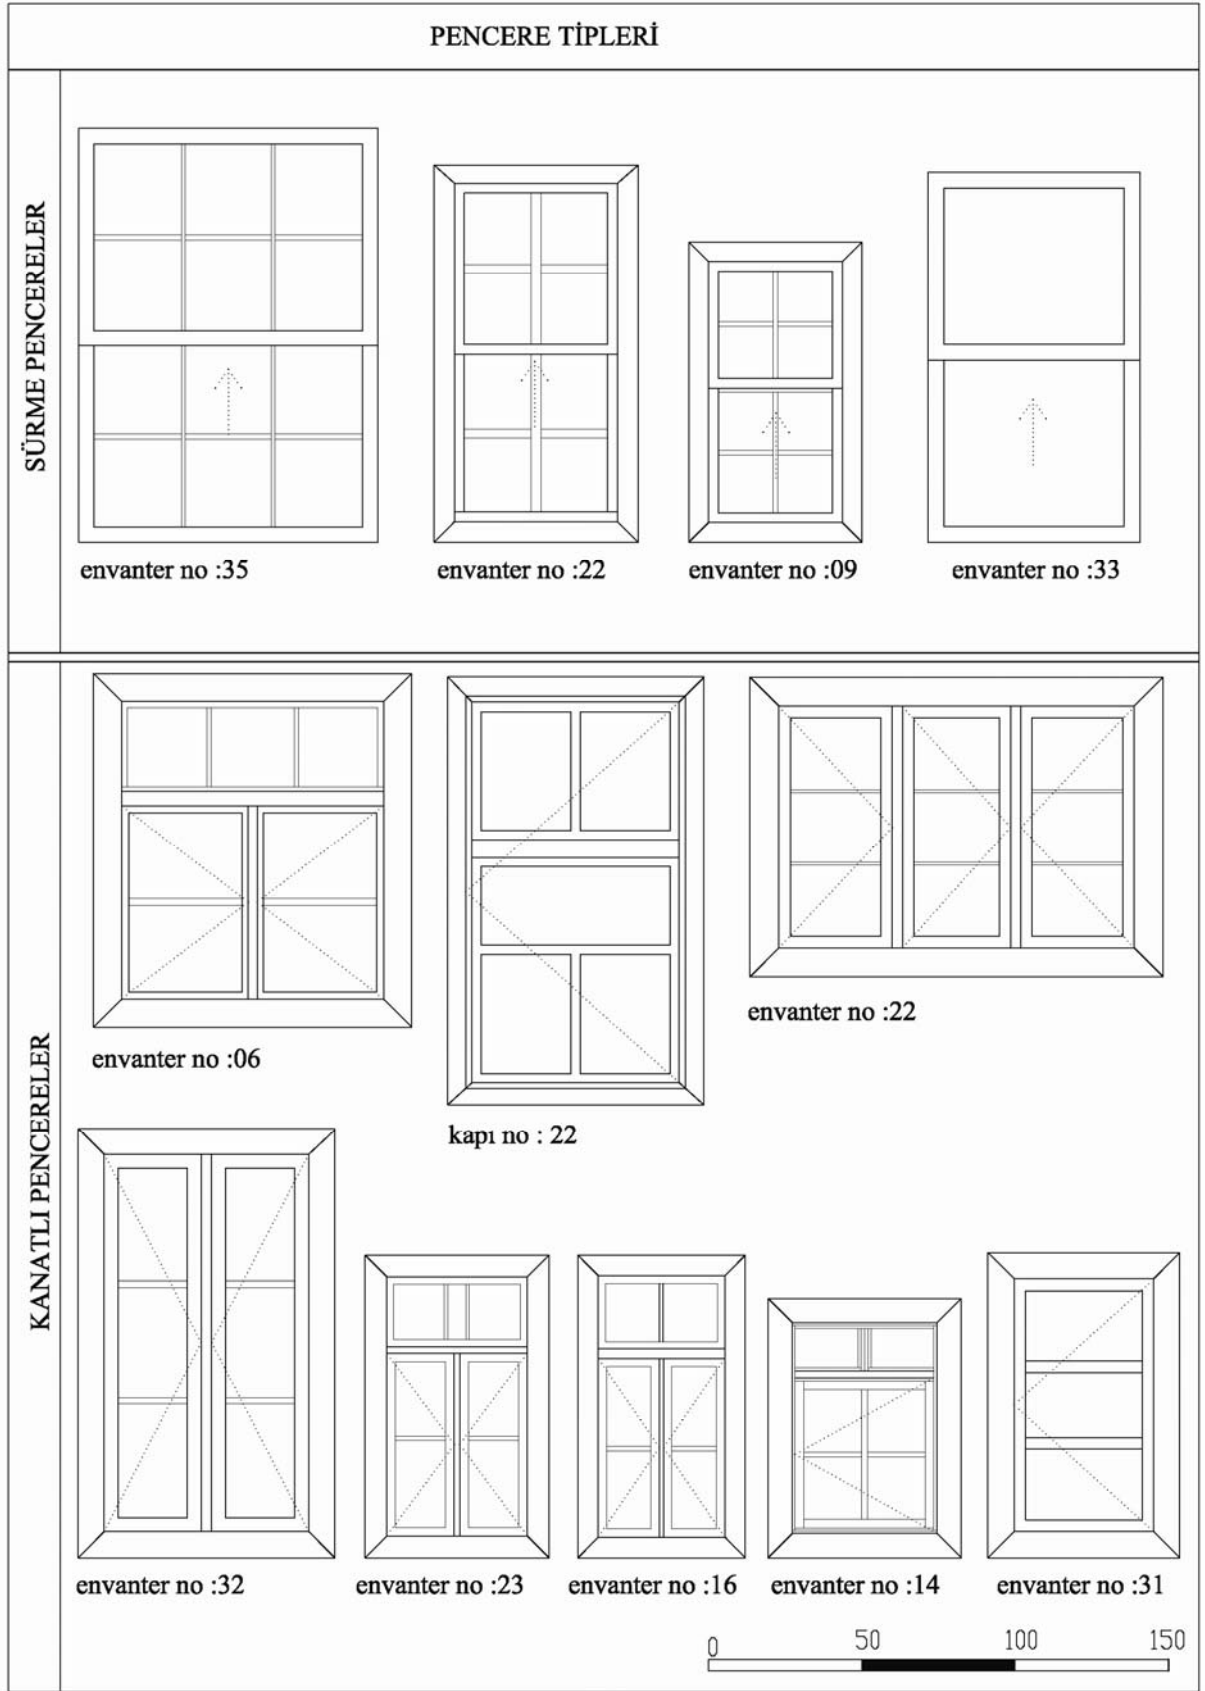
Şekil 4.43 Ürnlü geleneksel evleri pencere tipleri

Pencereler genellikle yazlık mekanlarda çok sayıda yapılmışken, kışlık mekanlarda az sayıda yapılmışlardır. Çıkma pencereleri genellikle kafesli olup dıştan kepenklidir. Tüm pencereler 5-10 cm. arasında değişen ahşap pervaz ile çevrelenmiştir. Pervazlarda süsleme yapılmamıştır. Ahşap olarak çam kullanılmıştır.

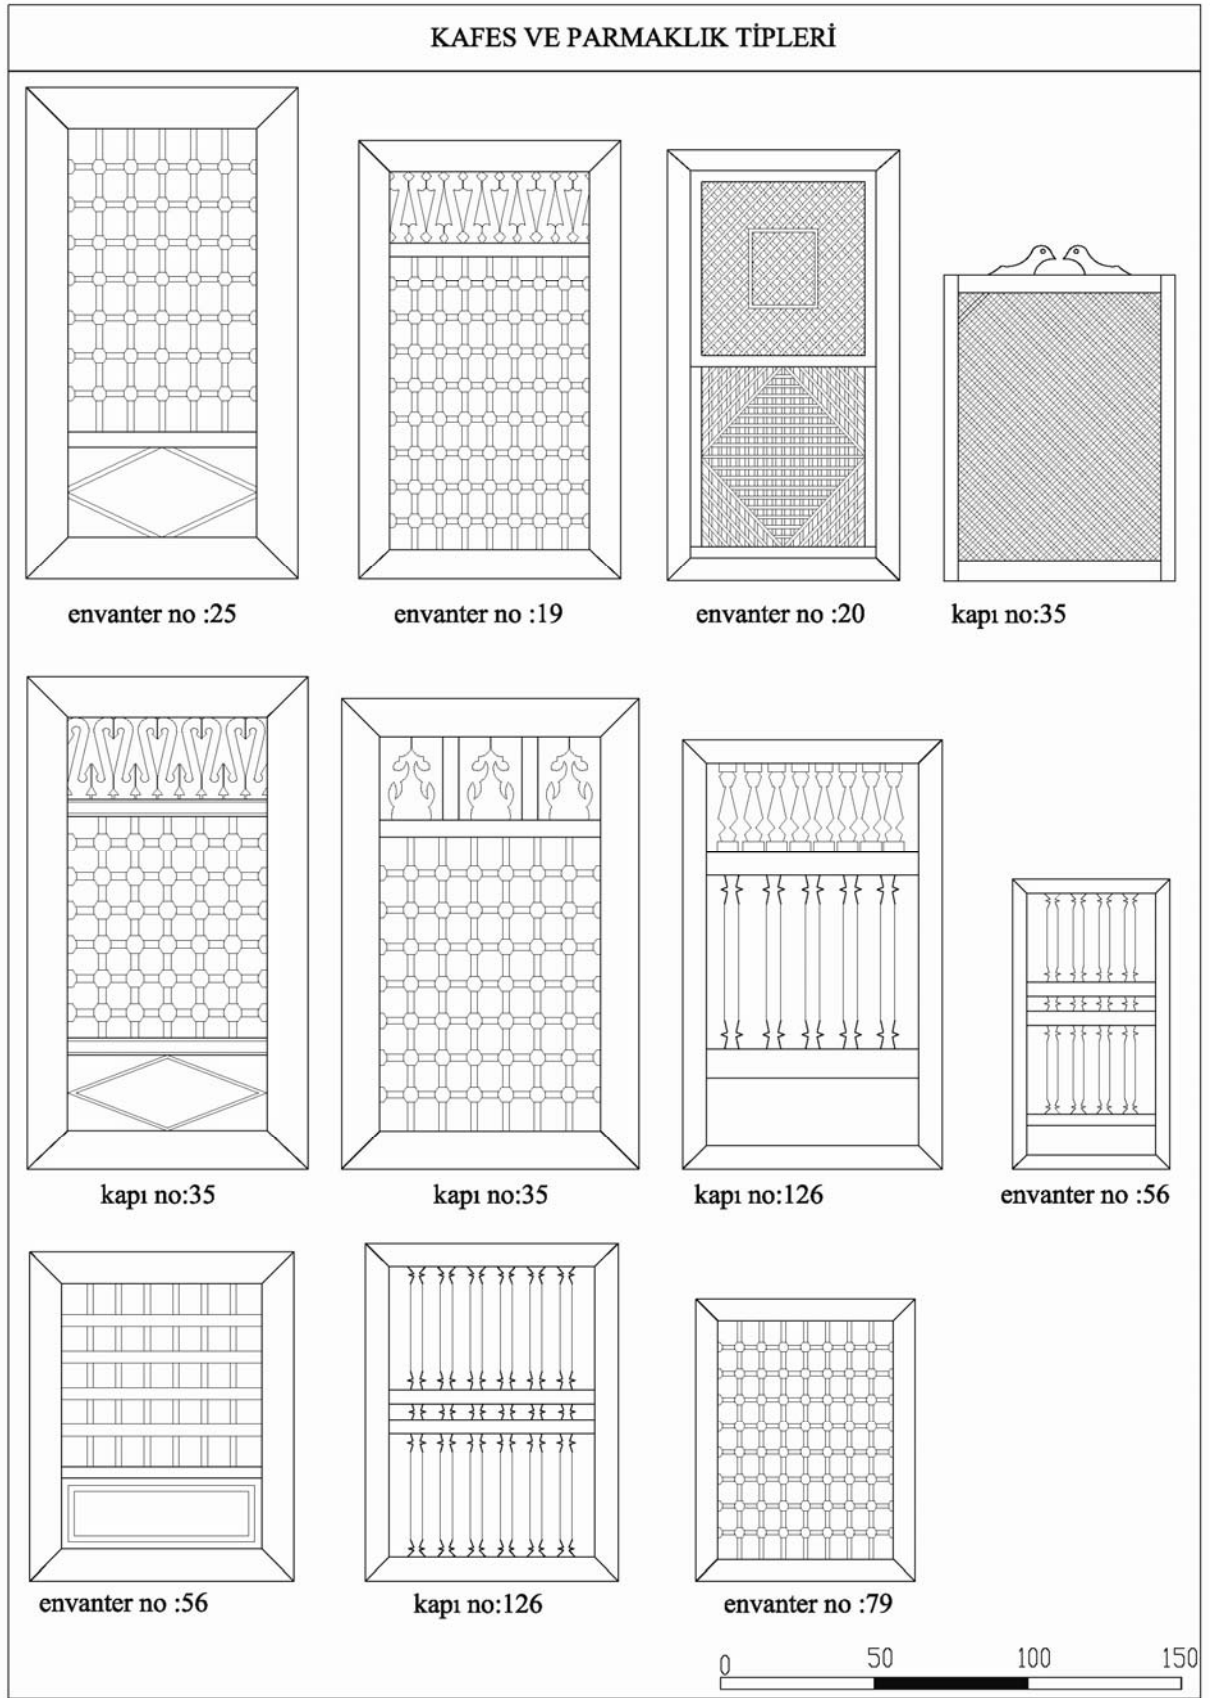
Şekil 4.49 Ürünü geleneksel evleri kafes ve parmaklık tipleri

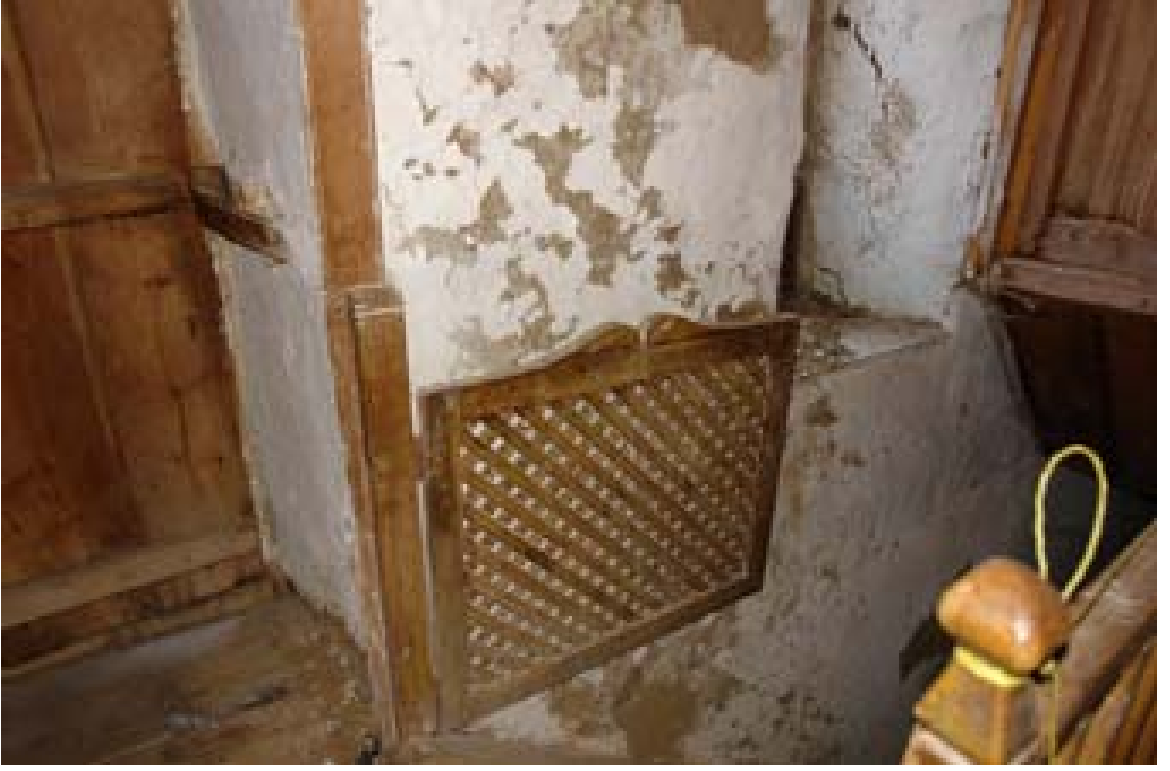
Şekil 4.51 Merdivenin sofa yüzündeki açıklığını örten kepenk

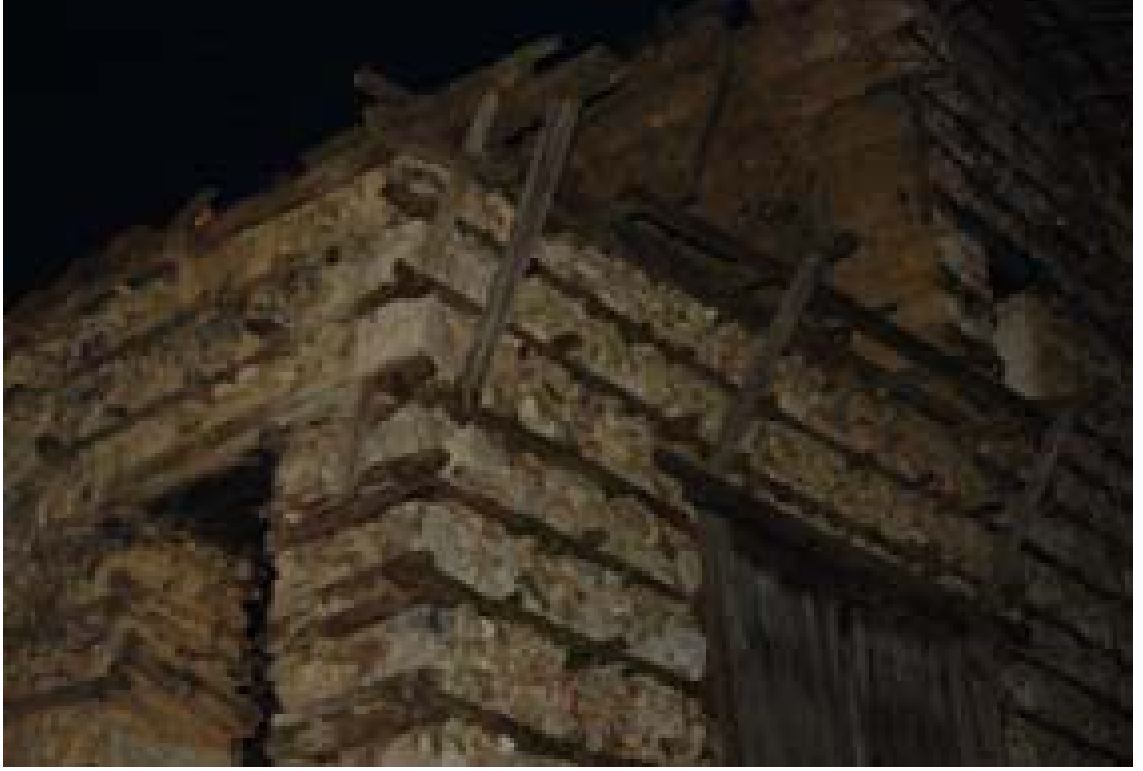
Şekil 4.55 Döşeme kirişlerinin uzatılmasıyla oluşturulan çıkma örneği

Genel olarak bölge evlerinde cepheyi oluşturan temel unsur çıkmalardır. Bu çıkmalar sofanın durumuna göre şekillenmişlerdir. Giriş kapısına göre çıkması sağda olanlar, çıkması solda ve çıkması ortada olanlar şeklinde bir gruplamaya gidilebilir. Çıkmalar ahşap direk ve elibelindelerle taşınmaktadır. Çıkma üstleri ise çatıdan bağımsız olarak kiremitle kaplanmıştır. Çıkma pencereleri genellikle kafes olup bu kafesler dıştan kepenklidir. Ahşap işçiliğinin en iyi örneklerini görebildiğimiz çıkma örnekleri de mevcuttur (Şekil 4.56).

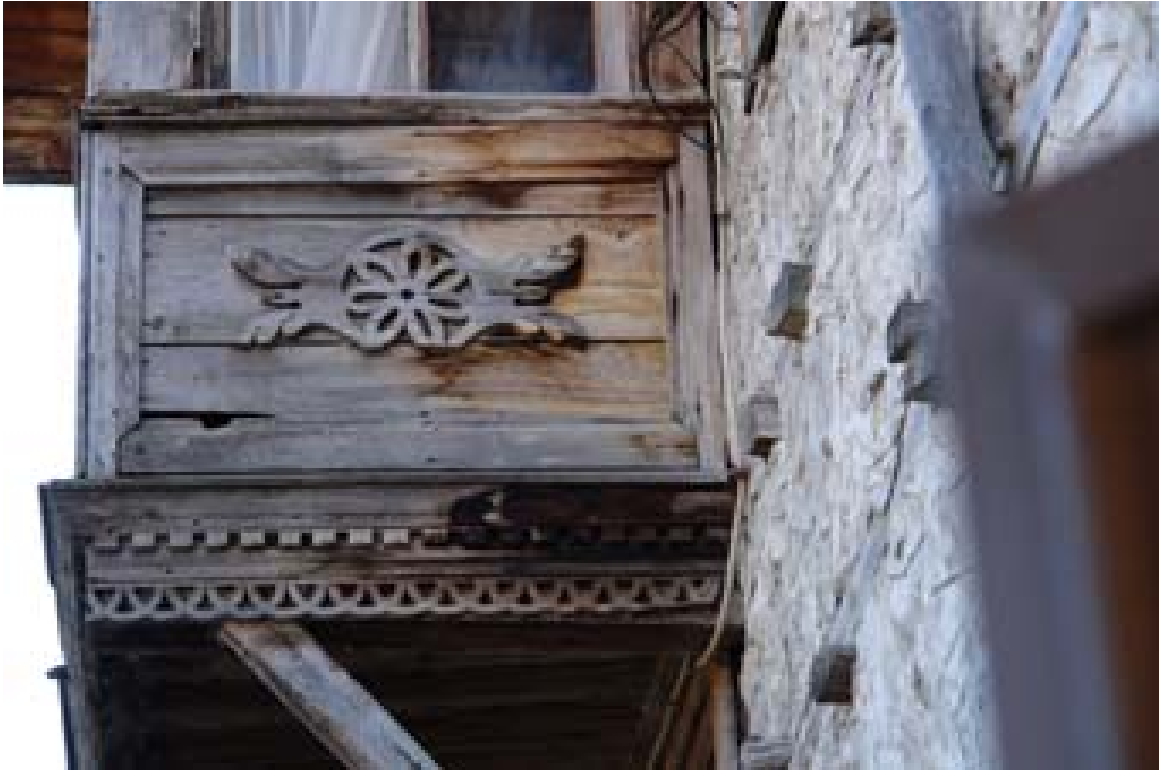
Şekil 4.59 Ahşap işçiliğini gördüğümüz çıkma örneği

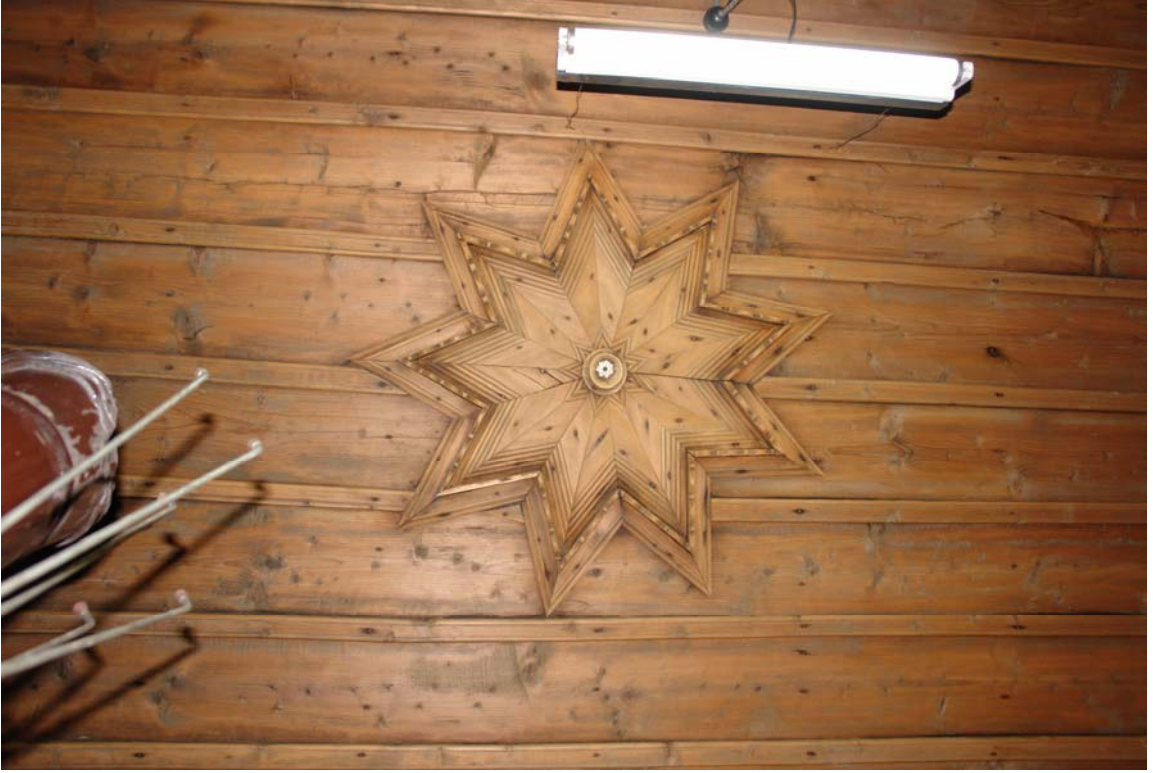
Şekil 4.61 Yıldız göbekli alttan çakmalı düz ahşap tavan

Odaların süsleme olarak en önemli alanlarından bir tanesi de tavanlardır. Bölge evlerinde oda tavanları genellikle alttan çakmalı düz ahşap tavan şeklindedir (Şekil 4.61). Ahşap çıtalarla birbirini dik kesen karelere ayrılmış tavan ortasına ise sekiz veya nadiren altı kollu yıldız formu göbek yerleştirilmiştir (Şekil 4.62) . Bu göbeğin içinde ise merkeze doğru daralan sekiz kollu yıldız, dal ve nadiren stilize lale motifleri bulunmaktadır. Merkezde ise bolluk ve bereketin sembolü olan cennet meyvesi olarak adlandırılan nar motifi kabartmalı olarak aplike edilmiştir. Bazı evlerin tavanlarında elips ve yuvarlak tavanlar görülmekle beraber yaygın olan sekiz kollu yıldız göbekli düz tavanlardır. Yuvarlak tavanların içi genellikle güneş kursu motifine benzer bir biçimde çıtalarla doldurulmuştur. Oda girişlerinin tavanı, oda tavanından alçak ve ayrıktır.

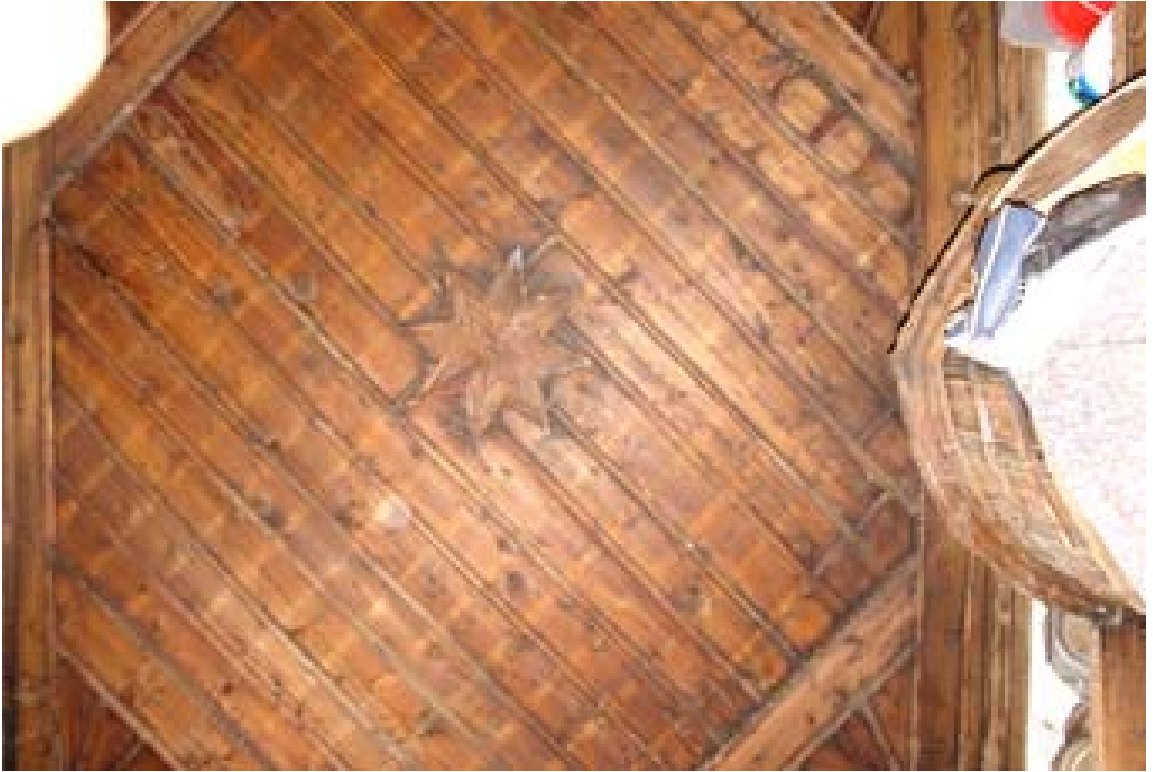
Şekil 4.62 Ahşap çıtalarla birbirini dik kesen karelere ayrılmış tavan ortasına ise sekiz kollu yıldız formu göbek
