**ANAMUR'DA KORUNMASI GEREKLİ  
GELENEKSEL KENT DOKUSU  
ÜZERİNE BİR ARAŞTIRMA  
ve  
HACI ALİ BEY KONAĞI**

**Mimar Volkan ASLAN**

**YÜKSEK LİSANS TEZİ**

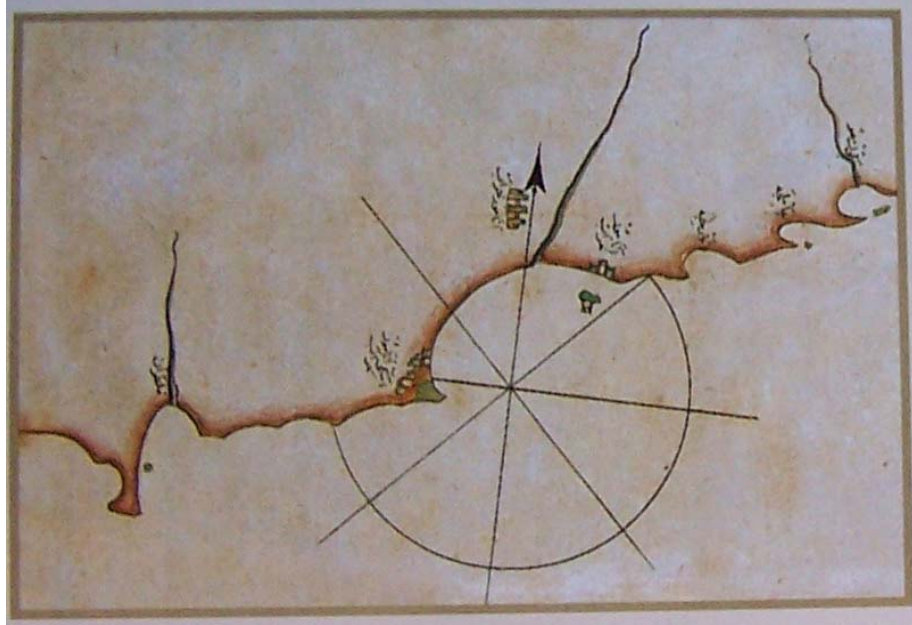
Şekil 2.2 Piri Reis’in Anamur Haritası (Piri Reis, 1521)

Piri Reis, Kitab-ı Bahariye\*\*’sinde Anamur ve kıyılarından da bahseder. Eski Anamur’un “denize uzanmış bir burnun üzerinde kurulduğunu ve bu burnun bir dağ olduğunu”\*\*\* yazar (Piri Reis, 1521) (Şekil 2.2).

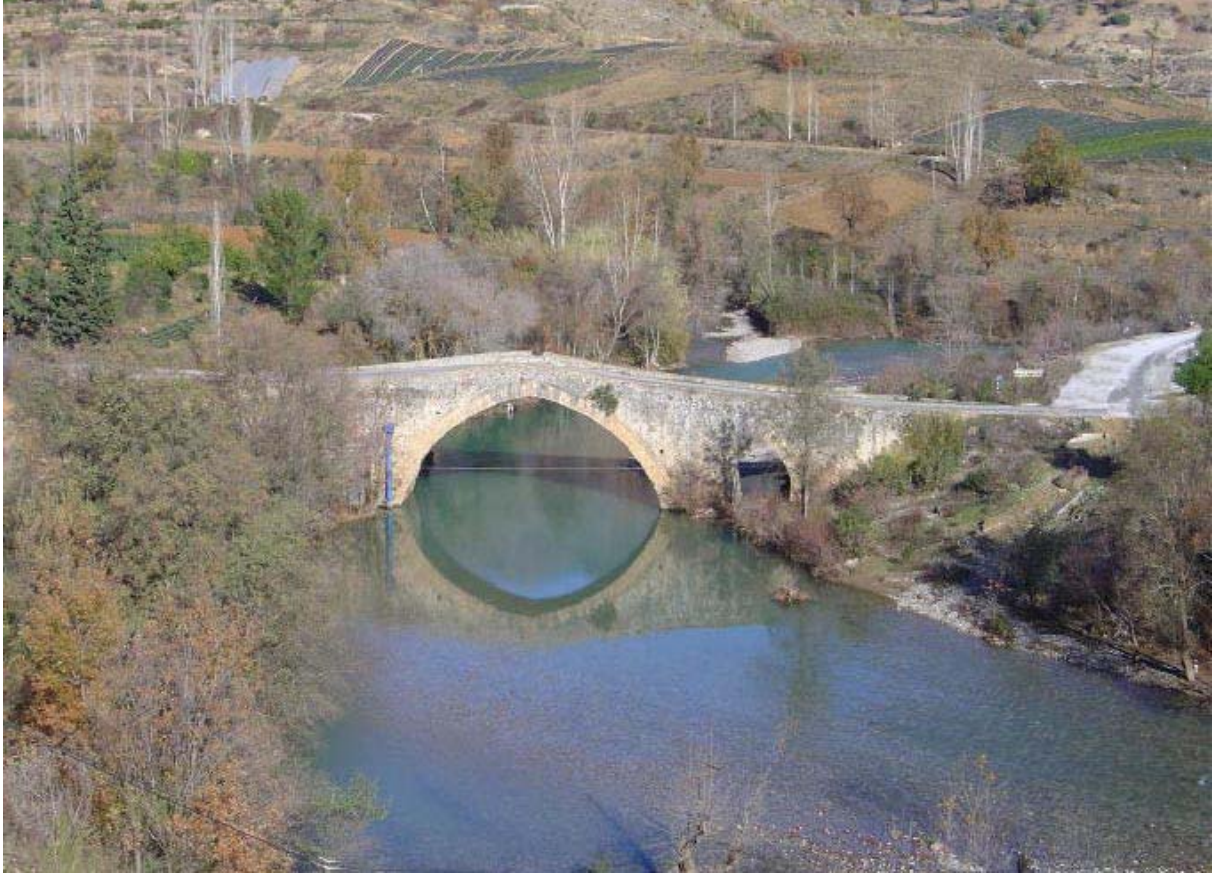
Şekil 2.12 Alaköprü (2006)

Alaköprü\*, Anamur’u yaylalar üzerinden Ermenek, Karaman ve Konya’ya bağlayan karayolunun 15. km.’sinde yer alır. Köprü, Karamanoğulları tarafından 14. yüzyıl da yapılmıştır (Ekinci; Peker, vd). Dragon çayı üzerinde inşa edilmiş olan köprü, 19.65 m açıklığında tek kemerli olarak geçilmiştir. Aynı zamanda, bu kemere destek olarak doğu tarafta, taşkın sularına karşı boşaltma gözü de vardır. Kâgir köprünün ana malzemesi taştır. Uzunluğu 54 m olan köprü, halen sağlam bir şekilde kullanılmaktadır (Şekil 2.12).

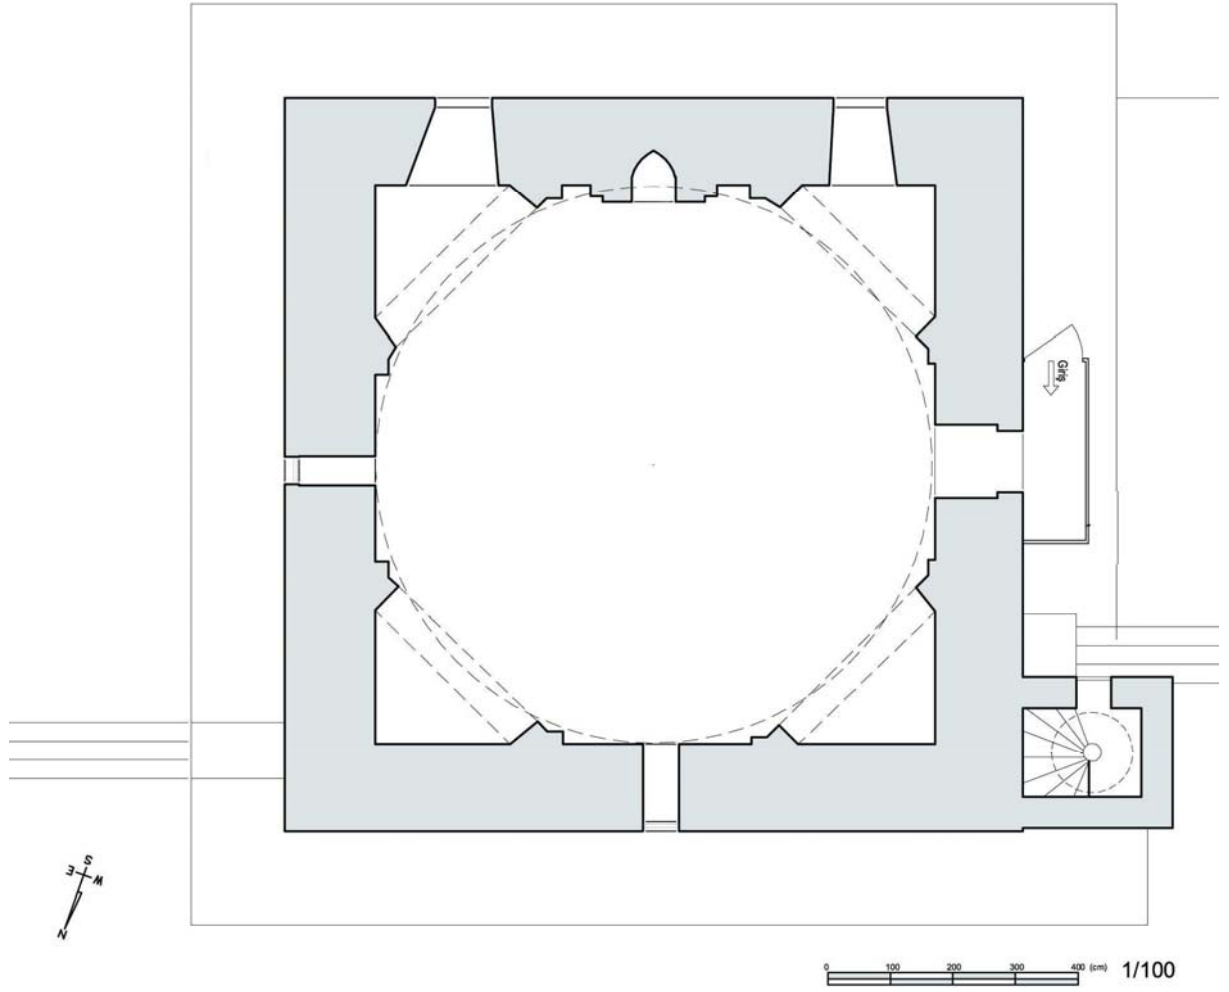
Şekil 3.1 Akcamî; Tek Kubbeli, Merkezi Plan Tipi, Ekim 2006 (Ek 6)

cephesi tümüyle çimento esaslı sıva kullanılarak sıvanmış, yapının özgün görünümü ve malzemesi tahrip olmuştur. Ayrıca güney cephesinin doğu kısmındaki duvar yüzeyinde çatlama görülmektedir. Caminin köşe kısımlarında da (düşey hizadan sapma olacak şekilde) şişmeler vardır.
