YILDIZ TEKNİK ÜNİVERSİTESİ  
SOSYAL BİLİMLER ENSTİTÜSÜ

MÜZE OLARAK KULLANILAN ESKİ BİNALARIN  
KORUNMASINDA YANGIN SİSTEMLERİNİN  
AYA İRİNİ ÖRNEĞİNDE İRDELENMESİ

MÜZECİLİK  
YÜKSEK LİSANS TEZİ

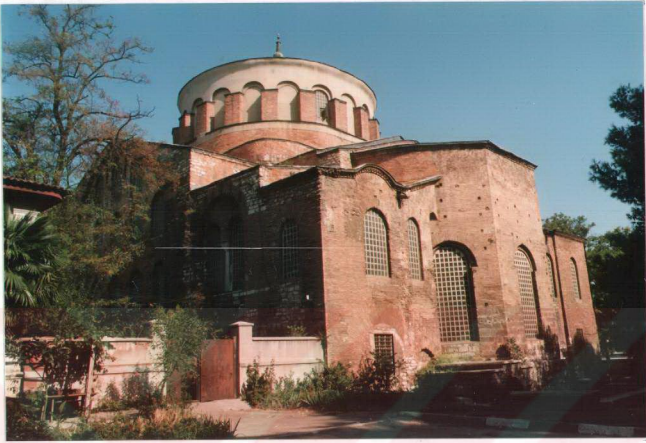
Resim 1

- Res. 1 : Aya İrini'nin doğudan görünüşü
- Res. 2 : Kuzey nefin görünüşü
- Res. 3 : Apsis ve sahnenin görünüşü
- Res. 4 : Kuzey nefin sonundaki hücre girişi
- Res. 5.: Aynı girişin yakın plan çekimi
- Res. 6.: Narteks ve yeni yapılan balkonun bir kısmı
- Res. 7 : Kuzey giriş rampası
- Res. 8.: Atrium
- Res. 9 : Kuzey nefteki tali çıkış kapısı
- Res. 10 : Balkon ve galerilere çıkış merdivenleri
- Res. 11 : Kuzey galerisi
- Res. 12 : Atrium çıkış kapısı
- Res. 13 : Ana girişin solundaki kofranın bulunduğu oda
- Res. 14 : Narteksin kuzey kısmı
- Res. 15 : Narteksin güney kısmı
- Res. 16 : Kuzey giriş rampası içerden görünüşü
- Res. 17 : Ana giriş kapısı
- Res. 18 : Tali çıkış kapısının dışardan görünüşü

Aya İrini Anıtı (Hagia Eirene), İstanbul, Sultanahmet'te, Ayasofya Müzesi'nin yakınında Topkapı Sarayı'nın birinci avlusu içerisinde (Res.1). Yapının inşa tarihi kesin olarak bilinmemekle beraber bazı kaynaklara göre M.S.IV.yy.'ın başlarına İmparator Büyük Konstantin (M.S.307-337) devrine kadar uzanmaktadır.<sup>1</sup> Bu kilise Ayasofya yapıncaya kadar kentin baş kilisesidir (Ecclesia Antiqua). Aynı zamanda piskoposluk makamı olarak da kullanılmıştır. Konstantin, devlet merkezini İstanbul'a nakletmeden önce Aya İrini küçük bir kilise olarak varlığını sürdürmekteydi. Bu küçük kilise ilk kez Büyük Konstantin tarafından genişletildi ve güzelleştirildi. Bu hükümdarın yaptığı ilaveler, bugün olduğu gibi meydandadır. Bu ilavelerin kalıntıları Aya İrini'nin güneyinde, nartekslerin alt ve üst tabakaları ile atriumda görülebilir.<sup>2</sup>

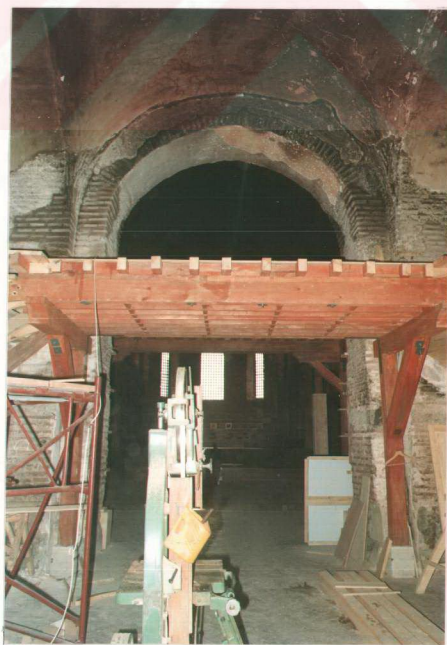
Resim 5

Paraklesion olarak ifade edilen yan neflerin sonunda iki hücre yer alır (Res .4-5). Ayrıca yan neflerde üzeri tonozlarla örtülü galeri katı mevcuttur. Apsisin yarım kubbesinin kenarında Tevrat'tan alınan bir pasajiki satır halinde yazılmıştır. Yapının, apsisin karşısına isabet eden kenarında üzeri tonozlarla örtülü olan narteks kısmı yer almaktadır (Res.6). 5.yy. da narteks iki katlı olup kilisenin batısından geçen cadde göz önünde bulundurularak atriumunda iki katlı yapıldığı tarihi kaynaklardan öğrenilmekte<sup>3</sup>, ancak bu yapıya ait kalıntılar henüz kesin olarak bu günkü yapıya ait tuğla duvarlardan dolayı tümüyle açık biçimde saptanamamıştır. Giriş kapısı kuzey tarafındadır ve bir rampayla nartekse bağlanmaktadır (Res. 7). Ana mekandan nartekse beş kapı ile geçilir. Aynı şekilde narteksten de atriuma beş kapı ile geçilmektedir.
