**KAYSERİ KAPALI ÇARŞISI'NIN TARİHSEL GELİŞİM SÜRECİ, KORUMA VE  
YENİDEN CANLANDIRMA İLKELERİ ÜZERİNE BİR ARAŞTIRMA**

**DOKTORA TEZİ  
MİMARLIK ANABİLİM DALI  
RÖLÖVE-RESTORASYON PROGRAMI**

**İSTANBUL, 2016**

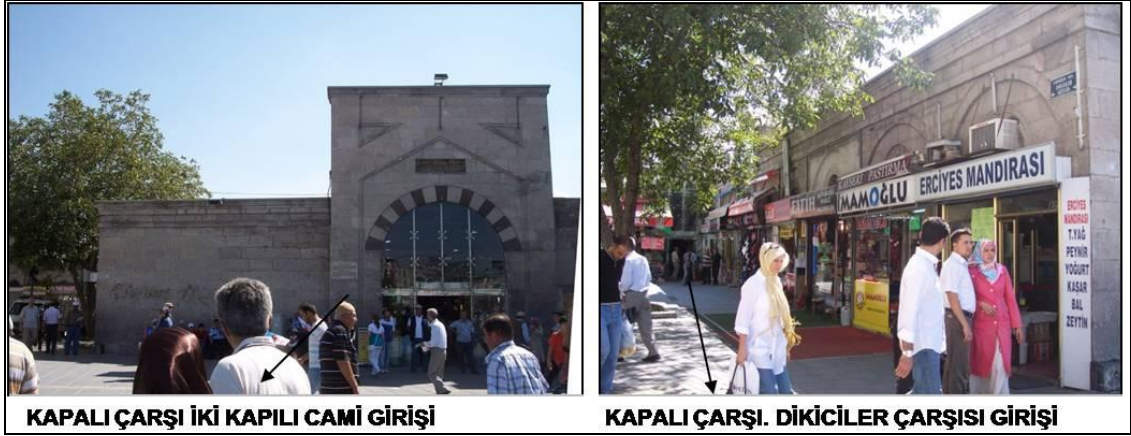
Şekil 3.22 1989 restorasyonundan sonra yeniden yapılan kısım ve Kapalı Çarşı “İki Kapılı Cami” girişi

20. yüzyıl başında yıkılmış olan 14 b adası (Sipahi Pazarı Sokağı'nda bulunmaktadır), 1987-89 restorasyon çalışmaları sırasında yeniden yapılırken; genişletilerek günümüzdeki halini almıştır. Bu durum dış cephesinden de anlaşılmaktadır (Şekil 3.22). 14 b adası, Çarşı'ya dahildir ve tescillidir.

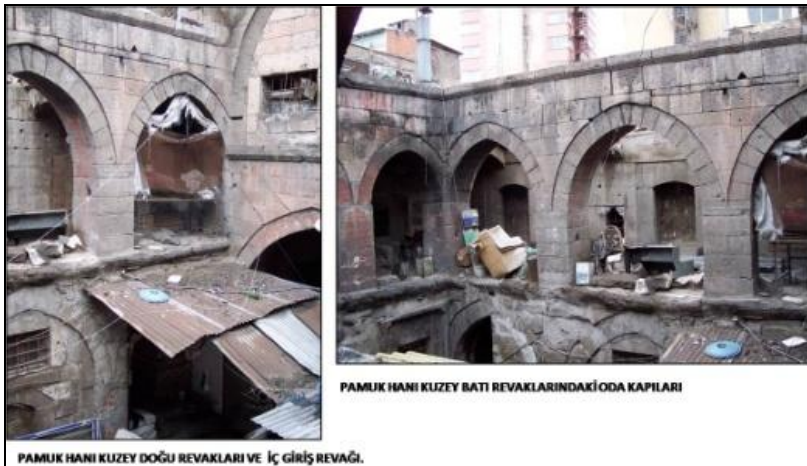
Şekil 3.28 Pamuk Hanı Üst ve Zemin Kat Revakları (Fernaz Öncel)

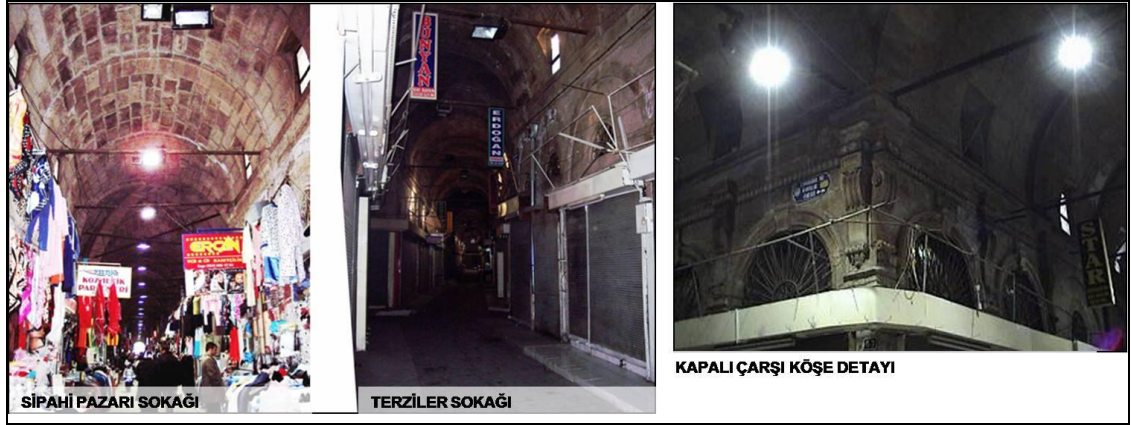
Şekil 3.34 Kapalı Çarşı dükkan/dükkan adaları iç görünüş ve detaylar (Fernaz Öncel)
