**T.C.  
YILDIZ TEKNİK ÜNİVERSİTESİ  
FEN BİLİMLERİ ENSTİTÜSÜ**

**TOPLU TAŞIMA ARAÇLARINDA KONFOR ŞARTLARININ SAYISAL VE  
DENEYSEL ARAŞTIRILMASI**

**DOKTORA TEZİ  
MAKİNE MÜHENDİSLİĞİ ANABİLİM DALI  
ISI-PROSES PROGRAMI**

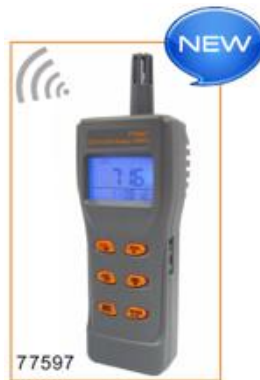
Şekil 3.2 Combo CO<sub>2</sub>&CO&Temp.&RH 77-597 ölçüm cihazı

Ölçümler için kullanılan cihaz şekil 3.2’de ve teknik özellikleri çizelge 3.1’de verilmiştir.

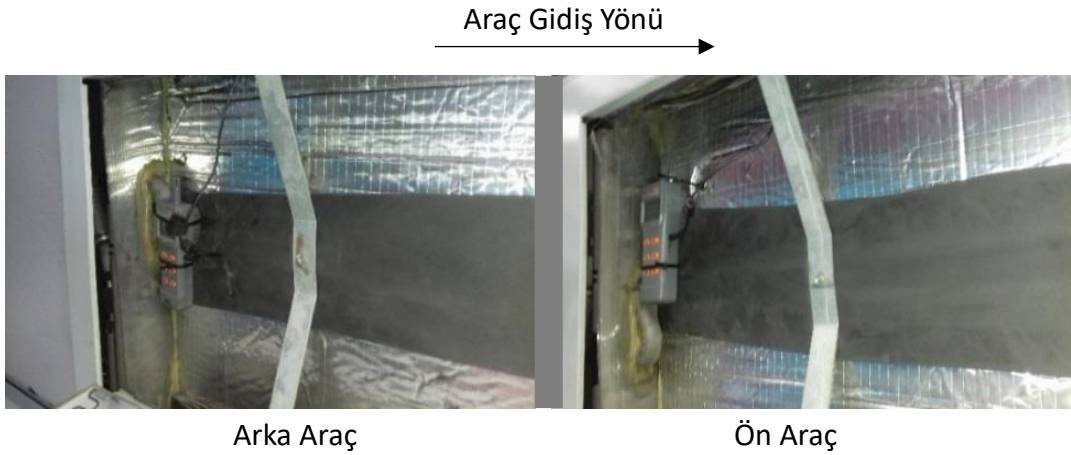
Şekil 3.5 Ölçüm cihazı son montaj konumu

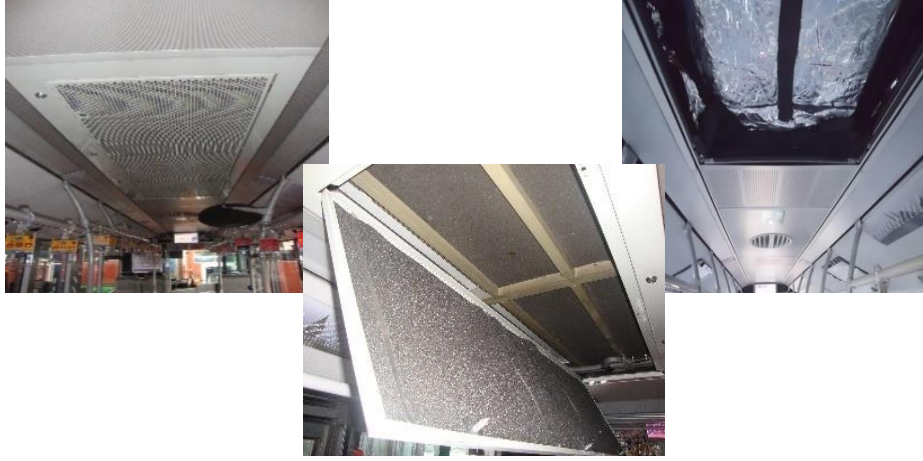
Şekil 3.14 İETT hava emiş bölgesi

3. Sol arka emiş bölgesinden geçen klima boruları davlumbazın ortasına alınmıştır.
4. Araç klima ünitesi temiz hava klapeleri iptal edilmiş ve bu bölgedeki polen filtreleri kaldırılmıştır. Araç içi hava emiş menfezleri menteşeli tip yapılarak kapak içlerine filtreler uygulanmıştır.

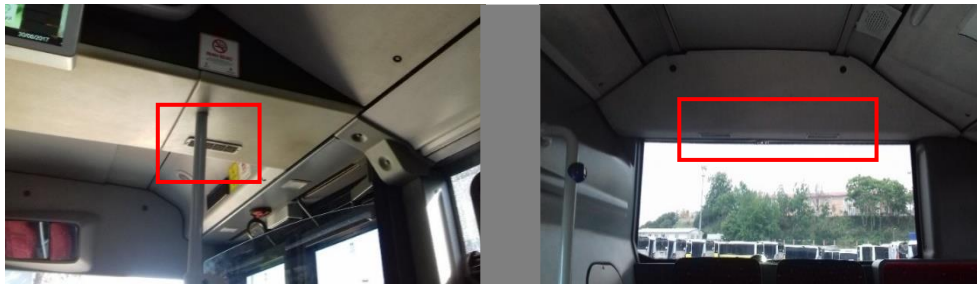
8. Araç 1. kapı giriş arkasında bulunan orta kanala 1 adet ve arka cam üstüne 2 adet dikey ek menfez açılmış ve bölgenin soğutulması sağlamıştır.

Şekil 3.18 İETT Ek üfleme menfezleri: 1. kapı bölgesi ve arka cam bölgesi

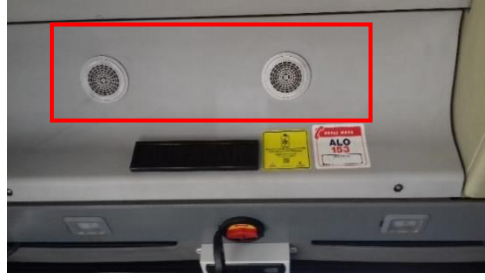
9. Araç kapı üstleri bakım kapaklarına kapı başına 2 adet, toplam 8 adet ek menfez açılmış, bu bölgenin soğutulması ve kapı girişlerinde hava perdesi oluşması sağlanmıştır.

Şekil 3.19 İETT ek üfleme menfezleri kapı bölgesi

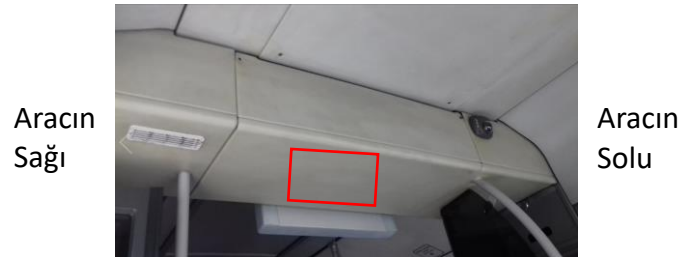
Şekil 3.33 1. Kapı bölgesine önerilen 2. ek menfez yaklaşık konumu

İETT aracı kapı üstlerindeki yuvarlak menfezlerden üflenerek hava miktarı diğer menfezlere göre çok daha az ve özellikle 1. kapı bölgesi incelendiğinde yeteri kadar değildir. Ancak yolculuk sırasında, sahanlık bölgelerinde olduğu gibi kapı açılış ve kapanışı ile 1. kapı bölgesinde de havalandırma sağlanmaktadır denebilir. Aracın yoğun kullanım durumunda, bölgede ayakta duran yolcu sayısı artmakta ve hava kalitesi düşmektedir. Bu duruma çözüm olarak ön yatay kanal bölgesindeki iyileştirmeler sırasında açılmış ek menfez hizasına bir adet menfez daha açılması yararlı olacaktır. Önerilen konum şekil 3.33'te gösterilmiştir.
