YENİDEN İŞLEVLENDİRİLEN ENDÜSTRİ YAPILARINDA MEKÂN  
VE MEKÂN KURGUSUNA YAPILAN TASARIM  
MÜDAHALELERİNİN MİRAS DEĞERİNE ETKİLERİNİN  
DEĞERLENDİRİLMESİ ÜZERİNE BİR YÖNTEM ÖNERİSİ: CİBALI  
TÜTÜN VE SİĞARA FABRİKASI ÖRNEĞİ

DOKTORA TEZİ

Mimarlık Anabilim Dalı

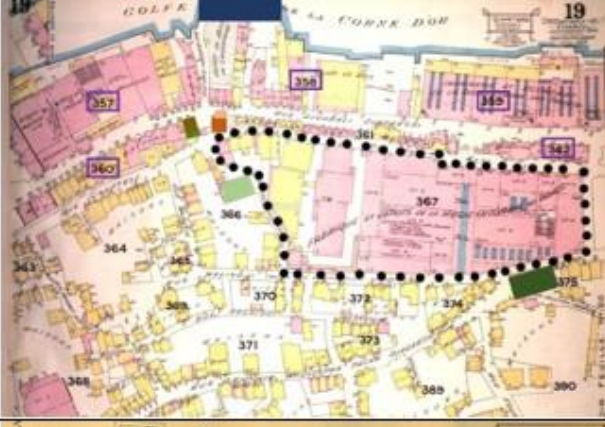
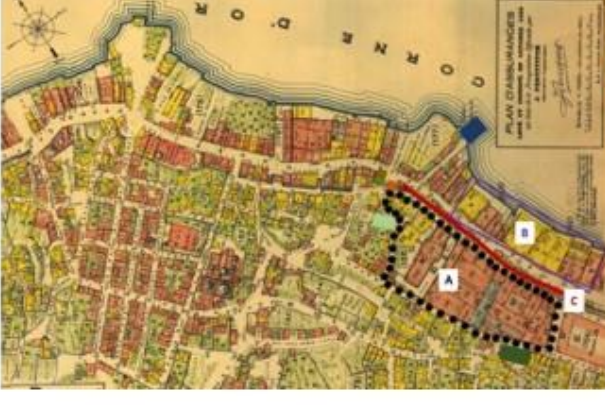
| Cibali Tütün ve Sigara Fabrikası (Kadir Has Üniversitesi) ve Yakın Çevresinin Gelişimi | |
|---|---|
| Cibali Tütün ve Sigara Fabrikası<br>(Goad Haritası, 1914) | <ul style="list-style-type: none"> <li>CİBALİ İSKELESİ</li> <li>CİBALİ KAPISI</li> <li>SİVRİKOZ ÇEŞMESİ</li> <li>CİBALİ KARAKOLU</li> <li>CEBE ALİ TÜRBESİ</li> <li>SİVRİKOZ CAMİ</li> <li>ÜSKÜPLÜ CAMİ</li> <li>CİBALİ TÜTÜN VE SİĞARA FABRİKASI'NIN YER ALDIĞI PARSEL</li> </ul> |
| Cibali Tütün ve Sigara Fabrikası<br>(Pervititch Haritası, 1928) | <ul style="list-style-type: none"> <li>CİBALİ İSKELESİ</li> <li>CİBALİ KAPISI</li> <li>SİVRİKOZ ÇEŞMESİ</li> <li>CİBALİ KARAKOLU</li> <li>CEBE ALİ TÜRBESİ</li> <li>SİVRİKOZ CAMİ</li> <li>ÜSKÜPLÜ CAMİ</li> <li>CİBALİ TÜTÜN VE SİĞARA FABRİKASI'NIN YER ALDIĞI PARSEL</li> </ul> |

**Şekil 4.4** Cibali Tütün ve Sigara Fabrikası (Kadir Has Üniversitesi) ve yakın çevresinin gelişimi (Alper, 2018 ve SALT Araştırma, 2021 üzerinden hazırlanmıştır.)

Kadir Has Üniversitesi olarak yeniden işlevlendirilen Cibali Tütün ve Sigara Fabrikası, Cibali semtinde 1026 Ada, 235 Pafta 1-2-3 Parsel üzerinde yer almaktadır (Şekil 4.3 ve Şekil 4.4). 1914 tarihli Goad haritasında, “Reji tütün fabrikası” olarak adlandırılan fabrika, kıyı şeridi ve sur içinde kalan kagir ve ahşap tüm bileşenleri ile büyük bir kompleks durumundadır. 367 numaralı ada

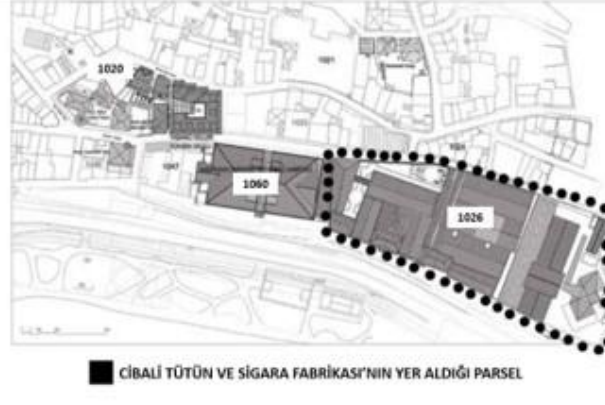
| Cibali Tütün ve Sigara Fabrikası (Kadir Has Üniversitesi) ve Yakın Çevresinin Gelişimi | |
|---|---|
| Cibali Tütün ve Sigara Fabrikası<br>(Kadir Has Üniversitesi)<br>Vaziyet Planı, 2018 | <ul style="list-style-type: none"> <li>CİBALİ TÜTÜN VE SİĞARA FABRİKASI'NIN YER ALDIĞI PARSEL</li> </ul> |

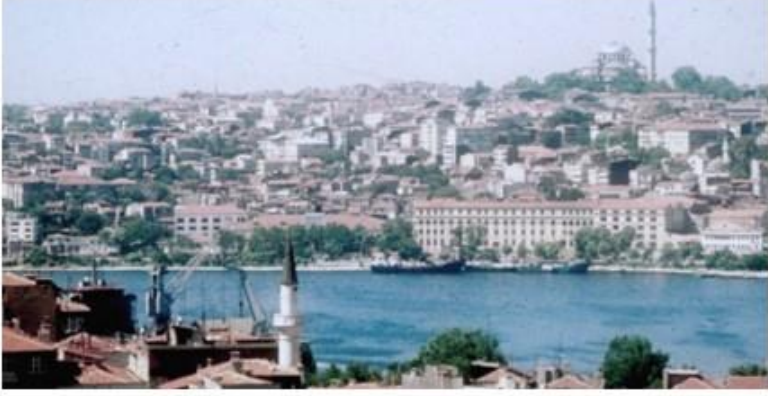
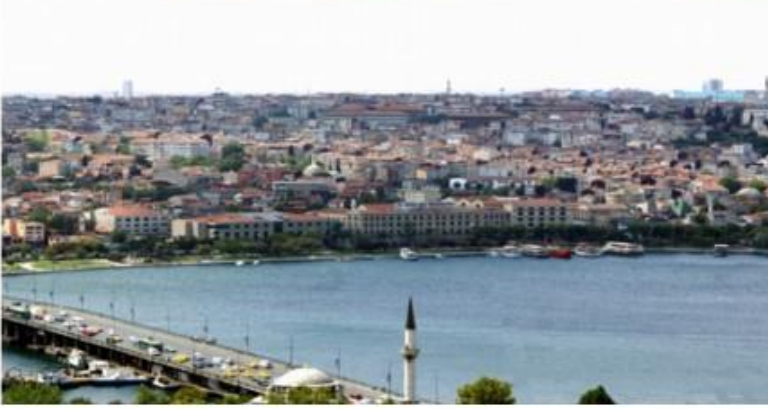
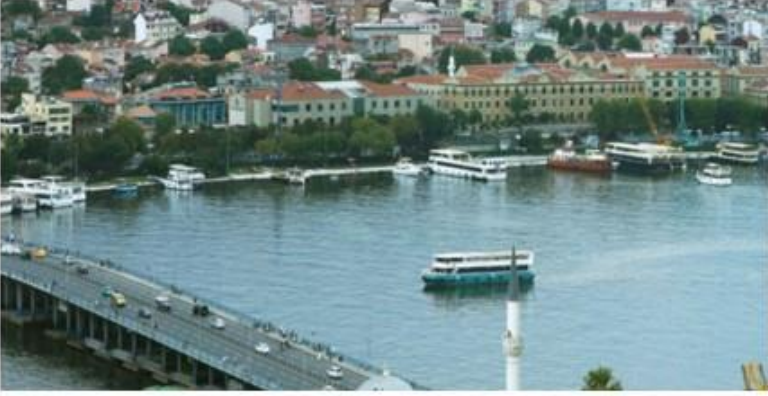
| Cibali Tütün ve Sigara Fabrikası (Kadir Has Üniversitesi), Haliç Silueti | |
|---|---|
| Cibali Tütün ve Sigara Fabrikası Haliç Silueti, 1997 | |
| Kadir Has Üniversitesi, Haliç Silueti, 2013 | |
| Kadir Has Üniversitesi, Haliç Silueti, 2018 | |

**Şekil 4.5** Cibali Tütün ve Sigara Fabrikası, (Kadir Has Üniversitesi), Haliç silüeti (TURES arşivi ve Alper, 2019)

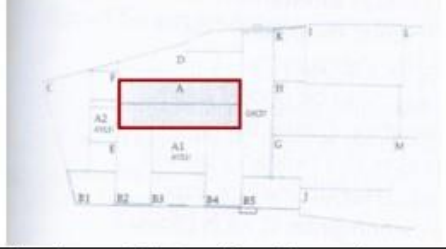
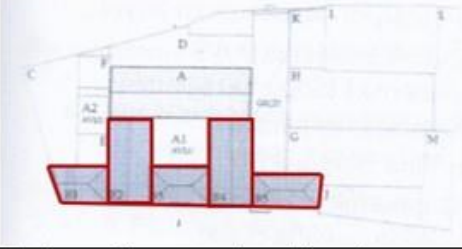
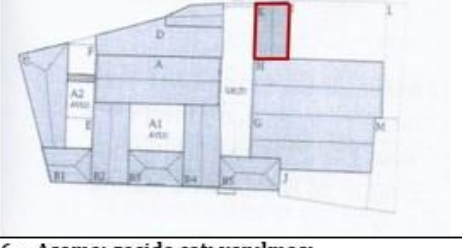
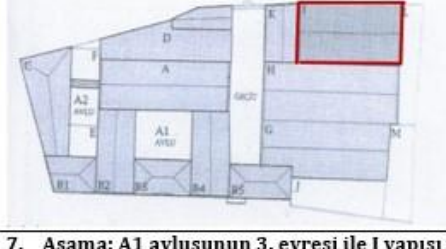
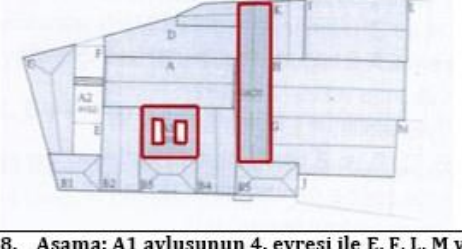
| Cibali Tütün ve Sigara Fabrikası Gelişim Aşamaları | |

| Cibali Tütün ve Sigara Fabrikası Gelişim Aşamaları | |
|---|---|
| 1. Aşama: A yapısının inşa edilmesi | 2. Aşama: B yapısının A yapısına eklenmesi |
| 3. Aşama: C, D, G ve H yapılarının inşa edilmesi | 4. Aşama: K yapısının inşa edilmesi |
| 5. Aşama: I yapısının inşa edilmesi | 6. Aşama: geçide çatı yapılması |

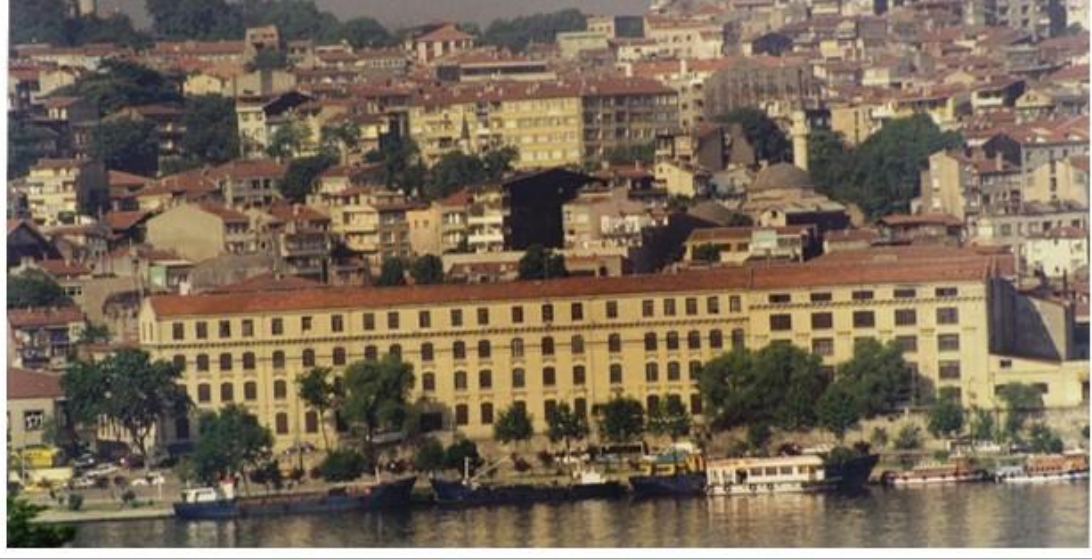
**Şekil 4.13** Cibali Tütün ve Sigara Fabrikası, restorasyon çalışmaları öncesine ait görünüm, Haliç silueti (TURES arşivi)

Cibali Tütün ve Sigara Fabrikasının yeniden işlevlendirme çalışmaları 20 yılı aşkın bir süredir devam etmektedir. Şekil 4.12’de fabrikanın restorasyon çalışmaları öncesi durumu ile 2020 yılına ait güncel durumunun analizi, Şekil 4.13’te fabrikanın restorasyon çalışmaları öncesine ait Haliç siluetindeki durum fotoğrafı görülmektedir.

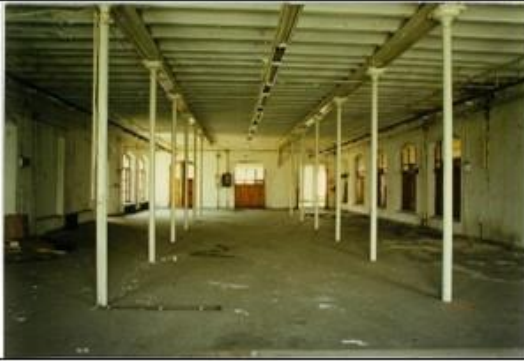
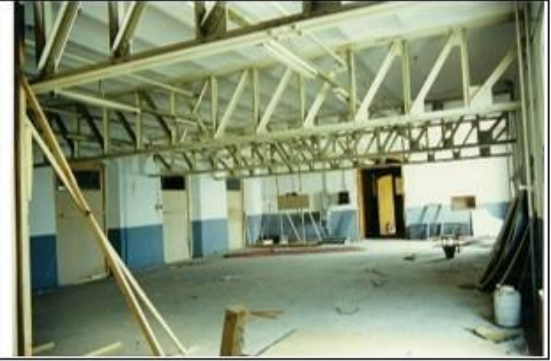
**Şekil 4.14** Cibali Tütün ve Sigara Fabrikası, restorasyon çalışmaları öncesine ait görünümler, A yapısı (TURES arşivi)

**Cibali Tütün ve Sigara Fabrikası, Restorasyon Çalışmaları Öncesine Ait Görünümler, A ve B yapıları**

**A yapısı, 2. kat, iç mekân görünümü**

**B yapısı, zemin kat, iç mekân görünümü**

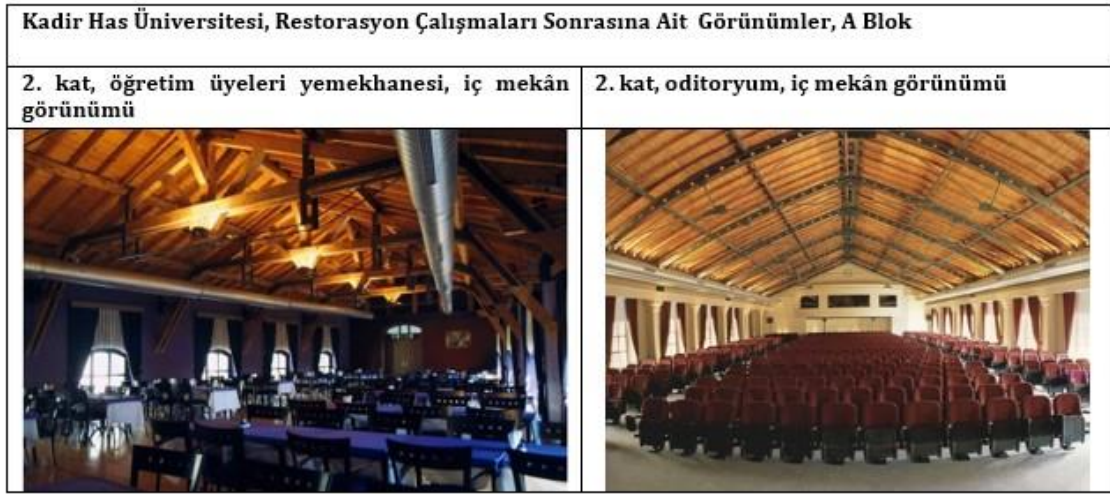
**Şekil 4.15** Kadir Has Üniversitesi, restorasyon çalışmaları sonrasına ait görünümler, A blok (Alper, 2008; TURES, 2021)

Yeniden işlevlendirme çalışmalarının ilk aşamasında, tarihi fabrika yapıları Kadir Has Üniversitesi A ve B bloklar olarak işlevlendirilmiştir. Fabrikanın özgün işlevi ile kullanımında idari işler ile tütün işleme ve üretim birimlerinin yer aldığı tarihi A, B ve C yapıları yeni kullanımda A blok olarak adlandırılmıştır (Şekil 4.14). A blok ilk aşamada yönetim ve idari ofislere ayrılmış olup; zemin katında kütüphane ve öğrenci işleri, birinci katında dekanlık ve muhasebe bölümleri, ikinci katında ise öğretim üyeleri yemekhanesi, rektör odası, toplantı odaları ve oditoryum tasarlanmıştır (Şekil 4. 15).

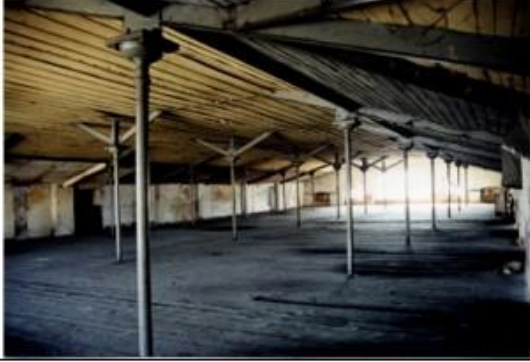
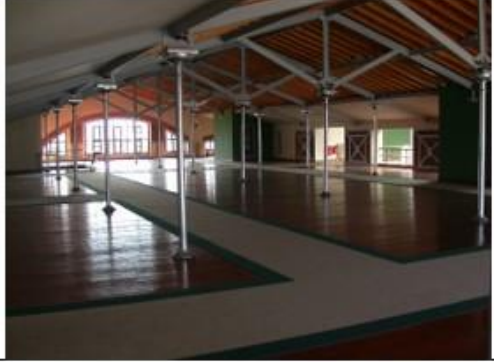
**Şekil 4.16** Cibali Tütün ve Sigara Fabrikası, Restorasyon çalışmaları öncesine ve sonrasına ait görünümler, G yapısı (Kadir Has Üniversitesi-B blok) (TURES arşivi)

Fabrikanın kuzeyinde yer alan ve özgün işlevle kullanımda tütün ayırma, ayıklama ve depolama işlemlerinin yapıldığı G, H, I, J ve K yapıları yeni kullanımda B blok olarak adlandırılmıştır. B blok üniversitenin eğitim kısımlarını kapsayacak şekilde tasarlanmış olup; bu blokta ilk aşamada zemin katta seminer salonları, bilgisayar laboratuvarları, çok amaçlı salonlar ve öğrenci kafeteryası, ikinci ve üçüncü katlarda da derslikler yer almıştır (Şekil 4.16).

| Cibali Tütün ve Sigara Fabrikası, Restorasyon Çalışmaları Öncesine ve Sonrasına Ait Görünümler, G yapısı (Kadir Has Üniversitesi-B Blok ) | |
| G yapısı, çatı katı, iç mekân görünümü | B Blok, çatı katı, iç mekân görünümü |

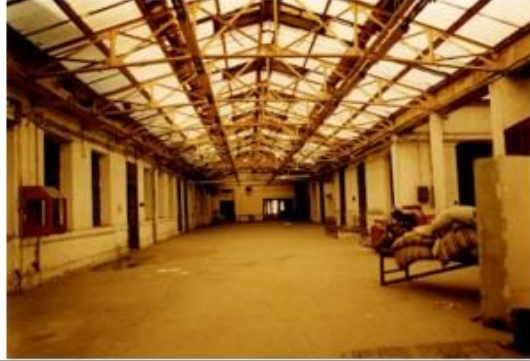
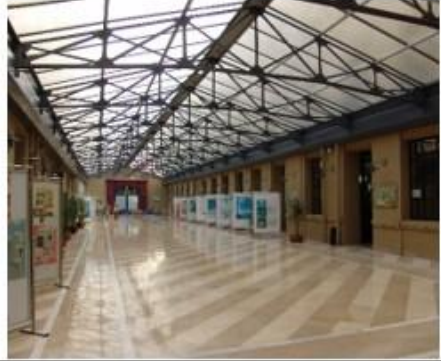
**Şekil 4.17** Cibali Tütün ve Sigara Fabrikası, Restorasyon çalışmaları öncesine ve sonrasına ait görünümler, Geçit (Kadir Has Üniversitesi-A blok hol) (TURES arşivi)

Fabrikanın özgün halinde güney ve kuzeydeki yapı blokları arasında yer alan; tasarım aşamalarının birinde üzeri çelik asma çatı ile örtülen geçit (Şekil 4.17), yeniden kullanımda A ve B blok arasında geçişi sağlayan bir giriş holü (A blok hol) olarak değerlendirilmiştir (Engin, 2009).

| Cibali Tütün ve Sigara Fabrikası, Restorasyon Çalışmaları Öncesine ve Sonrasına Ait Görünümler, Geçit (Kadir Has Üniversitesi-A Blok Hol) | |
| Geçit, zemin kat, iç mekân görünümü | A Blok hol, zemin kat, iç mekân görünümü |

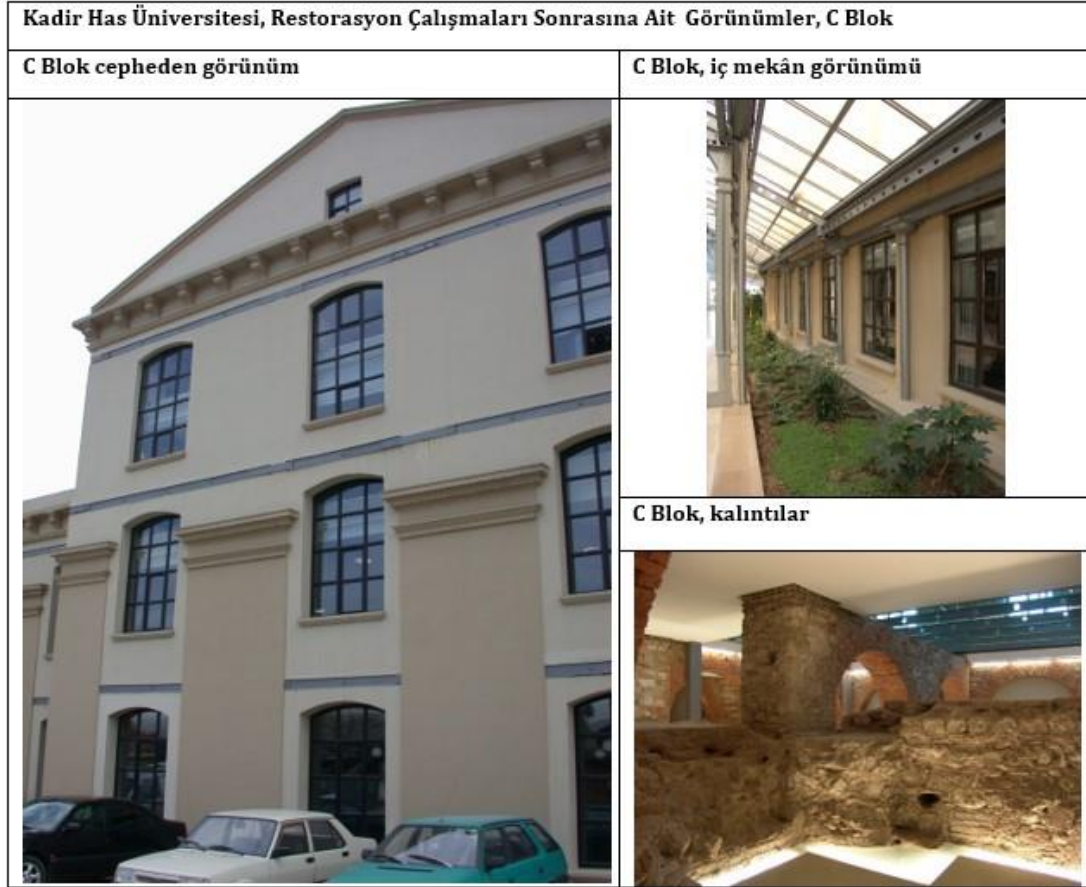
**Şekil 4.19** Kadir Has Üniversitesi, restorasyon çalışmaları sonrasına ait görünümler, C blok (TURES arşivi)

Betonarme taşıyıcı sisteminin tümüyle kaldırılarak çelik taşıyıcı sistemle değiştirilmesi sürecinde yapılan temel kazısı esnasında temel seviyesinde bir Osmanlı dönemi hamam kalıntısına rastlanılmış (Şekil 4.19), u seviyedeki tüm toprak dolgunun boşaltılması ile özgün kagir yapıdan arta kalan temel elemanları ortaya çıkartılarak bu temel ayakları arasında kalan alan müze olarak yeniden işlevlendirilmiştir (Alper, 2018; Alper, 2019).

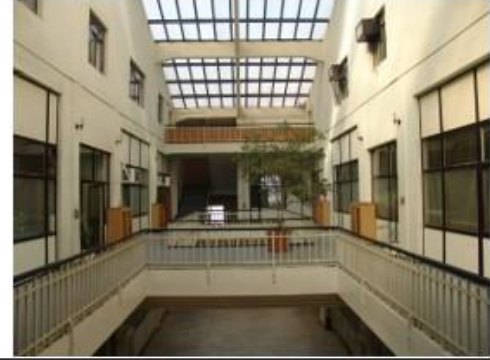
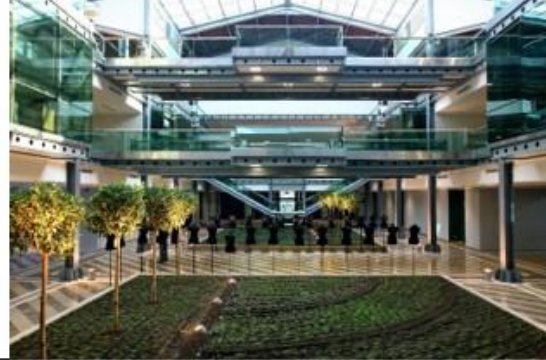
**Şekil 4.20** Tekel Alkollü İçkiler Hizmet Binası'nın Kadir Has Üniversitesi'nin gelişim programı içinde değerlendirilmesi (TURES arşivi)

Restorasyon çalışmalarının 2. aşamasında; fabrikanın yan parselinde (1050 Ada) yer alan ve özelleştirme gerekçesiyle boşaltılan Tekel Alkollü İçkiler Hizmet Binası, Kadir Has Üniversitesi'nin gelişim programı içinde eğitim ve kültür merkezine (D blok) dönüştürülmek için 2006 yılında Maliye Bakanlığı'ndan kiralanmıştır (Alper, 2018). 3714 m<sup>2</sup>'lik alana sahip betonarme bina, zaman içinde yapılan onarım ve eklerle mimari özelliklerini tümüyle kaybetmiş olup, 1999 depreminde hasarlı hale gelmiş, imar koşullarına bağlı olarak kütle boyutları ve yapılanma sınırı aynı kalmak koşuluyla yeniden tasarlanmıştır (Alper, 2019).

| Tekel Alkollü İçkiler Hizmet Binası'nın Kadir Has Üniversitesi'nin Gelişim Programı İçinde Değerlendirilmesi | |
| Tekel Alkollü İçkiler Hizmet Binası, iç mekân görünümü | Kadir Has Üniversitesi, D blok, iç mekân görünümü |

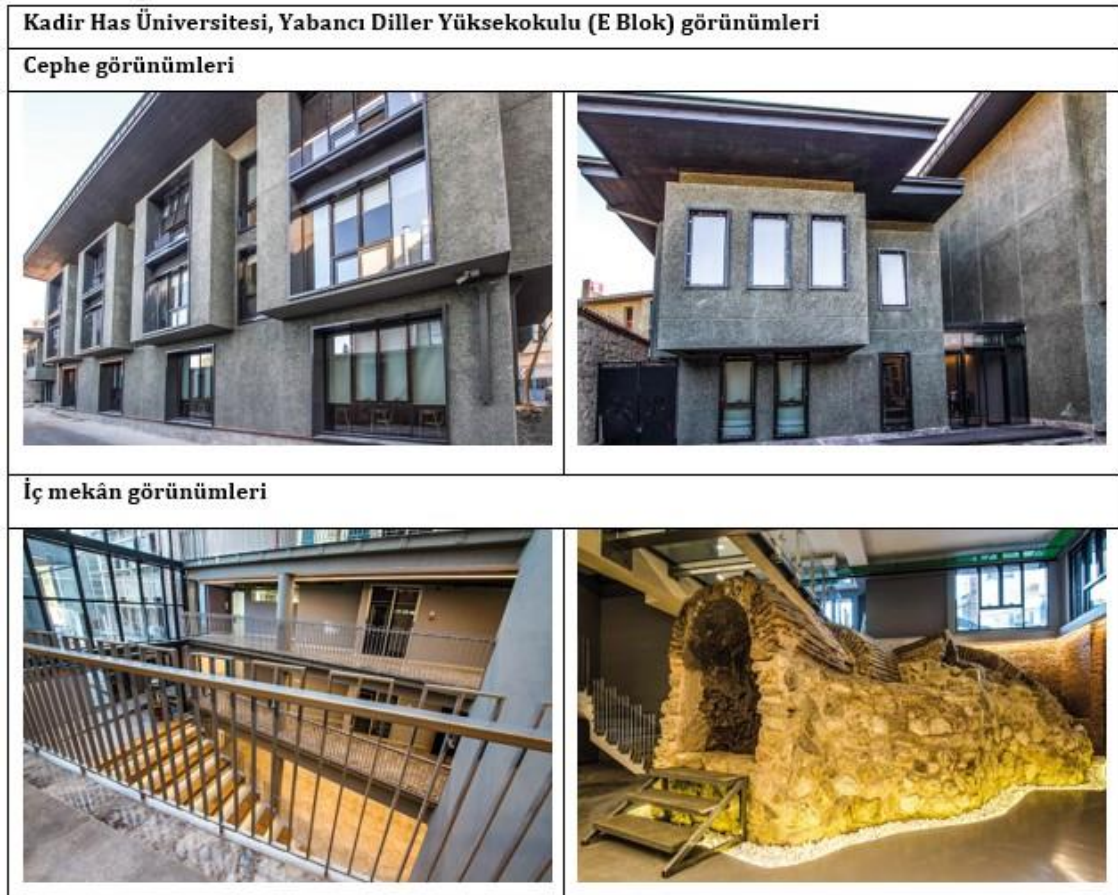
**Şekil 4.22** Kadir Has Üniversitesi, Yabancı Diller Yüksekokulu (E Blok) görünümüleri (Siska, 2021)

Restorasyon çalışmalarının üçüncü aşamasında batı yönünde fabrikada çalışan işçilerin yaşadığı yapıların bulunduğu, 1020 Ada'da Yabancı Diller Yüksekokulu (E Blok) inşa edilmiş, Nisan 2018'de de kullanıma açılmıştır (Şekil 4. 22). Hazırlanan kurul onaylı yenileme ada avan projesi kapsamında; adada bulunan tescilli kültür varlığı yapılar haricinde kütle oranları ve inşaat alanları aynı kalmak koşuluyla, bölgenin tarihi gelişim süreci de dikkate alınarak, alanın silüetine olumsuz perspektif vermeyecek bir rekonstrüksiyon projesi hazırlanarak, bir eğitim ve kültür alanı olarak tasarlanmıştır (Alper, 2018).

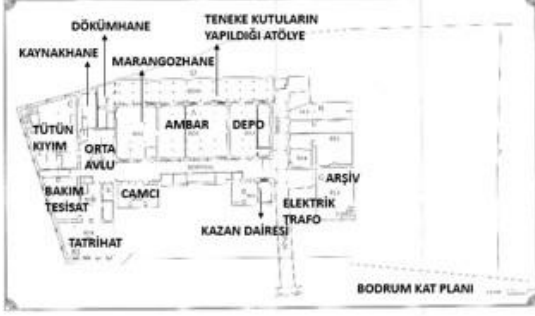
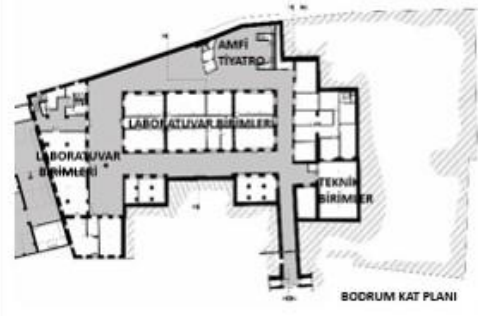
| Cibali Tütün ve Sigara Fabrikası | Kadir Has Üniversitesi |
| Tarihi Fabrika Yapıları Rölöve-Bodrum Kat Planı | A ve B Blok Restorasyon-Bodrum Kat Planı |

**Bodrum Kat:** Günümüzde üniversitenin yönetim birimlerinin yer aldığı A blokta yer alan; rölöve projesi bodrum kat planında B01, B02 ve B03 numaralı mekânların yer aldığı A yapısında bulunan muhdes ekler temizlenmiştir. Ardından A yapısının özgün üçlü mekân kurgusuna sahip plan şemasına; özgün taşıyıcı elemanlara uygun olacak şekilde dikey bölücü elemanlar eklenerek rölöve planlarındaki B01, B02 ve B03 numaralı mekânlar üniversitenin laboratuvar

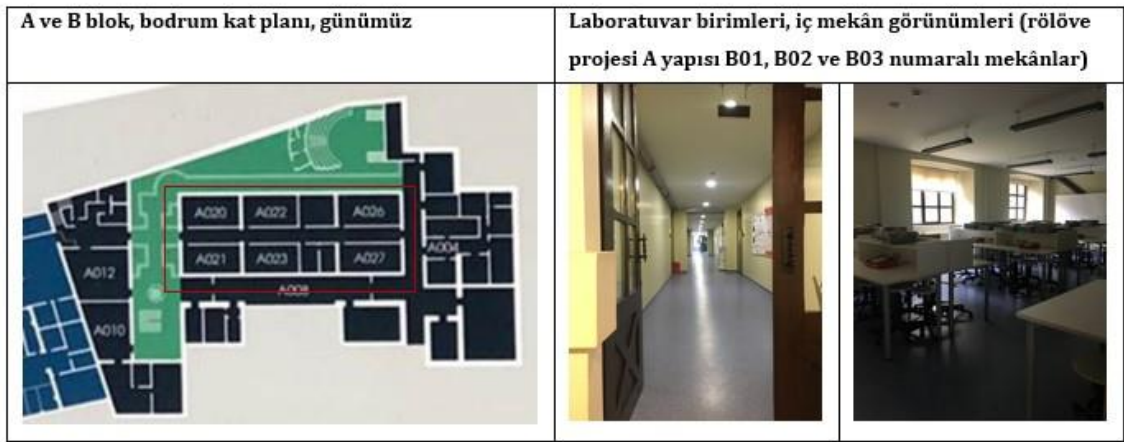
**Şekil 4.28** A-B blok-bodrum kat, laboratuvar birimleri, konumu ve iç mekân görünümüleri (Didem Tellî'nin arşivi üzerinden hazırlanmıştır.)

birimlerine dönüştürülmüştür (Şekil 4.26 ve Şekil 4.27). Rölöve projesi bodrum kat planındaki kısmi bodrum özelliğine sahip B05 ve B06 numaralı mekânlar ve bu mekânları A yapısından ayıran koridorda yer alan muhdes ekler temizlenerek bu alan açık erişimli bir üretim merkezi (FABLAB İstanbul) olarak işlevlendirilmiştir. Restorasyon planı incelendiğinde, üretim merkezi işlevi gereği, plan şemasına yalnızca rölöve planındaki B05 mekânda bir dikey bölücü eleman (iç duvar) eklendiği görülmektedir. B1 yapısı B04 mekânındaki muhdes ek temizlenmiş, taşıyıcı sisteme zarar vermeyen dikey bölücü eleman ekleriyle (iç duvar) yeni işlevine uyarlanmıştır (Şekil 4. 28 ve Şekil 4.29).

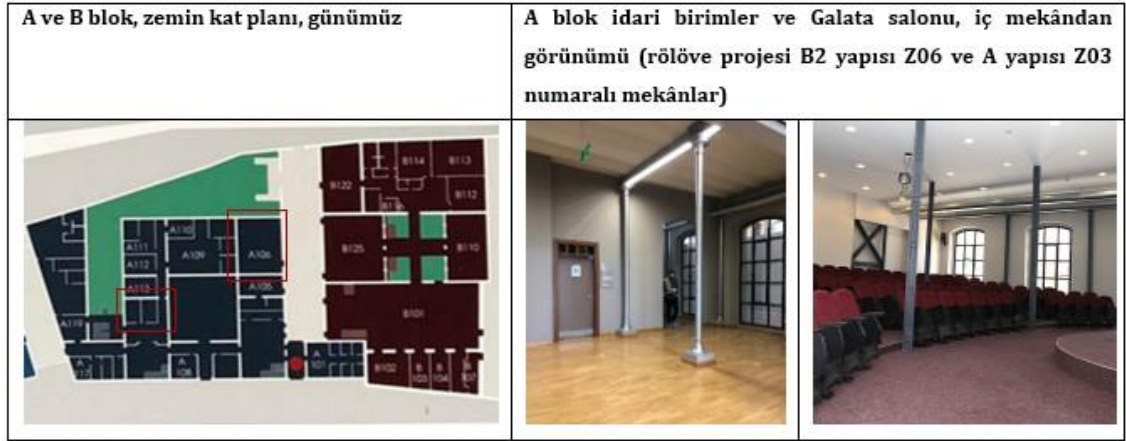
**Şekil 4.34** A-B blok-zemin kat, idari birimler ve Galata salonu, konum ve iç mekân görünümleri (Kadir Has Üniversitesi, 2021 ve Didem Telli'nin arşivi üzerinden hazırlanmıştır.)

elemanlar eklenerek yeniden düzenlenen B2 yapısı Z06 ile Z13 numaralı mekânlar ilk olarak kütüphane ardından da idari birimler olarak işlevlendirilmiştir. Z03 numaralı mekân ise muhdes ekler temizlenerek Galata salonu olarak düzenlenmiştir (Şekil 4. 34).

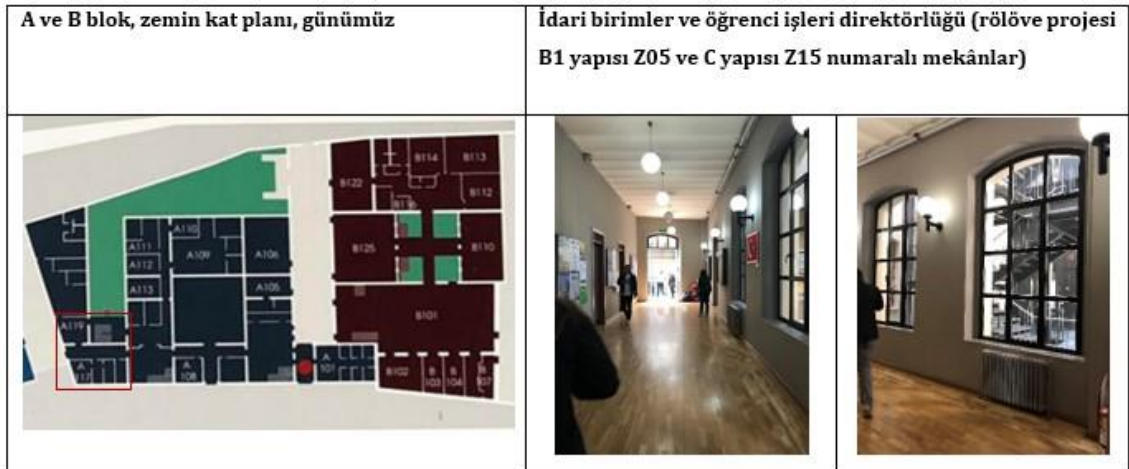
**Şekil 4.35** A-B blok-zemin kat, idari birimler ve öğrenci işleri direktörlüğü, konum ve iç mekân görünümleri (Didem Telli'nin arşivi üzerinden hazırlanmıştır.)

C yapısı muhdes eklerden temizlendikten sonra taşıyıcı sistem ile uyumlu dikey bölücü elemanlar (iç duvar) kullanılarak yeniden düzenlenmiştir. Liberasyon çalışması kapsamında tuvaletlerin yer aldığı F yapısının yıkılmasından sonra C yapısının parselin batı sınırına yakın kısmı yeni kullanımda ıslak hacim, Z15 numaralı mekân ise öğrenci işleri olarak tasarlanmıştır.

B1 yapısı Z05 numaralı mekânın yekpare kurgusu dikey bölücü elemanlarla değiştirilerek; liberasyon çalışmalarında yıkılan E yapısına (günümüzde kütüphaneyi diğer katlara bağlayan sirkülasyon ekinin yer aldığı kısım) bakan bölümüne üniversitenin öğrenci işleri ile idari kısmı birbirlerine ve üniversitenin diğer bölümlerine bağlayan bir koridor, Haliç'e bakan kısmında ise idari birimler için ofisler tasarlanmıştır (Şekil 4.35).

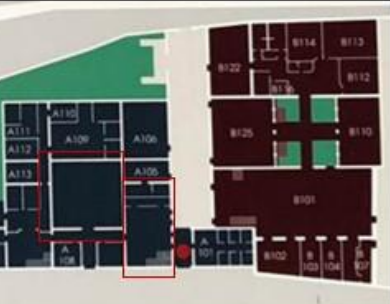
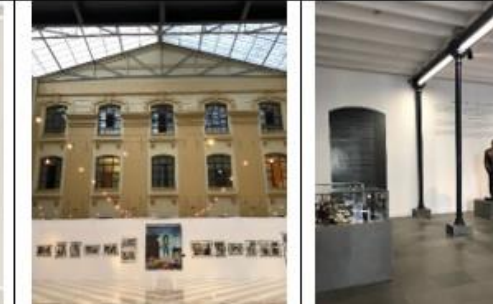
**Şekil 4.36** A-B blok-zemin kat, Galeri KHAS ve Kadir Has salonu, konum ve iç mekân görünümü (Didem Telli'nin arşivi üzerinden hazırlanmıştır.)

| <p>A ve B blok, zemin kat planı, günümüz</p> | <p>Galeri KHAS ve Kadir Has salonu, iç mekân görünüşleri (rölöve projesi A1 avlu Z12 ve B4 yapısı Z09 numaralı mekânlar)</p> |

B3 yapısı Z07, Z04 ve Z08 numaralı mekânlardaki muhdes ekler temizlenerek, bu mekân dikey bölücü elemanlarla yeniden düzenlenmiş; böylelikle Z05 mekânında oluşturulan koridor devam ettirilerek hem üniversite mekânları arasındaki bağlantının sürekliliği sağlanmış hem de Galeri KHAS olarak yeniden işlevlendirilen A1 avlusu (Z12) ile Rektörlük Girişi olarak yeniden işlevlendirilen Z04 bölümü arasında bir geçiş alanı oluşturulmuştur. A1 avlusunun Galeri KHAS'a dönüşümü esnasında ilk inşa edilen bina (A) ile bu yapıya eklenen binalar arasında kalan ve zamanla kapalı mekâna dönüştürülen A1 avlusunun özgün haline kavuşması için zemin kat hariç tüm kat planlarında mevcut döşeme boşaltılmış, Galeri KHAS'ı çevreleyen B2 yapısı Z06 ve B4 yapısı Z09 numaralı mekânlarda yer alan kolonların hizasında dikey bölücü elemanlar eklenerek sınırları belirgin hale getirilmiştir. B4 yapısı Z09 numaralı mekân muhdes eklerden arındırılarak yekpare bir mekâna dönüştürülerek Kadir Has salonu; Z14 numaralı mekân da kurumsal iletişim merkezi olarak işlevlendirilmiştir (Şekil 4.36).

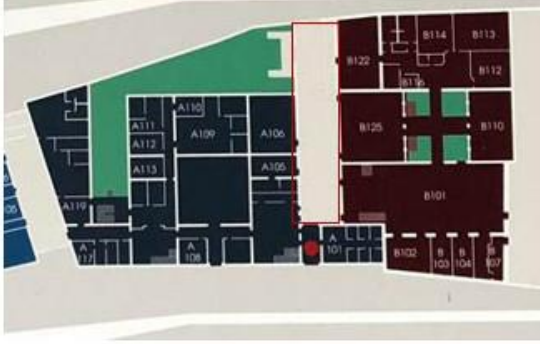
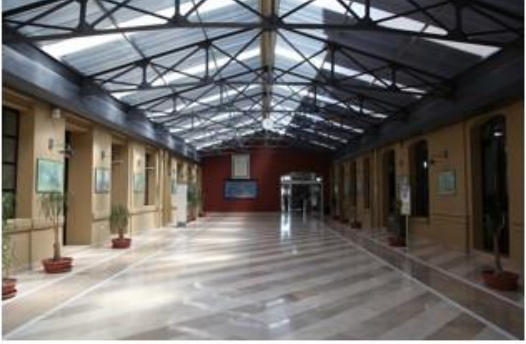
**Şekil 4.37** A-B blok-zemin kat, A blok hol, konum ve iç mekân görünümü, konum ve iç mekân görünümü (Kadir Has Üniversitesi, 2021 ve Didem Telli'nin arşivi üzerinden hazırlanmıştır.)

| A ve B blok, zemin kat planı, günümüz | A blok hol ve öğrenci girişi, iç mekân görünümü (rölöve projesi geçit) |

B5 binası Z10 numaralı mekân muhdes eklerden arındırılarak öğrenci girişi olarak tasarlanmış, hemen yanındaki Z11 numaralı mekân da muhdes eklerin temizlenmesinden sonra dikey bölücü elemanlar ile düzenlenerek danışma ve güvenlik işlevi kazanmıştır. Rölöve projesi zemin kat planında geçit olarak adlandırılan ve fabrikanın doğu ve batı girişlerini bağlayan yekpare mekân yeni kullanımında özgün hacimsel oluşumunu korumuş, yeni kullanımda “A blok hol” adı altında üniversitenin doğu ve batı girişlerini bağlayan bir giriş holü olarak düzenlenmiştir. Restorasyon planları incelendiğinde öğrenci girişinin bulunduğu bu alan, günümüzde rektörlük girişi kullanılmadığı için A ve B blokların ana giriş holü durumundadır (Şekil 4. 37). Üniversitenin eğitim birimleri ile dersliklerinin

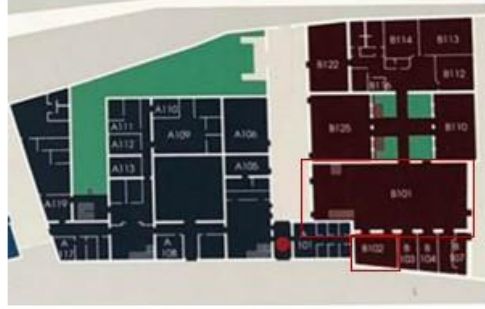
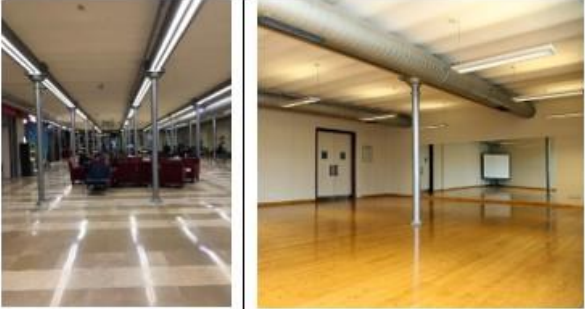
**Şekil 4.38** A-B blok-zemin kat, fuaye ve Haliç salonu, konum ve iç mekân görünümleri (Kadir Has Üniversitesi, 2021 ve Didem Telli'nin arşivi üzerinden hazırlanmıştır.)

| A ve B blok, zemin kat planı, günümüz | B blok, zemin kat, fuaye ve Haliç salonu, iç mekân görünümleri (rölöve projesi G yapısı Z19 ve J yapısı Z20 numaralı mekânlar) |

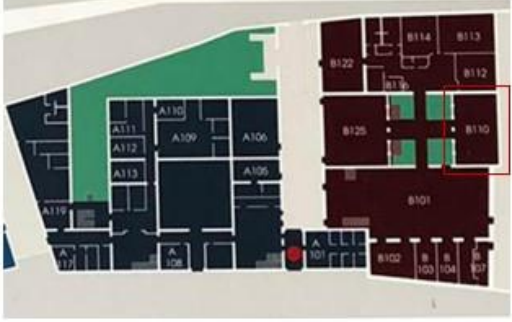
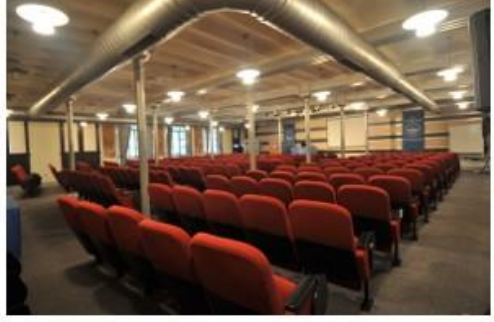
**Şekil 4.40** A-B blok-zemin kat, Cibali salonu, konum ve iç mekân görünümü (Kadir Has Üniversitesi, 2021 ve Didem Telli'nin arşivi üzerinden hazırlanmıştır.)

Rölöve projesi zemin kat planında H yapısında yer alan Z20 numaralı mekândaki muhdes ekler temizlendikten sonra bu mekânın orta aksında, üniversitenin B blok birimlerinin baktığı bir atrium (B blok avlu) tasarlanmıştır. İç bahçenin yer aldığı bu alan; H ve G yapılarının eğitim birimleri ve derslikler olarak yeniden kullanımında, aydınlanma ve havalandırma sorununu çözmek için zemin kat hariç her katta volta döşeme sökülerek oluşturulmuştur (Şekil 4.39). Z20 numaralı mekânda B blok avlunun zemin kattaki iz düşümünün her iki yanında yer alan mekânlar ise taşıyıcı sistemle uyumlu dikey bölücü elemanlar (iç duvar) aracılığıyla iç bahçeden ayrılarak konferans salonları olarak tasarlanmıştır (Şekil 4.40).

| A ve B blok, zemin kat planı, günümüz | Cibali salonu, iç mekân görünümü (rölöve projesi, H yapısı 112 numaralı mekân) |

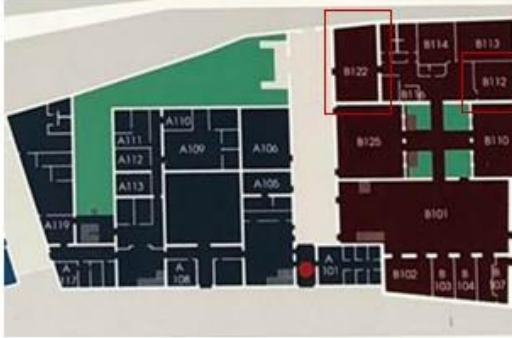
**Şekil 4.41** A-B blok-zemin kat, yemekhane ve bilgisayar laboratuvarı, konum ve iç mekân görünimleri (Didem Telli'nin arşivi üzerinden hazırlanmıştır.)

| A ve B blok, zemin kat planı, günümüz | Yemekhane ve bilgisayar laboratuvarı, iç mekân görünimleri (rölöve projesi K yapısı 115 ve I yapısı 113 numaralı mekânlar) |

B bloğun batı yönünde yer alan ve rölöve planında K yapısı Z23 numaralı yekpare mekâna sonradan eklendiği anlaşılan muhdes bölüntüler temizlenerek, yeni kullanımında dikey bölücü eleman ekleri ile yemekhane olarak düzenlenmiştir. Rölöve projesi zemin kat planında I yapısı Z21 numaralı mekândaki muhdes ekler temizlendikten sonra; mekân taşıyıcı sisteme uygun olacak şekilde dikey bölücü elemanlarla yeniden düzenlenmiş, mekânın yemekhaneye bitişik bölümüne ıslak hacim, diğer mekanlara da bilgisayar laboratuvarı işlevi kazandırılmıştır. (Şekil 4.41) Rölöve projesinin zemin kat planında görülen L ve M yapıları çalışma alanımızın dışında kalmakla birlikte liberasyon çalışmaları esnasında yıkılmış olup ileriki süreçte inşa edilen Rezzan Has Müzesi Giriş Holü'nün bir kısmı bu alanda yer almaktadır.

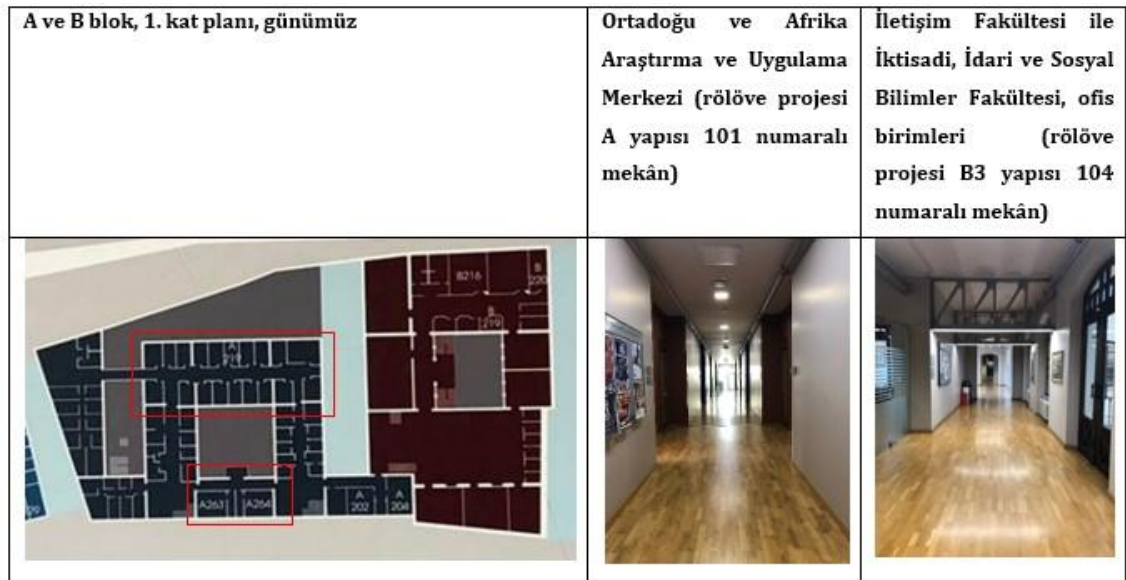
**Şekil 4.44** A-B blok-1. kat, , Ortadoğu ve Afrika Araştırma ve Uygulama Merkezi, İletişim Fakültesi ile İktisadi, İdari ve Sosyal Bilimler Fakültesi konum ve iç mekân görünümü (Didem Telli'nin arşivi üzerinden hazırlanmıştır.)

Oluşturulan yeni koridor, rölöve planında A ve C yapılarını bağlayan koridorun devamı niteliğinde olup mevcut aks iç mekânda da devam ettirilmiştir. B2 yapısındaki 103 numaralı mekân ile B4 yapısındaki 105 numaralı mekân muhdes eklerinden arındırılmış ve dikey bölücüler kullanılarak ofis birimlerine ayrılmıştır. Liberasyon çalışmaları esnasında F yapısı 110 numaralı mekânda bulunan ıslak hacim yapıyla birlikte yıkılmış; 103 numaralı mekânın rölöve planındaki M3 merdivenine yakın kısmı yeni işlevde ıslak hacim olarak düzenlenmiştir. 103 ve 105 numaralı mekânların arasında yer ve rölöve planında kısmi muhdes ekler görülen A1 avlusunun döşemesi boşaltılarak (günümüzde Galeri KHAS) avlu özgün haline döndürülmüş, avlunun B3 yapısının 104 numaralı mekânının avluya açılan bir kapının olduğu kısmında mekânın kapalı olduğu döneme referans verecek küçük bir kısım balkon olarak işlevlendirilerek korunmuştur.

B3 yapısının yekpare plan şemasına sahip 104 numaralı mekânın avluya bakan kısmı, dikey bölücüler kullanılarak A blok içinde bağlantıyı sağlayacak bir koridora dönüştürülmüş, koridorun gerisinde kalan ve Haliç'e bakan yekpare mekân da ikiye ayrılarak, İletişim Fakültesi ile İktisadi, İdari ve Sosyal Bilimler Fakültesi olarak işlevlendirilmiştir (Şekil 4.44).

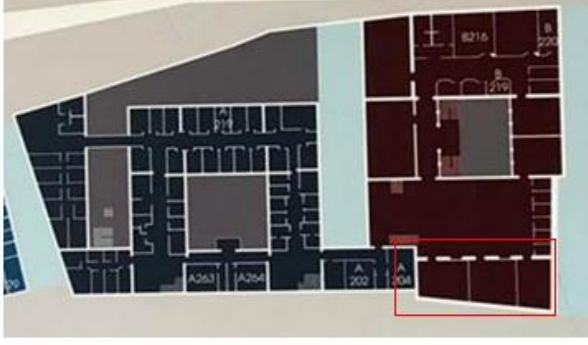
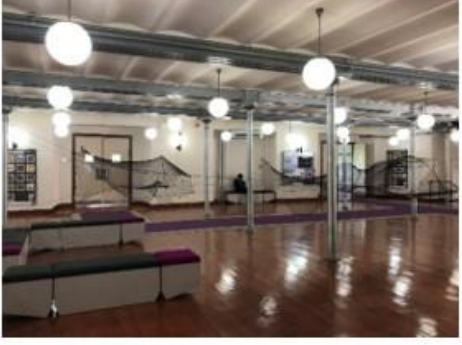
**Şekil 4.47** A-B blok-1. kat, İktisadi, İdari ve Sosyal Bilimler Fakültesi teneffüşhaneden derslik birimlerine bakış, konum ve iç mekân görünümü (Didem Telli'nin arşivi üzerinden hazırlanmıştır.)

| A ve B blok, 1. kat planı, günümüz | İktisadi, İdari ve Sosyal Bilimler Fakültesi<br>teneffüşhaneden derslik birimlerine bakış<br>(rölöve projesi G yapısı 111 ve J Yapısı 114<br>numaralı mekânlar) |

Fuaye ve sergi alanının atriuma bakan kısmında Prof. Dr. Mehmet Alper yürütücülüğünde hazırlanan restorasyon planlarında yer almayan, mekâna sonradan eklendikleri anlaşılan öğretim üyesi ofisleri yer almaktadır. J yapısı 114 numaralı mekândaki muhdes ekler temizlendikten sonra mekân taşıyıcı sisteme zarar vermeyecek şekilde dikey bölücüler kullanılarak teneffüşhaneye açılan dersliklere ayrılmıştır (Şekil 4.47 ve Şekil 4.48). H yapısı, 112 numaralı mekânda yer alan muhdes ek temizlenmiş, dikey bölücü elemanlar kullanılarak aydınlatma ve havalandırma için oluşturulan atriumun (B blok avlu) geçide bakan tarafı, atriuma bakan bir koridor ile amfiye, liberasyon çalışması kapsamında yıkılan L ve M yapısına bakan kısmı da iki adet dersliğe bölünmüştür. K yapısı 115 numaralı

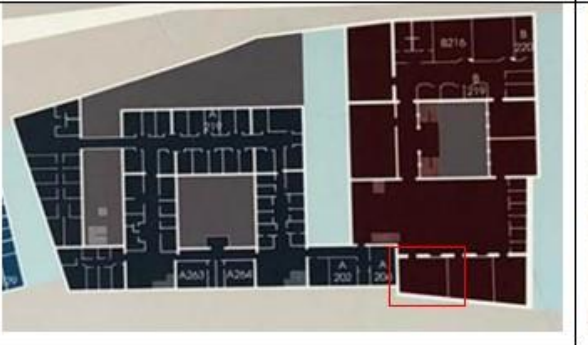
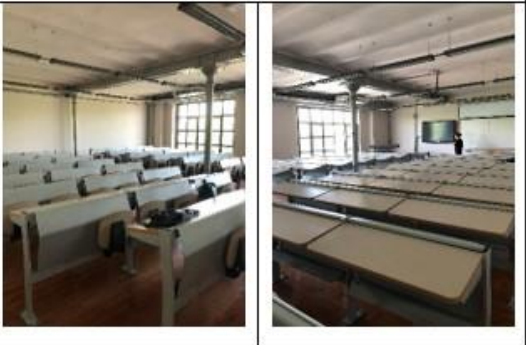
**Şekil 4.48** A-B blok-1. kat, derslik birimi, konum ve iç mekân görünümü (Didem Telli'nin arşivi üzerinden hazırlanmıştır.)

| A ve B blok, 1. kat planı, günümüz | İktisadi, İdari ve Sosyal Bilimler Fakültesi, derslik birimi iç mekân görüntüleri (rölöve projesi J yapısı 114 numaralı mekân) |

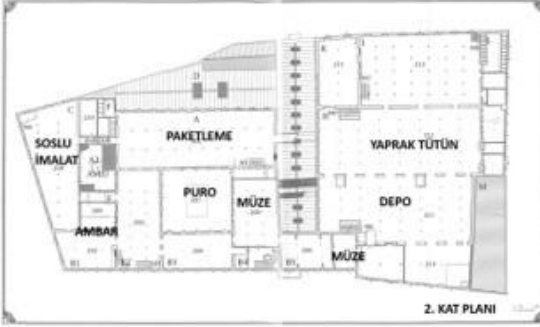
**Şekil 4.51** Tarihi fabrika yapıları (Kadir Has Üniversitesi, A ve B blok) 2. kat planları ve kesitler, plan şeması ve hacimsel oluşuma müdahalelerin analizi (TURES arşivi üzerinden hazırlanmıştır.)

| <b>Tarihi Fabrika Yapıları Rölöve-2. Kat Planı</b> | <b>A ve B Blok Restorasyon-2. Kat Planı</b> |

**2. Kat:** Günümüzde yönetim birimlerinin yer aldığı A Bloкта yer alan; rölöve projesi 2. kat planında yekpare mekân kurgusuna sahip A yapısındaki 201 numaralı mekân ilk olarak oditoryum olarak işlevlendirilmiştir (Şekil 4.51 ve Şekil 4.52). Restorasyon çalışmalarının ilerleyen aşamalarında (D bloğun inşasından

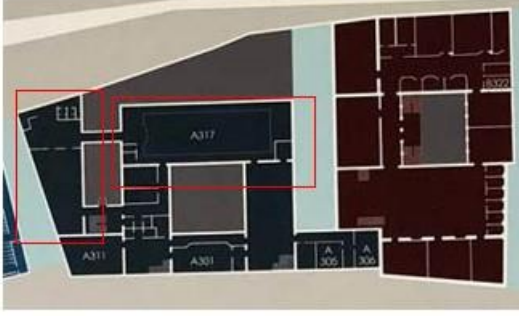
**Şekil 4.54** A-B blok-2. kat, KHAS Bilgi Merkezi, ön salon ve ana salon, konum ve iç mekân görünümü (Didem Telli'nin arşivi üzerinden hazırlanmıştır.)

| A ve B blok, 2. kat planı | KHAS Bilgi Merkezi, ön salon, iç mekân görünümü (rölöve projesi C yapısı 208 numaralı mekân) | KHAS Bilgi Merkezi, ana salon, iç mekân görünümü (rölöve projesi A yapısı 201 numaralı mekân) |

Oditoryumun kütüphaneye dönüştürülmesi esnasında mekânın yüksekliğinden yararlanılmış; özgün hacme yatay bölücü eleman eklenerek, araştırma alanına göre sınıflandırılmış kitap rafları asma kata alınmıştır. Yeniden işlevlendirme çalışmalarında ilk olarak öğretim üyesi yemekhanesi olarak işlevlendirilen C yapısındaki 208 numaralı mekân da dikey bölücülerle yeniden düzenlenerek; kütüphanenin ortak çalışma alanı (ön salon) olarak işlevlendirilmiştir (Şekil 4.54).

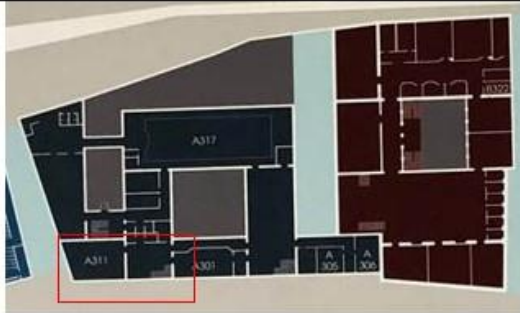
**Şekil 4.55** A-B blok-2. kat, senato salonu ve rektörlük birimine bakış, konum ve iç mekân görünümü (Didem Telli'nin arşivi üzerinden hazırlanmıştır.)

| A ve B blok, 2. kat planı, günümüz | Senato salonu ve rektörlük birimine bakış (rölöve projesi B1 yapısı 202, B2 yapısı 203 ve B3 yapısı 204 numaralı mekânlar) |

Liberasyon çalışmaları esnasında E yapısı 209 numaralı mekân ile F yapısı 210 numaralı mekânlar tamamen yıkılmıştır. F yapısında bulunan ıslak hacimler yeni kullanımda C yapısı 208 numaralı mekânın parselin batı sınırına bakan kısmında düzenlenmiştir. B1 yapısı 202 numaralı mekânda bulunan muhdes ekler kaldırılarak bu alan yeni kullanımda senato salonu olarak işlevlendirilmiştir (Şekil 4.55). Rölöve projesi 2. kat planında sonradan kapatıldığı anlaşılan A1 avlusu yani 107 numaralı mekân önce muhdes eklerinden arındırılmış; daha sonra döşemeleri boşaltılarak özgün haline getirilmiştir. Avlunun güneyinde yer alan B2 yapısı 203 numaralı mekân muhdes eklerinden arındırılarak; mekânın taşıyıcı sistemine zarar vermeyecek şekilde dikey bölücü elemanlar ile ıslak hacim ve ofis birimlerine ayrılmış mekânın avluya bakan kısmı ise koridor olarak işlevlendirilmiştir. Rölöve

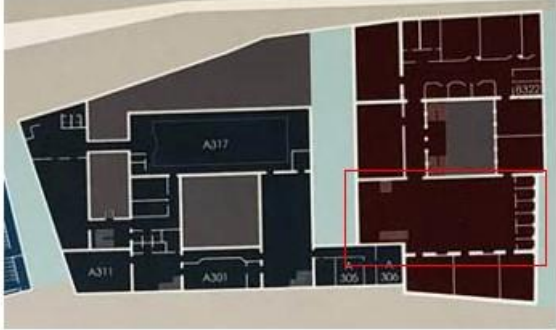
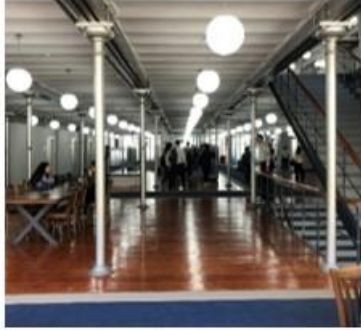
**Şekil 4.58** A-B blok-2. kat, İşletme Fakültesi teneffüşhane, konum ve iç mekân görünümü (Didem Telli'nin arşivi üzerinden hazırlanmıştır.)

| A ve B blok, 2. kat planı, günümüz | İşletme Fakültesi teneffüşhane, iç mekân görünümü, tam karşıda öğretim üyesi ofisleri, sol tarafta ek öğretim üyesi ofisleri, sağ tarafta derslikler (rölöve projesi G yapısı 211 ve J yapısı 214 numaralı mekânlar) |

Üniversitenin eğitim birimleri ile dersliklerinin yer aldığı B Bloкта bulunan; rölöve projesi 2. kat planındaki G yapısı 211 numaralı yekpare mekân dersliklerin açıldığı, içinde geçici sergi alanı da bulunan bir teneffüşhane olarak düzenlenmiş, J yapısı 214 numaralı mekândaki muhdes ekler temizlendikten sonra taşıyıcı sisteme zarar vermeyecek şekilde dikey bölücüler kullanılarak geçici sergi ve dinlenme alanına açılan dersliklere bölünmüştür. Teneffüşhanenin B blok avluya bakan kısmında Prof. Dr. Mehmet Alper yürütücülüğünde hazırlanan restorasyon planlarında yer almayan, mekâna sonradan eklendikleri anlaşılan öğretim üyesi ofisleri bulunmaktadır (Şekil 4. 58 ve Şekil 4.59).

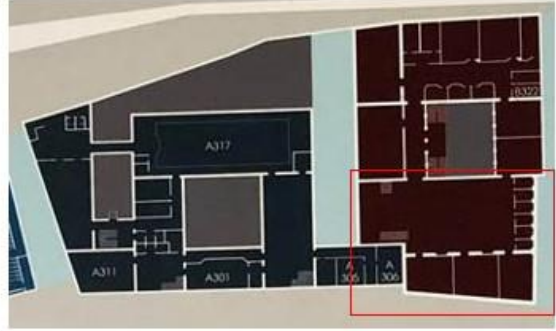
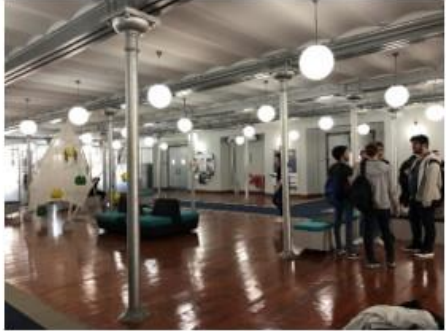
**Şekil 4.59** A-B blok-2. kat, İşletme Fakültesi teneffüşhane, ve derslik birimleri, konum ve iç mekân görünümü (Didem Telli'nin arşivi üzerinden hazırlanmıştır.)

| A ve B blok, 2. kat planı, günümüz | İşletme Fakültesi teneffüşhane ve derslik birimleri (rölöve projesi G yapısı 211 ve J yapısı 214 numaralı mekânlar) |

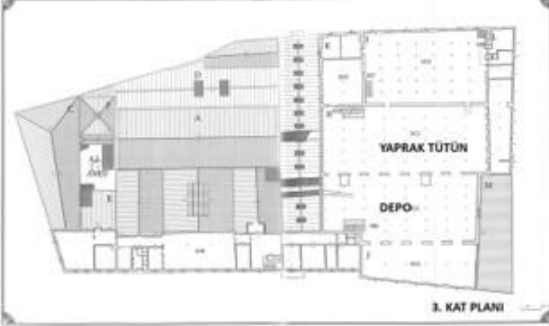
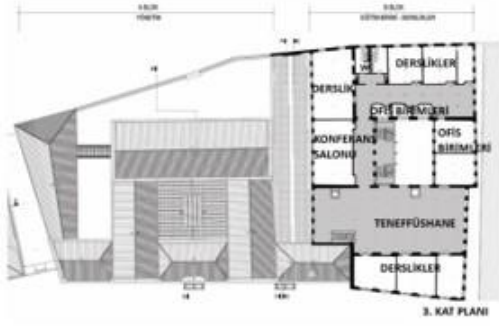
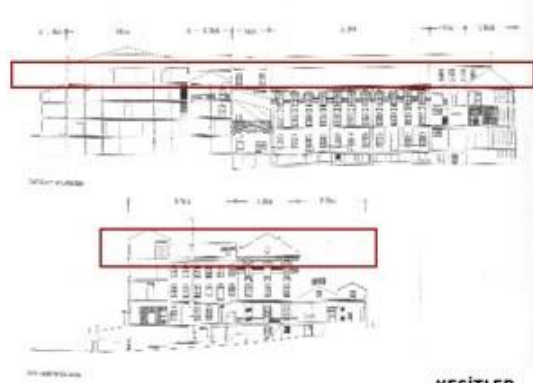
**Şekil 4.63** Tarihi fabrika yapıları (Kadir Has Üniversitesi, A ve B blok) 3. kat planları ve kesitler, plan şeması ve hacimsel oluşuma müdahalelerin analizi (TURES arşivi üzerinden hazırlanmıştır.)

| <b>Tarihi Fabrika Yapıları Rölöve-3. Kat Planı</b> | <b>B Blok Restorasyon-3. Kat Planı</b> |

**3. Kat:** Günümüzde yönetim birimlerinin yer aldığı A blokta yer alan; rölöve projesi 3. kat planındaki 306 nolu mekân yani muhdes ek “N” liberasyon çalışmaları kapsamında yıkılmıştır. Üniversitenin eğitim birimleri ile dersliklerinin yer aldığı B Blok 3. Kat, İletişim Fakültesi olarak işlevlendirilmiştir.

Rölöve projesi 3. kat planındaki G yapısı 301 nolu yekpare mekân dersliklerin açıldığı bir teneffüşhane (geçici sergi ve dinlenme alanı) olarak düzenlenmiştir (Şekil 4.63, Şekil 4.64). J yapısı 304 nolu mekândaki muhdes ekler temizlendikten sonra mekân, taşıyıcı sisteme zarar vermeyecek şekilde dikey bölücüler (iç duvarlar) kullanılarak geçici sergi ve dinlenme alanına açılan dersliklere bölünmüştür. Teneffüşhanenin B blok avluya bakan kısmı ile kuzey cephesine bakan kısmında Prof. Dr. Mehmet Alper yürütücülüğünde hazırlanan restorasyon planlarında yer almayan, mekâna sonradan eklendikleri anlaşılan öğretim üyesi ofisleri yer almaktadır (Şekil 4.65).

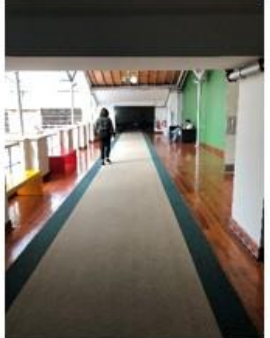
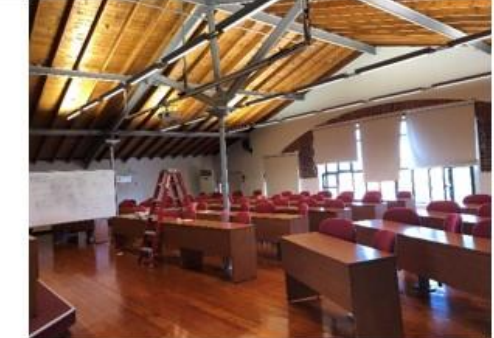
**Şekil 4.73** B blok-4. kat, Enstitü, amfi, konum ve iç mekân görünümüleri (Didem Telli'nin arşivi üzerinden hazırlanmıştır.)

| B blok, 4. kat planı, günümüz | Enstitü birimi, amfiye bakış ve iç mekân görünümü, sol tarafta B blok avlu (rölöve projesi H yapısı 402 numaralı mekân) | |

ekler temizlendikten sonra mekân taşıyıcı sisteme zarar vermeyecek şekilde dikey bölücüler kullanılarak teneffüşhaneye açılan dersliklere bölünmüştür (Şekil 4.71 ve Şekil 4.72). Teneffüşhanenin B Blok avluya bakan kısmı ile kuzey cephesine bakan kısmında Prof. Dr. Mehmet Alper yürütücülüğünde hazırlanan restorasyon planlarında yer almayan, mekâna sonradan eklendikleri anlaşılan öğretim üyesi ofisleri yer almaktadır. Rölöve planlarında gözükmeyen ve yapıya restorasyon çalışmaları sırasında eklenen K yapısı 4. kat ise Pusula Akademi olarak işlevlendirilmiştir. I yapısı 403 numaralı yekpare mekân dikey bölücü elemanlar kullanılarak Invemo, derslikler ve ıslak hacime ayrılmıştır. I yapısının günümüzdeki kullanımında yine restorasyon planlarında yer almayan, mekâna sonradan eklendikleri anlaşılan ofis birimleri görülmektedir (Şekil 4.73, Şekil 4.74 ve Şekil 4.75).

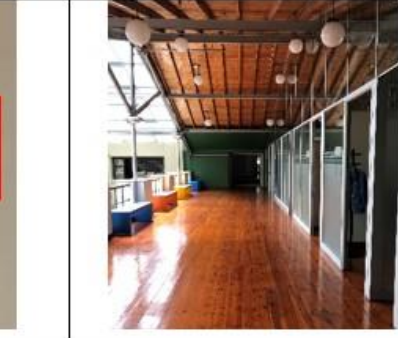
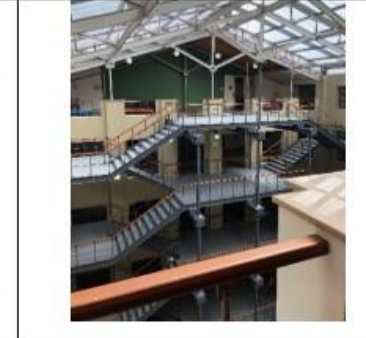
**Şekil 4.74** B blok-4. kat, Enstitü, amfi ve B blok avluya bakış, konum ve iç mekân görünümüleri (Didem Telli'nin arşivi üzerinden hazırlanmıştır.)

| B blok, 4. kat planı, günümüz | Enstitü birimi, B blok avluya bakış, tam karşıda amfi (rölöve projesi, H yapısı 402 numaralı mekân) | |

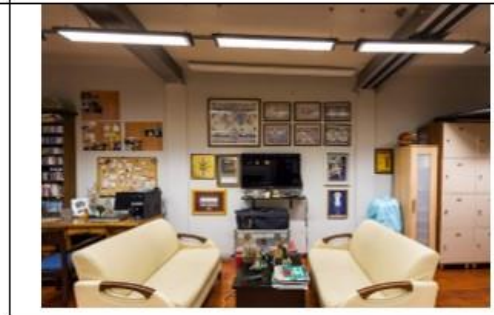
**Şekil 4.75** B blok-4. kat, Enstitü, sirkülasyon alanı ve Pusula Akademi, konum ve iç mekân görünümüleri (Didem Telli'nin arşivi üzerinden hazırlanmıştır.)

| B blok, 4. kat planı, günümüz | Sirkülasyon alanı, ileride sol tarafta Pusula Akademi (rölöve projesi, I yapısı 403 numaralı mekân) | Pusula Akademi, iç mekân görünümü (rölöve projesi K yapısına eklenen 4. kat) |

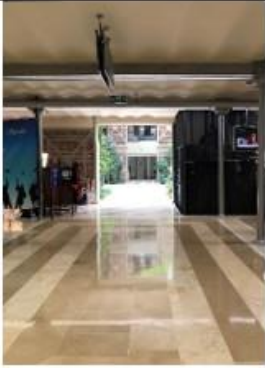
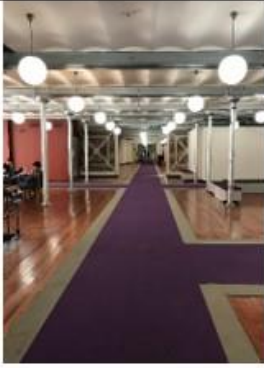
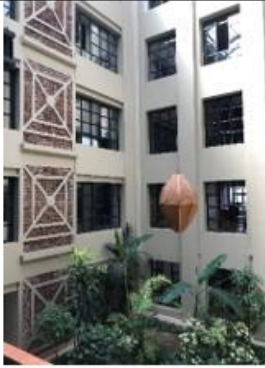
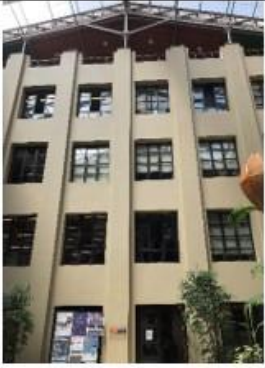
**Şekil 4.77** Çelik kuşatmalarla desteklenen iç taşıyıcı tuğla ayaklar ve B bloğa eklenen deprem duvarlarına ait görünüm (Didem Telli'nin arşivi)

| B blok, mimari strüktür müdahaleleri | | | |
|---|---|---|---|
| B blok fuaye (rölöve projesi, G yapısı Z19 numaralı mekân) | B blok teneffüşhane (rölöve projesi, G yapısı 111 numaralı mekân) | B blok avlu, çelik kuşatmalar ve deprem duvarları (rölöve projesi, H yapısı Z20 numaralı mekân ve üst katlardaki izdüşümleri) | |

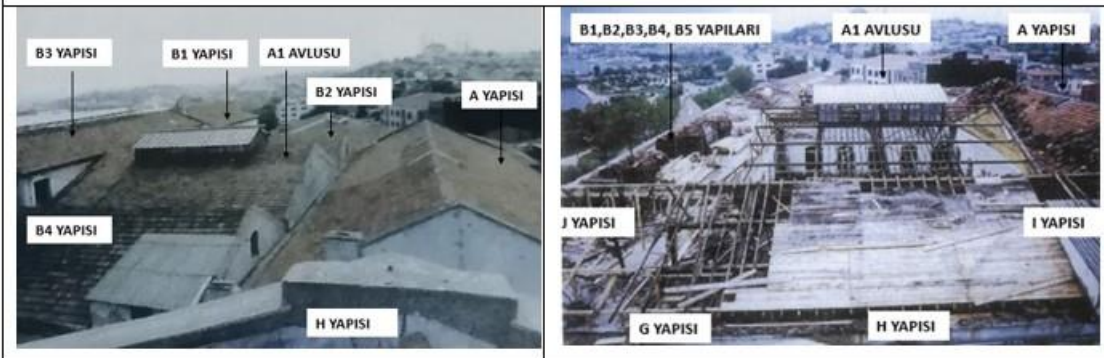
Şekil 4.86 Tarihi fabrika yapıları, çatı onarım ve yenileme çalışmalarına ait görünüm (Alper, 2019 üzerinden hazırlanmıştır.)

- Fabrikanın 19. yüzyıla ait olmayan D, E, F, L ve M yapıları ile B yapısına sonradan eklendiği anlaşılan 3. kat (Muhdes ek N) yıkılmış olup, yıkım sonrası yapının yeni üniversite işlevi de göz önüne alınarak mevcut yapıların çatıları kapsamlı bir onarım ve yenileme sürecinden geçmiştir (Şekil 4.84 ve Şekil 4.85). Bu kapsamda ilgili vaziyet planları, kesitler ve mevcut fotoğraflar incelediğinde; Kadir Has Üniversitesi A bloğun 2. katında yer alan ve restorasyon çalışmalarının ilk çalışmasında oditoryum ardından KHAS Bilgi merkezi, ana salon olarak işlevlendirilen; rölöve projesindeki A yapısı 201 nolu mekânın çelik+ahşap asma çatı olarak yenilenen çatısının özgün beşik çatı formunu koruduğu tespit edilmiştir. Benzer şekilde restorasyon çalışmalarının ilk aşamasında öğretim üyesi yemekhanesi sonrasında KHAS bilgi merkezi ön salon olarak işlevlendirilen C yapısı 208 nolu mekânın çatısı da çelik+ahşap asma çatı olarak yenilenmiş olup özgün kırma çatı formunu korumuştur. Yenileme sonrası her iki çatıda da aslına uygun olacak şekilde kil esaslı kaplama malzemesi (kiremit) kullanılmıştır (Şekil 4.86; Şekil 4.87; Şekil 4.88 ve Şekil 4.89).
