YENİDEN İŞLEVLENDİRİLEN ENDÜSTRİ YAPILARINDA MEKÂN  
VE MEKÂN KURGUSUNA YAPILAN TASARIM  
MÜDAHALELERİNİN MİRAS DEĞERİNE ETKİLERİNİN  
DEĞERLENDİRİLMESİ ÜZERİNE BİR YÖNTEM ÖNERİSİ: CİBALI  
TÜTÜN VE SİĞARA FABRİKASI ÖRNEĞİ

DOKTORA TEZİ

Mimarlık Anabilim Dalı

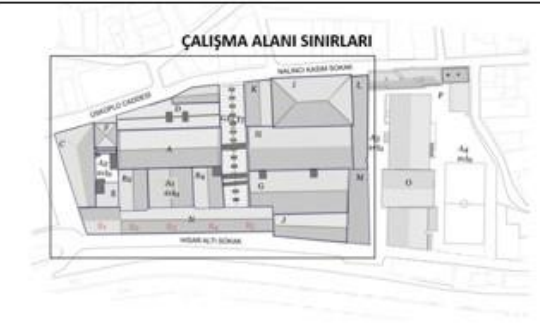
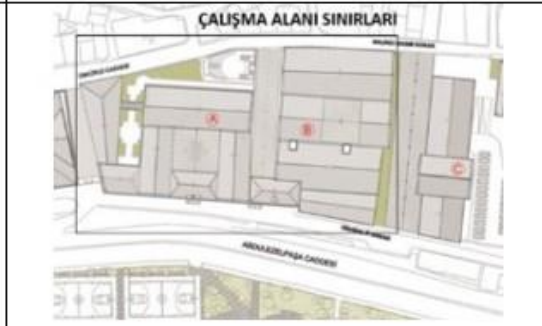
**Şekil 4.87** Tarihi fabrika yapıları, restorasyon çalışmaları öncesi ve sonrasına ait vaziyet planları (TURES arşivi ve Alper, 2019 üzerinden hazırlanmıştır.)

- Fabrikanın 19. yüzyıla ait olmayan D, E, F, L ve M yapıları ile B yapısına sonradan eklendiği anlaşılan 3. kat (Muhdes ek N) yıkılmış olup, yıkım sonrası yapının yeni üniversite işlevi de göz önüne alınarak mevcut yapıların çatıları kapsamlı bir onarım ve yenileme sürecinden geçmiştir (Şekil 4.84 ve Şekil 4.85). Bu kapsamda ilgili vaziyet planları, kesitler ve mevcut fotoğraflar incelediğinde; Kadir Has Üniversitesi A bloğun 2. katında yer alan ve restorasyon çalışmalarının ilk çalışmasında oditoryum ardından KHAS Bilgi merkezi, ana salon olarak işlevlendirilen; rölöve projesindeki A yapısı 201 nolu mekânın çelik+ahşap asma çatı olarak yenilenen çatısının özgün beşik çatı formunu koruduğu tespit edilmiştir. Benzer şekilde restorasyon çalışmalarının ilk aşamasında öğretim üyesi yemekhanesi sonrasında KHAS bilgi merkezi ön salon olarak işlevlendirilen C yapısı 208 nolu mekânın çatısı da çelik+ahşap asma çatı olarak yenilenmiş olup özgün kırma çatı formunu korumuştur. Yenileme sonrası her iki çatıda da aslına uygun olacak şekilde kil esaslı kaplama malzemesi (kiremit) kullanılmıştır (Şekil 4.86; Şekil 4.87; Şekil 4.88 ve Şekil 4.89).

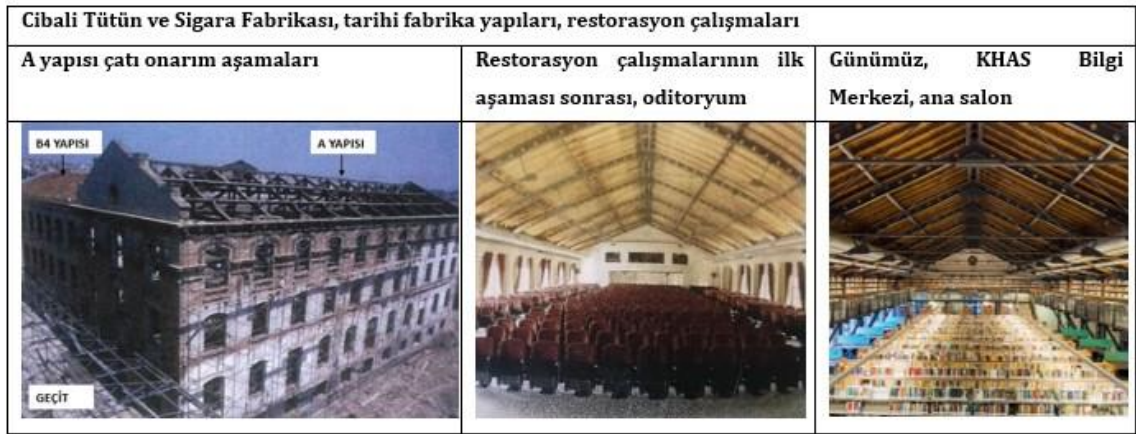
**Şekil 4.88** Tarihi fabrika yapıları, rölöve projesi A yapısı çatı onarım ve yenileme çalışmalarına ait görünüm (Alper, 2019 ve Kadir Has Üniversitesi, 2021) üzerinden hazırlanmıştır.)

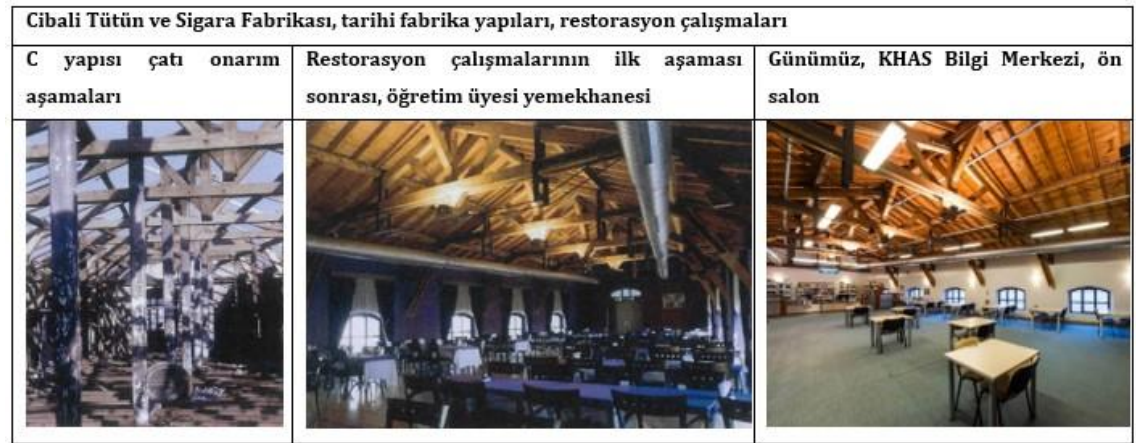
**Şekil 4.89** Tarihi fabrika yapıları, rölöve projesi C yapısı çatı onarım ve yenileme çalışmalarına ait görünüm (Alper, 2019 ve Kadir Has Üniversitesi, 2021)

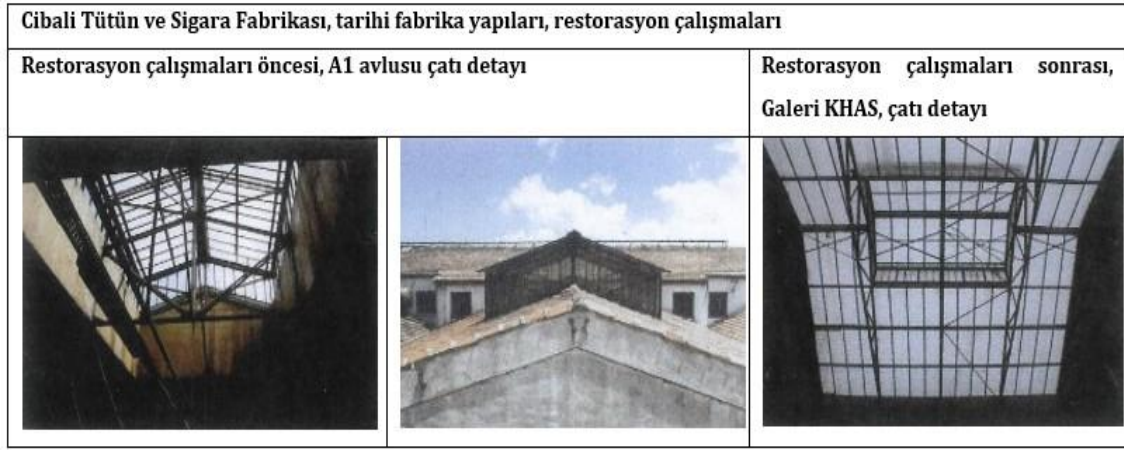
**Şekil 4.90** Tarihi fabrika yapıları, rölöve projesi, A1 avlusu çatı onarım ve yenileme çalışmalarına ait görünüm (Alper, 2019)

- Zaman içerisinde kapalı hale geldiği anlaşılan Rölöve projesi A1 avlusunun 1. ve 2. kat döşemeleri sökülerek, Kadir Has üniversitesi A blok kapsamında Galerî KHAS olarak işlevlendirilmiş olup, yenileme çalışmaları kapsamında A1 avlusunun çatısı mevcut çatı ışıklığına referans verecek şekilde çelik+cam asma çatı olarak yenilenmiştir (Şekil 4.90). Rölöve projesi, muhdes ek N'nin (B yapısı 3. kat) yıkılarak, yapının muhdes ek öncesi özgün tasarımına uygun olacak şekilde B1, B3, B5 yapılarının çatılarının kırma, B2 ve B4 yapılarının çatılarının beşik çatı olarak yenilenmiştir.

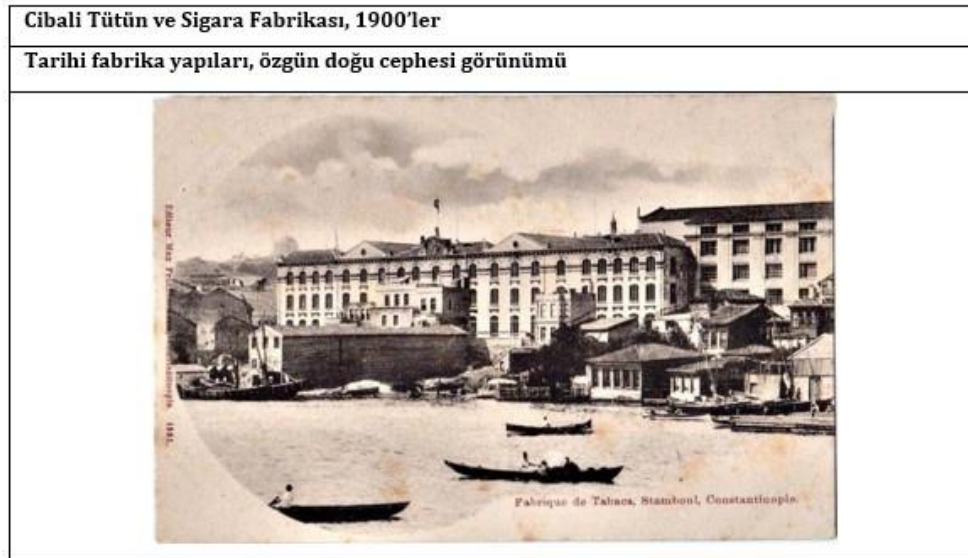
**Şekil 4.93** Tarihi fabrika yapıları, özgün doğu cephesi görünümü, 1990'ler (Pinterest, 2021)

incelendiğinde yapılan müdahalelerin fabrikanın Haliç silüetindeki kitlesel etkisini değiştirmedeği aksine farklı binaların da algılanmasını sağladığı tespit edilmiştir. Özellikle B yapısı üçüncü katın (Muhdes ek N) yıkılması ile yeni kullanımda KHAS Bilgi Merkezi ana salon olarak işlevlendirilen A yapısı 201 numaralı mekân ve yeni kullanımda B Blok 4. kat teneffüşhane olarak işlevlendirilen rölöve Projesi G yapısı 401 numaralı mekânlar, özgün tasarımı olduğu gibi tekrar doğu cephesinden algılanabilir hale gelmiştir (Şekil 4.91, Şekil 4.92ve Şekil 4.93).

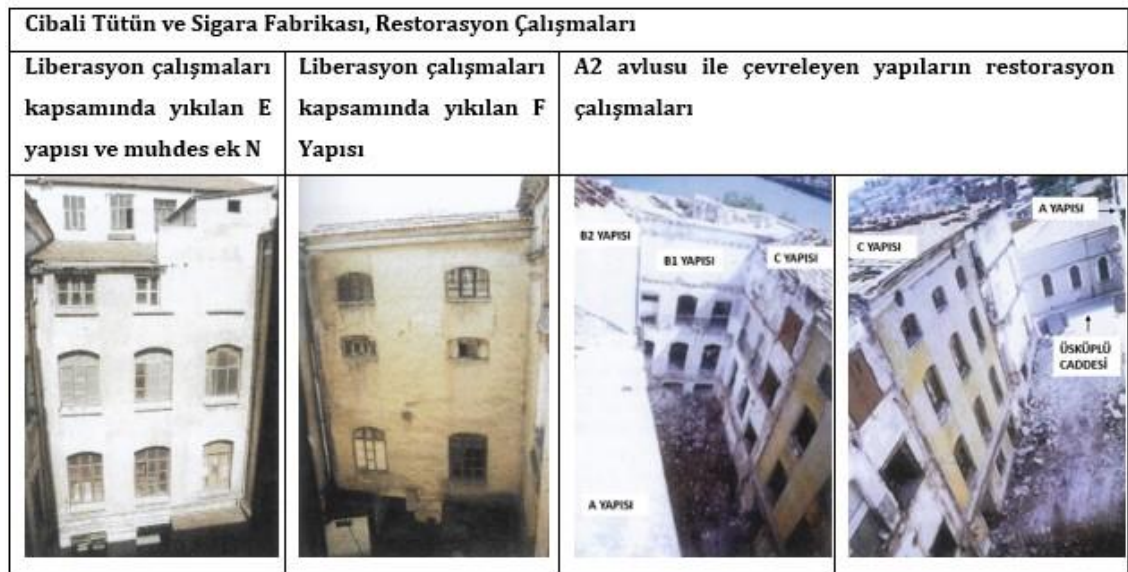
**Şekil 4.94** Tarihi fabrika yapıları, liberasyon çalışmalarına ait görünüm (Alper, 2019 üzerinden hazırlanmıştır.)

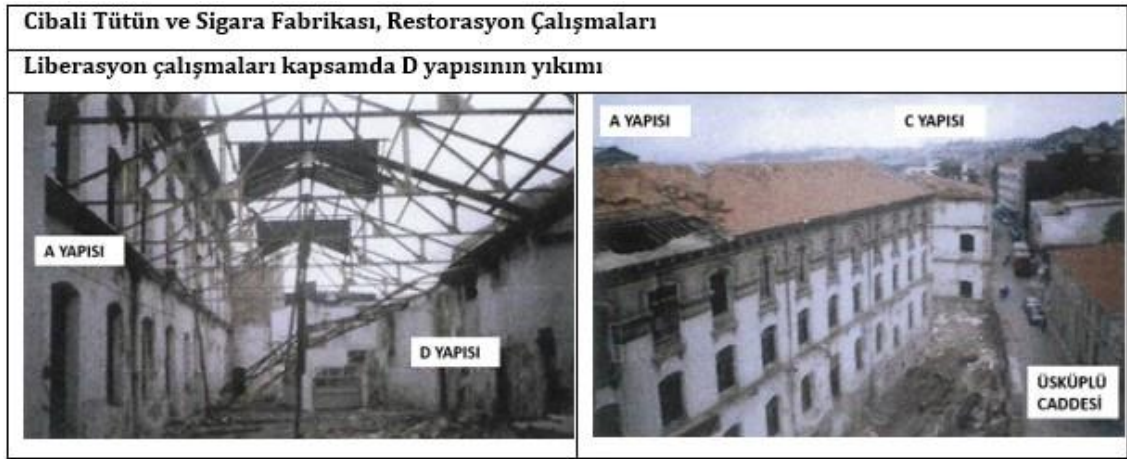
**Şekil 4.97** Tarihi fabrika yapıları, liberasyon çalışmalarına ait görünüm (Alper, 2019 üzerinden hazırlanmıştır.)

- Rölöve projesi 2. kat planında A yapısı 201 numaralı mekan (KHAS Bilgi Merkezi-ana salon) ile C yapısı 208 numaralı mekanın (KHAS Bilgi Merkezi-ön salon) arasında kalan ve yıkılan F yapısının koridor olarak adlandırılan kısmının izdüşümüne de yatay bir sirkülasyon elemanı (yaya köprüsü) görülmektedir (Şekil 4.95 ve Şekil 4.96). Günümüzde A blok hol olarak adlandırılan mekânın üzerinden geçen malzeme rampaları yeni üniversite işlevinde kaldırılmış, üniversitenin rölöve projesi bodrum kat planında D yapısının bulunduğu alanda inşa edilen amfityatroya bağlanan kısmına yatay ve dikey sirkülasyon elemanları (yaya köprüsü+merdiven) eklenmiştir (Şekil 4.97; Şekil 4.98 ve Şekil 4.99).

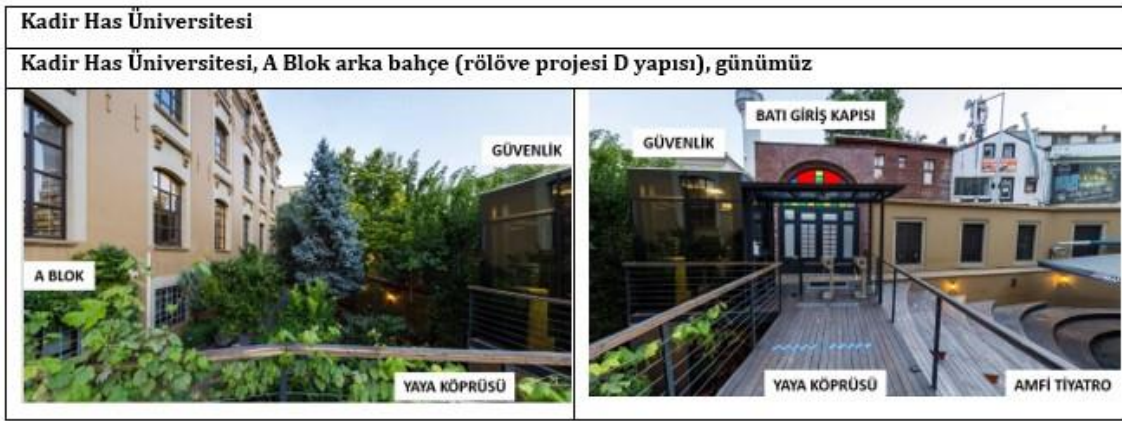
**Şekil 4.99** Kadir Has Üniversitesi, A blok arka bahçe, günümüz (Kadir Has Üniversitesi, 2021 üzerinden hazırlanmıştır.)

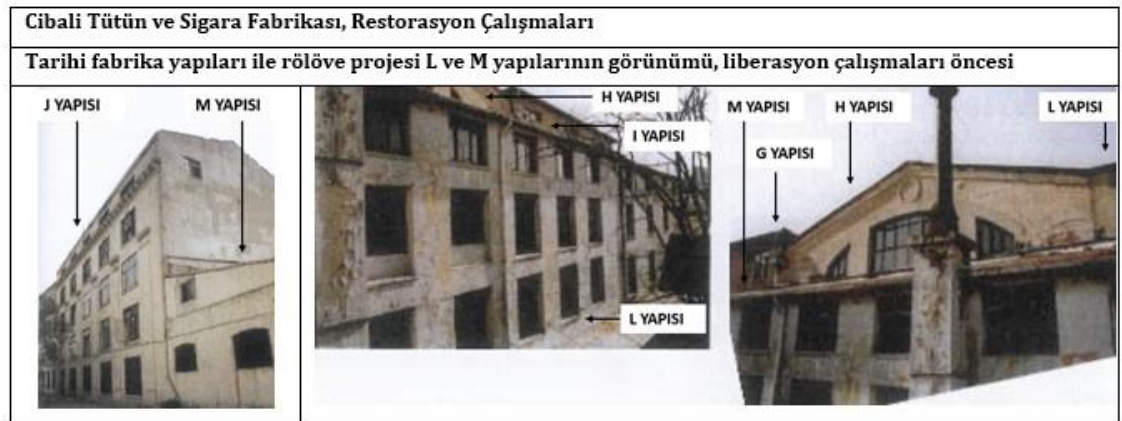
**Şekil 4.100** Tarihi fabrika yapıları ile rölöve projesi L ve M yapılarına ait görünüm, liberasyon çalışmaları öncesi (Alper, 2019 üzerinden hazırlanmıştır.)

- Tarihi fabrika yapılarının, liberasyon çalışmaları kapsamında yıkılan D, E, F, L ve M yapılarına bitişik yüzeyleri yıkım sonrası cephe özelliği kazanmış olup, bu yüzeylerin doluluk ve boşluk oranları tekrar gözden geçirilmiştir. Yıkım sonrası tasarlanan yeni boşluklarda tarihi yapıların özgün doluluk ve boşluk oranları devam ettirilmiş, çağdaş bir müdahale etkisi yaratmak yerine yapıların 19. yüzyılda inşa edilmiş özgün kısımları oldukları izlenimi yaratılmıştır (Şekil 4.100; Şekil 4.101 ve Şekil 4.102).

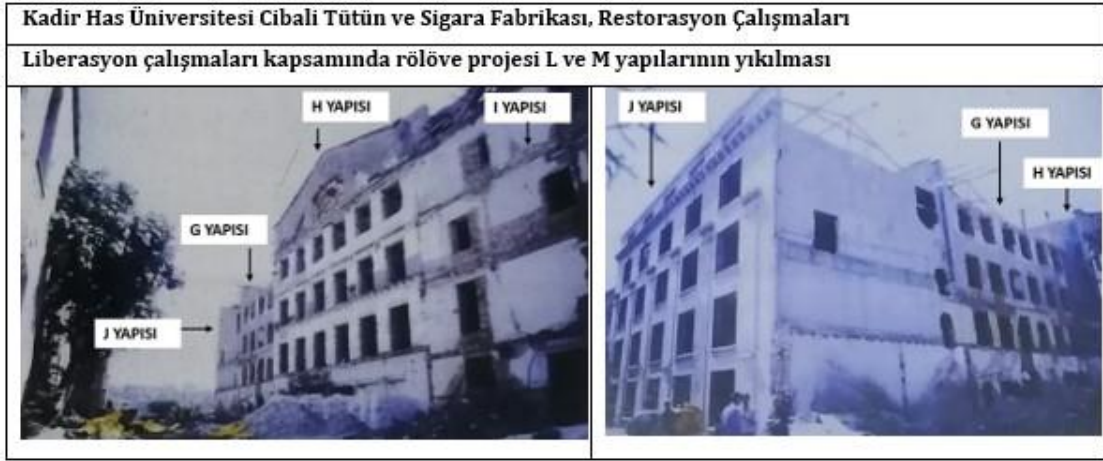
**Şekil 4.101** Tarihi fabrika yapıları, liberasyon çalışmalarına ait görünümeler (Alper, 2019 üzerinden hazırlanmıştır.)

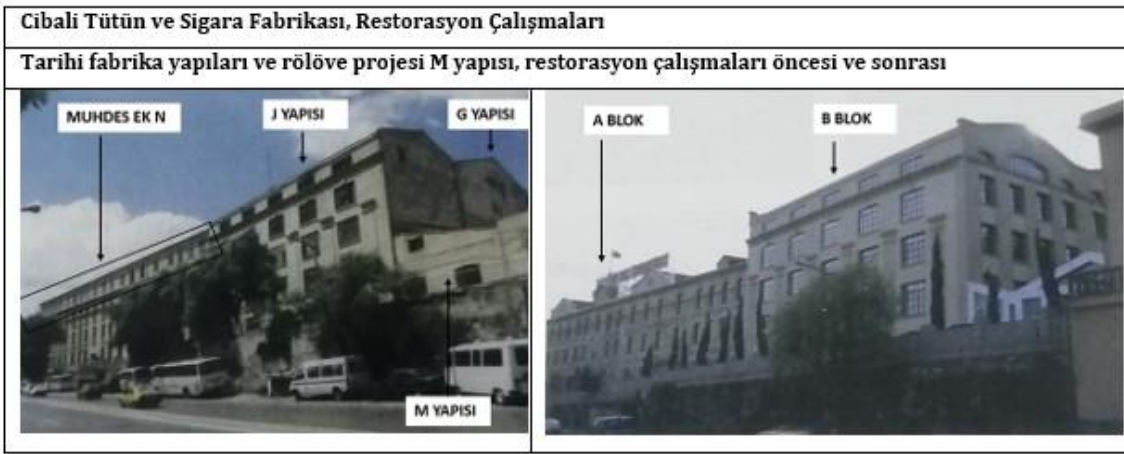
**Şekil 4.102** Tarihi fabrika yapıları ve rölöve projesi M yapısı, restorasyon çalışmaları öncesi ve sonrası (Alper, 2019 üzerinden hazırlanmıştır.)

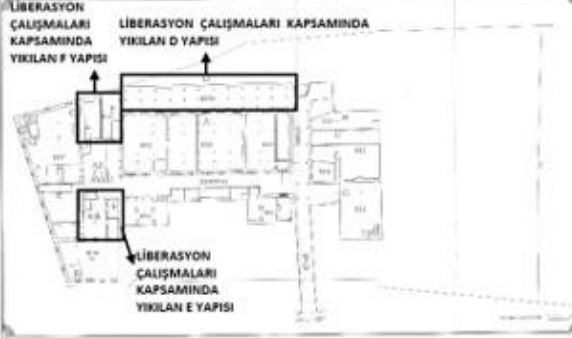
| Cibali Tütün ve Sigara Fabrikası | Kadir Has Üniversitesi |
|---|---|
| Tarihi fabrika yapıları, rölöve projesi, bodrum kat planı | A-B Blok, restorasyon projesi, bodrum kat planı |

**Şekil 4.103** Tarihi fabrika yapıları, (Kadir Has Üniversitesi, A ve B blok), bodrum kat planları, cephe düzeni, doluluk-boşluk oranı müdahalelerinin analizi (Alper, 2019 üzerinden hazırlanmıştır.)

- Rölöve projesi bodrum kat planında, F yapısının liberasyon çalışmaları kapsamında yıkılmasından sonra C yapısı B07 numaralı mekânın F yapısına bitişik olan cephesi ile rölöve projesinde A2 avlusuna bakan kısmında pencere ve kapı boşlukları oluşturulmuştur. Yine liberasyon çalışmaları kapsamında E yapısının yıkılmasından sonra B1 yapısı B04 numaralı mekânın E yapısına bitişik kısmında da boşluklar oluşturulmuştur. Günümüzde buraya tüm katları ve KHAS bilgi merkezini birbirlerine

bağlayan bir dikey sirkülasyon elemanı (merdiven ve asansör) eklendiği için bu boşluklar A2 avlusundan (günümüzde A blok arka bahçe) algılanamamaktadır. Rölöve projesi G yapısı B11 numaralı mekân da yeni kullanımda kısmi olarak doldurulmuş olup bu alana ancak kapıdan geçerek ulaşılmaktadır (Şekil 4.103).

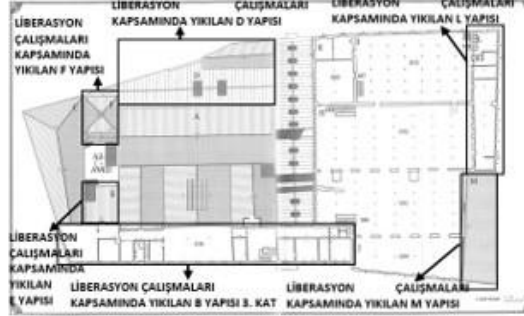
| <b>Tarihi fabrika yapıları, rölöve projesi, 3. kat planı</b> | <b>A-B blok, restorasyon projesi, 3. kat planı</b> |

**Şekil 4.107** Tarihi fabrika yapıları, (Kadir Has Üniversitesi, A ve B blok), 3. kat planları, cephe düzeni, doluluk-boşluk oranı müdahalelerinin analizi (Alper, 2019 üzerinden hazırlanmıştır.)

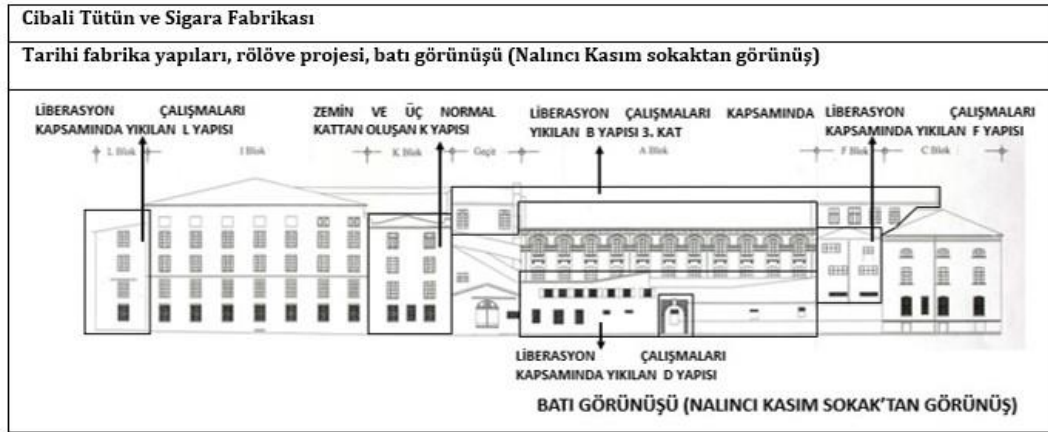
**Şekil 4.113** Tarihi fabrika yapıları, rölöve projesi, batı görünüşü, mimari bezemelere yapılan müdahalelerin analizi (TURES arşivi üzerinden hazırlanmıştır.)

- Yeni kullanımda üniversitenin A bloğunda yer alan rölöve projesi A yapısının mimari bezemeleri incelendiğinde (Şekil 4.113); tıpkı B yapısında olduğu gibi yapının yatay etkisini güçlendiren, zemin kat döşeme silmesi, saçak silmesi, yalnızca pencere boşlukları hizasında yer alan kat silmeleri, son kat penceresini ortalayarak tüm yapıyı dolaşan silmeler ve son katta adeta binayı taçlandırılacak gibi yapılan pahlı kesme taş görünümlü sıva duvar dokusu ile bu yatay etkiyi dengeleyen pencere aralarındaki dolulukların plastır yaparak oluşturulması, pencere boşluklarının son katta pahlı kesme taş biçimli sıva basık bir kemerle taçlandırılması özelliklerinin korunduğu görülmektedir (Alper, 2019).

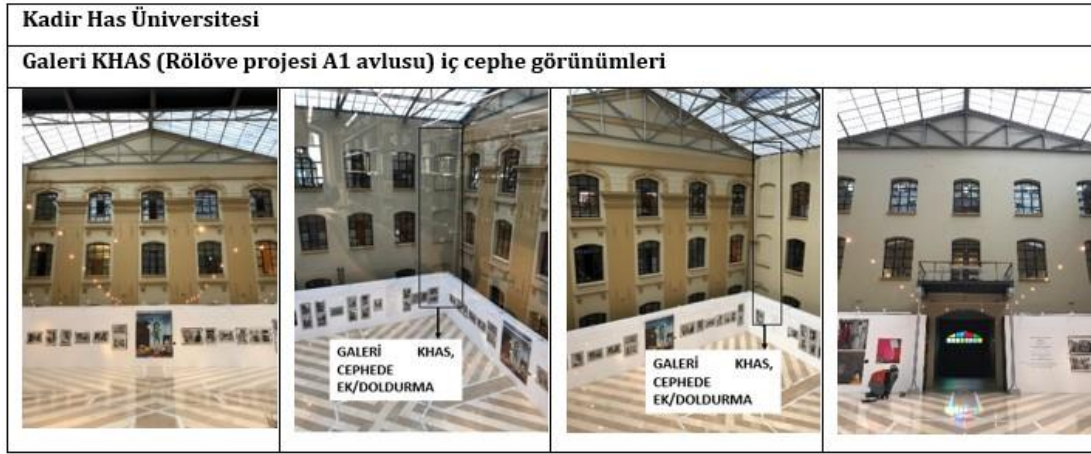
**Şekil 4.122** Galeri KHAS (Rölöve projesi A1 avlusu) iç cephede mimari bezemelere müdahalelerin analizi (Didem Telli'nin arşivi üzerinden hazırlanmıştır.)

boşluklarının son katta pahlı kesme taş biçimli sıva basık bir kemerle taçlandırılması özelliklerinin görüldüğü tespit edilmiştir (Alper, 2019). Galeriye çevreleyen diğer binaların cephelerinde kemerli pencereler ve yalınlık hakimdir. Rölöve projesinde B2 yapısı Z13 ve B4 yapısı Z14 numaralı mekânların avluya bitişik kısımları ile üst katlarındaki iz düşümlerinde yer alan pencere boşlukları doldurulmakla birlikte orijinal cephe boşluklarına ait izler de görünür kılınmıştır. Galeri KHAS'ı çevreleyen B2 yapısı Z06 ve B4 yapısı Z09 numaralı mekânlarda yer alan kolonların hizasında, özgün cephe stili ile uyumlu dikey bölücü elemanlar eklenmiştir. Galerinin rölöve projesi B3 yapısı 104 numaralı mekâna eklenen balkon eki, bir yandan girişi vurgularken diğer yandan da A1 avlusunun yeniden işlevlendirilme çalışmaları sırasında kaldırılan döşemesine gönderme yapan çağdaş bir dönem ekidir. Galeri KHAS'ı çevreleyen yapıların ahşap pencere doğramaları da özgün tasarımına uygun olacak şekilde alüminyum doğramalarla değiştirilmiştir. (Şekil 4.122)

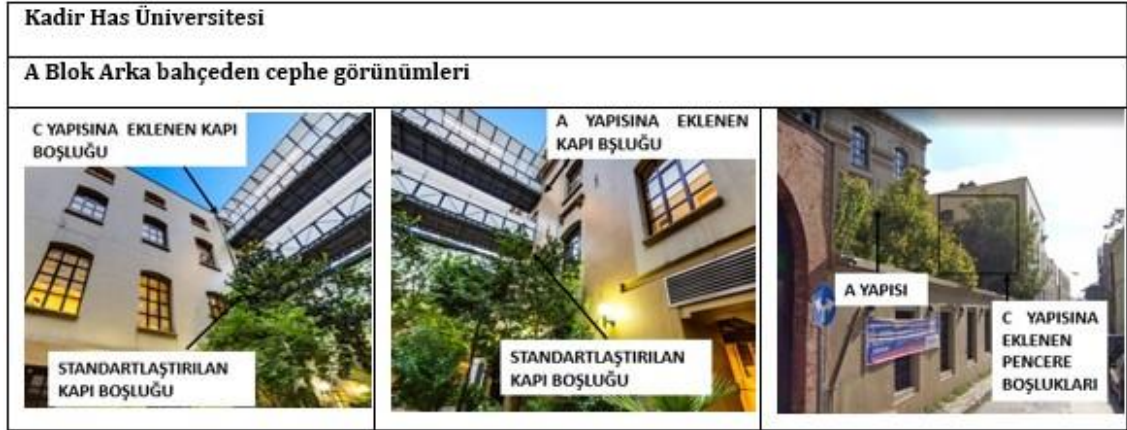
**Şekil 4.123** Kadir Has Üniversitesi, A blok arka bahçeden cephe görünümü, mimari bezemelere müdahalelerin analizi (Google Haritalar, 2021 ve Kadir Has Üniversitesi, 2021 üzerinden hazırlanmıştır.)

- Liberasyon kapsamında yıkılan E ve F bloklarının yer aldığı A2 avlusu günümüzde A blok arka bahçe olarak işlevlendirilmiş olup temizleme çalışmasına ait fotoğraflar, ilgili kat planları ve güncel görseller karşılaştırıldığında avluyu çevreleyen C, B1, B2 ve A yapılarının özgün mimari bezemelerini korudukları tespit edilmiştir. Bu kapsamda bina cephelerinde dikkat çeken ana unsur kemerli pencereler ve fabrikanın en

eski yapısı olan A yapısının yaya köprüsüne bakan güney cephesinde sadece pencere boşlukları hizasında yer alan kat silmeleridir. A Blok arka bahçeyi çevreleyen yapılarda da tıpkı diğer yapılarda olduğu gibi ahşap pencere doğramaları özgün tasarımına uygun olacak şekilde alüminyum doğramalarla değiştirilmiştir (Şekil 4.123).

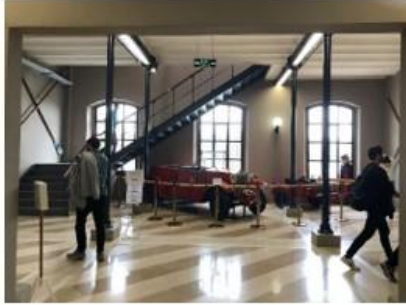
| A blok, teknik sistemlere yapılan müdahaleler | | |
|---|---|---|
| A blok, elektrik panosu<br>(rölöve projesi, B4 yapısı Z09 numaralı mekân) | A blok, glob ve floresan aydınlatma elemanları (rölöve projesi, B4 yapısı Z09 ve B3 Yapısı 104 numaralı mekânlar) | |

**Şekil 4.124** A blok, elektrik tesisatı ve aydınlatma sistemleriyle ilgili yapılan müdahalelere ait görünüm (Didem Telli’nin arşivi)

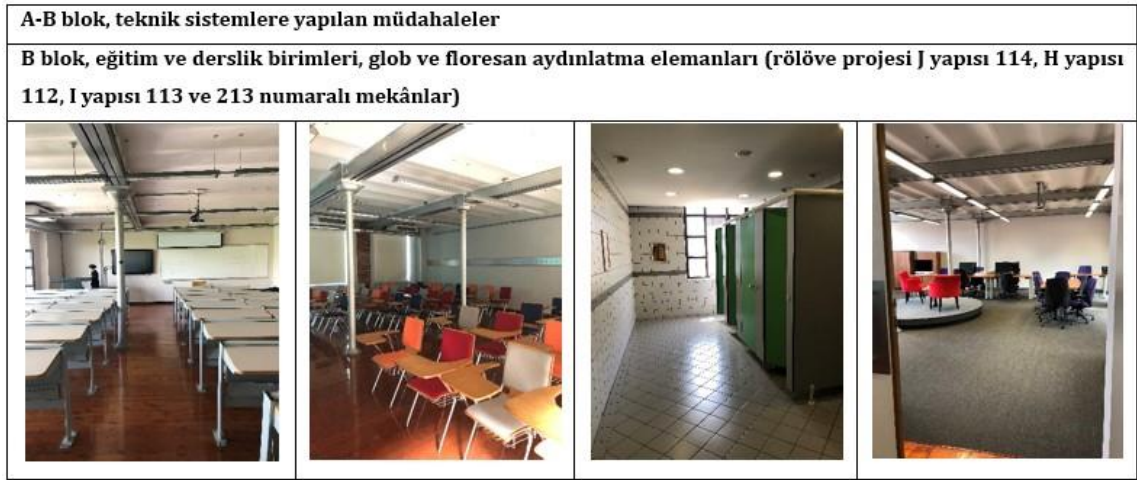
**Şekil 4.127** B blok aydınlatma sistemleriyle ilgili yapılan müdahalelere ait görünüm (Didem Telli'nin arşivi)

- B blokta yer alan derslik ve amfiler ile üniversite işlevi gereği dikey bölücü elemanlarla yeniden tanımlanan ıslak hacim vb. mekânlarda yer yer sarkıt floresan armatürler de kullanılmıştır. Alan çalışması kapsamında, aydınlatma sisteminin bir parçası olan aydınlatma anahtar ve prizlerinin de oldukça sade oldukları tespit edilmiştir (Şekil 4.127).

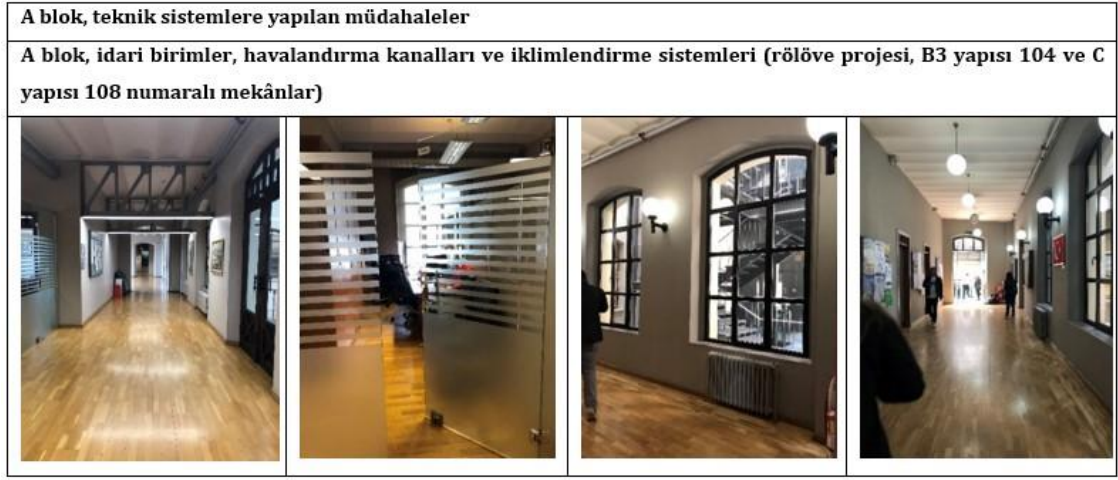
**Şekil 4.128** A blok iklimlendirme sistemleriyle ilgili yapılan müdahalelere ait görünüm (Didem Telli'nin arşivi)

- Üniversitenin idari birimlerinin yer aldığı A Blok ile eğitim birimlerinin yer aldığı B bloğa mevcut hava kalitesinin iyileştirilmesi için öncelikle yapının özgün tütün ve sigara fabrikası karakteri ile uyumlu galvanizli çelik sacdan havalandırma kanalları ilave edilmiştir. Isınma, havalandırma ve soğutma için de duvara asılabilen ve mobil birçok klima yapıları yerleştirilmiştir.
- Sade olarak değerlendirebileceğimiz bu klimalar dışında özellikle A Bloкта yapının özgün kullanımından kaldıkları izlenimi veren döküm kalorifer petekleri bulunmaktadır (Şekil 4.128 ve Şekil 4.129).

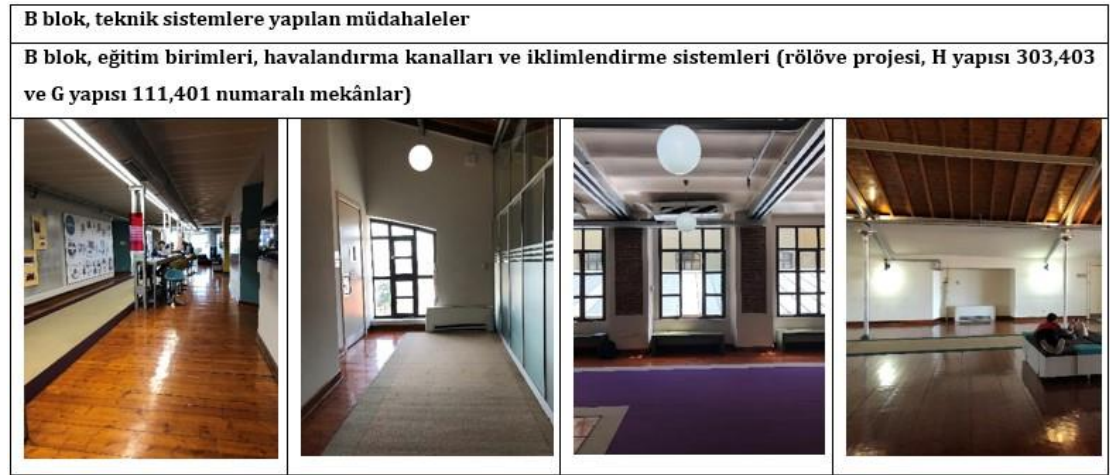
**Şekil 4.129** B blok iklimlendirme sistemleriyle ilgili yapılan müdahalelere ait görünüm (Didem Telli'nin arşivi)

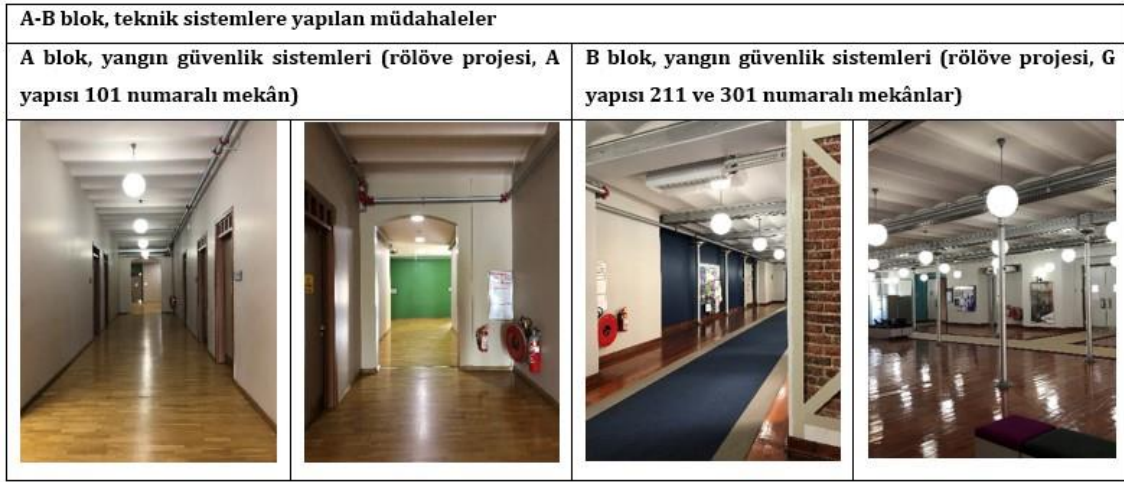
**Şekil 4.130** A-B blok yangın güvenlik sistemleriyle ilgili yapılan müdahalelere ait görünüm (Didem Telli'nin arşivi)

KHAS Bilgi merkezi dışında fabrikanın genelinde yangın güvenlik sistemine büyük bir önem verilmiş olup alan çalışmamız kapsamında A ve B Bloklarda yangın güvenliği açısından; tüm yapılara yangın boruları, duman dedektörleri, sprinkler söndürme sistemi ve birçok taşınabilir yangın söndürme cihazı ile çeşitli ikaz levhaları yerleştirilmiştir. Yapının temiz ve pis su ihtiyacının sağlanması vb. için yapılan yenileme ve tesisat eklerinin de genel olarak yapının sanayi karakteriyle uyumlu olmasına dikkat edilmiştir. Alan çalışması kapsamında, tesisat sisteminin bir parçası olan armatürlerin de oldukça sade ve sanayi karakterinde oldukları tespit edilmiştir (Şekil 4.130 ve Şekil 4.131).

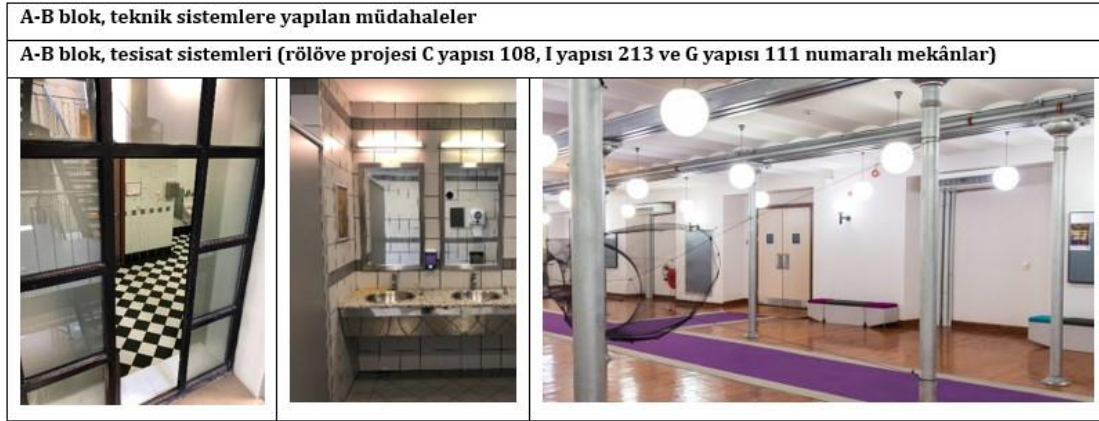
**Şekil 4.131** A-B blok tesisat sistemleriyle ilgili yapılan müdahalelere ait görünüm (Didem Telli'nin arşivi)

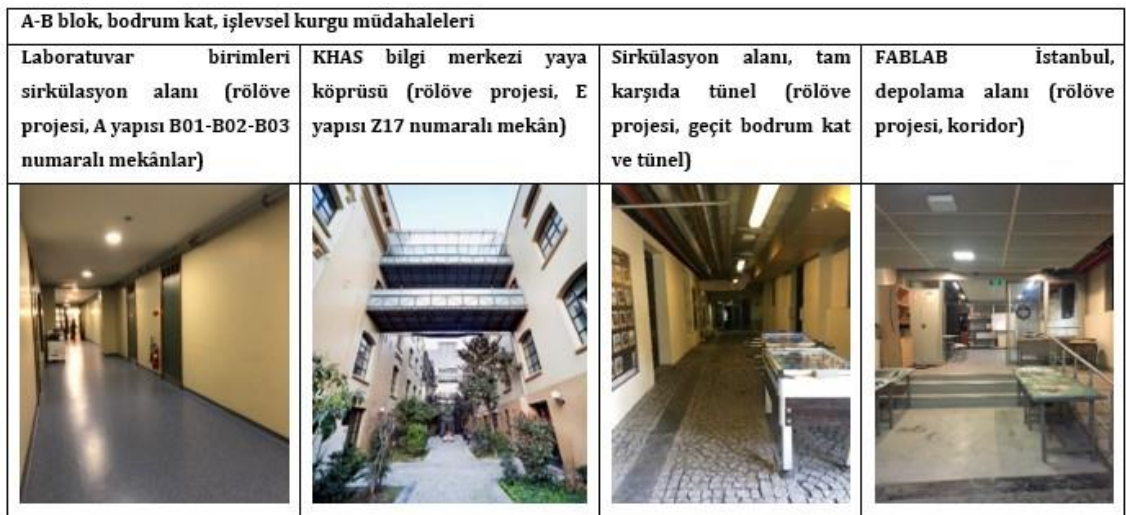
**Şekil 4.133** A-B blok, bodrum kat işlevsel kurguya yapılan müdahalelere ait görünüm (Kadir Has Üniversitesi, 2021 ve Didem Telli'nin arşivi)

koridor oluşturulmuştur. Rölöve planında koridor olarak adlandırılan alan ise üniversite kullanımında açık erişimli bir üretim merkezine (FABLAB İstanbul) dönüştürülerek sirkülasyon işlevini kaybetmiştir. Liberasyon çalışmaları kapsamında rölöve planında A2 avlusunda yer alan E ve F yapıları ile D yapısının yıkılarak birbirleri ile ilişkilendirilmesi ile açık bir dolaşım alanı elde edilmiştir. Liberasyon çalışmaları kapsamında yıkılan E yapısı yerine, Kadir Has Bilgi Merkezinin yapımı ile ilişkili olarak bodrum, zemin, 1. ve 2. kat boyunca devam eden bir dikey sirkülasyon elemanı (merdiven+asansör); D yapısının yerine de bir amfityatro inşa edilmiş, amfityatroyu çevreleyen kısım ise üniversite açık ortak alanı olarak değerlendirilmiştir. Ortak alana eklenen dikey sirkülasyon eki (merdiven) amfityatro ve A blok holü (rölöve projesi geçit) birbirlerine bağlamaktadır. Rölöve projesi bodrum kat planında, C yapısı B07 numaralı mekânın parselin güneyine bakan kısmında yer alan M4 numaralı dikey sirkülasyon elemanı (merdiven) restorasyon çalışmaları kapsamında yenilenmiştir. Üniversitenin eğitim birimlerinin yer aldığı B blokta yer alan, rölöve projesi bodrum kat planında G yapısının kısmi bodrumunda bulunan B11 numaralı mekânda bulunan dikey sirkülasyon elemanı (merdiven) ve rölöve planlarında geçidin bodrum katında yer alan dikey sirkülasyon elemanı (merdiven) restorasyon çalışmaları kapsamında kaldırılmıştır (Şekil 4.132 ve Şekil 4.133).

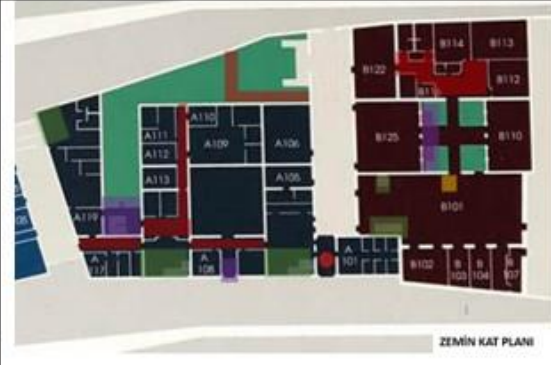
**A-B Blok Günümüz-Zemin Kat Planı**

- Yeniden kullanımda özgün sirkülasyon işlevini sürdürmeye devam eden sirkülasyon elemanları
- Yeniden kullanımda özgün sirkülasyon işlevini sürdürmeye devam etmeyen sirkülasyon elemanları
- Yeniden kullanımda sirkülasyon şemasından kaldırılan sirkülasyon elemanları
- Yeniden kullanımda sirkülasyon şemasına eklenen yatay sirkülasyon elemanları (köprü, platform, koridor vb.)
- Yeniden kullanımda sirkülasyon şemasına eklenen dikey sirkülasyon elemanları (merdiven, asansör vb.)

**Zemin Kat:** Günümüzde yönetim birimlerinin yer aldığı Kadir Has Üniversitesi A blokta yer alan; rölöve projesi zemin kat planında ise A yapısı Z03 numaralı mekânda bulunan M1 numaralı dikey sirkülasyon elemanı (merdiven) restorasyon çalışmalarına esnasında kaldırılmıştır. Yeni kullanımda ofis birimlerinin yer aldığı

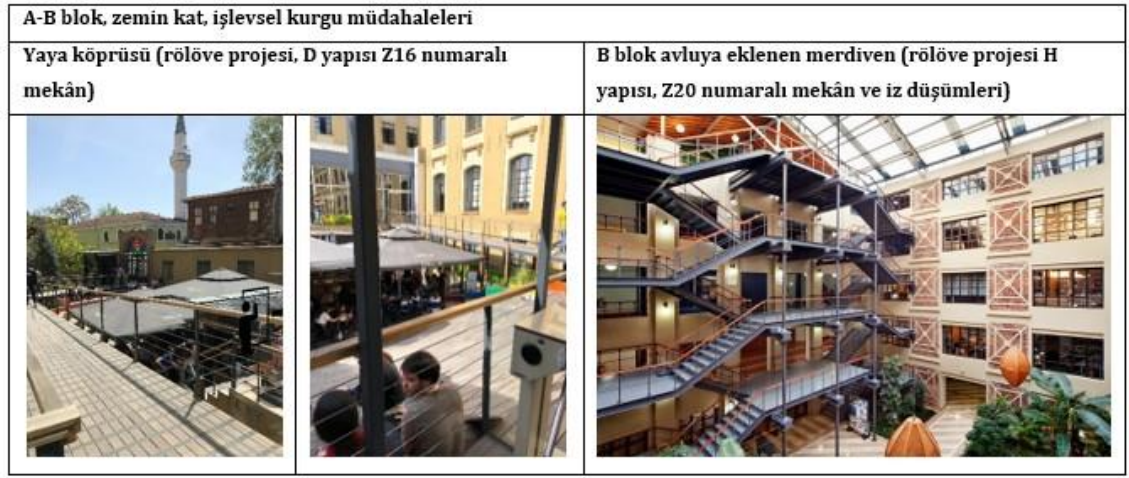
**Şekil 4.136** A-B blok, zemin kat işlevsel kurguya yapılan müdahalelere ait görünüm (Didem Telli'nin arşivi)

Rölöve projesi zemin kat planında geçit olarak adlandırılan mekânda (günümüzde A blok hol) yer alan M5 numaralı dikey sirkülasyon elemanı (merdiven) ile D yapısına bağlanan dikey sirkülasyon elemanı (merdiven) kaldırılmıştır. Günümüzde öğrenci giriş holü olarak da nitelendirilen geçidi üniversitenin amfityatrosuna ve batı yönündeki giriş kapısına bağlayan yatay (yaya köprüsü) ve dikey sirkülasyon ekleri(merdiven) yapılmıştır. G yapısı Z19 numaralı mekânda yer alan M6 numaralı dikey sirkülasyon elemanı (merdiven) yenilenmiş, geçide (A blok hol) yakın olan asansör restorasyon projesi kapsamında yenilenmiş diğeri ise korunmuştur. Restorasyon projesinde ayrıca geçidi (A blok hol) kampüsün batı yönündeki girişine bağlayan bir yaya köprüsü eki yapıldığı görülmektedir. Rölöve projesinin zemin kat planı H yapısında yer alan Z20 numaralı mekânda oluşturulan üniversitenin B blok eğitim birimlerinin ve dersliklerin baktığı zemin kattaki iç bahçenin (B blok avlu) geçide (A blok hol)

bakan kısmına, mekân boyunca devam eden bir dikey sirkülasyon elemanı (merdiven) eklenmiştir (Şekil 4.136). I yapısı Z21 numaralı mekânda yer alan M7 ve M8 numaralı dikey sirkülasyon elemanları (merdiven) tamamen kaldırılmış; üniversitenin yeni kullanım alanlarının oluşturulması ile yekpare mekânın içinde yatay bir sirkülasyon aksı (koridor) yaratılmıştır.

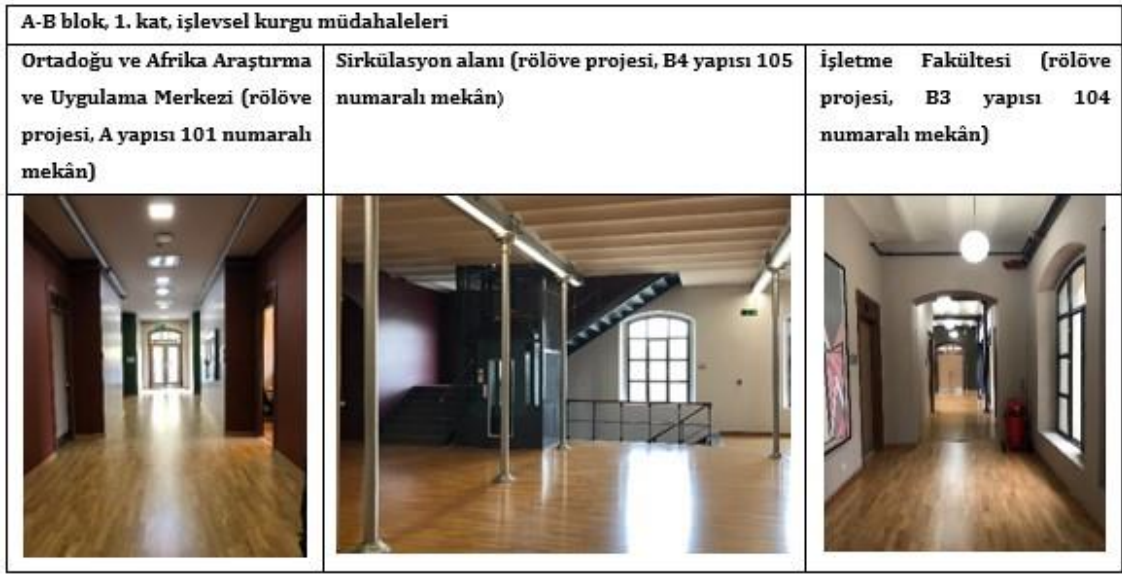
**Şekil 4.138** A-B blok, 1. kat işlevsel kurguya yapılan müdahalelere ait görünüm (Didem Telli'nin arşivi)

B2 yapısı 103 numaralı mekân ve B4 yapısı 105 numaralı mekânlarda ofis birimlerini ayıran bir yatay sirkülasyon aksı (koridor) oluşturulmuştur. Rölöve projesi 1. kat planında B4 yapısı 105 numaralı mekân ile G yapısı 111 numaralı mekân arasında yer alan ve geçidin (A blok hol) üstünden geçen malzeme köprüsü restorasyon projesi kapsamında kaldırılmıştır. Liberasyon çalışmaları kapsamında E ve F yapıları yıkılmış olup bu nedenle bu yapılardaki sirkülasyon alanları artık mevcut değildir. B2 yapısı 103 numaralı mekândaki M3 numaralı dikey sirkülasyon elemanı (merdiven) yenilenmiş; B4 yapısı 105 numaralı mekândaki dikey sirkülasyon elemanlarından M2 numaralı merdiven yenilenmiş, asansör ise korunmuştur (Şekil 4.138). Rölöve projesi 1. kat planında G yapısı 111 numaralı mekânda görülen dikey sirkülasyon elemanlarından M6 numaralı merdiven

yenilenmiş, iki asansörden geçide (A blok hol) bakan, restorasyon çalışmaları kapsamında yenilenmiş diğeri ise korunmuştur. H yapısı 112 numaralı mekânda görülen kısmi merdiven restorasyon projesi kapsamında kaldırılmıştır. Üniversite işlevinde döşemenin üç aksının boşaltılması ile oluşturulan B blok avlunun A blok hole (geçit) bakan kısmında zemin kattan başlayarak avlu boyunca tüm katlarda devam eden dikey sirkülasyon eki (merdiven) ve hemen paralelinde Z19 numaralı mekânda oluşturulan amfinin önüne; amfi, teneffüshane ve derslikleri birbirlerine bağlayan bir koridor eklenmiştir. I yapısı 113 numaralı mekânda yer alan M7 ve M8 numaralı dikey sirkülasyon elemanları (merdiven) tamamen kaldırılmış; üniversitenin yeni kullanım alanlarının oluşturulması ile yekpare mekânın içinde yatay bir sirkülasyon alanı (koridor) yaratılmıştır.

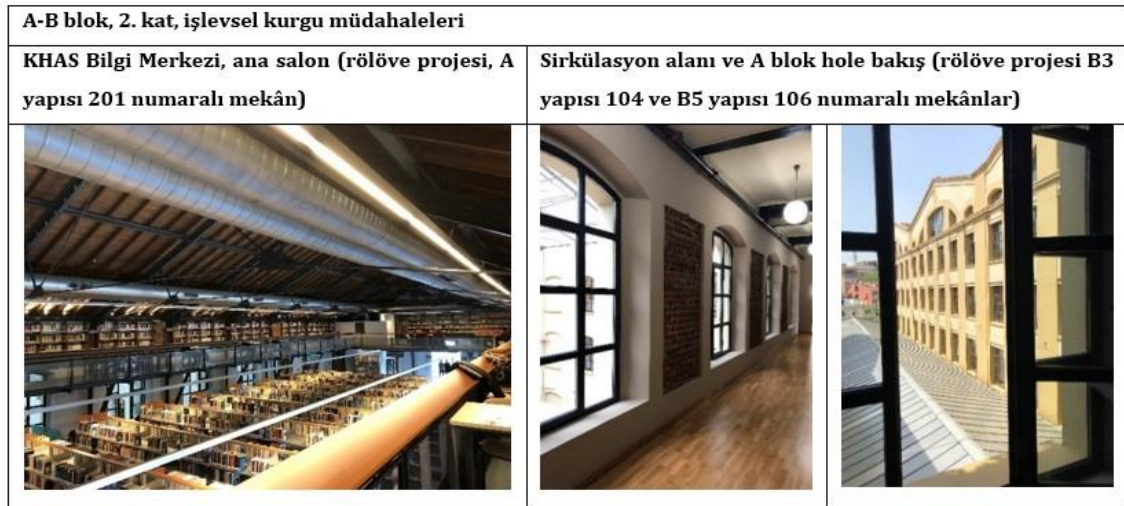
**Şekil 4.139** A-B blok, 2. kat işlevsel kurguya yapılan müdahalelere ait görünüm (Didem Telli'nin arşivi)

**2.Kat:** Günümüzde yönetim birimlerinin yer aldığı A blokta bulunan; rölöve projesi 2. kat planında yeniden işlevlendirme çalışmaları kapsamında ilk olarak oditoryum olarak düzenlenen 201 numaralı mekânın KHAS bilgi merkezinin ana salonuna, yine ilk olarak öğretim üyesi yemekhanesi olarak işlevlendirilen C yapısındaki 208 numaralı yekpare mekânın da KHAS bilgi merkezinin ön salonuna dönüştürülmesinden sonra; bu iki bölüm arasındaki sirkülasyonun sağlanması için restorasyon çalışmalarında, liberasyon çalışmaları kapsamında yıkılan rölöve projesi F yapısında yer alan koridor yerine çağdaş bir yaya köprüsü inşa edilmiştir. Mekana eklenen ve kitap raflarının yer aldığı asma kat ana salondaki sirkülasyon alanını arttırmış ancak genel sirkülasyon şemasını değiştirmemiştir (Şekil 4.139).

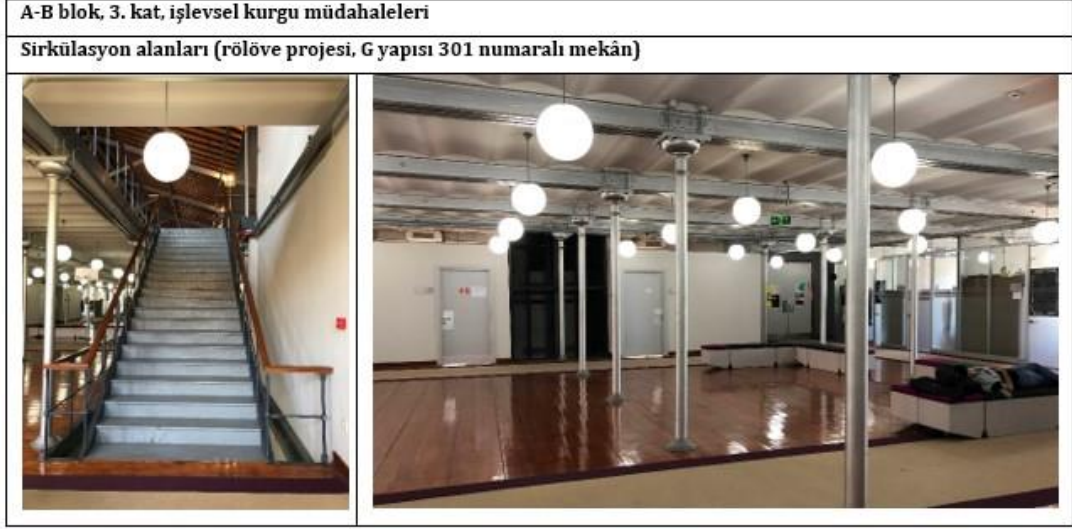
**Şekil 4.142** A-B blok, 3. kat işlevsel kurguya yapılan müdahalelere ait görünüm (Didem Telli'nin arşivi)

**3. Kat:** Günümüzde yönetim birimlerinin yer aldığı Kadir Has Üniversitesi A blokta yer alan; rölöve projesi 3. kat planındaki 306 numaralı mekân yani muhdes ek “N” liberasyon çalışmaları kapsamında yıkılmıştır. Bu nedenle günümüzde A blok iki katlı olarak kullanılmaktadır. Bu nedenle yıkılan üçüncü katta yer alan sirkülasyon alanları artık mevcut değildir.

Üniversitenin eğitim birimleri ile dersliklerinin yer aldığı B blokta bulunan; rölöve projesi 3. kat planı G yapısı 301 numaralı mekândaki dikey sirkülasyon elemanlarından M6 numaralı merdiven yenilenmiş, iki asansörden geçide (A blok hol) yakın olan yenilenmiş diğeri ise restorasyon projesi kapsamında korunmuştur. Ayrıca rölöve projesi 2. kat ve 3. kat planlarında B4 yapısı 205 numaralı mekân ile G yapısı 301 numaralı mekân arasında görülen malzeme rampası da restorasyon çalışmaları kapsamında kaldırılmıştır. H yapısı, 302 numaralı mekânda görülen M9 merdiveni restorasyon projesi kapsamında kaldırılmış olup üniversite işlevinde oluşturulan B blok avlunun, A blok hole (geçit) bakan kısmında zemin kattan başlayarak B blok avlu boyunca tüm katlarda devam eden dikey sirkülasyon eki (merdiven) ve bu ekin bağlandığı yatay sirkülasyon alanı (koridor) ile yine tam karşısında bir koridor daha oluşturulmuştur. H yapısı 302 numaralı mekân ile A yapısı 201 numaralı mekânı birbirlerine bağlayan malzeme rampası da yeni kullanımda kaldırılmıştır. I yapısı 303 numaralı mekânda yer alan M7 ve M8 numaralı merdivenlerin bulundukları

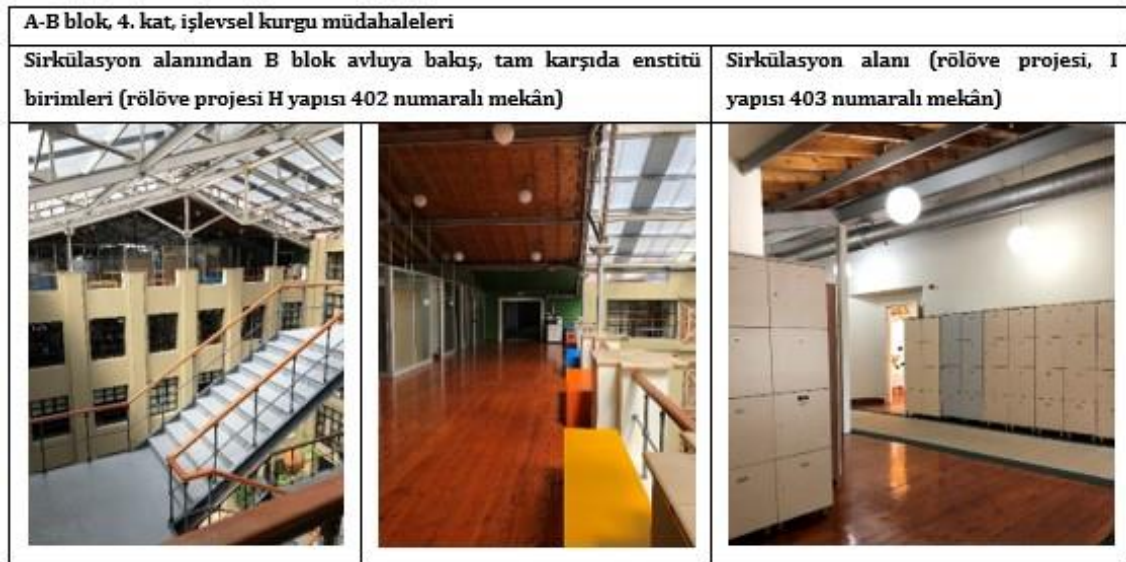
**Şekil 4.145** A-B blok, 4. kat işlevsel kurguya yapılan müdahalelere ait görünüm (Didem Telli'nin arşivi)

Rölöve projesinde üç katlı olduğu görülen K yapısına, restorasyon çalışmaları kapsamında eklenen ve Pusula Akademi olarak işlevlendirilen dördüncü kat genel sirkülasyon şemasında değişime yol açmamıştır. I yapısı 403 numaralı yeckpare mekânda Invemo, derslikler ve ıslak hacim ile bu birimleri birbirlerine üniversitenin diğer birimlerine bağlayan yatay sirkülasyon alanı (koridor) olarak düzenlenmiştir (Şekil 4.144 ve Şekil 4.145).

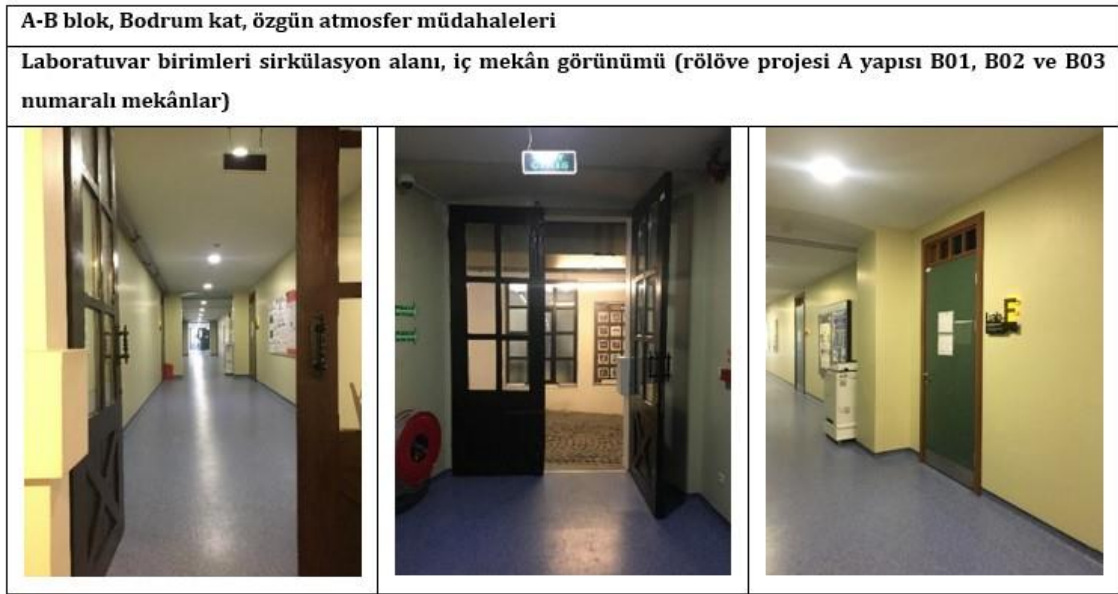
**Şekil 4.147** A-B blok bodrum kat özgün atmosfere yapılan müdahalelere ait görünüm (Didem Telli'nin arşivi)

Plan şeması, hacimsel oluşum ve işlevsel kurgu bakımından değişim geçiren A yapısı bodrum katın, özellikle koridor olarak düzenlenen kısmında yapının tarihi atmosferi hissedilememektedir. Koridorda kullanılan, pvc zemin kaplaması, alçı asma tavan, sarkıt floresan aydınlatmalar, kullanılan duvar rengi ve kapılar, yangın sistemine ait elemanlar ile çelik güçlendirme elemanları iç mekân yönlendirme levhaları ve alüminyum metal etiketler de mekânın 21. yüzyıl karakterini güçlendiren öğelerdir (Şekil 4.147).

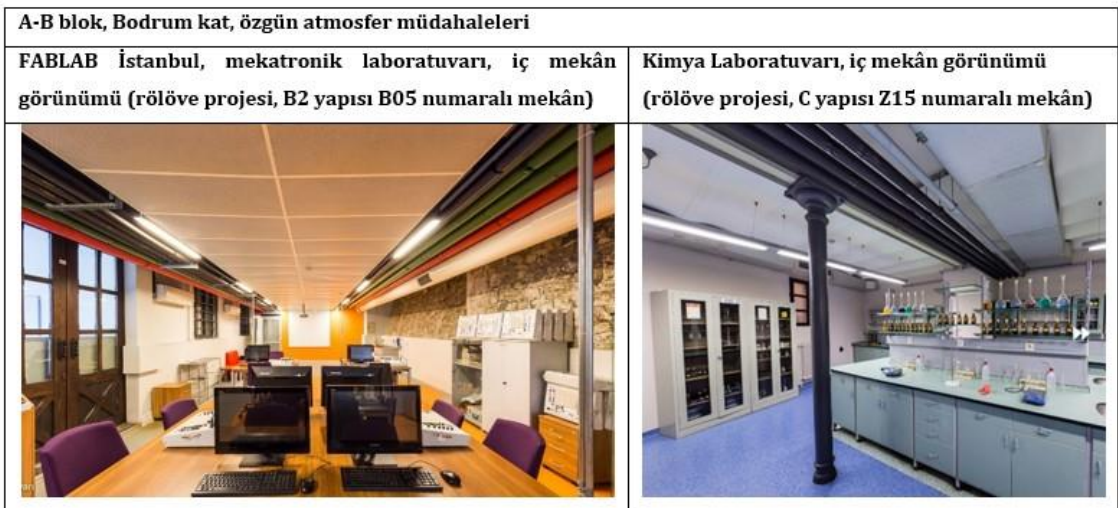
**Şekil 4.148** A-B blok bodrum kat özgün atmosfere yapılan müdahalelere ait görünüm (Kadir Has Üniversitesi, 2021)

FABLAB İstanbul ve bodrum katta yer alan diğer kapalı mekânlarda da yine 21. yüzyıl katmanı baskın olmakla birlikte; yapının özgün taşıyıcı sistemine ve cephesine ait bazı elemanların korunarak iç mekânda sergilenmeleri ile fabrika katmanına ait özgün detaylar da tasarıma dahil edilmiştir (Şekil 4.148). E yapısı B09, F yapısı B10 ve D yapısı B08 numaralı mekânların yıkılmasından sonra yapılan açık alan düzenlemesinde D yapısının parselin batı sınırına bitişik olan kısmına inşa edilen çağdaş amfi tiyatro, sirkülasyon ekleri ve bahçe mobilyaları fabrikanın tarihi cephelerinin arasında özgün atmosfere eklenen 21. yüzyıl katmanlarıdır. Yeni kullanımda bahçenin zeminine döşenen Arnavut kaldırım taşları ise fabrikanın aktif olduğu dönemi anımsatan bir seçimdir (Şekil 4.149 ve Şekil 4.150).

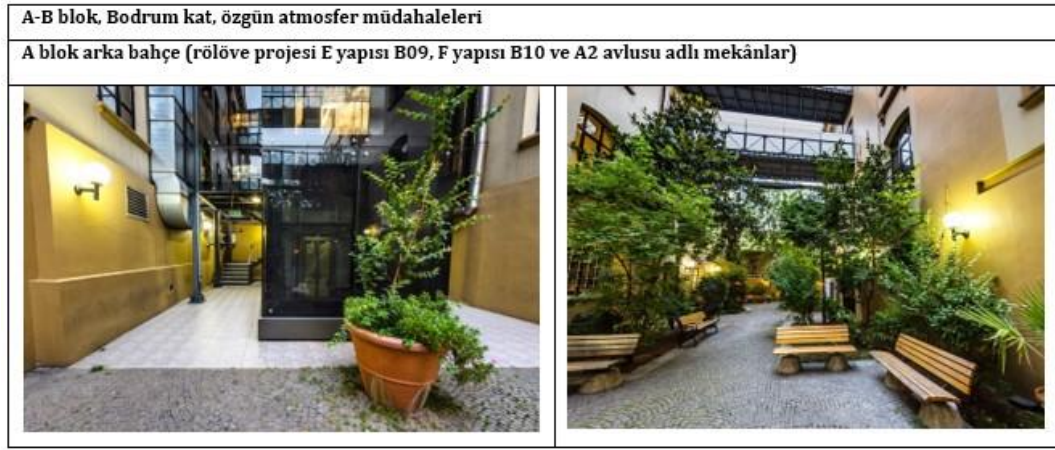
**Şekil 4.149** A blok- bodrum kat, arka bahçe, özgün atmosfere yapılan müdahalelere ait görünüm (Kadir Has Üniversitesi, 2021)

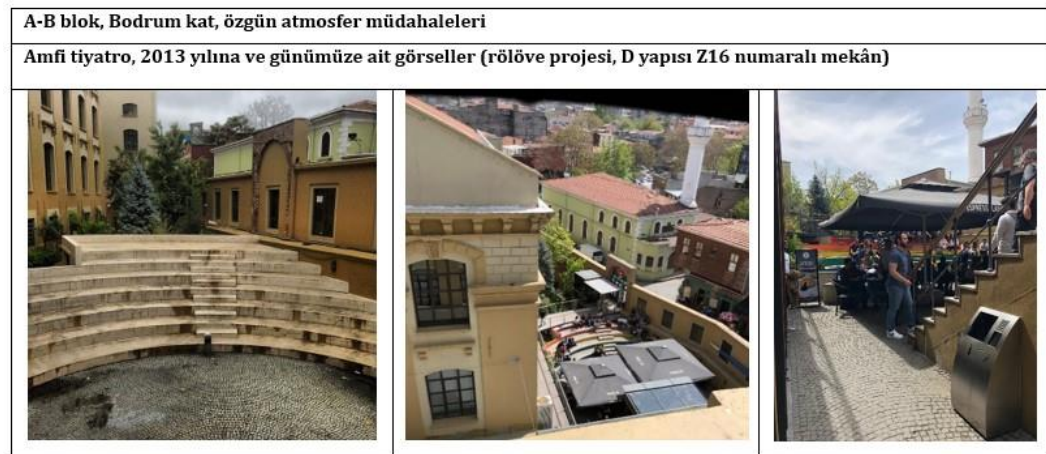
**Şekil 4.150** A blok-bodrum kat, arka bahçe, özgün atmosfere yapılan müdahalelere ait görünüm (Kadir Has Üniversitesi, 2021 ve Didem Telli'nin arşivi)
