YENİDEN İŞLEVLENDİRİLEN ENDÜSTRİ YAPILARINDA MEKÂN  
VE MEKÂN KURGUSUNA YAPILAN TASARIM  
MÜDAHALELERİNİN MİRAS DEĞERİNE ETKİLERİNİN  
DEĞERLENDİRİLMESİ ÜZERİNE BİR YÖNTEM ÖNERİSİ: CİBALI  
TÜTÜN VE SİĞARA FABRİKASI ÖRNEĞİ

DOKTORA TEZİ

Mimarlık Anabilim Dalı

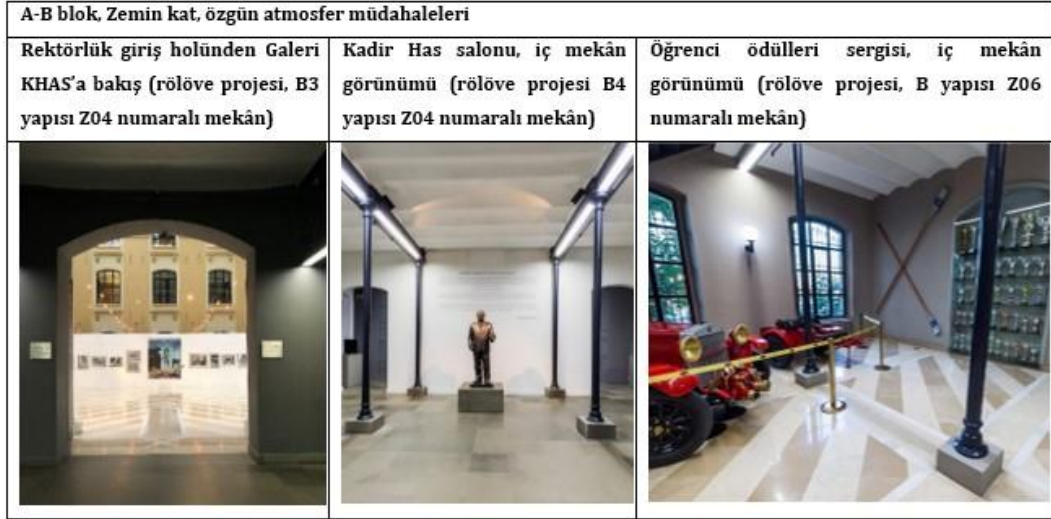
**Şekil 4.151** A-B blok-zemin kat, özgün atmosfere yapılan müdahalelere ait görünüm (Didem Telli'nin arşivi ve Kadir Has Üniversitesi, 2021)

**Zemin Kat:** Günümüzde yönetim birimlerinin yer aldığı A blok zemin katında; yapının tarihi kimliğini yansıtan özgün mimari strüktür (daire kesitli döküm kolonlar, çelik putreller, volta döşeme vb.) korunmuştur. Mekânlara yapılan plan, hacim, strüktür, teknik sistem ve cephe düzeni müdahaleleri ile yeni işlevin gereği olan hareketli ve hareketsiz donatılar yapının özgün tarihi kimliğine yeni ve ayırt edilebilir bir 21. yüzyıl katmanı olarak eklenmiştir.

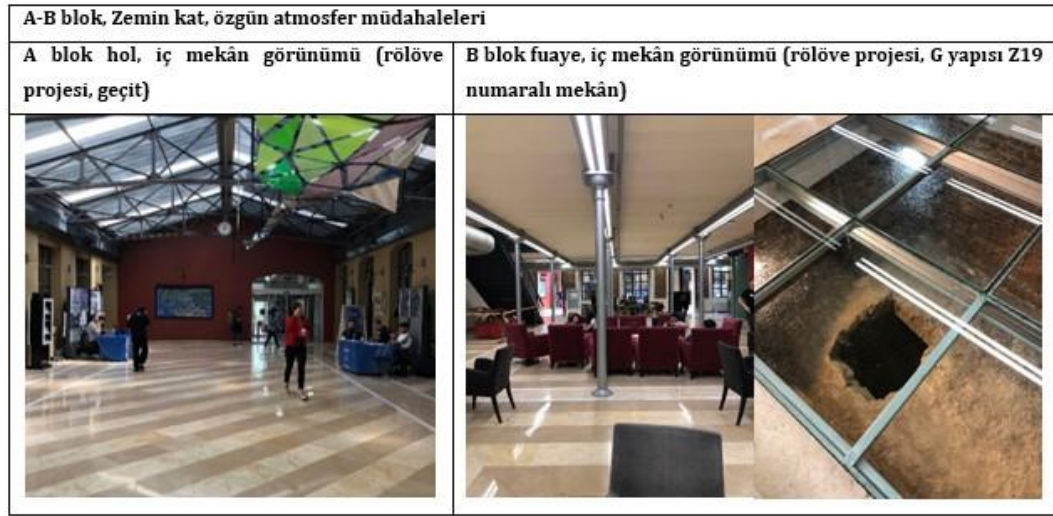
**Şekil 4.152** A-B blok-zemin kat, özgün atmosfere yapılan müdahalelere ait görünüm (Didem Telli'nin arşivi)

Üniversitenin yönetim birimlerin yer aldığı rölöve projesi zemin kat planındaki rektörlük giriş holü ve Kadir Has salonu hariç; A blok zemin kat tasarımında döşeme kaplaması ile duvarlarda kullanılan çağdaş malzemelerde tütün rengi ve tonlarının tercih edilmesi, duvarlarda yer yer fabrikanın orijinal dikdörtgen tuğlalarının görüldüğü yırtıkların açılması, çelik putrelleri vurgulayan doğrusal aydınlatma elemanları, iç mekân kapılarında bile yapının özgün elemanlarına referans veren seçimlerin yapılması; bu ayırt edilebilir çağdaş 21. yüzyıl katmanına özgün fabrika işlevini anımsatabilme özelliği de kazandırmıştır. Galeri KHAS'ı çevreleyen binaların tarihi cepheleri hem sergi mekânının hem de onu çevreleyen birimlerin atmosferini zenginleştirmeleri bakımından özellikle dikkat çekicidir (Şekil 4.151). Rölöve projesi zemin kat planında geçit olarak adlandırılan; günümüzde ise üniversitenin A ve B bloklarını birbirlerine bağlayan yekpare A blok hol; yapının fabrika olduğu döneme ait cephe özelliklerini koruyan güney ve kuzey bölümü arasındaki özgün konumu, yenilenmiş asma çatısı, iç

mekân yönlendirme levhaları, tütün tonlarındaki mermer zemin döşemesi, özgün fabrika işlevine gönderme yapan tütün tonu duvar rengi ile 21. yüzyıl eki olma özelliğini adeta vurgulayan bordo duvarının tezatlığı, çağdaş hareketli donatıları ve aydınlatma elemanları ile yapının tarihi kimliği ile üniversite kimliğine ait birleşenleri bir arada bulundurmaktadır. A blok holü sınırlayan tarihi fabrika yapılarının cepheleri hem holün hem de onu çevreleyen birimlerin atmosferini zenginleştirmektedir (Şekil 4.152).

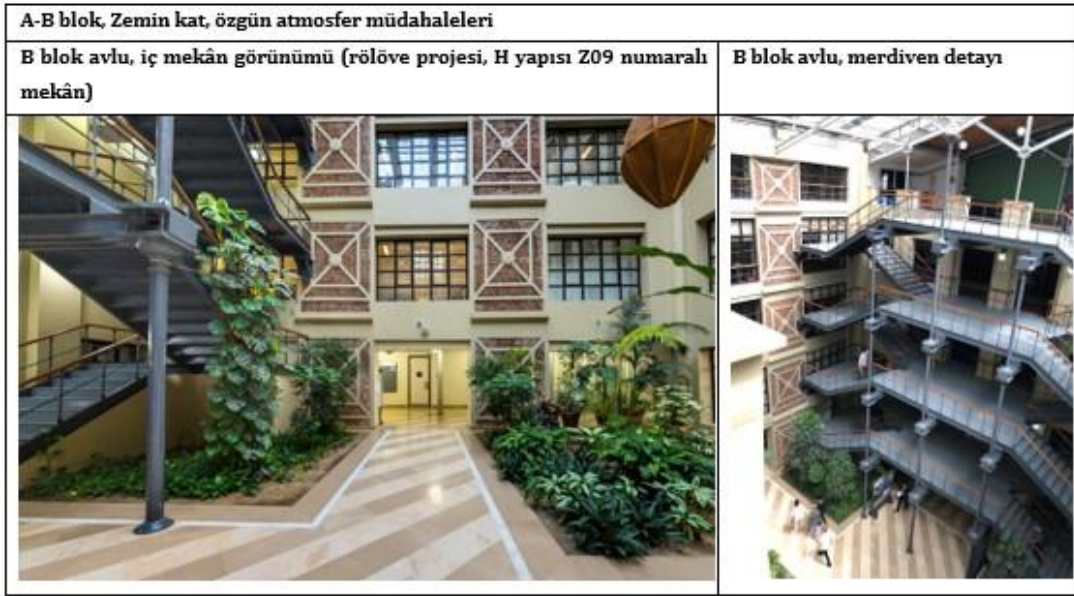
**Şekil 4.153** A-B blok-zemin kat, özgün atmosfere yapılan müdahalelere ait görünüm (Kadir Has Üniversitesi, 2021 ve Didem Telli'nin arşivi)

Üniversitenin eğitim birimleri ile dersliklerinin yer aldığı B blok zemin katta, fabrikanın üretim döneminden kalan makineler, özgün mimari strüktür, yeni işleve ait hareketli donatılar, iç bahçe, yeni işlevin gereği oluşturulan B blok avlu, çağdaş çelik merdiven eki ve üstünü örten asma çatı, özgün asansörler, cam döşeme yapılarak sergilenen Bizans dönemi kalıntısı, çağdaş sirkülasyon ekleri, yapının galvaniz çelik sacdan yapılmış 21. yüzyıla ait havalandırma kanalları, özgün çelik putrellere yerleştirilmiş aydınlatma armatürleri, duvarlara açılan yırtıklardan görülen özgün tuğlalar ve onları destekleyen 21. yüzyıla ait çelik güçlendirme elemanları, tütün tonlarında duvar rengi, yangın ikaz levhaları ile üniversitenin yeni birimlerini bulmayı kolaylaştıran iç mekân yönlendirme levhaları, alüminyum metal etiketler mevcut özgün öğelerin üzerine eklenen, güncel işlevin gerektirdiği yeni katmana ait pek çok öge bir arada görülebilmektedir (Şekil 4.153).

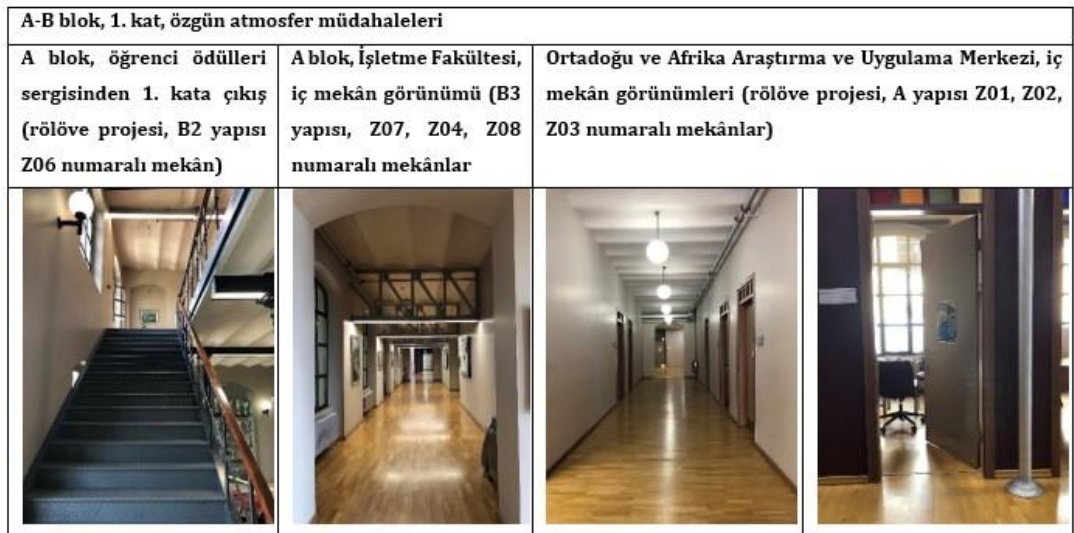
**Şekil 4.154** A-B blok-1. kat, özgün atmosfere yapılan müdahalelere ait görünüm (Didem Telli'nin arşivi)

**1. Kat:** A Blok 1. katta, zemin katına benzer şekilde; yapının tarihi kimliğini gözler önüne seren özgün mimari strüktür (daire kesitli döküm kolonlar, çelik putreller, volta döşeme vb.) korunarak; mekânlara yapılan plan, hacim, strüktür, teknik sistem ve cephe düzeni müdahaleleri ile yeni işlevin gereği olan hareketli ve hareketsiz donatılar yapının özgün tarihi kimliğine yeni ve ayırt edilebilir bir 21. yüzyıl katmanı olarak eklenmiştir (Şekil 4. 154).

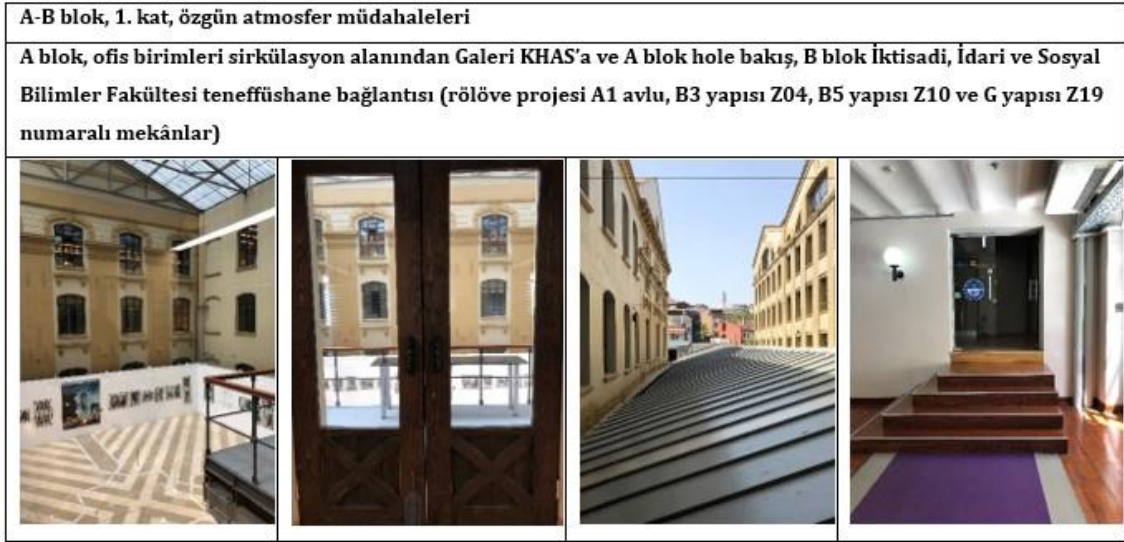
**Şekil 4.155** A-B blok-1. kat, özgün atmosfere yapılan müdahalelere ait görünümler (Didem Tellî'nin arşivi)

pek çok öge bir arada yer almaktadır. Rölöve projesi zemin kat planında geçit olarak adlandırılan; günümüzde ise üniversitenin yönetim ile eğitim ve derslik birimlerini birbirlerine bağlayan yekpare A blok holün; sadece zemin kattan oluşmuştur. A blok ve B blok 1. katın hole bakan kısımlarından yapının; 21. yüzyıla ait çağdaş bir dönem eki niteliğindeki asma çatısı ile A ve B blok yapılarının kendi tarihi cepheleri görülebilmektedir (Şekil 4.155).

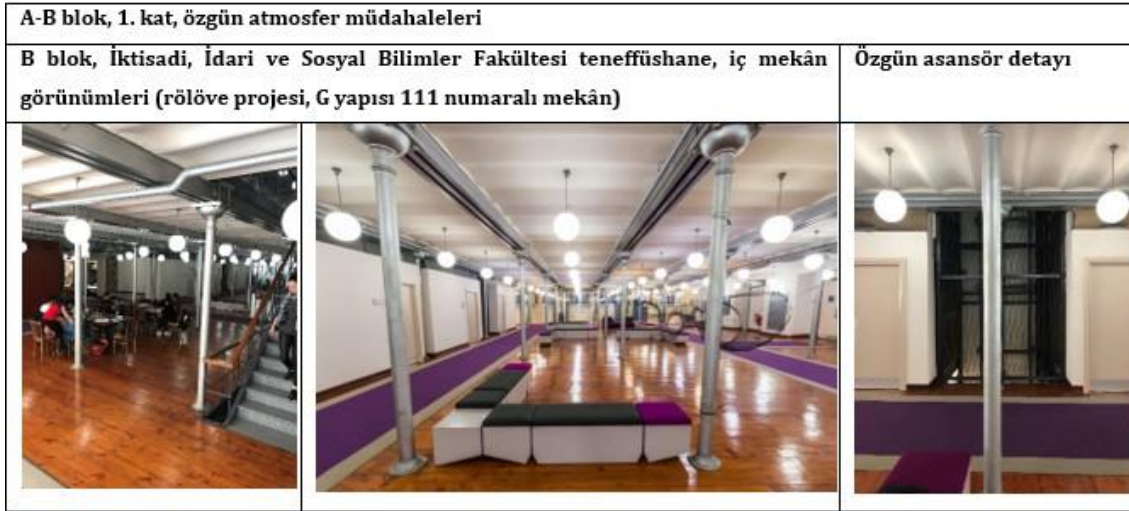
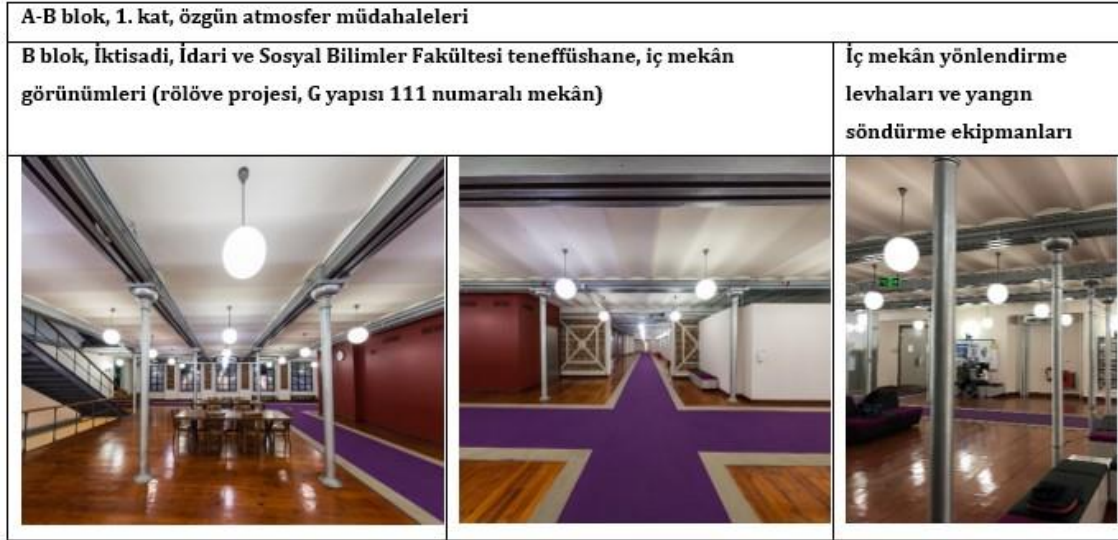
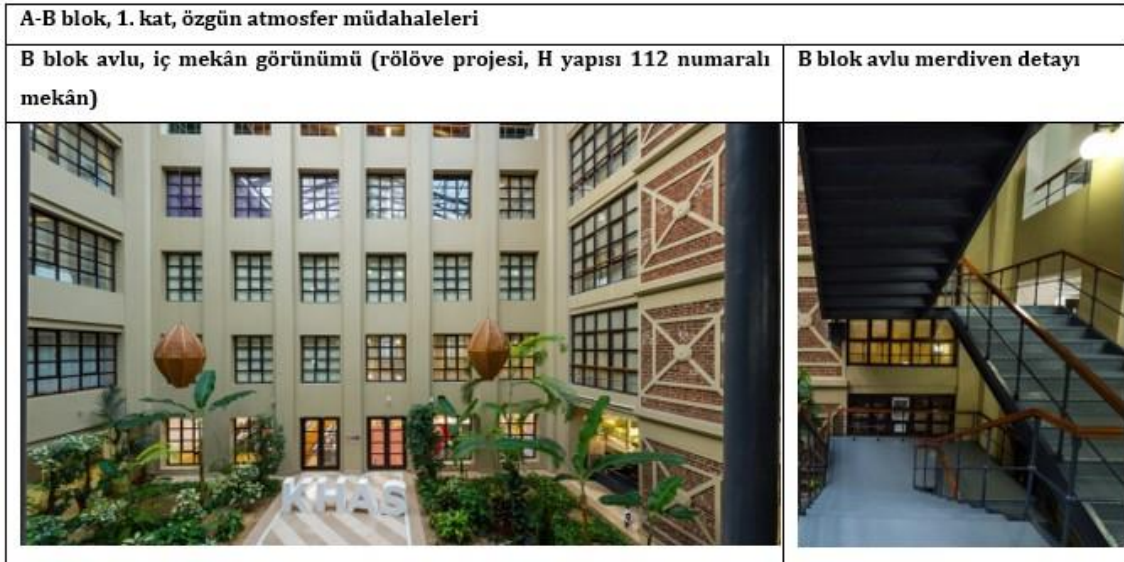
Üniversitenin eğitim birimleri ile dersliklerinin yer aldığı B blok 1. katta, zemin katından farklı olarak fabrikanın üretim döneminden kalma makinelere rastlanılmamaktadır. Nitekim ıslak hacimler haricinde döşeme kaplaması olarak yapının fabrika olduğu yıllardan kalma orijinal parke zeminin kullanılması, özgün mimari strüktür, yeni işleve ait hareketli donatılar ve zemin tekstili, yeni işlevin gereği B Blok avlu ve üzerindeki asma çatı, özgün asansörler, çağdaş sirkülasyon ekleri, yapının sanayi karakteri ile uyumlu galvaniz çelik sacdan yapılmış 21. yüzyıla ait havalandırma kanalları, volta döşemeden sarkan glob aydınlatma armatürleri, duvarlara açılan yırtıklardan görülen özgün tuğlalar ve onları destekleyen 21. yüzyıla ait çelik güçlendirme elemanları, canlı renklerle bütün tonlarının bir arada kullanıldığı duvarlar, yangın ikaz levhaları ve söndürme ekipmanları ile üniversitenin yeni birimlerini bulmayı kolaylaştıran iç mekân yönlendirme levhaları, alüminyum metal etiketler vb. mevcut özgün öğeler ile bu öğelerin üzerine eklenmiş güncel işlevin gerektirdiği yeni katmana ait pek çok öğe bir arada görülebilmektedir (Şekil 4.156, Şekil 4.157 ve Şekil 4.158).

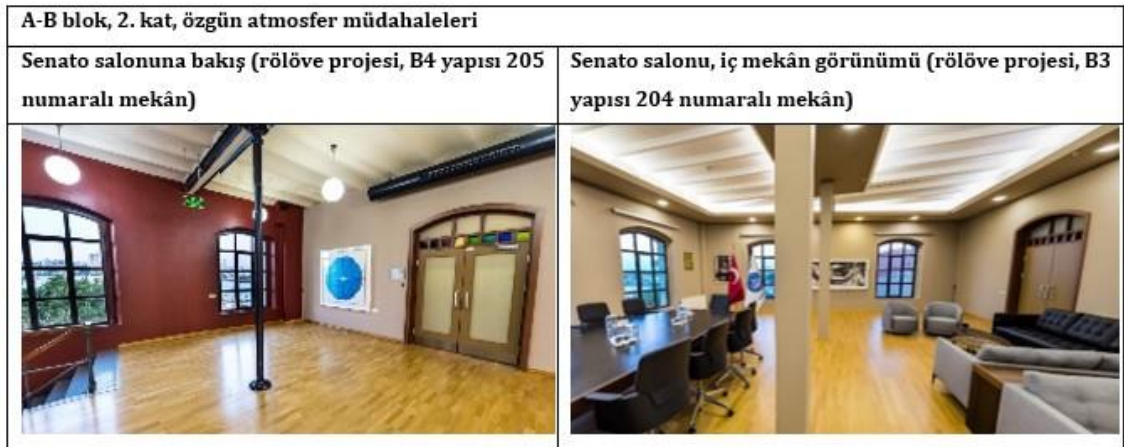
**Şekil 4.159** A-B blok-2. kat, özgün atmosfere yapılan müdahalelere ait görünüm (Kadir Has Üniversitesi, 2021)

**2. Kat:** A blok 2. katta, zemin ve 1. kata benzer şekilde; yapının tarihi kimliğini gözler önüne seren özgün mimari strüktür (daire kesitli döküm kolonlar, çelik putreller, volta döşeme vb.) korunarak; mekânlara yapılan plan, hacim, strüktür, teknik sistem ve cephe düzeni müdahaleleri ile yeni işlevin gereği olan hareketli ve hareketsiz donatılar yapının özgün tarihi kimliğine yeni ve ayırt edilebilir bir 21. yüzyıl katmanı olarak eklenmiştir. Özellikle senato salonunda 21. yüzyıl katmanı baskındır (Şekil 4.159).

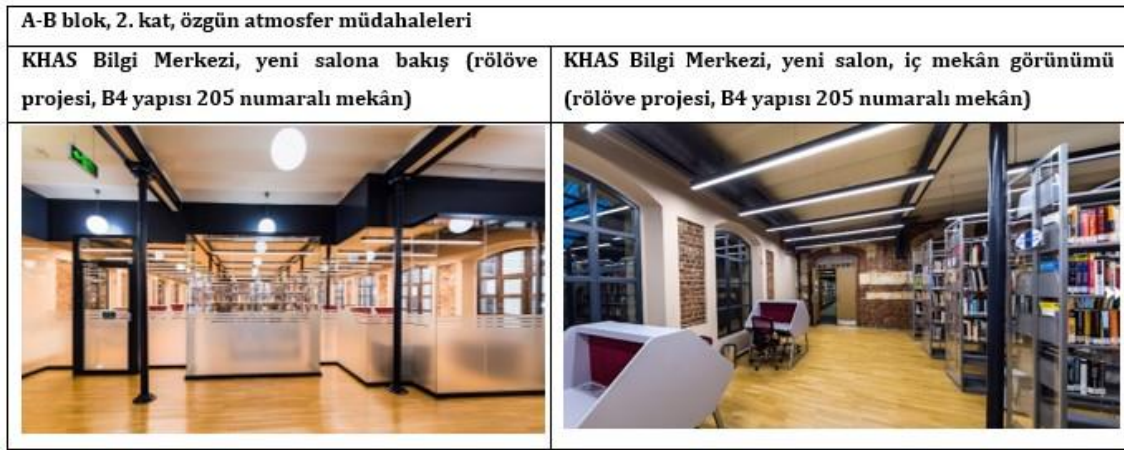
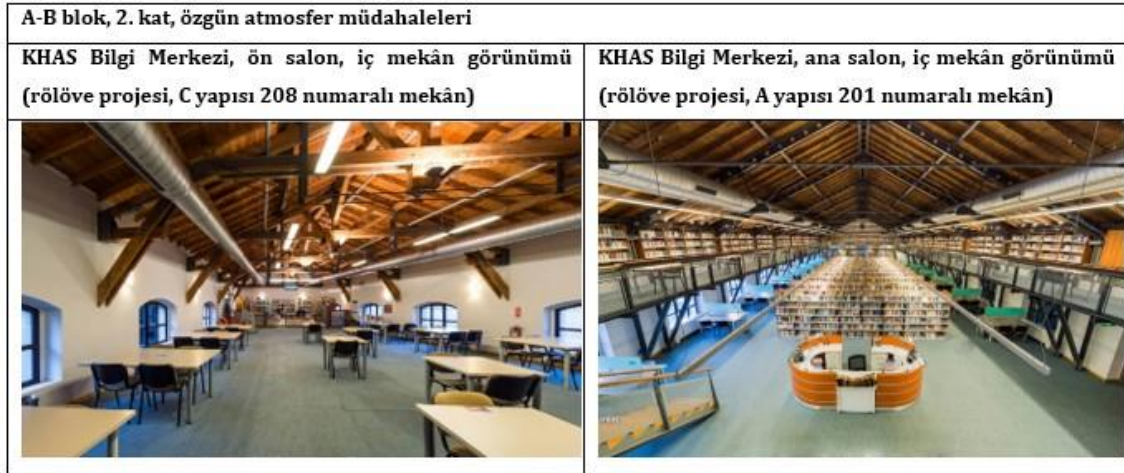
A Blok zemin ve 1. katta saydığımız özgün ve güncel işleve ait görülen öğeler, 2. katta da yer almaktadır. KHAS bilgi merkezi olarak işlevlendirilen kısımda uygulanan çağdaş asma kat ve yaya köprüsü ekleri, mimari strüktüre yapılan müdahaleler, hareketli ve sabit donatılar ile kullanılan zemin tekstili ve aydınlatma armatürleri ile yapının 21. yüzyıl katmanına diğer tüm mekânlardan farklı yeni elemanlar eklendiği tespit edilmiştir. Günümüzde rölöve projesi B4 yapısı 205 numaralı mekân kısmi olarak KHAS Bilgi Merkezi kapsamında yeni bölüm olarak işlevlendirilmiştir. A Blok hol; sadece zemin kattan oluşmuş olup, A blok ve B bloğun 2. katlarının hole bakan kısımlarından tıpkı 1. katta da olduğu gibi yapının; 21. yüzyıla ait çağdaş bir dönem eki niteliğindeki asma çatısı ve hole bakan binaların kendi tarihi cepheleri görülmektedir (Şekil 4.160 ve Şekil 4.161).

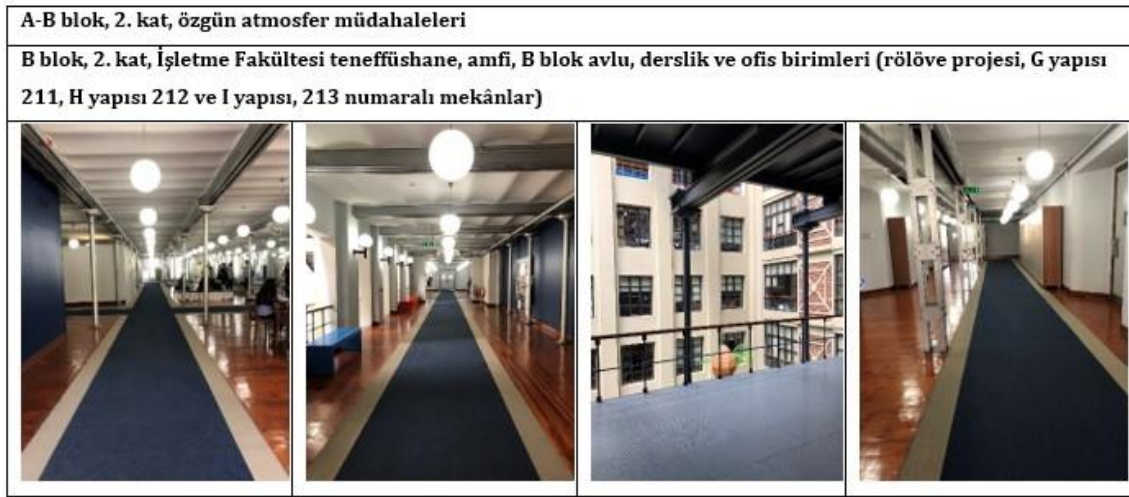
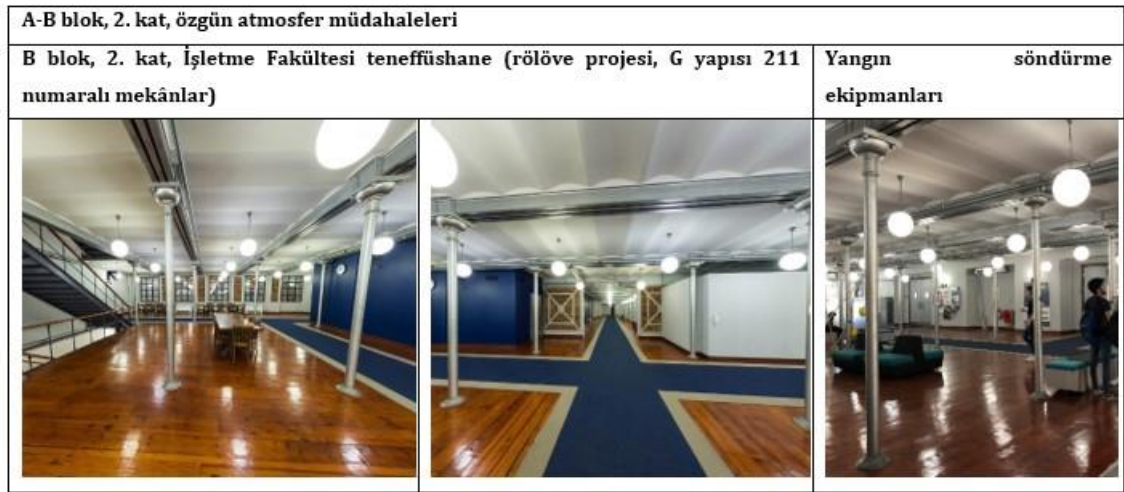
Üniversitenin eğitim birimleri ile dersliklerinin yer aldığı B blok 2. katta, B blok 1. katta ki gibi ıslak hacimler haricinde; döşeme kaplaması olarak yapının fabrika olduğu yıllardan kalma orijinal parke zeminin kullanılması, korunan özgün mimari strüktür, yeni işleve ait hareketli donatılar ve zemin tekstili, yeni işlevin gereği olarak oluşturulan B blok avlu ve üzerindeki asma çatı, özgün asansör, çağdaş sirkülasyon ekleri, yapının sanayi karakteri ile uyumlu galvaniz çelik sacdan yapılmış 21. yüzyıla ait havalandırma kanalları, volta döşemededen sarkan glob aydınlatma armatürleri, duvarlara açılan yırtıklardan görülen özgün tuğlalar ve onları destekleyen 21. yüzyıla ait çelik güçlendirme elemanları, canlı renklerin ve tütün tonlarının bir arada kullanıldıkları duvarlar, yangın ikaz levhaları ile

üniversitenin yeni birimlerini bulmayı kolaylaştıran iç mekân yönlendirme levhaları, alüminyum metal etiketler vb. mevcut özgün öğeler ile bu öğelerin üzerine eklenmiş güncel işlevin gerektirdiği yeni katmana ait pek çok öğe bir arada bulunmaktadır (Şekil 4.162 ve Şekil 4.163).

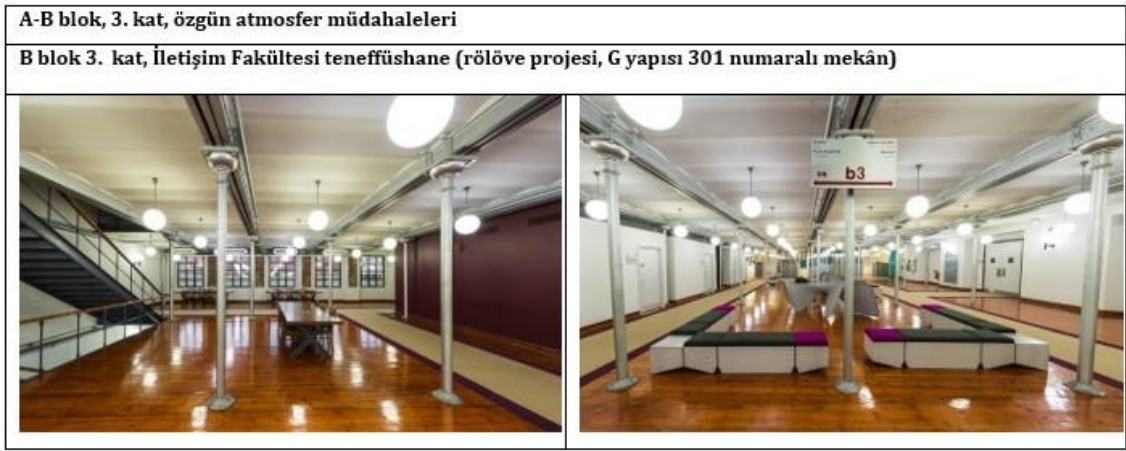
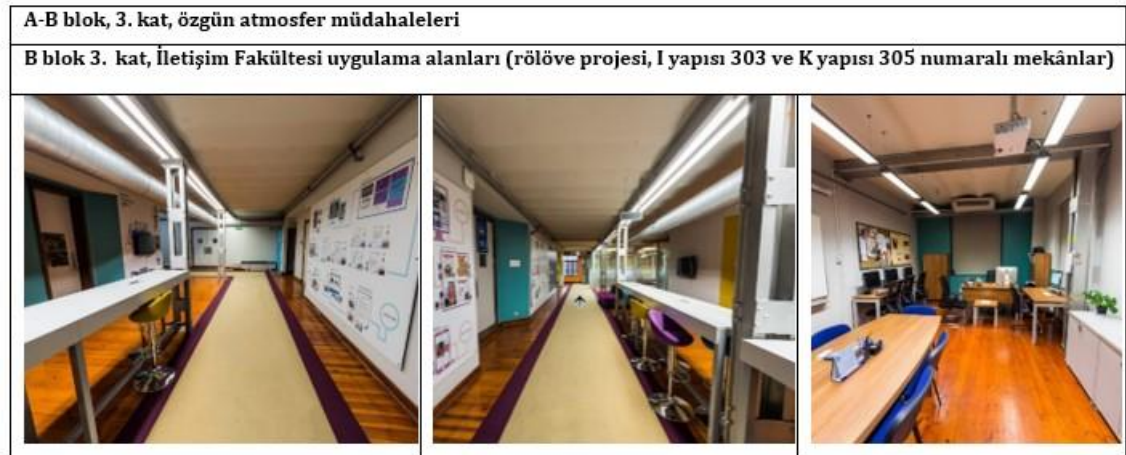
Üniversitenin eğitim birimleri ile dersliklerinin yer aldığı B Blok 3. kat İletişim Fakültesi olarak işlevlendirilmiş olup B blok 1. ve 2. katlarda görüldüğü şekilde döşeme kaplaması olarak yapının fabrika olduğu yıllardan kalma orijinal parke kaplama kullanılmış, korunan özgün mimari strüktür, yeni işleve ait hareketli donatılar ve zemin tekstili, yeni işlevin gereği olarak oluşturulan B blok avlu ve üzerindeki asma çatı, özgün asansör, çağdaş sirkülasyon ekleri, yapının sanayi karakteri ile uyumlu galvaniz çelik sacdan yapılmış 21. yüzyıla ait havalandırma kanalları, volta döşemeden sarkan glob aydınlatma armatürleri, duvarlara açılan yırtıklardan görülen özgün tuğlalar ve onları destekleyen 21. yüzyıla ait çelik güçlendirme elemanları, canlı renklerin ve tütün tonlarının bir arada kullanıldıkları duvarlar, yangın ikaz levhaları ile üniversitenin yeni birimlerini bulmayı kolaylaştıran iç mekân yönlendirme levhaları, alüminyum metal etiketler vb. mevcut özgün öğeler mevcut olup, özgün ve yeni işleve ait katmanlar bir arada kullanılmıştır (Şekil 4.164 ve Şekil 4.165).

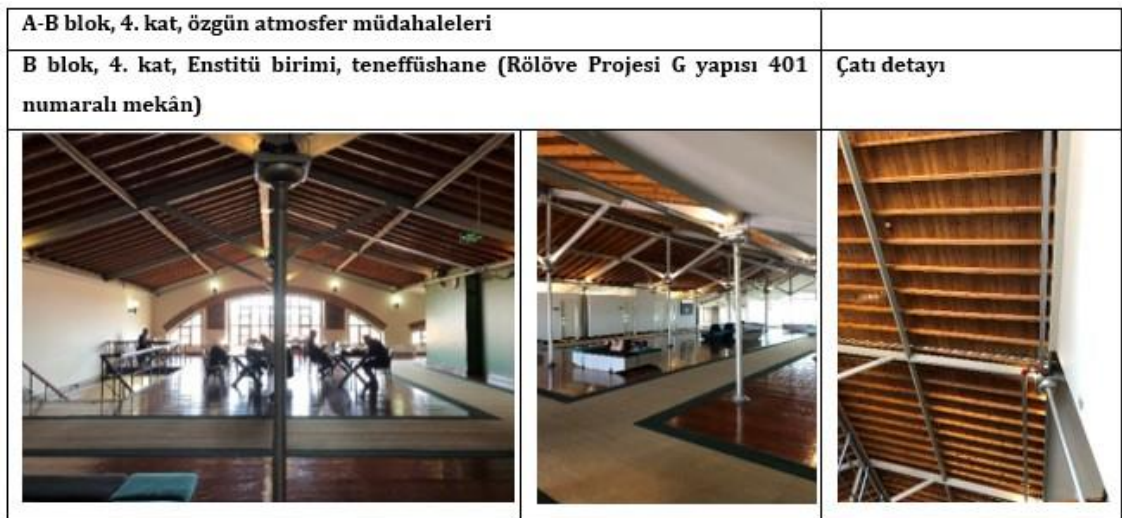
**Şekil 4.166** A-B blok-4. kat, özgün atmosfere yapılan müdahalelere ait görünüm (Didem Telli'nin arşivi)

Üniversitenin eğitim birimleri ile dersliklerinin yer aldığı B Blok 4. kat, Enstitü birimi olarak işlevlendirilmiştir. B blok 1., 2. ve 3. katlarda görüldüğü gibi döşeme kaplaması olarak yapının fabrika olduğu yıllardan kalma orijinal parke zemin kullanılmış, korunan özgün mimari strüktür, yeni işleve ait hareketli donatılar ve zemin tekstili, yeni işlevin gereği olarak oluşturulan B blok avlu ve üzerindeki asma çatı, özgün asansör, çağdaş sirkülasyon ekleri, yapının sanayi karakteri ile uyumlu galvaniz çelik sacdan yapılmış 21. yüzyıla ait havalandırma kanalları, volta döşemeden sarkan glob aydınlatma armatürleri, duvarlara açılan yırtıklardan görülen özgün tuğlalar ve onları destekleyen 21. yüzyıla ait çelik güçlendirme elemanları, canlı renklerin ve tütün tonlarının bir arada kullanıldıkları duvarlar, yangın ikaz levhaları ile üniversitenin yeni birimlerini bulmayı kolaylaştıran iç mekân yönlendirme levhaları, alüminyum metal etiketler vb. özgün ve güncel işleve ait katmanlar birarada sergilenmeye devam edilmiştir (Şekil 4.166).

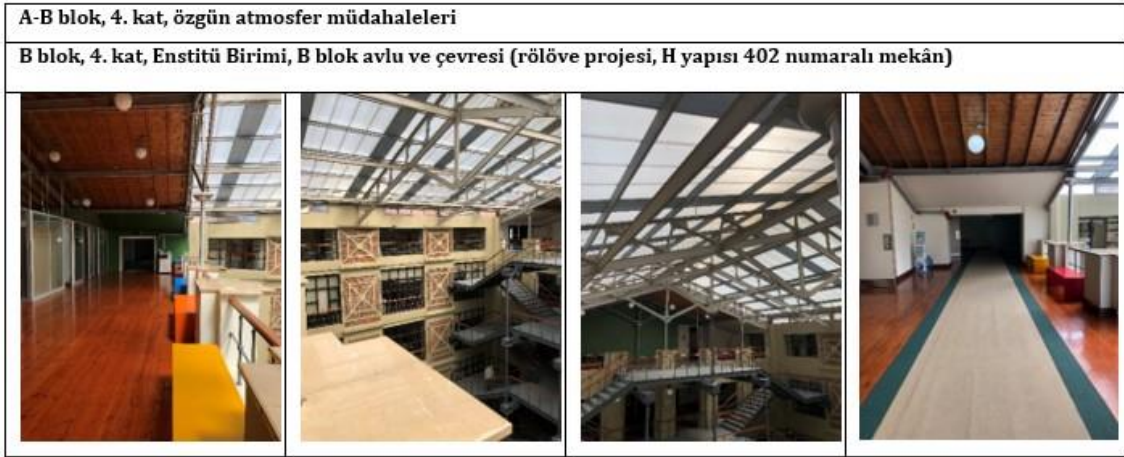
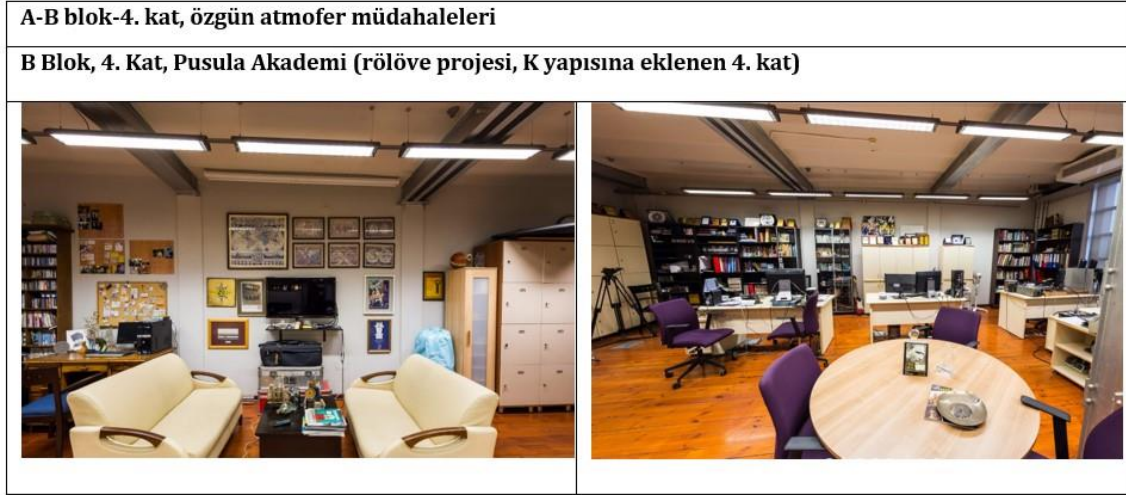
4. katta görülen en büyük fark ise rölöve projesinde zemin artı 3 normal kattan oluşan fabrikanın K yapısına üniversite olarak kullanımında eklenen ve Pusula Akademi olarak işlevlendirilen dördüncü kattır. Ayrıca rölöve projesi H yapısı 402 numaralı mekânın liberasyon çalışmaları kapsamında yıkılan L yapısına bitişik

kısmı enstitü birimleri olarak işlevlendirilmiştir. Enstitü birimlerinin yeni kullanımında B blok avluya bakan kısmında restorasyon projesi zemin ve normal kat planlarından (1., 2. ve 3. kat planları) farklı olarak rölöve projesi I yapısı 403 numaralı mekân ile G yapısı 401 numaralı mekânı birbirlerine ve H yapısı 402 numaralı mekâna bağlayan bir sirkülasyon aksı oluşturulmuştur (Şekil 4.167 ve Şekil 4.168).

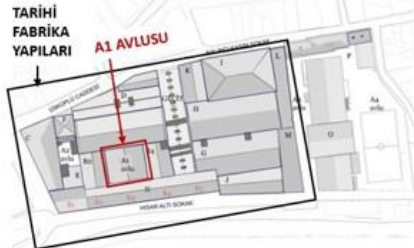
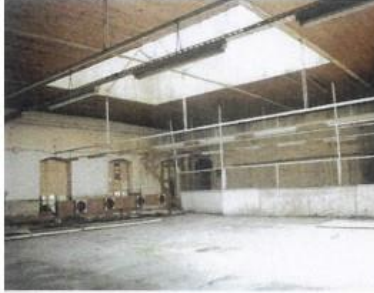
**Şekil 5.3** Cibali Tütün ve Sigara fabrikası, A1 avlusu, restorasyon çalışmaları (Alper, 2019 üzerinden hazırlanmıştır.)

| Cibali Tütün ve Sigara Fabrikası, A1 Avlusu | | |
|---|---|---|
| Rölöve Projesi, Vaziyet planı | Restorasyon çalışmaları öncesi, A1 avlusu 2. kat fotoğrafı | Restorasyon çalışmaları, A1 avlusunun boşaltılması |

**Mekân ve Mekân Kurgusuna Yapılan Tasarım Müdahaleleri:** Rölöve projesi A1 avlusunun Galeri KHAS olarak yeniden işlevlendirilmesi sürecinde mekân ve mekân kurgusuna yapıldıkları tespit edilen tasarım müdahaleleri şunlardır (Şekil 5.2, Şekil 5.3 ve Şekil 5.4):

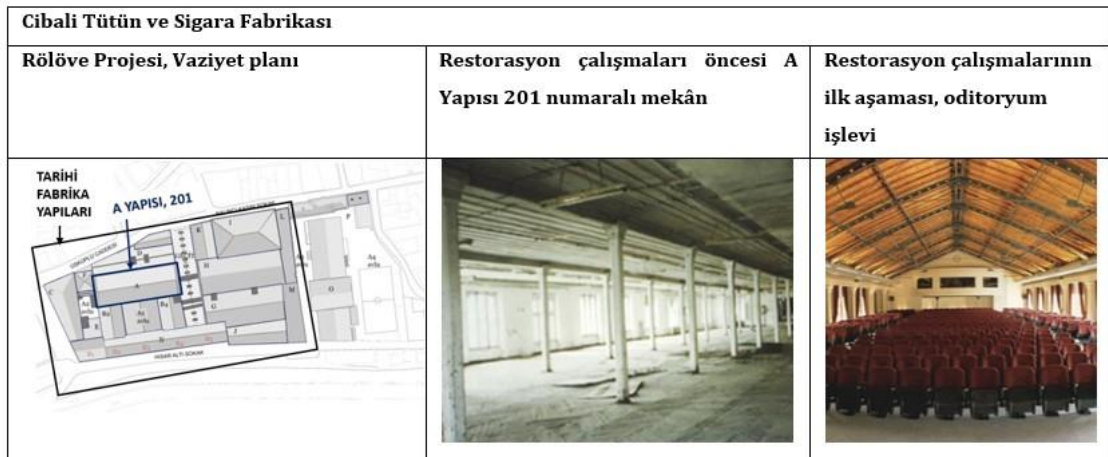
**Şekil 5.7** Cibali Tütün ve Sigara fabrikası, A yapısı 201 numaralı mekân, restorasyon çalışmaları (Alper, 2019 üzerinden hazırlanmıştır.)

**Mekân ve Mekân Kurgusuna Yapılan Tasarım Müdahaleleri:** Rölöve projesi A yapısı 201 numaralı mekânın KHAS Bilgi merkezi-ana salon olarak işlevlendirilmesi sürecinde mekân ve mekân kurgusuna yapıldığı tespit edilen tasarım müdahaleleri şunlardır (Şekil 5.7, Şekil 5.8 ve Şekil 5.9):

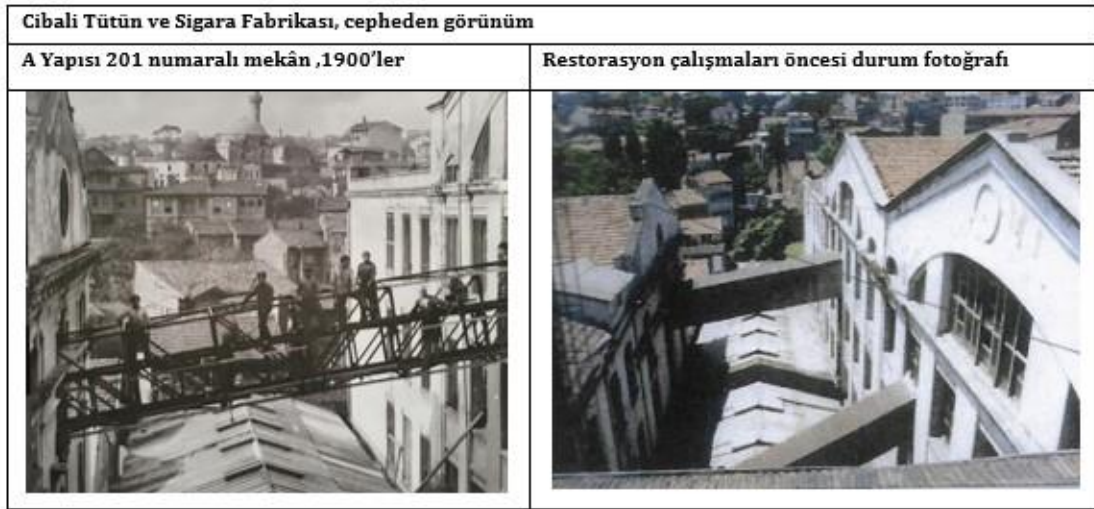
**Şekil 5.10** Cibali Tütün ve Sigara fabrikası, A yapısı 201 numaralı mekân, cepheden görünüm (Alper, 2019 ve Yapı, 2021)

c) Cephe düzeni elemanları: Bu başlık altında tarihsel değeri etkileyen müdahaleler kütle formu, doluluk-boşluk oranı, mimari bezeme ve çatı örtü sistemine yapılan müdahalelerdir. Rölöve projesi A yapısı 201 numaralı mekâna, rölöve projesinde koridor olarak adlandırılan kısımda, çağdaş bir yaya köprüsü eklenmiştir. Bunun dışında kuzey ve güney dış duvarlarının doluluk-boşluk oranlarına müdahale edilmiş, güney duvarında yaya köprüsü bağlantısı için oditoryum işlevinde doldurulan açıklık tekrar boşaltılmıştır. Güney duvarında, özgün işlevinde rölöve projesi geçide (A Blok hol) bağlanan malzeme rampasının bulunduğu boşluğun mekândaki standart pencere boşlukları ile aynı boyutta

olacak şekilde doldurulduğu tespit edilmiştir. Malzeme rampasının muhdes olduğu düşünüldüğü için yapılan doldurma da bu boşluğun varlığına işaret edecek bir renk kullanımının tercih edilmemesi olumsuz görülmemiştir (Şekil 5.10). Mekânın cephesinde mevcut olan mimari bezemeler asıllarına uygun olarak korunmuştur. Basit onarım kapsamında bu bezemelerin farklı tütün tonlarında boyanması neoklasik özelliklerin ayırt edilmesini kolaylaştırmıştır. Özgün beşik çatı örtüsü restorasyon çalışmaları kapsamında yine beşik çatı formunda yenilenmiştir.

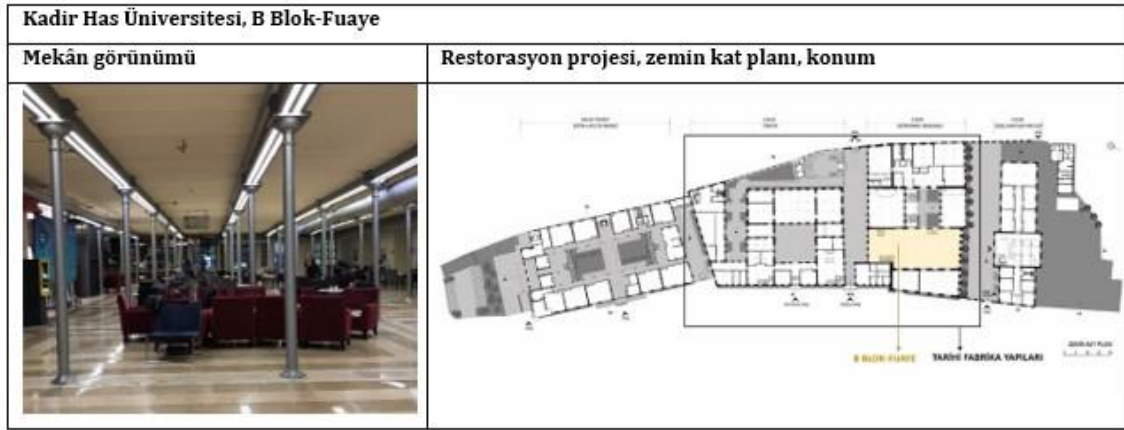
Şekil 5.16 Kadir Has Üniversitesi, B blok fuaye, günümüz (TURES arşivi ve Didem Telli'nin arşivi üzerinden hazırlanmıştır.)

Bu başlık altında Kadir Has Üniversitesi, B blok fuaye olarak yeniden işlevlendirilen rölöve projesi G yapısı Z19 numaralı mekân, sırası ile genel özellikleri, mekân ve mekân kurgusuna yapılan tasarım müdahaleleri ve bu müdahalelerin miras değerine etkileri üzerinden incelenecektir. (Şekil 5.16)

**Genel Özellikler:** Fabrikanın 19. yüzyıl sonuyla 20. yüzyıl başlarında inşa edilen, dönemin üslup, malzeme ve teknik özelliklerini taşıyan bölümlerinden bir tanesi olan, özgün kullanımında fabrikanın deposunun bulunduğu, rölöve projesi zemin kat planı G yapısı Z19 numaralı yekpare ortak kullanım mekânı, fabrikanın üniversite işleviyle kullanımında ortak kullanım mekânı olma özelliğini koruyarak fuaye işlevini kazanmıştır.

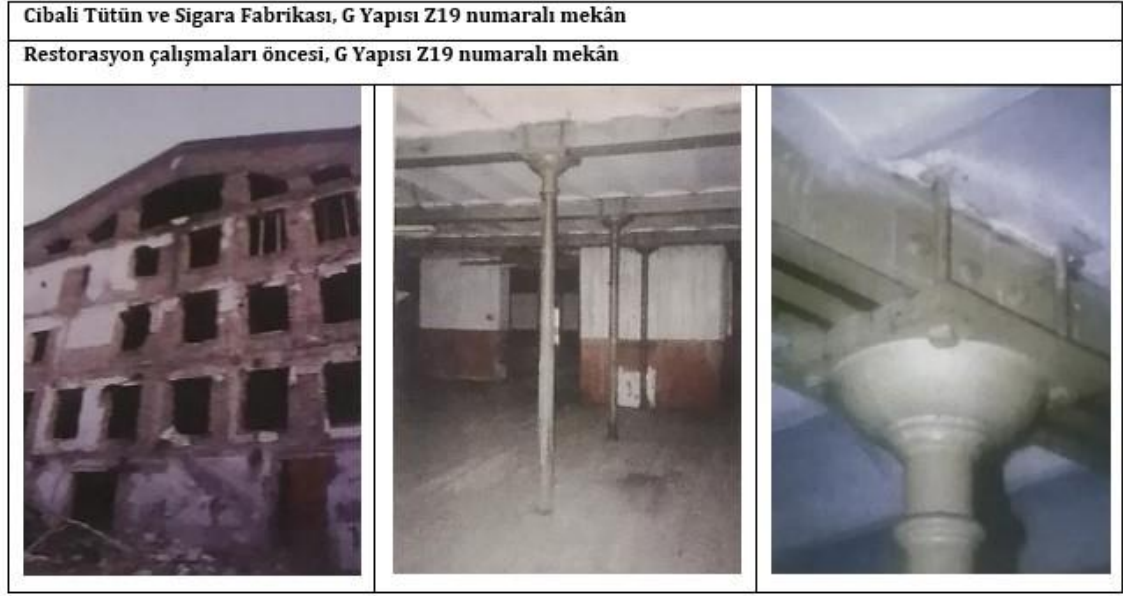
**Şekil 5.18** Cibali Tütün ve Sigara fabrikası, G Yapısı Z19 numaralı mekân, restorasyon çalışmaları (Alper, 2019 üzerinden hazırlanmıştır.)

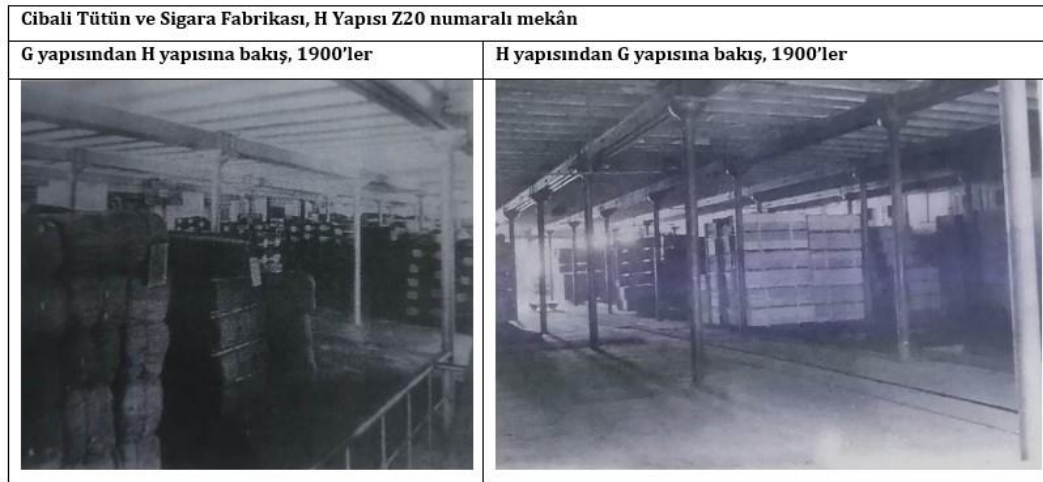
**Şekil 5.22** Cibali Tütün ve Sigara fabrikası, H Yapısı Z20 numaralı mekân, 1900'ler (Alper, 2019 üzerinden hazırlanmıştır.)

**1-Plan Şeması ve Hacimsel Oluşuma Müdahale:** Proje analizleri ve mekâna ait dönem fotoğraflarında rölöve projesi H Yapısı Z20 numaralı mekânın ve B blok avlunun oluşturulabilmesi için döşemelerinde ve taşıyıcı sistemlerinde boşaltmalar yapılan üst katlarının (H yapısı 112, 212, 302 ve 402 numaralı mekânlar) özgün kullanımlarında yekpare bir plan şeması ve hacimsel oluşuma sahip oldukları görülmüştür.

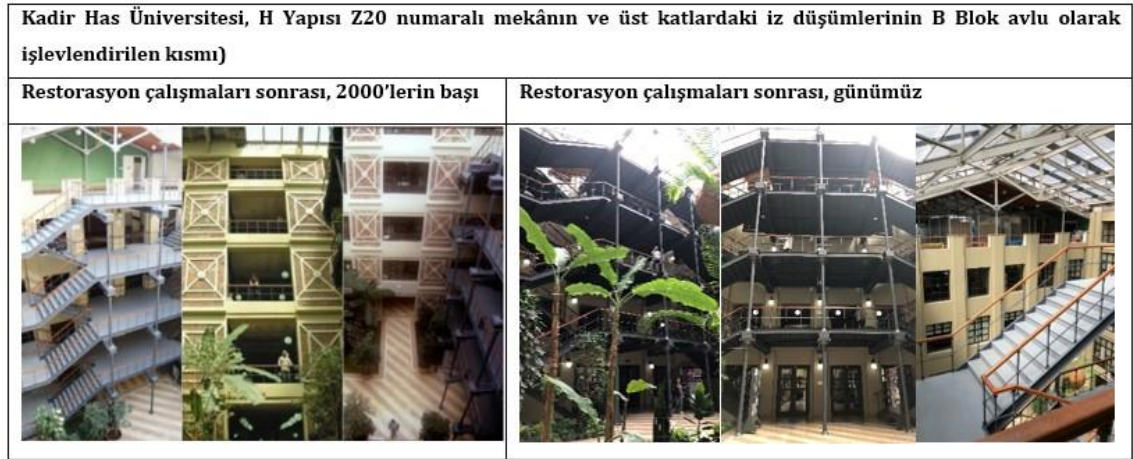
**Şekil 5.23** Kadir Has Üniversitesi-B blok avlu (Rölöve projesi H yapısı Z20 numaralı mekân) 2000'lerin başı ve günümüze ait görünüm (Didem Telli'nin arşivi)

**Mekân ve Mekân Kurgusuna Yapılan Tasarım Müdahaleleri:** Rölöve projesi H yapısı Z20 numaralı mekânın ve üst katlarının Kadir Has Üniversitesi, B blok avlu olarak yeniden işlevlendirilen kısmının “mekân ve mekân kurgusuna yapıldıkları tespit edilen tasarım müdahaleleri şunlardır (Şekil 5.23 ve Şekil 5.24):

H yapısı Z20 numaralı mekânın, Kadir Has Üniversitesi, B blok avlunun zemin katı olarak yeniden işlevlendirilen kısmı dönüşüm sonrasında da bu özelliğini korumuştur. Bununla birlikte yeniden işlevlendirme çalışmaları kapsamında yapıldıkları tespit edilen tasarım müdahalelerinin, üçüncü bölümde “Mekân ve Mekân Kurgusu Elemanlarının Gruplandırılması” başlığı altında oluşturulan plan şeması ve hacimsel oluşum elemanları çatkısı kapsamında değerlendirilmesi ile şu sonuçlara ulaşılmıştır:

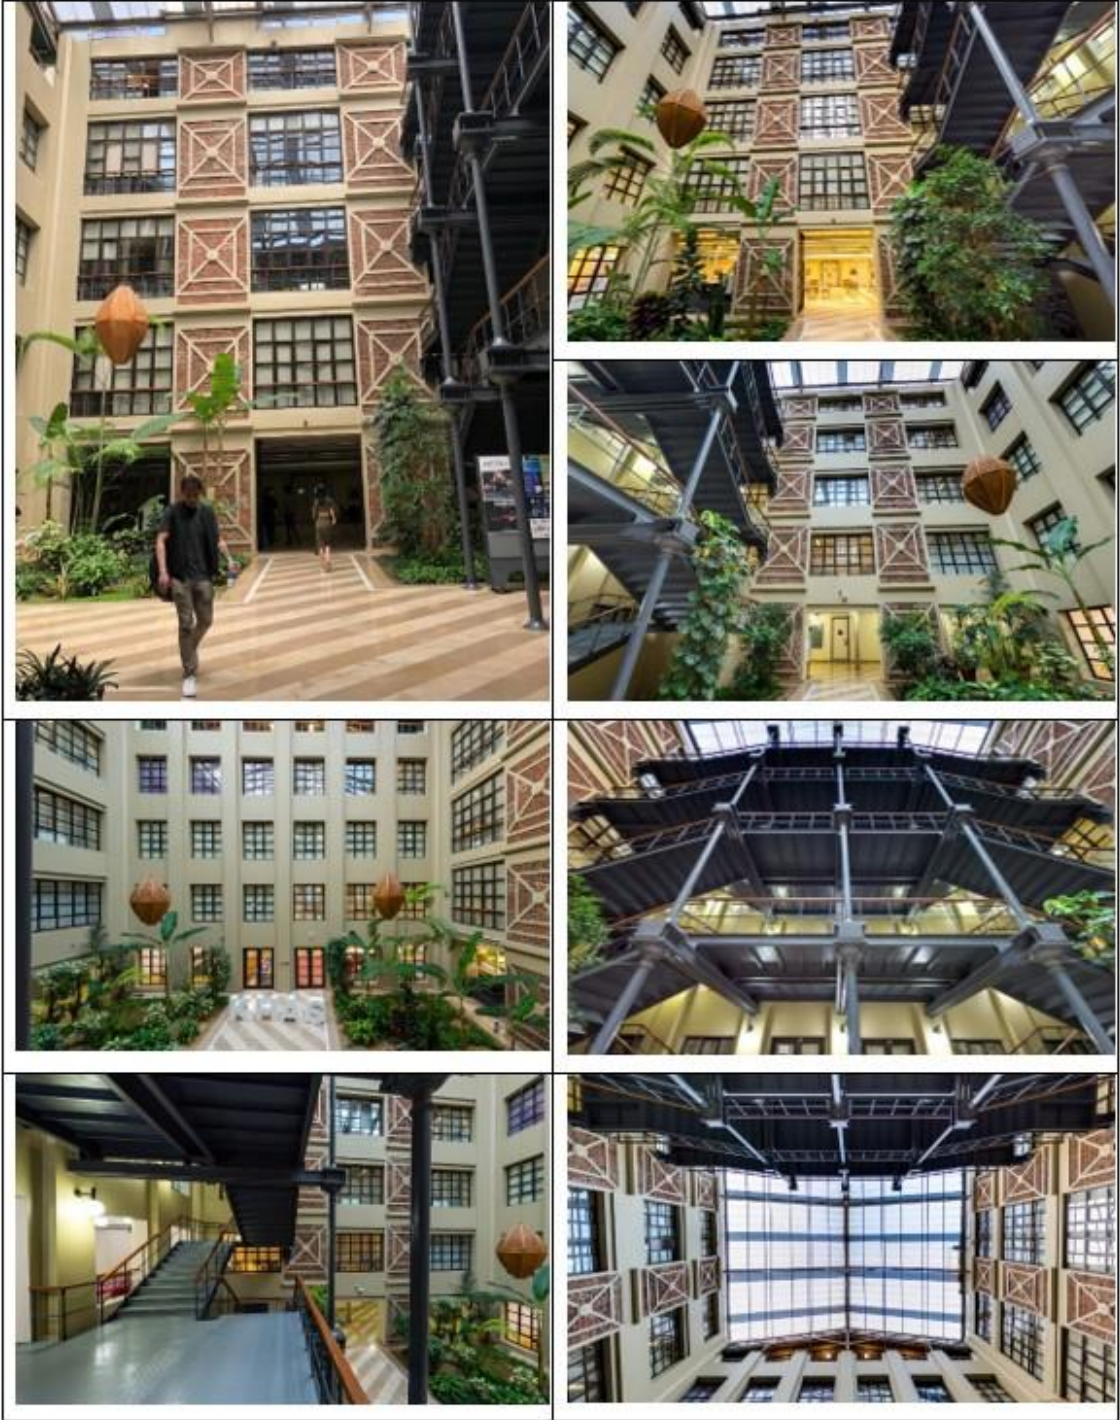
B Blok Avlu (H Yapısı Z20 numaralı mekânın ve üst katlardaki iz düşümlerinin B Blok avlu olarak işlevlendirilen kısmı, günümüze ait görünüm)ler)

**Şekil 5.24** Kadir Has Üniversitesi-B blok avlu (Rölöve projesi H yapısı Z20 numaralı mekân) günümüze ait görünüm)ler (Didem Telli'nin arşivi ve Kadir Has Üniversitesi, 2021)

a) Dış duvar: Osmanlı tuğlasından farklı bir tuğla kullanılarak inşa edilen, üç tuğla kalınlığındaki özgün taşıyıcı kagir dış duvar hatıl niteliğindeki INP profillerle desteklenmiştir. Yeniden işlevlendirme çalışmaları kapsamında bu duvarlar ilk olarak Monotop 612, Carbodur S512 ve “Hex-230C” ile “wrapping” tekniği uygulanarak güçlendirilmiştir. Fabrikanın eklemlenme süreci analiz edildiğinde, B blok avlunun zemin döşemesinin yer aldığı H yapısı Z20 numaralı mekân ile üst katlardaki iz düşümlerinin güney, kuzey ve doğu yönünde dış duvarlara sahip oldukları görülmüştür. Rölöve projesi H yapısı Z20 numaralı mekân ile üst katlarının, B blok avlu olarak yeniden işlevlendirilen kısmı yalnızca doğu yönünde, zaman içerisinde K ve I yapılarının eklemlendikleri kısımda bir dış duvara sahiptir. Bu duvarda öncelikle boşaltma ve sağlamlaştırma müdahaleleri gerçekleştirilmiştir. Ardından B blok avlunun rölöve projesi I yapısı Z21 numaralı mekân ve üst katlardaki izdüşümleri (I yapısı 113, 213, 303 ve 403 numaralı mekânlar) ile ortak olan duvarı sıva raspası yapıldıktan yırtıklı sıvanmıştır. Sıvanan kısım mekânın özgün işleviyle kullanımında öngörülen beyaz renk yerine tütün rengine boyanmıştır. Duvara sağlamlaştırma çalışmaları kapsamında eklenen çağdaş çelik kuşaklamaların mekân içerisinde görünüşte şekil ve yerleştirildikleri ve duvarın sıvalı kısmı ile aynı tütün rengine boyandıkları görülmüştür.

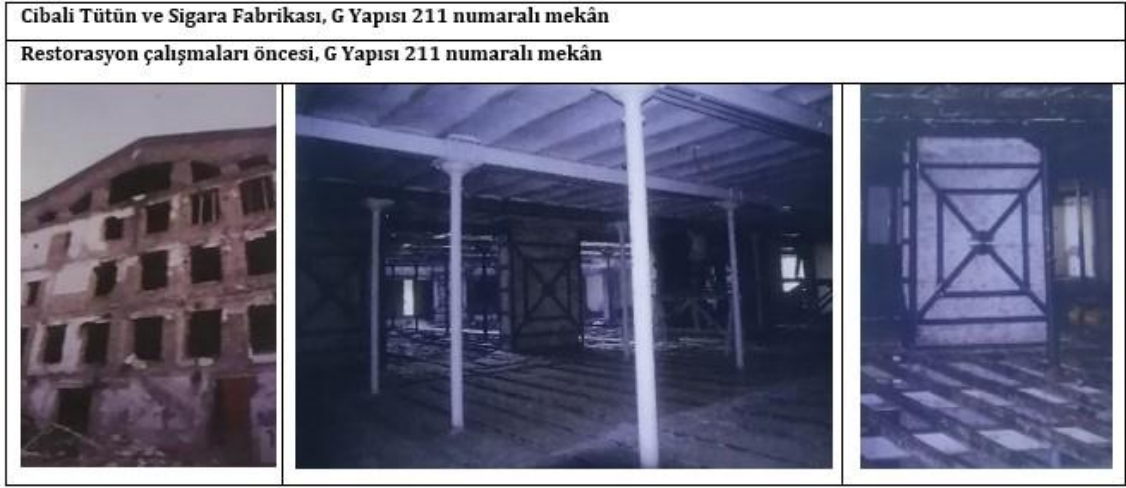
**Şekil 5.27** Cibali Tütün ve Sigara fabrikası, G Yapısı 211 numaralı mekân, 1900’ler (Alper, 2019)

**Mekân ve Mekân Kurgusuna Yapılan Tasarım Müdahaleleri:** Rölöve projesi G Yapısı 211 numaralı mekânın Kadir Has Üniversitesi-B blok ikinci kat teneffüşhane olarak yeniden işlevlendirilmesi sürecinde mekân ve mekân kurgusuna yapıldığı tespit edilen müdahaleler şunlardır (Şekil 5.27, Şekil 5.28 ve Şekil 5.29):
