**İSTANBUL'DAKİ TARİHİ YIĞMA YAPILARDA  
YERALTI SUYU DENETİM ETKİNLİĞİNİN DEĞERLENDİRİLMESİ**

**DOKTORA TEZİ  
MİMARLIK ANABİLİM DALI  
YAPI PROGRAMI**

**İSTANBUL, 2019**

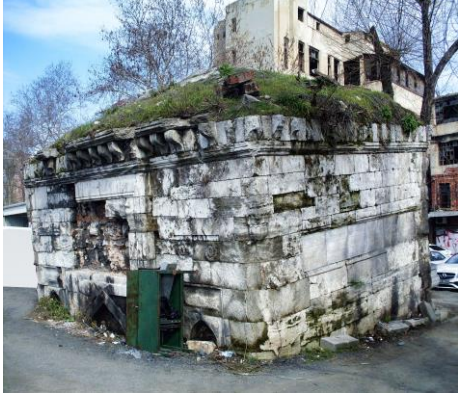
| HASAR GÖSTERGESİ ÖRNEĞİ | | HASAR SEBEPLERİ | |
|---|---|---|---|
| a- Eğilme/Dönme | <p>Kethuda Yahya Ağa Çeşmesi</p> | Genel Etkenler | <p>Alana yakın kazılar</p> <p>Farklı büyüklük ve yönde etkiyen kuvvetler</p> <p>Dinamik etkiler, karayolu titreşimleri</p> <p>Yamaç üzerinde zeminin yanlara yönelimi</p> <p>Zemin taşıma gücünün düşük olması</p> <p>Zeminin farklı tabakalardan meydana gelmesi [38]</p> |
| | | Su Etkeni | <p>Yeraltı su seviyesindeki değişim</p> <p>Yeraltı suyu deşarj sisteminin bozulması</p> <p>Sıvılaşma hareketi,</p> <p>Kazıkların çürümesi</p> <p>Heterojen zemin profili [4]</p> |

Yapısal bozulma sebepleri, sadece gözlem yolu ile analiz edilip, tek bir nedene indirgenemez. Aynı görsel etkiye sahip hasar göstergeleri, farklı türlerde bozulmaların habercisi olabilir. Zemin uzmanı, inşaat mühendisi ve mimarların katılımıyla gözlem, laboratuvar analizleri ve dinamik hesaplar sonucunda kanı ve teşhisler netleştirilebilir. Öte yandan, suyun oluşturduğu hasar biçimleri üzerinden belli tekrarları temel alarak, hasar göstergeleri için sınıflandırma düzeni geliştirmek mümkündür. Su ile bağlantılı bozulmalar, malzemenin karakteristik özellikleri üzerinden çeşitlenmektedir. Taşın gevrek niteliğe sahip oluşu kayma gerilmeleri altında yapının elastik dayanımını belirler. Malzemenin porozite ve su emme kapasitesi gibi yapısal özellikleri bileşenleri suyun tetikleyeceği fiziksel reaksiyonlara karşı duyarlı kılar. Fiziksel, kimyasal ve mekanik etkiler sonucu oluşan hasar göstergeleri biçimlerini gelişim sebepleri üzerinden, başlıklar altında sınıflandırmak mümkündür (Şekil 2.4-5).

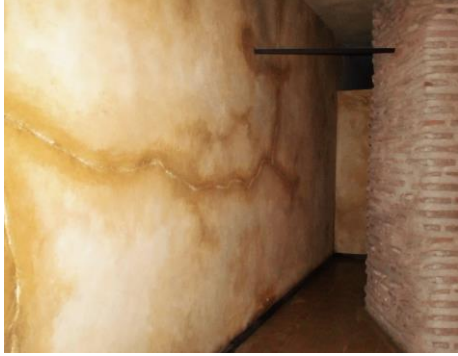
| HASAR GÖSTERGESİ ÖRNEĞİ | | HASAR SEBEPLERİ | |
|---|---|---|---|
| b- Kesme Çatlakları | <p>Filoxenus Sarayı Sarnıcı</p> | Genel Etkenler | <p>Sıcaklık değişimleri</p> <p>Strüktürel hareketler [39]</p> |
| | | Su Etkeni | <p>Oturma sonucu yapıya etkiyen düşey yüklerin yığma malzemenin çekme dayanımını aşması</p> <p>Islanma-kuruma, donma-çözülme döngüsü</p> <p>Basınçlı su tesiri [28]</p> |

**b-Kesme Çatlakları Oluşumu:** Kâgir malzemelerin basınç dayanımı yüksek, çekme dayanımı düşüktür. Zemin oturması sonucunda yük aktarım dengeleri değişir ve basınç kuvveti yapıya düşey yükler halinde etkir. Bu itkinin malzemenin çekme dayanım sınırını aşması halinde, basınç uygulayan kuvvetlerin bileşke fonksiyonu etkileyen doğrultuya bağlı olarak değişken karakterde kesme çatlakları oluşturur. Eğer yapı iki ucundan sağlam zemine oturuyorsa ve arada kalan bölgenin zemini gevşekse, cephede doğrama boşluklarının köşelerinden başlayan ve 45° açıyla yanlara doğru gelişen çatlaklar gözlenir. Şayet, yapının yalnız orta kesimi altında sağlam zemin varsa, çatlaklar aşağıdan yukarı doğru açılan bir düzen gösterir [36]. Çatlaklar sadece duvar ile sınırlı kalmaz. Arun'un öngörüsüne göre [37], [Yığma Yapı Davranışı Ders Notları] her eleman oturmadan kaynaklanan yeni pozisyona çatlaklar aracılığıyla uyum sağlar. Kubbelerde, çember boyunca gelişen paralel çatlaklar geçilen açıklıkta bir artışa işaret eder. Tabana paralel doğrultudaki çatlaklar çoğunlukla oturma kaynaklıdır (Şekil 2.4b).

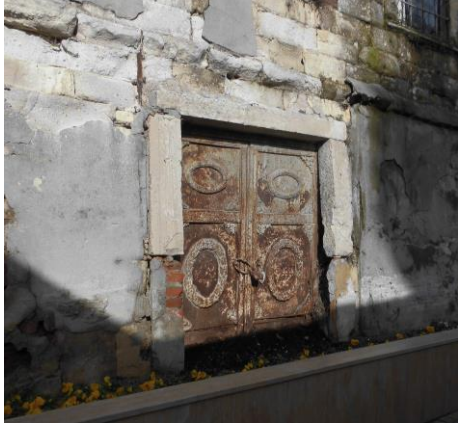
| HASAR GÖSTERGESİ ÖRNEĞİ | | HASAR SEBEPLERİ | |
|---|---|---|---|
| c- Malzeme Ezilmesi | <p>Ahi Çelebi Camii</p> | Genel Etkenler | <p>Yükün artmasıyla ezilme ve parça kopması</p> <p>Isı artışına bağlı genleşme</p> <p>Heterojen granülometri [35]</p> |
| | | Su Etkeni | <p>Temel oturması sebebiyle yük taşıma kapasitenin aşılması</p> <p>Tuzların açığa çıkması ile derz boşalması oluşması [38]</p> |

**c-Malzeme Ezilmesi:** Düşey yük aktarım dengelerinin şaşması, malzemelerin taşıma kapasitesinin aşılması ile sonuçlanabilir. Duvar ve ayaklarda ezilme, tabana yakın bölgelerde meydana gelen birbirine yakın çok sayıda çatlak ile kendini belli eder [38]. Ayrıca, suyun harç içerisindeki tuzları çözmesi derz boşalması ile neticelenebilir. Böylelikle bloklar arasında kayma gerilmesi oluşur. Aşırı yükleme sonucu bağlayıcı ezilmesi gerçekleşebilir (Şekil 2.4c).

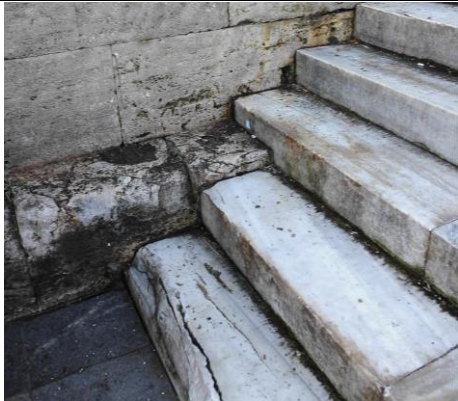
| HASAR GÖSTERGESİ ÖRNEĞİ | | HASAR SEBEPLERİ | |
|---|---|---|---|
| d- Aşınma/Yüzey Kaybı | <p>Yeni Cami</p> | Genel Etkenler | <p>Sıcaklık farklarının oluşturduğu gerilmeler</p> <p>Dış ortamda oluşan sülfat etkisi</p> <p>Uzun süreli sürtünme etkisi [41]</p> |
| | | Su Etkeni | <p>Islanma-kuruma sonucu gevşeme</p> <p>Çatlakların arasına giren suyun ve tuzların kristal oluşturarak taşı parçalaması</p> <p>Kil yataklarının su ile boşalması [21]</p> |

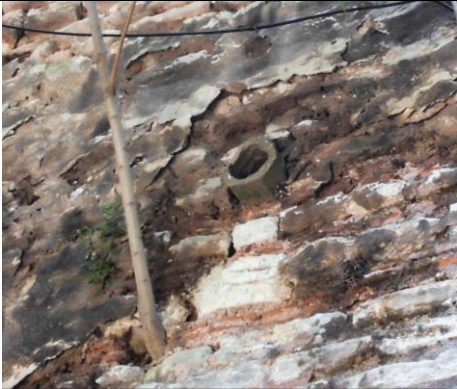
| HASAR GÖSTERGESİ ÖRNEĞİ | | HASAR SEBEPLERİ | |
|---|---|---|---|
| e- Şişme- Kabarma/Kavlanma | <p>Darphane İhata Duvarı</p> | Genel Etkenler | <p>Sıcaklık değişimi</p> <p>Taşın tabakalanma durumuna göre yanlış kullanılması</p> <p>Mekanik etkiler [40]</p> |
| | | Su Etkeni | <p>Basıncılı su</p> <p>Kılcallık ile yükselen su</p> <p>Yoğuşma suyu</p> <p>Karbonatlaşma ile oluşan hacim değişikliği [25]</p> |

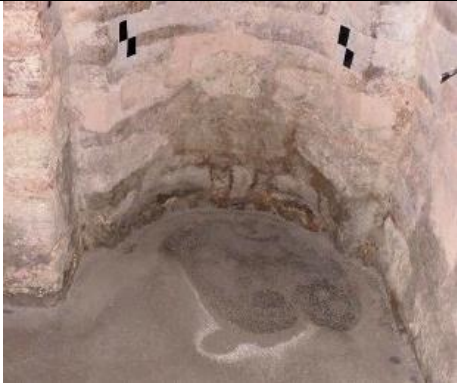
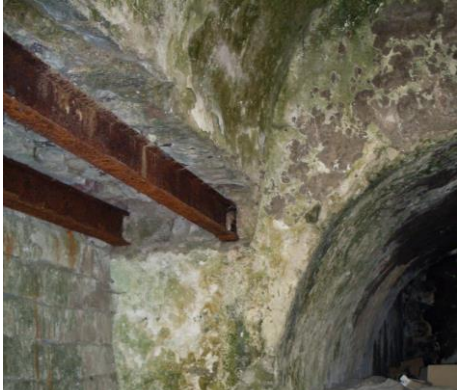
| HASAR GÖSTERGESİ ÖRNEĞİ | | HASAR SEBEPLERİ | |
|---|---|---|---|
| f- Çiçeklenme/Tuzlanma | <p>Pammakaristos Manastırı (Fethiye C.M.)</p> <p>Davutpaşa Kışlası Su Deposu</p> | Genel Etkenler | <p>Sıva-harç içeriğinin sebep olduğu kimyasal tepkimeler</p> <p>Tanelerin büyüklüğü ve tanelerin kenetlenme düzeyi</p> <p>Yoğunluk</p> <p>Yanlış taş seçimi [38]</p> |
| | | Su Etkeni | <p>Uzun süre etkiyen aşırı nem</p> <p>Nemin hacimde tuz kristal boyutlarını büyütmesi</p> <p>Malzemenin içinde bulunan suda çözülen tuzların taşın gözeneklerine girmesi ve kuruması</p> <p>Malzemenin bünyesindeki tuzların suyla tepkimelere yol açması [21]</p> |

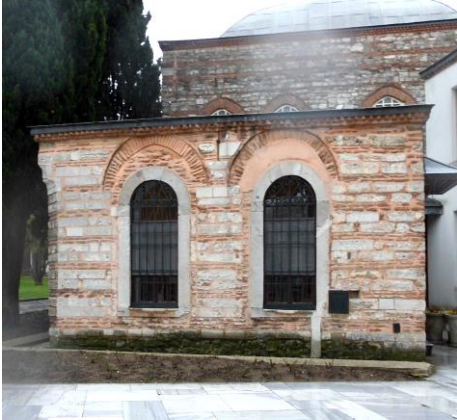
| HASAR GÖSTERGESİ ÖRNEĞİ | | HASAR SEBEPLERİ | |
|---|---|---|---|
| g- Bitkilenme/Yosunlanma | <p>Topkapı Sarayı Ağalar Camii</p> | Genel Etkenler | <p>Bitki tohumlarının rüzgâr ve hayvanlar aracılığıyla taşınması [42]</p> |
| | | Su Etkeni | <p>Ortamda bulunan fazla nem</p> <p>Suyun uzaklaştırılamaması sonucu yosun ve bitkilerin gelişmesine uygun ortam oluşması [43]</p> |

**g-Yosunlanma/Bitkilenme/Küflenme:** Biyolojik bozulmalar, bitki ve organizmalar için uygun yaşam ortamlarının sağlayan diğer bozulma türleri ile etkileşim içindedir. Su ve kâgir içerik bitkilerin tutunması için müsait koşulları oluşturur. Kılcal su hareketi ile gerekli besin ihtiyacı karşılanır. Bu şekilde oluşan bitki örtüsü sadece görsel kirliliğe neden olmaz. Bitki köklerinin su bulabilmek amacıyla duvar kesitinde ilerlemesi patlama, çatlak, parça kopması gibi bozulmalara sebep olabilmektedir. Bir diğer oluşum, yosun (alg) sıcaklık, nem, PH ve ışık şiddetine karşı duyarlıdır. Nemli ve gün ışığından yoksun ortamlarda likenik oluşumlar gelişebilir. Oluşan mikroorganizmanın türüne bağlı olarak, yüzeyde sarı, yeşil, gri ve pembe renkli doku etkisi meydana gelebilmektedir [42]. Yosunlanma oluşması durumunda, duvar yüzeyinin kaplanmasıyla birlikte duvar örgüsü havadan yoksun kalır. Yine bir biyotik oluşum olan, mantarlar ise malzemenin iç yapısında kimyasal çözünmeler meydana getirebilir. Özellikle, iç mekânlarda küf mantarı sıklıkla rastlanılan bir oluşumdur. İç ve dış ortamlarda, yüksek nispi nem ve 18-32°C arasında sıcaklık koşullarının etkimesi, diğer taraftan havalandırma olanağının bulunmaması küflenmeye sebep olmaktadır (Şekil 2.5g) [43]. Tüm bu hasar göstergeleri hem genel etkenlere hem de su etkisine bağlı olarak oluşum sebepleri açısından yoruma açıktır (Şekil 2.4-5).

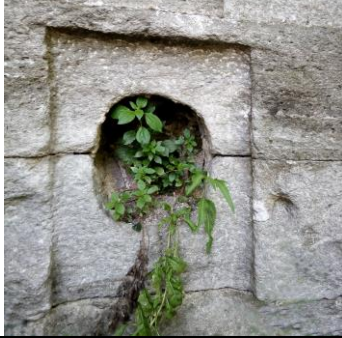
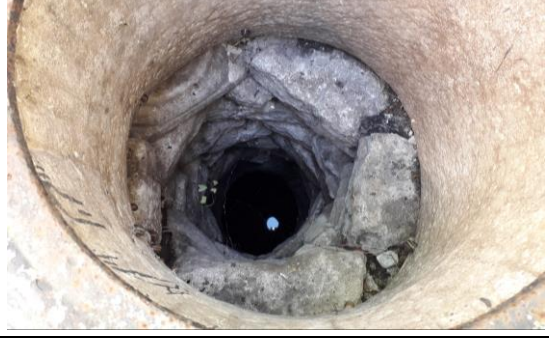
| MALZEME | UYGULAMA ÖRNEKLERİ | |
|---|---|---|
| | a-Studios Manastırı'nda (İmrahor Camii) taş sarnıç tahliye kanalı | b-Aya Eirene Kilisesi'nde yekpare taştan oluşturulmuş kuyu bileziği ve alt kotta şaşırtılarak örülmüş taş kuyu beden duvarı |

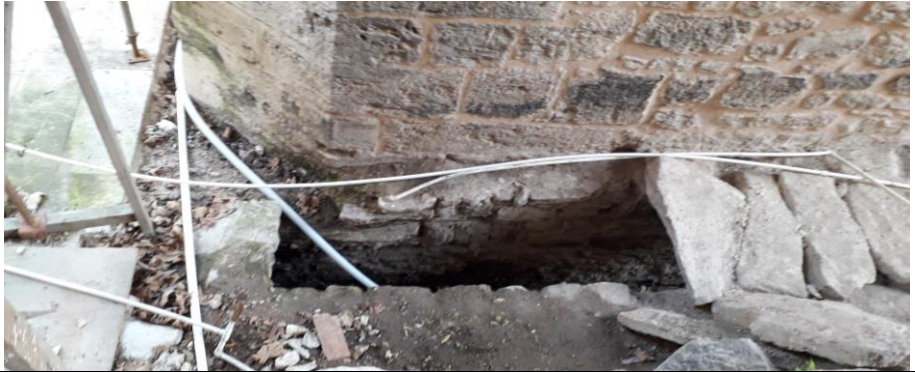
| MALZEME | UYGULAMA ÖRNEKLERİ | |
|---|---|---|
| | c-Süleymaniye Külliyesi İmareti'nde kaygan taşı ile kapatılan dış galeri | |

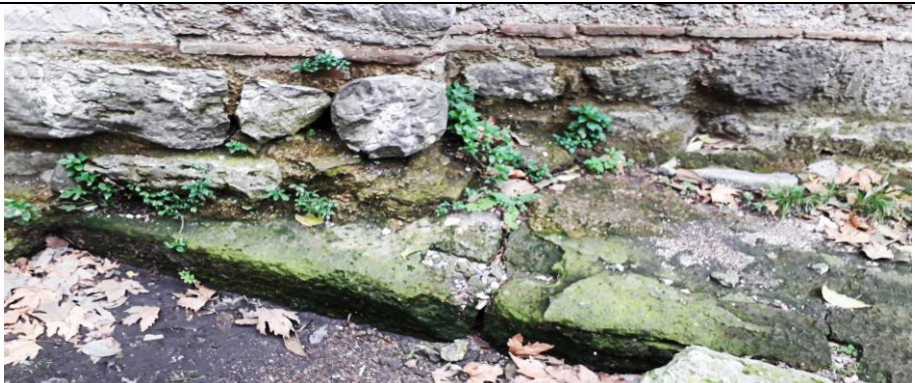
| MALZEME | UYGULAMA ÖRNEKLERİ | |
|---|---|---|
| | d-Kyriotissa Manastırı'nda (Kalenderhane Camii) yassı blok taşlarla kurulan taban | |

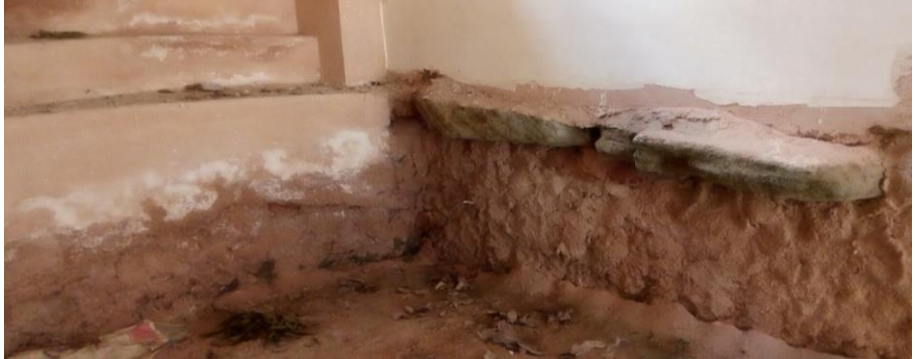
| MALZEME | UYGULAMA ÖRNEKLERİ | |
|---|---|---|
| | e-Atik Valide Sultan Külliyesi Tabhanesi'nde döşeme kazısı ile açığa çıkan blok taşlar | |

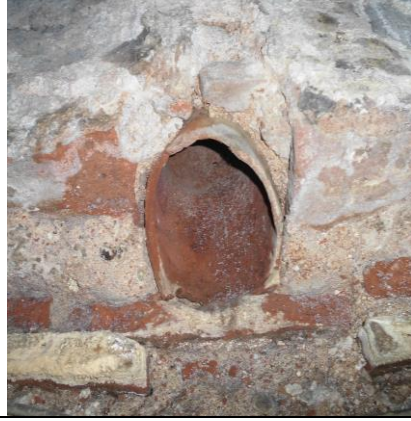
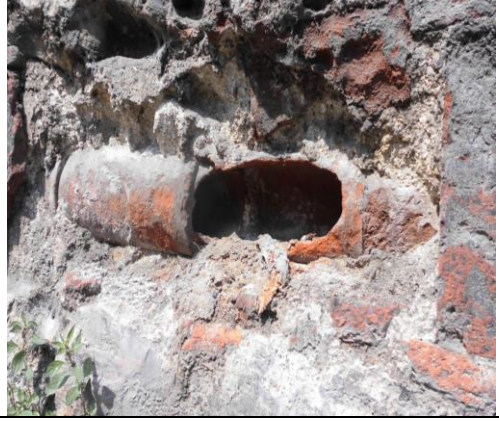
| MALZEME | UYGULAMA ÖRNEKLERİ | |
|---|---|---|
| | a-Magnusa Sarayı Mahzenleri,<br>almaşık duvar örgüsüne bağlanmış<br>terrakota kanal | b-Pantokrator Manastırı<br>İstinat duvarı, tuğla örgüsü sırasında açığa<br>çıkan terrakota kanal |

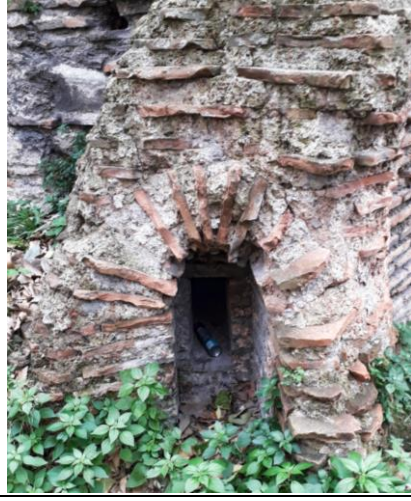
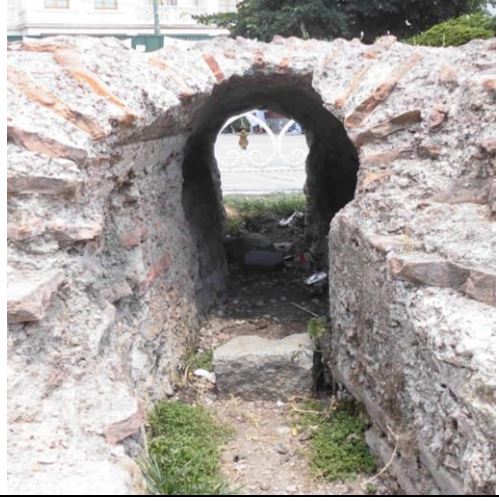
| MALZEME | UYGULAMA ÖRNEKLERİ | |
|---|---|---|
| | c-Kyriotissa Manastırı,<br>almaşık örgülü galeri | d-Euphemia Kilisesi,<br>almaşık örgülü galeri |

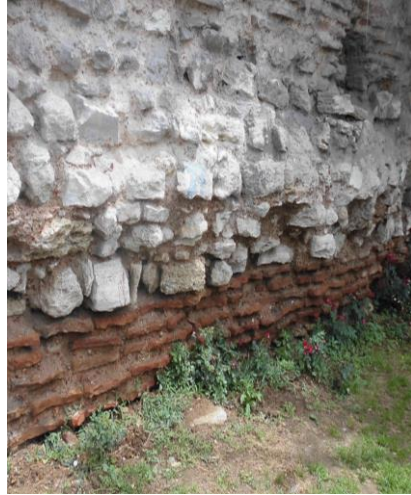
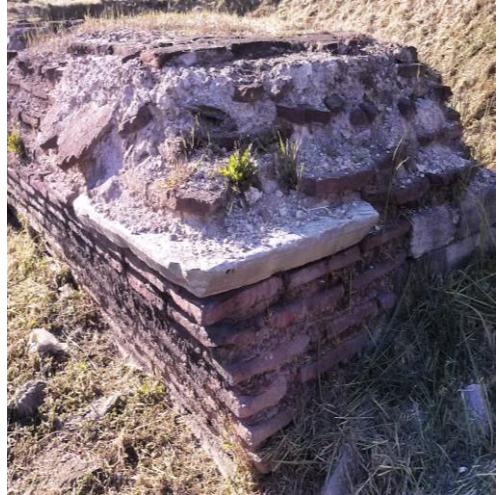
| MALZEME | UYGULAMA ÖRNEKLERİ | |
|---|---|---|
| | e-Aspar Sarnıcı,<br>tuğla tabanı | f-Polyeuktos Kilisesi,<br>tuğla tabanı |

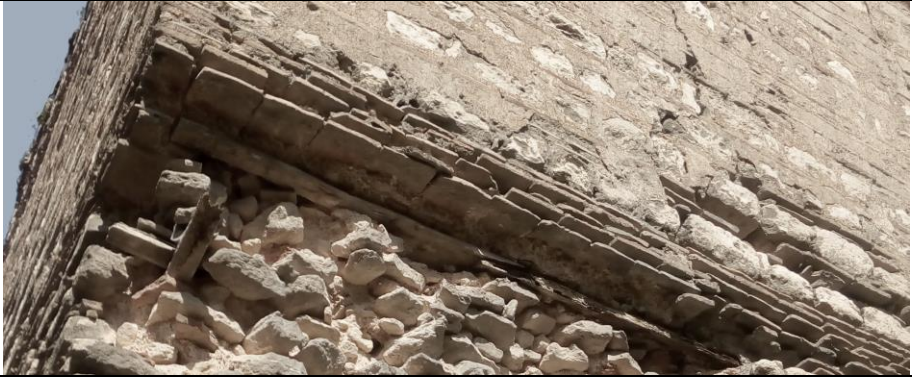
| MALZEME | UYGULAMA ÖRNEKLERİ |
|---|---|
| ALTYAPI<br>BİLEŞENLERİ<br>ÜRETİMİNDE<br>KULLANIM | <p>a- Theodosius Kara Surları (Ayvansaray’da bir burç), halen mevcut çift tabanlı ağşap kirişleme</p> |

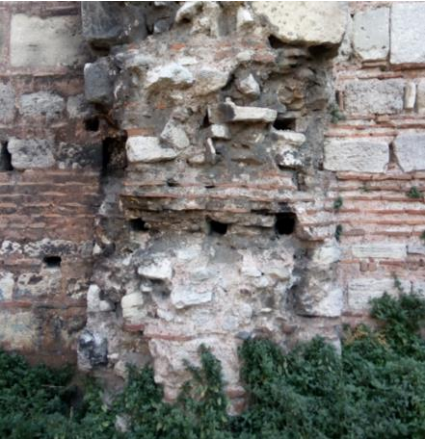
| MALZEME | UYGULAMA ÖRNEKLERİ |
|---|---|
| | <p>b- Blakhernia (Tekfur) Sarayı Sarnıcı, ağşap hatıl boşlukları</p> |

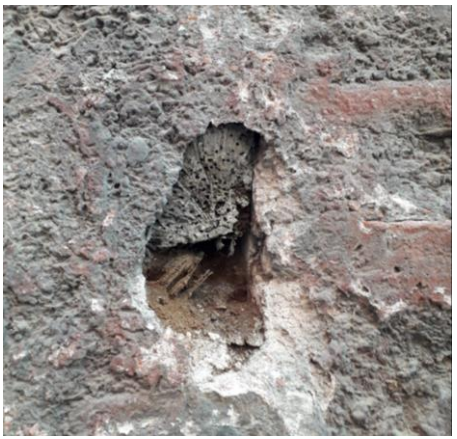
| MALZEME | UYGULAMA ÖRNEKLERİ |
|---|---|
| | <p>c- Cafer Ağa Medresesi, açığa çıkan ağşap hatıl</p> |

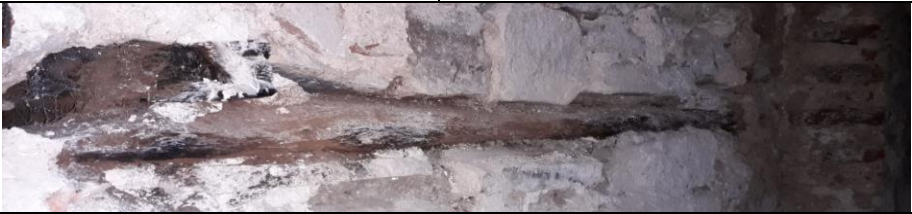
| MALZEME | UYGULAMA ÖRNEKLERİ |
|---|---|
| | <p>d- Pantepoptes Kilisesi (Eski İmaret Cami), duvar örgüsündeki ağşap hatıl</p> |

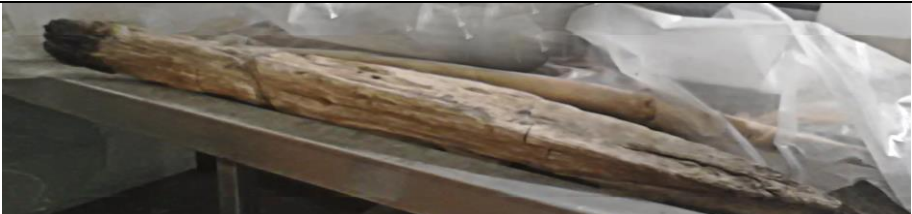
| MALZEME | UYGULAMA ÖRNEKLERİ |
|---|---|
| | <p>e- Yenikapı Batık Gemi Atölyesi’nde yer alan Theodosius Limanı’na ait ağşap kazık</p> |

Demir, bir başka kullanım alanında ahşap kazıkların uçlarında bileşenler çakılırken aşınma ve çatlamaya karşı koruma sağlamaktaydı. Zemini sağlamlaştırmak için çakılan kazıkların sivri uçlarına takılan kılıf biçimindeki demir ögeye “ahen-i kazık başı” denilmektedir [54]. Böylece, kazıklar korunarak, zedelenmesi engellenmiştir.

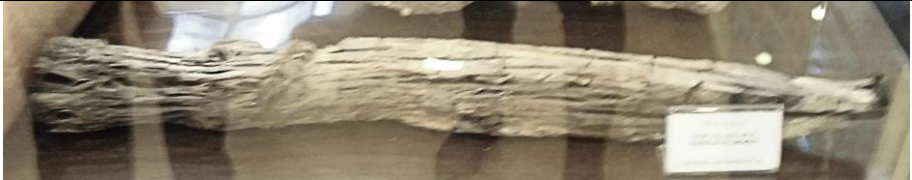
| MALZEME | UYGULAMA ÖRNEKLERİ |
|---|---|
| | <p>f- Antik Sarnıç temel açmaları ile elde edilmiş ağşap kazık</p> |

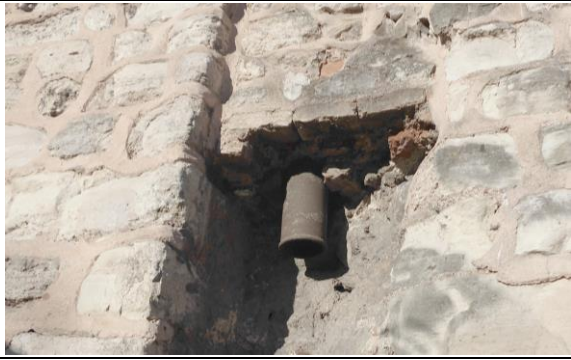
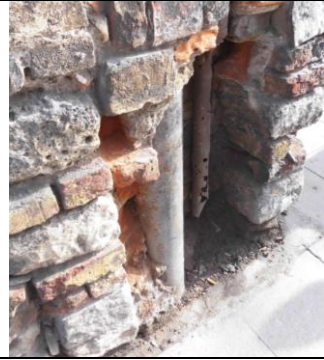
| MALZEME | UYGULAMA ÖRNEKLERİ | | |
|---|---|---|---|
| | a-Yerebatan Sarnıcı Su Terazisi,<br>bakır boru | | b-Topkapı Saray Surları,<br>bakır boru |

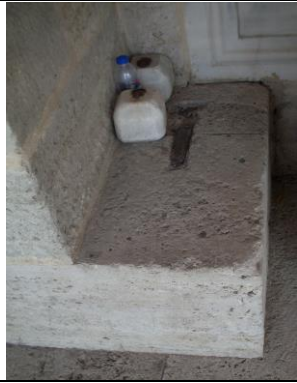
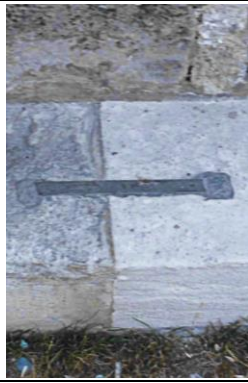
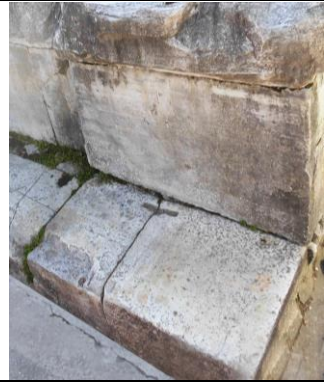
| MALZEME | UYGULAMA ÖRNEKLERİ | | |
|---|---|---|---|
| | c-Mihrimah Sultan Camii,<br>kenet | d- Şemsi Paşa<br>Medresesi, kenet | e-Theodosius Takı,<br>kenet boşluğu |

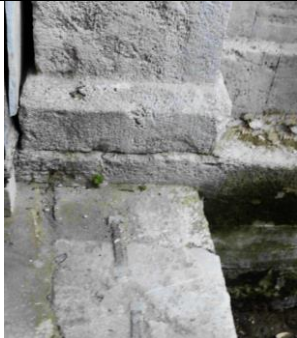
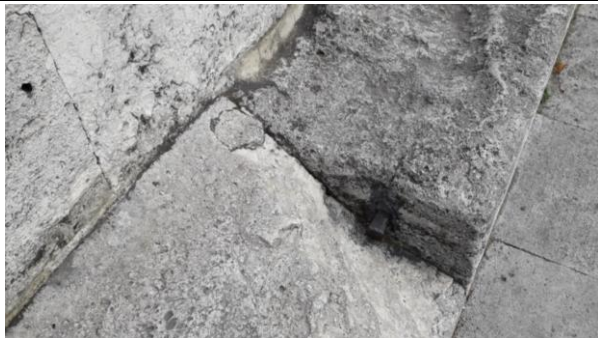
| MALZEME | UYGULAMA ÖRNEKLERİ | | |
|---|---|---|---|
| | f-Ayazma Camii,<br>kenet | g-Süleymaniye Camii,<br>demir mil ve kurşun bağlantı | |

**Bağlantı Malzemeleri/Metal Malzemeler; Kurşun, Demir, Bakır:** Ara bağlantı elemanı olarak bileşenlerin ayrılmasını engellemek, dökme yoluyla yüzeyleri birbirine kaynatmayı sağlamak, kaplama yöntemi ile aşınmaya uğrayacak noktaları güçlendirmek, yuvaların içine yerleştirilen bileşenleri perçinlemek amaçlarıyla kullanılmış malzemelerdir (Şekil 2.10g).

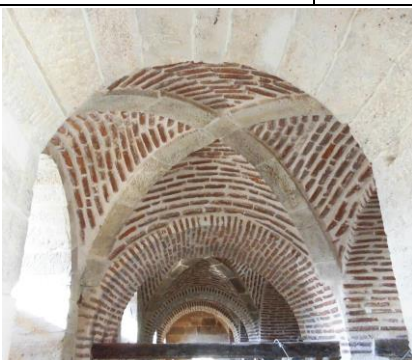
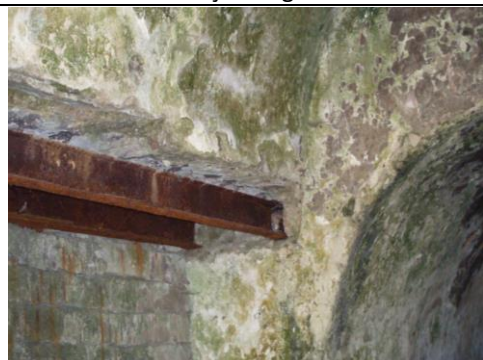
| MALZEME | UYGULAMA ÖRNEKLERİ | | |
|---|---|---|---|
| | h-Sokollu Mehmet Paşa Camii,<br>tahtani kat demir gergileri | i- Davutpaşa Kışlası Su Deposu,<br>dış duvarlarda bulunan demir gergiler | |

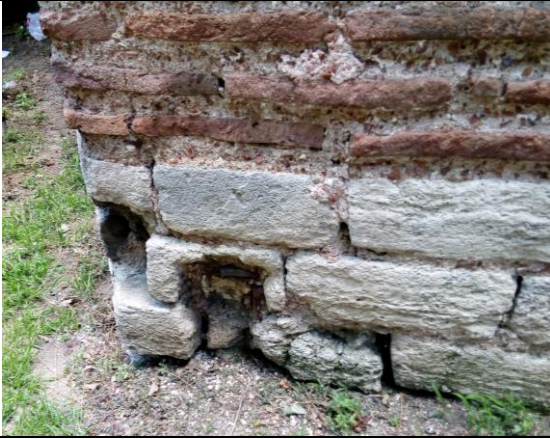
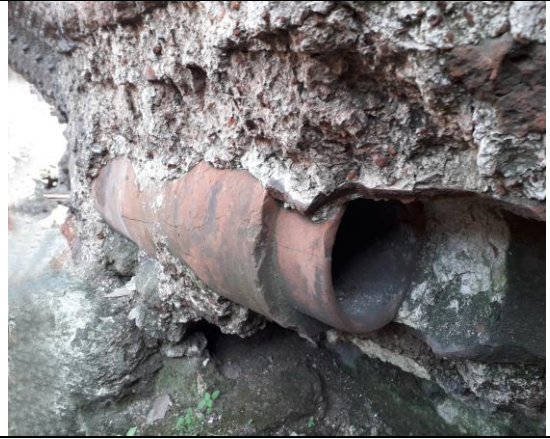
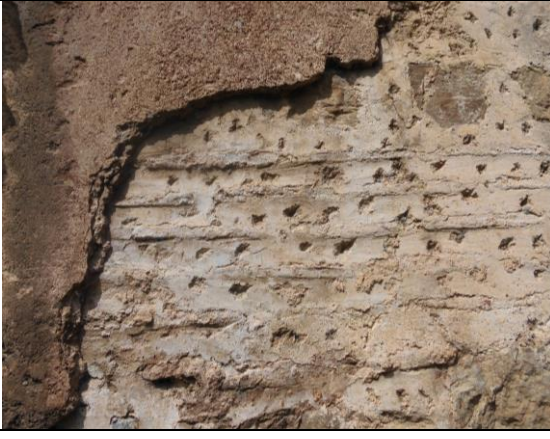
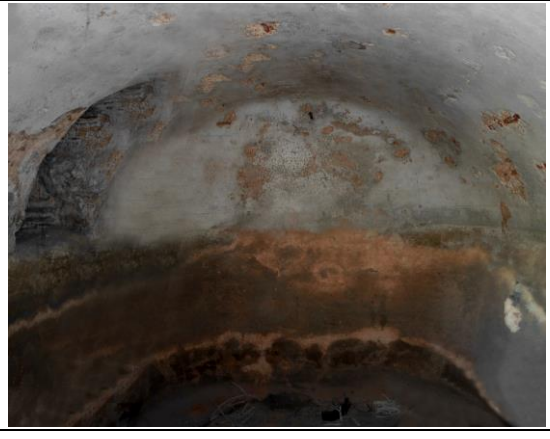
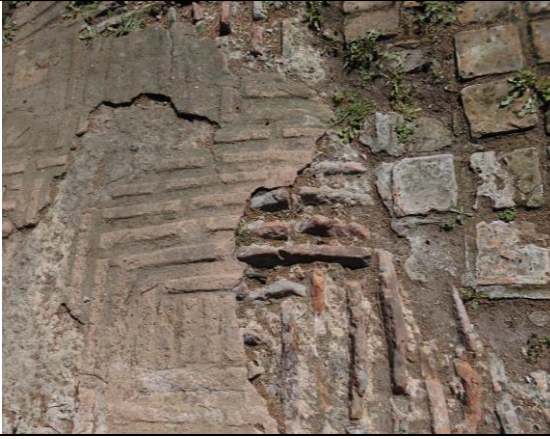
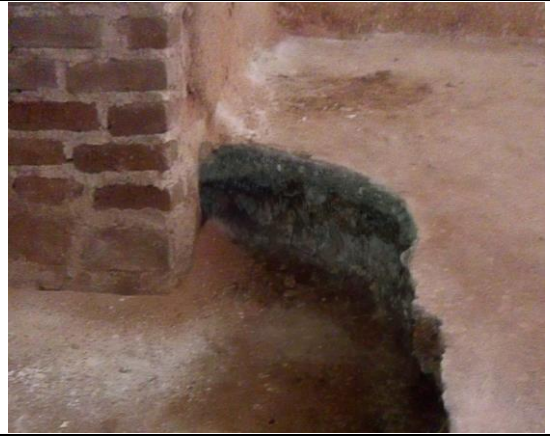
| BİZANS DÖNEMİ UYGULAMA ÖRNEKLERİ | OSMANLI DÖNEMİ UYGULAMA ÖRNEKLERİ |
|---|---|
| a-Derz Dolgusu:<br>Studios Manastırı'nda taş ve tuğla bağlantısında kullanılan derz harcı | b-Lökün Dolgu:<br>Süleymaniye Külliyesi İmareti yan avlusunda duvar içinde, hidrolik harca oturtulmuş su kanalı |
| c-Duvar Kaplaması:<br>Bryas Sarayı sarnıç kaplamasında kullanılmış hidrolik harç. Harcın duvarda tutunması için oluşturulmuş kesikler dikkat çekicidir. | d-Duvar Kaplaması:<br>Azapkapı Sokollu Mehmet Paşa Camii çeşmesinde su seviyesinde, havalandırma penceresi hizasında biten hidrolik sıva izi |
| e-Örtü Kaplaması:<br>Topkapı Sarayı'nda yer alan Bizans Dönemi sarnıcı örtüsünde kullanılmış hidrolik harç | f-Döşeme Kaplaması:<br>Atik Valide Sultan Külliyesi Tabhanesi'nde duvarda ve döşeme altında takip edilen horasan harç izi |

<sup>1</sup> Künklerin bağlantı yerleri ya doğrudan lökün (saruc) harçla sıvanır, ya da yedirme (lökünün, içine bezir yağı eklenerek üstüğü ya da keten lifleri üzerine sürülmesi işlemine yedirme denir) uygulanarak aralık ve çatlaklardan su sızması önlenirdi [54]. Plastik olan bu macun, künklerle yapışarak deformasyon sonucunda çatlamaz ve ayrılmaz, lokum kıvamında kalır. 1,5-2 ay sonra oturmalar sona erer ve macun taş gibi sertleşir [95].

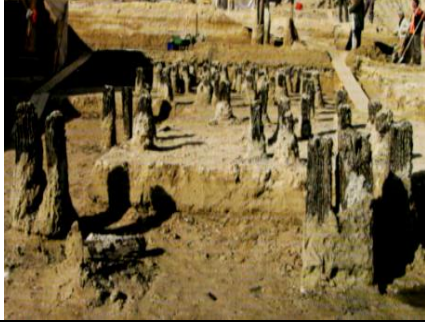
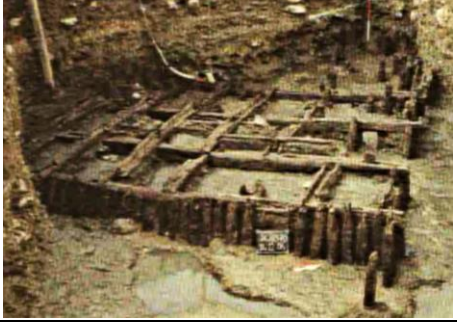
Şekil 2. 12 Kazık uygulamaları ile sağlam zemin niteliklerinin oluşturulması

| Y. ELEMANI | ARALIKLI ÇİFT KAZIK UYGULAMA Ö. | SÜREKLİ KAZIK UYGULAMA ÖRNEĞİ |
|---|---|---|
| | a- Yenikapı Theodosius Büyük Limanı [106] | b-Bülbül Deresi'nin koya açılan ağzındaki iskele kalıntıları [99] |

Kazıkların alana dağılım biçimine bakıldığında düzenli veya çaprazvari aralıklarla, bazı uygulamalarda taşıyıcı duvar altında sıklaşacak şekilde kurgulandığı görülür. Kazıklar, bir nevi, toprak altında kurulan iskelet sisteminin düşey bileşenleri gibidir. Çerçeve tamamlanmadığı sürece bileşenler birbirlerinden bağımsız hareket edebilirler. Bu koşullar altında rijitliği sağlayan çekme bağlantıları çoğunlukla dik doğrultuda birbirini kesen ahşap ızgaraların ilavesiyle olmuştur. Kazıkların ikili gruplar olarak kullanıldığı durumlarda, bileşenlerin yüzeye çıktığı yerde çift kazığın ortasına döşeme kirişi oturtulmaktadır. Kurulan ızgara düzen sayesinde yapı yükü kazıklara eşit olarak dağıtılıp, heterojen oturmaların oluşması engellenmiştir. Böylece yük dağılımı dengeli hale getirilmiştir (Şekil 2.12).

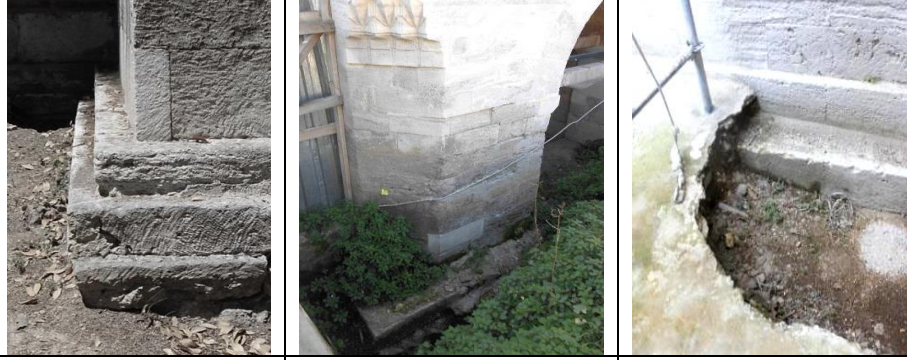
| Y. ELEMANI | UYGULAMA ÖRNEKLERİ |
|---|---|
| <p>TEKİL<br/>MÜTEMADİ<br/>RADYE<br/>TEMEL<br/>ÇÖZÜMLERİ<br/>İLE<br/>BASINÇ<br/>DENGELERİNİN<br/>SAĞLANMASI</p> | <p>Lips Manastırı Kısmi Kesiti</p> <p>Süleymaniye Camii Kısmi Kesiti ve Sistem Detayı</p> <p>Yeni Cami Kısmi Kesiti ve Sistem Detayı</p> <p>Nur-u Osmaniye Camii Kısmi Kesiti</p> <p>Ortaköy Camii (Büyük Mecidiye Camii) Sistem Detayları</p> <p>0 5 10 20</p> |
| <p>KADEMELİ<br/>AMPATMAN<br/>ÇÖZÜMLERİ<br/>İLE<br/>GENİŞLETİLMİŞ<br/>OTURUM<br/>YÜZEYİ</p> | <p>h-Aya Eirene Kilisesi</p> <p>i-Azapkapı Sokollu Camii</p> <p>j-Üsküdar Ayazma Camii</p> |

Şekil 2. 13 Temel tabanı ve temel duvarı kuruluşları ile zemin koşulların yönetimi.  
Rölöve kaynakları; a:[49], b:[62],[69], d,e:[92], f:[96], g:[62]

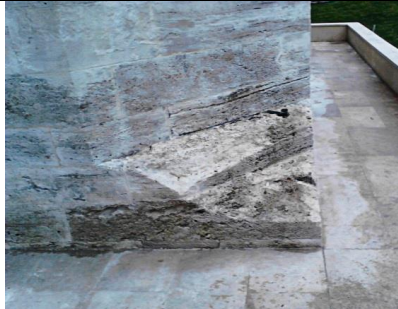
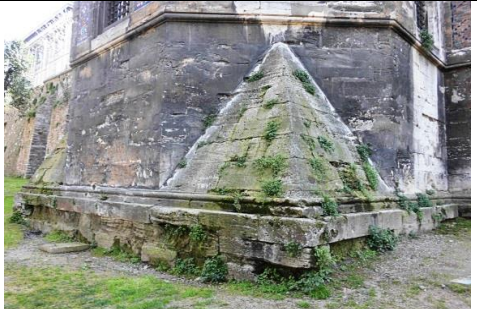
Şekil 2. 14 Temel tabanı köşe detayları ile yüklerin dengeli dağıtımı

| Y. ELEMANI | UYGULAMA ÖRNEKLERİ | |
|---|---|---|
| | a-Azapkapı Sokollu Mehmet P.Camii | b-Çinili Köşk |

Bunun haricinde, yükleri tabana dengeli aktarabilmek amacıyla üstyapıdaki köşeleri pahlı plan kuruluşundaki Azapkapı Sokollu Mehmet Paşa Camii ve Çinili Köşk gibi birçok yapıda, altyapıyı net bir dörtgene döndürme arayışı göze çarpmaktadır (Şekil 2.14).

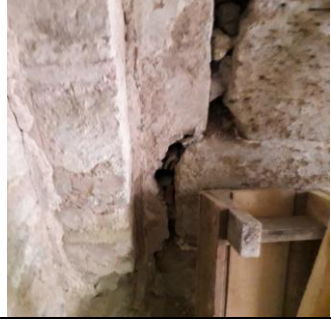
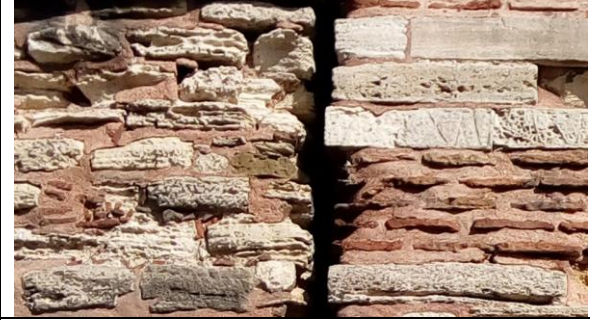
Şekil 2. 16 Dilatasyon çözümleri ile rezonans yönetimi

| Y. ELEMANI | UYGULAMA ÖRNEKLERİ | |
|---|---|---|
| | a-Pantepoptes Kilisesi | b- Theodosius Surları (Ayvansaray) |

Bir başka güçlendirme çözümü rezonansı ayrı olacak kütleler arasında dilatasyon oluşturulmasına dayalıdır (Şekil 2.16). Minare ve çan kulesi gibi enkesiti eğilme momenti oluşturmaya meyilli mimari ürünlerin yapımında ise temelde derine inerek, temel kesitini arttırarak [112] veya dilatasyon çözümleri ile kütlelerin ayrı çalıştırılması sağlanmıştır. Azapkapı Sokollu Mehmet Paşa Camii, Humbaracı Camii, San Paolo Kilisesi (Arap Camii) gibi kıyı yapılarında eğilme potansiyeli olan bloğu bağımsız çalıştırmaya yönelik arayışlar görülür.

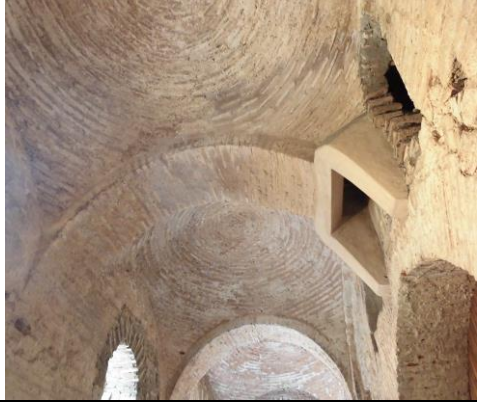
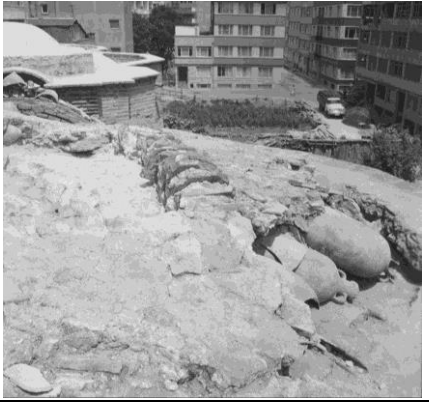
Şekil 2. 17 Örtü çözümleri ile zemine aktarılacak düşey yüklerin hafifletilmesi

| Y. ELEMANI | UYGULAMA ÖRNEKLERİ | |
|---|---|---|
| | a- Pammakaristos Kilisesi (Fethiye C. ve M.) | b- Lips Manastırı (Feneri İsa C.) [122] |

**Üst Örtü:** Zemin direncinin düşük olduğu yumuşak/suya doygun zeminlerde, üst yapıdan gelecek düşey yüklerin mümkün olduğunca aza indirildiği tasarım kararlarıyla karşılaşılmaktadır. Tarihsel süreçte, afetlere dayalı hasarların gözlemlendiği bir dönemin ardından, kagir kubbelerde oluşan göstergeler dikkate alınmış, sorunlu zeminlerde hafif malzemelerin kullanımına veya konstrüksiyon kesitini inceltmeye yönelik bir yaklaşım izlenmiştir (Şekil 2.17a).

Örtüden gelecek düşey yükleri azaltmanın bir diğer yolu günümüzde çağdaş açıklık sistemlerinde de kullanılan bir çözümden; boşluklu strüktür uygulamalarını tercih etmekten geçmiştir. Yavuz Sultan Selim Camii'nde avlu altyapısının Bizans Dönemi'ne ait iki sarnıca oturması nedeniyle, avlu kemerlerinin ara dolgusunun yükleri hafifletilme amacıyla künklerle yapılması zemine özel bir çözümdür [120]. Benzer şekilde, Lips Manastırı'nda kubbe eteğinde kullanılan künkler açığa çıkmıştır (Şekil 2.17b). Küçük Mecidiye Camii onarımlarında kubbeden kurşun sökümü esnasında ortaya çıkan 29cm çapında, 3200 adet künkten oluşan strüktür [121] taşıma gücü düşük kıyı dolgusunda oluşacak düşey gerilmeleri düşünerek alınmış bir tedbir gibi görünmektedir.

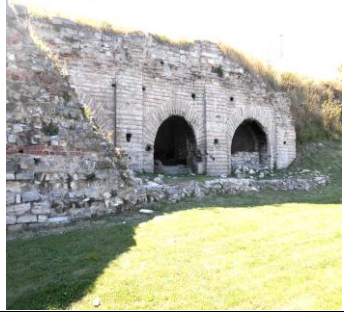
| ÇEVRESEL T. | KENTSEL KADEMELENME | |
|---|---|---|
| | a- Büyük Saray ile bağlantılı olarak gelişen istinat duvarları ve setlerle işletilmiş kademelenme [204] | b-Kademede kullanılan istinat duvarının tonozlarla kesişimi |

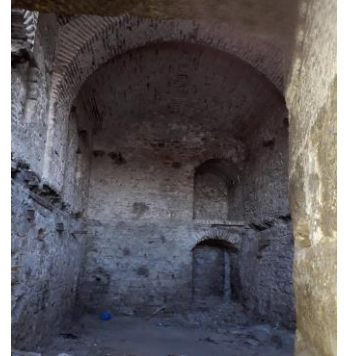
| ÇEVRESEL T. | KENTSEL KADEMELENME | |
|---|---|---|
| | e- Süleymaniye Camii'nin Haliç yönündeki tonozlu temel düzenlemesi [97] | f-Tabhane, İmaret ve Darüşşifa altındaki tonoz örtülü kademe |

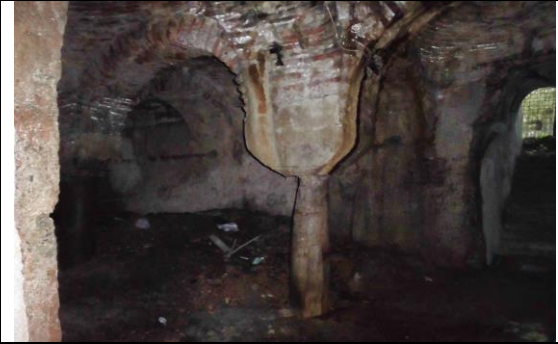
Şekil 3. 18 Tampon su katlarının/sarnıçların su denetimine katkısı

| S.Y. ELEMANI | MENFEZ İLE HAVALANDIRMA | PENCERE İLE HAVALANDIRMA |
|---|---|---|
| | a-Polyeuktos Sarnıcı | b-Seferikoz Sarnıcı |

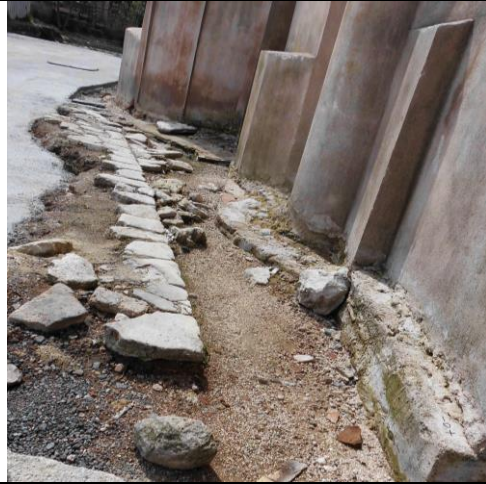
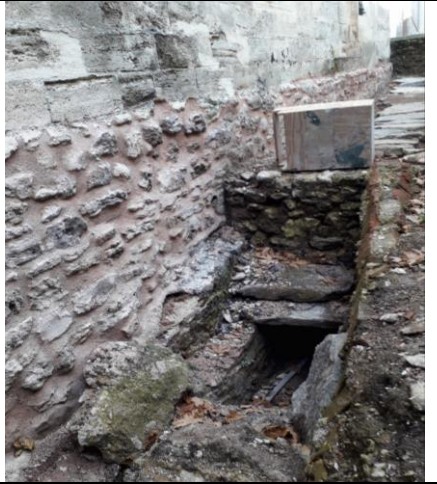
| S.Y. ELEMANI | AÇIK KANAL UYGULAMA ÖRNEĞİ | KAPALI KANAL UYGULAMA ÖRNEĞİ |
|---|---|---|
| | a-Pantokrator Manastırı (Molla Zeyrek C.) | b-Süleymaniye Camii İmareti |

Yapı içinde, hidrolik donanım bileşenleri arasında ve yerleşme bütününde su yönetim ağı bağlantısının esas bileşenleridir. Kanalların, sistemin işleyişine katkısı suyu toplamaya ve dağıtmaya dayanmaktadır. Yeraltı su seviyesini düşürmek veya belli bir seviyede tutmak basınçlı su etkisini kesmeyi sağlamaktadır. Yapının etrafını kanallar aracılığıyla sarma her devirde etkin kullanılan drenaj uygulama yöntemidir. Yüzey sularının toplanması zemindeki lokal sızmaları en aza indirmektedir (Şekil 3.20a,b). Yerleşimlerde duvarları delerek geçen kuyu kanalları komşu binanın drenaj sistemi ile bağlanarak suyu yol kenarındaki bir kanala ya da bir sarnıca ya da hemen her sokakta bulunan çeşme deposuna boşaltmışlardır [4]. Suyun biriktirme amacıyla depolama hacimlerine aktarılması veya deşarj amacıyla deniz, dere gibi hareketli su kaynağıyla birleşmesi yoluyla su döngüsünde süreklilik sağlanmıştır (Şekil 3.20c).

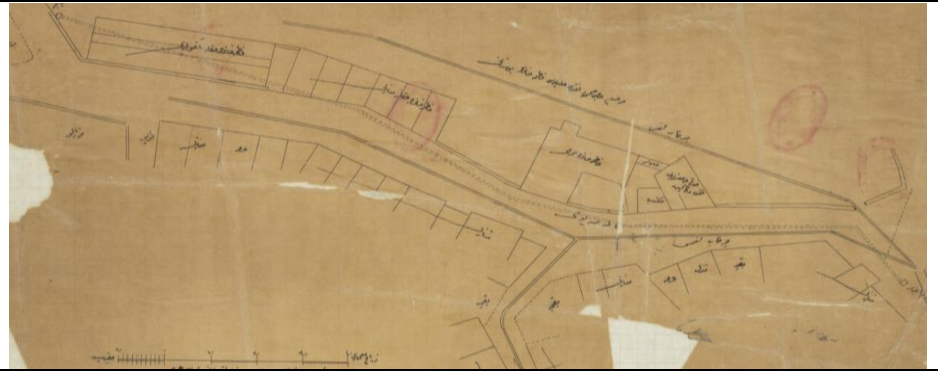
| S.Y. ELEMANI | AÇIK KANAL UYGULAMA ÖRNEĞİ | KAPALI KANAL UYGULAMA ÖRNEĞİ |
|---|---|---|
| | c- Osmanlı Dönemi Ortaköy Dereiçi'ne ait plan üzerinde yer alan, kuyu ile başlayıp sonlanan kanallarla, ada bazında çözümlenmiş drenaj hattı [224] | |

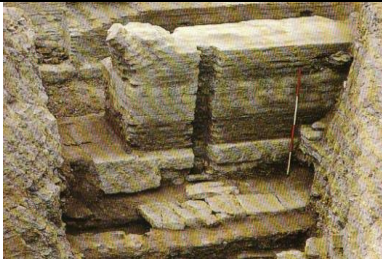
| KOD | SU Y. ELEMANI – KANAL/GALERİ | PLAN |
|---|---|---|
| <p>d</p> <p>BH3 - (524-527)<br/><b>Polyeuktos Kilisesi</b><br/>Kanal:<br/>Çatıdan gelen suyu toplayıp, drenaj ağına bağlamakta</p> | | |

Şekil 3. 21 Kanal/galeri uygulaması çeşitliliği.  
Rölöve kaynakları; a:[63], b:[236], c:[166]+[237], d:[228], e:[51]

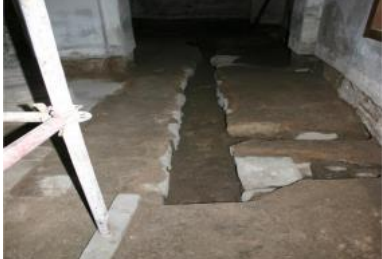
| KOD | SU Y. ELEMANI – KANAL/GALERİ | PLAN |
|---|---|---|
| <p>e</p> <p>BH1- (527-536)<br/><b>Sergios-Bachos Kilisesi (Küçük Ayasofya Camii)</b><br/>Kanal:<br/>Düşeyde pencere denizlikleri seviyesine kadar çıkmakta</p> | | |

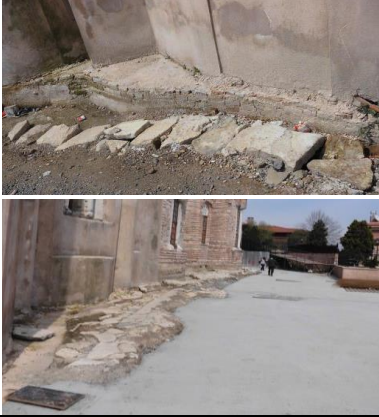
| KOD | SU Y. ELEMANI – KANAL/GALERİ | PLAN |
|---|---|---|
| <p>b</p> <p>BH2 - (1118-1124)<br/><b>Pantokrator Manastırı (Molla Zeyrek Camii)</b><br/>Kanal:<br/>Yapıyı, kaldırım genişliğinde çevreleyip, suyun erişimini engellemekte</p> | | |

Şekil 3. 22 Kanal/galeri uygulaması çeşitliliği.  
Rölöve kaynakları; a: plan+fot.[238], b:[183], c:[221], d: plan[239]+fot.[216]

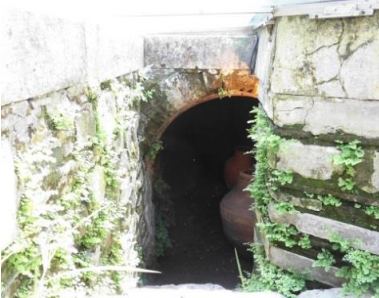
| KOD | SU Y. ELEMANI – KANAL/GALERİ | PLAN |
|---|---|---|
| <p>c</p> <p>OH3- (1451–1481)<br/><b>Topkapı Sarayı Enderun (Saray Okulu)</b><br/>Galeri:<br/>Açık alan ile mekan arasında hava akışını sağlamakta</p> | | |

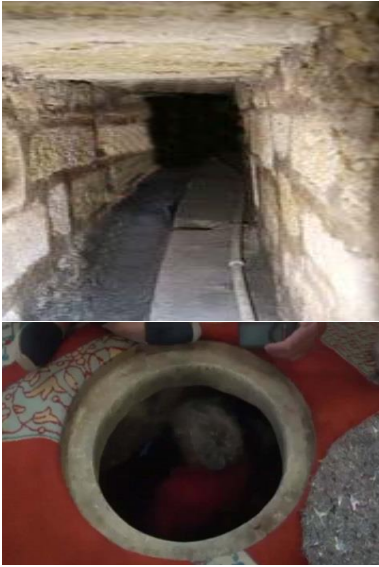
| KOD | SU Y. ELEMANI – KANAL/GALERİ | PLAN |
|---|---|---|
| <p>d</p> <p>OH2- (1550-1557)<br/><b>Süleymaniye Camii</b><br/>Galeri:<br/>Yeraltı ile mekan arasında hava akışını sağlamakta</p> | | |

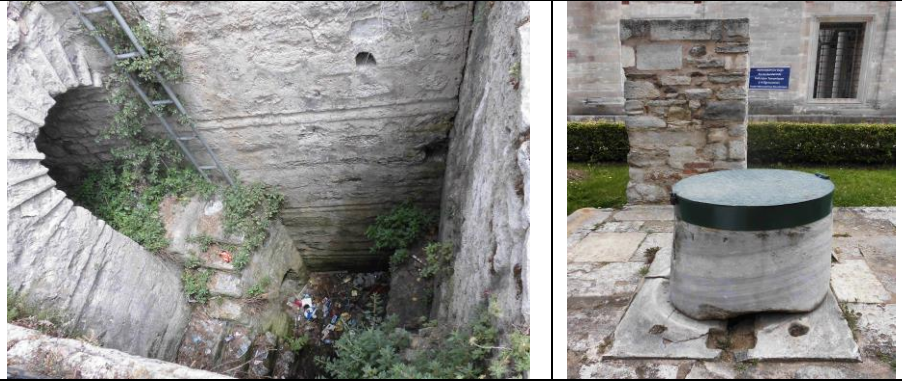
Şekil 3. 24 Kuyuların su denetimine katkısı

| S.Y. ELEMANI | UYGULAMA ÖRNEĞİ |
|---|---|
| DEPOLAMA<br>SU<br>TABLASINDAKİ<br>DEĞİŞİMLERİ<br>DENGELEME<br>HAVA<br>AKIŞI<br>SAĞLAMA | <p>a, b-Kuyunun galeri ve su terazisiyle bütünleşik işleyişi, Yavuz Sultan Selim Camii</p> |

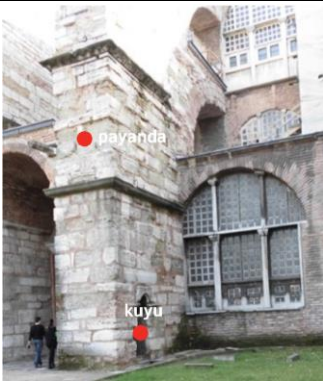
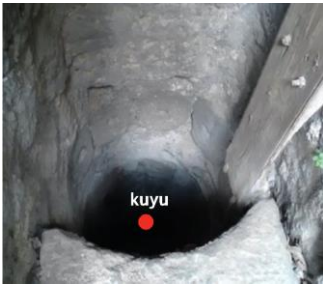
| YAPI - YAPI ELEMANI | SU YÖNETİM ELEMANI - KUYU | PLAN |
|---|---|---|
| <b>a- MODEL1 BH3- (532-537) Ayasofya Kilisesi</b> | | Heterojen zeminde destek payandalarını stabil tutmakta |

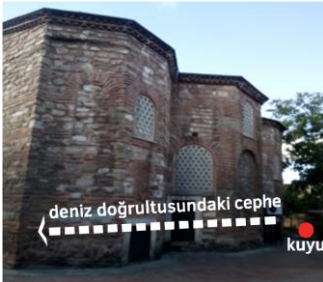
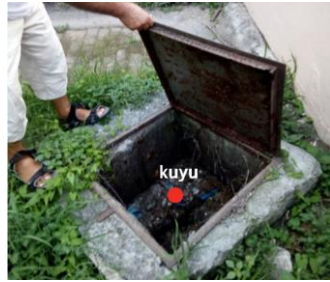
| YAPI - YAPI ELEMANI | SU YÖNETİM ELEMANI - KUYU | PLAN |
|---|---|---|
| <b>b- MODEL 6 BH1- (1059) Aya Thekla Kilisesi</b> Deniz doğrultusunda yapıyı çevrelemekte | | |

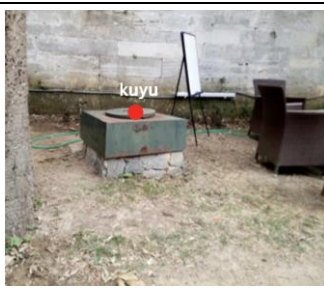
| YAPI - YAPI ELEMANI | SU YÖNETİM ELEMANI - KUYU | PLAN |
|---|---|---|
| <b>b- MODEL11 OF2-</b> (1583) Atik Valide Sultan Külliyesi Yamaç suyunu en düşük kot seviyesinde toplamakta | | |

Şekil 3. 28 Kuyu uygulaması çeşitliliği.

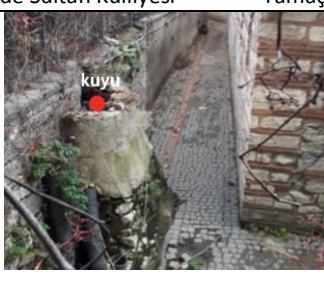
| YAPI - YAPI ELEMANI | SU YÖNETİM ELEMANI - KUYU | PLAN |
|---|---|---|
| <b>c- MODEL 12 OT2-</b> (1595) Gazanfer Ağa Medresesi Yamaç suyunu set duvarına bitişik olarak toplamakta | | |

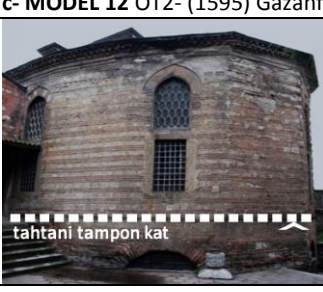
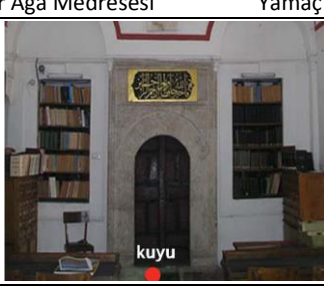
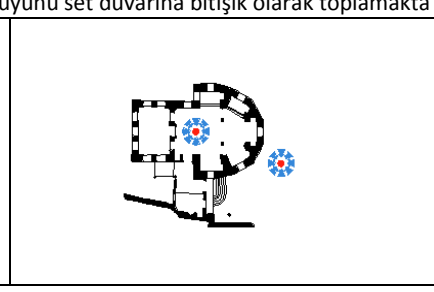
| YAPI - YAPI ELEMANI | SU YÖNETİM ELEMANI - KUYU | PLAN |
|---|---|---|
| <b>d- MODEL 13 OT2-</b> (1742) Atıf E.Küt. Bodrum katta toprağın oluşturacağı boşluk suyu basıncını karşılamakta | | |

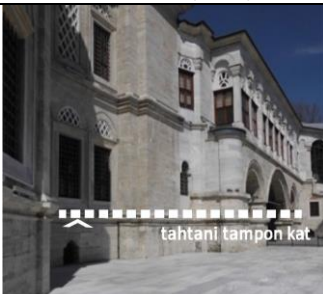
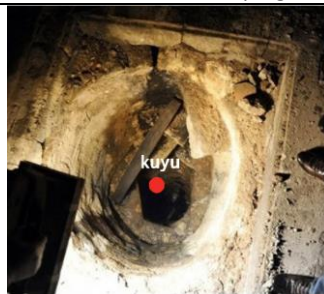
| YAPI - YAPI ELEMANI | SU YÖNETİM ELEMANI - KUYU | PLAN |
|---|---|---|
| <b>e- MODEL 14 OF3-</b> (1748) N.O. Camii Bodrum katta toprağın oluşturacağı boşluk suyu basıncını karşılamakta | | |

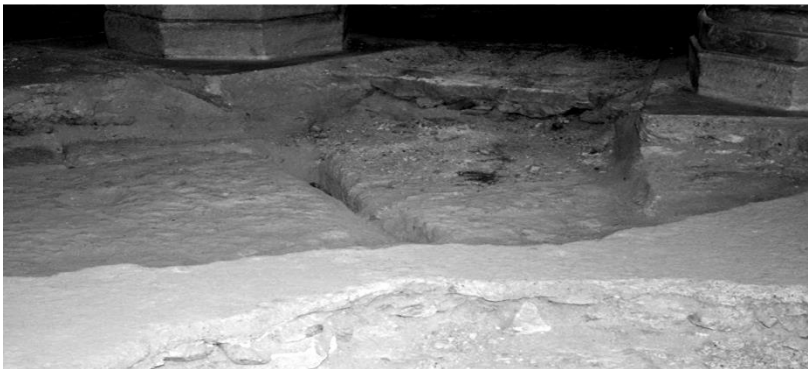
a-Yapı tabanında geniş ebatlı yatay taş blokların kullanımı [51]

Şekil 4. 6 Sergios-Bachos Kilisesi'nde suya karşı geliştirilmiş uygulamalar

Yapı plan kuruluşunda alışlagelmişin dışında asimetri ve yapı elemanlarındaki boyut farklılığı dikkat çekicidir. Yapının iki kenarının aynı hizada olmamasına bağlı olarak, sekizgen merkezi örtü tam dik açılı olmayan dikdörtgen çerçeve içinde eğik durmaktadır. Ayrıca, doğuda konumlanan payandalar ve kemerler diğerlerine oranla daha geniş ve heybetlidir [166]. Ağırlık merkezi oluşumu açısından bakıldığında, tüm bu kararların yapıyı deniz doğrultusunda oturmaya karşı daha güçlü kılacak şekilde geliştirilmiş olması olasılık dâhilindedir. Kapatılan kuyunun konumu yaklaşık olarak yapı ağırlık merkezini yakalamaktadır. Deniz doğrultusunda güçlendirme arayışına gidildiği detay çözümlerinde de görülmektedir. Kazı verilerine göre; köşeli apsis duvarının kuzey kenarında testere dişi formunda, tuğla ve horasan harçla örülmüş bir dayanma duvarı saptanmıştır. Bu duvar muhtemelen doğuda gevşek zemin üzerine oturan, ağır yapının bu yönde kaymasını önlemek amacıyla yapılmıştır. Konstrüksiyon açısından altyapıya bakıldığında suyun düşeydeki ilerleyişine set oluşturabilecek yatay blokların temelde kullanımı dikkat çekicidir. Kazı verilerine göre apsisin güneyine doğru yüzeyden yaklaşık -0.70m aşağıda, dikdörtgenler prizması şeklinde, 2.20x1.50x0.40m boyutlarında, yeşil od taşı bloklar, birleşme yerleri üst üste gelmeyecek şekilde aşırı olarak herhangi bir harç kullanmadan üst üste konulmuştur. Bu bloklar üzerine yapı duvarları inşa edilmiştir. Bina içine ve dışına doğru yerleştirilmiş bu yassı bloklar, yüksek ve dar bloklar yerine kullanılarak, binanın hareketliliği karşılanmış ve muhtemel bir kayma bu biçimde önlenmeye çalışılmıştır (Şekil 4.6a) [51]. Ayrıyeten, yapının kütle modülasyonu kıyıda olmanın gerektirdiği parçalanmaları sağlamaktadır. Yapının güneybatı köşesine esas bloktan bağımsız olarak çalıştırılmış düşeyde yüksek kütle eklenmiştir (Şekil 4.6b).

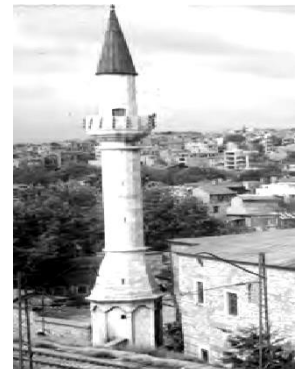
b- Ayrı blok kuruluşu [272]

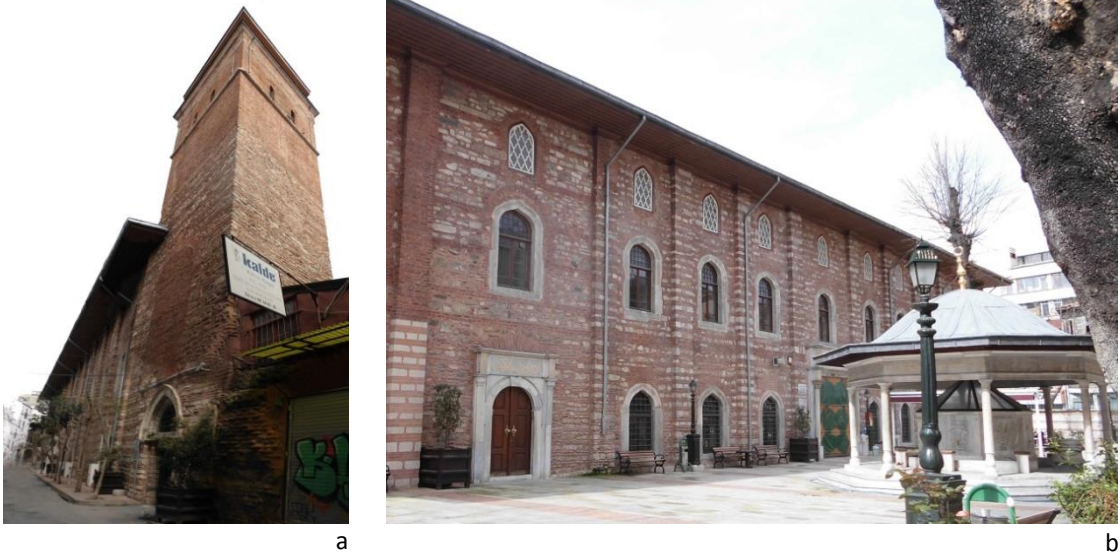
Şekil 4. 9 San Paolo Kilisesi ana bloğu ve kule ile kesişimi

Net bir dikdörtgen plan üzerinde kurulu olan ana bloğa, çan kulesi plan dışına taşan, tonozlu revakla birlikte eklenmiştir (Şekil 4.9). Düşeyde yüksek kütlenin bağımsız çalıştırılması zemin oturmalarını yönetme açısından olumlu bir karar sayılabilir. Yapının ahşap üst örtüsünün de kıyı hattında düşey yük aktarımını hafifletme arayışıyla uyumlu olduğu görülür. Onarım kayıtları, yapının 1595 Dönemi ve sonrasında belli dönemlerde sadece yangınlar sebebiyle müdahale gördüğünü belgelemektedir [171]. Yapının 2011 yılı onarımlarında su ile bağlantılı bir müdahale yer almaz ve güncel dinamik davranışını belirlemeye dayalı gözlemlerde herhangi bir hasar göstergesine ulaşılmamaktadır.

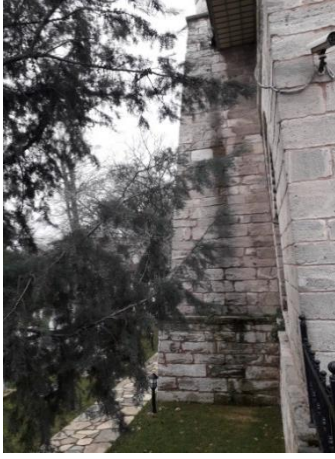
a-Destek payandaları

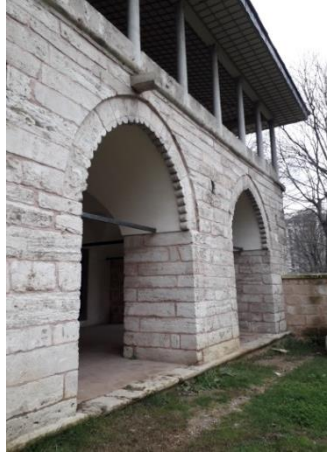
b-Kalın payeli kemerler

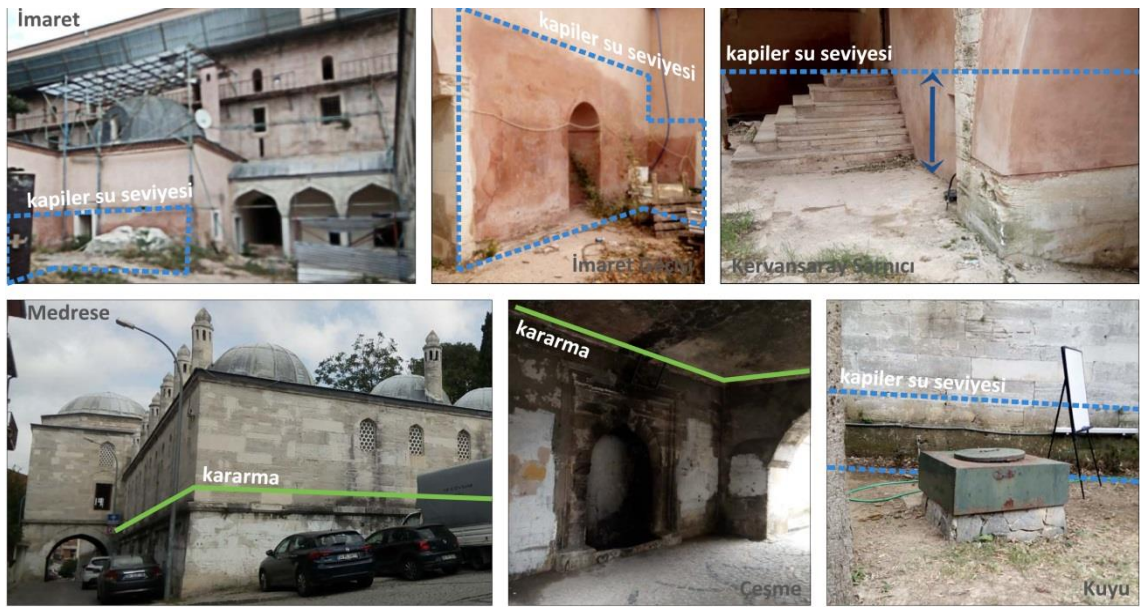
Şekil 4. 13 Atik Valide Sultan Külliyesi'ndeki su ile bağlantılı hasar göstergeleri.  
Çizim kaynağı: [168]
