**DİJİTAL VİDEO GÖSTERİCİ ÜRÜNLERİN EKРАНLARINDA**  
**KULLANILAN CAMLARIN KIRILMA MEKANİĞİNİN ARAŞTIRILMASI**  
**VE KARAKTERİZASYONU**

**YÜKSEK LİSANS TEZİ**  
**Makine Mühendisliği**  
**Konstrüksiyon Anabilim Dalı**

### **Research and Characterization of Fracture Mechanics of Glasses That Is Used In Digital Video Display Products' Screens**

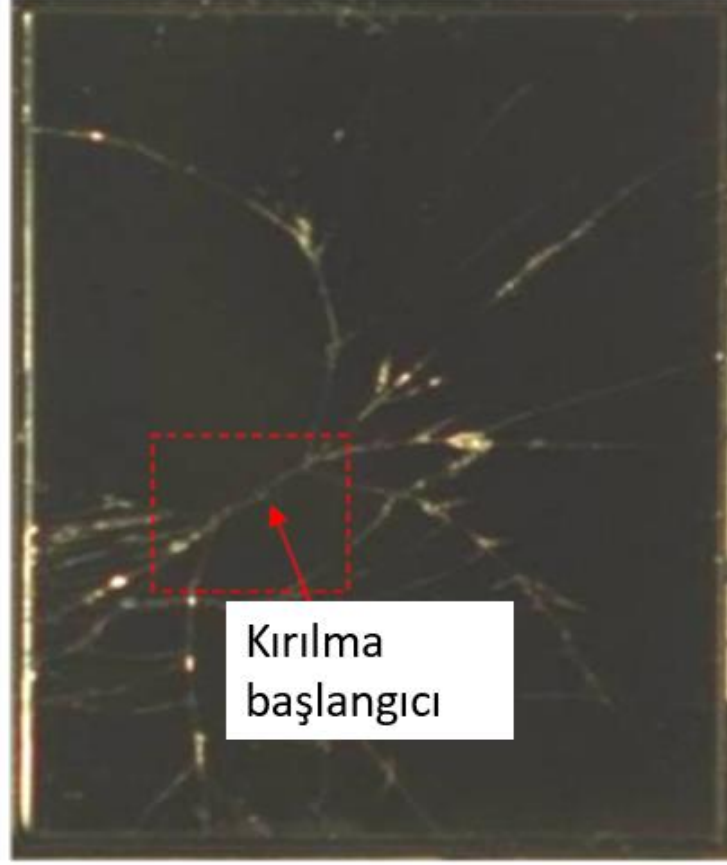
Keskin uç darbesi ile kırılma, camın tepkisi ile tanımlanır. Yük küçük bir alana uygulandığında ve elastik limit aşıldığında kalıcı deformasyon oluşur. Mekanik dayanımı sınırlayan kusur oluşumu kalıcı deformasyon bölgesinde başlar. Aşağıdaki görüntülerde yük uygulanan nokta ve kırılmanın başladığı bölge görülebilir.

**Şekil 3.1** Kırılma başlangıcı

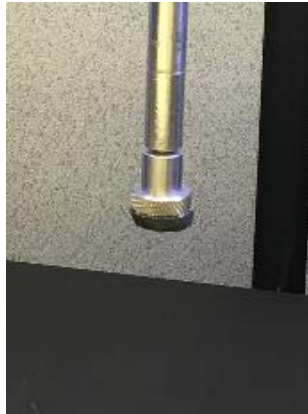
Bu testte 50 mm/dakika sabit hızda kuvvet uygulayan basma deney cihazı kullanılmıştır. Kuvvet uygulayan çubuğun ucuna 20 mm çapında bir sünger yapıştırılmıştır.

**Şekil 4.1** Basma deney cihazının kuvvet uygulayan çubuğu ve ucuna yapıştırılmış sünger

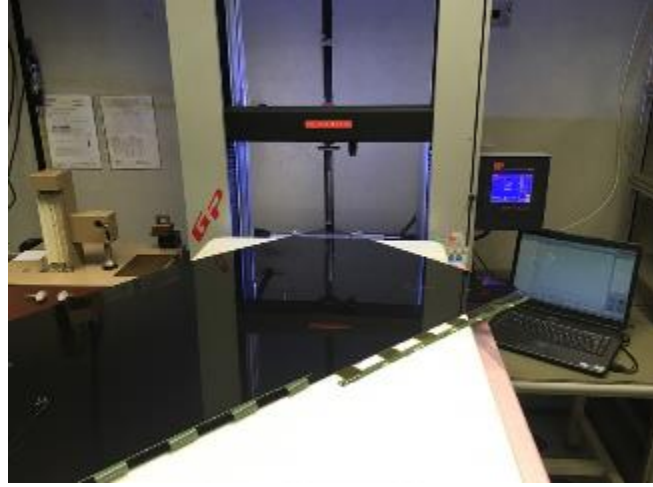
Open cell'ler test sırasında yatay duracak şekilde sabitlenmiştir.

**Şekil 4.2** Test sırasında yatay duracak şekilde sabitlenmiş open cell

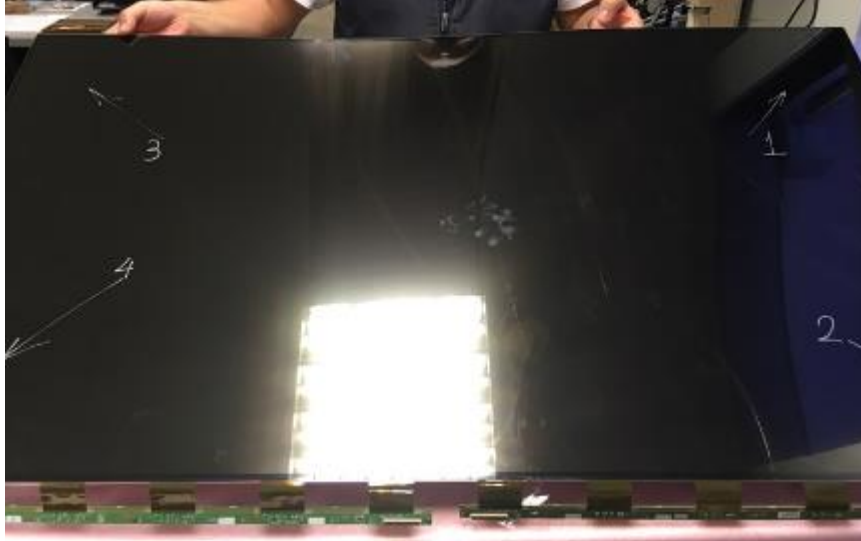
İlk olarak sağ üst köşeye kuvvet uygulanmıştır. Ardından sırasıyla sağ alt, sol üst ve sol alt köşeler teste tabi tutulmuştur.

**Şekil 4.5** Kuvvet uygulama sırası

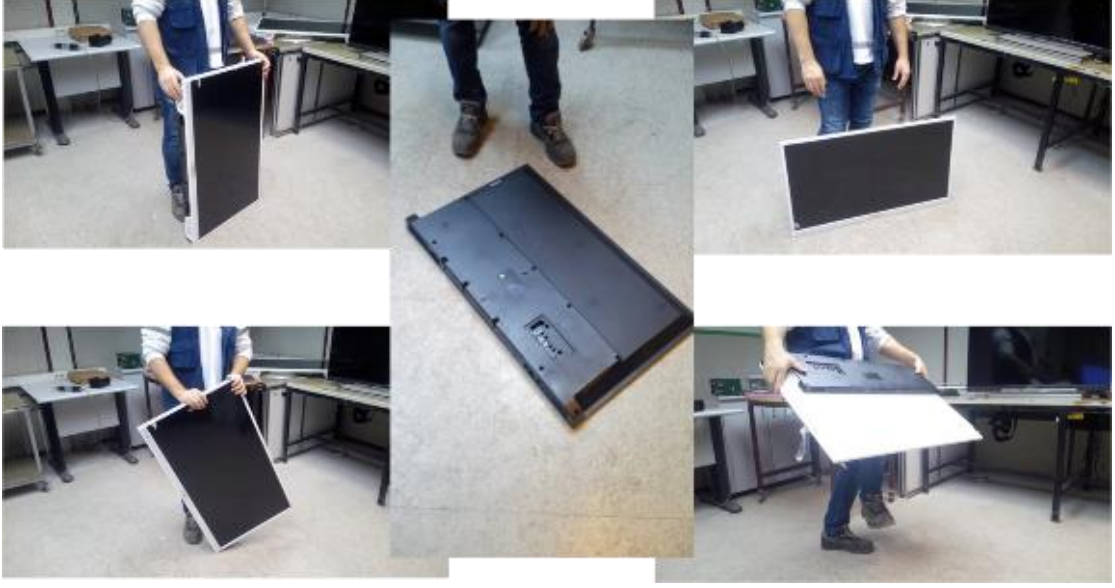
- Alt yüzey
- Üst yüzey
- Sol yüzey
- Sağ yüzey
- Ön yüzey
- Arka yüzey
- Sağ alt kenar
- Sol alt kenar
- Sağ üst kenar
- Sol üst kenar
- Ön alt kenar
- Ön üst kenar

**Şekil 4.6** 20-30 cm kutusuz TV düşürme testleri

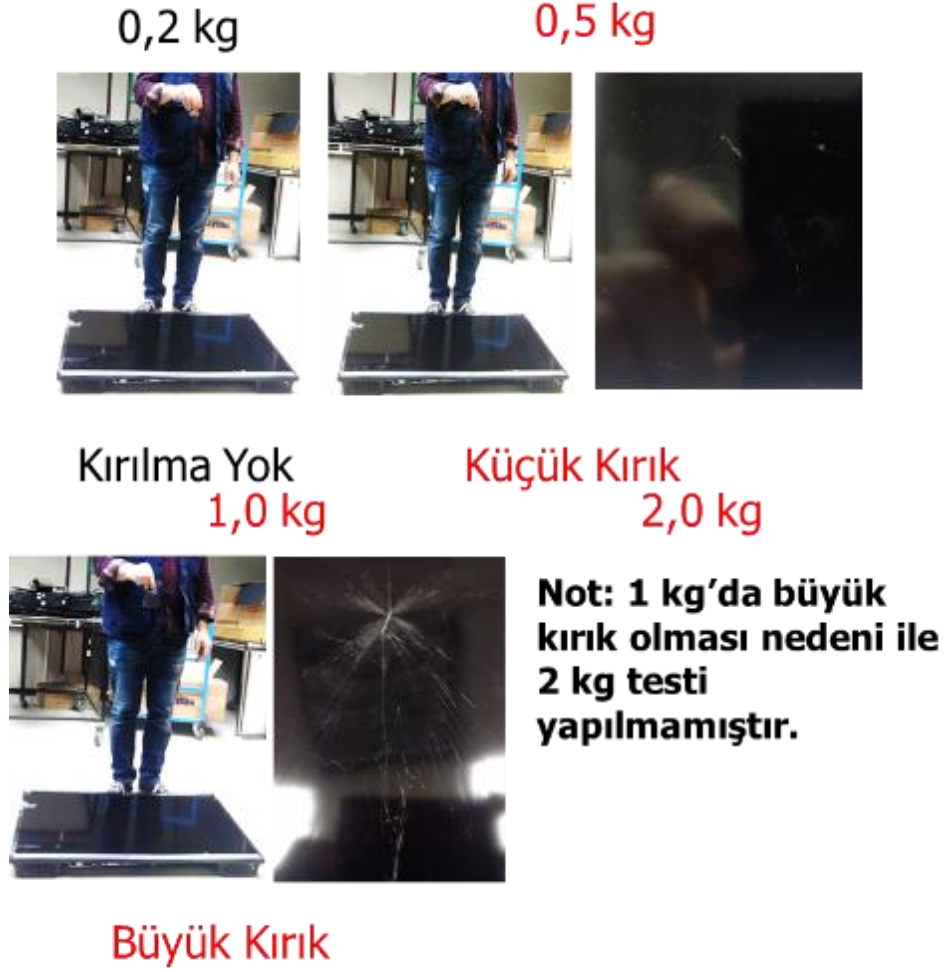
**Şekil 4.8** 0,5 mm cam kalınlığına sahip TV'lere yapılan ağırlık düşürme testleri (straforsuz)

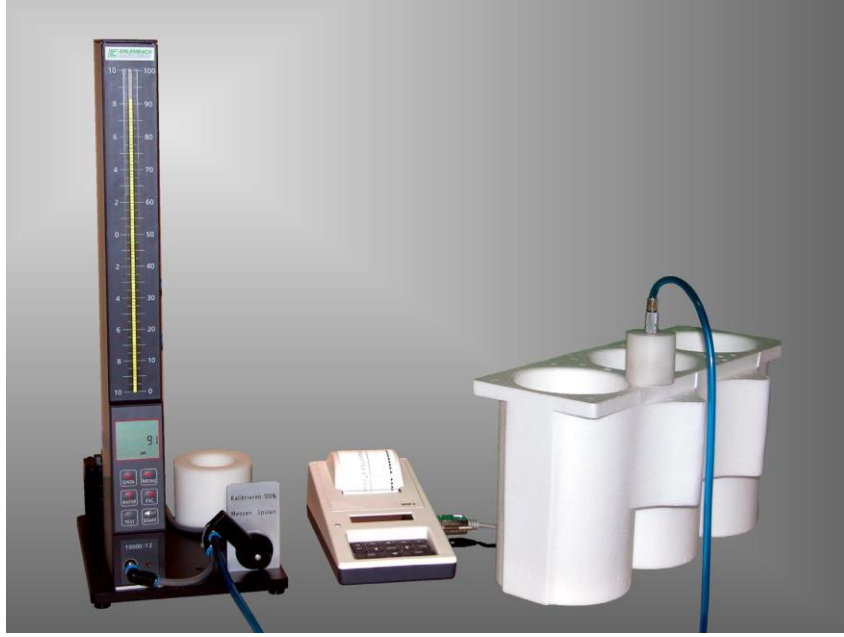
Füzyon testi füzyon kontrol cihazı ile yapılır. Bu test için uluslararası bir standart bulunamamıştır. Hava basıncı ile çalışan bu cihazda bir prob bulunur ve bu prob ölçüm yapılacak bölgeye batırılır. Cihaz probun ucundan hava göndermeye çalışır. Strafor tanecikleri arasında ne kadar boşluk varsa prob ucundan o kadar çok hava çıkışı olur. Çıkan hava kadar basınç düşümü olacağından hava deposunun göstergesinden bu değer okunabilir. Ölçüm yapılan bölgede tanecikler arası kaynaşma tam olarak gerçekleşmişse probun ucundan hava çıkışı olmaz ve füzyon %100 kabul edilir. Füzyon kontrol cihazı aşağıdaki şekilde görülebilir.

**Şekil 4.12** Füzyon kontrol cihazı

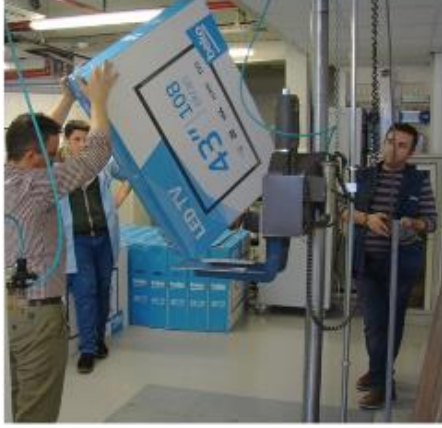
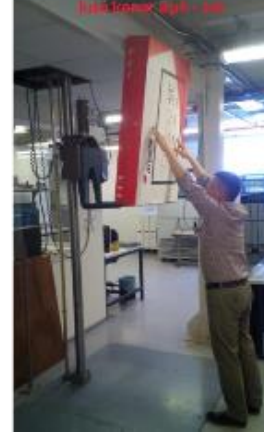
Şekil 4.17 Kontrollü test 2 kapsamında düşürme şekilleri

Test Yüksekliği 120cm  
Sol Üst Ön Köşe  
Sağ Üst Ön Köşe  
Sağ Ön Kısa Kenar  
Sol Ön Kısa Kenar

Test Yüksekliği 150cm  
Sol Üst Ön Köşe  
Sağ Üst Ön Köşe  
Sağ Ön Kısa Kenar  
Sol Ön Kısa Kenar

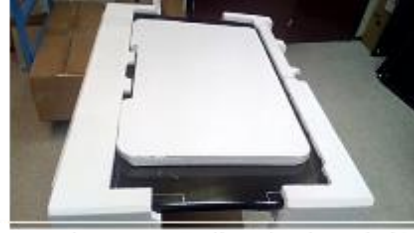
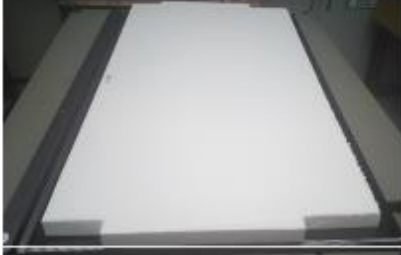
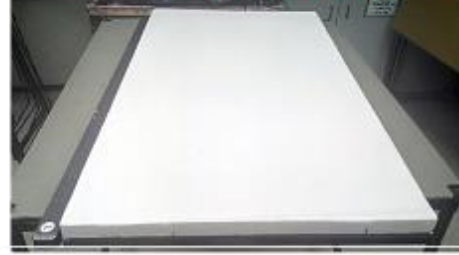
**Şekil 4.19** Ağırlıklı titreşim testleri kapsamında yapılan denemeler

Bu amaçla aşağıdaki denemeler yapılmış ve kırık konusunda önemli iyileştirmeler elde edilmiştir.

Mevcut 5 dk. büyük kırık (1/1)

Boşaltmasız 5 dk – kırılmadı (0/1)  
15 dk – büyük kırık (2/3)

Kenar Boşaltmalı 5 dk–kırılmadı (0/1)  
15 dk–büyük kırık (2/3)

Komple – panel strafor-5 dk–kırılmadı (0/1)  
15 dk–kırılmadı (0/3)

Son olarak ön strafor 4 kenardan da uzatılarak kenarlardan TV'nin ön çerçevesine basması sağlanmıştır. 3 TV numunesi de 15 dakikalık testlerin sonunda hasar görmemiştir.
