**YILDIZ TEKNİK ÜNİVERSİTESİ
FEN BİLİMLERİ ENSTİTÜSÜ**

**PETROL ve DOĞALGAZ BORUHATTI
ÇELİKLERİNİN HİDROJEN NEDENLİ
ÇATLAMA DAVRANIŞI**

DOKTORA TEZİ

HYDROGEN INDUCED CRACKING BEHAVIOUR OF STEELS IN NATURAL GAS AND OIL PIPELINES

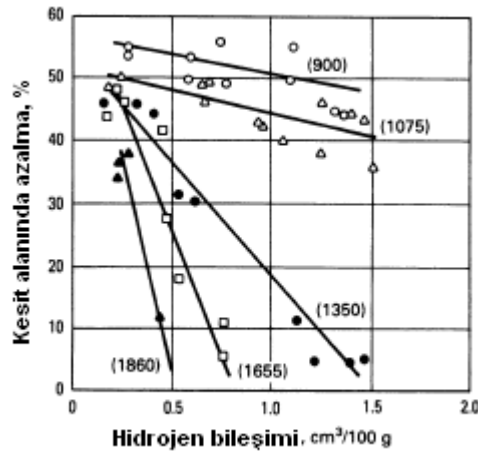
Şekil 2.6 Hidrojen bileşiminin bir fonksiyonu olarak çeliklerdeki süneklik kaybı (Louthan, 2008)

Demir ve çeliklerde bulunan H, bu malzemelerin davranışları üzerindeki etkisini, kopma gerilmesi, kesit daralması ve uzama gibi şekillendirilebilme özelliklerinde yarattığı değişikliklerle kendini belli etmektedir. Bu tip hasarlar, sıklıkla daha düşük mukavemetteki alaşımlarda gözlemlenmektedir. Metale hidrojen girişi, herhangi gözle görülür bir hata, kimyasal ürünler veya çatlama oluşmaksızın uzamada ve kesit daralmasında önemli derecede bir azalmayla sonuçlanmaktadır. Süneklik kaybı ancak düşük birim şekil değişim hızı testi ve geleneksel çekme testlerinde gözlemlenmektedir. Bir karbon çeliği için böyle testlerde süneklikte %42 den %7'ye düşme olduğu raporlanmıştır (Chatterjee vd.,2001). Şekil 2.6, farklı mukavemet seviyelerindeki çeliklerin çekme sünekliğindeki azalmanın malzeme içindeki H bileşiminin bir fonksiyonu olduğunu göstermektedir. H bileşimi arttıkça çeliklerin sünekliliği azalmaktadır (Louthan, 2008).

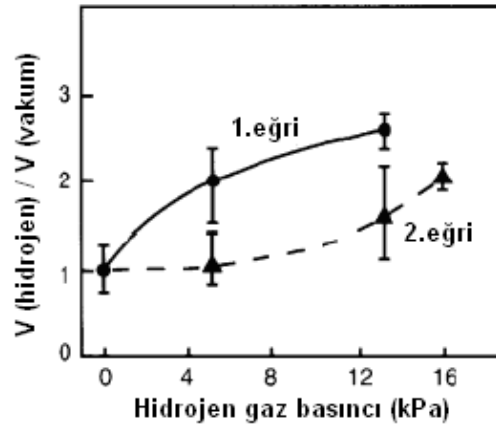
Şekil 2.10 α -Ti'de hidrojenin dislokasyonların hızına etkisi (Stroe, 2006)

HELP mekanizması, Şekil 2.10'da görüldüğü gibi katı eriyikteki hidrojenin varlığının dislokasyonların hareketliliğini arttırdığını ve bölgesel yüksek deformasyon bölgeleri yarattığını içeren kararlı gözlemlere dayanmaktadır.

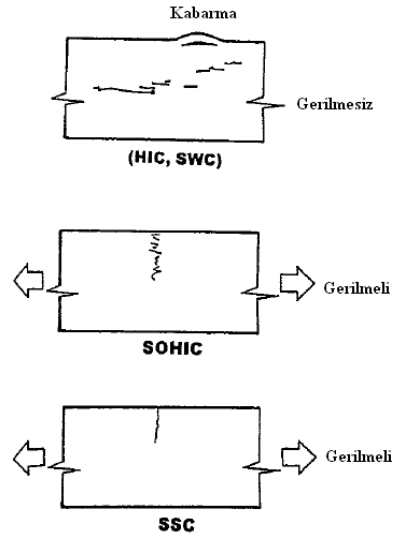
Şekil 3.2 Boru hatlarında H_2S 'in neden olduğu hasarların şematik gösterimi (Bruno, 1997).

Bir hasar türüne katkısı olan koşullar diğer hasar türüne de katkıda bulunduğundan H₂S'in neden olduğu çeşitli hasar tipleri sıklıkla karışmaktadır. Şekil 3.2'de farklı türdeki bu dört tip hidrojen hasarları şematik olarak verilmiştir. Bunlardan herhangi birinin meydana gelmesi için asidik bir ortam ve çatlama duyarlı bir malzeme olmalıdır. Gerilme SOHIC veya SSC'de olduğu gibi, uygulanmış veya kalıntı gerilme olabileceği gibi HIC ve HB'de olduğu gibi hidrojenin iç basıncından kaynaklanan iç gerilme de olabilir (Elboujdaini, 1999a; 1999b).

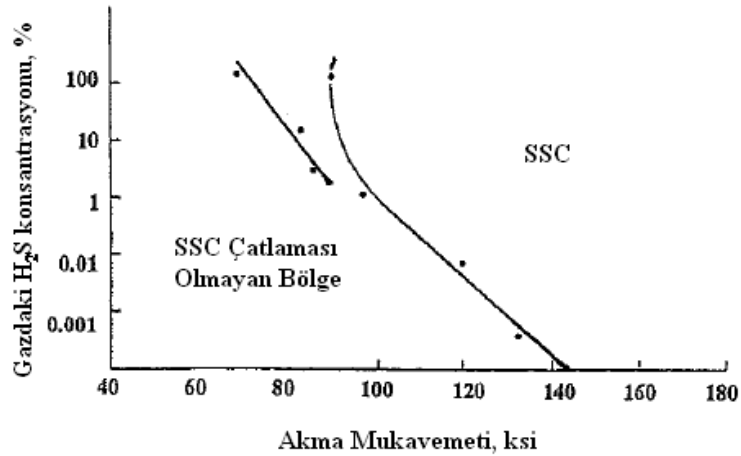
Şekil 3.5 SSC-çatlama bölgesi için max.H₂S konsantrasyonu (Elboujdaini, 1999a).

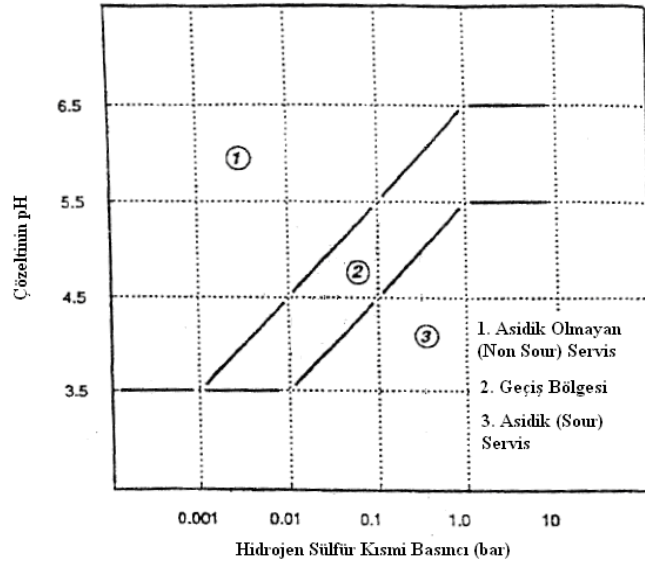
Şekil 3.6 SSC korozyon çatlama bölgeleri (EFC No:16, 1995)

SSC'nin oluşması pH ve H₂S kısmi basıncına bağlıdır. Şekil 3.6, pH ve H₂S kısmi basıncına bağlı olarak SSC oluşumu için genel bir rehber niteliğindedir.

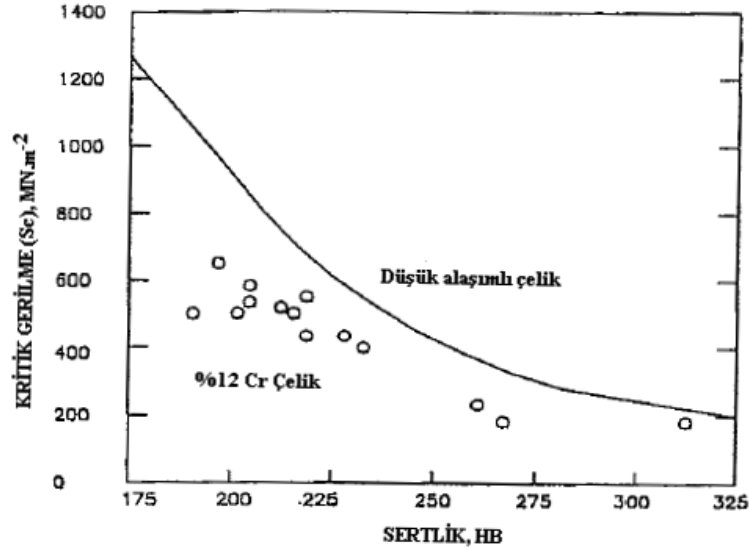
Şekil 3.8 AISI 4130 ve AISI 410 çeliklerin SSC eşik değerlerinin karşılaştırılması
(Elboujdaini, 1999b)

Şekil 3.8, AISI 4130 düşük alaşımlı çelik ve AISI 410, %12 Cr'lu paslanmaz çelik gibi iki malzemede eşik gerilme seviyesinde veya SSC'nin meydana geldiği kritik gerilmeye sertliğin etkisini göstermektedir.

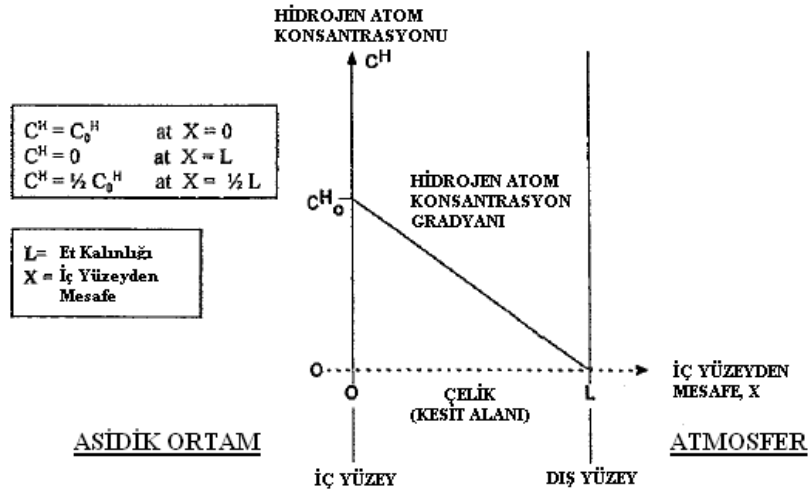
Şekil 3.10 Çeliğin et kalınlığı boyunca hidrojen atom konsantrasyonu değişimi (Elboujdaini, 1999b)

Hidrojen atomlarının dağılımı Fick'in II.kanununun çözümünden elde edilmektedir. Çalışan bir boru hattında, hidrojen atomları iç yüzeyden çelik içerisine girmektedir, et kalınlığı boyunca difüze olmakta ve hidrojenin molekül formunu aldığı dış yüzeyden çıkmaktadır.

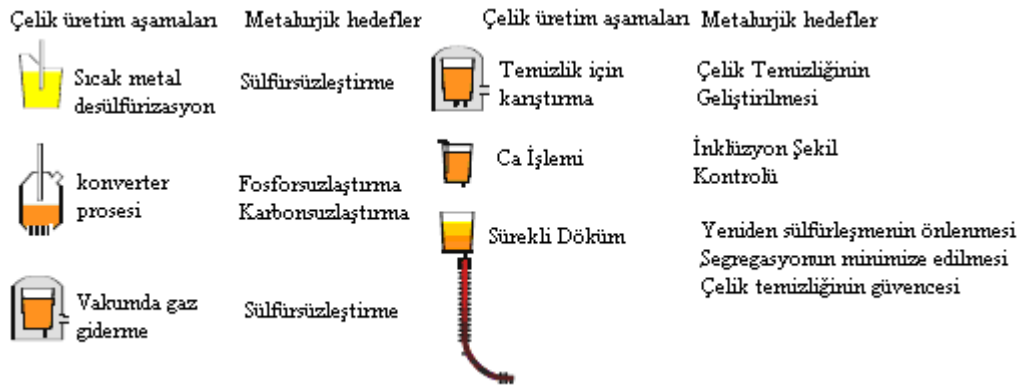
Şekil 3.12 Asidik servisler için yüksek temizlik derecesinde çeliklerin üretim aşamaları (Hillenbrand vd., 2001)

Mukavemet, kaynaklanabilirlik ve üretilebilirlik gibi diğer özelliklerin gereksinimlerini karşılamak için, çelik yapımında çelik kompozisyonu, proses parametreleri ve plaka haddelemesi tam olarak dizayn edilmelidir. HIC dirençli çeliklerin üretimi için, her bir aşama için zaman rejimi özel olarak tesis edildiğinden her üretim aşamasının parametrelere çok yakın olacak şekilde gerçekleştirilmesi çok büyük önem arz etmektedir (Kalwa ve Hillenbrand, 2002; Liessem vd., 2006).

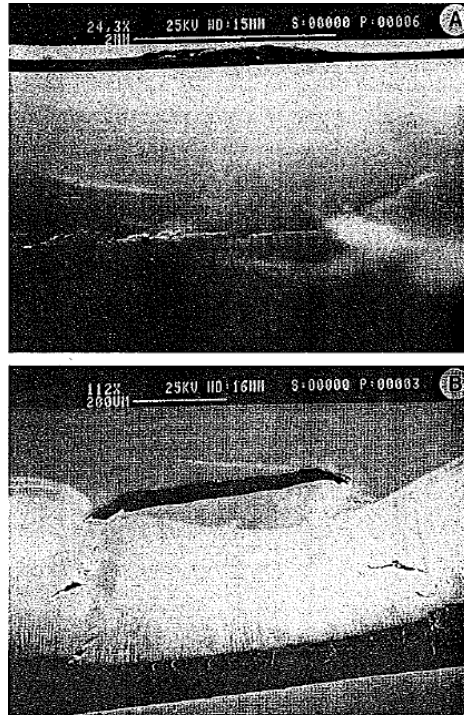
Şekil 4.4 HIC'nin iki tipi (a) Merkez hattı çatlakları (b) Kabarma çatlakları

HIC çatlakları Şekil 4.4'de gösterildiği gibi merkez hattı (centre-line) çatlakları ve kabarma çatlakları (blister cracks) olmak üzere iki tipte olabilmektedir. Şekil 4.4'de görülen kabarma çatlakları, hidrojen basıncının kabarcıklar oluşturduğu yüzey yakınında oluşan hidrojen nedenli çatlaklarıdır. Kabarma çatlaklarının oluşumu çelikteki metalik olmayan inklüzyonların dağılımı ve tipi ile ilişkilidir. Uzamış mangan sülfür (MnS) inklüzyonları diğer inklüzyonlar gibi düzlemsel yönlerde olmasına rağmen çatlama için baskın çatlak başlama yerleridir. Inklüzyonlar haddeleme yönünde boyuna uzadığından veya dizildiğinden, çatlak boyuna yönde yayılmaktadır (Bruno vd., 2002; Elboujdaini, 1999a).

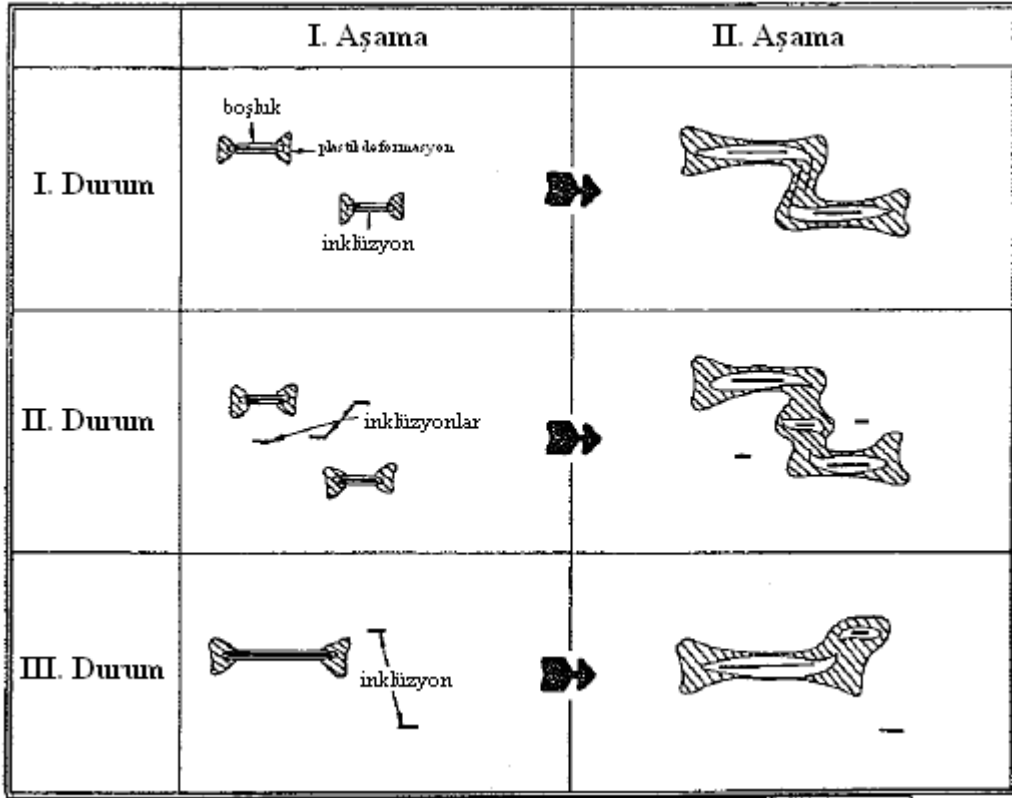
Şekil 4.9 Basamaklı çatlak (SWC) büyümesi (Elboujdaini, 1999a).

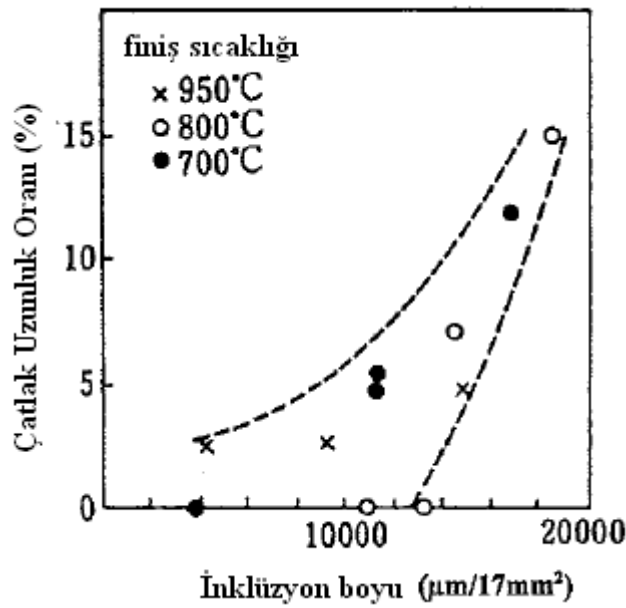
Şekil 4.15 Toplam inklüzyon boyu ile çatlak uzunluk oranının ilişkisi (Elboujdaini, 1999a).

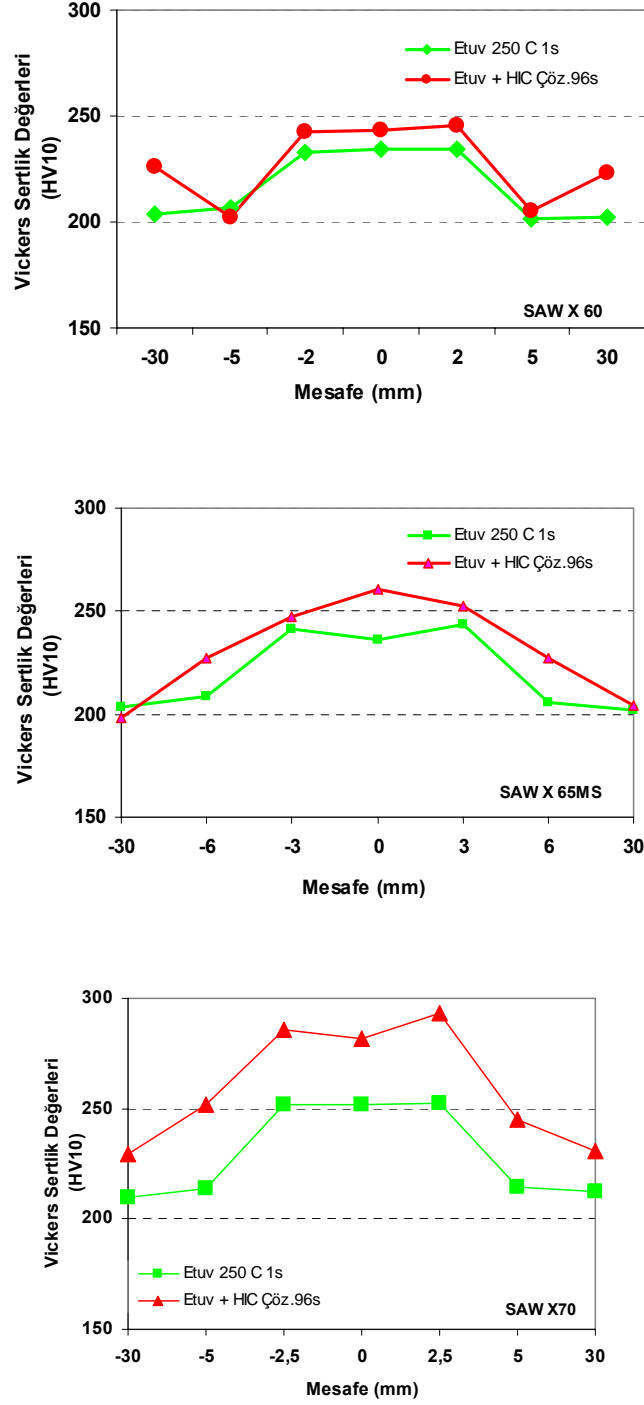
Şekil 5.31 SAW numunelerin farklı ortamlardaki HV sertlik dağılımları
