**YILDIZ TEKNİK ÜNİVERSİTESİ  
FEN BİLİMLERİ ENSTİTÜSÜ**

**ANITSAL YIĞMA BİNALARDA RİSK DÜZEYİNİN  
TESPİTİNE İLİŞKİN BİR ÖNDEĞERLENDİRME  
YÖNTEMİ**

**Yüksek Mimar Meltem VATAN KAPTAN**

**DOKTORA TEZİ**

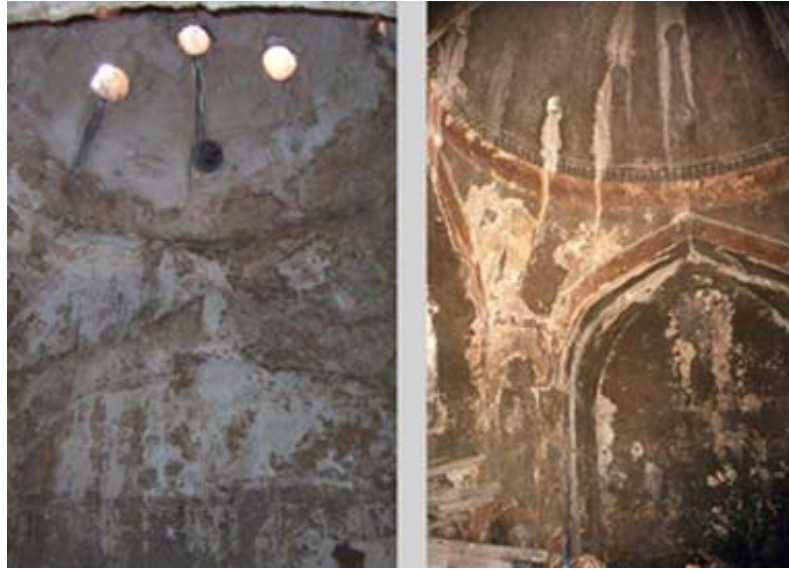
Şekil 2.1 Sudan kaynaklı bozulmalar, Ağa Hamamı, İstanbul

Yapı bünyesine kapiler yolla gelen su, iklimsel değişikliklerle ortaya çıkan ısı değişimi nedeniyle donma – çözölmeye uğrar. Malzeme porozitesine bağılı olarak bünyesinde donan su genleşir ve malzemenin çatlamasına neden olur (Şekil 2.1). Ortam ısısı artınca, çözölen su ile birlikte tuzların açığa çıkması ile derz boşalmaları meydana gelebilir. Derz boşalmaları, aşırı yük etkisiyle bloklar arasında kayma nedeniyle de ortaya çıkabilir. Bundan dolayı bozulma ve hasar nedenleri incelenirken yapı bütün olarak ele alınmalı ve yapıya etkiyen etmenlerin birbirileri ile olan ilişkileri ve etkileşimleri de dikkate alınarak inceleme yapılmalıdır. Aynı sonuca neden olan farklı bozulma ve hasar nedenleri olabilir.

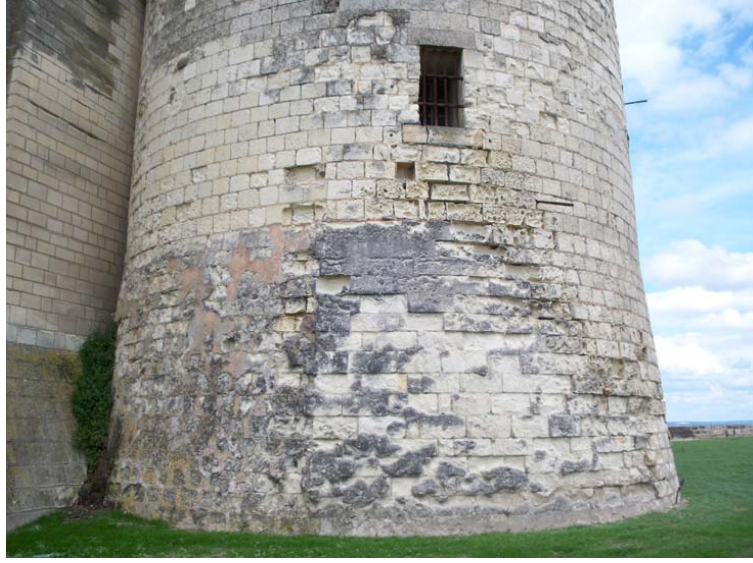
Şekil 2.2 İklimle bağlı bozulmalar, Val de Loire, Fransa

Kagir yapıda su ve nemin varlığı; malzeme bünyesinde mantar oluşumları, yüzeysel küfler, renk değişimi, çürüme ve biyolojik canlıların yaşamasına uygun ortam hazırlar ve bozulmalara yol açar (Şekil 2.2 ).

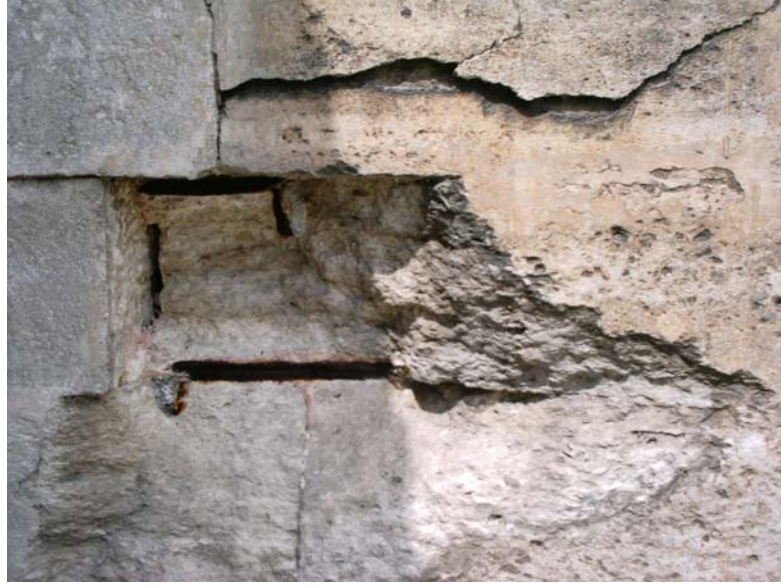
Şekil 2.3 Metal kenetlerdeki korozyon nedeniyle oluşan duvar hasarı, Edirnekapı Mihrimah Sultan Cami, İstanbul

Soğuk olan yapı yüzeyi havadaki buharın sıvılaşmasına ve yüzey tarafından emilmesine neden olur. Özellikle demir ve çelik gibi metal malzemeler havadaki buhar ve nem ile temasta oksitlenerek paslanır ve malzeme yapısı bozulur. Taş, tuğla gibi kagir yapı bileşenlerinin kullanıldığı yapı elemanlarında bulunan kenetler, gergiler, sütun çemberleri vb metal elemanlar bu şekilde bünyeye nüfuz eden su ve nem etkisi ile zamanla paslanır. Paslanan metallerdeki kesit büyümesi, kagir malzemede çatlaklar meydana getirerek yapı elemanının zamanla taşıyıcı özelliğini kaybetmesine neden olabilir (Şekil 2.3, 2.4).

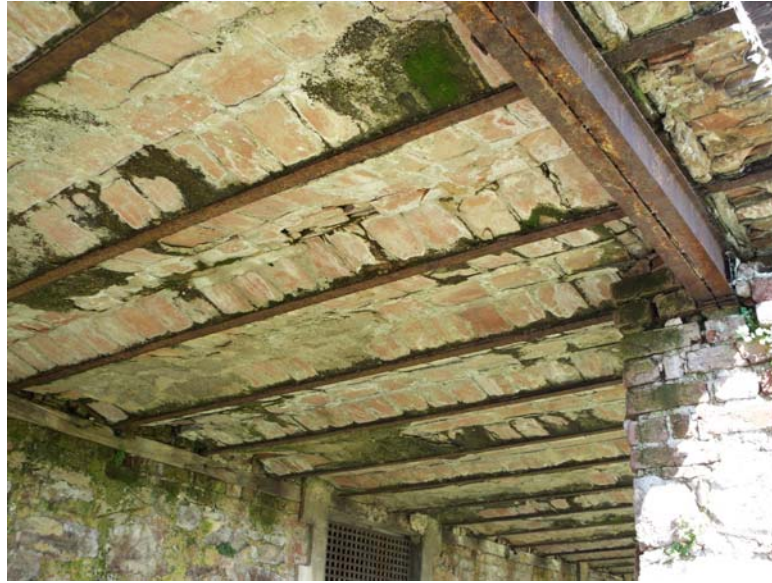
Şekil 2.4 Kagir yapıda kullanılan metal elemanlarda paslanma, Yetimhane, Büyükkada, İstanbul

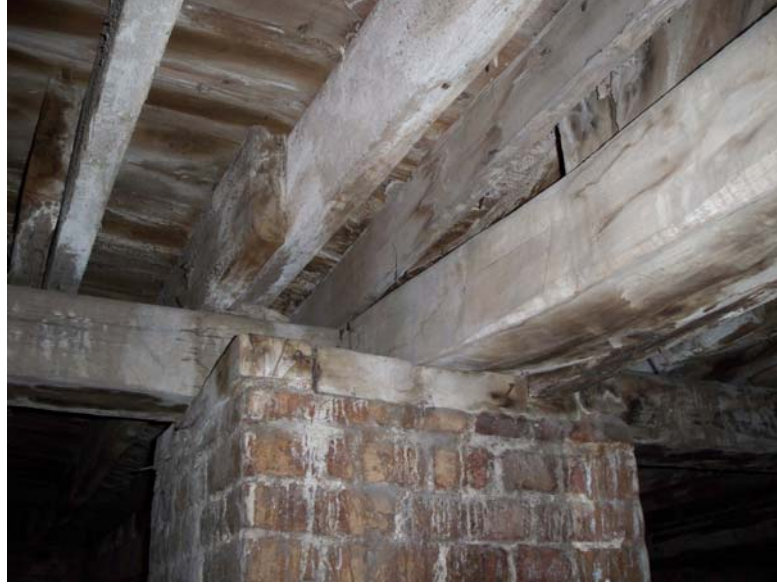
Şekil 2.5 Kagir yapıda ahşap elemanlarda bozulma, Yetimhane, Büyüka, İstanbul

Metal elemanların yanı sıra yığma kagir yapı taşıyıcı sisteminde kullanılan ahşap elemanlar da su ve nemin uygun yaşam ortamı oluşturduğu böcek vb canlıların tehdidi altındadır. Böcekler kerpiç ve ahşap malzeme içine yumurtlayarak fiziksel yapısını bozar. Su etkisinde kalan ahşap, şişmekte ve ıslak yüzey rüzgarın etkisiyle kuruyup çatlayarak nemin derine işlemesine ve mantar oluşumu için uygun koşullar hazırlanmasına neden olur (Şekil 2.5).

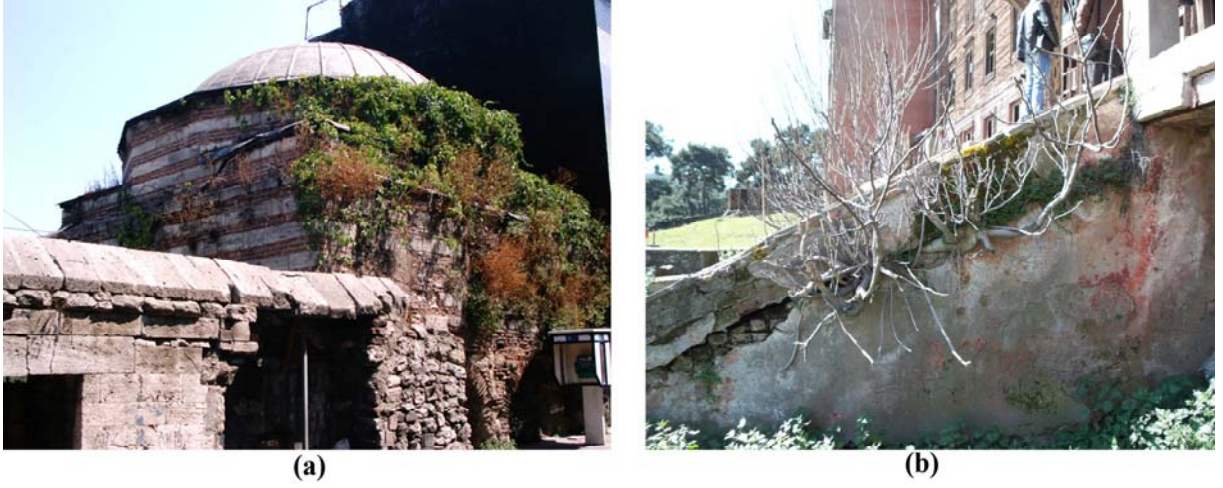
Şekil 2.6 Rüzgar ile taşınan bitkilerden kaynaklanan bozulmalar (a) Haydar Paşa Medresesi, İstanbul, (b) Yetimhane, Büyükkada, İstanbul

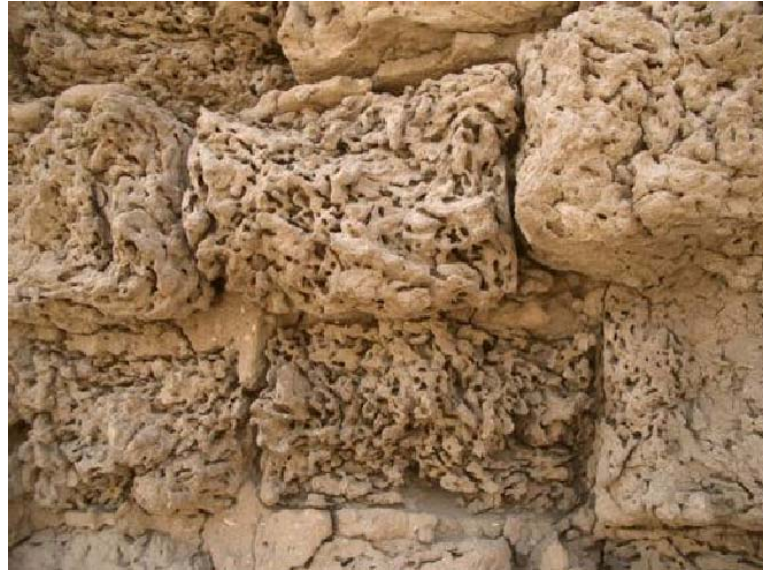
Şekil 2.7 Kerpiç malzemedeki termit hasarı, Abydos, Mısır (Fotoğraf: Görün Arun)

Bozulmalara neden olan biyolojik etkenlerin başında yapı bünyesine geçen ve burada barınan böcek, bitki vb canlı türleridir. Bu canlılar, malzemenin özelliğini yitirmesine ve taşıyıcılığını kaybetmesine neden olur. Özellikle kerpiç boklarda ve yığma kagir yapıda kullanılan ahşap elemanları zayıflatır ve taşıyıcılığını yitirmesine neden olur. Ayrıca ahşap elemanlarda nem etkisi de var ise çeşitli zararlı mantar ve yosun türleri üreyebilir. Bitki, böcek vb canlıların yanı sıra rüzgarla taşınan tohumlar ve polenler de boşalan derzlere yerleşerek yapı yüzeyinde bitkilerin büyümesini sağlar. Sarmaşıklar ve diğer bitkiler duvar gibi elemanlara tutunarak burada yaşam ortamı edinir. Bunun dışında çeşitli bitki kökleri ve ağaç kökleri duvar yapısına girer ve duvarda ufalanmalara hatta parça kopmalarına neden olur ve hatta yapı elemanı ile bütünleşir (Şekil 2.6). Kerpiç yapıyı oluşturan malzemede kullanılan doğal içerikler de böcek ve canlıların yerleşmesi ve yaşaması için uygun bir ortam hazırlar (Şekil 2.7).

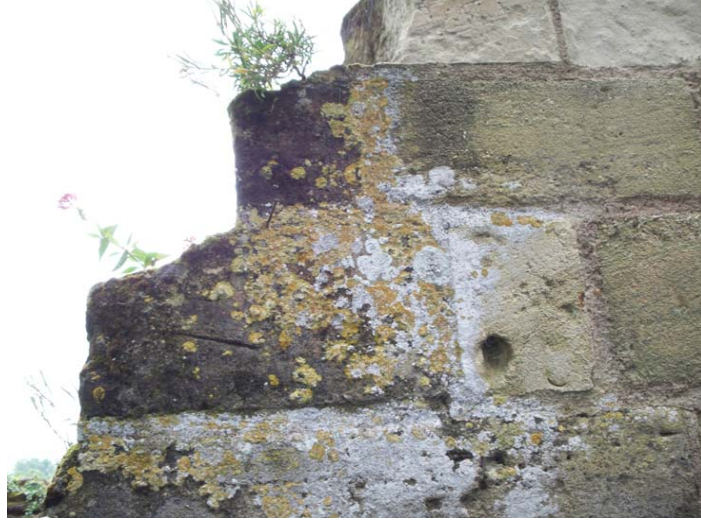
Şekil 2.8 Duvar yüzeyinde mantar oluşumu, Val de Loire, Fransa

Nemli olan yapı elemanı yüzeylerinde mantarlaşma meydana gelir (Şekil 2.8). Çok kolay ve hızlı çoğalan mantarlar uygun yaşam ortamı bulunca yapı elemanı yüzeyine tutunarak ve burada barınarak malzeme yapısını bozar.

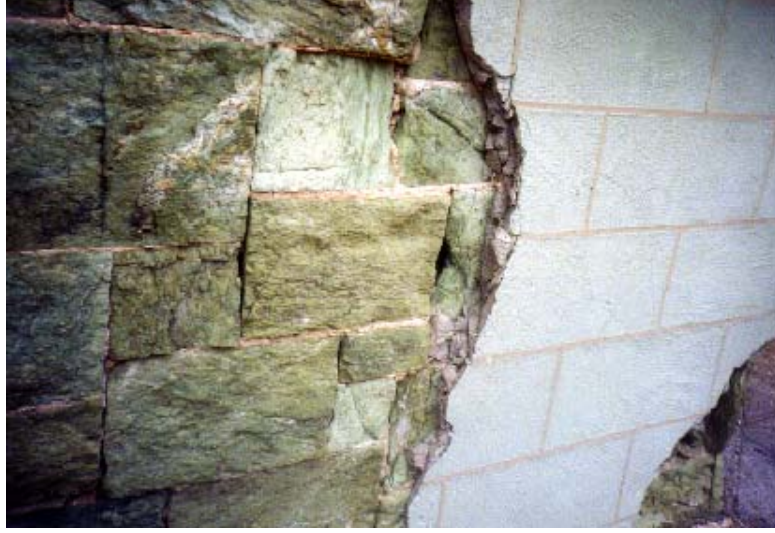
Şekil 2.10 Müdahalede hatalı malzeme seçimi

Anıtsal tarihi yapılarda genellikle işlev değişikliği ya da bakım onarım gibi çalışmalarda hatalı müdahaleler yapılabilir ve taşıyıcı elemanlar, taşıyıcı sistemin bir kısmı ya da taşıyıcı sistemin tamamı zarar görür (Şekil 2.10).

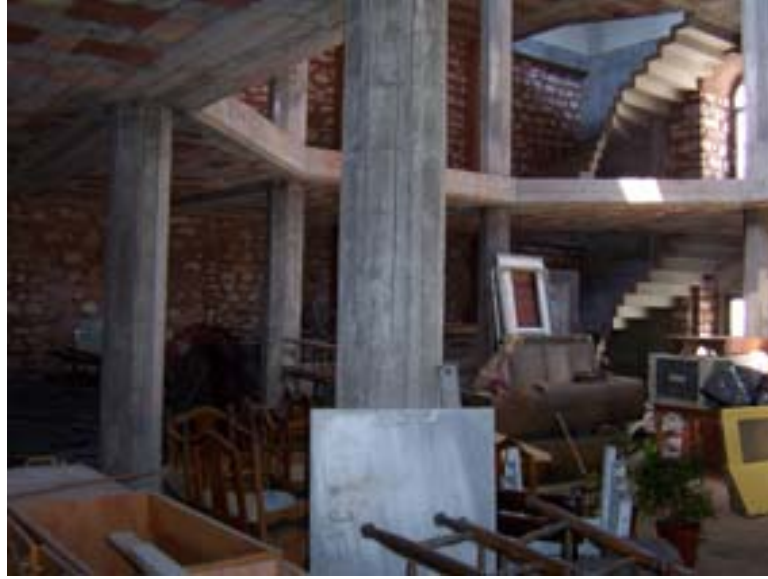
Şekil 2.11 Fonksiyon değişikliği ve hatalı müdahale, Ağa Hamamı - 2003, İstanbul

Özellikle yeni işlev verilirken özgün kullanım dikkate alınmadan yapıya fazladan yük getirecek ya da dengesini bozacak tasarımlar taşıyıcı sistemde zorlanmalara ve hasarlara neden olabilir. Fonksiyon değişikliği yapılarak anıtsal tarihi yapıların yeniden kullanılması bazen kaçak uygulamalarla yapılmakta ve gerçekleştirilen hatalı müdahaleler yapılara düzeltilemez zararlar verebilmektedir. Yapıya çeşitli ekler yapılması, yeni yükler getirecek uygulamalar yapılması, çimento esaslı yanlış malzeme kullanılması gibi uygulamalar bunlara örnektir (Şekil 2.11).

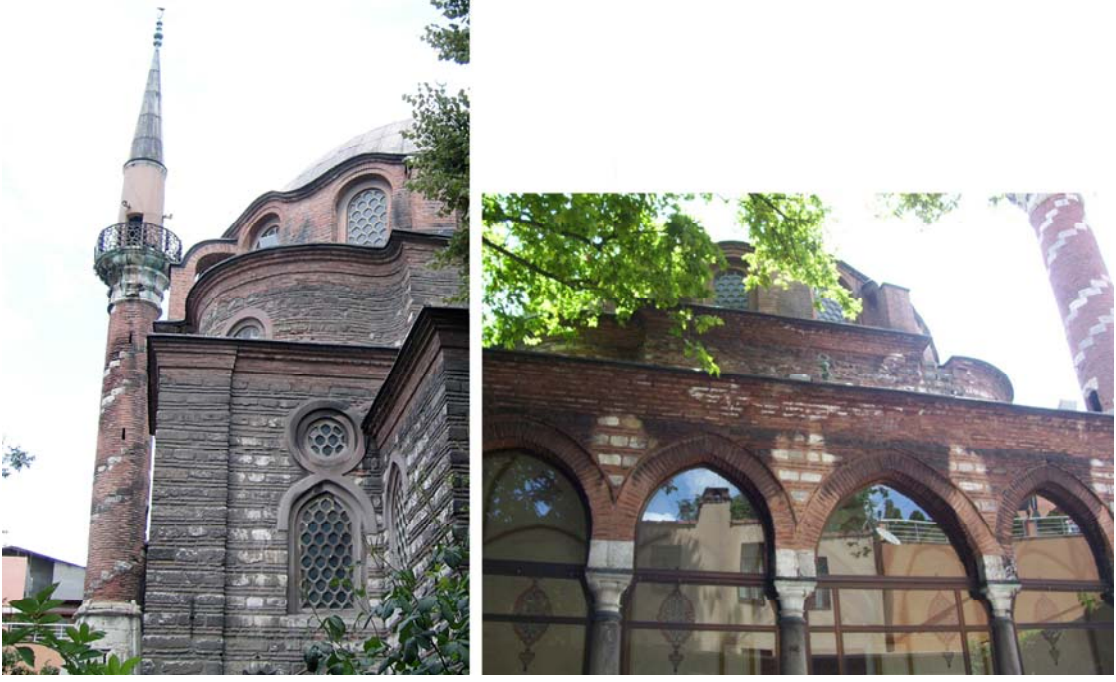
Şekil 2.12 Çevre kirliliği nedeniyle yüzey kararması ve malzeme yapısının bozulması, Zeynep Sultan Cami, İstanbul

Sanayi devriminden sonra endüstriyel üretimin artması ve günlük yaşamda teknolojik ürünlerin yaygın biçimde kullanılmaya başlanması çevrenin zarar görmesine neden olmuştur. Zararlı atıkların doğaya bırakılması, havanın çeşitli gazlarla kirlenmesi, giderek artan bir çevre kirliliğine neden olarak yapılarda doğrudan veya dolaylı biçimde bozulmalara neden olur. Zararlı gazlar doğrudan yapı yüzeyine etki ederek, küresel ısınma ile artan ısı ve zararlı güneş ışınları yapı yüzeyine ve malzemelere zarar verir (Şekil 2.12).

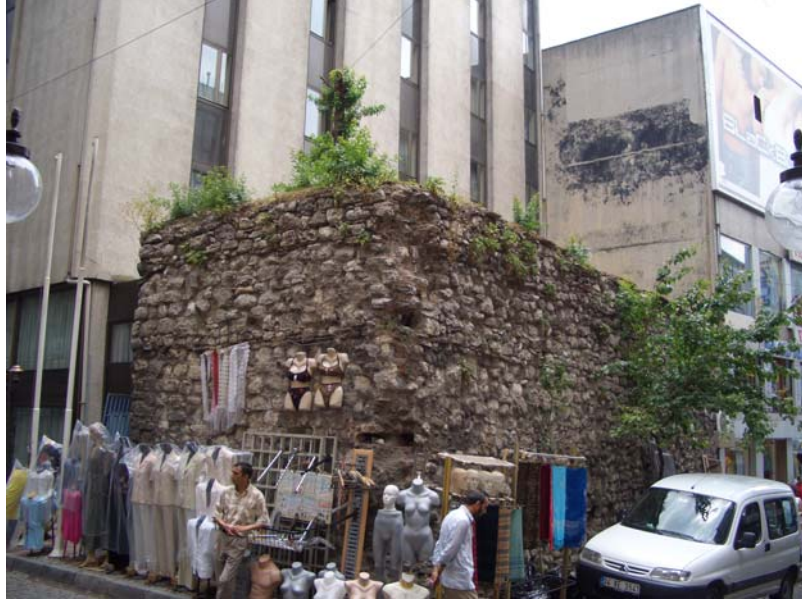
Şekil 2.13 Kullanılmayan ve terk edilen bir yapıda meydana gelen bozulma ve hasarlar, Daltaban Mescidi, İstanbul

Bazen mülkiyet sorunları, bazen ekonomik nedenler bazen de yasal nedenlerden dolayı tarihi yapılar bakımsızlığa terk edilmektedir. Kendi haline terk edilen yapılar çoğu zaman kimsesizler ve evsizler tarafından barınak olarak kullanılır ve ciddi bozulmalar meydana gelir (Şekil 2.13).

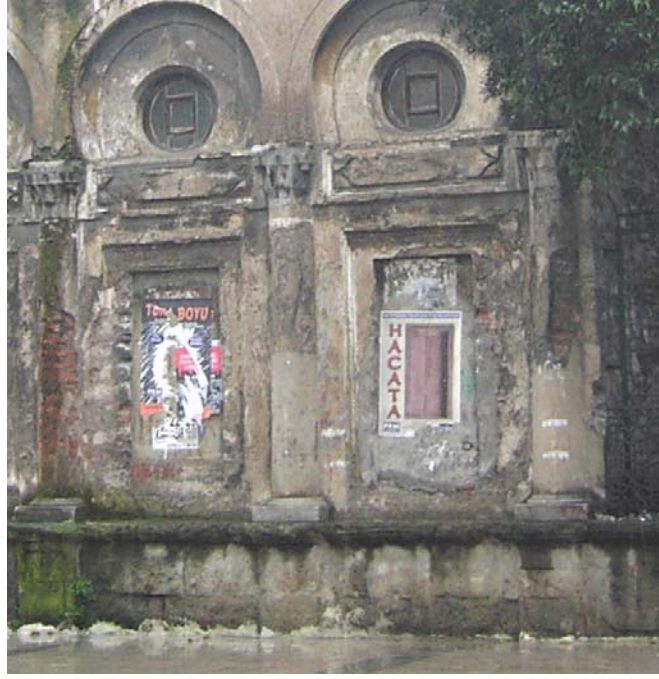
Şekil 2.14 Tarihi yapı cephesine yazı yazma ve afiş yapıştırma nedeniyle oluşan bozulmalar, Köprülü Medresesi, İstanbul

Sanayileşme ile birlikte büyüyen kentler ve bu kentlere göçün artması ile beraber kentlerde yaşayan insan sayısı da artmıştır. Kentleşme ile birlikte yaşanan sosyokültürel yapı değişimi insan davranışlarını da doğrudan etkiler. Olumsuz etkilerden biri olan vandalizm eğilimi, tarihi yapıları tehdit eden önemli bir unsur olarak ortaya çıkmaktadır. Vandalizm kasıtlı, kötü amaçlı eylemler yapmak olarak tanımlanır. Vandal eğilimi olan insanlar tarihi yapılara; duvarlara yazı yazmak, geceleri barınak olarak kullanmak, hırsızlık, cam vb yapı elemanlarını kırmak, kundaklamak gibi ciddi hasarlar verir (Şekil 2.14).

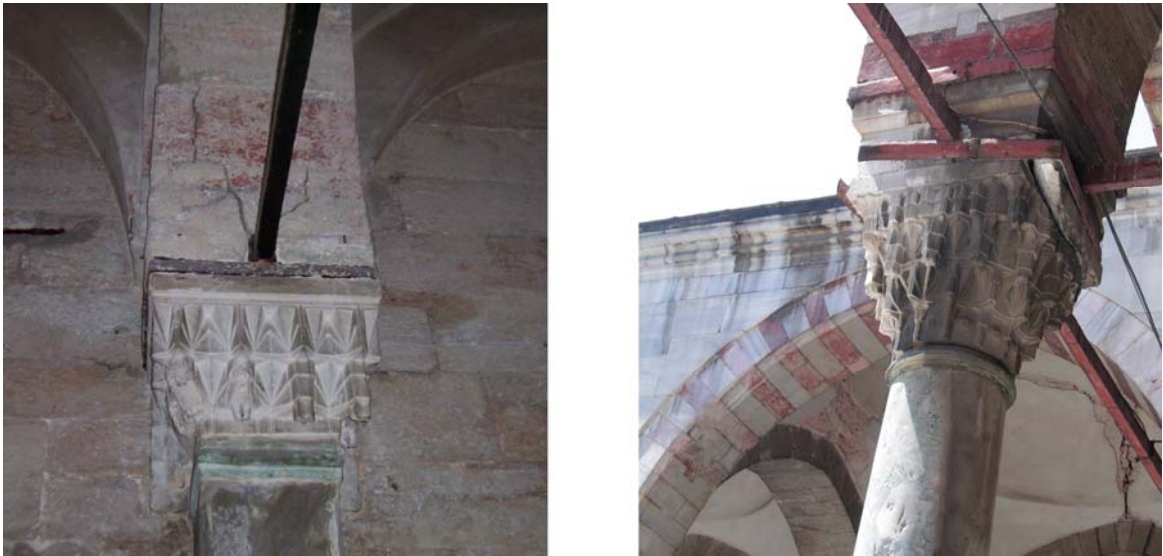
Şekil 3.2 Metal korozyonu nedeniyle meydana gelen sütun hasarları, Fatih Külliyesi, İstanbul

Kemer ile birbirine bağlanan sütunlarda, kemere gelen yatay kuvvet etkisini karşılamak için sütunlar arasında ahşap ya da metal gergi elemanları kullanılmıştır. Ahşap gergiler zamanla çürüme, böceklenme gibi etkilerle yok olabilir ve sütuna gelen yatay itkiyi karşılayamaz hale gelebilir. Bu durum sütunda hasara neden olur. Kullanılan metal gergiler ise zamanla korozyona uğrayabilir. Korozyon nedeniyle büyüyen kesit gerginin sütuna bağlandığı bölgede parça kopması gibi hasarlara neden olur (Şekil 3.2).

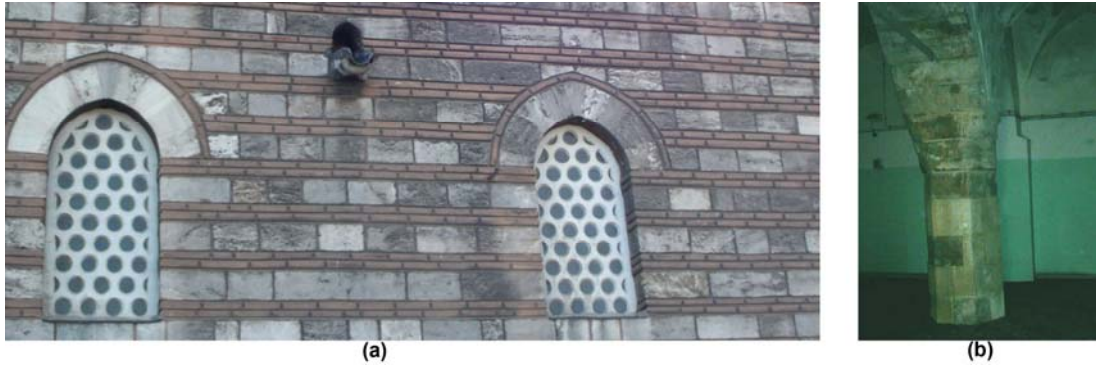
Şekil 3.3 Yığma kagir (a) duvar, Murat Paşa Cami, İstanbul (b) ayak, Fenari İsa Cami, İstanbul

Yığma kagir yapıların düşey taşıyıcıları olan ve yapıya gelen yükleri zemine ileten duvar ve ayaklar; taş, tuğla, kerpiç gibi bloklarla kuru birleşim ya da harçla örülerek inşa edilir. Kagir ayaklar, tek başlarına birer düşey taşıyıcı eleman olarak kullanılabilmesi gibi duvar boşlukları arasında kalan duvar parçaları da yapısal davranışları nedeniyle ayak olarak tanımlanır. Ayak elemanları tek boyutlu çubuk taşıyıcı elemanlar, duvarlar ise iki boyutlu düzlem taşıyıcı elemanlardır. Yığma kagir yapılarda, üzerinde döşeme sistemi bulunan tüm duvar ve ayak elemanları taşıyıcıdır. (Şekil 3.3).

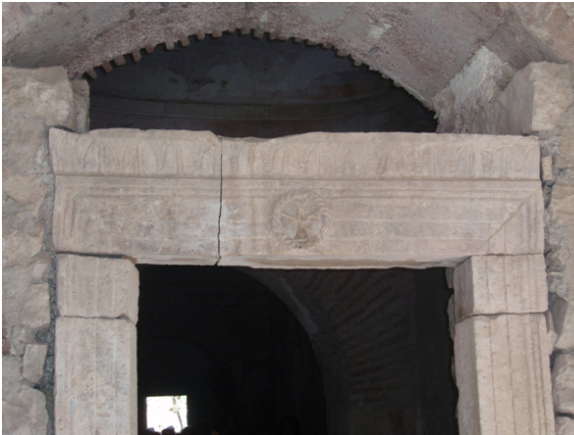
Şekil 3.20 Düşey kuvvet etkisiyle lentonun kırılması ve hafifletme kemeri oluşması, Aya Nikolas Kilisesi, Demre, Antalya (Fotoğraf: Görün Arun)

Düşey kuvvetlerin artması ile lento malzeme yapısına bağlı olarak kırılabilir ve boşluk üzerindeki duvarda hafifletme kemeri ortaya çıkar (Şekil 3.20).

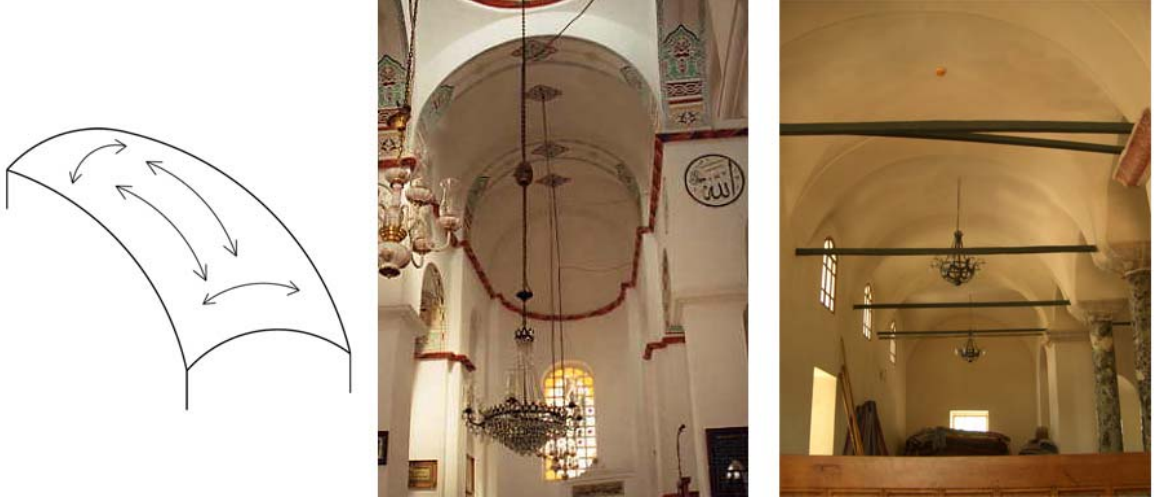
Şekil 3.27 Eliptik paraboloid tonoz, Küçük Ayasofya Cami, İstanbul

Eliptik paraboloid tonoz yüzeyi; bir eğrinin, eğrilik merkezi aynı tarafta olan bir başka eğri üzerinde kaydırılmasıyla elde edilir (Şekil 3.27). Eliptik paraboloid tonozun her iki doğrultudaki yüzeyi basınca çalışır (Arun, 2006).

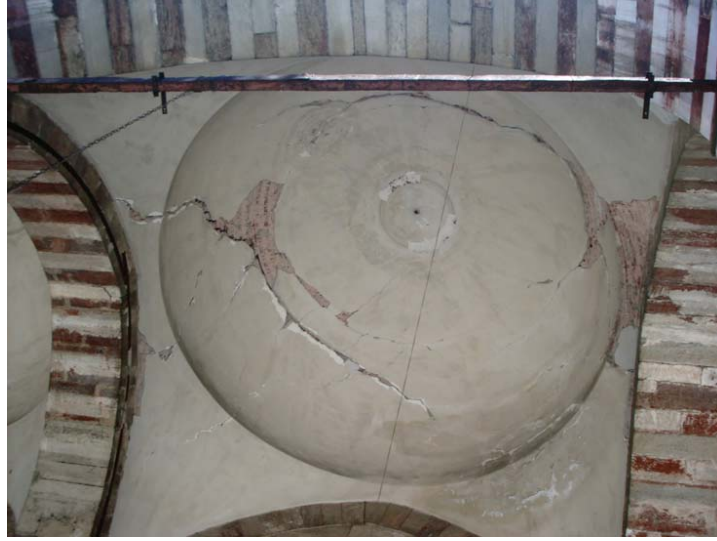
Şekil 3.33 Kubbe eteğine paralel hasarlar, Fatih Külliyesi, İstanbul

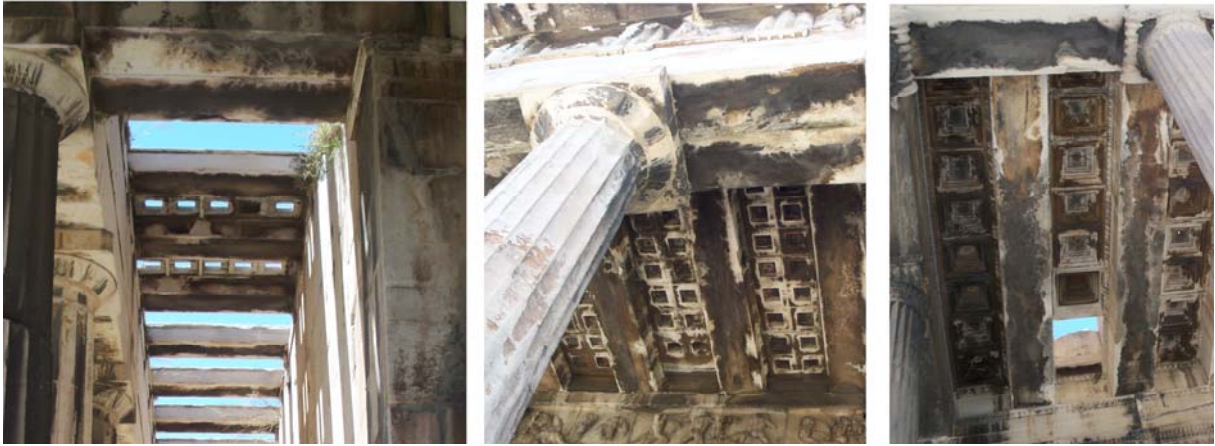
Şekil 3.34 Blok taş kiriş ile teşkil edilen döşemelerde meydana gelen hasarlar, Akropol, Yunanistan

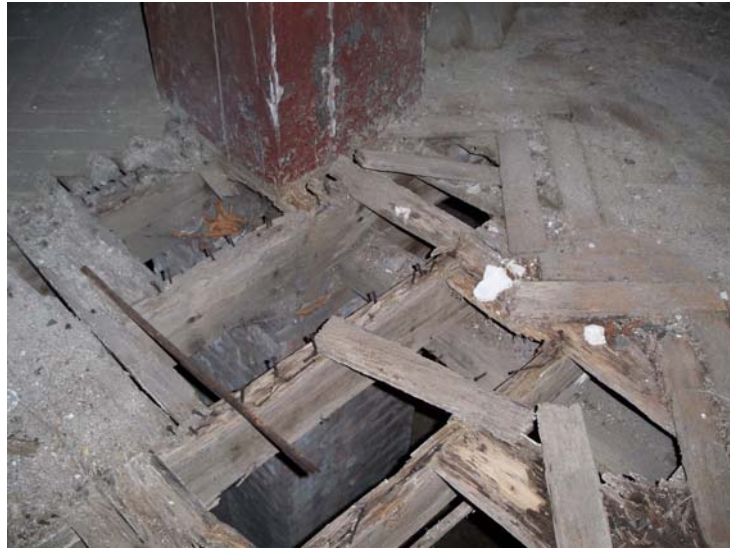
Şekil 3.35 Yığma kagir yapıda ahşap döşeme hasarı, Yetimhane, Büyükkada, İstanbul

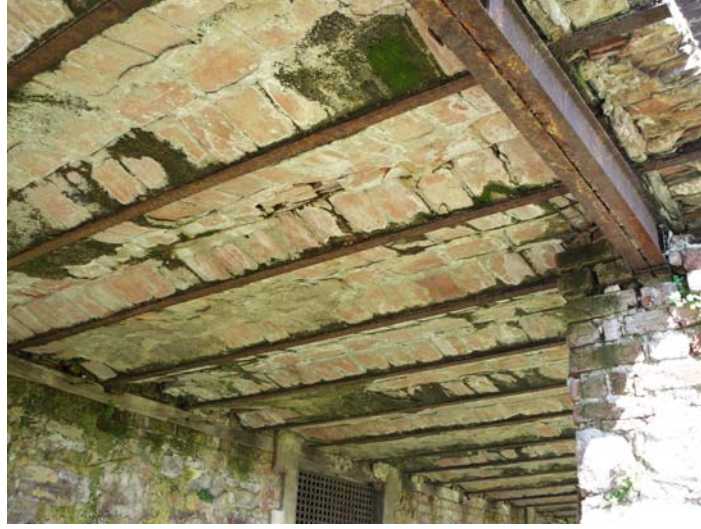
Şekil 3.36 Volta döşeme hasarı, Yetimhane, Büyükkada, İstanbul

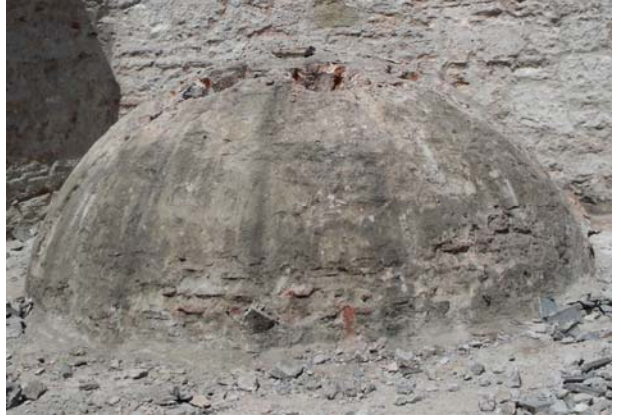
| <b>ÇATI TAŞIYICI SİSTEMİ BOZULMA VE HASARLARI</b> | |
|---|---|
| <p><b>Kaplamanın kaldırılması</b></p> <p>Çatı taşıyıcı sistemindeki; metal, kiremit, plastik esaslı örtü vb kaplamanın sökülüp, çıkarılmış olması. Çatı döşemesi taşıyıcı elemanlarının doğa koşullarına karşı açık hale gelmesi.</p> | |

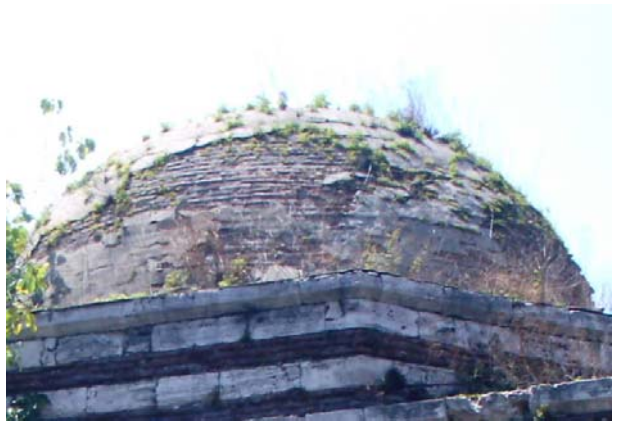
| <b>ÇATI TAŞIYICI SİSTEMİ BOZULMA VE HASARLARI</b> | |
|---|---|
| <p><b>Bitkilenme</b></p> <p>Çatı taşıyıcı sisteminde; rüzgar, yağmur gibi doğal hareketler ve kuşlar gibi canlıların taşıdığı bitki tohumlarının zamanla çatı örtüsü arasına yerleşip büyümesi. Çatı üzerinde bitkilerin yaşam alanı oluşturması.</p> | |

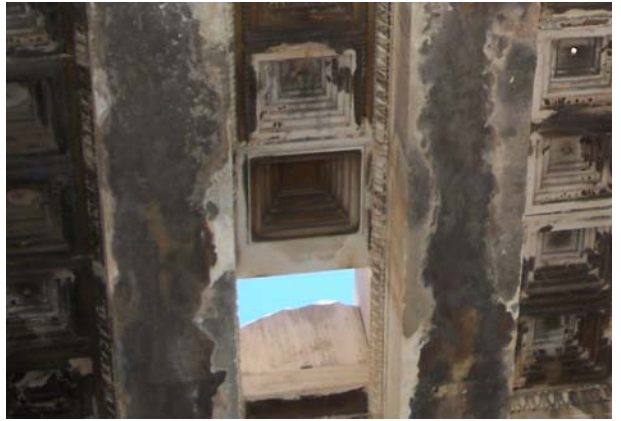
| <b>ÇATI TAŞIYICI SİSTEMİ BOZULMA VE HASARLARI</b> | |
|---|---|
| <p><b>Parça kopması</b></p> <p>Bakımsızlık nedeni ile çatıyı oluşturan elemanlar arasındaki birleşimlerin zayıf hale gelmesi ve bazı çatı elemanlarının çatı döşemesinden ayrılması.</p> | |

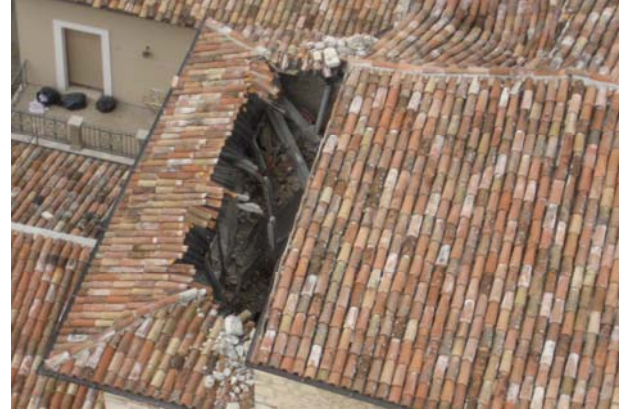
**Kısmi yıkılma**

Çatı döşemesinin; üzerine gelen yükler, bakımsızlık, diğer hasarların etkisi vb nedenlerle bir bölümünün döşemeden ayrılması.

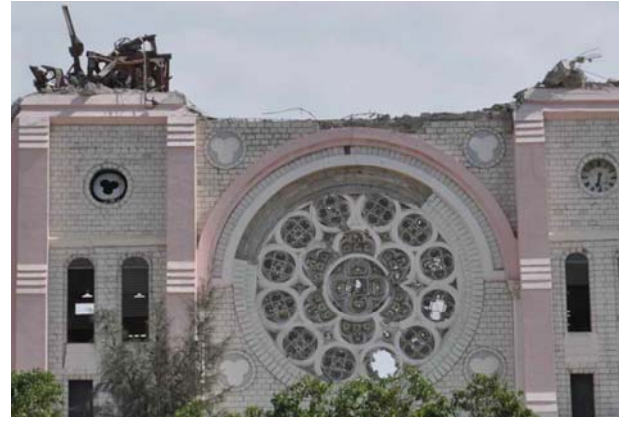
**Çökme**

Çatı döşemesinin; üzerine gelen yükler, bakımsızlık, diğer hasarların etkisi vb nedenlerle tamamının yapıdan ayrılması.

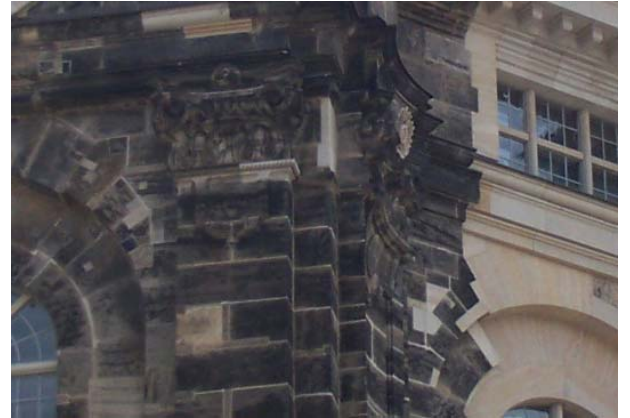
Hava kirliliği, yangın, kimyasal maddelerin etkisi vb nedenlerle yapı elemanı yüzeyinin siyah veya siyaha yakın renk alması.

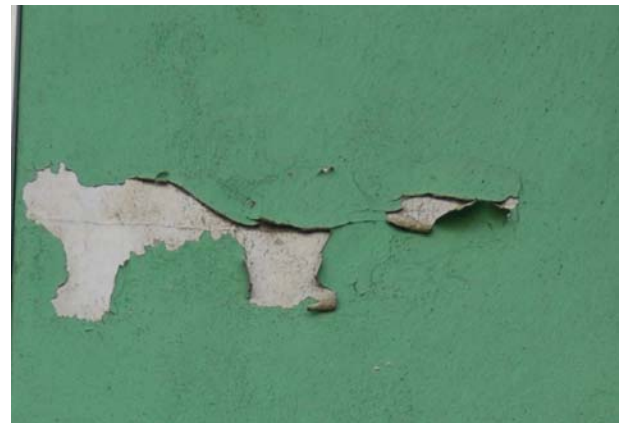
**Boya kabarma**

Su ve nem etkisi ile taşıyıcı eleman üzerindeki boya kaplamasının duvar düzleminden uzaklaşması.

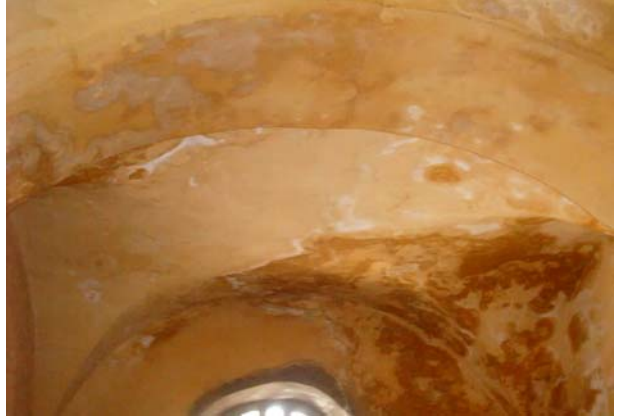
| <b>Islanma lekesi</b><br><br>Yer altı suları, yağmur suları vb etkilerin yapı elemanına ulaşması ve yapı elemanı bünyesinde birikmesi nedeniyle eleman yüzeyinde lekerin oluşması. | |

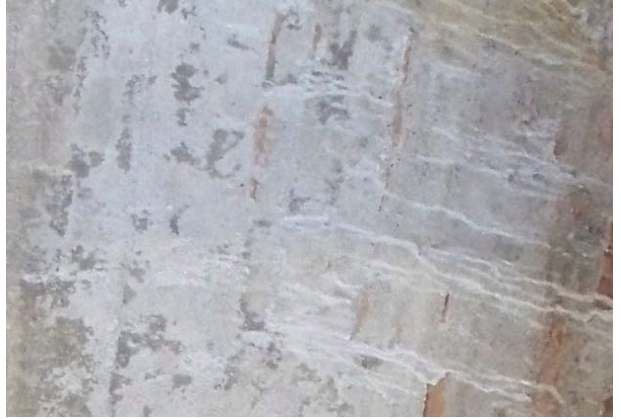
| <b>Çiçeklenme</b><br><br>Su ve nem etkisiyle, yapı elemanı bünyesindeki tuzların, beyaz pamukçuklar halinde yüzeye çıkması. | |

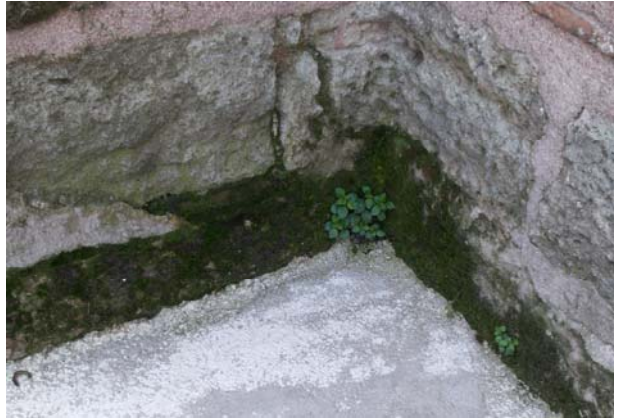
| <b>Yosunlanma</b><br><br>Yapı elemanı bünyesinde, sürekli olarak su veya nemin bulunması nedeniyle kendilerine uygun yaşam ortamı bulan yosunların yapı elemanı yüzeyinde yaşaması. | |

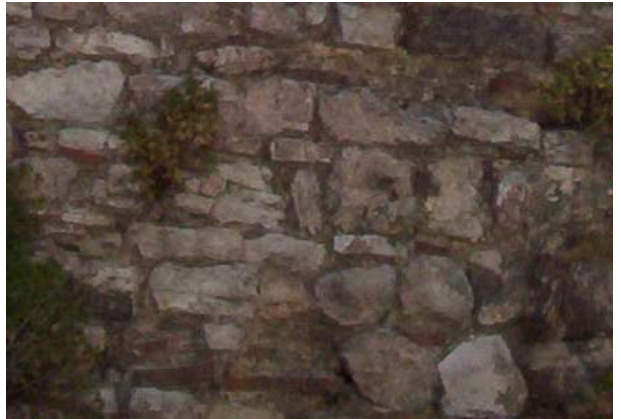
| <b>Bitkilenme</b><br><br>Yapı elemanında; rüzgar, yağmur gibi doğal hareketler ve kuşlar gibi canlıların taşıdığı bitki tohumlarının zamanla derzlerin arasına yerleşip büyümesi. Yapı elemanı üzerinde bitkilerin yaşam alanı oluşturması. | |

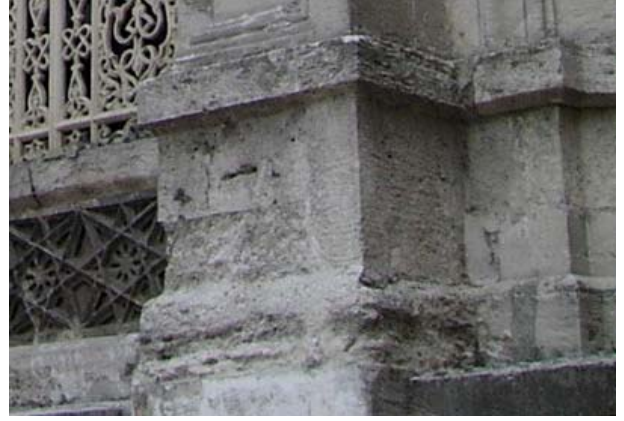
**Erozyon**

Rüzgar vb nedenlerle sürüklenen toz, kum gibi parçacıkların yapı elemanı yüzeyini aşındırması.

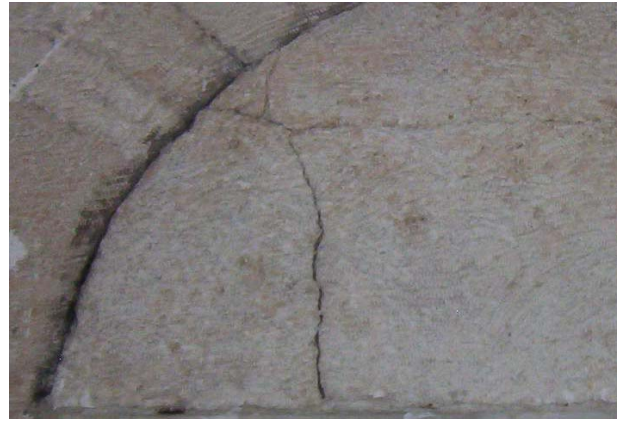
**Çatlak**

Düşey ve yatay kuvvet etkisi ile yapı elemanında gerilmelerin artması ve kuvvete dik yönde, yığma blokların yer değiştirmesi.

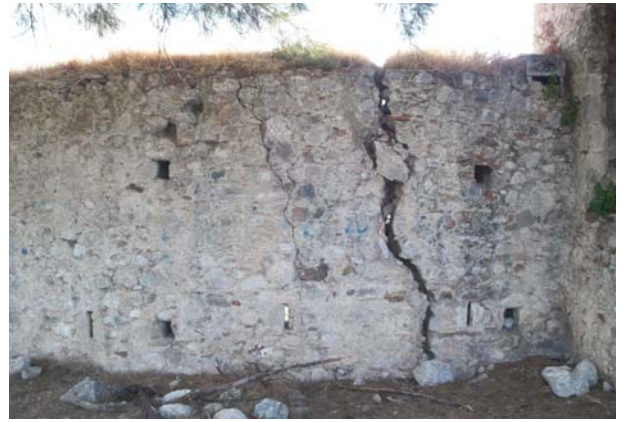
**Yarık**

Çatlağın, yapı elemanı kesiti boyunca ilerlemesi ile oluşan büyük yer değiştirmeler.

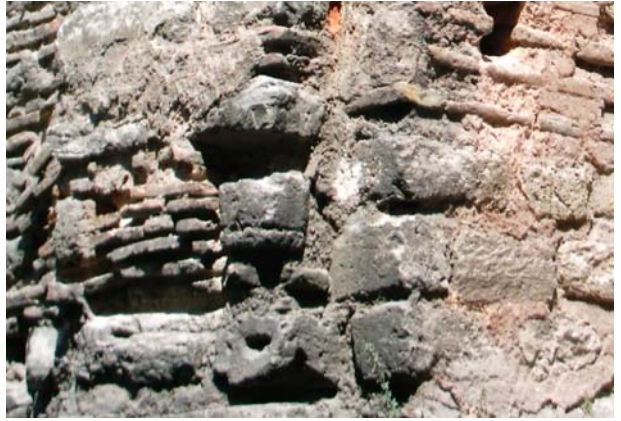
| <p><b>Para kopması</b></p> <p>Yapı elemanını teřkil eden paraların bir kısmının, eřitli nedenlerle yapı elemanı düzleminden ayrılması.</p> | |

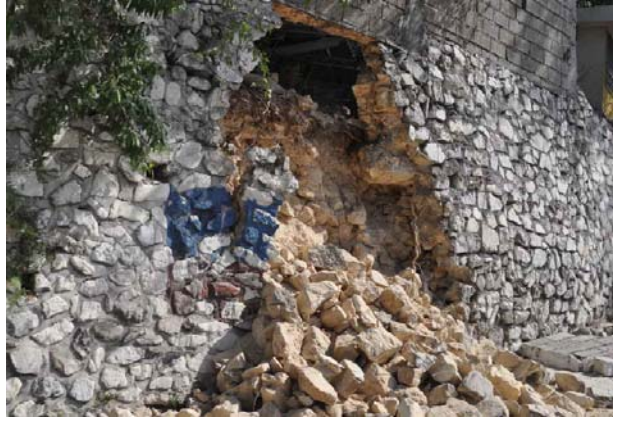
| <p><b>Kısmi yıkılma</b></p> <p>Yatay kuvvet başta olmak üzere eřitli kuvvetlerin etkisi ile yapı elemanının bir bölmünün düzleminden ayrılması.</p> | |

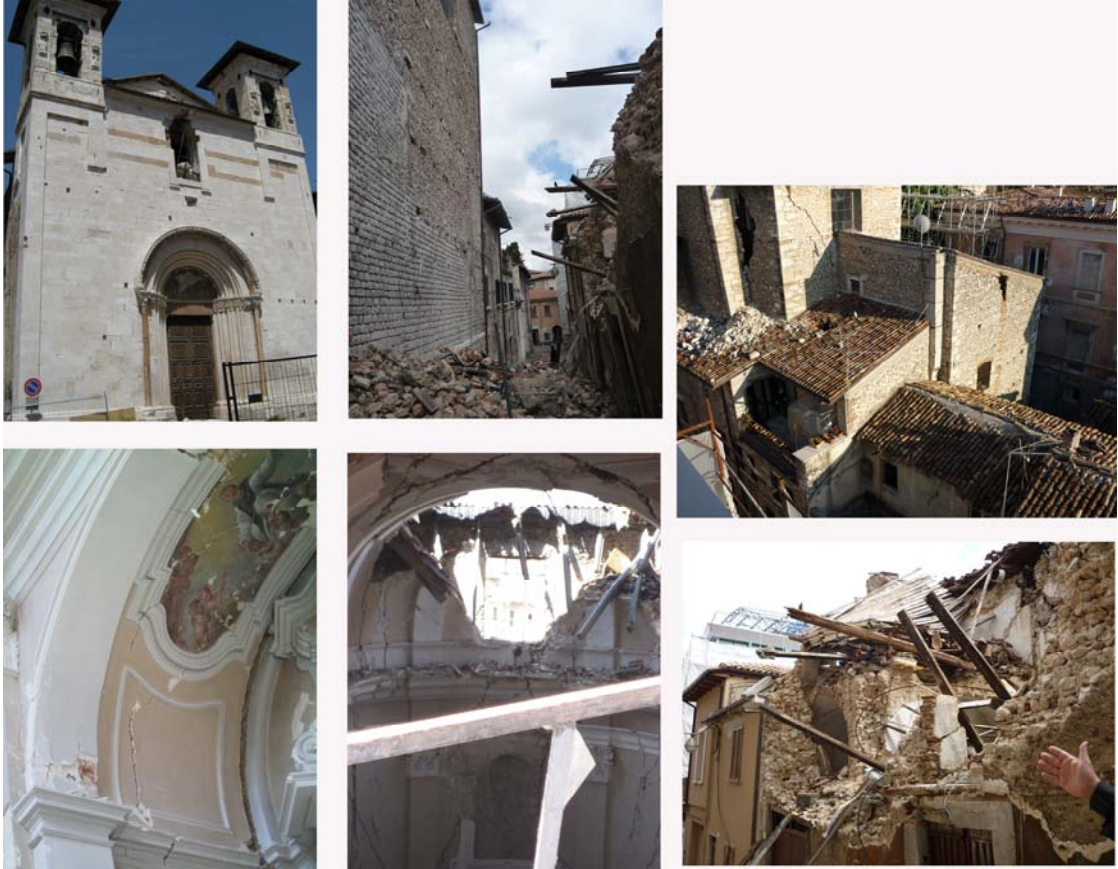
Şekil Ek7 1 San Marco Kilisesi hasar resimleri

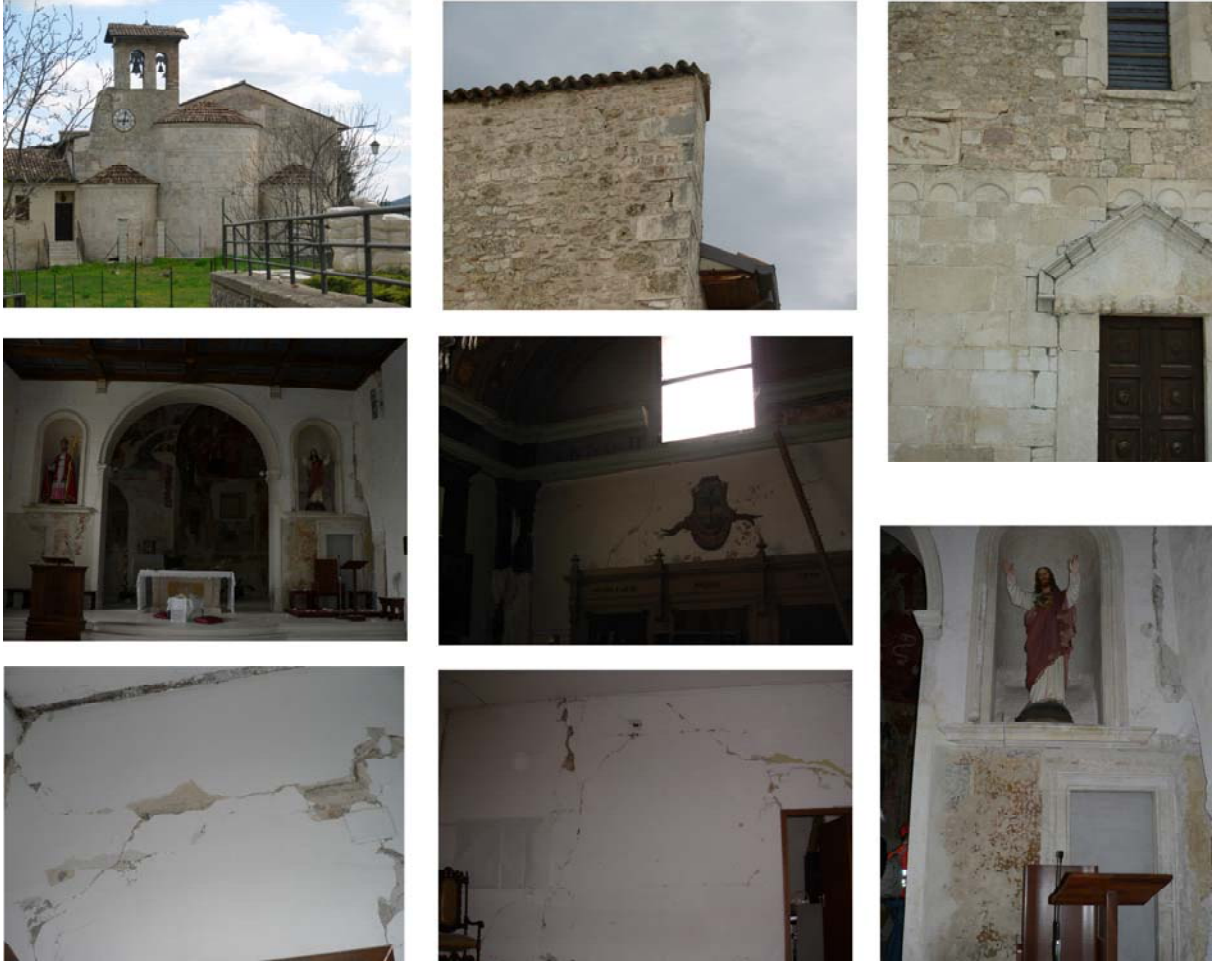
Şekil Ek7 3 San Pietro Kilisesi hasar resimleri
