**İSTANBUL'DAKİ BAZI MİMAR SİNAN CAMİLERİNDE**

**İÇ BEZEME PROGRAMININ GEÇİRDİĞİ EVRELER**

(Şehzade Mehmet, Sinan Paşa, Süleymaniye, Rüstem Paşa, Sokollu Mehmet Paşa,  
Piyale Paşa, Kılıç Ali Paşa ve Ramazan Efendi Camileri)

**DOKTORA TEZİ**

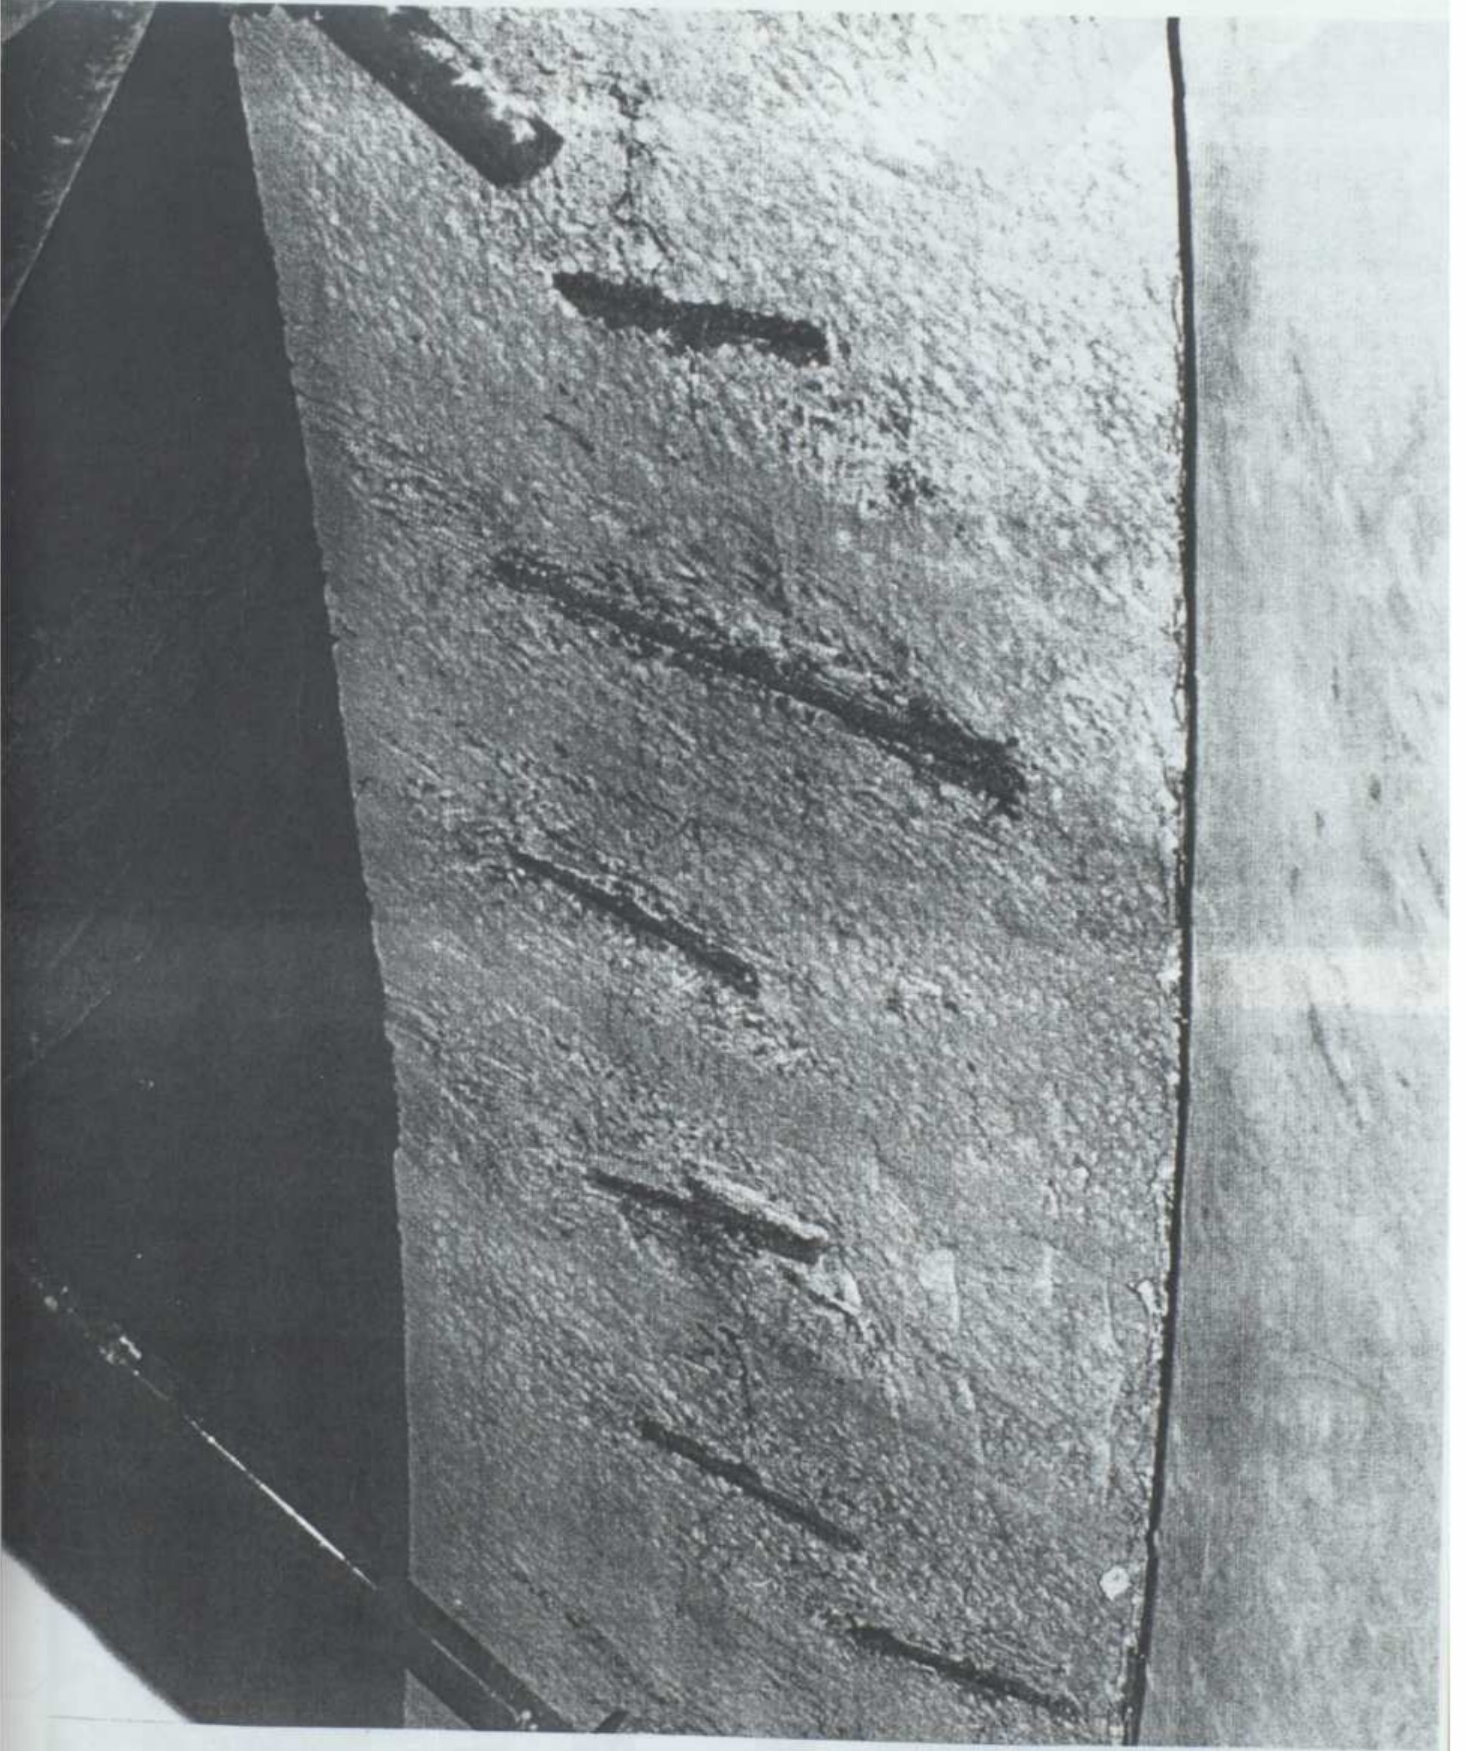
Fotoğraf.128. Askı Kemerlerindeki Çatlakların Çelik Takviyelerle Güçlendirilmesi

Askı kemerlerinin taş yüzeylerindeki çatlaklar çeliklerle takviye edilerek ömürleri uzatılmıştır (Fotoğraf 128). Tekrar sıvanarak somaki taklidi bezenmişlerdir (Fotoğraf 129, 130). Yarım kubbe ve eksedra göbeklerindeki malakariler ve mukarnaslar büyük bir özenle yenilenmişlerdir. Zaten çoğunda malakari yok olmuştu (geçmiş onarımlarda imalatları yapılmamış, çizgilerle geçirilmişlerdi) (Fotoğraf 131, 132). Sadece cümle kapısı üstü yarım kubbesi ve eksedralarında barok bezeme korunmuş diğer bölümlerde klasik devir ortaya çıkarılmıştır (Fotoğraf 139). Mihrap çepresi, doğu ve batı duvarları, kuzey duvarı restorasyonları halen devam etmektedir. Ana kubbe, dört köşe kubbesi, iki minarenin alemleri temizlenerek altınvarakları tatbik edilmiş ve yerlerine monte edilmişlerdir (135, 136). Doğu minaresi restorasyon raporu hazırlanmıştır (Ek 14). Restorasyonu sürmektedir. Caminin ahşap malzemesi de büyük özenle restore edilmiştir. Vaaz kürsülerinin marangoz tamirleri yapılmış, emprenye edilmiş ve gomalak cilaları tatbik edilmiştir (Fotoğraf 137, 138). Pencere kepenklerinin hepsi temizlenmiş, konservasyonları tamamlanmış metal rozetleri monte edilmiştir (Fotoğraf 139, 140, 141,142,143). İç avlunun tam ortasındaki şadırvan havuzlu-fıskiyeli XVI. yüzyıl yapısıdır. Ancak mermer fıskiyeli göbek çanağı etrafına demirli beton atılarak havuzu kapatılmıştı (Fotoğraf 144, 145). Beton itina ile kaldırıldı ve fıskiye özgün biçimi ile ortaya çıkarıldı (Fotoğraf 146, 147). Son cemaat mermer sütunlarının bronz bilezikleri üzerinde tarihi yazılar olduğundan onlar da özenle temizlenmişlerdir (Fotoğraf 148, 149). Avlunun pencere alınlıkları, cami içerisindekiler gibi malakâridirler (Fotoğraf 150). Ancak dış şartlardan oluşan yüzeysel kirlilikleri, onların güzelliğini örtmekteydi. Restorasyonumuz sırasında itinalı temizlikleri, konservasyonları yapılmıştır (Fotoğraf 151).

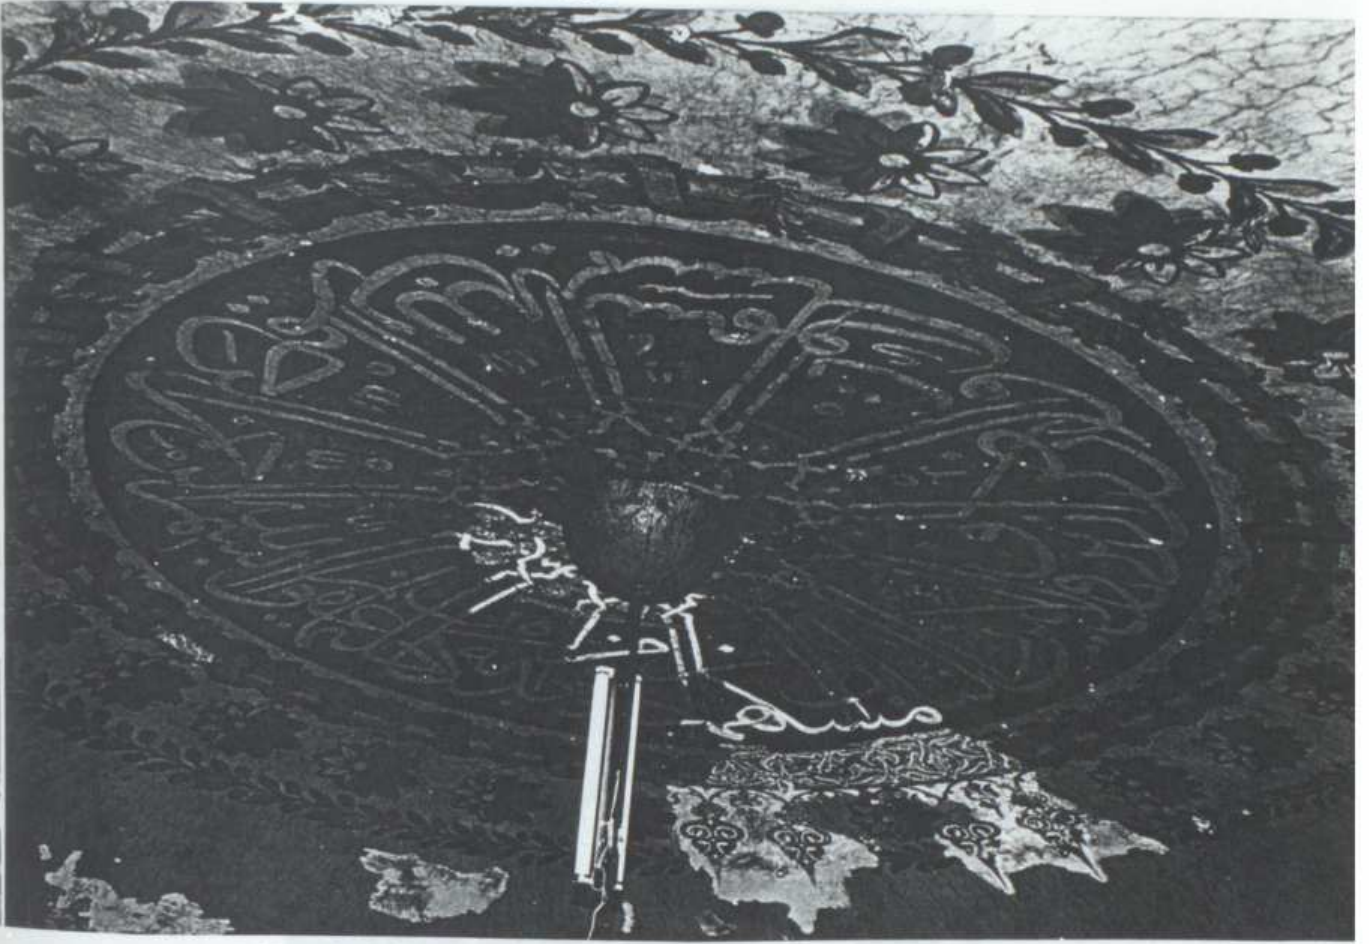
Fotoğraf.365. Mevcut Kompozisyon ve Raspa Başlangıcı

9- **Araştırma, Analiz ve Restitüsyon Çalışmaları :** İskele üzerinde örtü sistemi içindeki bezeme ve sıvanın yakın fotoğrafları çekildi, mevcut desenlerin 1/1 kopyaları alındı. Ana kubbe kasnağındaki malzemede yoğun hasar görülerek, "Nem Durumu" saptandı (Ek 15). Mevcut sıvadan numuneler alınarak laboratuvarda mikroskop analizleri yapılarak raporları hazırlandı (Ek 16). Bölge Kurulu'nun birinci ilke kararı doğrultusunda mevcut kalemişi bezemede ince raspalar sistemli bir şekilde başlatıldı. Ana kubbe ortasında ahşap avize askısının sıvaya verdiği hasar görüldü. İtina ile yerinden söküldü. Tamamen çürüdüğü tesbit edildi. Kubbe ortası kalemişi kompozisyonu üzerinde yapılan ince raspalar sonucunda mevcut boyanın altında "klasik dönem" nakışları bulundu (Fotoğraf 365). Ortadaki düğüm motifinden başlayarak, yazıda ve çevresinde raspa yapıldığında yazının hemen-hemen aynısı bulundu (Fotoğraf 366, 367). Yazı çevresinde ise nar çiçeği renginde zemine işlenmiş rumilerin palmetlere boğlandığı grift bir bordür ortaya çıkarıldı. Bordürün dışında da tığlar bulundu (Fotoğraf 368). Kubbe içindeki iki sıra rozetler de araştırılmıştır. Üst sırada kırmızı renk kullanılarak işlenmiş çarkifelek (Fotoğraf 369), alt sırada siyahlı rumi sarmal rozetler çıkmıştır (Fotoğraf 370). Kasnak hizasında da yine tığlardan oluşan bezeme bulunmuştur (Fotoğraf 371, 372). Restitüsyon hazırlanmıştır (Fotoğraf 373).

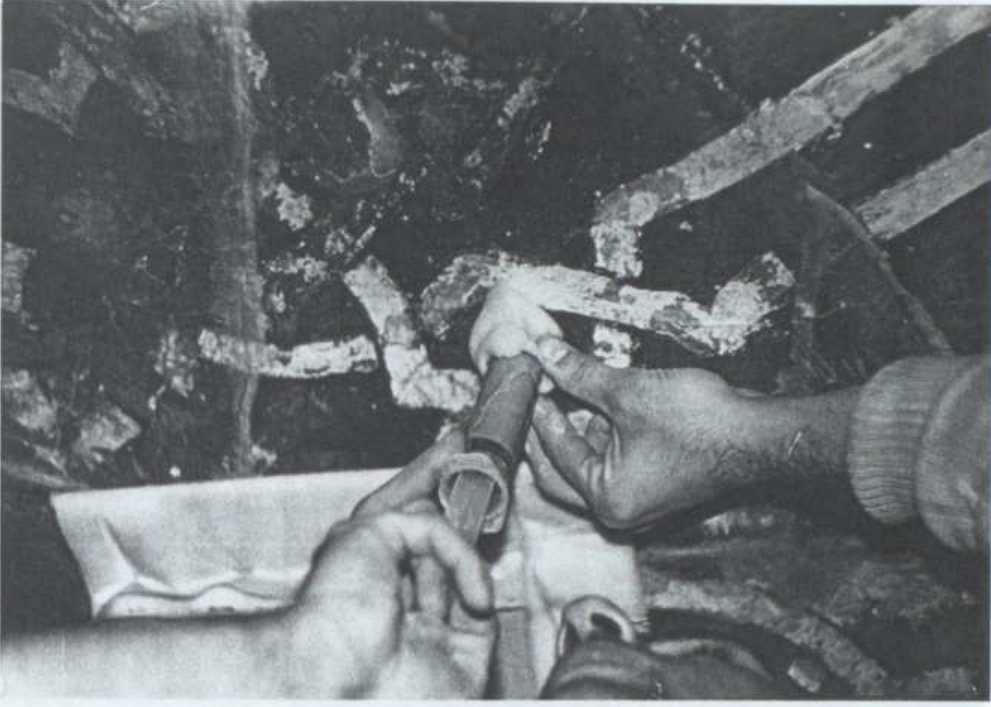
Fotoğraf.400. Kubbedeki Sıva Altına Enjeksiyon Tatbikatı
