YILDIZ TEKNİK ÜNİVERSİTESİ  
FEN BİLİMLERİ ENSTİTÜSÜ

TOPKAPI SARAYI MÜZESİ CUMHURİYET DÖNEMİ  
RESTORASYONLARI

DOKTORA TEZİ

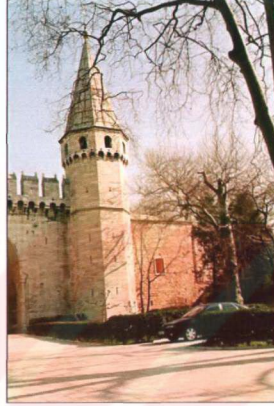
Resim 3.1.1.1 Bab-üs Selam'ın Birinci Avlu'dan görünüşü; sağ kulenin yanında 1934'te açılan pen cere görülmektedir (Ü. Karahasan arşivi).

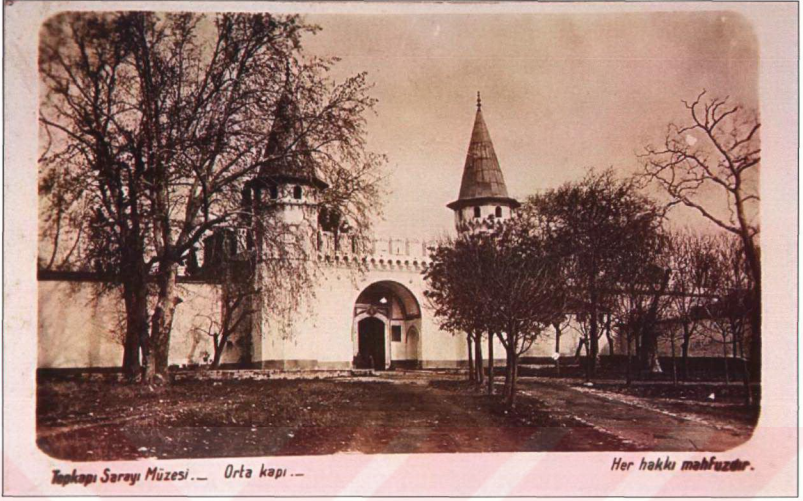
Resim 3.1.1.4 Tahsin Öz restorasyonlarından önce Bab-üs Selam'ın Birinci Avlu'dan görüntüsü; kapının her iki tarafındaki kulelerin kurşun külahları pencere kavislerini örtecek şekilde aşağıdadır ve kule beden duvarında küçük saçakları vardır. Kapı'nın girişindeki tonozu belirleyen bugün mevcut olmayan kalem işleri göze çarpmaktadır (TSDA. TSM. No: 55/37).

Bundan sonra 1943'te Tahsin Öz zamanında yapılan restorasyonlarda, Orta Kapı'da kuramsal açıdan önemli uygulamalar yapılmıştır. Bunlardan bir tanesi, Kapı'nın her iki tarafında bulunan sekizgen kulelerin külahlarının biçimlerinin değiştirilmesi konusunda yapılan uygulamadır (Öz, 1949) (Resim 3.1.1.2; Resim 3.1.1.4; Resim 3.1.1.6). Diğer önemli bir uygulama da, Kapı'nın İkinci Avlu'ya bakan revaklarında yapılan bezeme temizliğinde son döneme ait bezemelerin örnek bırakılmadan kaldırılması ile gerçekleştirilmiştir (Resim 3.1.1.12; Resim 3.1.1.13; Resim 3.1.1.14; Resim 3.1.1.16). Aynı çalışma esnasında, Birinci Avlu cephesinde tonoz kenarlarını belirleyen kalem işleri ve dış cephedeki sıvalar (Resim 3.1.1.4; Resim 3.1.1.5) kaldırılmış ve bu kısımlar tamamen sıvasız olarak bırakılmıştır (Resim 3.1.1.6). Restorasyonlara başlamadan çekilen resimlerde; kapının iki tarafında bulunan kulelerin kurşun külahlarının pencere kavislerini örtecek şekilde yapılmış saçaklarla sonlandırıldığı görülmektedir (Resim 3.1.1.2; Resim 3.1.1.4). Bu görünüş daha çok 1584 tarihli Hünernâme'de Birinci Avlu'yu gösteren minyatürdeki Orta Kapı görünüşünü hatırlatmaktadır (Resim 2.1.4). Restorasyonlarda kurşun örtülü külahlar saçaksız olarak silme hizasında bitirilmiştir. Yapılan bu uygulamadan sonra, kulelerin görünüşü (Resim 3.1.1.1; Resim 3.1.1.3; Resim 3.1.1.6) Grelot'nun Saray'ın Haliç cephesini gösteren gravüründeki görünüşe daha çok benzemektedir (Resim 3.1.1.7). Tahsin Öz kendi döneminde yapılan bu

Öz zamanında yapılan ilk onarımlarda kapı önündeki sedler düzenlenmiş duvar yüzeyindeki sıvalar ile demir kapı üzerindeki boyalar kaldırılmıştır (Resim 3.1.1.6). Bu çalışmalar sonucunda kesme taş duvar dokusu ortaya çıkartılırken dövme demir sanatının seçkin bir örneği olan kapı özgün haline getirilebilmiştir (Öz, 1949). Bab-üs Selam'ın Birinci Avlu'ya bakan cephesinde sıva üstünden kaldırılan tonoz ve kemer çizgilerini belirleyen kalem işleri, onarım öncesine ait resimlerin dikkatle incelenmesinde algılanabilmektedir (Resim 3.1.1.4; Resim 3.1.1.5).

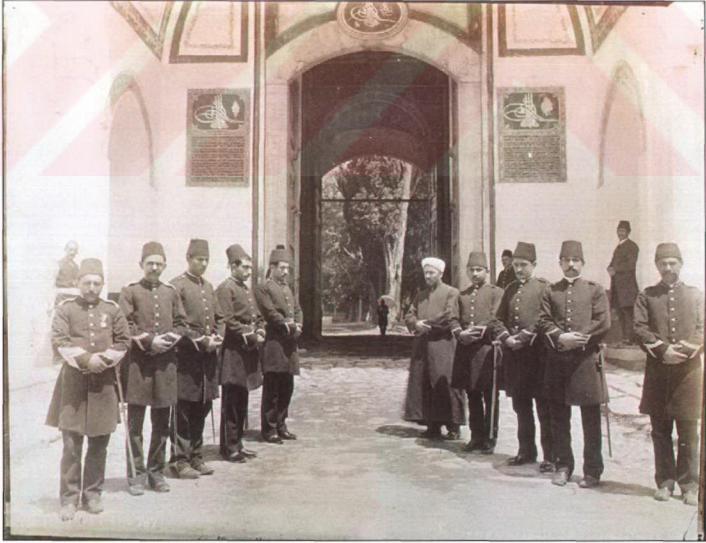
Resim 3.1.1.5 Bab-üs Selam'ın 1943 restorasyonlarından önce Birinci Avlu'dan görünüşü; kapı üstünde tonoz ve kemerleri belirleyen kalem işleri gözükmemektedir. Bu gün bu kalem işleri mevcut değildir. (TSDA. TSM. No: 55/41).

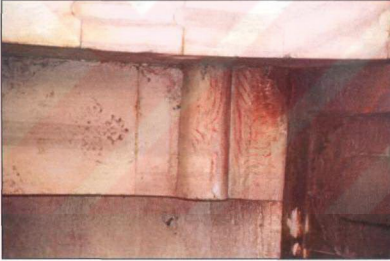
Resim 3.1.1.8 Bab-üs Selam'ın Birinci Avlu'ya bakan kapısının kemer alt kısımlarındaki mermer yüzeylerde bulunan kalem işi süslemeler (Ü. Karahasan arşivi)

Bab-üs Selam'ın iki kapısı arasında bulunan geçit kısmını örten tonoz üzerinde ahşap rokoko bir tavan süslemesi bulunmaktadır. Bu kısmın duvarlarında bulunan tavandaki süslemelerle uyumlu kalem işleri 1940-1944 restorasyonlarında tamamen kaldırılmış ve duvarın kesme taş dokusu ortaya çıkartılmıştır (Öz, 1949). Bugün müze giriş ve çıkışlarını kontrol etmek için demontabl mekanlarla bölünen bu kısımdaki duvarlarda herhangi bir desen izi görülmemektedir.\* Ancak kapının Birinci Avlu'ya bakan mermer kemer iç yüzeylerinde, çok soluk bazı kalem işi bezeme örnekleri günümüze kadar gelebilmiştir (Resim 3.1.1.8; Resim 3.1.1.9).

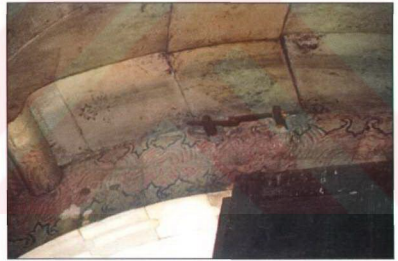
Resim 3.1.1.9 Bab-üs Selam'ın Birinci Avlu'ya bakan kapısının kemer alt kısımlarındaki mermer yüzeylerde bulunan kalem işi süslemeler (Ü. Karahasan arşivi)

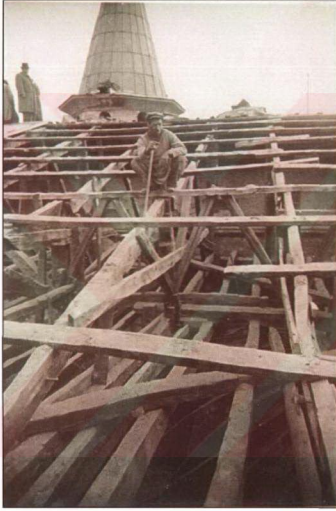
Resim 3.1.1.10 1943'te Bab-üs Selam revak çatı sında strüktürel sağlamlaştırma (TSDA. TSM. No: 55/37)

Tahsim Öz restorasyonlarında, Kapı'nın İkinci Avlu'ya bakan cephesinde, çökme tehlikesi olan çatısı ve geniş saçaklarında önemli ölçüde strüktürel onarım yapılmıştır (Öz, 1949) (Resim 3.1.1.10). Yine bu cephede; tıpkı kulelerin külahlarının yeniden biçimlendirilmesinde olduğu gibi, bezeme onarımlarında da kuramsal anlamda önemli uygulamalar yapıldığını görüyoruz. Revak duvarlarında onarım öncesi resimlerde ayrıntılı olarak gördüğümüz içinde peyzaj bulunan panolar (Resim 3.1.1.12; Resim 3.1.1.13; Resim 3.1.1.14) ile kapının her iki tarafında ve kemer alınlarındaki son devire ait barok süslemeler (Resim 3.1.1.14; Resim

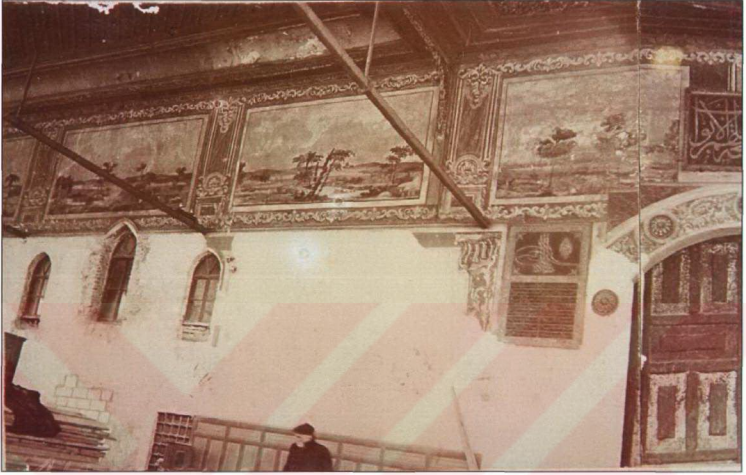
Resim 3.1.1.12 1940-1944 restorasyonları öncesi Bab-üs Selam'ın İkinci Avlu'dan görünüşü; revak duvarında panolar içerisinde gözüken manzara resimleri restorasyonlar sırasında örnek bırakılmadan kaldırılmıştır. Dövme demir kapı üzerindeki renkli yağlı boyalar onarımlarda temizlenmiştir (TSDA. TSM. No: 55/35 ).

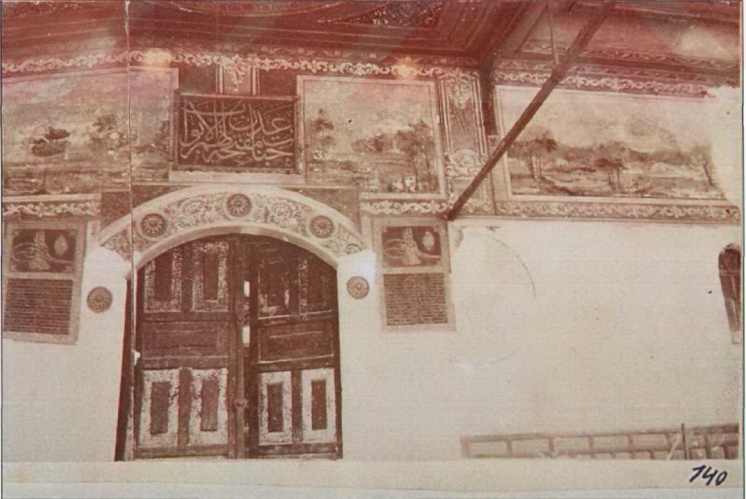
Resim 3.1.1.13 1940-1944 restorasyonları öncesi Bab-üs Selam'ın İkinci Avlu'dan görünüşü; manzara resimleri, kapı kemiği üzerindeki bezemeler bu onarımlar sırasında kaldırılmıştır (TSDA. TSM. No: 55/37 ).

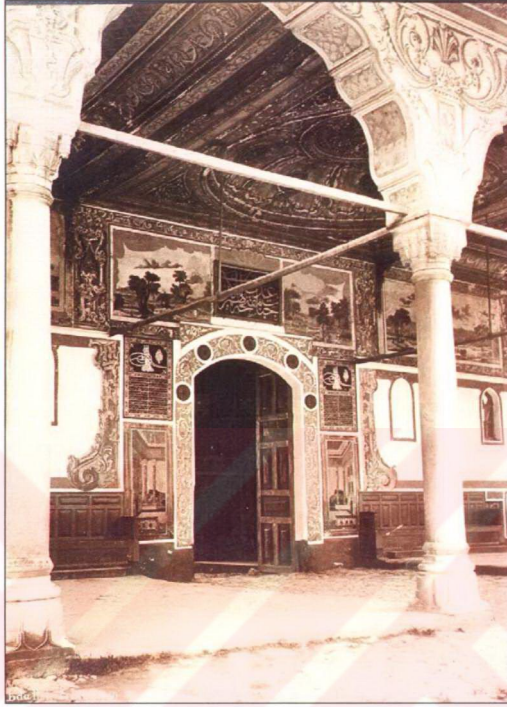
Resim 3.1.1.14 Tahsin Öz restorasyonları öncesi Bab-üs Selam'ın İkinci Avlu'dan görünüşü; restorasyonlarda kaldırılan manzara resimleri ve revak kemer alınlarında barok süslemeler göze çarpmaktadır (TSDA. TSM. No: 55/35; No: 55/81).

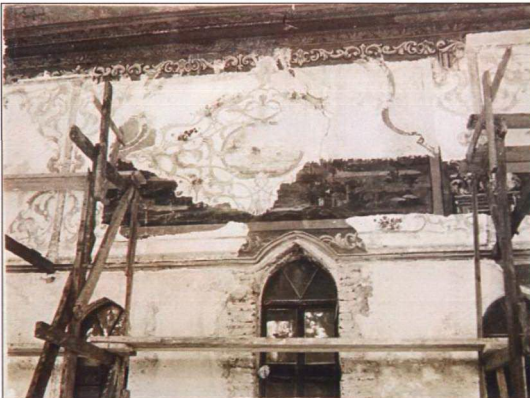
Resim 3.1.1.15 Bab-üs Selam'ın İkinci Avlu'ya bakan revak duvarında raspa sırasında ortaya çıkan kalem işleri (TSDA. TSM. No: 55/37).

3.1.1.16) örnek bırakılmadan tamamen kaldırılmış ve raspa sonucu ortaya çıkan XVIII. yüzyıla ait süslemelerin canlandırılması uygun görülmüştür (Resim 3.1.1.15; Resim 3.1.1.17; Resim 3.1.1.18). Çatı onarımlarında İkinci Avlu'ya bakan duvar yüzeylerinde, XVI. yüzyıla ait desen örneklerine rastlanmasına rağmen, bunlardan desenin bütününe tamamlayabilecek ölçüde yararlanılamamıştır (Resim 3.1.1.11). Bu dönem restorasyonlarının en etkili isimi olarak Öz'ün bezeme onarımındaki yaklaşımı Üslup Birliğine Ulaşma (Stilistik Rekompozisyon) yaklaşımıyla tamamen örtüşmektedir. Burada sadece belli bir dönemin bezemelerinin daha değerli olduğu ve bu dönemin olabildiğince canlandırılarak korunması gerektiği düşüncesiyle hareket edilmiştir\* (Öz, 1949).

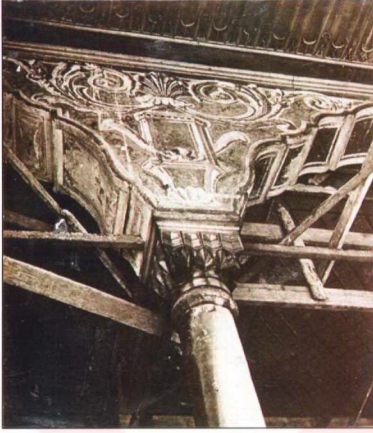
Resim 3.1.1.16 Bab-üs Selam revak kemer alınlığında bulunan ve 1943 restorasyonlarında kaldırılan barok kalem işleri (TSDA. TSM. No: 55/37)

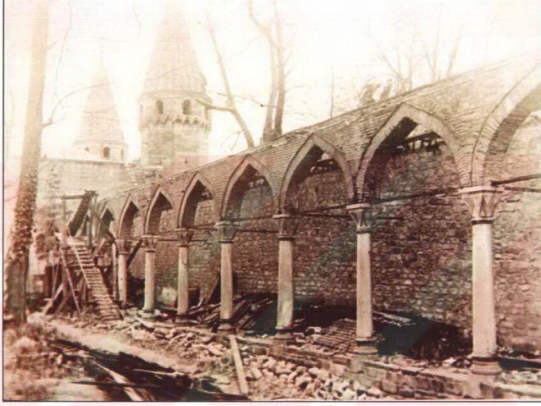
Resim 3.1.2.1 Bab-üs Selam'ın sağ tarafında revakların 1943 restorasyonları öncesi görünüşü; revak kemer alınları ve duvarları sıvasız ve tavanlar tamamen çökmüş durumdadır (TSDA. TSM. 55/37).

1943'te yapılan restorasyonlardan önce çekilmiş resimlerde; Orta Kapı'nın sağ tarafında bulunan revak çatılarının ve kirpi saçaklarının tamamen yıkık, revak duvarlarının sıvalarının döküldüğü görülmektedir (Resim 3.1.2.1). Bu bölümde, bütünleme tekniği kullanılarak ahşap çatı konstrüksiyonu ve revakların kirpi saçakları yeniden yapılmıştır. Aynı resimlerden duvar ve revak alınlarında sağlamlaştırma onarımları yapıldığı izlenmektedir (Resim 3.1.2.2). Arşivlerde bu kısmın tavan resmi bulunmamaktadır. Bugün ise bu kısmın ahşap çitahlı bir tavanla kaplı olduğunu görüyoruz (Resim 3.1.2.3).

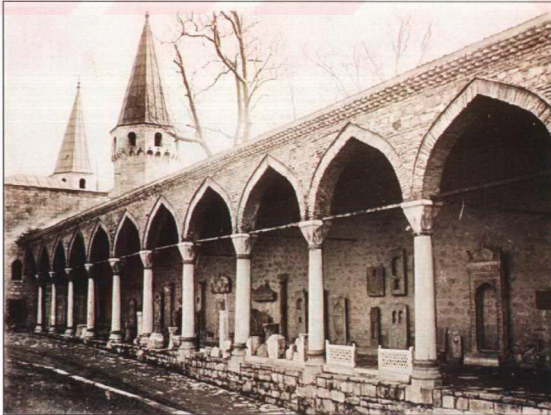
Resim 3.1.2.2 Bab-üs Selam'ın sağ tarafındaki revakların 1943 restorasyonları sonrası görünüşü; bütünleme tekniği kullanılarak örtü sistemi tamamlanmıştır (TSDA. TSM. No: 55/37).

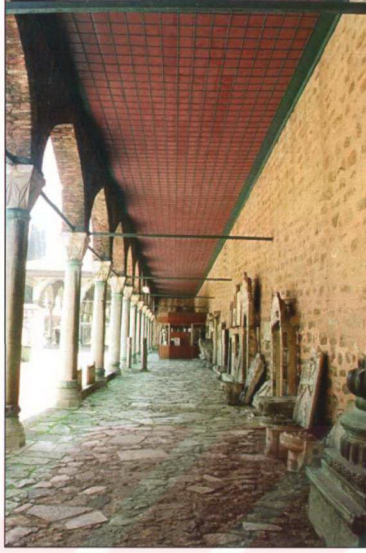
Resim 3.1.2.3 Baba-üs Selam'ın sağ tarafındaki revakların bugünkü görünüşü (Ü. Karahasan arşivi).

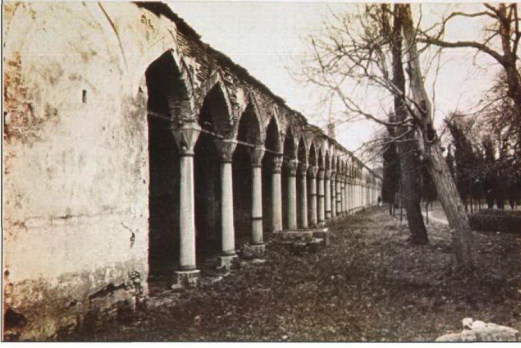
Resim 3.1.2.4 İkinci Avlu Revakları Marmara Denizi cephesinin 1943 restorasyonları öncesi görünüşü; sütunların arası duvarla örülerek kapalı bir mekan elde edilmiştir (TSDA. TSM. No: 55/36).

Cumhuriyet'ten önce kullanımı sırasında; Marmara Denizi cephesi revaklarının Bab-üs Saade ile birleştiği yerdeki iki sütunun arası, duvar örülerek kapatılmıştır (Resim 3.1.2.4) (Plan 2.1.9). Tahsin Öz zamanında başlatılan ilk restorasyonlarda, hangi amaçla kullanıldığını belirleyemediğimiz bu eklenti bölüme ait duvarlar kaldırılarak revaklar özgün kullanımındaki biçimine kavuşturulmuştur (Resim 3.1.2.5; Resim 3.1.2.6). Bu bölümde yapılan onarımlarda; revakların çok harap durumda olan ahşap çatı konstrüksiyonu (Resim 3.1.2.8) tamamen kaldırılmış, yine ahşap malzeme ile yeniden yapılmıştır (Resim 3.1.2.9; Resim 3.1.2.10). Ancak bu uygulamada tavan kaplaması yapılmamış, çatı makasları gözükecek şekilde bırakılmıştır. Yine restorasyonlardan önce çekilen resimlerde; Marmara Denizi cephesindeki revaklarda ek olarak yapılan kapalı mekanın ve revakların alınlarının yer yer sıvalı olduğu göze çarpmaktadır (Resim 3.1.2.4; Resim 3.1.2.5). Onarım sırasında revaklarda derz onarımı yapılarak yüzeyler sıvanmadan bırakılmış ve kirpi saçak yapılmamıştır (Resim 3.1.2.6). Çatı örtüsü olarak alaturka kiremit seçilmiştir. Bu dönem onarımlarını yürüten Tahsin Öz, revakların özgün çatı örtüsünün kurşun olduğu, bu nedenle ileride yapılacak onarımlarda, alaturka kiremit çatı örtüsünün kaldırılarak kurşun örtülmesi gerektiğini, böylece sürekli akıntıların da önüne geçilebileceğini belirtmiştir (Öz, 1949).

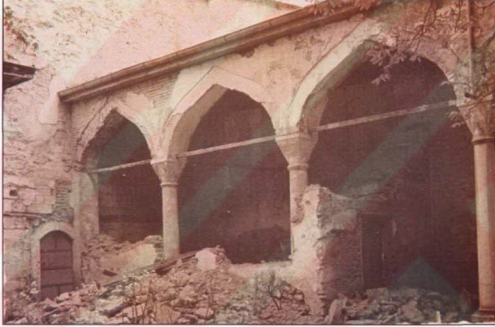
Resim 3.1.2.5 İkinci Avlu Revakları Marmara Denizi cephesinin 1943 restorasyonlarında görünüşü (TSDA. TSM. No: 55/36).

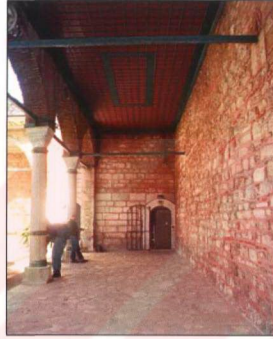
Resim 3.1.2.7 İkinci Avlu Revakları'nda Cumhuriyet dönemi restorasyonlarında açılan WC kapısı (Ü. Karahasan arşivi)

1987’de Akağalar Kapısı’nın İkinci Avlu cephesinden girilen memur tuvaletleri, ziyaretçi tuvaleti olarak düzenlenmiştir. Bu mekanların 1950’li yıllarda zaten betonarmeye dönüştürüldüğü bilinmektedir.\* Yeni düzenlemeyle ilgili proje İBK’nın 27/11/1987 gün ve 4320 sayılı kararı (Ek 33) ile onaylanmıştır (Resim 3.1.2.7).

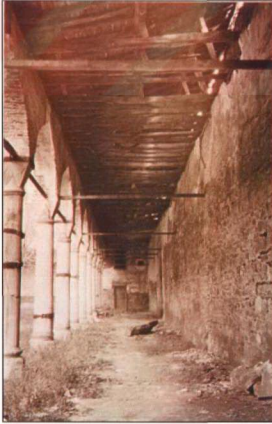
Resim 3.1.2.8 İkinci Avlu Revakları; Marmara Denizi cephesi 1943 restorasyonları öncesi (TSDA. TSM. No: 55/36)

1985'te yapılan restorasyonlarda İkinci Avlu revak tavanlarının ahşap klasik çıtalı tavan olarak yapılması doğrultusunda Y. Mimar İlban Öz tarafından bir rapor hazırlanmış ve yapılmak istenen bu uygulama İBK'nın 24/5/1985 gün ve 1419 sayılı kararı (Ek 28) ile kabul edilmiştir.\* 1943 yılı restorasyonlarından öncesine ait belgelerde Marmara Denizi cephesi revak tavanları, çok harap bir durumda ve ahşap kaplı olarak gözükme ktedir (Resim 3.1.2.8).

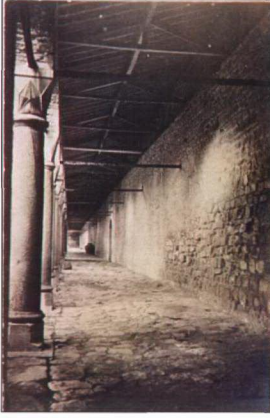
Resim 3.1.2.10 İkinci Avlu Revakları; Marmara Denizi cephesi 1943 restorasyonları sonrası görü nüştü (TSDA. TSM. No: 55/37)

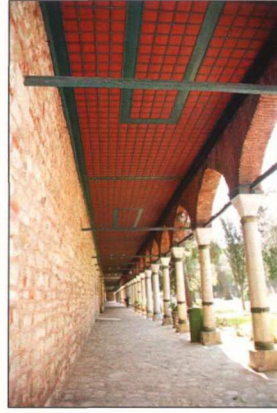
Resim 3.1.2.11 İkinci Avlu revakları; Marmara Denizi cephесinin bugünkü görünüşü (Ü. Karahasan arşivi)

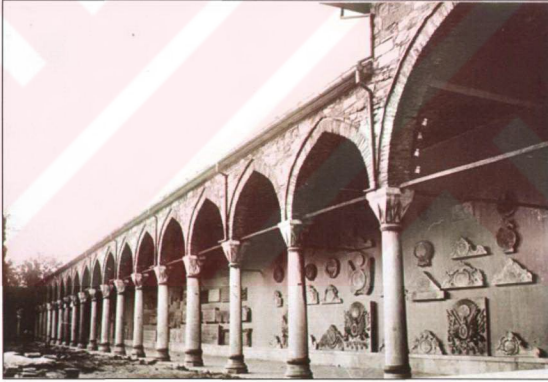
Resim 3.1.2.12 İkinci Avlu Revakları Haliç cephесinin 1940 1944 restorasyonları sonrası görünüş; revak alınları derz onarımı yapılarak sıvanmadan bırakılmıştır. Giriş cephесinden farklı olarak kirpi saçak yapılmamıştır (TSDA. TSM. No: 55/37)

Haliç cephesindeki revaklarda da, kirpi saçak yapılmadan onarım tamamlanmıştır. Ancak bu kısımların tavanları ilgili onarım öncesine ait resim olmaması bu konuda karşılaştırma fırsatını ortadan kaldırmaktadır (Resim 3.1.2.12).

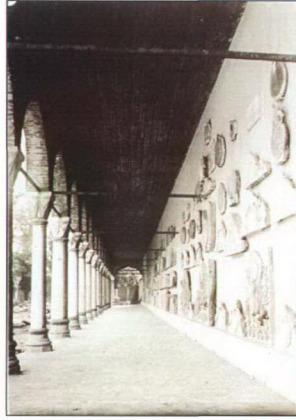
Resim 3.1.2.13 İkinci Avlu Revakları Haliç cephesinin  
1943 restorasyonları sonrası görünüşü (TSDA. TSM. No: 55/37 )

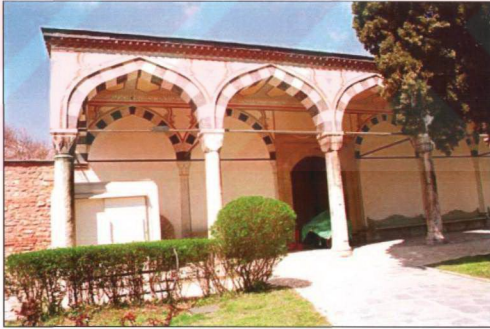
Resim 3.1.2.14 İkinci Avlu Revakları Haliç cephesi'nde 31/10/1986 gün ve 2785 sayılı kararla açılan kapı (Ü. Karahasan arşivi)

hazırlanan restorasyon projesi onaylanmış\* ve uygulama gerçekleştirilmiştir. İkinci Avlu cephesinden bakıldığı zaman arkaya geçişi simgeleyen kapı (Resim 3.1.2.14); eskiden Has Ahırlar avlusunda bulunan Hastane'nin bugün yerinde mevcut olmaması nedeniyle bağlantısız kalmaktadır (Resim 3.1.2.15). Burada tarihi restorasyon anlayışından hareket edilerek, eski belgelere dayalı bir çalışma yapılmıştır. Geleneksel yapım teknikleri ve çağdaş yapım tekniklerinin bir arada kullanıldığı uygulamada, revakların sütun ve sütun başlarının sağlam oluşu nedeniyle aynen kullanılması özgün malzemenin korunması konusuna önem verildiğini göstermektedir.

1991'de İkinci Avlu Revakları'nın Saray Mutfakları tarafındaki kısmının alaturka kiremit örtüsünün kurşuna çevrilmesi gündeme gelmiştir. 1943 restorasyonlarını yürüten Tahsin Öz 'ün görüşlerinin paralelinde, çatı örtü malzemesinin kurşuna çevrilmesi yönünde Y. Mimar İlban Öz 'ün de bir raporu bulunmaktadır. Ancak raporda; bu değişiklik gerçekleşinceye kadar kiremit kaplanmasının uygun olacağı belirtilmiştir.\*\* 1991'de İkinci Avlu'nun Marmara Denizi cephesindeki revak çatılarının izolasyonu ve kiremitlerinin aktarılması ile Haliç cephesindeki revakların çatı izolasyonu ve kurşun döşenmesi işlemleri bitirilmiştir\*\*\* (Resim 3.1.2.14).

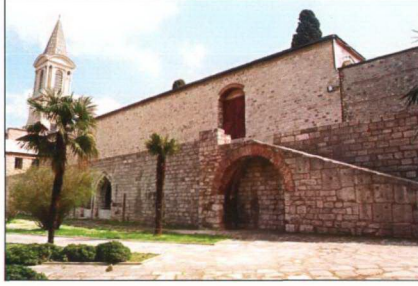
Resim 3.1.2.15 Has Ahırlar avlusundan bugün yerinde mevcut olmayan Hastane binasının yerinin ve açılan yeni kapının görünüşü (Ü. Karahasan arşivi)

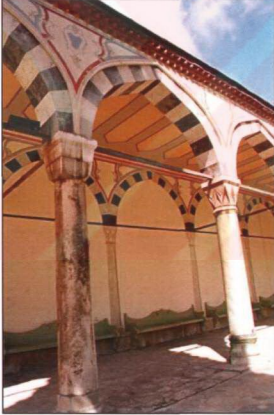
Resim 3.1.2.16 İkinci Avlu Revakları Haliç cephesinin rekonstrüksiyonu (Ü. Karahasan arşivi)

25/12/1991 tarihli mimari raporda\* İkinci Avlu Revakları'nın kalem işlerinin tamamlandığından bahsedilmektedir. Burada sözü edilen kalem işleri, yıkıldığı için yeniden yapılan batı revaklarında benzetme yoluyla yapılan desen çalışmaları olmalıdır (Resim 3.1.2.16; Resim 3.1.2.17).

Bu kalem işlerinin yapılmasında hangi belgelerden yararlanıldığına dair bir rapora ulaşılamamıştır. Ancak revak kemer alınlarında kullanılan desenlerin (Resim 3.1.2.16) Kubbealtı'nın revak kemer alınlarındaki desenlerle büyük bir benzerlik gösterdiği gözükmemektedir (Resim 3.1.5.27). Ayrıca kemerleri çevreleyen damalı süslemelerin seçiminde Bab-üs Selam'ın sol tarafında sonrada kapatılan revak kemerlerinde bulunan eski desenlerden

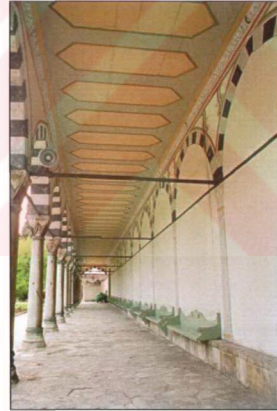
Resim 3.1.2.17 İkinci Avlu Revakları Haliç cephesinin rekonstrüksiyonu (Ü. Karahasan arşivi)

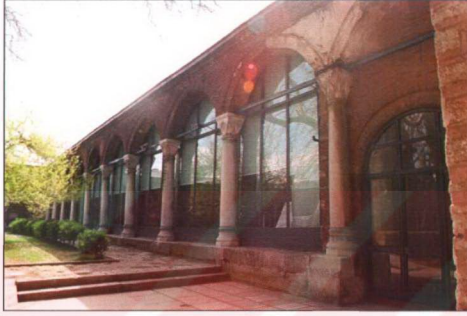
Resim 3.1.2.20 Bab-üs Selam'ın sol tarafında bulunan ve sonradan depo olarak kullanılmak üzere kapatılan İkinci Avlu Revakları (Ü. Karahasan arşivi)

Revakların Bab üs-Selam'dan Dolap Ocağı'na doğru devam eden kısmında önemli bir restorasyon, Müze'nin depo ihtiyacına cevap verebilmek amacıyla yapılmıştır. Tarihini belirleyemediğimiz bu uygulamada, revaklar demir konstrüksüyonlu camla kapatılarak saltanat arabalarının konulduğu kapalı bir mekan haline getirilmiştir (Resim 3.1.2.20). Bu yenileme restorasyonunda kullanılan malzeme ve yapım tekniği revakların özgün malzeme ve yapım tekniğinden tamamen farklıdır. Dolayısıyla kapatılan mekanların bir ek olduğu çok belirgindir. Ancak revakların bir bölümünün bu şekilde kapatılması, yarı açık mekan olma

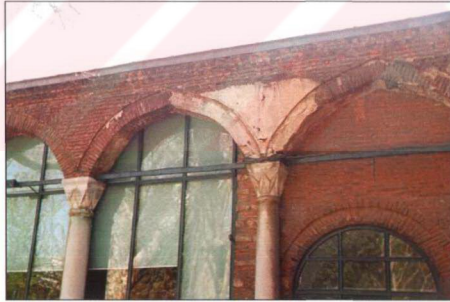
Resim 3.1.2.21 Bab-üs Selam'ın sol tarafında bulunan İkinci Avlu Revakları'nın kemer alınlıklarında bulunan eski sıva örnekleri (Ü. Karahasan arşivi)

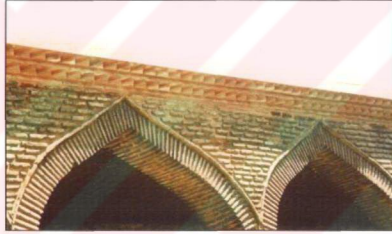
Resim 3.1.2.23 İkinci Avlu Revakları'nın Marmara Denizi cephesinde yeni yapılan kirpi saçaklar (Ü. Karahasan arşivi)

Tarihi tam saptanamamasına rağmen 2000' li yıllarda İkinci Avlu'yu çeviren revakların çatı örtü malzemesinin kiremitten tamamen kurşuna çevrildiği ve bu uygulama esnasında kirpi saçakların yapıldığı gözükmemektedir. Burada Saray'ın İkinci Avlu'sunu gösteren gravürlerden yararlanılmıştır. Çalışma sırasında Marmara Denizi cephesindeki alaturka kiremitle kaplı olan revakların çatısı (Resim 3.1.2.22), tıpkı Haliç cephesindeki revaklarda olduğu gibi kirpi saçak olarak tamamlanmıştır (Resim 3.1.2.23).

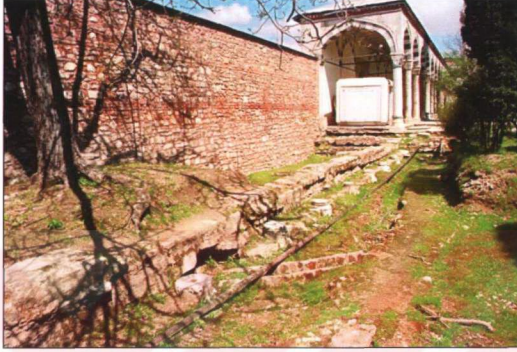
Resim 3.1.2.24 Haliç cephesindeki İkinci Avlu Revakları'nın sonunda yapılan sondaj çalışmasında bulunan Darüssaade Ağası'na bağlı Yazıcılar Dairesi'nin temel kalıntıları (Ü. Karahasan arşivi)

araştırma kazısında revak kalıntısı bulunmuştur. Bu revaklarda Bizans dönemine ait iki sütun kaidesi ve altı sütun başlığı kaide olarak kullanılmıştır. Bugün mevcut bulunan revakların hizasında taş duvar kalıntısı, üzerinde eşit aralıklı sütun ayakları bulunmaktadır (Resim 3.1.2.24). Araştırma raporunda bu kısımda bulunan revakların Fatih döneminde ahşap olduğu Kanuni Sultan Süleyman zamanında mermere çevrildiği yönünde görüş belirtilmiştir.

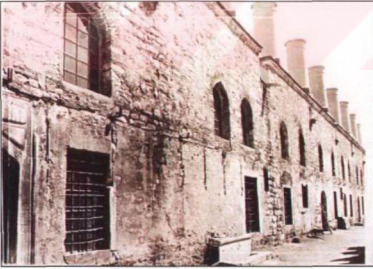
Resim 3.1.3.3 Mutfaklar (aşhane) 1943 restorasyonu öncesi dış görünüşü (TSDA. TSM. 55/36)

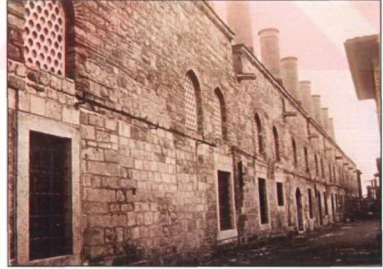
Resim 3.1.3.4 Mutfaklar (aşhane) 1943 restorasyonu sonrası dış görünüşü (TSDA. TSM. 55/36)

Öz'ün restorasyonlarında bacaların mimari formları değiştirilmemiş, mevcut örneklerine göre onarılmıştır. Y. Mimar Sedat Hakkı Eldem ve Feridun Akozan Saray Mutfaklar'ıyla ilgili olarak hazırladıkları restitüsyonda, bacaların formlarıyla ilgili bir öneri geliştirmiştir. Ancak

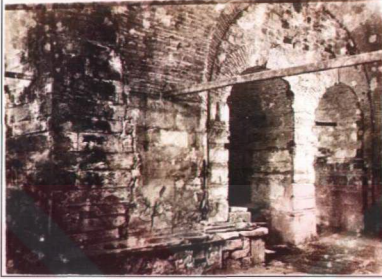
Resim 3.1.3.5 Mutfaklar (aşhane) 1943 restorasyonu öncesi iç görünüşü (TSDA. TSM. No: 55/36)

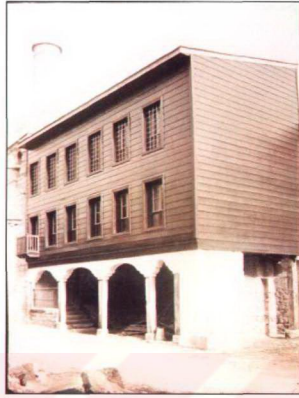
Resim 3.1.3.8 Aşçılar Camisi 1943 restorasyonu sonrası görünüşü (TSDA. TSM. 55/33)

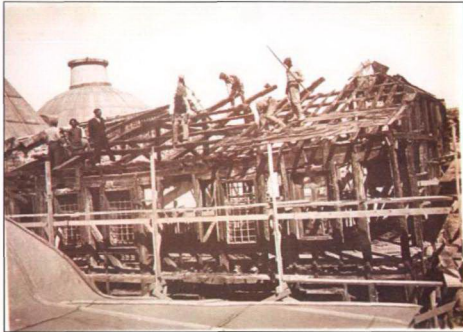
Resim 3.1.3.11 Aşçılar Camisi'nde 1943 restorasyonunda yapılan strüktürel güçlendirme çalışmaları (TSDA. TSM. No:55/53)

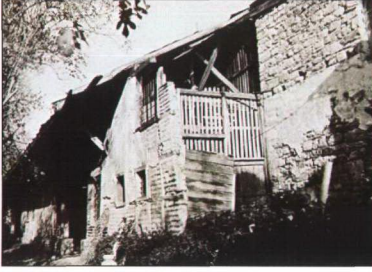
Resim 3.1.3.12 Yağhane ve Kiler Daireleri önünde ki geçekondü ek yapıların kaldırılmadan önce görünüşü (Öz, 1949)

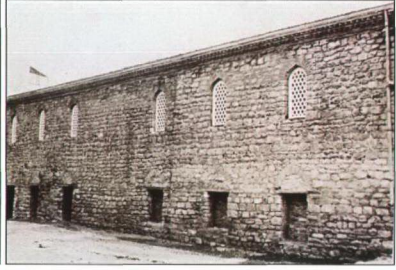
Resim 3.1.3.13 Yağhane ve Kiler Dairesi'nde temizleme ve sağlamlaştırma çalışmalarında sonra görünüş (Öz, 1949)

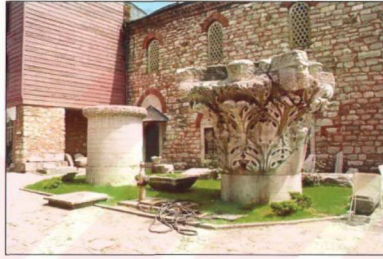
Resim 3.1.3.14 Yağhane ve Kiler Dairesi'nin bugünkü görünüşü (Ü. Karahasan arşivi)

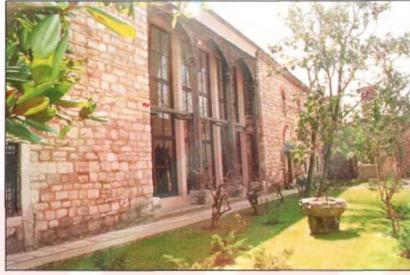
Resim 3.1.3.16 Tablakarlar Koğuşu Tahsin Öz restorasyonu; ahşap revak kemer ve sütunları özgün şekli ile korunmuş, arkada yapılan camlı bölme ile revak kapalı mekan şekline sokulmuştur (Ü. Karahasan arşivi).

Tahsin Öz döneminde bütünleme tekniğiyle yapının çatı örtüsü kırma çatı olarak yapılmıştır. Ahşap revak sütunları korunmuş, onun arkası ahşap doğramalı camla kapatılmıştır. Böylece koğuşların revak bölümü kapalı bir mekan haline getirilmiştir (Resim 3.1.3.16). Revakların iki tarafında eskiden koğuşların bulunduğu yerlerde, dış duvarlar aynen korunmuştur. İç kısımlarına ise altı adet kolon ve duvarlara taşıtılan bir galeri katı ilave edilmiştir. (Resim 3.1.3.17; Resim 3.1.3.18). Yenileme tekniği kullanılarak yapılan bu restorasyondan sonra, yapıya arşiv fonksiyonu verilmiştir. Ön cephede revak kısmının ahşap kemer ve sütunları özgün olarak korunurken, iç kısmın yapılmasında çağdaş teknoloji kullanılmıştır.

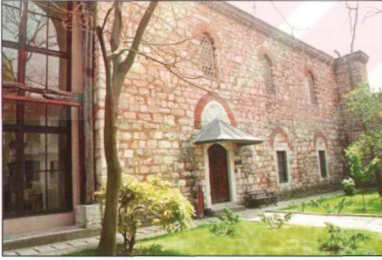
Resim 3.1.3.17 Tablakarlar Koğuşu'nun Dolap Ocağı na doğru görünüşü (Ü. Karahasan arşivi)

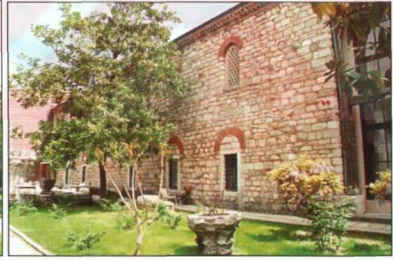
Resim 3.1.3.18 Tablakarlar Koğuşu'nun Yağhane ve Kiler bölümüne doğru görünüşü (Ü. Karahasan arşivi)

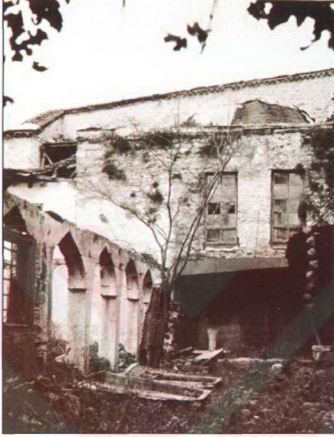
Resim 3.1.3.19 Şekerci Mescidi'nin 1943 restorasyonları öncesi görünüşü (TSDA. TSM. No: 55/36)

Şekerciler Mescidi'nde Cumhuriyet döneminde ilk restorasyonlar Tahsin Öz zamanında yapılmıştır. Bu uygulamalarda dış cephede dikdörtgen şeklindeki üstlük pencereler, kemerli pencereye çevrilmiştir. Mescid'in saçak kotu bir hayli yükseltilmiştir (Resim 3.1.3.19; Resim 3.1.3.20). Restorasyonların başladığı dönemde; Aşçı Koğuşları'nın Şekerci Mescidi'ne bitişik olan bölümü tamamen yıkılmıştır (Resim 3.1.3.19; Resim 3.1.3.20; Resim 3.1.3.22). Yıkılan bu bölümün yeri bir süre boş kalmış (Resim 3.1.3.20) ve daha sonra buraya yeni bir yapı yapılmıştır (Resim 3.1.2.21, Resim 3.1.2.23; Resim 3.1.3.24). Sami Özgiritli tarafından

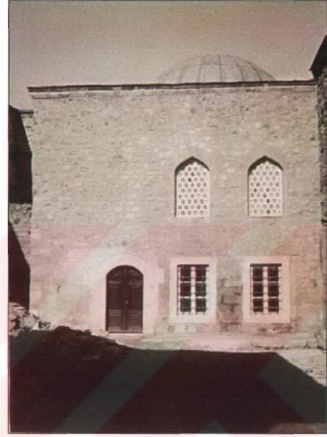
Resim 3.1.3.20 Şekerci Mescidi'nin 1943 restorasyonları sonrası görünüşü (TSDA. TSM. No: 55/36)

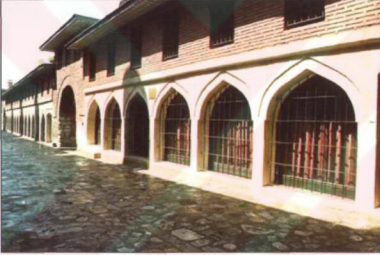
Resim 3.1.3.23 Helvahane Kapısı ve yeni yapılan yapılar (Ü. Karahasan arşivi)

Yıkılan bu koğuşlar'ın (Resim 3.1.3.22) yerinde yapılan iki katlı yeni yapıların alt katları revak kemerleri izlenimini veren yere kadar pencere dizisine sahiptir. Üst katlarında da dikdörtgen pencereler bulunmaktadır (Resim 3.1.3.23; Resim 3.1.3.24). Bu uygulama GEEAYK'nun 14/IV/1973 gün ve 7104 sayılı kararı (Ek 20) doğrultusunda gerçekleştirilmiştir. Kararda yıkılan koğuşların dış kısmının mevcuda benzer şekilde, iç kısmının da ihtiyaca göre seksiyon olarak düzenlenebileceği belirtilmiştir.

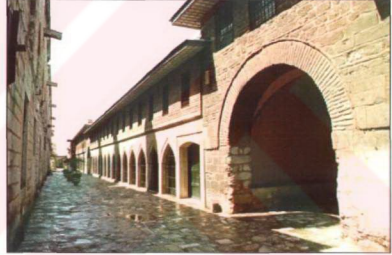
Resim 3.1.3.24 Helvahane Kapısı ve yeni yapılan yapılar (Ü. Karahasan arşivi)

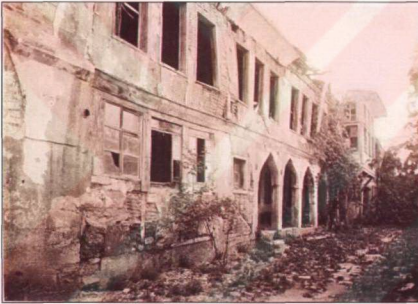
Resim 3.1.3.25 Helvahane Kapısı'nın sol tarafında tamamen yıkılan Aşçı Koğuşları'nın görünüşü (TSDA. TSM. 55/36)

Helvahane Kapısı'nın yanında bulunan Aşçı Koğuşları'nın ilk Müze Müdürü Tahsin Öz zamanında yıkıldığı bilinmektedir. Yıkılmadan önce Y. Mimar Eldem tarafından rölöveleri çıkartılan bu yapıların; hımsı ve tuğla dolma bir konstrüksüyona sahip, iki katlı yapılar olduğu ve geniş saçakları, ahşap direklilikler üzerindeki çıkmaları, ahşap pencere kepenkleri ile mutfakların bulunduğu bölüme bir Türk mahallesi sokağı izlenimi verdiği bilinmektedir (Eldem ve Akozan, 1982) (Resim 3.1.3.25; Resim 3.1.3.26).

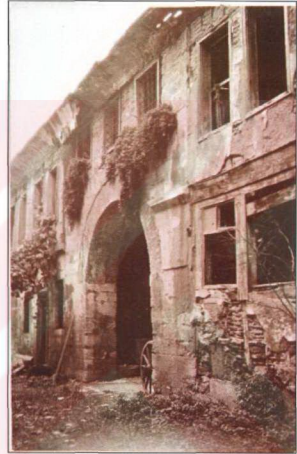
Resim 3.1.3.26 Has Mutfak Kapısı ve koğuşlar (TSDA. TSM. 55/36)

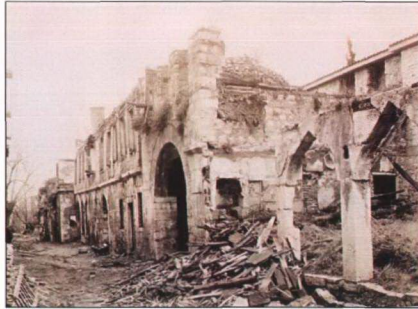
Resim 3.1.3.27 1943 restorasyonları öncesi Has Mutfak Kapısı ve Aşçı koğuşların görünüşü; sağ taraftaki koğuşların bir kısmı yıkılmış, sadece revakları ayakta kalabilmiştir. Kapı ve sol taraftaki koğuşların örtü sistemi çökmüştür (TSDA. TSM. No: 55/36).

Yeni yapılar, eski koğuşların mimari oranlarını hatırlatmakla birlikte; gerek malzeme ve yapım tekniği gerekse de cephe sistemleriyle, eski koğuşların kendi içinde oluşturduğu hareketli cephelerden büyük bir farklılık taşımaktadır. Arşivlerde bulunan resimlerden yıkılan bu koğuşların mimari özellikleri değerlendirilebilmektedir. Has Mutfak Kapısı'nın ve sol tarafında bulunan koğuşların üst örtü sistemlerinin zaman içinde çöktüğü görülmektedir (Resim 3.1.3.26; Resim 3.1.3.27). Yine buradaki koğuşların revak kemer ve sütun araları geç dönemde yapılan duvarlarla kapatılmış bu kısımları özgün görünüşü bozulmuştur (Resim 3.1.3.28; Resim 3.1.3.29) Aynı kapının sağ tarafındaki koğuşların ise önce revakları ayakta kalmış (Resim 3.1.3.27), daha sonra bu kısımlarda tamamen çökmüştür (Resim 3.1.3.30).

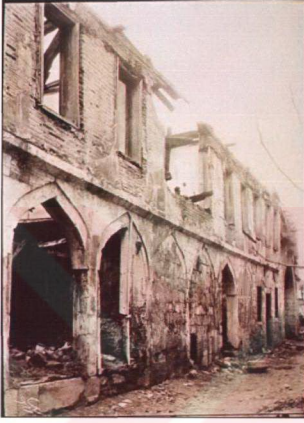
Resim 3.1.3.28 Has Mutfak Kapısı'nın sol tarafındaki koğuşlar (TSDA. TSM. No: 55/36)

Saray Mutfakları'nın avluya giriş kapılarının bulunduğu cephesinde, bütünleme tekniğiyle restorasyonlar Has Mutfak Kapısı'nda ve bu kapının sol tarafındaki Aşçı Koğuşları ile Aşçılar Hamamı'nda yapılmıştır (Resim 3.1.3.31; Resim 3.1.3.32) Bu restorasyonlarda yapıların zaman içinde çöken örtü sistemi yenilenmiştir. Dış duvarlarda yer yer gözükten sıvalar tamamen kaldırılmış, sadece derz ve kagir yüzeylerde sağlamlaştırma tekniği uygulanmıştır (Resim 3.1.3.28; Resim 3.1.3.29; Resim 3.1.3.30).

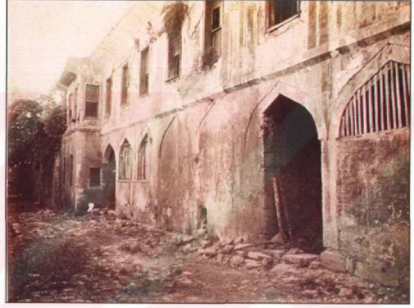
Resim 3.1.3.29 Has Mutfak Kapısı'nın sol tarafındaki Koğuşlar (TSDA. TSM. No: 55/36)

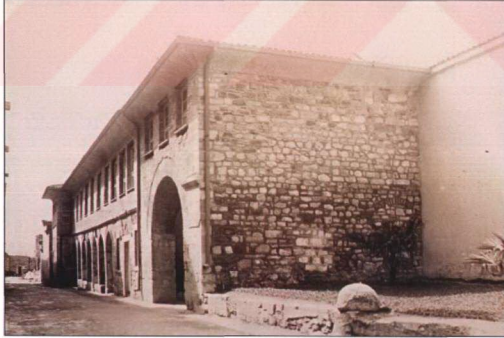
Resim 3.1.3.30 Tahsin Öz onarımlarında Has Mutfak Kapısı'nın ve solundaki Aşçı Koğuşları'nın bütünleme onarımları ile restorasyonlarının yapılmasından sonra görünüşü; sağ tarafta harap durumdaki koğuşlara ait revaklar yıkılarak kaldırılmıştır. (TSDA. TSM. No: 55/36)

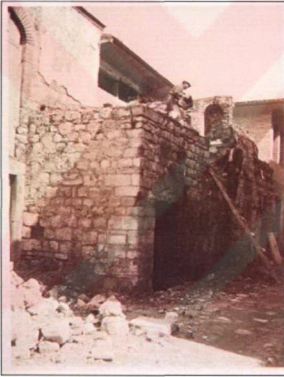
Resim 3.1.3.31 Aşçılar Hamamı 1943 restorasyonları; bütünleme tekniği kullanılarak yapı tamamlanmıştır (TSDA. TSM. No: 55/36).

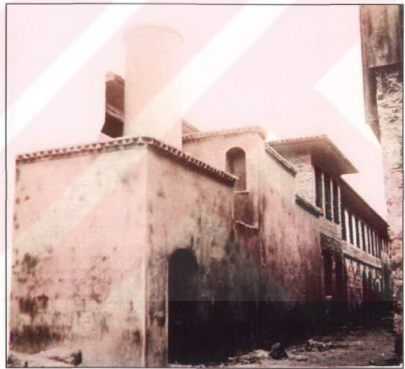
Resim 3.1.3.32 Aşçılar Hamamı 1943 restorasyonları son rası görünüşü (TSDA. TSM. No: 55/36).

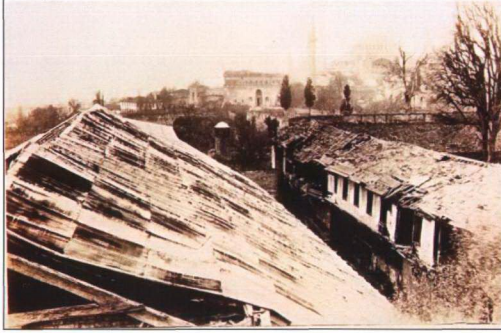
Resim 3.1.3.33 Vekilharç Dairesi'nin yıkılmadan önce yukarıdan görünüşü; Uzaktan Bab-ı Hümayun üstündeki köşk kısmı ile bir miktar algılanabilmesi resmin 1924 yangınından önce olduğunu düşündürmektedir. Sol tarafta Kiler ve Yağhane önündeki ek yapıların çatıları görülmektedir (TSDA. TSM. No: 55/36).

Mutfaklar'da çok yoğun bir şekilde yürütülen restorasyonlar sırasında, Kiler-i Amire Kapısı yanında bulunan Vekilharç Dairesi onarılmaya imkan kalmadan çökmüştür (Resim 3.1.3.33) (Resim 3.1.3.34). 1959'da, yıkılan bu yapının yerine özgün mimarisinden tamamen farklı

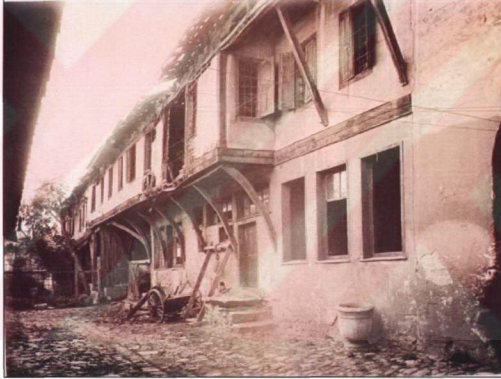
Resim 3.1.3.34 Saray Mutfakları'nın 1943 restorasyonları öncesi tamamen yıkılan Vekilharç Dairesi (TDMA. TSM. No: 55/36)

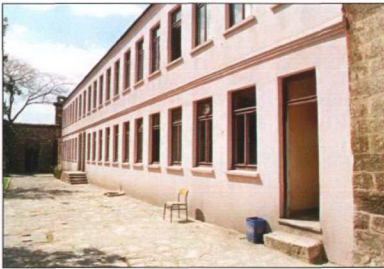
Resim 3.1.3.35 Yıkılan Vekilharç Dairesi'nin yerine yapılan yeni yapılar (Ü. Karahasan arşivi)

betonarme iki katlı yeni bir yapı yapılmış ve mikrofilm-fotokopi atölyesi olarak işlevlendirilmiştir\* (Öz, 1982). İki katlı çıkmalı ahşap hıms tekniği ile yapılmış bir ev görünümündeki yapının yerine yapılan yeni binanın dış cephelerinde pencere oranları mutfakların genel pencere oranları ile uyumlu ve onunla yarışmayacak bir ölçüde oluşu dikkat çekicidir. Biçim ve malzemede farklılığa giderek, yeni yapıyı vurgulamak yerine, benzerlikten yararlanılarak avlunun bütünlüğü korunmak istenmiştir\*\* (Resim 3.1.3.35; Resim 3.1.3.36). Yapının temel hafriyatı sırasında Bizans dönemine ait bazı lahit ve sütun parçaları bulunmuştur.\*\*\* İkinci Avlu revak duvarı temellerine doğru uzanan lahit taşının çıkartılması sırasında duvarın çürütülerek açılması ve askıya alındıktan sonra lahit taşı yerinden alınması, çürütülen kısmın tekrara örülmesi istenmiştir. Yıkılan eski Vekilharç Dairesi'nin yerine yapılan yeni yapının yapımı ve temel hafriyatında çıkan antik taşların taşınması işlemleri Y. Mimar Mualla Anhegger'in kontrollüğünde gerçekleştirilmiştir.\*\*\*\* Bunların bir kısmı Birinci Avlu bir kısmı da Mutfaklar avlusunda sergilenmektedir. (Resim 3.1.3.14; Resim 3.1.3.18)

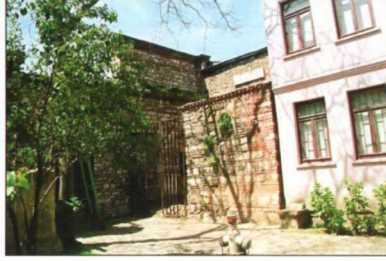
Resim 3.1.3.37 Vekilharç Dairesi'nin yerine yapılan yeni yapı ile Dolap Ocağı arasında kalan kısımdaki kagir eski yapı (Ü. Karahasan arşivi)

Vekilharç Dairesiyle Dolap Ocağı arasında kagir küçük bir mekan özgün olarak kalmıştır (Resim 3.1.3.37).

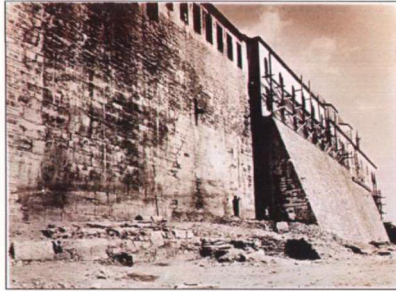
Resim 3.1.3.38 Saray Mutfakları'nın Marmara Denizi cephesinde sağlamlaştırma onarımları (TDMA. TSM. No: 55/36)

1970'te, Saray Mutfakları'nın deniz cephesinin deforme olmuş dış duvarları ve istinat duvarlarının statik proje ve hesapları yapıldıktan sonra tamir ve takviyesi gündeme gelmiştir.\* İlk olarak 1968-1969 yıllarında Mutfaklar'ın iç kısımlarında oluşan rutubetin önüne geçebilmek için; Hazine Dairesi'nden başlanarak Mutfakları'da içine alan tüm cephenin Dolap Ocağı'na kadar devam eden kısmında düşmüş taşlar, çatlaklar ve derzlerin onarılması, bitki köklerinin kurutulması, istinat duvarlarının mukavemetini kaybetmiş olanların tamir ve takviyesinin yapılması düşünülmüştür.\*\* GEEAYK'ın 14/11/1970 gün ve 5625 sayılı kararıyla taş ve tuğla tamirlerinin yapılması yanında sürekli olarak dökülen tuğla ve derz tozlarının dökülmesini önleyecek bir malzemeye, duvar-kemer ve kubbelerin tecridi, elektrik tesisatının yenilenmesi istenmiştir (Resim 3.1.3.38; Resim 3.1.3.39; Resim 3.1.3.40).

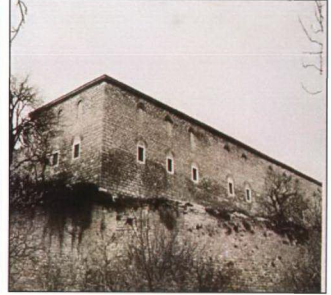
Resim 3.1.3.40 Mutfakların Marmara Denizi cephesinin onarım sonrası görüntüsü (TDMA. TSM. No: 55/70-b)

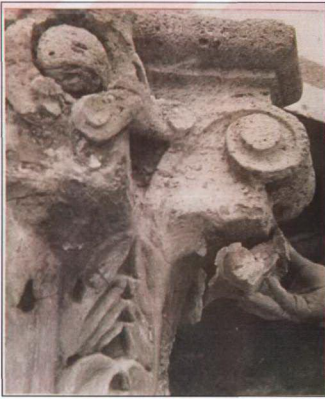
Resim 3.1.4.6 Adalet Kulesi dış cephesinde  
sütun başlarındaki bozulmalar  
(TSDA. TSM. No:55/63)

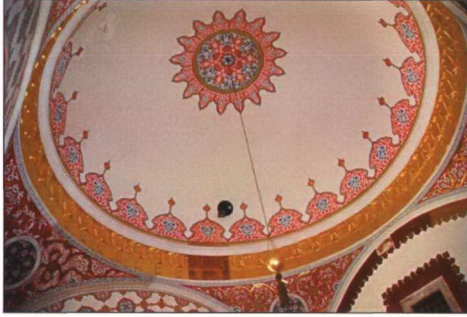
Resim 3.1.5.2 Kubbealtı'nın kubbesinde rokoko bezemeler altından çıkartılarak onarımları yapılan XVI. yüzyıl süslemeleri (Ü. Karahasan arşivi)

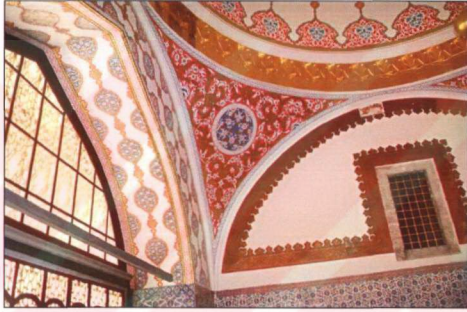
Resim 3.1.5.3 Kubbealtı pandantif ve kemerlerinde ortaya çıkartılan XVI. yüzyıl süslemeleri (Ü. Karahasan arşivi)

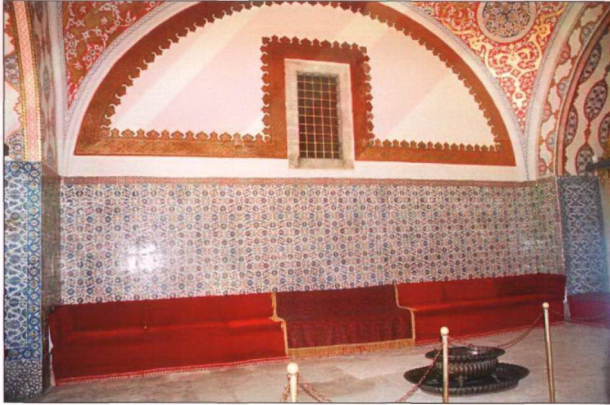
Resim 3.1.5.8 Kubbealtı'nın bugünkü görünüşü (Ü. Karahasan arşivi)

Kaldırılan cumba kafesin altından, yapının ilk yapıldığı devre ait mermer söveler ortaya çıkmıştır (Öz, 1949) (Resim 3.1.5.8). Kafes ise yine Kubbealtı'nda farklı bir döneme ait olduğu belirtilerek sergilenmektedir (Resim 3.1.5.9). Öz döneminde; Kubbealtı'nın ilk mekanında yapılan bu bezeme restorasyonunda genel yaklaşım, Üslup Birliğine Ulaşma

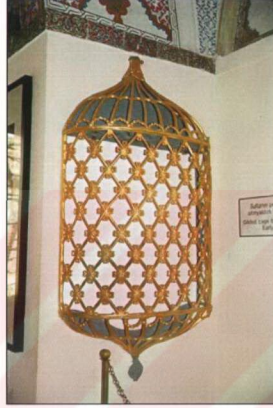
Resim 3.1.5.9 Kubbealtı'nda padişahın arkasından toplantıları izlediği geç dönem özelliklerindeki kafes;Onarımlar sırasında kaldırılmış yerine lokma de mir korkuluk yapılmıştır. Bugün Kubbealtı'nda sergilenmektedir (Ü. Karahasan arşivi).

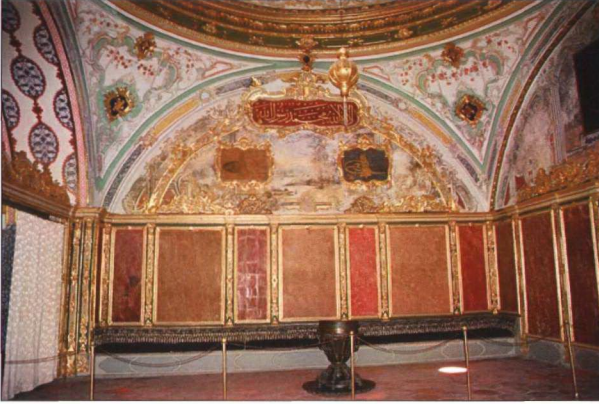
Resim 3.1.5.11 Divan-ı Hümayun Kalemi Odası'nın Tahsin Öz restorasyonlarından sonra görünüşü (Ü. Karahasan arşivi).

Yine bu ilk mekanda (Divan Toplantı Salonu) duvarlarda bulunan somaki panolar yerlerinden alınarak ikinci mekanın (Divan-ı Hümayun Kalemî) duvarlarına taşınmıştır (Resim 3.1.5.7; Resim 3.1.5.11) Birinci kubbeli mekanda kaldırılan somaki panoların yerine klasik dönem çini desenlerinden yararlanılarak hazırlanan çini bir pano yerleştirilmiştir. Çini panonun yerleştirildiği duvarın yukarısında, arkasında padişahların divan toplantılarını izlediği cumbalı oymalı kafes kaldırılmış, yerine klasik dönemde kullanılan lokma demir bir parmaklık konulmuştur.\* Resim 3.1.5.7; Resim 3.1.5.8) Öz, kendi döneminde yapılan restorasyonları anlattığı makalesinde çini pano yapılması ve demir parmaklığın konulmasında, hangi belgenin referans alındığı belirtmemiştir. Ancak Jean Baptist Hilaire'in Kubbealtı'nda bir akşam yemeğini tasvir eden resminde duvar yüzeyi, desenleri algılanmasa da çini kaplı, hünkarın

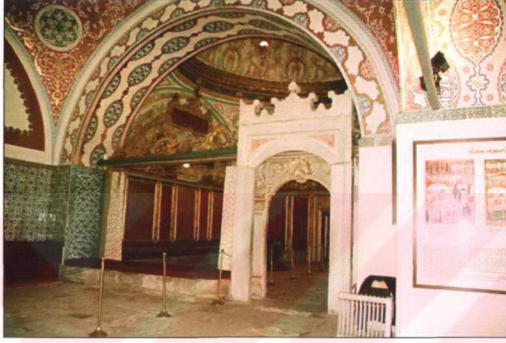
Resim 3.1.5.13 Kubbealtı'ndan Divan-ı Hümayun Kalemi Odası'na geçişte görülen taç kapı; Tahsin Öz onarımlarından önce Arz Odası'nın III.Ahmed Kütüphanesi' ne bakan cephesinde revak sütun arasında görülen ve onarımlarda buradan kaldırılan kapının aynı özelliklerde olduğu görülmüştür. (Ü. Karahasan arşivi)

Yine 1943 restorasyonlarına ait resimlerde Arz Odası önünde görülen ve onarımlarda kaldırılan taç kapı (3.2.10.4), Kubbealtı'nda gördüğümüz mermer kapı (3.1.5.13) ile büyük benzerlik göstermektedir. Büyük bir olasılıkla Arz Odası giriş merdivenleri sahanlığı önünden

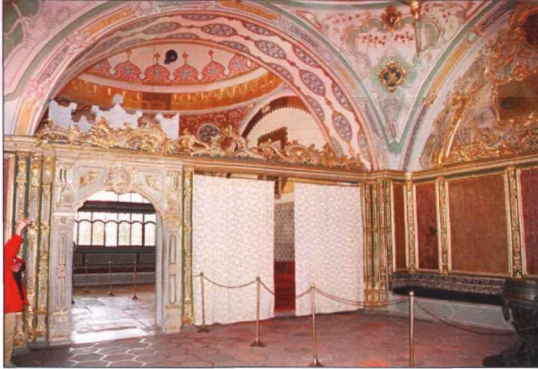
Resim 3.1.5.14 Divan-ı Hümayun Kalemi; Kubbealtı'na doğru geçişte geç dönem özelliklerinde mermer taç kapı görülmektedir. Bu kapının üstünde diğer yüzde er ken dönem kapının üst kısmı göze çarpmaktadır (Ü. Karahasan arşivi).

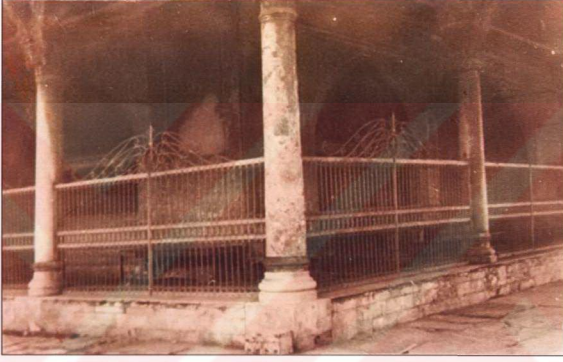
Resim 3.1.5.15 Kubbealtı revaklarındaki demir korkulukların 1943 restorasyonlarında kaldırılmadan önce görüntüsü (TSDA. TSM. No: 55/37)

Tahsin Öz dönemi restorasyonlarında, yapının revaklarını taşıyan sütunlar arasında bulunan geç döneme ait demir parmaklıklar kaldırılmıştır (Öz, 1949). Burada da yaklaşım yapının son dönem eklerinin kaldırılmasına yöneliktir (Resim 3.1.5.15; Resim 3.1.5.16; Resim 3.1.5.17).

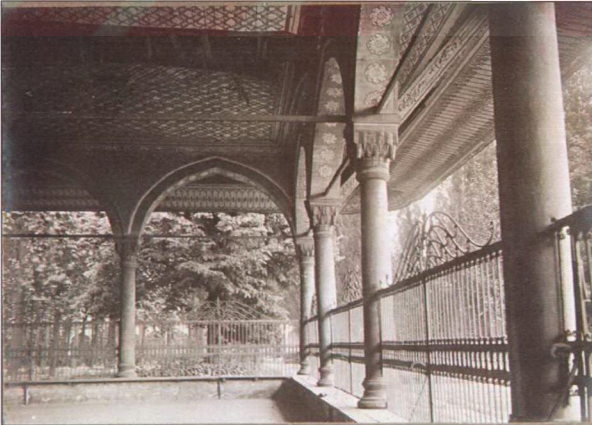
Resim 3.1.5.16 Kubbealtı revaklarındaki demir korkulukların 1943 restorasyonlarında kaldırılmadan önce görüntüsü (TSDA. TSM. No: 55/40)

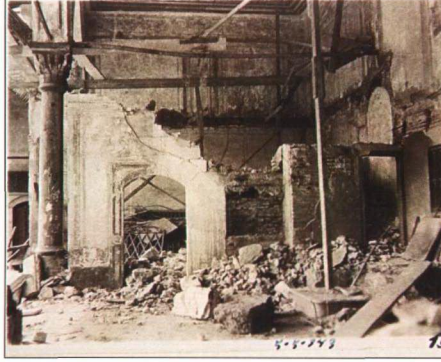
Resim 3.1.5.19 Kubbealtı revaklarında Cumhuriyetten önce yapılan ek kısmın 1943 restorasyonlarında kaldırılışı görülmektedir. Molozlar arasında Kubbealtı'nda bugün sergilenmekte olan, padişahın arkasından konuşmaları dinlediği kafes görülmektedir (TSDA. TSM. No: 55/37).

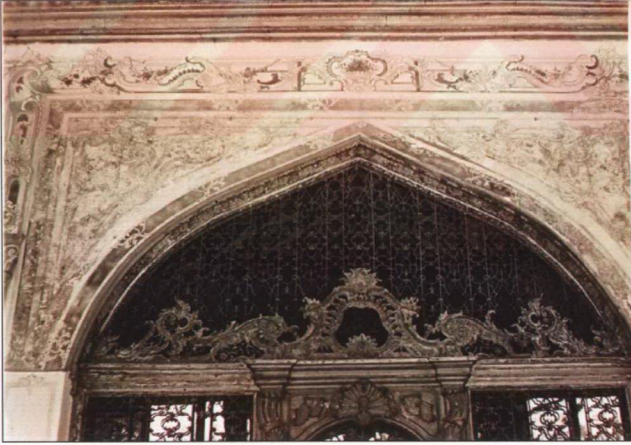
Resim 3.1.5.22 Kubbealtı dış duvarlarında XVIII. yüzyıl bezemelerinin ortaya çıkartılmasından sonra görünüşü (TSDA. TSM. No: 55/37)

\* Tahsin Öz, geç dönemde yapılan kalem işlerinin zevksizliğinden bahsederek, raspayla bunların kaldırıldığını ve ortaya çıkan daha ince ve renkli kalem işlerinin onarıldığını belirtmektedir. Burada da yine belli bir dönemin önemsendiğini görmekteyiz (Öz, 1949).

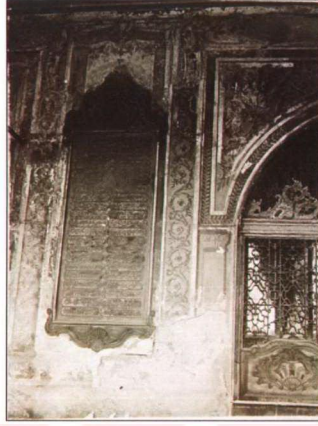
Resim 3.1.5.24 Kubbealtı revak duvarlarında raspa çalışması (TSDA. TSM. No: 55/37)

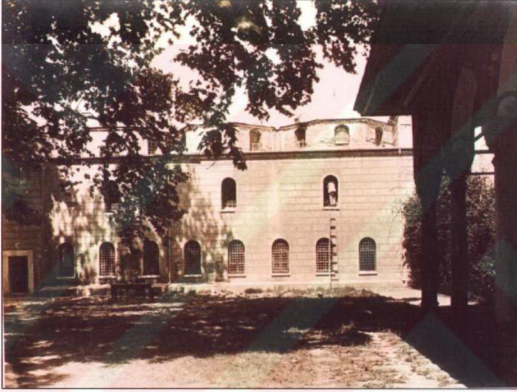
Resim 3.1.6.1 Dış Hazine'nin 1943 restorasyonu öncesi görünüşü  
(TSDA. TSM. No: 55/37 )

Geçirdiği onarımlarla özgün şeklinin nasıl olduğu tartışmalı bir hal almıştır. Yapıda Cumhuriyet'in ilanından önce yapılan onarım çalışmalarında,\* özellikle en büyük değişiklik dış cephede pencere açılmasıyla meydana gelmiştir (Resim 3.1.6.1). Eski parmaklıklar sökülmüştür. Yapının içindeki şirvan ve dış cephedeki saçak kaldırılmış, buraya yeraltından ulaşmak için kullanılan dehliz kemeri örülmüş, doğramalar değiştirilmiştir. MAED'nin 10/Ekim/1915 tarihli raporunda; bahsedilen bu ilk onarımlar, eski eser onarım prensiplerine uymadığı görüşüyle eleştirilmiştir. Aynı raporda onarımlarda kireç sıva ve taş kesmesi gibi yeni usul uygulandığından bu uygulamanın da yapının esas şeklini değiştirdiğinden söz edilmektedir. Burada konu edilen uygulama; binanın dış cephesinde yapılan taş kaplama görüntülü çimento sıva olmalıdır (Ek 2, madde 4) (Resim 3.1.6.1).

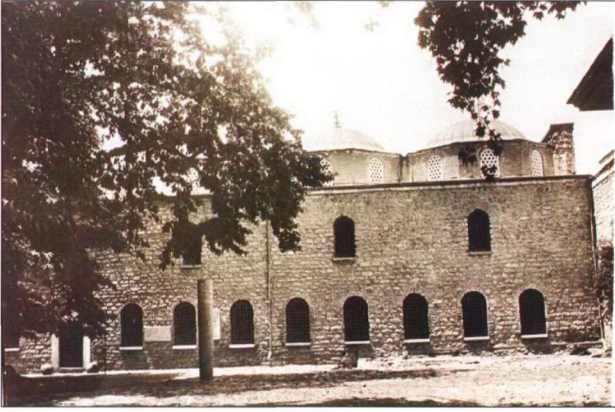
Resim 3.1.6.2 Dış Hazine'nin 1943 restorasyonu sonrası görünüşü  
(TSDA. TSM. No: 55/37 )

Tahsin Öz zamanında başlayan ilk restorasyonlarda, Dış Hazine'nin cephesindeki çimento sıvalar alınmış, duvar örgüsü ortaya çıkartılarak derz onarımı yapılmıştır. Kubbelere pencereler ilave edilmiştir (Öz, 1949)(Resim. 3.1.6.2).

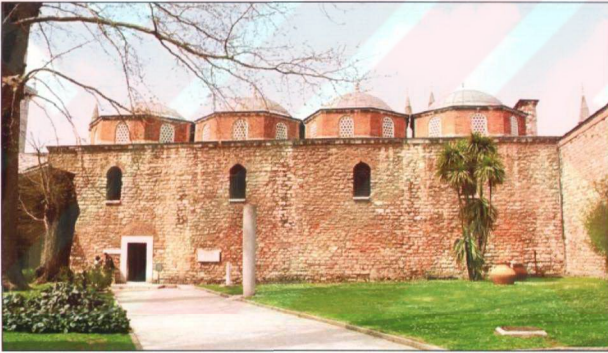
Resim 3.1.6.3 Dış Hazine'nin bugünkü görünüşü (Ü. Karahasan arşivi)

Cumhuriyet'in ilanından önce yapılan onarımlarda açılan ve MAED'in raporunda eleştirilen pencereler, 1951-1967 yılları arasında yapılan restorasyonlarda binanın hazine yapısı olması düşünülerek kapatılmıştır (Öz, 1982) (Resim 3.1.6.3). Dış cepheden kapatılan bu pencerelerin iç kısımları, koleksiyonların sergilenmesi için vitrin haline getirilmiştir (Resim 3.1.6.4).

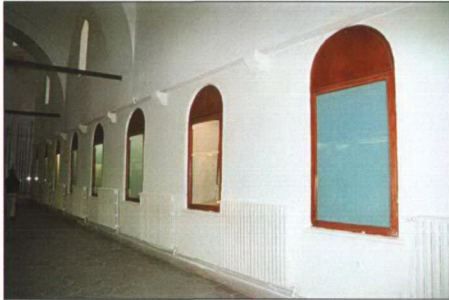
Resim 3.1.6.4 Dış Hazine'nin dış cepheden kapatılarak içeriden  
teşhir için vitrin haline getirilen pencereleri (Ü. Karahasan arşivi)

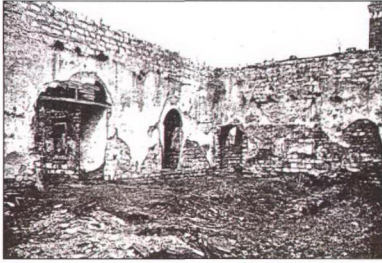
Resim 3.1.7.3 Has Ahırlar'ın 1943 restorasyonları öncesi görünüşü (Öz., 1949)

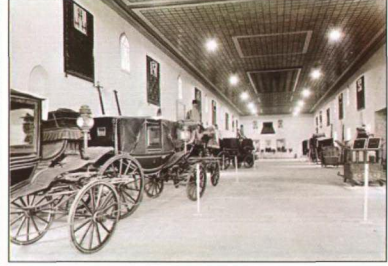
Resim 3.1.7.4 Has Ahırlar'ın 1943 restorasyonları sonrası görünüşü (Öz., 1949)

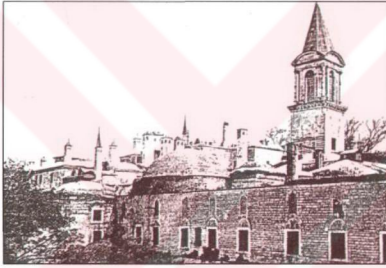
Resim 3.1.7.5 Has Ahırlar'ın 1943 restorasyonları öncesi Haliç cephesi görünüşü (Öz., 1949)

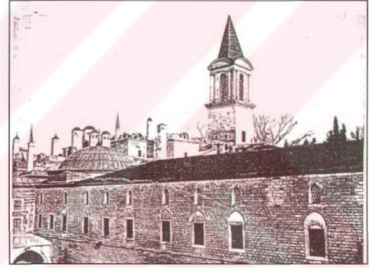
Resim 3.1.7.6 Has Ahırlar'ın 1943 restorasyonları sonrası Haliç cephesi görünüşü (Öz., 1949)

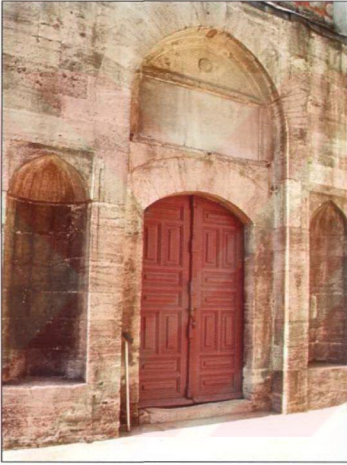
Resim 3.1.7.9 Has Ahırlar'a 1996 restorasyonlarında konulan yeni tablalı giriş kapısı (Ü. Karahasan arşivi)

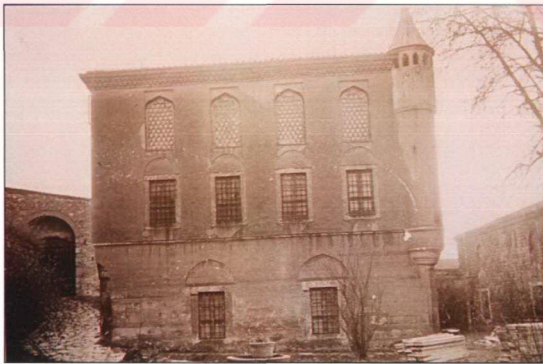
Resim 3.1.8.5 Beşir Ağa Camisi’nin 1972- 1973 yılları restorasyonu öncesi görünüş (TSDA. TSM. No: 55/61-a; No: 55/60-a)
