YILDIZ TEKNİK ÜNİVERSİTESİ  
FEN BİLİMLERİ ENSTİTÜSÜ

TOPKAPI SARAYI MÜZESİ CUMHURİYET DÖNEMİ  
RESTORASYONLARI

DOKTORA TEZİ

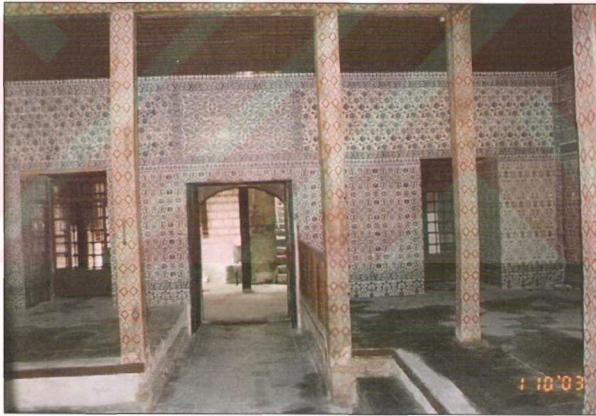
Resim 3.1.9.2 Zülüflü Baltacılar Koşu giriş kapısı cephesi iç kısımdan görünüş; ahşap sütunlar üzerinde raspa sonucu ortaya çıkartılan özgün kalem işleri görülmektedir.

1970’de Zülüflü Baltacılar Dairesi’nde yapılmak istenen bir dizi onarım için ön çalışmalar başlatılmıştır. GEEAYK’ın 14/11/1970 gün ve 5625 sayılı kararıyla (Ek 19); daha önce 17/12/1967 gün ve 3821 sayılı kararda (Ek 12) da belirtildiği gibi yapının ahşap kiriş, döşeme, pencere onarımlarını yapılması istenmiştir.\* 1970-1971 yıllarında rölöve ve restorasyon projeleri hazırlanmıştır.\*\* Yapılmak istenen sağlamlaştırma restorasyonları için hazırlanan teknik şartname; restorasyonlarda kullanılacak malzeme ve seçilen yöntemler hakkında detaylı bilgiler içermesine rağmen, bu çalışmaların Zülüflü Baltacılar kompleksinin hangi yapılarında ve yapıların nerelerinde uygulanacağına dair detaylı bilgiler içermemektedir.\*\*\* 1979’da Zülüflü Baltacılar Dairesi’nin çatısının onarımı tekrar gündeme gelmiştir. Bunun için GEEAYK’ın 27/4/1979 gün ve 11136 sayılı kararıyla (Ek 21) Y. Mimar Sedat Hakkı Eldem’le işbirliği yapılarak proje hazırlanması istenmiştir. Hazırlanan projelere göre yapının çatısı da dahil olmak üzere tüm ahşap taşıyıcı sistemi onarılmıştır. Bu onarımlar sırasında ahşap sütunların üzerinde, pencere içlerinde üzeri yağlıboya ile kapatılmış özgün süslemeler bulunmuştur (Resim 3.1.9.2).

Raspa yapılarak yağlıboyalar alınmış ve ortaya çıkan desenler onarılmıştır. Tavanlarda XVI. yüzyıla ait özgün tavan örnekleri bu onarımlarda ortaya çıkartılmıştır. Yine 1981’de RAM’ın denetiminde bu yapılarda onarım yapıldığını Mimar Taner Şeker ve İnşaat Mühendisi

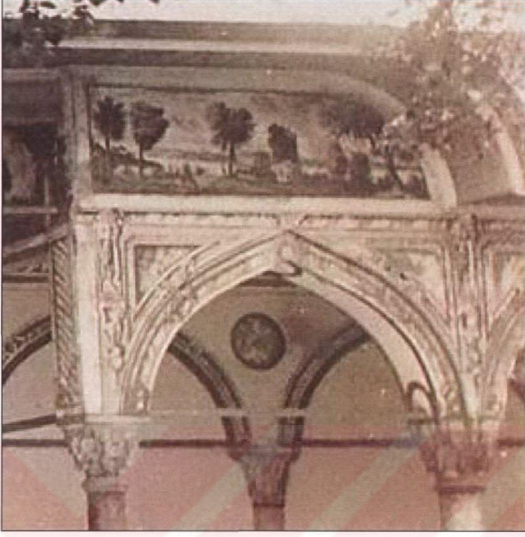
Resim 3.2.1.3 Bab-üs Saade'nin iki tarafındaki revak kemer alınlarında ve duvarlarında bulunan ve Tahsin Öz restorasyonlarında kaldırılan kalem işi süslemelerden detay; (Resim 3.2.1.1)'in bilgisayar ortamında büyütülmesiyle elde edilmiştir.

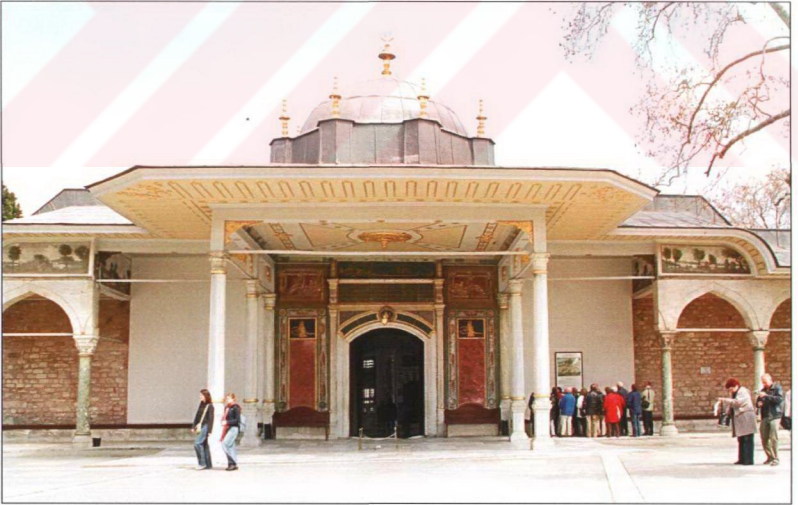
Resim 3.2.1.4 Bab-üs Saade'nin bugünkü görüntüsü; Kapı'nın iki tarafında duvar yüzeyi sıvalı ve boş olarak bırakılmıştır. Revak kemer üstlerindeki peyzajlar korunmuştur. Sayvanın tavan kaplaması Tahsin Öz onarımlarından önce çekilen fotoğraflardaki süslemelerin aynı olduğu görülmektedir. Revak duvarları üzerindeki sütun görüntüleri, ve revak alınlarındaki bezemeler kaldırılmış duvar yüzeyleri sağlamlaştırma onarımı yapılarak sıva yapılmadan bırakılmıştır (Ü. Karahasan arşivi).

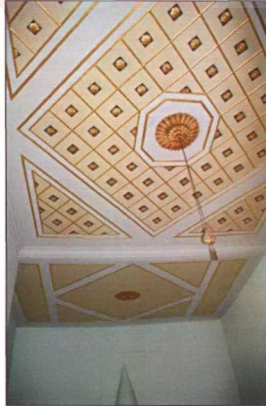
Resim 3.2.1.6 Bab-üs Saade geçit kısmında yapılan yeni tavan düzenlemesi (Ü. Karahasan arşivi)

İkinci Avlu'ya ve Üçüncü Avlu'ya açılan kapılar arasındaki geçit kısmının tavanı ise, tamamen harap olduğu için Saray'ın depolarında bulunan ağaç motiflerden yararlanılarak yeniden düzenlemiştir (Öz, 1949) (Resim 3.2.1.6). Bu eski motiflerin değerlendirilmesiyle yapılan yeni bir tasarımıdır. Böyle bir çalışmaya yönelmedeki amaç, Kapı'nın önemi nedeniyle sade bir tavan yapmaktan kaçınma olmalıdır.

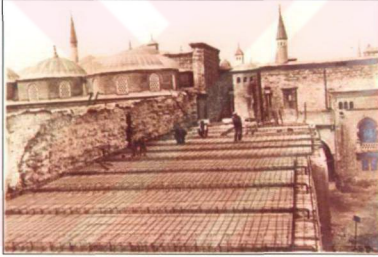
Resim 3.2.1.7 Akağalar Koğuşları tavan döşeme restorasyonu sırasında betonarme tekniğinin uygulanışı (TSDA. TSM. No: 55/50)

1967'de Bab-üs Saade'nin girişinden Kuşhane'ye kadar devam eden kısmın tavanı betonarmeye dönüştürülmüştür. Bu konuda yazılı bilgiye ulaşılamazken arşiv fotoğraflarından yararlanılmıştır.(Resim 3.2.1.7; Resim 3.2.1.8) Aynı yıl bu bölümde dış sıva onarımları yapılmıştır. (Resim 3.2.1.9; Resim 3.2.1.10)

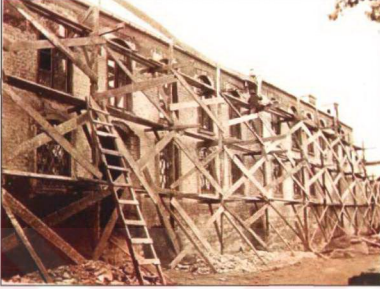
Resim 3.2.1.9 Akağalar Koğuşları dış cephe onarımı (TSDA. TSM. No: 55/50)

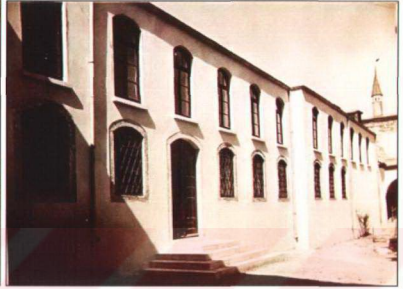
Resim 3.2.1.10 Akağalar Koğuşları dış cephe onarımı tamamlandıktan sonra görünüşü (TSDA.TSM.No:55/50)

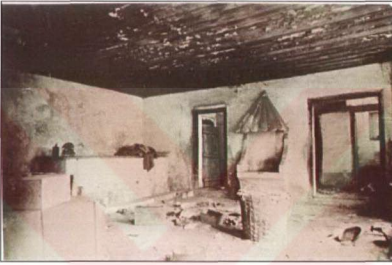
Resim 3.2.1.13 Kapı Ağası Dairesi 1943 restorasyonu öncesi görünüş (TSDA. TSM. No: 55/37)

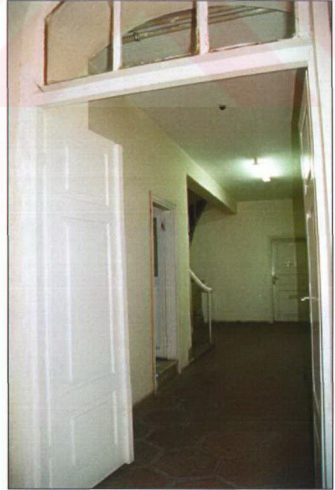
Resim 3.2.1.16 Kapı Ağası Dairesi'nin yenileme tekniğiyle restorasyonu yapılan bölümü (Ü. Karahasan arşivi)

Enderun Mektebi'nin yanında bulunan Kapıağası Dairesi'ne ait mekanlardan bir bölümü Müze yemekhanesi ve mutfak olarak kullanılırken bir bölümü de müzenin güvenliğini sağlamak amacı ile kapalı devre televizyon izleme ve güvenlik mekanları olarak düzenlenmiştir. Mutfak-yemekhane bugünkü görünüşü özgün resimlerle karşılaştırıldığında mekan özelliklerinin korunduğu ancak yapı malzemelerinin yenilendiği görülmektedir. (Resim 3.2.1.13; Resim 3.2.1.14). Müze güvenliğiyle ilgili mekanlarda ise, yapılan bu yenileme onarımlarında yapının dış duvarları korunurken, iç kısımlarda çelik konstrüksiyon taşıyıcı sistem kullanılarak ara kat yapılmıştır. Bu uygulamalarda döşeme kaplama malzemesi olarak seramik malzeme seçilmiştir (Resim 3.2.1.15; Resim 3.2.1.16).

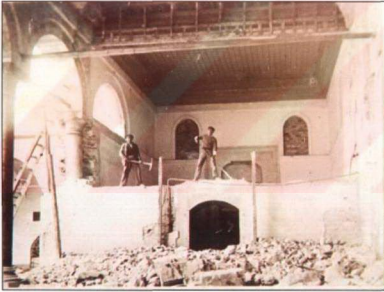
Resim 3.2.4.1 Fatih Köşkü'nde 1943 restorasyonları; Elçi Hazinesi'nin yıkılışı, avludan görünüş (TSDA.TSM. No: 55/37)

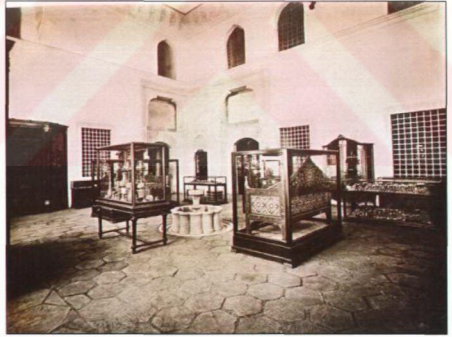
Resim 3.2.4.6 Fatih Köşkü hayat, 1943 restorasyonu öncesi görünüşü (TSDA. TSM. No: 55/38)

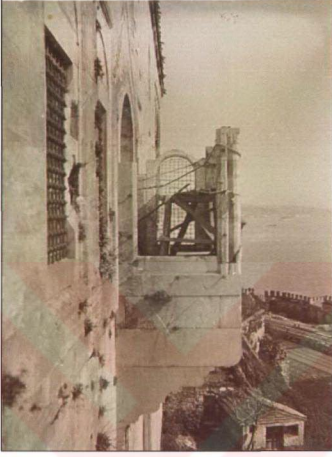
Resim 3.2.4.7 Fatih Köşkü şahnişin 1943 restorasyonu öncesi görünüşü (TSDA. TSM. No: 55/37)

zamanında Köşk'ün Üçüncü Avlu'ya bakan revaklarında, sütunlardan ikisini duvar içine alarak ve yapının cümle kapısı örülerek yapılan Elçi Hazinesi'dir ( Öz, 1953; Altındağ,1982). Elçi Hazinesi'nde yabancı ülkelere giden Türk elçilerine emanet olarak verilen eşyalar ile İstanbul'a gelen yabancı elçilerin kabullerinde kullanılacak eşyaların saklandığı bir yer olarak düzenlenmiştir.\* Yapının restorasyon öncesi resimlerinde üst kısmının ahşap kubbe ve ahşap bir çatı ile örtüldüğü görülmektedir. Marmara Denizi cephesindeki hayat kısmında ve şahnişin de sütun araları demir konstrüksüyonlu camlarla kapatılmış, yarı açık mekan özelliği bu yapılan eklerle ortadan kaldırılmıştır (Öz, 1949; Öz, 1953). İlk Müze müdürlerinden Tahsin Öz zamanında restorasyonlara, sonrada yapılan ve Köşk'ün mimari mekan anlayışı ile bağdaşmadığı düşünülen geç dönem eklerin kaldırılması ile başlanmıştı. Köşk'ün revaklarının bir bölümünü kapatan Elçi Hazinesi bu dönemde yapılan çalışmalarla kaldırılmış ve revakların Üçüncü Avlu cephesinden görünüşü özgün haliyle ortaya çıkartılmıştır (Resim 3.2.4.1; Resim 3.2.4.2). Yine Marmara Denizi cephesinde hayat kısmını (Resim 3.2.4.3; Resim 3.2.4.4; Resim 3.2.4.5; Resim 3.2.4.6) ve şahnişini örten ve yarı açık mekan özelliğini kaybettiren ekler temizlenmiştir. Şahnişinin yıkık olan çatı örtüsü tamamlanmıştır (Resim 3.2.4.7; Resim 3.2.4.8).

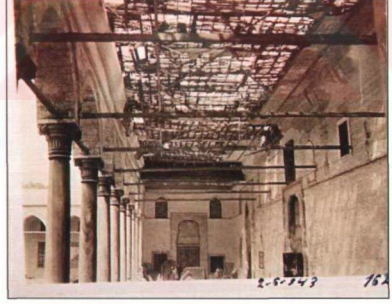
Resim 3.2.4.10 Fatih Köşkü revakları 1943 restorasyonu (TSDA. TSM. No: 55/37)

kendisinin korunması kadar içindeki koleksiyonunda korunması üzerinde durulmuştur.\* (Resim 3.2.4.9; Resim 3.2.4.10; Resim 3.2.4.11; Resim 3.2.4.12; Resim 3.2.4.13; Resim 3.2.4.14) Restorasyon öncesi resimlerin incelenmesi kırma çatılı kısmın mimari özelliklerinin de büyük ölçüde değiştiğini göstermektedir (Resim 3.2.4.15; Resim 3.2.4.16; Resim 3.2.4.17)

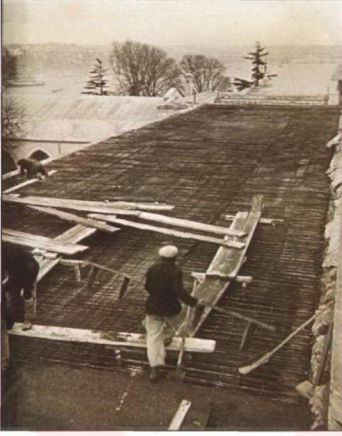
Resim 3.2.4.11 Fatih Köşkü revak tavanlarının 1943'te betonarmeye dönüştürülmesi (TSDA. TSM. No: 55/37)

Çatı onarımında çağdaş bir teknolojinin seçilmesi ile yapının çatı kısmında özgün malzeme ve taşıyıcı sistem özellikleri tamamen değişmiştir. Bu değişikliğin yapılmasında yapının

\* Tahsin Öz bu yaklaşımı 'Topkapı Sarayı Müzesi Onarımları' adlı makalesinde şöyle açıklamaktadır: 'Önemli bir nokta da yukarıda yazdığımız vechile, kubbeler ahşap olduğu gibi oda ve revak tavanlarının ahşap olması ve üzerlerinin hiçbir mimari stile uymayan ve fenne aykırı olarak müthiş kereste yığından meydana getirilmiş bir çatının bulunmasıdır. Herhangi bir kaza, burada bir orman yangını halini alacak ve o kıymetli hazine eşyasından bir eser kalmayacaktır.' (Öz, 1949)

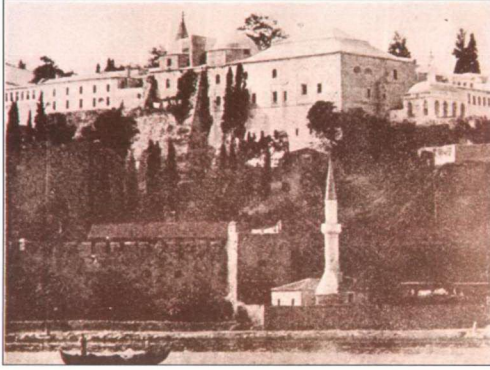
Resim 3.2.4.15 Fatih Köşkü'nün Tahsin Öz restorasyonlarından önce görüntüsü (Eldem ve Akozan,1982)

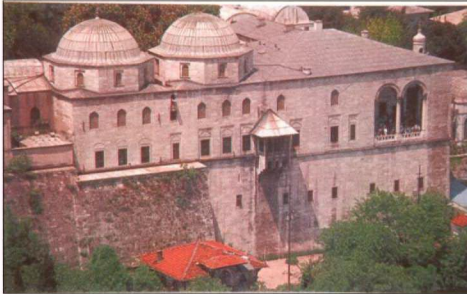
Resim 3.2.4.17 Fatih Köşkü'nün Marmara Deniz cephesinden bugünkü görüntüsü (Yerasimos, 2000)

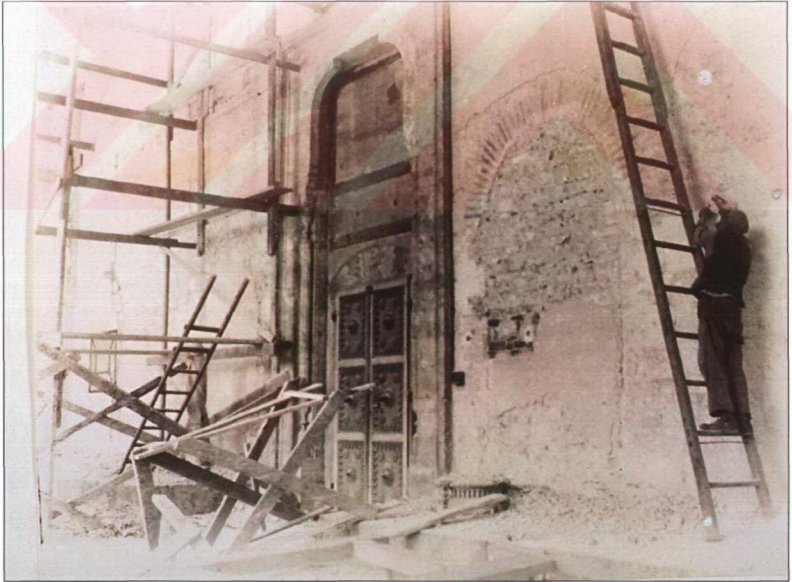
Resim 3.2.4.20 Fatih Köşkü'nün Tahsin Öz restorasyonlarında kaldırılan ve yerine Fatih Medresesi'nin kapısı yerleştirilen cümle kapısı (TSDA. TSM. No: 55/37)

Köşk'ün cümle kapısı Fatih Medresesi'nden getirilmiştir (Öz, 1949; Altındağ, 1982; Ayverdi, 1989) (Resim 3.2.4.22). Restorasyonlara ilişkin resimlerden; Köşk'ün Hazine Dairesi olarak kullanıldığı döneme ait metal kapıların tümünün değiştirildiği anlaşılmaktadır\* (Resim 3.2.4.18; Resim 3.2.4.19; Resim 3.2.4.20). Değiştirilen bu metal kapıların benzeri, bugün Mutfaklar avlusunun Dolap Ocağı'na açıldığı kısımda bulunmaktadır (Resim 3.2.4 21).

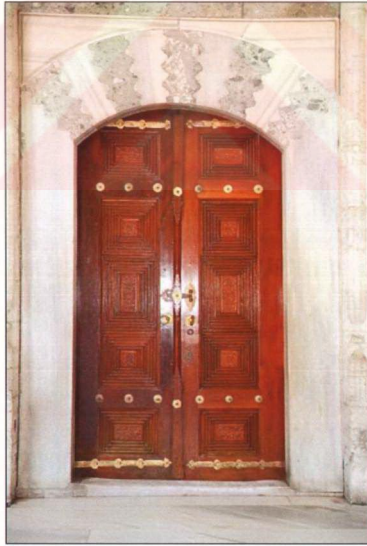
Resim 3.2.4.23 Fatih Köşkü'nün revaklara bakan diğer kapılar . (Ü. Karahasan arşivi)

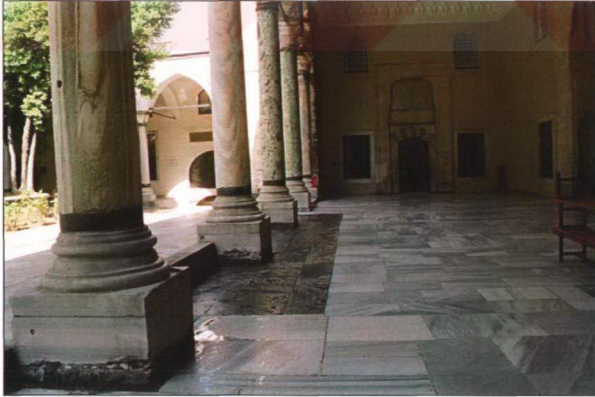
Resim 3.2.4.25 Fatih Köşkü avlu cephesinde korunan eski döşemeler (Ü. Karahasan arşivi)

sayılı kararı (Ek 45) ile değerlendirilmiş; döşeme kaplamasının kaldırılmasından sonra ortaya çıkacak muhtemel döşeme malzemesine ve planına göre yapının korunmasına karar verilmiştir. Uygulamada Köşk'ün iç kısmında tüm döşemedeki mermer kaplama kaldırılmış yerine renk, doku ve ebadıyla klasik tuğla görünümünden çok farklı altıgen biçimli büyük taşlar kullanılmıştır. Yalnız Köşk'ün hayat kısmında Hazine III. sekiyonu girişinde altıgen tuğla örnekleri ve eski taş döşeme örnekleri (Resim 3.2.4.25) aynen muhafaza edilmiştir. Aynı restorasyon çalışmaları içerisinde Köşk'ün ahşap pencere, demir korkuluk ve gergi demirleri, ve Marmara Denizi cephesindeki seyir terasında duvar ve tavanların raspası yapılarak polyester esaslı yağ bazlı boya ile boyanmıştır. Bugün hazine eşyalarının sergilendiği tüm bölümlerinde silme hizasına kadar plastik badana yapılmıştır. Köşk'ün dördüncü odasının giriş kapısı solunda kırık olan küfeki taşı profilli söve kısmen çürütülmüş ve yerine özgün ebadında küfeki taşından profilli söve yapılarak yerine monte edilmiştir. Birinci ve ikinci Odaların kubbeleri ve çatı eteklerindeki bozuk ve eski kurşun kaplanması ile şahnişin eski kurşunları toplanarak yeniden döşenmiştir. Yine şahnişin mermer korkulukları ile mermer konsolları ve duvarların kirlenen bölümleri kimyasal metotlarla temizlenmiştir. Bu onarımlar sırasında döşeme altına yerleştirilen ısıtma sisteminin kazan dairesi ile bağlantısını kurabilmek için Saray'ın deniz cephesindeki kalorifer tesisatı besleme boruları ve galvaniz kaplamalar sökülerek alüminyum folye polpropilen boru ile yenilenmiştir. Klimaflex ile izolasyonu yapılarak alüminyum plaka ile kaplanmış ve kazan dairesi ile bağlantısı yapılmıştır\*

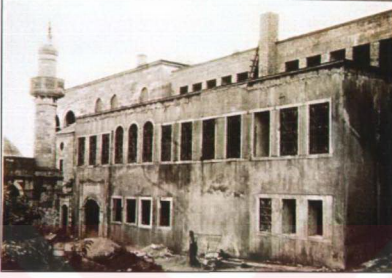
Resim 3.2.5.2 Hazine Kethüdalığı Dairesi arka cephe onarım öncesi görünüşü (TSDA. TSM. No: 55/59-c)

ilgili fiyat zabıtları bulunmaktadır.\* Aynı onarımlarda, yapının pencere biçimlerinde değişiklik yapılmış olmalıdır. Bu dönemde yapılan onarımlara ait bazı belgelerde yapının Sultan Abdüllaziz dönemindeki özelliklerine çevrilmesi düşüncesiyle köşeleri yuvarlak, çift konturpuva yuvalı, salonda kemerli diğer kısımlarda düz başlıklı olarak yapılması istenmiştir.\*\*

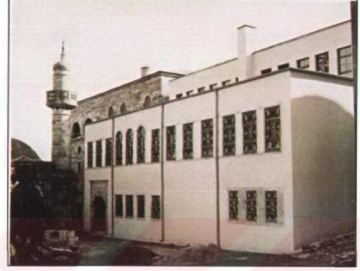
Resim 3.2.5.3 Hazine Kethüdalığı Dairesi arka cephe onarım sonrası görünüşü (TSDA. TSM. No: 55/59-c)

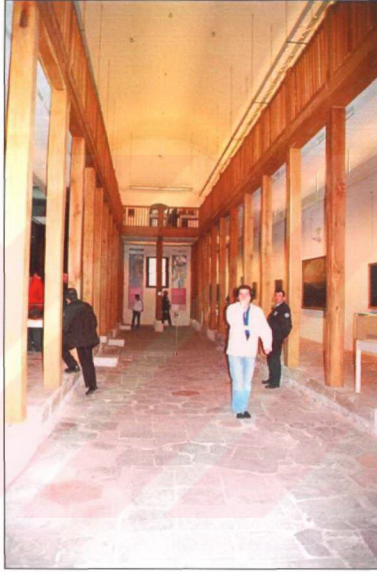
Resim 3.2.6.2 Hazine Koğuşu'nun 2000'de yapılan yenileme restorasyonundan sonra görünüşü (Ü. Karahasan arşivi)

bunu yerine Has Odalılar Koğuşları'ndaki örneklerden yararlanılarak demir kafes parmaklık önerisi geliştirilmiştir. Yapının kendi dönemindeki doğrama ile ilgili bilgiye ulaşılabilmesi ve sergileme işlevinin gereklilikleri düşünülerek; mor ötesi ışınları kesen ve yaz ayları boyunca içerideki ısıyı 20 derecede sabit tutan lamine camlarla birlikte sade doğrama detayları uygulanmıştır.\* Mimar Ayşe Orbay tarafından hazırlanan rölöve ve restorasyon projeleri INKK'nın 3/5/2000 gün ve 11784 sayılı kararı (Ek 44) ile onaylanmıştır. Aynı kararlar zemin döşeme planının Kurul'a getirilmesi istenmiştir.

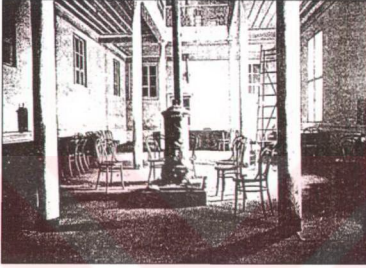
Resim 3.2.7.4 Hırka-i Saadet Dairesi Has Odalılar koğuşunun Tahsin Öz restorasyonlarından önceki görünüşü (Öz, 1949)

ekler olmalarına rağmen yapının bütünlüğünü bozan nitelikte ekler olarak değerlendirilmiştir.\* Yapıyı korunmaya değer ekleri ile birlikte bir bütün olarak korunması amacıyla yapılan restorasyonlarda; önce koğuşun içinde yapılan ahşap bölmeler kaldırılarak yapının taşıyıcı sistemini oluşturan mermer ve yeşil mozaik sütunlar, kemerler, kemerlerin taşıdığı kubbe ve tonoz örtü sistemi ortaya çıkartılmıştır (Öz, 1953). Böylece koğuşların; farklı dönemlere ait olan ancak belli bir devrin mimari ve estetik özelliklerini yansıtan ekleri korunmuş, mimari bütünlüğüne zarar verdiği düşünülen ekler kaldırılmıştır (Resim 3.2.7.4; Resim 3.2.7.5).

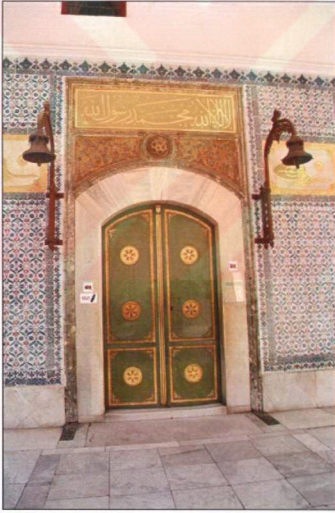
Resim 3.2.7.6 Hırka- i Saadet Dairesi'nin giriş kapısı Fatih Köşkü'nün Tahsin Öz restorasyonlarında kaldırılan revak kapılarının aynısıdır. Yine bu kapının benzeri bugün Mutfaklar avlusundan Dolap Ocağı'na geçişte bulunmaktadır. (Ü. Karahasan arşivi)

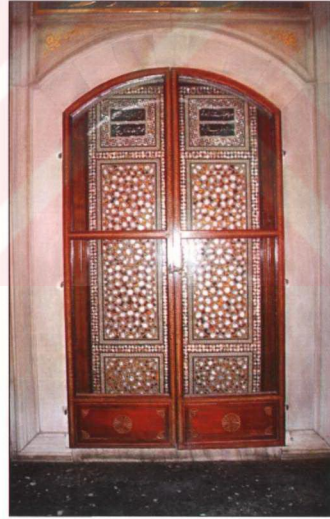
Resim 3.2.7.7 Hırka-i Saadet Dairesi'nin Has Odası'na Şadırvanlı Sofâ'dan giriş kapısı; II. Mahmud tarafından yaptırılan rokoko üslubundaki kapının yerine Tahsin Öz onarımlarında konulmuştur (Ü. Karahasan arşivi)

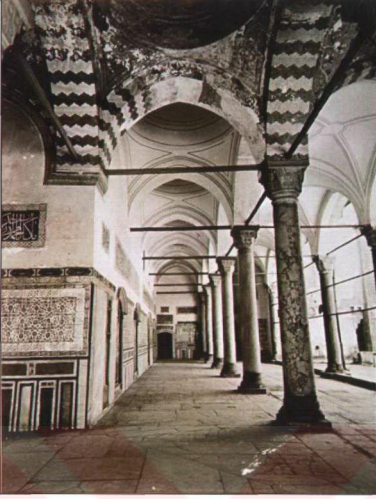
Resim 3.2.7.12 Harem Dairesi'ni Hırka-i Saadet Dairesine bağlayan revakların onarım sonrası görünüşü (TSDA. TSM. No:55/80, Topkapı Sarayı 1970-1971 yılları onarımı)

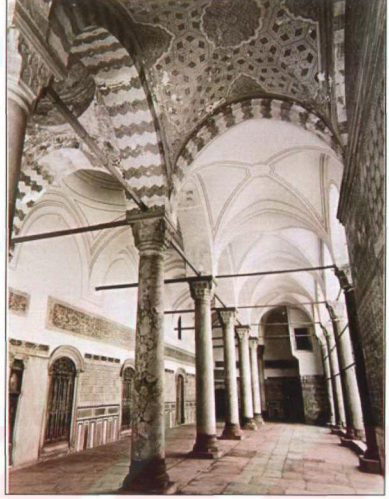
Resim 3.2.7.13 Harem Dairesi'ni Hırka-i Saadet Dairesine bağlayan revakların onarım sonrası görünüşü (TSDA. TSM. No:55/80, Topkapı Sarayı 1970-1971 yılları onarımı)

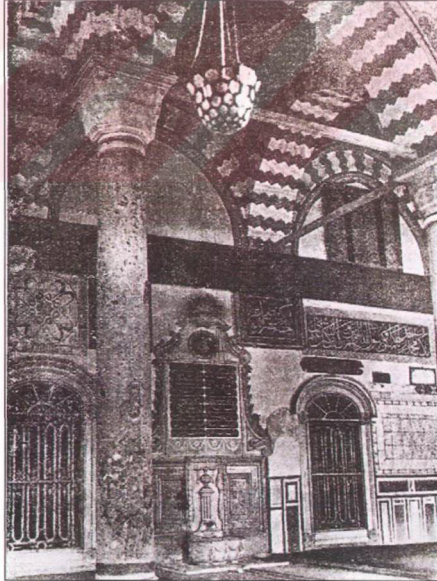
Resim 3.2.7.14 Hırka-i Saadet Dairesi'nin Sofa-i Hümayun Taşlığı cephesi onarım öncesi görünüşü (TSDA. TSM. No: 55/80)

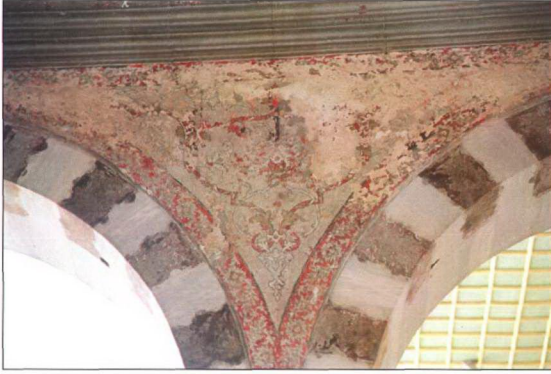
Resim 3.2.7.15 Hırka-i Saadet Dairesi Havuzlu Taşlık cephesinde taşlığa bakan kemerlerin iç yüzeylerinde bulunarak korunan XVIII. yüzyıl süsleme örnekleri (Ü. Karahasan arşivi)

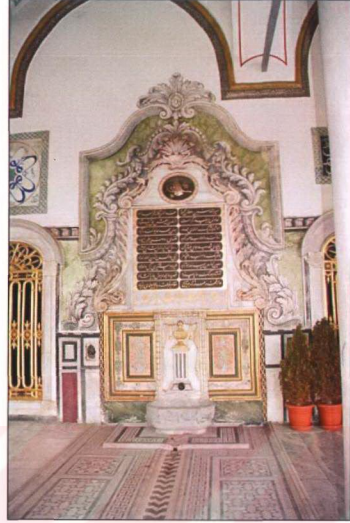
Resim 3.2.7.20 Hırka-i Saadet Dairesi Havuzlu Taşlık cephesindeki çeşmenin günümüzde görünüşü; Raspa sonucu çıkan kalem işleri tamamlanmıştır. (Ü. Karahasan arşivi)

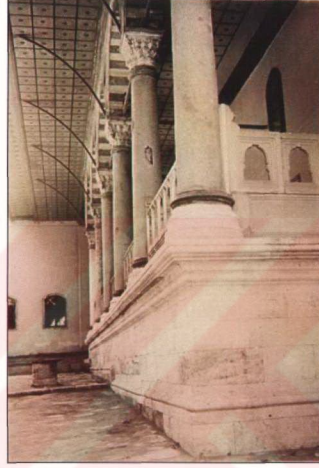
Resim 3.2.10.2 Arz Odası'nda 1943 restorasyonlarında sütun değiştirildikten sonra görünüşü (TSDA. TSM. No:55/37 )

restorasyon çalışmalarında, Arz Odası'nın Enderun Mektebi'ne bakan köşesine isabet eden sütun, taban ve başlığı üzerinde bir yangının neden olduğu derin çatlaklar saptanmıştır. Yapının ayakta kalması için strüktürel bir onarım yapılması gerekmiştir. Restorasyonlar sırasında, üzerinde çatlaklar bulunan sütunun bulunduğu kısım askıya alınmış ve hasarlı sütun, taban ve başlığı değiştirilmiştir (Resim 3.2.10.1; Resim 3.2.10.2; Resim 3.2.10.3).

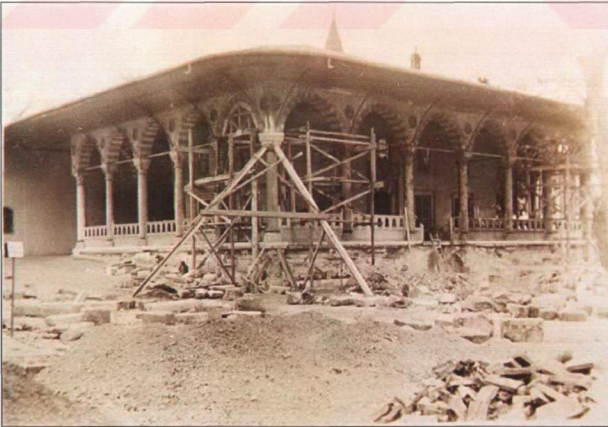
Resim 3.2.10.3 1943 restorasyonlarında Arz Odası revaklarında askıya alınarak bir sütunun değiştirilmesi (TSDA. TSM. No: 55/37)

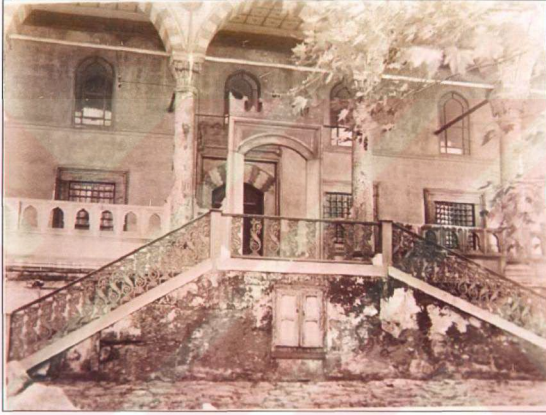
Resim 3.2.10.4 Arz Odası'nın III. Ahmed Kütüphanesi'ne bakan cephesinin 1943 restorasyonu öncesi görünüş (TSDA. TSM. No: 55/37)

Strüktür sisteminde yapılan sağlamlaştırmayla birlikte revakların mermer döşemeleri de onarılmıştır. Yapının etrafında zaman içinde oluşan toprak yığınları kaldırılmış binanın kotları ortaya çıkartılmıştır (Öz, 1949). Strüktürel sağlamlaştırma ve koruma onarımları olarak gözüken bu uygulamaların dışında yine Tahsin Öz zamanında mimari restorasyon kapsamında önemli uygulamalar gerçekleştirilmiştir. Taşıma tekniği kullanılarak yapılan bu restorasyonlarda yapının III. Ahmed Kütüphanesi'ne bakan cephesindeki revaklardan Enderun Avlusu'na inişi sağlayan merdivenlerde bulunan döküm demir korkuluklar bu onarımlar sırasında kaldırılmış ve bunun yerine bugünde yerinde mevcut olan küfeki taşından tamamen dolu korkuluklar konulmuştur (Resim 3.2.10.4; Resim 3.2.10.5).

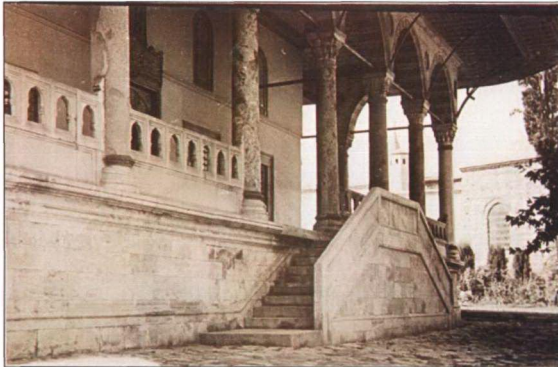
Resim 3.2.10.5 Arz Odası'nın III. Ahmed Kütüphanesi'ne bakan cephesinin 1943 restorasyonu sonrası görünüşü (TSDA. TSM. No: 55/37)

Kaldırılan bu döküm korkuluklar geç dönem özelliklerini taşımakta ve Dördüncü Avlu'da Mecidiye Köşkü'nün karşısında bulunan korkuluklarla benzerlik göstermektedir. Yine aynı cephede önemli bir restorasyon kararı; çift koldan gelen bu merdivenlerin sahanlığında yapının revaklarına geçişi belirleyen mermerden yapılmış bir taç kapının buradan kaldırılışı ile ilgilidir. Taç Kapı (Resim 3.2.10.4; Resim 3.2.10.6) buradan alınmış ve daha sonra Kubbealtı'nda divan toplantılarının yapıldığı odadan ikinci odaya geçişi sağlayan kapının önünde, ondan bağımsız olarak ve ön cephesi divan toplantı salonuna bakacak şekilde yerleştirilmiştir.\* (Resim 3.1.5.13)

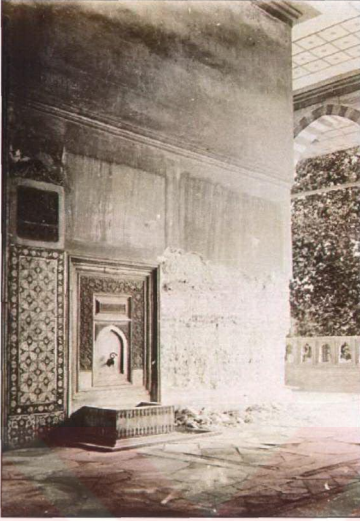
Resim 3.2.10.9 Arz Odası'nın Bab-üs Saade cephesinde Taşin Öz zamanında yapılan raspa çalışmaları; sıva altında taş-tuğla alması ve duvar örgüsü gözükmektedir (TSDA. TSM. No: 55/35).

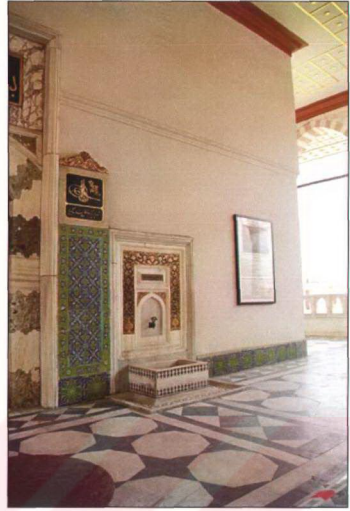
Resim 3.2.10.10 Arz Odası'nın bugünkü görünüşü; çeşme üstündeki peyzaj ve diğer kalem işi bezemeler kaldırılmış ve cephe sıvanmıştır. (Ü. Karahasan arşivi)

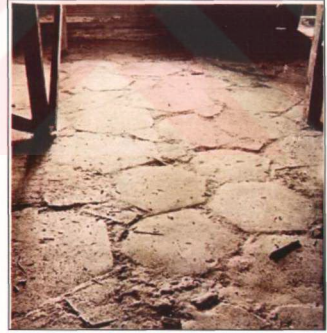
Resim 3.2.10.12 Arz Odası'nda parke döşeme altında bulunan ve tekrar üzeri parke kaplanan altıgen tuğla döşeme (TSDA. TSM. 55/48-b)

Bundan sonra yapılan restorasyonlarda; yapının mümkün olduğunca taşıdığı tüm özellikleriyle korunmasına yönelik çalışmalar yapıldığı görülmektedir. Bu konuda tarihini saptayabildiğimiz onarımlardan ilki 1967-1968 yıllarında gerçekleşmiştir. Döşeme, sıva ve kalem işlerinde yapılan onarımlar Müteahhit olarak Demirhan Akyüz tarafında Y. Mimar Mualla Anhegger'in kontrollüğünde gerçekleşmiştir. Döşeme onarımları sırasında, parke

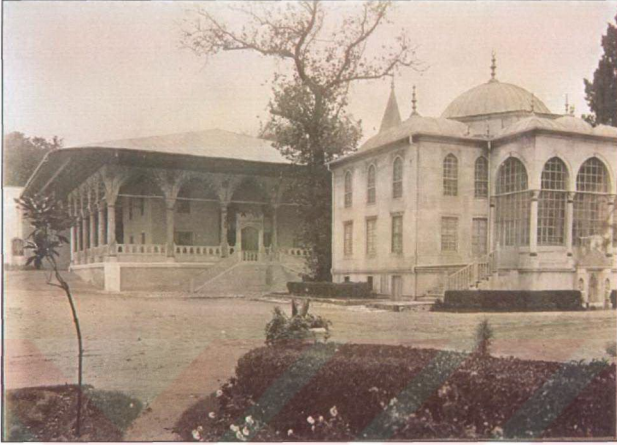
Resim 3.2.11.1 III. Ahmed Kütüphanesi ve Arz Odası'nın 1943 restorasyonları öncesi görünüşü; Kütüphane'nin giriş revakları cam bölme ile tamamen kapatılmıştır ve merdivenlerinde korkuluk bulunmaktadır. Arz Odası'nın Kütüphaneye bakan cephesinde bugün yerinde bulunmayan taç kapı göze çarpmaktadır (TSDA. TSM, No:55/40)

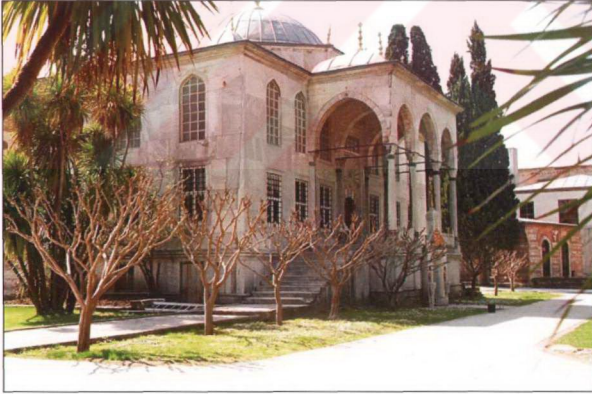
Resim 3.2.11.2 III. Ahmed Kütüphanesi'nin bugünkü görünüşü restorasyonlarda revakları kapatan cam bölmeler ve merdiven korkulukları kaldırılmıştır (Ü. Karahasan arşivi).

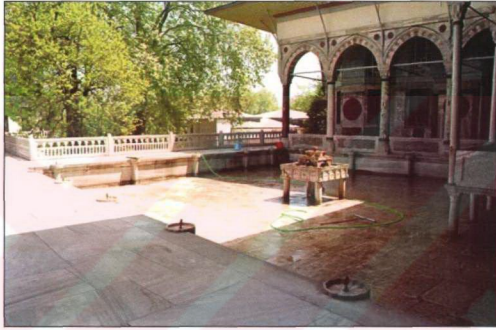
Resim 3.3.1.3 Sofa-i Hümayun Taşlığı'ndaki Havuz'un Cumhuriyet dönemi restorasyonlarından sonra görünüşü; Havuzun Haliç ve Bağdat Köşkü'ne bakan kısmındaki mermer korkulukları kaldırılmış yerine fiskeye çanakları yerleştirilmiştir (Ü. Karahasan arşivi).

rölövesidir. Daha sonra altı köşeli döşeme mermerlerinin itinalı bir şekilde kırılmadan çıkartılarak sökülmesi, taşların numaralanması ve temizlenmesi istenmiştir. Döşemenin kaldırılmasından sonra hafriyatla taşlık zeminine meyil verilmesi, molozların kaldırılması, 200 kg çimento, 0.500 kum, 0.700 çakıl ile grobeton yapılması ve üzeri temizlenerek numaralanıp saklanan altı köşeli mermerlerin 350 dozlu çimento harçla yerleştirilmesi istenmiştir.\* Aynı fenni şartnamede Çırağan Sarayı'ndan getirilen muhdes korkuluk babaların kaldırılacağı ve yerine orijinal fiskeye çanakları konulacağı açıklanmaktadır.\*\* 1956-1957 yıllarına ait fenni şartnamede yapılan bu açıklama bize korkulukların kaldırıldığı tarihinde bu yıllar olduğunu düşündürmektedir (Resim 3.3.1.2; Resim 3.3.1.3; Resim 3.3.1.4).

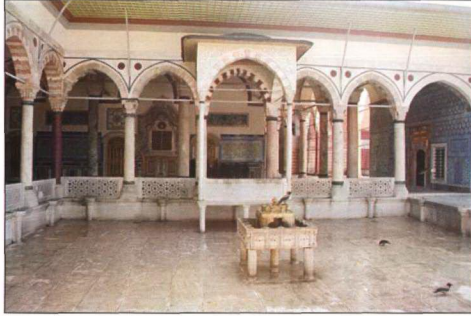
Resim 3.3.1.4 Havuzlu Taşlık'ta revakları kapatan geç dönem eklerin kaldırılmasından sonra görünüş (Ü. Karahasan arşivi)

İftariye Kameriyesi ve Sofa-i Hümayun Taşlığı'nın Haliç cephesinin, Cumhuriyet dönemi restorasyonlarından önce iki kez değiştiği arşiv belgelerinden anlaşılmaktadır. Tarihini tam olarak saptayamadığımız bir resim Kameriye çevresindeki ilk değişikliği yansıtmaktadır. Burada; Kameriye'nin klasik geometrik desenli özgün mermer şebeke korkulukları yanında, Taşlığın korkuluklarının döküm demir olduğu görülmektedir. (Özendes, 2002) (Resim 3.3.4.1) Tamamen geç dönem özelliklerini yansıtan ve benzer örnekleri Mecidiye Köşkü bahçesinde de (Resim 3.3.10.1) görülen bu döküm korkuluklar, Haliç cephesine Cumhuriyet'ten önce konulmuş olmalıdır. (Resim 3.3.4.1) de görülen Kameriye'nin özgün mermer korkuluklar ise; bugün Bağdat Köşkü'nün Haliç (Resim 3.3.2.5) ve Dördüncü Avlu'ya bakan cephesinin bir kısmında (Resim 3.3.2.6), Revan Köşkü'nün Sofa-i Hümayun Taşlığına bakan revaklarında görülen korkuluklarla (Resim 3.3.1.2, Resim 3.3.1.4; Resim 3.3.1.5) aynı özelliklerdedir.

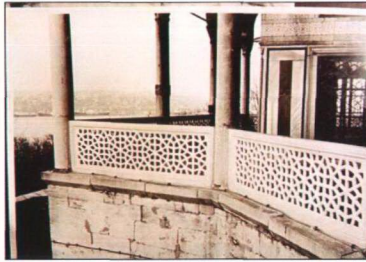
Resim 3.3.2.5 Bağdat Köşkü korkuluk onarımları sonrası görünüşü (TSDA. TSM. No: 55/49/a)

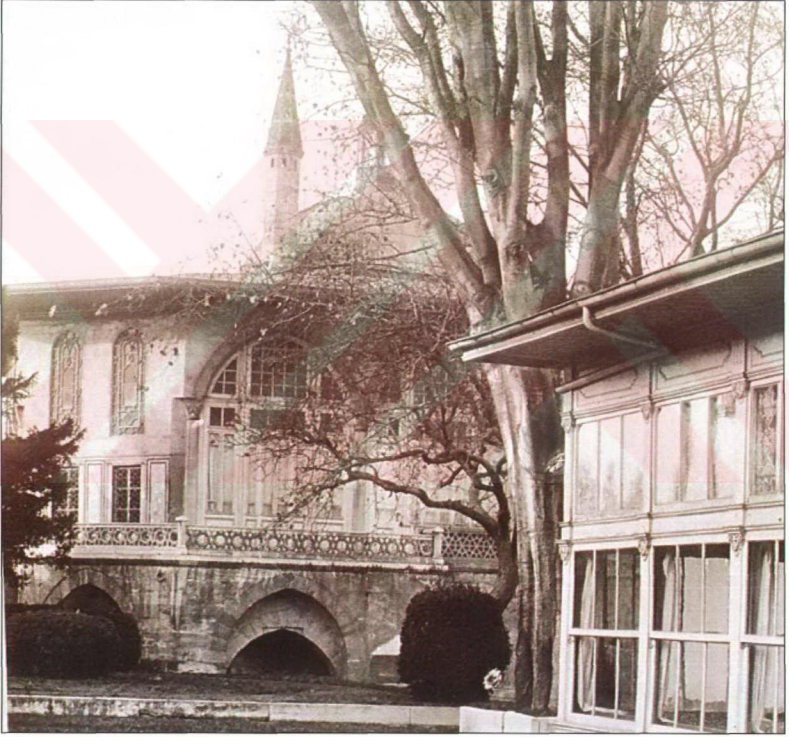
Resim 3.3.2.6 Bağdat Köşkü, Sofa Köşkü cephesinin Cumhuriyet dönemi restorasyonları öncesi görünüşü; Dikkatle bakıldığında iki farklı korkuluk örneği görülmektedir. Sol taraftaki korkuluklar Havuzlu Taşlık'ta havuz çevresinde de görülen ve onarımlarda kaldırılan korkulukların aynıdır. Büyük bir olasılıkla bu korkuluklarda Çırağan Sarayı'ndan getirilmiş olmalıdır. Sağ taraftaki korkuluklar da Köşk'ün diğer cephesinde onarılan korkuluklarla benzer özelliktedir (TSDA. TSM. No: 55/80).

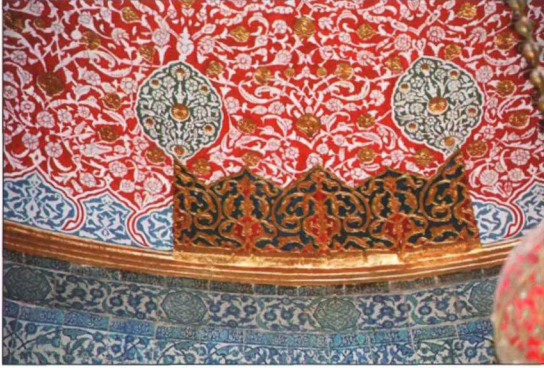
Resim 3.3.2.9 Bağdat Köşkü kubbesinde bulunan iki farklı dönemde ait bezeme örneklerinden görünüş  
(Ü. Karahasan arşivi)

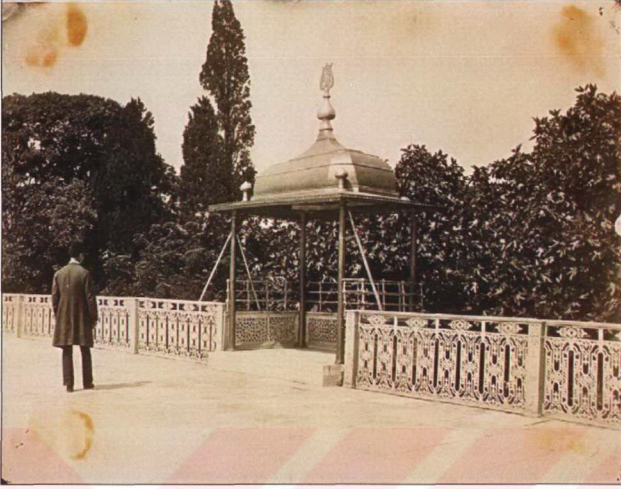
Resim 3.3.4.1 İftariye Kameriyesi'nin ve Sofa-i Hümayun Taşlığı'nın Haliç cephesinin Cumhuriyet dönemi restorasyonlarından önce görünüşü; Bu görünüşün tam tarihi saptanamamış olmasına rağmen 1915'ten önce olduğu kesindir. 10/Ekim /1915 tarihli Asar-ı Atika Encümeni Daimisi'nin raporunda Çırağan Sarayı'ndan getirilen mermer korkulukların buraya yerleştirildiğinden bahsetmektedir (TSDA. TSM. No: 55/35)

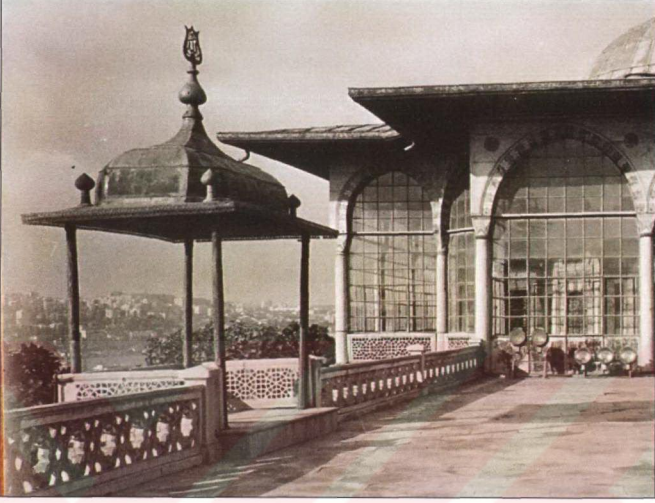
Resim 3.3.4.2 İftariye Kameriyesi ve Sofa-i Hümayun Taşlığı'nın Haliç cephesisin Cumhuriyet dönemi restorasyonlarından önce görünüşü; Kameriye'nin mermer korkulukları aynen korunurken, iki tarafındaki demir korkuluklar kaldırılmış yerine Çırağan Sarayından getirilen mermer korkuluklar konulmuştur (TSDA. TSM. NO: 55/80 den detay)

Cumhuriyet'ten önce yapılan ikinci değişiklik sırasında ise; Çırağan Sarayı'ndan getirilen mermer korkuluklar Taşlık'ta bulunan havuzun Haliç (Resim 3.3.1.2) ve Bağdat Köşkü'ne bakan cephesine (Resim 3.3.2.1; Resim 3.3.2.3) ve Taşlığın da Haliç cephesine yerleştirilmiştir (Resim 3.3.4.2).\*\* Kameriye'nin İncirlik Bahçesi'ne konsol yapan üç cephesindeki özgün korkuluklar ise yine değiştirilmeden korunmuştur.\*\*\*

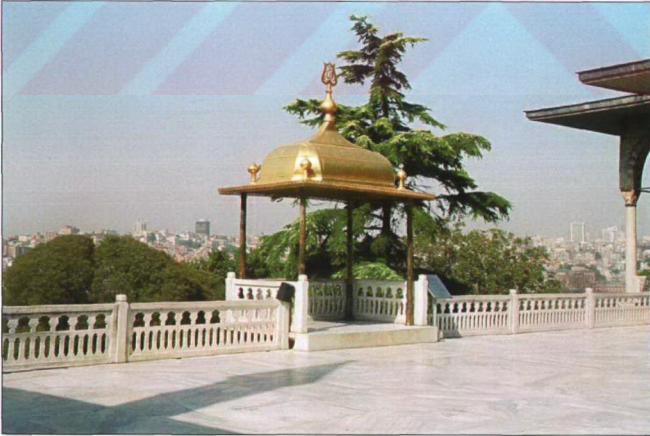
Resim 3.3.4.3 İftariye Kameriyesi ve Sofa-i Hümayun Taşlığı'nın bugünkü görünüşü (Ü. Karahasan arşivi)

Kameriye’de 1956-1957 yılı restorasyonlarında, sağlamlaştırma tekniği kullanılmıştır. Öncelikle strüktürel sağlamlaştırma çalışmaları kapsamında, Haliç cephesindeki küfeki taşından yapılmış dört adet konsol taşının değiştirilmesi gündeme gelmiştir. Onarım için hazırlanan şartnamede; alemlerinin sökülmesi, kubbenin içinin talaşla doldurulması ve torbalarla kaplı bir kalıba alınarak Hırka-i Saadet Dairesi revaklarında korunması istenmiştir. Kubbenin sökülebilmesi için, İncirlik Bahçesi’nde Kameriye’nin döşemesine kadar yükselen taşıyıcı iskele ile Havuzlu Taşlık üzerine iş iskeleleri kurulması gerekmiştir. Konsollar kenetlerle bağlı oldukları duvardan çürütme yapılarak çıkartılmıştır. Yeni konsollar yerine yerleştirildikten sonra üzeri küfeki kaplama ile aynı karakterde yeniden yapılmıştır. Kameriye’nin döşemesi de bu onarımda yenilenmiştir. Şartnamede; döşemede en küçüğü 70 cm genişlik ve boyunda olmak üzere antik tesir yaratacak bir tarzda bir kompozisyon hazırlanması, yine mermer döşemenin önüne mermer evsafına uygun bir malzeme ile yekpare ince yonu basamak yapılması istenmiştir. (Resim 3.3.4.3)\*

Bugün yerinde yaptığımız incelemede Kameriye’nin döşemesinin düz mermer kaplı olduğunu görüyoruz. Şartnamede antik tesir yaratması istenen motif çalışması yapılmamıştır. Burada antik tesirden kasıt, Saray’ın bazı mekanlarının döşemelerinde gördüğümüz geometrik motifli süslemeler olmalıdır. Yine kaldırılan mermer korkulukların yerine benzerlerine Arz Odası revaklarında ve Revan Köşkü Lale Bahçesi cephesinde rastladığımız korkuluklardan konulmuştur.

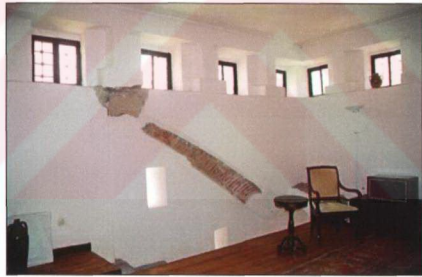
Resim 3.3.8.3 Hekim Baş Odası iç görünüşü; duvarda eski izler sıvanmadan bırakılmıştır. (Ü. Karahasan arşivi)

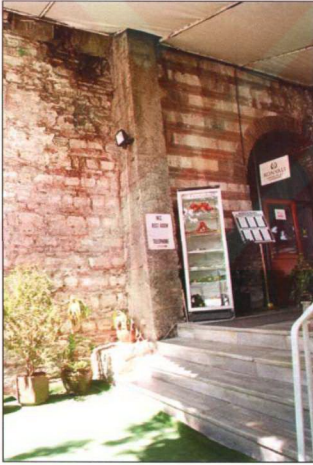
Resim 3.3.10.4 Çadır Köşkü'nde yapılan betonarme göğüsleme ayağı (Ü. Karahasan arşivi)

\*\* TSA, 960. 1960 Yılı Topkapı Sarayı Müzesi Binaları Onarımları Dosyası, Y. Mimar Macit Kural'ın 18/7/1958 tarihli Müze Müdürlüğü'ne yazısı; Mecidiye Köşkü'nün hemen alt kısmında bulunan Çadır Köşkü'nün duvarlarını emniyete alan göğüsleme ayağı ve geniş pencerelerin çember şeklindeki kemerlerini betonarme olarak takviye edilmelerinin teknik bir zaruret olduğu ve müteahhit Rabi Gürleyig tarafından bu amaçla Karabük'ten inşaat mahaline demir getirildiği belirtilmektedir. Y.Mimar Macit Kural 20/XI/1958 tarihli Müze Müdürlüğü'ne yazısında; Köşk'ün deniz cephesindeki duvarlarında takviye amacı ile istinat ayaklarının yapılması gerektiği görüşü yinelenmiştir.

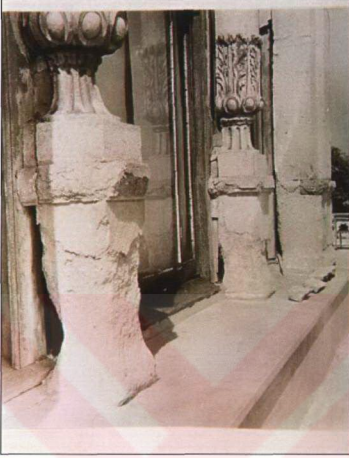
Resim 3.3.10.6 Mecidiye Köşkü'nde dış cephe de bozulmalar (TSDA. TSM. No: 55/71-a)

1968-1969 yılları onarımlarında Mecidiye Köşkü'nün dış cephesini kaplayan taş kaplamalarının su çekme kabiliyetinin yüksek oluşu nedeniyle derzleri ile birlikte saydam mineral bir tecrit malzemesiyle kaplanmıştır.\*

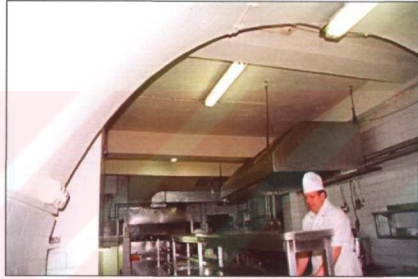
Resim 3.3.10.11 Çadır Köşkü’nde betonarme yapı sistemi eklenerek takviye edilen ve lokantanın mutfak işlevini gören bölümü (Ü. Karahasan arşivi)

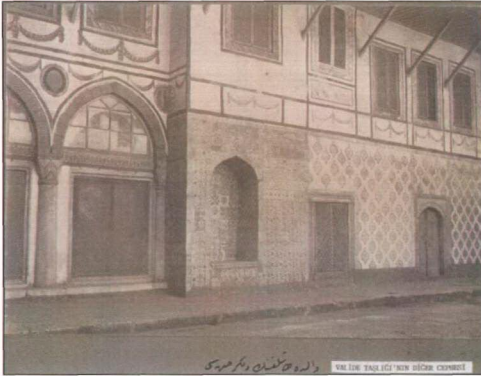
Resim 3.4.1.2 Valide Taşlığı, Valide Hamamı cephesinin Cumhuriyet dönemi restorasyonları öncesi görünüşü; duvarda kalem işi olarak yapılan çini taklidi bezemelerle birlikte sonradan onarımlarda kaldırılan çini kaplama kısımlar görülmektedir (TSDA. TSM. No: 55/40).

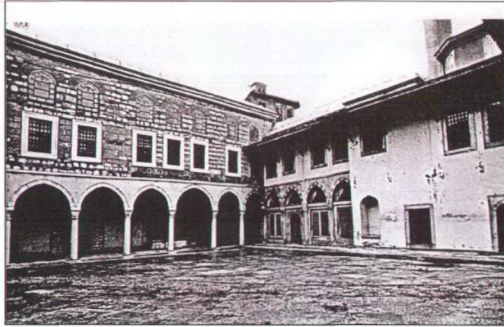
Resim 3.4.1.4 Valide Taşlığı'nın Karaağalar ve Hamam cephesisinin 1943 restorasyonları sonrası görünüşü; Karaağalar cephesi kagir duvar yüzeylerinde sağlamlaştırma onarımları yapılmıştır. Hamam cephesinde de çini kaplamalar ve çini taklidi kalem işi bezemeler kaldırılmış duvar yüzeyleri bu kısımlarda düz sıvalı bırakılmıştır (Anhegger, 1986).

Yine taşlığın Karaağalar cephesinde; revak kemerlerinin gergi demirleri üstünde geç döneme ait ara kat, daha sonra yapılan restorasyonlarda kaldırılmıştır. Büyük bir olasılıkla kaldırılan bu kısımlar Harem Dairesi'nde artan nüfusun ihtiyacını karşılamak amacıyla yapılan muhdes mekanlar olmalıdır (Resim 3.4.1.8; Resim 3.4.1.9). Yine benzer nedenlerle kapatılmış olması muhtemel bazı revak sütun aralarındaki mekanlar restorasyonlarda açılmıştır. Buna örnek olarak Karaağlar cephisini gösterebiliriz. Bu cephede geç dönem onarımlarında rastgele konulmuş çinilerin buradan kaldırıldığı ve yerine motifleri tamamlamak üzere benzer çinilerden yeni düzenleme yapıldığı görülmektedir (Resim 3.4.1.10; Resim 3.4.1.11). Ancak Ocaklı Sofa ve Hamam cephesinde sonradan kapatılmış revaklar, eklerinden arındırılmadan korunmuştur (Resim 3.4.1.1; Resim 3.4.1.2; Resim 3.4.1.3; Resim 3.4.1.4; Resim 3.4.1.8; Resim 3.4.1.9; Resim 3.4.1.12; Resim 3.4.1.13; Resim 3.4.1.14; Resim 3.4.1.15) Ancak Hamam cephesindeki kalem işleri ve çiniler kaldırılmıştır (Resim 3.4.1.1; Resim 3.4.1.4).

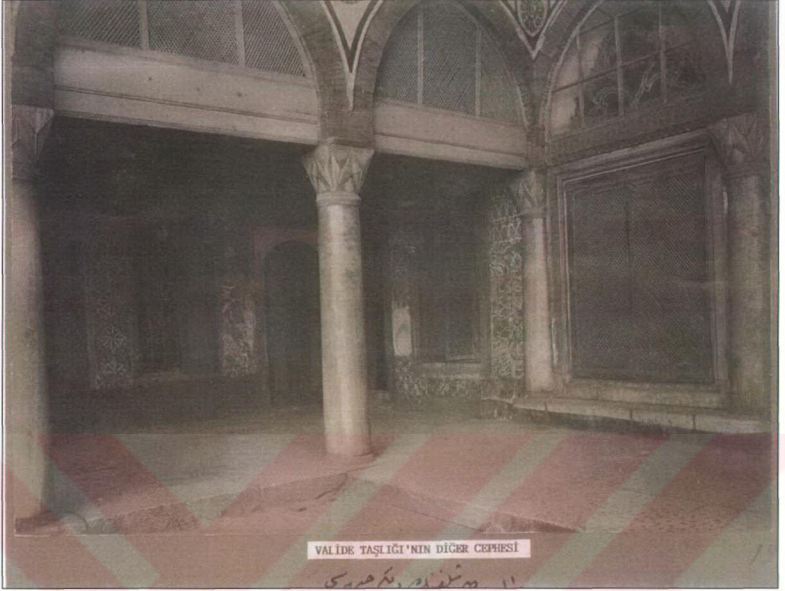
Resim 3.4.1.8 Valide Taşlığı Karaağalar cephесinin Cumhuriyet dönemi restorasyonları öncesi görünüşü; Kemer gergi demirlerinin üst kısmının kapatılmış olması, bu kısımlarda ilave bölmeler olduğunu göstermektedir. Restorasyon sırasında bu ekler kaldırılmıştır. Sağda revak kemer içinin dışlık olarak camla içte ise revzen pencereyle kapatıldığı görülmektedir (TSDA. TSM. No: 55/40).

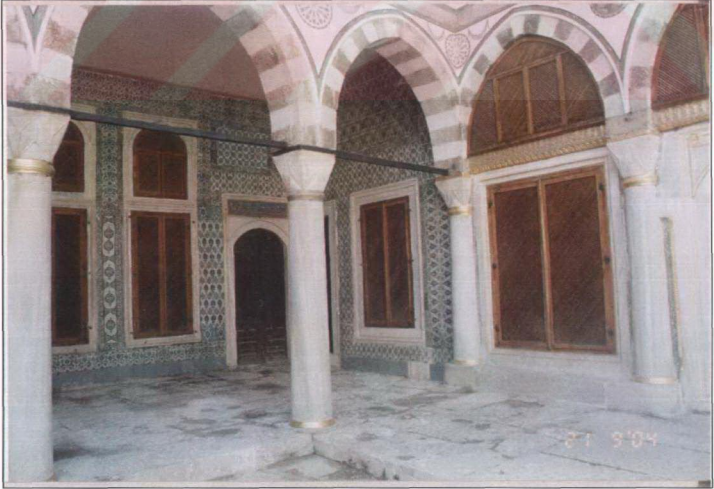
Resim 3.4.1.9 Valide Taşlığı Karaağalar cephесindeki revakların bugünkü görünüşü; revak kemer gergi demirlerinin üstündeki ek kısımlar kaldırılmıştır (Ü. Karahasan arşivi).

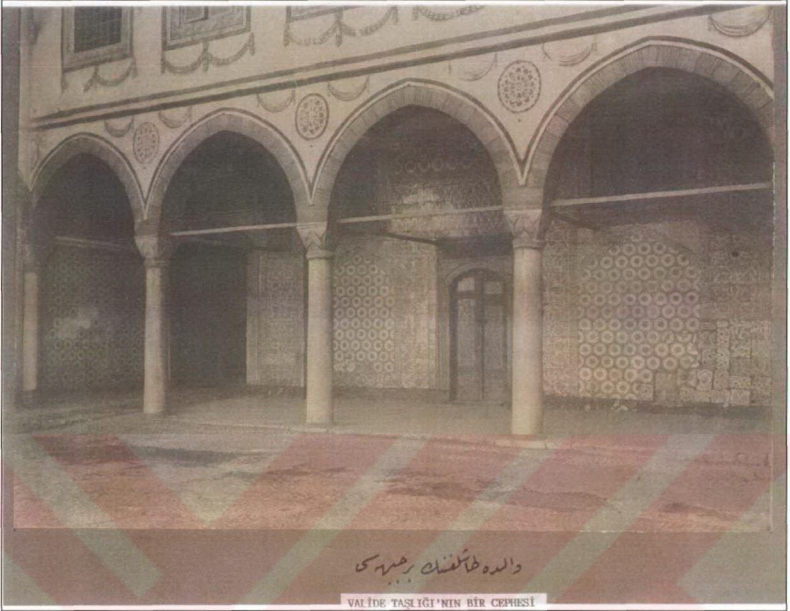
Resim 3.4.1.10 Valide Taşlığı revakları Cumhuriyet dönemi restorasyonları öncesi görünüşü; Revakların bugünkü görünüşüyle karşılaştırıldığında, en soldaki kapının yanında devam eden duvarın, revakları bu bölümünü kapalı bir mekan şekline soktuğu anlaşılmaktadır (TSDA. TSM. No: 55/40).

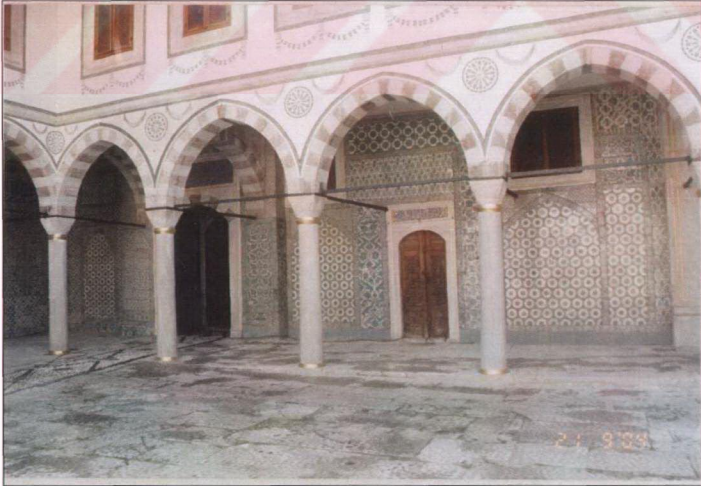
Resim 3.4.1.11 Valide Taşlığı revakları bugünkü görünüşü; Solda revakları kapatan duvar kaldırılmıştır (Ü.Karahasan arşivi)

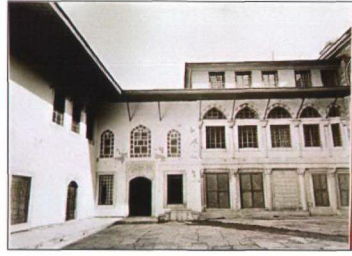
Resim 3.4.1.13 Valide Taşlığı Ocaklı Sofa cephesi saçak yapıldıktan sonra görünüşü (TSDA. TSM. No: 55/80)

saçak projesi hazırlanmıştır.\* Ocaklı Sofa cephesinde ise, saçak cephe boyunca uzatılmıştır (Resim 3.4.1.12; Resim 3.4.1.13; Resim 3.4.1.15).

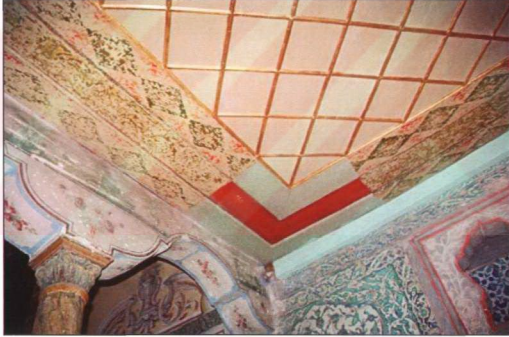
Resim 3.4.1.20 Valide sultan Dairesi'nde raspayla çıkartılan özgün kalem işleri (Ü. Karahasan arşivi)

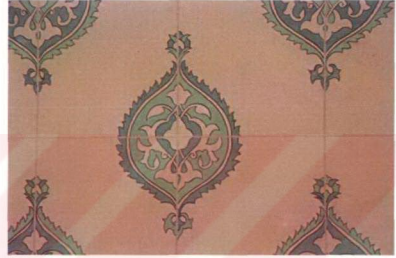
Resim 3.4.1.23 Valide Taşlığı hamam cephesinde yapılan kalem işi çalışmaları (Ü. Karahasan arşivi)

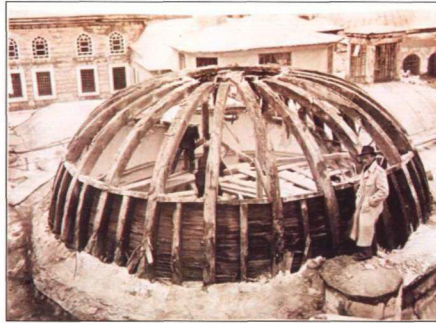
Resim 3.4.3.1 Ocaklı Sofa ahşap kubbe strüktürün sökülmesi  
(TSDA. TSM. No: 55/52)

1945'te bu mekanda yapılan onarımlarda örtü sistemi betonarmeye çevrilmiştir. Örtü sisteminin onarımlar sırasında betonarmeye dönüştürülmesi konusunda yazılı bir bilgiye rastlanamamıştır. Burada büyük bir ihtimalle çok harap olması bu sistemin seçilmesinde etkili olmuş olabilir (Resim 3.4.3.1; Resim 3.4.3.2).

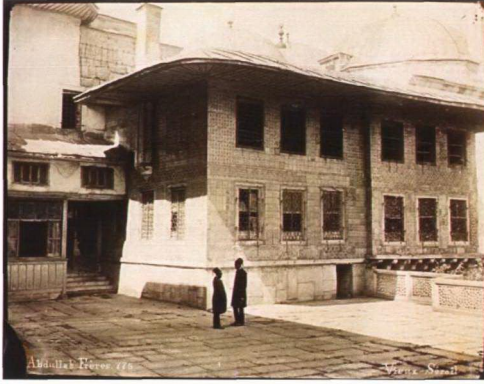
Resim 3.4.4.2 Velihaht Dairesi ve koridorun Tahsin Öz restorasyonları öncesi görünüşü (Anhegger, 1986)

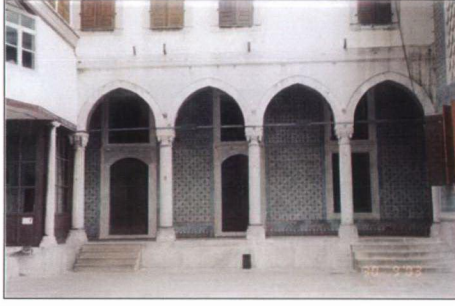
Resim 3.4.4.5 Veliht Koridoru'nun bugünkü görünüşü (Ü. Karahasan arşivi)

\*\*\* Geride yapılan bu camekanlar da, Anhegger tarafından gerçekleştirilen restorasyonlarda tamamen kaldırılmıştır (Resim 3.4.4.5; Resim 3.3.4.10).

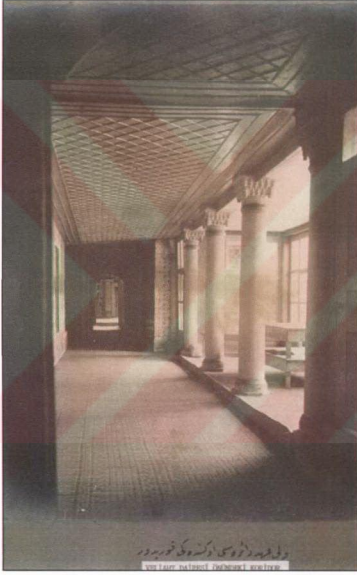
Resim 3.4.4.6 Veliht Koridoru; ekler kaldırılma  
dan önce görünüşü (TSDA. TSM. No: 55/40).

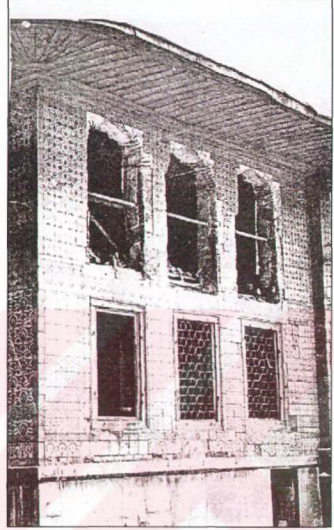
Resim 3.4.4.9 Kubbeli Kasır restorasyonları (Anhegger, 1986)

Veliaht Dairesi'nde restorasyon çalışmaları 1961-1971 yılları arasında Saray'da restoratör olarak görev yapan M. Anhegger tarafından yürütülmüştür. İki cephesiyle (Resim 3.4.4.8; Resim 3.4.4.9; Resim 3.4.4.10) Gözdele Taşlığı'na bakan ve Kubbeli Kasır olarak adlandırılan birinci odada yapılan restorasyonlarda; Tahsin Öz dönemindeki onarımlarda ellenmeden bırakılan izlerden yola çıkılarak, Kasır'ın XVIII., XIX. ve XX. yüzyıldaki kullanımına ait muhdeslerinin tümü kaldırılmış ve ilk inşaa edildiği dönemin mimari özellikleri ortaya çıkartılmıştır. Anhegger'in Veliaht Dairesi restorasyonundaki bu yaklaşımı; 1951'den sonra giderek Tarihi Restorasyona dayalı çalışmaların ağırlık kazandığı bir dönemde Üslup Birliğine Ulaşma (Stilistik Rekompozisyon) kaygısının en belirgin örneği olarak karşımıza çıkmaktadır. Burada kaldırılan eklerin, Saray tarihi için önemli bazı mekanlar ile bir dönemin estetik değerlerini yansıtan bezemeler olduğu konusu araştırmacılar ve mimarlık tarihçileri için tartışmaya açık kalmıştır.

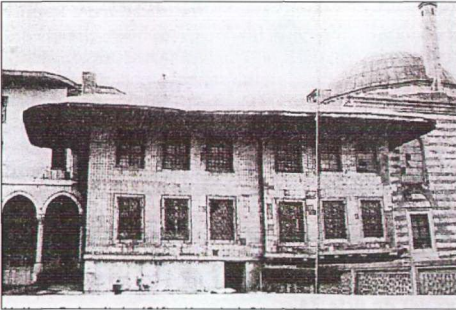
Resim 3.4.4.10 Velihaht Dairesi'nin restorasyon sonrası görünüşü (Anhegger, 1986)

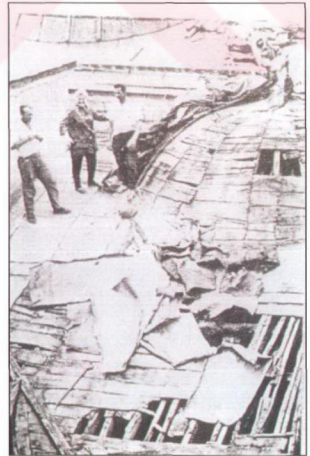
Resim 3.4.4.11 Velihaht Dairesi Kubbesi; strüktürel sağlamlaştırma (Anhegger, 1986)

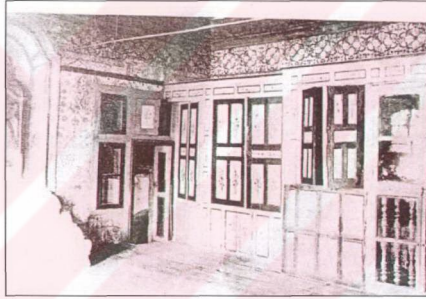
Resim 3.4.4.19 Kubbeli Kasır alt katı restorasyon öncesi görünüş (Anhegger, 1986)

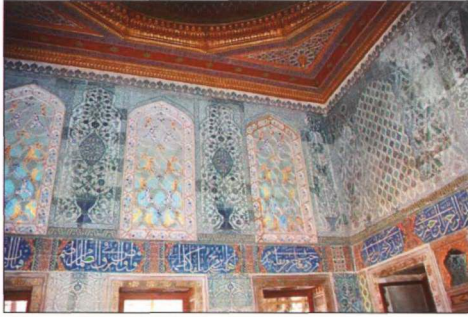
Resim 3.4.4.24 Kubbeli Kasır'ın bugünkü görünüşü (Ü. Karahasan arşivi)

Restorasyonlarda ara katın kaldırılmasıyla birlikte, son dönem Osmanlı mimarisine örnek olabilecek süslemeler tamamen silinmiş ve yapı XVII. yüzyıl özellikleriyle canlandırılmıştır (Resim 3.4.4.21; Resim 3.4.4.22; Resim 3.4.4.24). Burada sonradan küçültülerek demirli pencereler haline getirilen üst alçı pencerelerin yeniden yapımında, duvar çinilerinin ve kubbenin tamamlanan yanlarında referans olarak özgün malzeme kalmadığı ancak dönem araştırması yapılarak restorasyonların tamamlanabildiği anlaşılmaktadır.\*

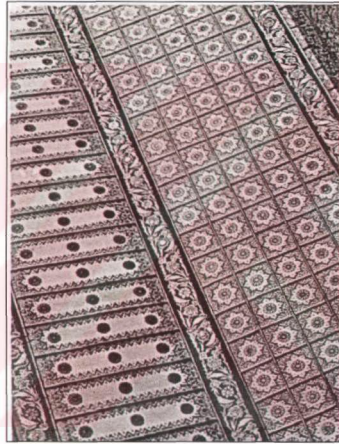
Resim 3.4.4.26 Velihaht Dairesi saçaklarının restorasyon sonrası görünüşü (Anhegger, 1986)

1997'den sonra yapılan onarımlarda saçakların zamanla eksilen alın kurşunları özgün şekline göre yeniden yapılmıştır. Yine saçaklarda dökülmüş olan edirnekari tezyinat ile kalem işi süslemeler ve çıtaların altın varak kaplamaları onarılmıştır. Kasırların dış cephesindeki çinilerin onarımları yapılmıştır. Alçı dışlık pencereler temizlenmiştir. Zemin katta eksik olan künde-kari pencere kapakları yeniden yapılmıştır. Pencerelerdeki demir şebekelerin altın varak kaplamaları yapılmıştır. Kasırların alt kısımlarındaki mermer ve taş temizliği yapılmıştır.\*
