YILDIZ TEKNİK ÜNİVERSİTESİ  
FEN BİLİMLERİ ENSTİTÜSÜ

TOPKAPI SARAYI MÜZESİ CUMHURİYET DÖNEMİ  
RESTORASYONLARI

DOKTORA TEZİ

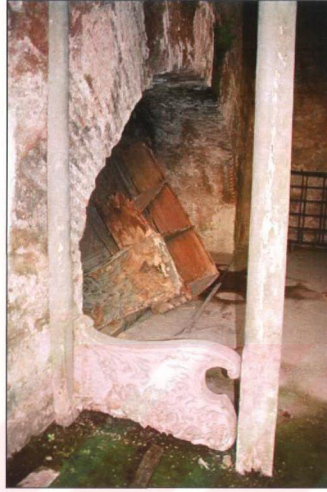
Resim 3.4.4.27 Veliaht Dairesi, Kubbeli Kasır'da restorasyonlarda kaldı rılan ara kata ait ahşap oymalı özgün mimari elemanlar; Gözdeler Taşlığı altında yarı açık mekanda sergilenmektedir (Ü. Karahasan arşivi).

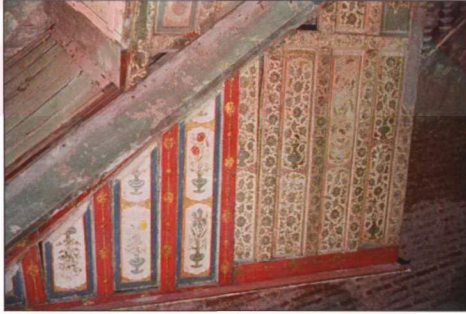
Resim 3.4.4.28 Veliaht Dairesi, Kubbeli Kasır'da restorasyonlarda kaldı rılan ara kata ait üzeri kalem işi bezemeli ahşap özgün mimari elemanlar Gözdeler Taşlığı altında yarı açık mekanda sergilenmektedir. (Ü. Karahasan arşivi).

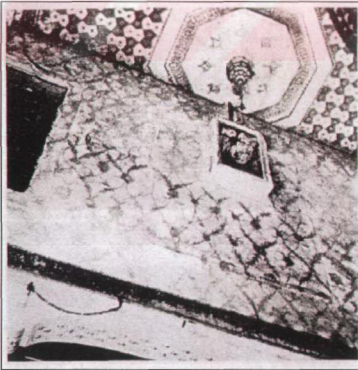
Resim 3.4.4.31 IV. Mehmed Kasrı restorasyon öncesi görünüşü (Anhegger, 1986).

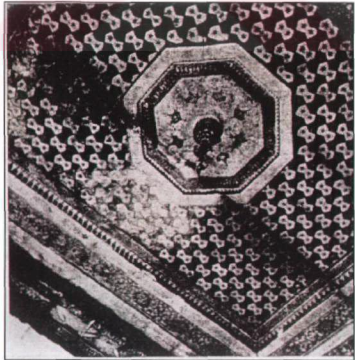
Resim 3.4.4.32 IV. Mehmed Kasrı restorasyon sonrası görünüşü (Anhegger, 1986).

Oturma yeri ve pabuçluk arasındaki Bursa tarzı kemerin benzer örneklerinden yararlanılarak onarımı yapılmıştır. Tamamen yıkık durumda olan beşik tavan ise onarılmıştır. Bu yapı için

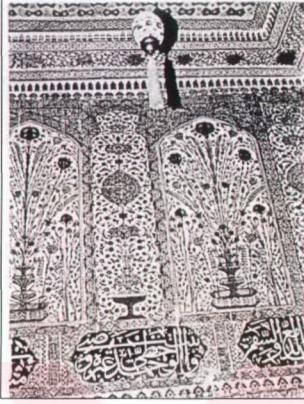
Resim 3.4.4.33 IV. Mehmed Kasrı restorasyon sonrası görünüş (Anhegger, 1986).

İznik'te yapılan ve günümüze kadar gelen çiniler, ölçü ve desenleri ile yerlerine tamamen uyumludur (Resim 3.4.4.33; Resim 3.4.4.34; Resim 3.4.4.35).

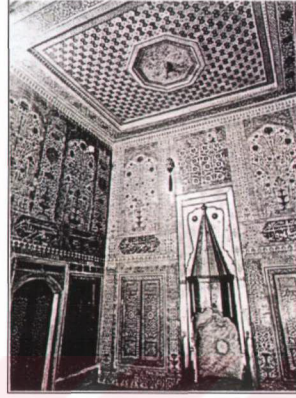
Resim 3.4.4.34 IV. Mehmed Kasrı restorasyon sonrası görünüşü (Anhegger, 1986).

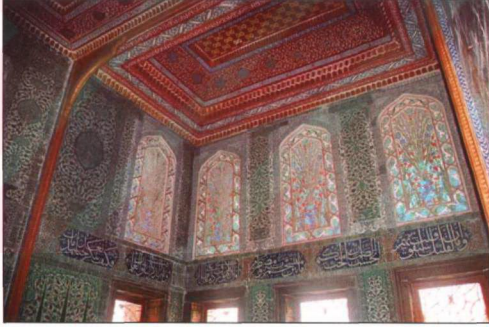
Resim 3.4.4.35 IV. Mehmed Kasrı'nın bugünkü görünüşü (Ü. Karahasan arşivi).

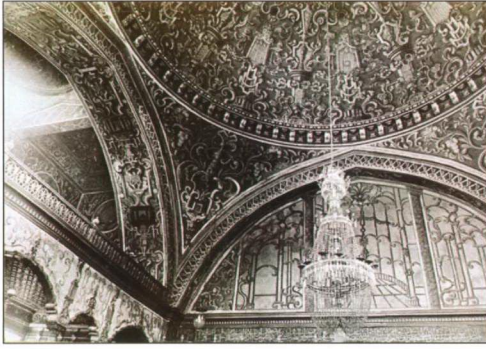
Resim 3.4.6.3 Hünkar Sofası kubbe ve pandantiflerinde yapılan restorasyonlarda tamamen kaldırılan geç dönem barok süslemelerin görünüşü (TSDA. TSM. No: 55/80)

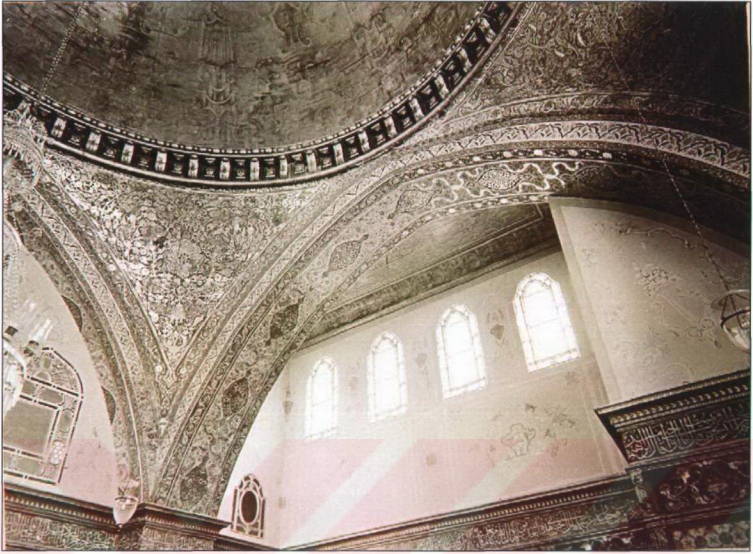
Resim 3.4.6.6 Hünkâr Sofası'nda barok süslemelerin altından çıkartılan süsleme örnekleri (TSDA. TSM. No: 55/80)

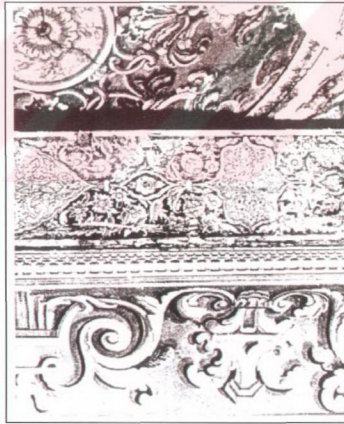
Resim 3.4.6.7 Hünkâr Sofası'nda bulunan değişik dönmelere ait bezeme örnekleri (Anhegger, 1986)

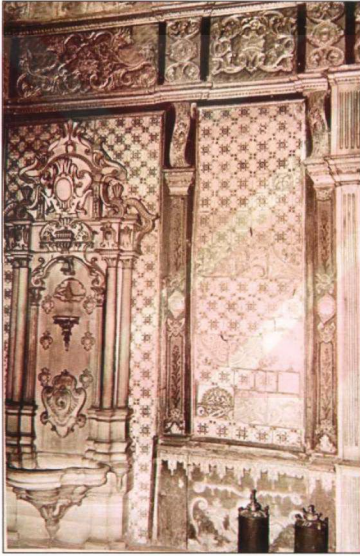
Resim 3.4.6.8 Hünkar Sofası'nda rasgele ya pılan çini onarımları (TSDA. TSM. No: 55/49-a)

1968-1969 yıllarında yapılan restorasyonlarda üzerinde çeşme bulunan duvardaki mavi renkli çinilerden oluşmuş panodaki geç dönem onarımlarında rasgele konulmuş farklı desenli çiniler çıkartılmış ve yerine özgün örneklerinden faydalanılarak yapılan çiniler yerleştirilerek panolar estetik yönden bütünlüğe kavuşturulmuştur. (Resim 3.4.6.8; Resim 3.4.6.9) Aynı yıl yapılan onarımlarda sofanın asma katının III. Osman Taşlığı'na bakan cephesi onarılmıştır.\*\*

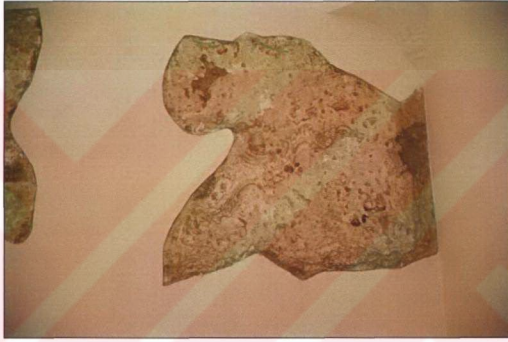
Resim 3.4.7.1 Hünkar Hamamı soğukluk kısmında günümüze kadar gelen kalem işi örnekleri (Ü. Karahasan arşivi)

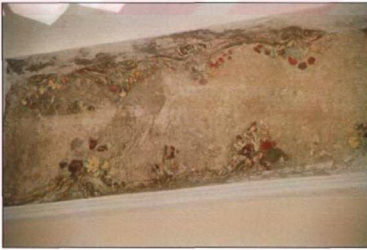
Resim 3.4.7.2 Hünkar Hamamı soğukluk kısmında günümüze kadar gelen kalem işi örnekleri (Ü. Karahasan arşivi)

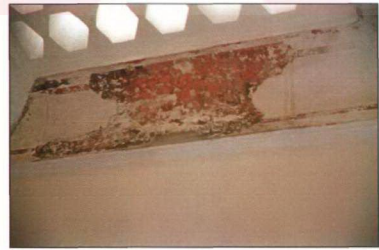
Resim 3.4.7.3 Hünkar Hamamı soğukluk kısmında günümüze kadar gelen kalem işi örnekleri (Ü. Karahasan arşivi)

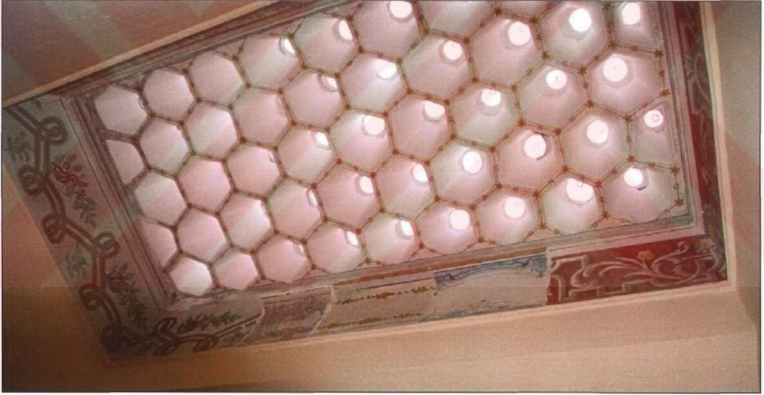
Resim 3.4.7.4 Valide Hamamı'nda raspa sonucu ortaya çıkartılan farklı devirlere ait bezemeler

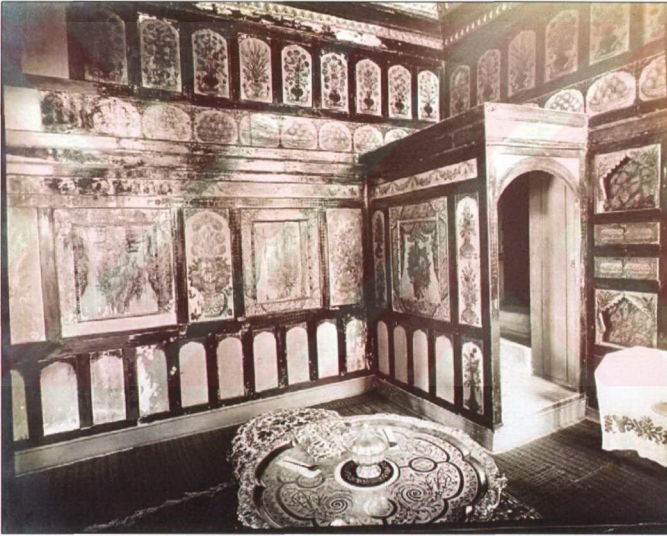
Resim 3.4.9.1 Yemiş Odası'nın 1943 restorasyonları öncesi görünüşü (TSDA. TSM. No: 55/35)

sırasında daraltılmış ve bu cephedeki baca dışarıda kalacak şekilde bitirilmiştir. Restorasyonları yürüten Y. Mimar Mualla Anhegger bacanın geniş saçak içinde kaldığını ve saçığı yapabilmek için bacanın kırıldığını belirtmektedir. Kırılan baca, onarımlar sırasında yeniden yapılmış ancak saçak burada bitirilerek I. Ahmed Köşkü'ne kadar devam ettirilmemiştir. (Anhegger, 1986) Böylece vaktiyle geniş bir saçığı olduğu belirtilen Köşk, saçaksız bir örtü sistemi ile tamamlanmıştır. 1970-1971 yılları restorasyonlarında, tüm tavan ve duvarları kalem işleri ile kaplı olan bu özel odada yoğun bir bezeme onarımı yapılmıştır. Oda'nın ocağı tamir edilmiştir. Onarımlar 14/11/1970 gün ve 5625 sayılı kararları (Ek 19) doğrultusunda yapılmıştır.\* Köşk'ün bezeme onarımı öncesi ve sonrasına ait fotoğrafların incelenmesi bir cephede önemli değişiklikler olduğunu göstermektedir. Burada yapılan değişiklikte esas alınan kaynak ile ilgili belge bulunamamıştır.

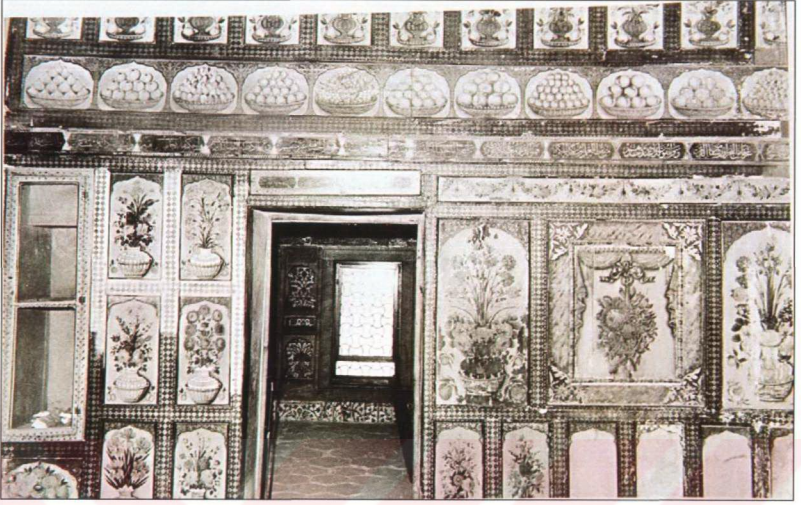
Resim 3.4.9.2 Yemiş Odası'nın restorasyon öncesi görünüşü ( TSDA. TSM. No: 55/80)

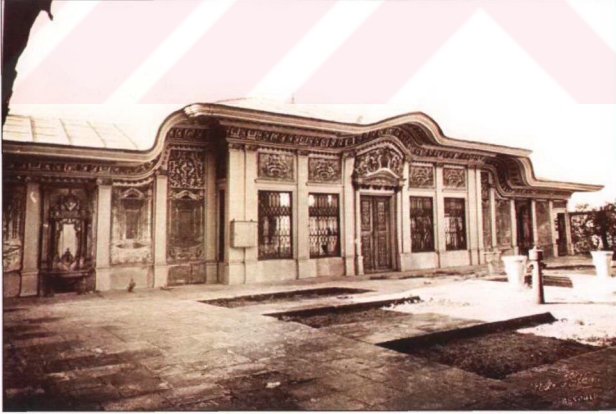
Resim 3.4.10.3 III. Osman Köşkü onarım sonrası görünüşü  
(TSDA. TSM. No: 55/54)

1994'te Köşk'ün birinci, ikinci ve üçüncü odalarında yoğun bir çini onarımı başlatılmıştır. Birinci ve ikinci odada bulunana Avrupa çiniler üzerinde bulundukları ahşap malzemenin çürümesi ve giderek zayıflayarak bağlayıcılık özelliğini kaybeden harçlar nedeniyle yerlerinden oynamışlardır. Burada öncelikle ahşap malzeme onarılmış daha sonra da çinilerin onarımları yapılarak yerine yerleştirilmiştir. Harç olarak hidrolik kireç içeren kıtıklı harç kullanılmıştır. Üçüncü oda da ise daha önce yerlerine yanlış takılmış olan çinilerin düzenlemesi yeniden yapılarak doğru yerlere takılmıştır. Harç olarak ise içerisi kıtıklı hidrolik kireç harcı kullanılmıştır.\*

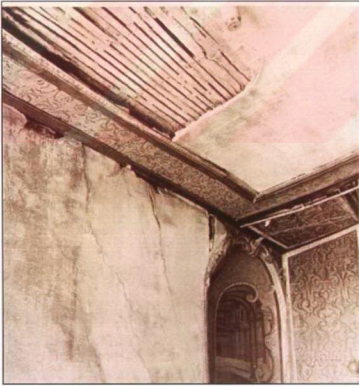
Resim 3.4.12. 3 III. Selim Dua Odası merdiven üstü onarım öncesi görüntüsü, u (TSDA. TSM. No: 55/49-A)

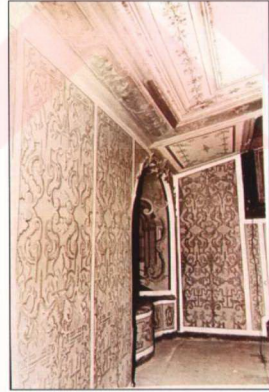
Resim 3.4.12.4 III. Selim Dua Odası merdiven üstü onarım sonrası görüntüsü (TSDA. TSM. No: 55/49-A)

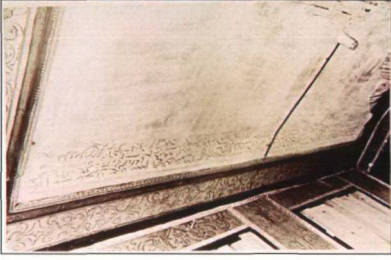
Resim 3.4.12.5 III. Selim Dua Odası merdiven başı tavanı onarım öncesi görünüşü (TSDA. 55/49-a )

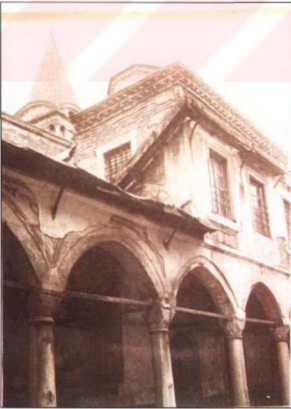
Resim 3.4.13.3 Cariyeler Taşlığı onarım öncesi görünüşü (TSDA. TSM. No: 55/53)

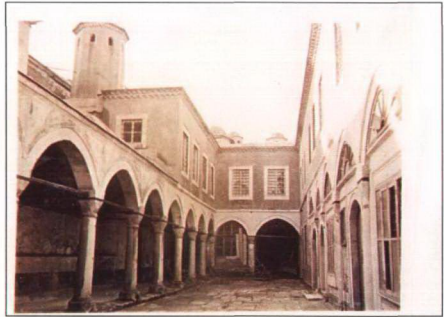
Resim 3.4.13.4 Cariyeler Taşlığı'nın onarım sonrası görünüşü (TSDA. TSM. No: 55/53)

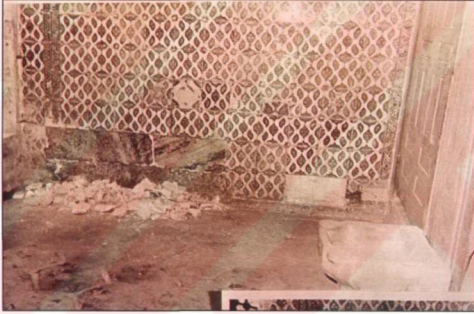
Resim 3.4.13.9 Cariyeler Dairesi 2. oda çini onarımı öncesi görüntüsü  
(TSDA, 55/49-a)

3.4.13.9; Resim 3.4.13.10). Yerinde yapılan incelemede Cariyeler Taşlığı'nda kemer alınlarında bulunan malakari kalem işlerinin ve taşlığı çevreleyen saçakların yeniden yapıldığı görülmüştür (Resim 3.4.13.15; Resim 3.4.13.16).

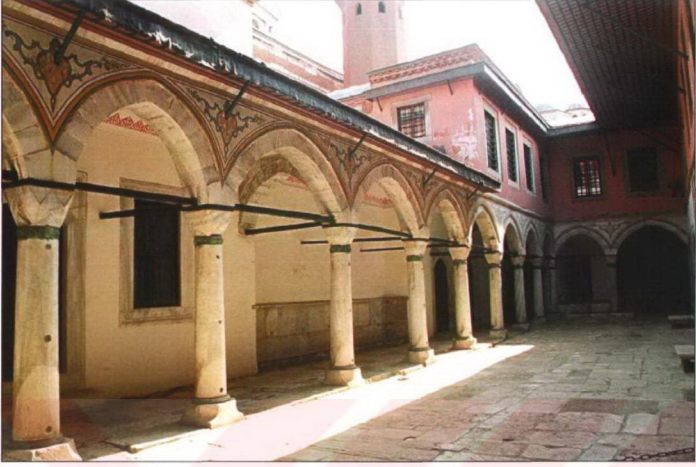
Resim 3.4.13.15 Cariyeler Taşlığı'nda kalem işi çalışmalarından sonra görünüş (Ü. Karahasan arşivi)

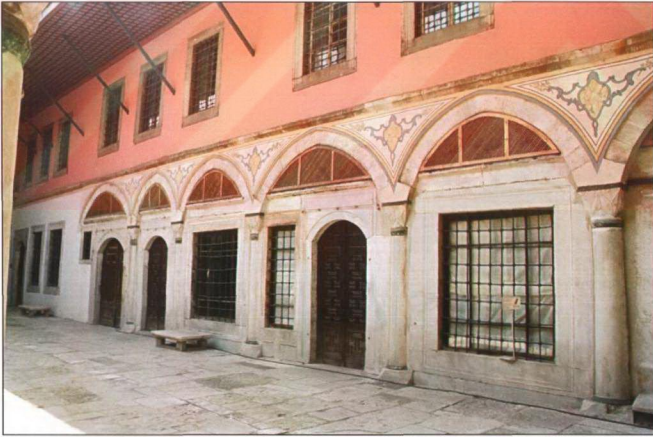
Resim 3.4.13.16 Cariyeler Taşlığı'nda kalem işi çalışmalarından sonra görünüş (Ü. Karahasan arşivi)

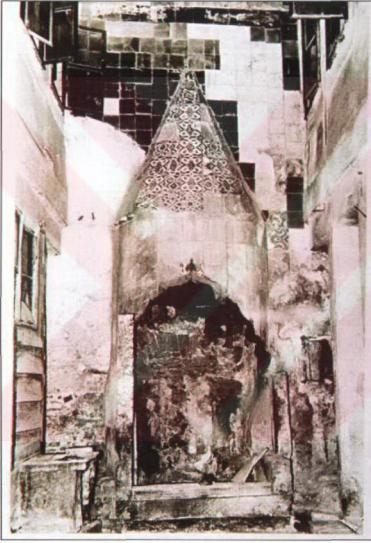
Resim 3.4.15.1 Karaağalar Dairesi'nde ocağın restorasyon öncesi görünüşü (TSDA. TSM. No: 55/80)

1967-1968 yılında Y. Mimar Mualla Anhegger tarafından yürütülen restorasyonlarda ocak başı duvarı ve ocak çinileri ile nöbet yeri denilen kısmın tavan ve döşeme tamirleri yapılmıştır.\*\*\* 1968-1969 yılına ait arşiv belgelerinden ocak başmağının onarımında desenli çinilerin kaldırıldığı yerine düz desensiz çinilerin kullanıldığı görülmüştür (Resim 3.4.15.1, Resim 3.4.15.2) Yine aynı dönemde ikinci kat merdiven başında çöken döşemede önemli strüktürel onarımlar yapılmıştır (Resim 3.4.15.3; Resim 3.4.15.4).

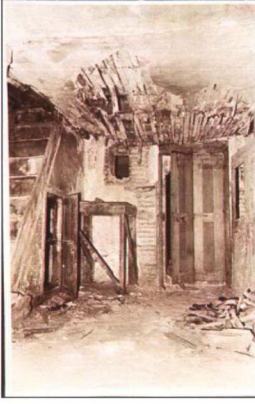
Resim 3.4.15.3 Karaağlar Dairesinde ikinci kat merdiven başı restorasyon öncesi görünüş (TSDA. TSM. No: 55/49-a)

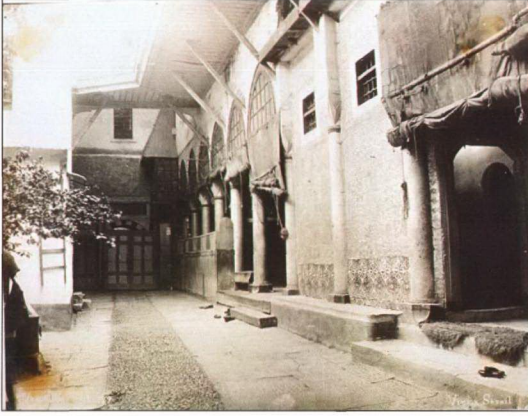
Resim 3.4.15.5 Karaağalar Taşlığı'nın Cumhuriyet dönemi onarımları öncesi görünüşü; Revaklar geç dönemde yapılan gecekondu nitelikli eklerle kapatılmıştır. Daha sonra onarımlarda kaldırılan ahşap fruşlara taşıtılan geniş saçaklar görülmektedir (TSDA. TSM. No: 55/40).

Cumhuriyet döneminde Karaağlar Dairesi'nin iç kısmında saptanan bu restorasyonların dışında taşlık kısmının iki önemli aşama geçirdiği belgelerden anlaşılmaktadır. Taşlığın onarımlar öncesine ait eski resimlerde; revakların bulunduğu kısmın geniş bir saçakla örtülü olduğu ve bu saçakların Arabalar Kapısı'nın açıldığı mekanın önüne döndüğü görülmektedir (Resim 3.4.15.5, Resim 3.4.15.6). Yine aynı resimlerden; revakların kemer açıklıklarının camlarla, sütun aralarının da ahşap panolar ve kalın perdelerle kapatılarak kapalı mekanlar haline getirilmeye çalışıldığı anlaşılmaktadır. Taşlığın Arabalar Kapısı yönündeki cephesinde tam köşeye, duvara dayalı kırma çatılı küçük kapalı bir mekan ilave edilmiştir. Karaağlar Dairesi Cumhuriyet dönemi restorasyonlarıyla; geç dönem kullanımı sırasında yapılan ve revaklarının mimari mekan yapısını bozan bu geçekundu nitelikli eklerden arındırılmıştır. Ancak temizleme-ayıklama tekniği kullanılan bu çalışmalarda, yapının dik fruşlara taşıtılan geniş saçakları ve duvar yüzeylerini kapatan sıvaları da kaldırılmış olduğu görülmektedir. Revakların daha erken dönem kullanımına ait, sütun aralarındaki iki açıklığı kapatan üzeri çini kaplı muhdes duvar; büyük bir olasılıkla bir dönemin özelliklerini taşıdığı düşünülerak korunmuştur. Burada bir anlamda yapının zaman içinde biriktirdiği estetik bütünlüğünün korunmaya çalışıldığını söyleyebiliriz. Tarihini tam saptayamadığımız bu restorasyonlar 1970'ten önce yapılmış olmalıdır\* (Resim 3.4.15.7; Resim 3.4.15.8).

1970'te, daha önce kaldırılan revak saçaklarının yeniden yapılması yönünde çalışmalar başlatılmıştır. GEEAYK'nın 14/11/1970 gün ve 5625 sayılı kararıyla (Ek 19) Karaağalar Dairesi'nin taşlık kısmında daha önce mevcut ve zamanla harap olmuş; fakat yerleri belli olan ve fotoğrafları bulunan ara saçakların yapılması bu saçakların üstünde kalacak olan taş tuğla derzli cephelerin strüktürü kapamayan bir madde ile boyanması istenmiştir.

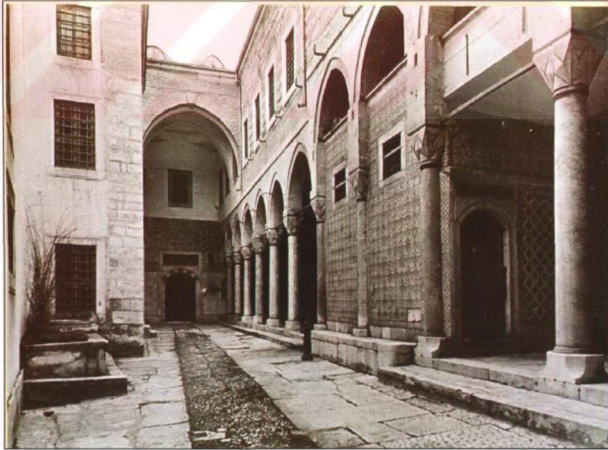
Resim 3.4.15.7 Karaağalar Taşlığı'nın temizleme-ayıklama tekniği ile yapılan restorasyonlardan sonra görünüşü; Revakları kapatan ekler ve ahşap saçaklar kaldırılmıştır. Duvarlar yüzeylerindeki sıvalar raspa yapılarak alınmış taş tuğla almasıık duvar örgüsü ortaya çıkartılmıştır. Ancak revakların iki açıklığını kapatan üzeri çini kapalı muhdes duvarların korunduğunu görüyoruz (TSDA. TSM. No: 55/80).

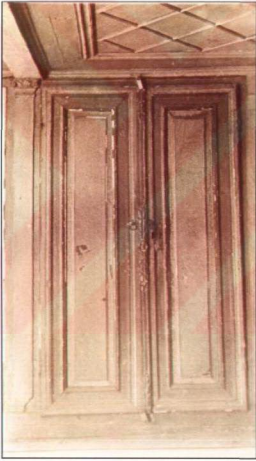
Resim 3.4.17.1 Şehzadeler Mektebi'nde bir dolap kapağının onarım öncesi görüntü (TSDA. TSM. No: 55/50)

Şehzadeler Mektebi'nde Cumhuriyet döneminde yapılan restorasyonlarla ilgili ilk bilgiler 1948 yılına dayanmaktadır. Bu dönemde yapılan uygulamalara ait görsel kaynaklardan, ahşap dolap kapaklarında raspa yapıldığı ve özgün kalem işi nakışlara ulaşıldığı anlaşılmaktadır (Resim 3.4.17.1; Resim 3.4.17.2). Diğer temizleme onarımında ise, yapının dış duvarındaki sıvalar raspa yapılarak alınmış, taş ve tuğla örgülü almaşık duvarın onarımı yapılmıştır \* (Resim 3.4.17.3; Resim 3.4.17.4).

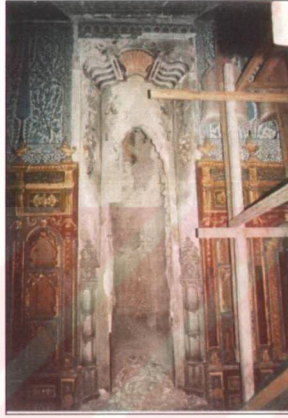
Resim 3.4.17.6. Şehzadeler Mektebi'nin çöken ocağının görünüşü (Ü. Karahasan arşivi)

Şehzadeler Mektebi'nde genel onarım çalışmalarına yönelik araştırma ve uygulama çalışmalarına 1999'da tekrar başlanmıştır. Müteahhit Pekerler İnş. Tic. Ltd. Şti. tarafından yapılan onarımlarda Kontrol Amiri olarak İnşaat Mühendisi Nihat Eren, Kontrol Şefi Y. Mimar Yasemin Aybay, Y. Mimar Nevhiz Koyukan görev almıştır.\* Yapının kendiliğinden çöken ocak kısmı eski belgelerden de yararlanılarak yeniden yapılmıştır (Resim 3.3.17.5; Resim 3.4.17.6; Resim 3.4.17.7)

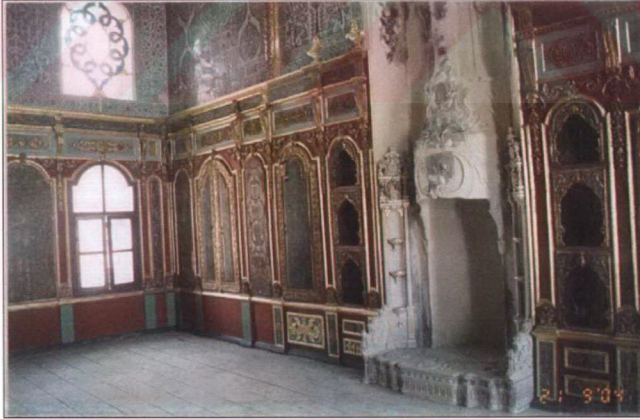
Resim 3.4.17.7 Şehzadeler Mektebi'nin onarım sonrası görünüşü; Ocak eski resimlere göre yeniden yapılmıştır. (Ü. Karahasan arşivi)

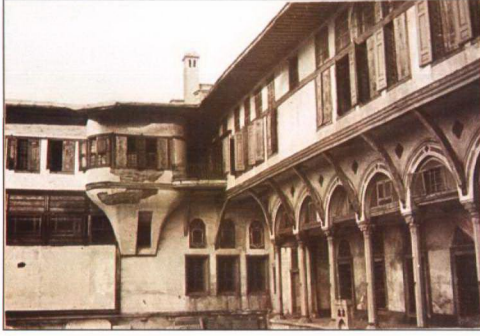
Resim 3.4.18.1 1946-1947 restorasyonlarından önce Gözdeler Taşlığı'ndan görüntü (TSDA. TSM. No: 55/53)

Gözdeler Taşlığı'nda ilk önemli restorasyon, Tahsin Öz zamanında Veliht Koridoru'nun (Cinlerin Meşveret Yeri) bulunduğu cephede gecekondu nitelikli geç dönem eklerin kaldırılmasıyla gerçekleştirilmiştir (Resim 3.4.4.1). Öz bu ekleri kaldırdıktan sonra, sütun aralarını camlı bölmelerle mimariyi hissettirecek bir şekilde yine kapatmıştır (Resim 3.4.4.4). Gözdeler Dairesi'nde; daha sonra Veliht Dairesi'nde yapılan restorasyonlara ışık tutan önemli izlerin ortaya çıkartıldığı uygulamalara, Y. Mimar Mualla Anhegger tarafından yapılan strüktürel onarımlarla devam edilmiştir. Bu onarımlar kapsamında ahşap strüktür sistemi, çatı da dahil olmak üzere tümüyle takviye edilmiş ve yapının kurşun örtüsü yenilenmiştir (Resim 3.4.18.1; Resim 3.4.18.2; Resim 3.4.18.3).

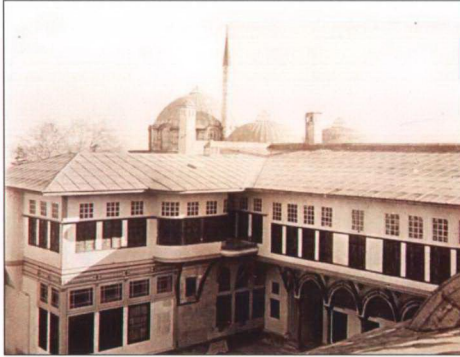
Resim 3.4.18.3 1946-1947 restorasyonları sonrası Gözdeler Dairesi'nin görünüşü (TSDA. TSM. No: 55/53)

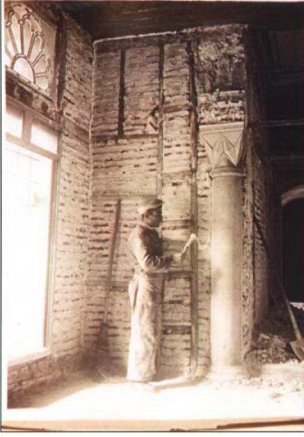
Resim 3.4.18.7 I.Hamid Odası koridorunda duvar sağlamlaştırma anarımı (TSDA. TSA. No: 55/53)

Restorasyonlarda Haliç cephesinde çıkmalı katta büyük bir olasılıkla geç dönemde zorunluluklarla dışlık pencerelerin dikdörtgene çevrildiği ve pencerelerin önündeki demir korkulukların bu dönem restorasyonlarında kaldırılmadığı görülmektedir. Eldem'in araştırmalarında, Gözdele Dairesi'nin zaman içerisinde değişimine ilişkin plan ve kesit olarak verilen çizimlerde de bu dışlık pencereler çizilmemiştir. Bugün Taşlığı'n Haliç'e bakan cephesinde demir korkulukların kaldırıldığı ve dışlık pencerelerin yapıldığı görülmektedir.\*1946-1947'de Aynalı Oda'nın (Mabeyn Odası) ve bu kısmı Veliaht Koridoru'na bağlayan bölümün strüktür sisteminin onarıldığını belirten belgeler bulunmaktadır (Resim 3.4.18.4; Resim 3.4.18.5; Resim 3.4.18.6; Resim3.4.18.7; Resim 3.4.18.8).

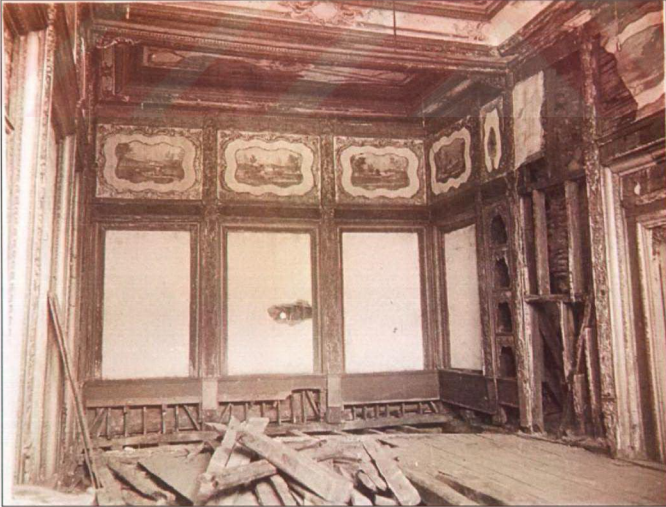
Resim 3.4.18.9 Mabeyn Odası'nın 1946-1947 restorasyonları öncesi görünüşü (TSDA. TSM. No: 55/53)

Belgelerden yapının Aynalı Oda olarak bilinen bölümünde; pencerelerinin üst kısımlarında bulunan manzara resimlerinin kaldırılarak dikdörtgen şeklinde üstlük pencereler açıldığı görülmüştür. Dış cepheye açılmayan kısımlarda benzer peyzajlardan zaman içinde bozulan ve desenleri kaybolanlar tamamlanmıştır (Resim 3.4.18.9; Resim 3.4.18.10; Resim 3.4.18.11).

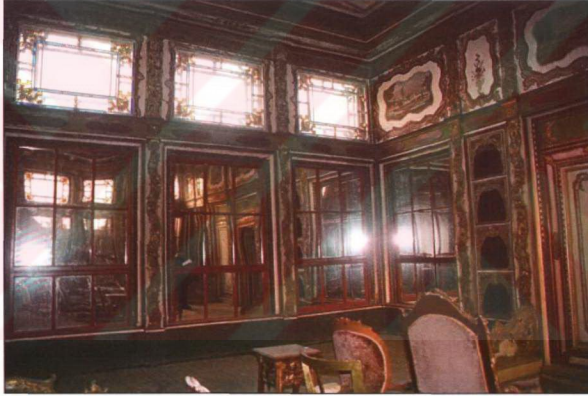
Resim 3.4.18.11 Mabeyn Odası'nın bugünkü görünüşü ( Ü. Karahasan arşivi)

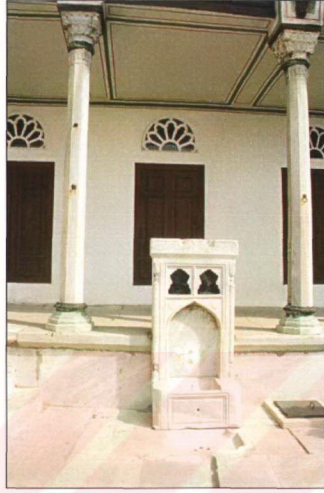
1965 restorasyonlarında Gözdele Taşlığı'nda bulunan susuz çeşmenin taşlarının sökülerek yeniden kurşunlu kenet ve 600 dozlu çimento şerbeti ile monte edilmesi, kitabenin temizliği, yaldızı ve yalak taşı üzerindeki lekelerin silinmesi istenmiştir.\* (Resim 3.4.18.12) 1967-1968 de hazırlanan keşifte; yapının ahşap kaplamalı cephesinin projesinin hazırlanacağı, güney cephesinin, saçak altı kaplamalarının ve kavisli sert ağaç doğramaların yapılacağı belirtilmiştir.\*\* Yine aynı onarımlar için hazırlanan imalat şartnamesinden; fevkalade

Resim 3.4.18.12 Gözdeler Taşlığı'nda sağlamlaştırma ve temizleme tekniği kullanılarak restorasyonu yapılan çeşme (Ü. Karahasan arşivi)

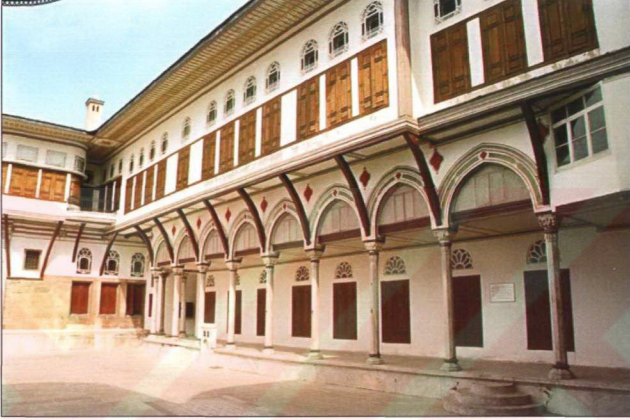
yapımında büyük bir olasılıkla (Resim 3.4.18.2) de görülen özgün örneklerden yararlanılmış olmalıdır (Resim 3.4.18.13).

Resim 3.4.18.13 Gözdeler Dairesi'nin bugün görünüşü (Ü. Karahasan arşivi)

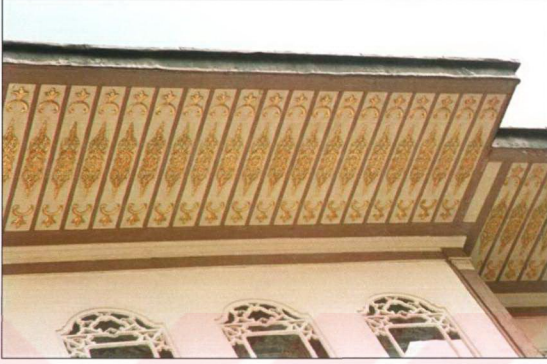
Gözdeler Dairesi'nde 1997'den sonra yapılan restorasyonlar hakkında hazırlanan raporda taşlıca bakan cephenin tümüyle yeniden ele alındığı anlaşılmaktadır. Tüm cephe boyunca devam eden ahşap saçak ve tavanların boya badana vernik işleri ve saçaktaki motiflerin altın varak kaplamaları yapılmış, cephelerdeki taş kısımlar su ile temizlenmiştir. Yapının üst katına avludan çıkışı sağlayan merdiven güvenliğin sağlanması için ahşap camekan ve kapı ile kapatılmıştır. Burada cephedeki doğramaya uyumlu bir düzenleme yapılması istenildiği raporda belirtilmiştir. Bu uygulama güvenliği sağlamak amacıyla yapılan sınırlı bir yenileme restorasyonu olarak değerlendirilebilir. Cinlerin Meşveret yerinden Mabeyn Kapısı'na giden koridorun badanaları, kapı pencere boyaları yapılmıştır. Altın Yol duvar ve tavan badanaları Mabeyn Kapısı'na kadar yapılmıştır. Demir kapı pencere ve korkuluklar boyanmıştır. Mabeyn Kapısı girişi koridorundaki çürümüş ahşap döşeme kaplaması sökülerek orijinal genişlik ve kalınlığında kaplama ile kaplanmıştır.\*\* Gözdeler Dairesi dış cephe onarımları Müteahhit

Resim 3.4.18.14 Gözdeler Dairesi saçakları (Ü. Karahasan arşivi)
