**GELENEKSEL KONUT DOKULARININ SÜRDÜRÜLEBİLİRLİĞİ:  
BERGAMA ÖRNEĞİ**

**YÜKSEK LİSANS TEZİ  
ŞEHİR VE BÖLGE PLANLAMA ANABİLİM DALI  
KENTSEL MEKÂN ORGANİZASYONU VE TASARIM  
PROGRAMI**

**İSTANBUL, 2011**

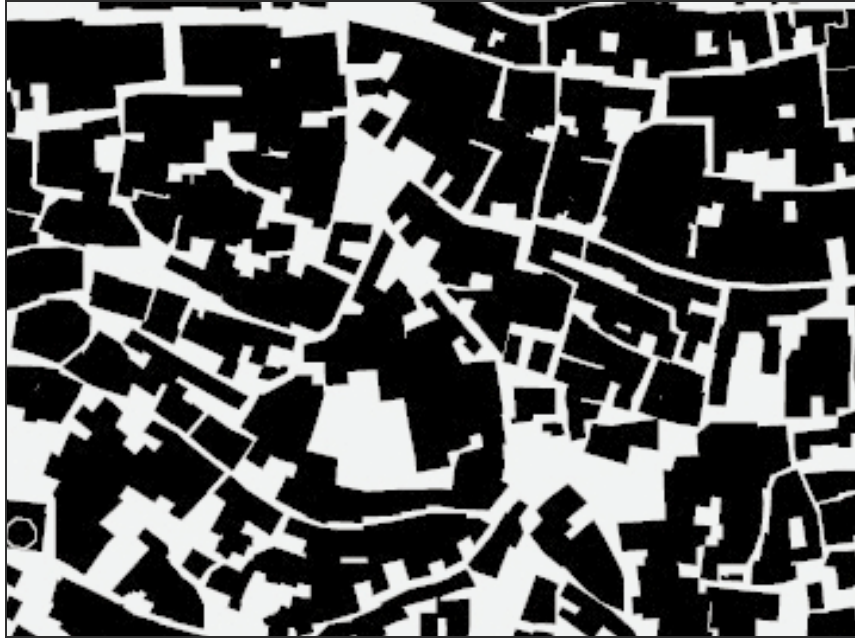
Şekil 2.4 Mardin Tarihi Kenti organik yerleşim dokusu

Mardin, Marshall'ın kent dokusu analizinde tarihi kent merkezlerinin tipik şeması olan A tipini tanımlar. Sokak dokusu zamanla yapılarla birlikte oluşmuştur. Topografya sokağı biçimlendiren en önemli etkenlerden biridir. Mardin geleneksel dokusunun Trancik'in kent dokusu analizine göre ise organik ve açılı yerleşim olduğu söylenebilir (Şekil 2.4)

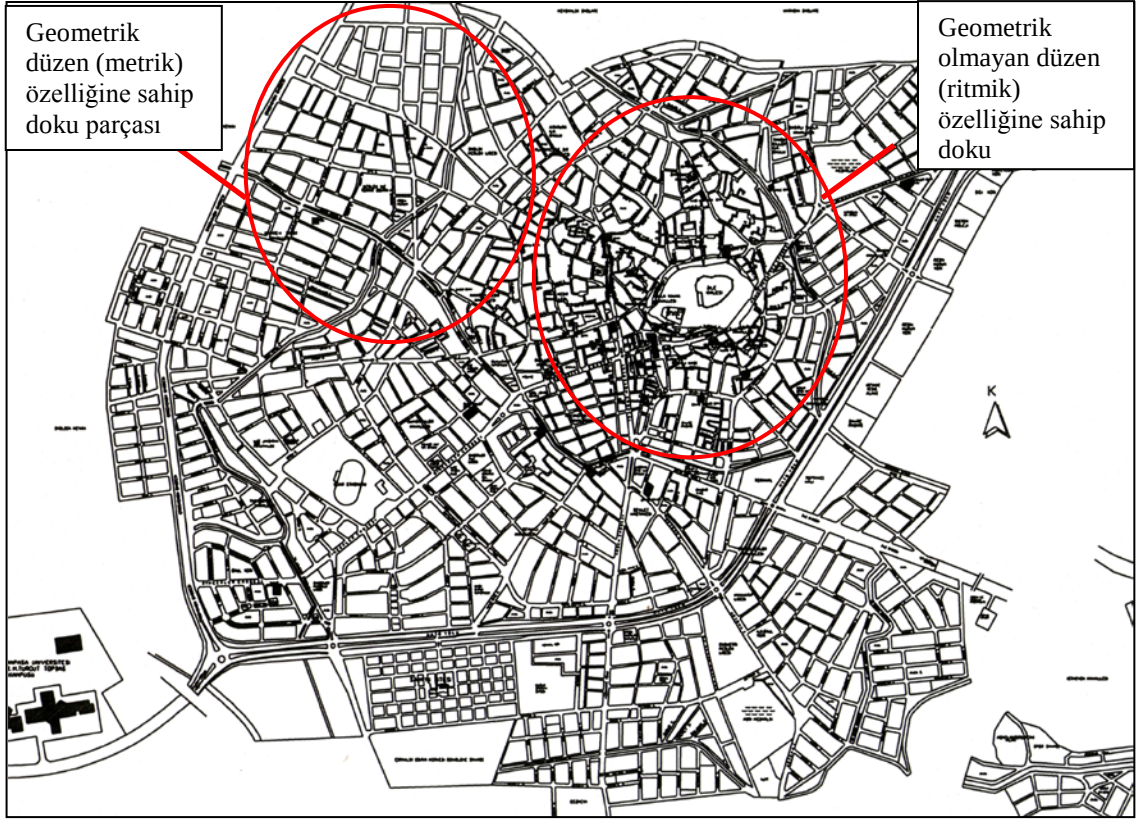
Şekil 2.6 Tokat, Zile’de ritmik ve metrik düzene sahip doku görünümü (Bildiş [18])

Aru'ya göre kent dokularının biçimlenmesinde iki ana düzen eğilimi bulunmaktadır; geometrik ve geometrik olmayan düzen. Geometrik olmayan düzen ritmik, geometrik düzen metriktir. Ritmik düzende organik olan bir yol şebekesi mevcuttur, metrik düzende ise dik açılara sahip parsel biçimleri ve yol şebekesinin oluşturduğu bir doku oluşumu vardır (Aru, [17]).

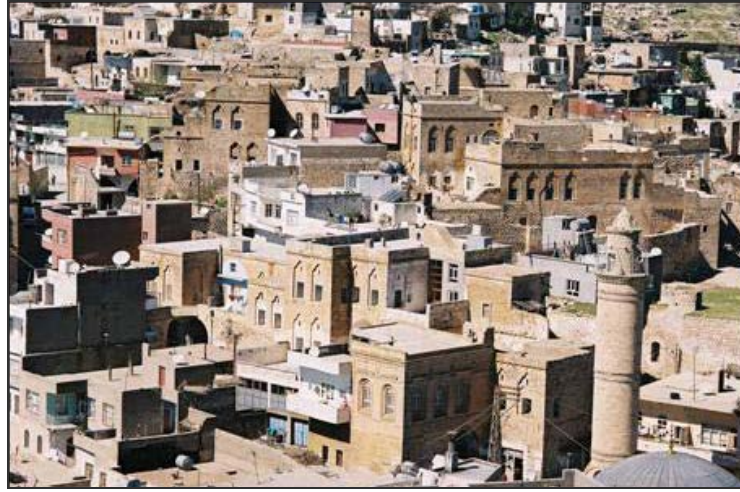
Şekil 2.9 Mardin, Savur’un geleneksel evlerinden görünüm (Halifeoğlu ve Dalkılıç [32])

Eğimli yerleşmelerde geleneksel konutlar birbirlerinin manzarasını, güneşini kesmeyecek şekilde yerleşmiştir. Kimi sokaklar konutların arasından eğime uyumlu şekilde oluşmuştur. Kimi sokaklar ise eğime dik bir şekilde bazen yokuş bazen de basamaklar halinde tepeye doğru çıkar. Arazi eğimine uyumlu bir şekilde oluşan çıkamaz sokaklar, eğime dik olarak şekillenmiş, yokuş halini almış sokaklara bağlanır (Şekil 2.8, 2.9) (Bektaş, [31]).

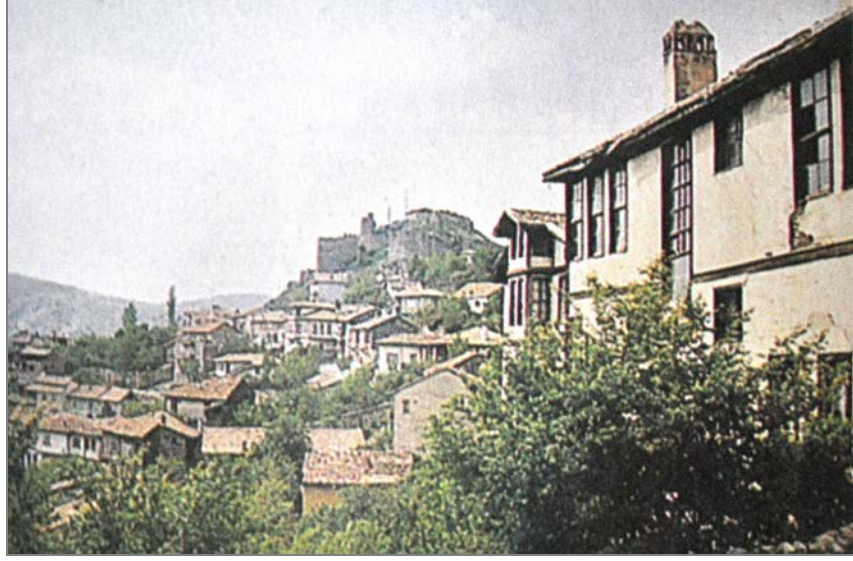
Şekil 2.11 Muğla, konut bahçelerindeki yeşil ögenin dokunun genel görünümüne etkisi (Bektaş [31])

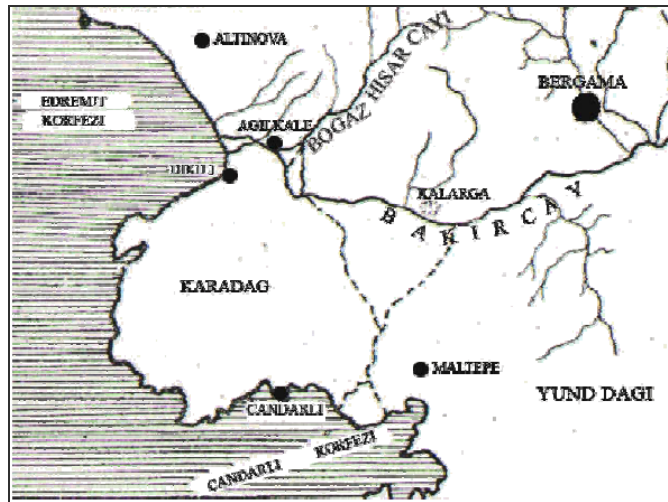
Şekil 3.4 2. Dönem: Bergama Denizi'nin Dolmasıyla Oluşan Bakırçay'ın Yatağı (Bayatlı [39], Karcılı [40])

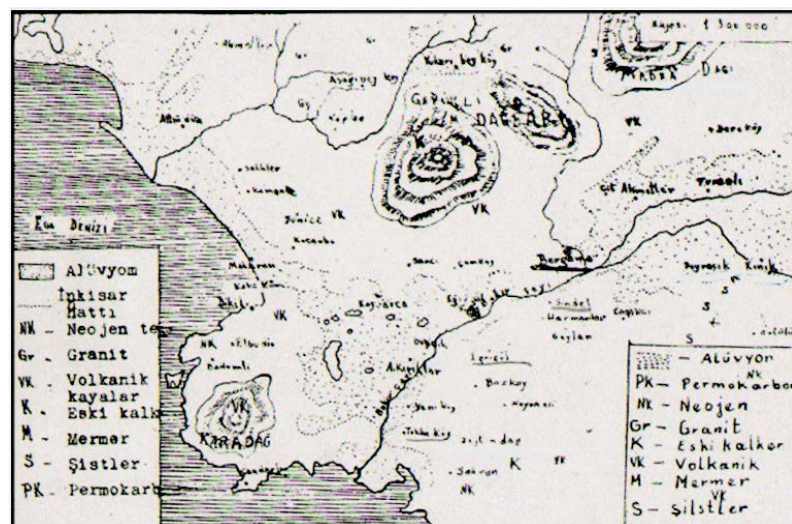
Havzanın güney tarafındaki Poyracık ve Kınık kesiminde, şistler, gravakkeler ve mermerimsi kalkerler, Zeytinadağ bölgesinde de permokarbon kalkerleri, Tekkeköy, Egrigöl, Armaganlar, Sindel kesimleri ise volkanik materyallerden ve neojen kalkerlerden ibarettir (Şekil 3.6) (Emekli [46], Karcılı [40]).

Şekil 3.6 Bakırçay vadisi ve jeolojik durumu (Bayatlı [39], Karcılı [40]).

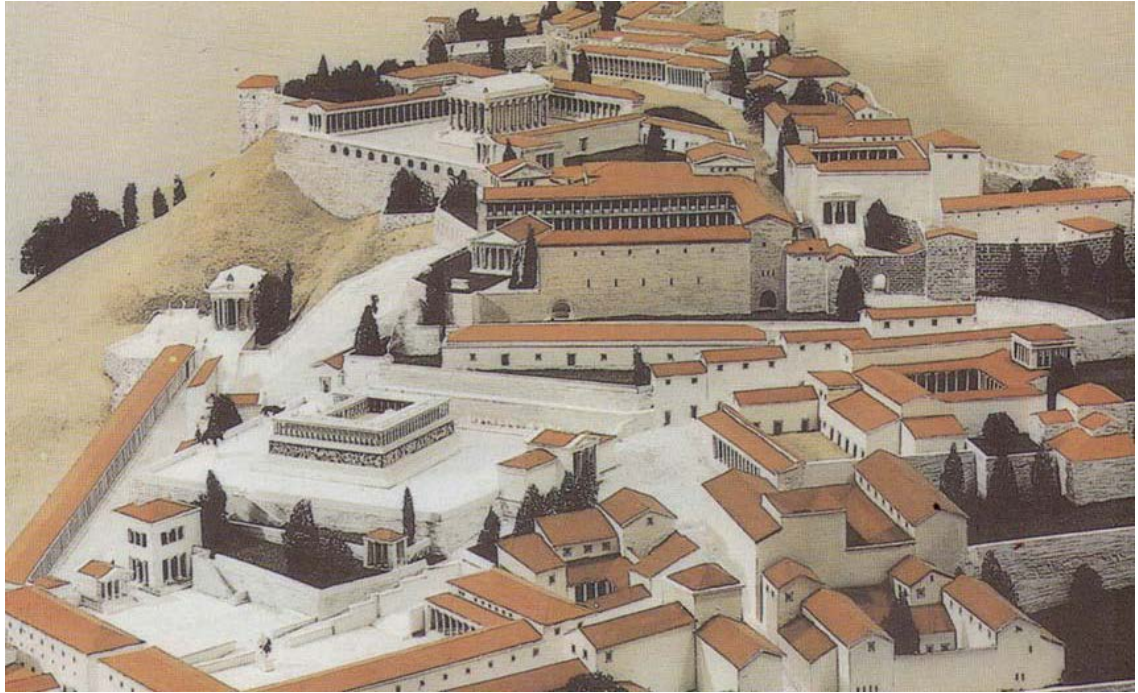
Şekil 3.11 Pergamon Akropolisi Maketi (Bergama Belediyesi Stratejik Planı 2007-2011 [34])

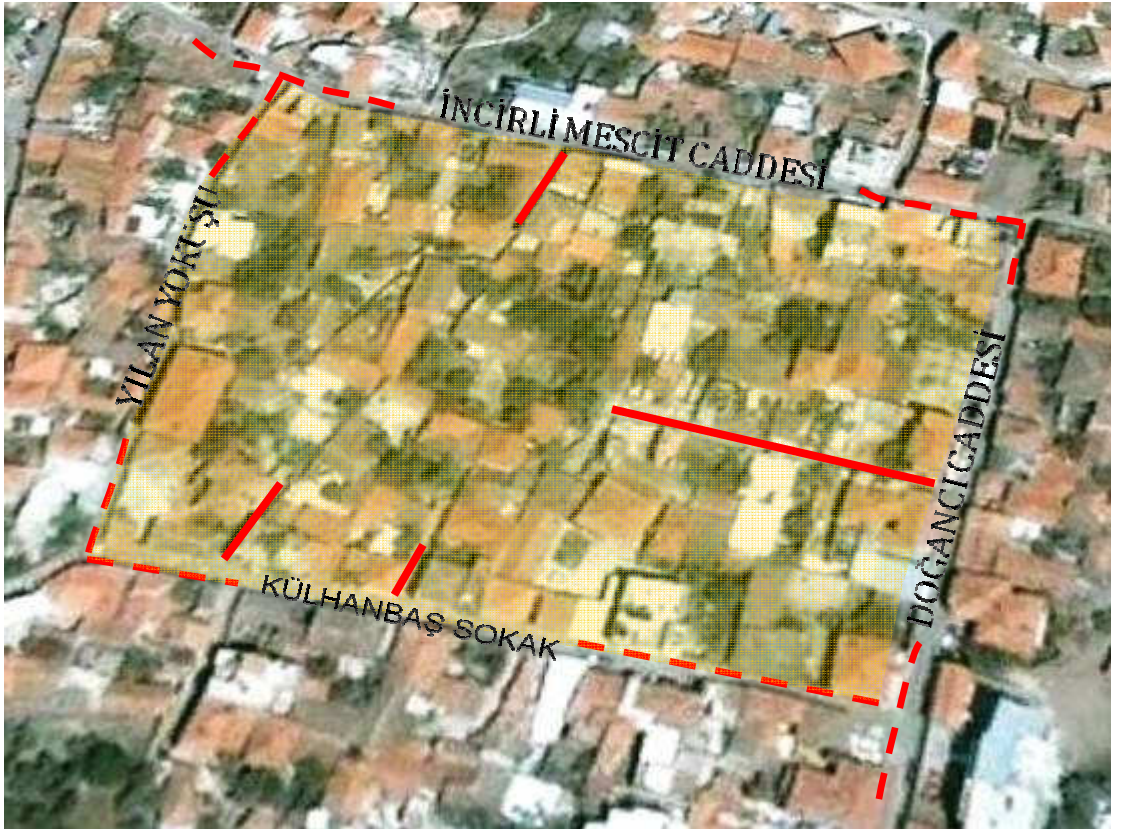
291 no'lu yapı adası Gazipaşa Mahallesi'nde yer almaktadır. Yamaçta bulunan yapı adasında topografya batıya doğru yükselmektedir; doğuda Doğancı Caddesi (106 m), kuzeyde İncirli Mescit Caddesi (145 m), batıda Yılan Yokuşu (108 m), güneyde ise Külhanbaş Sokağı (114 m) ile çevrilidir. Yapı adasının alanı yaklaşık 15.000 m<sup>2</sup> (1.5 ha)'dır. Ada üzerinde bulunan dört adet çıkma sokaktan 2. Çıkma Sokak İncirli Mescit Caddesi'ne, iki isimsiz çıkma sokak Külhanbaş Sokağı'na, Müftü Çıkması ise Doğancı Caddesi'ne bağlanmaktadır. Dikdörtgen biçimli ada 75 parselden oluşmaktadır (Şekil 4.4).

Şekil 4.4 291 no'lu yapı adası

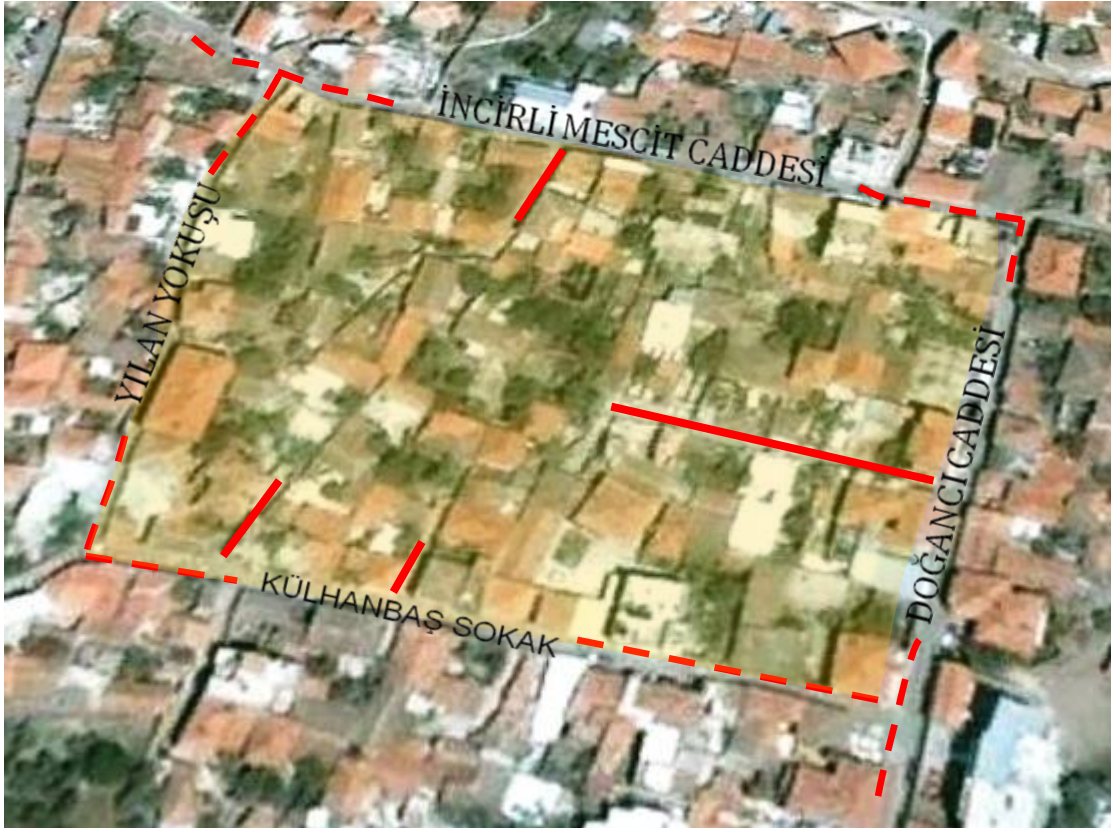
Şekil 4.4 291 no'lu yapı adası

291 no'lu yapı adası Gazipaşa Mahallesi'nde yer almaktadır. Yamaçta bulunan yapı adasında topografya batıya doğru yükselmektedir; doğuda Doğancı Caddesi (106 m), kuzeyde İncirli Mescit Caddesi (145 m), batıda Yılan Yokuşu (108 m), güneyde ise Külhanbaş Sokağı (114 m) ile çevrilidir. Yapı adasının alanı yaklaşık 15.000 m<sup>2</sup> (1.5 ha)'dır. Ada üzerinde bulunan dört adet çıkma sokaktan 2. Çıkma Sokak İncirli Mescit Caddesi'ne, iki isimsiz çıkma sokak Külhanbaş Sokağı'na, Müftü Çıkması ise Doğancı Caddesi'ne bağlanmaktadır. Dikdörtgen biçimli ada 75 parselden oluşmaktadır (Şekil 4.4).

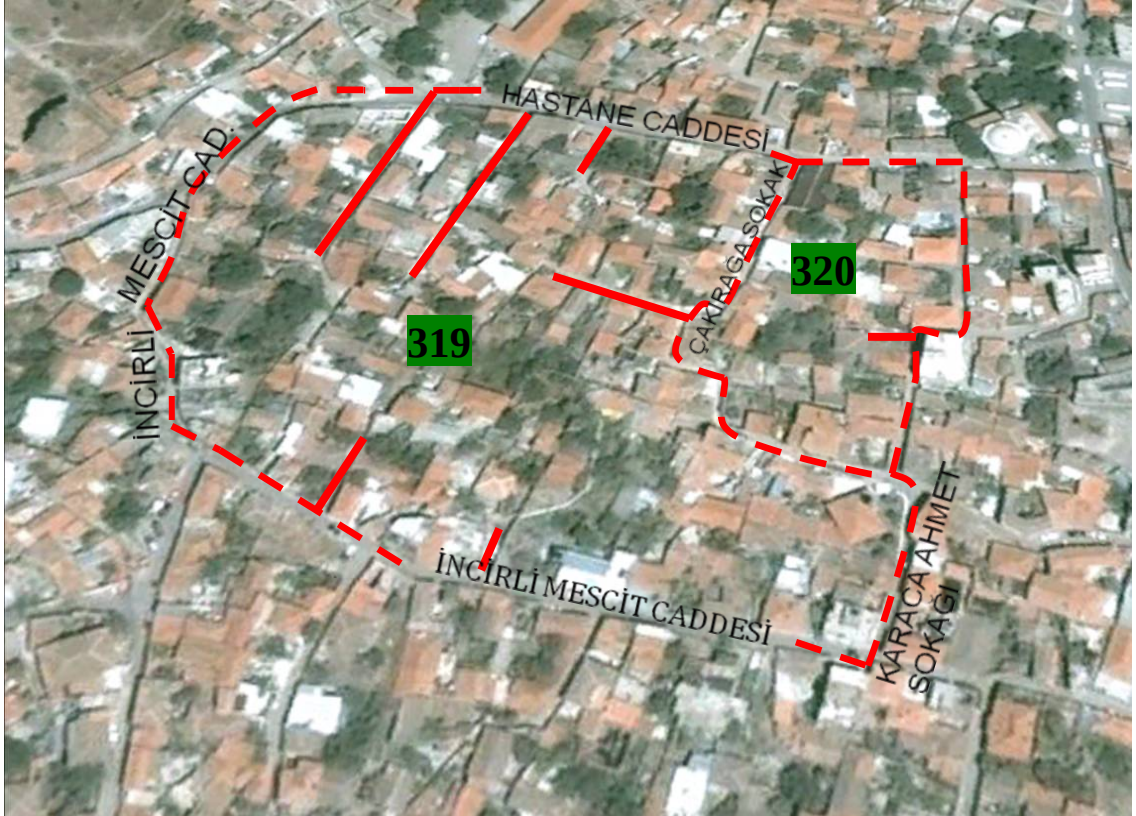
319 no'lu yapı adası Atmaca Mahallesi'nde batıya doğru yükselen bir topografya üzerinde yer almaktadır. Yapı adasının güneyinde ve doğusunda İncirli Mescit Caddesi (258 m), kuzeyinde Hastane Caddesi (193 m), batısında Çakırağa Sokak (168 m) ve Karaca Ahmet Sokağı (42 m) ile çevrilidir. Adada 6 adet çıkmaz sokak bulunmaktadır. Karcı, Helvacı ve Karaveliler adlı çıkmazlar kuzey-güney yönünde olup kuzeyde Hastane Caddesi'ne, Serdar Çıkmazı doğuda Çakırağa Sokak'a, iki adet isimsiz çıkmaz sokak ise güneyde İncirli Mescit Caddesi'ne bağlanmaktadır. Organik biçimli olan yapı adası 115 parselden oluşmaktadır. Yapı adası alanı yaklaşık olarak 23.500 m<sup>2</sup> (2.35 ha)'dır. Geleneksel konutların bulunduğu adada 4 adet tescilli yapı bulunmaktadır. Adadaki konutlar arasında 20. yüzyılın başında inşa edilen geleneksel avlulu evlerin yanı sıra Cumhuriyet Dönemi'ne özgü evler de görülmektedir. Alan III. Derece Arkeolojik + Kentsel Sit Sınırı içinde bulunmaktadır. Ayrıca çok sayıda konutun altında ve özellikle adanın güney bölümünde Antikçağ kalıntısı tespit edilmiştir. Güney bölümde yer alan bu alan II. Derece Arkeolojik Sit Sınırına dâhil edilmiştir (Şekil 4.5).

Şekil 4.5 319 ve 320 no'lu yapı adası

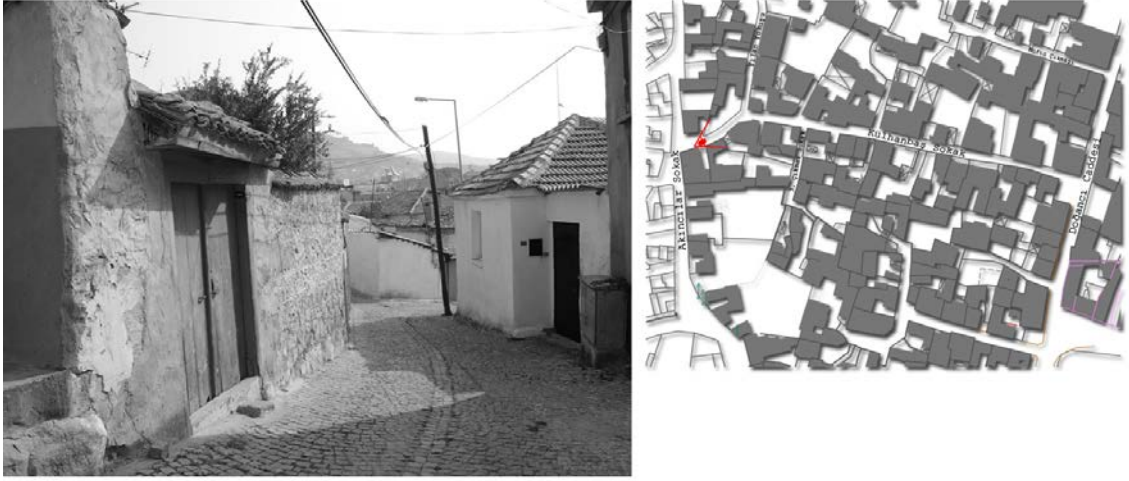
Şekil 4.6 Akıncılar Caddesi ve Külhanbaş Sokağı'nın birleşim yerinden Külhanbaş Sokağı'na bakış

Organik dokunun bileşeni olan kıvrımlı sokaklarda sokak düz bir şekilde ilerlerken mülkiyet hattı veya topografyanın da etkisiyle kıvrılarak farklı bir yöne yönelebilir. Karşımıza bir avlu duvarı veya bir yapı çıkabilir. Yukarıda Akıncılar Caddesi'nin Külhanbaş Sokağı ile birleştiği noktadan Külhanbaş Sokağı'na doğru topografya kotunun azaldığı görülmektedir (Şekil 4.6).

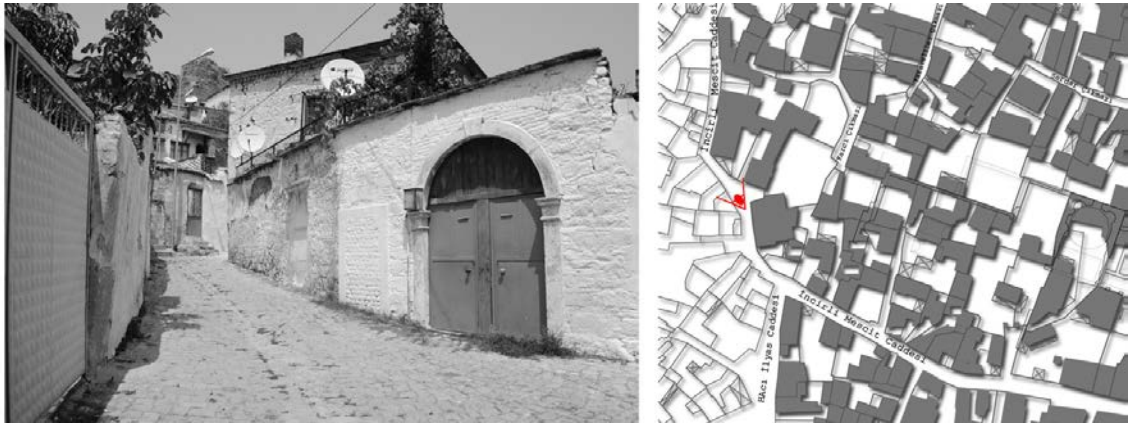
Şekil 4.7 İncirli Mescit Caddesi'nden kuzeybatıya doğru bakış

Yukarıda İncirli Mescit Caddesi'nde kuzeybatıya doğru yükselen topografyanın etkisiyle sokak kotunun yükselerek kıvrılması sonucu karşımıza çıkan bir avlu duvarı görülmektedir (Şekil 4.7).

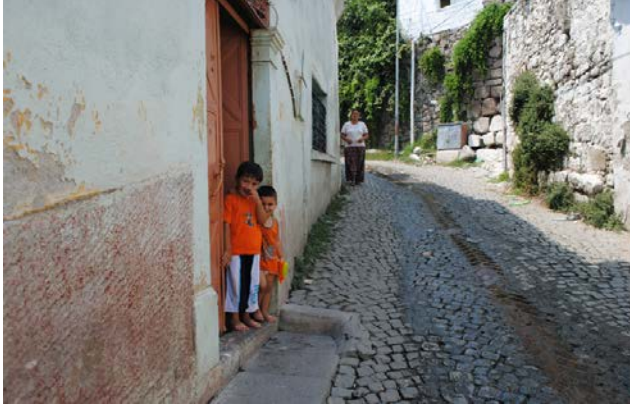
Şekil 4.8 Hastane Caddesi'nden güneybatıya İncirli Mescit Caddesi'ne doğru bakış  
Hastane Caddesi'nin topografik yapıya göre güneybatıya doğru kıvrılarak yükseldiği görülmektedir (Şekil 4.8).

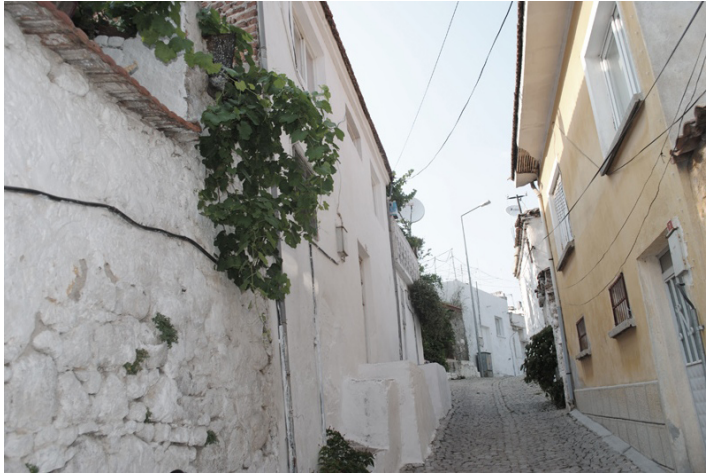
Şekil 4.9 Yılan Yokuşu'ndan kuzey doğru bakış

Şekil 4.10 Yılan Yokuşu'ndan kuzeye doğru İncirli Mescit Caddesi'ne doğru bakış  
Yılan yokuşu topografyaya göre yükselip alçalmaktadır. Ayrıca sokak üzerinde avlulardan sokağa sarkan yeşil ögenin varlığı görülmektedir (Şekil 4.9, şekil 4.10).

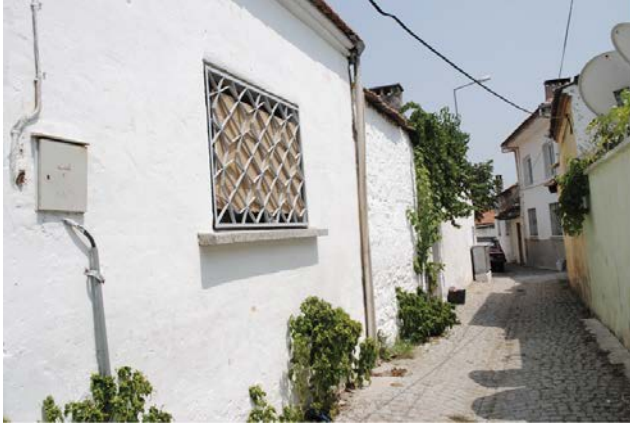
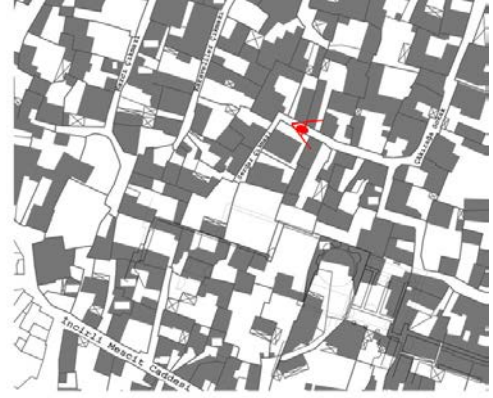
Şekil 4.11 319 no'lu yapı adasında yer alan Serdar Çıkmazı'ndan doğuya Çakırağa Sokağı'na doğru bakış

Avlu içlerindeki ağaçlar avlu duvarından sarkarak sokak üzerinde bir peyzaj unsuru oluşturmaktadır. Ayrıca sokak kenarlarında kendiliğinden oluşan yeşillikler arnavut kaldırımı sokak döşemesi kenarında sokağa renk katmaktadır (Şekil 4.11).

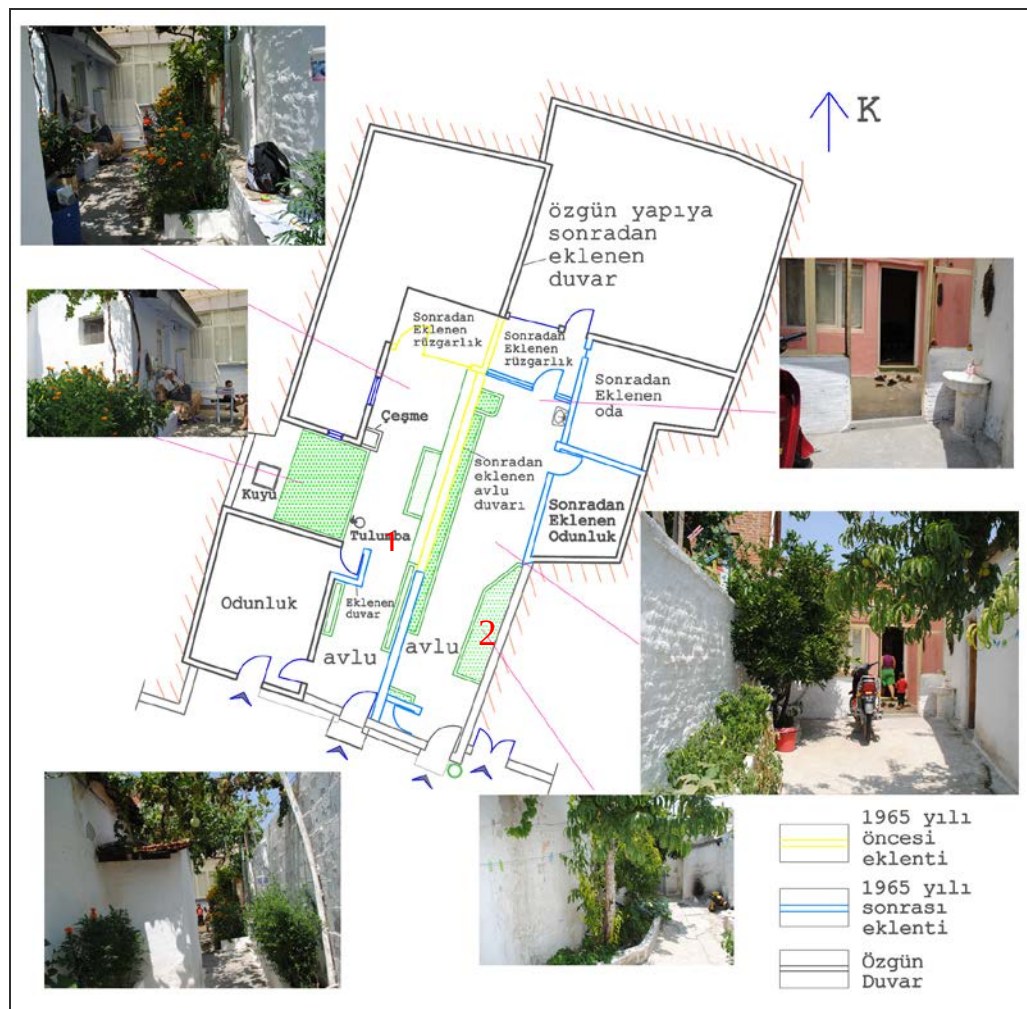
Şekil 4.17’te görülen 33 no’lu parsel 1965 yılı hal-i hazır haritasına göre bölüntüsüz bir avluya sahipken günümüzde bir avlu duvarıyla ikiye bölünmüş durumdadır. Parsel içinde iki farklı girişli, iki avlulu, ana yapının da kendi içinde ikiye bölündüğü bir

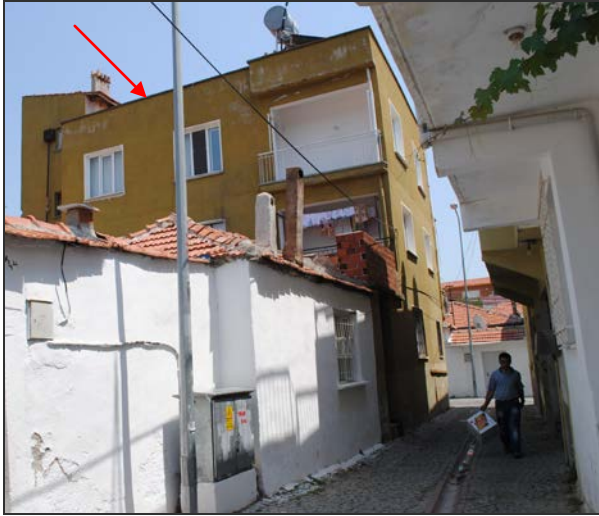
Şekil 4.19 ve 4.20 291 no'lu yapı adasında yer alan Müftü Çıkmazı üzerindeki 30, 31 no'lu (sol resimdeki yapı) parsellerdeki ve 45 no'lu (sağ resimdeki yapı) parseldeki 1965 yılı hal-i hazır haritasındaki avlulu yapının yerine yapılmış betonarme yapılar

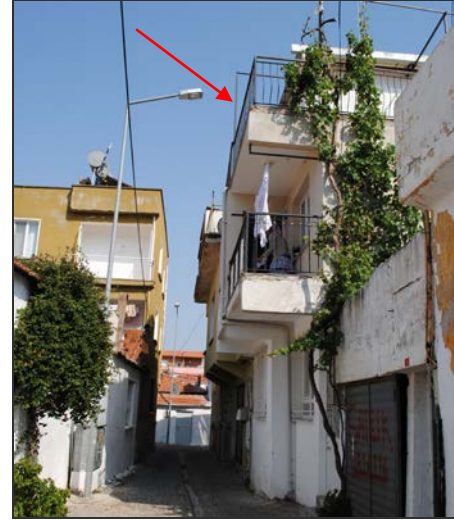
1965 yılı hal-i hazır haritasına bakıldığı zaman 30 ve 31 no'lu parseller üzerinde avlusu bulunan yapıların yer aldığı görülmektedir. Günümüzde 30 no'lu parsel üzerinde yer alan betonarme yapının kütlesi komşu yapılara ve parseline göre büyük olup bütün parseli kaplamıştır. Bunun yanısıra yapının batı cephesinin 30 no'lu parsel tarafına kapı pencere açıklığı vererek cephe aldığı görülmektedir. Bu durum da 30 ve 31 no'lu parsellerin imar durumunda tevhid yoluyla birleştirildiğini düşündürmektedir (Şekil

Analitik değerlendirme paftasına bakıldığında sokaktan doğrudan yapı içine girilen evlerin yerinde, 1965 yılı öncesinde avlulu mekândan geçilerek girilen yapıların bulunduğu gözlenmektedir. Bu durumda yapılara doğrudan girilen evlerin çoğunluğu 1965 sonrasında oluşmuştur. Bu tür yapılar Bergama geleneksel dokusunun özelliği olan özgün avlulu ev tipi modeli olmayıp kentin yeni gelişim bölgelerinde uygulanan imar yönetmeliğine göre bitişik nizamda inşa edilmiş, parselin tamamını kullanan betonarme yapılardır. Müftü Çıkmazı'nda 30, 31, 45 ve 46 no'lu parsellerde 1965 yılı hal-i hazır haritasında görülen avlulu yapılar yerine parselin tamamını kaplayan betonarme yapılar yer almaktadır (Şekil 4.19, 4.20).

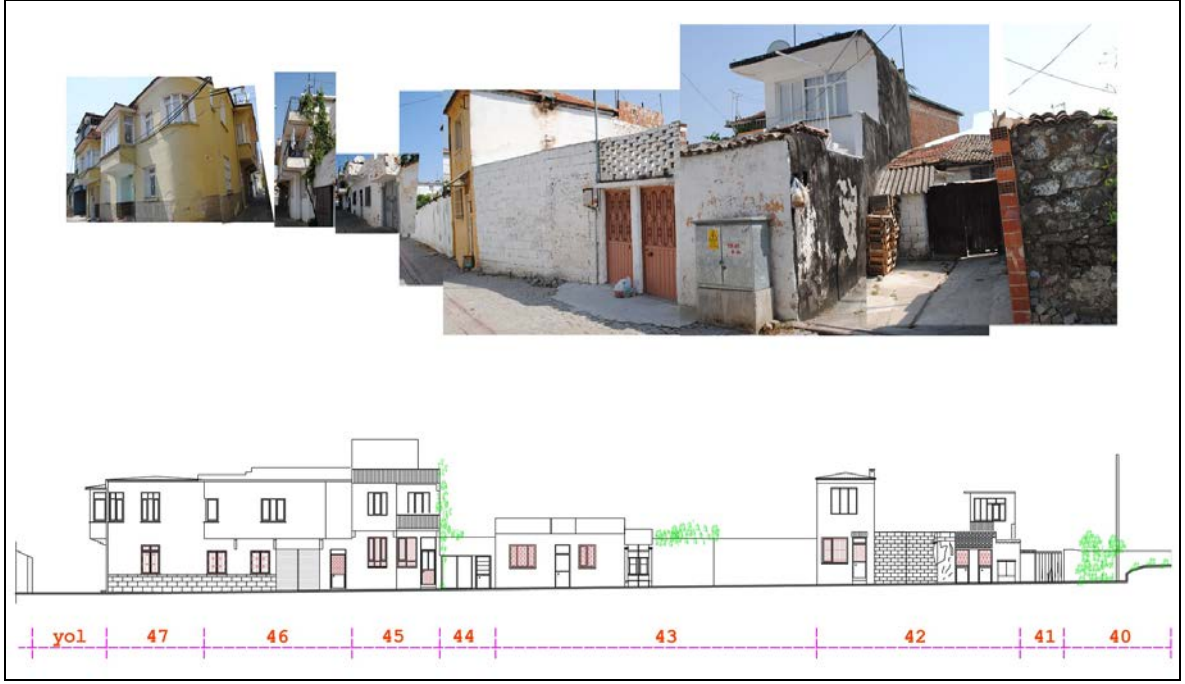
Geleneksel kent dokusundaki 1 ve 2 katlı yapılardan oluşan sokak duvarı kimi zaman sağır kimi zaman da boşluklu bir yüzeye sahiptir. Bu yüzey dokusunu duvar malzemesi, yapıların birinci katlarında sokağa doğru yapılan çıkmalar, duvarın dokusu, sokak duvarındaki yeşil öge oluşturabilir. Müftü çıkmazı kentsel sit alanında yer almasına rağmen sokak üzerinde yer alan yapılar özgünlüklerini fazla koruyamamıştır. 1965 yılı hal-i hazır ve günümüz hal-i hazır karşılaştırıldığında plan olarak yapılarda değişiklikler olmuştur. Bu değişim sokak karakterine de yansımıştır. 47 no'lu parseldeki yapı 1965 yılı hal-i hazırında da bulunan Cumhuriyet Dönemi yapısıdır. 46 no'lu parseldeki yapının yerinde -analitik haritadan da görüldüğü gibi- 1965 yılında avlulu bir yapı yer almaktadır. Günümüzde çıkmalı bir yapı bulunmaktadır. 45 no'lu parsel üzerinde yer alan yapı ise çıkmalı, balkonlu bir yapıdır. Sonradan yapılmış olan bu yapı sokağın karakteriyle uyumlu değildir. 42 no'lu parsel -analitik haritada görüldüğü gibi- 3 farklı haneye bölünmüştür. 41 no'lu parselde mevcutta 2 farklı hane bulunmaktadır. Parsel 1965 yılı sonrasında ikiye bölünmüştür. Arazi çalışmasında 40 no'lu parsel içerisine girilememiştir. Fakat günümüz hal-i hazır haritasıyla 1965 yılı haritası karşılaştırıldığı zaman eklenti bir yapının bulunmadığı görülmektedir (Şekil 4.22).

Şekil 4.22 291 no'lu yapı adasında yer alan Müftü Çıkmazı'nın güney silüeti

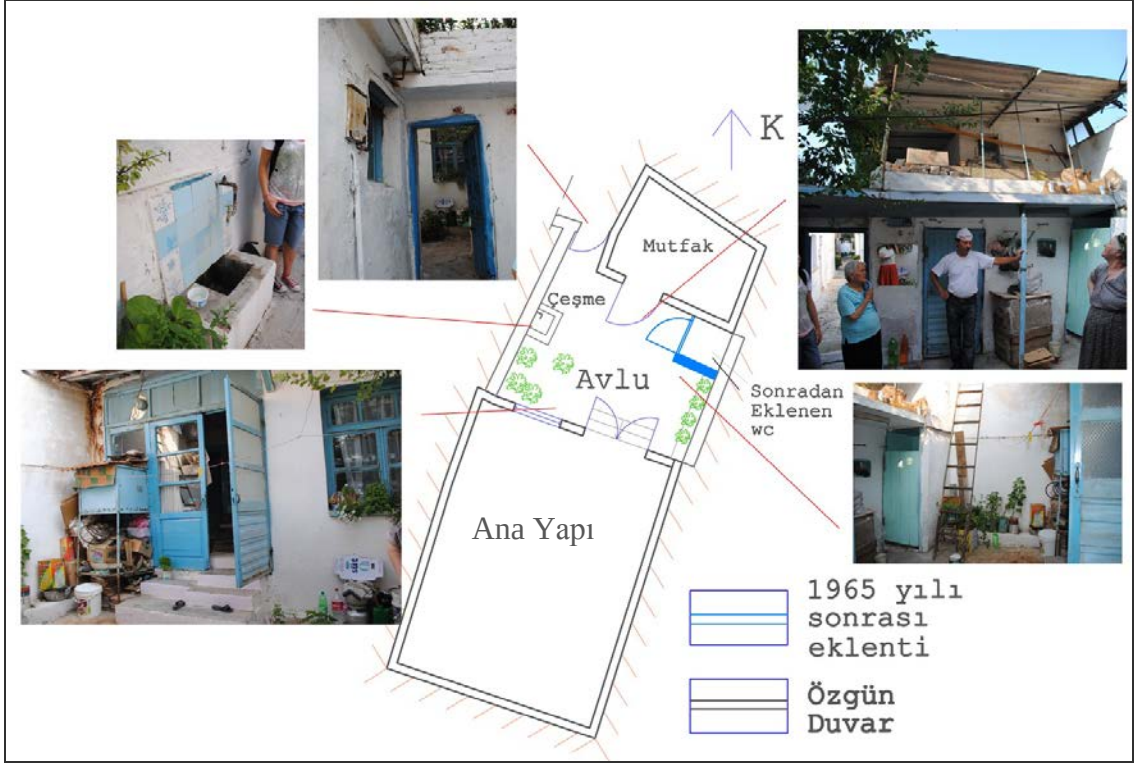
Şekil 4.28 319 no'lu yapı adasında yer alan Karaveliler Çıkmağı üzerindeki 33 no'lu parselin sokak-avlu-yapı ilişkisi

33 no'lu parsel de Karaveliler Çıkmağı'nı sonlandıran parsellerden biridir (Şekil 4.28). Parseldeki yapıya giriş avludan yapılmıştır. Sokaktan önce avluya, avludan da ana yapı ve servis hacimlerine giriş sağlanmıştır. Ana yapı avluya, kuzeye doğru yönelmiştir. Avlu içerisindeki wc birimi 1965 yılı hal-i hazır haritasında yer almamaktadır. Avlu içindeki sert zemin betondur. Çiçekler, saksılar ve ağaçlarla avlu içi görsel açıdan zenginleşmektedir. Ayrıca avlu içinde alçakta bir el yıkama yeri bulunmaktadır.

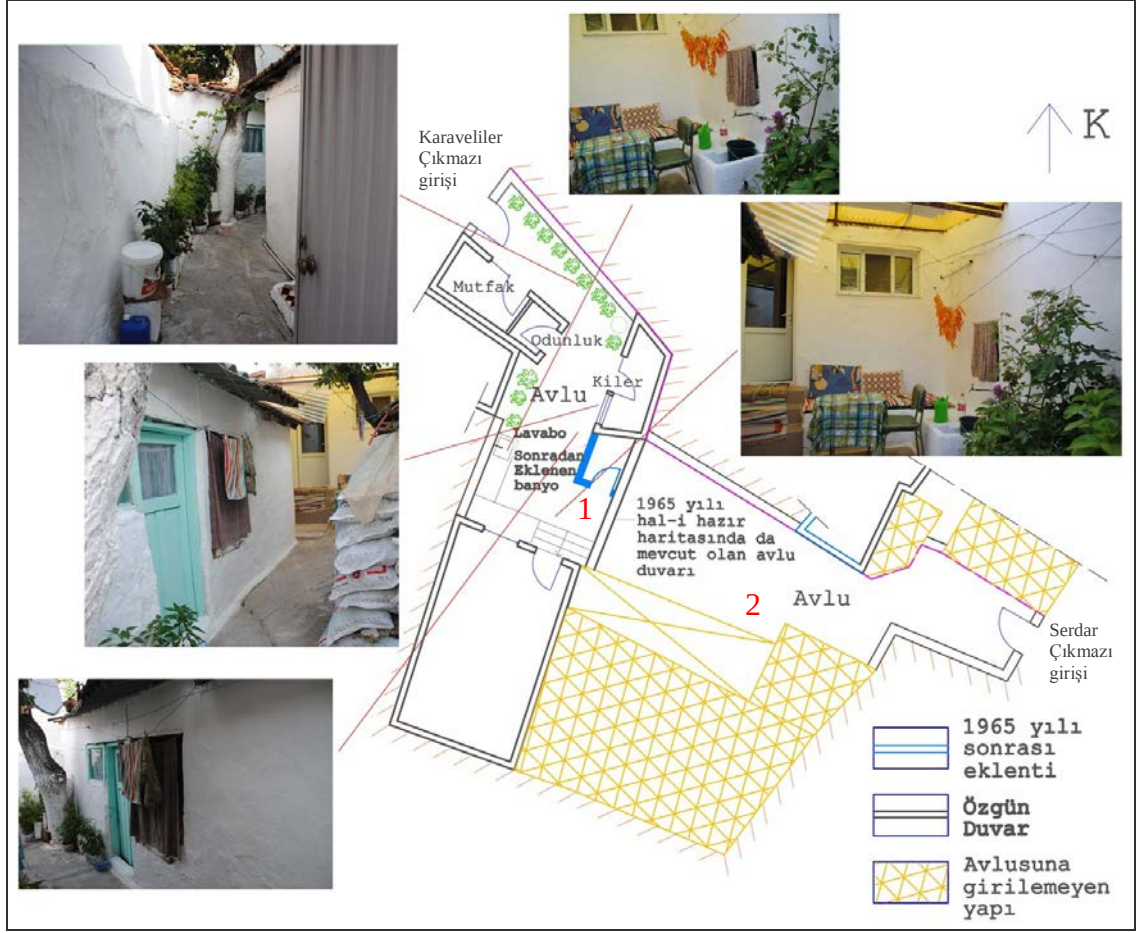
34 no'lu parsel iki sokaktan da giriş alan bir parseldir (Şekil 4.29). 1 no'lu bölüme Karaveliler Çıkmağı'ndan, 2 no'lu bölüme ise Serdar Çıkmağı'ndan giriş sağlanmıştır. Bu bölüntülü durum 1965 yılı hal-i hazırında da mevcuttur. Bu da yapının oluşturulurken bu şekilde olabileceği ihtimalini veya 1965 yılından önce bir değişiklik geçirmiş olması durumunu düşündürmektedir. Fakat sokak girişindeki avlu mekânının 1.40-1.50 m genişliğinde uzun bir koridor halinde oluşu özgün geleneksel yapıların sahip olduğu avlu boşluğu ile örtüşmemektedir.

Şekil 4.29 319 no'lu yapı adasında yer alan Karaveliler Çıkmağı üzerindeki 34 no'lu parselin sokak-avlu-yapı ilişkisi

1 no'lu avlulu yapı incelenecek olursa mutfak, odunluk, kiler, banyo birimlerinin avludan girişli olduğu görülmektedir. 1965 yılı hal-i hazır haritasında görülmeyen tek birim banyo birimidir. Avlu içerisinde sabit oturma elemanları ve el yıkama yeri oluşturulmuştur. Sıcak yaz günlerinde serinlik sağlamak amacıyla avluda çok sayıda saksı çiçeği, bitki ve ağaç bulunmaktadır. Ana yapı avluya kuzeydoğuya doğru yönlendirilmiştir. Ana yapı iki katlıdır. Yapıya avlu zemininden 4 basamakla çıkılmaktadır.

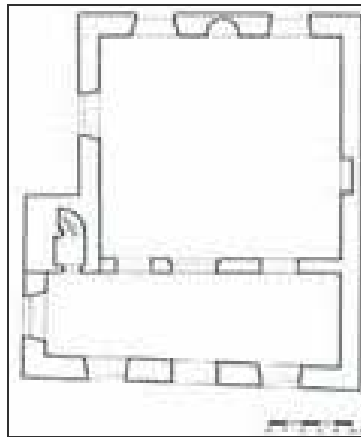
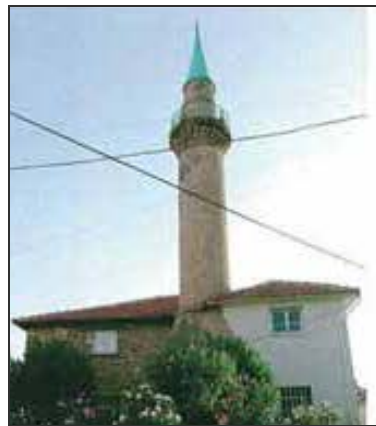
Şekil 4.32 ve 4.33 Aslanlı Camii plan ve görünüşü (Binan vd. [66])

Aslanlı Camii: 319 ada 79 parselde, Çakırağa Sokak ile Karaca Ahmet Sokağı'nın birleştiği köşede bulunmaktadır. Kıрма çatılı bir ana mekânı, kuzeyinde son cemaat yeri ve minaresi bulunmaktadır. Yapının son cemaat yeri üzerinde tarihsiz bir onarım yazıtı yer almaktadır (Ersoy [67]). Osman Bayatlı 'Aslancızade'nin yeniden bina ettirdiği bu camiyi, Sofizade Hacı Ahmed'in 1070/1660 tarihinde tamir ettirmiş' olduğunu belirtmektedir (Bayatlı [68], Binan vd. [66]) (Şekil 4.32, 4.33)

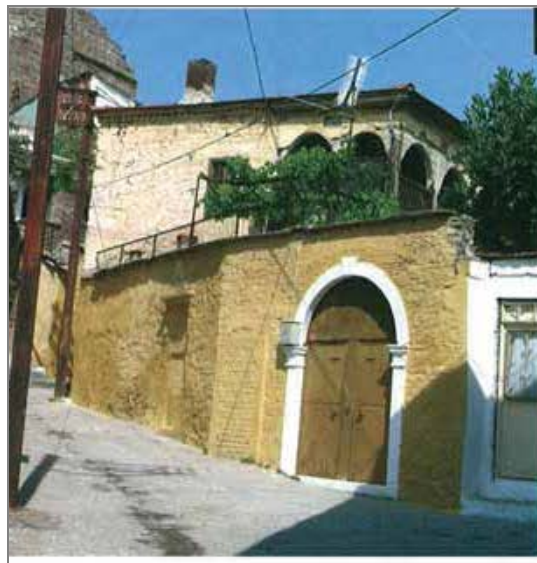
Şekil 4.36 ve 4.37 Atmaca Mahallesi’nde 319 ada 111 no’lu parseldeki açık/dış sofalı bir konutun plan ve görünüşü (Binan vd. [66])

Çalışma alanı içerisinde 319 no'lu ada 111 no'lu parsel üzerinde yer alan yapı tescil edilmiş bir yapıdır (Şekil 4.36, 4.37). Yapı iki katlı olup, girişi avludandır. Yapının önünde yarı açık bir mekân, bir dış sofa bulunmaktadır. Bu sofadan yapı içindeki odalara geçilmektedir. Arazi çalışmasında çalışma alanındaki birçok yapının açık olan sofa mekânlarının ihtiyaca göre kapalı mekân biçimine getirildiği görülmüştür. Bu yapıda ise sofa mekânı özgün haliyle bırakılmış olup, bir camekânla kapatılmamıştır. Evde yaşayan kullanıcılar ihtiyaçlarına göre genellikle avlulara veya yapı kenarlarına bazı eklentiler yapmaktadır. Bu yapının avlusuna herhangi bir eklenti veya bölüntü yapılmamıştır. Bu durum yapının özgün halini günümüze kadar getirebilmesini sağlayan önemli bir etkidir (Şekil 4.38, 4.39, 4.40).

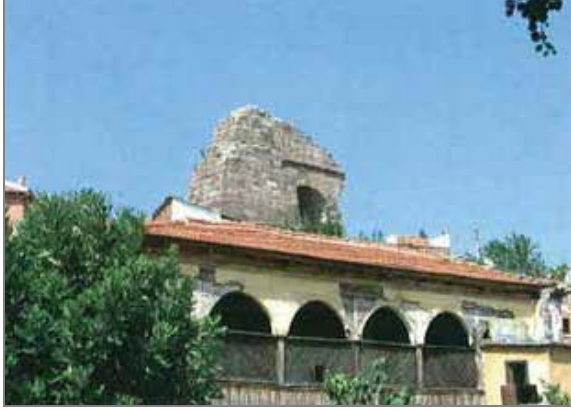
Şekil 4.38 Evin açık sofasının dıştan görünümü ve arkada Viran Kapı

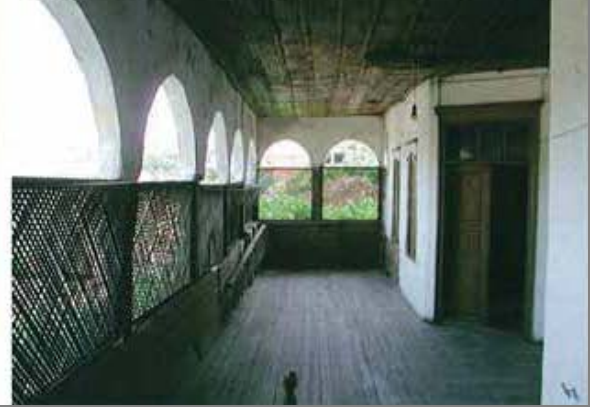
Şekil 4.39 Evin 1. katındaki açık sofaya bakış (Binan vd. [66])

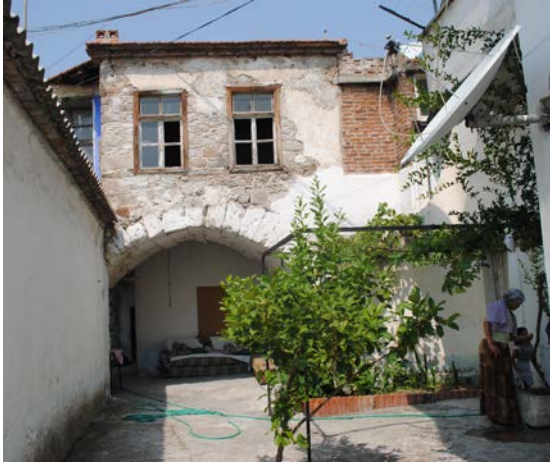
Şekil 4.42 Yapının doğu görünüşü

Alan içerisinde arkeolojik kalıntılar üzerine yapılmış birçok yapı bulunmaktadır. 319 no'lu yapı adası 100 no'lu parsel üzerinde yer alan bir konut yapısı bu duruma örnek teşkil etmektedir. Yapının üst kat çıkması antik kalıntıya ait olan taş kemerler üzerine yerleştirilmiştir. Yapı geleneksel konut özelliğinde olup açık dış sofalı plan tipine sahiptir. Yapının birinci kat planında da görüldüğü gibi odalara geçiş yapı sofasından yapılmıştır (Şekil 4.41)

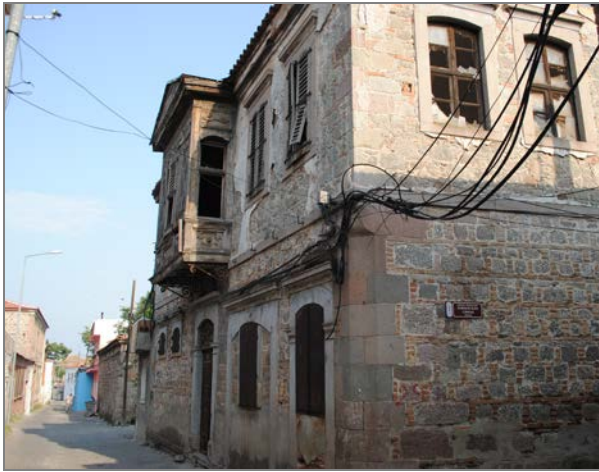
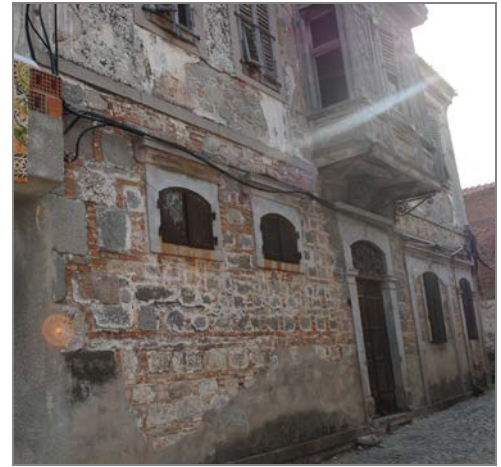
Şekil 4.45 ve 4.46 Yapının Hastane Caddesi'nden kuzey ve batı görünüşleri

Alan içerisinde 319 no'lu yapı adası 41 no'lu parsel üzerinde yer alan yapı Rum veya Ermeni azınlıklar tarafından yapılmış olan iki katlı taş, tuğla malzemeli, cephedeki orantılı ilişkileri ve kapı-pencerelerdeki demir parmaklıklı olan ev tipidir. Yapı tescilli bir sivil mimarlık örneğidir (Şekil 4.44, 4.45, 4.46).

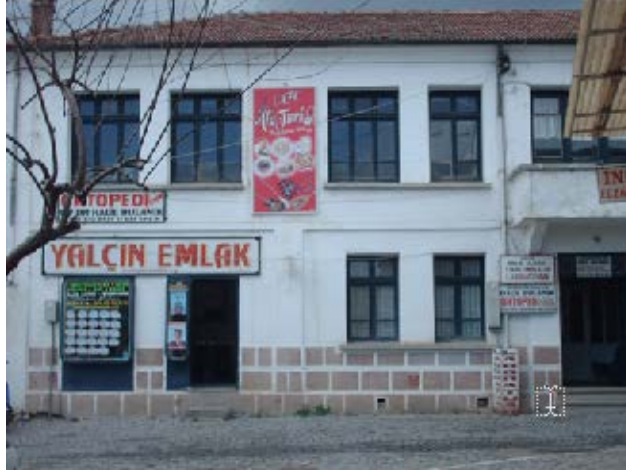
Şekil 4.47 297 no'lu yapı adası 33 no'lu parsel üzerinde yer alan bir bölümü ticari birim bir bölümü de sağlık birimine ait olan yapı erken Cumhuriyet dönemi yapısıdır.

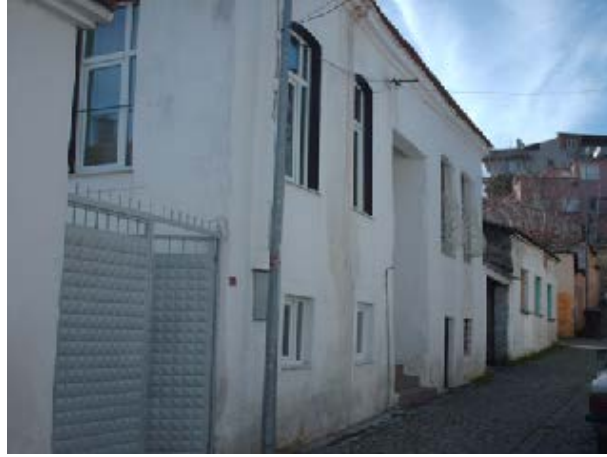
Şekil 4.48 297 no'lu yapı adası 15 ve 16 no'lu parseller üzerinde yer alan konut yapısı yapı cephesindeki kemerli pendere boşlukları ve yapı kütlesi açısından bir erken Cumhuriyet dönemi yapısı özelliğini göstermektedir.

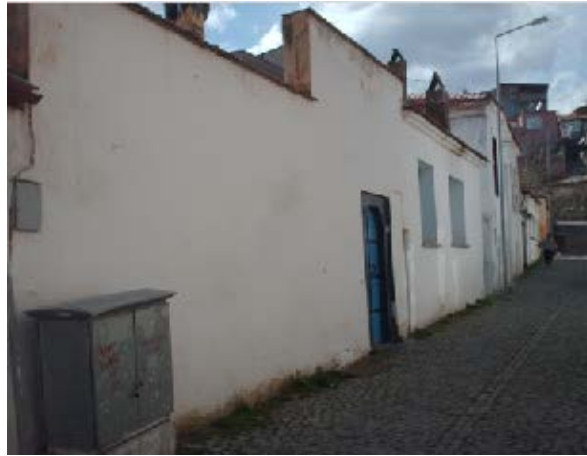
Şekil 4.49 297 no'lu yapı adası 18 no'lu parsel üzerinde geleneksel konut özelliği taşıyan özgün bir yapı

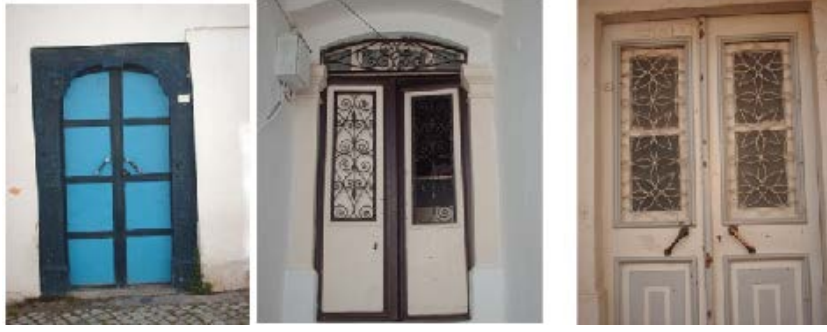
Şekil 4.50 Sokak görüntüsüne katkıda bulunan geleneksel konutların cephe öğeleri

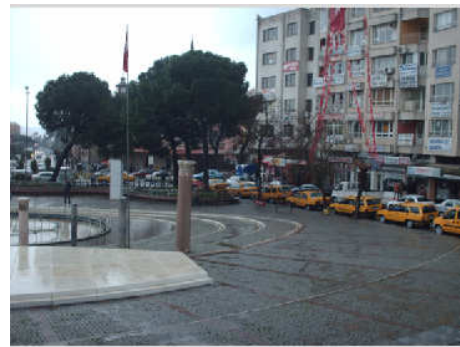
Şekil 4.53, 4.54 Cumhuriyet Meydanı batı cephesindeki zemin katları ticaret işlevli olan yapıların önündeki araç parkları ve kaldırımların dar olması yaya sirkülasyonunu engellemektedir.

Ticaret kullanımının yoğun olduğu Cumhuriyet Meydanı ve Galenos Caddesi boyunca yaya kaldırımını bulunmaktadır. Galenos Caddesi üzerindeki yaya kaldırımını 1.35-2.60m, Cumhuriyet Meydanı tarafında, Doğancı Caddesi üzerindeki yaya kaldırım genişliği 2.50-4.00m arasında değişmektedir. Ancak bu genişlikler ticari açıdan yoğunluğun fazla olması sebebiyle yaya ulaşımı için yetersiz kalmaktadır (Şekil 4.49). Kaldırım üzerinde motosikletlerin uzun süreli park halinde kalması yaya geçişini engellemektedir. Doğancı Caddesi (Cumhuriyet Meydanı boyunca) üzerinde araçlar uzun süreli park halinde bulunmaktadır. Bu da hem yaya geçişini hem de ticari mekânların algılanabilirliğini engellemektedir (Şekil 4.53, 4.54).

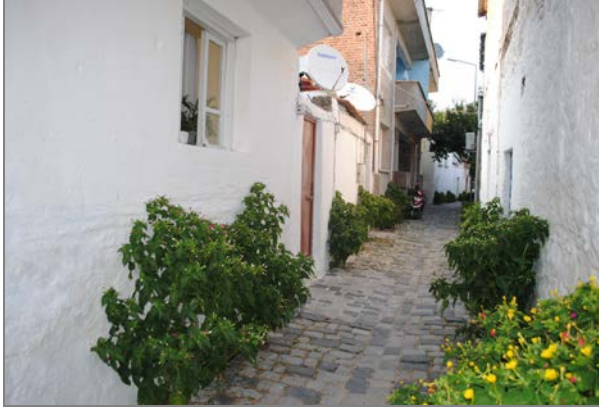
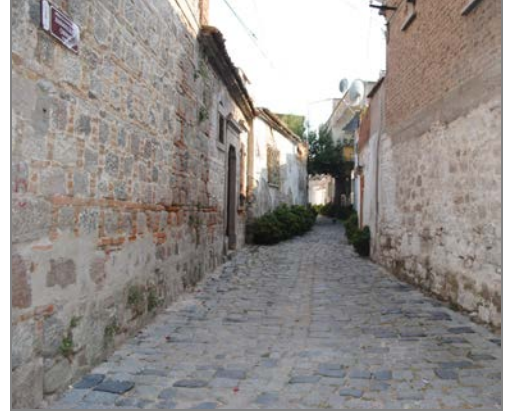
Şekil 4.55 ve 4.56 319 no'lu yapı adası Karaveliler çıkmaızı Arnavut kaldırımını sokak dökemesi

Karaveliler Çıkmaızı Arnavut kaldırımını (Şekil 4.55, 4.56) ile kaplı iken, Serdar Çıkmaızı beton ile kaplanmıştır.

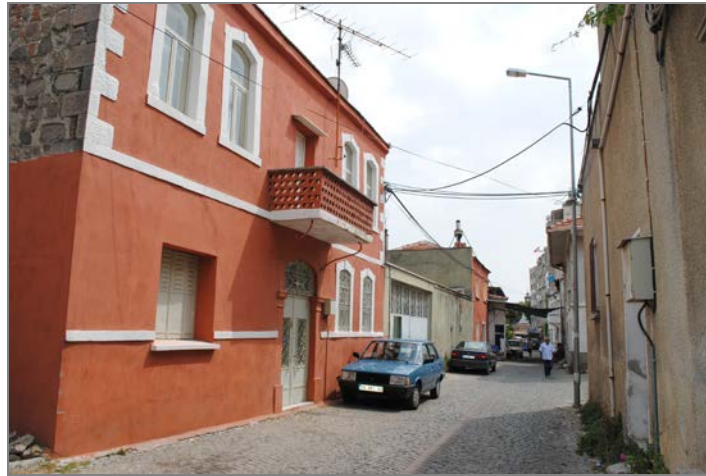
Şekil 4.57 Doğancı Caddesi granit dökeme kaplaması

Doku içerisinde genel olarak cadde ve sokakların kaplamalarına bakıldığında zaman üç farklı kaplamanın olduğu görülmektedir. Yapı adaları arasında yer alan sokak ve caddelerin hepsi belediye tarafından yaptırılmış olan granit küp taş parke ile kaplanmış durumdadır. Burada granit parke kaplaması yapılmasının sebeplerinden biri alanın geleneksel kent ile iç içe olması olarak düşünülmektedir (Şekil 4.57). Granit hem sağlam olması hem de görünüş olarak 'Arnavut Kaldırımı' sokak dökemesi dokusuna yakın olması sebebiyle tercih edilmiş olabilir. Granit parkenin sokak kenarlarından ortaya doğru meyilli olarak yapıldığı dikkat çekmektedir. Çıkmaız sokaklardan büyük bölümü granit parke ile kaplanmıştır. Kuzeye doğru geleneksel kent merkezine yaklaştıkça bazı çıkmaız sokaklarda Arnavut kaldırımını sokak dökemesinin varlığı dikkat çekmektedir. Bölge içinde bazı çıkmaız sokakların beton ile kaplı olduğu görülmektedir.

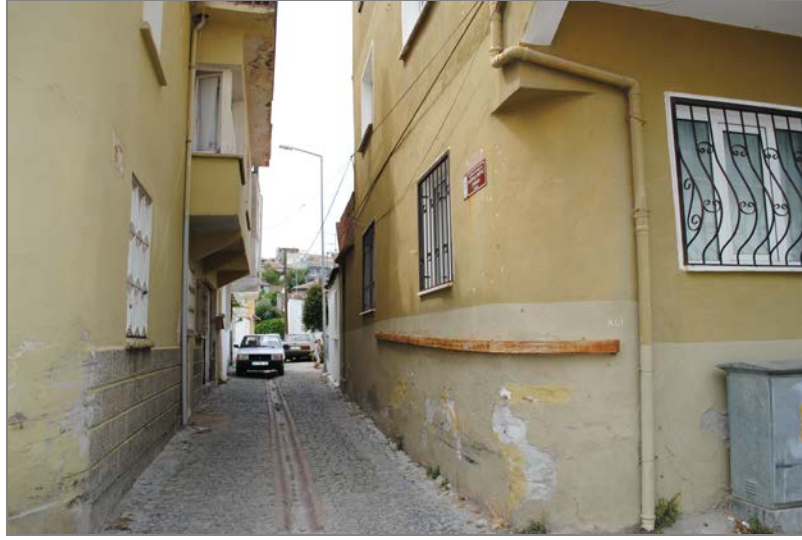
Şekil 4.58 291 no’lu yapı adası Müftü Çıkmazı granit döşeme kaplaması

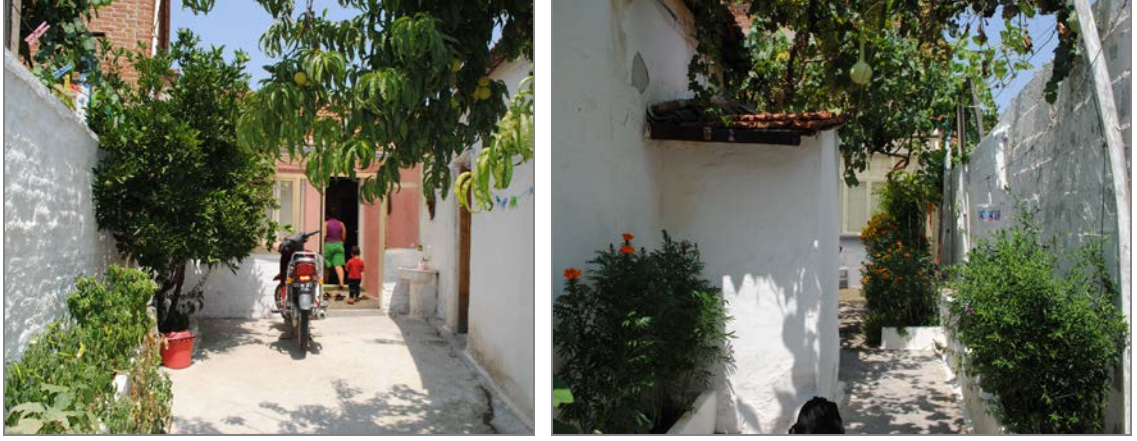
Şekil 4.59 ve 4.60 291 no'lu yapı adası Müftü Çıkmazı avlu duvarı ile ikiye bölünen parseldeki koridor halini alan avlu

Duvar ile ikiye bölünen parsel içerisinde bölünmüş birimlerin avluları eni dar olan koridor biçimini almış durumdadır (Şekil 4.59, 4.60, 4.61, 4.62). Geleneksel konutlarda kadınların toplanma mekânları olan avlular bir koridor geçiş mekânı haline gelmiştir.
