**GELENEKSEL KONUT DOKULARININ SÜRDÜRÜLEBİLİRLİĞİ:  
BERGAMA ÖRNEĞİ**

**YÜKSEK LİSANS TEZİ  
ŞEHİR VE BÖLGE PLANLAMA ANABİLİM DALI  
KENTSEL MEKÂN ORGANİZASYONU VE TASARIM  
PROGRAMI**

**İSTANBUL, 2011**

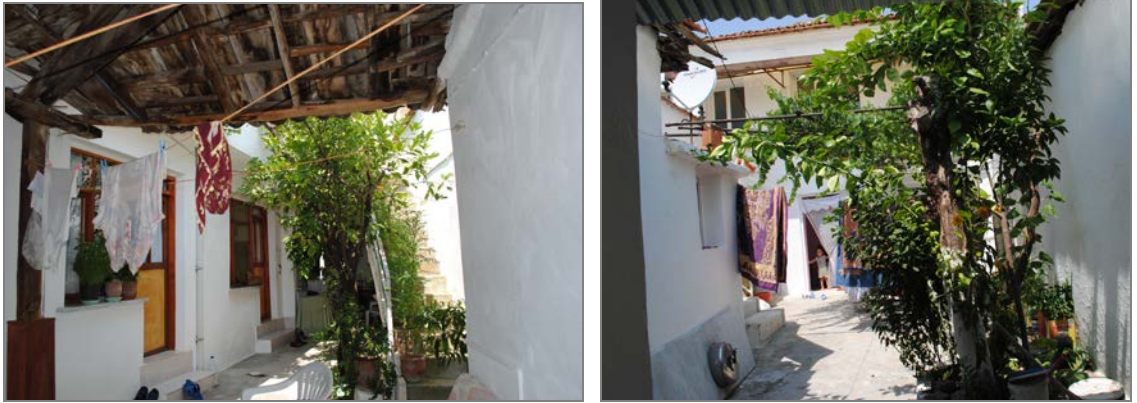
Şekil 4.61 ve 4.62 291 no'lu yapı adası Müftü Çıkmazı avlu duvarı ile ikiye bölünen parseldeki avlu durumu ve yeşil ögenin azalması

Duvar ile ikiye bölünen parsel içerisinde bölünmüş birimlerin avluları eni dar olan koridor biçimini almış durumdadır (Şekil 4.59, 4.60, 4.61, 4.62). Geleneksel konutlarda kadınların toplanma mekânları olan avlular bir koridor geçiş mekânı haline gelmiştir.

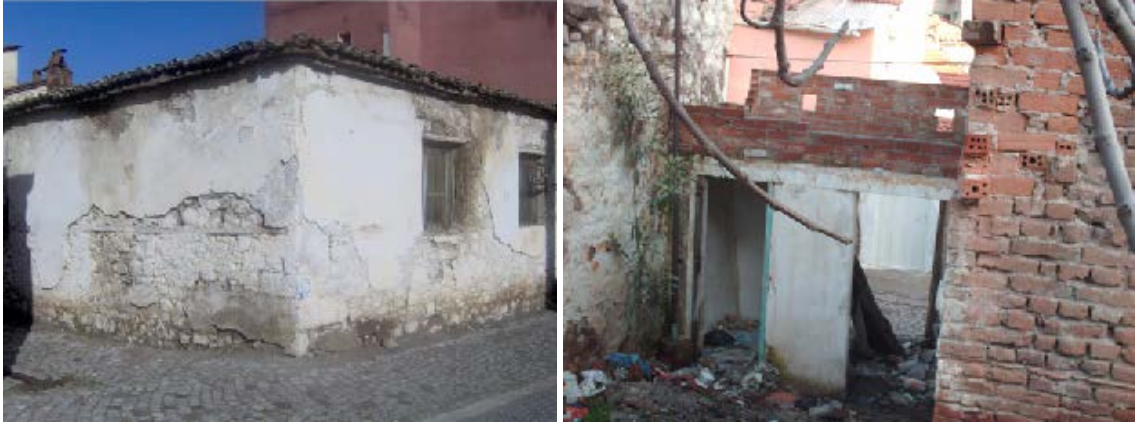
Şekil 4.63 ve 4.64 297 no'lu yapı adasında yeralan viran yapılar

Kent merkezinde yer alan 297 no'lu yapı adasında çok fazla yıkık, viran yapı bulunmaktadır. Bu alanlar terk edilmiş durumda olmaları sebebiyle kent merkezinde oldukça köhne bir halde görünmektedir. Bu bölgeler çöp ve zararlı maddelerin atıldığı yerler haline dönüşmüştür. Bu birikme ileride ada genelinde sağlık sorunlarına bile yol açabilir (Şekil 4.63, 4.64, 4.65, 4.66).

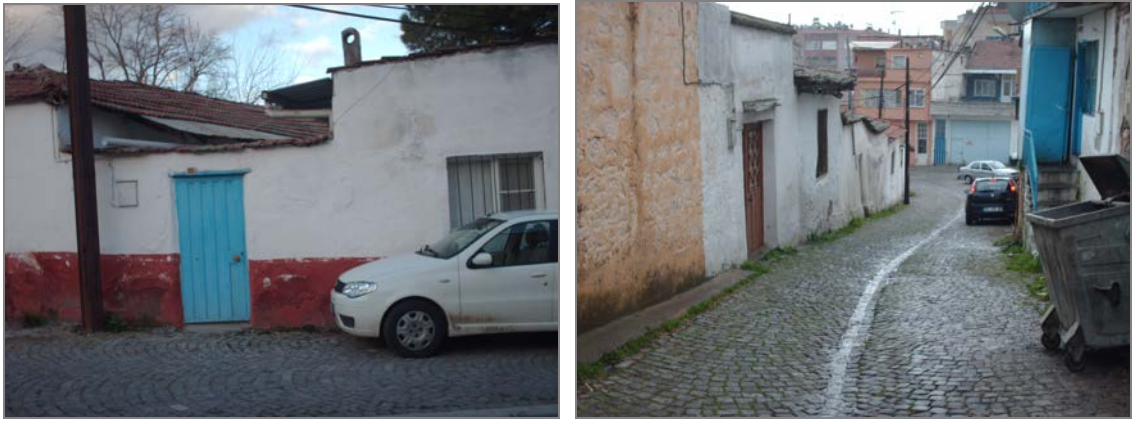
Şekil 4.65 ve 4.66 297 no'lu yapı adasında geleneksel konut özelliğinde fakat bakımsız yapılar

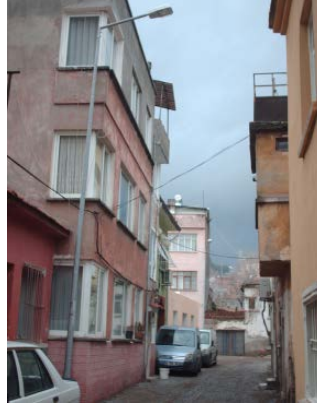
Şekil 5.1 297 no'lu yapı adasında Arifağa Çıkmağı üzerinde imar planı kararlarına göre yapılmış yapı

Bergama Kentsel Sit ve Etkilenme Geçiş alanı içerisinde yer alan 297 no'lu yapı adasında yer alan çıkmaz sokaklarda bazı yapılar Bergama imar planının belirlediği yapı nizamı ve yüksekliğine göre yapılmıştır (Şekil 5.1). Yapılan yeni yapılar çıkmaz sokaklardaki yapılaşma esaslarına uymamaktadır. Resim 5.'da görülen Arifağa Çıkmağı Kentsel Sit Alanı sınırında yer almaktadır. Fakat bu görünümüyle sokak kentin herhangi bir bölgesinde oluşturulmuş bir sokak görünümündedir.

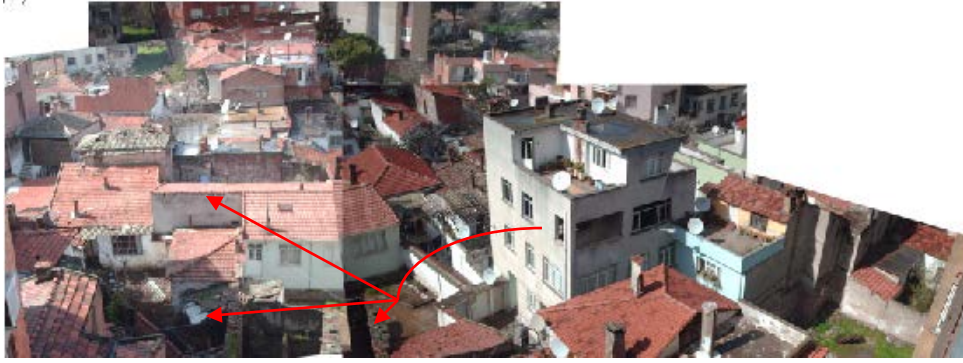
Şekil 5.3 297 no’lu yapı adasında imar planı kararlarına göre yapılmış yapının sokaktaki tek ve iki katlı yapılara göre durumu

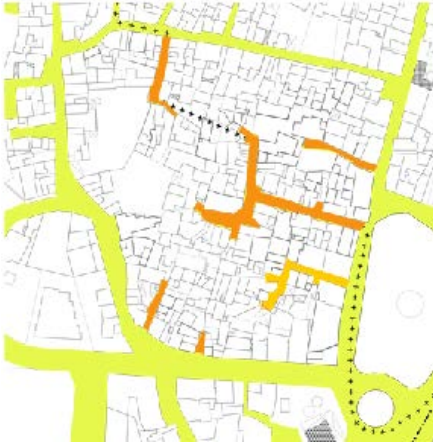
Şekil 5.4 Mevcut durum

Bergama genelinde 1978, 1987 ve 2002 yıllarında yapılan imar planlarının genel hatlarıyla aynı kararları içermelerinden dolayı, mevcut durumla alınan kararları karşılaştırmak amacıyla son yapılan plan olan 2002 İmar Planı ele alınmıştır. Şekil 5.4'de de görüldüğü gibi yapı adasında mevcut durumda yer alan çıkmaz sokaklar 2002 imar planında (Şekil 5.5) açılarak sokak genişlikleri arttırılmıştır. Ayrıca alan dış hattı geriye çekilerek ada çevresindeki sokak ve caddeler de kaldırımlarıyla birlikte genişletilmiştir. Yeni açılan tüm yollar araç girebilecek genişlikte olup mevcut durumda bulunan yol kademelenmesi imar planı ile oluşturulan yeni yollarda görülememektedir. Mevcut durumda kuzey-güney doğrultusunda uzanan Doğancı Caddesi geleneksel merkez ile çarşuyu bağlaması açısından 1. derece önemli yol konumundadır. Ona dik uzanan Galenos Caddesi 2. derece kullanım, Külhanbaş Sokak ve Akıncılar Caddesi ise 3. derece yol durumundadır. Yapı adası içlerine uzanan çıkmaz sokaklarda en kesitleri

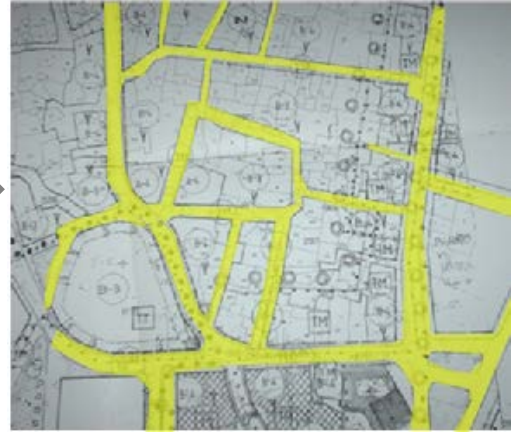
Şekil 5.5 2002 Yılı İmar Planı

İmar planı uygulamasına bakıldığı zaman caddelerin ve açılan çıkmaz sokakların enkesitleri genişletilmiştir. Bu durum yapı adası çevresi caddelerle ara sokakların genişliklerini yaklaşık olarak aynı boyuta getirmiştir. Etkilenme geçiş alanı üzerinde bulunan bir yapı adasının sokaklarla parçalara ayrılması, alanın kentin herhangi bir bölgesinde alınan kararlardan farklı bir durum uygulanmaması, dokunun özgünlüğünü kaybetmesine sebep olmaktadır. Bu planlarda sokakların açılmasının yanında alandaki kat adetleri arttırılmış ve yapı nizamları değiştirilmiştir.

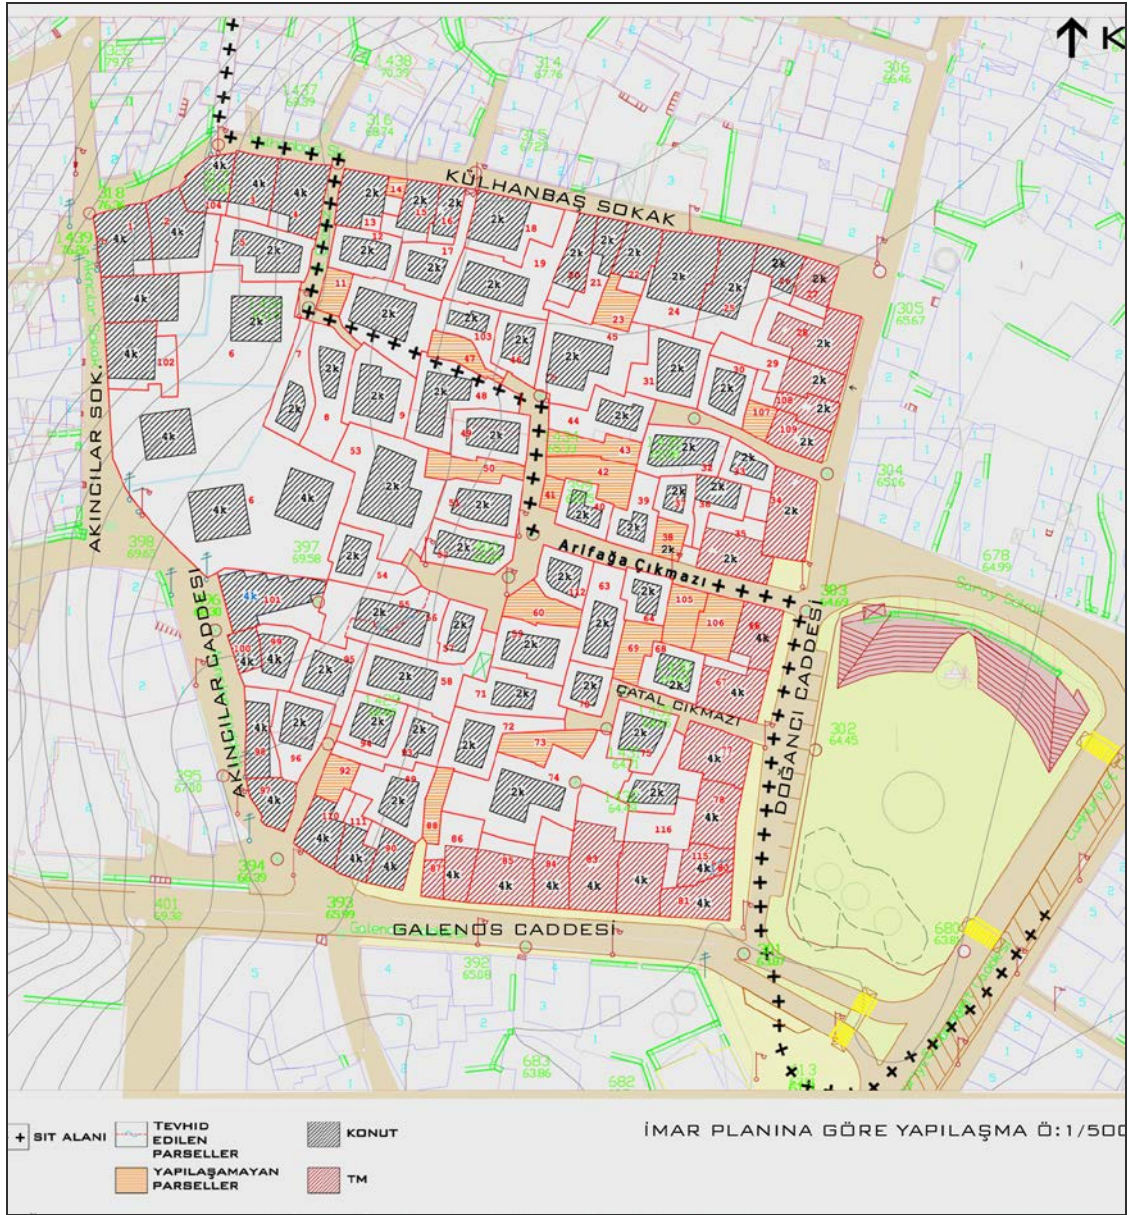
Şekil 5.9 297 no'lu yapı adasında imar planının öngördüğü yapı durumlarının çıkamaz sokaklar açılmadan değerlendirilmesi

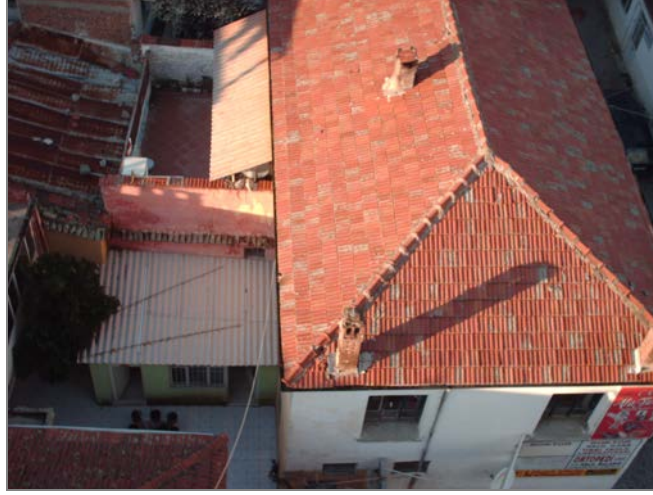
Şekil 5.18 Bergama, Gazipaşa Mahallesi, avluya eklenen müstemilatlar

malzemelerle yapılmış doku ile uyumsuz yeni yapılar ortaya çıkmaktadır. Yapılan bu eklentiler avluyu küçültmekte ve avlunun asıl işlevini yerine getirmesine engel teşkil etmektedir (Şekil 5.18). Ayrıca avlunun bölünmesi sonucunda oluşan bölümlerin sokakla bağlantılarını sağlamak için sokak avlu duvarı üzerinde yeni kapılar açılmaktadır. Bazı evlerde ise kullanıcılar arada herhangi bir ayırıcı kullanmadan avluyu ortak kullanılarak yaşamlarını sürdürmektedirler. Bu evlerde de alt kat bir aile, üst kat başka bir aile tarafından kullanılmaktadır.

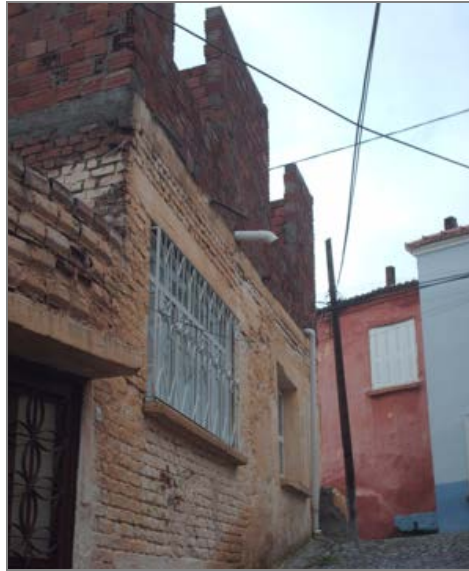
Şekil 5.19 Bergama, Gazipaşa Mahallesi, kat ilavesi

değiştirilerek kaldırılmaktadır. Yapılan bütün bu ekler genellikle mekân düzenleri, biçim, malzeme, boyut, detay ve renk olarak özgün dokuyla uyumsuz olmaktadır. Yapılan ek yapılar ya da kat çıkmaları taş, tuğla veya betonarme olmaktadır. Yeni malzeme kullanımı veya mevcut malzemenin yeni malzeme ile değişimi, birçok uygulamada renk ve kullanım tekniği açısından özgün dokuyla uyumsuz bir şekilde yapılmaktadır (Şekil 5.19). Bu da dokuların özgünlüklerini kaybederek bozulmalarını hızlandırmaktadır.

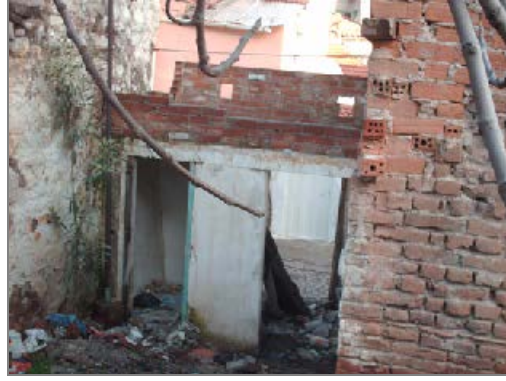
Şekil 5.20 Bergama, yıkılmaya terk edilmiş yapılar

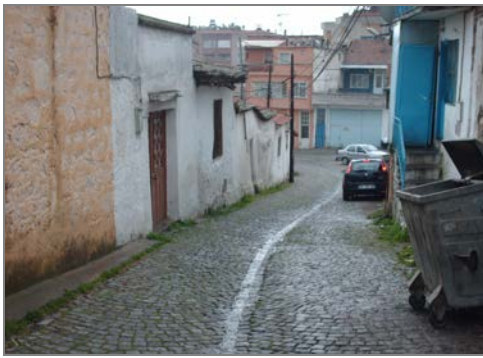
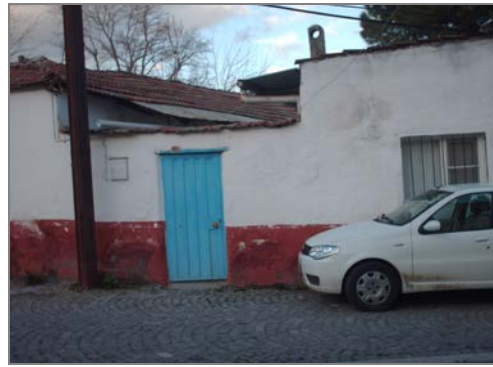
Şekil 5.21 ve 5.22 Bergama, geleneksel doku içerisinde kötü durumda olan yapılar
