**YILDIZ TEKNİK ÜNİVERSİTESİ  
FEN BİLİMLERİ ENSTİTÜSÜ**

**İÇMESUYU ŞEBEKE SİSTEMLERİNDE SU KAYIP VE  
KAÇAKLARININ TESPİTİ**

**YÜKSEK LİSANS TEZİ**

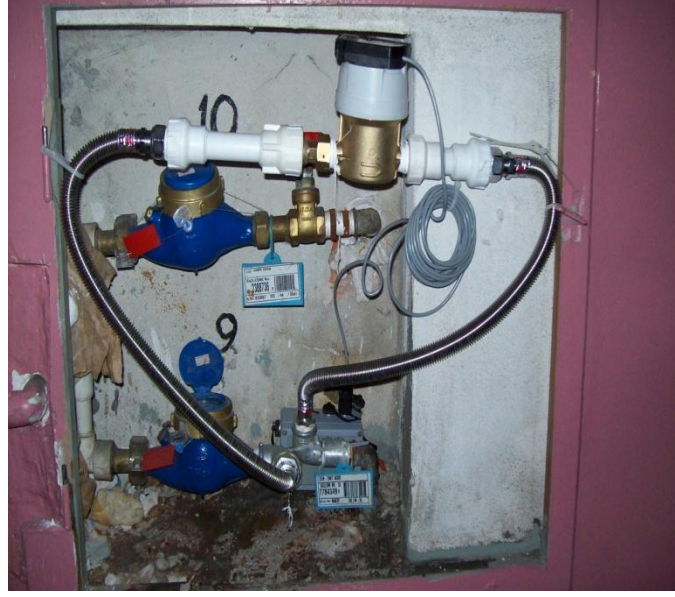
Şekil 5.17 Normal abone sayacına seri bağlantı yapılan pilot sayaç

Pilot bölge abonelerinin sayaçlarının hassasiyetini ölçmek için normal abone grubundan 25 abone sayacı, yüksek tüketim grubundan 25 abone sayacı seçilmiştir. Şekil 5.17’de normal abone sayacına seri bağlanan pilot sayacın kurulumu gösterilmektedir.

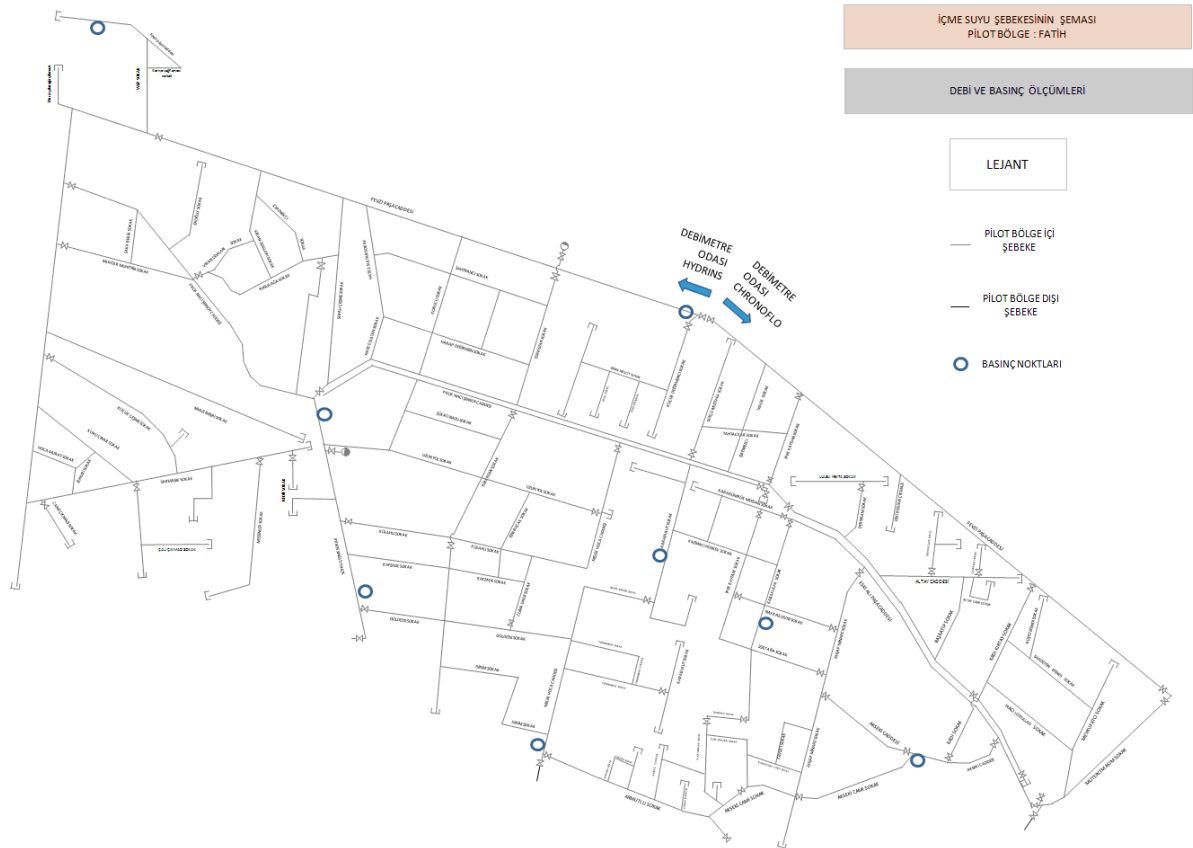
Şekil 5.22 Basınç ölçüm noktaları

Fatih bölgesindeki tüketim, yerleşim alanlarındaki tüketim tipine uygundur. Hafta boyunca tüketim miktarı büyük farklılıklar göstermez. Ortalama debi 31,4 l/sn'dir. Şekil 5.22'de Fatih pilot bölgesinin debimetre okumaları verilmiştir.

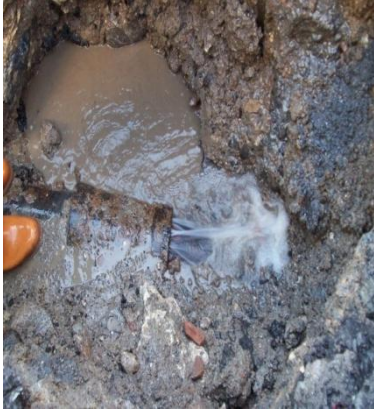
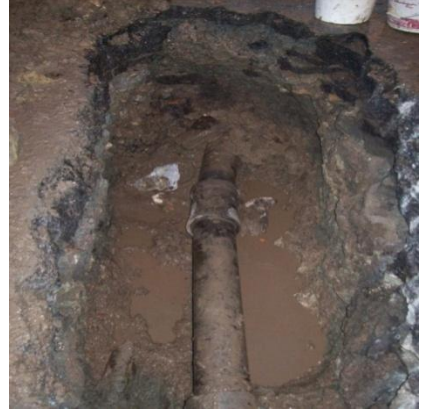
Şekil 5.29 Birinci su kaçağı tespiti ve onarımı

Kaçağın 1. alt bölgedeki Altay Caddesi'nde 150 mm'lik borudaki manşonun contasından kaynaklandığı tespit edildi. Kaçağın tam yeri aşağıdaki şekilde görülmektedir.

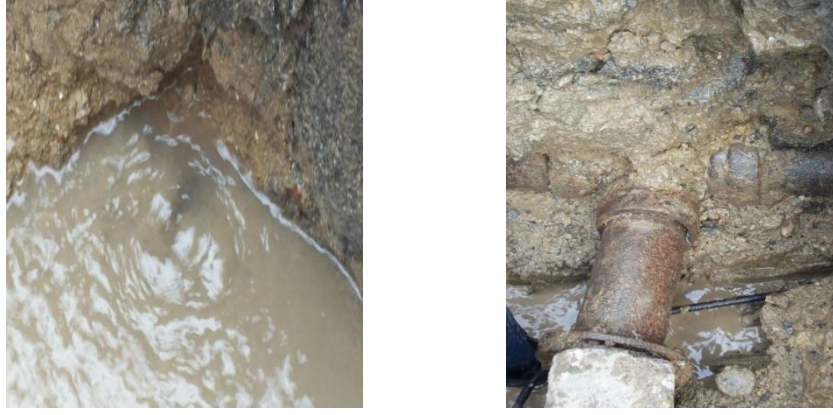
Şekil 5.30 İkinci su kaçağının tespiti ve onarımı

Ön belirleyicilerden sonra korelatör ve zemin mikrofonu kullanılarak tespit edilmiştir. Kaçak, Sarmaşık Sokak'ta 150mm'lik boru üzerindeki bir kör tapa contasında tespit edilmiştir. Kaçağın yeri aşağıdaki şekilde gösterilmiştir.

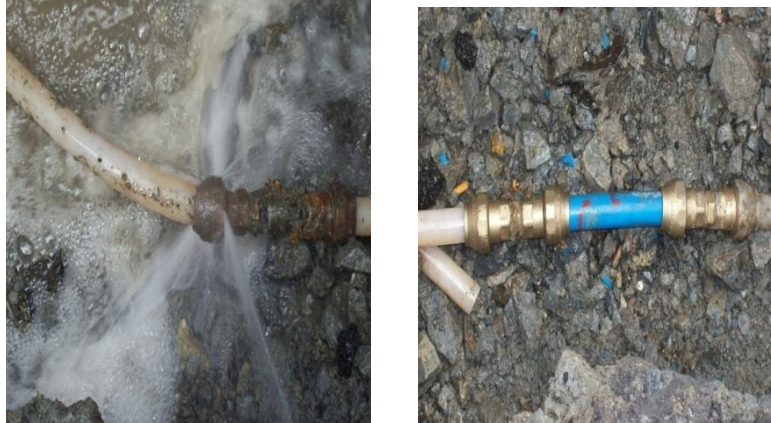
Şekil 5.31 Üçüncü su kaçağının tespiti ve onarımı

İkinci kaçak onarılırken, bir PTT menholünde fark edilmiştir. Zemin dinlenerek kaçağın 3. alt bölgedeki Sarmaşık Sokakta bir bağlantıdan geldiği anlaşıldı. Kaçağın yeri aşağıdaki şekilde gösterilmiştir.

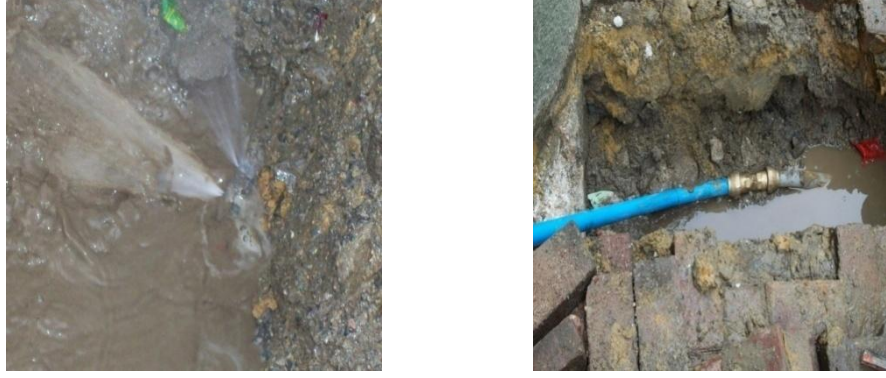
Şekil 5.32 Dördüncü su kaçağının tespiti ve onarımı

Kaçak Prof. Naci Şensoy adresinde bir şube yolu bağlantısında bulundu. Kaçağın tam yeri aşağıdaki şekilde verilmiştir.

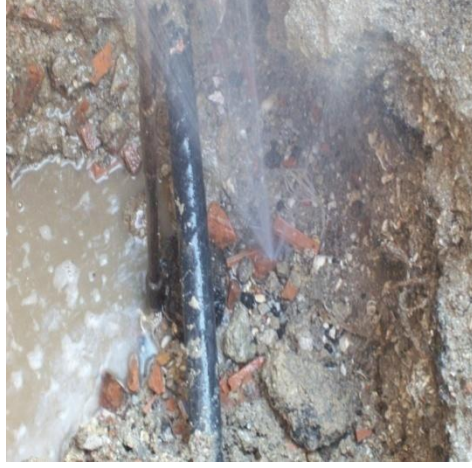
Bir abonenin zemin katından su geldiğinden şikayetçi olması üzerine, kaçak su ekibi geleneksel fuit dinleme metodu ile kaçağı aradı ve sonuç elde edilemedi. Pilot çalışmada kullanılan zemin mikrofonu ile dinleme yapıldı ve kaçağın yeri tespit edildi.

Şekil 5.33 Şube yolu bağlantısında bulunan su kaçağı

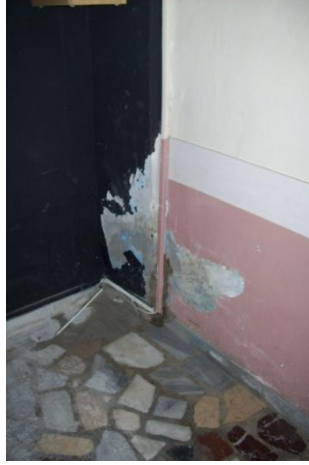
Şekil 5.34 Abonenin bodrum katındaki su kaçağı

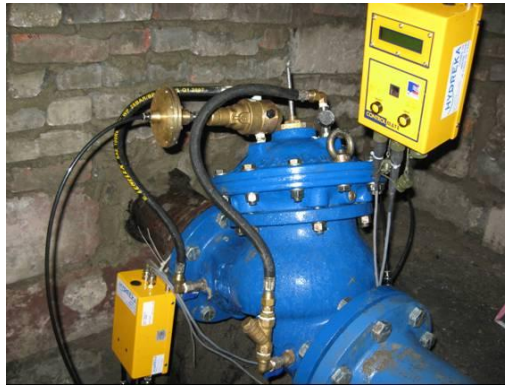
Girişe yerleştirilen basınç düşürücü vananın 5,5 bara ayarlanmasıyla kritik noktada minimum 3,5 bar basınç gözlenmiştir. Ayrıca gece basıncı 4,0 bara düşürmek üzere bir aktif basınç kontrol cihazı da yerleştirilmiştir.

Şekil 5.51 Üst bölgede (kuzey-batı) monte edilen aktif basınç kontrol cihazı
