**ÜLKEMİZ KARAYOLLARINDA  
UYGULANMAKTA OLAN ASFALT BETON  
KAPLAMALARIN PERFORMANSININ  
YÜKSELTİLMESİNİN ARAŞTIRILMASI**

İnşaat Müh. Mustafa BOZYİĞİT  
F.B.E İnşaat Mühendisliği Anabilim Dalı Ulaştırma Programı'nda  
hazırlanan  
YÜKSEK LİSANS TEZİ

İSTANBUL 1995

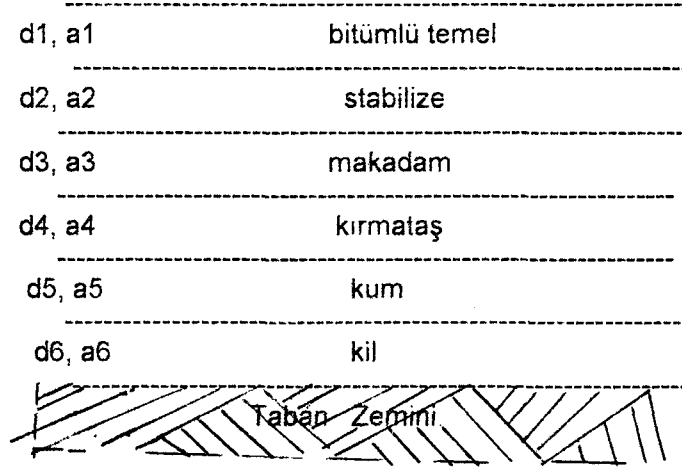
SN Değerlerinin hesaplandığı kesimlerde, birim alana karşılık gelen çatlak boyu (cm/m<sup>2</sup>) kuzey ve güney şeritleri için ayrı ayrı gösterilmiş ,ayrıca herbir kesit-in toplam kalınlıkları da hesaplanarak Tablo 7.1 'e eklenmiştir.

Tablo 7.1 yardımıyla üstyapı tabaka kalınlıklarını ve cinslerini gösteren Şekil 7.1 çizilmiştir.Tablo ve şekilden de görüldüğü gibi, toplam üstyapı kalınlığı 87-40 CM arasında değişmekte ve bitümlü tabaka kalınlığı 44 CM'ye kadar çıkabilmektedir. Şekil üzerinde üstyapı tabaka kalınlıkları ve tabaka sayılarının herbir kesitte farklı olduğu da görülmektedir.

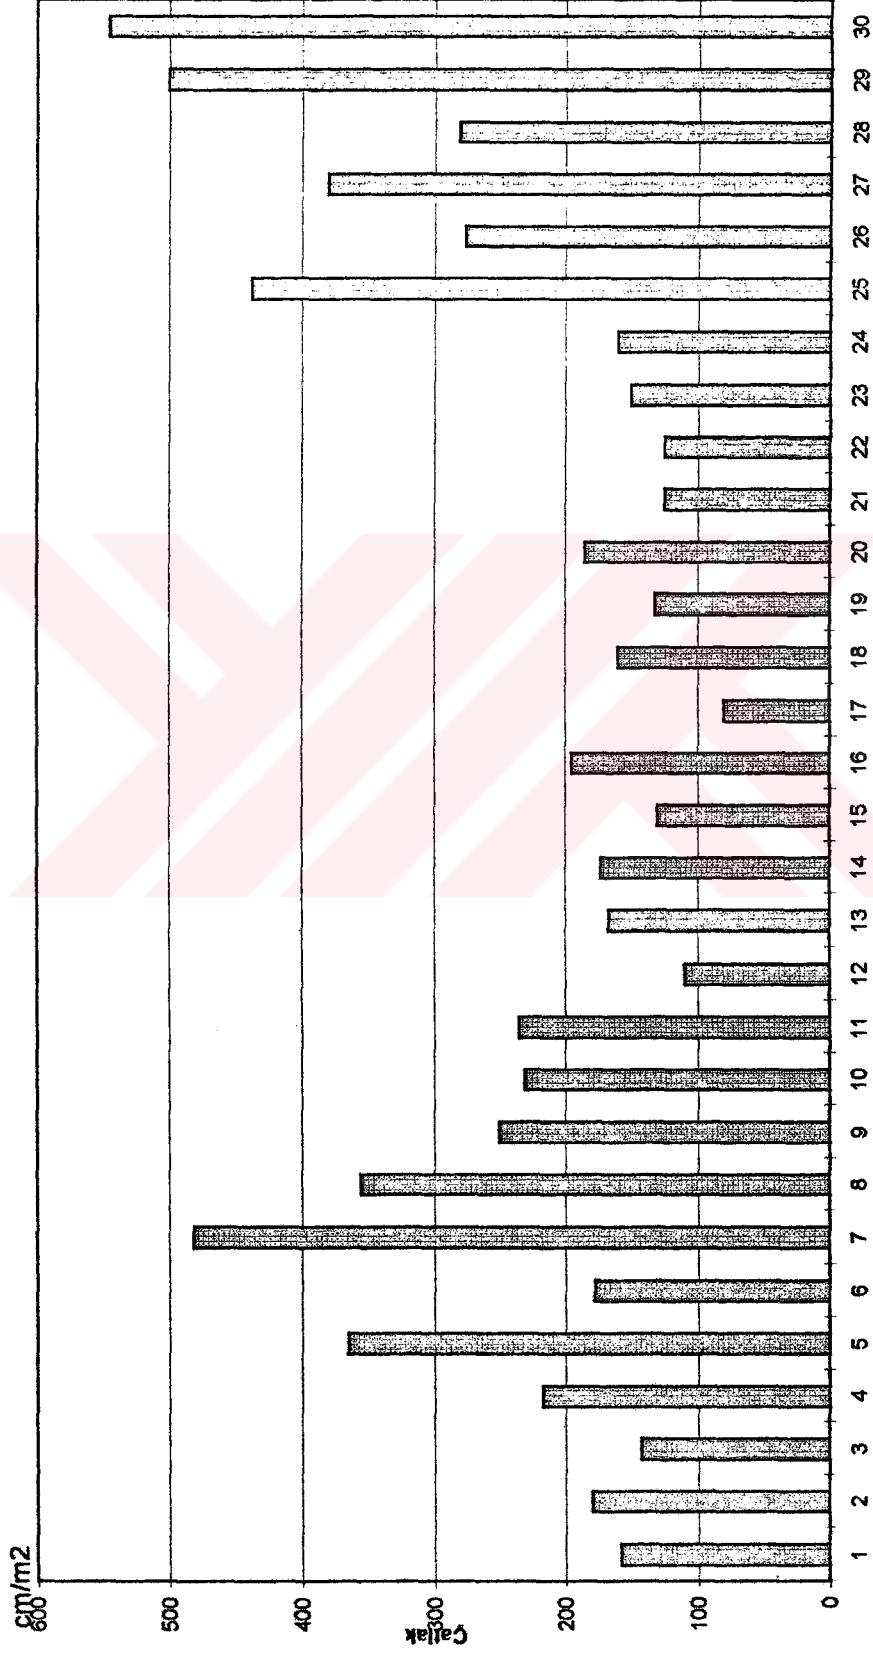
Yolun inceleme yapılan herbir kesitinde birim alanda oluşan çatlak boyları ise Şekil 7.3'de verilmiştir.Şekilden de görüleceği gibi, birim alana karşılık gelen çatlak boylarının en büyük değerleri 5-8 ve 25-30 nolu kesitler arasındadır.

Şekil 7.3 : Birim Alana Karşılık Gelen Çatlak Boyu
