YILDIZ TEKNİK ÜNİVERSİTESİ

KÜÇÜK AYASOFYA CAMİ KUBBESİNİN
YAPISAL ANALİZİ

YÜKSEK LİSANS TEZİ

İSTANBUL, 1997

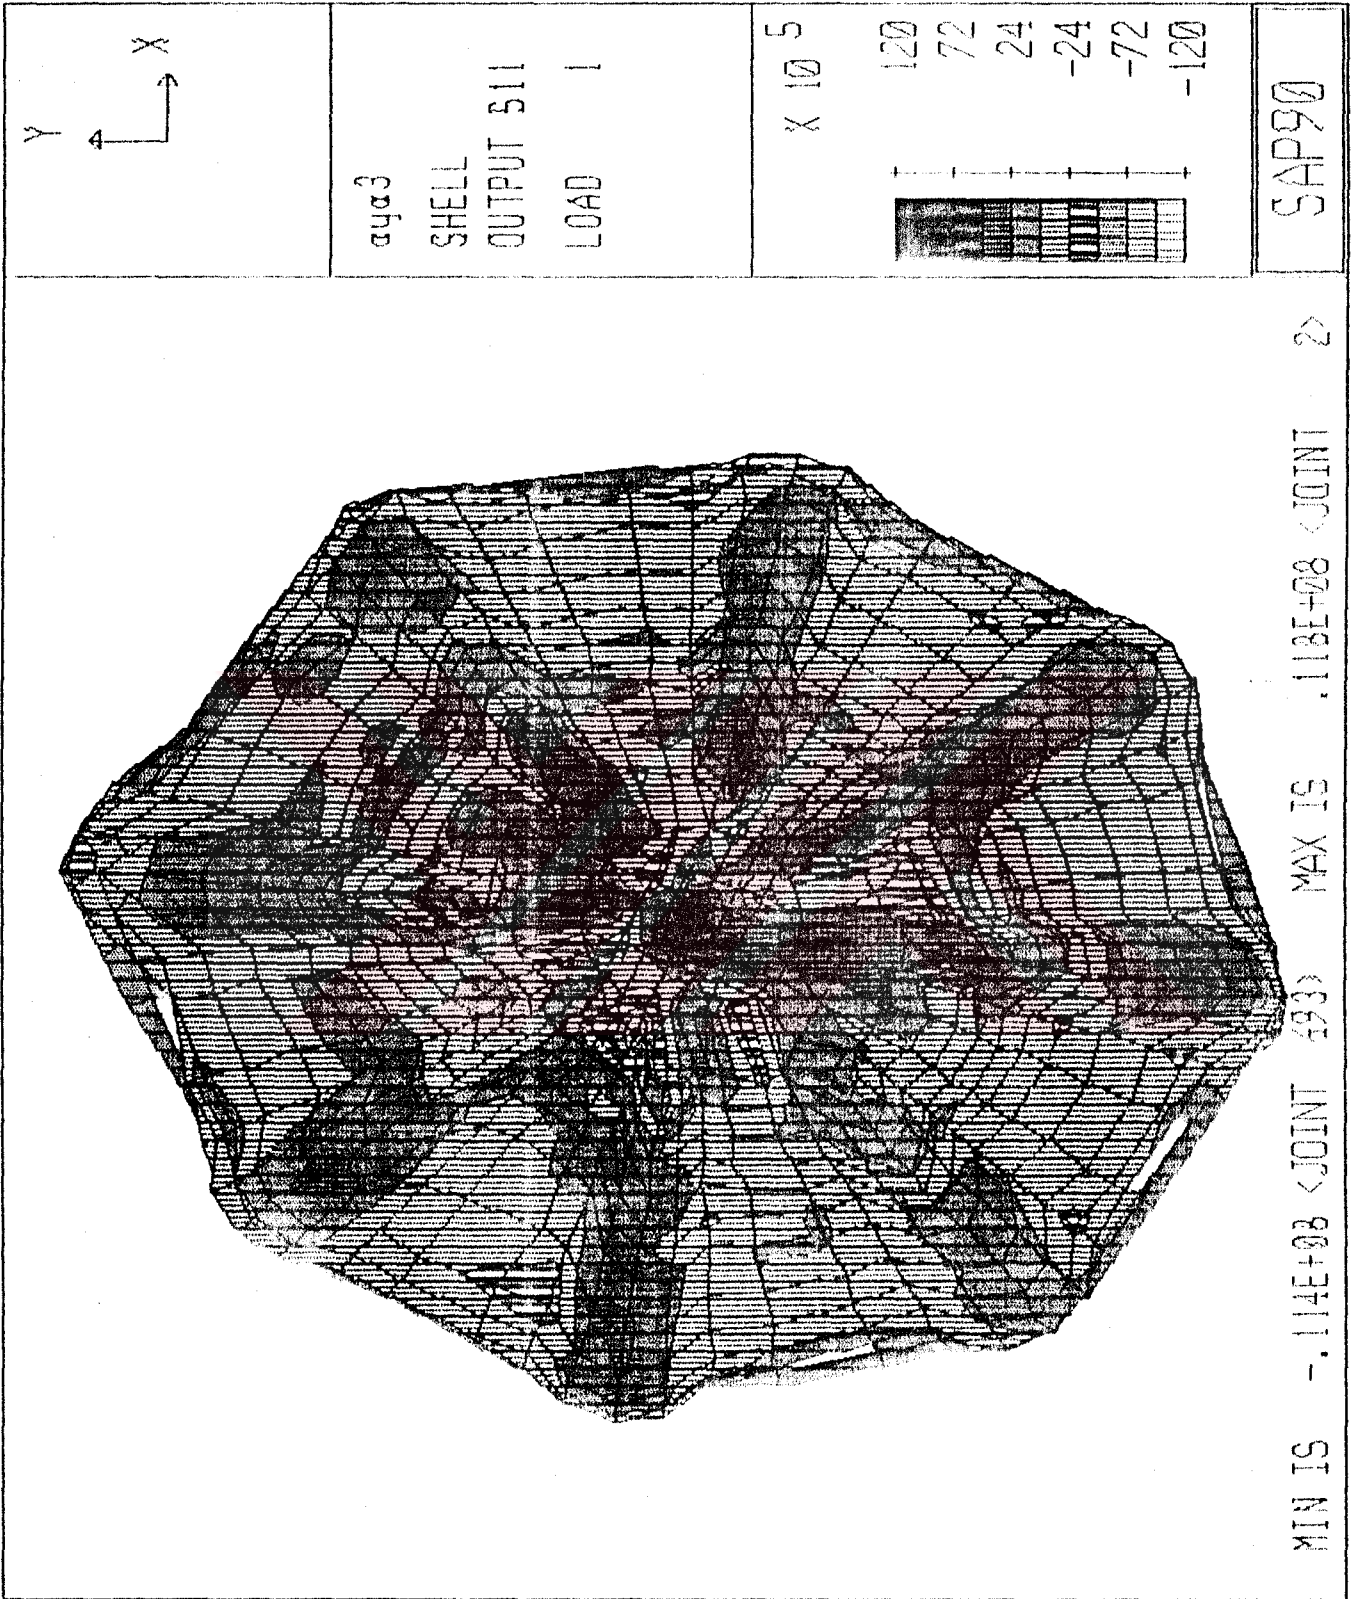
Şekil 4.2.6 Radyal Doğrultuda Oluşan Gerilmeler (N / m²)

Kubbede statik analiz sonucu çekme gerilmeleri çıkmaktadır. Yığma yapı elemanlarında çekme gerilmeleri genellikle yükün eksantrik olması ve / veya kesme kuvvetlerinin etkisiyle oluşmaktadır. Yığma yapılarda çekme dayanımı, harç ile tuğla arasındaki bağlantı noktasına bağlıdır. Hendry 1990 (Kaynak 2) yılında bu konuyla ilgili olarak yaptığı çalışmalar sonucunda, tuğlaların rutubeti, harçta kullanılan kumun inceliği, tuğla malzemesindeki boşluk oranı ve emmesinin çekme gerilmelerine etki ettiğini bulmuştur. Küçük Ayasofya Cami'nde rutubetin %80-90 değerlerinde olduğu bulunmuştur (Kaynak 1). Bu bilgilere göre kubbedeki çekme gerilmeleri olumsuz yönde etkilemekte ve yapının yaşamını tehdit etmektedir.

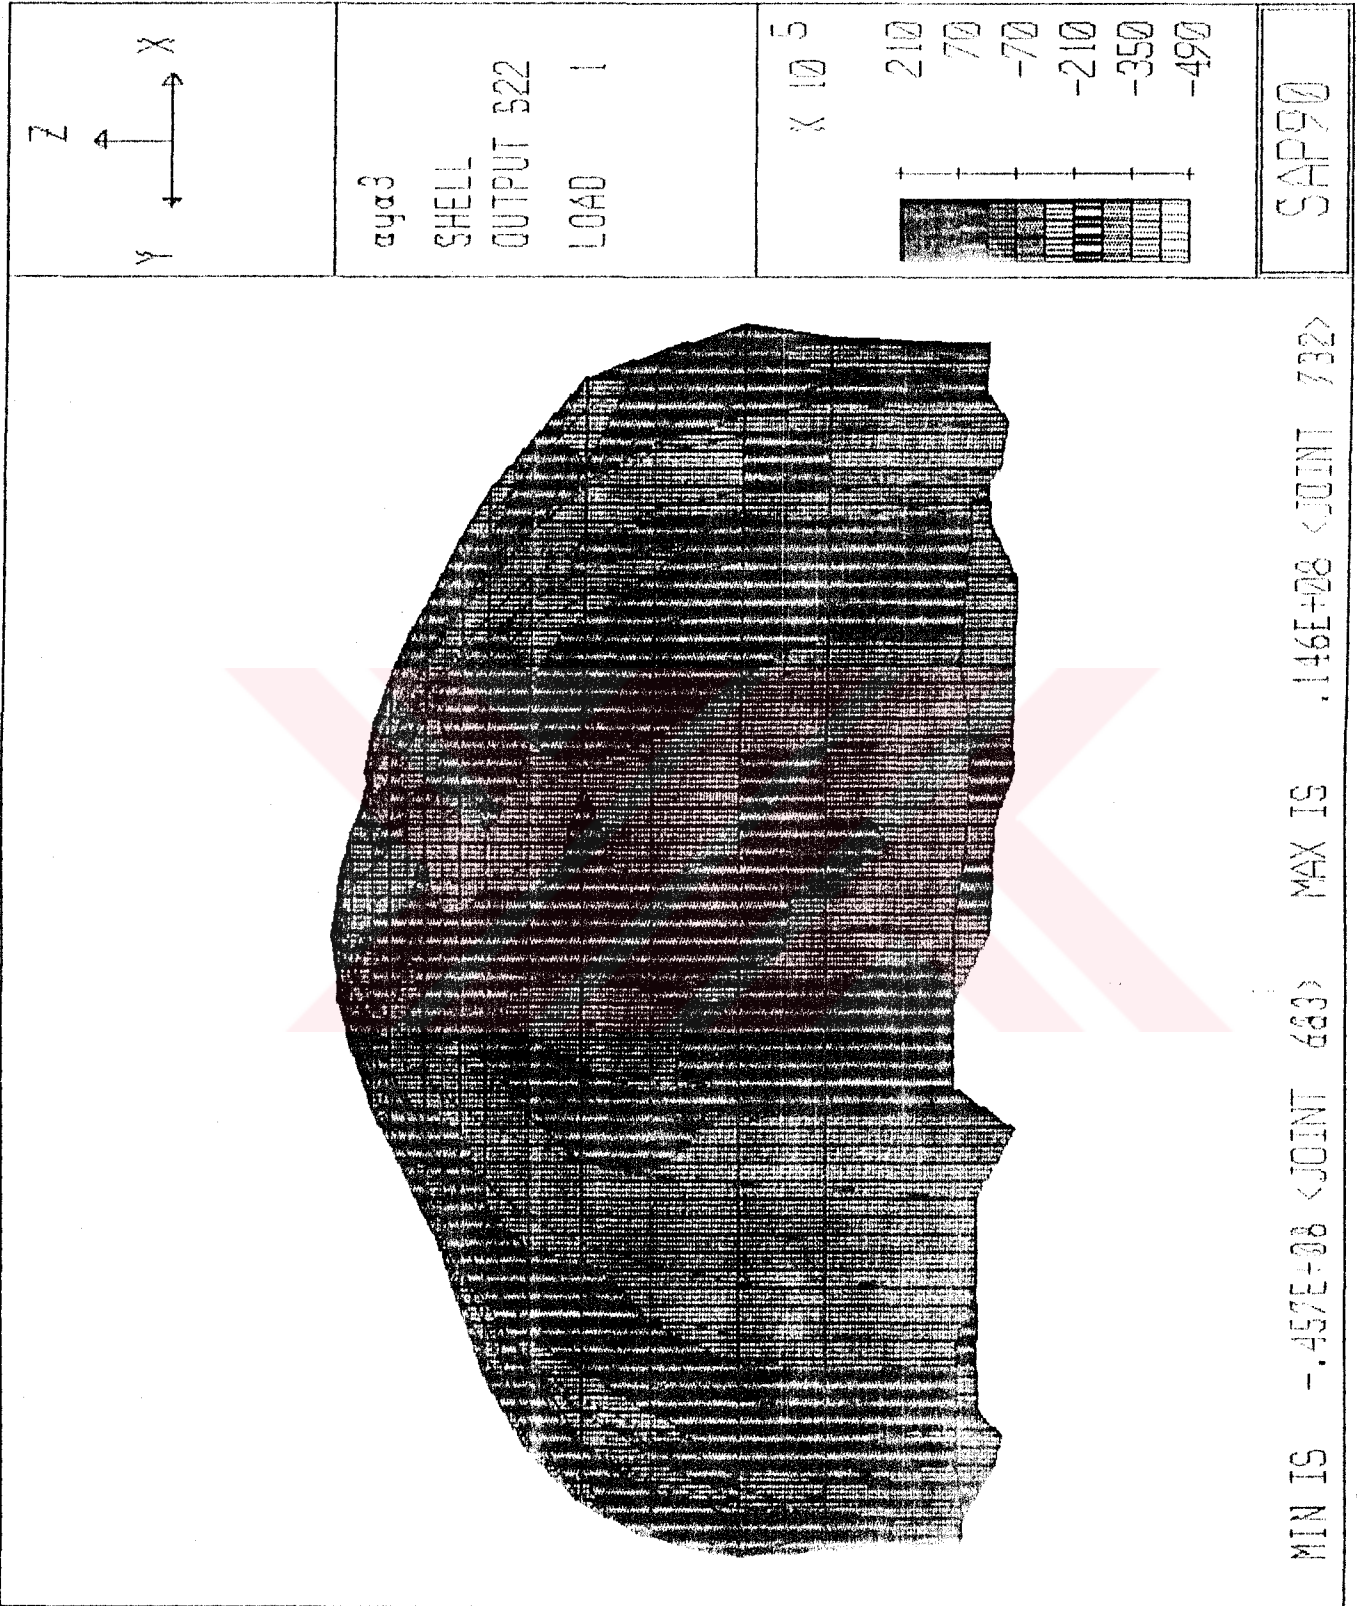
Şekil 4.2.11 Fııne Doğrultuda Oluşan Gerilmeler (N / m²)

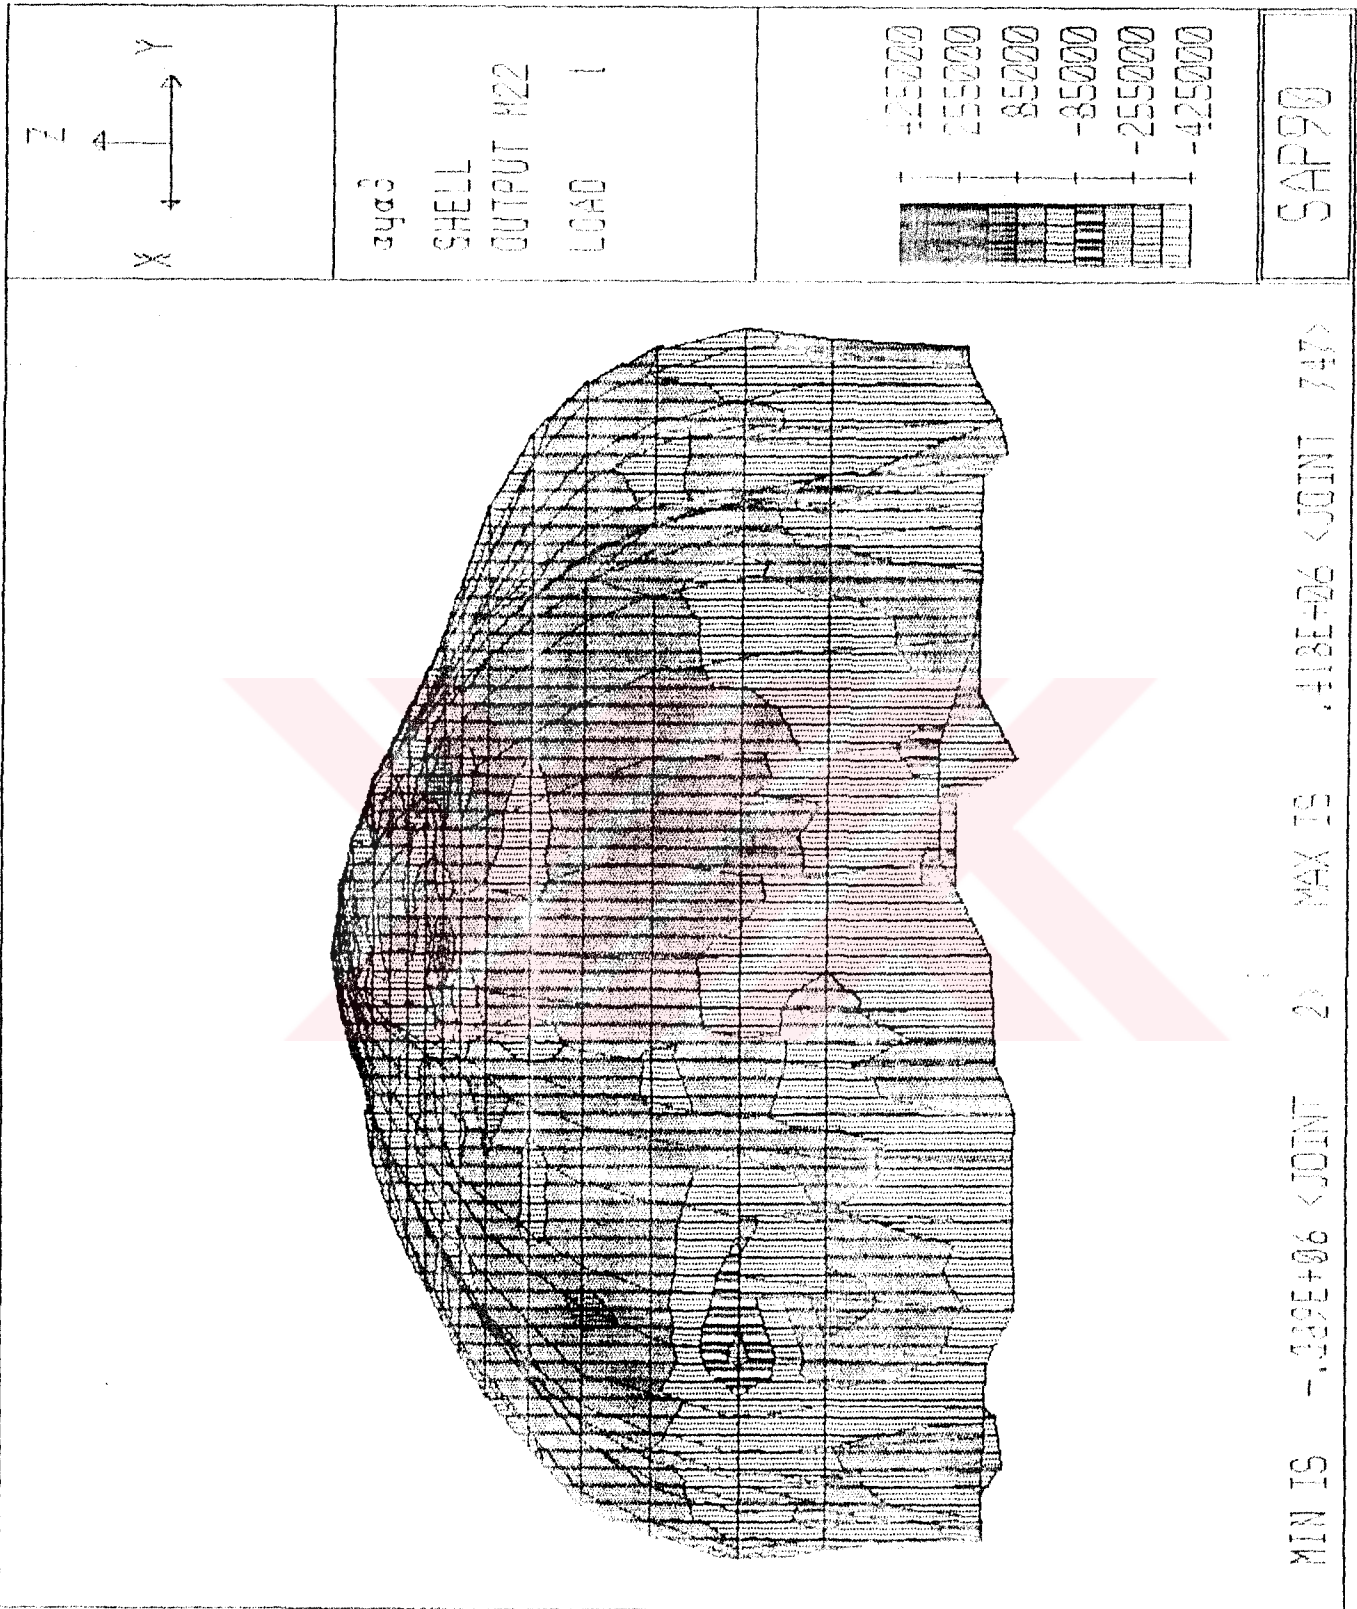
Şekil 4.2.27 Finit Eleman Doğrultuda Oluşan Eğilme Momenti (Nm)

Şekil 4.2.21, 4.2.22, 4.2.23, 4.2.24, 4.2.25 de boyuna doğrultuda oluşan M11 eğilme moment diyagramları, şekil 4.2.26, 4.2.27, 4.2.28, 4.2.29, 4.2.30 da enine doğrultuda oluşan M22 eğilme moment diyagramları verilmektedir. M11 için 714 ve 715, M22 için 2 ve 747 noktaları kabuğun en büyük eğilme momentine maruz kaldığı yerlerdir. (Şekil 4.2.31 de elemanlar numaralarıyla gösterilmiştir.)

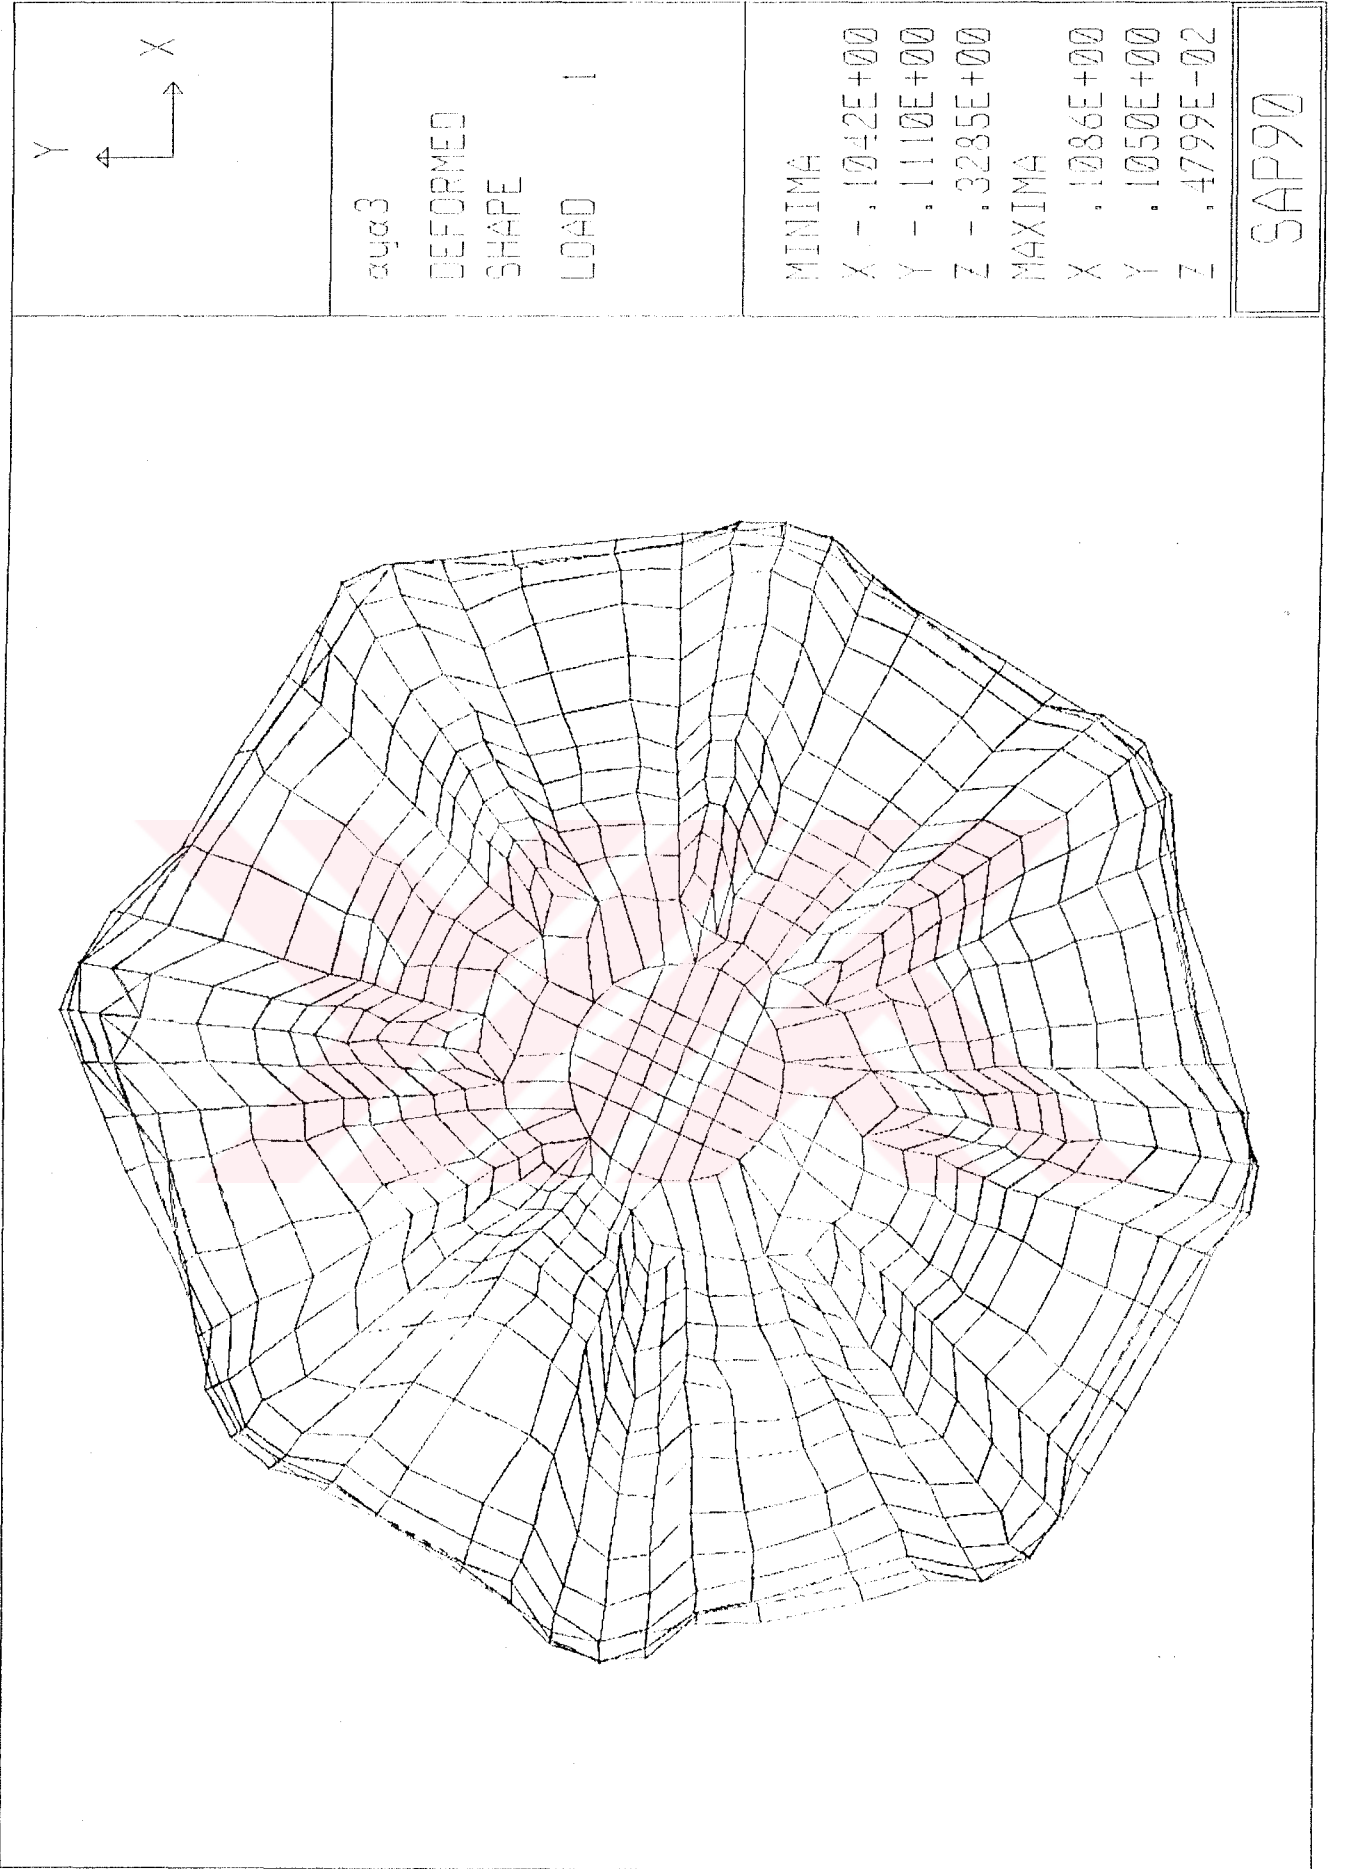
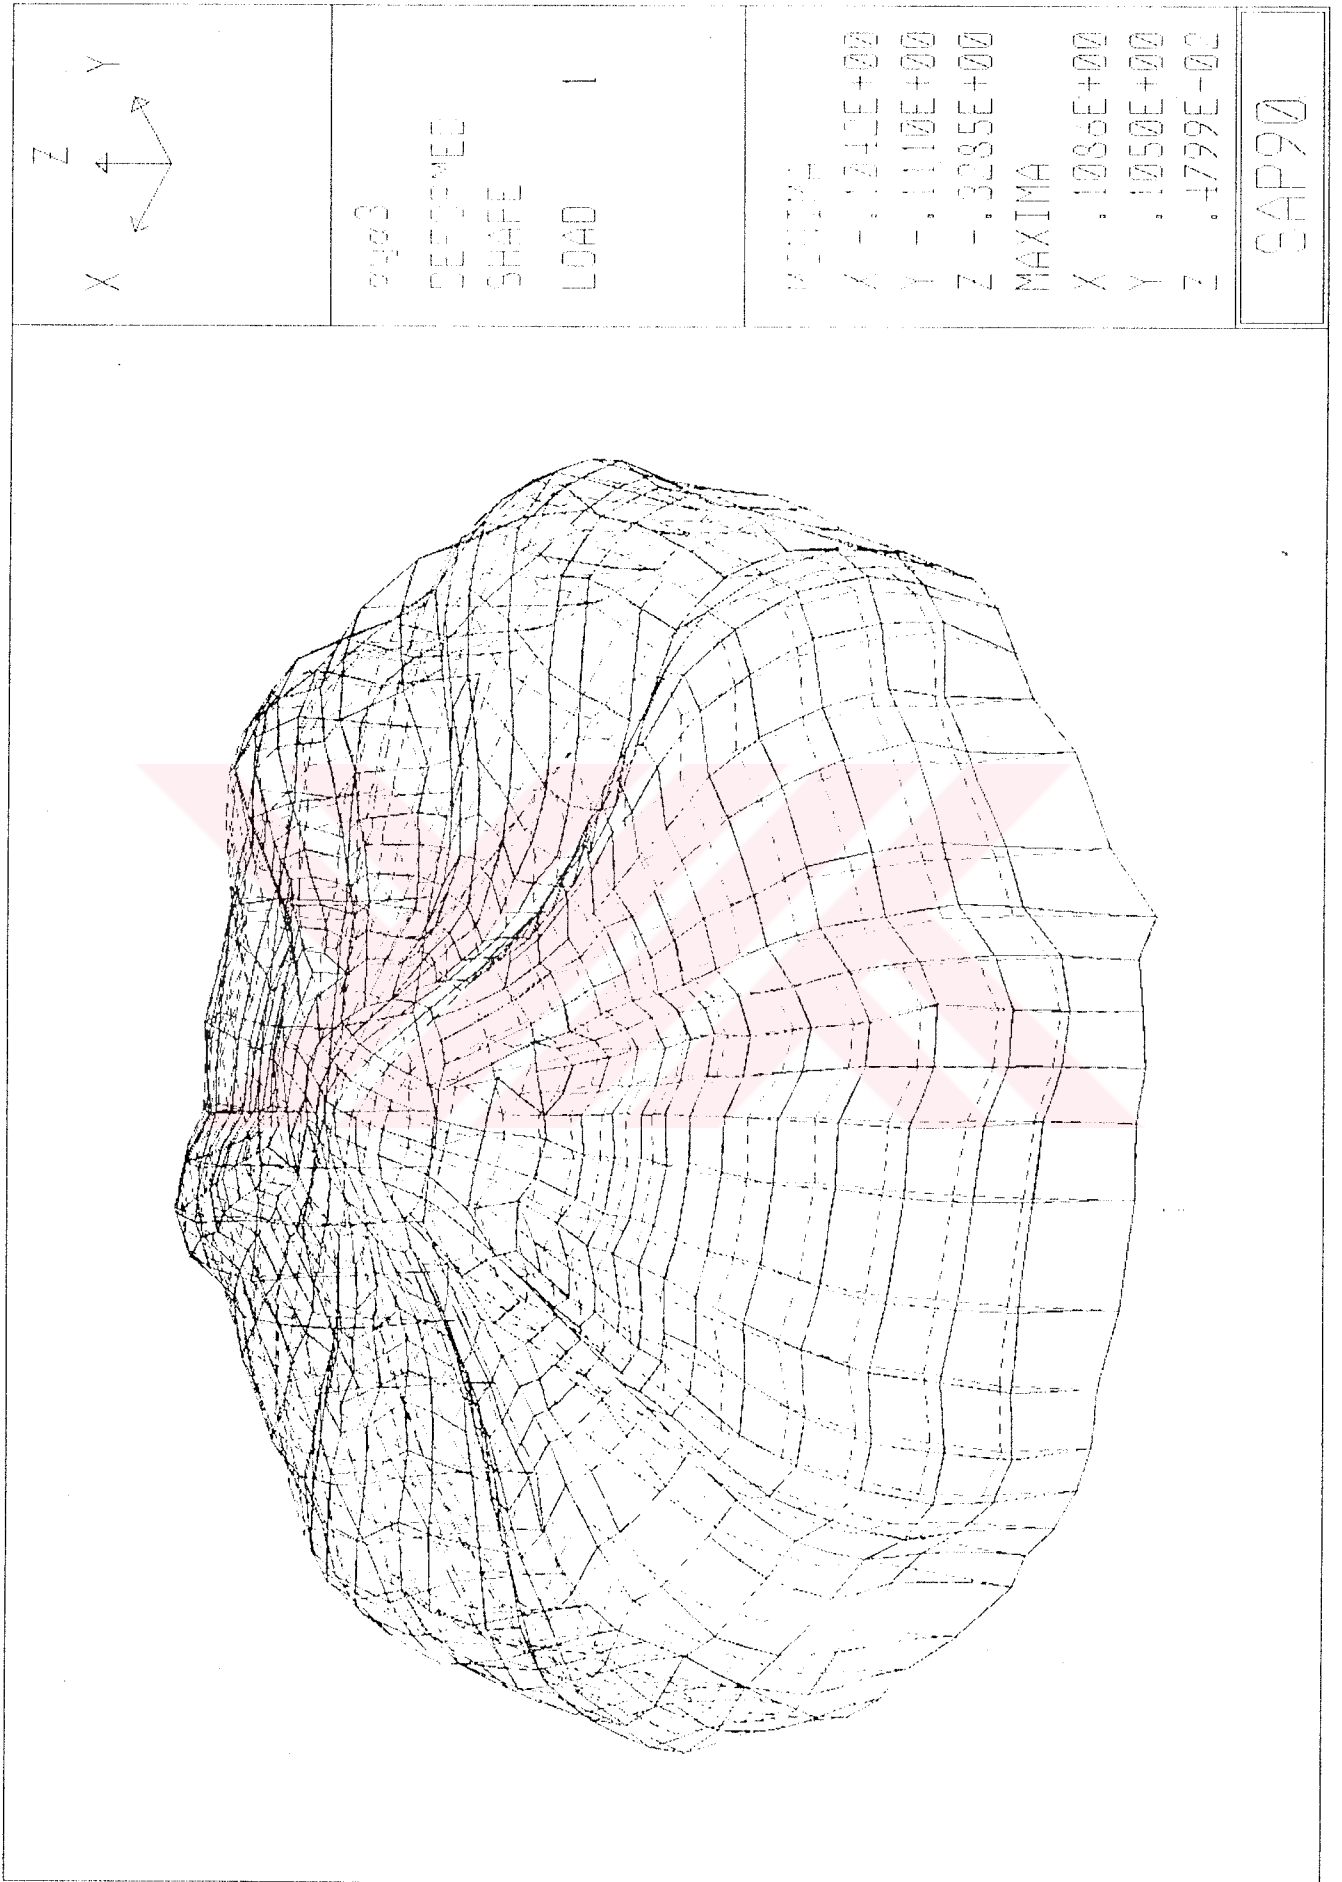
Şekil 4.2.32 Kubbenin Kendi Ağırlığı Altında Oluşan Deformasyon

Şekil 4.2.32, 4.2.32, 4.2.33 ve 4.2.34 de kubbenin kendi ağırlığı altında deformasyonu verilmiştir.
