AYDIN CUMHURİYET MEKTEBİ, TARİHSEL GELİŞİMİ, KORUMA VE DEĞERLENDİRİLMESİ

YÜKSEK LİSANS TEZİ

İSTANBUL, 2004

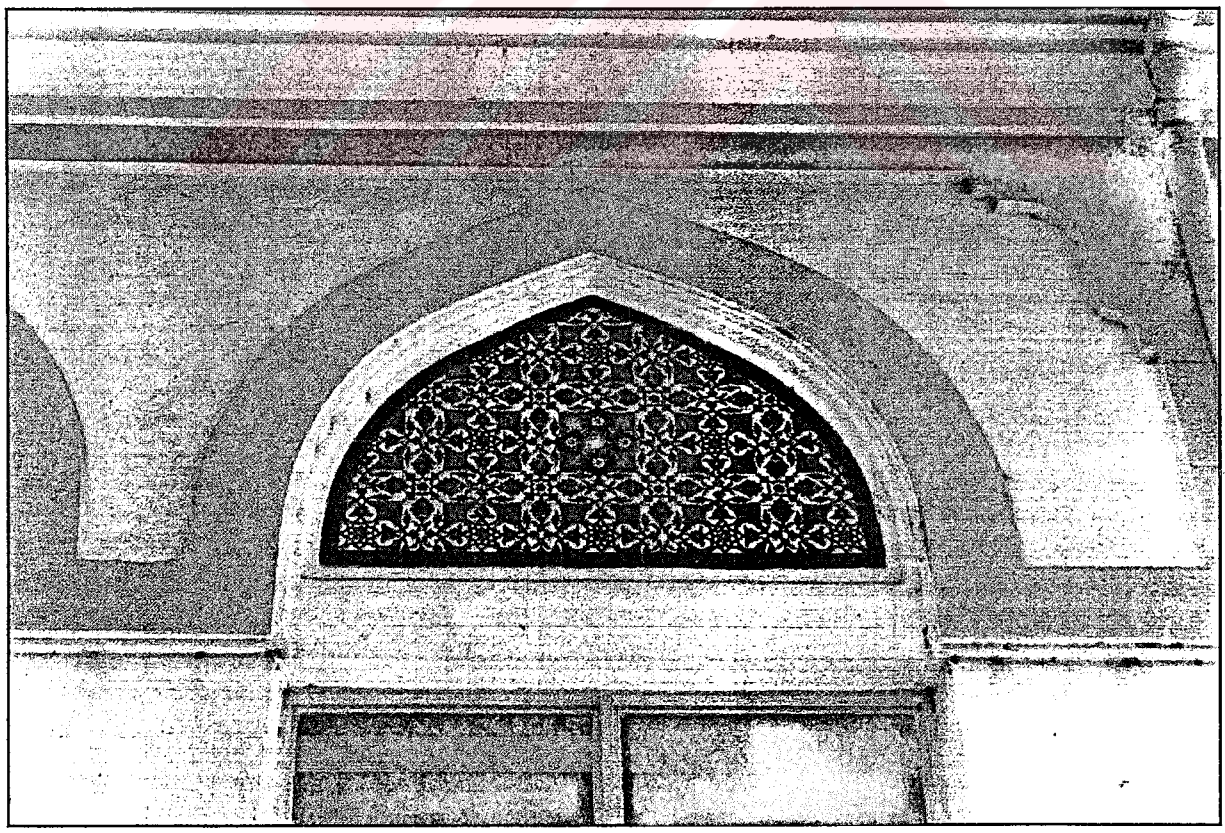
Resim 7.49 Güney cephesi, 1A çini pano detayı

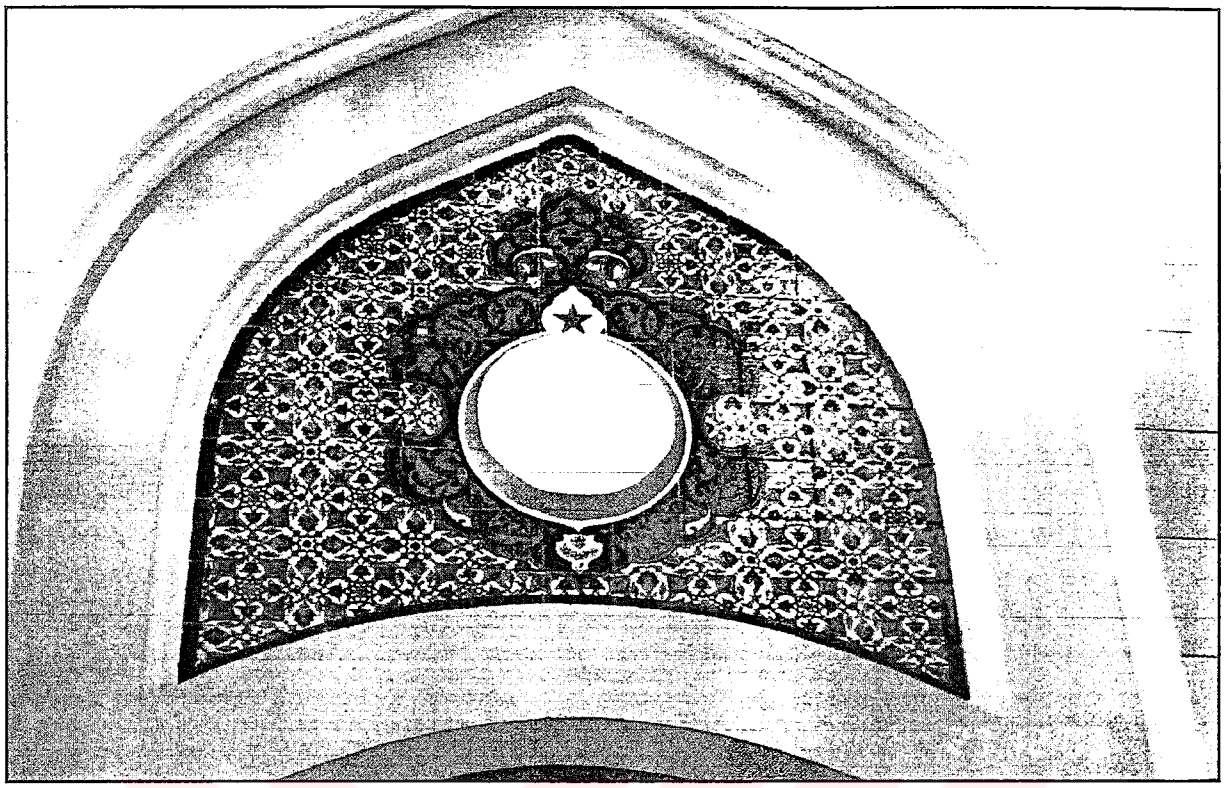
Pencerelerin üstündeki çini panolar bugün sadece güney cephesinde mevcuttur. Kuzey cephesi, doğu cephesi ve batı cephesindeki pencerelerin üstünde bulunan çini panoların üzeri sıvandığı için bu çinileri görmek mümkün değildir. Ancak sıva üzerinde görülen izler nedeniyle yapılan raspa sonucunda sıvanın altında hala çinilerin mevcut olduğu görülmüştür. Yapının 1990 yılına ait bir fotoğrafından görüldüğü kadarıyla çinilerin üzerinin sıvanması son yıllarda yapılan bir işlemdir (Resim 7.51). Ayrıca bu sıvama işlemi öne çıkma yapan giriş kısmının üzerindeki çini panoların bir bölümünde de yapılmıştır (Resim 7.52).

Resim 7.52 Güney cephesi, 1B çini pano detayı

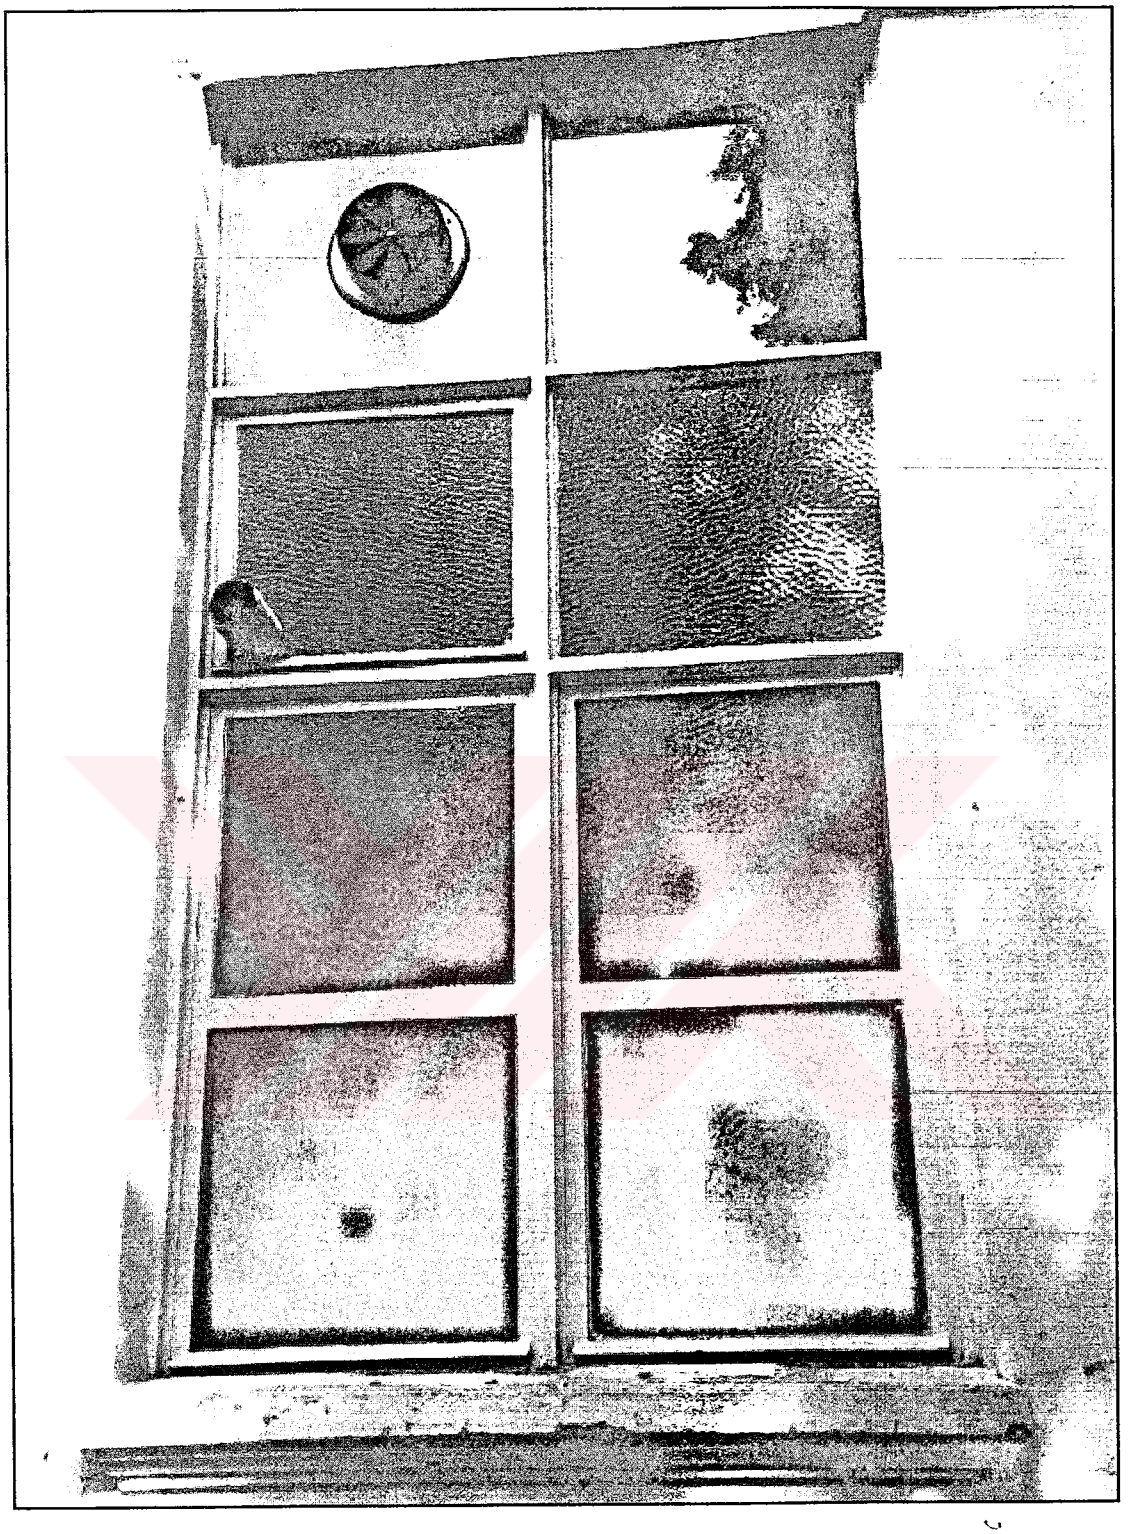
- Yapının gerek dış cephesindeki duvarlarda gerekse de iç duvarlarında sıvada ve boyada yer yer çatlaklar ve dökülmeler göze çarpmaktadır (Resim 7.66).

Resim 7.66 Yapının cephesindeki sıva dökülmeleri

- Batı cephesindeki kapı ve yapının ana giriş kapısı onarılacak ve boyanacaktır (Restorasyon Pafta No: 4-5).
- Üzeri sıvanan çini panolardan bozulmuş olanlar onarılacaktır.
- Cephedeki çatlaklar ve sıva dökülmeleri onarılacaktır (Restorasyon Pafta No: 4-5).
- Profilli silmelerin kırılan bölümleri onarılacaktır (Restorasyon Pafta No: 4-5).

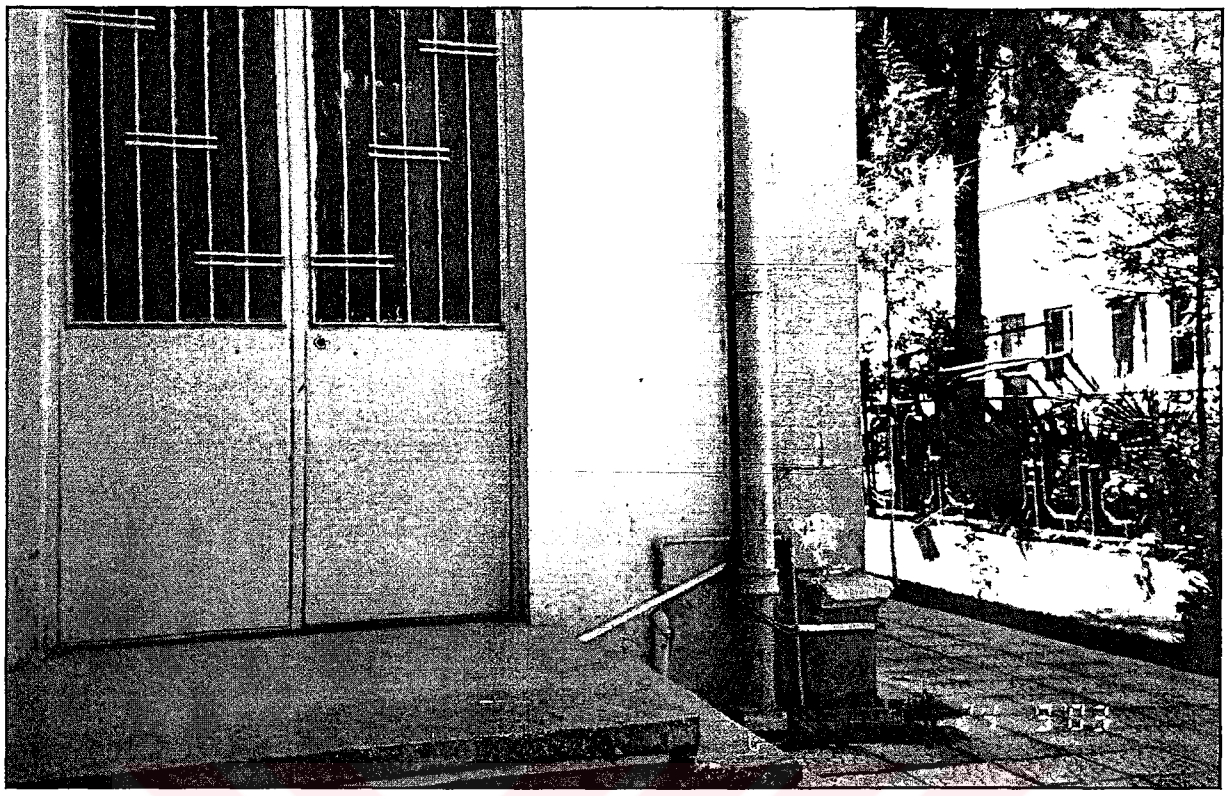
Resim 7.68 Batı cephesi kapı detayı

- Metal pencere ve kapı doğramalarında hava şartları nedeniyle paslanmalar görülmektedir. Paslanma özellikle batı cephesindeki kapıda daha da yoğunlaşmıştır (Resim 7.68).

- Orjinal metal kapılar olan ana giriş kapısı ve batı cephesindeki kapı üst üste birçok kez boyandığı için artık metal süslemelerinin nasıl olduğu tam olarak anlaşılamamaktadır.

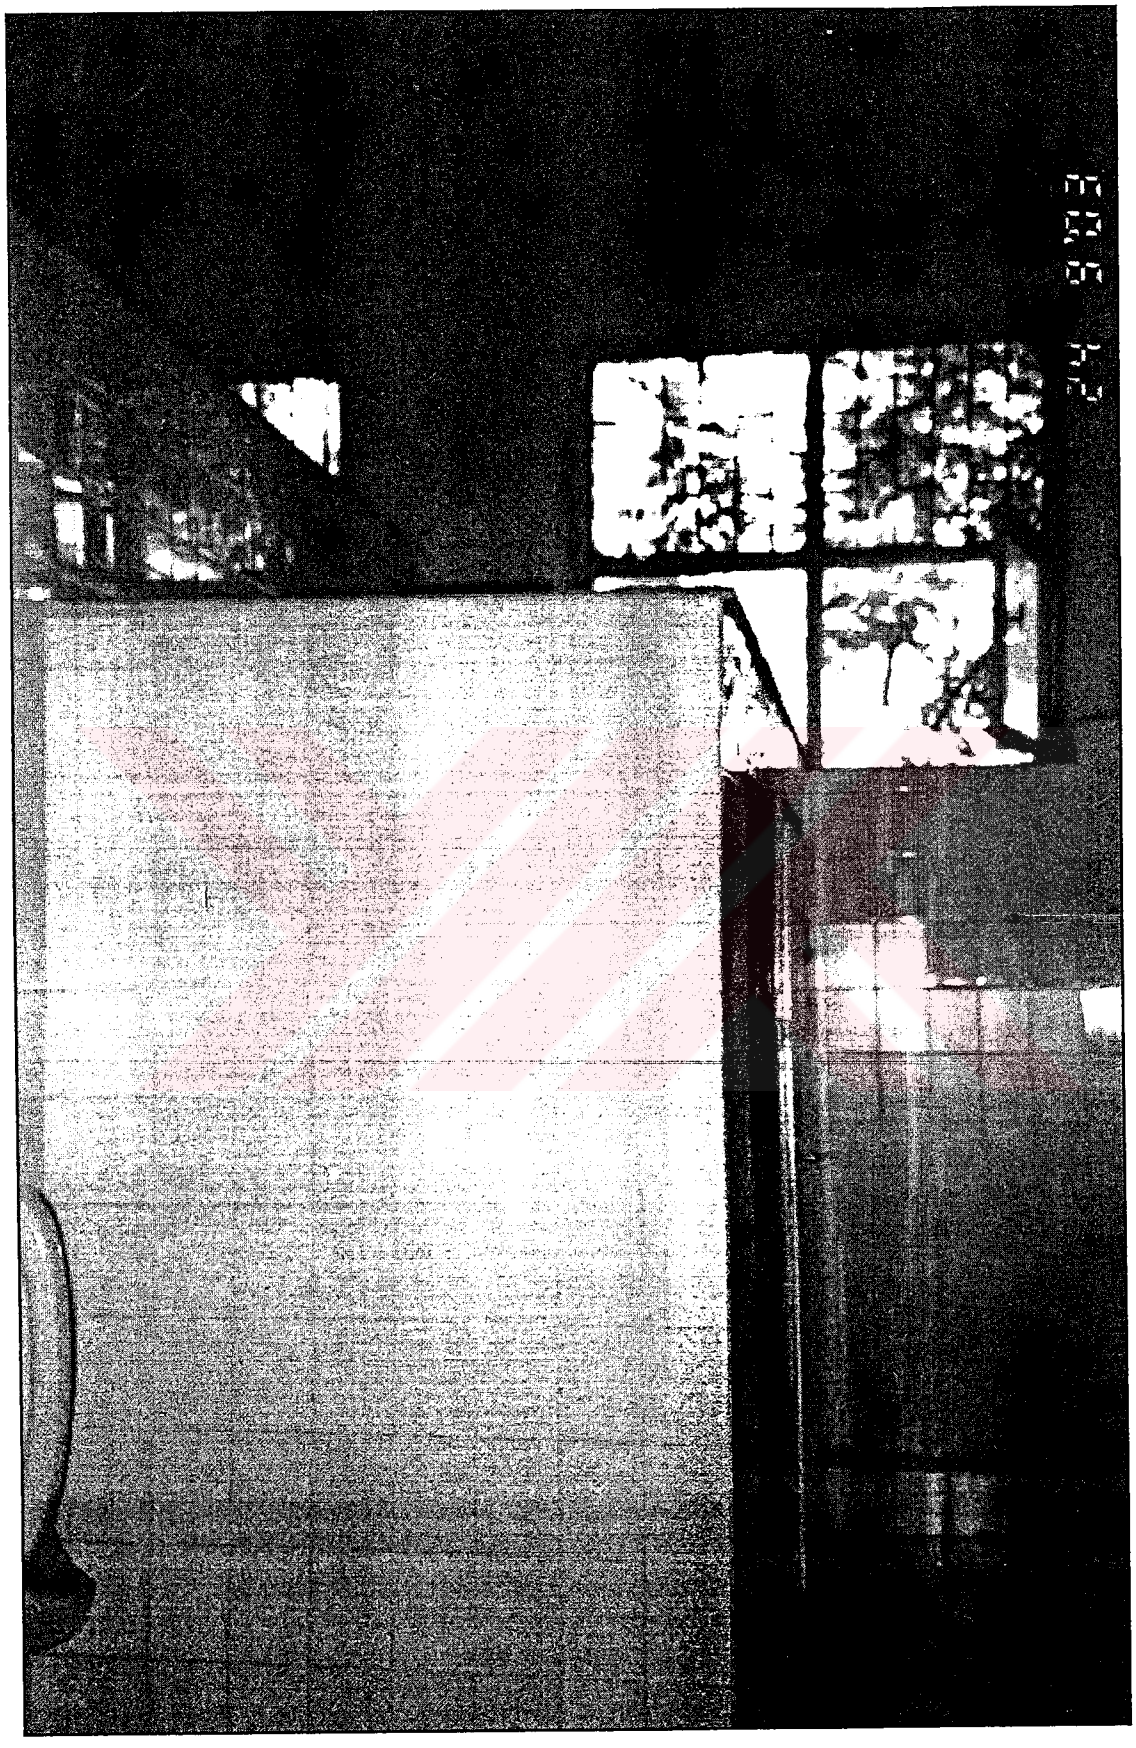
Resim 7.69 Kuzey cephesindeki profilli silmelerde görülen kırılmalar
