İSTANBUL, KUMKAPI-NİŞANCA KÖŞKLÜ HAMAMI (1887) ARAŞTIRMASI ve RESTORASYON PROJESİ

Mimar Seden SAVAŞ

YÜKSEK LİSANS TEZİ

Tezin Savunulduğu Tarih: 15 Şubat 2007

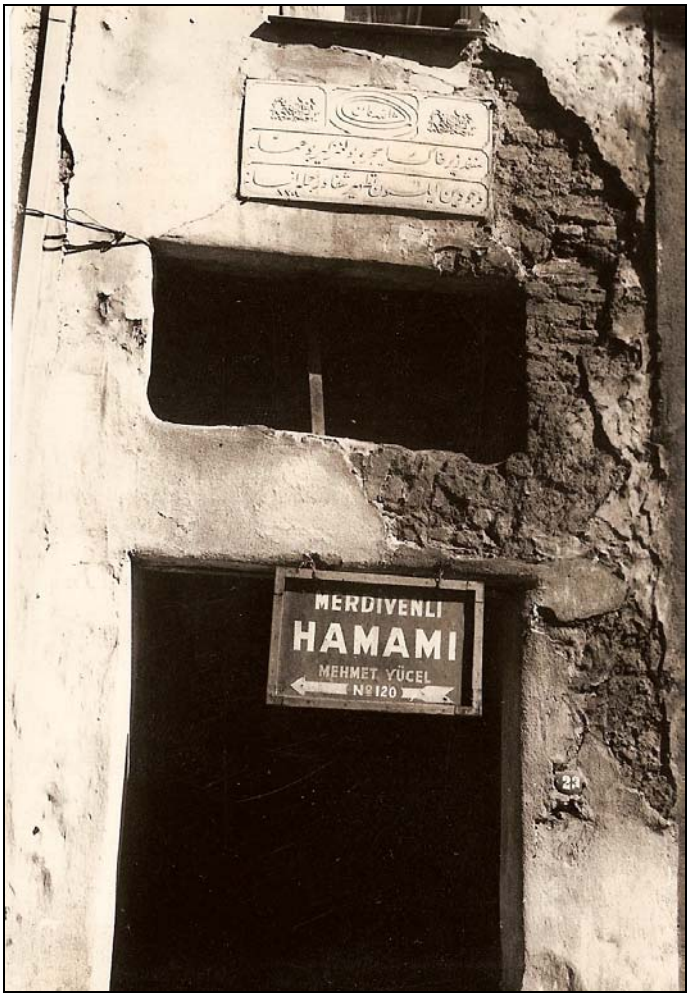
Resim 3.1. Köşklü Hamam'ın kitabesi (Kurul dosyasından)

1997 yılında, Y. Mimar Hüseyin Başçetinçelik tarafından, yapının rölöve, restitüsyon ve restorasyon çizimleri yapılarak İstanbul I Numaralı Kültür ve Tabiat Varlıkları'nı Koruma Kurulu'na sunulmuştur. Kurul dosyasında, Hamam'ın kitabesine ait bir fotoğraf mevcuttur. Bu kitabede yapının 1887 yılında yapıldığı yazılıdır. (Resim 3.1) Ancak günümüzde bu kitabe mevcut değildir.

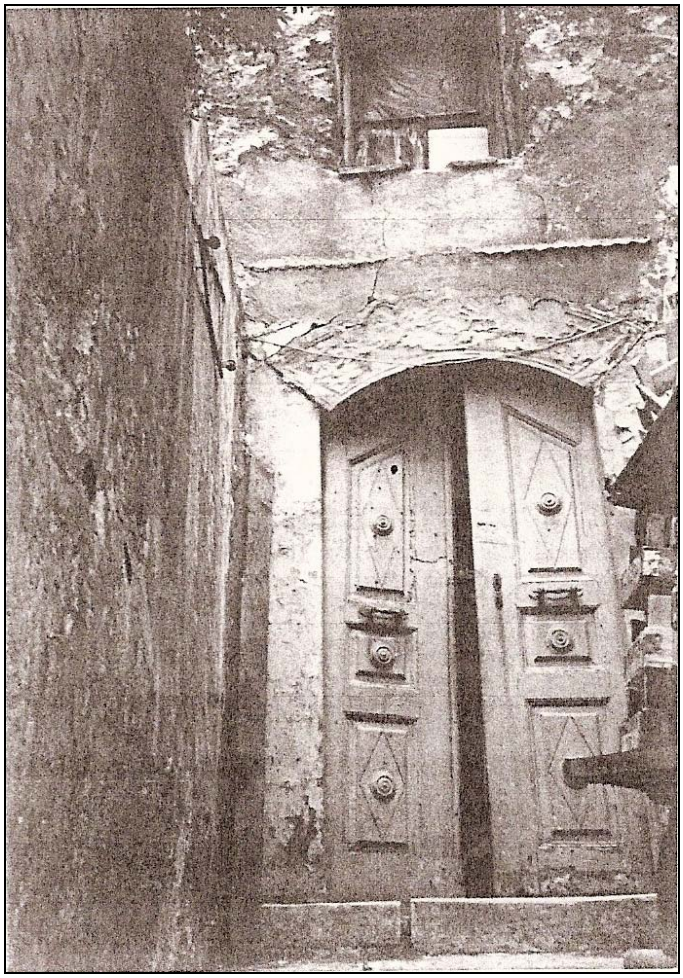
Resim 3.3. Köşklü Hamam Sokağı, üst giriş (Kurul dosyasından)

kotuna çıkılır. Soyunmalık hacmine geçebilmek için ikinci bir ahşap kapı daha geçmek gereklidir (Resim 3.3). Diğer giriş Hamam Çıkmazı'ndandır. Ahşap kapının gerisinde çapraz tonoz ile örtülü dikdörtgen şeklinde bir hacim vardır. Burası hamamın kabul bölümüdür. Mekanın Hamam Çıkmazı Sokağı'na bakan bir adet penceresi bulunmaktadır ve bu pencere yapılan bir onarım sırasında küçültülmüştür. Kemerli bir kapıdan soyunmalık kısmına geçilir.

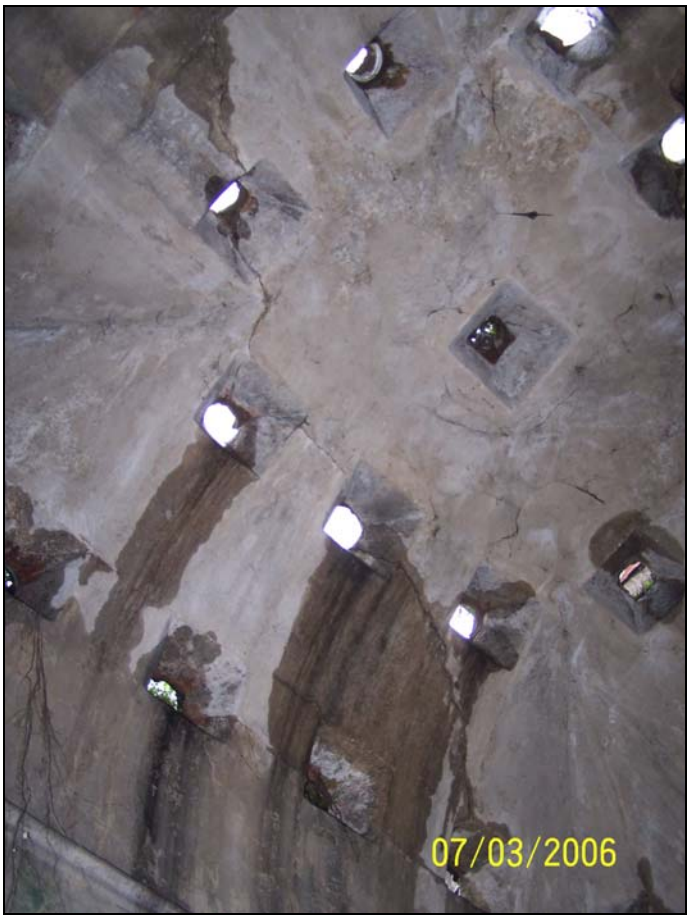
Resim 3.32. Yağmur suyunun yapıya verdiği zarar
