**YILDIZ TEKNİK ÜNİVERSİTESİ
FEN BİLİMLERİ ENSTİTÜSÜ**

**OVERHOLE GİREN GEMİLERDE GÖRÜLEN
KOROZYON HASARLARI VE BU HASARLARIN
GİDERİLME YÖNTEMLERİ**

YÜKSEK LİSANS TEZİ

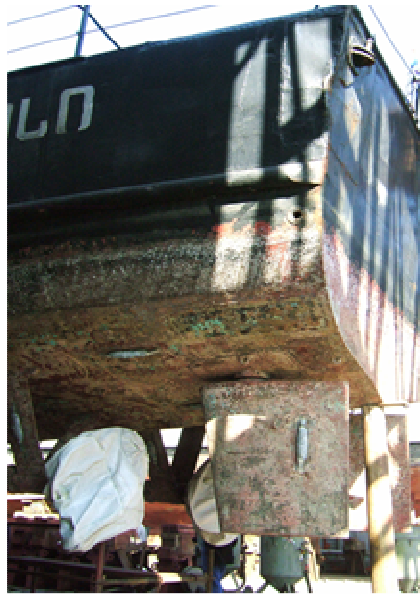
Şekil 6.1 Gemi dümen bölgesi

- 1) Şekil 6.1’de teknenin borda, karina ve faça bölgeleri gösterilmektedir. Borda olarak isimlendirilen teknenin su üstünde kalan bölgesinde, doğrudan su ile temasın olmaması nedeni ile önemli derecede korozyon hasarının oluşmadığı görülmüştür.. Teknenin su altında kalan karina bölgesinde ise, korozyon nedeniyle tekne sacı hasar görmüştür.

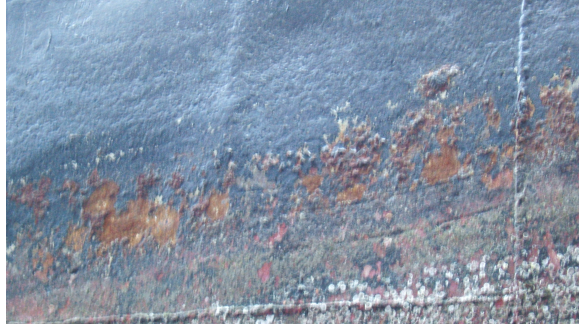
Şekil 6.2 Geminin borda ve faça bölgeleri

- 2) Teknenin, zaman zaman su altında kalan faça bölgesinde, biyolojik kirlenme nedeniyle, boya hasar görmüş ve yer yer tekne korozyona uğramıştır. Geminin faça ve borda bölgesinin birleşim yerinde, hareketli deniz suyunun neden olduğu korozyonun, tekne sacını aşındırdığı görülmüştür. Faça bölgesinde, beyaz kurtçukların oluşturduğu biyolojik kirlenme görülmüştür. Şekil 6.2, bu durumun açıklanması için örnek olarak gösterilmiştir.

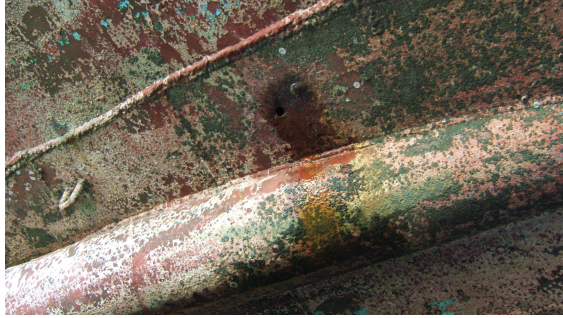
Şekil 6.3 Geminin stern tube bölgesi

- 3) Bundan önceki overhol onarımı, 2001 yılında yapılan geminin, sürekli hareketli su ile temas halinde olan stern tube bölgesindeki sac, korozyon nedeni ile aşınarak, Şekil 6.3'de gösterildiği gibi delinmiştir.

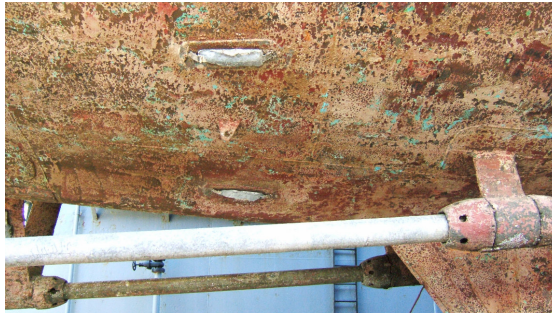
Şekil 6.4 Geminin şaft braket bölgesi

- 4) Geminin şaft braket bölgelerindeki tekne sacı, yerleştirilen tutyaların (galvanik anotlar) görevini yapmasına rağmen, şiddetli korozyona maruz kalarak aşınmıştır. Şekil 6.4'de geminin şaft braket bölgesindeki korozyon gösterilmektedir.

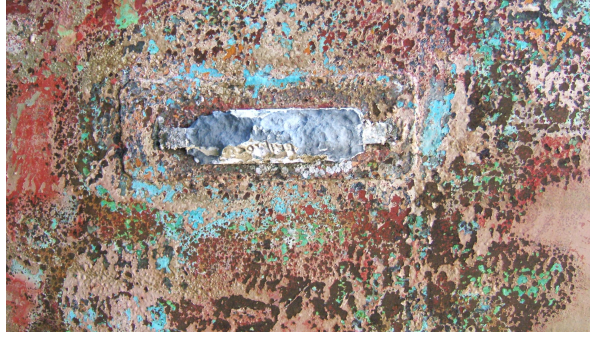
Şekil 6.5 Geminin karina bölgesine yerleştirilmiş tutya

- 5) Bakım sırasında, tutyaların değişimlerinin kolay olması nedeniyle, vidalı bağlantılar tercih edilirken, gemiye yerleştirilen tutyalar, gövdeye kaynaklı birleşme ile monte edilmiştir. Şekil 6.5’de gemi karinasına yerleştirilmiş bir tutya gösterilmektedir. Tutya, fazlasıyla tükenerek, limit değer olan %80’in altına düşmüş ve %50 azalmıştır. Gemi saçındaki boya %85-90 oranında kalkmıştır.

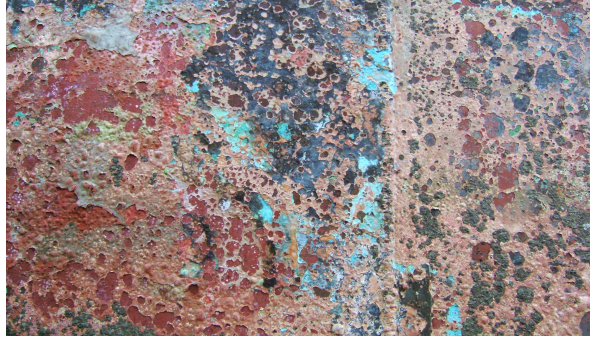
Şekil 6.6 Geminin karina bölgesindeki tekne sacı

- 6) Gemi karinasındaki bazı bölgelerde, yüzeydeki boya, pul pul dökülmüş ve tekne sacında çukurcuk oluşumu görülmüştür. Şekil 6.6’da bu şekilde hasar görmüş tekne sacı gösterilmiştir.

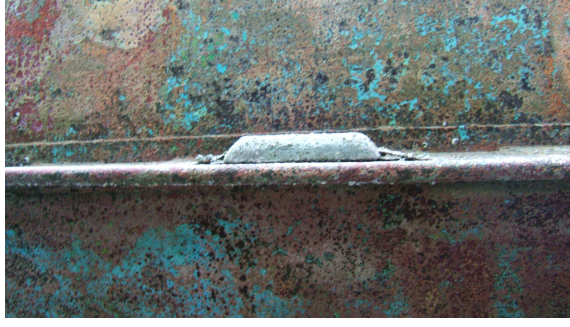
Şekil 6.8 Gemi yalpalığı üzerine yerleştirilmiş, harcanmamış tutya

- 8) Gemi karinasına yerleştirilen tutyalardan bir kısmı harcanırken, bir kısmı da görevini yerine getirmeyerek harcanmamıştır. Katodik korumanın projelendirilmesi sırasında yapılan hata veya yanlış yerleşim nedeniyle, görevini yerine getiremeyen bir tutya, Şekil 6.8’de örnek olarak gösterilmiştir.

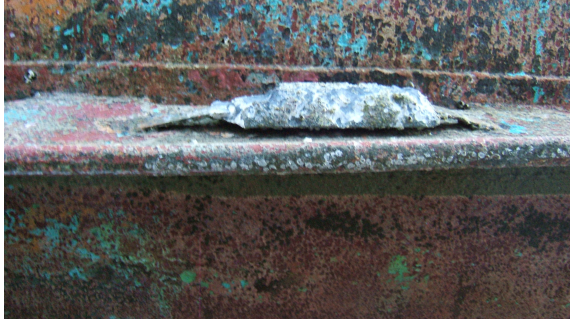
Şekil 6.9 Gemi yalpalığı üzerine yerleştirilmiş tutya

- 9) Harcanan tutyaların gemi sacına boşluklu monte edildiği, harcanmayanların ise boşluksuz monte edildiği dikkat çekmektedir. Görevini yerine getirerek harcanan bir tutya, Şekil 6.9’da örnek olarak gösterilmiştir.

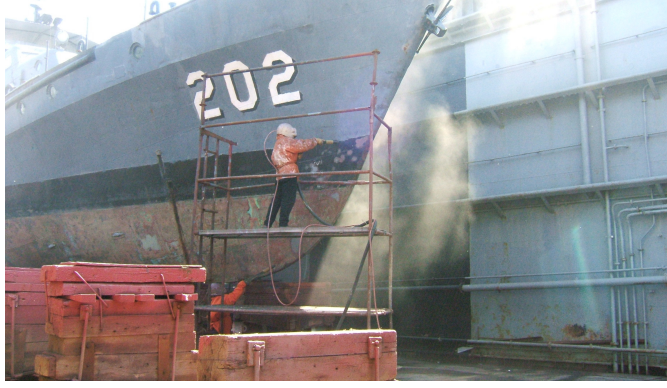
Şekil 6.10 Gemiye yapılan raspa uygulaması

Raspa uygulaması sonrasında, tekrar kontrol edilen gemide, aşağıda belirtilen hususlar tespit edilmiştir;

- Karinanın muhtelif bölgelerinde, çukurcuk oluşumu tespit edilmiştir.
- Karinanın bazı bölgelerinde, orijinal değeri 10 mm olan sac kalınlıklarının, limit değer olan 8mm'nin altına düşerek, 3,4 – 5,0 mm olduğu tespit edilmiştir.
- Geminin iskele ve sancak tarafındaki, faça, borda ve karina saclarında, değişik çaplarda ve çok sayıda delik, ayrıca korozyonun neden olduğu aşırı derecede hasar tespit edilmiştir.

Tespit edilen yüzey hasarları doğrultusunda gemi teknesi, Sa 2 ½ derecesinde grit raspa ile temizlenmiştir. Şekil 6.10’da gemiye yapılan raspa uygulaması gösterilmiştir.

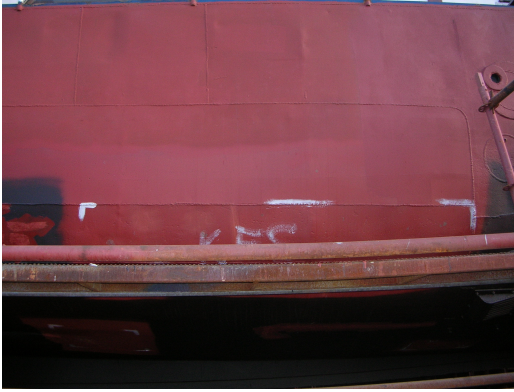
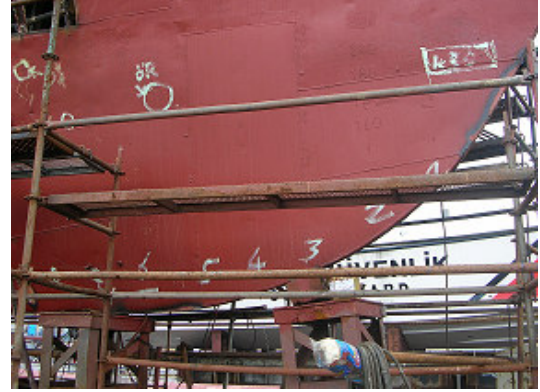
Şekil 6.14 Onarılacak bölgelerin gemi üzerinde işaretlenmesi

- Sancak tarafında bulunan aşırı derecede korozyona uğramış bölgeler;
 - Posta 36-46 arası "0" sac sırası 5000x1000x5 mm
 - Posta 53-55 arası "0" sac sırası 1000x1000x5 mm
 - Posta 59-64 arası "0" sac sırası 2500x1000x5 mm
 - Posta 36-46 arası "A" sac sırası 5000x1500x5 mm
 - Posta 46-49 arası "B" sac sırası 1500x1200x5 mm
 - Posta 19-B arası "B" sac sırası 11000x1500x5 mm

- Posta 39-49 arası “C” sac sırası 5000x1500x5 mm
- Posta 31-32 arası “C” sac sırası 1500x1000x5 mm
- Posta 28-C arası “C” sac sırası 15500x1500x5 mm
- Posta 28-G arası “D” sac sırası 11000x1500x5 mm
- Posta 1-E arası “D” sac sırası 2500x1500x5 mm
- İskele tarafında bulunan aşırı derecede korozyona uğramış bölgeler;
 - Posta 36-55 arası “0” sac sırası 9500x1000x5 mm
 - Posta 10-12 arası “A” sac sırası 1000x1000x5 mm
 - Posta 19-27 arası “A” sac sırası 4000x1500x5 mm
 - Posta 36-55 arası “A” sac sırası 9500x1500x5 mm
 - Posta 3-15 arası “B” sac sırası 6000x1500x5 mm
 - Posta 3-32 arası “C” sac sırası 14500x1500x5 mm
 - Posta 39-48 arası “C ” sac sırası 5000x1500x5 mm
 - Posta 4-28 arası “D” sac sırası 12000x1500x5 mm

Şekil 6.14’de tekne üzerinde, kesilecek veya onarım işlemine tabi tutulacak bölgenin işaretlenmesi gösterilmiştir.

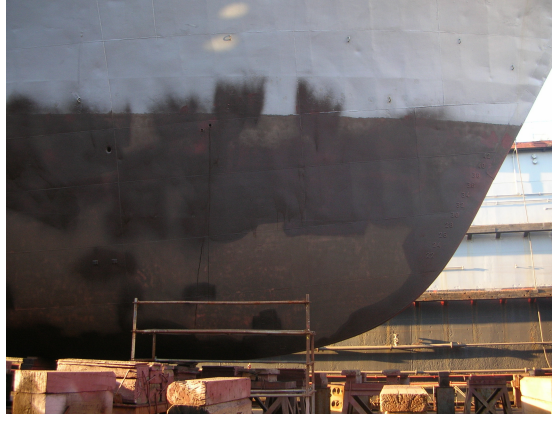
Şekil 6.19 Gemi baş bölgesinin anti-korozif boya uygulaması sonrası görünümü

Gemi karina ve façasına yapılan anti-korozif boya uygulaması sonrasında, gemi baş bölgesinin görünümü Şekil 6.19'da gösterilmiştir.

Kaynaklı bölgelerin boyanmasının ardından, gemi karina ve faça bölgelerinin tamamı üç kat olarak anti-korozif boya ile boyanmıştır. Boyama işleminin yapılışı Şekil 6.18’de gösterilmiştir. Anti-korozif boya olarak, iki komponentli, kömür katranı ve alüminyum ihtiva eden, epoksi reçine ile sertleştiricisinden oluşan, bitoksi alüminyum boya kullanılmıştır. Bitoksi alüminyum boya, yüksek anti-korozif özelliğe sahip olup deniz suyuna karşı dayanıklıdır. Ayrıca, katodik korumaya uygun olup, aşınmaya karşı dayanıklıdır.

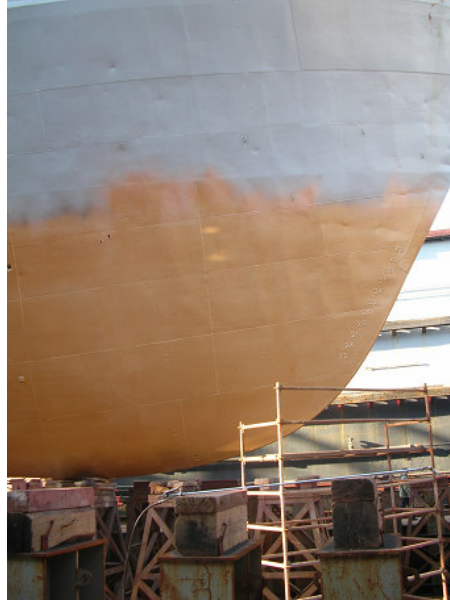
Şekil 6.20 Gemi teknesine yapılan ara kat boya uygulaması

Anti-korozif boya uygulaması sonrasında, gemi karina ve façasına, bir kat ara kat boyası atılmıştır. Ara kat boya uygulaması yapılan geminin, baş kısmının görünümü, Şekil 6.20'de gösterilmiştir. Ara kat boyası, kopolimer vinil reçine esaslı olup, tek komponentli, fiziksel korumalı bir boyadır. Deniz suyuna karşı dirençlidir ve bünyesindeki özel pigmentler sayesinde anti-korozif özelliğe sahiptir. Katodik korumaya uygundur. Ara kat boyası, karina ve faça bölgelerinde kullanılan epoksi boyalar ile zehirli boya ve faça boyaları arasında bir yapışma köprüsü sağlamaktadır.

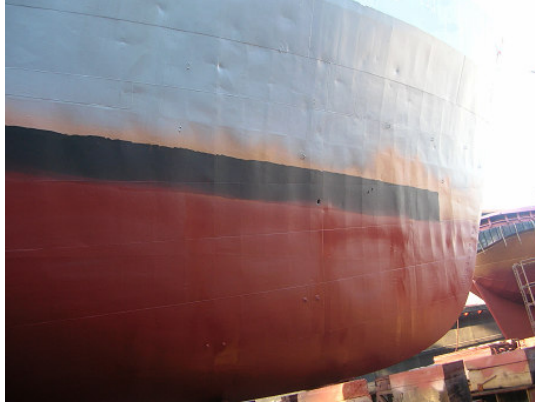
Şekil 6.21 Gemi teknesine yapılan zehirli boya ve faça boyası uygulaması

Ara kat boyasının ardından, gemi karinasına iki kat zehirli boya, façaya ise üç kat faça boyası kaplanmıştır. Zehirli boya ve faça boyası uygulaması esnasında gemi teknesinin görünümü Şekil 6.21’de gösterilmiştir. Kullanılan zehirli boya tek komponentli olup, kopolimer reçine ve tesirli zehirli maddeleri ihtiva etmektedir. Yüzey düzgünlüğü sağlayan boyanın ömrü, doğrudan boya film kalınlığına bağlıdır. Faça boyası olarak, vinil reçine esaslı, tek komponentli, çabuk kuruyan, deniz suyuna, güneş ışınlarına, sürtünme ve darbelere dirençli boya kullanılmıştır. Faça boyası, biyolojik kirlenmeye karşı özel kimyasal maddeler ihtiva etmektedir.

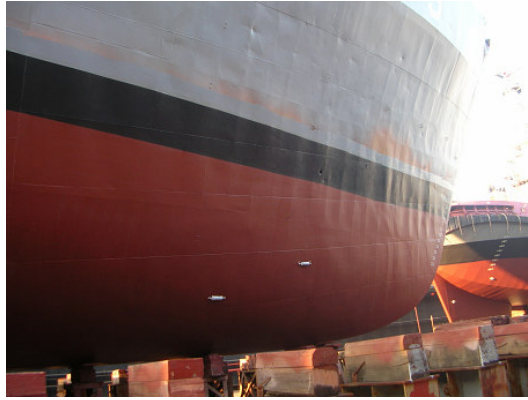
Şekil 6.22 Faça ve karina boyası tamamlanan gemi teknesi

- 7) Zehirli boya ve faça boya uygulaması tamamlanan gemi, korozyondan korunması amacıyla, katodik koruma uygulamasına tabi tutulmuştur. (Şekil 6.22) Çelik tekneye sahip olan gemide, galvanik anot olarak, 8 kg ağırlığında, 4 yıl ömre sahip, çinko anot seçilmiştir. Gemiye ait katodik koruma projesi, aşağıda belirtildiği gibi oluşturulmuştur;

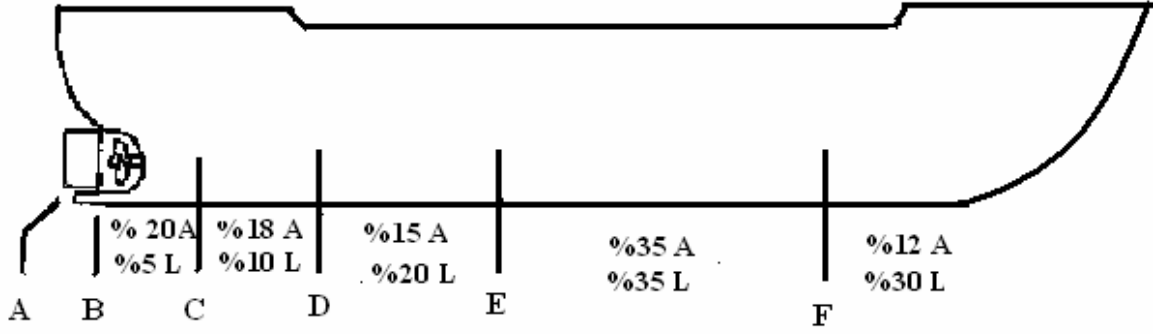
Şekil 6.23 Gemi üzerinde tuya dağılımı

Şekil 6.23'de gösterildiği gibi gemi teknesi 6 bölgeye ayrılmıştır. İlk sırada belirtilen değerler, toplam anotun bölgelere dağılım yüzdeleri, ikinci sırada belirtilen değerler, gemi boyuna göre bölgelerin uzunluk yüzdeleri göstermektedir. Toplam anot ihtiyacı, aşağıda belirtildiği gibi hesaplanmaktadır;

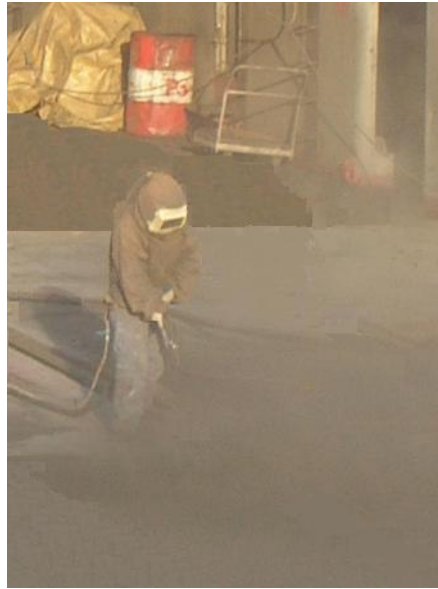
Şekil 6.29 Gemi güvertesine uygulanan raspa işlemi

- Değişim yapılan sacların kaynak bölgeleri, X-RAY filmi çekilerek kontrol edilmiş ve bir sorun olmadığı görülmüştür.
- Geminin korozyona uğrayan güverte üstü bölgesi, Sa 2 ½ derecesinde raspa uygulamasına tabi tutulmuştur (Şekil 6.29).

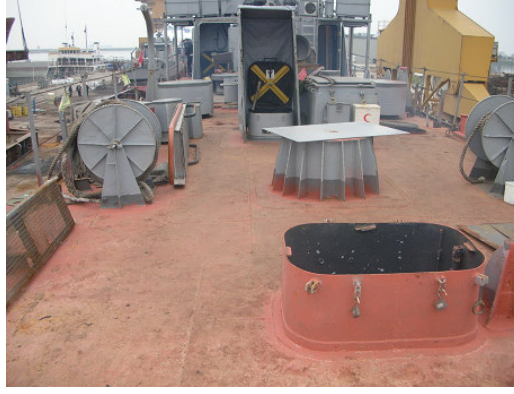
Şekil 6.30 Gemi güvertesinde astar boya uygulaması

- Bir kat astar boya ile kaplanan güverte daha sonra, yolluk şeklinde kumlanarak, iki kat güverte boyası ile boyanmıştır. Astar boya olarak solvent bazlı, epoksi metal primer astar boya kullanılmıştır. Güverte boyası olarak, sentetik bazlı gri boya kullanılmıştır.

Şekil 6.30'da, astar boya uygulanan güverte gösterilmiştir. Şekil 6.31'de kumlanan ve güverte boyası ile boyanan güvertenin görünümü gösterilmektedir.

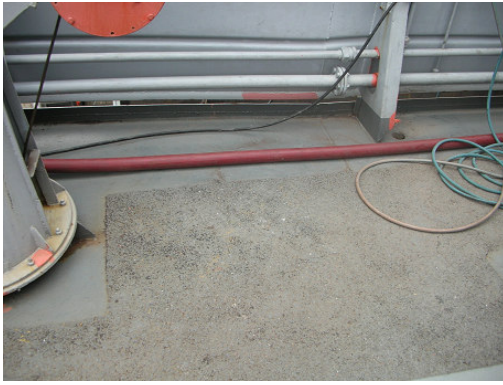
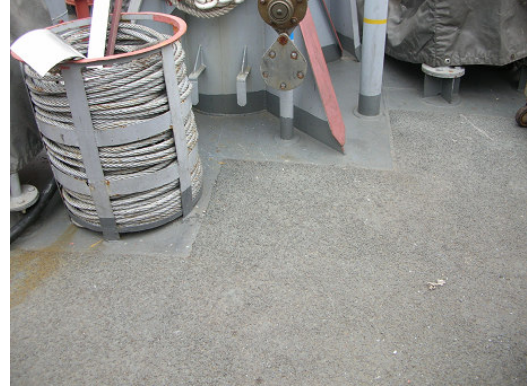
Şekil 6.31 Gemi güvertesinde kumlu boya uygulaması
