YILDIZ ÜNİVERSİTESİ FEN BİLİMLERİ ENSTİTÜSÜ

ARKEOLOJİ MÜZESİ ÇEVRESİ KORUMA PROJESİ

YÜKSEK LİSANS TEZİ

İstanbul - 1987

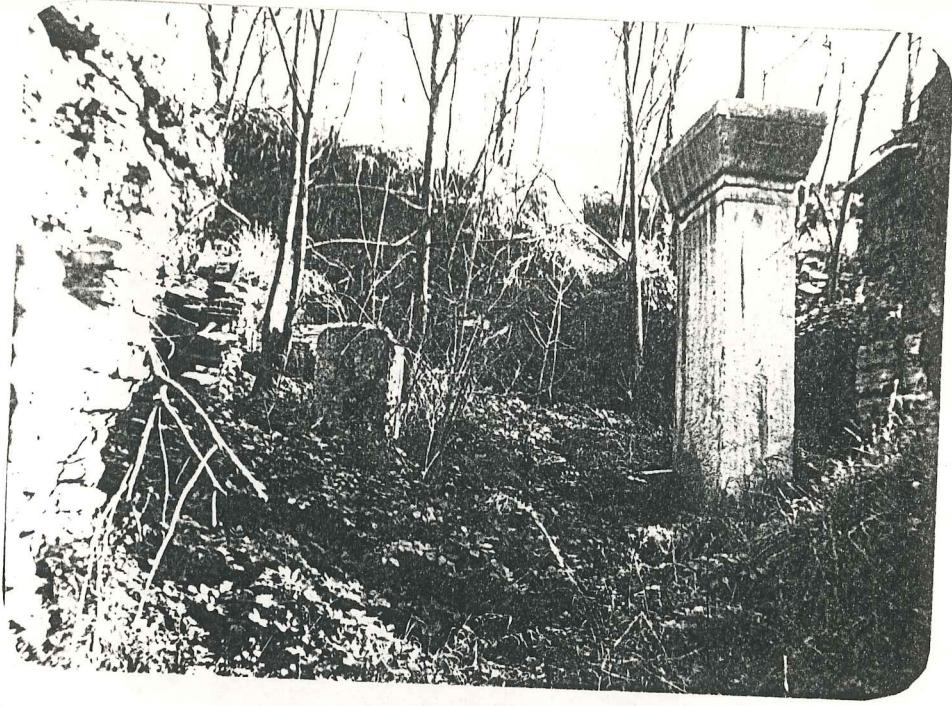
② Portik : Girişin tam karşısında yer alan bu portik aynı zamanda 8 nolu büyük ada ile 3 nolu avlunun geçişinide sağlamaktadır (Resim 8). Bu portik aynı zamanda bir geçiş holünü de andırmaktadır. Girişin de bulunduğu 2a duvarı 5 sıra taş + 5 sıra tuğladan oluşmaktadır (Resim 9). Girişin üstü tuğladan yarım daire kemer ile geçilmiştir, kemerin üstü ise taş duvar olarak örülmüştür. 2b duvarında ise girişten itibaren 190 cm. uzunluğunda 5 sıra taş + 5 sıra tuğla duvarın, tuğla duvara bitişik olduğu görülür (Resim 10). Bu duvarların farklı devirlerde yapılmış olduğu söylenebilir. 2c duvarı tuğladan yapılmıştır. Tuğla örgü duvarda tuğla ebadları $37 \times 22 \times 4^5$, $37 \times 18 \times 4^5$, $37 \times 17 \times 4^5$ arasında değişmektedir. Harç kalınlığı ise düşeyde 5,6,6⁵, 7,7⁵,8,8⁵,9 cm. yatayda 3,3⁵cm. arasında değişmektedir. Ayrıca bu duvarda sıva kalıntısı da görülmektedir. 2d ayağı 2e ayağının benzeridir. Ve yarıya kadar yıkık durumdadır. Yıkık kısımlar yerde durmaktadır. Başlığın üstünde bir haç işareti bulunmaktadır. 2 f ayağı 2e ayağının başlık üst hizasına kadar blok taş örgü olup üstü tuğla örgüdür (Resim 11). 2f ayağından 1 nolu revaktaki 1d ayağına tuğla kemer izleri görülmektedir.

Resim 8- 2 numaralı portikten 3 numaralı Avluya bakış.

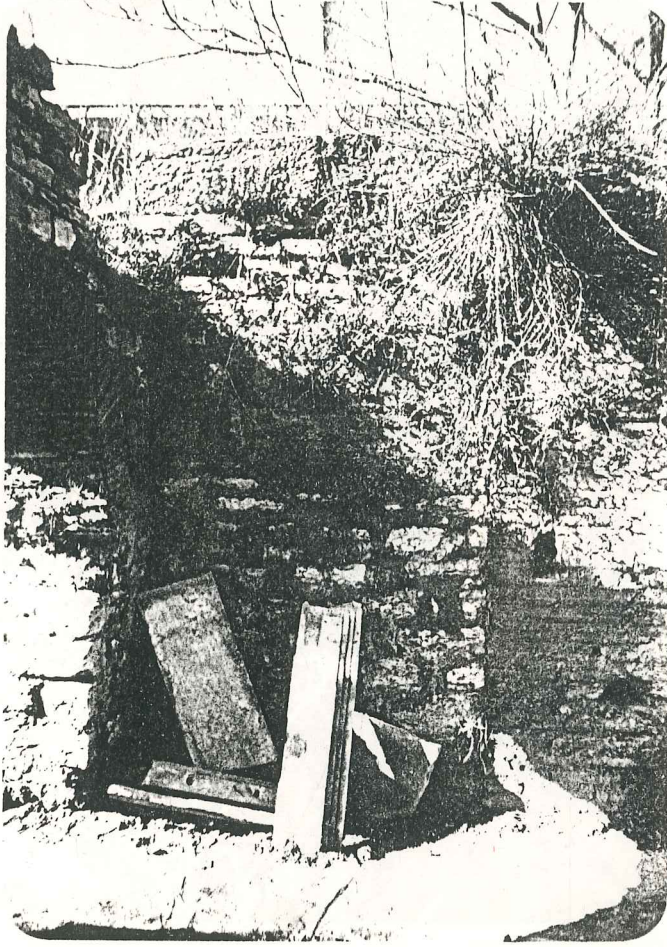
Resim 10- 2 numaralı portiğın 2b duvarından görünüş. Tuğla duvara bitişik 5 sıra taş + 5 sıra tuğla duvar görülmektedir.

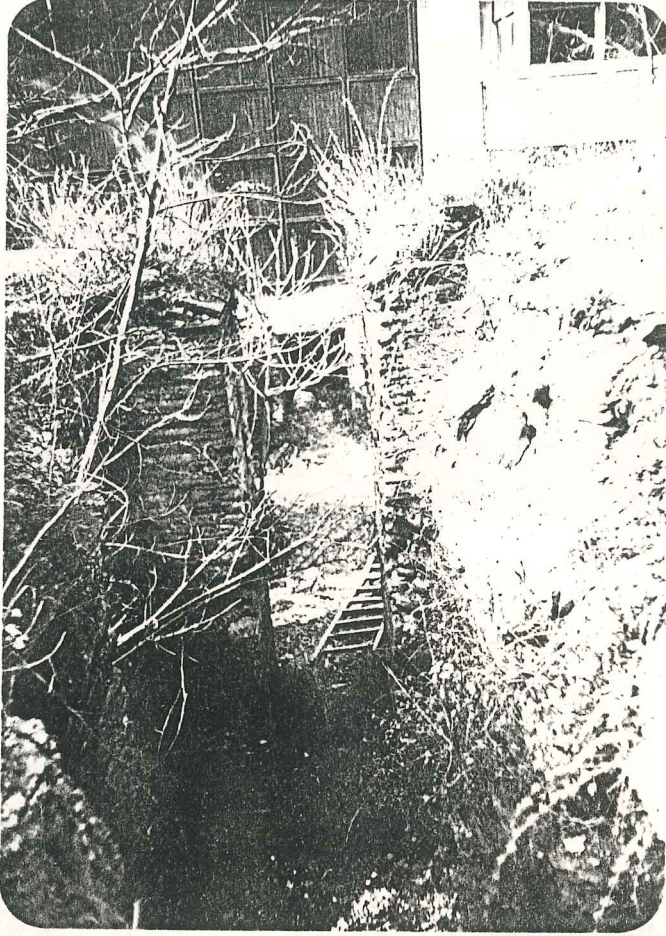
Resim 15- 4 numaralı odadan görünüş. 4a ve 4b duvarlarının arasındaki 7 numaralı odaya geçiş ve kemer izleri görülmektedir.

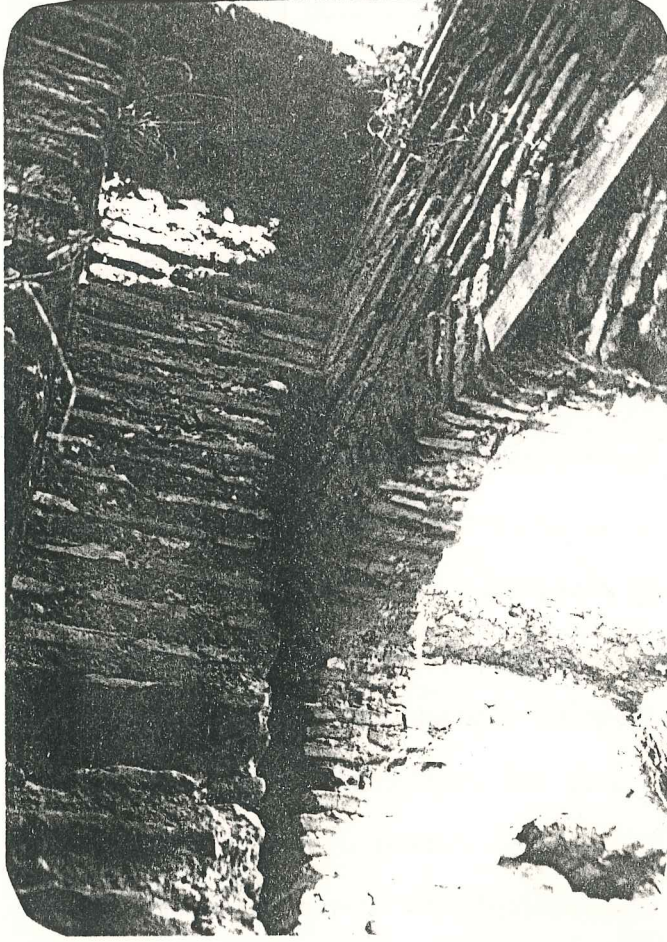
Resim 18- 4e den farklı devirde eklenen kısmın görünüşü.

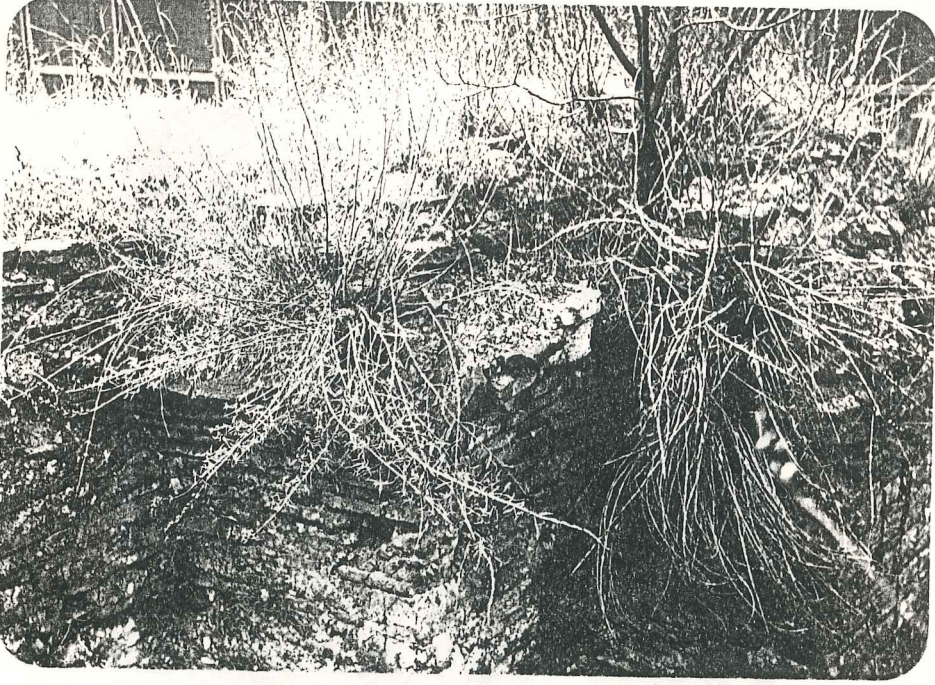
Resim 19- 5 numaralı odanın 5a duvarından görünüş.

⑤ Oda : Bu oda da 4 numaralı oda gibi daha az tahrip görmüştür. Bu odanın 5c ve 5d duvarları 5a ve 5b duvarlarına göre daha iyi korunmuş durumdadır. Hatta 5c ve 5d arasındaki kemerde yıkılmayan iki kemerden biridir. 5d duvarında çok az sıva kalıntısı olmakla birlikte sıvalar tamamen dökülmüş durumdadır. 5a duvarında bir çatlak mevcuttur. 5b ve 5c duvarlarının arkası toprak dolgudur. Bu dolgu nedeni ile duvarda fazlasıyla rutubet ve çiçeklenme olmuştur. Üst örtünün olmayışı nedeniyle duvarlar dış etkiler açık hale gelmiştir.

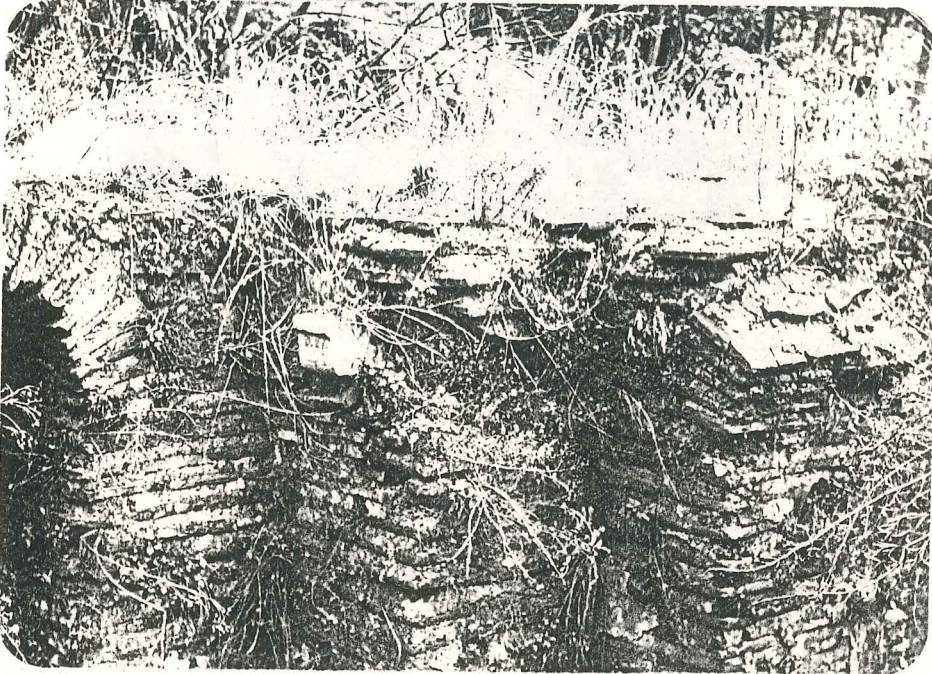
Resim 20- 5 numaralı odanın 5d duvarından görünüş. 5a ve 5d duvarları arasındaki geçişin kemer izleri de görülmektedir.

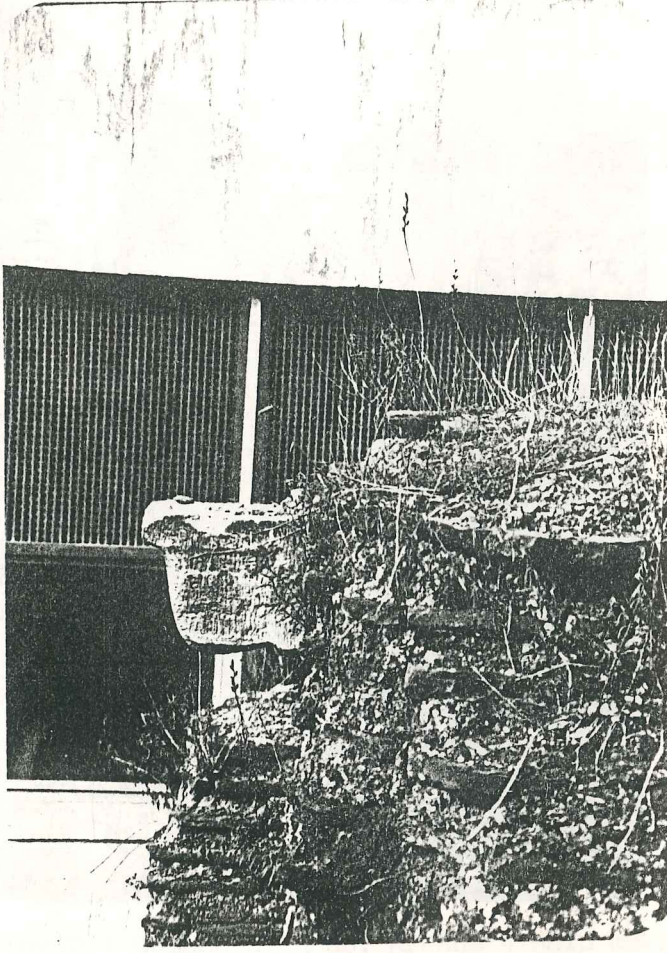
büyük bir çatlak vardır. 6c duvarında taş konsol mevcuttur (Resim 23). Bu taş konsolun hizasından 6c ve 6e arasında kemer izleri başlamaktadır. 6b ve 6d duvarları arasındaki geçiş yine kuru taş örgü duvar ile kapatılmıştır. Zemin kaplaması mevcut değildir.

Resim 23- 6 numaralı odanın 6 c duvarındaki taş konsolun görünüşü. Taş konsol duvara kemerin başlangıç hizasından oturmaktadır.

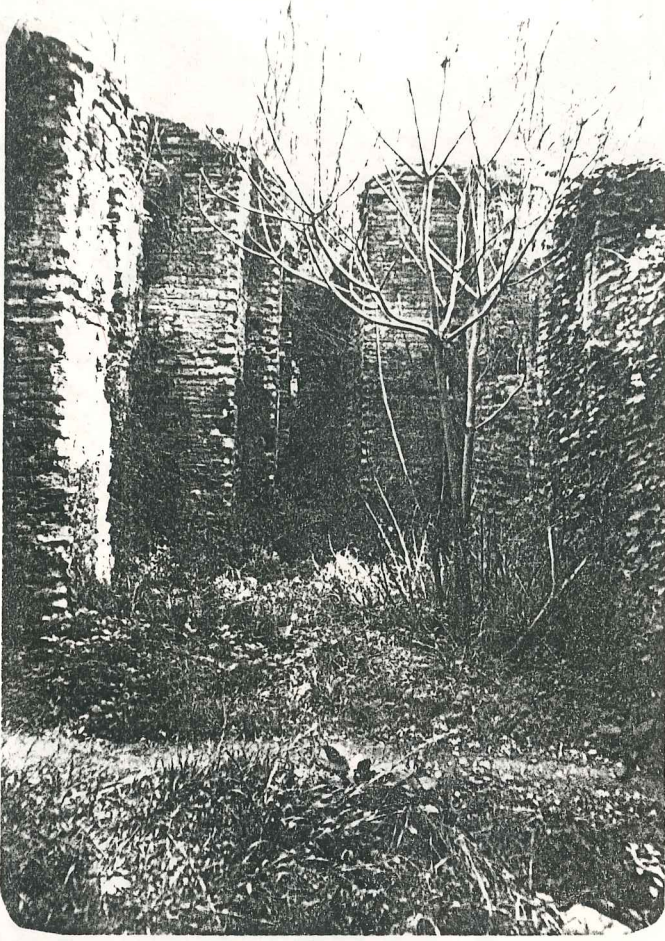
⑦ Oda : Dikdörtgen biçimli bu oda yapının en büyük odası olan 8 numaralı mekana açılmaktadır. 6 nolu odanın benzeridir ve aynı duvar karakterindedir. 7a ve 7b duvarları diğer duvarlara göre daha az tahrip olmuştur. Bu duvarlar arasındaki geçişin üstünün yarım daire kemerle geçildiği izlerden görülmektedir (Resim 24). 7 d duvarının dibinde bir kuyu bulunmaktadır. Zemin malzemesi görülememektedir.

Resim 24- 7 numaralı odadan görünüş. Arkada 4 nolu mekana geçiş görülmektedir.

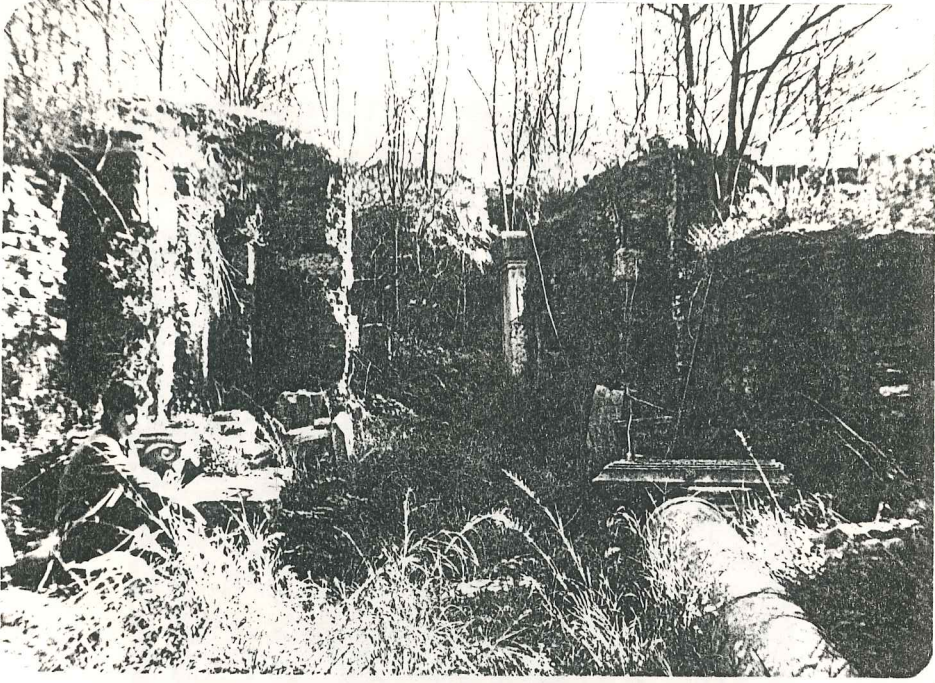
⑧ Oda : Yapıdaki en büyük odadır. Bu oda güney-doğu yönünde önce 2 numaralı portiğe daha sonra 3 numaralı avluya açılmaktadır (Resim-25). Yapının en önemli odası burasıdır. Duvarlar tuğla örgüdür ve her tarafı aynı karakterde olup taş blok temellere oturmaktadır. Bu taş blok temellerin üzeri ortalama 220 cm. yüksekliğinde tuğla örgü duvardır, bu duvarın üzerinde yüksekliği 48 ile 50 cm arasında değişen taş hatıl bulunmaktadır. Taş hatıl bu mekanın duvarlarında çepeçevre dönmektedir. 8a numaralı duvar bu karakterdedir. Ve taş hatılın bittiği noktadan yarım daire kemer izleri başlamaktadır (Resim 27. 8b numaralı duvarda ise tahribat daha fazladır, duvar taş hatılın bulunduğu seviyeye kadar mevcuttur ve taş hatıl yoktur. 8c duvarıda 8b duvarı ile aynı durumdadır. Fakat yeni yapılan ek müze binası bu duvarın üzerine konsol taşıdığından dolayı bu kısım fazlası ile tahrip olmuştur (Resim 26). 8d duvarıda 8c duvarı gibi ek müze binasının

Resim 25- 8 numaralı odanın genel görünüşü.

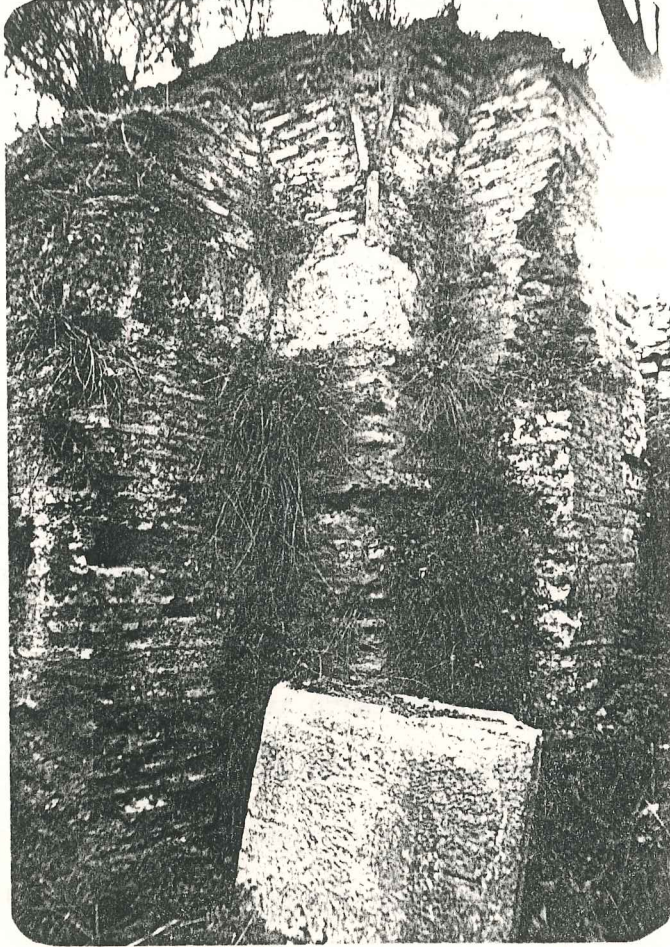
Resim 27- 8 numaralı odanın 8a duvarının görünüşü. Taş blok temeller üzerine örülen tuğla duvar ve üzerindeki taş hatıl ile bunun üzerinden başlıyan kemer izleri görülmektedir.

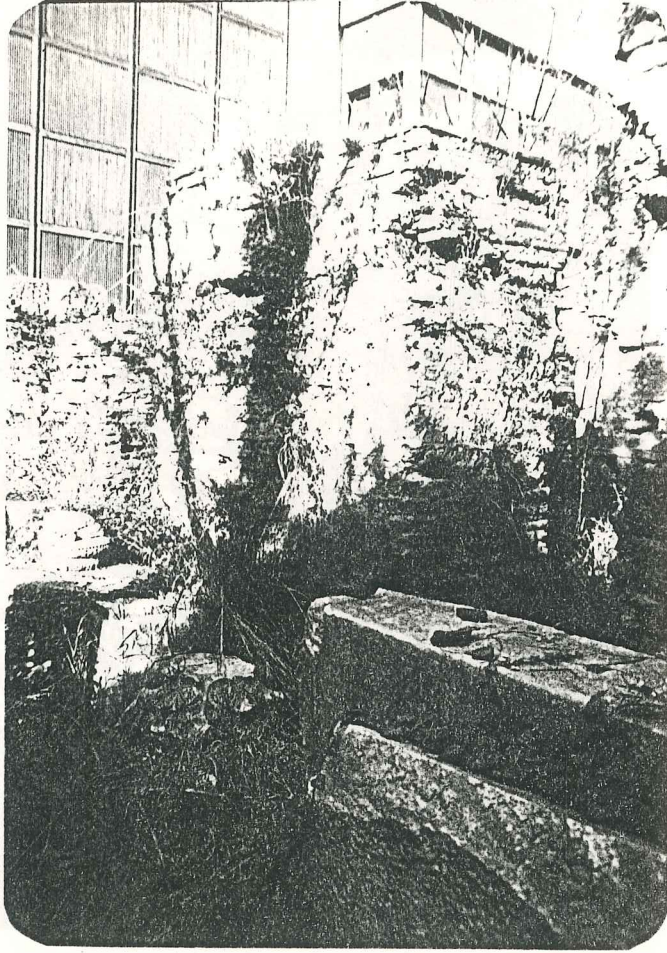
konsolunun altında kalmaktadır. 8e duvarı ise daha az tahrip olmuştur. Tuğla duvar üzerindeki taş hatıl burada da görülmektedir (Resim-28). 8f duvarı ise en az tahrip görmüş duvardır. Taş blok temel üzerinden yaklaşık 220 cm. yüksekliğinde tuğla duvar ve bunun üzerinde yine tuğla duvar ve yarım daire kemer izleri görülmektedir. 8a ve 8f duvarları arası portiğe açılan geçişin üzerindeki kemer izleri görülmektedir. Zemin malzemesi bir tek bu mekanda görülmektedir (Resim 29). 8d ve 8e arasındaki geçişin zemininde döşeme kaplaması görülmektedir.

Resim 28- 8 numaralı odanın 8e duvarının görünüşü. Tuğla duvar ve bunun üzerindeki taş hatıl görülmektedir.

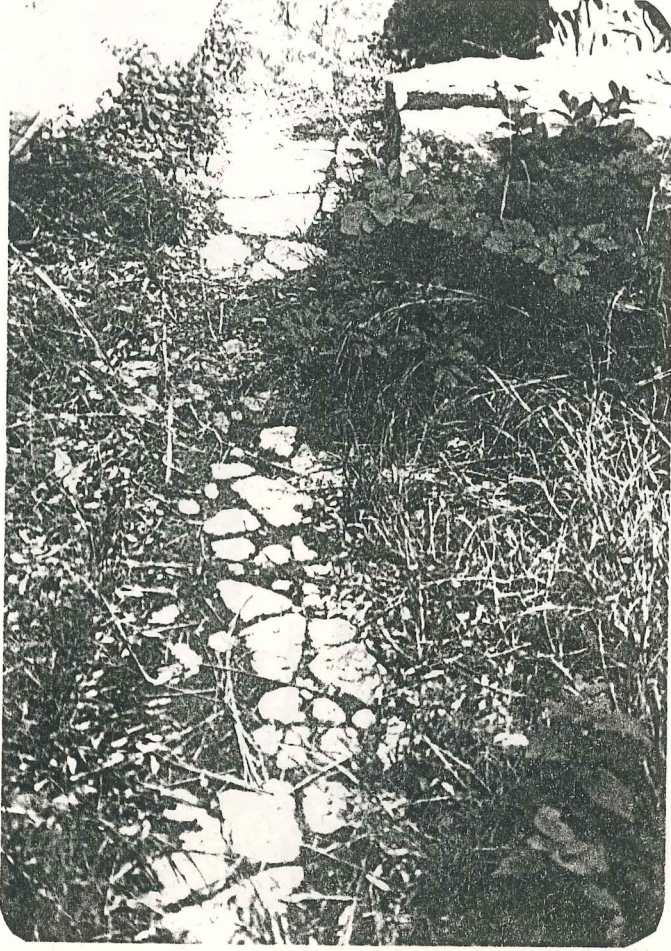
Resim 29- 8 numaralı odanın 8e ve 8d arasında yer alan zemin kaplama malzemesi kısmen görülmektedir.

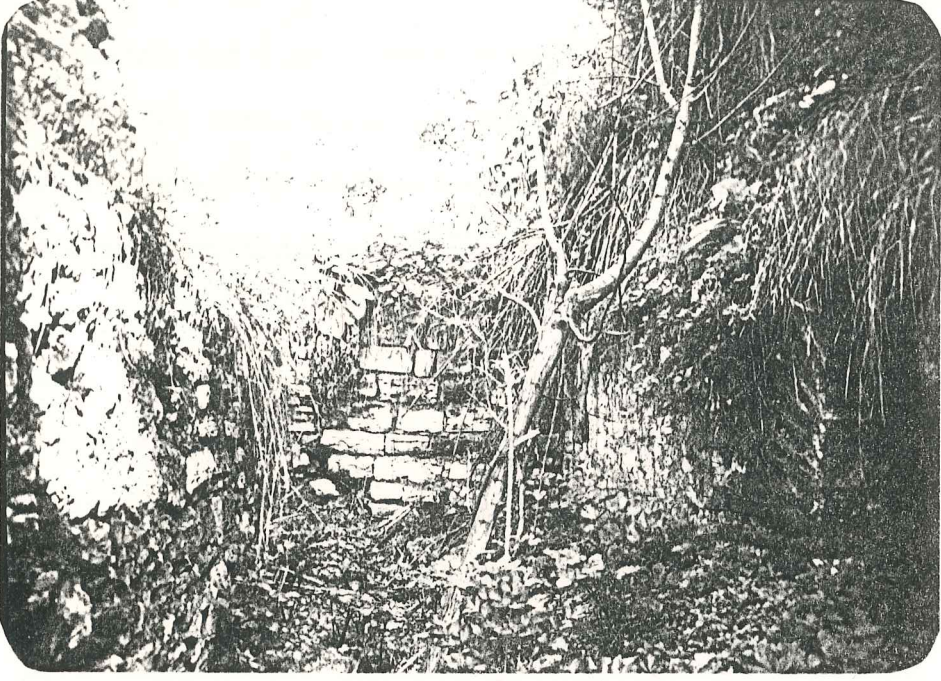
⑩ Oda : Dikdörtgen biçimindeki ve 9 numaralı su deposunun arkasındaki bu mekan kısmen toprak dolgu içindedir. Duvarlarının farklı malzemede yapılmış olması bu mekanın sonradan aypıldığını düşündürmektedir. Düzensiz taş örgüden oluşan 10a duvarı aynı zamanda 9 numaralı su deposunun dış duvarıdır. 10b duvarıda aynı karakterde olup düzensiz taş örgü duvardır (Resim 33). 10c duvarı ise yapının

Resim 33- 10 numaralı odanın görünüşü. Tam karşıda 10b duvarı bulunmaktadır.

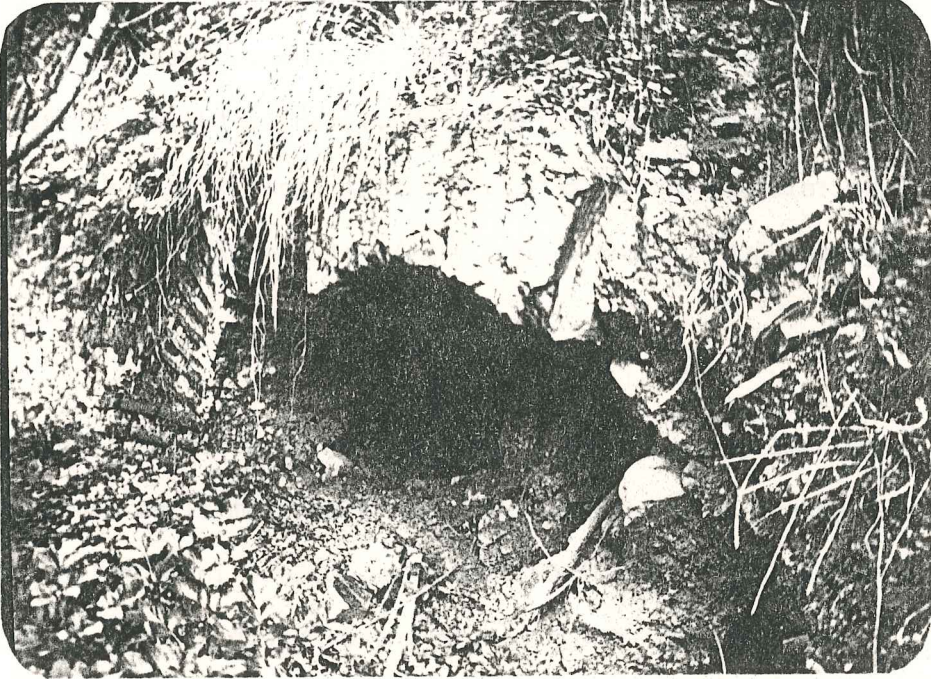
Resim 34- 10 numaralı odanın 10c duvarındaki kemerden görünüş.

diğer kısımlarındaki 5 sıra taş + 5 sıra tuğla duvar karakterindedir. Ayrıca bu duvarda üst kısmı çökmüş ve toprak altında kısmen gömülü kalmış kemerli bir geçiş mevcuttur (Resim 34). Üst örtü izleri hiç görülmemekle birlikte bu mekanın tonozla örtülü olduğu düşünülebilir. Zeminde toprak dolgu olduğundan dolayı görülememektedir.

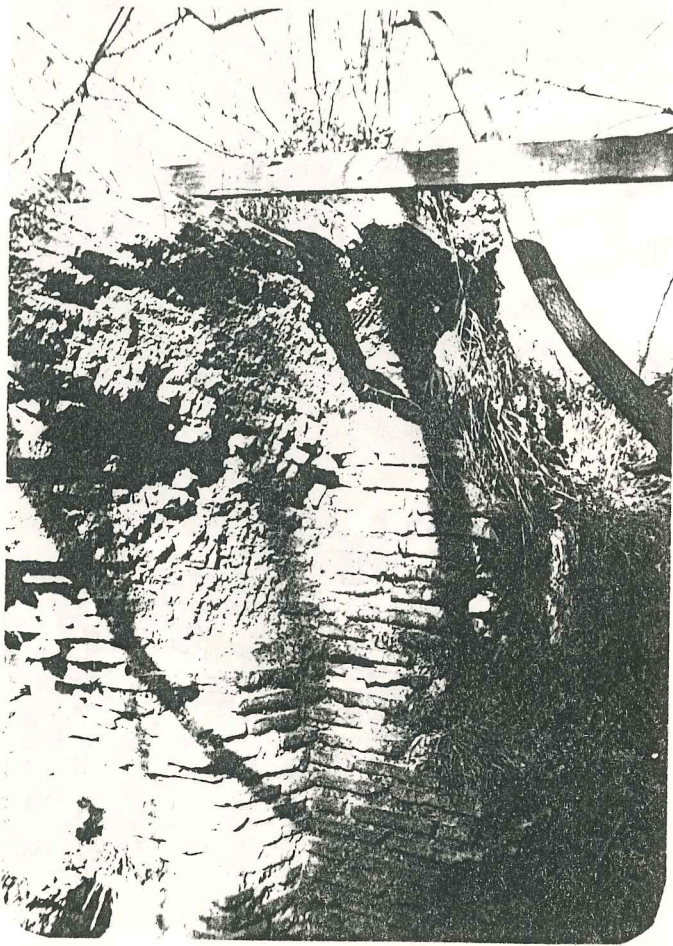
⑪ Oda : 3 numaralı avluya açılan dikdörtgen biçimli bu mekan kısmen toprak altında kalmıştır. 11a duvarı tuğla örgü duvardır ve yapının kuzey kısmında yer alan tuğla duvar örgüsünden farklıdır (Resim 35). Aynı tuğla kullanılmakla beraber derz araları daha az yapılmıştır. Bu duvardaki kareye yakın tuğla boyutları; $30 \times 30 \times 4^5$, $33 \times 31 \times 4^5$; $32 \times 30 \times 4^5$ diğerleri; $32 \times 20 \times 4^5$, $33 \times 16 \times 4^5$ dur. Derz araları düşeyde; $2, 2^5$, $3, 3^5$ yatayda; 1, $1^5, 2$ arasında değişmektedir. Bu duvarda kiremit yağmur oluğuda bulunmaktadır (Resim 36). 11b ayağı blok taş örgüdür ve yarıyıkık durumdadır. 11c tuğla örgü duvardır bu duvarda 11a duvarının karakterindedir. Bu duvar avluya bakan blok taş örgü ayağa bitişik olarak yapılmıştır. 11a, 11b ve 11c duvarlarında tonoz örtünün izleri görülmektedir. Zemin toprak dolgu olduğundan görülememektedir.

Resim 35- 11 numaralı odanın 11a duvarından görünüş. Üst örtü tonozun izleri görülmektedir. Buradaki tuğla duvar örgü sistemi farklılık göstermektedir.

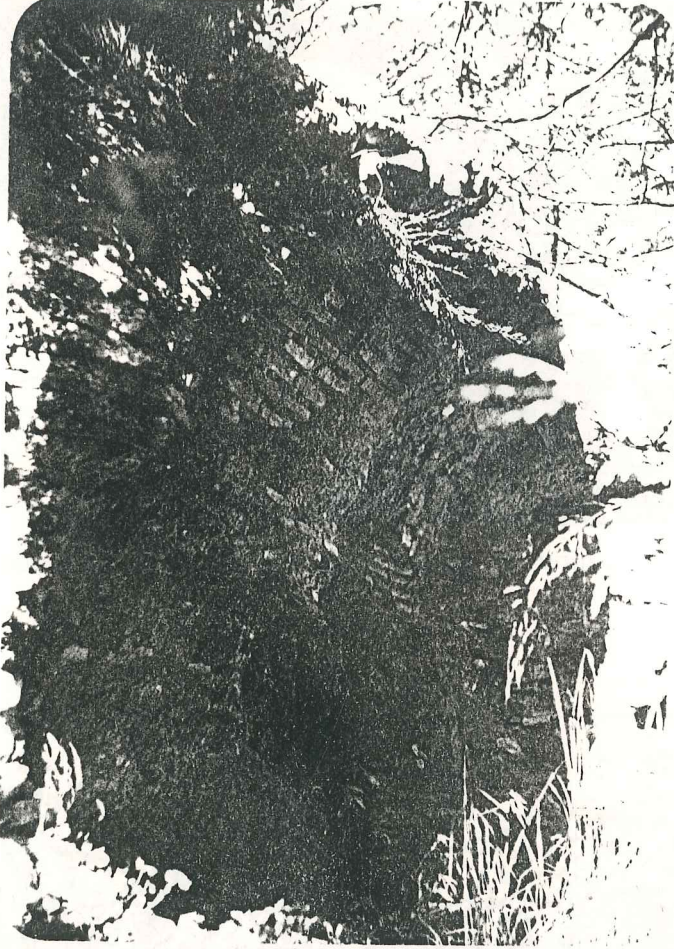
⑫ Oda : Bu odada 11 numaralı oda gibi avluya açılmaktadır. Duvarlarındaki farklı malzemeler ve farklı tuğla duvar örgüsü bu kısmın sonradan eklendiğini düşündürmektedir (Resim 37). Aynı zamanda 9 numaralı su deposunun dış duvarını oluşturan 12a duvarı düzensiz taş örgü duvardan oluşmaktadır (Resim 38). 12b duvarı ise tuğla duvardır.

Resim 37- 12 numaralı odanın görünüşü. Üst örtü tonozun izleri görülmektedir. Tuğla örgü sistemi farklılık göstermektedir.

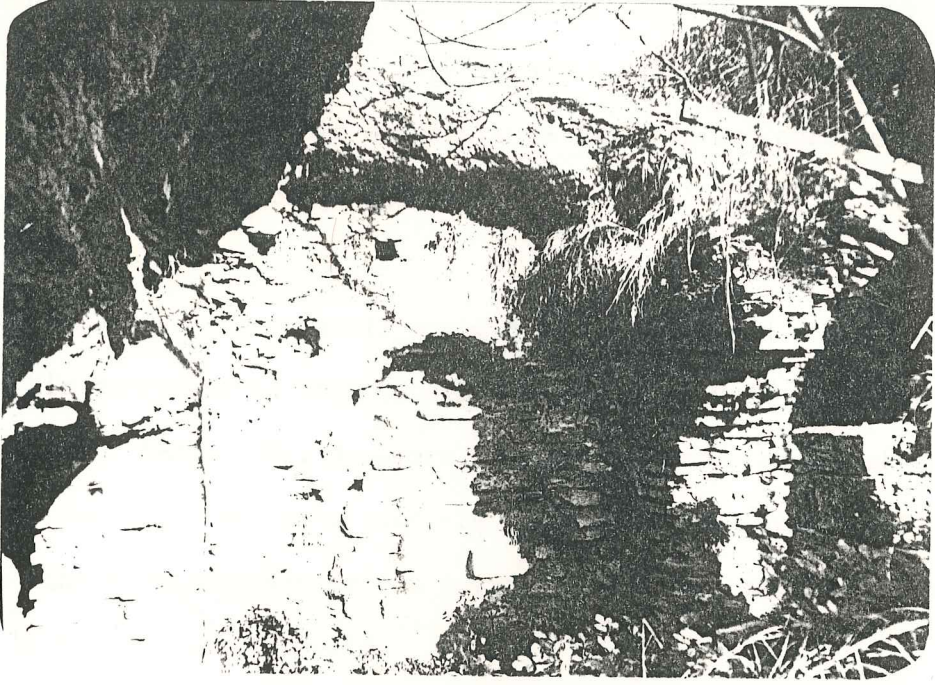
Resim 38- 12 numaralı odanın 12a duvarından görünüş.

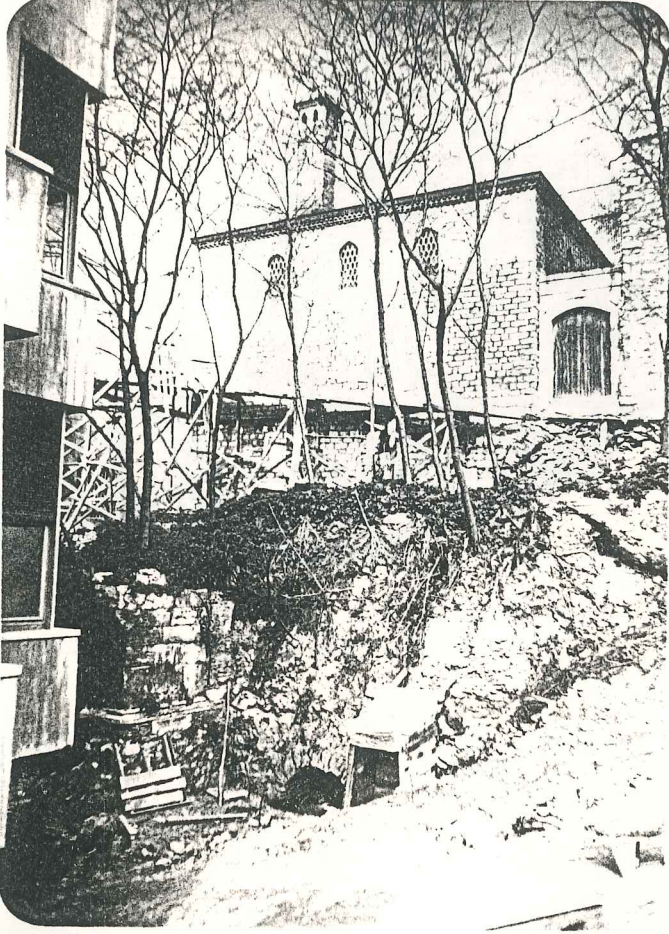
Resim 40- Sarnıca su sađlayan su kanalının uzantısı grlmektedir. Bu kanal Topkapı Sarayının altından geerek denize ulařmaktadır.

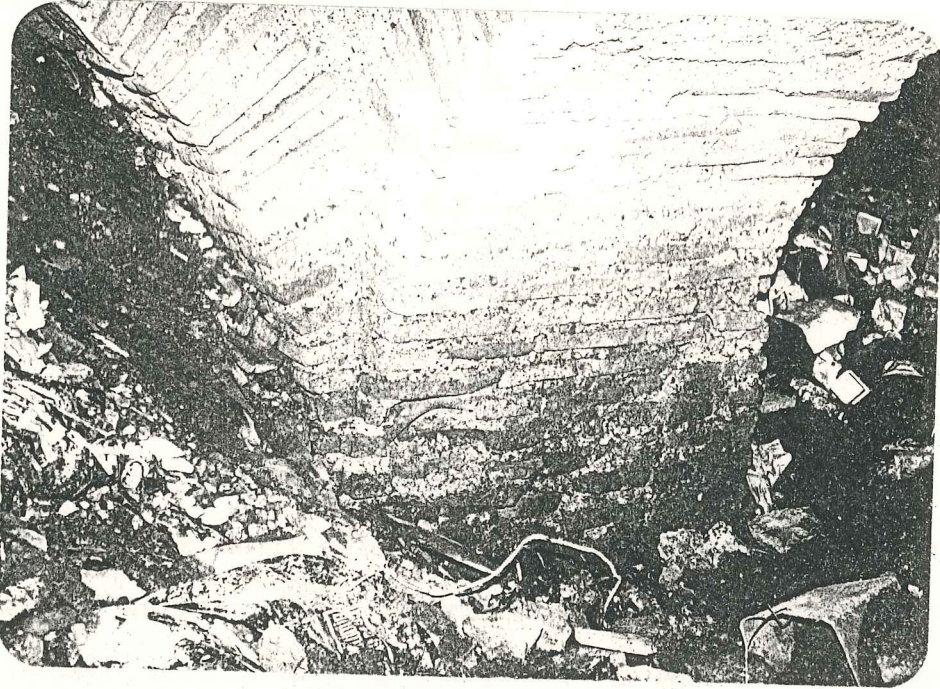
Resim 42- Sarnıçın kemer ve tuğla ayak görünüşü.

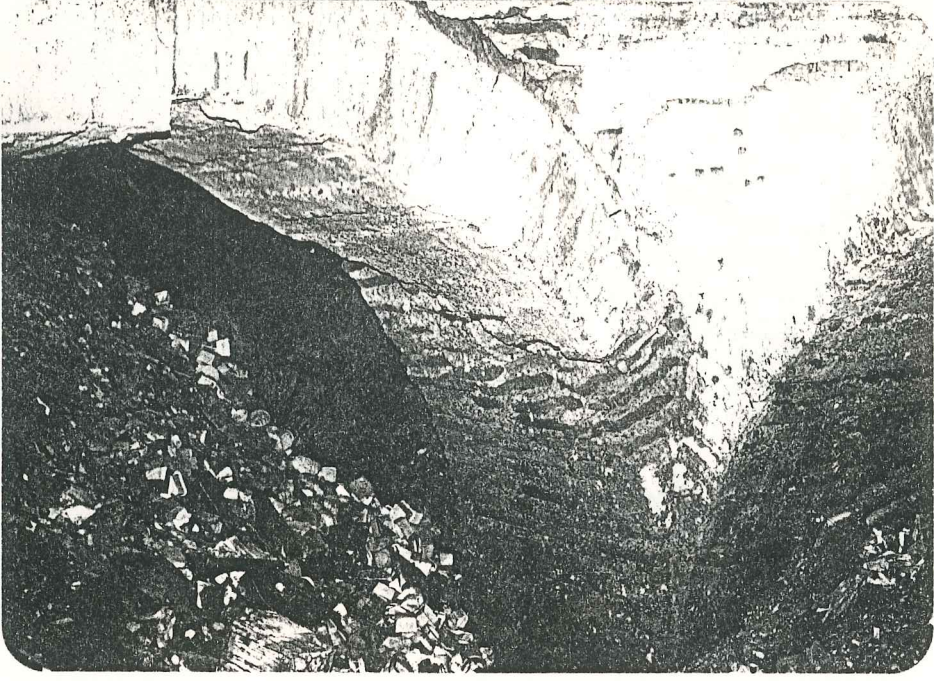
Resim 43- Sarniç kemerinden bir görünüş.

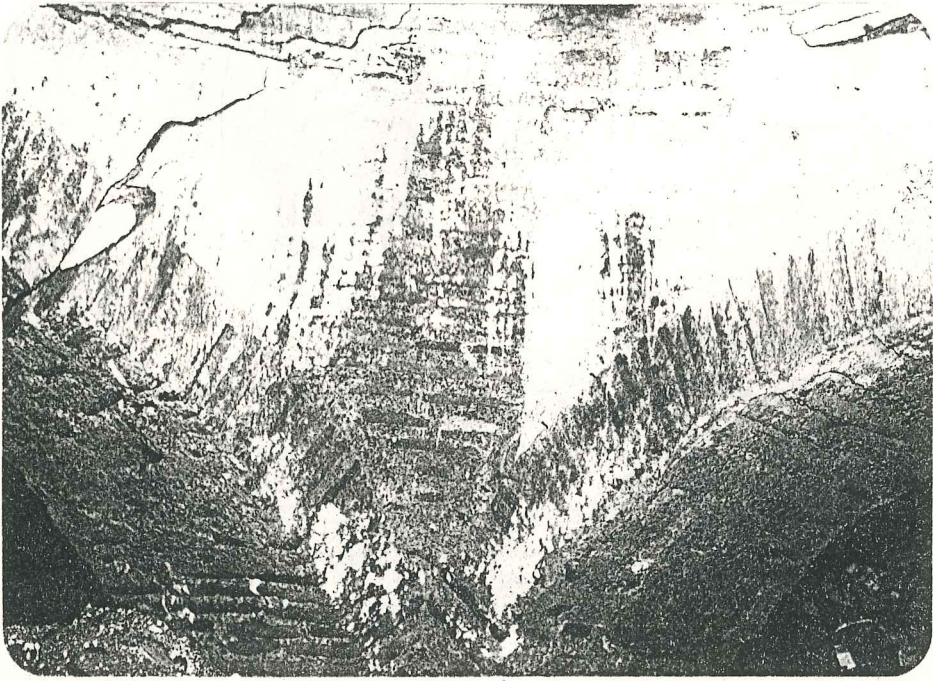
Resim 44- Sarniç kemer ve kubbeden bir görünüş.
