**ANADOLUHİSARI'NDA
TARİHSEL MERKEZ -- ÇEVRE ARAŞTIRMA
KORUMA VE DEĞERLENDİRME**

RÖLÖVE . RESTORASYON YÜKSEK LİSANS TEZİ

Mimar Neşe BAYRAK

Istanbul . 1991

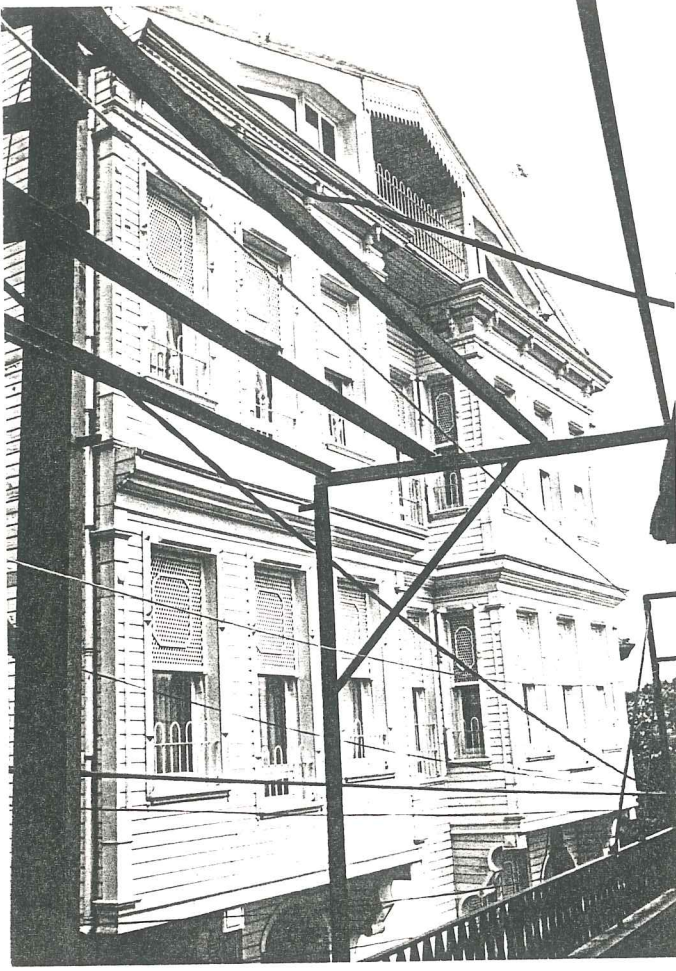
o Setüstü Sokak'ta bulunan 6 numaralı yapının özgün durumu ahşap iken yıkılıp betonarme olarak yapılmış ve cephesi ahşap kaplanmıştır. Oldukça eğimli bir arazide bulunur. Setüstü Sokak'tan bakıldığında 3 katlı iken, Kızılsırçe Sokağı'ndan bakıldığında 5 katlı görülmektedir. Bu yüzden ön ve arkadan ayrı iki girişe sahiptir. Pencere oranları, sürme tipleri ve kafesleri aynen tekrarlanmıştır. Çatı katının iki yanında bulunan pencereler ve balkon korkuluk parmakları değiştirilmiştir. Çıkmaların altında bulunan konsollardan biraz kalınlaşmıştır. Genelde cephe proporsiyonu korunmuş olan yapının içi tümünden değiştirilmiştir (Resim 94).

RESİM 94- II. grup restorasyon uygulamalarının bir örneği (Setüstü Sokak No:6).

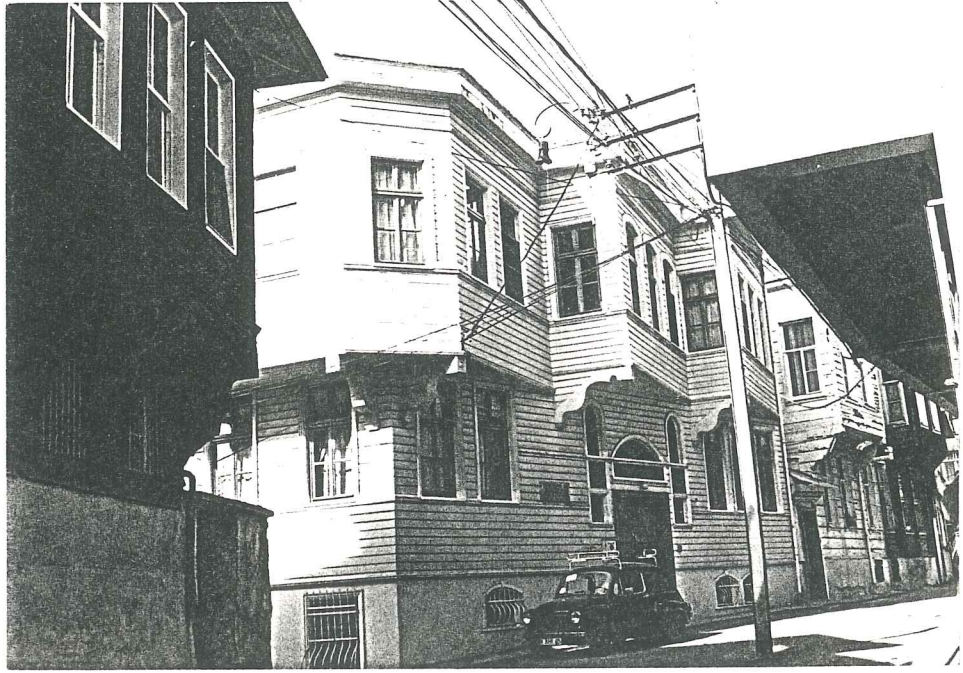
o Setüstü Sokak'ta 13 numara ile yer alan bir uygulama daha vardır. Dış cephenin genel espirisi devam ettirilmişse de birçok değişiklik yapıldığını görüyoruz. Pencere parapet yükseklikleri artırılmış, düşey sürme pencereler yerine kanatlı pencereler yapılmıştır. Saçaklara alınlıklar ilave edilerek çevreye uymayan bir görünüm oluşturulmuş. Bunun yanında bodrum kat pencereleri ve giriş önemli ölçüde değişmiştir. Ahşap kaplama boyutu küçültülmüştür. Bunun yanısıra çıkmalarda farklı yükseklikler görülmektedir. Çıkma mesafeleri biraz arttırıldığı için konsol kirişlerde oldukça değişikliğe uğramıştır. Yapının iç planlaması tümünden değiştirilmiştir (Resim 95).

RESİM 95- II. grup restorasyon uygulaması örneği (Setüstü Sokak No:13)

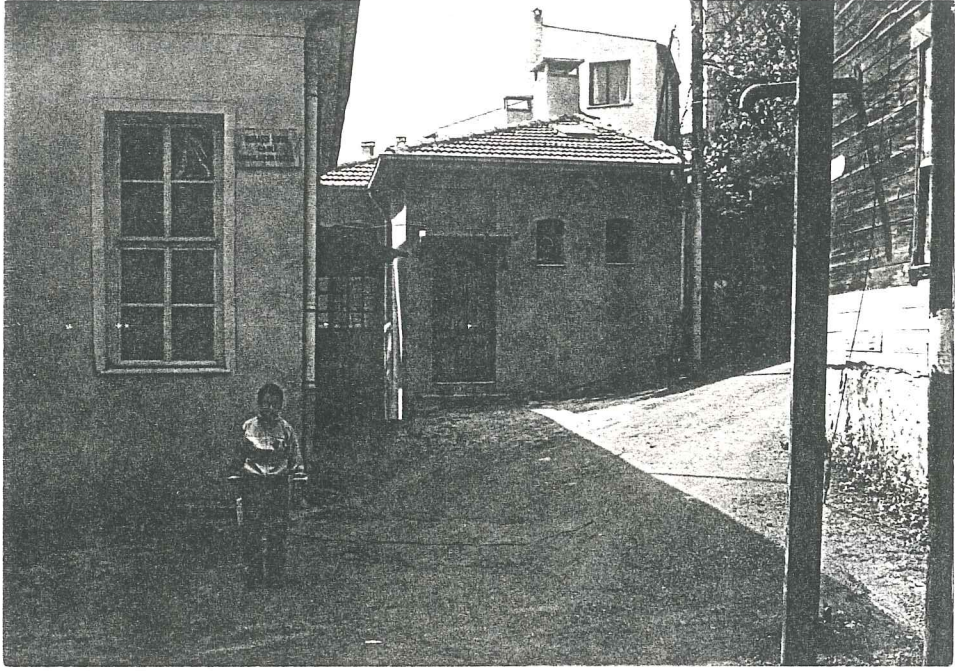
o Girişi Otağtepe Caddesi üzerinden olan 24 numaralı yapı kagirdir. Dışı ve kat döşemesi korunarak iç planlamasında değişiklikler yapılmıştır. Muhaşşi Sinan Camii'nin yanında yer alır. Otağtepe Caddesi'nden bakıldığında 1 katlı iken, İbrahim Bey Sokağı'ndan bakıldığında 2 katlıdır. Yapının dışı sıvanmıştır. Sürme pencere tipleri korunmuş, fakat bölüntüleri değiştirilmiştir. Çatısının da tümünden değiştirildiğini görüyoruz. Yapının restorasyonu 1989 senesinde tamamlanmıştır. Detaylı olarak çalıştığım bölge sınırları içindedir. Yapının rölövesi alınmıştır (Resim 96).

RESİM 96-Kagir yapının restorasyonu (Setüstü Sokak No:24) (Bkz.Plan ve silüet)

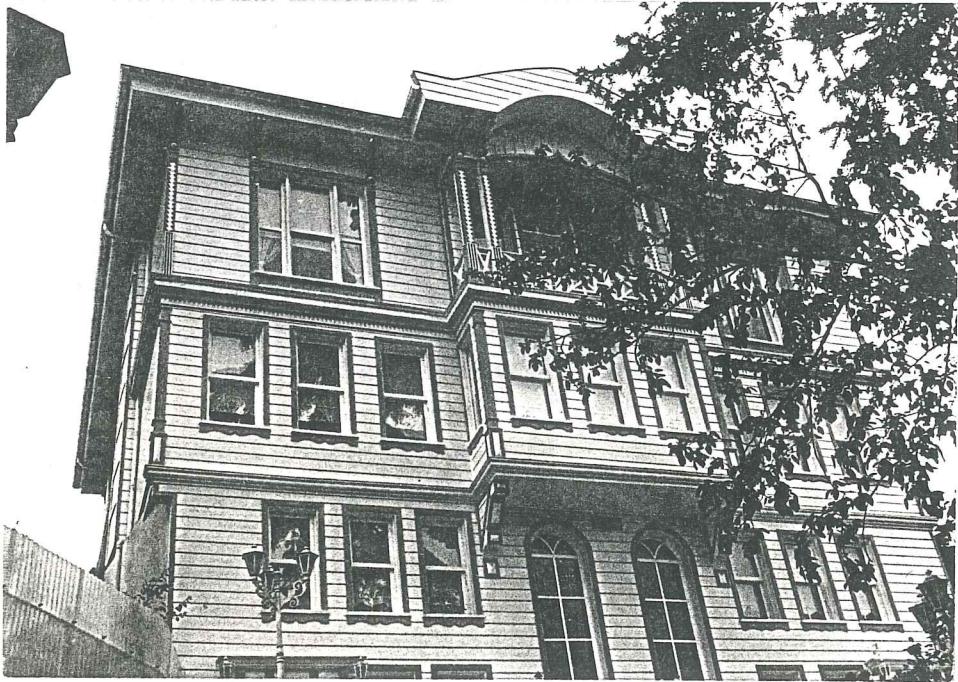
o Giriş cephesi Otağtepe Caddesi'nde bulunan köşkün Hisar Camii Sokağı'na bakan arka cephesinden de girişi vardır. Özgün durumu ahşap olan yapı yıkılıp betonarme olarak yapılmış ve ahşap kaplanmıştır. Bölgede oturan halktan aldığım bilgilere göre özgün durumunda iken pek bir hasar söz konusu değilmiş ve oldukça iyi durumda bulunuyormuş. Hasarsız tarihi yapılara hiç gereği yokken yapılan bu yıkımlar oldukça düşündürücüdür.

Anadoluhisarı'nda detaylı olarak çalıştığım bölgede yer alınan yapının rölövesi alınmıştır. Ön cepheden bakıldığında 3 katlı iken arka cepheden bakıldığında 5 katlıdır. Bunun nedeni de arazinin eğimli olmasıdır.

Yapının dış cephesi önemli ölçüde korunmuş ve detaylar, profiller tekrar edilmiştir. Fakat iç planlaması önemli ölçüde değiştirilmiştir. Ahşap kaplama boyutu korunmuştur. Bunun yanısıra yan cephelerde pencere yerlerinde değişiklikler yapılmıştır. Pencere tipleri ise korunmuştur (Resim 97).

RESİM 97-II.grup ahşap yapının restorasyonu (Otağtepe Caddesi No:4) (Bkz. Plan ve Silüet)

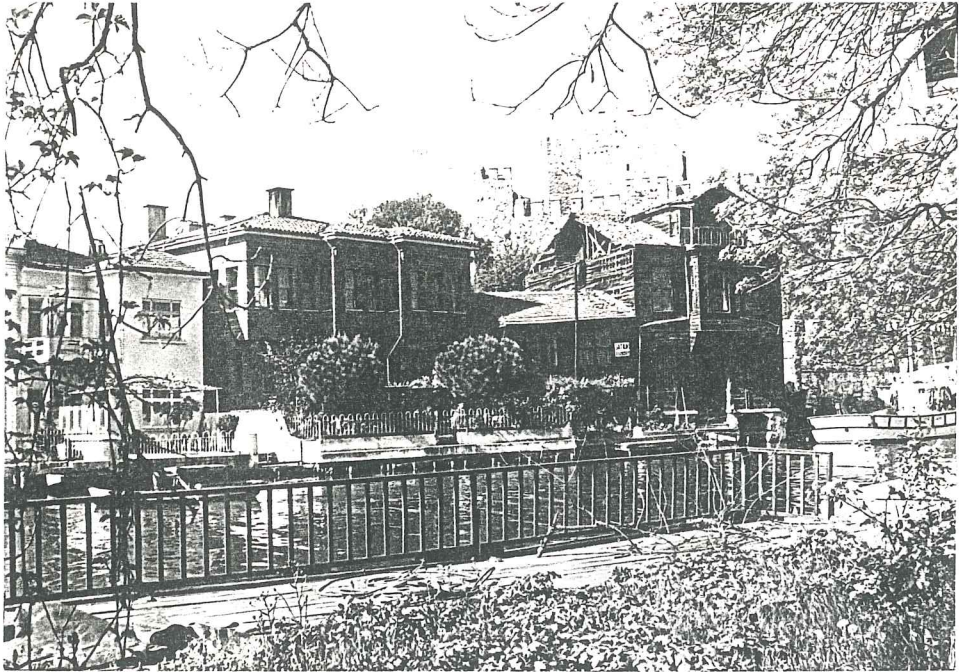
o Göksu Deresi'nin boğaza karıştığı yerde olan 3 numaralı yapı Riyaziyeci Sokak'ta bulunmaktadır. Genel olarak dış cephe proporsiyonu devam ettirilmiştir. Düzey sürme pencereler tekrar uygulanmış, fakat pencere parapet yükseklikleri arttırılmıştır. Ahşap kaplama boyutu biraz küçük tutulmuştur.

Binanın taşıyıcılığı betonarme olmuş ve iç planlaması değiştirilmiştir (Resim 98).

RESİM 98-II. grup ahşap yapının restorasyonu - Göksu Deresi karşı kıyısından bakış (Riyaziyeci Sokak No:3)

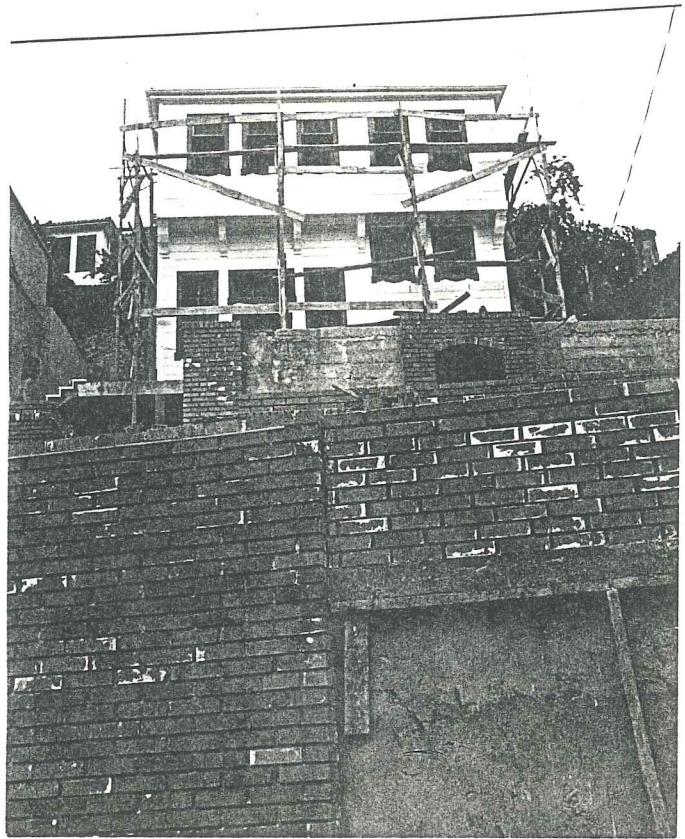
o Sinanpaşa Sokak'ta yer alan 4 numaralı yapının inşaatı hâlâ devam etmektedir. Yapı 2 katlıdır. Özgün durumu ahşap olan yapı betonarme yapıya ahşap kaplanmıştır. Yapı da yapılan birtakım değişiklikler hemen anlaşılmaktadır. Üst kattaki pencere ve kafeslerinin boyları biraz küçültülmüştür. Pencere yerlerinde de biraz kaymalar olmuştur.

Pencere altındaki ahşap süslemeler biraz abartılarak uygulanmıştır. Giriş katında pencere yerleri kaydırıldığından konsol kirişler dengesiz bir biçimde yerleştirilmiş. Eğimli bir arazisi bulunduğundan bahçesinde setler oluşmuştur. Anadoluhisarı'ndaki eski bahçelerde setler genellikle moloz taşlardan oluşturulmuştur. Burada ise betondan yapılarak üzerine tuğla örülmüştür. Tuğlalar ise fazla tekrar edilmiştir (Resim 99).

RESİM 99- Ahşap yapının restorasyonu devam ederken (Sinanpaşa Sokak No:4)

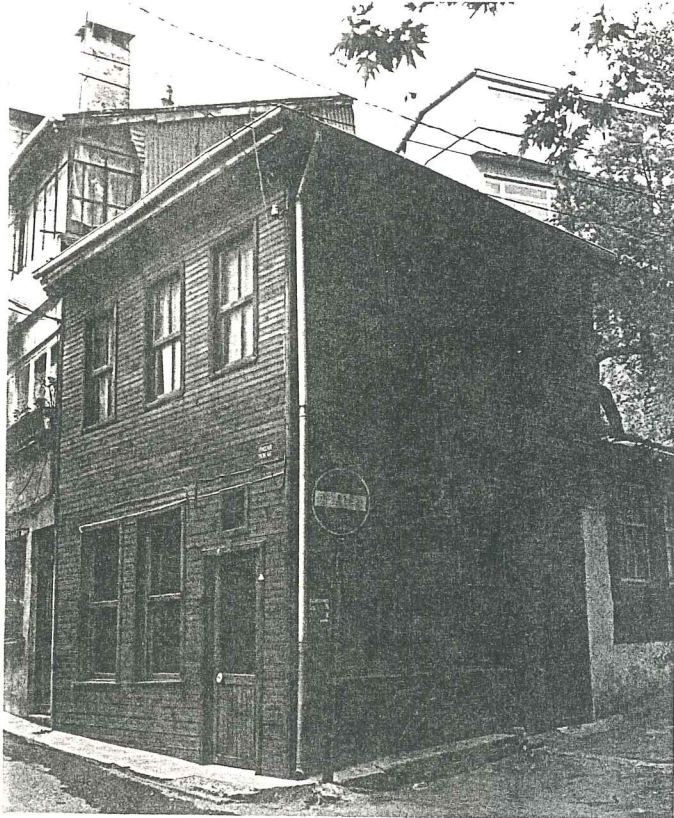
o Pazar Sokak'ta yer alan 6 numaralı yapı betonarme olarak yapılmış ve ahşap kaplanmıştır. 2 katlıdır ve zemin katı kahvehane olarak işletilmektedir. Zemin kat pencere oranları biraz büyütülmüştür. Binaya asıl giriş yeri değiştirilerek yan cepheden üst kata çıkış verilmiştir. Bina iç planlaması tümünden değiştirildiğinden yan cephedeki pencere yerlerinde de değişiklikler yapılmıştır. Sürme pencere tipi devam ettirilmişse de zemin kat ve üst katta farklı büyüklüklerde yapılmıştır. Bunun yanı sıra üst kattaki parapet yüksekliğinin de büyütüldüğünü anlıyoruz. Ahşap kaplaması da oldukça küçük boyutta uygulanmıştır (Resim 100).

RESİM 100- II.grup yapının
restorasyonu
(Pazar Sokak
No:6)

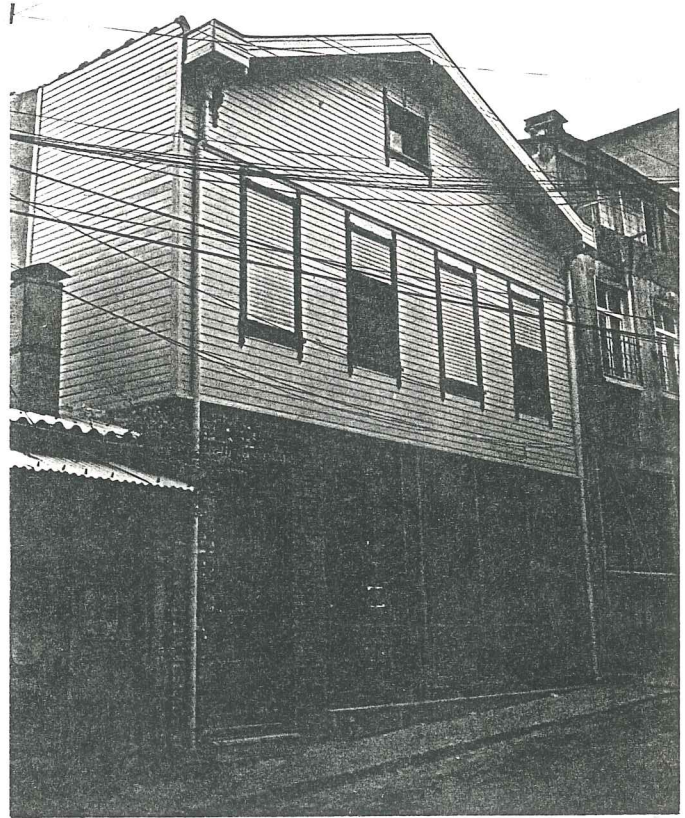
o Pazar Sokak'ta yukarıda bahsedilen 9 numaralı yapının karşısında yer alan bir 2. grup daha görüyoruz. 2 katlı olan yapının zemin katı ticari amaçla kullanıldığından bu katta oldukça fazla değişiklikler yapılarak eski durumundan oldukça uzaklaşmıştır. Üst kattaki pencerelerin çevresindeki pervazlar da fazla abartılarak uygulanmıştır. Bunun yanısıra ilave edilen panjurlar da oldukça uyumsuzdur. Ahşap kaplaması da küçük tutulmuştur. Giriş kapısı da özgünlüğünü önemli ölçüde yitirmiştir. Saçak son derece abartılı bir biçimde yapıldığından saçak altı konsollar oldukça ince kalmıştır. Eski durumundan önemli ölçüde uzaklaşmıştır. Yan cephenin yarısı ahşap kaplanmış yarısı kaplanmamıştır (Resim 101).

RESİM 101-II. Grup yapının restorasyonu (Pazar Sokak No:9)

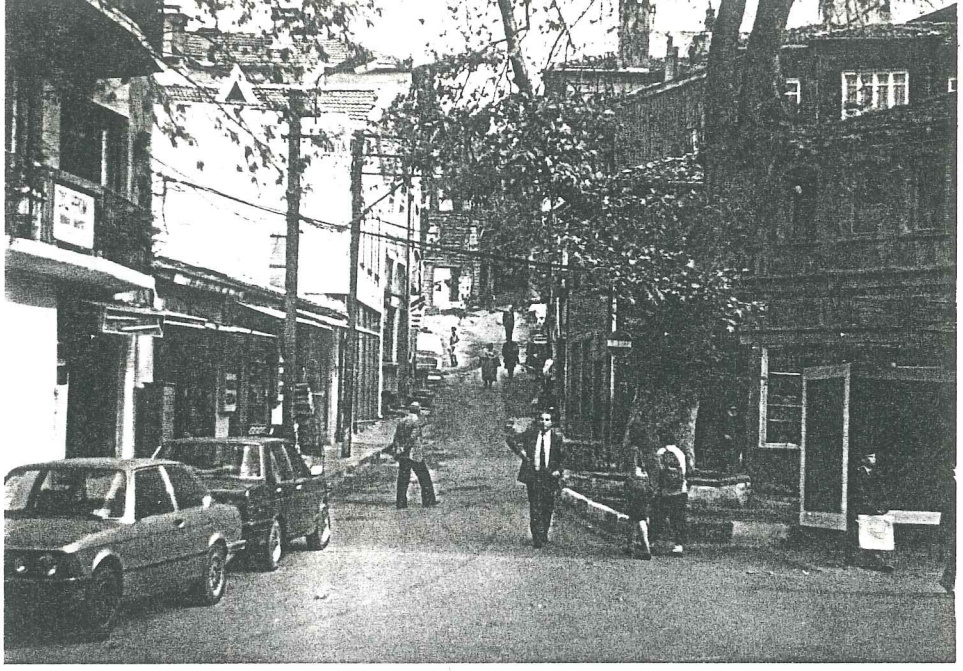
RESİM 103- Eski dokusunu oldukça yitirmiş olan pazar sokak girişi

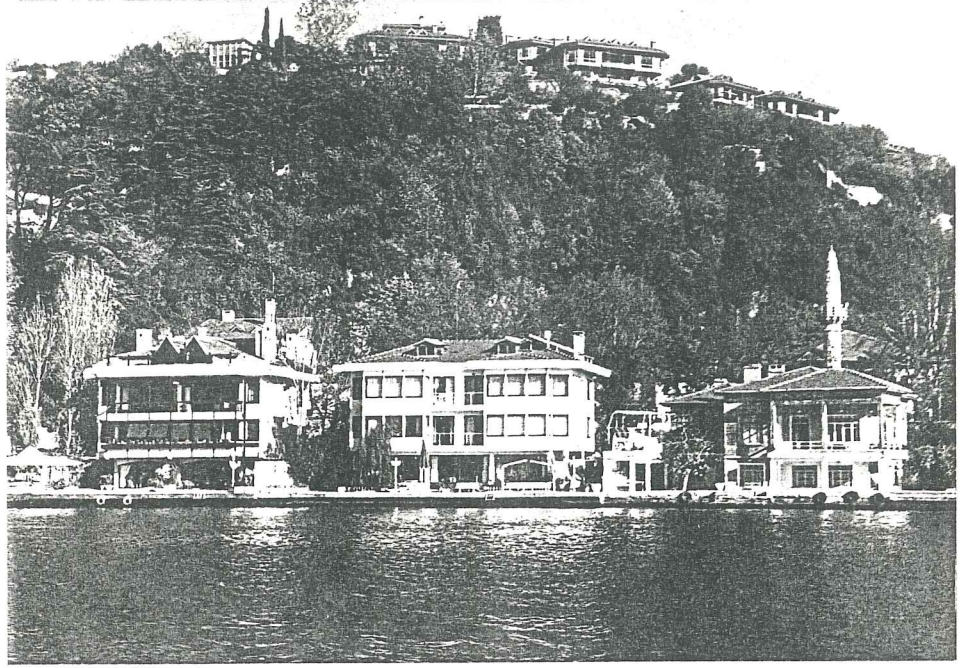
Özellikle sahilde ve Göksu Deresi'nde o güzelim yalıların yanında yer alan yeni yapılar son derece düşündürücüdür (Resim 107,108). Bu nedenle tarihi dokunun yoğun olduğu bölgelerde yeni yapılaşmanın önüne geçilmelidir. Ya da en azından dokuya zarar vermeyecek biçimde yapılmalıdırlar.

RESİM 107- Yeni yapılaşma

Bunun için de bir an önce boğaz köyleri ile ilgili bir koruma ünitesi oluşturmak gerekmektedir. Tarihi dokuyu, güzelliği yok edici uygulamalara son verecek, engelleyici kontrol mekanizmasının etkili ve düzenli bir biçimde işlemlerini görmek en büyük amacımız olacaktır.

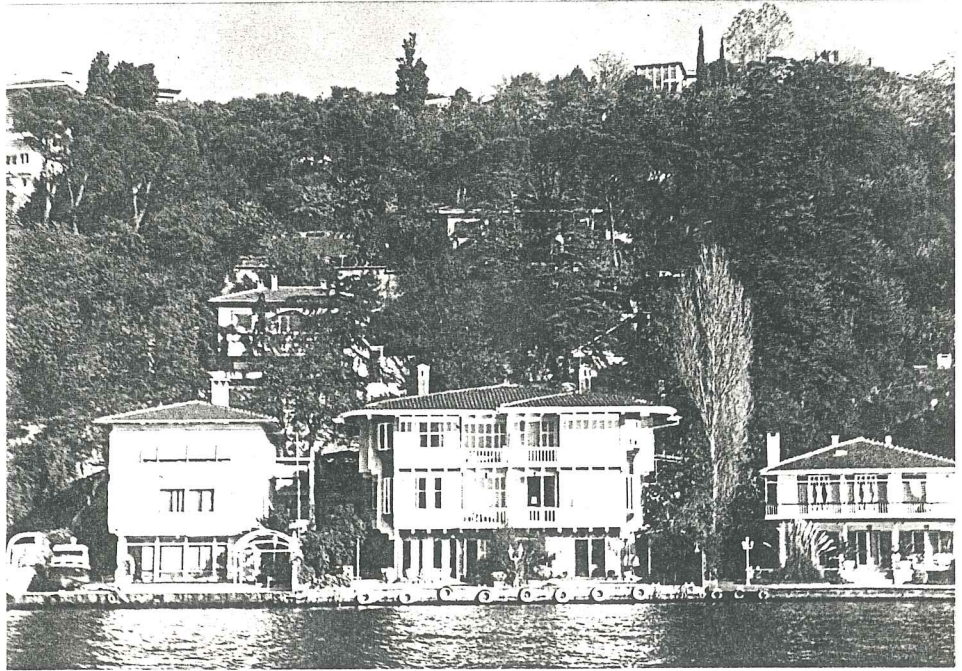
RESİM 108- Yeni yapılaşma
