MAHMUTPAŞA'DA
KORUMA AMAÇLI PLAN ÇALIŞMASI
VE
BÜYÜK YENİ HAN

Mimar İsmail ÇAKMAK

YÜKSEK LİSANS TEZİ

İSTANBUL , 1997

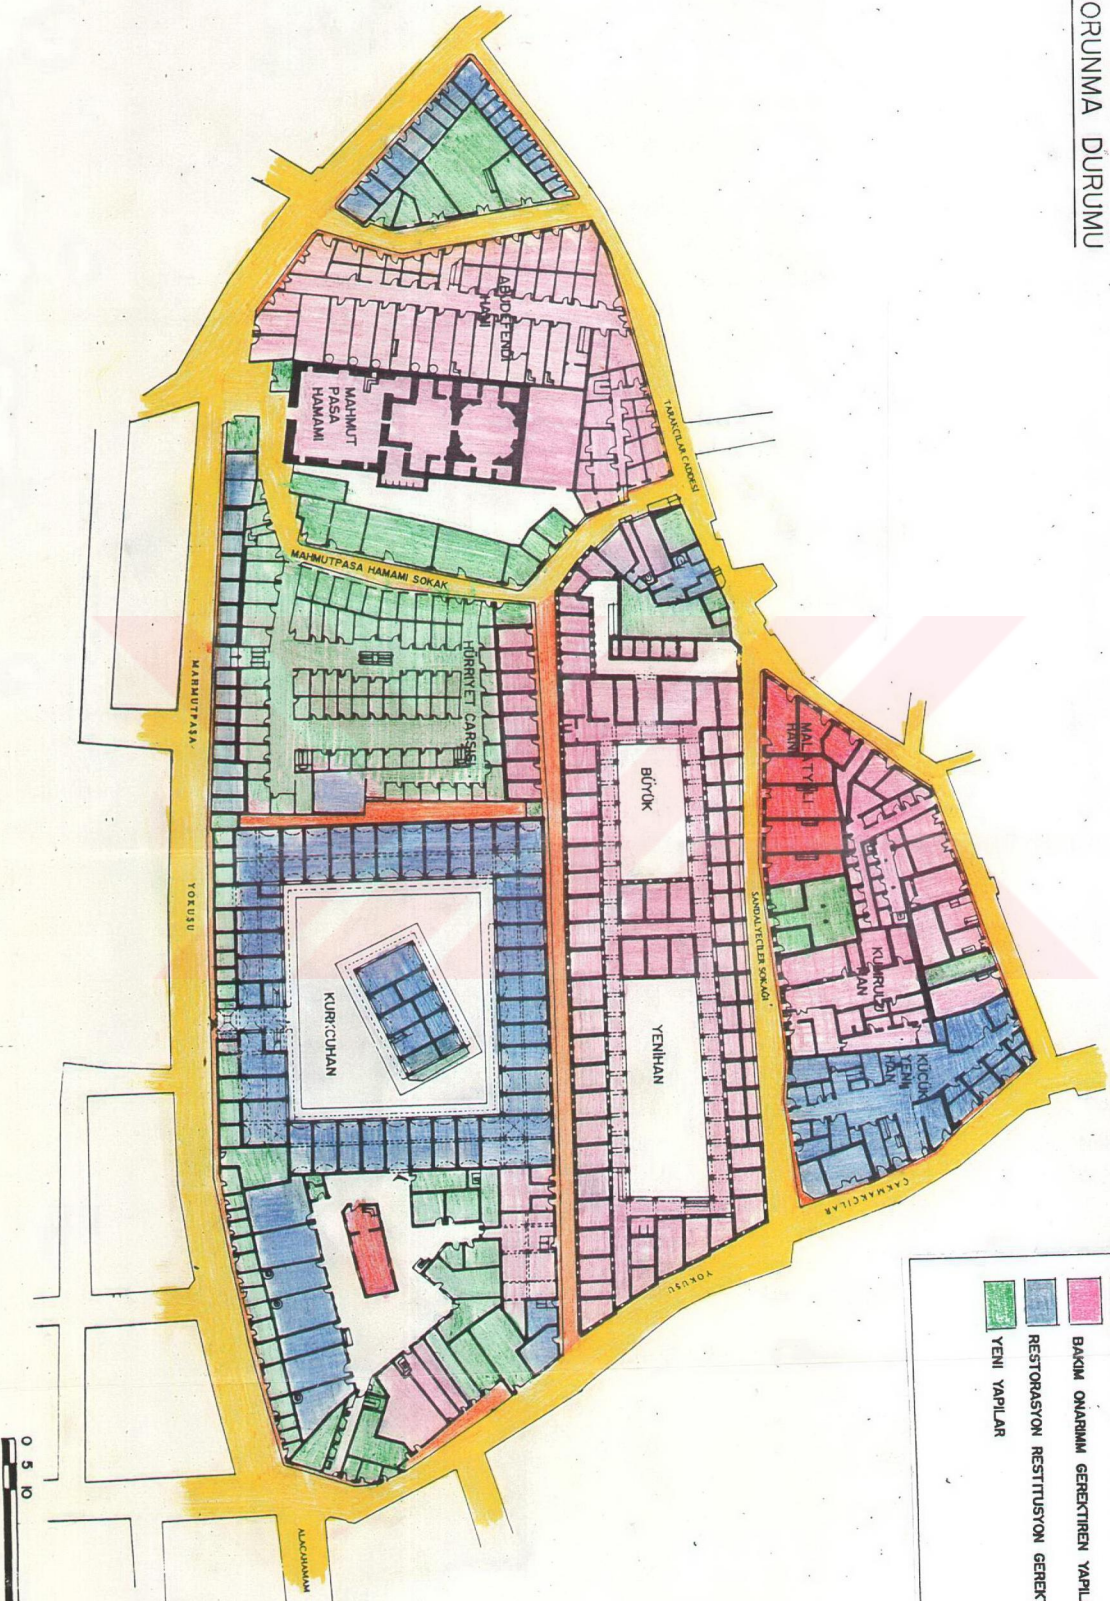
MAHMUTPASADA
ALT BÖLGE ANALIZI
KORUNMA DURUMU

MI DURUMDA OLAN YAPILAR
	BAGIM ONARIMI GEREKTIREN YAPILAR
	RESTORASYON RESTITUSYON GEREKTIREN YAPILAR
	YENI YAPILAR

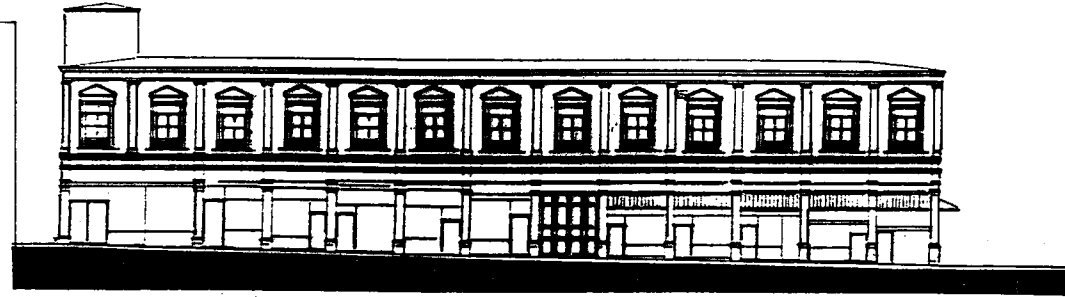
ABUD EFENDİ HANI

- KAT ILAVESI YAPILMIS K.G.Y.
- SACAK ILAVELERİ MEVCUT
- VİTRİN AMAÇLI UYGUNSUZ YAPI ELEMANLARI
- SIVADA ÇATLAKLAR MEVCUT

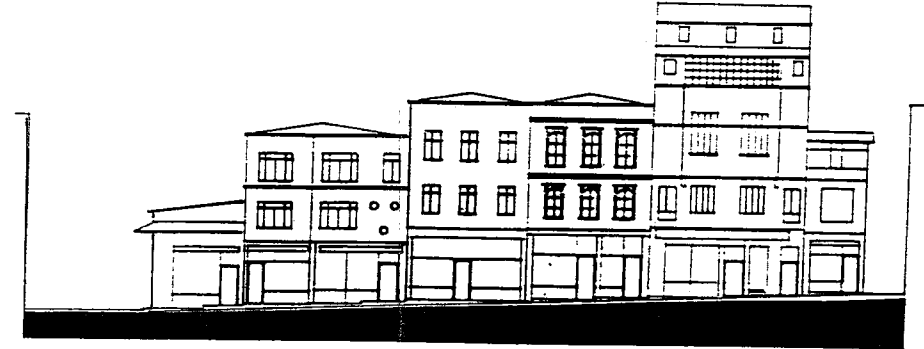
- BAKIM ONARIMI GEREKTİREN UYUMLU YAPILAR

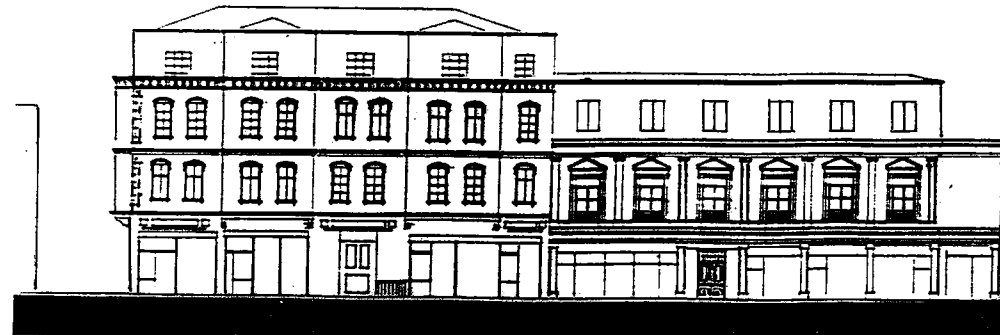
ABUD EFENDİ HANI

- KAT ILAVESI YAPILMIS K.G.Y.
- VİTRİN AMAÇLI UYGUNSUZ YAPI ELEMANLARI
- SIVADA BOZULMALAR MEVCUT

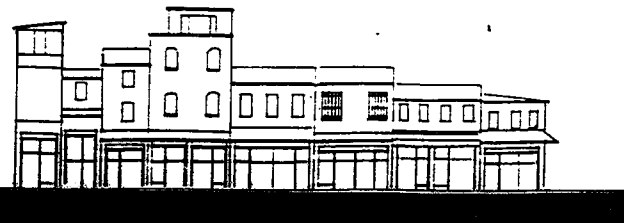
MAHMUTPASA YOKUSU

- CEPHE DÜZENLERİ BOZULMUŞ K.G.Y.

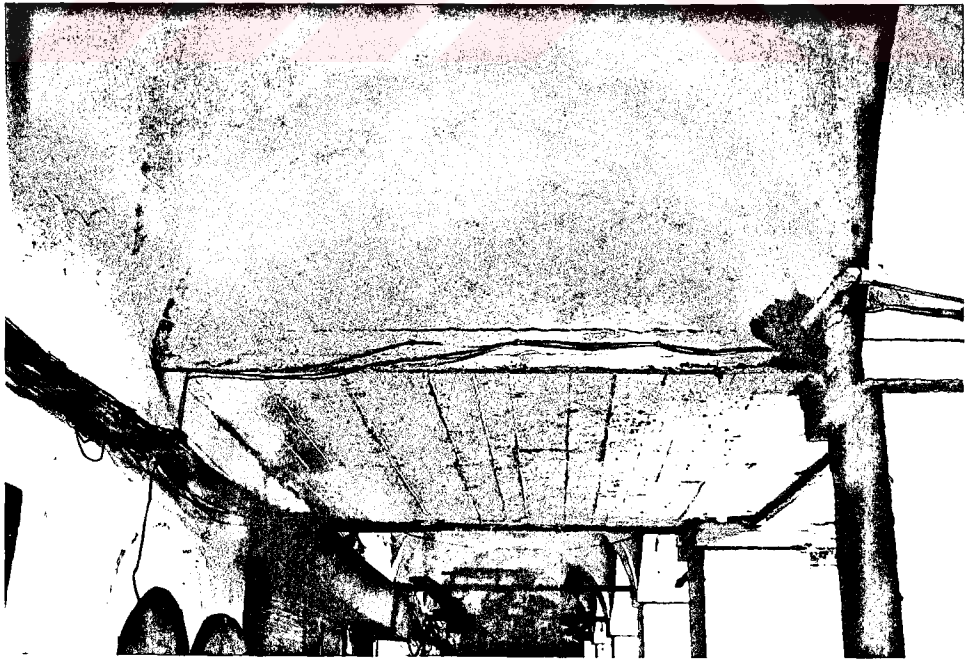
Resim 24

çıkış bu katta 2. Avlunun sol tarafında yer almaktadır. Bu çıkışın orjinal tuvalet biriminin yıkılmasıyla oluşturulduğu tahmin edilmektedir. Bu katta ki odalarda bir ocak ve 2 dolap nişi mevcuttur. Ancak bazı dükkan birimlerinde bu ocak ve dolap nişleri kapatılırken birimlerin birlikte kullanılması için açılan boşluklar mevcuttur. Kat yüksekliğinin fazla olması nedeniyle bazı birimlere asma katlar ilave edilmiştir (Resim 24).

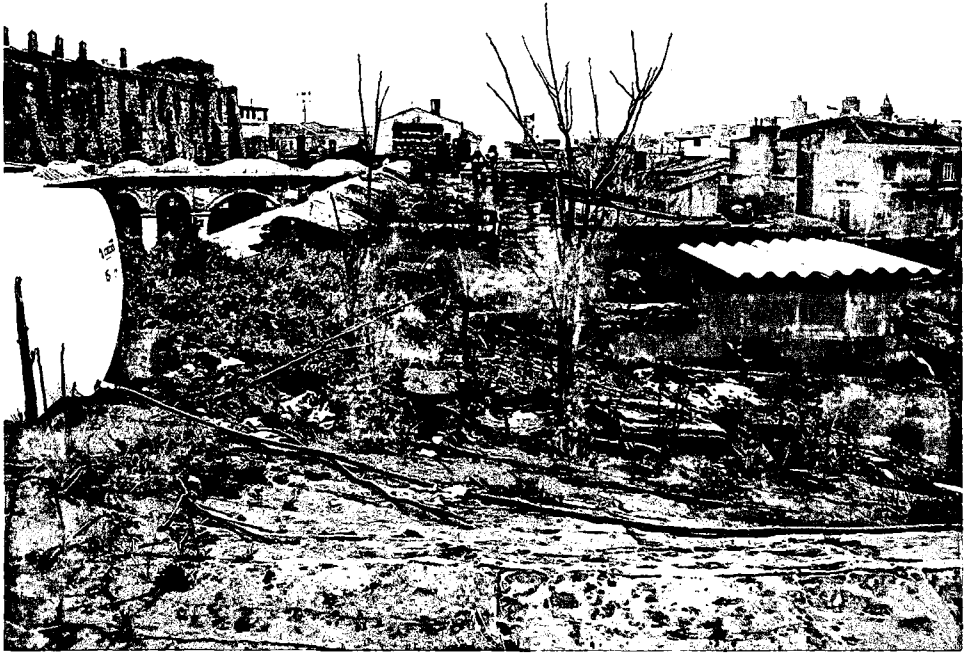
Resim 28

Orjinal çatı örtüsü kurşun kaplamadır (Resim28). Ancak çatıdan bir çok fener açılmıştır. Yapının büyük bir kısmında kurşun kaplama mevcutken diğer bölümlerde ziftli uygulamalar vb. görülür. Kaplama özellikle iç ve dış saçak uçlarında yıpranmıştır. Dış cephede toz silme uygulanmış iken içeride tuğla üstü sıva uygulaması mevcuttur.

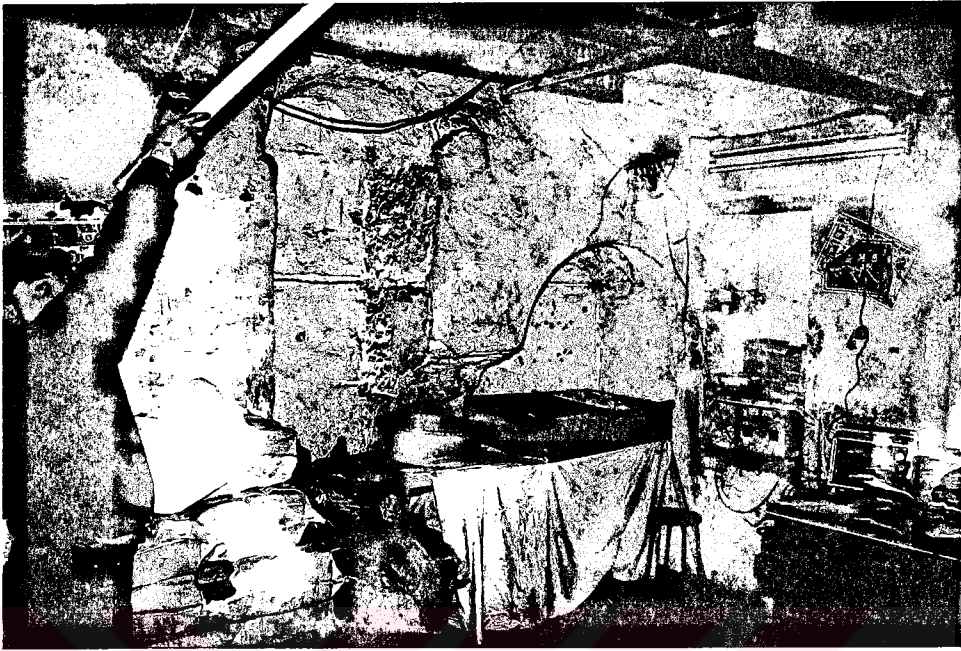
Resim 39

oranda tahrip olmuş durumdadır (Resim 39-40). Ocakların özgün durumlarıyla ilgili bilgi verebilecek bir örnek yapıda kalmamıştır.

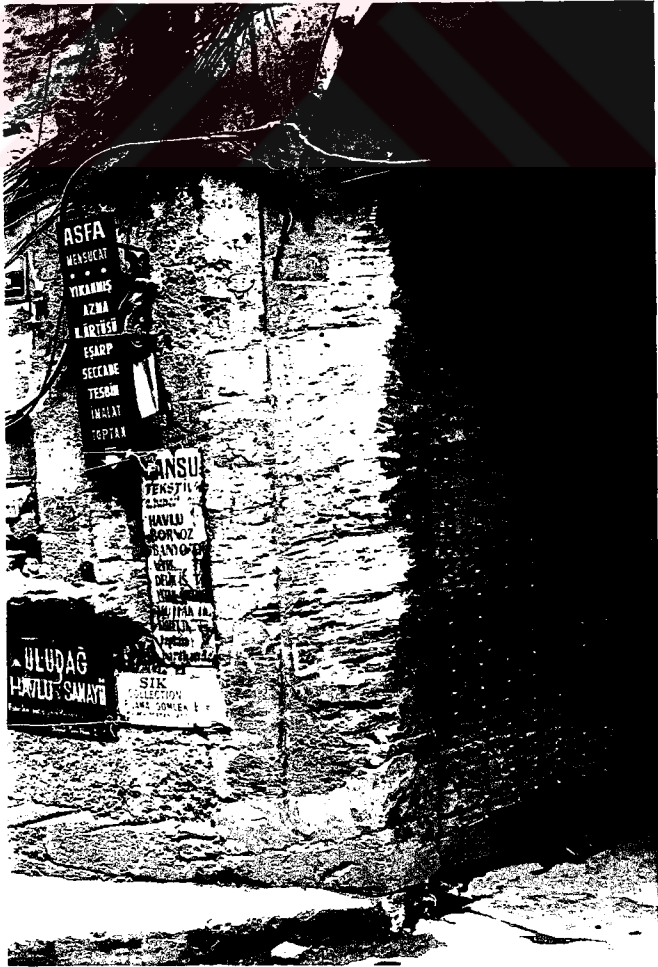
Resim 61

- Trafikle ilgili vibrasyon (Resim 61)
- Özgün yapıya ekler (Resim 62-63)
- Bilinçsizce yapılan kötü onarımlar
- Yapının bir kısmının yıkılması ve sonra statik dengeyi bozacak şekilde yeniden, yapılması
- Çağdaş tesisat donanımı getirmek amacıyla yapılan değişiklikler (Resim 64)
- İhmal - bakımsızlık

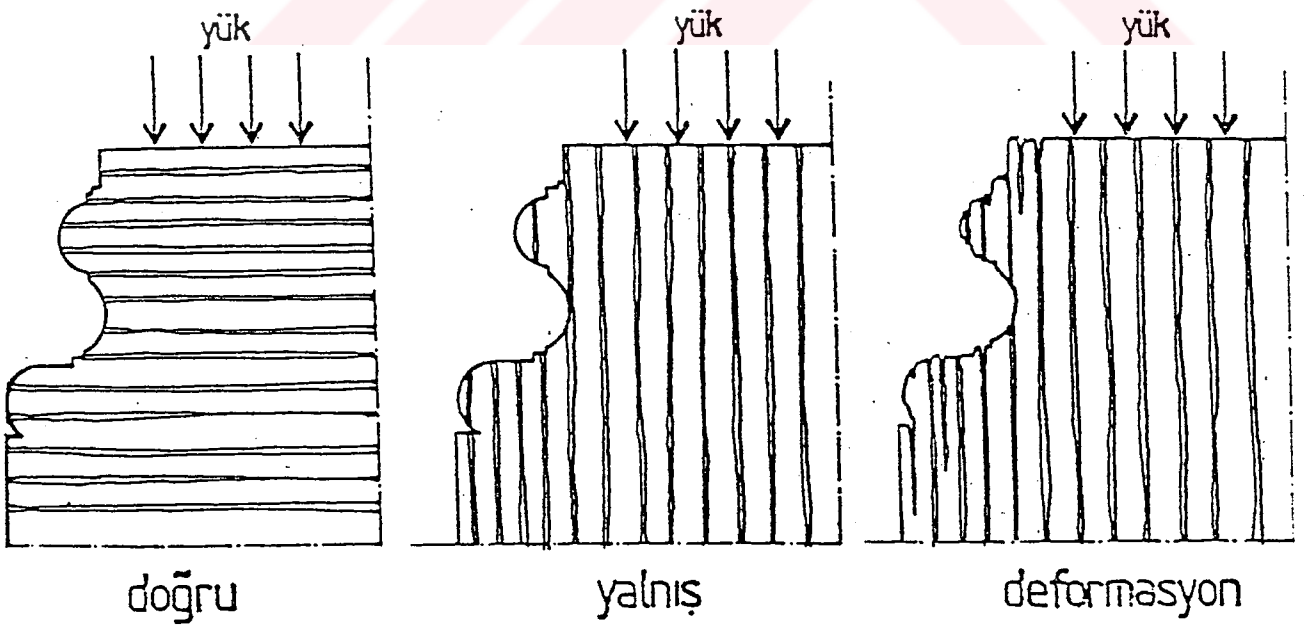
Resim 65
Taşın Tabakalaşma Durumuna Göre Kullanımı

olmayan taşın kullanımı, yapıdaki tahribatın iç ve dış tesirlerin altında artmasına sebep olacağı muhakkaktır. Taşların ocaktan çıkartılırken zedelenmesi ve kılcal çatlakların oluşması tabakalaşmaya uygun kullanılmaması tahribatın büyümesini arttıran faktörlerdir (Resim 65).

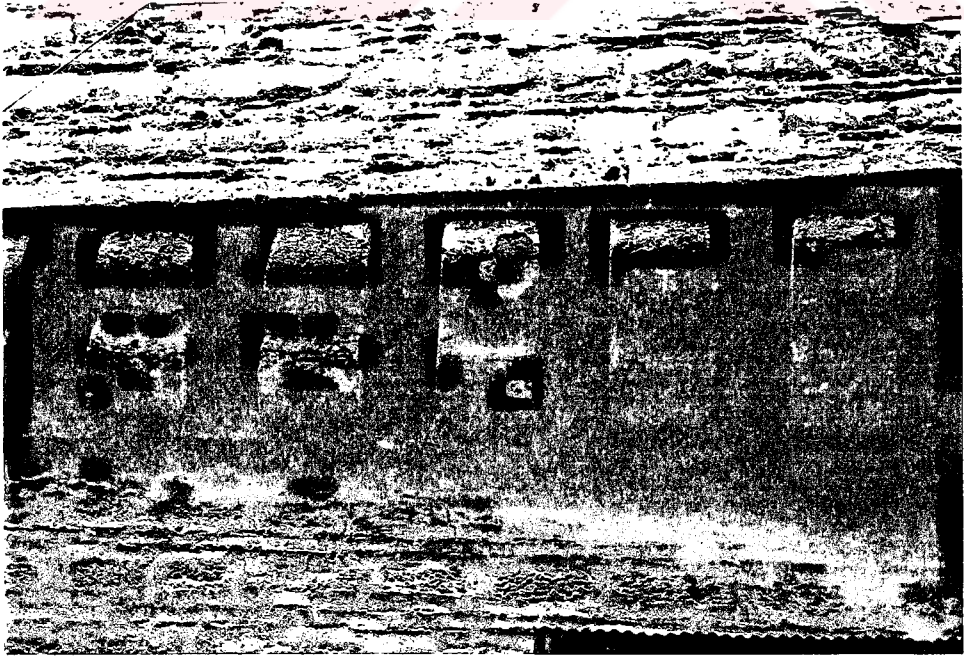
Asit içeren maddelerin, yağmur sularının yardımıyla taşın dış tabakasının küçük - büyük plaklar halinde kopmasına neden olması sonucu yapıda kabuklanma şeklinde bir bozulmanın meydana geldiği görülmektedir (Resim 70-71). Bu kabuklaşmadan sonra kolezyonun artması ile kumlaşmalarda meydana gelmeye başlamıştır (Resim 73).

Resim 73- Konsollarda Kabuklaşma

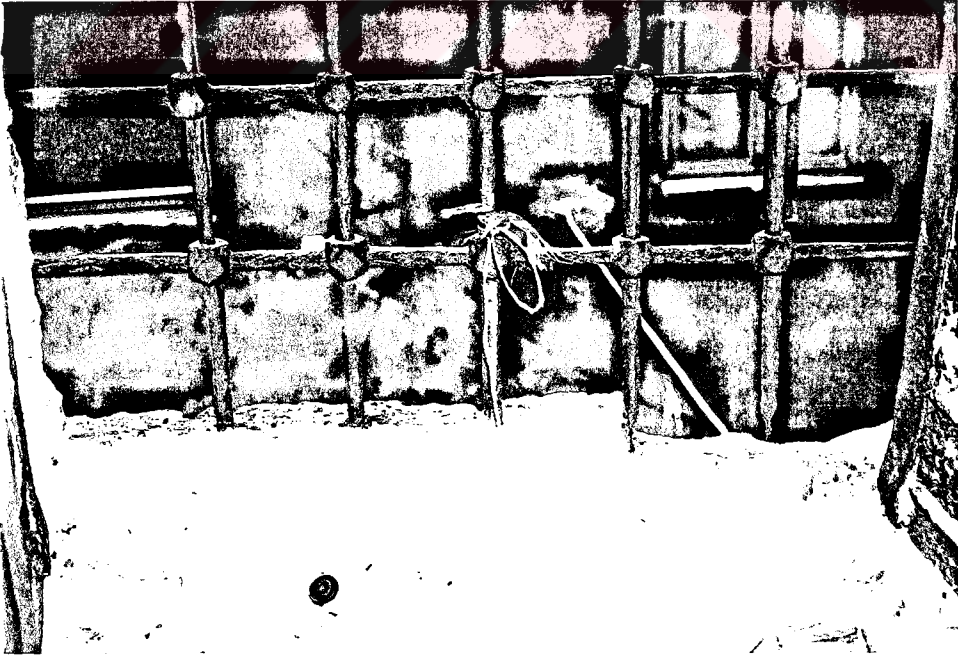
Resim 75

Yukarıda bahsettiğimiz tesirlerin etkisi altında oluşan çatlaklar yanında, taş elemanları birbirine bağlayan demir kenet elemanların su ile temasıyla oluşan korozyonla meydana gelen hacim artışlarının taş malzemedeki çatlaklara özellikle parapet birleşmelerinde (Resim 74) ve pencerelerin lokma parmaklıkların sövelere saplandığı noktalarda çatlaklar mevcuttur (Resim 75).

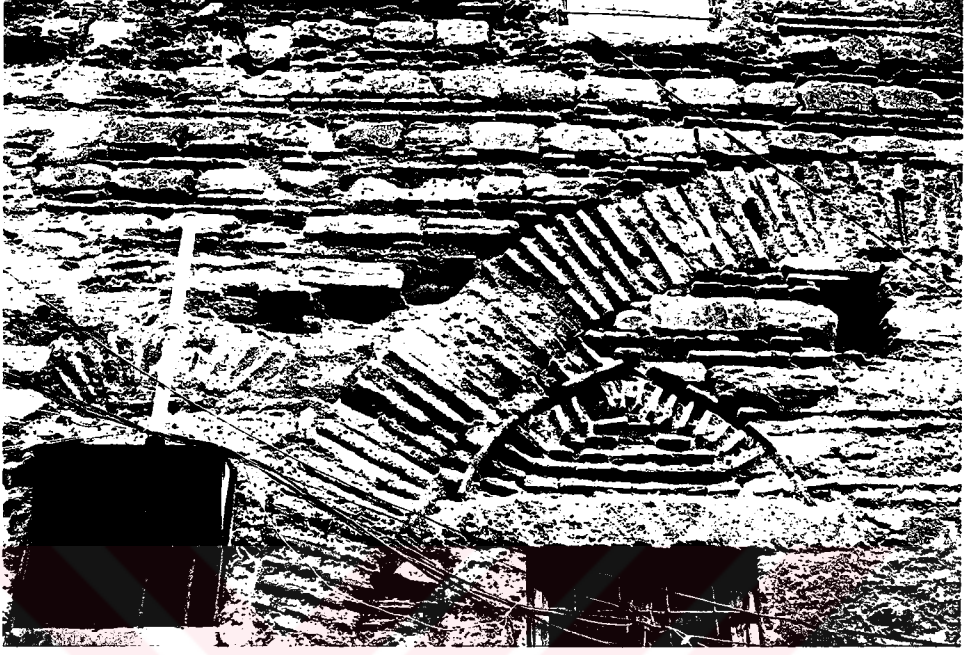
Resim 76

Dış cephedeki tuğlalarda özellikle derzleri dolduran harçların dökülmesi ve ayrışması sonucu dökülmeler olmuş ve oyuklar oluşmuştur (Resim 76). Tonoz sistemini oluşturan tuğlalarda üzerlerindeki sıvanın dökülmesiyle

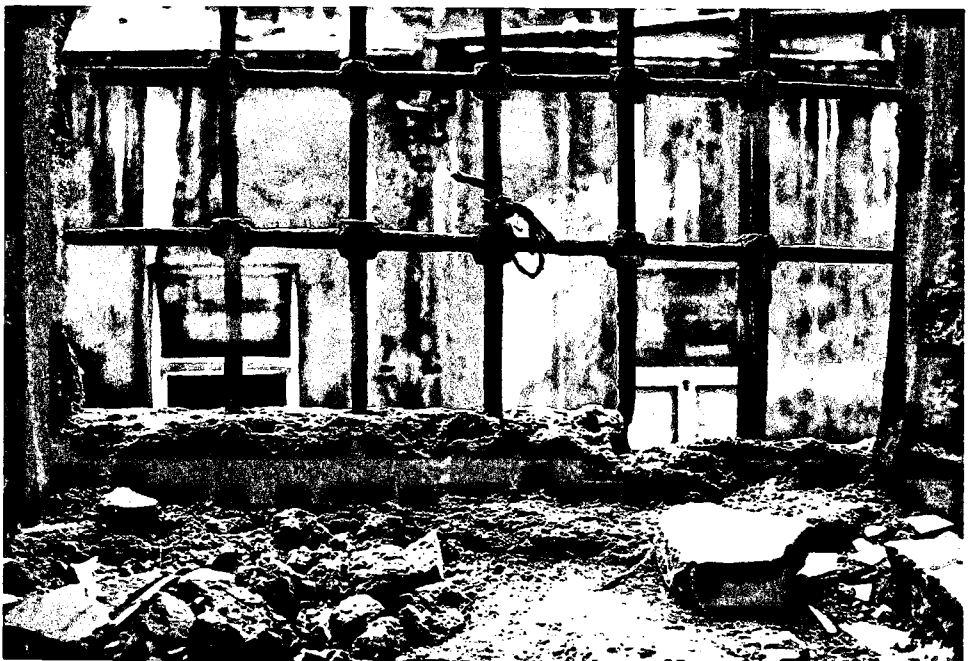
Resim 80

Yapıda madeni inşaat malzemesi olarak demir, kemer ve toroz gergilerinde (Resim 19) 5x7 cm kesitinde, pencere parmaklıklarında (Resim 80), taşların montajında kenet olarak (Resim 74) ve merdiven kirişlerinde (Resim 19) kullanılmıştır. Ayrıca 18.yy. İstanbul Hanlarında da olduğu gibi Büyük Yeni Han da kapı ve pencere kanatları demirden imal edilmiştir.

Cephedeki parmaklıklarda yağmurunda etkisiyle malzemede incelemeler ve kabuklanmalar oluşmuştur. Kapı ve pencere kanatlarında ise insan etkisiyle deformasyonlar meydana gelmiştir.

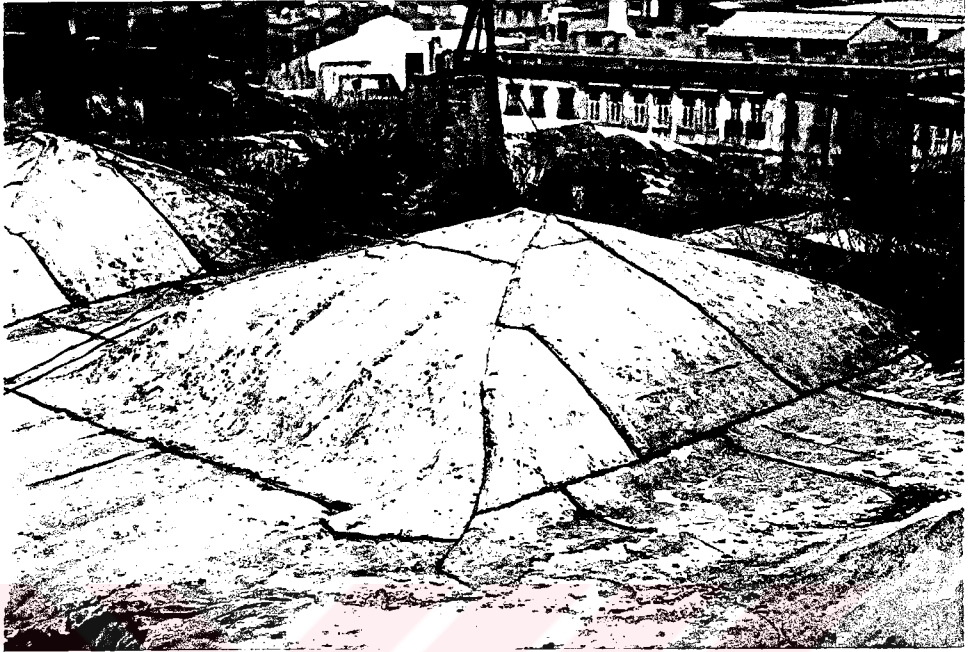
Resim 82

Yapının orjinal çatı örtüsü kurşun kaplamadır. Malzemede zaman içerisinde yırtılmalar oluşmuştur. Kaplama üzerinde bitki dokusu oluşmuş ve kurşunda biçim değişiklikleri yaratmıştır (Resim 82-83). Çatıda açılan boşluklarda bir başka metal olan demirin kullanılması ve iki farklı madenin birleşme sorunları gözlenmektedir (Bkz. Rölöve Projesi).
