**YILDIZ TEKNİK ÜNİVERSİTESİ
FEN BİLİMLERİ ENSTİTÜSÜ**

**BEYOĞLU HACOPULO PASAJI
ve KORUMA ÖNERİLERİ**

**F.B.E. Mimarlık Anabilim Dalı Rölöve-Restorasyon Programında
Hazırlanan**

YÜKSEK LİSANS TEZİ

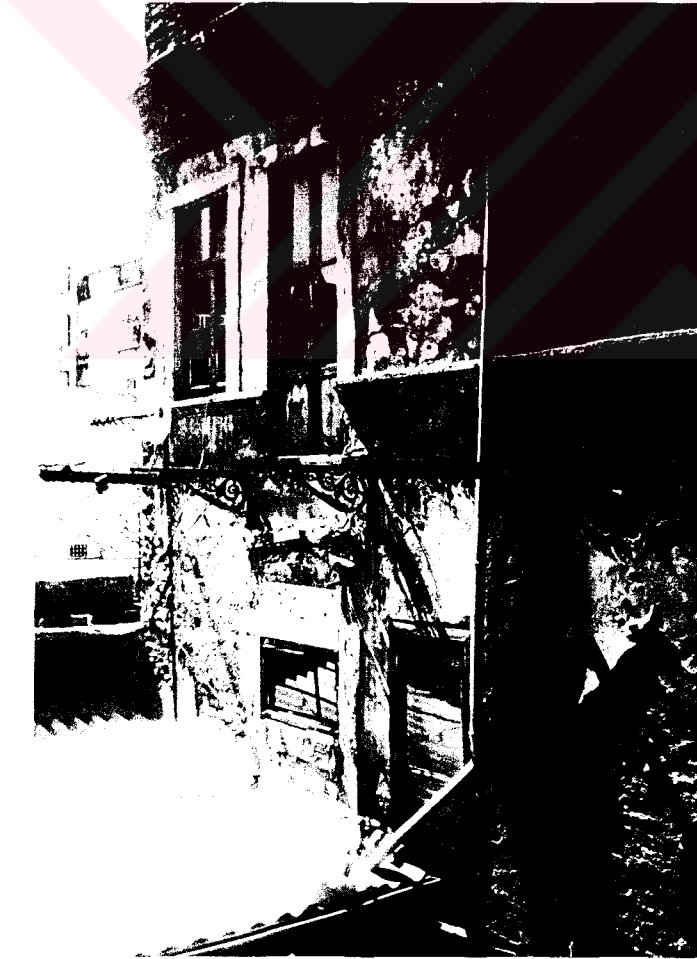
Resim 4. 38 A yapısı, I. bölüm kilise yönü cephesi

I. bölümün kiliseye doğru olan bölümünde de görünüm aynıdır. Yalnız kilise tarafındaki kemerli son birim daha geri plandadır. Dükkan giriş vitrin ve asma kat pencereleri daha farklı birimlerle çözülmüşlerdir (Resim 4. 35 - Resim 4. 36 - Resim 4. 37). İkinci normal katta daha önceden var olduğu anlaşılan balkon döşeme izlerine ve payandalarına rastlanılmaktadır. Kat silmesinin biçimlenişi ve kapının formu gereği bu balkonun orijinal olmadığı düşünülmektedir (Resim 4. 38). Bu birime ait birinci kat penceresi ve asma kat hizasındaki dairesel kemer, kiliseye geçiş merdivenleri üzerindeki tek katlı yapı tarafından kapatılmıştır. Bu durum bu bölümün sonradan yapıldığını gösteren önemli bir bulgudur. Yine aynı birim üzerinde birinci kat seviyesinde pencere yanındaki diğerlerine göre daha

dar pencere sonradan açılmıştır (Resim 4. 38 – Resim 4. 39). Yine en üst kattaki tuğlalı bölüm sonradan yapılmıştır (Resim 4. 40).

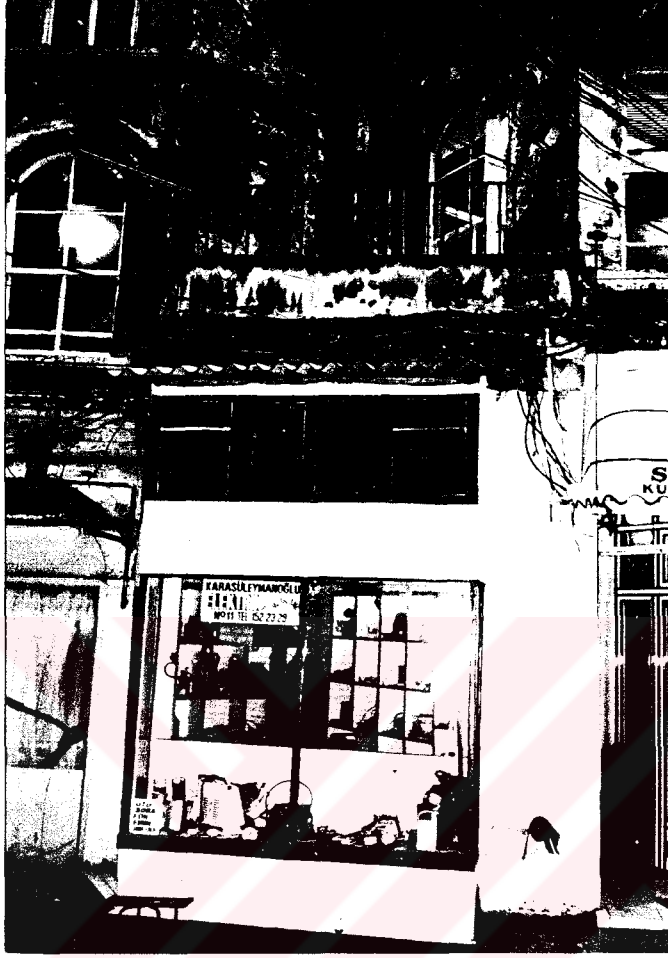
Resim 4. 51 B yapısı, I. ve II. bölümleri arasındaki balkon

Yapıyı oluşturan kollar birbirlerine asma kat hizasında balkon ile bağlanmıştır. Demir parmaklıklarla çevrelenmiş bu balkon ve altında yer alan dükkan orijinal değildir (Resim 4.51).

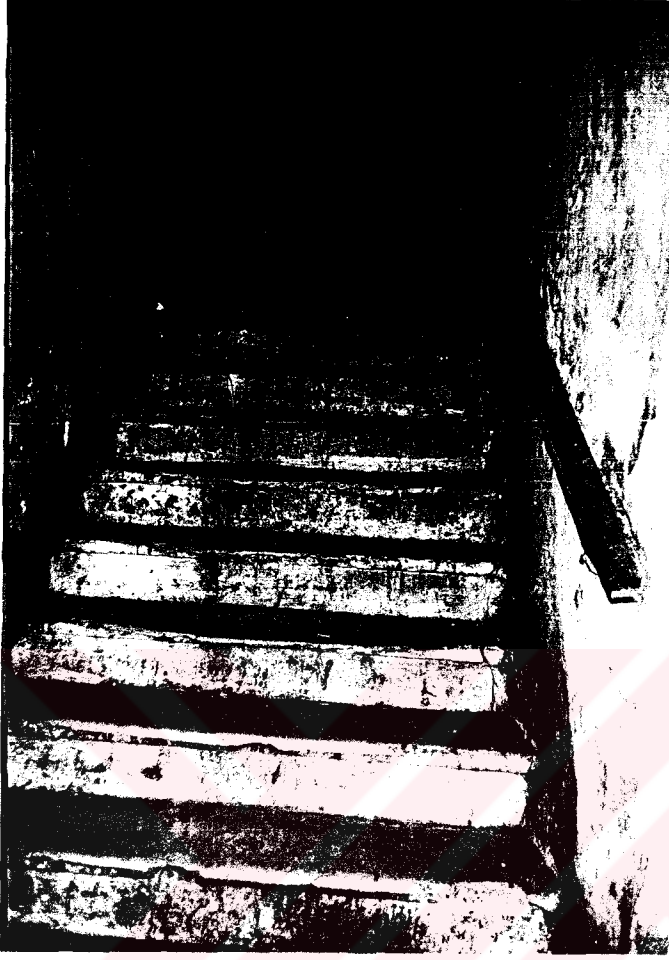
Resim 5. 2. Caddenin sađ tarafında, merdiven altı dükkan içine alınmıştır.

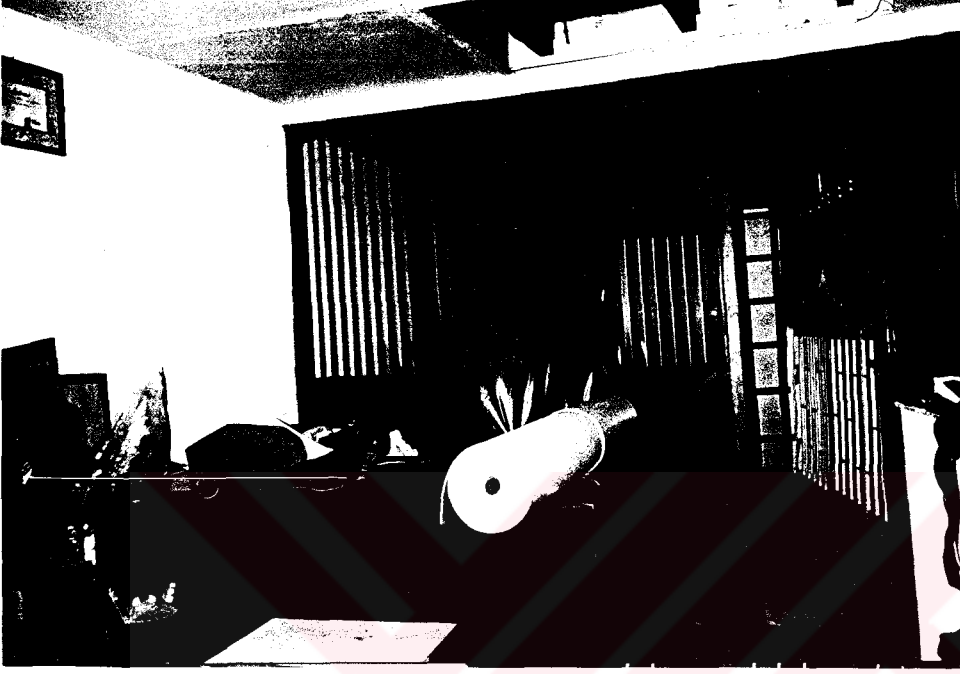
Aynı kol üzerinde, C yapısı, 43 – 44 no'lu dükkanlarda da aynı tür uygulamaya rastlanılmaktadır. Ancak bu dükkanların asma katları da birbiriyle bağlantılıdır (Resim 5. 4). Ayrıca yine bu dükkanlarda asma kat ile zemin kat döşemesi arasına ek bir döşeme yapılarak orijinal kat adedinin artırıldığı görülmektedir (Ek 1 pafta no:11.- pafta no:12). A

Resim 5. 4. C yapısının 43- 44 no'lu dükkanları asma kat hizasında da birleştirilmişlerdir.

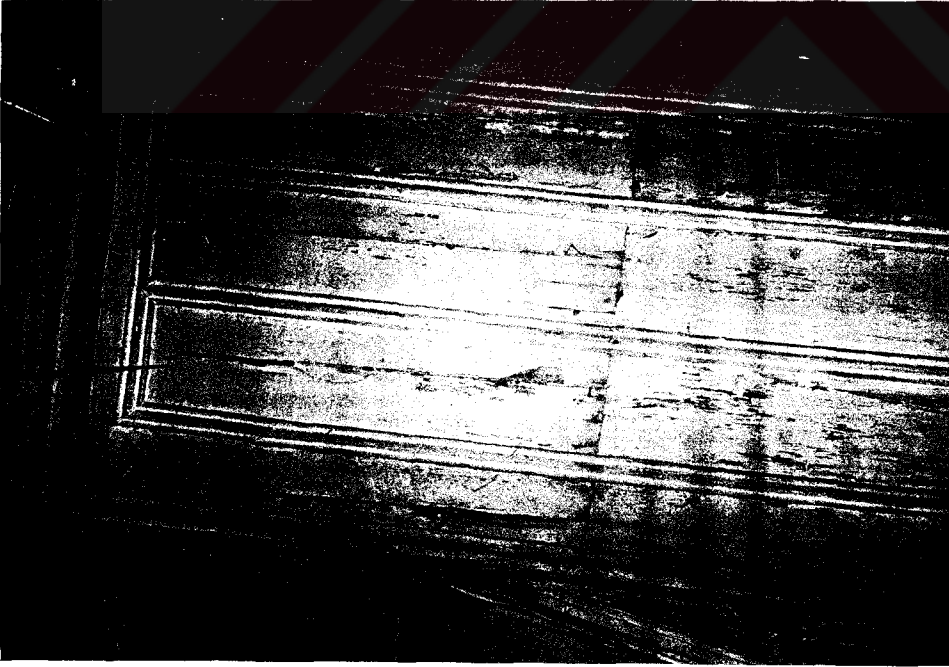
Resim 5. 8 B yapısı 15 no'lu dükkan ahşap tavanı

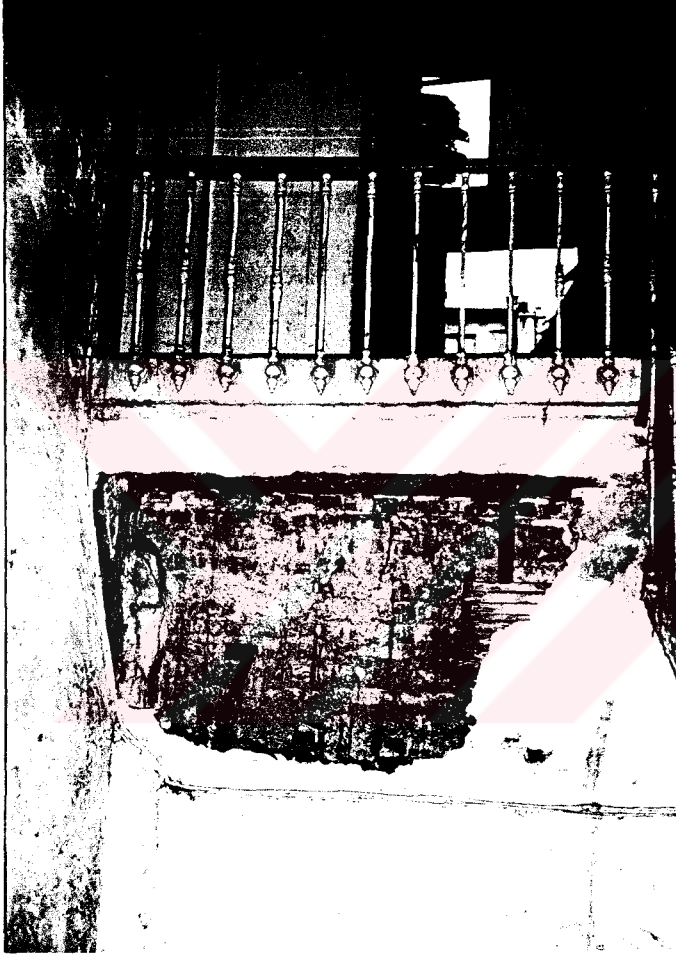
indirip çıkarılmalarında merdiven kovası duvarlarında darbeler sonucu sıvaların döküldüğü tespit edilmiştir (Resim 5. 9).

Resim 5. 9 Merdiven kovası duvarlarında sıvalarda bozulmalar görülmektedir.

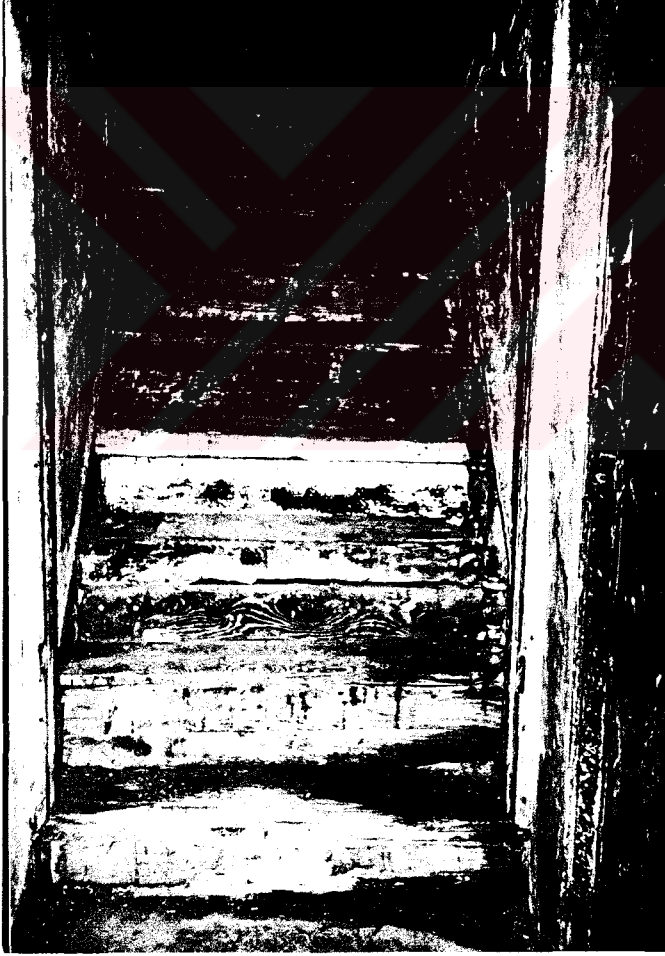
Resim 5. 10 Ahşap merdiven basamaklarında yer yer kırılmalar görülmektedir.

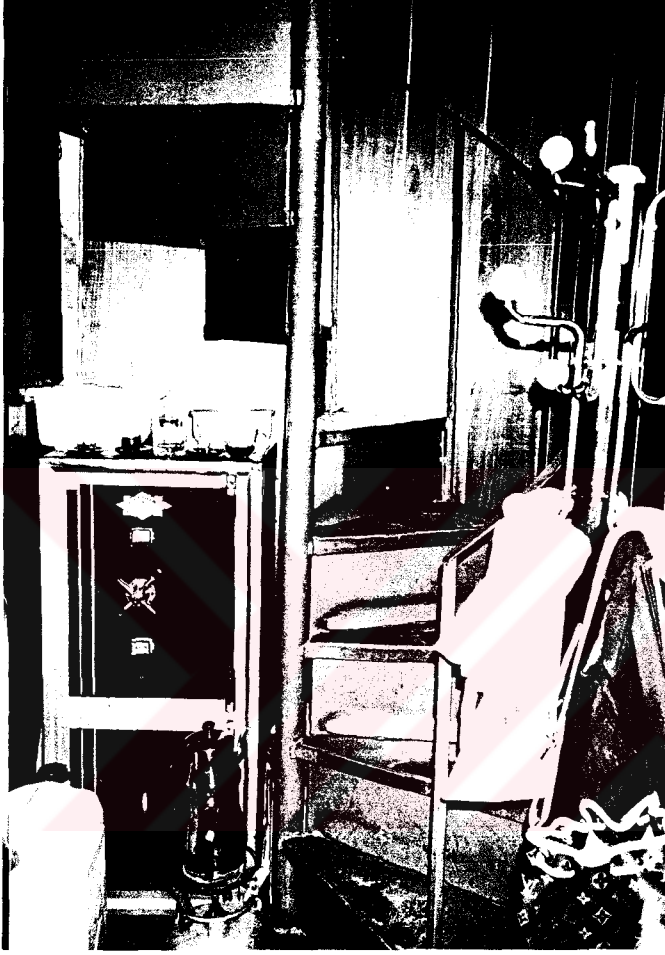
Ayrıca bazı dükkanların merdivenleri orijinal çıkış şekilleri bozularak yuvarlak merdivenle değiştirilmiştir (A yapısı I. bölüm 72-73 no'lu dükkan, A yapısı II. bölüm 36 no'lu dükkan, B yapısı II. bölüm 9 no'lu dükkan ve C yapısı 41 ve 43 no'lu dükkanlar) (Resim 5. 11).

Resim 5. 11 Merdivenler bazı dükkanlarda orijinal biçimlerinden daha farklı düzenlenmişlerdir.

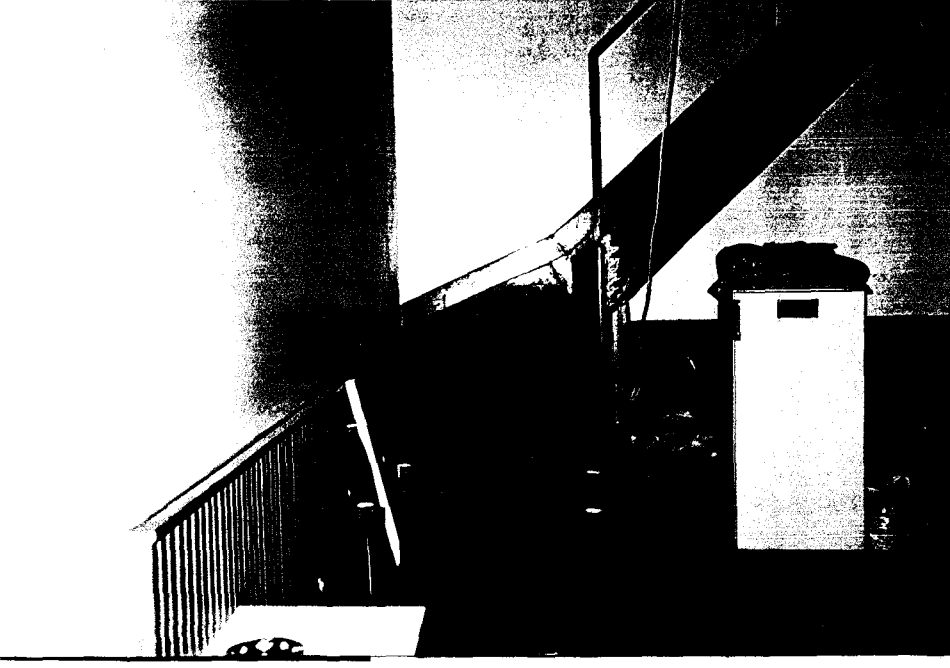
Resim 5. 13 Orijinal malzemesi korunamayan 34 no'lu dükkan merdiveni

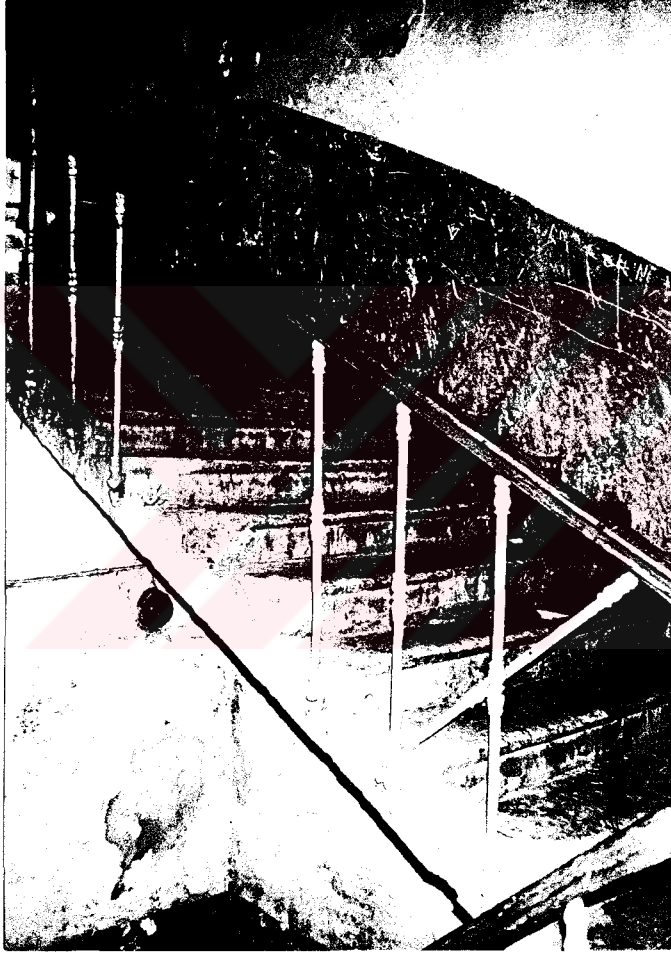
Pasajın Meşrutiyet Caddesi cephesinde girişi olan ve pasajın üst katlarındaki imalathane ve bürolara çıkan merdivenlerde, zemin kat seviyesinde merdiven altı boşluk her iki kolda da dükkan birimi olarak kullanılmaktadır. Bina girişini daraltan bu uygulama fonksiyonel bir çözüm olmayıp, daha çok ticari amaç taşımaktadır. Merdivenler mal alım ve satım işlemleri sırasında tahribata uğramıştır. Merdiven basamaklarında ve korkuluklarında yer yer kırılmalara rastlanılmaktadır (Resim 5. 15).

Resim 5. 15 Merdiven korkuluklarında yer yer kırılma, kopma ve benzeri bozulmalar görülmektedir.

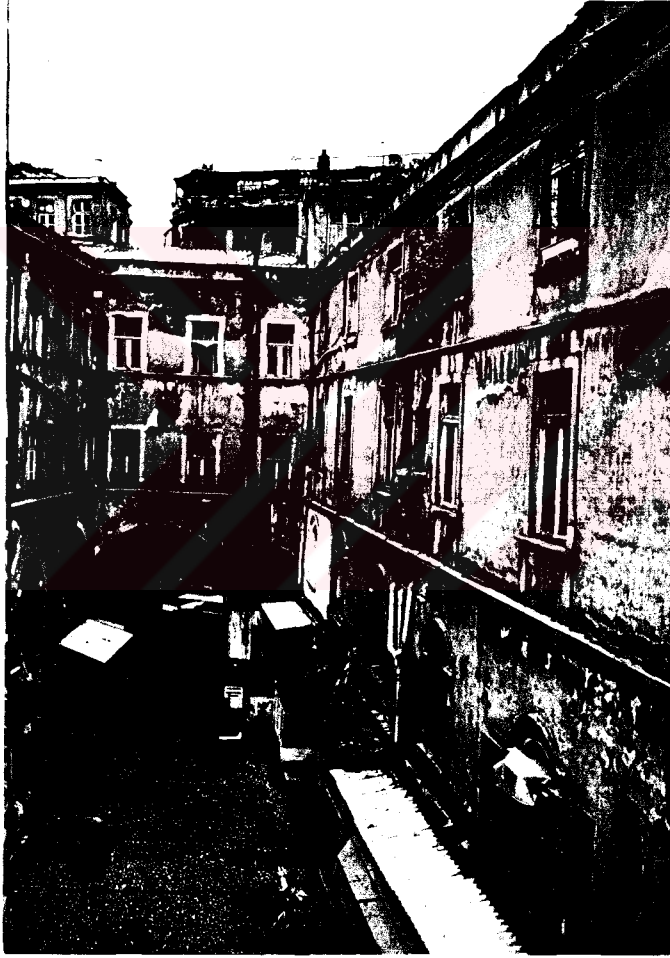
Pasajın orijinal çatı malzemesi marsilya tipi kiremittir. Ancak yapının bazı bölümlerinde yapılan onarım sonucu çatı örtüsünde değişim görülmektedir. A yapısının Meşrutiyet Caddesi'ne bakan bölümü ile kiliseye geçiş merdivenleri üzerinde bulunan tek katlı birimin çatı örtüsü eternittir (Resim 4. 38 – Resim 5. 17). Çatı seviyesinden itibaren yükselen, yapıya eklenen bölümlerin çatı ile birleşim noktalarında bazı sorunlar açığa çıkmaktadır.

Resim 5. 17 Pasajın Meşrutiyet Caddesi'ne bakan cephesinin çatısı eternit ile kaplanmıştır.

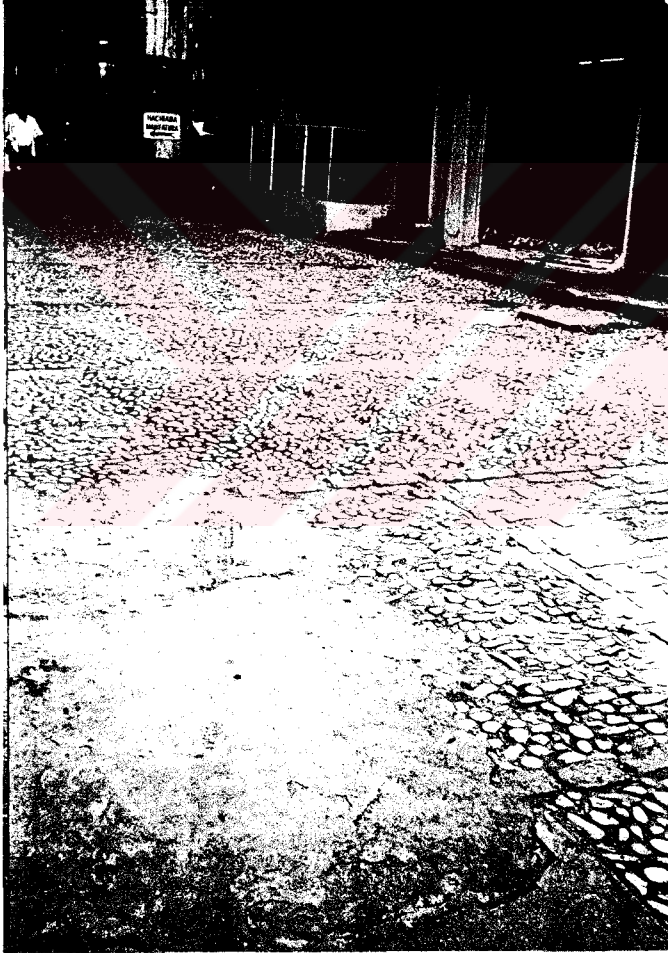
Binanın zemininde yapıyı etkileyecek bir unsur görülmemektedir. Ancak binanın avlusunda kendine özgü, bordürlerle sınırlandırılmış küçük çakıl taşlarından oluşmuş bir döşemesi vardır. Ancak zemin bugün yer yer bozulmuş, üzerleri harçlarla kapatılmıştır. Meşrutiyet Caddesi giriş koridorunda ve avlu içi bazı bölümlerde çakıl taşı döşeme granit parke döşeme ile değiştirilmiştir. Kiliseye çıkış aksında mermer plak, İstiklal Caddesi girişinde de karo seramik döşeme ile zemin kaplanmıştır (Resim 5. 18 – Resim 5. 19). Bu döşemeler zamanla aşınarak şimdilerde hoş olmayan bir görüntü sergilemektedir.

Resim 5. 18 Avlu içi zemin döşemesi zamanla değiştirilmiştir.

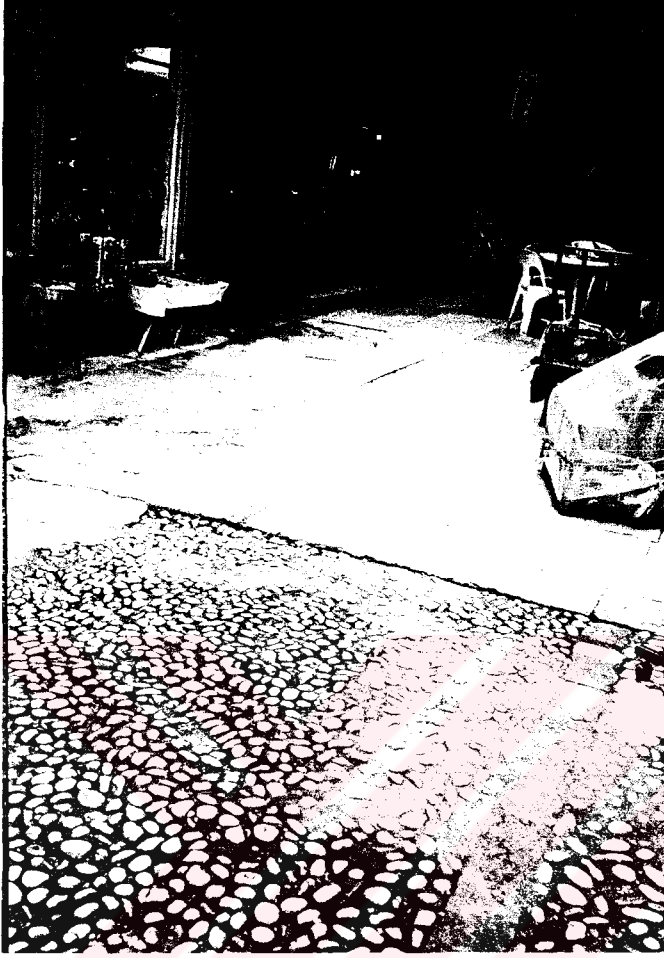
Resim 5. 19 Avlu içi zemin döşeme kaplaması kilise yönünde mermer plakalarla değiştirilmiştir.

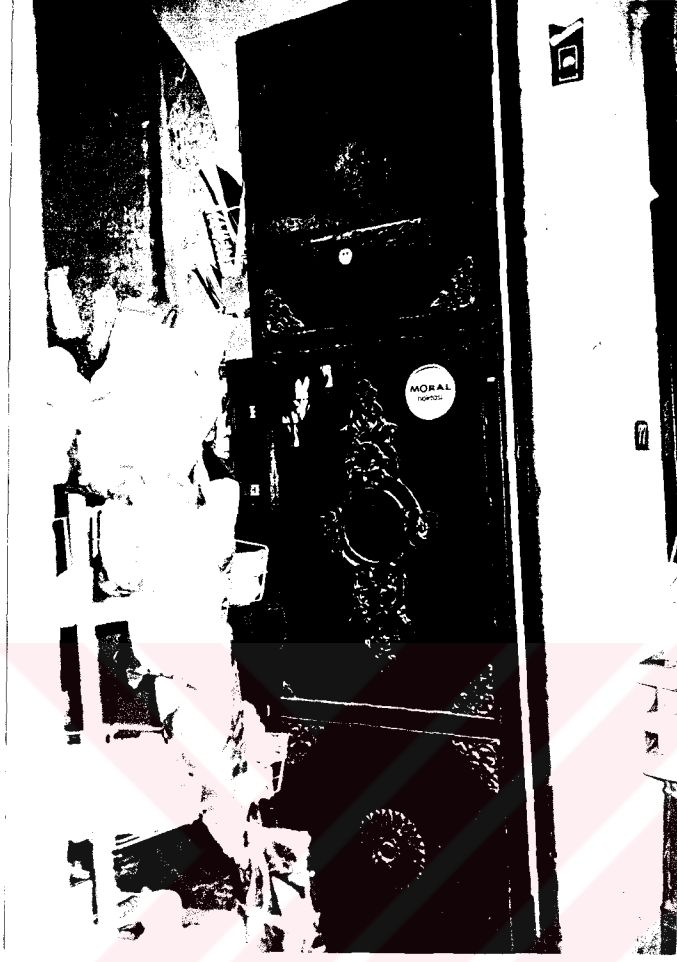
Resim 5. 21 Sağ taraftaki kapı, orijinaline uygun olarak yeniden yapılmıştır.

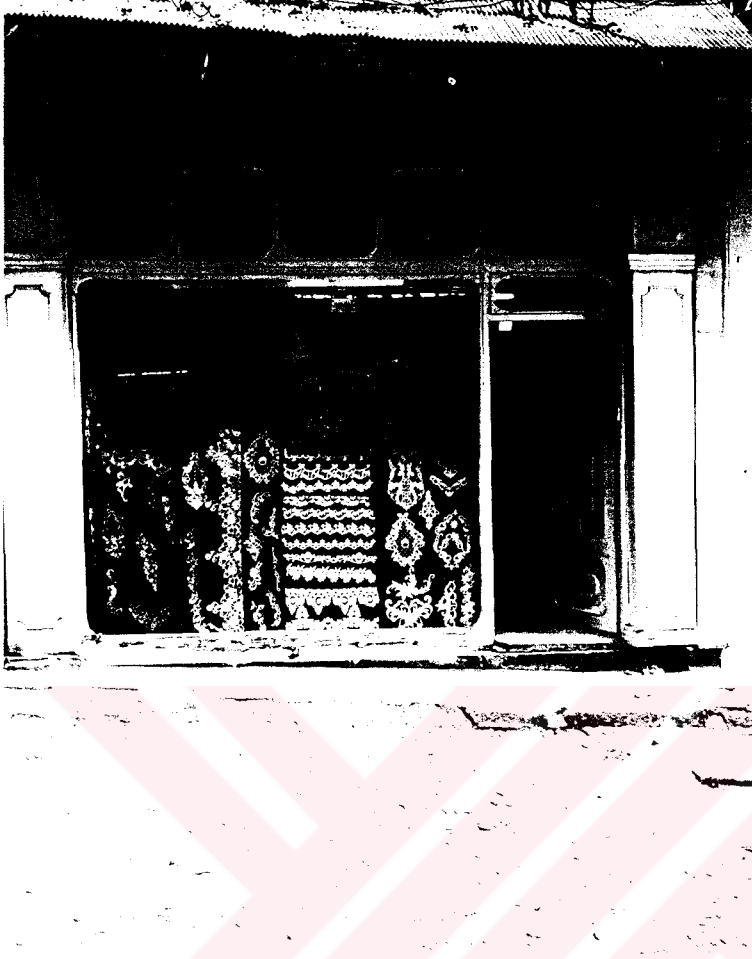
Pasaj içindeki dükkanların hiçbirinde orijinal vitrin modülüne rastlanılmamıştır. Mevcut vitrinlerden ahşap olanların doğramalarında yer yer çürüme ve kırılmalara rastlanılmaktadır (Resim 5. 22). Meşrutiyet Caddesi cephesindeki dükkanlara ait vitrinlerde büyük ölçüde değişim görülmektedir (Resim 4. 26 – Resim 4. 27).

Resim 5. 22 Ahşap vitrinlerde yer yer kırılma ve çürümeler görülmektedir.

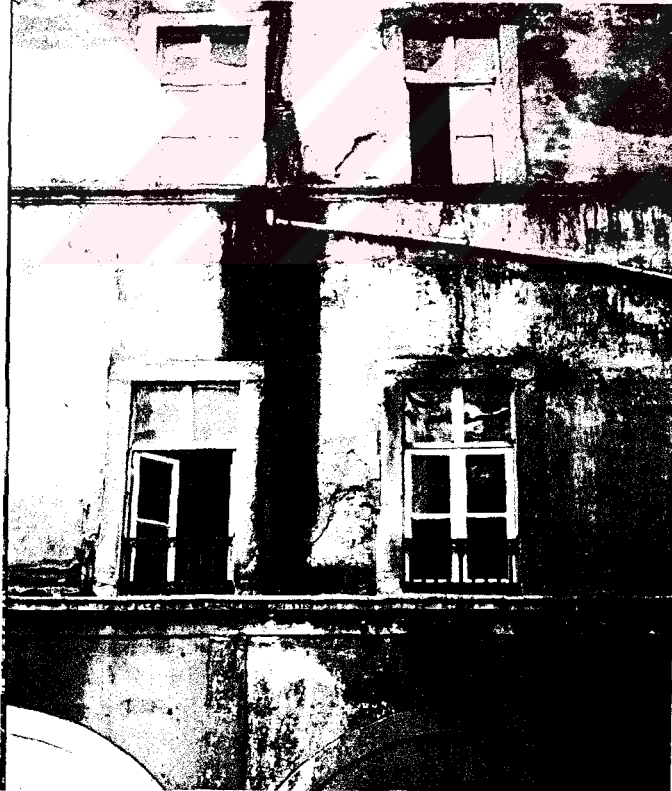
Binanın konumu itibariyle kuzeye bakan iki cephesi, Meşrutiyet cephesi ve B yapısının I. bölümü kuzey rüzgarı almaktadır. Bu nedenle söz konusu bu iki cephe diğer cephelere göre dış etkenlerden daha fazla etkilenmişlerdir. Avlu içi cephelerde sıvalar dökülmüş, yer yer tuğla yüzey açığa çıkmıştır (Resim 4. 26 – Resim 4. 40 – Resim 4. 44 – Resim 4. 47). A yapısı II. bölüm asma kat pencerelerinde, B ve C yapıları tüm pencerelerinde pencere pervazları fiziksel etkenlerden dolayı aşınmışlardır. Cephelerde yağmur iniş borularının kötü yapıldığı hatta bazı yerlerde görevlerini yapamadıkları görülmektedir. Binadan uzaklaştırılmayan yağmur suyu cephede yosunlanmaya neden olmuştur (Resim 5. 23).

Resim 5. 23 Cephede yer yer yosunlanma görülmektedir.

Pasaj cephelerinde sıvaların dökülmesi ile sıva altındaki tuğla örgü açığa çıkmıştır. Hava etkilerine açık kalan bu yüzeyler zamanla, duvarların taşıyıcı özelliklerine zarar verebilirler. Bu tür yüzeylerde öncelikle sıva raspası yapılarak alt doku açığa çıkarılmalıdır. Tuğla derzleri arasında kalan kalıntılar malzemeye zarar vermeyecek aletler yardımı ile temizlenmelidir. Malzemenin bozulan, hasar gören bölgeleri, aynı nitelikte malzemeler ile değiştirmelidir. Daha önceki sıva bileşimi analiz edilerek aynı bileşimdeki malzemeyle bölge tekrar sıvanmalıdır. Uygulama sırasında kullanılan madde, yüzeyden

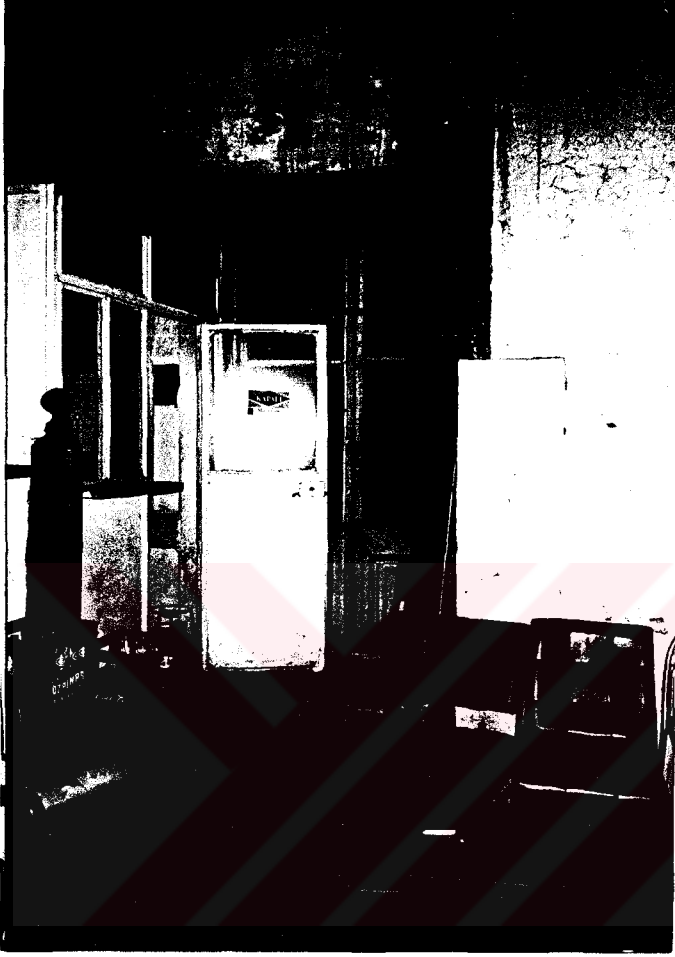
Resim 5. 25 Cephede yer alan çay ocağı sonradan yapılmıştır.

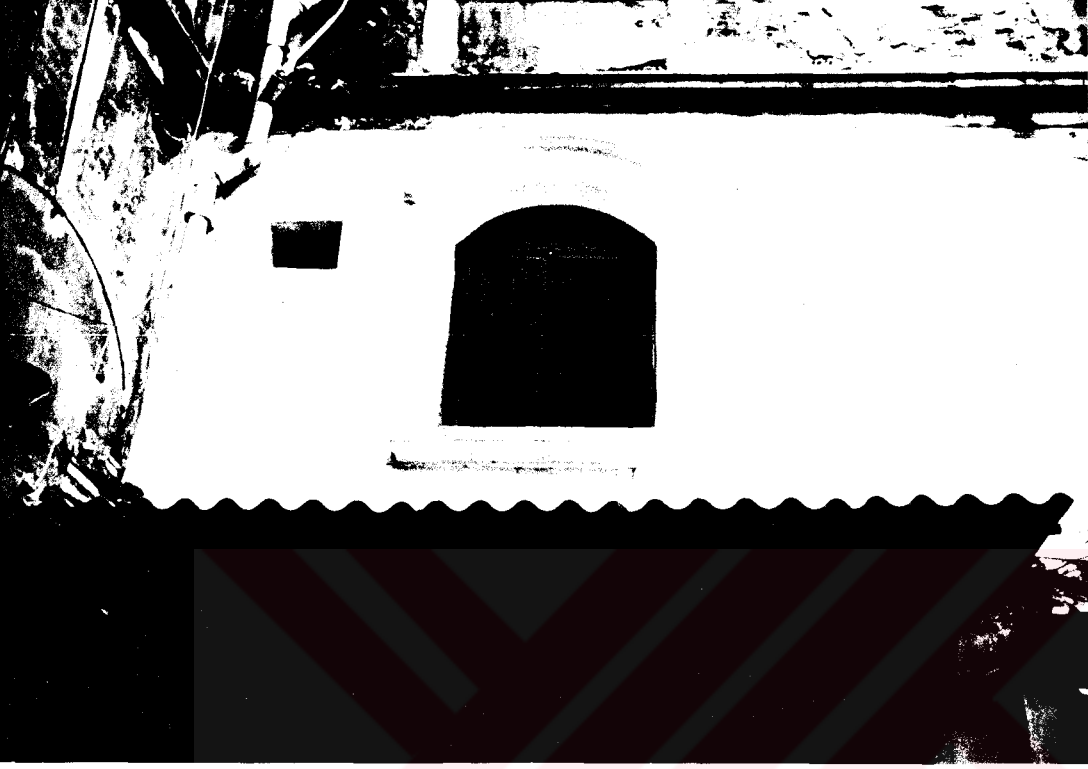
Resim 5. 26 A yapısı II. bölüm 34 no'lu dükkanın asma kat penceresi

II. bölümde asma kat pencerelerinin her iki yanında bulunan pencerelerle normal kat hizalarındaki küçük pencereler sonradan açılmışlardır (Resim 4. 44 – Resim 4. 45). 34 no'lu dükkanın asma kat penceresinin oranı diğerlerinden farklıdır (Resim 5. 26). Cephede, duvar yüzeylerinde deliklere de rastlanılmaktadır. A yapısı I. ve II. bölüm avlu giriş koridoru üzerindeki girişi cadde üzerinden olan dükkanlara ait pencereler de sonradan açılmışlardır (Resim 4. 42 – Resim 4. 46).

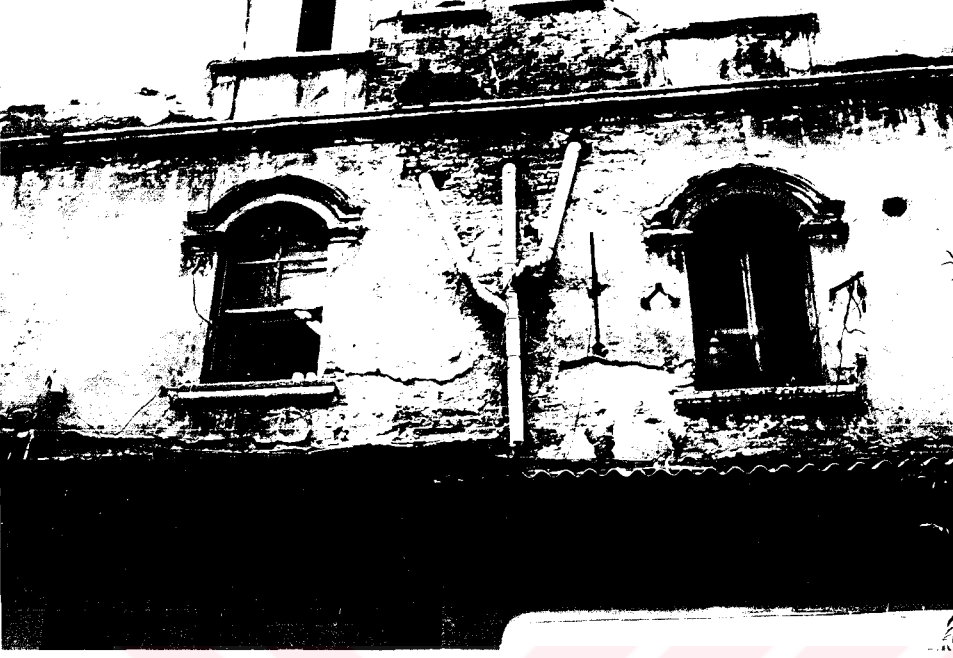
Pasajı meydanı getiren tüm cephelerde kullanılan yağmur iniş boruları plastiktir. Bu boruların cepheye bağlantıları ve su akıtmaları yüzünden cephede bazı yerler devamlı nemli kalmakta ve bu yüzden cephe kaplaması zarar görmektedir (Resim 5. 28).

Resim 5. 28. Yağmur iniş borularının kullanım hatalarından dolayı cephede bozulmalar görülmektedir.

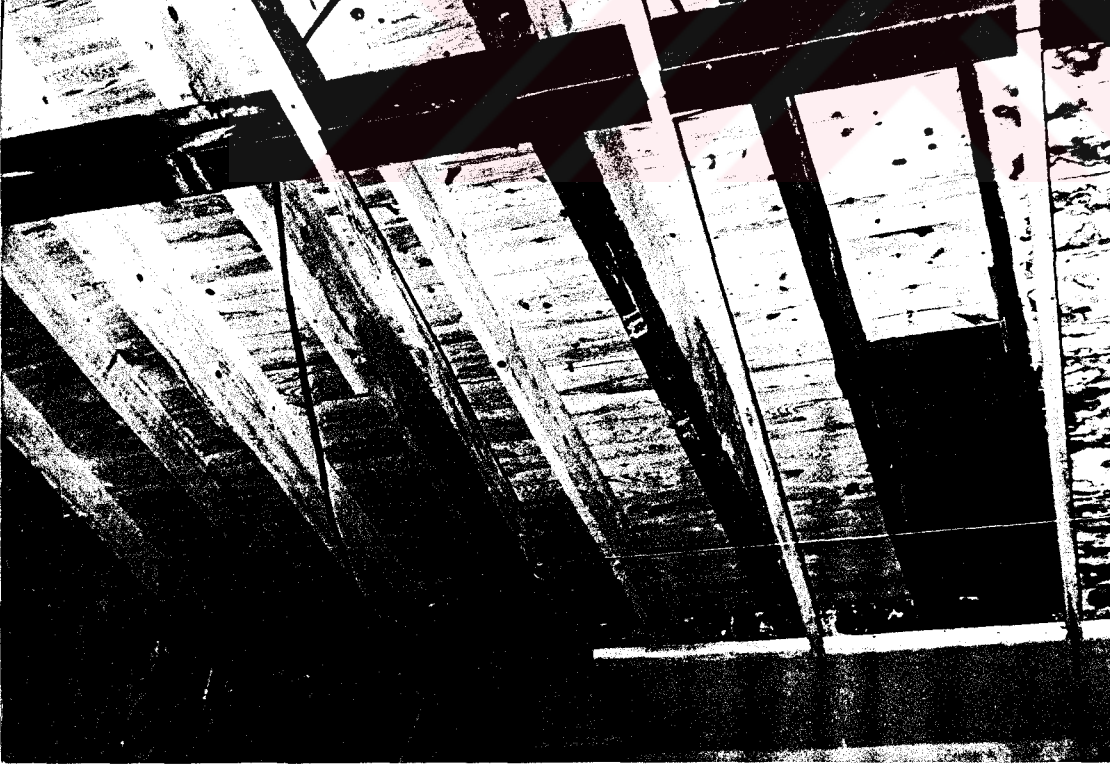
Zira pasajın avlu cephelerinden, 13 kapı sayılı yerdeki ahşap döşemeli Z+3 katlı bölüm 14.01.1997 tarihinde çıkan bir yangın sonucunda yanmış, 3. kat tavanının ve çatısının tamamı, diğer tavanlarının kısmi bir bölümü yok olmuştur. Yanan bölümler kısa sürede yapılan onarım çalışmaları ile tekrardan faaliyete geçmiştir (Konu ile ilgili rapor sunulmuştur) (Resim 5. 31 – Resim 5. 32).

Resim 5. 32 Yangın sonrası yapılan onarım
