YILDIZ TEKNİK ÜNİVERSİTESİ
FEN BİLİMLERİ ENSTİTÜSÜ

EKSTRÜDE POLİSTREN KÖPÜK LEVHALARIN DIŞ
DUVARLARDA KULLANIMI

YÜKSEK LİSANS TEZİ

İSTANBUL, 2001

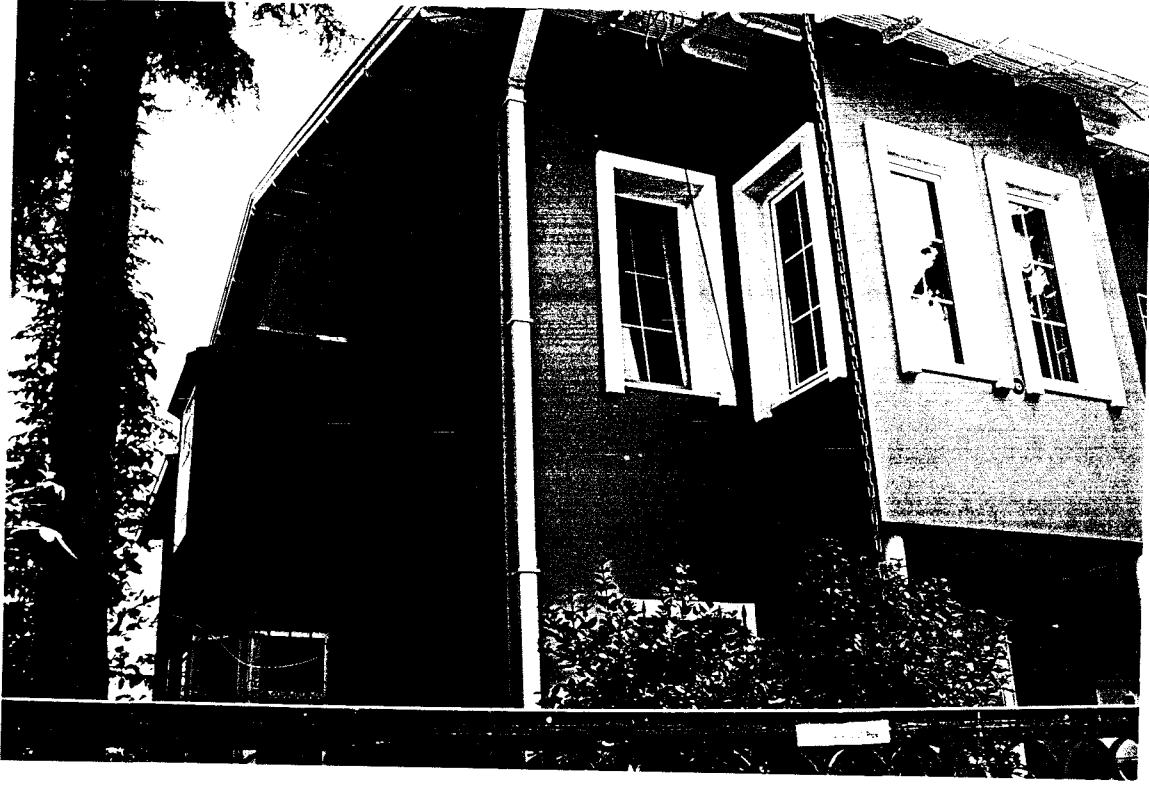
Resim E.6. Yapı 1.6, dıştan görünüş.

- **Kesit Malzemeleri:** İç sıva + 15 cm gazbeton + dış sıva + 3 cm Ekstrüde polistren levha + E.P.L. dış sıvası + tekstürlü boya
- **Ekstrüde Polistren Uygulama Metodu:** İlk yapımda toprak hizasından çatıya kadar mantolama
- **Isıtma gereci:** Panel radyatör.
- **Dış Yüzey Durumu:** Geniş yüzeylerde sıva dalgalanmaları var, dar yüzeyler düzgün.
- **İç Yüzey Durumu:** Temiz, yoğuşma belirtisi yok.
- **Gözlemler ve Tesbitler:** Dış yüzeylerde gözlenen durum genel incelenen örneklere oranla sıva dalgalanmalarının daha az olduğu görülmüştür. Uygulamanın sorunsuz sürdüğü, kullanım süresi boyunca dış cephe boyasının 1 kez yenilendiği uygulayıcı ve malsahibinden öğrenilmiştir.

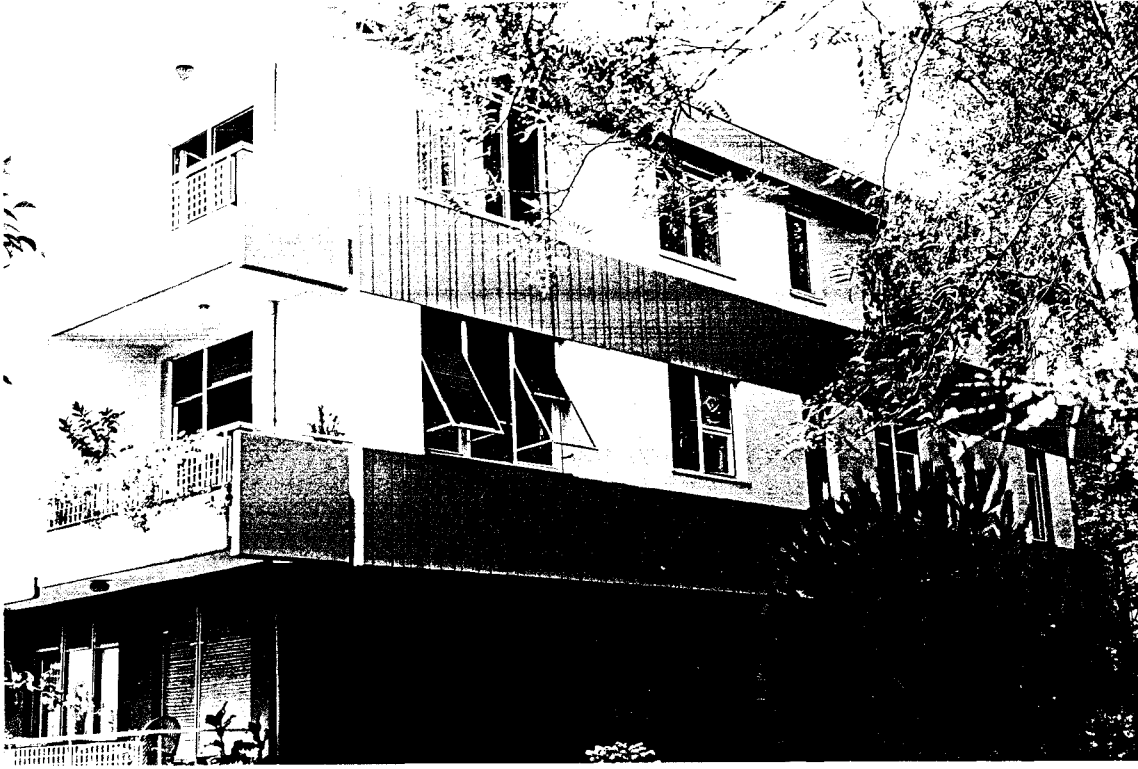
Resim E.7. Yapı 1.7, dıştan görünüş.

- **Sistemin Isıl Performansı:** Levhaların kullanıldığı katlarda ısıl konforun yeterli olduğu, ısıtma kaynağının kapatılmasından sonra mekanların sıcaklığının uzun süre yüksek kaldığı kullanıcıların verdiği bilgidir.
- **Su ve Nem ile ilgili performansı:** Duvar iç yüzeyinde yoğuşma, mantar oluşumu kabarma vs. yoktur.
- **Yangın ile ilgili performansı:** Dış duvar dış yüzeyi yangının ilerlemesini sağlayacak niteliktedir.
- **Stabilite ile ilgili performansı:** Sistem içindeki yalıtım levhaları kendi, ağırlığı, rüzgar yükleri, sıcaklık değişimleri gibi etkilerden zarar görmemiştir.
- **Mekanik dayanım ile ilgili performansı:** Dış yüzeyde oluşabilecek darbelerden dolayı herhangi bir bozulma gözlenmemiştir.

- **Taşıyıcı sistem hareketleri ile ilgili performansı:** 17 Ağustos 1999 depremini yaşayan yapıda taşıyıcı sistemin ve levhaların herhangi bir zarar görmediği öğrenilmiştir.
- **Dayanıklılık ile ilgili performansı:** Uygulama sonrası 2 yıl içinde levhaların bozulmaya uğramadığı ve performansında azalma olmadığı ve yüzey boyasının yenilenmesi dışında bakım gerektirmediği öğrenilmiştir.
- **Isı Köprüleri açısından performansı:** Çıkma alt hizasındaki döşeme betonu ve saçak betonu ısı köprüsü oluşturmaktadır.
- **Yapı no:** 1.8.
- **Yapı Fonksiyonu / Kat Sayısı / Yeri:** Konut / b + z + 1 / Bahçeşehir-İstanbul
- **Uygulamadan sonra geçen süre:** Uygulama zamanında

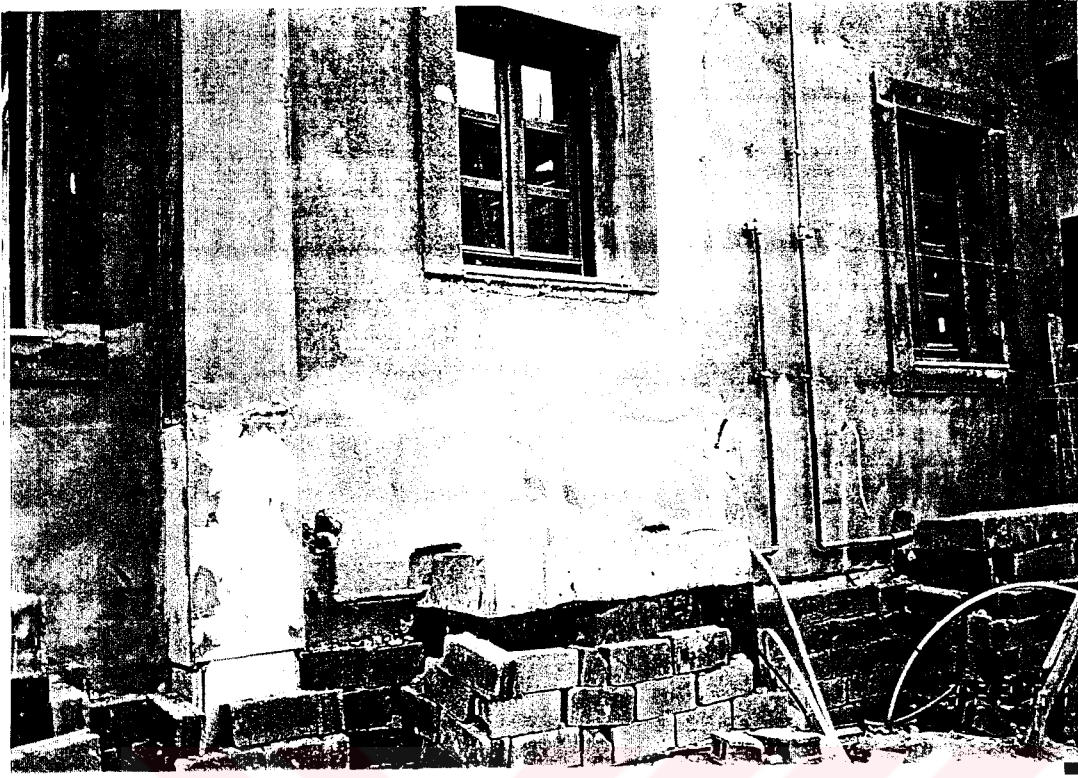
Resim E.8. Yapı 1.8, dıştan görünüş.

- **Kesit Malzemeleri:** İç sıva + 20 cm tuğla + 5 cm Ekstrüde polistren levha + E.P.L. dış sıvası
- **Ekstrüde Polistren Uygulama Metodu:** İlk yapımda, bodrum kat tabanı hizasından çatıya kadar mantolama.
- **Isıtma sistemi:** Yerden ısıtma.
- **Dış Yüzey Durumu:** Uygulama esnasında yalıtım levhaları zarar görmüş ve ısı köprüleri yaratılmış
- **İç Yüzey Durumu:** İnşaa halinde olduğu için fikir edinilememiştir.
- **Gözlemler ve Tesbitler:** İnşaa halinde incelenen yapıda mantolama uygulamasından sonra dış duvarların tesisat işleri için bozulduğu bununda levhaların yalıtım işlevini bozacağı gözlenmektedir. Bunun dışında uygulama hatalarının olduğu ve sıva

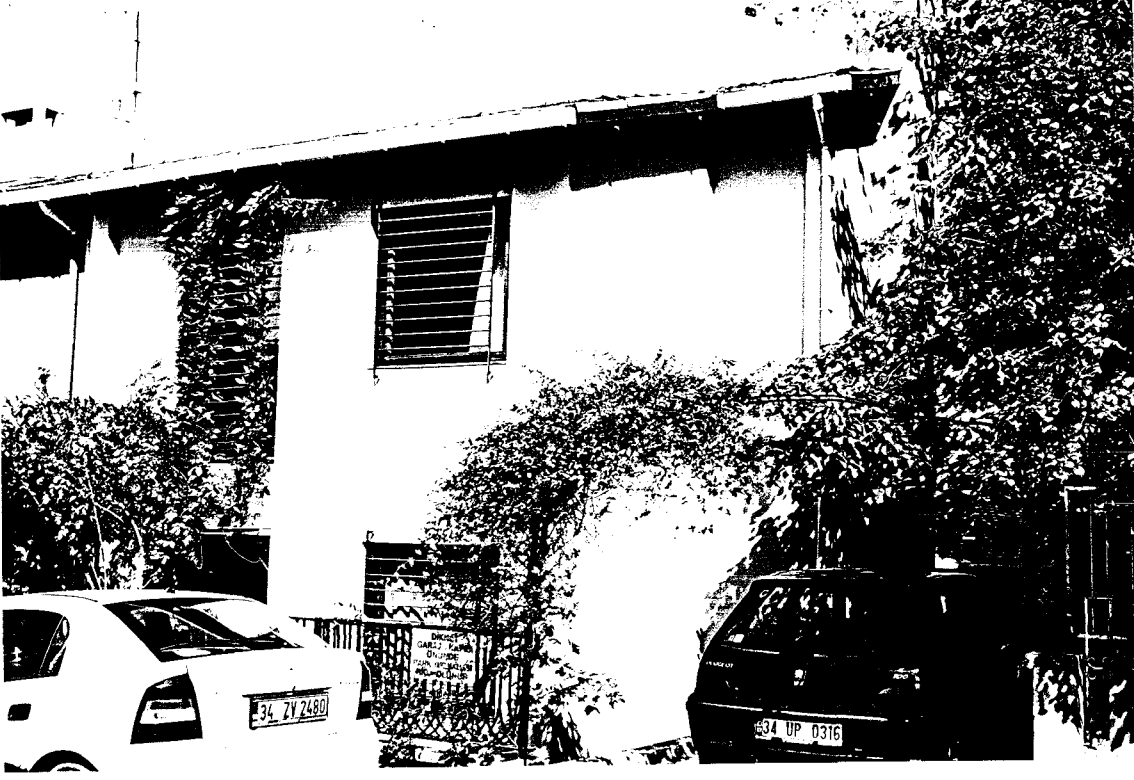
Resim E.9. Yapı 1.9, dıştan görünüş.

- **Su ve Nem ile ilgili performansı:** Duvar iç yüzeyinde yoğuşma, mantar oluşumu kabarma vs. yoktur.
- **Yangın ile ilgili performansı:** Dış duvar dış yüzeyi yangının ilerlemesini sağlayacak niteliktedir.

- **Stabilite ile ilgili performansı:** Sistem içindeki yalıtım levhaları kendi, ağırlığı, rüzgar yükleri, sıcaklık değişimleri gibi etkilerden zarar görmemiştir.
- **Mekanik dayanım ile ilgili performansı:** Dış yüzeyde oluşabilecek darbelerden dolayı herhangi bir bozulma gözlenmemiştir.
- **Taşıyıcı sistem hareketleri ile ilgili performansı:** 17 Ağustos 1999 depremini yaşayan yapıda taşıyıcı sistem ve levhaların herhangi bir zarar görmediği öğrenilmiştir.
- **Dayanıklılık ile ilgili performansı:** Uygulama sonrası 3 yıl içinde levhaların bozulmaya uğramadığı ve performansında azalma olmadığı ve yüzey boyasının yenilenmesi dışında bakım gerektirmediği öğrenilmiştir.
- **Isı Köprüleri açısından performansı:** Dış duvarlarda ısı köprüsü oluşturacak noktalar oluşturulmamıştır.

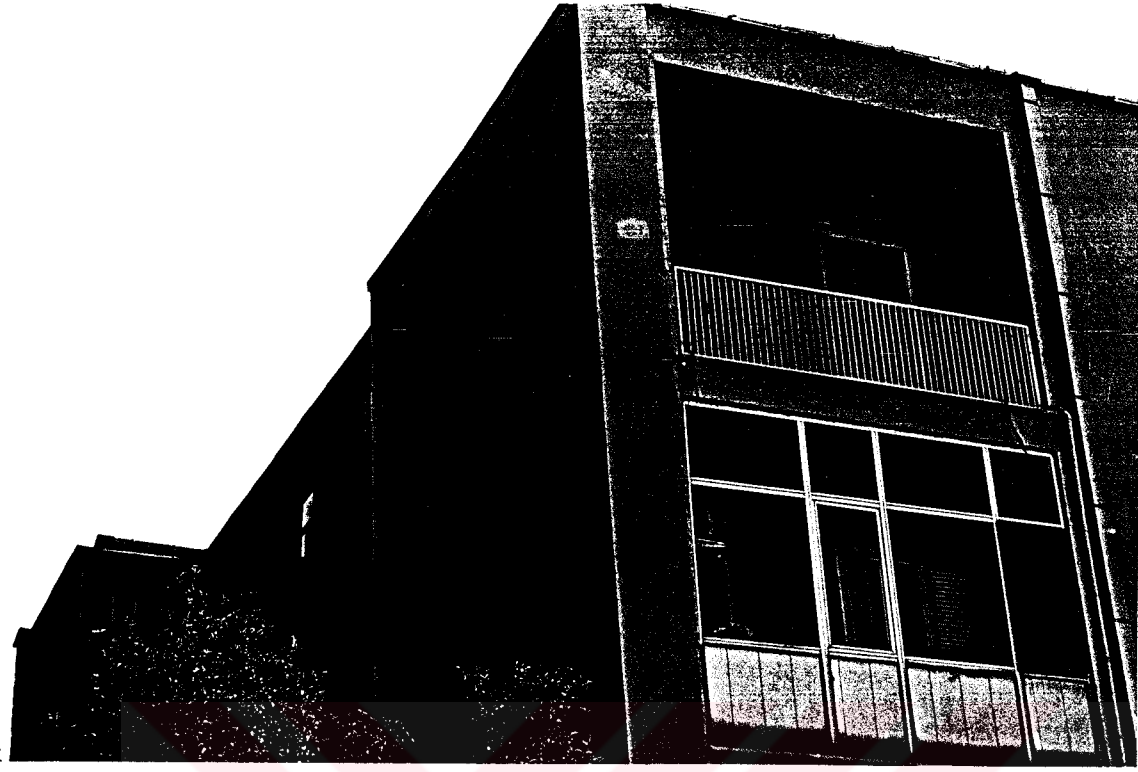
Resim E.10. Yapı 1.10, dıştan görünüş

- **Su ve Nem ile ilgili performansı:** Levhaların kullanıldığı duvarın iç yüzeyinde oluşan yoğuşma ve boya kabarmasının geçen 1.5 yıl içinde oluşmadığı öğrenilmiştir.

- **Yangın ile ilgili performansı:** Levhaların kullanıldığı duvarda yangın dış ortamdan ilerlemesi iç ortama oranla daha kolaydır. İç yüzdeki yığma taş duvar yangının ilerlemesini engelleyecek niteliktedir.
- **Stabilite ile ilgili performansı:** Sistem içindeki yalıtım levhaları kendi, ağırlığı, rüzgar yükleri, sıcaklık değişimleri gibi etkilerden zarar görmemiştir.
- **Mekanik dayanım ile ilgili performansı:** Dış yüzeyde oluşabilecek darbelerden dolayı herhangi bir bozulma gözlenmemiştir.
- **Taşıyıcı sistem hareketleri ile ilgili performansı:** Harekatlerden kaynaklanan bir deformasyon gözlenmemiştir.

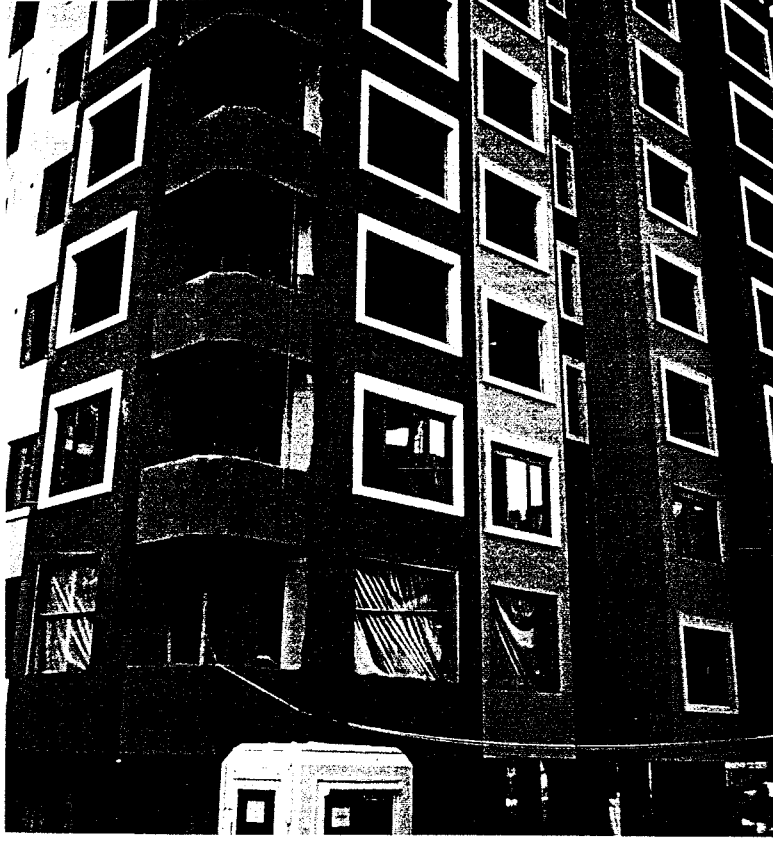
Resim E.11. Yapı 1.11, dıştan görünüş.

- **İç Yüzey Durumu:** İnşaa halinde
- **Gözlemler ve Tesbitler:** Yüksek katlı uygulamalarda yangın emniyeti açısından uygun olmayan Ekstrüde polistren levhaların yapı dış duvarı boyunca uygulanması olumsuzdur. Bunun yanısıra balkon parapetlerinde yapılan levha uygulamasının ekonomik olmadığı söylenebilir.

- **Yangın ile ilgili performansı:** Dış duvar dış yüzeyi yangının ilerlemesini sağlayacak niteliktedir.
- **Stabilite ile ilgili performansı:** Sistem içindeki yalıtım levhaları kendi, ağırlığı, rüzgar yükleri, sıcaklık değişimleri gibi etkilerden zarar görmemiştir.
- **Mekanik dayanım ile ilgili performansı:** Dış yüzeyde oluşabilecek darbelerden dolayı herhangi bir bozulma gözlenmemiştir.
- **Taşıyıcı sistem hareketleri ile ilgili performansı:** Hareketler ile ilgili performansın tesbiti yapılamamıştır.
- **Dayanıklılık ile ilgili performansı:** Uygulama zamanında olduğu için dayanıklılık durumu tesbit edilememiştir.
- **Isı Köprüleri açısından performansı:** Uygulama resimlerinden dış duvar yüzeyinde kapı ve pencere boşluklarının dışında ısı köprüsü oluşturulmamıştır.

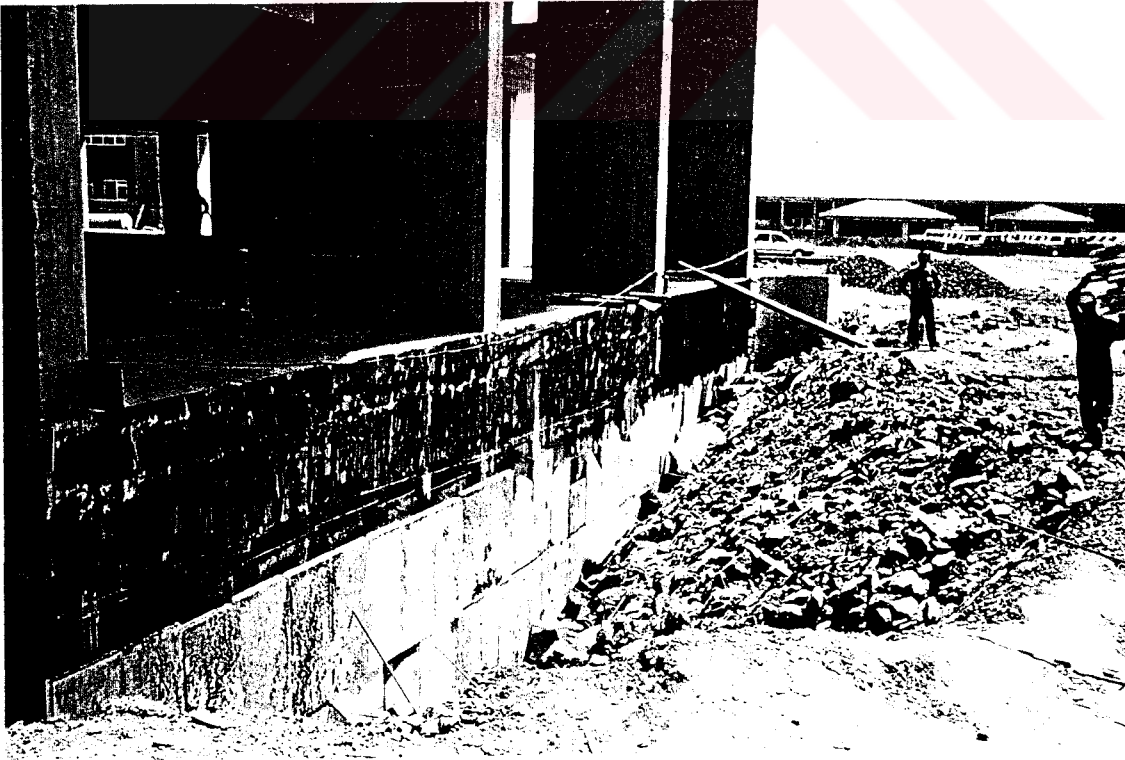
Resim E.12. Yapı 1.12, dıştan görünüş.

- **Yapı no:** 1.12.
- **Yapı Fonksiyonu / Kat Sayısı / Yeri:** Resmi Kuruluş / b + z + 3 / Kağıthane-İstanbul
- **Uygulamadan sonra geçen süre:** Uygulama zamanı
- **Kesit Malzemeleri:** İç sıva + 15 cm Betonarme perde + bitümlü su yalıtımı + 5 cm Ekstrüde polistren levha + toprak dolgu
- **Ekstrüde Polistren Uygulama Metodu:** Toprak altı kotta su yalıtımı koruma amaçlı mantolama
- **Dış Yüzey Durumu:** Dolgu malzemesi nedeniyle yıpranmış
- **İç Yüzey Durumu:** İnşaa halinde
- **Gözlemler ve Tesbitler:** Toprak altı kotta yapılan su izolasyonunu koruma amaçlı yapıldığı belirtilen uygulamanın ekonomik olmadığı ve dolgu serme esnasında kaba

malzeme tarafından yıpratıldığı dolayısıyla su izolasyonunu zarar görebileceği tesbit edilmiştir. Yalıtım levhalarının buhar dengeleyici amacıyla konmuş olması düşünülse bile, gazbeton duvar uygulamasının daha dayanıklı olacağı söylenebilir.

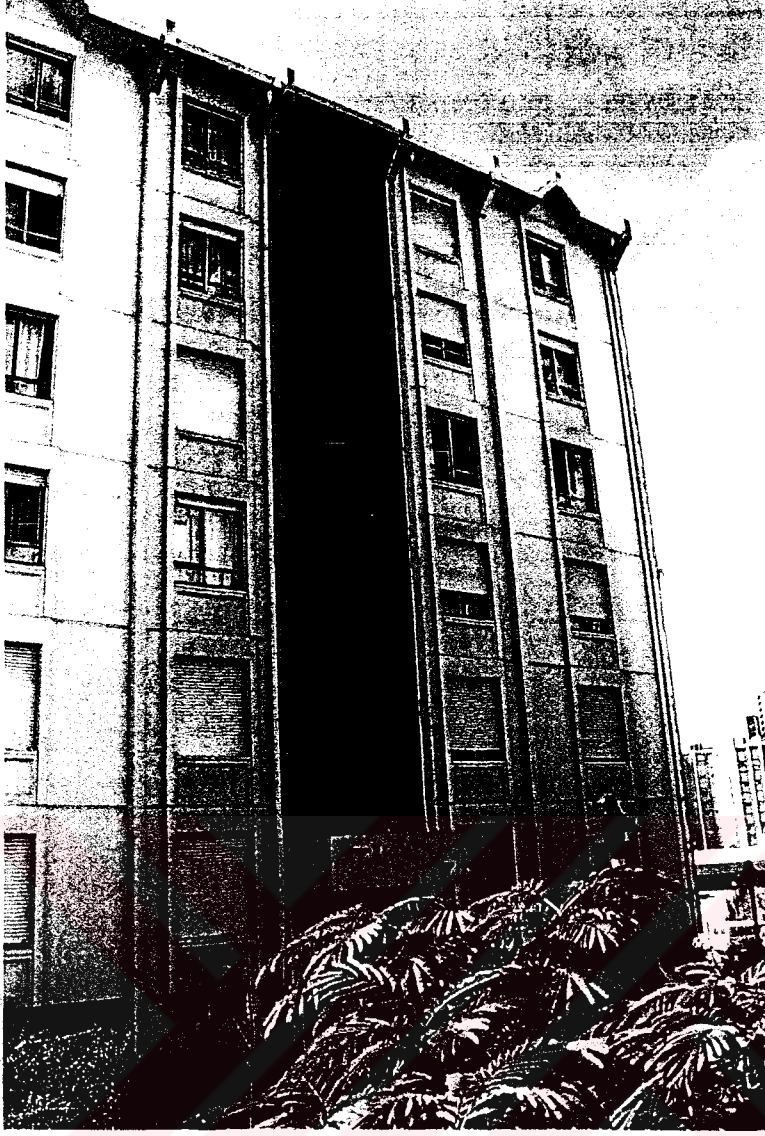
Resim E.13. Yapı 2.1., dıştan görünüş.

- **Sistemin Isıl Performansı:** Sistemin ısı performansının ilk yapımda betonarme duvarlara yalıtım yapılmaması sebebiyle konforsuz olarak nitelendirilmektedir. Mekanların kolay ısındıkları ve kolay soğuduğunu söyleyen kullanıcılar, iç yüzeyde yalıtım ek yerlerindeki alçı sıvanın zamanla çatladığını, bu sebeple bu bölgelerde boya uygulaması yapmak zorunda kaldıklarını da vurgulamışlardır.

- **Su ve Nem ile ilgili performansı:** Su ve nem performansı açısından yapı iç ve dış duvarlarında herhangi bir yoğuşma belirtisi yoktur.
- **Yangın ile ilgili performansı:** Yangının levhalar vasıtasıyla ilerlemesi imkanı zayıftır. Duvar iç yüzlerinde konumlandırılan levhaların sürekliliğini her katta döşeme betonu kesmekte ve yangının üst kata levhalar vasıtasıyla geçmesi olanaksızlaşmaktadır.

- **Mekanik dayanım ile ilgili performansı:** İç yüzeyde oluşabilecek darbelerden dolayı herhangi bir bozulma gözlenmemiştir.
- **Taşıyıcı sistem hareketleri ile ilgili performansı:** 17 Ağustos 1999 depremi sonrasında, levha ek yerlerinde basit çatlamlar olduğu öğrenilmiştir. Bu çatlamların cepheye ankre edilen prekast cephe elemanın hareketinden dolayı olduğu sanılmaktadır.
- **Dayanıklılık ile ilgili performansı:** Levhaların ilk kullanım zamanından bu yana dayanımında ya da performansında bir değişme olmadığı, hemen hemen her yıl aynı yakıt miktarlarının kullandığı öğrenilmiştir.

- **Isı Köprüleri açısından performansı:** Tünel kalıp yöntemiyle yapılan yapıda girintilerdeki betonarme duvarlar ciddi şekilde ısı köprüsü oluşturmuştur.
- **Yapı no:** 2.2.
- **Yapı Fonksiyonu / Kat Sayısı / Yeri:** Konut / b + z + 1 / Bebek-İstanbul
- **Uygulamadan sonra geçen süre:** 3 yıl
- **Kesit Malzemeleri:** Alçıpan kaplama + 5 cm Ekstrüde polistren sert köpük levha + 20 cm izotuğla + dış sıva + boya (Dış cephede kolon ve kirişlerde ekstrüde polistren levha)
- **Ekstrüde Polistren Uygulama Metodu:** Sonradan yapım, dış duvar iç yüzünden levha uygulaması.
- **Yapı Isıtma Gereci:** Panel radyatör.

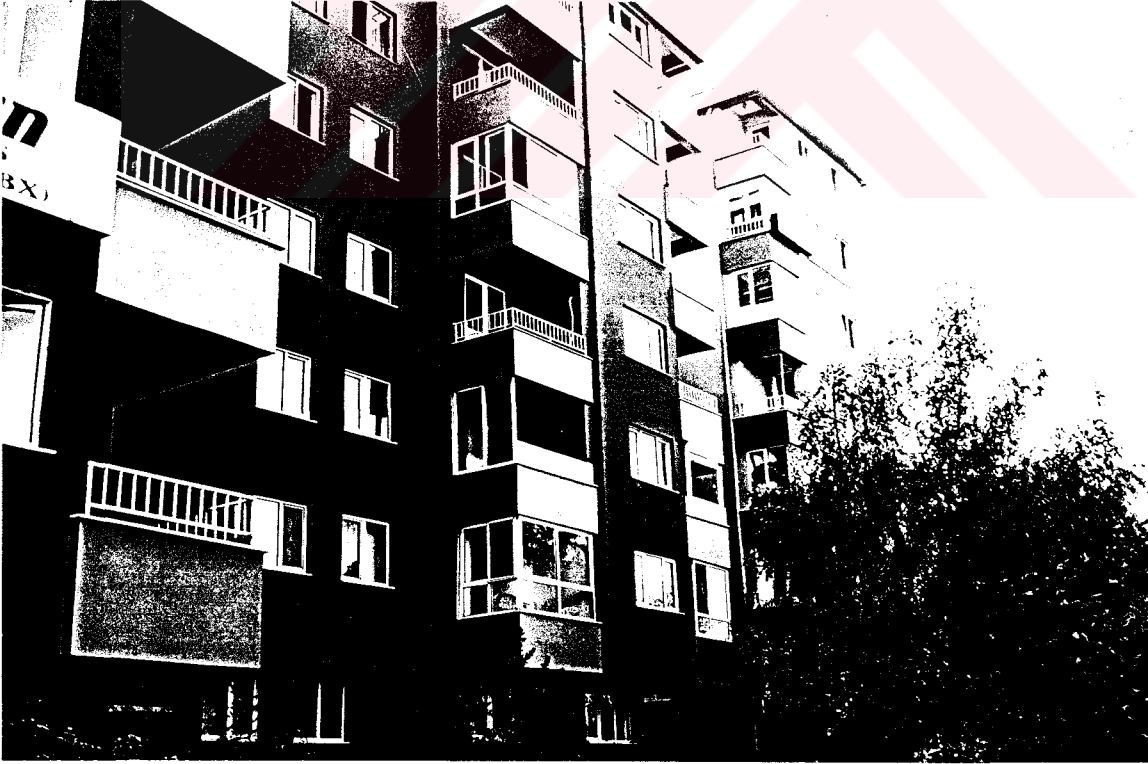
Resim E.15. Yapı 2.3. dıştan görünüş.

- **Dış Yüzey Durumu:** Temiz (resim E.16.)
- **İç Yüzey Durumu:** Kuru, temiz, yoğuşma belirtisi yok.
- **Gözlemler ve Tesbitler:** Yapının iç duvarlarında yoğuşma belirtisi yoktur. Zeminlerdeki parkelerin dış duvar iç yüzünden yaklaşık 30 cm kadar içe doğru olan bölgelerindeki derzlerinin daha açık olduğu görülmüştür. Bu sadece parke olan bölgelerde görülen bir sorundur. Bunun kirişlerin ısı köprüsü oluşturmasından kaynaklandığı sanılmaktadır.

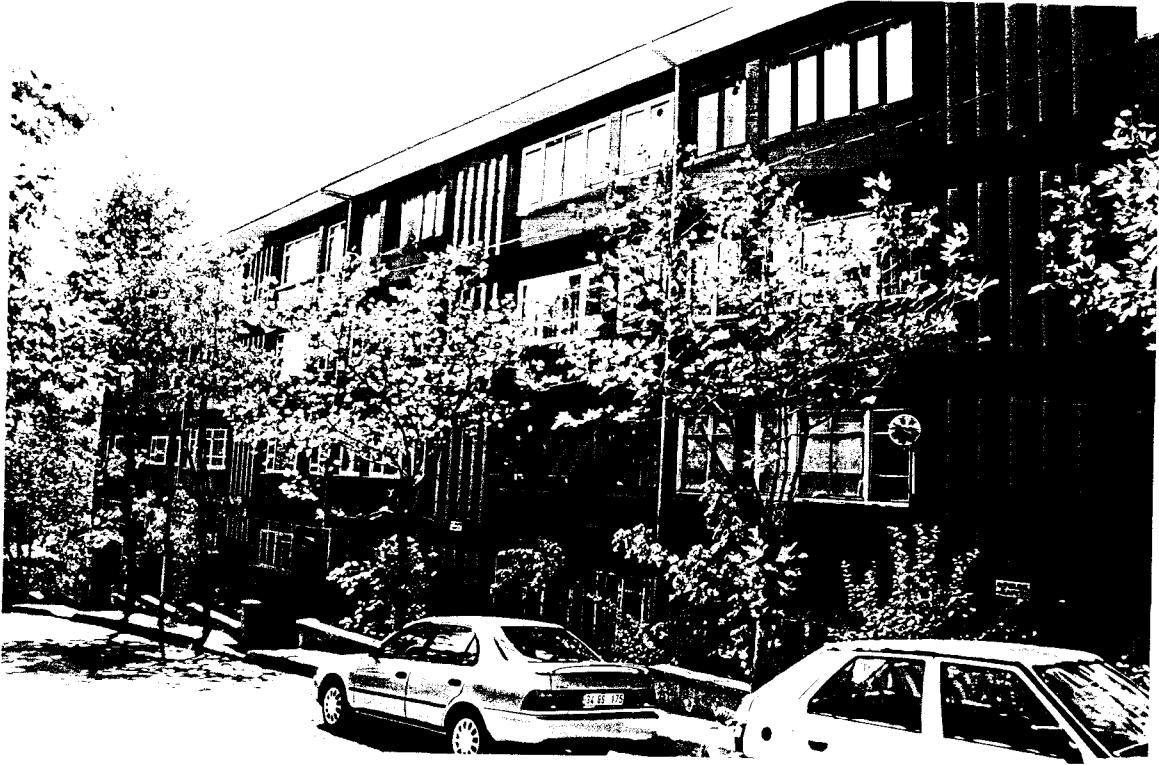
Resim E.16. Yapı 2.4., dıştan görünüş.

- **Sistemin Isıl Performansı:** Dış duvar kağır kısmında alınan ısı önlemlerinin yanında, kullanılan alüminyum doğramalar ısı kayıplarına ve yoğuşmaya yol açmaktadır.

- **Su ve Nem ile ilgili performansı:** Su ve nem performansı açısından yapı iç ve dış duvar yüzeylerinde herhangi bir yoğuşma belirtisi yoktur. Ancak kış aylarında doğramaların iç yüzlerinde yoğuşma olduğu belirtilmiş, bu yoğuşmanın izlerinde parapet üst hizalarında belirgin olduğu gözlenmiştir.

- **Yangın ile ilgili performansı:** Levhaların uygulaması yangın riskini artıracı nitelikte değildir.
- **Stabilite ile ilgili performansı:** Sistem içindeki yalıtım levhaları kendi ağırlığı, sıcaklık değişimleri gibi etkilerden zarar görmemiştir.
- **Mekanik dayanım ile ilgili performansı:** İç yüzeyde oluşabilecek darbelerden dolayı herhangi bir bozulma gözlenmemiştir.
- **Taşıyıcı sistem hareketleri ile ilgili performansı:** Dış tuğla duvar, betonarme birleşimleri 17 Ağustos 1999 depreminden sonra bazı basit çatlamalara uğramıştır. Bu çatlamlar dış yüzeyden gözlenmiş, iç yüzde levha yüzeyinde çatlama olmamıştır.
- **Dayanıklılık ile ilgili performansı:** Levhaların ilk kullanım zamanından bu yana dayanımında ya da performansında bir değişme olmadığı öğrenilmiştir.

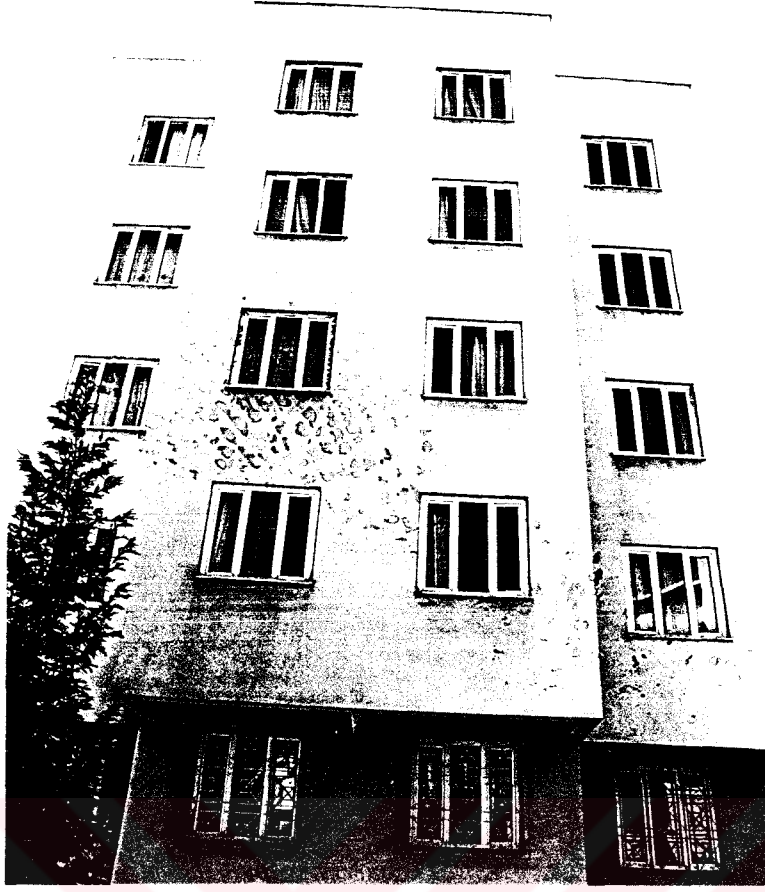
Resim E.17. Yapı 2.5., dıştan görünüş.

- **Sistemin Isıl Performansı:** Mekanların ısı performansının kullanıcılar tarafından olumlu olarak nitelenmektedir. Eksiksiz tüm katların duvarlarında ve çıkma altlarında uygulanan levhaların performansı yükselttiği söylenebilir.

- **Su ve Nem ile ilgili performansı:** Su ve nem performansı açısından yapı iç ve dış duvarlarında herhangi bir yoğuşma belirtisi yoktur.
- **Yangın ile ilgili performansı:** Yangının levhalar vasıtasıyla ilerlemesi imkanı zayıftır.

- **Stabilite ile ilgili performansı:** Sistem içindeki yalıtım levhaları kendi ağırlığı, sıcaklık değişimleri gibi etkilerden zarar görmemiştir.
- **Mekanik dayanım ile ilgili performansı:** İç yüzeyde oluşabilecek darbelerden dolayı herhangi bir bozulma gözlenmemiştir.
- **Taşıyıcı sistem hareketleri ile ilgili performansı:** 17 Ağustos 1999 depremi sonrasında yapıda herhangi bir problem yaşanmamıştır.
- **Dayanıklılık ile ilgili performansı:** Levhaların ilk kullanım zamanından bu yana dayanımında ya da performansında bir değişme olmadığı öğrenilmiştir.
- **Isı Köprüleri açısından performansı:** Kolon ve kirişlerin oluşturduğu ısı köprüleri dışında dış duvarlarda başka ısı köprüsü görülmemiştir.

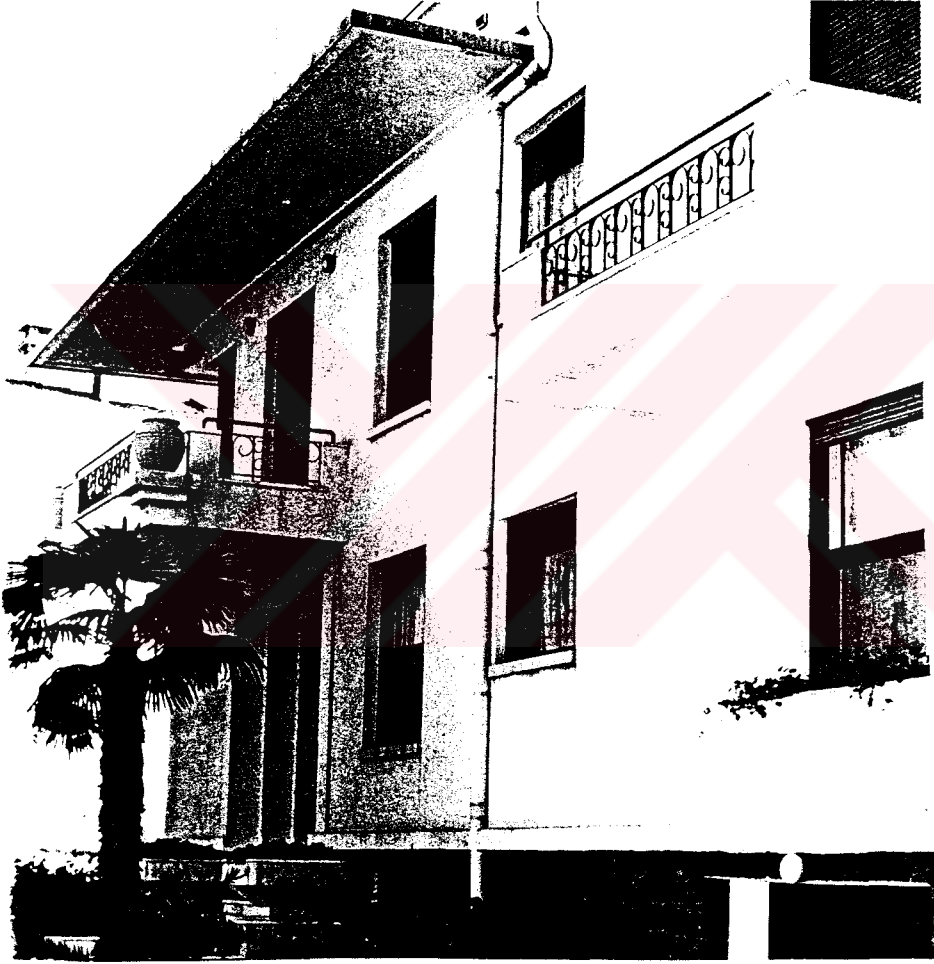
Resim E.19. Yapı 3.2., dıştan görünüş.

- **Kesit Malzemeleri:** Sıva + 8.5 cm tuğla + 5 cm Ekstrüde polistren sert köpük levha + 13.5 cm tuğla + dış sıva + boya
- **Ekstrüde Polistren Uygulama Metodu:** İlk yapımda, iki duvar arası levha uygulaması.

- **Isı Köprüleri açısından performansı:** Kolon ve kirişler ısı köprüsü oluşturmaktadır.

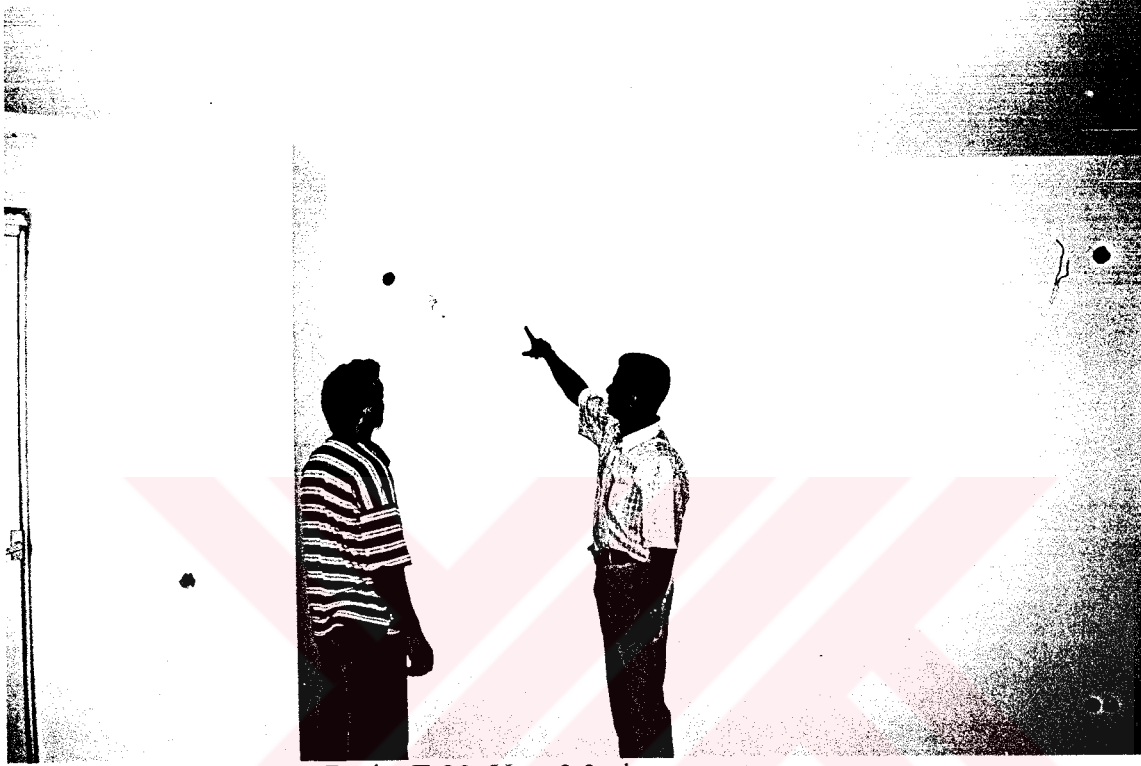
Resim E.20. Yapı 3.3., içten görünüş.

- **Kesit Malzemeleri:** Sıva + 8.5 cm tuğla + 3 cm Ekstrüde polistren sert köpük levha + 20 cm izotuğla + dış sıva + boya
- **Ekstrüde Polistren Uygulama Metodu:** İlk yapımda, iki duvar arası levha uygulaması.
- **Yapı Isıtma Gereci:** Yerden ısıtma.
- **Dış Yüzey Durumu:** Temiz
- **İç Yüzey Durumu:** Sadece bir duvarda, küçük bir bölgede yoğuşma oluşmuş.

- **Mekanik dayanım ile ilgili performansı:** İç yüzeyde oluşabilecek darbelerden dolayı herhangi bir bozulma gözlenmemiştir.
- **Taşıyıcı sistem hareketleri ile ilgili performansı:** 17 Ağustos 1999 depremi sonrasında duvarların özellikle iç yüzlerinde bazılarında ayrılma çatlamalar olmuş.

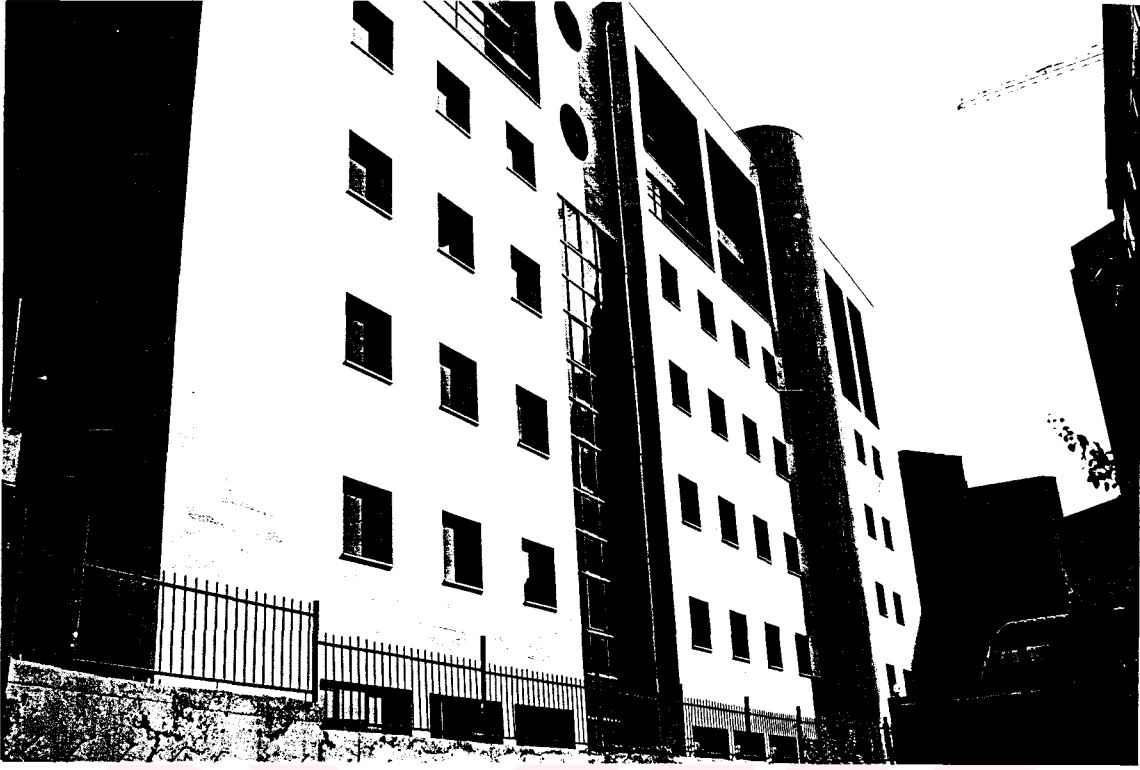
Resim E.22. Yapı 3.5., dıştan görünüş.

- **Uygulamadan sonra geçen süre:** 1.5 yıl
- **Kesit Malzemeleri:** iç sıva + 15 cm betonarme perde + 5 cm Ekstrüde polistire levha + 2 cm traverten giydirme cephe.

- **Ekstrüde Polistren Uygulama Metodu:** İlk yapımda, toprak kotundan çatıya kadar giydirme cephe altı sıvasız mantolama

- **Yapı Isıtma Yöntemi:** Doğalgaz yakıtlı merkezi ısıtma sistemi
- **Dış Yüzey Durumu:** Temiz
- **İç Yüzey Durumu:** Temiz, yoğuşma belirtisi yok
- **Gözlemler ve Tesbitler:** Giydirme cephe uygulaması yapılan dış duvarın dış yüzü Ekstrüde polistren levhaların durumu hakkında fikir vermemektedir. Perde beton üzerine yapıştırma ve dubelleme yöntemi ile yapılan uygulama resimlerinden anlaşılabilirdiği kadarıyla traverten kaplamaların cepheye montajını sağlayan ankraj elemanlarının ısı köprüsü oluşturacak şekilde oldukları görülmektedir.
