**LEFKOŞA YENİ CAMİ – LÜZİNYAN EVİ YÖRESİ
REHABİLİTASYON PROJESİ ve
KADI AHMET EFENDİ EVİ RESTORASYON ÖNERİSİ**

Mimar Hatice TÜZEL

YÜKSEK LİSANS TEZİ

İSTANBUL, 2002

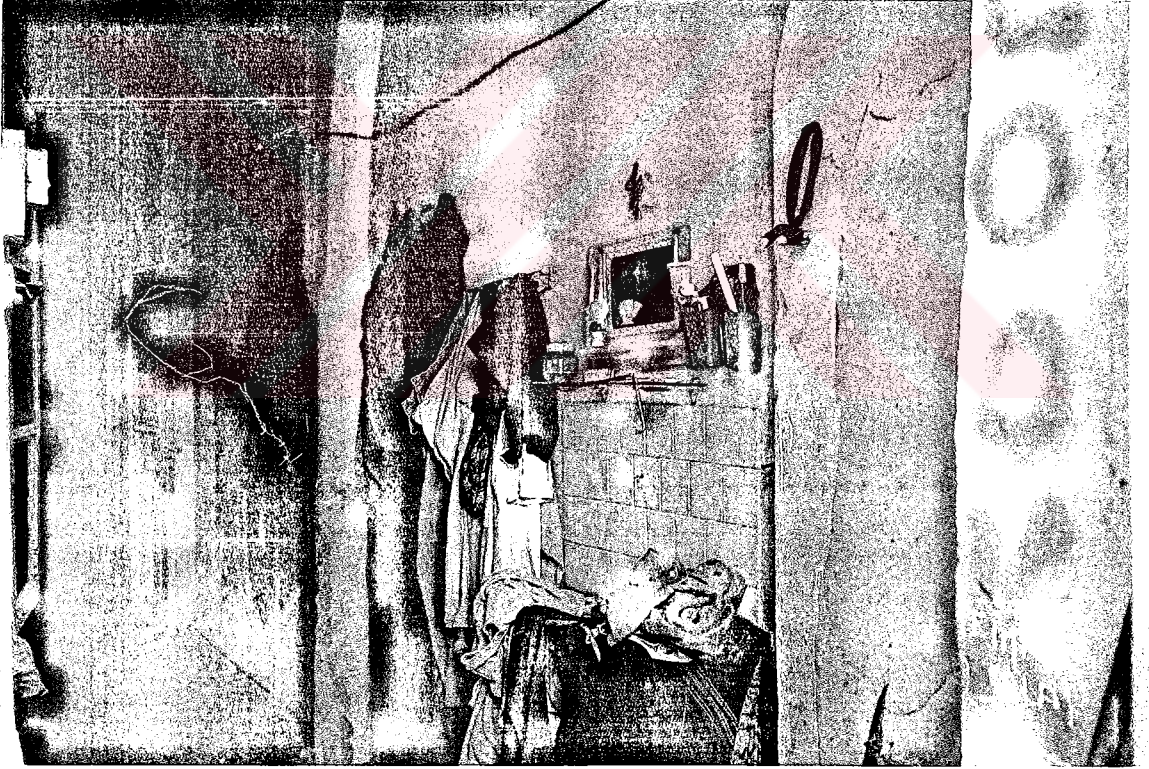
Fotoğraf 3.12 Emine Hanım Evi- Kapatılan Kemerler

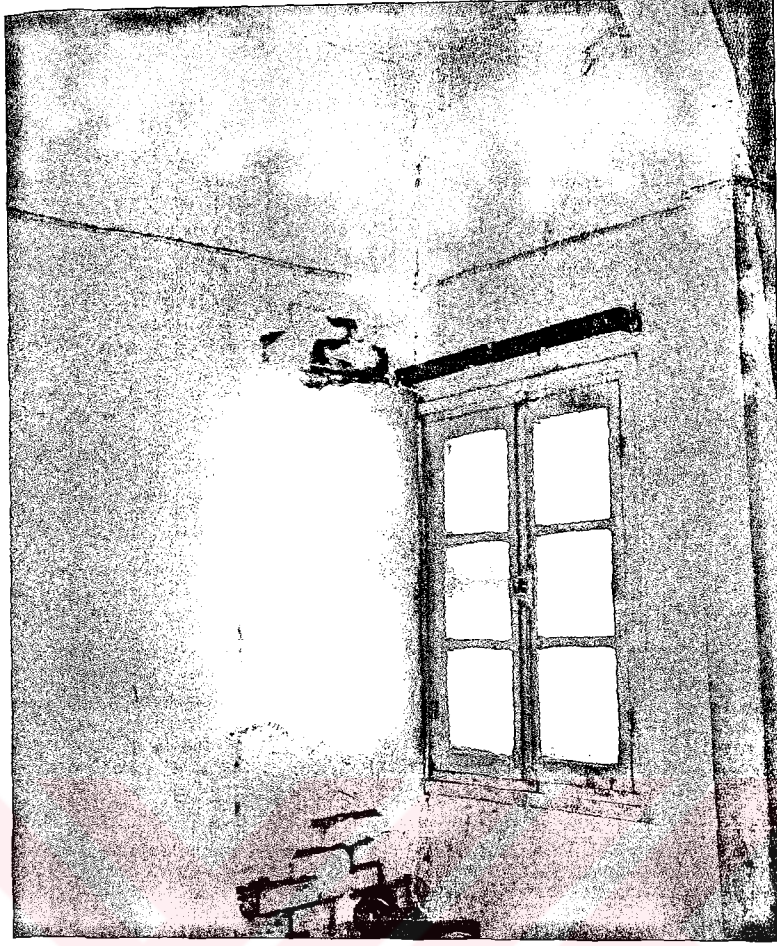
Fotoğraf 3.13 Emine Hanım evi, üst katta kapatılan mekanlar

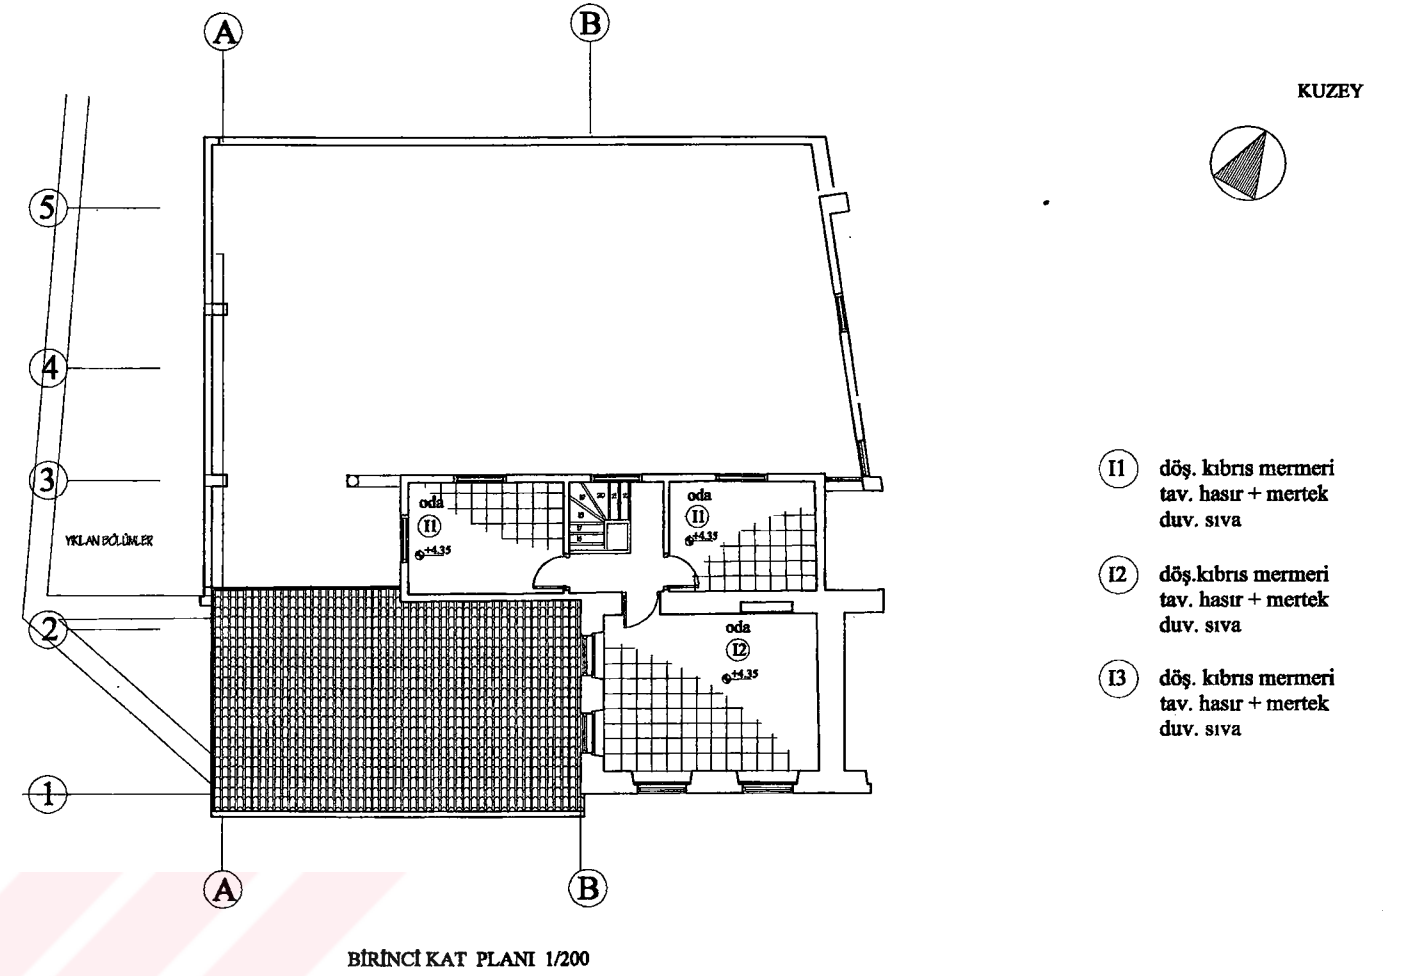
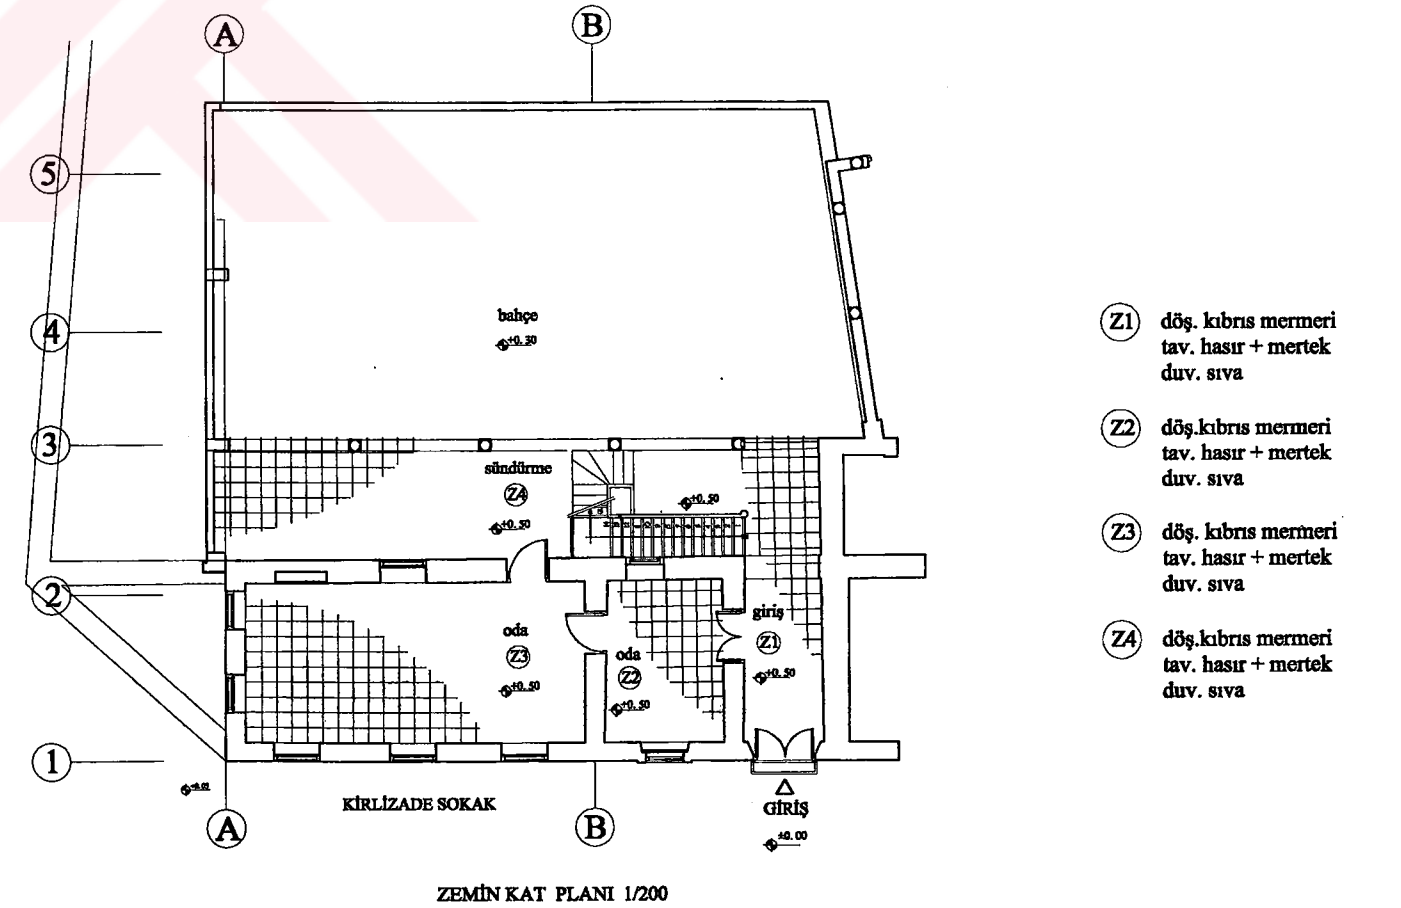
kerpiç yığma	strüktürel sorunlar
taş duvar kalınlığı(cm)	65
kesme taş boyutları(cm)	görülemedi
kerpiç duvar kalınlığı(cm)	50
dolgu duvar kalınlığı	20
dolgu malzemesi	görülemedi
dış kaplama malzemesi	sıva
. Eski Eserler tarafından aslına uygun olarak restore edildi.	
. Yapılan onarımlar: eklenen odalar ve duvarlar kaldırıldı.	
. Strüktürel onarımlar yapıldı.

kapı	—	bölünme	oda bölünmesi
pencere	—	sofa bölünmesi	—
merdiven	—	yeni bina	—
duvar kaplaması	—	merdiven	—
diğer	yan cepheye kapı açılarak 9A nolu konut olarak kullanılmaya başlanmış	w.c-banyo	—
		mutfak	—
		oda	—
		fonksiyonu değişen mekanlar	—
		kaldırılan plan elemanları	—
hi	×	İç bozulumları	—
Orta	B	Yapı	—
Fena	C	Dış Yapı	—
Yok	×	Süsleme Elemanları	—
İzi var	B	İç Yapı	—
Önemli	C	—	—

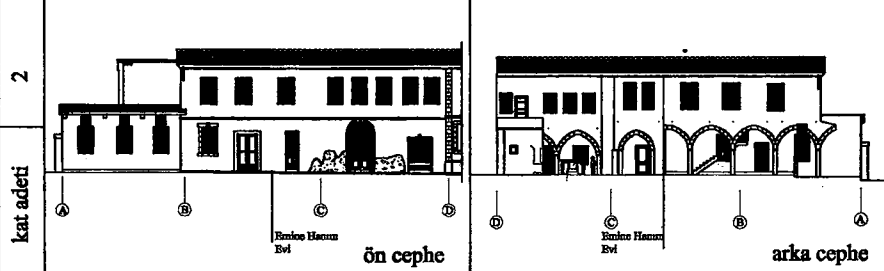
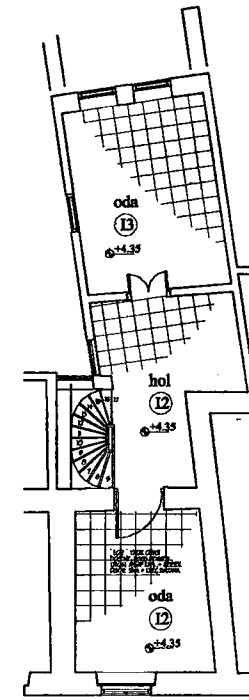
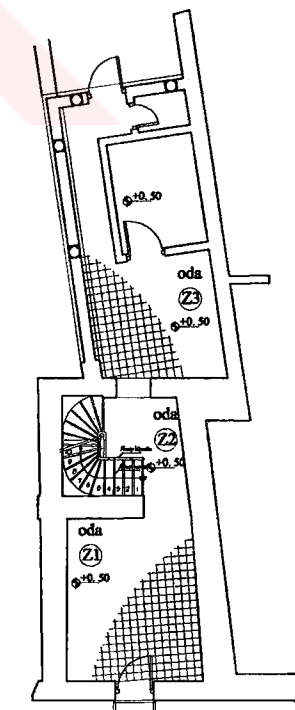
. doğramalardan ve çatıdan bina
su almış
. yeni eklenen merdivenin
üzerindeki tavanın bir kısmı
çökmüş.

cephe elemanları	oda bölünmesi	
	depo bölünmesi	
	yeni bina	
	merdiven	orijinal merdiven korunamamış, yeni ağşap merdiven eklenmiş
ekleme	w.c-banyo	kapatılan yarı açık kemerli alanlar bölünerek w.c., banyo ve mutfak eklenmiş
	mutfak	
	oda	
iç bozulmaları	fonksiyonu değişen mekanlar	yarı açık kemerli mekanlar kapatılarak oda haline getirilmiş.
	kaldırılan plan elemanları

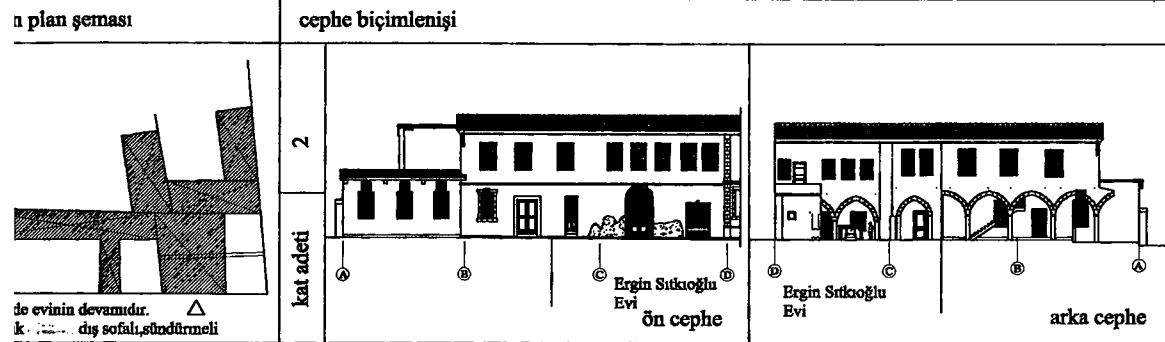
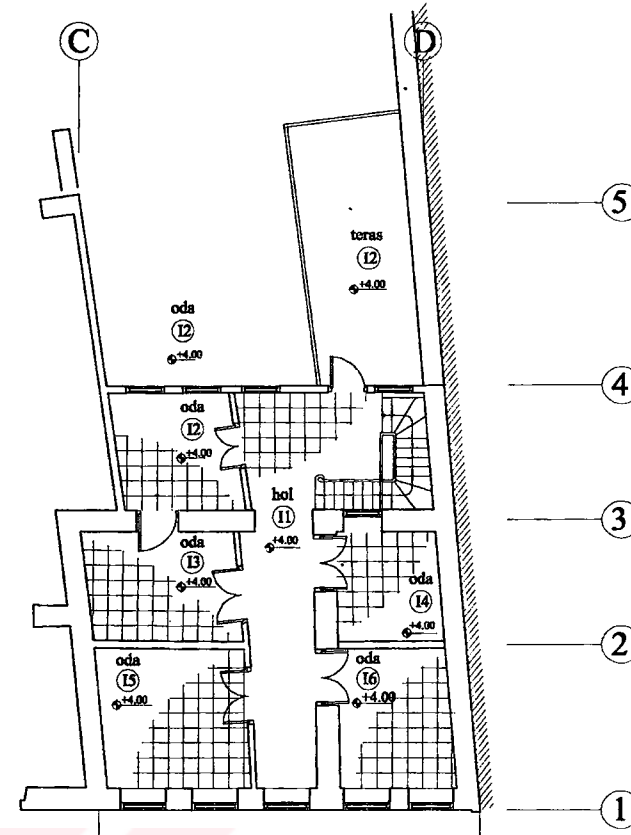
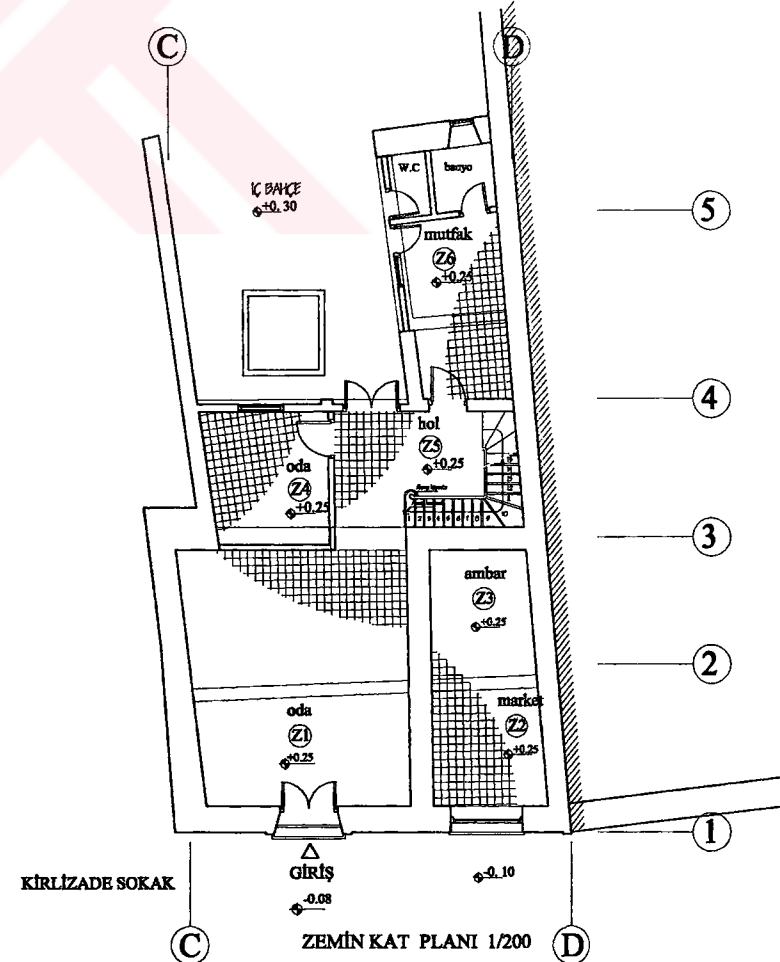
kerpiç yığına	taş duvar kalınlığı(cm)	69	strüktürel sorunlar
kesme taş boyutları(cm)	görülemedi		. doğramalardan ve çatıdan bina su almış
kerpiç duvar kalınlığı(cm)	60		. yoğun rutubet sorunu var
dolgu duvar kalınlığı	15		
dolgu malzemesi	görülemedi		
dış kaplama malzemesi	sıva

kapı		oda bölünmesi	
pencere		depo bölünmesi	zemin kat oda bölünmeleri değişmiş ve 11 A no'lu dükkan oluşturulmuş
merdiven		yeni bina	
duvar kaplaması	alt kat	merdiven	orijinal merdiven korunamamış, yeni ahşap merdiven eklenmiş
diğer	alt kat	w.c-banyo	kapatılan yarı açık kemerli alanlar bölünerek w.c , banyo ve mutfak eklenmiş
	sıva+boya	mutfak	kapatılan yarı açık kemerli alanlar bölünerek odalar oluşturulmuş
	list kat	oda	kapalı yarı açık kemerli alanlar bölünerek odalar oluşturulmuş
	sıva+boya	fonksiyonu değişen mekanlar	yarı açık kemerli mekanlar kapatılarak oda haline getirilmiş.
	diğer	kaldırılan plan elemanları	
hiç	Taşyıcı Yapı		
Orta			
Yük			
Yük	Rutubet		
Önemli

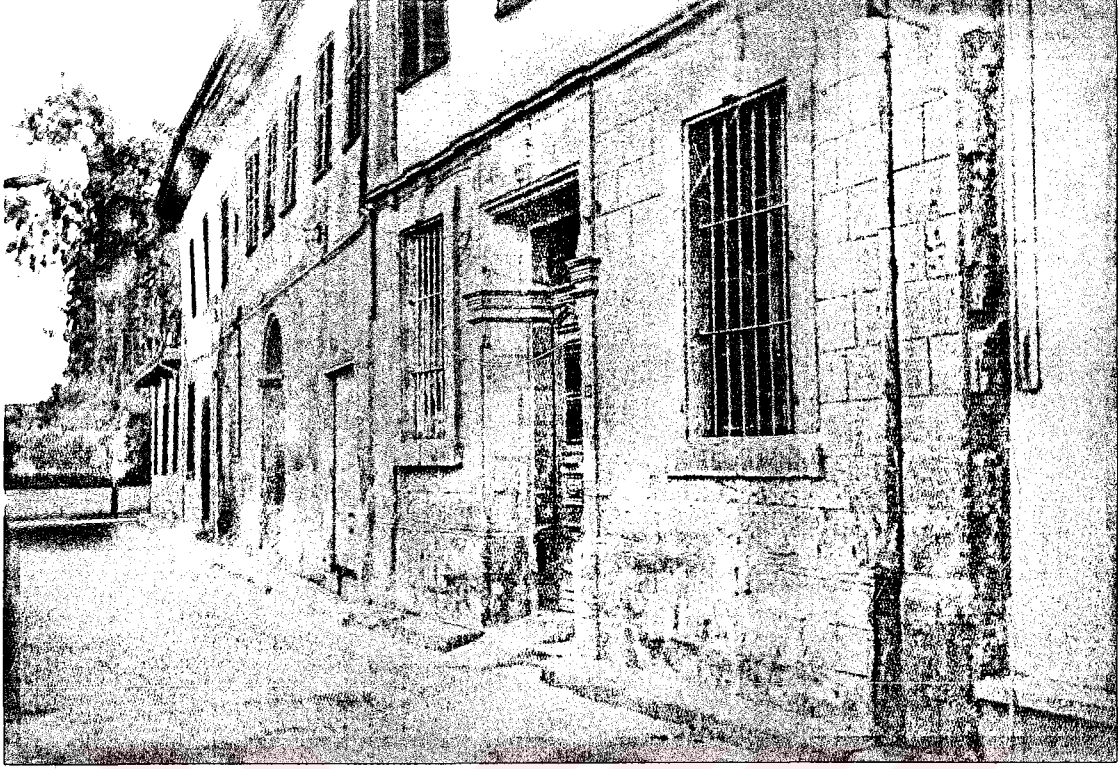
Yapıda büyük strüktürel sorunlar bulunmakla birlikte yıkılma tehlikesiyle karşı karşıya gelmiştir. Yoğun rutubet sorunu olan yapı, her yerinden özellikle çatıdan su almaktadır. Birinci kattaki diğer odaların döşemesinde sehim meydana gelmiştir. Kagir yığma sistemde inşa edilmiş olan yapının cephesinde su etkisine bağlı bozulmalar ve kirlilik vardır.

Fotoğraf 3.20 Ali Bey evi giriş cephesi

taş + kerpiç yığma	strüktürel sorunlar
taş duvar kalınlığı(cm) 48.5	. ön cephede taş yüzeyinde bozulmalar tespit edildi.
kesme taş boyutları(cm) 48.5/60	. 1. katın ön ve arka cephesinde çatlaklar görüldü.
kerpiç duvar kalınlığı(cm) 60	. 1. katın döşemesinde sehim oluşmuş.
dolgu duvar kalınlığı 20 -25	. arka cephede 1. katında sağa doğru eğim oluştu.
dolgu malzemesi taş	. çatıdan bina su alıyor yoğun rutubet sorunu var.
dış kaplama malzemesi sıva	. onarım amacıyla şuanda 1.kat döşemesi tamamiyle yıkılmış

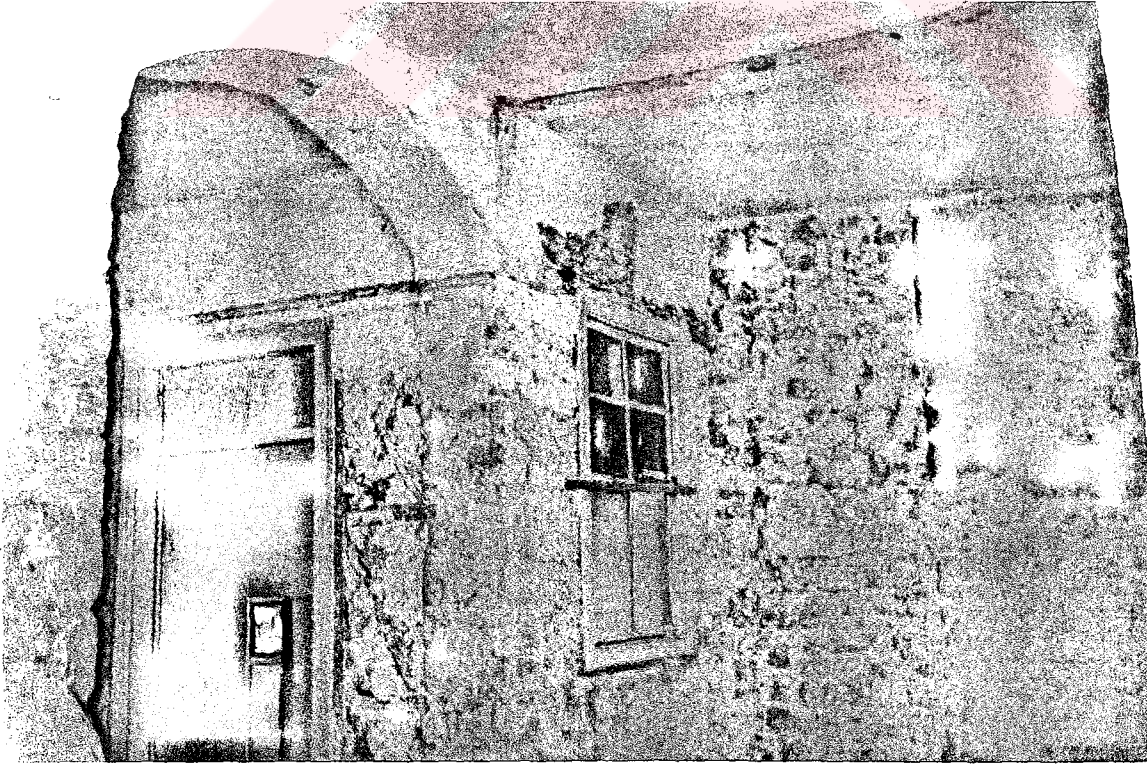
Fotoğraf 3.23 Ali Bey Evi- moloz taş duvar üzeri kerpiç duvar uygulaması

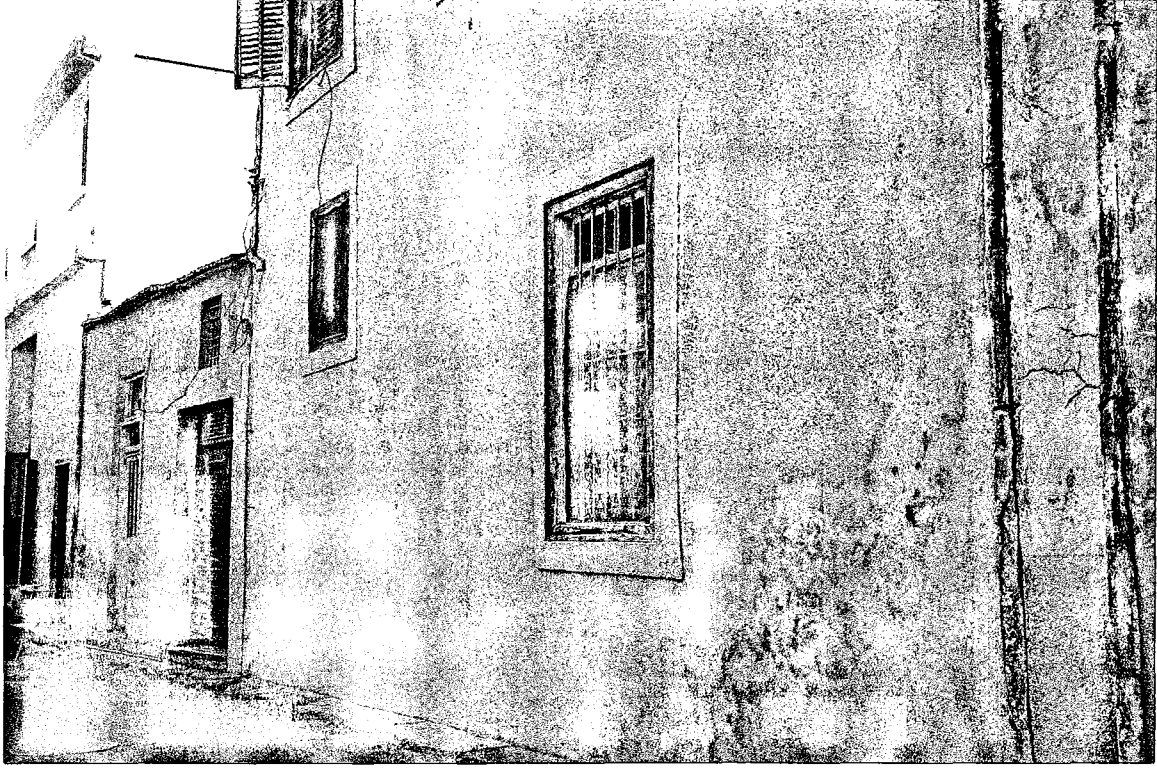
Yığma kerpiç sistemle inşa edilen yapının fiziksel durumu çok kötü olmamakla birlikte tek katlı girişin çatısında çökme olmuş ve yapı buradan su almaktadır. Önemli strüktürel sorunu olmayan yapının ön cephesinde, sıvalarda dökülmeler ve su etkisinden kaynaklanan kirlenmeler oluşmuştur.

Fotoğraf 3.24 Enver Kadı evi giriş cephesi

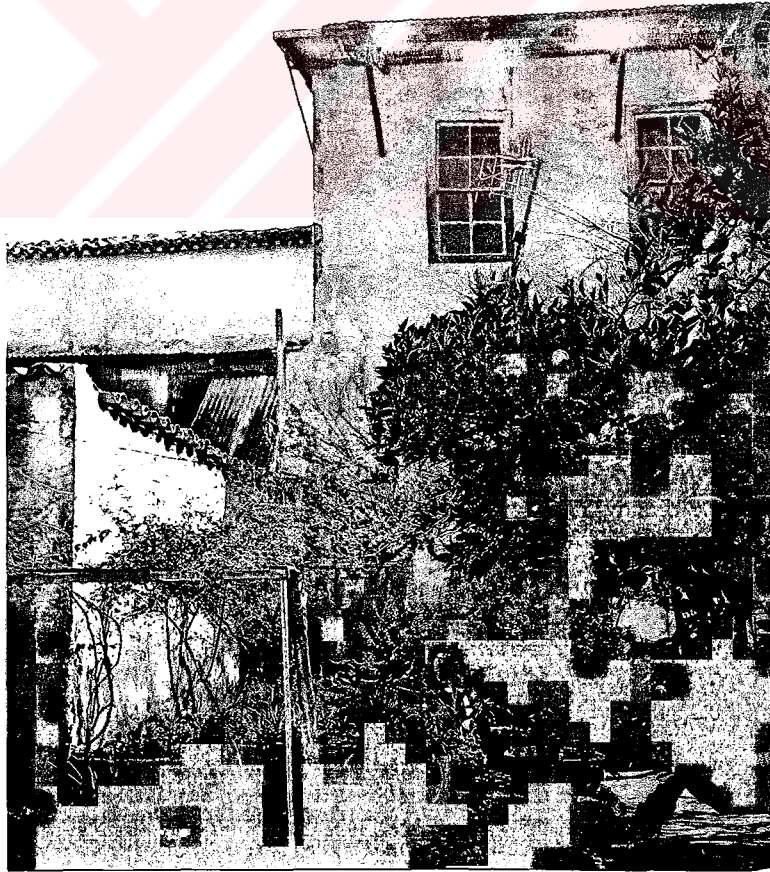
Fotoğraf 3.25 Enver Kadı evi arka cephesi

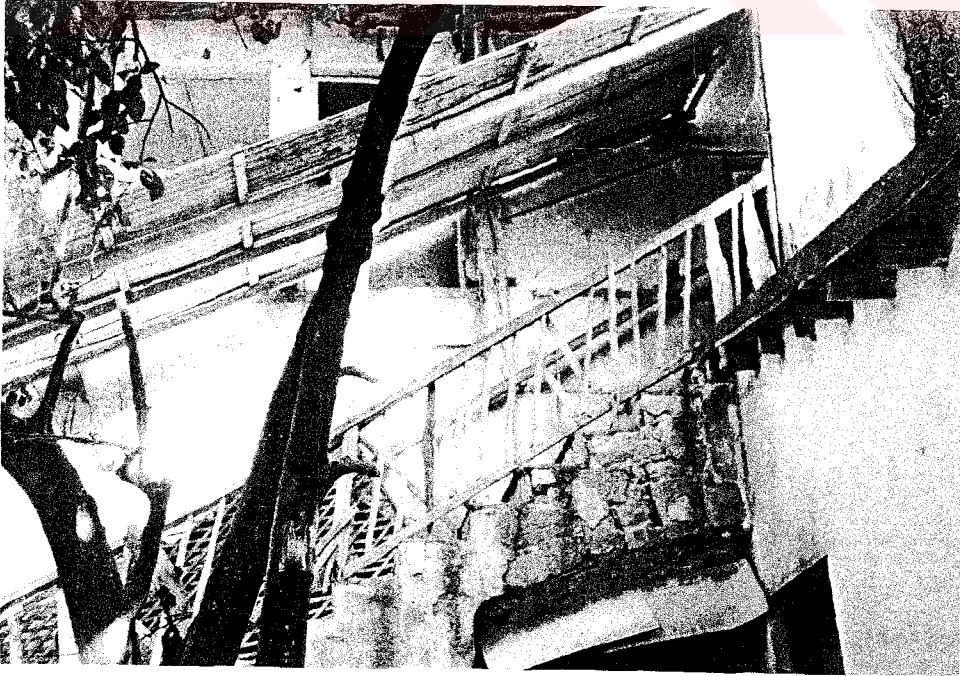
Taş temel üzerine, kerpiç duvar oluşturularak yığma tekniğiyle inşa edilen yapıda, strüktürel sorunlar vardır. Üst kattaki duvarlarda, çatlaklar ve ayrılmalar oluşmuştur. Bu çatlaklar ve ayrılmalar birinci katın döşemesinde meydana gelen sehimden olabilir. Hayatın mevcut pencerelerinde sadece ahşap kasaları bulunmaktadır. Ön cephesinde üst katın pencere

başlıklarında sıva çatlakları ve sıva dökülmeleri vardır. Yan cephe kerpiç duvarın sıvalarının yer yer dökülmesinden dolayı yapının bünyesine su girerek yapı zarar görmüş olabilir.

Fotoğraf 3.31 25 no.lı evin arka cephesi

yapım sistemi	temel taş duvar üzerine kerpiç yığıma		strüktürel sorunlar		
	zemin kat	taş duvar kalınlığı(cm)	. zemin ve 1. katın ön ve arka cephesinde sıva çatlaqları var.		
	1. kat	kesme taş boyutları(cm)	. sıvaların yer yer dökülmesinden dolayı yapı bünyesine su girerek zarar görmüş olabilir		
		kerpiç duvar kalınlığı(cm)	50	. 1. katın döşemesinde sehim oluştu.	
		dolgu duvar kalınlığı	20	. çatının bazı bölümlerinden bina su alıyor rutubet sorunu var.	
		dolgu malzemesi	taş		
dış kaplama malzemesi	sıva

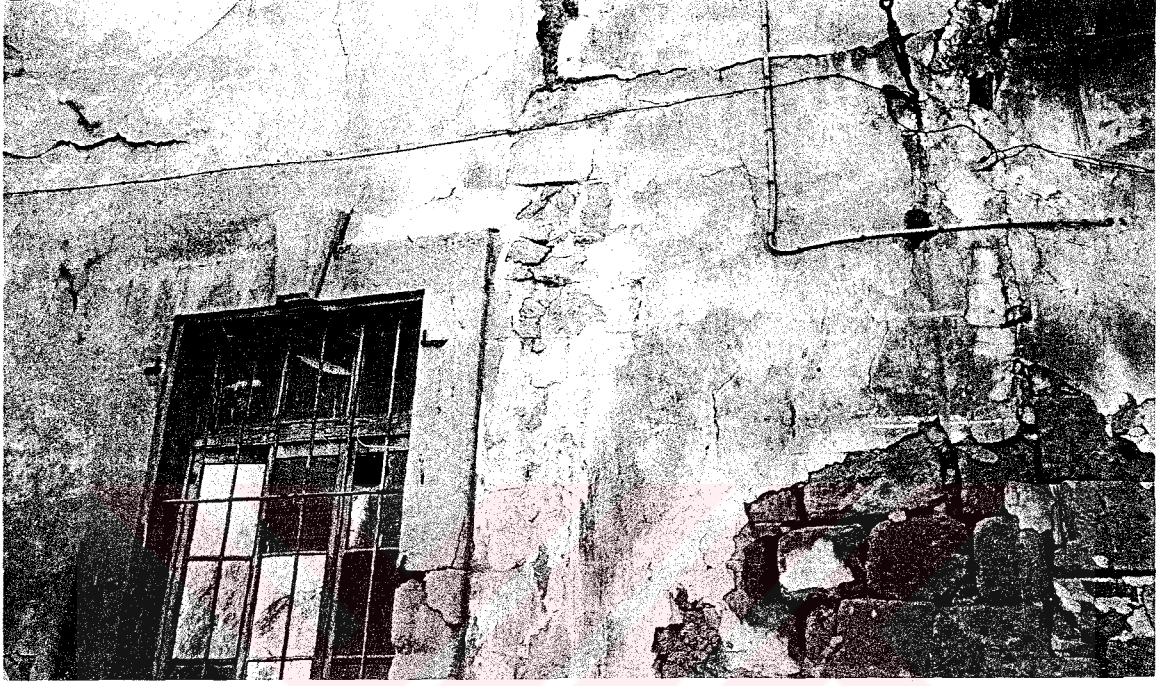
yapıya strüktürel sorunlar yaratmaktadır. Oldukça bakımsız olan yapının birinci kat döşemesinde de sehim oluşmuştur.

Gerek ön cephedeki taş dokusuyla gerekse girişte özgün düz kemerli kapısı ile yapı, ağır rehabilitasyona ihtiyacı olan yapılardan bir tanesidir.

Fotoğraf 3.32 27 no.lı evin giriş cephesi

taş ve kerpiç yığma	strüktürel sorunlar		
zemin kat	taş duvar kalınlığı(cm)	60	. ön cephede zemin katta taş dokusunda bozulmalar ve boşluklar oluştu. . 1. katın ön ve arka cephesinde sıva çatlaqları ve dökülmeler var. . 1. katın döşemesinde sehim tespit edildi. . çatıdan bina su alıyor yoğun rutubet sorunu var.
1. kat	kesme taş boyutları(cm)		
	kerpiç duvar kalınlığı(cm)	50	
	dolgu duvar kalınlığı	20	
	dolgu malzemesi	taş	
	dış kaplama malzemesi	sıva

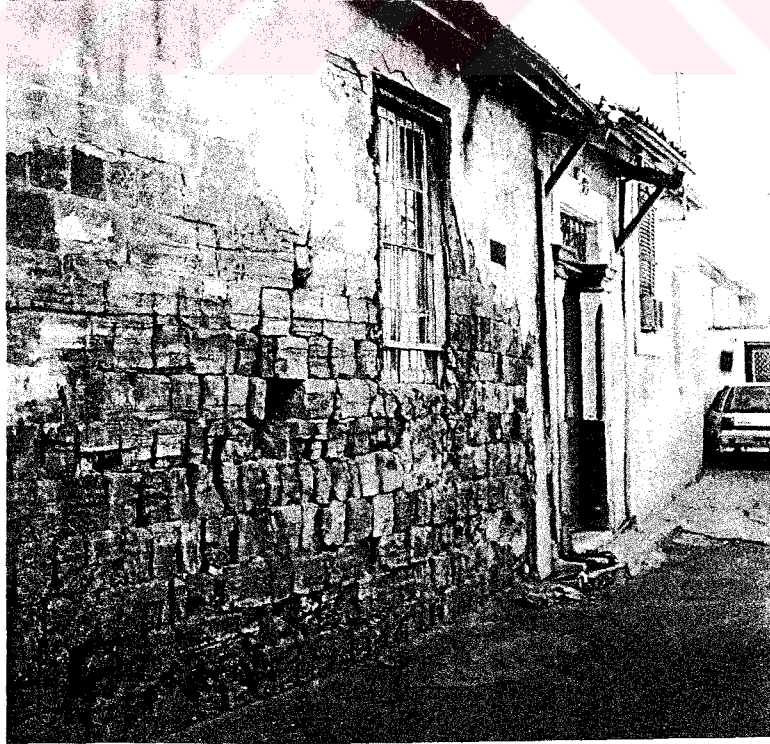
Fotoğraf 3.33 27 no.lı evin özellikli taş duvar dokusu

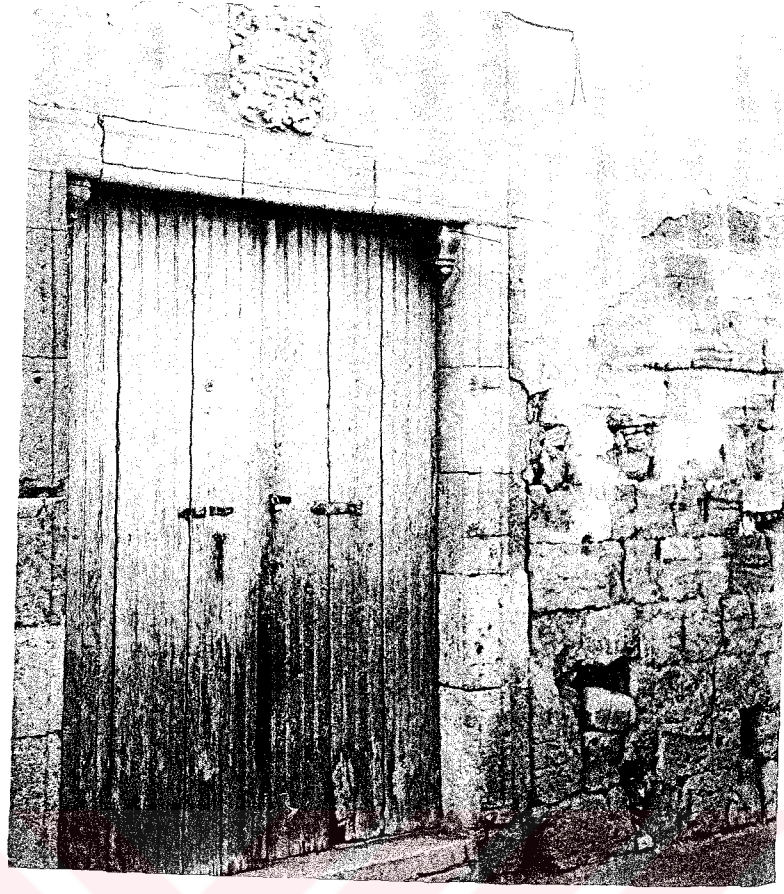
Fotoğraf 3.34 27 no.lu evin giriş kapısı

kapı	kapıyı çevreleyen taş sövelerde bozulmalar meydana gelmiş	bölünme	oda bölünmesi	
pencere	pencere kapaklarının menteşeleri görünüyor, kapaklar yok. taş sövelerde kırılma ve aşınma var	depo bölünmesi		
merdiven		yeni bina	bahçeye yeni bina yapılmış	
duvar kaplaması	alt kat bozulmuş taş dokusu üst kat çatlamaş dökülmüş sıva	merdiven	ahşap merdiven eklenmiş	
diğer	arvalarda kırılmalar ve dökülmeler var. rutubetten dolayı cephede lekeler oluşmuş arka cephede pencereler kırılmış ve özgünlüğünü kaybetmiş. kemerli açık alan kapatılarak arka cephede özgünlük yitirilmiştir	w.c-banyo	avluya yeni bina eklenerek w.c / banyo inşa edildi	
		mutfak		
		oda	yapıda açık sofalı kemerli yarı açık mekan kapatılarak oda haline getirildi. taş dolgu ile kapatılmış ve pencere ve kapı eklenmiş	
Koruma Durumu	A İyi Taşyıcı Yapı	fonksiyonu değişen mekanlar	kemerli yarı açık mekan kapatıldı. ahşap merdivenin bulunduğu oda haline getirildi.

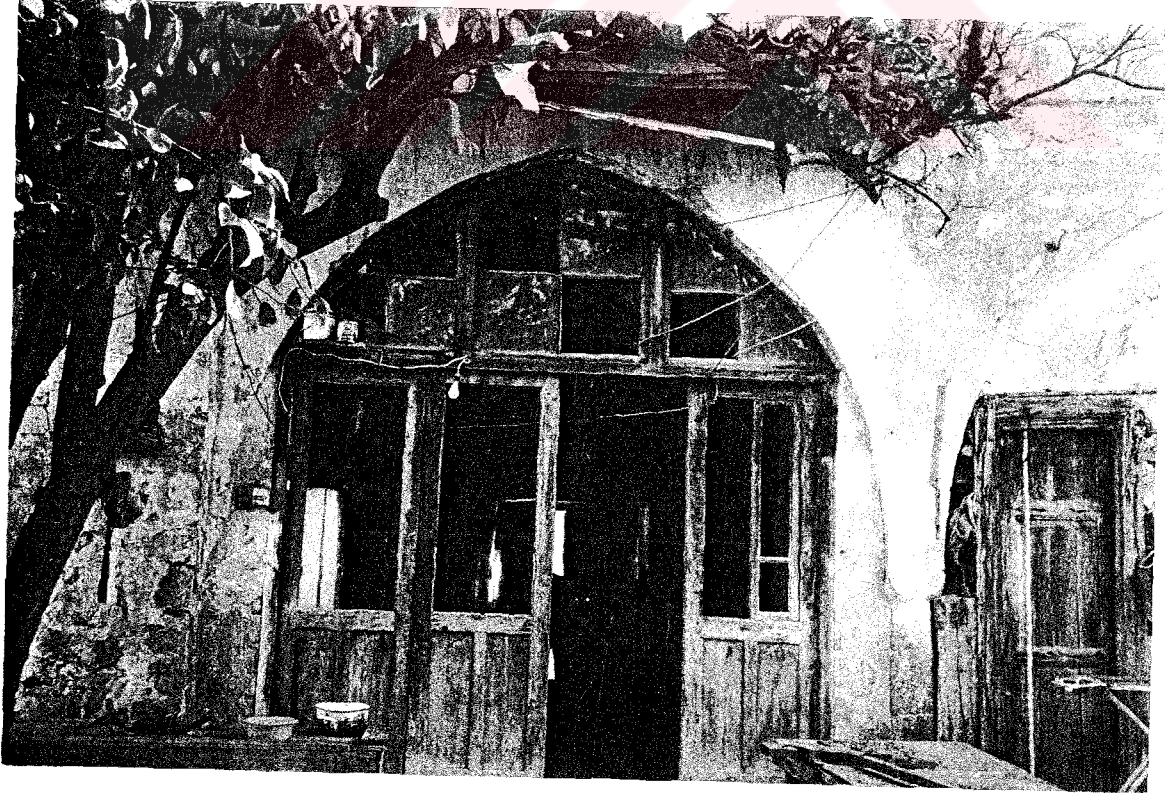
Fotoğraf 3.35 27 no.lu evin arka cephesi

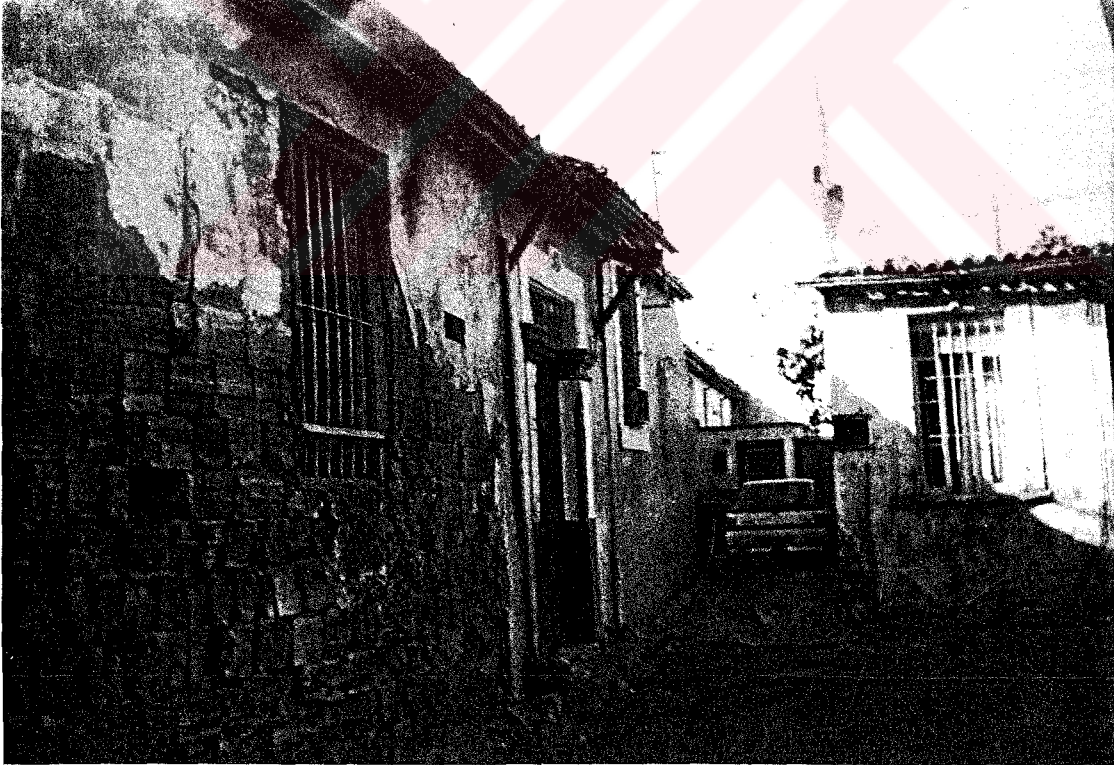
Kerpiç yığma sistemde inşa edilen yapının, önemli strüktürel sorunu olmamakla birlikte gerekli titliği gerekse cephesiyle çevreye uyumludur.

Fotoğraf 3.36 Ateşin Bey evi giriş cephesi

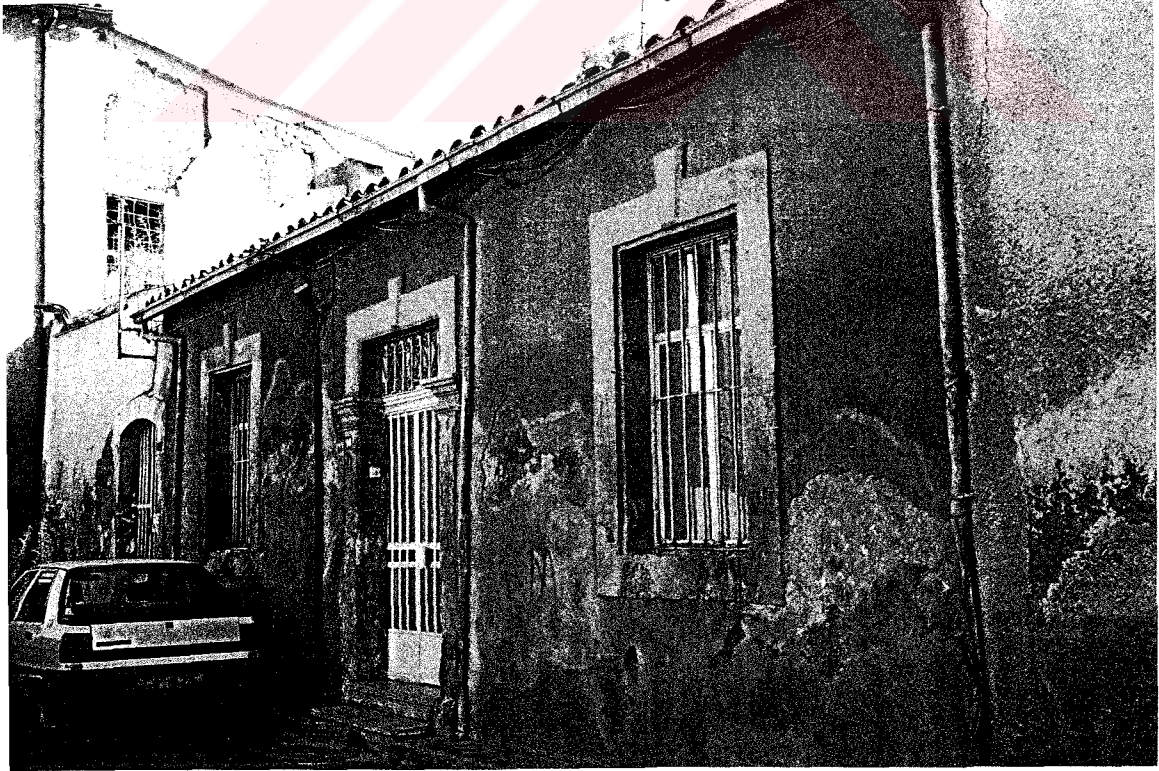
agir yağma sistemde inşa edilen yapıda önemli derecede strüktürel sorun bulunmamaktadır. afif rehabilitasyon gerektiren, pencerenin ve kapı taş sövelerinde aşınma, kırılma ve iskürtme sıvalarda dökülmeler var. Kitle ve cephesiyle İngiliz dönemi özelliklerini taşıyan ıpı sokak dokusuna uygundur.

Fotoğraf 3.37 14 no.lı evin giriş cephesi

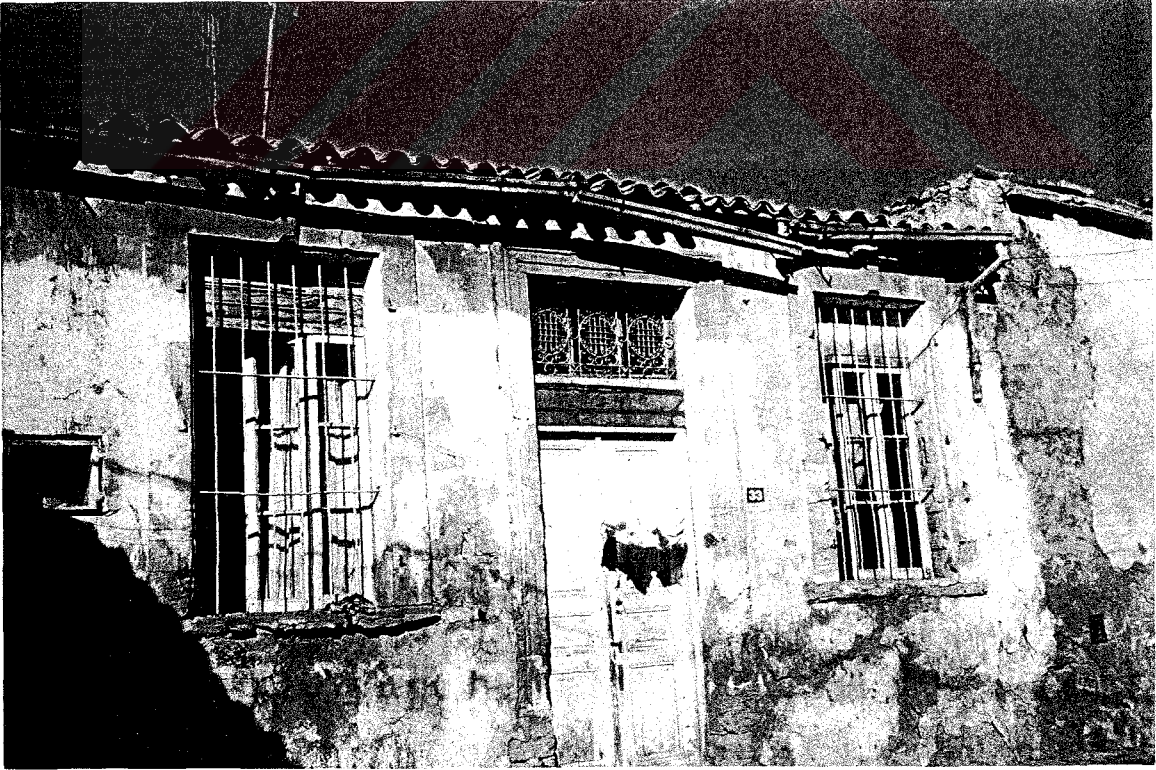
Fotoğraf 3.38 33 no.lı evin giriş cephesi

Yüksek eğimli kiremit çatılı olan yapının saçakları Kıbrıs mermeridir. Yapı kagir yığma sistemde inşa edilmiştir. Yan duvarları taş temel üzerine çift örülmüş 23x11 cm. boyutunda kırmızı tuğladan inşa edilmiştir. Kagir yığma sistemde inşa edildiği için tuğla dokuda önemli bir boşluk olması, yapıda strüktürel sorunlar yaratmaktadır. Yoğun rutubet sorunu olan yapı, çatıdan su almaktadır. Cepheelerde sıvalarda dökülmeler, pencere denizliklerinde ve duvarlarında aşınma ve kırılmalar vardır.

envanter no : 15		yapı adı : 33 no'lu Ev		adres : Kirlizade sok. kapı no: 33		yapım yılı : 1933						
vaziyet planı				ada no : 73		çalışma tarihi : nisan-2002						
				pafta no : XXI.-46.3-XIV.		yapılan tespit çalışmaları :						
				parsel no : 11		. ön cephe rölövesi						
				özgün fonksiyonu : konut								
				günümüzdeki fonksiyonu : konut								
kullanım durumu		dağı	<input checked="" type="checkbox"/>	boş	<input type="checkbox"/>	mülkiyet durumu	kanu	<input type="checkbox"/>	özel	<input checked="" type="checkbox"/>		
kullanıcı		ev sahibi	<input checked="" type="checkbox"/>	kiracı	<input type="checkbox"/>	mülkiyet geçmişi	satın alındı	<input checked="" type="checkbox"/>	miras	<input type="checkbox"/>		
özgün plan şeması		cephe biçimlenişi										
biçimsel özellikler	İç sofalı											
	kat adedi			1								
yapım sistemi		kagir yapı			strüktürel sorunlar							
zemin kat	tuğla duvar kalınlığı(cm)		22		. kagir yapı sistemde inşa edilen yapının taşıyıcı duvarlarında önemli derecede boşluklar oluşmuş . ön cephesinde sıva çatlakları ve dökümler oluşmuş. yoğun rutubetten dolayı yapının taş sövelerinde ve duvarlarında çürümler var. . çatıdan bina su alıyor yoğun rutubet sorunu var.

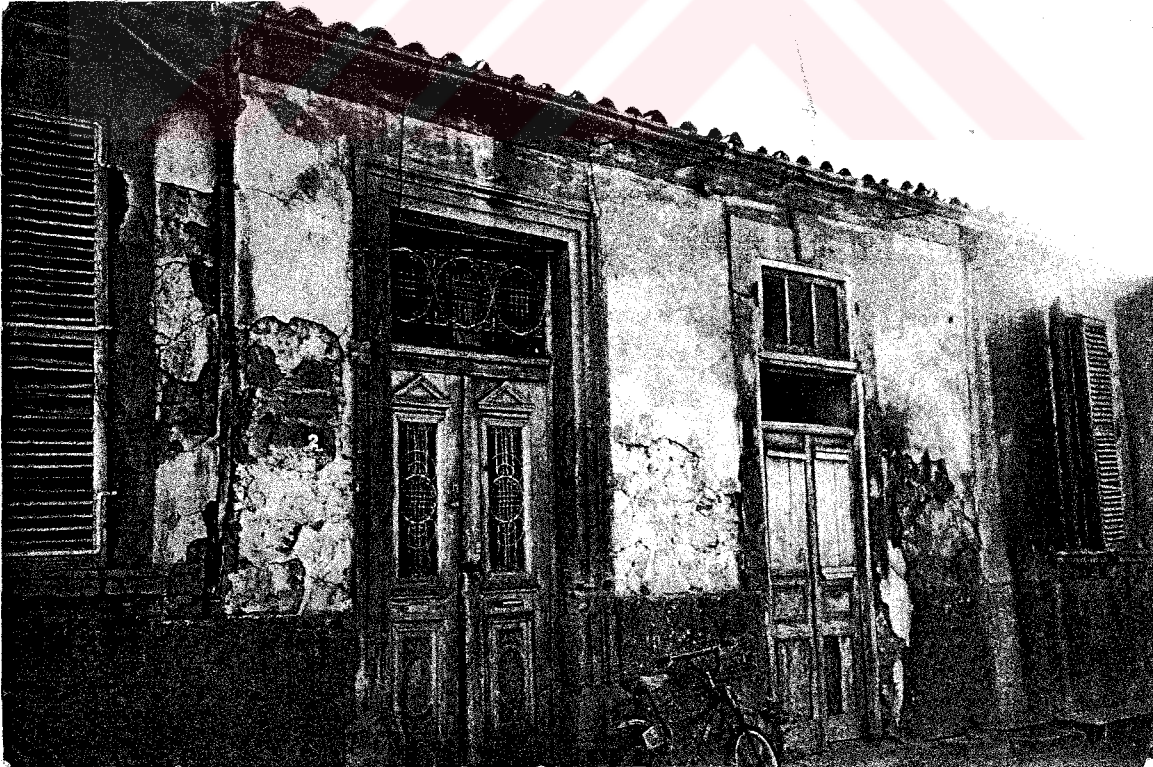
Fotoğraf 3.39 2 no.lı evin giriş cephesi

Çagır yığma sistemde inşa edilen yapının yan duvarı, taş temel üzerine kerpiç duvardır. Kerpiç duvarlardaki sıvaların büyük bir bölümü dökülmesi, yapının su almasına ve taşıyıcı duvarların yıpranmasına neden olduğu düşünülmektedir. Ön cephede de sıvalar dökülmüş, pencerelerin taş söveleri ve denizlikleri aşınıp kırılmıştır. Yapının diğer penceresi ise kapalıdır. Taş söveli kapının sövelerinde aşınma ve ahşap kapı doğramalarında çürüme vardır. Yapının cephesinde önemli derecede yıpranma ve kirlenme vardır.

envanter no : 16		yapı adı : 2 no'lu Ev		adres : Yeni Cami sok. kapı no: 2		yapım yılı : 1933	
vaziyet planı				ada no : 73		çalışma tarihi : nisan-2001	
				pafta no : XXI - 46.3-XIV.		yapılan tespit çalışmaları :	
				parsel no : 10			
				özgün fonksiyonu : konut			
				günümüzdeki fonksiyonu : konut			
kullanım durumu		dolu		boş		mülkiyet durumu	
kullanıcı		ev sahibi		kiracı		mülkiyet geçmişi	
						kiralı	
						özel	
						miras	
özgün plan şeması		cephe biçimlenişi					
biçimsel özellikleri							
yapım sistemi		kagir yapı		strüktürel sorunlar			
zemin kat		tuğla duvar kalınlığı(cm)		. yapının sol yan duvarı kerpiçten inşa edilmiş. bu cephede sıvaların büyük bir bölümünün dökülmesinden dolayı yapı bünyesine su girerek zarar görmüş olabilir			
		tuğla boyutları(cm)		. ön cephesinde sıva çatlakları ve dökülmeler oluşmuş.

1. kat		dış kaplama malzemesi		. yoğun rutubetten dolayı ön cephede lekeler var. yapının taş sövelerinde aşınma ve kırılmalar var			
		taş duvar kalınlığı(cm)		. çatıdan bina su alıyor yoğun rutubet sorunu var.			
		dolgu duvar kalınlığı					
		dolgu malzemesi					
yapı elemanları		avlu elemanları		cephe elemanları			
		özgün yer kaplaması		giriş kapısı		pencere	
		ocak		boyut(cm) 144/262		boyut(cm) boyut(cm) 114/210	
		çeşme, hazne		kapı tipi taş söveli yalın		pencere tipi düz, ahşap pancurlu	
		diğer bahçesi çimento kaplı		çıkma		çatı kaplaması kiremit	
		oda kapıları		kat silmesi yok		diğer	
		ocak					
		dolap					
		özgün merdiven					
		özgün yer kaplaması					
		duvar nişi					
		tavan					
		hasır + mertek					
		ahşap kaplamalı					
bozulmalar		cephe bozulmaları		iç bozulmaları			
		kapı		bölünme			
		kapıyı çevreleyen taş sövelerde kırılmalar meydana gelmiş. ahşap doğrama çürük		oda bölünmesi			
		pencere		depo bölünmesi

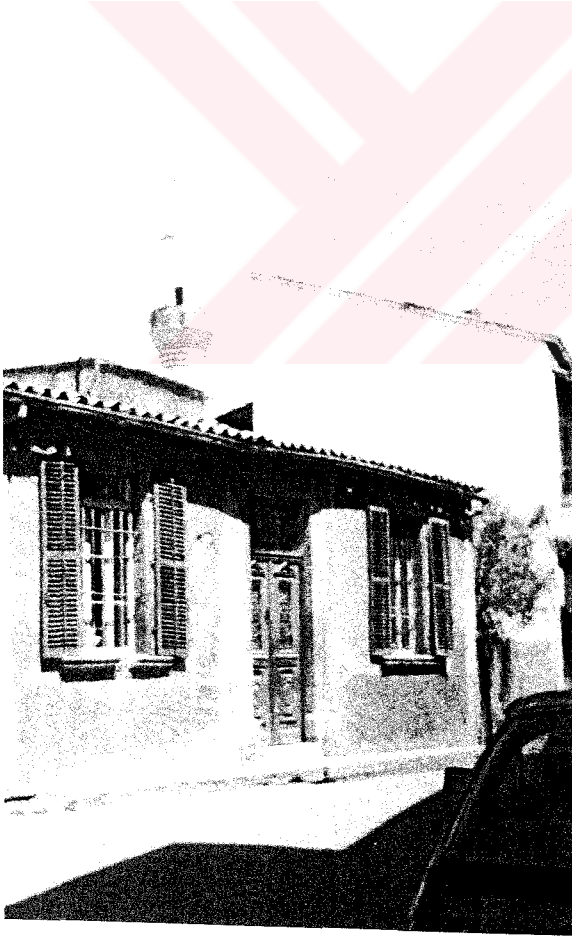
Fotoğraf 3.40 4 no.lı evin giriş cephesi

Konutun iç yapısı ve dış yapısı oldukça iyi olup strüktürel sorunu yoktur. Ev sahibi tarafından gerekli bakımı yapılmaktadır. Cephesi püskürtme sıvalıdır. Aynı zamanda taş söveli panjurlu pencerelerinde ve kapısında çürük yoktur. Taş sövelerde ve pencere denizliklerinde zamana bağlı aşınma ve yıpranma oluşmuştur.

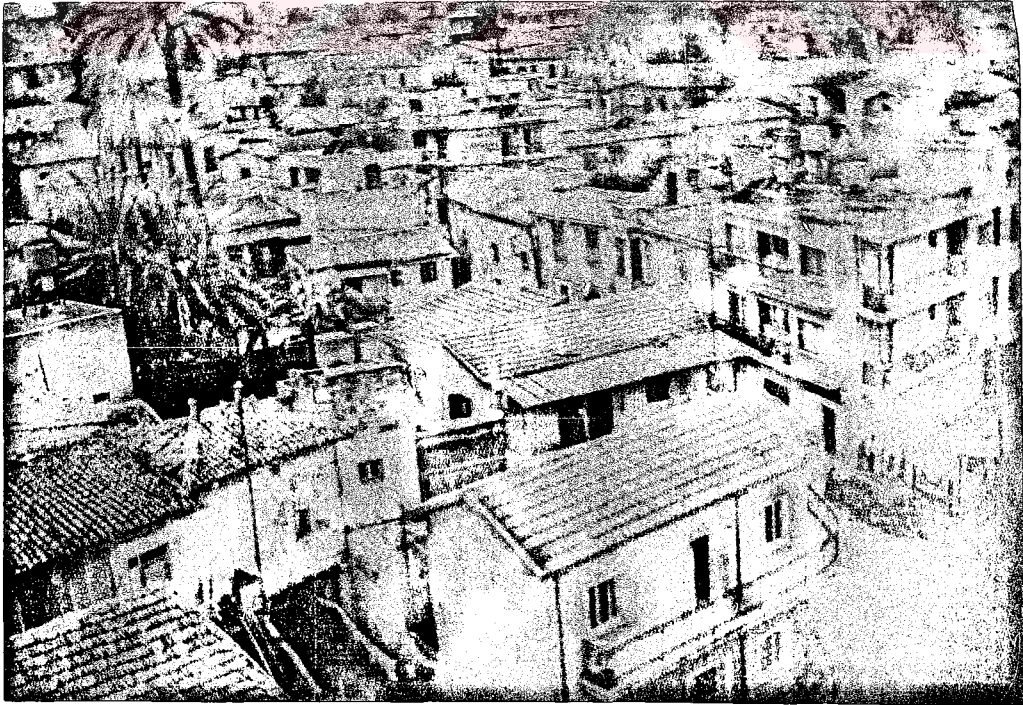
Fotoğraf 3.47 Kadı Ahmet Efendi evi parseline inşa edilen muhdes yapılar

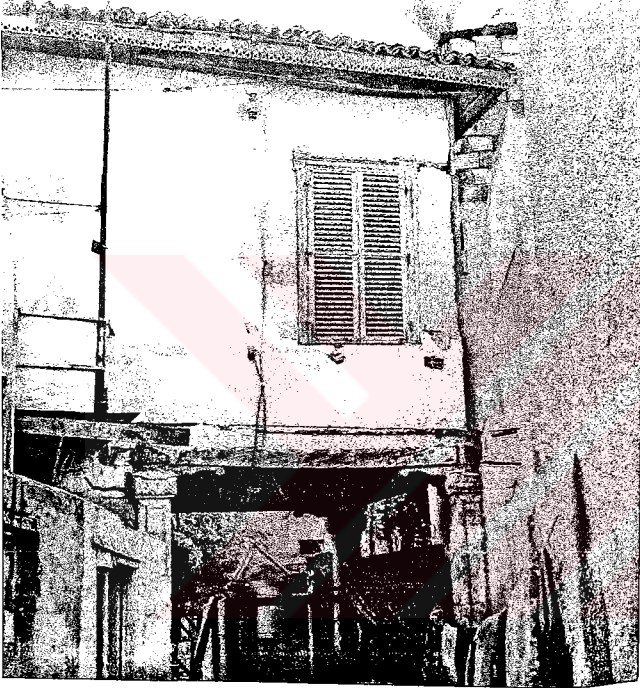
Fotoğraf 3.48 Kadı Ahmet Efendi
evi kuzey cephesi

Yapının zemin kat ile üst katın belirli kısımları taş veya kerpiç malzeme ile yığma sistemde inşa edilmiştir. Üst katın hayat kısmı ise ahşap iskelet sistemi arası kerpiç dolgu ile inşa edilmiştir. Kuzey ve batı cephesinde önemli çatlaklara sahip olan yapının üst kat odalarında sehim tespit edilmiştir. Çatıda strüktürel sorunlar olamakla birlikte çatı destek elemanında eğilme görülmüştür.

Yapının genel olarak strüktürel sorunları vardır. Çatıların su alması ve rutubet sorunun önemli derecede artmasına neden olmaktadır. Taşıyıcı yapıda önemli bir sorun olmakla birlikte meydana gelen çatlaklar, yapının zaman içerisinde çökmesine neden olacaktır. Dış yapı özgünlüğünü kaybetmiştir. Yapılan ek odalar, merdivenler yapının cephesinin özgünlüğünü kaybetmesine neden olmuştur. Cephede çatlaklar sıva dökülmeleri mevcuttur. Üst yapının su alması, bazı odalarda çatının çökmesine bazı odalarda ise ahşap süslemeli tavanların kırılmasına ve çürümesine neden olmuştur. Çatının su alması, pencerelerin bazılarının kırık
