**LEFKOŞA YENİ CAMİ – LÜZİNYAN EVİ YÖRESİ
REHABİLİTASYON PROJESİ ve
KADI AHMET EFENDİ EVİ RESTORASYON ÖNERİSİ**

Mimar Hatice TÜZEL

YÜKSEK LİSANS TEZİ

İSTANBUL, 2002

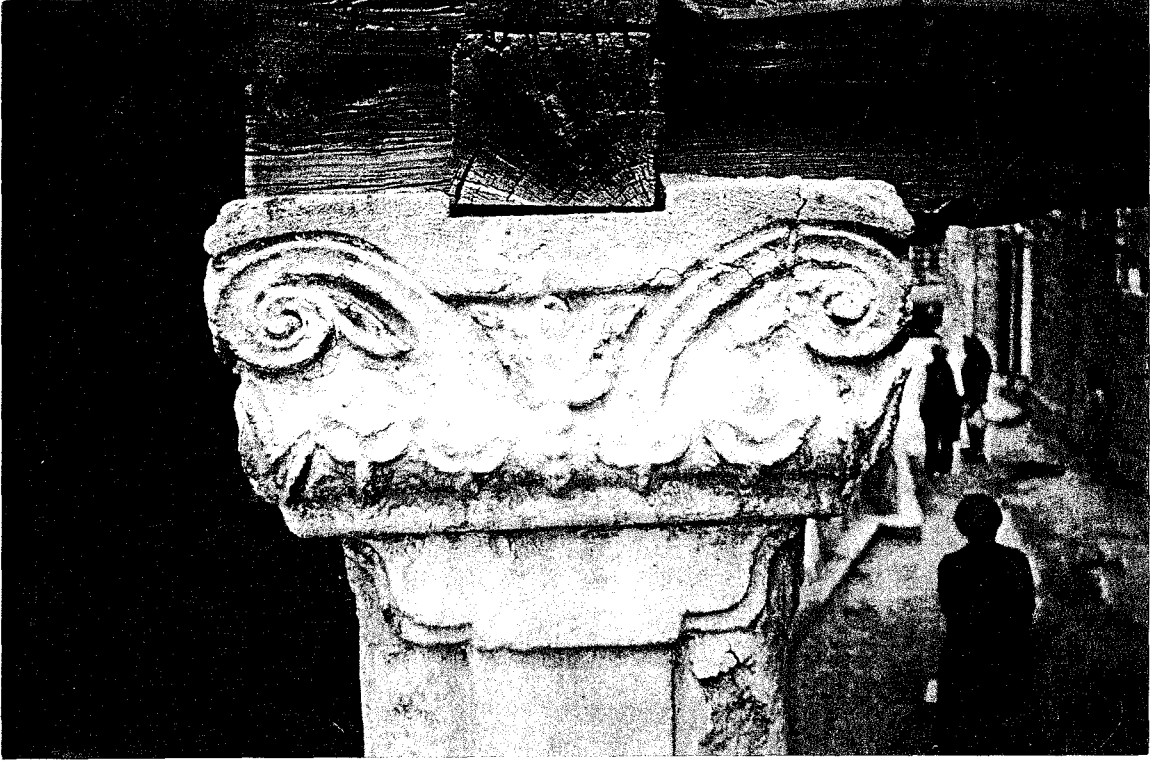
- Zemin kat taşlıkta, Z1, Z2, Z3 no.lu muhdes odalar bulunmaktadır. Bu odalar yapının özgün planının algılanmasını zorlamakta ve bozmaktadır. Üst kat döşemesini taşıyan yekpare taş sütunlarda çatlaklar, sütun başlıklarındaki taş oyma süslemelerde çatlaklar ve kırılmalar mevcuttur. Bazı sütun başlıklarının süslemeleri tamamen yok olmuştur.

Fotoğraf 3.50 Kadı Ahmet Efendi evi güney cephesi
taş sütun süsleme detayı

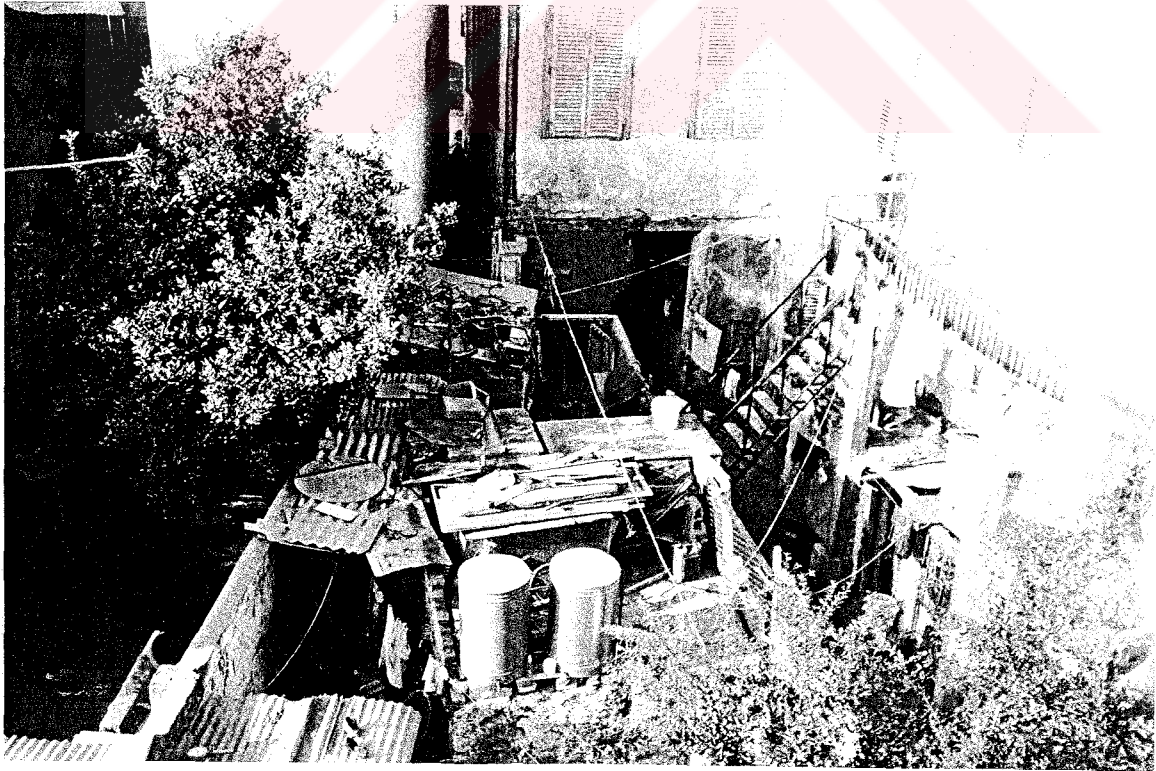
Fotoğraf 3.53 Kadı Ahmet Efendi evi bahçeye inşa edilen muhdes yapılar

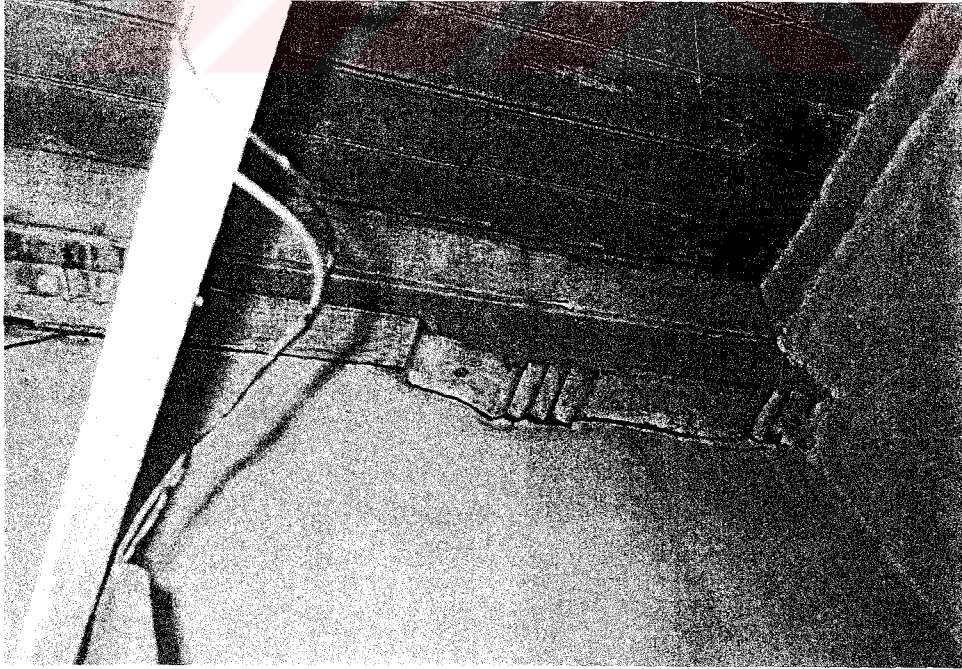
Yapının zemin kat ile üst katın belirli kısımları taş veya kerpiç malzeme ile yığma sistemde inşa edilmiştir. Üst katın hayat kısmı ise ahşap iskelet sistemi arası kerpiç dolgu ile inşa edilmiştir. Kuzey ve batı cephesinde önemli çatlaklara sahip olan yapının üst kat odalarında sehim tespit edilmiştir. Çatıda strüktürel sorunlar olamakla birlikte çatı destek elemanında eğilme görülmüştür.

Fotoğraf 3.61 Kadı Ahmet Efendi evi IO 7'ni ahşap çatı destek elemanı

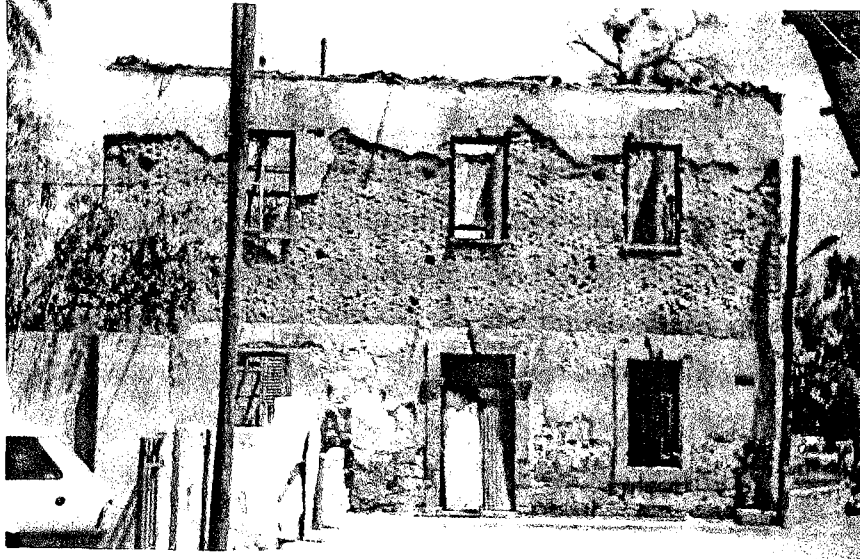
Fotoğraf 4.1 26 no.lı yanan konut
