**ÇAMLICA-ALTUNİZADE-BAĞLARBAŞI TARİHSEL
ÇEVRESİ DEĞERLENDİRME VE ÇAMLICA'DA AHŞAP
BİR KÖŞKÜN KORUMA PROJESİ**

Mimar Eyüp Salih ELMAS

YÜKSEK LİSANS TEZİ

İSTANBUL, 2005

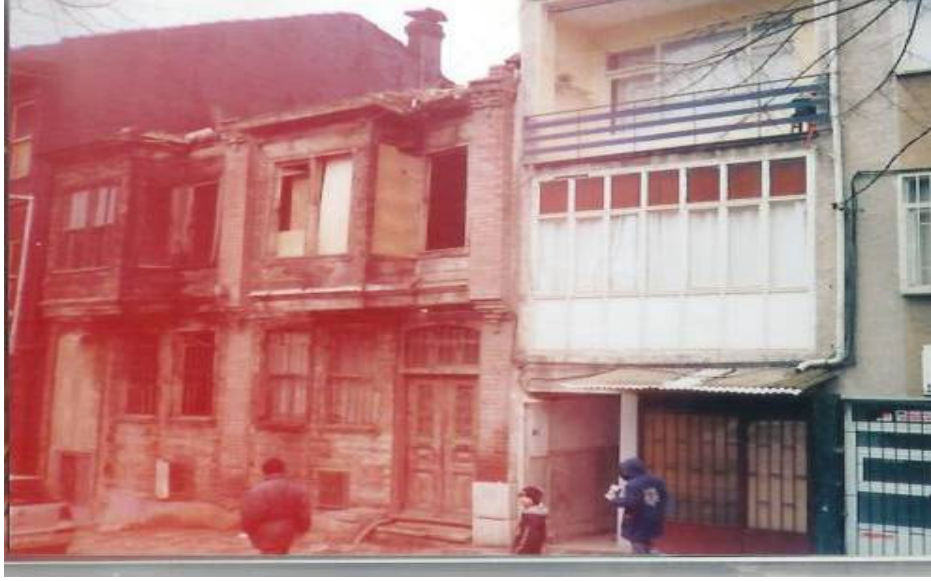
Resim 3.14 Bağlarbaşı-Allame Cad. No: 77 (Kapı boşluğu kapatılmış)

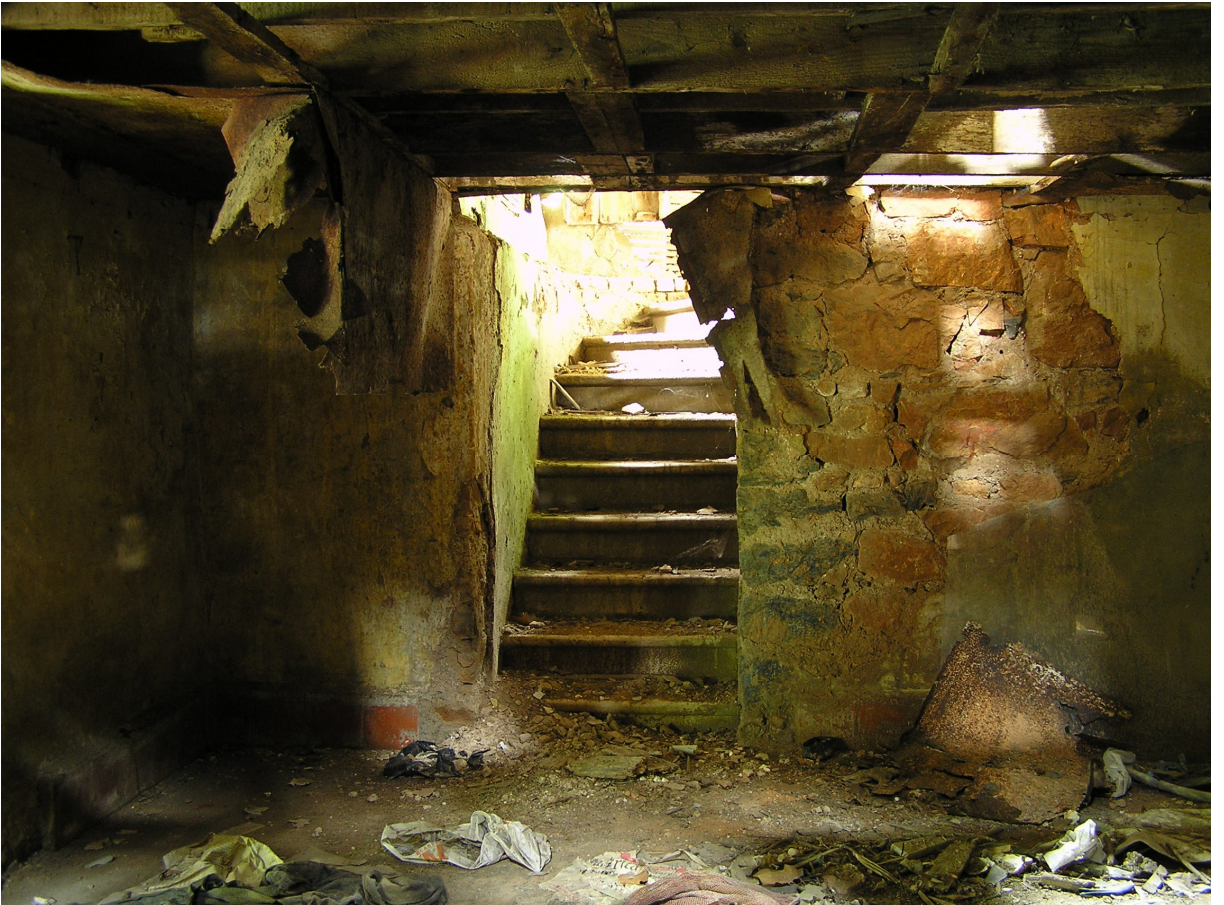
Resim 4.20 BK03 no'lu mekanın genel görünüşü

Bodrum kat kagir duvarların iç ve dış yüzleri sıvanmıştır. Şimdilerde ise sıvaları dökülmüştür, döşemeleri 20*20cm'lik pişmiş karo toprak malzemeyle kaplıdır. Tavanlar ahşap kaplamadır.

Katlarda bağdadi sıvaların restorasyonun yapılması gerekmektedir. Çatlaklarla beraber dökülmeler olması sebebiyle dökülen kısımlar, sağlam kısma kadar açılır. Bağdadi arasında kalan sıvalar temizlenir. Bağdadi elden geçirilerek, çatlak ve çürük olanları değiştirilir, paslanıp kopmuş çiviler yenilenir, zayıf bağlantılar yeniden çivilenir. Bu bölgeye istenirse ayrıca sıva teli de uygulanabilir. Daha sonra mevcut sıvanın her katı basamaklandırılarak yeni sıva ile kaynaşması sağlanır. Eski sıvanın kalınlıklarına uygun olarak iki veya üç kat sıva yapılarak onarım bitirilir (Günay, 2002).

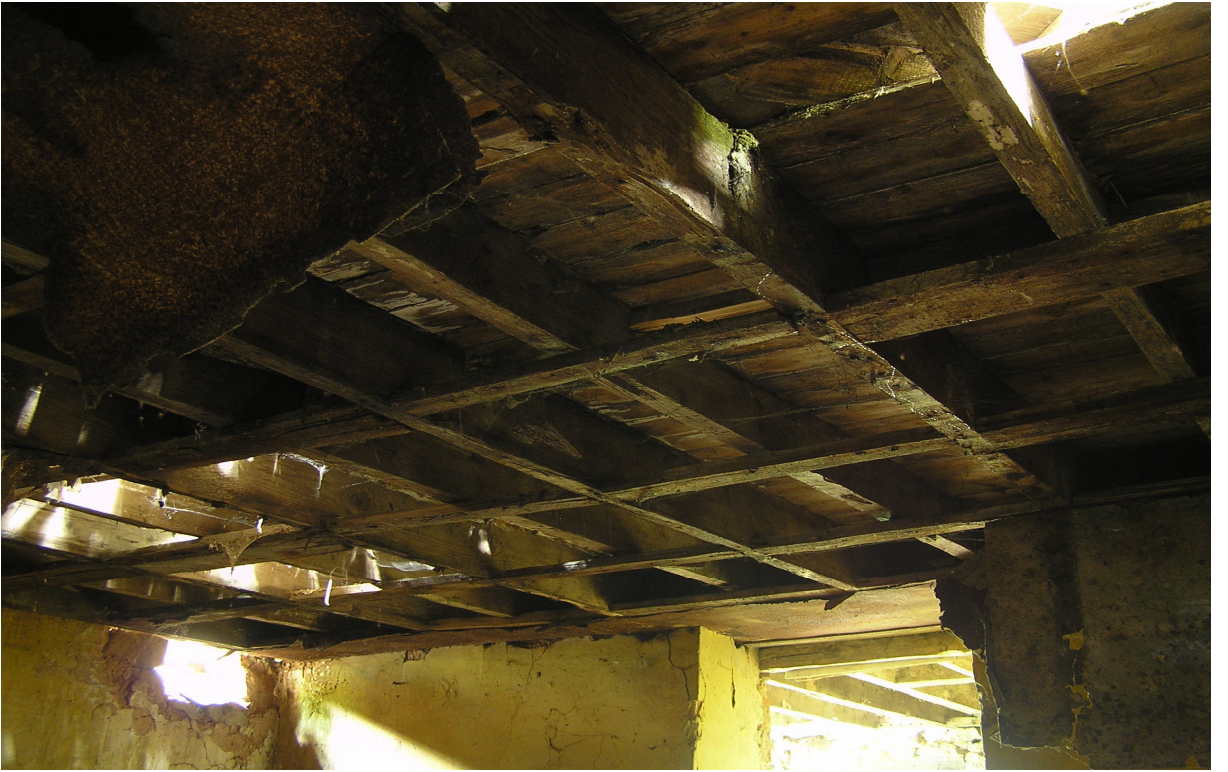
Resim 4.22 Bodrum kat ahşap tavan kaplamalarının durumu

Ahşap onarımları yağışsız ve sıcak havalarda yapılmalıdır. Onarımlarda öncelikle, boya ve astar, elektrikli sıcak hava üfleyicilerle sökülmelidir. Boya sökümü sonrasında ahşap kuruması için bırakılır. Kuruyan ahşap üzerine koruyucu madde, tüm birleşim noktaları ve çatlaklar girecek biçimde fırça ile sürülür. Birkaç gün beklenerek koruyucu maddenin kuruması sağlanır. Kanatlarda sarkmalar olmuşsa L şeklinde köşe levhaları vidalanır ve köşeler sağlamlaştırılır. Cam macunu yenilenir ve doğrama boyanır. Çürümüş bölümlerin dışında kalan sağlam kısımlarda kir ve is tabakası temizlenecek ve temizlenen yüzeylerdeki boşluk ve çatlaklar macun+tahta talaşı veya derin çatlaklarda sentetik reçine+tahta talaşı doldurulacaktır (Tam, 1996).

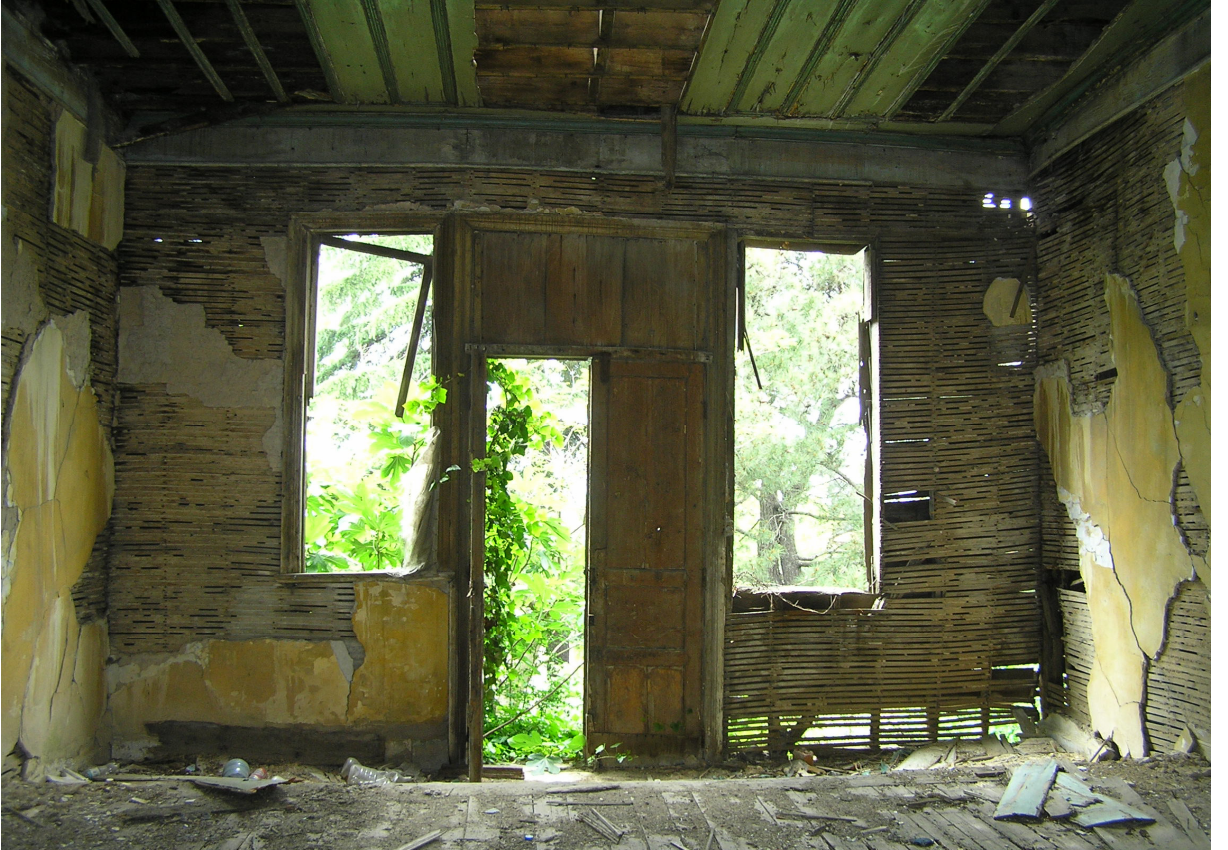
Resim 4.28 ZK03 no'lu odada zemindeki kot farkının görünüşü

ZK03 no'lu oda; Türk Ev plan tipinden orta sofalı tipin köşkte uygulandığı mekandır. ZK03 no'lu odada giriş kapısının 175cm ötesinde 55cm'lik seki yapılmıştır.

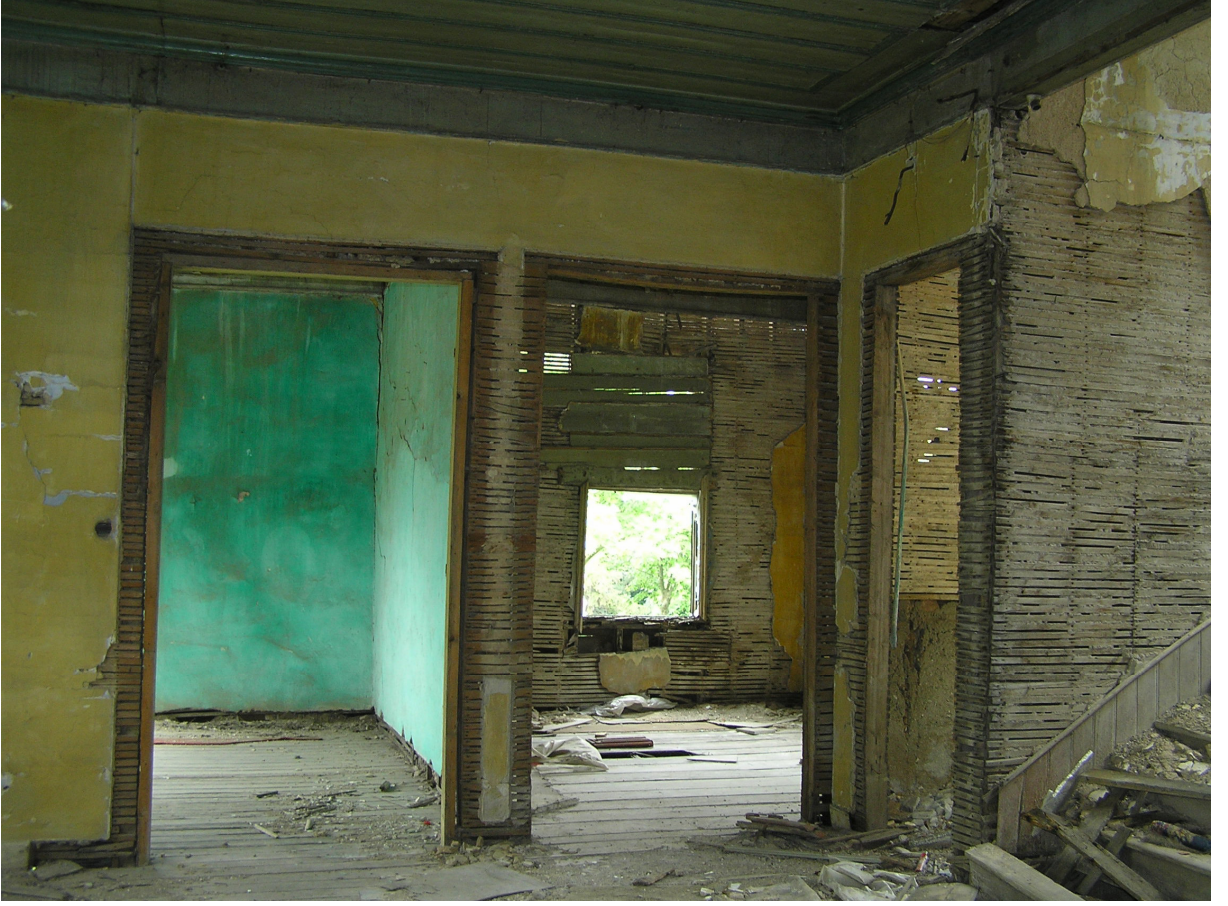
Resim 4.29 ZK03 no'lu odadan diğer odalara giriş kapıları

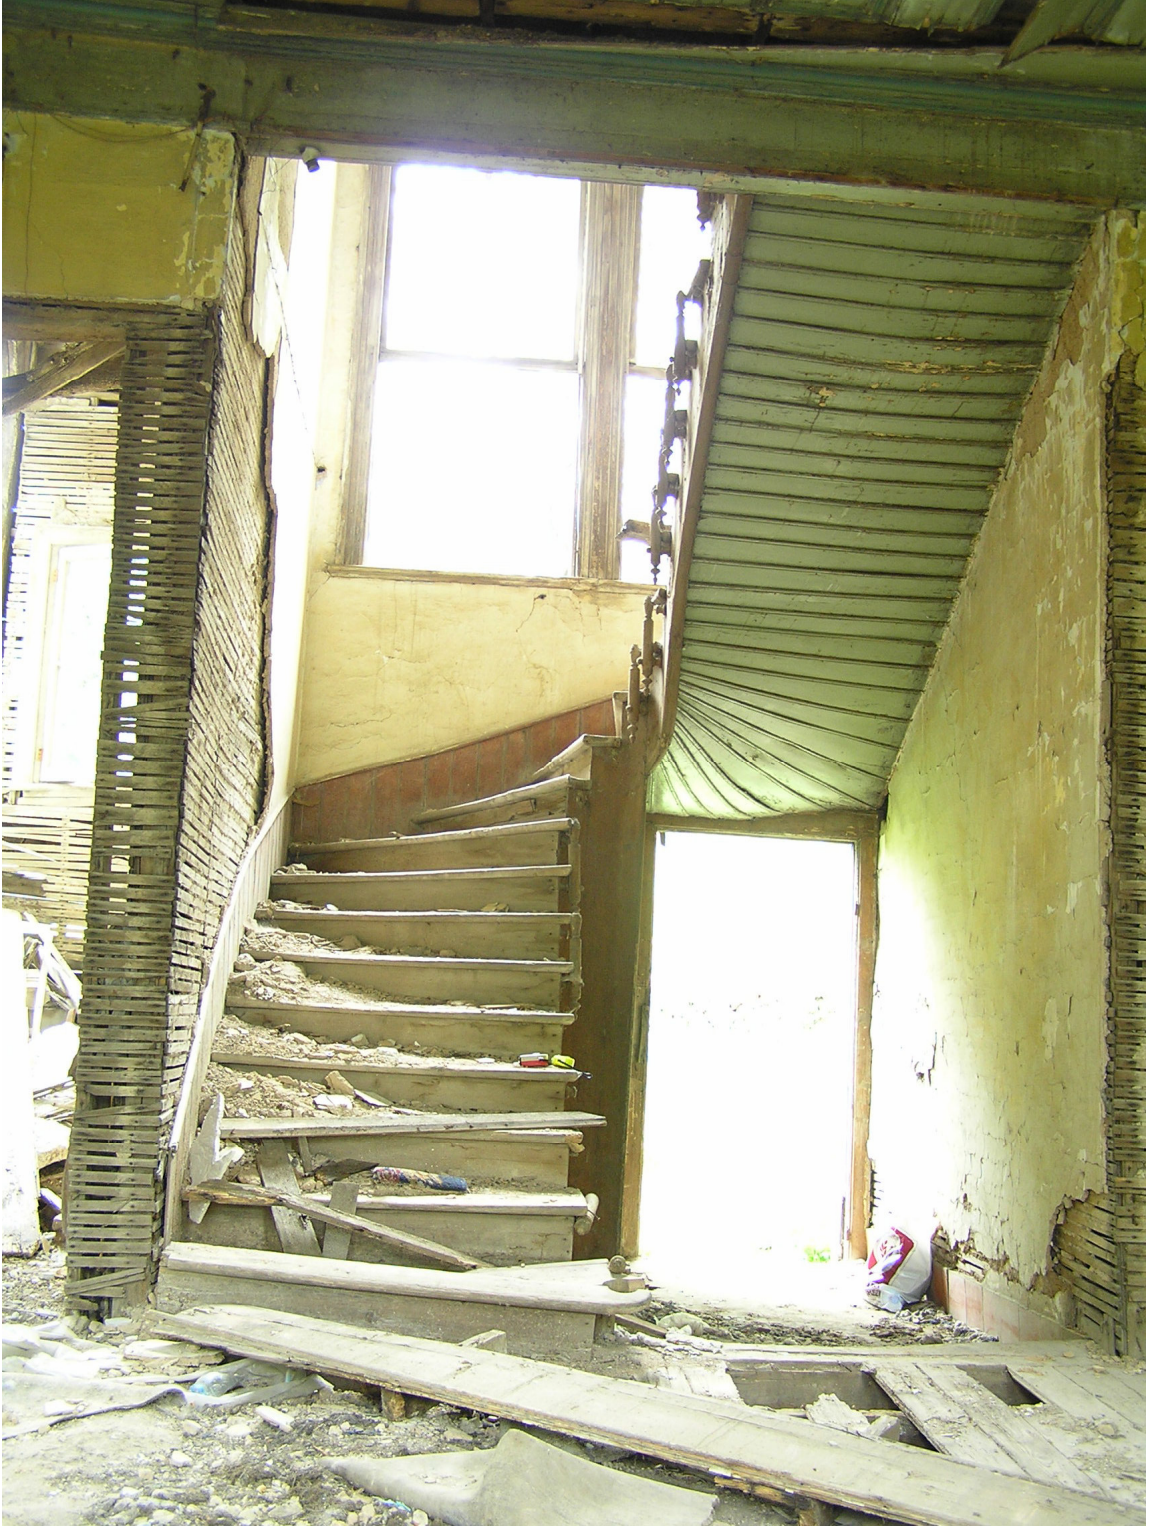
Resim 4.34 Ahşap merdivenin önden görünüşü

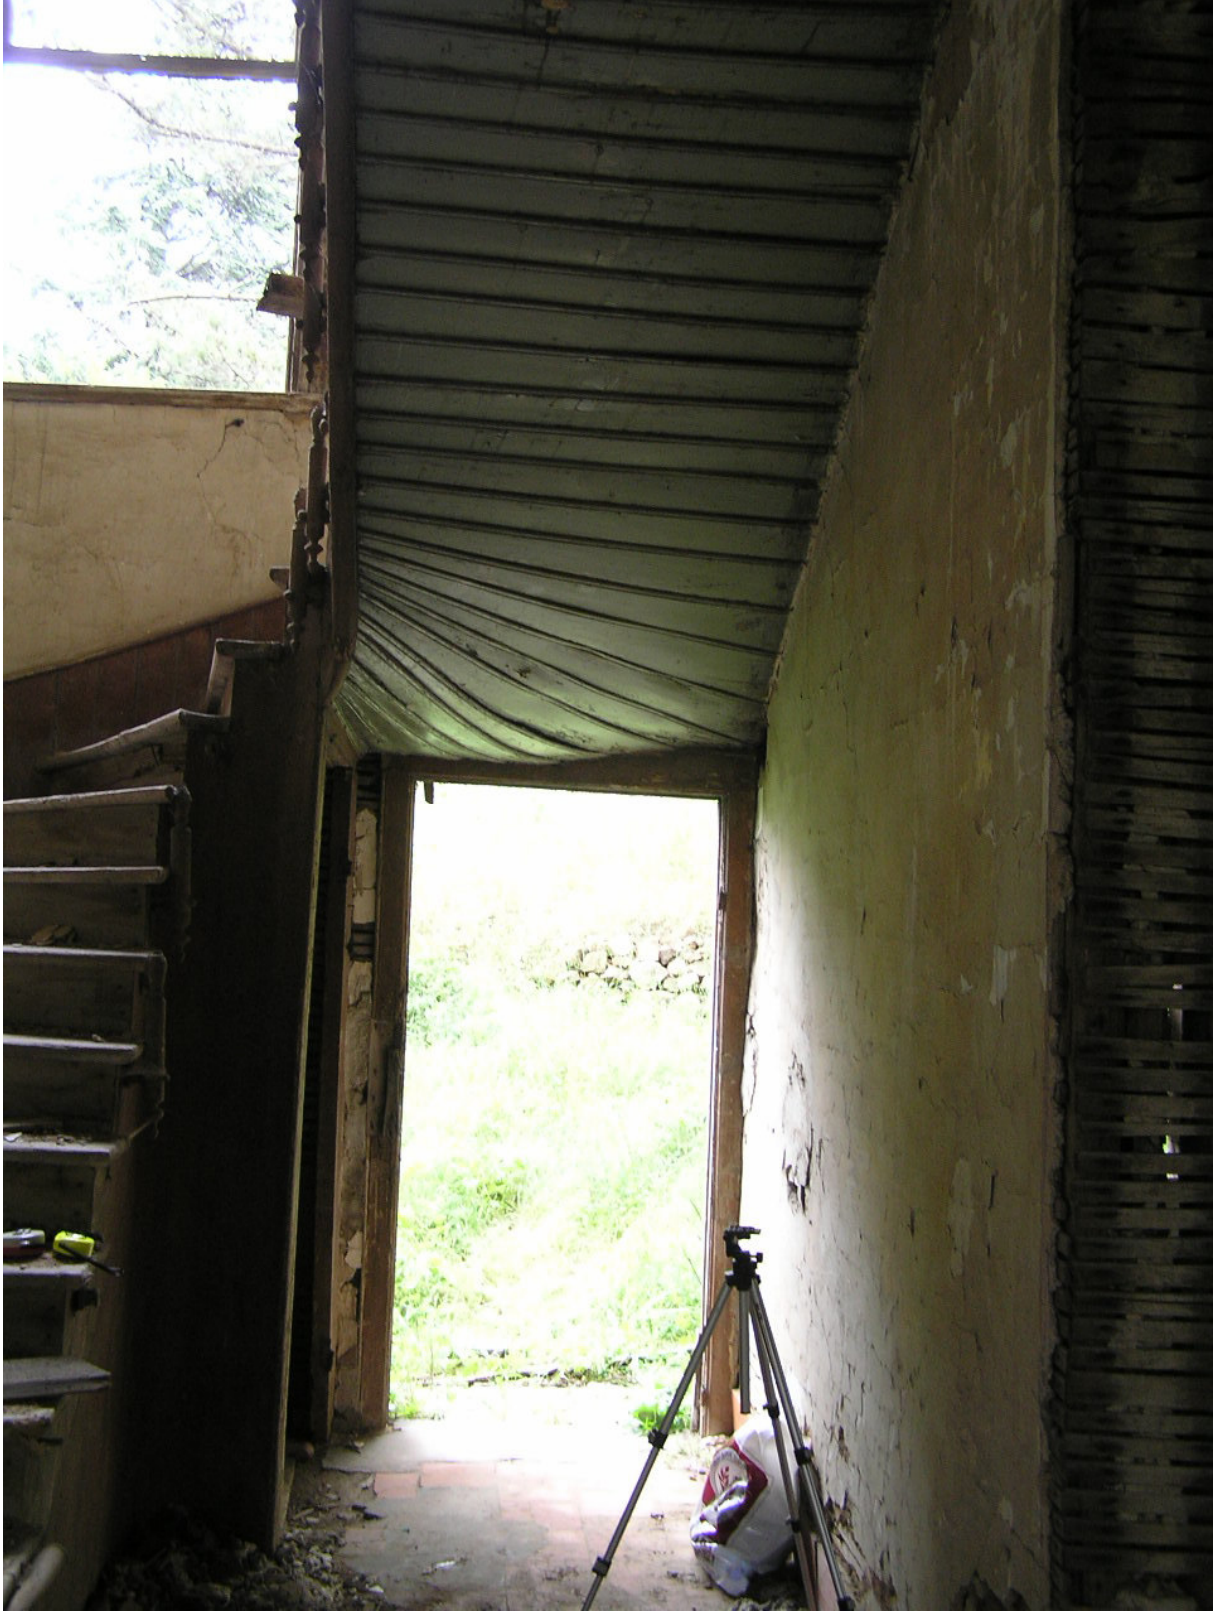
Zemin katta merdiven altındaki ZK04 no'lu mekandan arka bahęeye 80x190 cm'lik ahşap bir kapı ile çıkılmaktadır. Kapının varlığı duvar boşluęundan anlaşılmaktadır.

Resim 4.39 ZK04'den bahçeye çıkış kapısı boşluğu görünümü

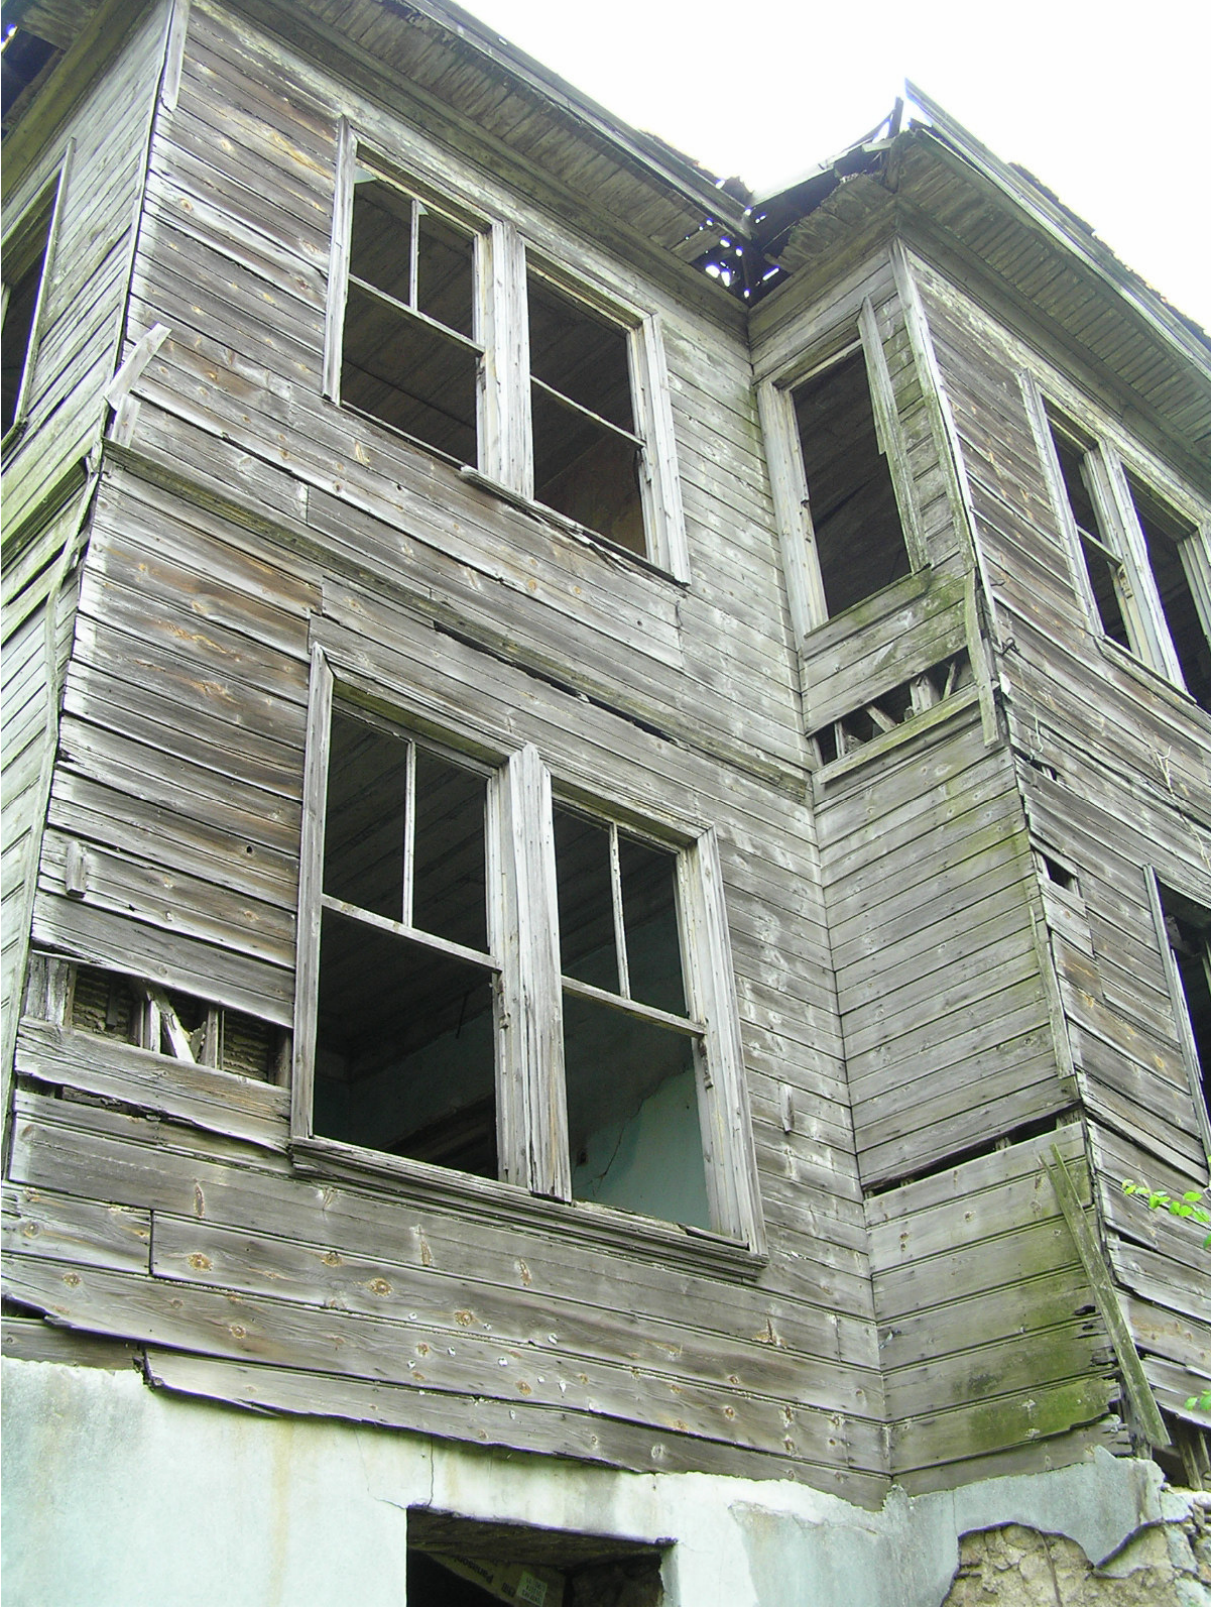
Resim 4.57 1K04'te giriş aksının sol yanına açılan pencere boşluğu

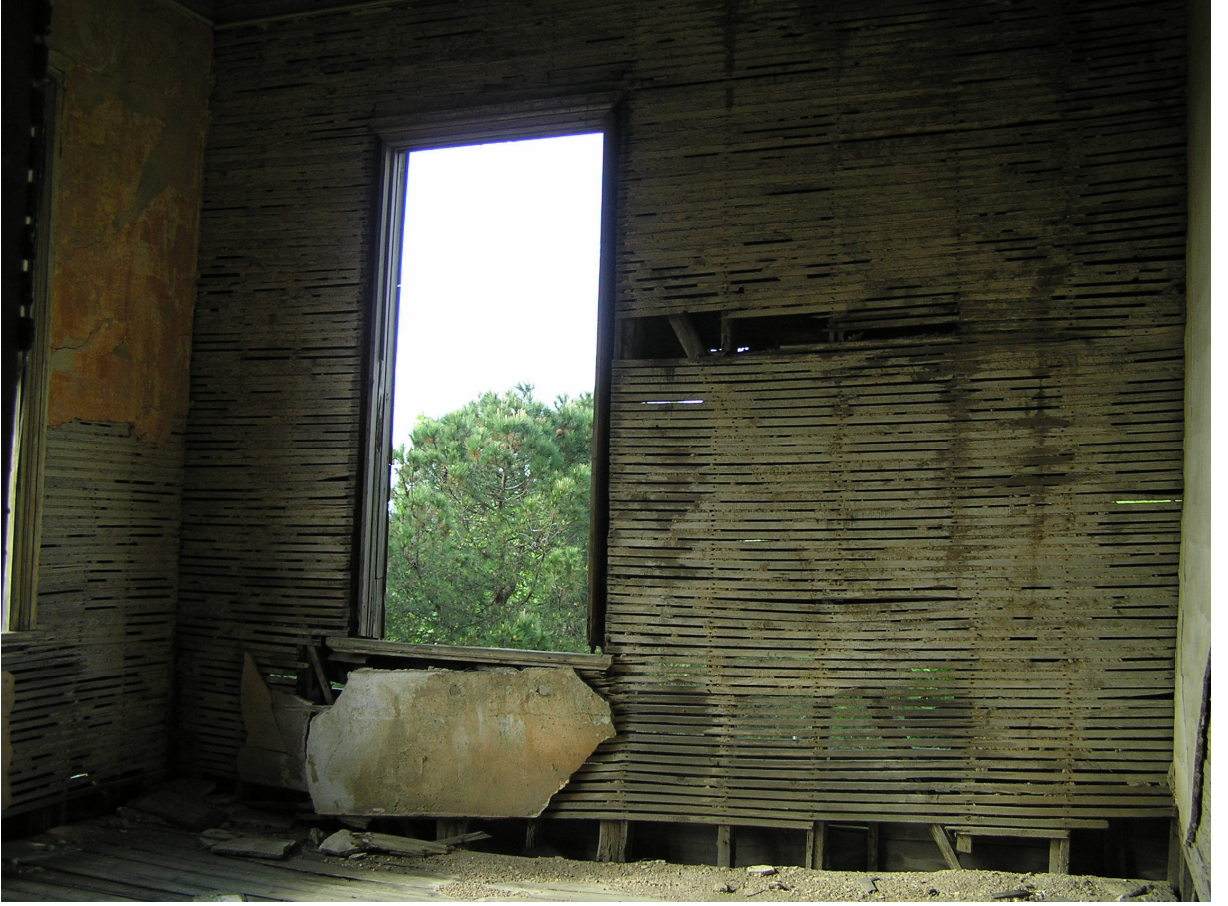
Resim 4.62 1K02 no'lu odadan sol yan bahçe tarafına bakan duvara bakış

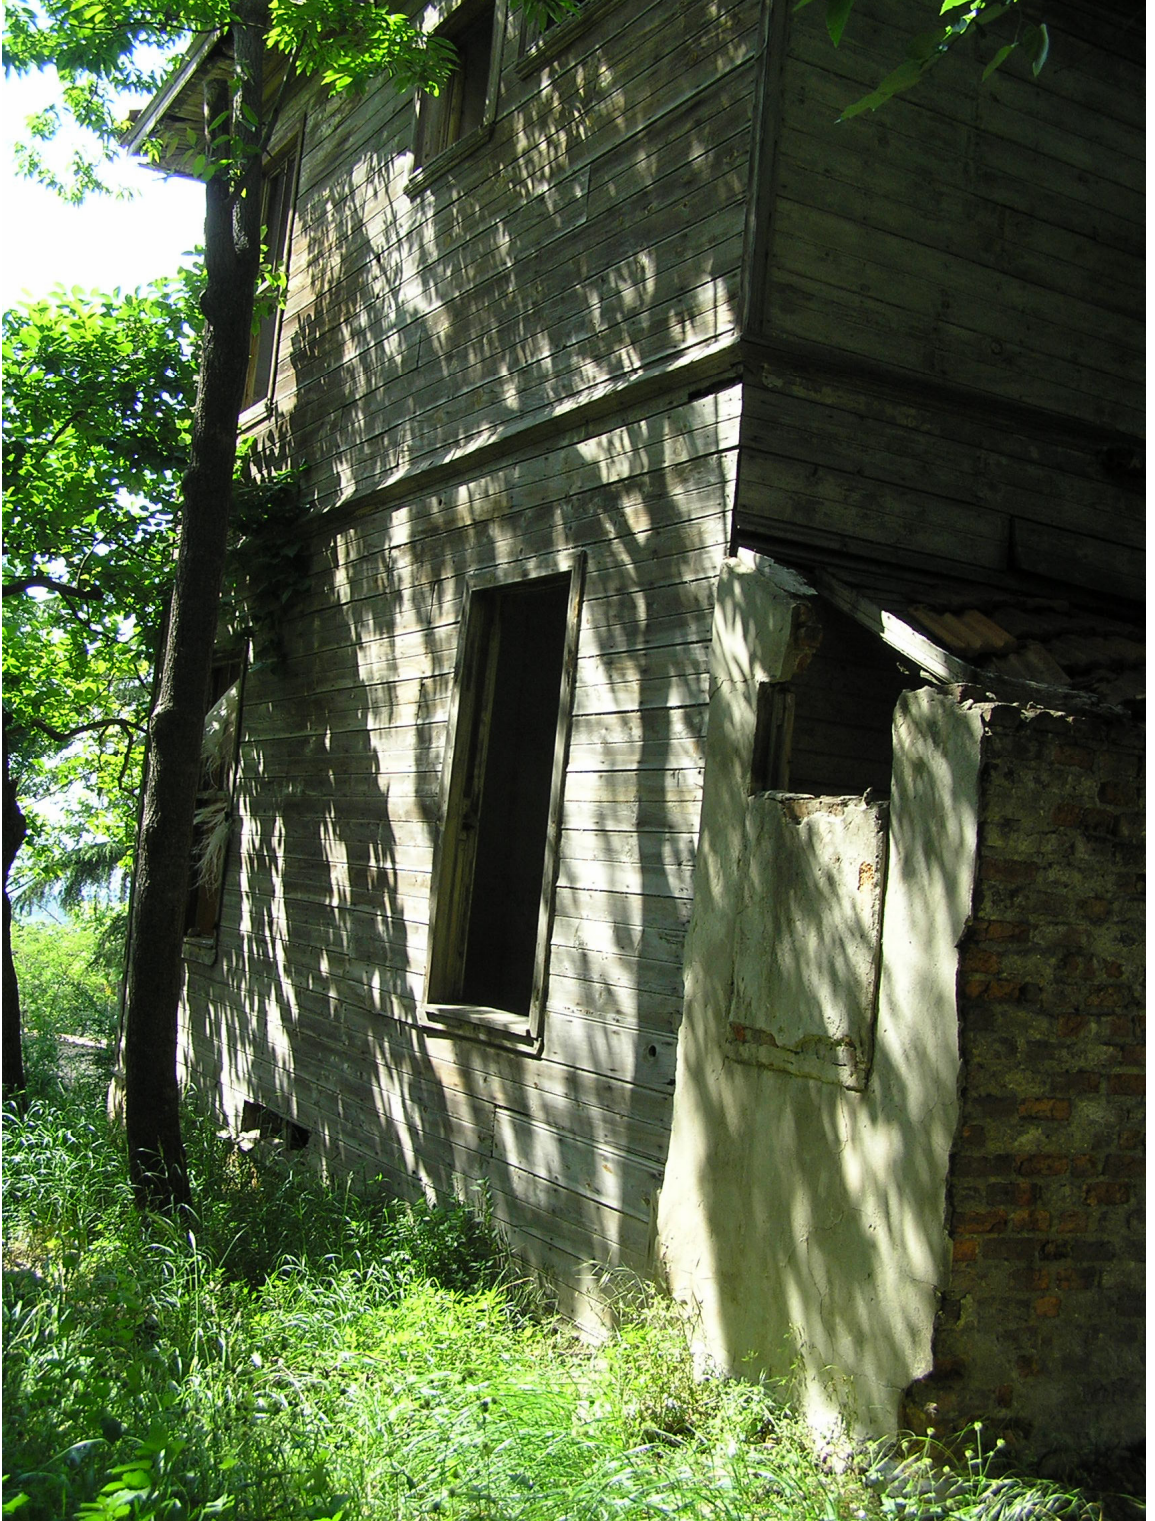
Resim 4.65 Sağ yan cephe görünüş

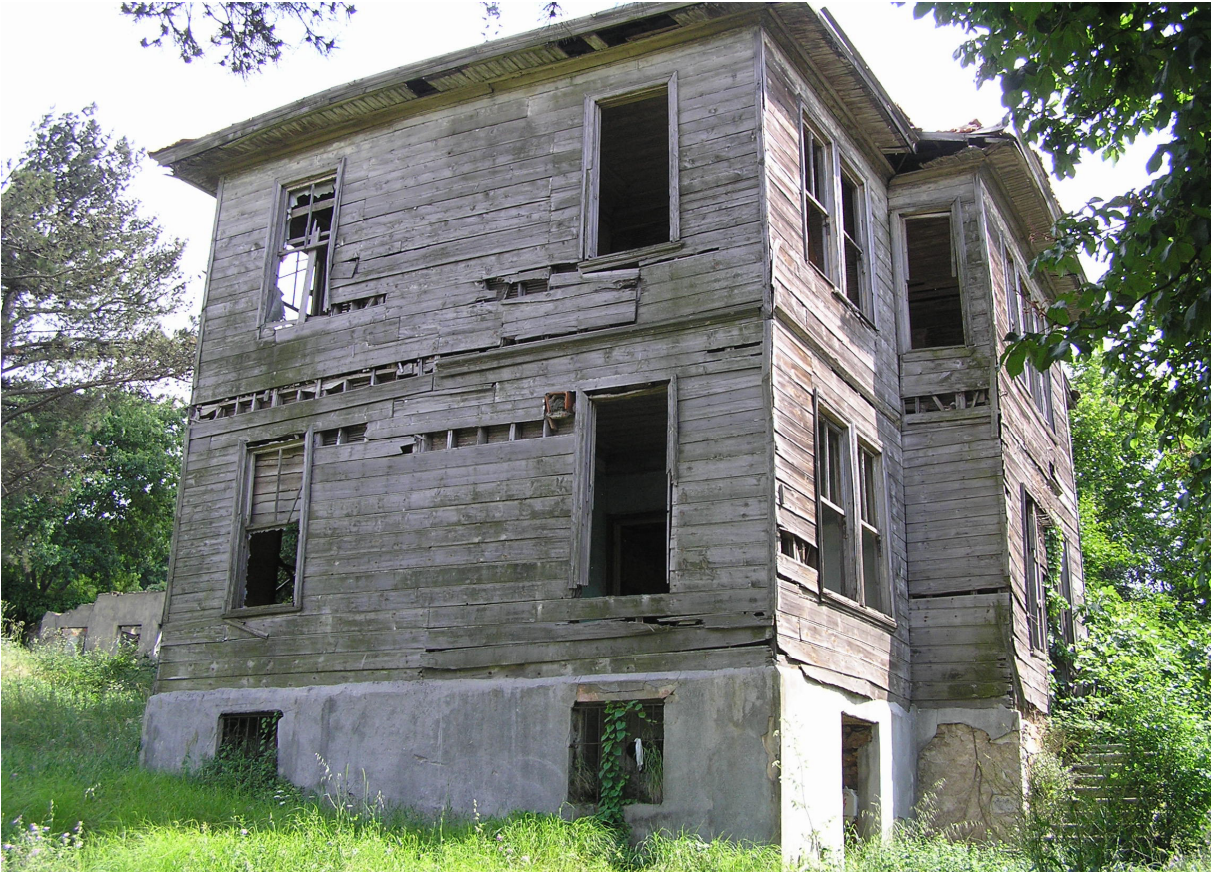
Resim 4.71 Sol yan cephe görünüş

Yapının dış cephe elemanlarındaki eksikler ve bozulmalar, mevcut parçalar sayesinde tamamlanabilmektedir.

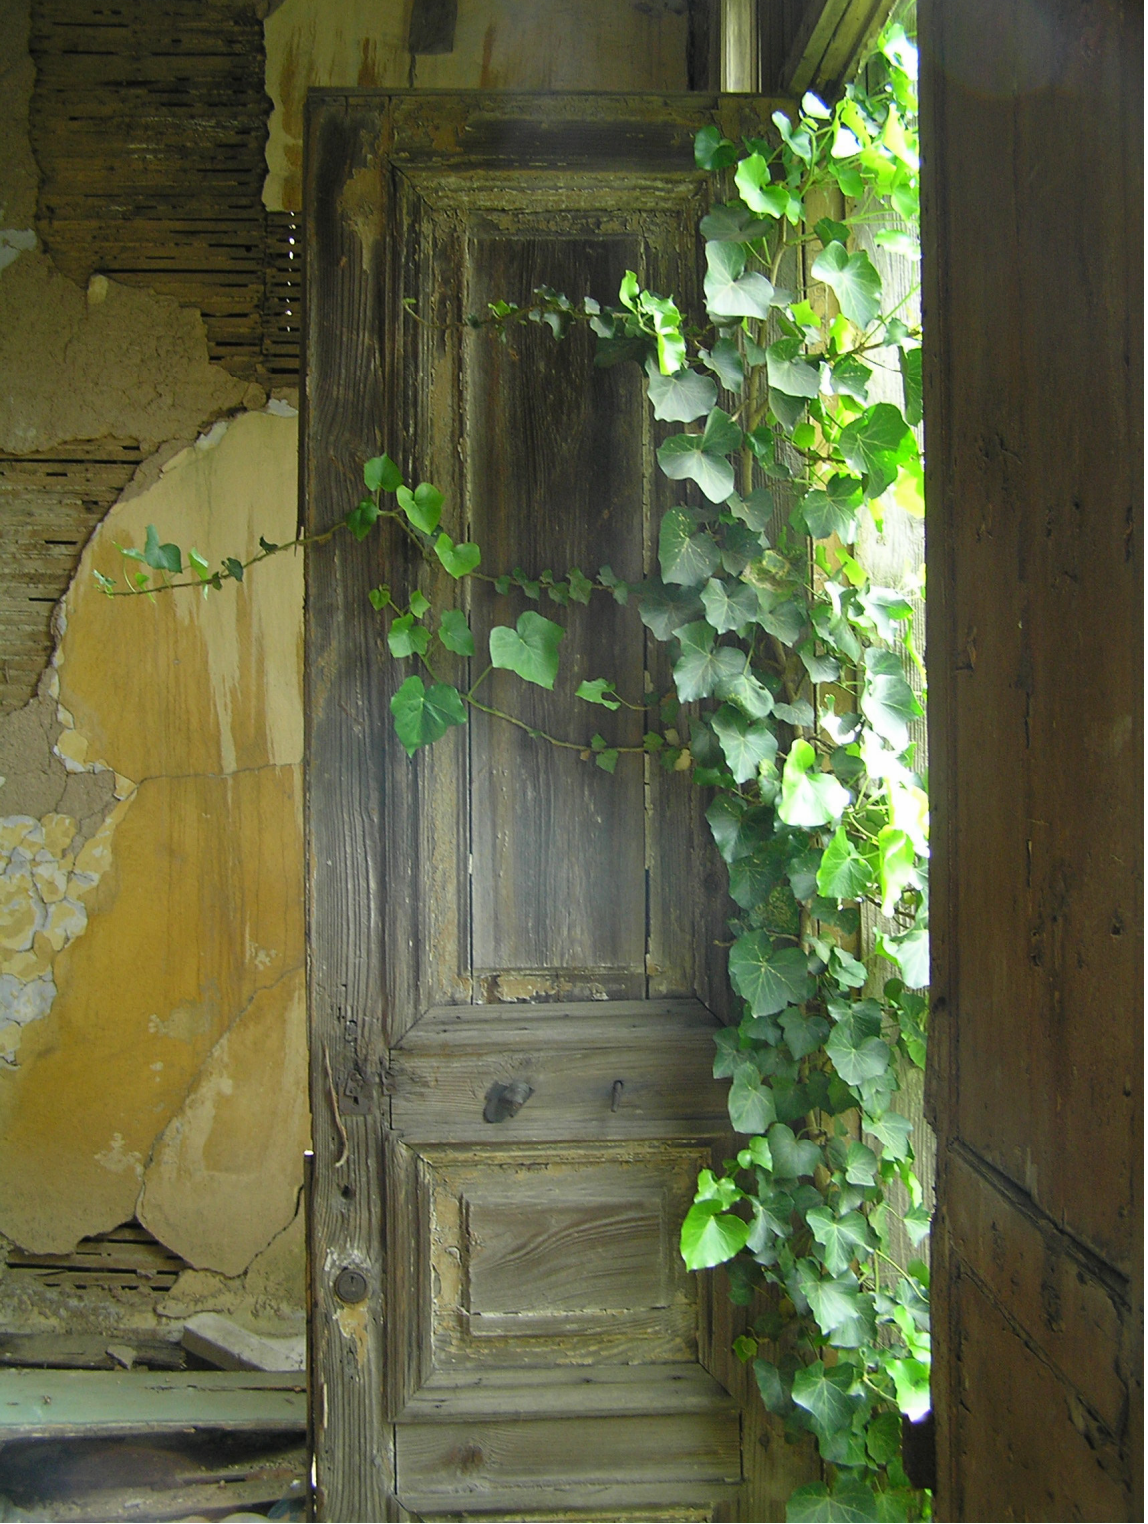
ZK04, ZK05 ve ZK06 hariç zemin kat odalarının hepsinde, kapı boşluklarından oda kapılarının çift kanatlı olduğunu anladık. Yer yer mevcut olan kasa, pervaz ıtaları kapı restitüsyonunda yardımcı oldu. Kapılar üç tablalı olarak tamamlanmıştır.

Resim 4.74 Mevcut tablalı kapı görünüşü

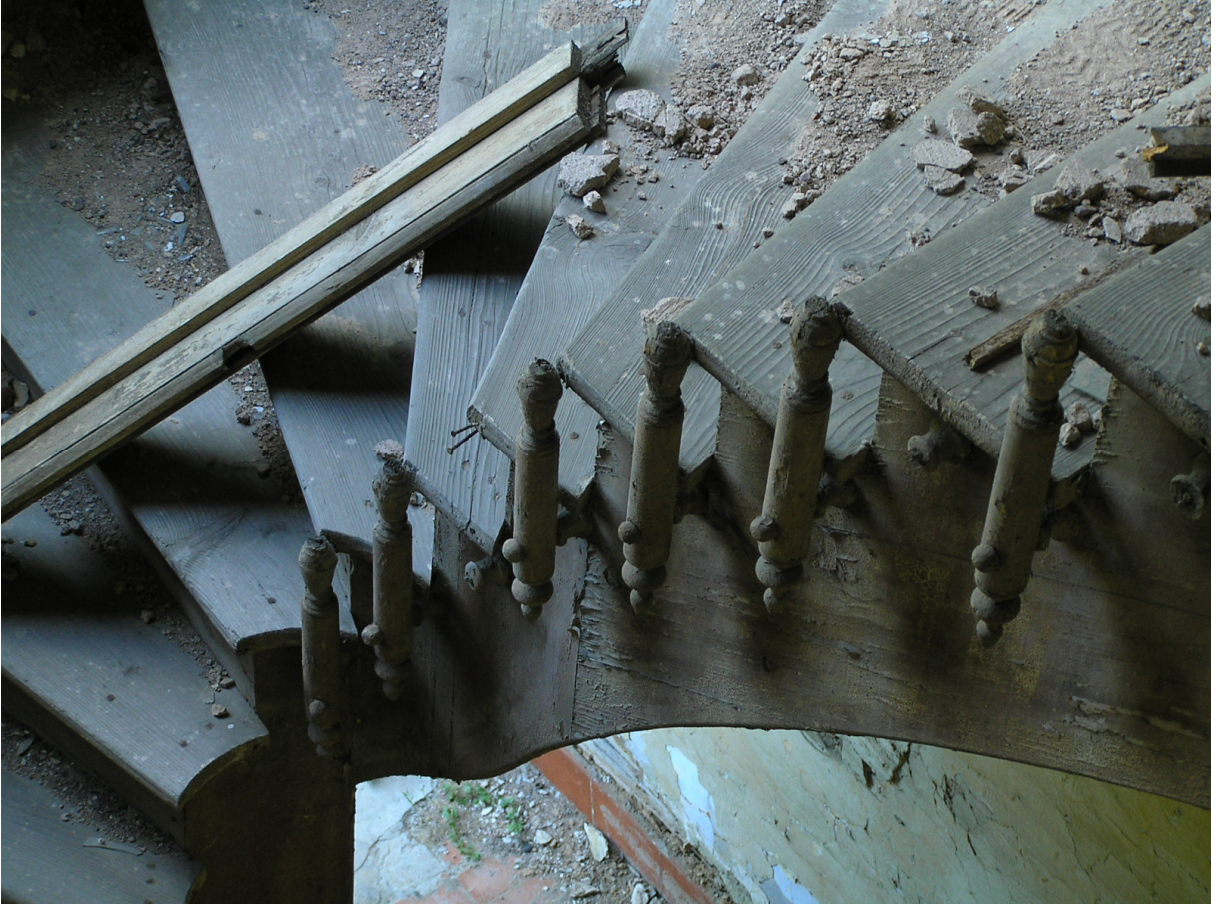
Yapı içindeki ahşap merdiven korkuluklarının restitüsyonunda, mevcut korkuluk elemanlarından yararlanıldı. Basamağa tespit edildiği noktaların mevcut olması, genel modülasyonu oluşturmada yardımcı olmuştur. Korkuluğun 40 cm'lik alt kısmının halihazırda var oluşu ve ZK05 no'lu wc duvarında korkuluğun üst kısmının bulunuşu korkuluğun restitüsyonunu kolaylaştırmıştır (Şekil 4.1).

Resim 4.77 Merdiven ahşap korkuluğu
