**HAYDARPAŞA GARI VE ÇEVRESİNDEKİ YAPILARIN
TARİHSEL ARAŞTIRMASI, ASKERİ KARAKOL VE
MUHACİR MİSAFİRHANESİ YAPILARININ YENİDEN
DEĞERLENDİRİLMESİ**

YÜKSEK LİSANS TEZİ

Bu tez çalışması kapsamında Askeri Karakol binası ve Muhacır Misafirhanesi’nin analitik rölöve çalışmaları yapılmış, yapıların mimari özellikleri, mimari üslupları ve bozulmaları incelenmiştir. Her iki yapıya da yeni işlevler verilmiştir.

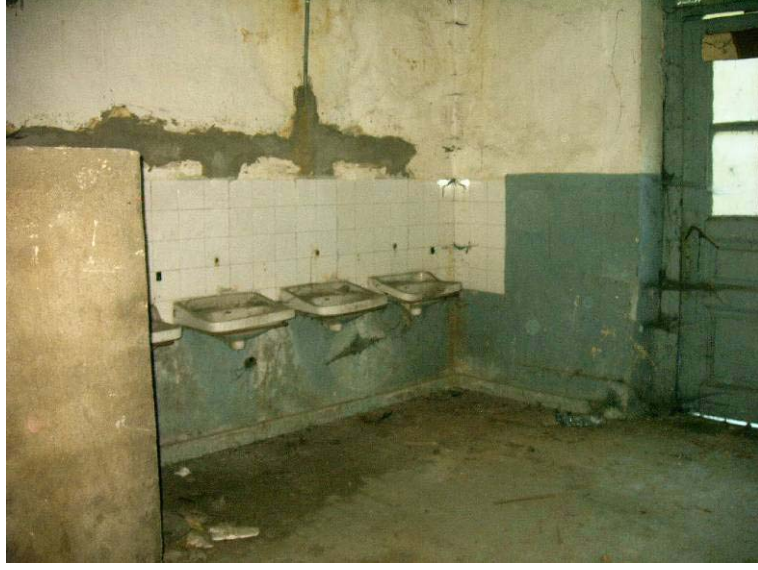
Z05 no'lu mekanda da müdahaleler gözlenmektedir. Lavabo bölümü oluşturulan bu mekanda lavabolar muhdes bir duvar örülerek gizlenmeye çalışılmıştır. Bu mekandaki üçlü açıklıklı pencere düzenine de müdahale edilerek bahçeye çıkan bir giriş oluşturulmuştur. Kapının hemen yanındaki pencere boşluğu duvar örülerek kapatılmıştır. Yine bu mekanda yer döşemesinde sonradan açılmış bir çukur bulunmaktadır (Şekil 4.28,4.29).

Şekil 4.28 Z05 no'lu mekandaki muhdes lavabolar (Z05).

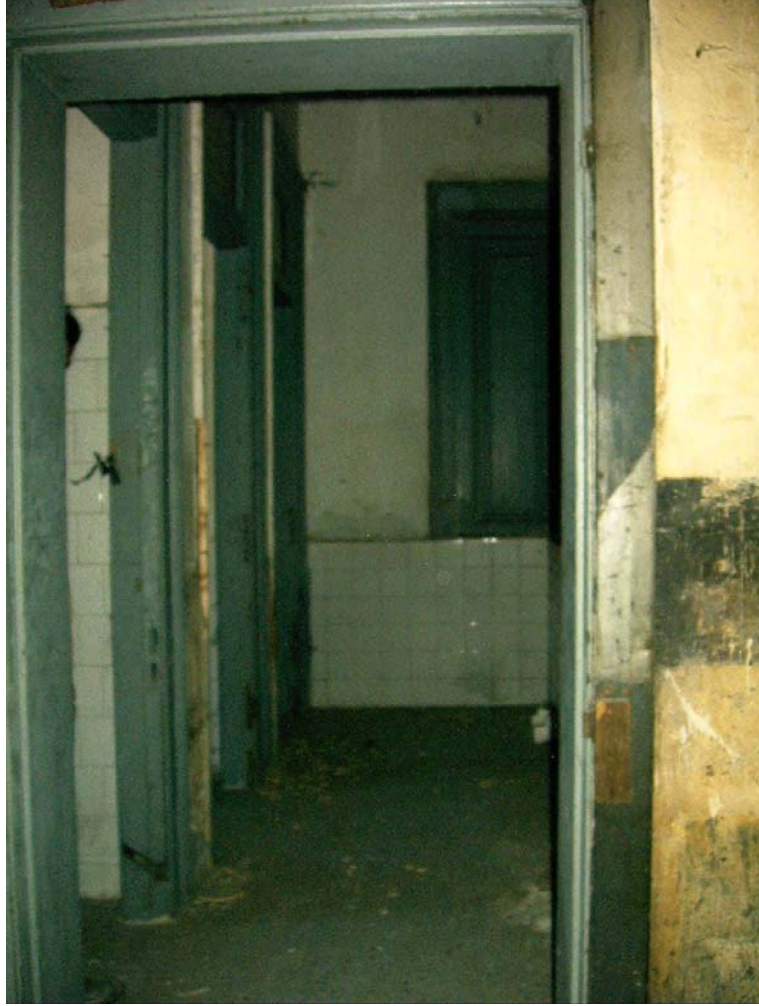
Z06 no'lu mekanın dōşemesi kısmi olarak yükseltilmiş ve ara duvarlar örölerek tuvaletler oluşturulmuştur. Bu bölüme denk gelen üçlü açıklıklı pencere boşlukları belli bir kota kadar doldurulmuştur (Şekil 4.30,4.31).

Şekil 4.30 Muhdes tuvaletler (Z06).

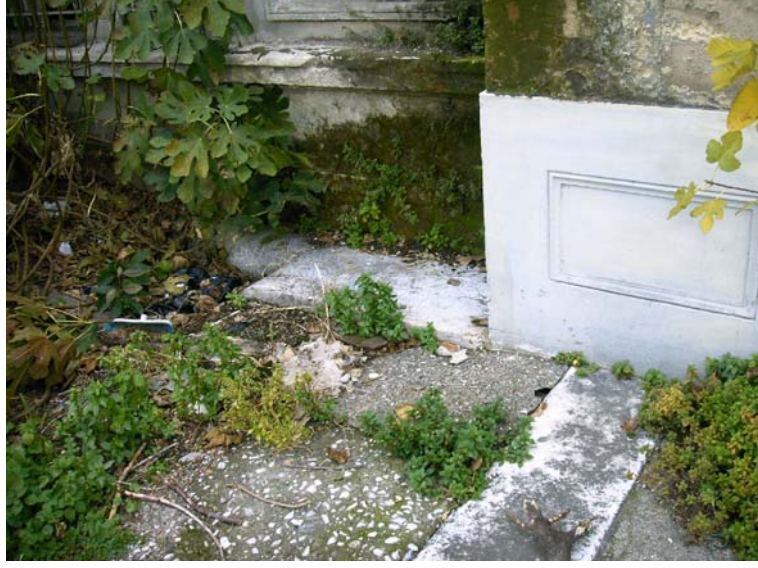
Yapının giriş bölümü güneybatı cephesinde yükseltilmiştir. Üç yönde bulunan kemerli bölümden geçilerek dört basamakla yükseltilmiş giriş döşemesine ulaşılır. Öndeki bu dört basamak şu anda mevcut değildir. Sağ yanda orijinal iki basamak bulunur ancak sol yandaki basamakların üzerine beton dökülerek rampa oluşturulmuştur. Yapının toprak kotu güneybatı cephesinde 25-35 cm arasında yükselmiştir (Şekil 4.33).

Şekil 4.33 Giriş bölümünün solunda beton dökülerek rampa yapılan kısım.

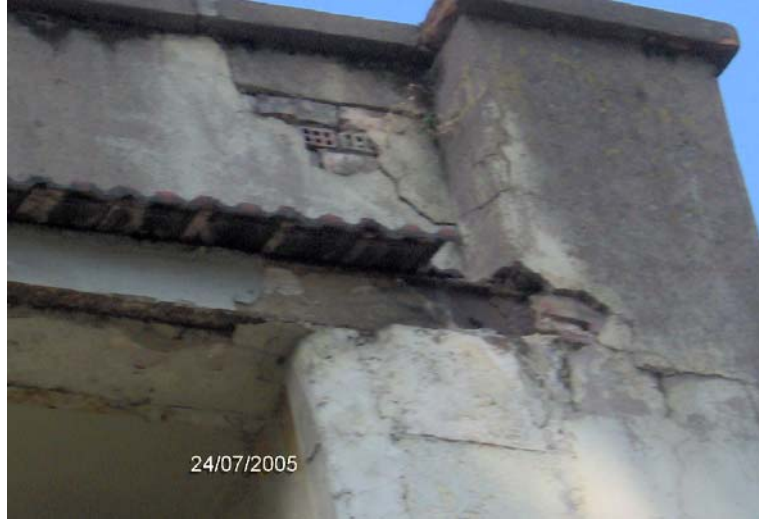
Kubbeli giriş kısmının yok olmasıyla birlikte geride bulunan çarpma kapı dış kapı işlevi görmeye başlamıştır. Kapının üzerinde bir sıra kiremit döşenerek ufak bir saçak oluşturulmuştur (Şekil 4.34).

Şekil 4.34 Kapının üzerinde sonradan eklenen kiremitler.

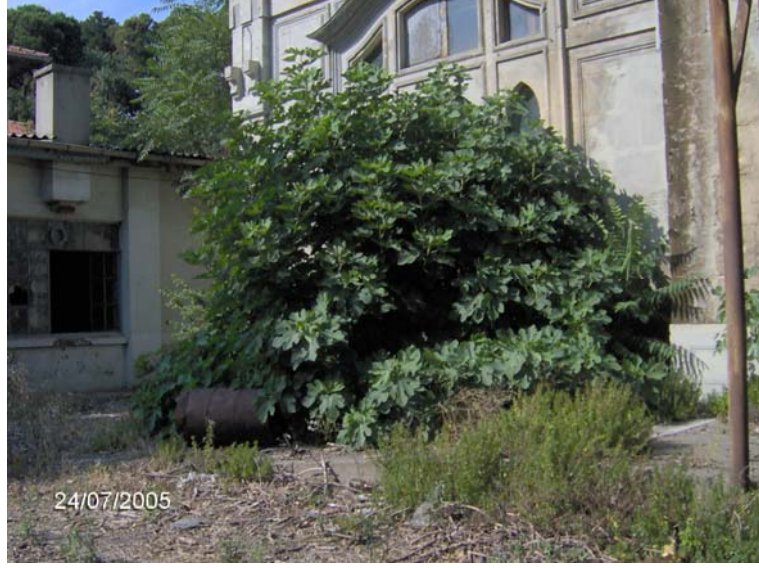
Giriş bölümünün sağında ve solunda bulunan bölümler özgün cephe karakterini korumaktadır. Yapı malzemelerindeki bozulmalar dışında eğrisel barok pencereler üçlü açıklıklı özelliklerini korumaktadır. Pencere kenarlarında, pencere altında, subasman seviyesinde saçak altında kullanılan yatay ve düşey silmeler cephe karakterini ortaya çıkarmaktadır. Güneybatı cephesinin solunda beton bir çiçeklik oluşturulmuştur. Bu cephede toprak kotu boyunca bitkiler ve otlar büyümüştür. Giriş bölümünde metal profillerle çardak oluşturulmuş üzerine bitkiler sarılmaktadır (Şekil 4.35,4.36).

Şekil 4.35 Güneybatı cephesinde yapıya dayanan bitkiler.

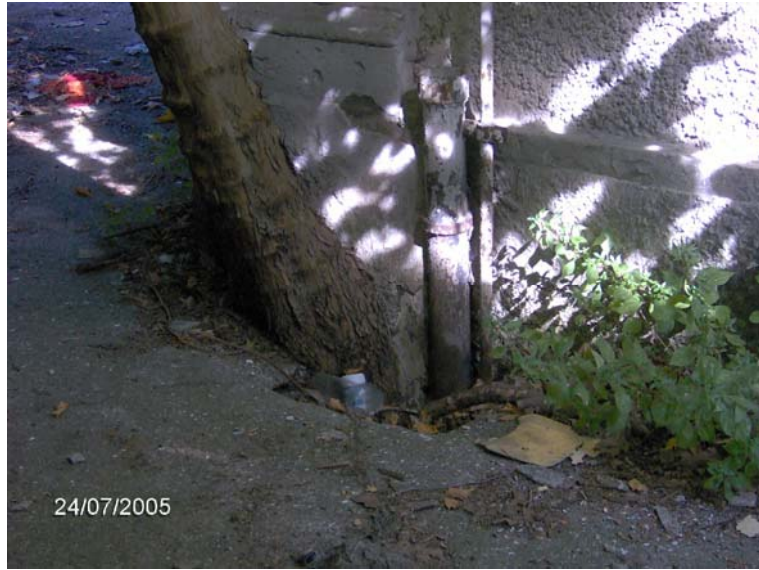
Kuzeybatı cephesi güneydoğu cephesinin simetriğidir. Ancak ortadaki pencere boşluğu döşemeye kadar yırtılarak kapı haline getirilmiştir. Döşemeden toprak kotuna kadar beton dökülerek rampa oluşturulmuştur. Girişin üzerine sonradan tek eğimli bir saçak yapılmıştır. Sonradan açılan bu giriş kuzeybatı cephesinin karakterini bozmuştur. Bu cephede büyüyen bir ağaç kökü binaya dayanmaktadır (Şekil 4.37,4.38).

Şekil 4.38 Kuzeybatı cephesinde yapıya dayanan ağaç kökü.

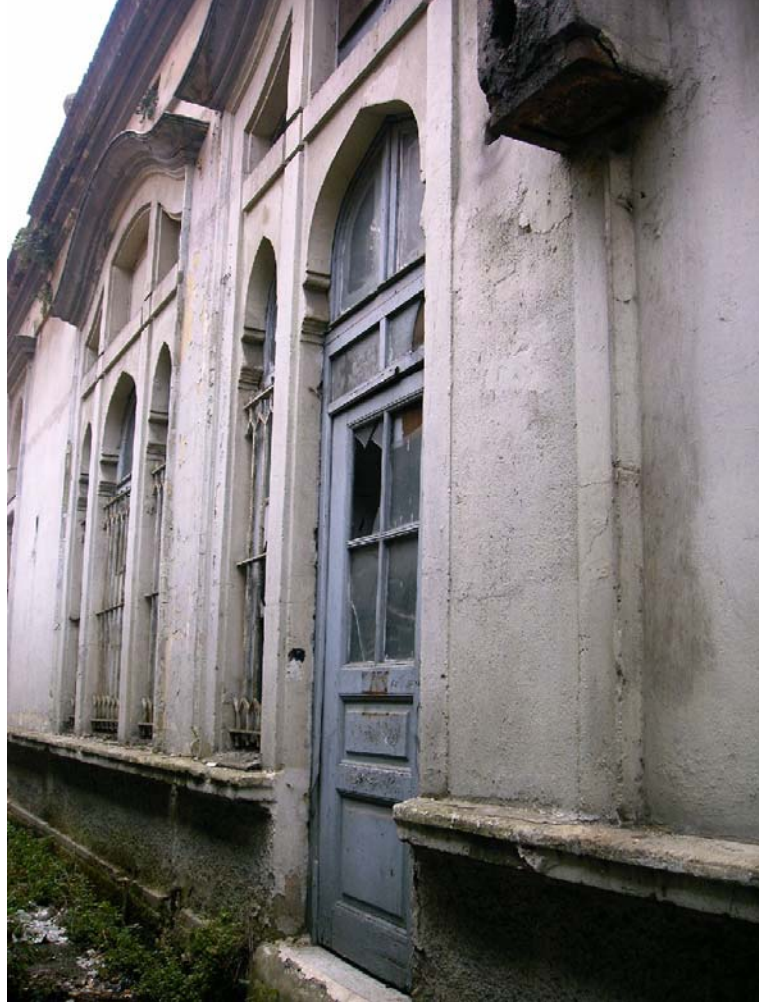
Kuzeydođu cephesinde yer alan üçlü açıklıklı iki pencereden biri yine döşemeye kadar yırtılarak kapı haline getirilmiştir. Bu girişe iki adet basamak ile ulaşılmaktadır. Kapının hemen yanındaki pencere boşluğu kapatılmıştır. Diğer üçlü açıklıklı pencere içeriden belli bir kota kadar duvar örülerek doldurulmuştur (Şekil 4.39,4.40).

Şekil 4.39 Kuzeydođu cephesinde açılan kapı ve kapatılan pencere boşluğu.

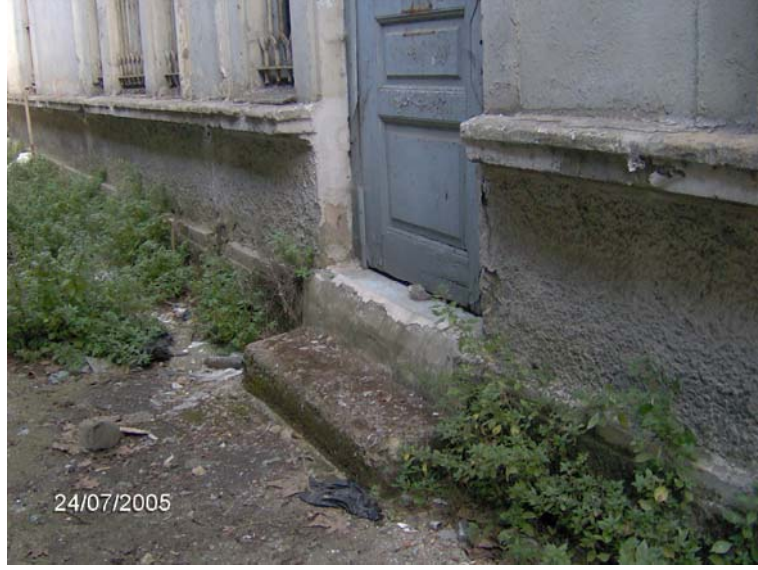
Şekil 4.40 Kuzeydoğu cephesindeki muhdes giriş kapısı ve muhdes basamaklar.

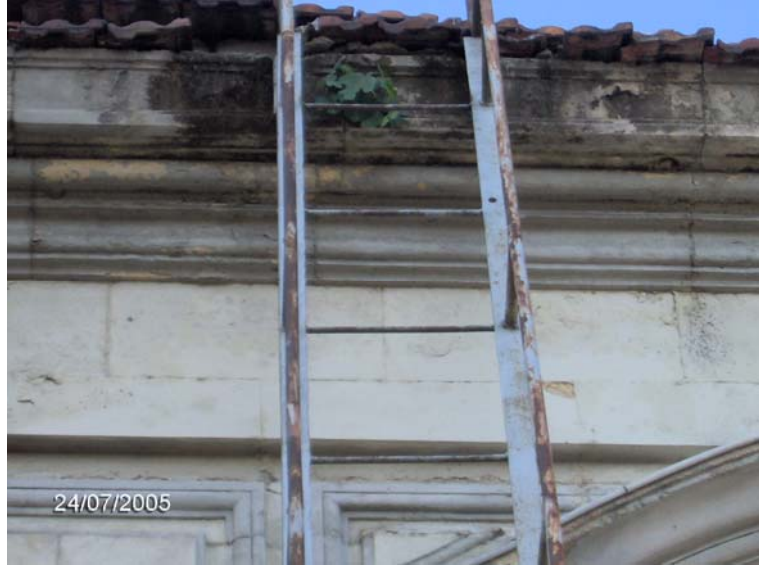
Yapının güneybatı cephesi tamamen taş kaplanmıştır. Pencere altında, pencere yanlarında, subasman seviyesinde, saçak altında yatay ve düşey taş silmeler kullanılmıştır. Köşelerde bosajlı kesme taşlar yer alır. Taş malzemedeki yer yer kopmalar oluşmuştur. Taşa aşınmalara rastlanmaktadır. Güneybatı cephesi ve diğer cephelerde taş yüzeylerde rutubetlenme ve yosunlanma görülmektedir (Şekil 4.42,4.43,4.44).

Şekil 4.42 Saçak altındaki taş silmede rutubetlenme.

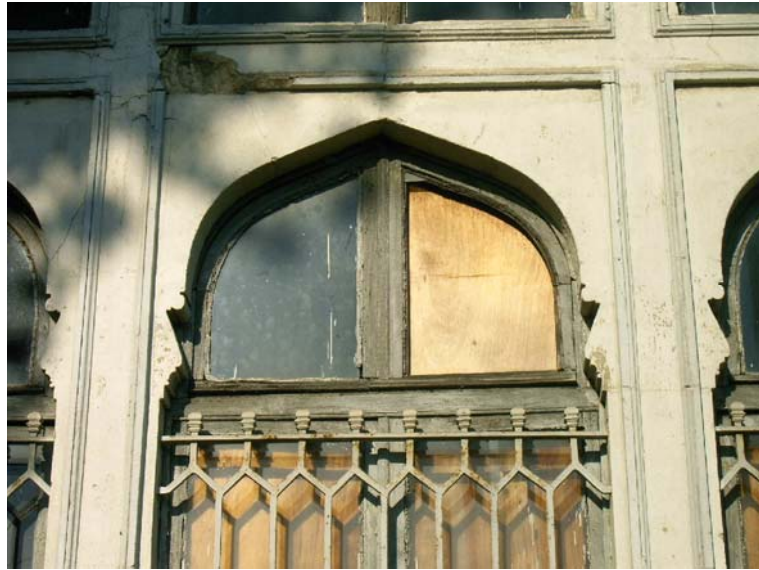
Yapıdaki tüm pencereler ahşaptır. Ahşap pencerelerde içte ve dışta ahşap denizlik kullanılmıştır. Ahşap doğramaların boyası ve cilası dökülmüştür. Ahşapta aşınma ve yer yer çürümeler gözlenmektedir. Pencere camlarında yer yer eksiklikler vardır. Cam eksikleri kontrplak ile kapatılmıştır. Pencere önlerindeki demir parmaklıklarda paslanma gözlenmektedir (Şekil 4.45,4.46).

Şekil 4.46 Camlardaki eksiklikler kontrplak ile kapatılmıştır.

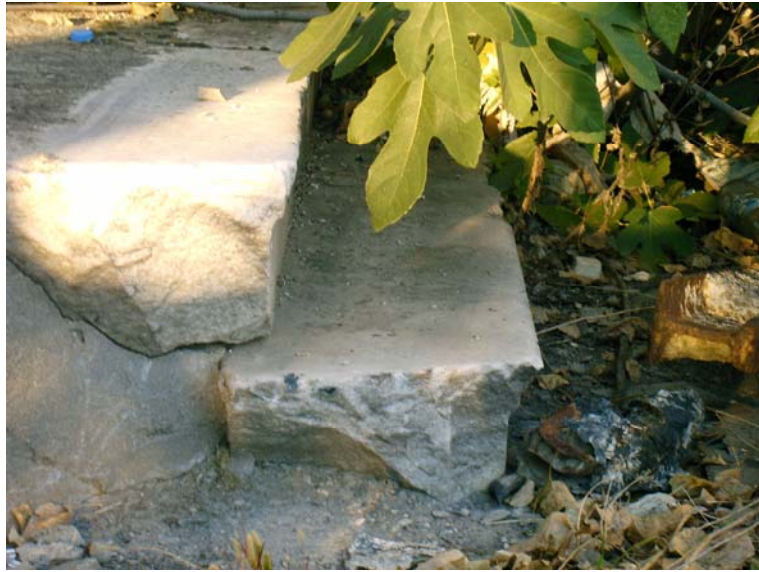
Yapının giriş kısmında bulunan çarpma kapı yapım özellikleri bakımından önemli bir kapıdır. Şu anda tüm dış etkilere maruz kalmaktadır. Gerek hava koşulları gerekse bakım yapılmaması sebebiyle ahşabın lifleri açığa çıkmış, boya ve cilası tamamen yok olmuştur. Menteşelerinde paslanma görülmektedir. Kapı kanatları düşmüş açılırken yere sürtünmektedir. Ahşap malzemede yer yer kopmalar da görülmektedir. Alttan tuğla duvar ve ahşabın duvarla ilişkisi görülebilmektedir. Kapı üzerinde kopan parçaların yerine muhdes ahşap parçalar konmuştur. Kapı üzerine aydınlatma elemanları yerleştirilmiştir. Kapının her iki yanında bulunan kemerli nişlerde rutubetlenme gözlenmektedir. Girişteki mermer basamaklarda yer yer kopmalar olmuştur (Şekil 4.47,4.48,4.49,4.50).

Şekil 4.50 Mermer basamakların köşelerinde kopmalar.

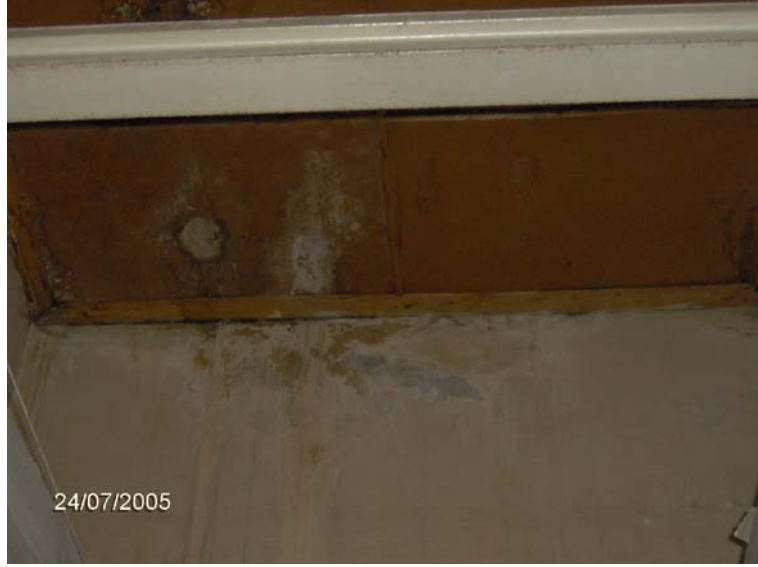
Yapıda orijinal döşemeye yalnızca orta sofada rastlanmaktadır. Diğer mekanlarda orijinal döşeme yok olmuştur. Z06 no'lu mekanda yer alan tuvaletler fayans ile kaplanmıştır. Orta sofanın tavanı kontrplak ile oluşturulmuş bir tavadır. Muhdes tavanda sehimler gözlenmektedir. Z03, Z04, Z06 no'lu mekanlarda ise bağdadi sıva tavanlar görülmektedir. Z02, Z05 ve Z07 no'lu mekanların orijinal tavanları tespit edilememiştir. Bağdadi sıvada yer yer dökülmeler oluşmuş, bağdadi çıtalar ortaya çıkmıştır (Şekil 4.51,4.52).

Şekil 4.51 Orta sofanın kontrplak ile oluşturulmuş tavanı (Z01).

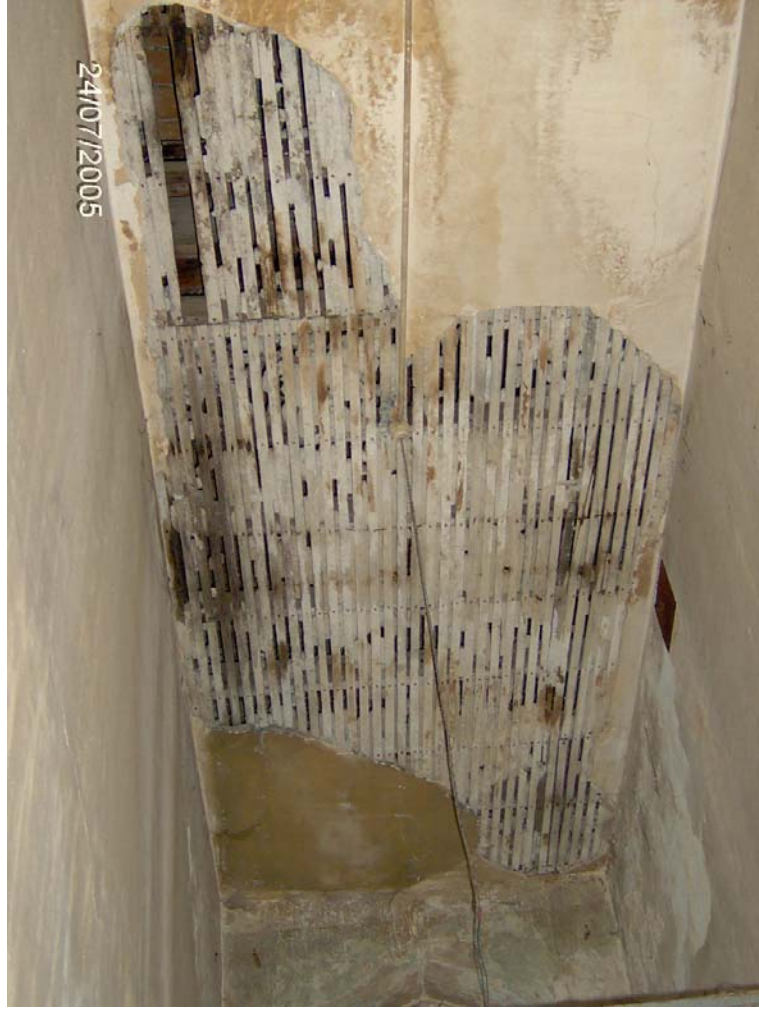
Şekil 4.52 Bağdadi sıva tavan (Z03).

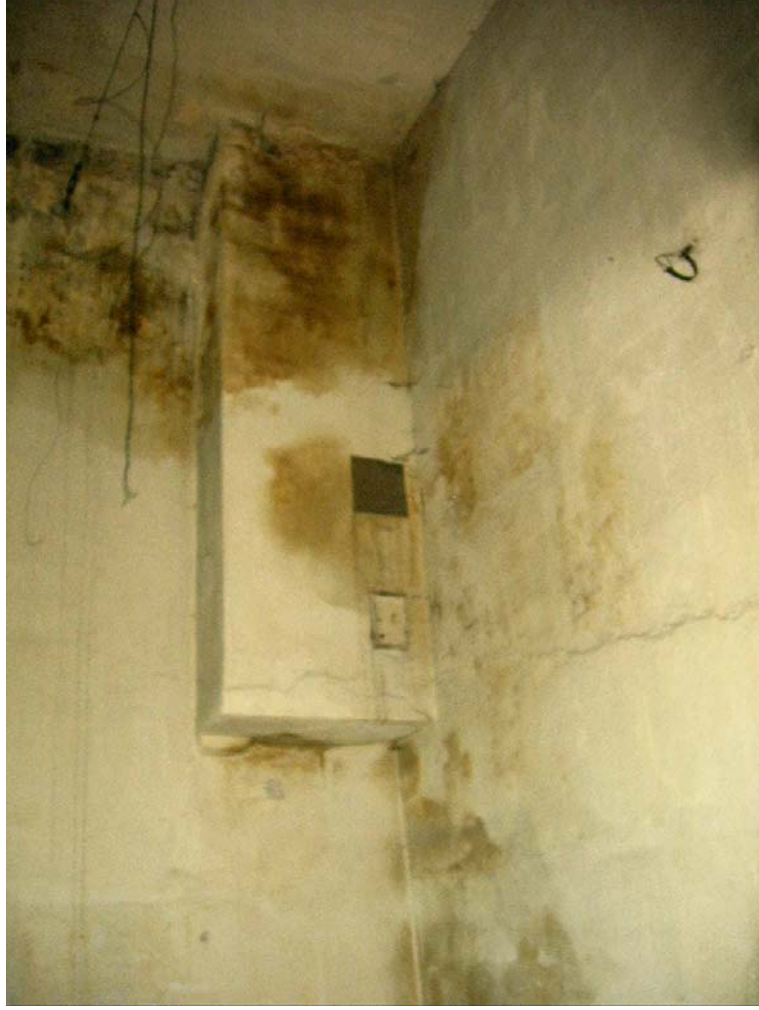
Tüm meknlarda çöpler ve tozlar birikmiştir. Özellikle Z04 no'lu mekanda döşeme çöp ve canlı leşleriyle kaplanmıştır. Bu mekandaki duvar yüzeyinde rutubetlenme görülmektedir. Bu mekanda yer alan baca duvarı hem içte hem de dışta is ile kaplanmıştır. Z09 no'lu bölümde parapetin önü fayans kırıklarıyla doludur. Z02 ve Z05 no'lu meknlarda duvarlarda tesisat için açılmış delikler ve yırtıklar bulunmaktadır. Z05 no'lu mekanda lavaboların üzerinde duvar oyulmuş ve harçla kapatılmıştır. Yine bu mekanda lavaboların üzerinde metal elemanlarla duvara asılmış iki adet bidon bulunmaktadır (Şekil 4.53,4.54,4.55,4.56).

Şekil 4.53 Z04 no'lu mekanda yer alan baca duvarı.

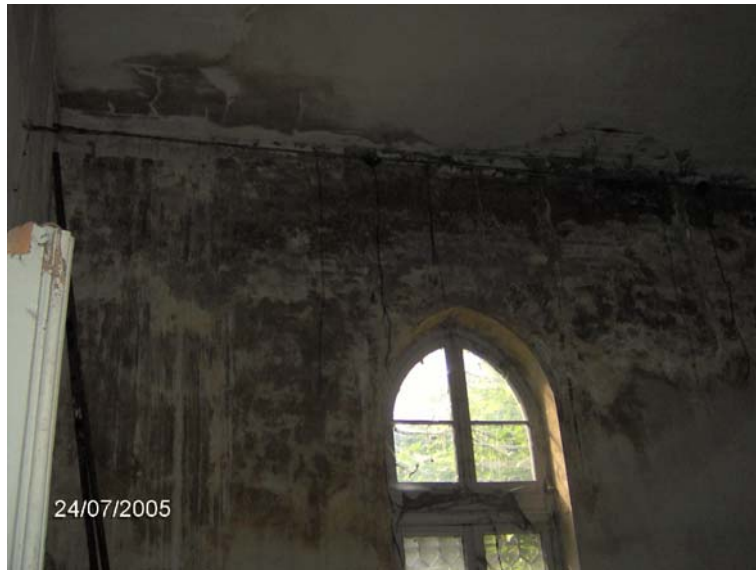
Şekil 4.54 Duvar yüzeyinde rutubetlenme (Z04).

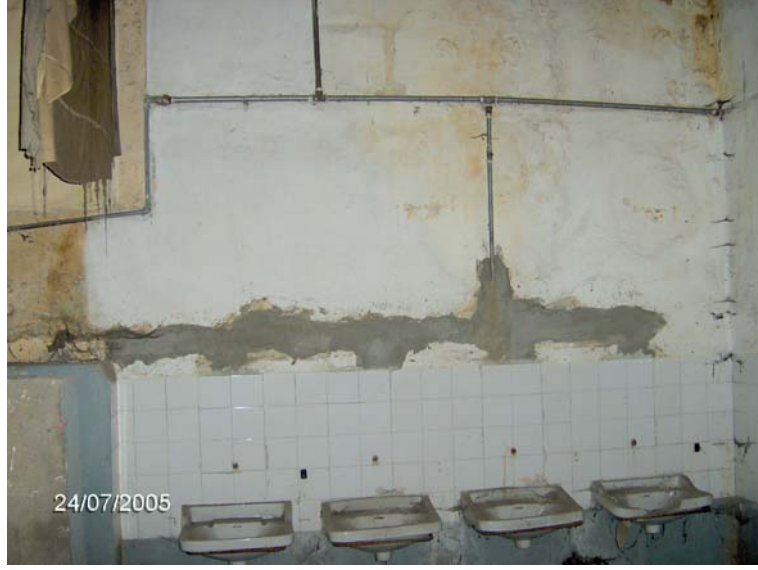
Şekil 4.55 Tesisat için duvarda oluşturulan yırtık harçla kapatılmış (Z05).

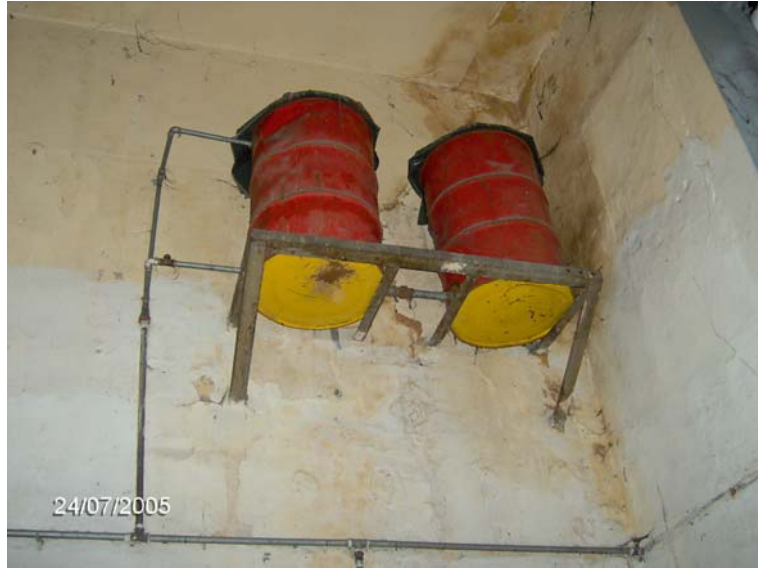
Şekil 4.56 Lavaboların üzerinde yer alan bidonlar (Z05).

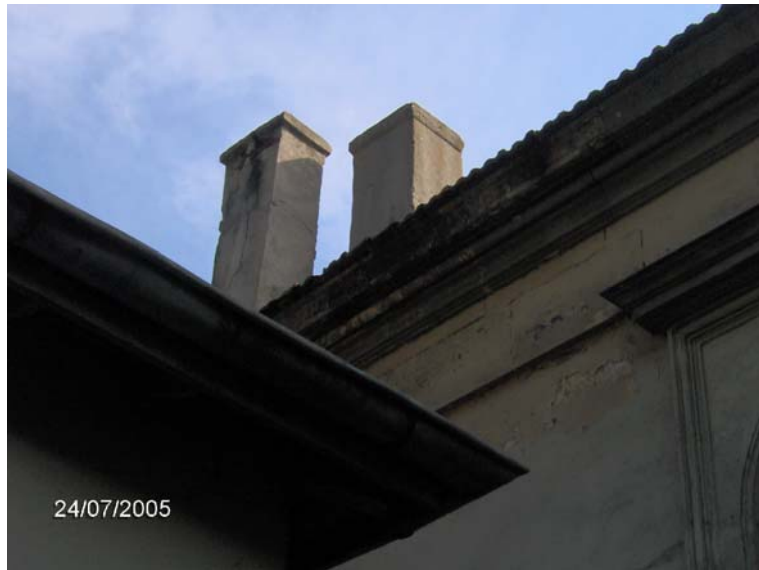
Yapının yağmur suyu iniş borularında kopmalar oluşmuştur. Çatıda yer alan kiremitlerde yer yer kopmalar gözlenmektedir. Çatıda üç adet baca mevcuttur ancak bunlardan ikisi sonradan yapılmıştır (Şekil 4.57,4.58).

Şekil 4.58 Muhdes bacalar.

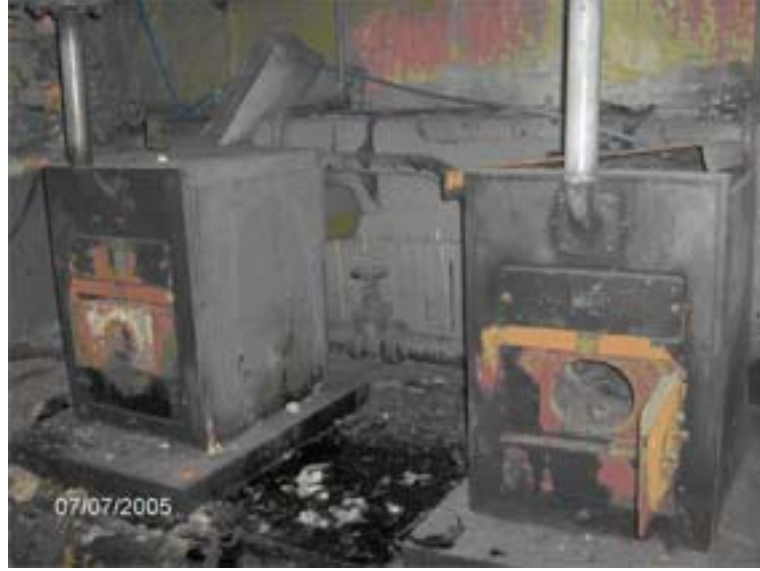
Zemin katta giriş holünde ve koğuşlarda belli bir kota kadar örülmüş parapetler yer almaktadır. Yapının giriş aksında çıkma yapan bölüme içerden geçiş kapatılmıştır. Bu bölüme yalnızca bahçeden ulaşılabilir. Z04 no'lu bu mekan ısıtma merkezi olarak kullanılmıştır. İçeride iki adet kalorifer kazanı yer almaktadır. Kazanların hemen arkasında geniş bir parapet yer alır. Bu mekanda muhtes bir baca yer almaktadır. Bu mekanda üç adet pencere doldurularak tamamen kapatılmıştır. Arka bahçeye bakan iki adet pencere ise belli bir kota kadar doldurulmuştur. Pencerelerin biri ise bu bölüme girişi sağlamak amacıyla kapıya çevrilmiştir (Şekil 4.119,4.120).

Şekil 4.119 Zemin kat ısıtma merkezi (Z04).

Yapının giriş aksında çıkma yapan bölüm tuvalet olarak kullanılacaktır. Alçıpan ve laminat bölme duvarlar kullanılacak bu mekanda tesisatın yapının özgün duvarlarına gelmemesine dikkat edilecektir. Mahremiyetin sağlanması için pencere boşluklarına içeriden belli bir kota kadar buzlu cam takılacaktır. Bu bölüme giriş holünden geçişi sağlayan özgün kapı boşluğu açılacak ve özgün ahşap doğrama takılacaktır. Bu mekanda yer alan kalorifer kazanları, muhdes parapet ve muhdes baca kaldırılacaktır. Bu mekanda yer alan duvar örülerek doldurulmuş pencere boşlukları açılacak ve özgün ahşap doğramalar takılacaktır. Döşeme kotu özgün hale getirilecektir. Bu bölüme bahçeden girişi sağlayan muhdes kapı kaldırılacak ve özgün ahşap pencere doğraması takılacaktır. Bu bölümden tüm yapıya dağılan tesisat boruları sökülecektir.

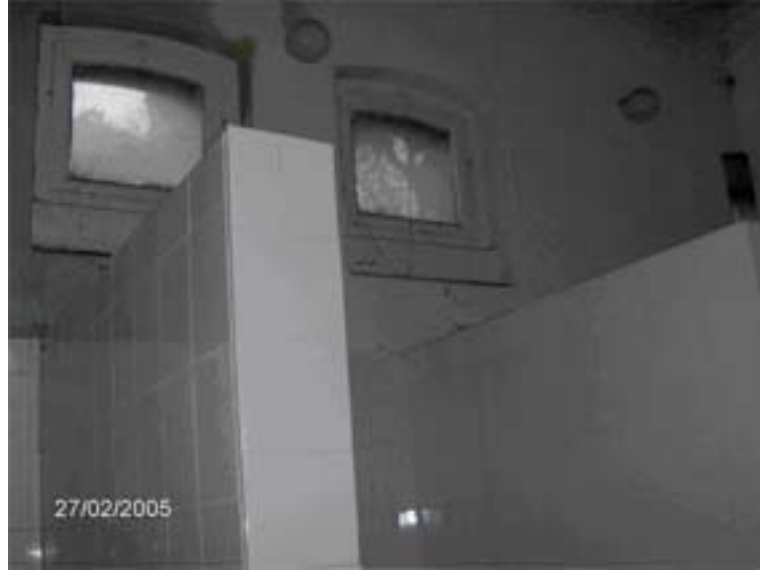
1. kat B01 holü bir doğrama ile ikiye bölünmüştür. Koğuşlarda bir planimetrik bir müdahaleye rastlanmamaktadır. B04 no'lu mekan tuvalet ve duş olarak kullanılmıştır. Bu müdahalenin yapıda bir dönem veterinerlik öğrencilerinin kalması sebebiyle yapıldığı düşünülmektedir. Muhdes duvarlar örülerek tuvalet ve duş mekanları birbirinden ayrılmıştır. Bu mekanda ayrıca muhdes bir baca bulunmaktadır. Burada yer alan altı adet pencere belli bir kota kadar doldurulmuştur (Şekil 4.121).

Şekil 4.121 Tuvalet ve duşların bulunduğu bölümde kapatılan pencereler (B04).

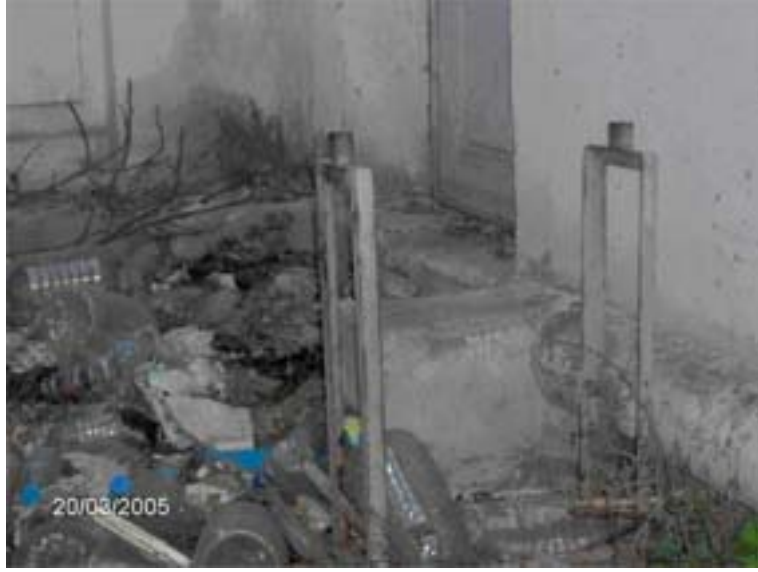
Güneydoğu cephesinde de 1. kat denizlik seviyesine kadar ek yapılar görülmektedir. Giriş aksında çıkma yapan bölümde üst kat pencerelerinden biri duvar örülerek kapatılmıştır. Zemin katta da iki adet pencere boşluğu kapıya çevrilmiştir. Her iki kapının önüne basamaklar yapılmıştır. Bu cephedeki ısıtma merkezinden çıkan tesisat boruları görülmektedir (Şekil 4.122).

Şekil 4.122 Güneydoğu cephesinde yer alan muhdes basamaklar (Z04).

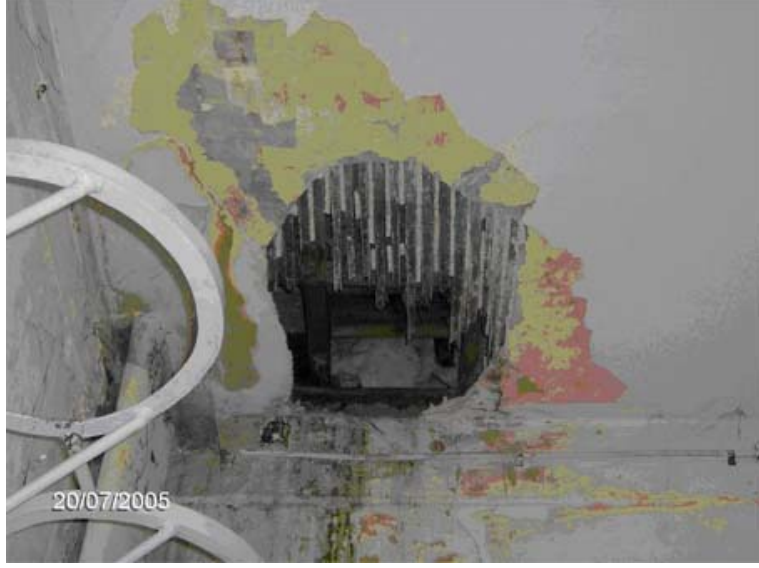
Yapı çatıdan su almaktadır. Oluşan rutubetlenme hem ahşap çatı strüktürünü hem de yapı strüktürünü zayıflatmaktadır. Yapının zemin katındaki tüm mekanlarda volta döşeme kullanılmıştır. Çatıdan gelen su Z01 giriş holü volta döşemesinde rutubetlenmeye sebep olmuştur. Volta döşemenin çelik putrelleri yer yer açığa çıkmıştır. Çelik elemanların mukavemeti azalmaktadır. Ayrıca Z04 no'lu mekanda yer alan muhdes baca bu bölümdeki volta döşemeyi yırtmaktadır (Şekil 4.124,4.125).

Şekil 4.124 Çatı strüktüründeki rutubetlenme ve parçalarda kopmalar.

Yapının ciddi strüktürel problemleri bulunmamaktadır. Ancak olası bir depreme hazırlıklı olup olmadığı araştırılacaktır. Yapının çatı strüktüründe açılmalar bulunduğundan yapı içine su girmektedir. Giren su yapının duvarlarında, çatı strüktüründe ve volta döşemelerde rutubetlenme ve yosunlanmaya sebep olmaktadır. Koruyucu niteliğini kaybeden çatı kaplaması onarılacak ve yapıya su girişi engellenecektir. Volta döşemelerde yer yer açığa çıkan çelik putreller onarılacak ve mukavemetleri arttırılacaktır.

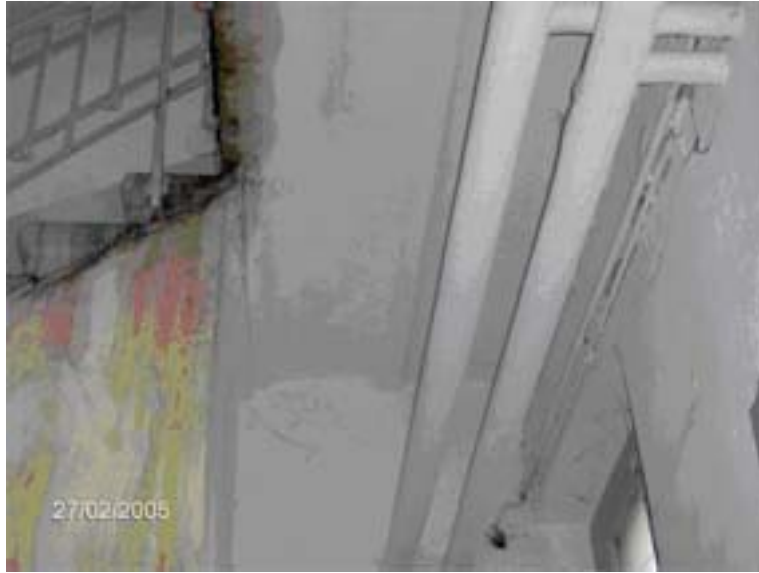
Şekil 4.125 Volta döşemede rutubetlenme.

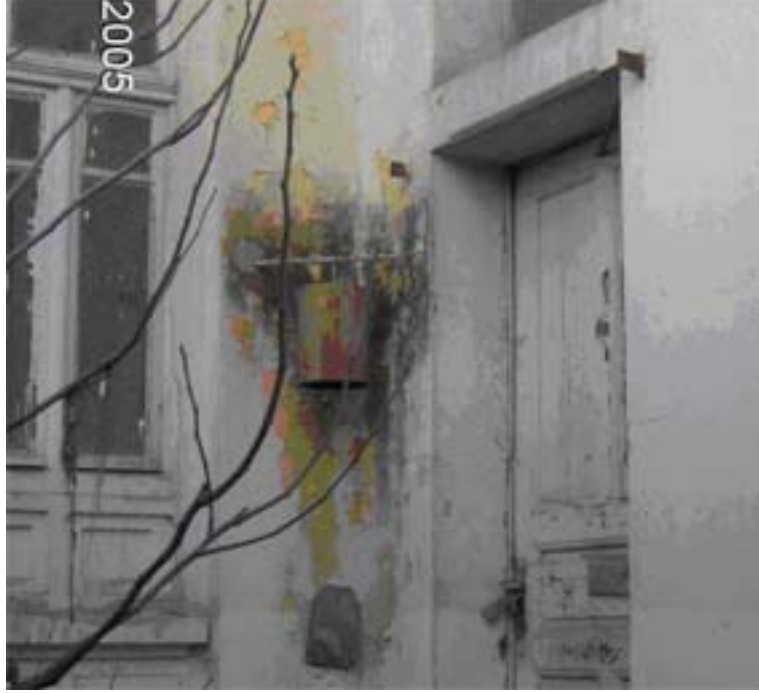
Muhacır Misafirhanesi'nin dış duvar yüzeylerinde rutubetlenme gözlenmektedir. Yapının yağmur iniş boruları yer yer kopmuştur. Sular yapının cephesinde süzülmekte ve ek yapıların çatısına akmaktadır. Bu sebeple cephe yüzeyinde yer yer rutubetlenme ve yosunlanma görülmektedir. Yapının ahşap saçaklarında yer yer kopmalar oluşmuştur. Yine cephede subasman seviyesinde yer alan taş silmenin özellikle köşe birleşimlerinde kopmalar oluşmuştur. Kuzeydoğu cephesinde giriş aksında çıkma yapan bölümde taş silme tamamen yok olmuştur. Cephedeki taş denizliklerde yer yer kopmalar oluşmuştur (Şekil 4.126,4.127).

Şekil 4.126 Cephede rutubetlenme.

Muhacır Misafirhanesi'nin dış yüzeylerinde de rutubetlenme ve yosunlanmaya rastlanmaktadır. Öncelikle yapıya su girmesine neden olan unsurlar ortadan kaldırılacak daha sonra rutubetin devam edip etmediği takip edilecektir. Gerekiyorsa rutubetlenen bölgeler suya doyurulup emici kil ile rutubetlenme alınacaktır. Yosunlanma için de dört değerli amonyum esaslı çözelti püskürtülecek ve yosunlar sert kıl fırça ile temizlenecektir. Yapının ahşap saçaklarında kopmalar ve çürümeler meydana gelmiştir. Ahşap saçak onarılacak gerekirse özgün ahşap malzeme ile tamamlanacaktır.

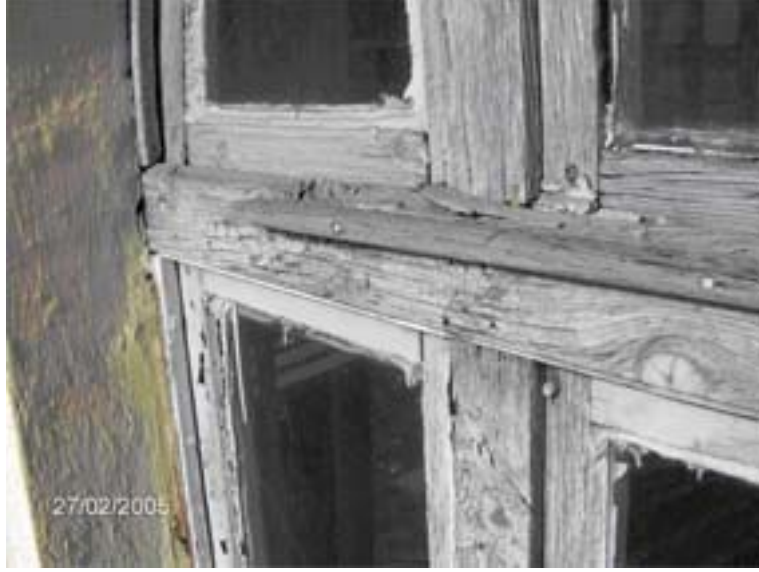
Yapının tamamında ahşap pencereler kullanılmıştır. Pencerelerin boyasında ve cilasında dökülmeler gözlenmektedir. Pencere camların yer yer kırılmalar oluşmuştur. Z04 no'lu mekanda pencerelerin iç kısımları is yüzünden tamamen kararmıştır (Şekil 4.128).

Şekil 4.128 Ahşap yüzeylerde görülen aşınma.

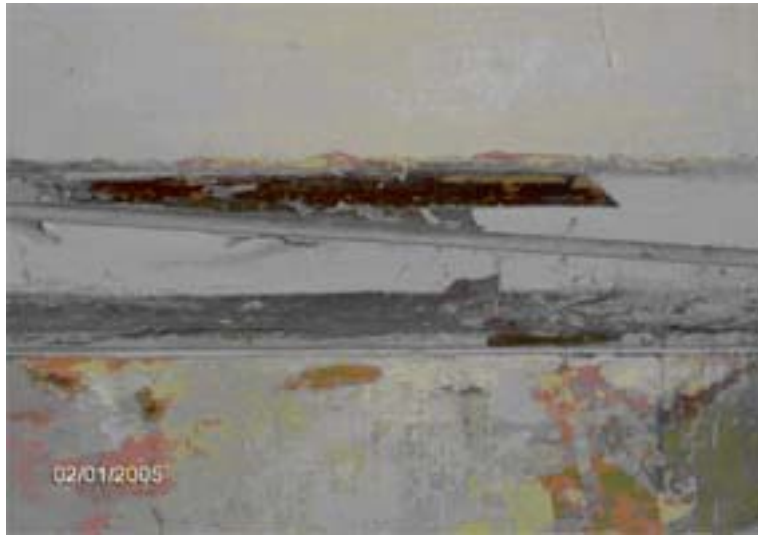
Yapının zemin katındaki koğuşlarda yer döşemesi 7.5 cm yükseltilerek ahşap kaplanmıştır. Bu kaplama kapı önlerinde yırtılmıştır. Z02 ve Z03 no'lu koğuşlarda ahşap süpürgelik kullanılmıştır. Ahşap süpürgeliklerin boya ları yer yer dökülmüştür ve çürümeler meydana gelmiştir. Giriş holünde orijinal mozaik döşeme yer almaktadır. Ancak çatıdan yapıya giren su bu döşeme üzerinde birikmekte ve döşeme kaplamasına zarar vermektedir. Z04 no'lu mekanın döşemesi tamamen zift ile kaplanmıştır. Bu sebeple orijinal döşeme kaplaması tespit edilememiştir. Bu mekandaki duvar ve tavan yüzeyi de is kaplanmıştır. B04 no'lu mekanda döşeme yükseltilerek fayans ile kaplanmıştır. Duvar yüzeyi de belli bir kota kadar fayans kaplanmıştır (Şekil 4.130,4.131).

Şekil 4.131 Ahşap süpüreliliklerde yer yer çürüme (B01).
