**AYDIN İLİ SÖKE İLÇESİ GELEBEÇ YERLEŞİMİ ve**  
**AZİZ NİKOLAOS KİLİSESİ**

**FBE Mimarlık Anabilim Dalı Rölöve-Restorasyon Programında**

**YÜKSEK LİSANS TEZİ**

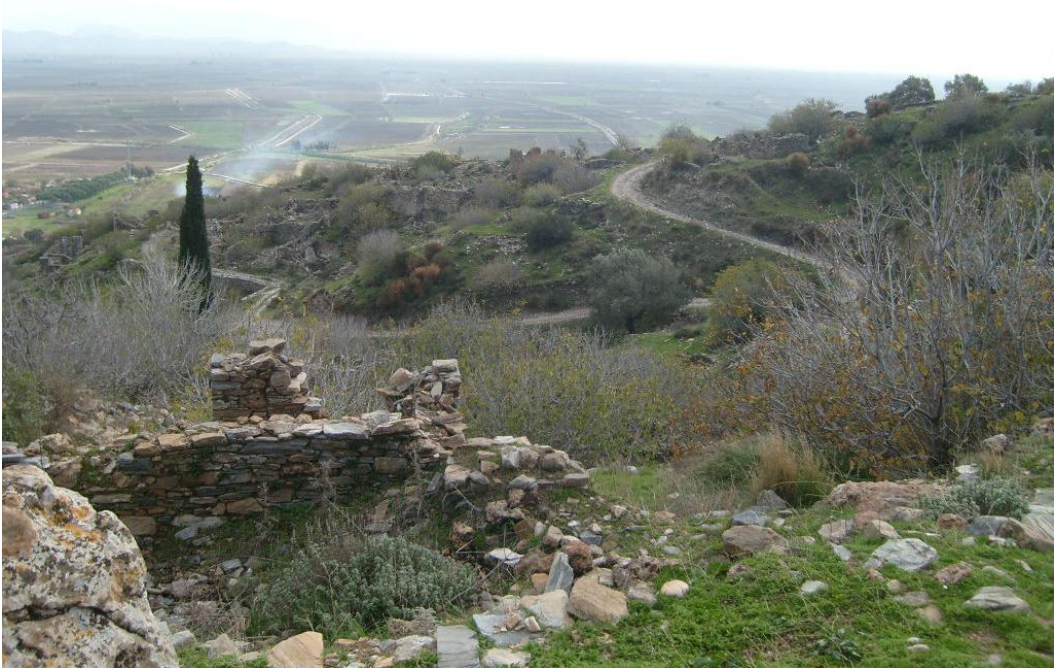
Şekil 4.2 Gelebeç yerleşiminin terk edilmiş üst kesimleri

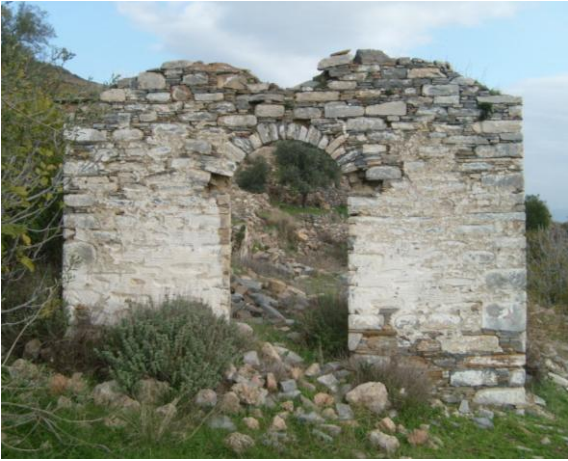
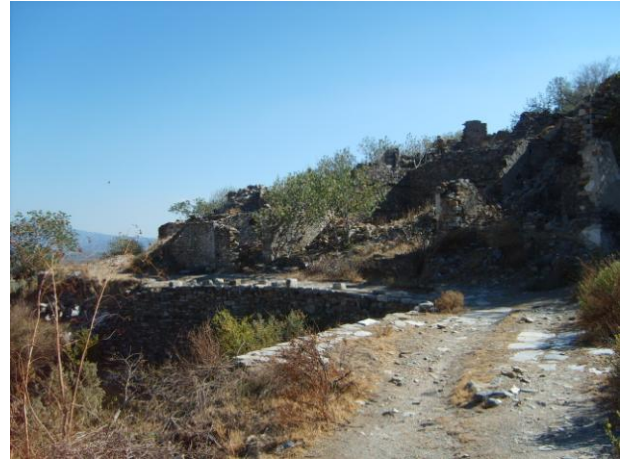
Şekil 4.10 Yıkılmış kilise ve mescit

Kaynaklarda Gelebeç yerleşiminin özgün halinde iki adet kilise olduğu yazılıdır. Dini yapılardan biri Aziz Nikolaos Kilisesi diğeri ise şu anda yıkık olan bir yapıdır. Eski zamanlarda mescit olarak kullanılan bir başka yapı da günümüzde yıkıktır.

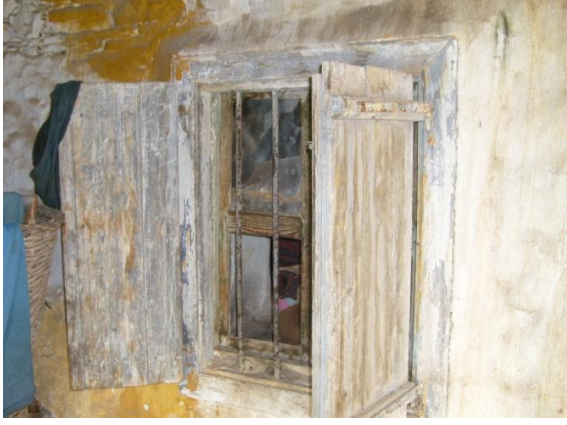
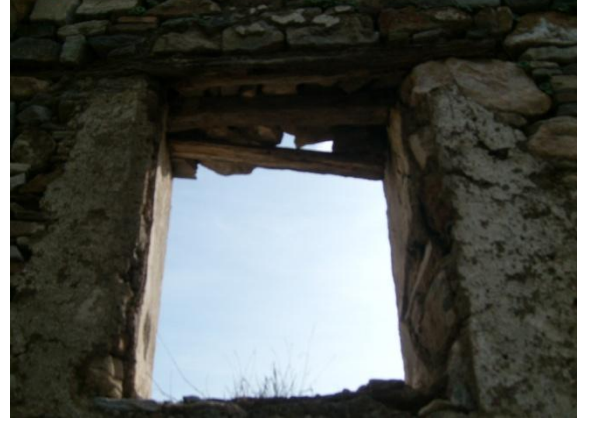
**Kapı ve pencereler:** Ayaktaki konutların ahşap kapı ve pencere doğramalarında yüzey aşınmaları, çürüme ve birim malzeme kayıpları oluşmuştur. Metal kapı kolları ve parmaklıklar paslanmıştır. Kısmen mevcut kapı ve pencerelerin doğramaları yok olmuştur.

Bazı yapılarda doğramalar dışında yalnızca ahşap lentolar ve açıklıkların tavanlarında kullanılan ahşap kaplamalar kalmıştır.

Şekil 5.40 Aşınmış ahşap pencere doğramaları, paslanmış metal parmaklıklar ve doğraması yok olmuş pencere açıklığı

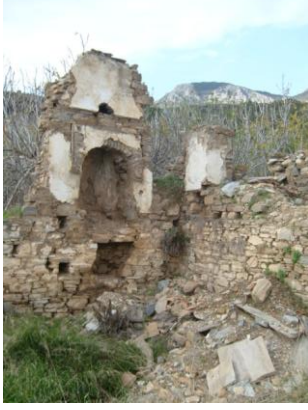
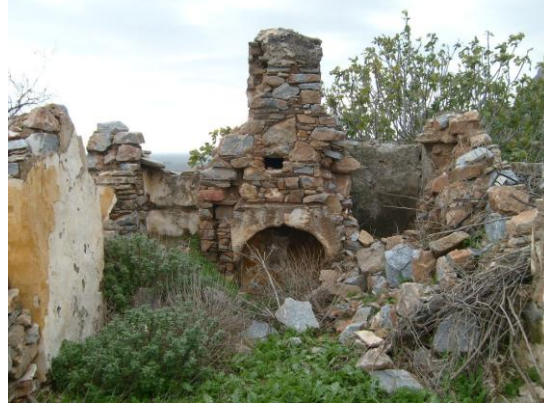
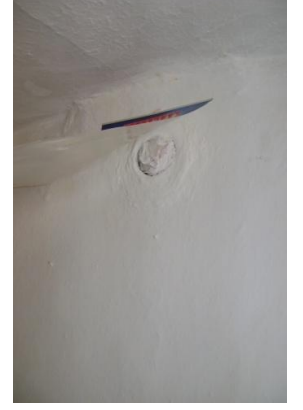
**Ocaklar:** Ayaktaki yapıların ocaklarının bazıları örülerek kapatılmıştır. Kısmen mevcut yapıların ocaklarının özellikle bacaları yıkılmıştır. Bu ocakların sıvaları dökülmüştür.

Şekil 5.42 Kısmen mevcut konutların yıkılmış ocakları ve ayaktaki konutun kapatılmış ocağı

Kapatılmış ya da kullanılmayan yığma taş ocakların varsa yapısal hasarları aslına uygun biçimde ve malzemelerle onarılmalı ve bacaları temizlenmelidir.

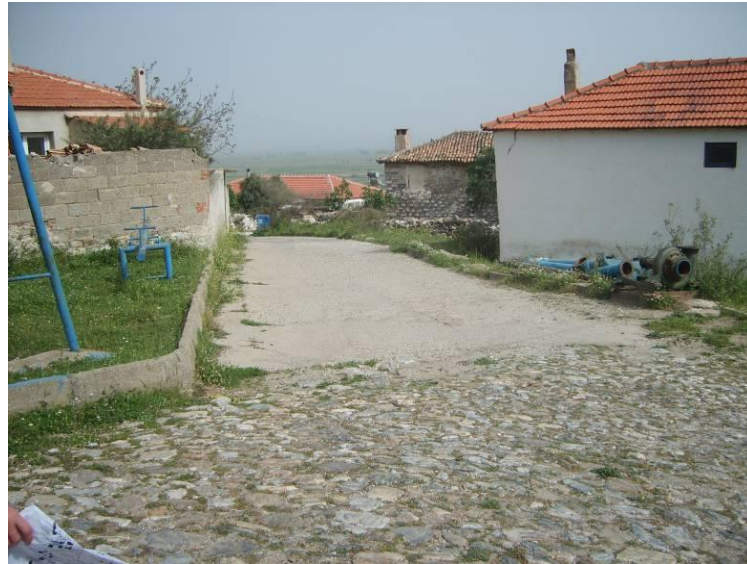
Yapıların dışında Gelebeç'te önemli yer tutan bir başka mimari öge taş sokaklardır. Dar, kıvrımlı taş sokaklarının birçoğu özgünlüğünü korumuştur. Ancak Gelebeç'in terk edilmiş bir bölge olması dolayısı ile yolları bakımsız kalmış ve doğal afetler yüzünden hasar görmüştür. Bunların dışında bazı geleneksel taş kaplama yollar betona dönüştürülmüştür.

Şekil 5.44 Betona dönüştürülmüş taş kaplı sokak

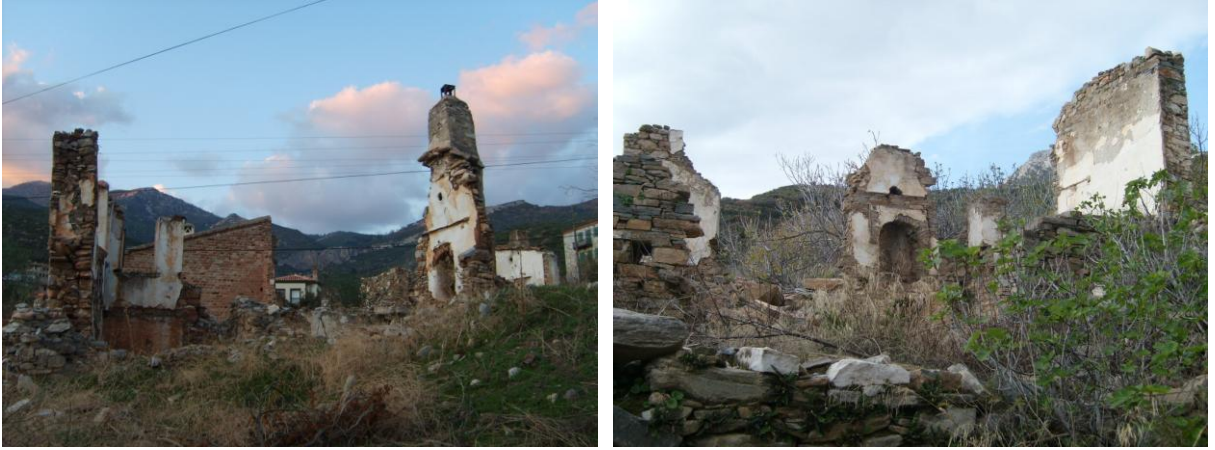
Bu yerleşimlerin mimari özelliklerinin dışında, yapısal özellikleri de benzemektedir. Doğanbey Köy'ündeki yıkık yapılar incelendiğinde duvar örgüleri, kapı ve pencere açıklıkları, kat döşemeleri, ocakları gibi yapısal öğelerinin Gelebeç ile aynı yapım sisteminde olduğu görülmektedir.

Şekil 6.20 Doğanbey Köyü ve Gelebeç'teki kısmen yıkılmış konutlar

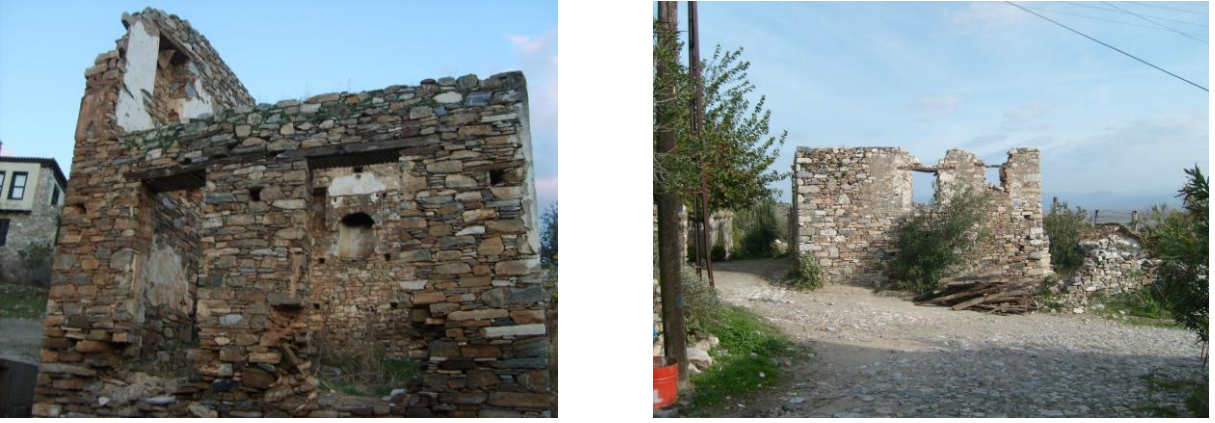
Şekil 6.21 Doğanbey Köyü ve Gelebeç'teki kısmen yıkılmış konutların cephe açıklıkları

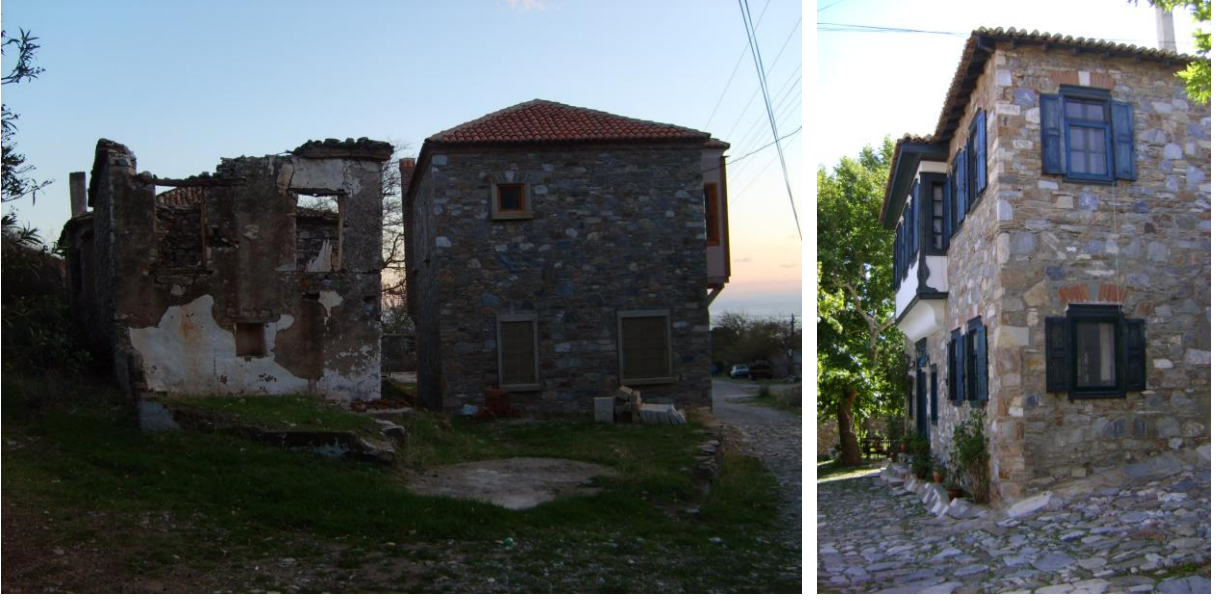
Şekil 6.22 Doğanbey Köyü’ndeki kısmen yıkılmış ve restore edilmiş konutlar

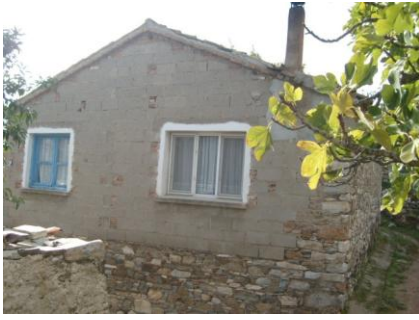
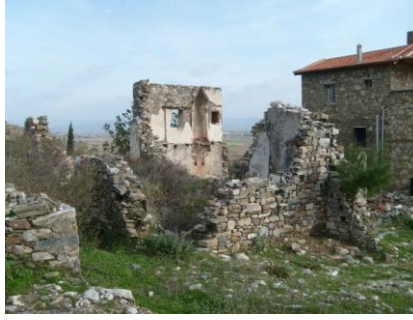
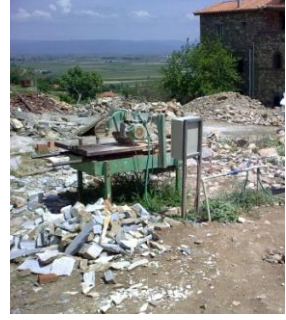
Gelebeç'te, bugüne kadar mimari dokunun korunması adına herhangi bir çalışma yapılmamıştır. Bu nedenle ayakta olan özgün yapılar her geçen gün daha da tahrip olmaktadır. Ayrıca tahrip olmuş özgün yapıların onarımlarında mimari dokuya aykırı yapım sistemleri ve malzemelerin kullanıldığı görülmektedir. Bunlara ek olarak kısmen mevcut yapıların, yapısal elemanlarının kullanması uğruna yıkılması, yerlerine yeni yapılar yapılması da önemli bir koruma sorunudur. Yerleşimde korumaya değil yeniden inşa etmeye odaklanmış bir yapılaşma mevcuttur.

Şekil 7.6 Onarım görmüş, kısmen mevcut ve yıkılmış konutlar

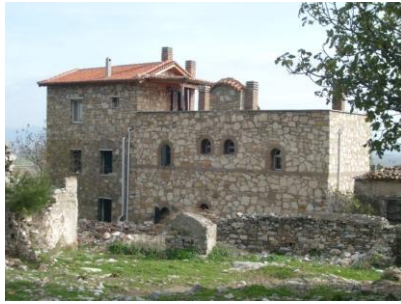
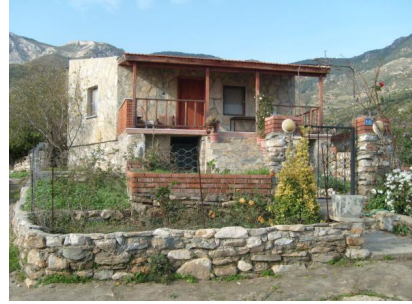
Güllübahçe Belediyesi tarafından alınmış İlave İmar Plan Notları yeniden yapılaşmaya yöneliktir. Bu notlarda bazı maddelerde “Binaların yapımında doğal malzeme kullanılacaktır.” ve “Çatı yapımında doğal kiremit kullanılacaktır.” gibi çok yüzeysel ifadeler kullanıldığı için yeni yapılan yapılarda mimari dokuya aykırı örnekler karşımıza çıkmıştır. Bu yapılar kat adetleri, dış cephe oranları, cephe kaplamaları ve formları ile çevreye uyumsuzlardır.

Şekil 7.7 Mimari dokuya aykırı yeni yapılar

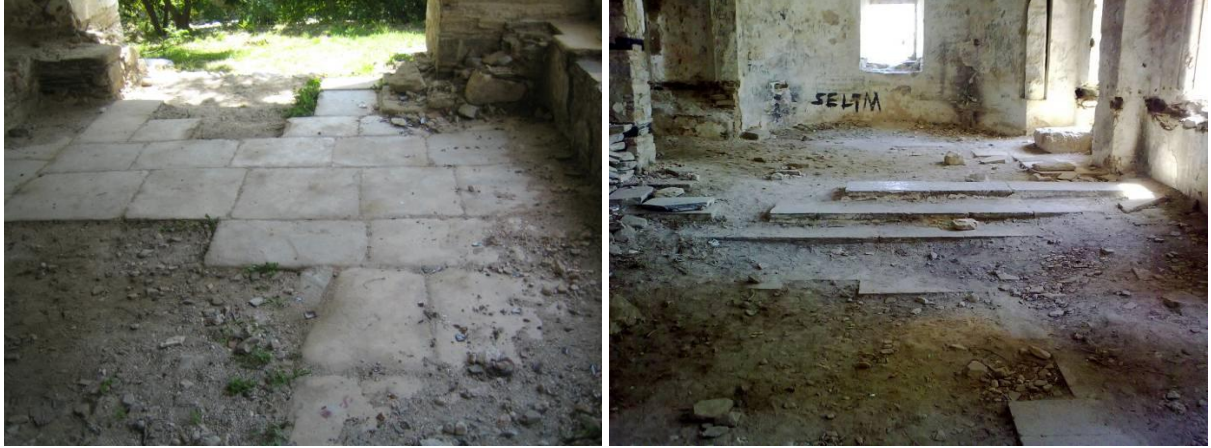
Tüm kilisenin mermer zemin kaplaması yer yer sökülüş ve altı kazılmıştır. Narteks ve apsidiolün zeminlerinin üstü taş ve toprak yığınları ile kaplanmıştır.

Şekil 9.74 Narteksi ve ana nefin mermer zemin kaplamaları

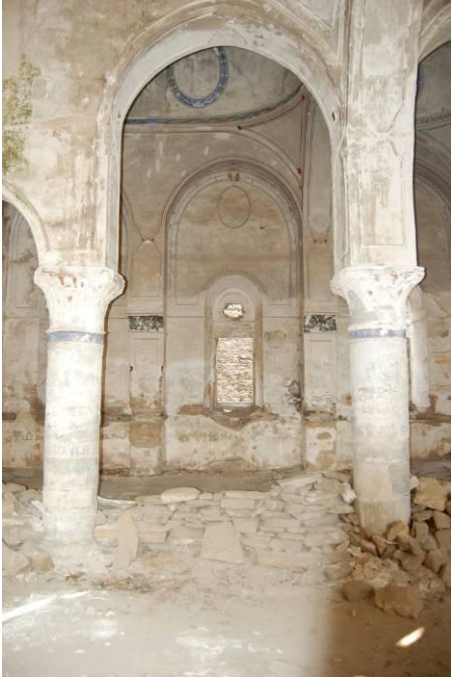
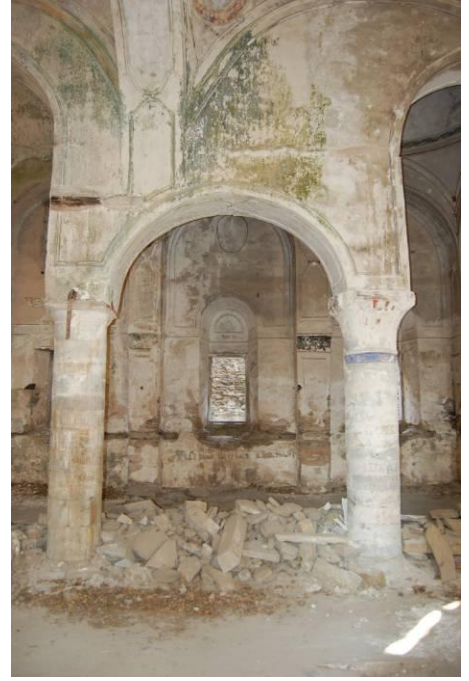
Nefleri ayıran sütunların ve payenin sıva ve boyaları kısmen dökülmüştür. Sütunları birleştiren kemerler üzerinde yosunlanma oluşmuştur.

Şekil 9.78 Sütun, sütun birleşimleri

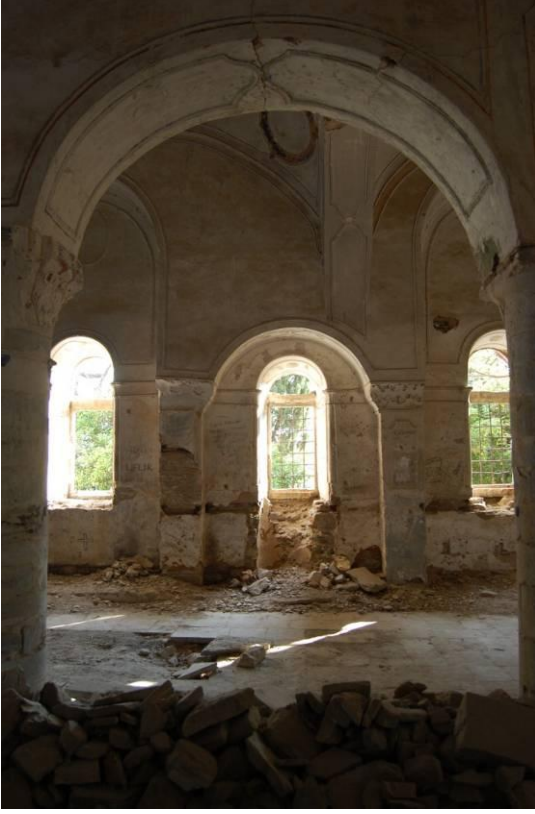
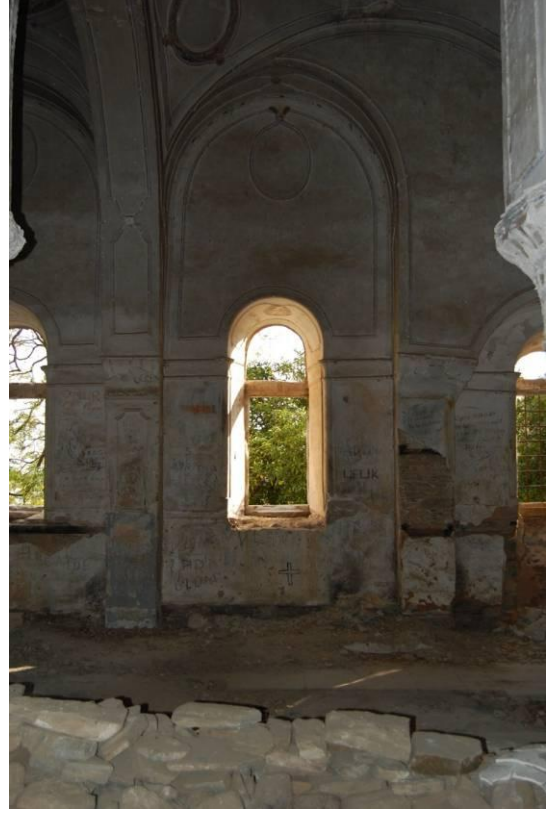
Güney cephesine bakan duvardaki bütün pencerelerin denizlik taşları sökülüş ve altları kazılmıştır. Köylüler ve Güllübahçe belediyesinden edinilen sözlü bilgiye göre, bu eylem define aramak için yapılmaktadır. Yalnızca pencere denizlikleri değil naosta zemini oluşturan mermer kaplamanın büyük çoğunluğu sökülüş altları kazılmıştır. Güllübahçe belediyesi, bu sökülüş taşları sütunların arasına yığmak suretiyle, gelen ziyaretçilere dolaşım kolaylığı sağlamıştır. Ana nefin güney duvarındaki sıva ve boyaları nartekse nazaran daha çok korunmuştur. Ancak grafiti ve boyamalar bu duvarda da mevcuttur. Güney cephesindeki pencerelerin söveleri ve denizlik taşlarında kırıklar ve aşınma vardır. Bunlara ek olarak Bemaya açılan pencerenin lentosunda malzeme kaybı görülmektedir.

Şekil 9.79 Ana nefte bulunan pencereler

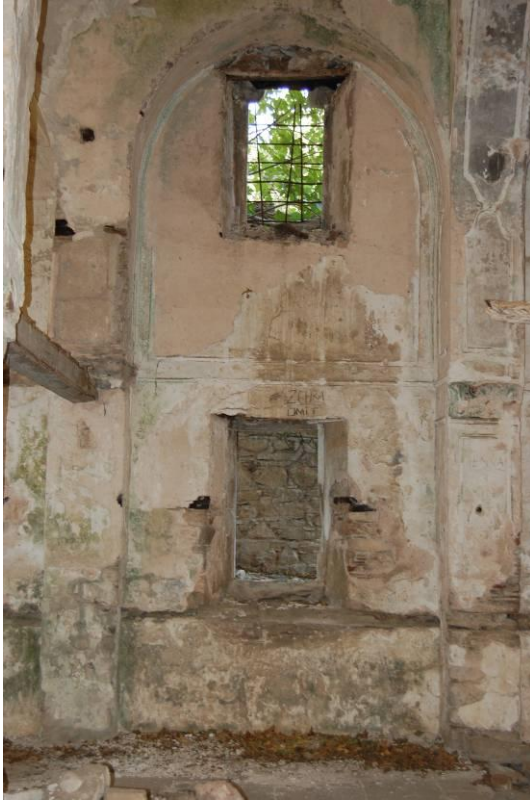
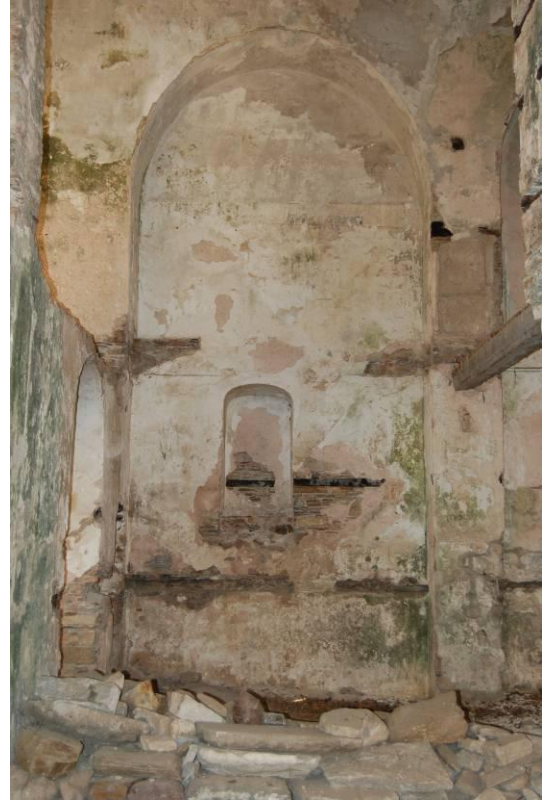
Yapının güney duvarındaki pencerelerde olduğu gibi kuzey duvarındaki pencerelerin de

denizlik taşları sökülüp, altları kazılmıştır. Kuzey duvarında bulunan sıva ve boyaları güney duvarına kıyasla daha çok dökülmüştür. Dökülen sıvalar neticesinde pencerenin denizlik hizalarında ahşap hatıl boşlukları açığa çıkmıştır. Ayrıca kuzey duvarında güney duvarından farklı olarak yosunlanma görülür. Kuzey cephesinde bulunan söve ve lento taşlarının hepsi aşınmış bazılarında kırıklar meydana gelmiştir. Yalnızca en doğudaki pencerenin lento taşında malzeme kaybı görülmektedir.

Şekil 9.80 Yan nefte bulunan pencereler ve niş
