**KIRKLARELİ İLİ VİZE İLÇESİ SOĞUCAK KÖYÜ**  
**YERLEŞİM ANALİZİ**

**FBE Mimarlık Ana Bilim Dalı Rölöve-Restorasyon Programında**  
**Hazırlanan**

**YÜKSEK LİSANS TEZİ**

| 6. | NURHAYAT ANÇEL EVİ KORUMA PROJESİ ..... | 75 |

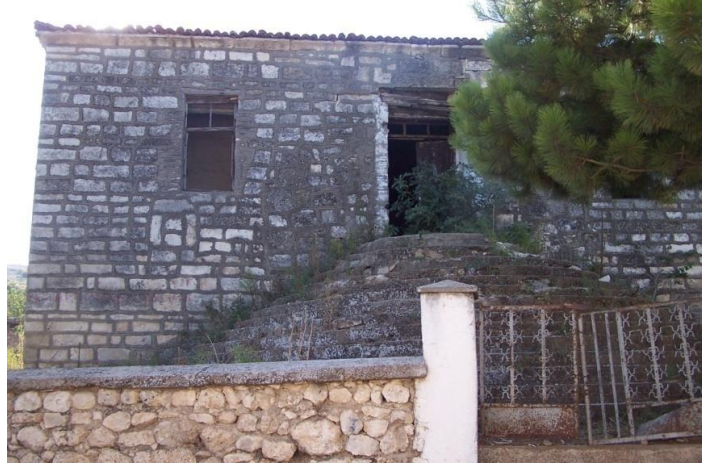
Şekil 2.4 Soğucak Köyü'ndeki kilise

Soğucak Köyü'nün içinde yer alan bir tepenin yamacında bir kilise mevcuttur. Kilisenin yapım yılı ve ustası bilinmemektedir. Tanzimat döneminde inşa edildiği düşünülmektedir. Kilise olarak inşa edilen yapı sonradan okul binası olarak kullanılmıştır. Günümüzde kullanılmamaktadır. Yapının terk edilmesi, gerekli bakım ve onarımlarının yapılmaması ve yapılan kaçak kazılar yapıya oldukça zarar vermiştir. Çatı, tavan kaplamaları ve döşemeler eskimiş, kopmuş ve koparılmıştır. Duvarlarda sıva çatlakları ve insan eliyle yapılan tahribatlar görülmektedir.

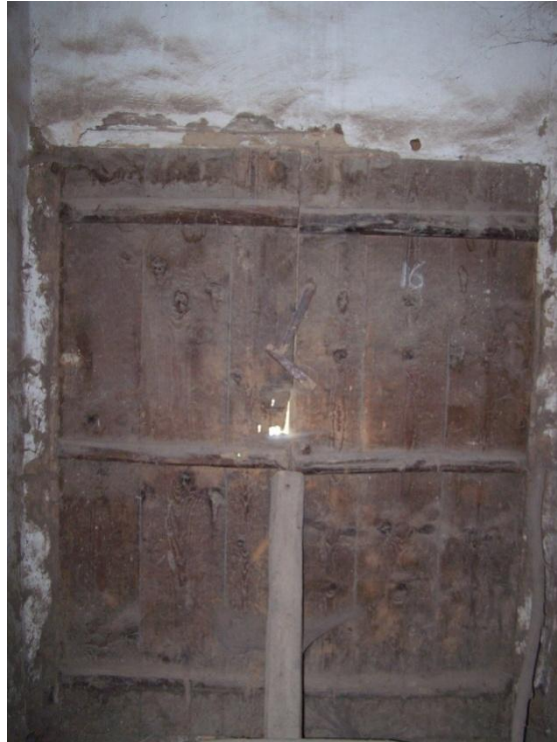
malzemede rutubet ve nemden kaynaklanan renk deęişimleri vardır. Giriş kapısında (ZK1) fiziksel etkilere baęlı aşınma/ yıpranma gözlenmektedir. Duvar yüzeylerinde sıvada kabarma, dökölme ve strüktürel hareketlere baęlı sıva çatlakları bulunmaktadır.

Şekil 6.3 Giriş kapısı

- ZK1 kapıda oluşan deformasyonlar düzeltildi. Duvar yüzeyindeki sıvalarda oluşan kabarma-dökülme ve çatlaklar düzeltildi.
- ZK02'de P1 ve P2 pencere detayları yapı cephesindeki özgün pencere detayları esas alınarak düzenlenmiştir. Güney cephesinde izine rastlanan pencere, özgün pencere detayları kullanılarak yapılmıştır. ZK2 kapısının yok olan kanadı özgün kapı detayları esas alınarak tamamlanmıştır. Tavandaki kot farklılığı özgün duruma getirilmiştir. Duvar yüzeyindeki sıvalarda oluşan kabarma-dökülme ve çatlaklar düzeltildi.

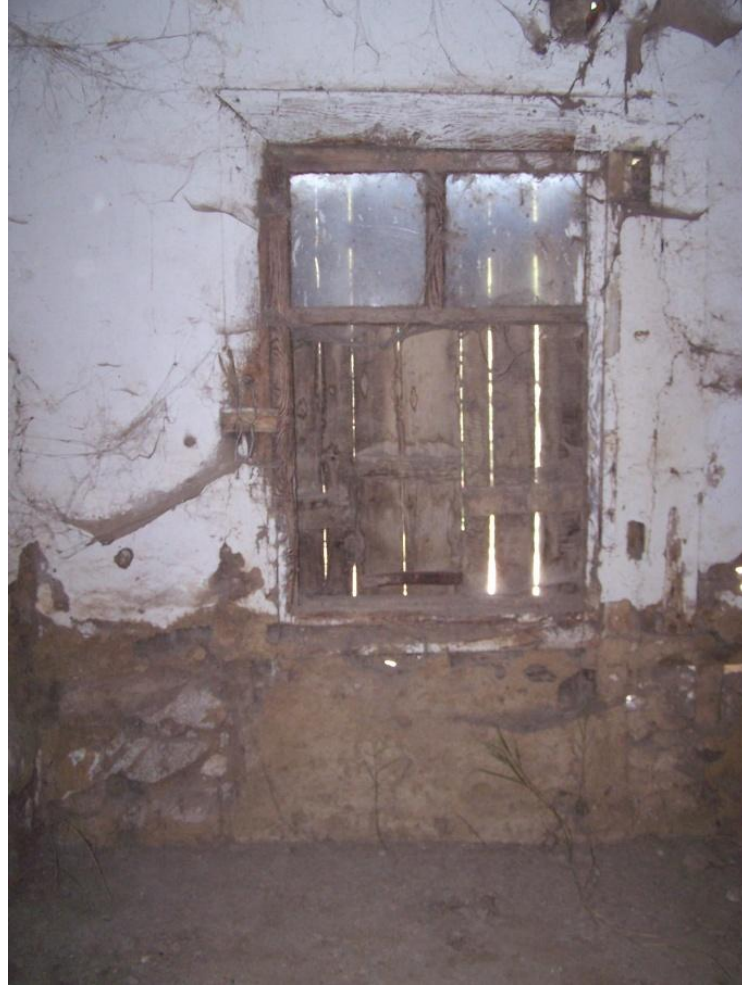
Taşığın solunda yer alan bu odanın yer kaplaması toprak, tavan kaplaması özgün ve ahşaptır. Odanın kat yüksekliği pencere tarafında daha düşüktür. Bunun nedeni tavadaki kot farklılığıdır. Duvarları ise sıvalıdır ve çatlaklar, sıvada dökülmeler görülmektedir. Odanın özgün ahşap penceresinin (P1) kasa ve kanatlarında bakımsızlığa bağlı hasar ve parça kayıpları görülmektedir. Yapının güney cephesindeki duvarında kapatılmış pencere izi görülmektedir. Odanın diğer özgün ahşap penceresi (P2) muhdes malzeme ile kapatılmıştır. Özgün ahşap kapının (ZK2) kanadı yoktur.

Şekil 6.6 Özgün pencere (P1)

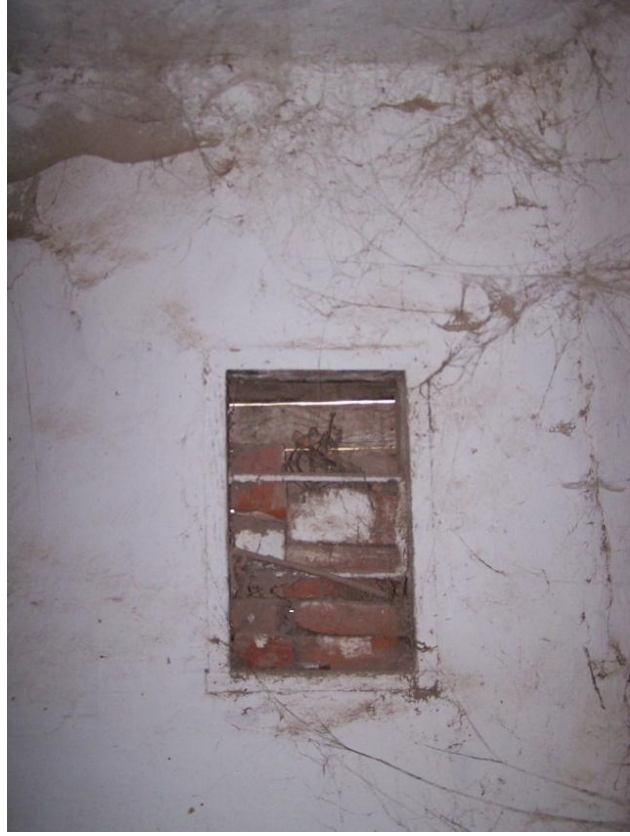
Şekil 6.7 Kapatılan özgün pencere

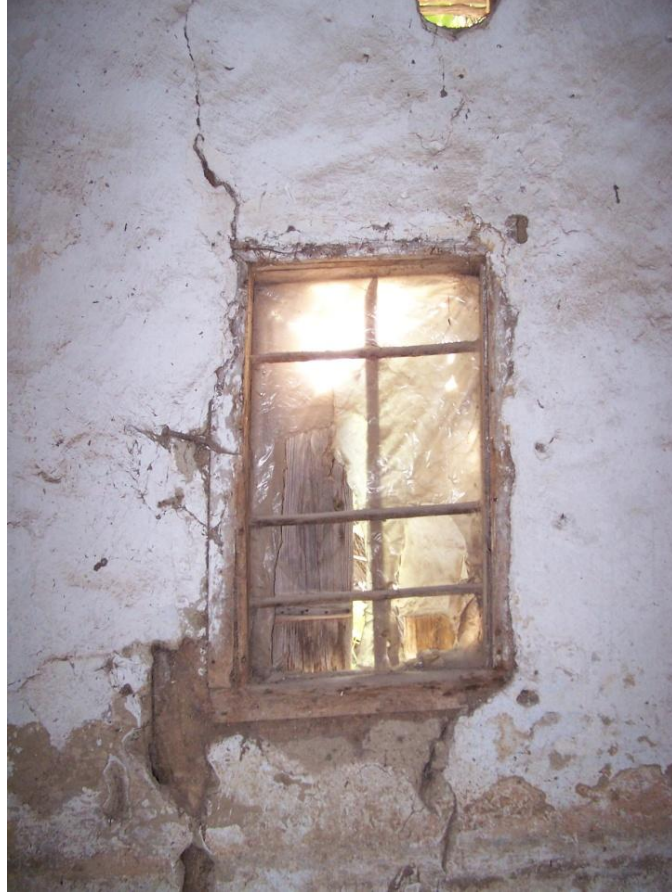
ZK05' ten girilen bu mekanın tavan kaplaması olmayıp döşeme kirişleri görülebilmektedir. Zemin döşemesi topraktır. Odanın özgün ahşap penceresinde (P3) fiziksel etkilere bağlı aşınma / yıpranmalar görülmektedir. Duvar yüzeylerinde sıvada kabarma, dökülme ve strüktürel hareketlere bağlı sıva çatlakları bulunmaktadır. Bu mekanın döşemesinden yaklaşık 70cm yukarısında ZK04\_taşlığa açılan bir kapı (ZK3) bulunmaktadır. ZK03 ve ZK04' ün döşemesinden 70cm yukarda bulunmasından dolayı bu kapının muhdes olduğu anlaşılmaktadır.

Şekil 6.13 Özgün ahşap pencere

- ZK03’de sonradan eklendiđi düşünölen ve ZK04\_Taşlıđın ortaya çıkmasına neden olan muhdes duvar kaldırılmıştır. ZK04’te sonradan açıldıđı düşünölen tepe penceresi ve güney cephesindeki kapı kaldırılmıştır. Özgün pencerede (P3) oluşın deformasyonlar düzeltildi. Yok olan kapı kanadı özgün detaylarına göre tamamlanmıştır. Duvar yüzeyindeki sıvalarda oluşın kabarma-dökölme ve çatlaklar düzeltildi.

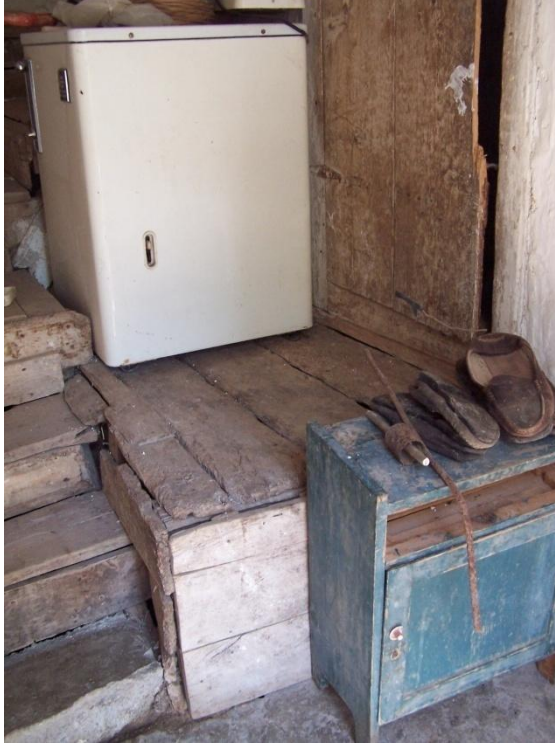
Şekil 6.20 ZK03\_Odaya geçişi sağlayan muhdes kapı

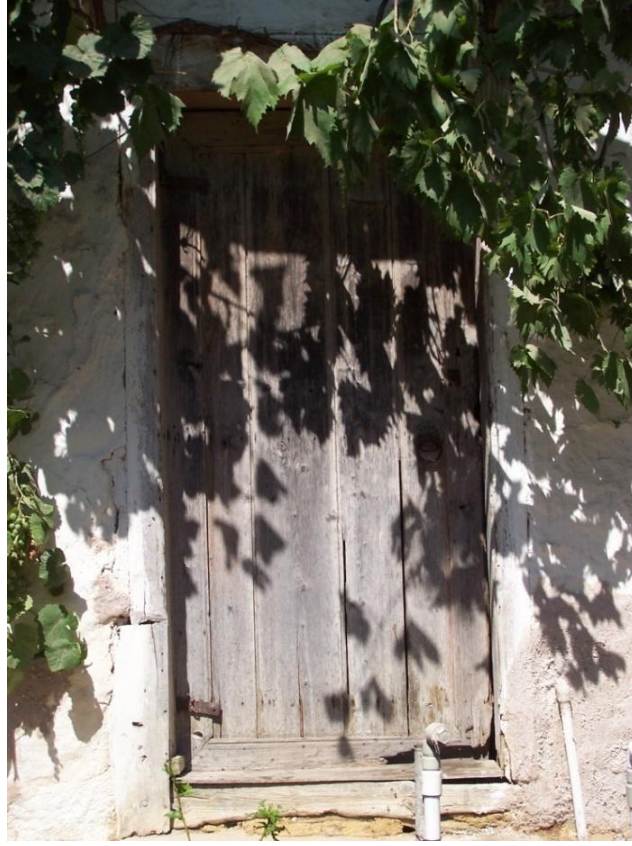
Avludan muhdes tek kanatlı ahşap bir kapı (ZK4) ile girilen bu mekanın döşemesi şaptır. Yapının plan şeması ile bütünlük sağlamaması, mekanın ZK03\_Odadan muhdes bir duvarla sonradan bölünüp oluşturulduğunu düşündürmektedir. Tavan kaplaması olmadığı için üst kat döşeme kirişleri görülebilmektedir. Bu mekandan eni yaklaşık 1.17m olan ahşap bir merdivenle birinci kata çıkılmaktadır. Ahşap merdivenin üstünde ‘yükçük’ bulunmaktadır. Ahşap merdiven basamaklarında fiziksel etkilere bağı aşınma / yıpranmalar görülmektedir. Duvar yüzeylerinde sıvada kabarma ve dökülmeler vardır. Giriş kapısının sol üstünde muhdes ‘tepe penceresi’ bulunmaktadır.

Şekil 6.22 Muhdes giriş kapısı

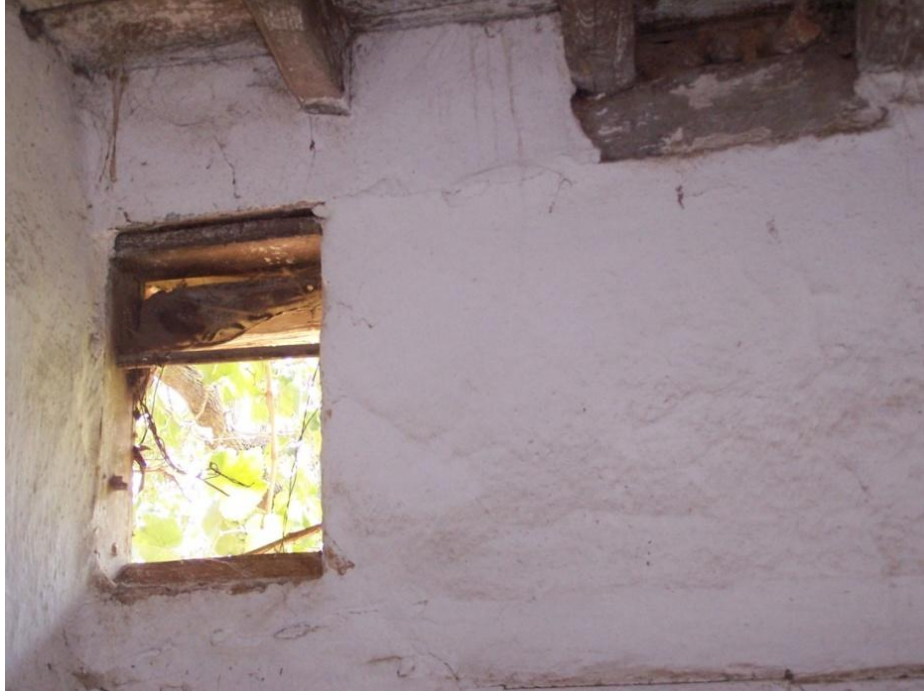
Şekil 6.23 Muhdes tepe penceresi

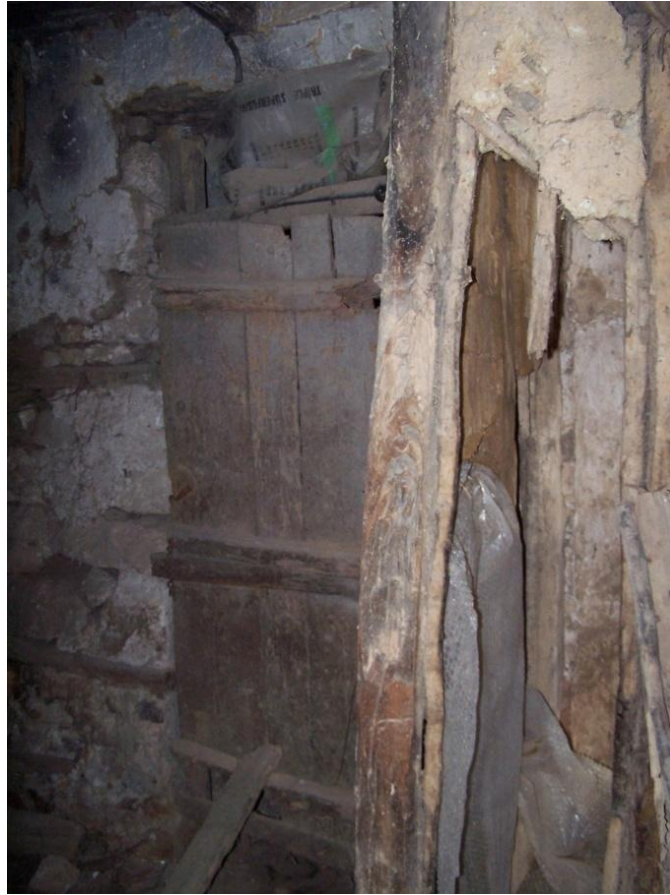
Şekil 6.24 ZK07\_Ahır'a geçişi sağlayan muhdes kapı

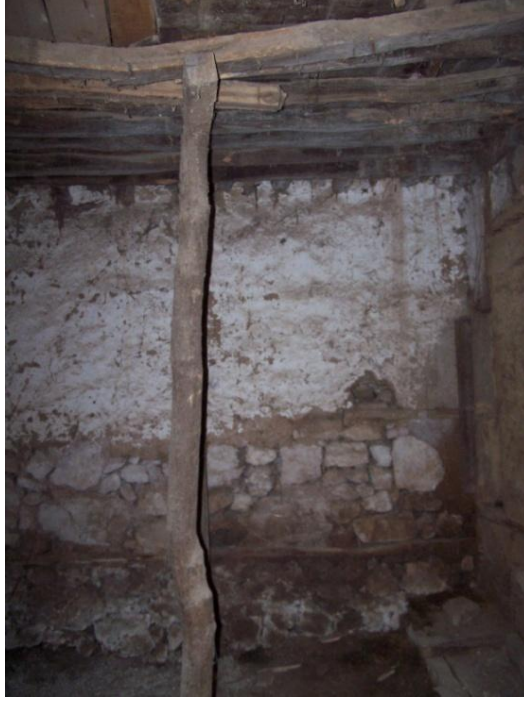
ZK01, ZK03 ve ZK07'den girilen bu mekanın döşemesi taştır. Tavan kaplaması olmayıp, ahşap kirişler üzeri birinci katın döşeme tahtaları görülmektedir. Üst kat döşemesindeki sehinden dolayı kirişlerin altına destek dikme konulmuştur. Bu mekandan çift kanatlı ahşap kapı (ZK6) ile ZK01\_Taşlığa girilmektedir. Ayrıca bu mekandan günümüzde kanadı bulunmayan bir kapı boşluğu ile ZK03'e girilebilmektedir. ZK06'ya bitişik, ahşap taşıyıcı sistemle yapılmış olan duvarda dolap nişi ve bağdadi çıtalarla kapatılmış özgün ahşap pencere boşluğu bulunmaktadır. Ayrıca ZK06'ya girişi sağlayan, muhdes bir boşluk bulunmaktadır. ZK07'ye bitişik olan, ahşap hatıllarla yapılmış moloz taş duvarda, taşlarla kapatılmış bir kapı izi görülmektedir. Ayrıca bu duvardan ZK07\_Ahır'a geçişi sağlayan bir kapı (ZK5) mevcuttur. Ahşap kapılarda fiziksel etkilere bağlı aşınma / yıpranmalar görülmektedir. Duvar yüzeyindeki sıvalarda bozulma ve dökülmelerden dolayı ahşap hatıllar ve taşlar görülebilmektedir. Ahşap taşıyıcı sistemle yapılmış olan duvar yüzeyindeki sıvalarda bozulma ve dökülmeler ile ahşap dikmeler, bağdadi çıtalar ve sıva görülmektedir.

Şekil 6.27 Döşemedeki sehimden dolayı konan muhdes dikme

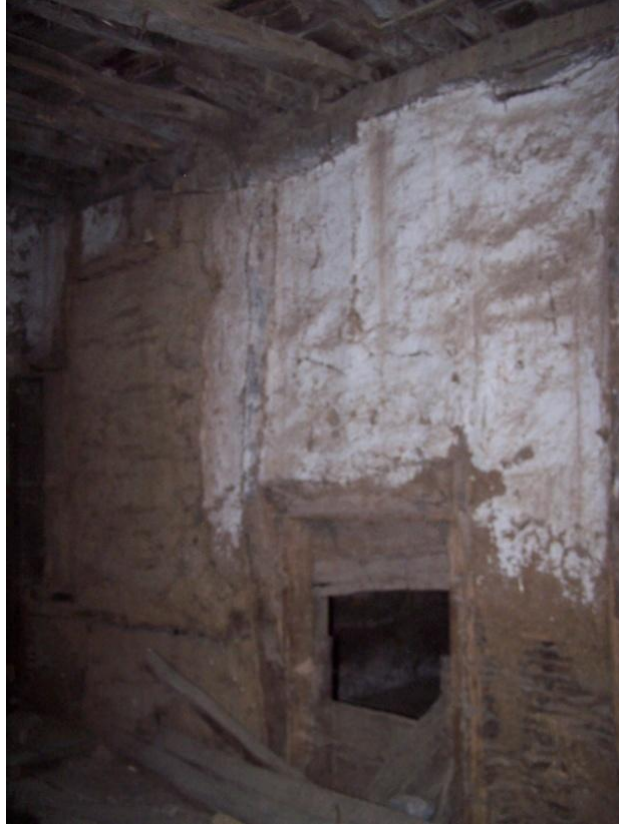
Şekil 6.29 Muhdes boşluk

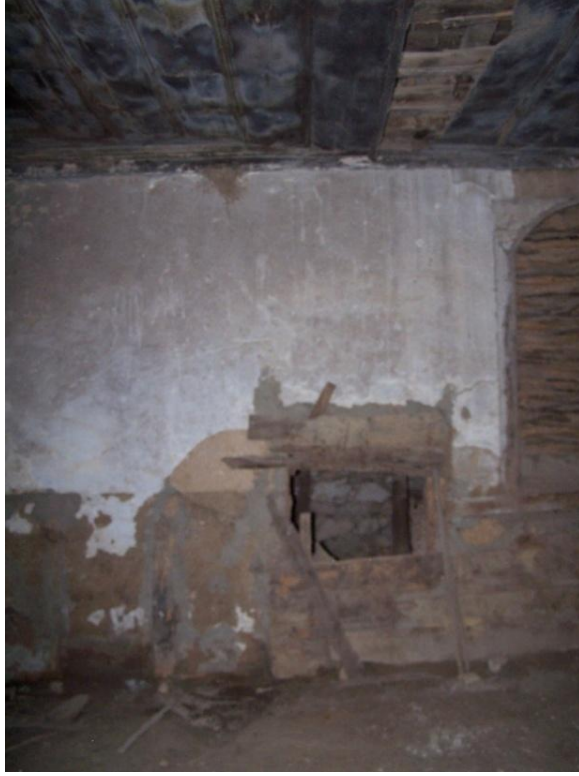
Şekil 6.36 Muhdes boşluk

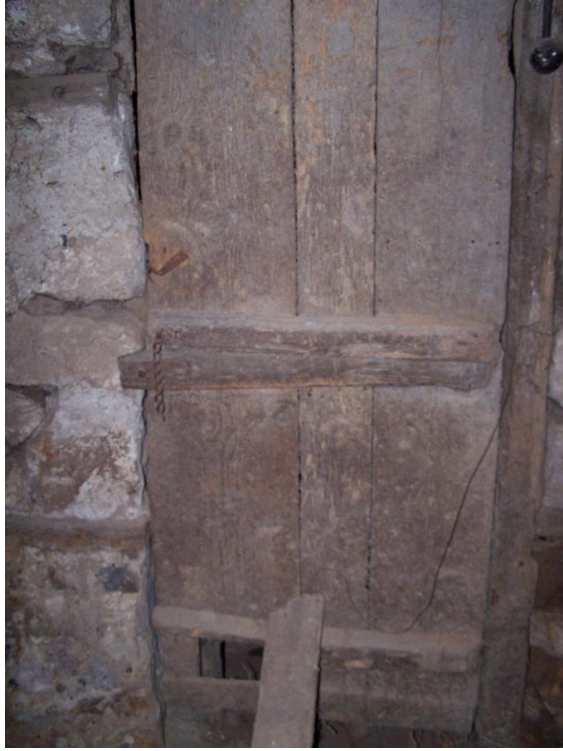
Şekil 6.49 ZK05\_0daya açılan muhdes kapı

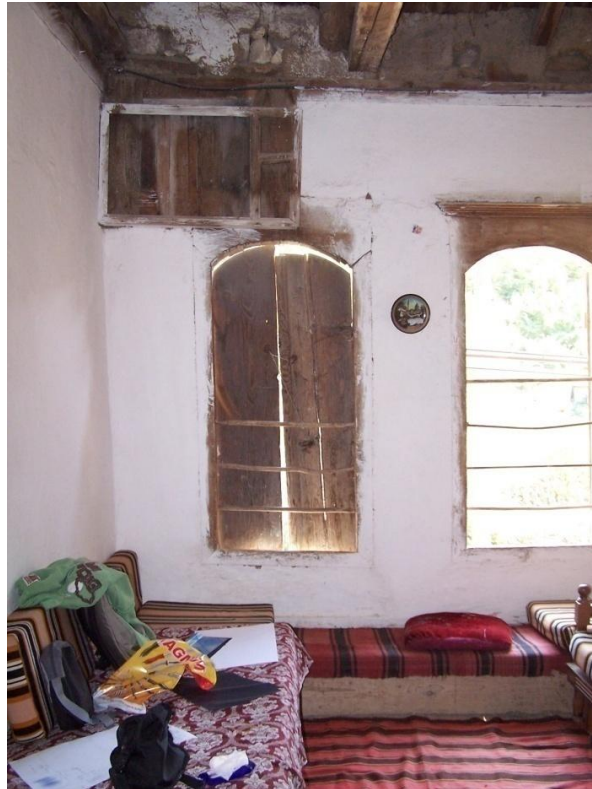
görülebilmektedir. Bu mekanın döşemesi yaklaşık 26-27cm ebadında ahşap kaplamadır. Döşemede aşınma / yıpranmalar görülmektedir. Duvar yüzeylerinde sıvada kabarma ve dökülmeler vardır. Yapının doğu cephesinde yer alan özgün ahşap pencerelerinde (P7) parça kayıpları görülmektedir. Sofada 55cm eninde ve 24cm yüksekliğinde bir sedir bulunmaktadır.

Şekil 6.56 Pencereler

- 1K01\_Sofa döşemesinde meydana gelen deformasyonlar düzeltildi. Doğu cephesinde yer alan pencereler özgün ahşap pencere detayına göre tamamlanmıştır. Duvar yüzeyindeki sıvalarda oluşan kabarma-dökülme ve çatlaklar düzeltildi. Sedirde oluşan deformasyonlar düzeltildi.

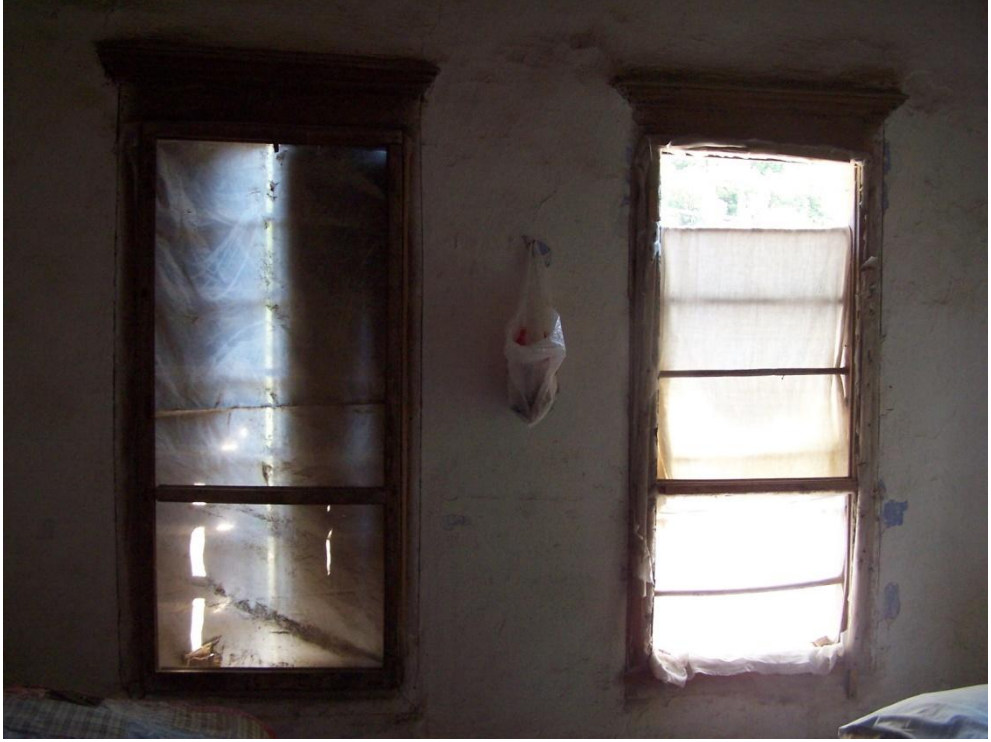
Mekanın pahlı köşesinden özgün ahşap kapı (1K1) ile girilen bu odanın kat yüksekliği yaklaşık olarak 2.70m civarındadır. Döşemesi 26cm civarında ahşap kaplama, tavanı ise çıtalı ahşap kaplamadır. Döşeme ve tavan kaplamalarında aşınma / yıpranmalar vardır. Özgün ahşap pencereler (P8) muhdes malzeme ile kapatılmış, kasa ve kanatlarında bakımsızlığa bağlı parça kayıpları görülmektedir. Duvar yüzeylerinde sıvada kabarma / dökülme ve strüktürel hareketlere bağlı sıva çatlakları görülmektedir. Mekanın doğu cephesindeki pencerelerinin altında 51cm eninde, 22cm yüksekliğinde bir sedir yer almaktadır.

Şekil 6.62 Doğu cephesinde yer alan pencereler

- 1K02'deki pencereler, duvar yüzeyindeki özgün ahşap pencere detaylarına göre tamamlanmıştır. Döşemede oluşan deformasyonlar düzeltilmiştir. Duvar yüzeyindeki sıvalarda oluşan kabarma-dökülme ve çatlaklar düzeltilmiştir. Tavan kaplamasındaki hasarlar düzeltilmiştir.

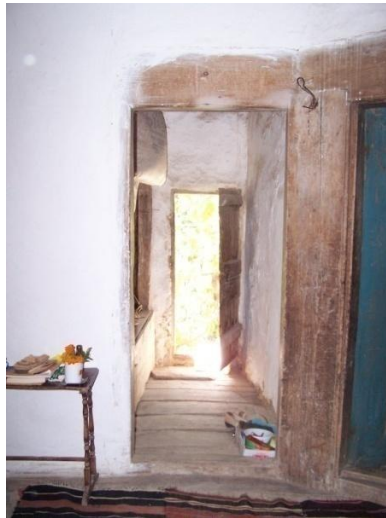
Sofanın güneyindeki üç odanın ortasında yer alan bu mekanın özgün ahşap kapı kanadı yok olmuştur. Döşemesi 26-27cm civarında ahşap kaplamadır ve aşınma / yıpranma vardır. Tavan kaplaması yoktur ve çatı konstrüksiyonu görülebilmektedir. Sıvada kabarma ve dökülmeler vardır. 1K02 ve 1K04'ün güney yönündeki çıkmalarının ortasında kalan sonradan yapılan konsol çalışan bir balkon vardır.

Şekil 6.67 Kapı

- 1K03'de yok olan kapı kanadı, yapı üzerindeki özgün kapı detaylarına göre düzenlenmiştir. Güney cephesinde, oda çıkımlarının arasına yapılan, yapının plan şeması ile bütünlük sağlamayan muhdes balkon kaldırılmıştır. Balkona çıkışı sağlayan, özgün kapı detayları ile bütünlük sağlamayan kapı kaldırılmıştır. Döşemede deformasyonlar düzeltilmiştir. Duvar yüzeyindeki sıvalarda oluşan kabarma-dökülme ve çatlaklar düzeltilmiştir.

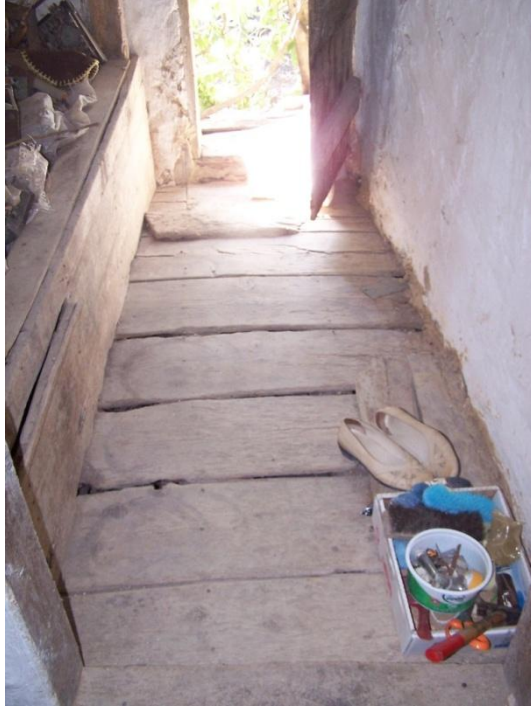
Şekil 6.68 Döşeme

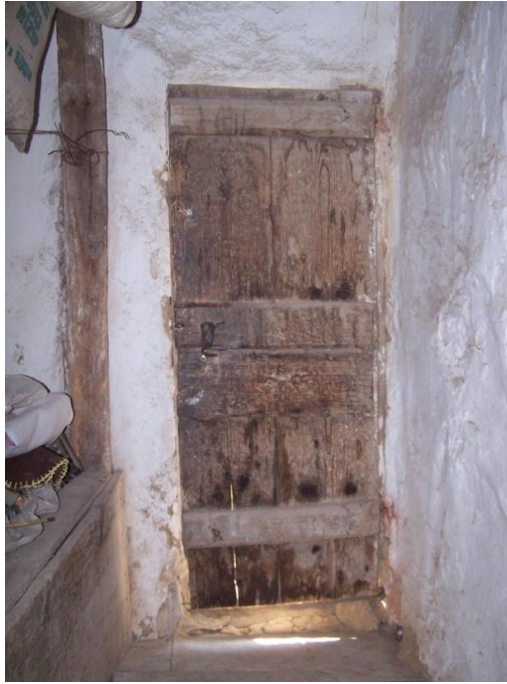
Şekil 6.69 Balkona açılan muhdes kapı

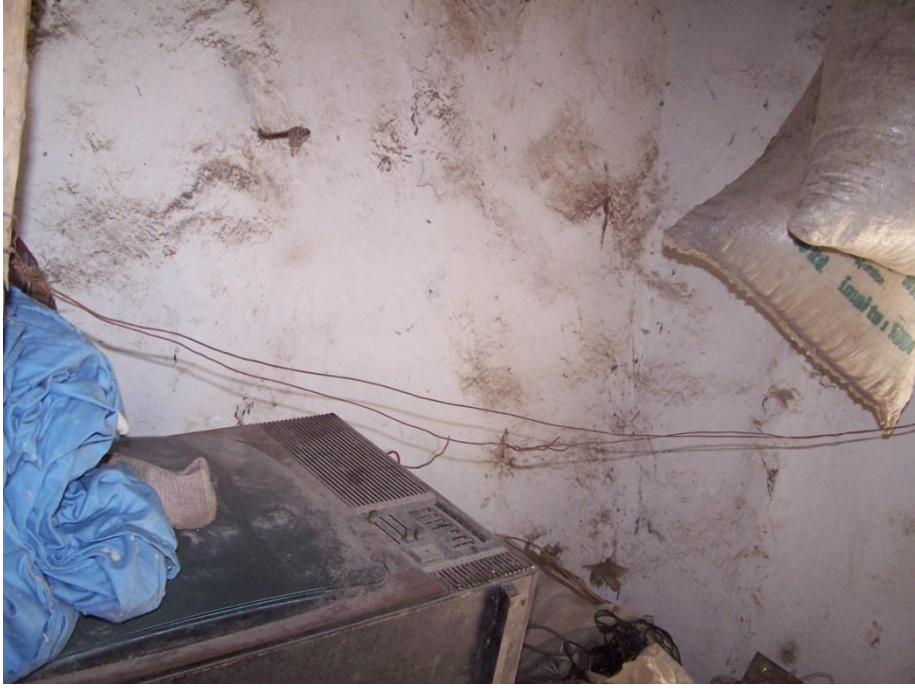
Şekil 6.70 Duvar

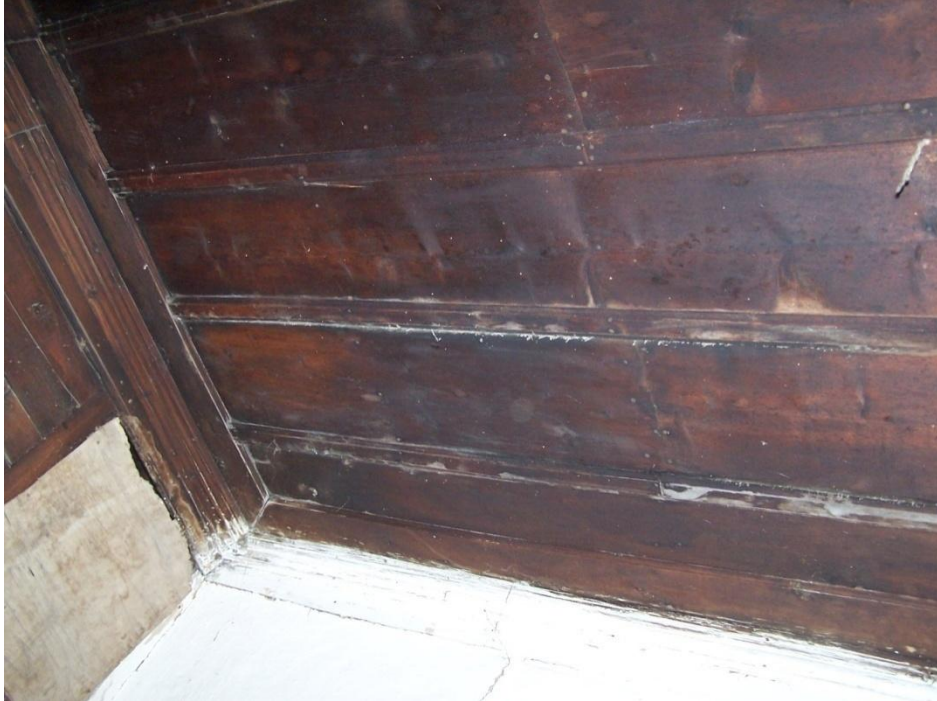
Mekanın pahlı köşesinden boyanmış özgün ahşap kapı (1K3) ile girilen bu odanın kat yüksekliği yaklaşık olarak 2.65m civarındadır. Döşemesi 27cm civarında ahşap kaplama, tavanı ise çıtalı ahşap kaplamadır. Döşeme ve tavan kaplamalarında aşınma / yıpranmalar ve rutubete bağlı renk değişimleri vardır. Mekanın ahşap pencereleri (P9) yapının özgün ahşap pencereleri ile bütünlük sağlamadığı için değiştirildiği düşünülmektedir. Duvar yüzeylerinde sıvada kabarma / dökülme ve çatlaklar görülmektedir. 1K03 ile bitişik olan duvarında kapaklı ahşap dolap bulunmaktadır. Dolabın üzeri musandıralıdır. Yapının batı cephesindeki duvarında bir ocak ve derinliği 50cm olan dolap nişi bulunmaktadır.

Şekil 6.74 Tavan

- 1K04'te özgün ahşap pencere detayları ile uyum sağlamayan, sonradan değiştirildiği düşünülen pencereler özgün haline getirilmiştir. Döşemede ve tavan kaplamasında oluşan deformasyonlar düzeltilmiştir. Duvar yüzeyindeki sıvalarda oluşan kabarma-dökülme ve çatlaklar düzeltilmiştir.

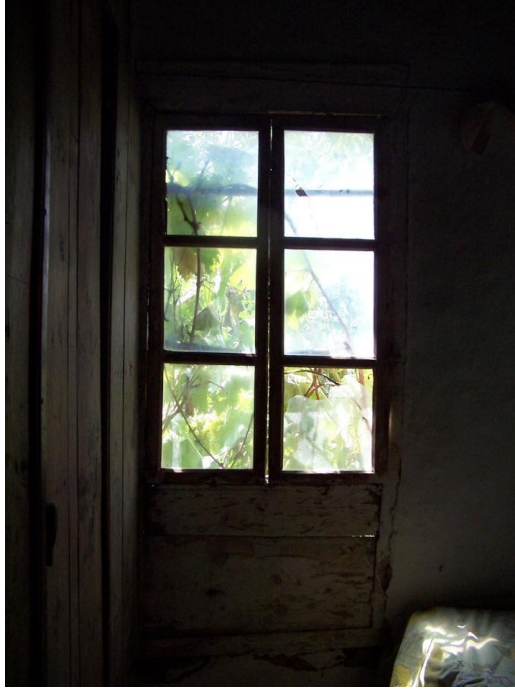
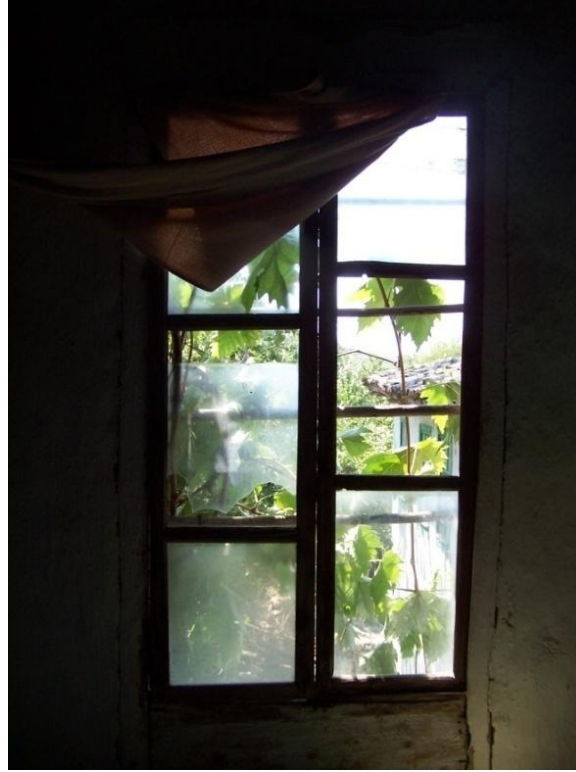
Şekil 6.75 Muhdes pencere

Şekil 6.76 Muhdes pencere

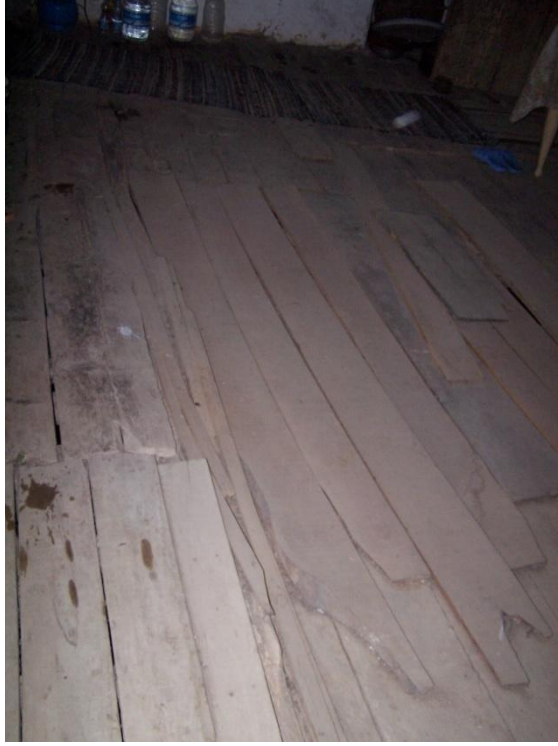
Sofadan iki girişı olan bu mekana ahşap kapılarla (1K5) girilmektedir. Döşemesi 28-29cm civarında ahşap kaplamadır ve aşınma / yıpranma vardır. Tavan kaplaması yoktur ve çatı konstrüksiyonu görülebilmektedir. Sıvada kabarma / dökölme ve çatlaklar vardır. Merdivenin üstünde yer alan yüklük açıktır. Yapının kuzey cephesinde muhdes ahşap pencere (P10) mevcuttur. Yine bu duvar yüzeyinde 1K08\_Hela'ya açılan ahşap bir kapı vardır. Yapının batısında yer alan ve sonradan yapıldığı düşünölen muhdes yapıya geçiş için bir kapı (1K7) açılmıştır.

Şekil 6.81 Döşeme

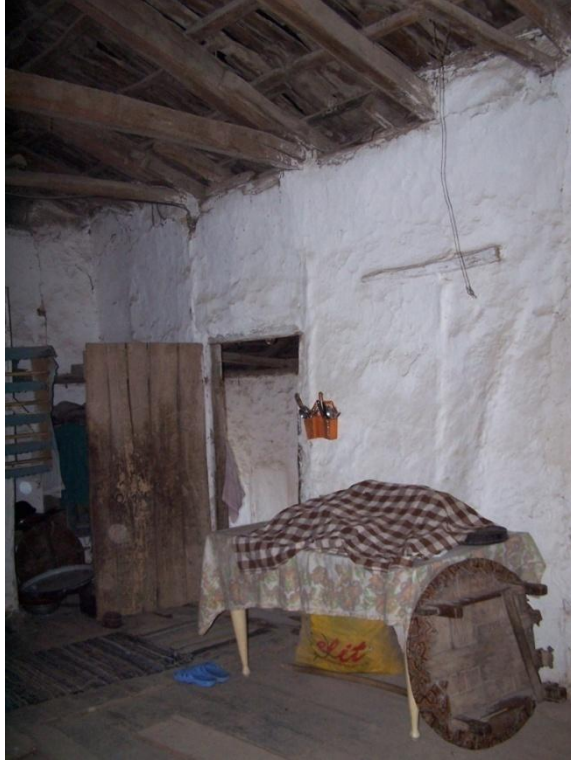
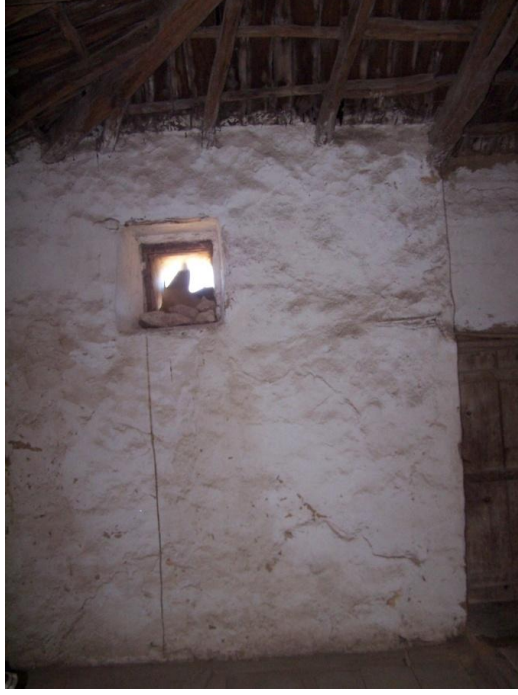
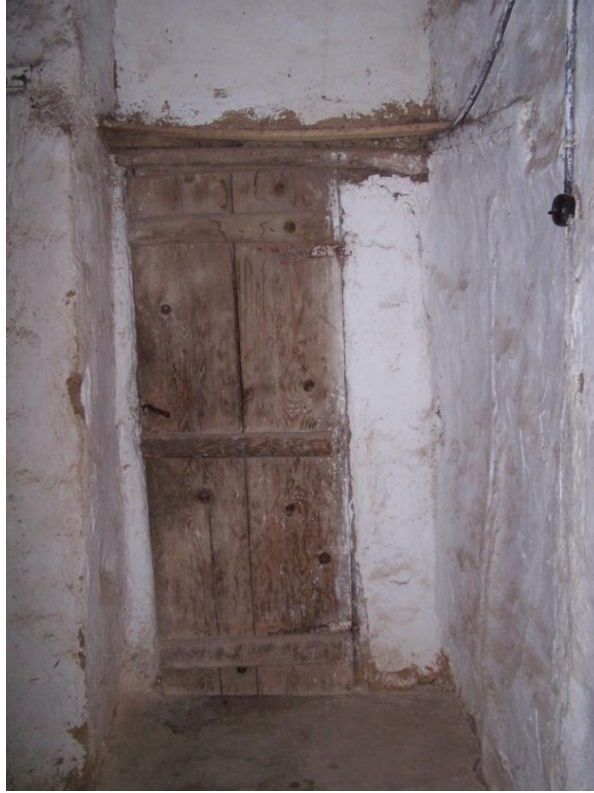
Şekil 6.84 Muhdes kapı

Şekil 6.85 Açılan muhdes kapı ve pencere

Şekil 6.86 Muhdes kapı

- 1K05'te yapı üzerindeki izler esas alınarak ve plan şeması incelenerek elde edilen verilere göre, iki kapı arasında yer alan kirişin altına duvar eklenmiştir. Kuzey cephesinde yer alan, yapı üzerindeki detaylarla uyum sağlamayan ve muhdes olduğu düşünülen pencere kaldırılmıştır. Sonradan eklendiği düşünülen helaya ulaşmayı sağlayan muhdes kapı kaldırılmıştır. Döşemede deformasyonlar düzeltilmiştir. Duvar yüzeyindeki sıvalarda oluşan kabarma-dökülme ve çatlaklar düzeltilmiştir.

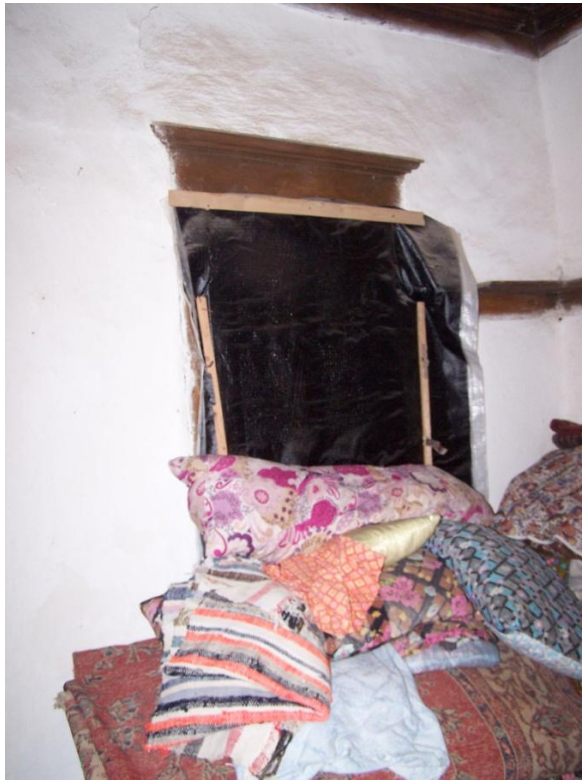
Şekil 6.98 Kapatılmış özgün pencere

- 1K07'de izine rastlanan pencereler, özgün ahşap pencere detaylarına göre tamamlanmıştır. Döşeme ve tavan kaplamasında oluşan deformasyonlar düzeltilmiştir. Duvar yüzeyindeki sıvalarda oluşan kabarma-dökülme ve çatlaklar düzeltilmiştir. 1K06'ya bitişik olan duvarda yer alan dolap nişinin ölçüleri ile ilgili bir veriye ulaşılamadığı için belirtilememiştir.

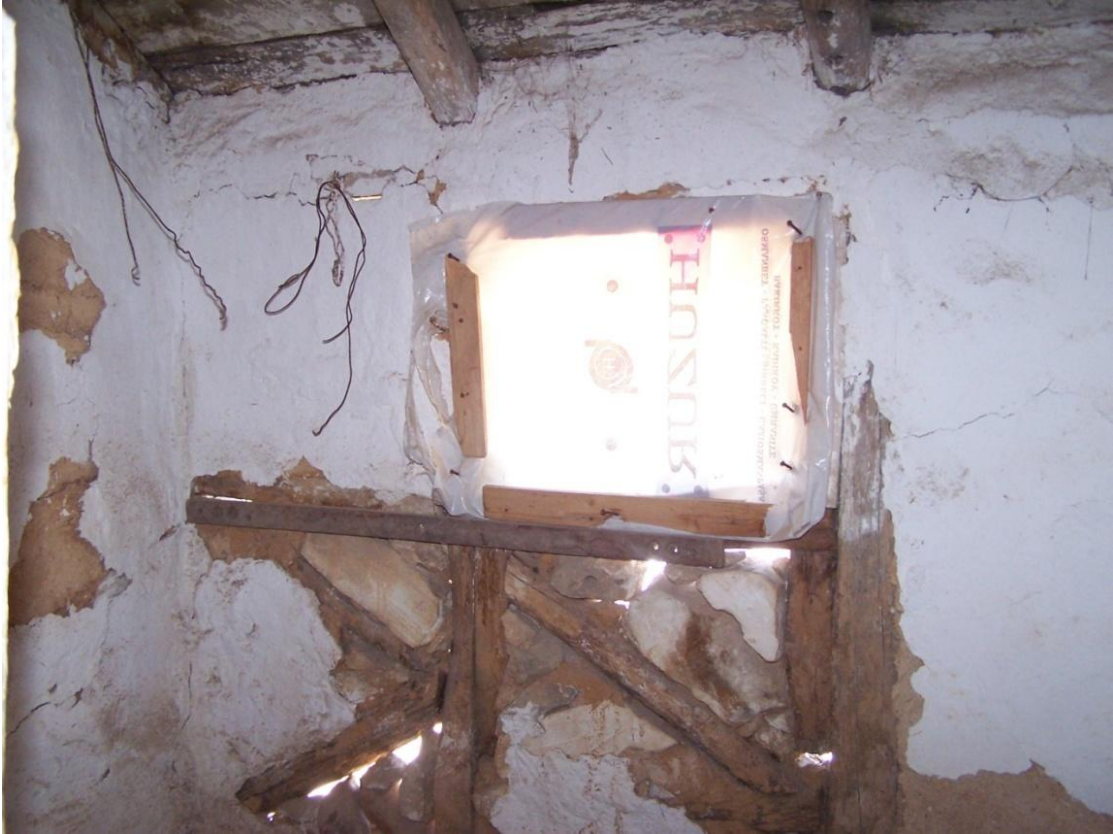
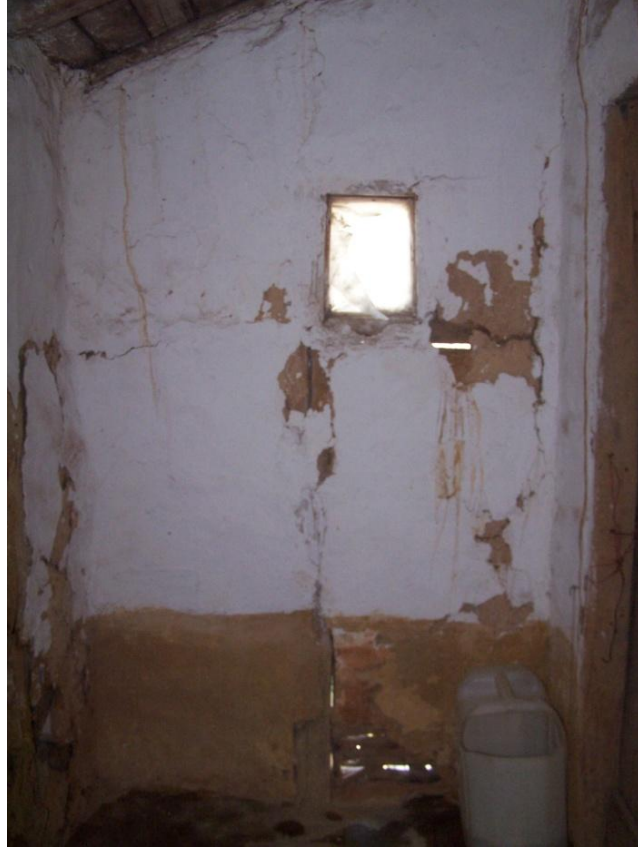
Sonradan eklendiđi düşünölen bu mekana 1K05 ve 1K06'dan ahşap kapılarla (1K3-1K5) girilmektedir ve bu mekanın döşemesi şaptır. Tavan kaplaması yoktur ve çatı konstrüksiyonu görölmektedir. Muhdes malzeme ile kapatılmış ahşap pencerede (P12) deformasyonlar vardır. Ahşap taşıyıcı sistemle yapılmış olan duvarın yüzeyindeki sıvalarda oluşan bozulma ve dökölmeler sonucu ahşap dikmeler ve arasındaki taşlar görölmektedir.

Şekil 6.107 Pencere

Şekil 6.109 Pencere

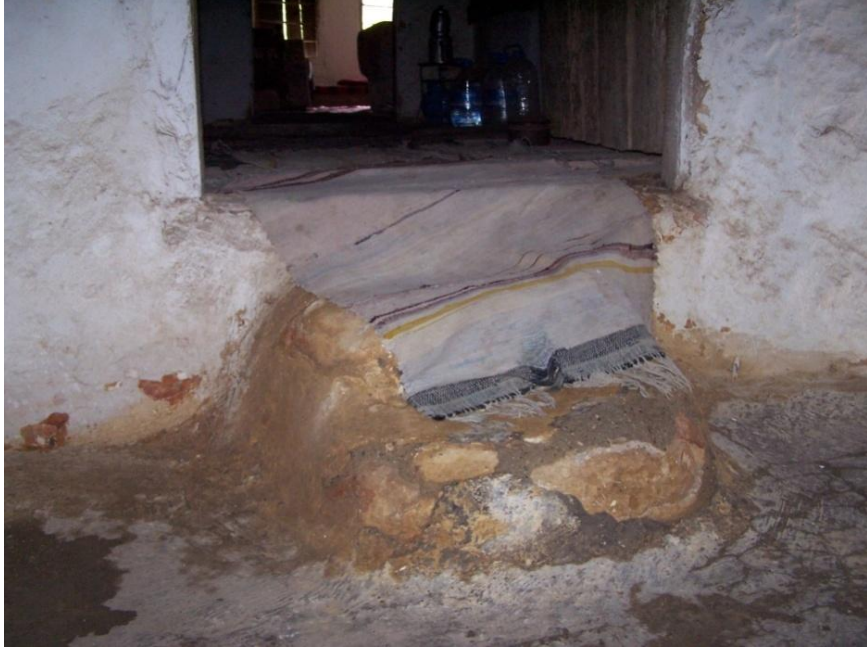
1K05 nolu odanın döşeme kotundan yaklaşık olarak 40cm aşağıdadır. Bu kot farkı muhdes betonarme merdiven ile çözülmüştür. Döşeme kaplamasının şap olması ve kapısının detaylarının, yapının özgün kapı detayları ile bütünlük göstermemesi bu ek yapının sonraki bir dönemde eklendiğini ve muhdes olduğunu düşündürmektedir. Bu kata ayrıca avludan ahşap bir kapı (ZK10) ile girilip muhdes ahşap bir merdiven ile çıkılmaktadır. 1K10 ve 1K11 nolu odaların kapıları bu mekana açılmaktadır. Döşeme kaplamasında aşınma / yıpranmalar vardır. Tavan kaplaması yoktur ve çatı konstrüksiyonu görülebilmektedir. Avluya bakan cephesindeki duvar yüzeyinde sıvada kabarma / dökülme ve çatlaklar vardır. Yine bu cephede ahşap pencere (P14) vardır ve bakımsızlığa bağlı deformasyonlar görülmektedir. Diğer penceresi (P15) batı cephesindeki duvar yüzeyinde olup bakımsızlığa bağlı deformasyonlar görülmektedir.

Şekil 6.115 Muhdes merdiven

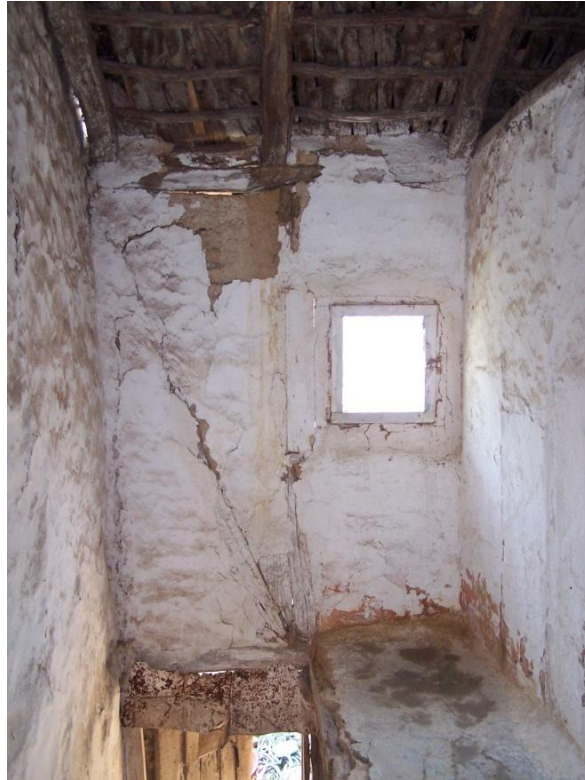
Şekil 6.116 Pencere

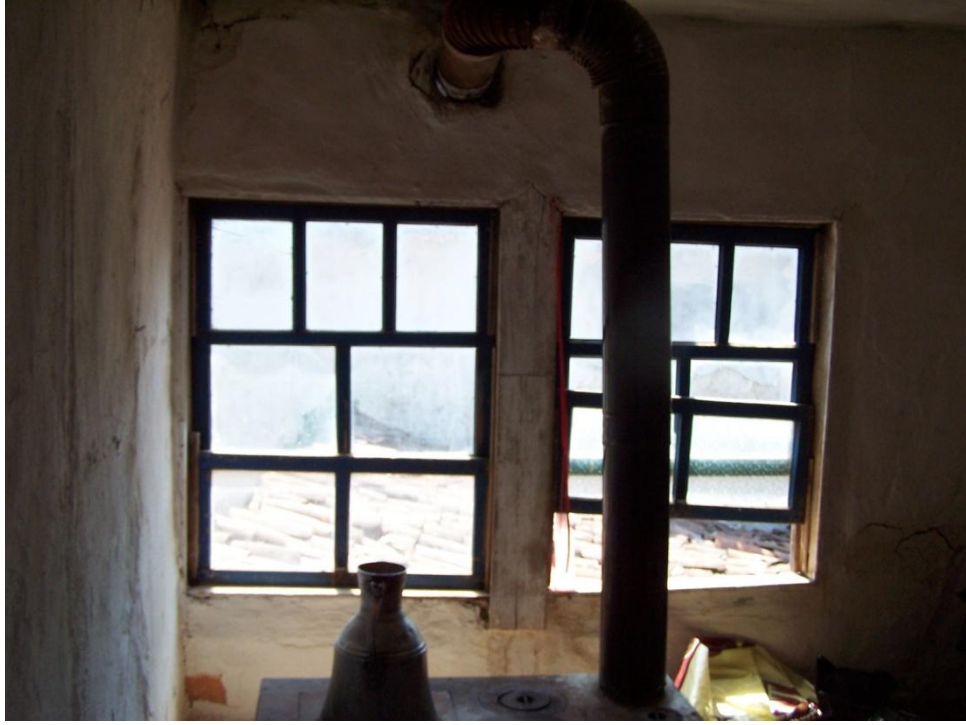
Holden muhdes ahşap kapı (1K8) ile girilen bu mekanın döşemesi şaptır. Tavanı sıvalıdır. Avluya bakan iki adet muhdes ahşap penceresi (P16) vardır. Duvar yüzeylerinde sıvada kabarma / dökülme ve çatlaklar görülmektedir. Kapı kanadında fiziksel etkilere bağlı aşınma / yıpranma vardır.

Şekil 6.125 Pencere

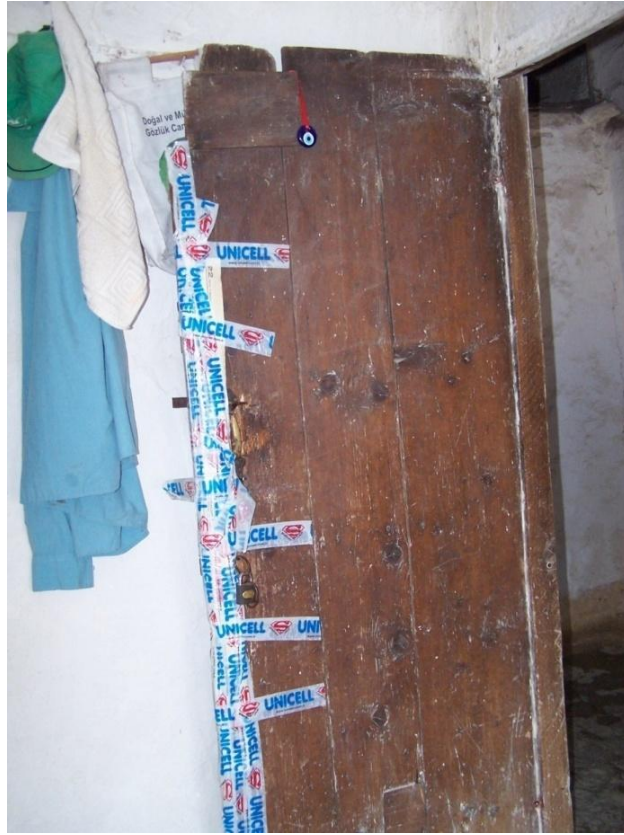
Şekil 6.126 Kapı

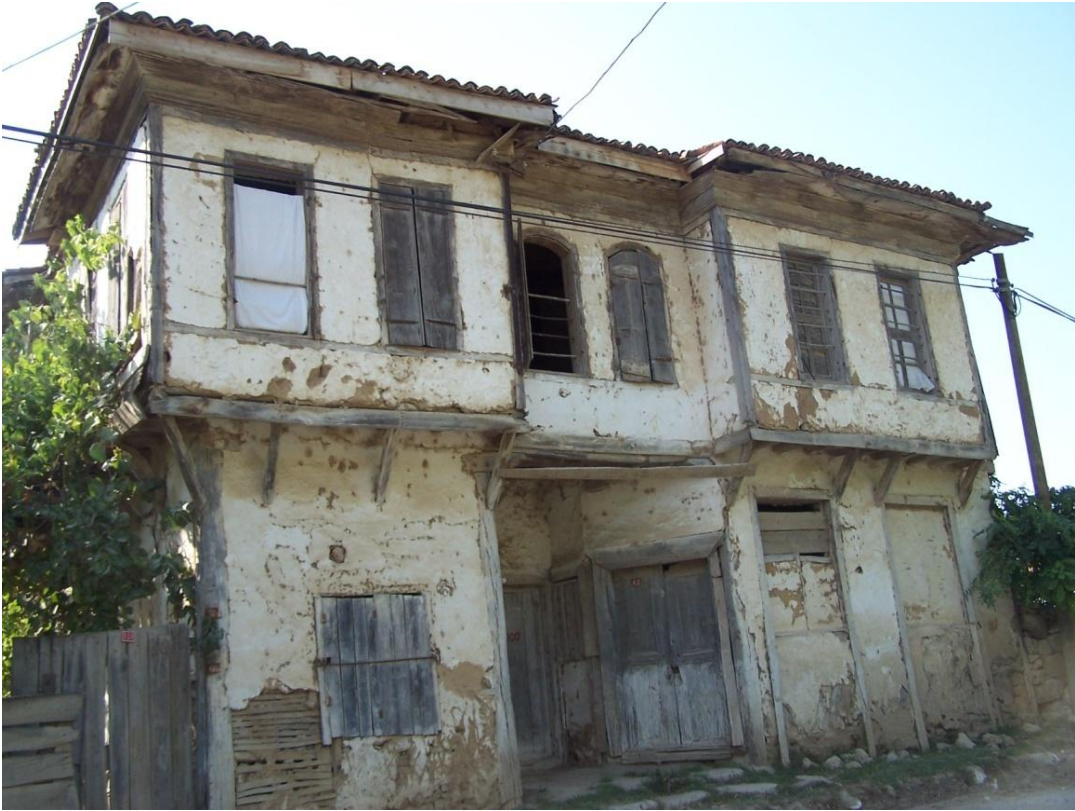
Yapı az eğimli bir arazide konumlanmıştır. Sokağa cephesi olup, hem bahçeden hem de sokaktan girilen iki girişli bir yapıdır. Yapının sokak cephesi olan doğu cephesi, büyük ölçüde özgünlüğünü korumuştur. Cephede bağdadi çita üzeri kırıktık ve samanlı çamur sıva ve boya kullanılmıştır. İki katlı yapının üst katları cumbalıdır. Bu cephede genel olarak sıvada kabarma / dökülme görülmektedir. Zemin katın sokağa bakan pencereleri (P2-P4-P6) güvenlik amacıyla kapatılmıştır. ZK02\_Oda'nın olduğu duvar yüzeyindeki sıvaların dökülmesi sonucu ortaya çıkan bağdadi çıtalar görülmektedir. Bu cephedeki kapılar ZK1 ve ZK8 de fiziksel etkilere bağlı aşınma / yıpranmalar vardır. Üst kat çıkmalarını tutan payandalarda yıpranmalar görülmektedir. Birinci katın sokağa bakan cephesinde odalar ve sofa bulunmaktadır. Odalar kendilerini cephe düzeninde çıkmalarla belli ederler. Birinci katta altı adet pencere bulunmaktadır. Bunlardan bir tanesi özgünlüğünü korumuş, diğerlerinde parça kayıpları görülmektedir. Pencereler dıştan ahşap parmaklıklı ve kepenklidir. 1K01\_Sofa pencerelerinde (P7) ve 1K02 pencerelerinde (P8) parça kayıpları vardır. 1K07 pencerelerinin kepenkleri yok olmuştur.

Şekil 6.136 Doğu cephesi

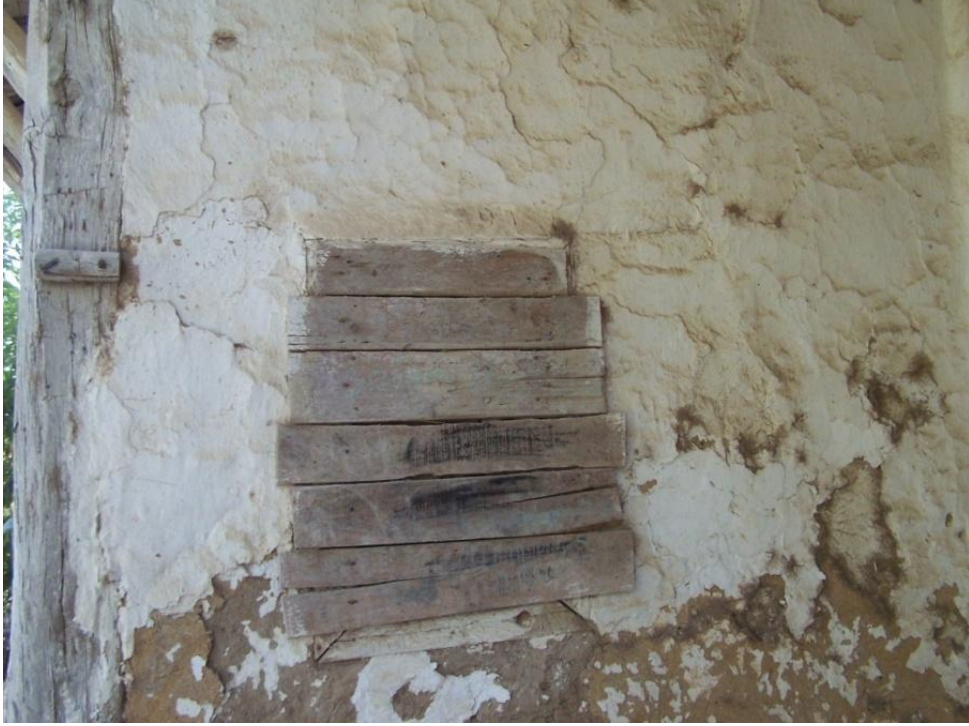
Şekil 6.141 Kapatılan pencere
