**KIRKLARELİ İLİ VİZE İLÇESİ SOĞUCAK KÖYÜ**  
**YERLEŞİM ANALİZİ**

**FBE Mimarlık Ana Bilim Dalı Rölöve-Restorasyon Programında**  
**Hazırlanan**

**YÜKSEK LİSANS TEZİ**

| 6. | NURHAYAT ANÇEL EVİ KORUMA PROJESİ ..... | 75 |

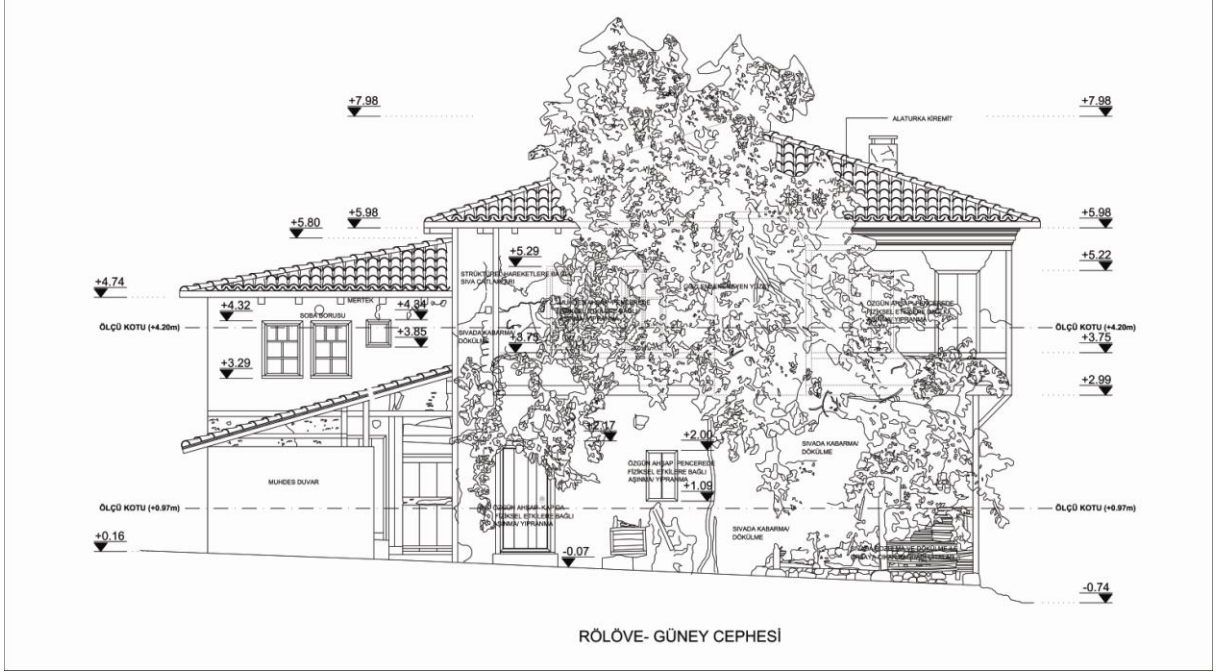
Şekil 6.145 Güney cephesi

Yapının avluya bakan cephesidir. İki katlı özgün kısım ve sonradan eklenen 2 katlı muhdes kısımdan oluşmaktadır. Yapının güney cephesinde üç adet giriş bulunmaktadır. Bu girişler tek kanatlı ahşap kapı ile sağlanmaktadır. Girişlerden (ZK4) bir tanesi ZK04\_Taşlığa açılmaktadır. Cephenin zemin katında ZK03'e ait bir adet pencere ve ZK04\_Taşlığa ait bir adet muhdes tepe penceresi bulunmaktadır. Bu odanın giriş kapısında (ZK4) fiziksel etkilere bağlı aşınma / yıpranma vardır. ZK02\_Oda'nın olduğu duvar yüzeyindeki sıvaların dökülmesi sonucu ortaya çıkan bağdadi çitalar görülmektedir. İki katlı olan yapının üst katındaki odalar kendilerini cephe düzeninde çıkma yaparak belli ederler. Cephede birinci katta dört adet pencere bulunmaktadır. Pencerelerden iki tanesi (P8) özgündür. Dıştan ahşap parmaklıklı ve kepenklidir. Kasa ve kanatlarında parça kopmaları görülmektedir. Diğer ikisi (P9) sonradan değiştirilmiştir. Pencereler dıştan ahşap parmaklıklıdır. Yapının özgün durumunda mevcut olan kepenkleri yok olmuştur. Duvar yüzeylerindeki sıvada kabarma / dökülme ve çatlaklar görülmektedir.

Diğer iki girişten bir tanesi (ZK9) muhdes kısımdaki ahıra, diğeri ise (ZK10) muhdes kısmın üst katına çıkmayı sağlayan merdivene açılmaktadır. Kapılarda deformasyonlar görülmektedir. Muhdes yapının bu cephesinde zemin kattaki işlevinden dolayı hiç pencere bulunmamaktadır. Yapının birinci katında üç adet muhdes pencere bulunmaktadır. Bir tanesi

(P14) 1K09\_Hol'de bulunmaktadır. Para kopmaları ve deformasyonlar g r lmektedir. Diğ r ikisi (P16) 1K10\_Oda'da bulunmaktadır. Pencerelelerde deformasyonlar bulunmaktadır. Bu cephede muhdes kısmının giriřinin  zerinde sonradan yapılmıř bir atı bulunmaktadır

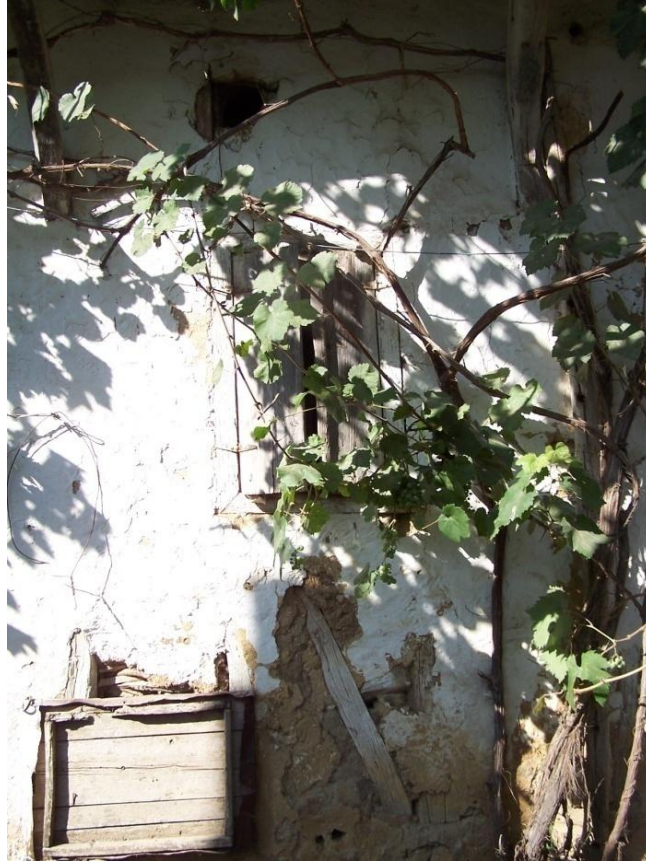
Şekil 6.152 Pencere

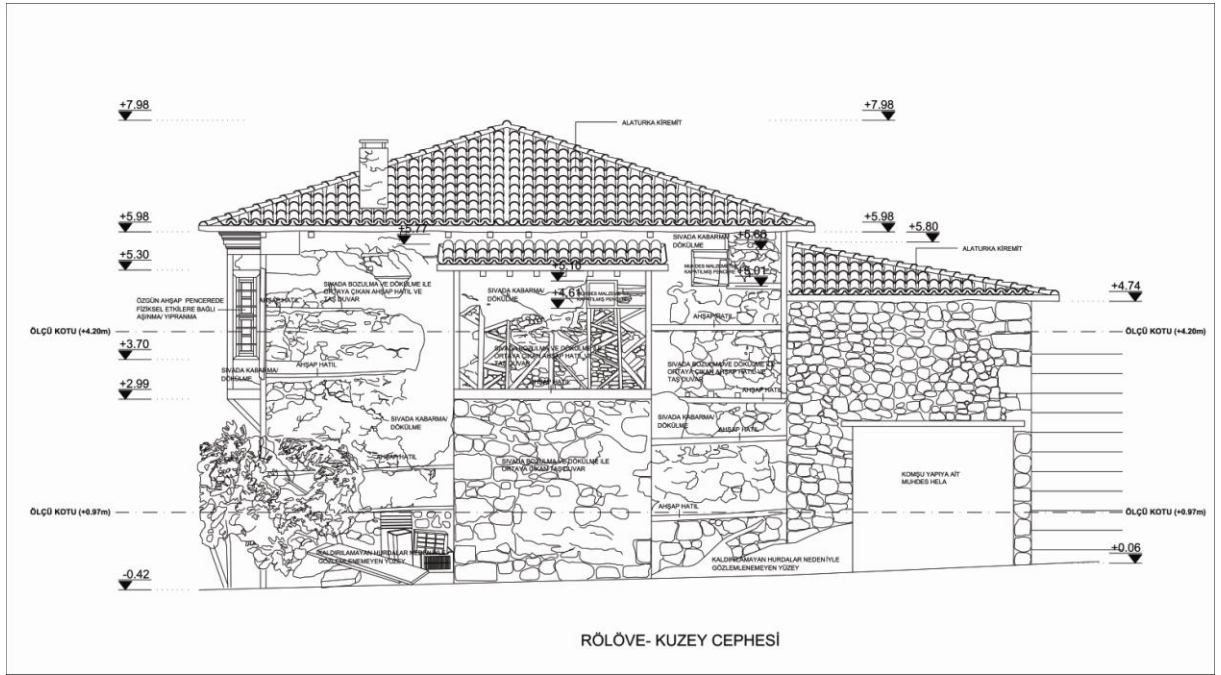
Şekil 6.156 Kuzey cephesi

Yapının arka cephesi olan kuzey cephesi büyük ölçüde özgünlüğünü korumuş durumdadır. İki katlı özgün kısım ve sonradan eklenen 2 katlı muhdes kısımdan oluşmaktadır. Yapının zemin katında hiç pencere bulunmamaktadır. Birinci katında 1K07\_Oda'nın çıkmasında ve 1K08\_Hela'da kapatılmış pencereler bulunmaktadır. 1K05\_Oda'ya ait bir tep penceresi vardır. Parça kopmalar ve deformasyon gözükmemektedir. Bu cephedeki sıvanın dökülmesi sonucu ortaya çıkan ahşap hatıllı moloz taşlar görülmektedir. Yapının bu cephesinde önemli strüktürel bozulmalar gözlenmemiştir.

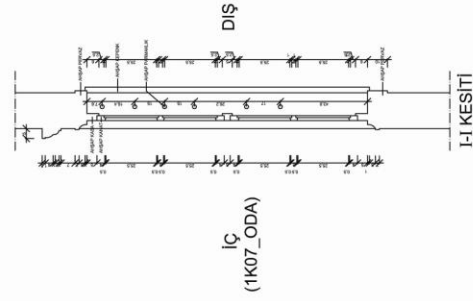
İÇ GÖRÜNÜŞ (1K07\_ODA)

AHŞAP KEPENK??

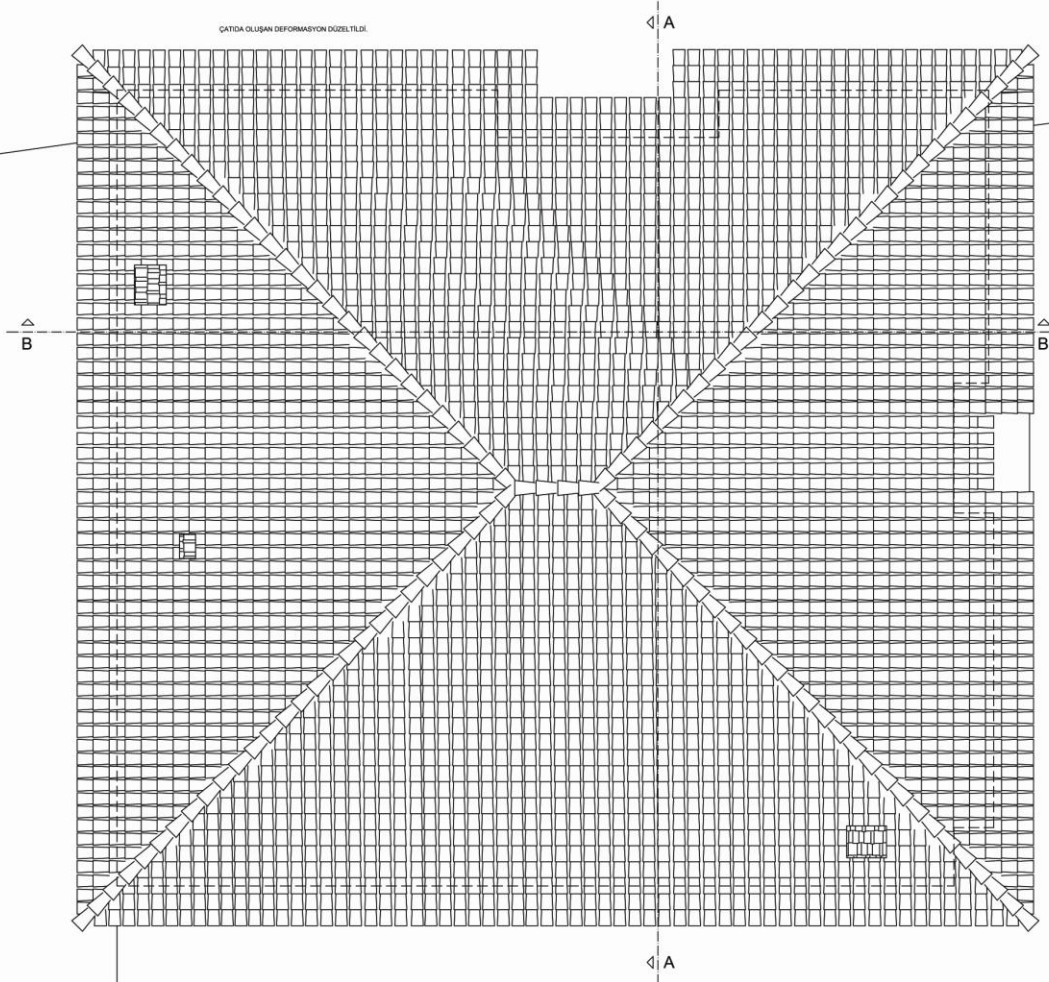
ÖZGÜN YAPININ YANINDA YER ALAN EK YAPININ  
PLAN ŞEMASI VE CEPHE ÖZELLİKLERİ ÖZGÜN  
YAPININ PLAN VE CEPHE ÖZELLİKLERİ İLE BÜTÜNLÜK  
SAĞLAMAMAKTADIR. VERİLERE GÖRE MUHDES  
OLDUĞU ANLAŞILAN YAPI KALDIRILMIŞTIR.

ÇATI DA OLUŞAN DEFORMASYON DÜZELTİLDİ.
