**EDİRNEKAPI SARNICI KORUMA SORUNLARI**

**YÜKSEK LİSANS TEZİ  
MİMARLIK ANABİLİM DALI  
RÖLÖVE-RESTORASYON PROGRAMI**

**İSTANBUL, 2011**

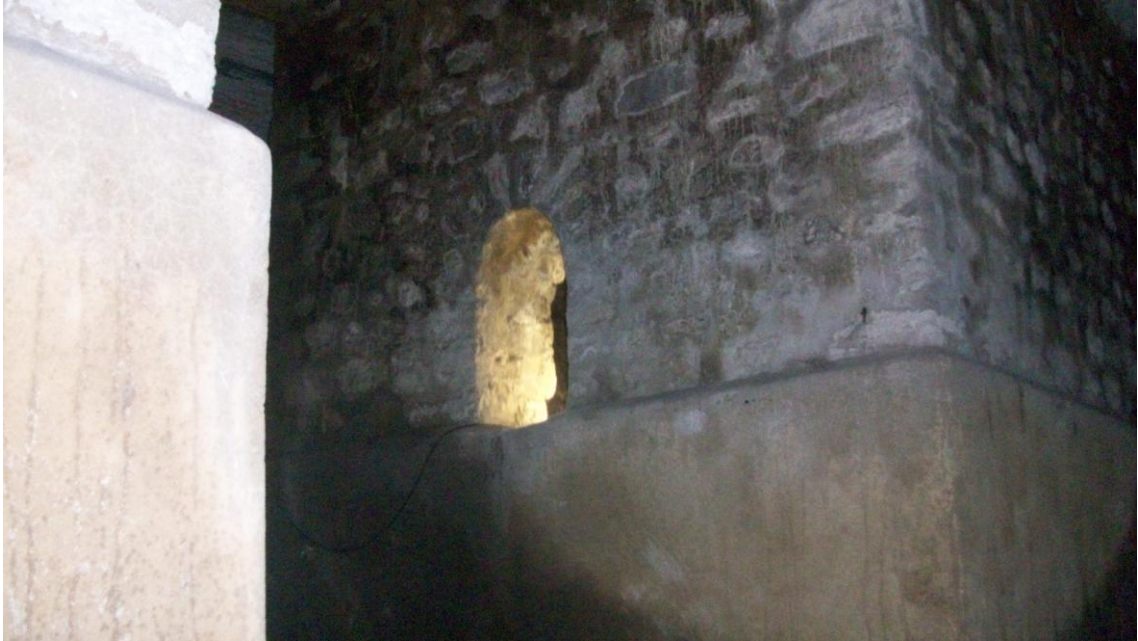
Şekil 4. 44 Dolu savak duvarlarındaki pencere (2010)

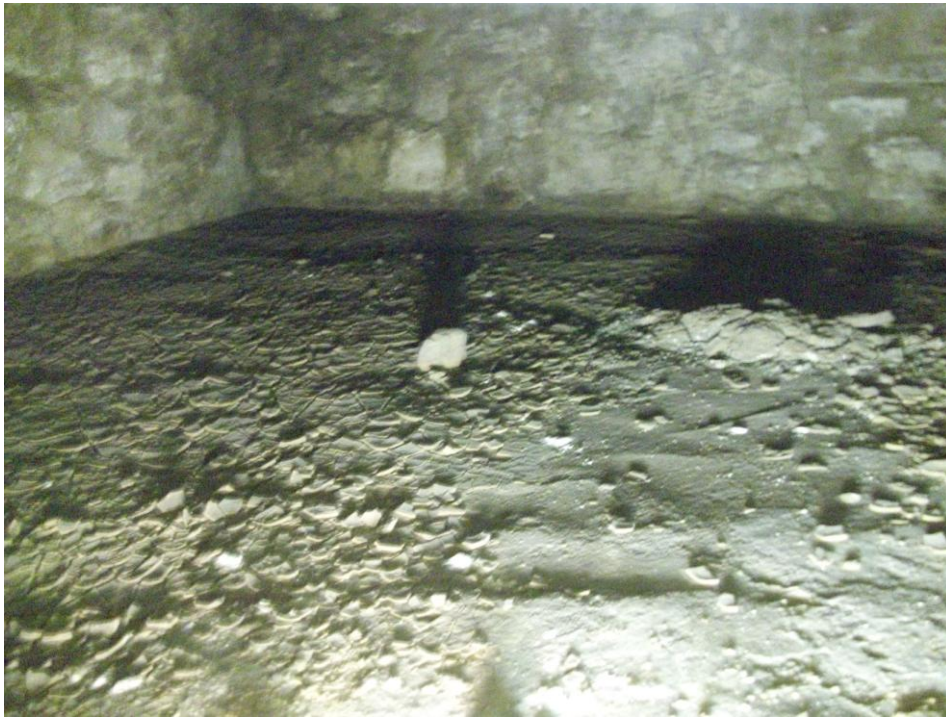
Şekil 4. 46 Boşluğu kapatılmış dolu savak döşemesi (2010)

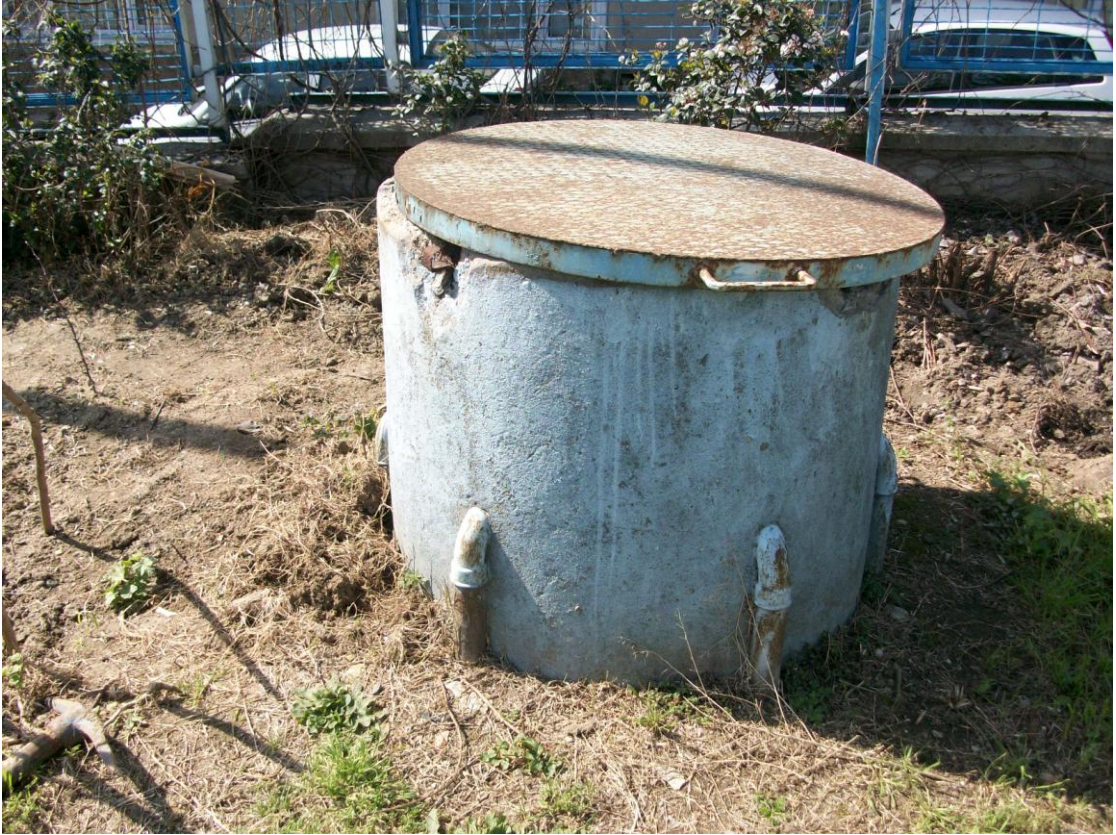
Şekil 4. 52 Metal kapakla kapatılmış B5 bacası (2010)

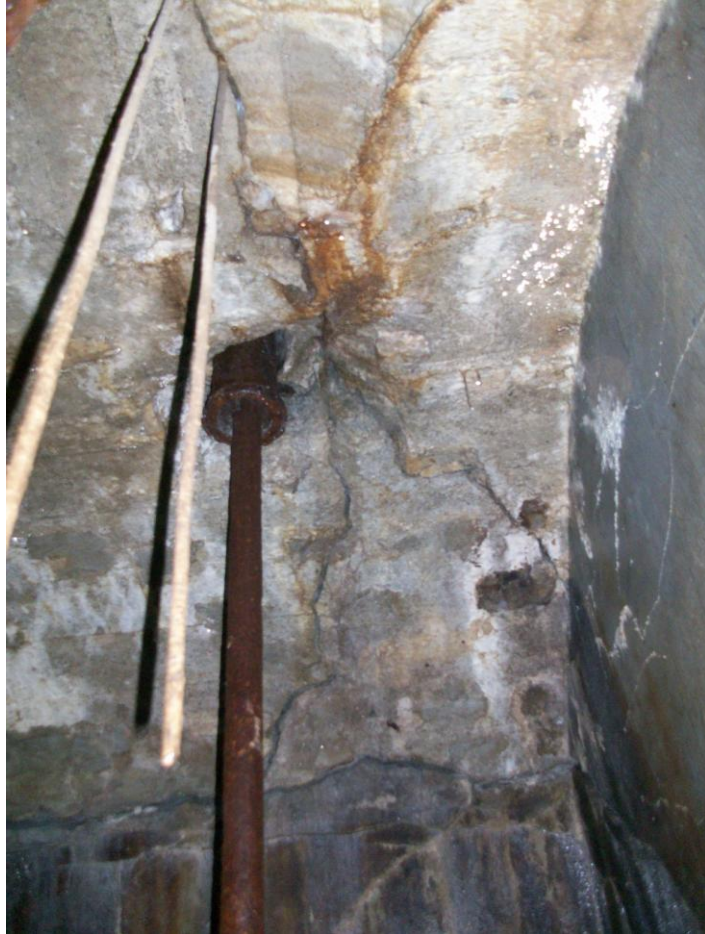
Mekanda dip tahliye vanası ve 45 cm çapında boru olmak üzere iki metal donanım bulunmaktadır (Şekil 4.67, 4.68). 45 cm çapındaki boru tavana saplanmaktadır (Şekil 4.69). Dip tahliye vanasından yükselerek tavanı delen 5 cm çapındaki metal boru sarnıcın içine girmekte ve sarnıcın tavanına kadar yükselerek tonoz içine saplanmaktadır (Şekil 4.70). Bu borunun mevcut durumdaki işlevi anlaşılamamaktadır. Özgün çizimlerde görülen dip tahliye borusu ve ona bağlı olan vana mevcut durumda bulunmamakta, yerinde farklı bir biçimde olan dip tahliye vanası görülmektedir. Bu vana döşemeye oturmaktadır. Vana mahallinin uygulaması özgün çizimlerden farklı bir şekilde yapılmış ya da zamanla değişiklik yapılarak dip tahliye borusu döşeme altına alınmış olmalıdır. (Şekil EK C-23).

Şekil 4. 70 Vana mahallindeki tavanı delen Ø5 cm.lik metal boru (2010)

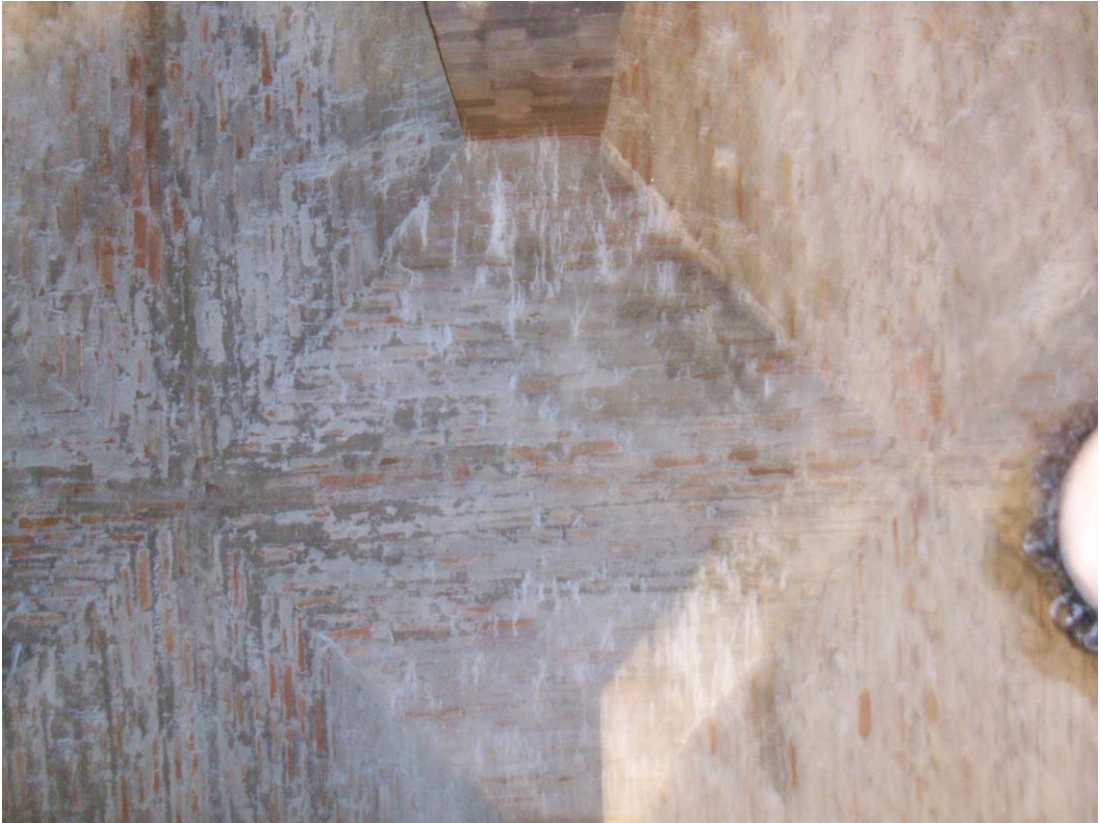
Tuğlalar arasında her yöndeki derz kalınlığı 1 cm'dir. Ancak, tavanın büyük bölümünde tuğla yüzeyleri, zaman içinde ince bir tabaka ile kaplanmış ve derzleri görülemez duruma gelmiştir. Özgün durumunda tonoz yüzeyi sıvanmamış, çıplak halde bırakılmıştır (Şekil 4.77).

Şekil 4. 77 Yüzeyi kaplanmış tavan tuğlaları (2010)

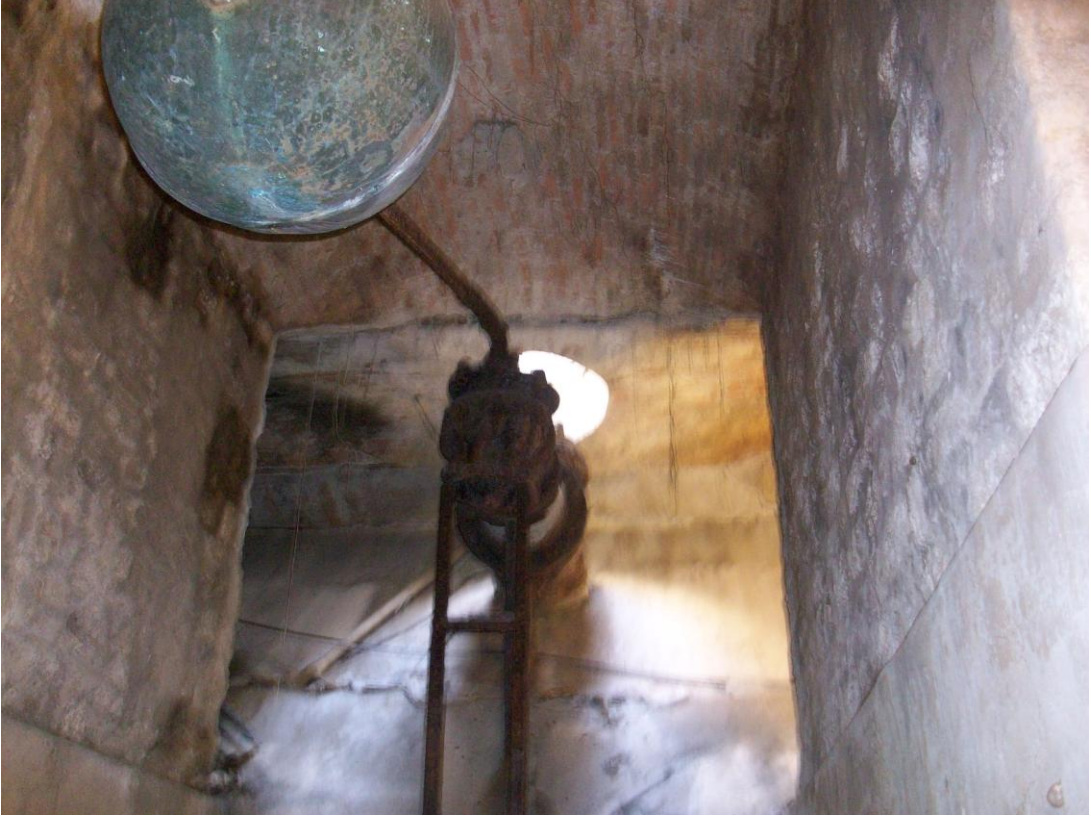
Terkos Arşiv Defteri'ndeki özgün çizimlere göre I. dönemde yapıya su girişi tek bir hattan sağlanmaktadır. Güney duvarının iç yüzeyinde, A-B/8-9 biriminde metal bir su geliş borusu vardır (Şekil 4.80). Boru dıştan dışa Ø60 cm çapındadır. Borunun alt kotu +3.83 m, üst kotu +4.43 m yüksekliğindedir. Boruya bağlı olan ve B5 bacasından ulaşılan bir su kontrol vanası bulunmaktadır (Şekil 4.81).

Şekil 4. 80 Metal su geliş borusu (2010)

Tavanın kenar kısımlarında, eğimli dış duvarlarda ve vana mahallinin tavan ve duvarlarındaki çatlakların enjeksiyon yöntemiyle doldurulması, malzeme kaybı olan tüm yüzeylerin uygun malzeme ile tamamlanması, korozyona uğramış metal yüzeylerin temizlenmesi, kararma ve renk değiştirme (sararma) olan yüzeylerde uygun yöntemlerle temizlik yapılması, hasar görmüş olan taşıyıcı elemanların onarılması gerekmektedir.

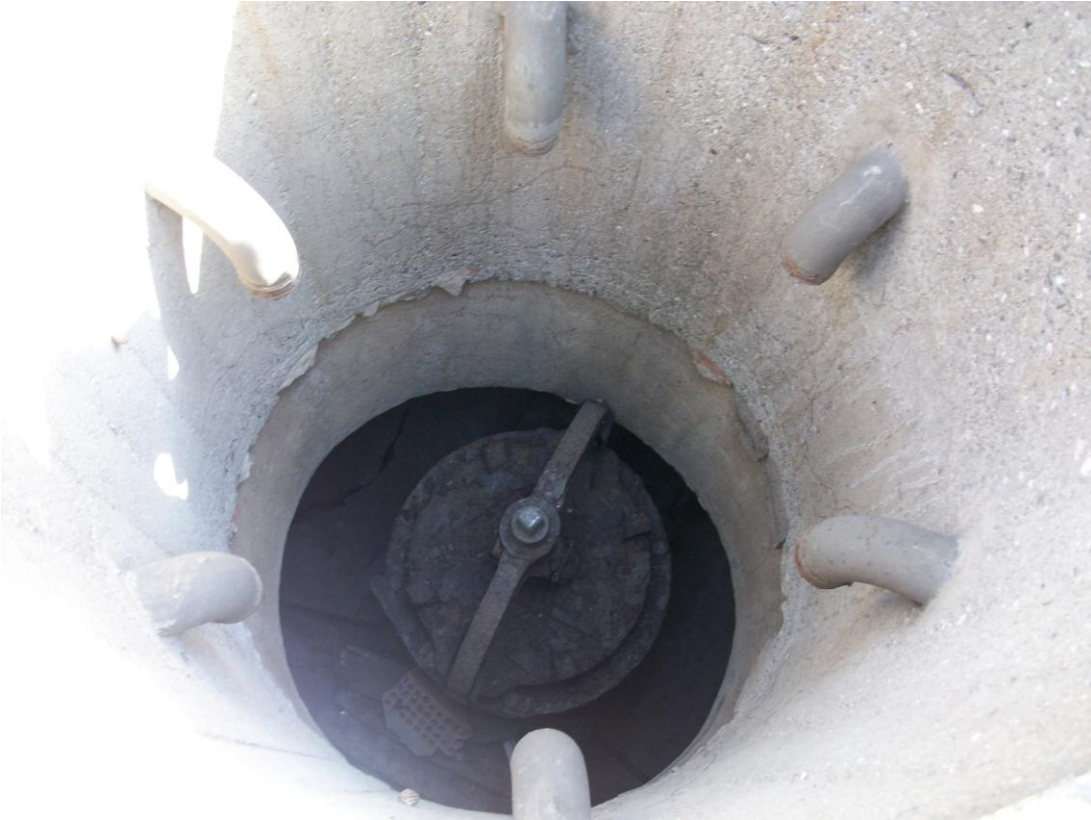
Şekil 4. 81 Su geliş borusunu kontrol eden vana (2010)

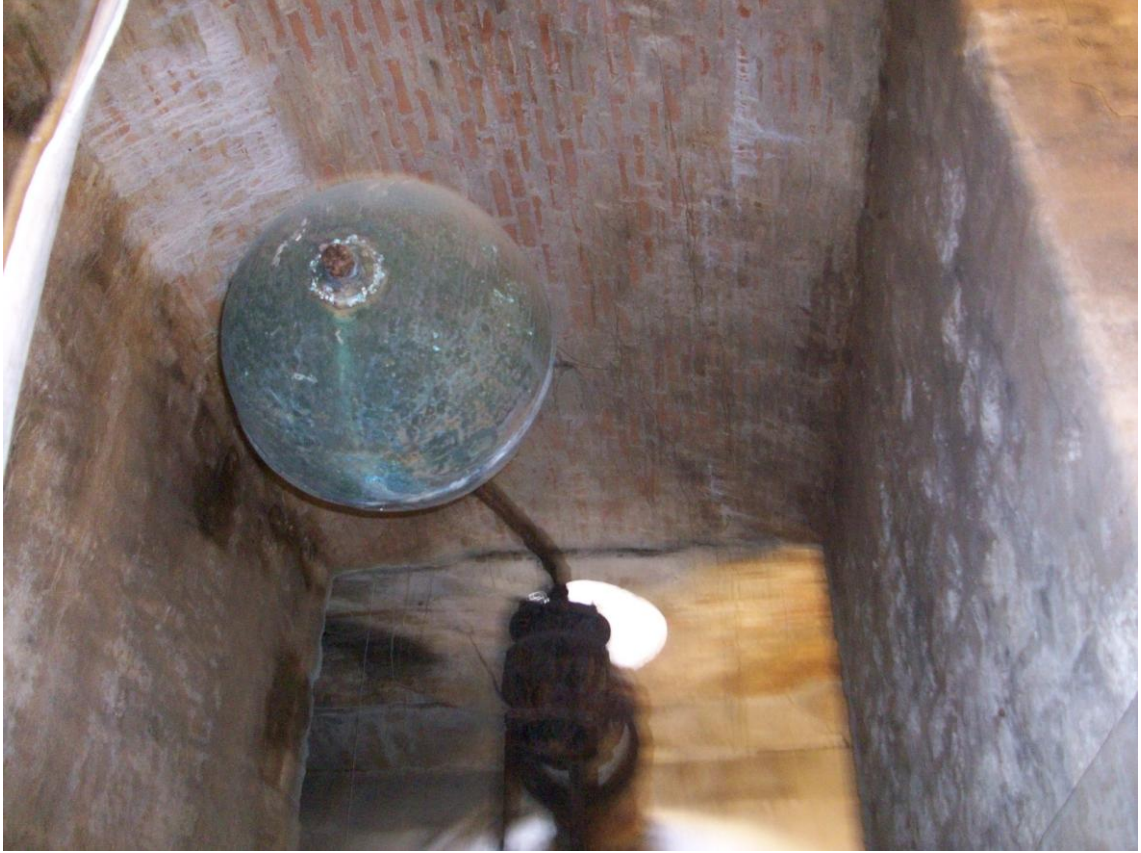
Şekil 4. 83 Su geliş borusuna takılan şamandıra (2010)

Şamandıra su geliş borusunun ağzına takılı olan bir kapak, bir ucu kapağa diğer ucu kireye bağlı olan bağlantı elemanı, Ø70 cm çapında, alt kotu +3.12 m, üst kotu +3.82 m yüksekliğinde olan küreden oluşan metal bir donanımdır. +3.12 m yüksekliğine ulaşan su küreyi yukarı doğru itmektedir. Küre yukarı doğru hareket ettikçe kapak kapanmaktadır. Su belirli bir yüksekliğe ulaştınca kapak tamamen kapanmakta ve sarnıca su dolumu sonlanmaktadır.

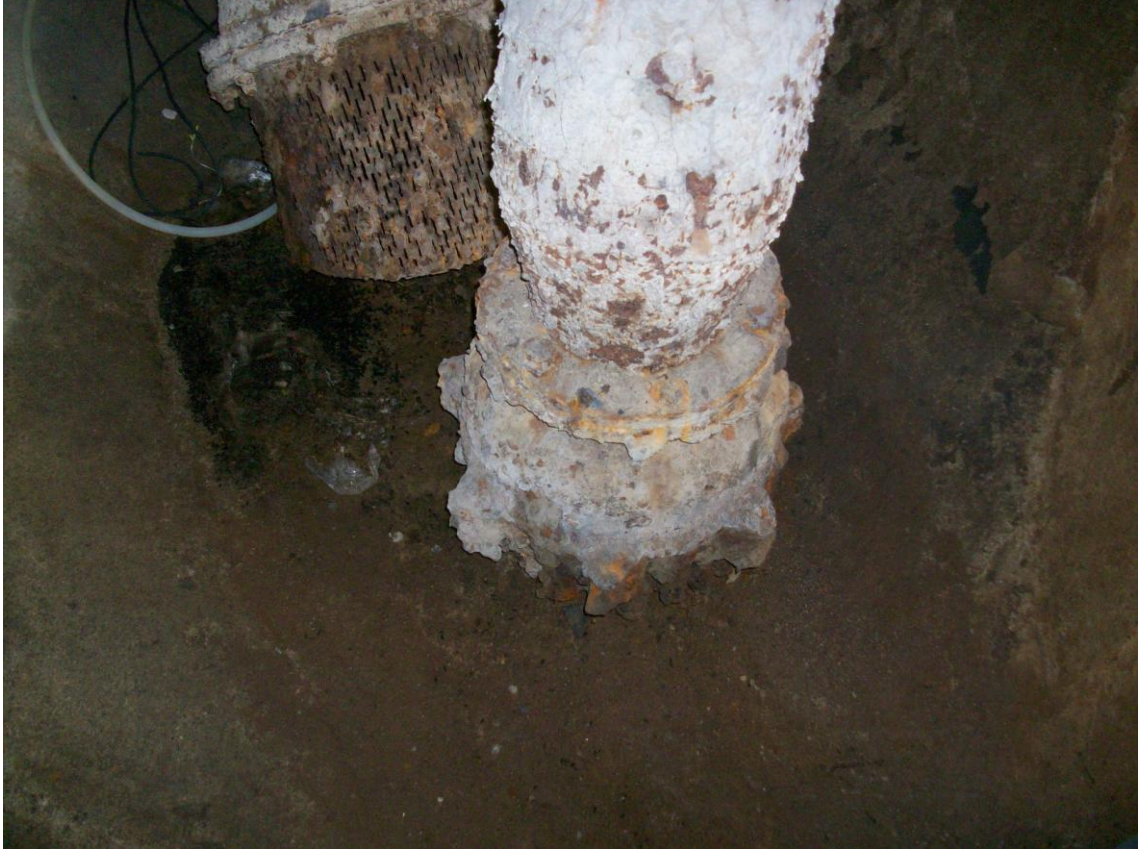
Pompalı sistem için sarnıca iki adet metal, başında süzgeçler bulunan su pompası eklenmiştir (Şekil 4.84). Bu pompalar planda I-J/6-7 biriminde yer almaktadır.

Şekil 4. 84 Su pompaları (2010)

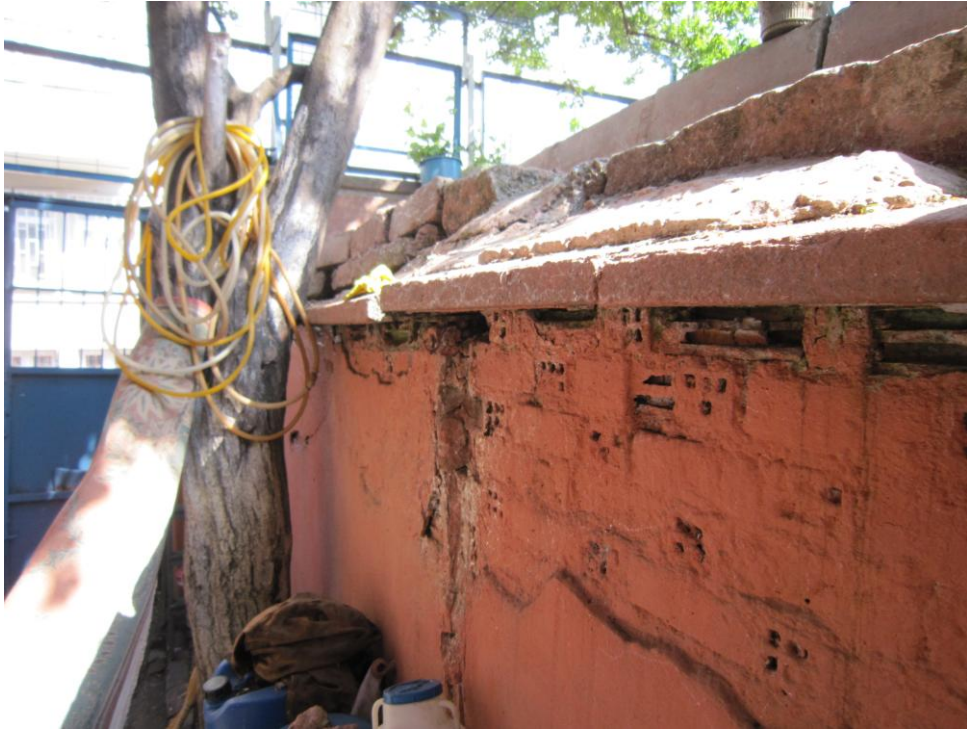
Bugün bahçeye muhdes metal, 150x230 cm boyutundaki çift kanatlı bir kapıdan girilmektedir (Şekil 4.89). Bahçenin zemini taş kaplamadır. Bahçenin güney kenarını oluşturan sarnıç duvarı 1.5 cm kalınlığında sıva ile kaplanmıştır. Sıva kaybından dolayı yer yer arkasındaki tuğlalar görülmektedir (Şekil 4.90). Ölçülebilen tuğla boyutları 21.5x7 cm'dir (Şekil 4.91). Bahçe alanı içinde, binanın güney duvarının bitişiğinde muhdes bir çiçeklik bulunmaktadır. Çiçeklik 20x10x15 cm ölçülerindeki tuğlalar ile sınırlandırılmıştır (Şekil 4.92). Bahçeden binaya 2 basamaklı, taş bir merdivenle çıkılarak girilmektedir. Merdivenin basamak boyu 137 cm, basamak genişliği 34 cm, rıht yüksekliği ilk basamakta 3 cm, ikinci basamakta 27 cm'dir. Binanın giriş kapısı 85x225 cm boyutlarında muhdes metal bir kapıdır (Şekil 4.93). Bahçenin bitişiğinde muhdes kömürlük bulunmaktadır (Şekil 4.94) (EK F-2).

Şekil 4. 90 Edirnekapı Sarnıcı'nın ek bina bahesine bakan duvarı (2010)

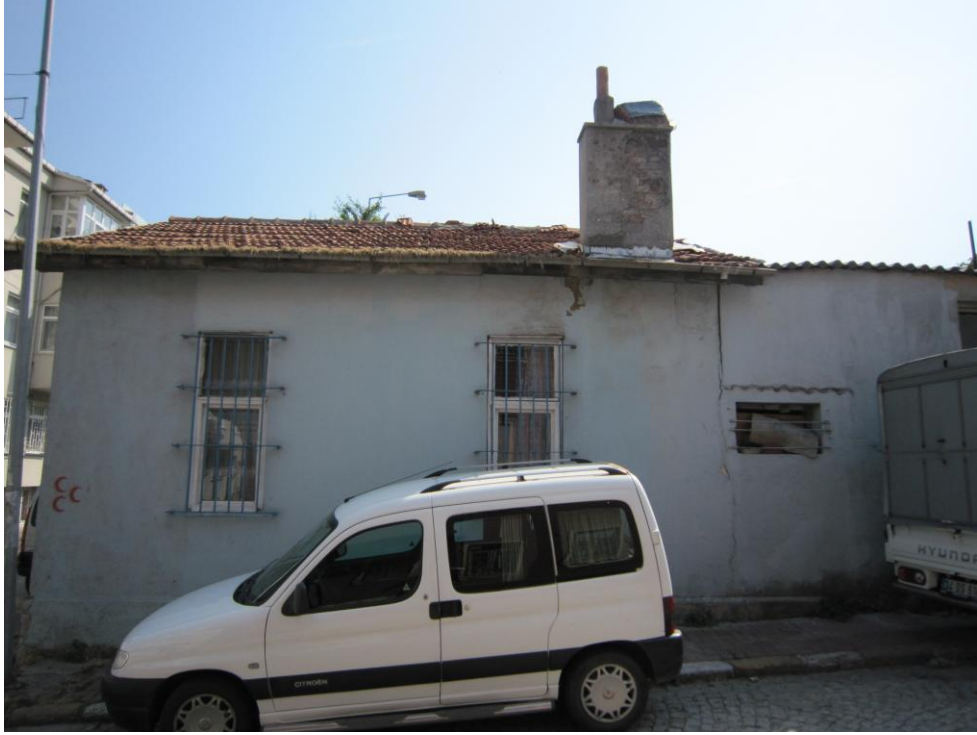
Şekil 4. 115 Ek binanın kuzey cephesinin görünüşü (2010)

Lojman işlevi gören ek binanın kuzey cephesinde, lojman ve personel binalarının birleşiminde bulunan çatlaklar derinlik ve genişliği tespit edilerek onarılacaktır.

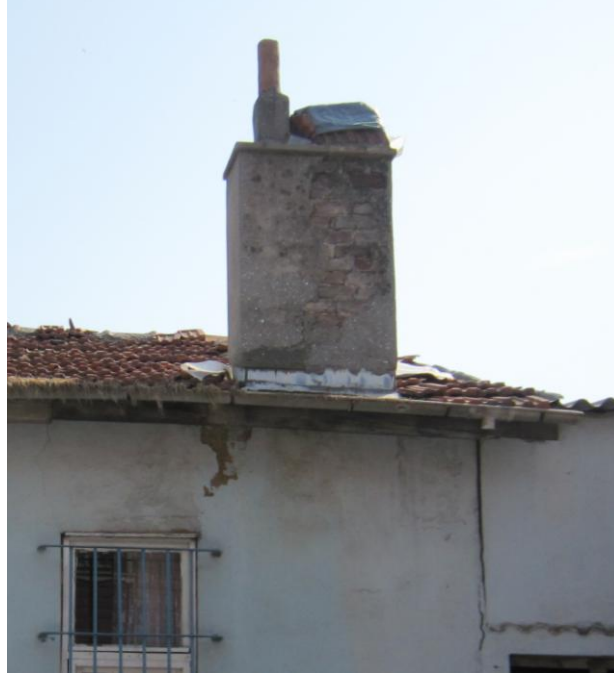
Özgün baca tuğladan yapılmış, üzeri sıvanmıştır. Sıvalar döküldüğü için tuğlalar görülebilmektedir. Özgün bacanın alt kotu +7.84 m, üst kotu +9.11 m'dir (Şekil 4.119) (EK F-7).

Şekil 4. 119 Ek binanın özgün taş bacası (2010)

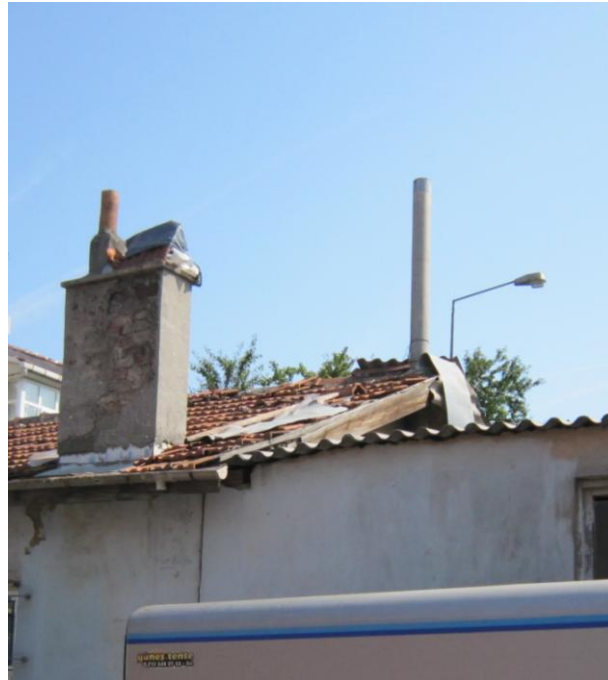
Çatıda betondan yapılan muhdes bir baca daha bulunmaktadır. 25 cm çapında silindirik biçimli bacanın alt kotu +8.66 m, üst kotu +10.96 m'dir (Şekil 4.120) (EK F--7).

Şekil 4. 120 Ek binanın özgün ve muhdes bacaları (2010)

Özgün durumunda bekçi evi, bugün ise lojman binası olarak işlev gören ek bina işlevsiz kalmadığı için çok önemli hasarlara sahip değildir. Yapının kuzey cephesinde tespit edilen çatlağın giderilmesi, personel binası yıkıldıktan sonra açılacak batı duvarında gerekli işlemlerin yapılması gerekmektedir. Ayrıca, yapıya zaman içerisinde eklenmiş olan ve bugün işlevi görülemeyen metal ve betonarme bacaların kaldırılarak, çatıda bu

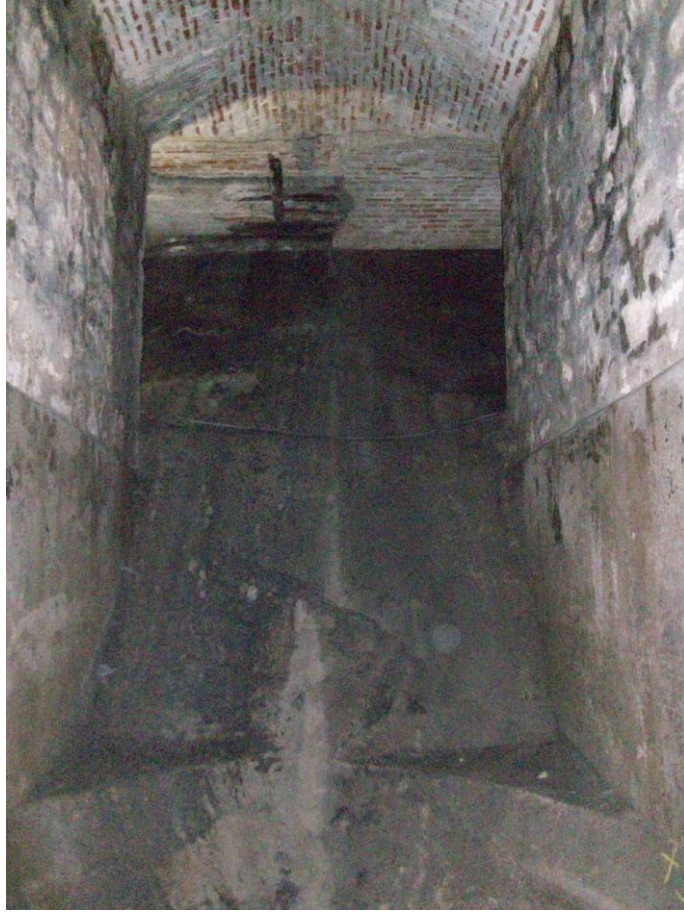
Batı ve güneydeki dış duvarların sıvasında da kararmalar gözlenmektedir. Batı duvarında H-I aksları arasında ve güney duvarında 2-3 aksları arasında görülen sıvalı yüzeylerdeki kararmanın, tavan ve duvarlardaki çatlaklardan sızan sular nedeniyle olduğu düşünülmektedir (Şekil 5.14) (Şekil 5.15).

Şekil 5. 15 Güney duvarının sıvalı yüzeyindeki kararma (2010)

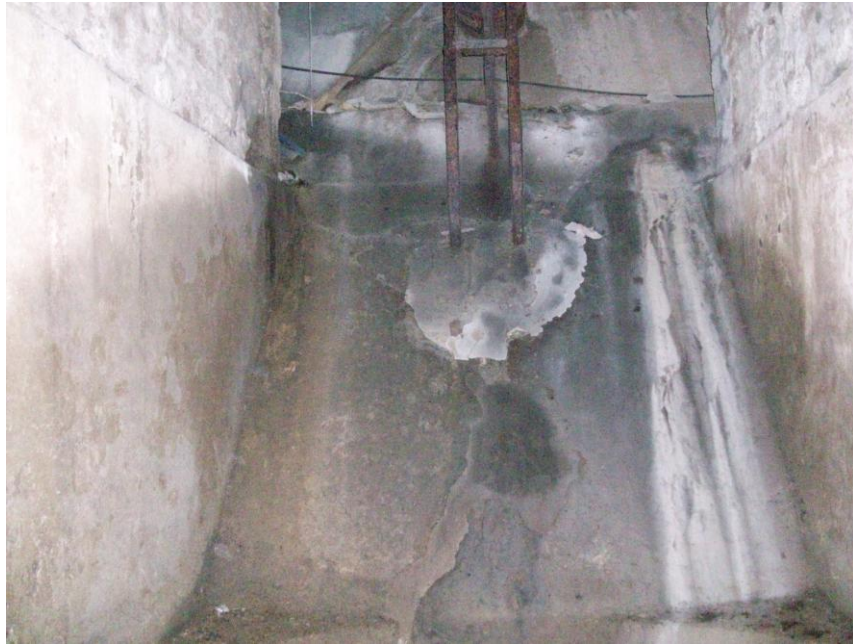
Güney duvarının 8-9 aksları arasında kalan ve su geliş borusu ile şamandırayı taşıyan bölümün sıvalı yüzeyinde kabuklanma görülmektedir (Şekil 5.16).

Şekil 5. 16 Güney duvarının iç yüzeyindeki kabuklanma (2010)

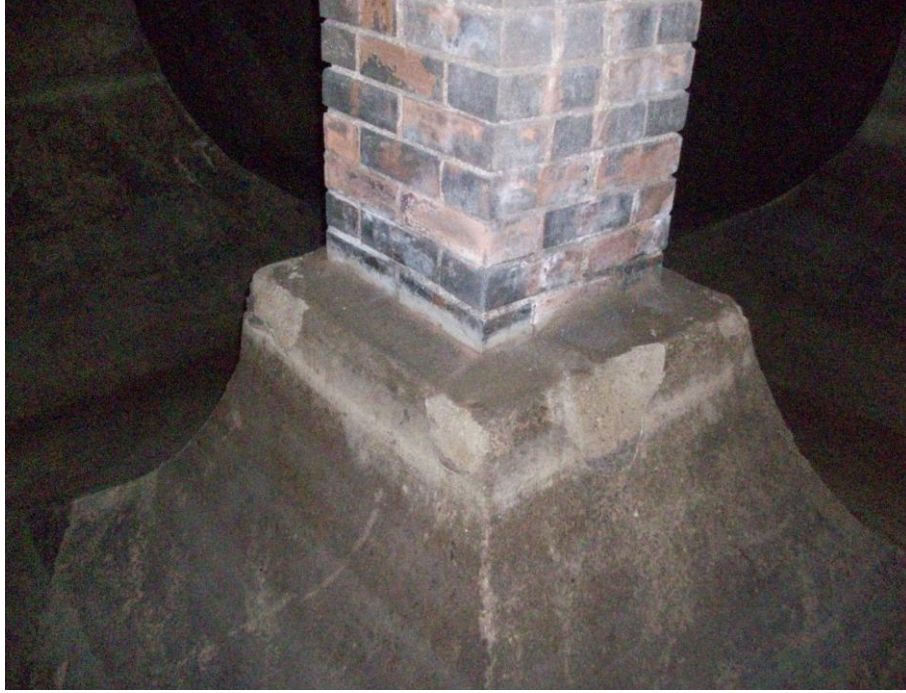
Zeminin ve ayak kaidelerinin sıvalı yüzeylerinde malzeme kaybı görülmektedir. Sıvalı yüzeylerdeki malzeme kaybı kimi bölgelerde yüzeysel olmakla birlikte, sıvanın yaklaşık 10 cm kalınlığında uygulandığı ayak kaidelerinde 5-6 cm derinliğe kadar ulaşmaktadır (Şekil 5.17) (Şekil 5.18).

Şekil 5. 17 Ayak kaidesinin sıvalı yüzeyinde malzeme kaybı (2010)

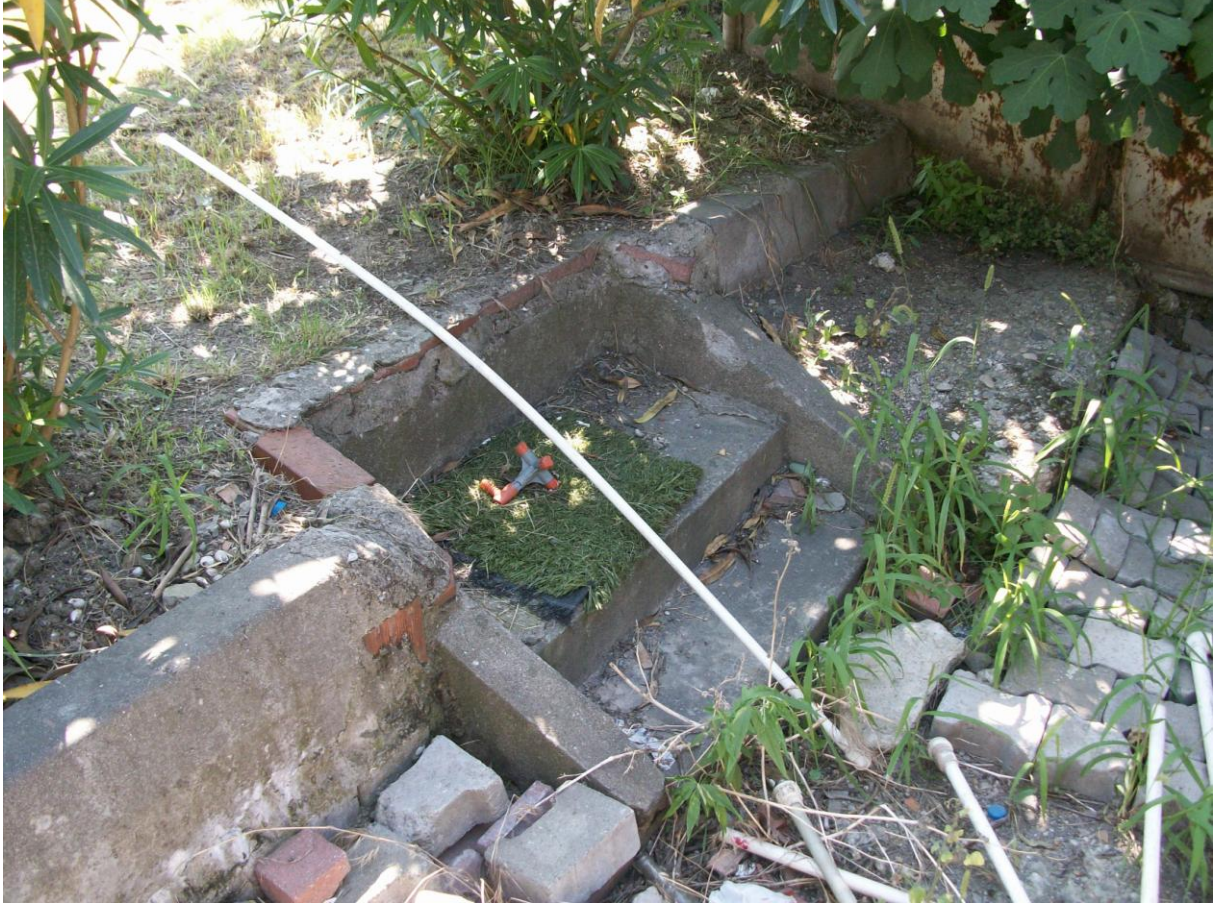
sarnıç girişine ulaşılmaktadır (Şekil EK C-12). Bu merdivenin bugün iki basamağı zemin üzerindedir (Şekil 6.5). İstanbul IV Numaralı Koruma Kurulu'nun sarnıca ve yapı adasına ilişkin dosyasındaki tarihi belirsiz eski fotoğraflarda merdiven bütün basamaklarıyla görülebilmektedir (Şekil EK A-2). Ancak bugün rampa ve merdivene dair herhangi bir iz tespit edilememiştir.

Şekil 6.5 Bekçi evinden sarnıca çıkmak için kullanılan merdiven (2010)
