**YILDIZ TEKNİK ÜNİVERSİTESİ  
FEN BİLİMLERİ ENSTİTÜSÜ**

**MUT “TAŞ HAN”  
KORUMA SORUNLARI VE DEĞERLENDİRİLMESİ**

**Mimar Ayşe Senem KAVALCI**

**YÜKSEK LİSANS TEZİ**

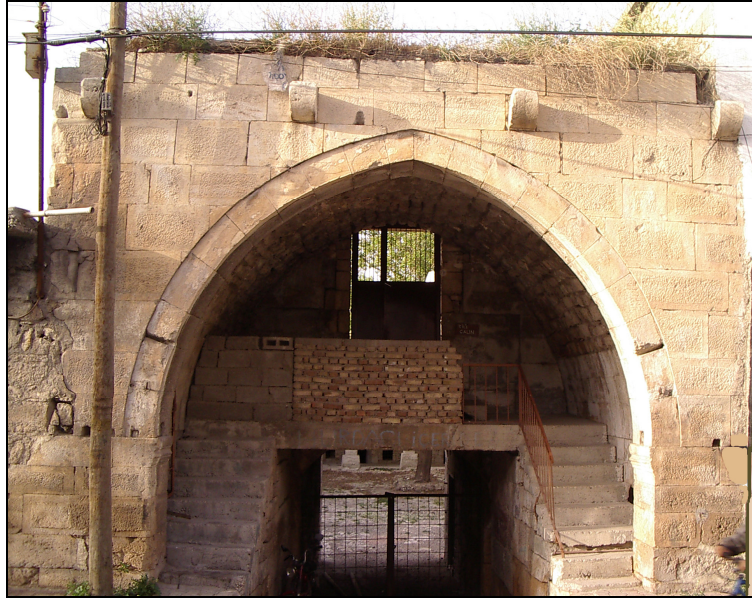
Şekil 4.3 Giriş portalı

Giriş portalinde; taş derzlerinden ve konsolların yerinden, yapının yanlardan tıraşlandığı görülmektedir. Portalin sol tarafında taşlarda yoğun deformasyon görülmektedir. Batı yönünde yer alan komşu dükkanın inşası sırasında kısmen aşınan taşlar, cepheye monte edilen metal elektrik direğinin yarattığı korozyon etkisiyle giderek dağılmıştır. Girişte ayaklar arasında, kemerin üzengi seviyesinde yer alan ahşap gergi de yok olmuştur. Hanın toprak damından daha yüksek seviyede bulunan portalin üst kısmında da yoğun olarak bitki oluştuğu görülmektedir.

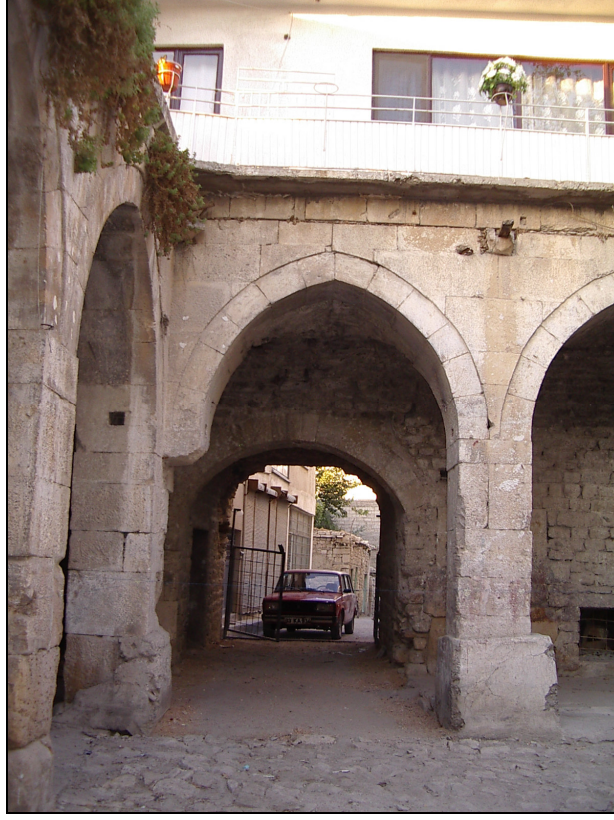
Hanın kuzey cephesindeki odalardan birinin duvarları yıkılarak, yapıya Taş Han Sokak üzerinden ikinci bir giriş oluşturulmuştur (Ek 1, Şekil 10,15). Avluya araç girişinin sağlanabilmesi amacıyla yapılan bu giriş oluşturulurken, bu alanda yer alan L şeklindeki köşe ayağın bir kolu da yıkılmıştır (Şekil 4.17).

Şekil 4.17 Kuzey cephesindeki muhdes giriş

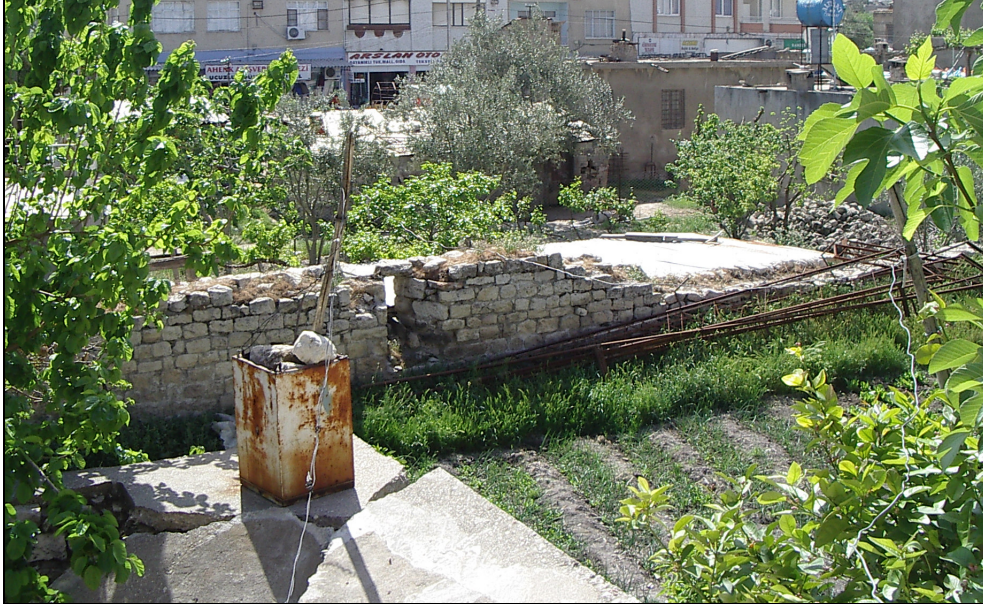
Şekil 4.18 Katırlığın dış duvar kalıntısı ve üzerinde menfez pencere

Doğu cephesinde yer aldığı bilinen katırlık bölümü ise tamamen yıkılmıştır. Bugün sadece dış duvarı kısmen mevcut olan katırlığın, 1960'lı yıllarda da yıkık olduğu kaynaklarda belirtilmektedir (Şekil 4.18). O dönemdeki kalıntılarından, katırlığın 30 kadar hücreden meydana geldiği anlaşılmıştır (Arel, 1962:248).

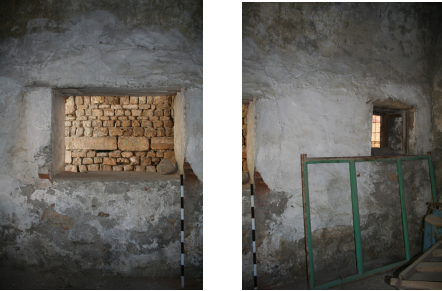
| <p><b>ODA Z.01</b></p> <p><b>MEVCUT DURUM ANALİZİ</b></p> | | |
|---|---|---|
| | DUVAR ÖRGÜSÜ | Moloz taş örgü. Duvar tamamen sıvanarak taş doku kapatılmış. Duvar üzerinde iki tane pencere boşluğu açılmış. |

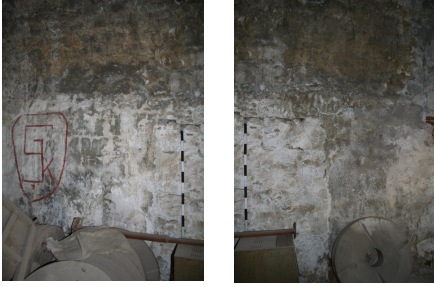
| <p><b>ODA Z.01</b></p> <p><b>MEVCUT DURUM ANALİZİ</b></p> | | |
|---|---|---|
| | DUVAR ÖRGÜSÜ | Moloz taş örgü. Duvar, yerden yaklaşık 2.00 m yüksekliğe kadar sıvanmış. Üst kısımlarda boşalan derzler çimento içerikli harç ile doldurulmuş. |
| | NİŞ | Duvarda önceden bir nişin var olduğu izlerden anlaşıyor fakat özgün olup olmadığı belli değil. |

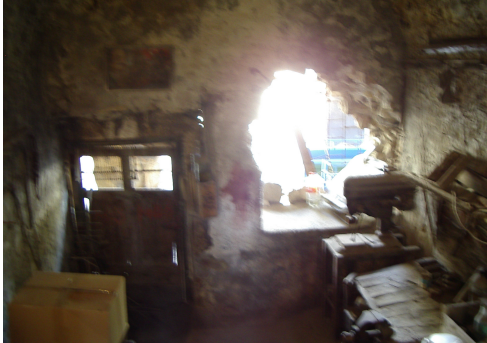
| <p><b>ODA Z.02</b></p> <p><b>MEVCUT DURUM ANALİZİ</b></p> | | |
|---|---|---|
| | <p>DUVAR ÖRGÜSÜ</p> <p>HATIL</p> <p>NİŞ</p> <p>OCAK</p> <p>KAPI</p> <p>Kasa-Kanat</p> <p>Boyut</p> <p>Eşik</p> <p>Söve</p> <p>Lento</p> | <p>Moloz taş örgü. Duvarın büyük bir kısmı çimento içerikli sıva ile sıvanmış. Tamamen yıkılmış olan ocağın arka tarafına geniş bir pencere boşluğu açılmış.</p> <p>Görünmüyor.</p> <p>—</p> <p>Ocak tamamen yıkılmış.</p> <p>—</p> <p>Muhdes ahşap kasa ve kanat mevcut.</p> <p>Özgün boyutları korunmuş.</p> <p>Özgün taş eşik duruyor fakat kırılmış.</p> <p>Özgün taş sövede yer yer yüzey kaybı görülüyor.</p> <p>Özgün ahşap hatıllar yok olmuş.</p> |

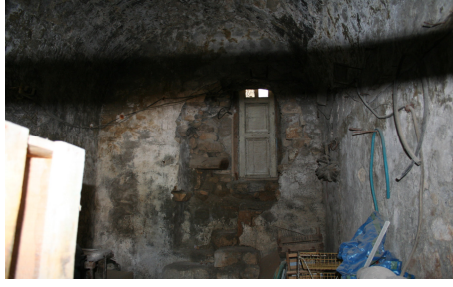
| <p><b>ODA Z.02</b></p> <p><b>MEVCUT DURUM ANALİZİ</b></p> | | |
|---|---|---|
| | <p>DUVAR ÖRGÜSÜ</p> <p>HATIL</p> <p>NİŞ</p> <p>OCAK</p> <p>KAPI</p> | <p>Moloz taş örgü. Duvarın büyük bir kısmı çimento içerikli sıva ile sıvanmış.</p> <p>Görünmüyor.</p> <p>—</p> <p>—</p> <p>—</p> |

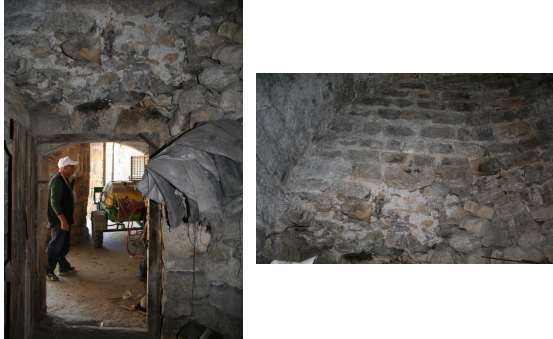
| <p><b>ODA Z.05</b></p> <p><b>MEVCUT DURUM ANALİZİ</b></p> | | |
|---|---|---|
| | <p>DUVAR ÖRGÜSÜ</p> <p>HATIL</p> <p>NİŞ</p> <p>OCAK</p> <p>KAPI</p> <p>Kasa-Kanat</p> <p>Boyut</p> <p>Eşik</p> <p>Söve</p> <p>Lento</p> | <p>Moloz taş örgü. Boşalan derzler, yer yer çimento içerikli harç ile doldurulmuş. Özellikle kapının üst tarafında birim taş malzemede eksilme görülüyor. Tamamen yıkılmış olan ocağın yeri düzeltilerek moloz taş ile doldurulmuş.</p> <p>Görünmüyor.</p> <p>—</p> <p>Tamamen yıkılmış.</p> <p>Muhdes ahşap kasa ve kanat mevcut.</p> <p>Özgün boyutları korunmuş.</p> <p>Özgün taş eşik korunmuş.</p> <p>Özgün taş sövede yer yer yüzey kaybı görülüyor.</p> <p>Özgün ahşap hatıllar yok olmuş.</p> |

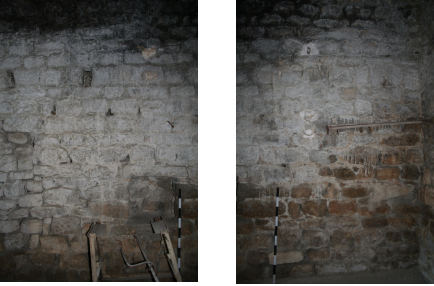
| | <p><b>DUVAR ÖRGÜSÜ</b></p> <p><b>HATIL</b></p> <p><b>NİŞ</b></p> <p><b>OCAK</b></p> <p><b>KAPI</b></p> | <p>Moloz taş örgü. Boşalan derzler, yer yer çimento içerikli harç ile doldurulmuş. Duvar yüzeyi kireç boya ile boyanmış. Ayrıca duvarda, yer yer birim taş malzemede eksilme görölüyor.</p> <p>Görünmüyor.</p> <p>Düz lentolu niş. Özgün boyutları korunmuş.</p> <p>—</p> <p>—</p> |

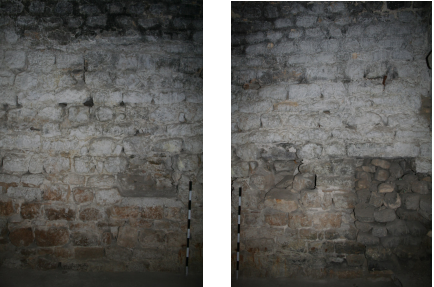
| | <p><b>DUVAR ÖRGÜSÜ</b></p> <p><b>HATIL</b></p> <p><b>NİŞ</b></p> <p><b>OCAK</b></p> <p><b>KAPI</b></p> | <p>Moloz taş örgü. Boşalan derzler, yer yer çimento içerikli harç ile doldurulmuş. Duvar üzerinde kısmen kireç boya uygulanmış. Duvar üzerinde yer alan niş, moloz taş ile doldurularak kapatılmış. İki tane küçük, düzgün olmayan niş oluşturulmuş.</p> <p>Görünmüyor.</p> <p>Düz lentolu niş. Moloz taş doldurularak kapatılmış.</p> <p>—</p> <p>—</p> |

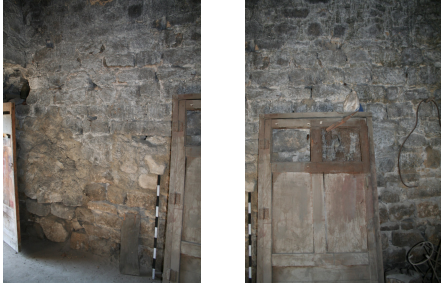
| <p><b>ODA Z.07</b></p> <p><b>MEVCUT DURUM ANALİZİ</b></p> | | |
|---|---|---|
| | <p>DUVAR ÖRGÜSÜ</p> <p>HATIL</p> <p>NİŞ</p> <p>OCAK</p> <p>KAPI</p> | <p>Moloz taş örgü. Boşalan derzler, yer yer çimento içerikli harç ile doldurulmuş. Üst kısımlar kireç boya ile boyanmış. Ayrıca duvarda, birim taş malzemede eksilme görülüyor. Sol tarafta duvar örgüsünde bozulma görülüyor. Duvardaki niş, moloz taş ile kapatılmış.</p> <p>Görünmüyor.</p> <p>Düz lentolu niş. Moloz taş doldurularak, kapatılmış.</p> <p>—</p> <p>—</p> |

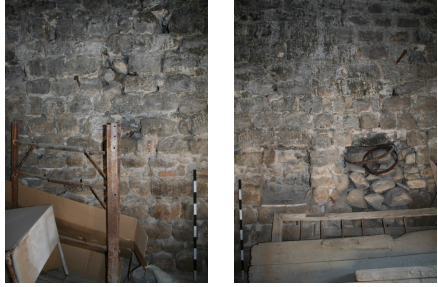
| <p><b>ODA Z.07</b></p> <p><b>MEVCUT DURUM ANALİZİ</b></p> | | |
|---|---|---|
| | <p>DUVAR ÖRGÜSÜ</p> <p>HATIL</p> <p>NİŞ</p> <p>OCAK</p> <p>KAPI</p> | <p>Moloz taş örgü. Boşalan derzler, yer yer çimento içerikli harç ile doldurulmuş. Duvar üzerinde kısmen kireç boya uygulanmış. Yer yer birim taş malzemede eksilme görülüyor. Duvarda bir niş oluşturulmuş, sonra moloz taş ile kapatılmış.</p> <p>Görünmüyor.</p> <p>Düz lentolu niş. Özgün boyutları korunmuş.</p> <p>—</p> <p>—</p> |

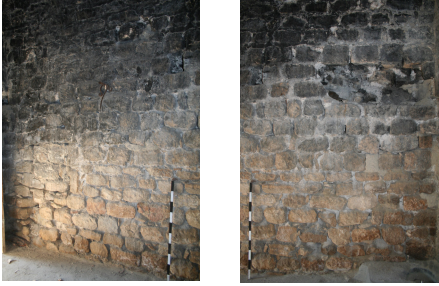
| <p><b>ODA Z.08</b></p> <p><b>MEVCUT DURUM ANALİZİ</b></p> | | |
|---|---|---|
| | <p><b>DUVAR ÖRGÜSÜ</b></p> <p>HATIL</p> <p>NİŞ</p> <p>OCAK</p> <p>KAPI</p> | <p>Moloz taş örgü. Boşalan derzler, yer yer çimento içerikli harç ile doldurulmuş. Ayrıca duvarıda, birim taş malzemede eksilme görülüyor. Sol tarafta duvar örgüsünde bozulma görülüyor. Duvardaki niş, moloz taş ile kapatılmış. Üst kısımlarda is lekeli görülüyor.</p> <p>Görünmüyor.</p> <p>Düz lentolu niş. Moloz taş ile doldurularak kapatılmış.</p> <p>—</p> <p>—</p> |

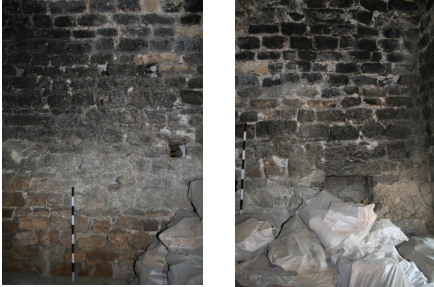
| <p><b>ODA Z.08</b></p> <p><b>MEVCUT DURUM ANALİZİ</b></p> | | |
|---|---|---|
| | <p><b>DUVAR ÖRGÜSÜ</b></p> <p>HATIL</p> <p>NİŞ</p> <p>OCAK</p> <p>KAPI</p> | <p>Moloz taş örgü. Boşalan derzler, yer yer çimento içerikli harç ile doldurulmuş. Yer yer birim taş malzemede eksilme görülüyor. Üst kısımlarda is lekeli oluşmuş. Duvar üzerinde kısmen çamur sıva uygulanmış.</p> <p>Görünmüyor.</p> <p>Düz lentolu niş. Özgün boyutları korunmuş.</p> <p>—</p> <p>—</p> |

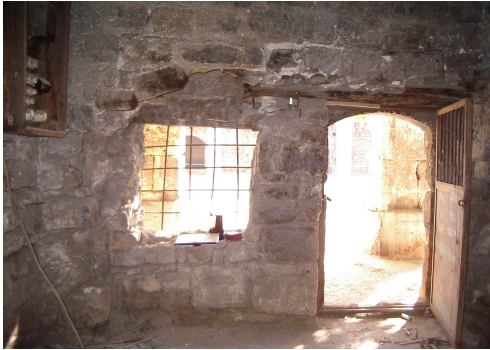
| <p style="text-align: center;"><b>ODA Z.09</b></p> <p style="text-align: center;"><b>MEVCUT DURUM ANALİZİ</b></p> | | |
|---|---|---|
| | <p>DUVAR ÖRGÜSÜ</p> | <p>Moloz taş örgü. Duvarıda derz boşalması görülüyor. Ocak ve etrafındaki duvar tamamen yıkılmış. Yıkılan ocağın arka tarafında büyükçe bir pencere açılmış.</p> |
| | OCAK | Ocak tamamen yıkılmış. |
| | Söve | Özgün taş sövede yer yer yüzey kaybı görülüyor. |

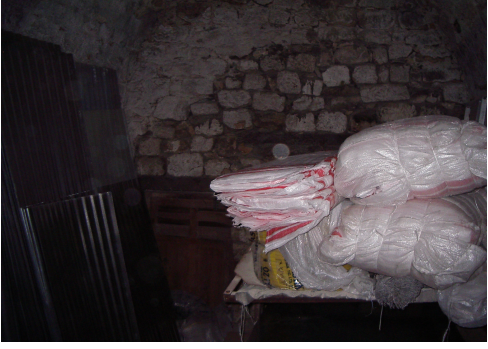
| | <p><b>DUVAR ÖRGÜSÜ</b></p> <p><b>HATIL</b></p> <p><b>NİŞ</b></p> <p><b>OCAK</b></p> <p><b>KAPI</b></p> <p>Kasa-Kanat</p> <p>Boyut</p> <p>Eşik</p> <p>Söve</p> <p>Lento</p> | <p>Moloz taş örgü. Boşalan derzler, yer yer çimento içerikli harç ile doldurulmuş. Duvar yüzeyi kireç boya ile boyanmış. Tamamen yıkılmış olan ocağın arkasında çok büyük bir pencere boşluğu açılmış, sonra moloz taş ile doldurularak kapatılmış.</p> <p>Görünmüyor.</p> <p>—</p> <p>Ocak tamamen yıkılmış.</p> <p>Muhdes metal kasa ve kanat mevcut.</p> <p>Özgün boyutları korunmuş.</p> <p>Özgün taş eşik korunmuş.</p> <p>Özgün taş sövede yer yer yüzey kaybı görülüyor.</p> <p>Özgün ahşap hatıllar yok olmuş.</p> |

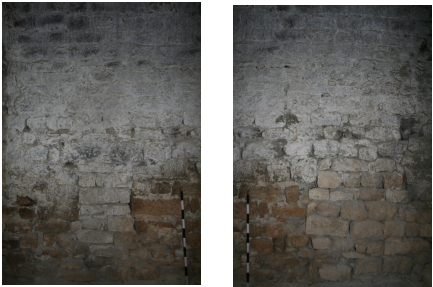
| <p><b>ODA Z.11</b></p> <p><b>MEVCUT DURUM ANALİZİ</b></p> | | |
|---|---|---|
| | DUVAR ÖRGÜSÜ | Moloz taş örgü. Boşalan derzler, yer yer çimento içerikli harç ile doldurulmuş. Üst kısımlar kireç boya ile boyanmış. Ayrıca duvarda, birim taş malzemede eksilme görülüyor. Duvardaki niş ise moloz taş doldurularak kapatılmış. |
| | NİŞ | Düz lentolu niş. Özgün boyutları korunmuş fakat içi doldurulmuş. |

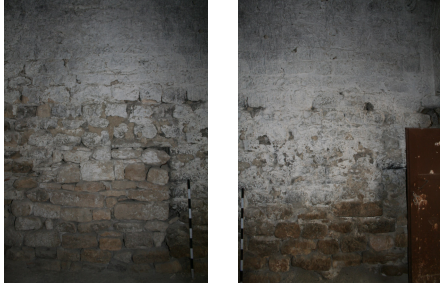
| <p><b>ODA Z.11</b></p> <p><b>MEVCUT DURUM ANALİZİ</b></p> | | |
|---|---|---|
| | DUVAR ÖRGÜSÜ | Moloz taş örgü. Boşalan derzler, yer yer çimento içerikli harç ile doldurulmuş. Üst kısımlar kireç boya ile boyanmış. Ayrıca duvarda, birim taş malzemede eksilme görülüyor. Duvardaki niş ise moloz taş doldurularak kapatılmış. |
| | NİŞ | Düz lentolu niş. Özgün boyutları korunmuş fakat içi doldurulmuş. |

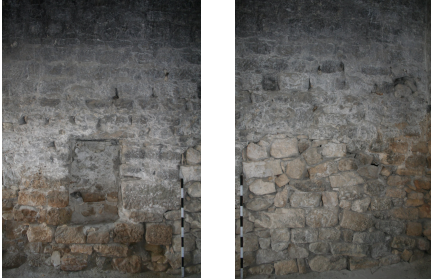
| | <p><b>DUVAR ÖRGÜSÜ</b></p> <p><b>HATIL</b></p> <p><b>NİŞ</b></p> <p><b>OCAK</b></p> <p><b>KAPI</b></p> | <p>Moloz taş örgü. Boşalan derzler, yer yer çimento içerikli harç ile doldurulmuş. Üst kısımlar kireç boya ile boyanmış. Ayrıca duvarda, birim taş malzemede eksilme görülüyor. Üst kısımlarda ise is lekeli oluşmuş. Duvarın sağ alt tarafında duvar örgüsünde bozulma görülüyor.</p> <p>Görünmüyor.</p> <p>Düz lentolu niş. Özgün boyutları korunmuş.</p> <p>—</p> <p>—</p> |

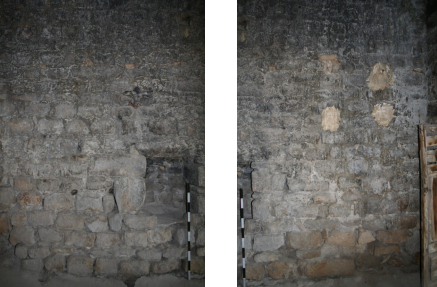
| | <p><b>DUVAR ÖRGÜSÜ</b></p> <p><b>HATIL</b></p> <p><b>NİŞ</b></p> <p><b>OCAK</b></p> <p><b>KAPI</b></p> | <p>Moloz taş örgü. Boşalan derzler, yer yer çimento içerikli harç ile doldurulmuş. Duvar üzerinde kısmen kireç boya uygulanmış. Yer yer birim taş malzemede eksilme görülüyor.</p> <p>Görünmüyor.</p> <p>Düz lentolu niş. Özgün boyutları korunmuş.</p> <p>—</p> <p>—</p> |

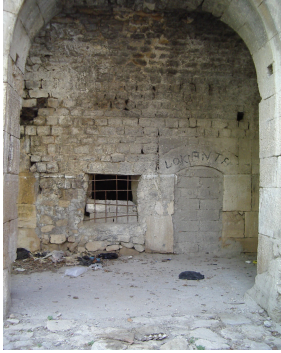
| <p style="text-align: center;"><b>ODA Z.13</b></p> <p style="text-align: center;"><b>MEVCUT DURUM ANALİZİ</b></p> | | |
|---|---|---|
| | <p>DUVAR ÖRGÜSÜ</p> <p>HATIL</p> <p>NİŞ</p> <p>OCAK</p> <p>KAPI</p> <p>Kasa-Kanat</p> <p>Boyut</p> <p>Eşik</p> <p>Söve</p> <p>Lento</p> | <p>Moloz taş örgü. Odanın kapısı beton tuğla örülerek kapatılmış. Ocak tamamen yıkılmış, arka duvarına bir pencere boşluğu açılmış.</p> <p>Görünmüyor.</p> <p>—</p> <p>Ocak tamamen yıkılmış.</p> <p>Oda girişi kapatılmış.</p> <p>—</p> <p>Özgün boyutları korunmuş.</p> <p>Özgün taş eşik betonla kapatılmış.</p> <p>Özgün taş sövede yer yer yüzey kaybı görülüyor.</p> <p>Görünmüyor.</p> |

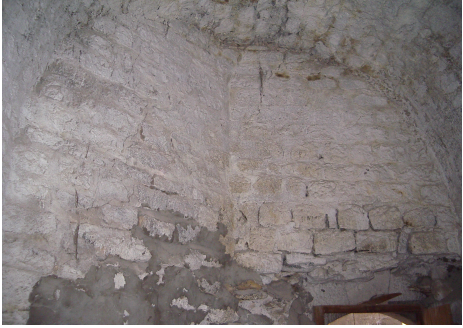
| <p><b>ODA Z.14</b></p> <p><b>MEVCUT DURUM ANALİZİ</b></p> | | |
|---|---|---|
| | <p>DUVAR ÖRGÜSÜ</p> <p>HATIL</p> <p>NİŞ</p> <p>OCAK</p> <p>KAPI</p> <p>Kasa-Kanat</p> <p>Boyut</p> <p>Eşik</p> <p>Söve</p> <p>Lento</p> | <p>Moloz taş örgü. Boşalan derzler, yer yer çimento içerikli harç ile doldurulmuş. Duvar yüzeyi kireç boya ile boyanmış.</p> <p>Görünmüyor.</p> <p>—</p> <p>—</p> <p>—</p> <p>Muhdes ahşap kasa ve kanat mevcut.</p> <p>Özgün boyutları korunmuş.</p> <p>Özgün taş eşik korunmuş.</p> <p>Özgün taş sövede yer yer yüzey kaybı görülüyor.</p> <p>Özgün ahşap hatıllar yok olmuş.</p> |

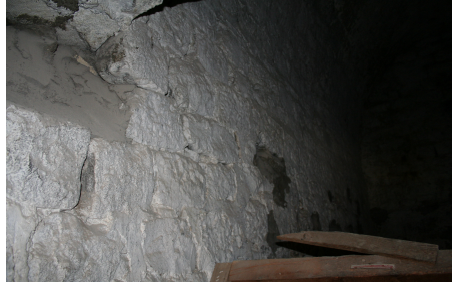
| <p><b>ODA Z.14</b></p> <p><b>MEVCUT DURUM ANALİZİ</b></p> | | |
|---|---|---|
| | <p>DUVAR ÖRGÜSÜ</p> <p>HATIL</p> <p>NİŞ</p> <p>OCAK</p> <p>KAPI</p> | <p>Moloz taş örgü. Boşalan derzler, yer yer çimento içerikli harç ile doldurulmuş. Duvar yüzeyi kireç boya ile boyanmış. Ayrıca duvarda, birim taş malzemede eksilme görülüyor.</p> <p>Görünmüyor.</p> <p>Düz lentolu niş. Özgün boyutları korunmuş.</p> <p>—</p> <p>—</p> |

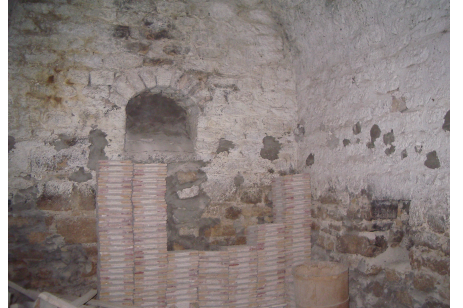
| <p><b>ODA Z.14</b></p> <p><b>MEVCUT DURUM ANALİZİ</b></p> | | |
|---|---|---|
| | <p>DUVAR ÖRGÜSÜ</p> <p>HATIL</p> <p>NİŞ</p> <p>OCAK</p> <p>KAPI</p> | <p>Moloz taş örgü. Boşalan derzler, yer yer çimento içerikli harç ile doldurulmuş. Duvar yüzeyi kireç boya ile boyanmış. Ayrıca duvarda, birim taş malzemede eksilme görülüyor. Yer yer çimento içerikli sıva uygulanmış. İkili nişin, altta yer alanı moloz taş ile doldurulmuş.</p> <p>Görünmüyor.</p> <p>Üst üste iki niş bulunuyor. Alttaki düz lentolu, üstteki kemerli niş. Özgün boyutları korunmuş, alttaki moloz taş ile doldurulmuş.</p> <p>—</p> <p>—</p> |

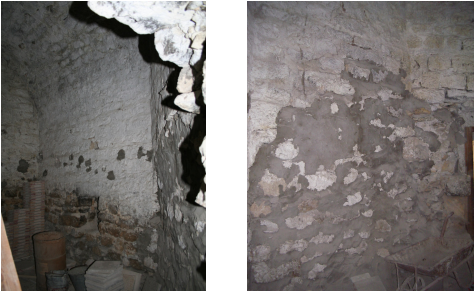
| <p><b>ODA Z.14</b></p> <p><b>MEVCUT DURUM ANALİZİ</b></p> | | |
|---|---|---|
| | <p>DUVAR ÖRGÜSÜ</p> <p>HATIL</p> <p>NİŞ</p> <p>OCAK</p> <p>KAPI</p> | <p>Moloz taş örgü. Boşalan derzler, yer yer çimento içerikli harç ile doldurulmuş. Duvar yüzeyi kireç boya ile boyanmış. Ayrıca duvarda, birim taş malzemede eksilme görülüyor. Duvar 5'te yer alan ocak tamamen yıkılarak yeri moloz taş ve çimento harç ile doldurulmuş.</p> <p>Görünmüyor.</p> <p>Düz lentolu niş. Özgün boyutları korunmuş.</p> <p>Ocak tamamen yıkılmış.</p> <p>—</p> |

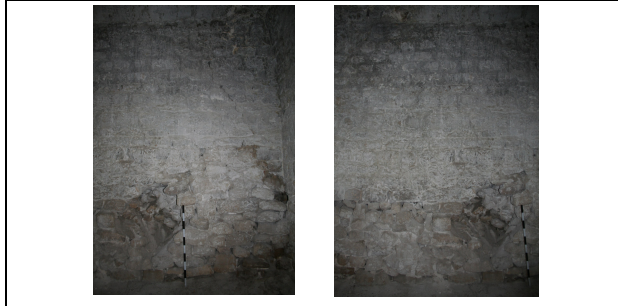
| | <p><b>DUVAR ÖRGÜSÜ</b></p> <p><b>HATIL</b></p> <p><b>NİŞ</b></p> <p><b>OCAK</b></p> <p><b>KAPI</b></p> | <p>Moloz taş örgü. Boşalan derzler, yer yer çimento içerikli harç ile doldurulmuş. Duvar yüzeyi kireç boya ile boyanmış. Ayrıca duvarda birim taş malzemede eksilme görülüyor. Alt tarafta duvar örgüsünde bozulma görülüyor. Duvarın sağ tarafında ise dikey bir çatlak görülüyor.</p> <p>Görünmüyor.</p> <p>—</p> <p>—</p> <p>—</p> |

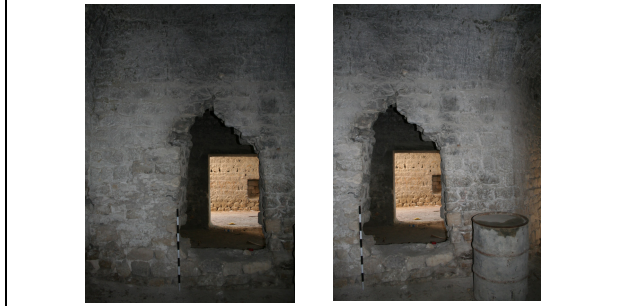
| | <p><b>DUVAR ÖRGÜSÜ</b></p> <p><b>HATIL</b></p> <p><b>NİŞ</b></p> <p><b>OCAK</b></p> <p><b>KAPI</b></p> | <p>Moloz taş örgü. Boşalan derzler, yer yer çimento içerikli harç ile doldurulmuş. Duvar yüzeyi kireç boya ile boyanmış. Ocak tamamen yıkılmış, arka duvarı da yıkılarak yandaki odaya geçiş yapılmış. Oluşan boşluğun üst tarafında dikey bir çatlak görülüyor.</p> <p>Bir kısmı kesilerek çıkarılmış.</p> <p>—</p> <p>Ocak tamamen yıkılmış.</p> <p>—</p> |

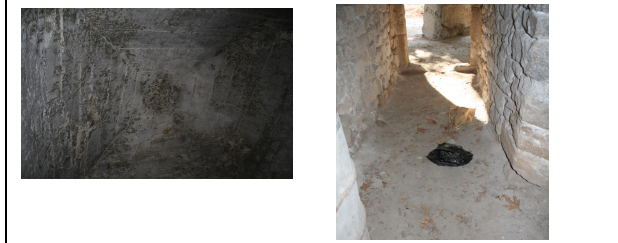
| | | <p>Mekan manastır tonozu ile örtülmüş. Tonoz örtü tamamen çimento içerikli sıva ile kaplanmış.</p> <p>Özgün taş döşeme şap dökülerek kapatılmış. Oda girişinde özgün eşik görülebiliyor.</p> |

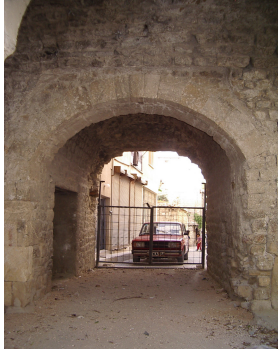
| | | DUVAR ÖRGÜSÜ | Moloz taş örgü. Odanın iki duvarı tamamen yıkılarak, hana ikinci bir giriş oluşturulmuş. Yıkılan Duvar 1 yerine yuvarlak kemerli bir geçiş yapılmış. |
| | | HATIL | Özgün ahşap hatıllar kesilip, çıkarılmış. |

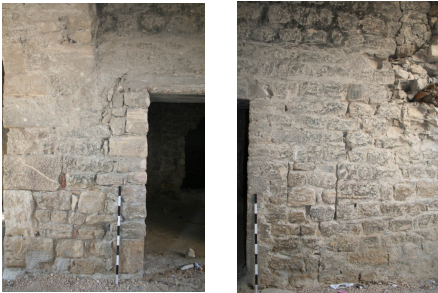
| | | DUVAR ÖRGÜSÜ | Moloz taş örgü. Boşalan derzler, yer yer çimento içerikli harç ile doldurulmuş. Duvarda geniş bir boşluk açılmış. Bu boşluğun üstüne betonarme bir hatıl yapılmış. Sağ taraftaki duvarın yıkılması sebebiyle Duvar 2'nin sağ tarafında duvar örgüsünde bozulma görülüyor. |
| | | HATIL | Bir kısmı kesilerek çıkarılmış. |
| | | NİŞ | Düz lentolu niş. İçi moloz taş doldurulmuş. |

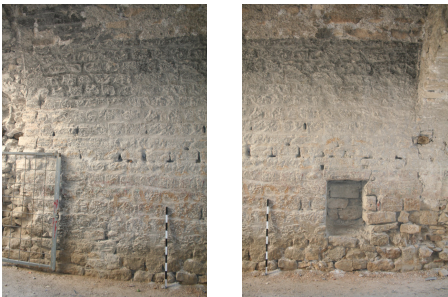
| | | DUVAR ÖRGÜSÜ | Moloz taş örgü. Boşalan derzler, yer yer çimento içerikli harç ile doldurulmuş. Duvarın sağ ve sol tarafındaki duvarların yıkılması sonucunda bu kısımlarda duvar örgüsünde bozulma görülüyor. Üst kısımlarda is lekisi oluşmuş. |

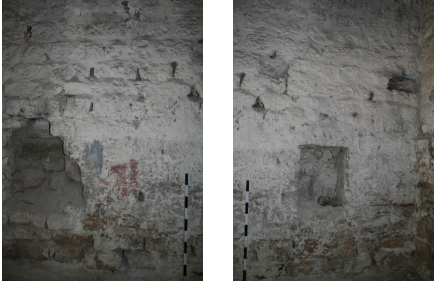
| | <p><b>DUVAR ÖRGÜSÜ</b></p> <p><b>HATIL</b></p> <p><b>NİŞ</b></p> <p><b>OCAK</b></p> <p><b>KAPI</b></p> | <p>Moloz taş örgü. Boşalan derzler, yer yer çimento içerikli harç ile doldurulmuş. Üst kısımlar kireç boya ile boyanmış. Ayrıca duvarda, hatıl seviyesinde birim taş malzemede eksilme görülüyor. Sol tarafta duvarda bir oyuk açılmış.</p> <p>Sağlam durumda.</p> <p>Düz lentolu niş. Özgün boyutları korunmuş.</p> <p>—</p> <p>—</p> |

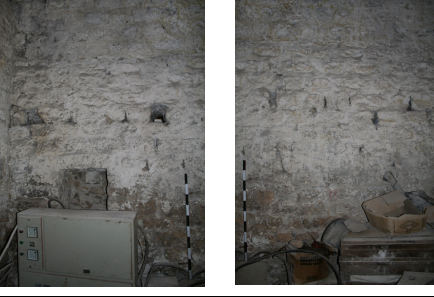
| | <p><b>DUVAR ÖRGÜSÜ</b></p> <p><b>HATIL</b></p> <p><b>NİŞ</b></p> <p><b>OCAK</b></p> <p><b>KAPI</b></p> | <p>Moloz taş örgü. Boşalan derzler, yer yer çimento içerikli harç ile doldurulmuş. Duvar üzerinde kısmen kireç boya uygulanmış. Yer yer birim taş malzemede eksilme görülüyor.</p> <p>Görünmüyor.</p> <p>Düz lentolu niş. Özgün boyutları korunmuş.</p> <p>—</p> <p>—</p> |

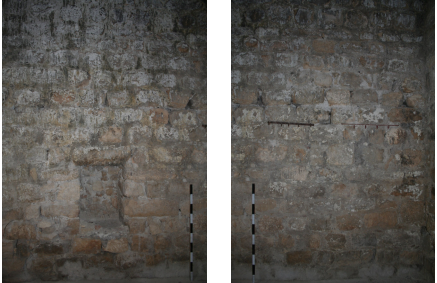
| <p><b>ODA Z.20</b></p> <p><b>MEVCUT DURUM ANALİZİ</b></p> | | |
|---|---|---|
| | <p>DUVAR ÖRGÜSÜ</p> <p>HATIL</p> <p>NİŞ</p> <p>OCAK</p> <p>KAPI</p> | <p>Moloz taş örgü. Boşalan derzler, yer yer çimento içerikli harç ile doldurulmuş. Üst kısımlar kireç boya ile boyanmış. Ayrıca duvarda birim taş malzemede eksilme ve taşlarda yüzey kaybı görülüyor.</p> <p>Görünmüyor.</p> <p>Düz lentolu niş. Özgün boyutları korunmuş.</p> <p>—</p> <p>—</p> |

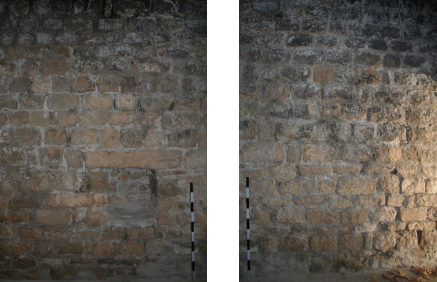
| <p><b>ODA Z.20</b></p> <p><b>MEVCUT DURUM ANALİZİ</b></p> | | |
|---|---|---|
| | <p>DUVAR ÖRGÜSÜ</p> <p>HATIL</p> <p>NİŞ</p> <p>OCAK</p> <p>KAPI</p> | <p>Moloz taş örgü. Boşalan derzler, yer yer çimento içerikli harç ile doldurulmuş. Ayrıca taş malzemede yüzey kaybı görülüyor. Duvarın üst kısımlarında ise is lekeli oluşmuş.</p> <p>Görünmüyor.</p> <p>Kemerli niş. Özgün boyutları korunmuş.</p> <p>—</p> <p>—</p> |

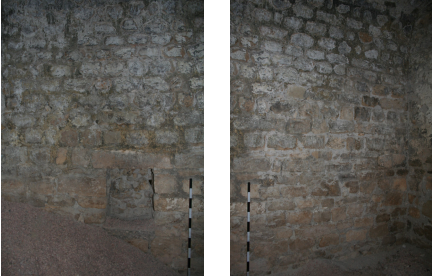
| <p><b>ODA Z.21</b></p> <p><b>MEVCUT DURUM ANALİZİ</b></p> | | |
|---|---|---|
| | DUVAR ÖRGÜSÜ | Moloz taş örgü. Boşalan derzler, yer yer çimento içerikli harç ile doldurulmuş. Üst kısımlar kireç boya ile boyanmış. Ayrıca duvarda birim taş malzemede eksilme görülüyor. |

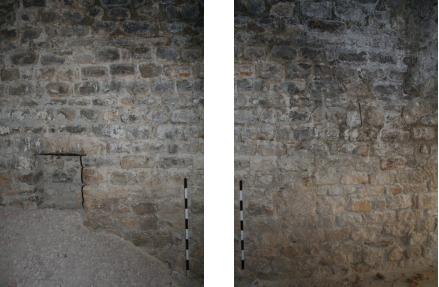
| <p><b>ODA Z.21</b></p> <p><b>MEVCUT DURUM ANALİZİ</b></p> | | |
|---|---|---|
| | DUVAR ÖRGÜSÜ | Moloz taş örgü. Boşalan derzler, yer yer çimento içerikli harç ile doldurulmuş. Üst kısımlar kireç boya ile boyanmış. Ayrıca duvarda birim taş malzemede eksilme görülüyor. |

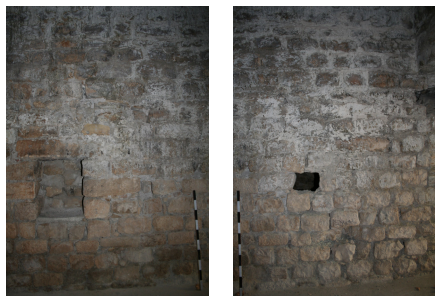
| | DUVAR ÖRGÜSÜ | Moloz taş örgü. Boşalan derzler, yer yer çimento içerikli harç ile doldurulmuş. Üst kısımlar kireç boya ile boyanmış. Ayrıca duvarda birim taş malzemede eksilme görülüyor. |

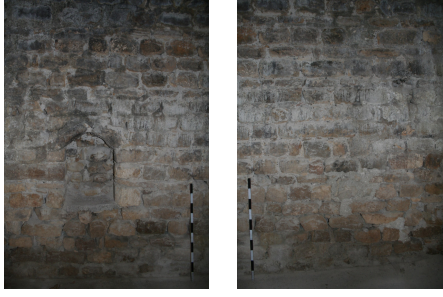
| | DUVAR ÖRGÜSÜ | Moloz taş örgü. Boşalan derzler, yer yer çimento içerikli harç ile doldurulmuş. Üst kısımlar kireç boya ile boyanmış. Ayrıca duvarda birim taş malzemede eksilme görülüyor. |

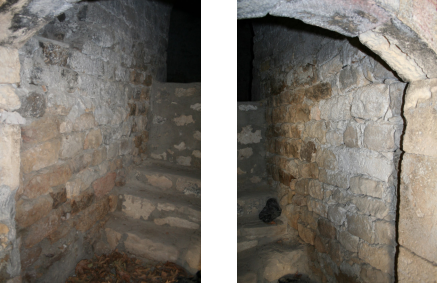
| <p style="text-align: center;"><b>ODA Z.24</b></p> <p style="text-align: center;"><b>MEVCUT DURUM ANALİZİ</b></p> <p style="text-align: center;">Sayfa 1</p> | | |
|---|---|---|
| | | Moloz taş örgü. Boşalan derzler, yer yer çimento içerikli harç ile doldurulmuş. Üst kısımlar kireç boya ile boyanmış. Bu iki duvarın sonuna doğru, üç basamakla çıkılan muhdes bir duvar yapılarak odaya giriş engellenmiştir. |

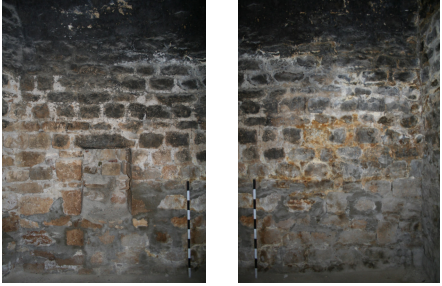
| | <p>DUVAR ÖRGÜSÜ</p> | <p>Moloz taş örgü. Boşalan derzler yer yer çimento içerikli harç ile doldurulmuş. Duvarın sağ üst bölgesinde rutubet ve çiçeklenme görülüyor. Üst kısımlarda is lekesi oluşmuş.</p> |

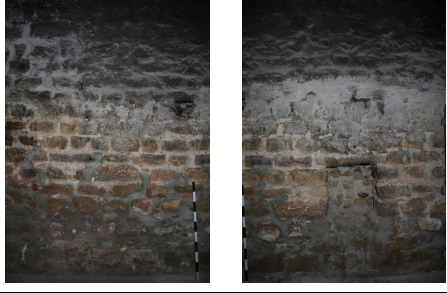
| | <p>DUVAR ÖRGÜSÜ</p> | <p>Moloz taş örgü. Boşalan derzler yer yer çimento içerikli harç ile doldurulmuş. Hatıl seviyesinde birim taş malzemede eksilme görülüyor. Üst kısımlarda is lekesi oluşmuş.</p> |
| | <p>NİŞ</p> | <p>Düz lentolu niş. Özgün boyutları alt kısımda kısmen bozulmuş.</p> |

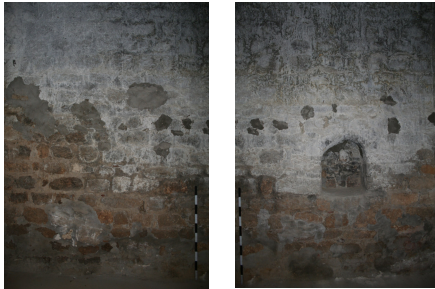
| | DUVAR ÖRGÜSÜ | Moloz taş örgü. Boşalan derzler, yer yer çimento içerikli harç ile doldurulmuş. Üst kısımlar kireç boya ile boyanmış. |

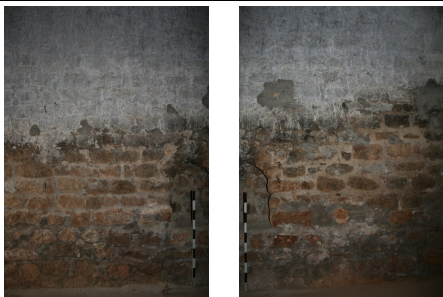
| | DUVAR ÖRGÜSÜ | Moloz taş örgü. Boşalan derzler, yer yer çimento içerikli harç ile doldurulmuş. Üst kısımlar kireç boya ile boyanmış. |

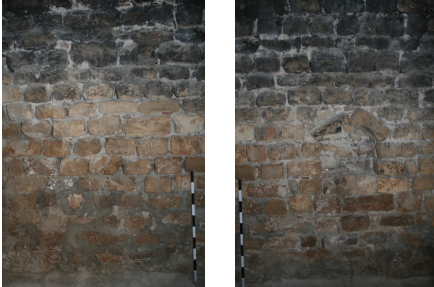
| <p><b>ODA Z.28</b></p> <p><b>MEVCUT DURUM ANALİZİ</b></p> | | |
|---|---|---|
| | DUVAR ÖRGÜSÜ | Moloz taş örgü. Duvarın alt kısmında boşalan derzler, çimento içerikli harç ile doldurulmuş. Üst kısımlarda is lekesi ve hatıl seviyesinde birim taş malzemede eksilme görülüyor. |

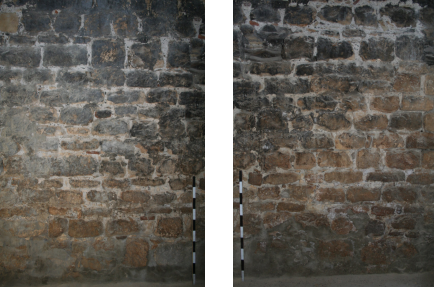
| <p><b>ODA Z.28</b></p> <p><b>MEVCUT DURUM ANALİZİ</b></p> | | |
|---|---|---|
| | DUVAR ÖRGÜSÜ | Moloz taş örgü. Duvarın alt kısmında boşalan derzler, çimento içerikli harç ile doldurulmuş. Üst kısımlarda is lekesi ve hatıl seviyesinde birim taş malzemede eksilme görülüyor. |

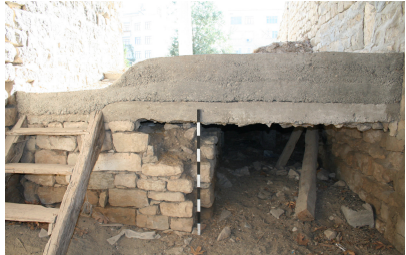
| <p><b>ODA Z.29</b></p> <p><b>MEVCUT DURUM ANALİZİ</b></p> | | |
|---|---|---|
| | <p>DUVAR ÖRGÜSÜ</p> <p>HATIL</p> <p>NİŞ</p> <p>OCAK</p> <p>KAPI</p> | <p>Odanın arka duvarı tümüyle yıkılarak arka bahçeye geçiş yapılmış. Odanın ortasında alçak bir duvar yapılarak kot farkı oluşturulmuş.</p> <p>—</p> <p>—</p> <p>—</p> <p>—</p> |

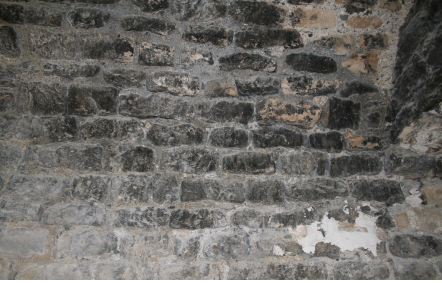
| <p><b>ODA Z.30</b></p> <p><b>MEVCUT DURUM ANALİZİ</b></p> | | |
|---|---|---|
| | <p>DUVAR ÖRGÜSÜ</p> <p>HATIL</p> <p>NİŞ</p> <p>OCAK</p> <p>KAPI</p> <p>Kasa-Kanat</p> <p>Boyut</p> <p>Eşik</p> <p>Söve</p> <p>Lento</p> | <p>Moloz taş örgü. Duvar, üstte kiriş ve altta geniş bir kapı boşluğundan oluşuyor. Kirişin alttan az bir bölümü yıkılmış. Duvarın üst kısmında is lekesi görülüyor.</p> <p>Görünmüyor.</p> <p>—</p> <p>—</p> <p>—</p> <p>—</p> <p>Özgün boyutları korunmuş.</p> <p>Görünmüyor.</p> <p>Özgün taş söve iyi durumda.</p> <p>Özgün ahşap hatıllar yok olmuş.</p> |

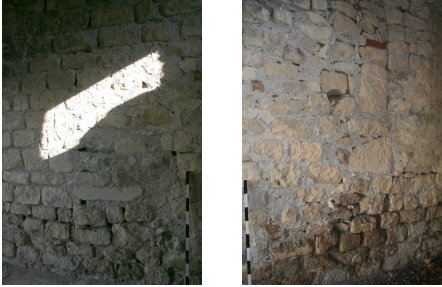
| <p><b>ODA Z.30</b></p> <p><b>MEVCUT DURUM ANALİZİ</b></p> | | |
|---|---|---|
| | <p>DUVAR ÖRGÜSÜ</p> <p>HATIL</p> <p>NİŞ</p> <p>OCAK</p> <p>KAPI</p> | <p>Moloz taş örgü. Girişten yaklaşık 3.50 m sonra duvar örgüsü bozuluyor. Yine bu kısım kireç içerikli harç ile doldurulmuş. Duvarın üst kısmında is lekesi görülüyor.</p> <p>Görünmüyor.</p> <p>—</p> <p>—</p> <p>—</p> |

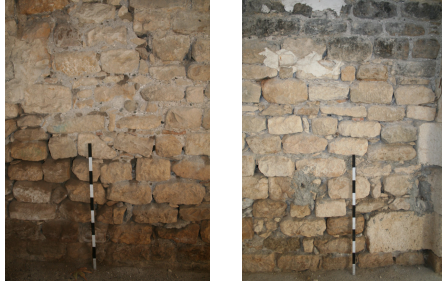
| <p><b>ODA Z.30</b></p> <p><b>MEVCUT DURUM ANALİZİ</b></p> | | |
|---|---|---|
| | <p>DUVAR ÖRGÜSÜ</p> <p>HATIL</p> <p>NİŞ</p> <p>OCAK</p> <p>KAPI</p> | <p>Moloz taş örgü. Büyük ölçüde derz boşalması görülüyor. Boşalan derzler, yer yer çimento içerikli harç ile, yer yer alçı sıva ile doldurulmuş. Duvarın üst kısmında is lekesi oluşmuş.</p> <p>Görünmüyor.</p> <p>—</p> <p>—</p> <p>—</p> |

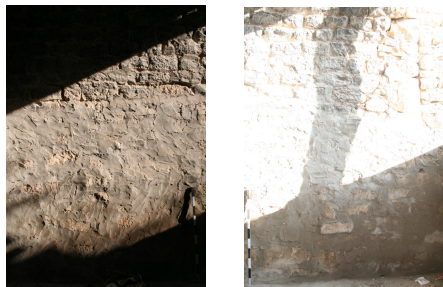
| | | DUVAR ÖRGÜSÜ | Moloz taş örgü. Duvarın alt kısmında boşalan derzler çimento içerikli harç ile doldurulmuş. Duvarın üst kısmında is lekesi oluşmuş. |
| | | NİŞ | Görünmüyor, muhtemelen sıvanarak kapatılmış. |

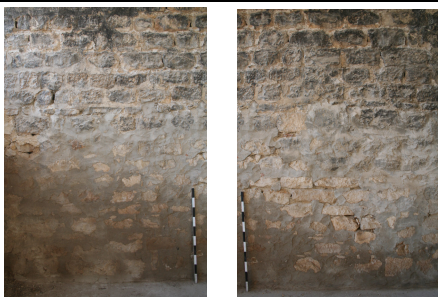
| | | DUVAR ÖRGÜSÜ | Moloz taş örgü. Boşalan derzler, kısmen çimento içerikli harç ile doldurulmuş. Duvarın üst kısmında is lekesi oluşmuş. |

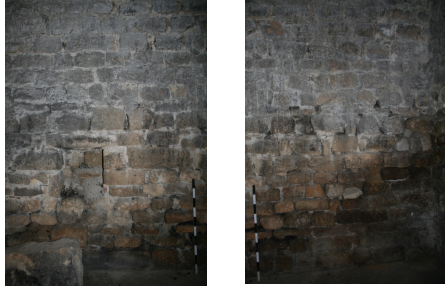
| <p><b>ODA Z.32</b></p> <p><b>MEVCUT DURUM ANALİZİ</b></p> | | |
|---|---|---|
| | <p>DUVAR ÖRGÜSÜ</p> <p>HATIL</p> <p>NİŞ</p> <p>OCAK</p> <p>KAPI</p> | <p>Moloz taş örgü. Duvarın üst kısmında, boşalan derzler çimento içerikli harç ile doldurulmuş. Alt kısmında ise derz boşalması görülüyor.</p> <p>Görünmüyor.</p> <p>Düz lentolu niş. Özgün boyutları korunmuş.</p> <p>—</p> <p>—</p> |

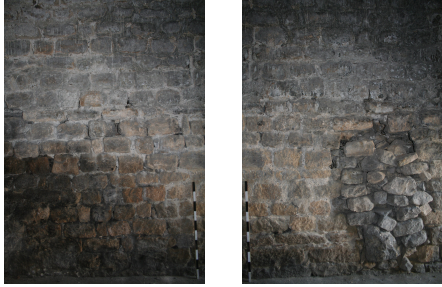
| <p><b>ODA Z.32</b></p> <p><b>MEVCUT DURUM ANALİZİ</b></p> | | |
|---|---|---|
| | <p>DUVAR ÖRGÜSÜ</p> <p>HATIL</p> <p>NİŞ</p> <p>OCAK</p> <p>KAPI</p> | <p>Moloz taş örgü. Boşalan derzler, kısmen çimento içerikli harç ile doldurulmuş.</p> <p>Görünmüyor.</p> <p>Düz lentolu niş. Özgün boyutları değiştirilmiş ve moloz taş doldurularak kapatılmış.</p> <p>—</p> <p>—</p> |

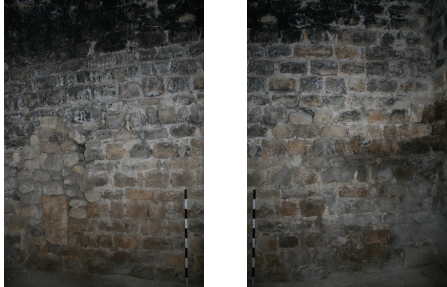
| <p><b>ODA Z.33</b></p> <p><b>MEVCUT DURUM ANALİZİ</b></p> | | |
|---|---|---|
| | <p>DUVAR ÖRGÜSÜ</p> <p>HATIL</p> <p>NİŞ</p> <p>OCAK</p> <p>KAPI</p> | <p>Moloz taş örgü. Boşalan derzler çimento içerikli harç ile doldurulmuş. Duvarın üst kısmında is lekesi oluşmuş.</p> <p>Görünmüyor.</p> <p>Düz lentolu niş. Özgün boyutları bozulmuş ve moloz taş ile kapatılmış.</p> <p>—</p> <p>—</p> |

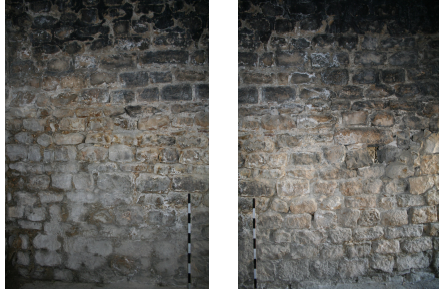
| <p><b>ODA Z.33</b></p> <p><b>MEVCUT DURUM ANALİZİ</b></p> | | |
|---|---|---|
| | <p>DUVAR ÖRGÜSÜ</p> <p>HATIL</p> <p>NİŞ</p> <p>OCAK</p> <p>KAPI</p> | <p>Moloz taş örgü. Boşalan derzler, kısmen çimento içerikli harç ile doldurulmuş. Duvarın üst kısmında is lekesi görülüyor.</p> <p>Görünmüyor.</p> <p>Düz lentolu niş. Moloz taş doldurularak kapatılmış.</p> <p>—</p> <p>—</p> |

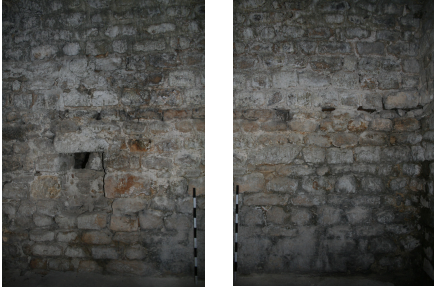
| <p><b>ODA Z.34</b></p> <p><b>MEVCUT DURUM ANALİZİ</b></p> | | |
|---|---|---|
| | DUVAR ÖRGÜSÜ | Moloz taş örgü. Boşalan derzler, tonoz başlangıç seviyesinden itibaren çimento içerikli harç ile doldurulmuş. Duvarın sağ alt bölgesinde rutubet görülüyor. |
| | HATIL | Ahşap hatıl iyi durumda. |
| | NİŞ | Düz lentolu niş. Özgün boyutları korunmuş. Arka duvarında bir delik oluşmuş. |

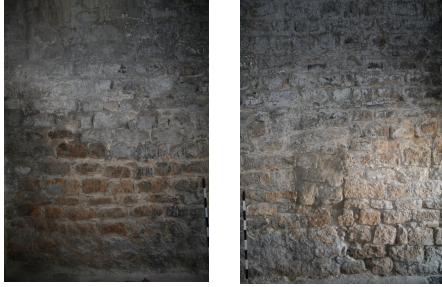
| <p><b>ODA Z.34</b></p> <p><b>MEVCUT DURUM ANALİZİ</b></p> | | |
|---|---|---|
| | DUVAR ÖRGÜSÜ | Moloz taş örgü. Boşalan derzler, tonoz başlangıç seviyesinden itibaren çimento içerikli harç ile doldurulmuş. |
| | HATIL | Görünmüyor. |
| | NİŞ | Düz lentolu niş. Moloz taş doldurularak kapatılmış. |

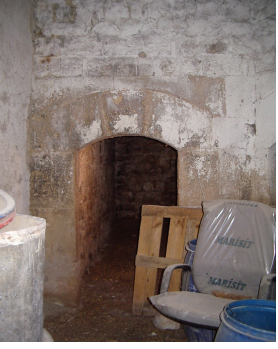
| | <p><b>DUVAR ÖRGÜSÜ</b></p> <p>HATIL</p> <p>NİŞ</p> <p>OCAK</p> <p>KAPI</p> <p>Kasa-Kanat</p> <p>Boyut</p> <p>Eşik</p> <p>Söve</p> <p>Lento</p> | <p>Moloz taş örgü. Boşalan derzler, yer yer çimento içerikli harç ile doldurulmuş. Duvar yüzeyi kireç boya ile boyanmış.</p> <p>Görünmüyor.</p> <p>—</p> <p>—</p> <p>—</p> <p>—</p> <p>—</p> <p>Özgün boyutları korunmuş.</p> <p>Özgün taş eşik betonla kapatılmış.</p> <p>Özgün taş söve iyi durumda.</p> <p>Özgün ahşap hatıllar yok olmuş.</p> |

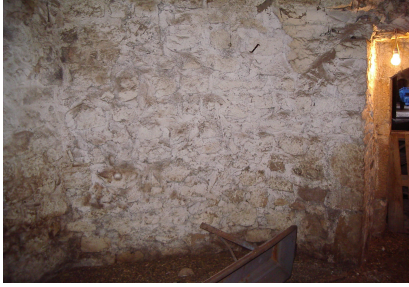
| | <p><b>DUVAR ÖRGÜSÜ</b></p> <p>HATIL</p> <p>NİŞ</p> <p>OCAK</p> <p>KAPI</p> | <p>Moloz taş örgü. Boşalan derzler, yer yer çimento içerikli harç ile doldurulmuş. Duvar yüzeyi kireç boya ile boyanmış. Duvar 5'te yer alan ocak tamamen yıkılarak, yeri moloz taş ve çimento içerikli harç ile doldurulmuş.</p> <p>Görünmüyor.</p> <p>—</p> <p>—</p> <p>—</p> |

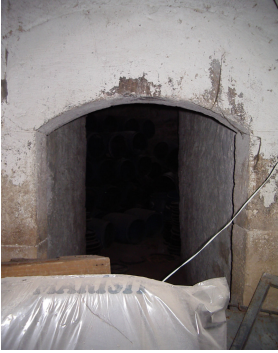
| <p><b>ODA Z.36</b></p> <p><b>MEVCUT DURUM ANALİZİ</b></p> | | |
|---|---|---|
| | DUVAR ÖRGÜSÜ | Moloz taş örgü. Boşalan derzler, yer yer çimento içerikli harç ile doldurulmuş. Duvar yüzeyleri kireç boya ile boyanmış. |
| | NİŞ | Niş yok fakat kapının üst tarafında bir menfez pencere var. |
| | Boyut | Özgün boyutları korunmuş. |
| | Eşik | Özgün taş eşik korunmuş. |

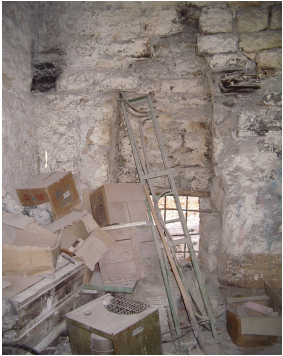
| <p><b>ODA Z.38</b></p> <p><b>MEVCUT DURUM ANALİZİ</b></p> | | |
|---|---|---|
| | DUVAR ÖRGÜSÜ | Moloz taş örgü. Boşalan derzler, yer yer çimento içerikli harç ile doldurulmuş. Duvar yüzeyi kireç boya ile boyanmış. Ocak tamamen yıkılmış. Yıkılan ocağın arka tarafında küçük bir pencere boşluğu açılmış. |

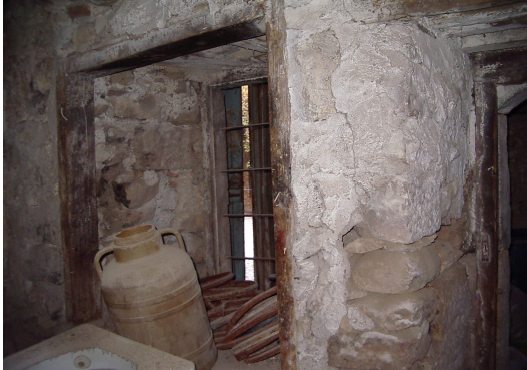
| | DUVAR ÖRGÜSÜ | Moloz taş örgü. Boşalan derzler, yer yer çimento içerikli harç ile doldurulmuş. Duvar yüzeyi kireç boya ile boyanmış. Tamamen yıkılmış olan ocağın arkasında büyük bir pencere boşluğu açılmış. Boşluğun etrafına ahşap bir çerçeve yerleştirilmiş. |

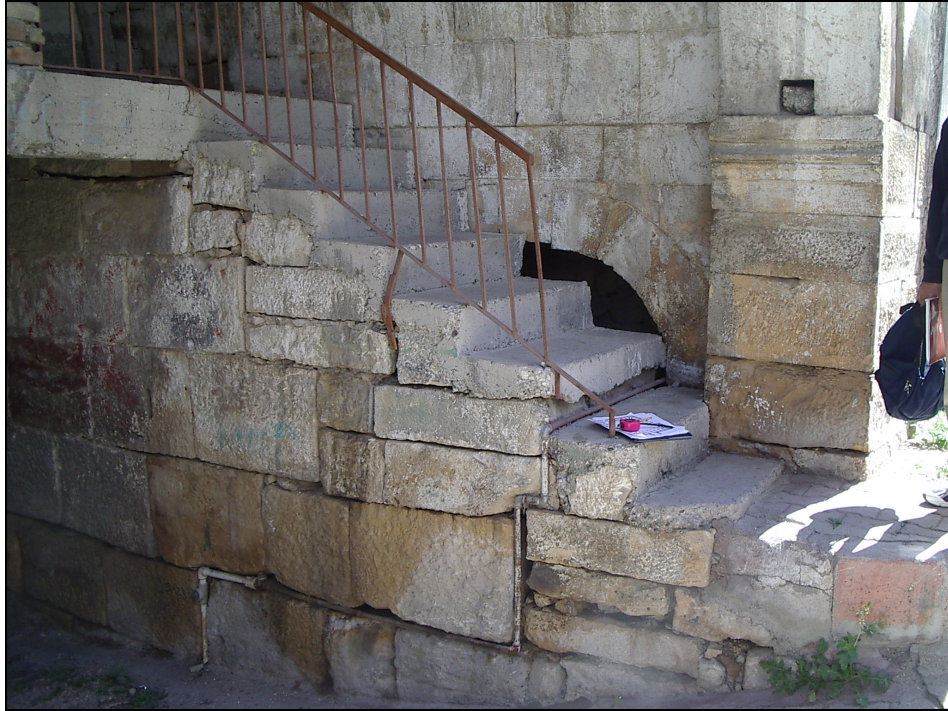
Şekil 6 Portal içinde, önüne muhdes merdiven eklenerek kapatılmış niş

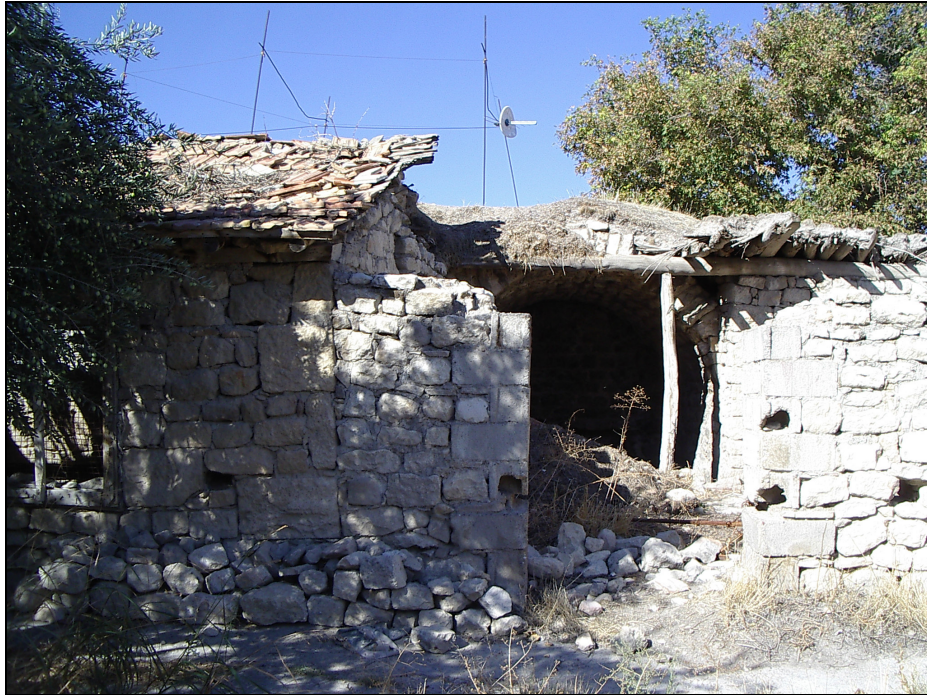
Yapının oldukça sağlam bir strüktür yapısı olduğu görülmektedir. Yağmur, nem, güneş etkisi gibi dış etkenler ve yapının terk edilmiş olması sebebiyle oluşan bozulmalar olmakla birlikte, bunların strüktürü çok fazla etkilemediği daha ziyade malzeme bozulması olduğu görülmektedir. Hanın üstüne inşa edilmiş üç tane ev olmasına rağmen yapıda açılma, strüktürel çatlak gibi ciddi problemlere rastlanmamaktadır. Ancak yapının doğu tarafında yer alan katırlık bölümünün yıkılması sebebiyle bu kısma bitişik duvarlarda sorunlar oluşmuştur. Bu kısımda birkaç odanın dış duvarları yıkılmış, tavanlarında çökmeler olmuştur (Ek 1, Şekil 14).

Şekil 14 Hanın katırlığa bitişik olan duvarında, yıkılmalar ve muhdes yapılar

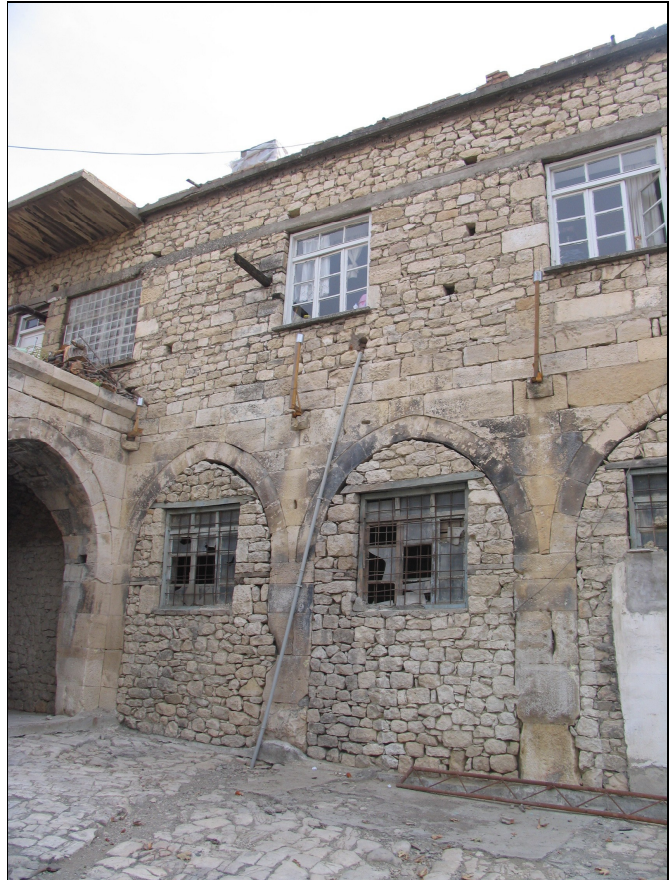
Şekil 16 Kapatılmış revaklar

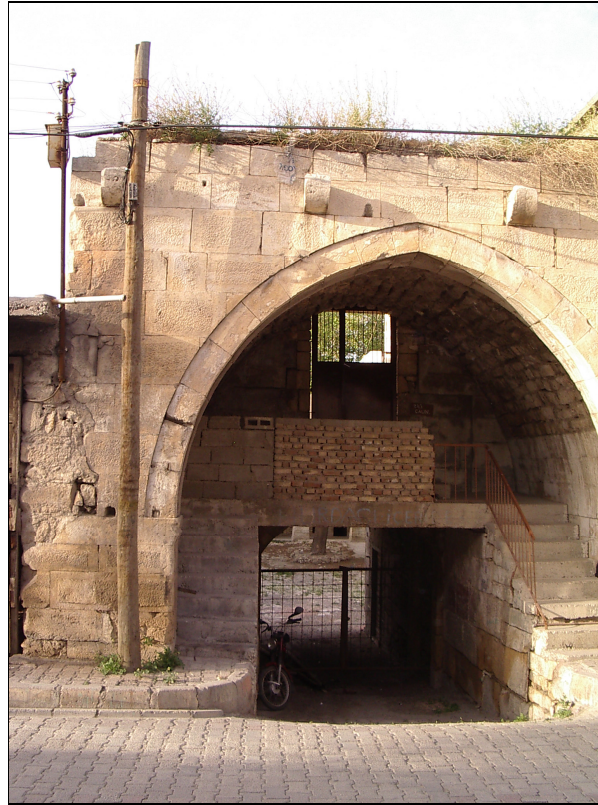
Şekil 20 Portalin içinde bulunan muhdes çıkma ve merdiven

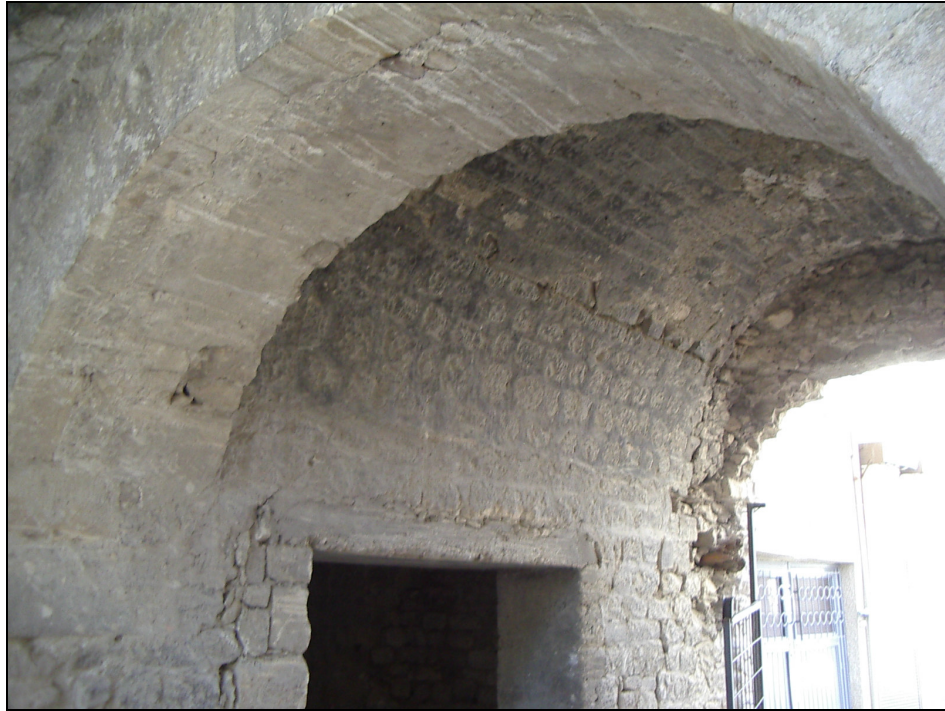
Şekil 22 Muhdes girişte, oda duvarı yıkıldıktan sonra yapılan kemer

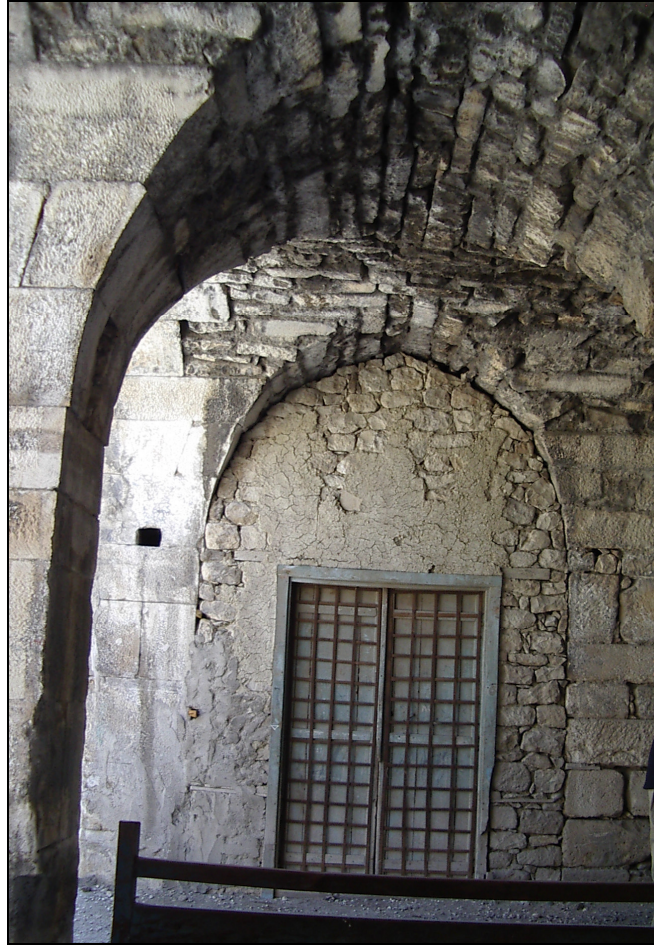
Şekil 23 Girişin doğusunda bulunan kapatılmış revak

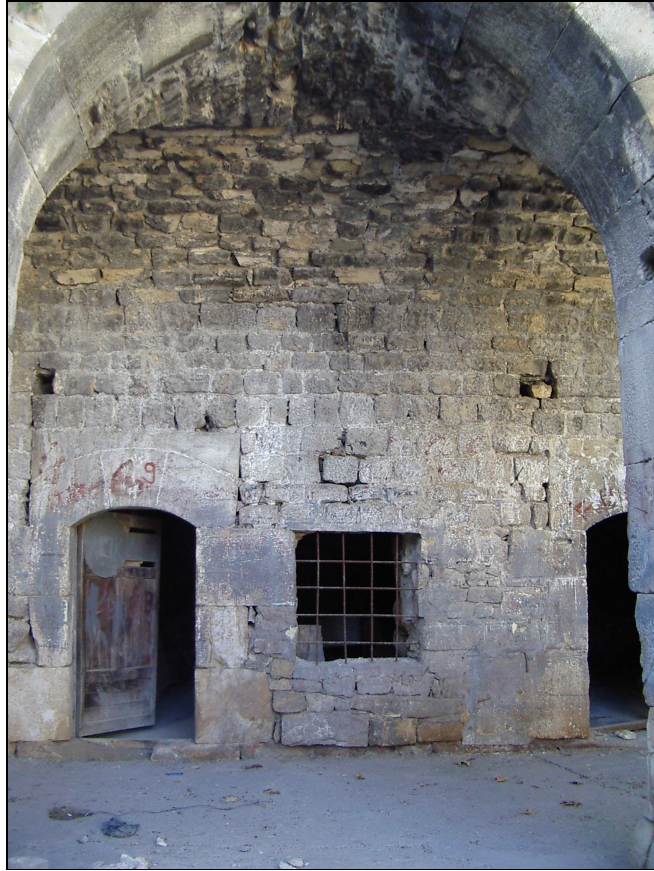
Şekil 30 Oda duvarında açılmış muhdes pencere boşluğu

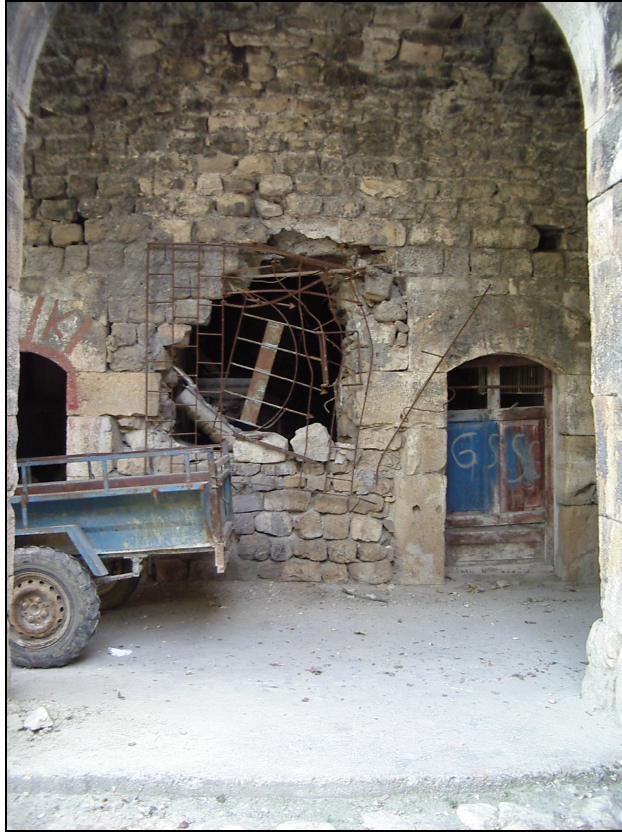
Şekil 31 Oda duvarında açılmış muhdes pencere boşluğu

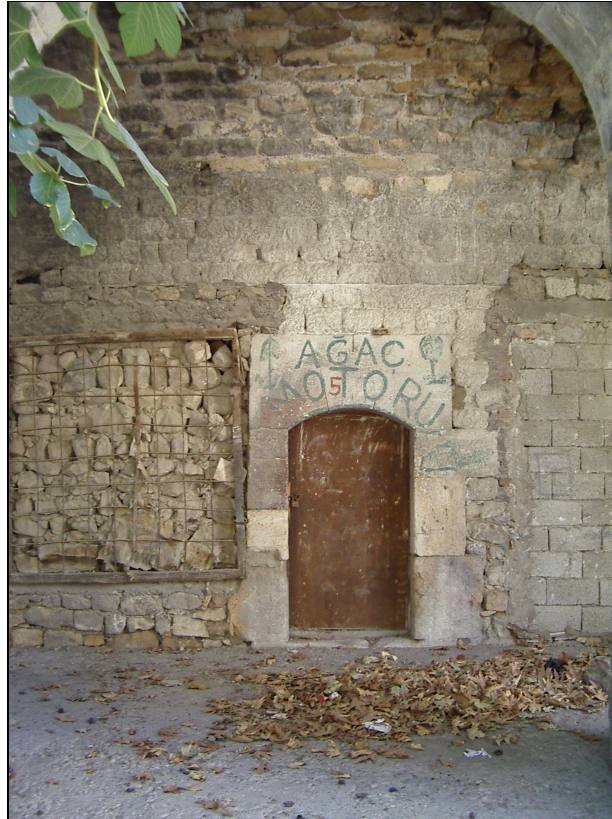
Şekil 32 Moloz taş ile doldurulmuş muhdes pencere boşluğu
