**YILDIZ TEKNİK ÜNİVERSİTESİ  
FEN BİLİMLERİ ENSTİTÜSÜ**

**MUT “TAŞ HAN”  
KORUMA SORUNLARI VE DEĞERLENDİRİLMESİ**

**Mimar Ayşe Senem KAVALCI**

**YÜKSEK LİSANS TEZİ**

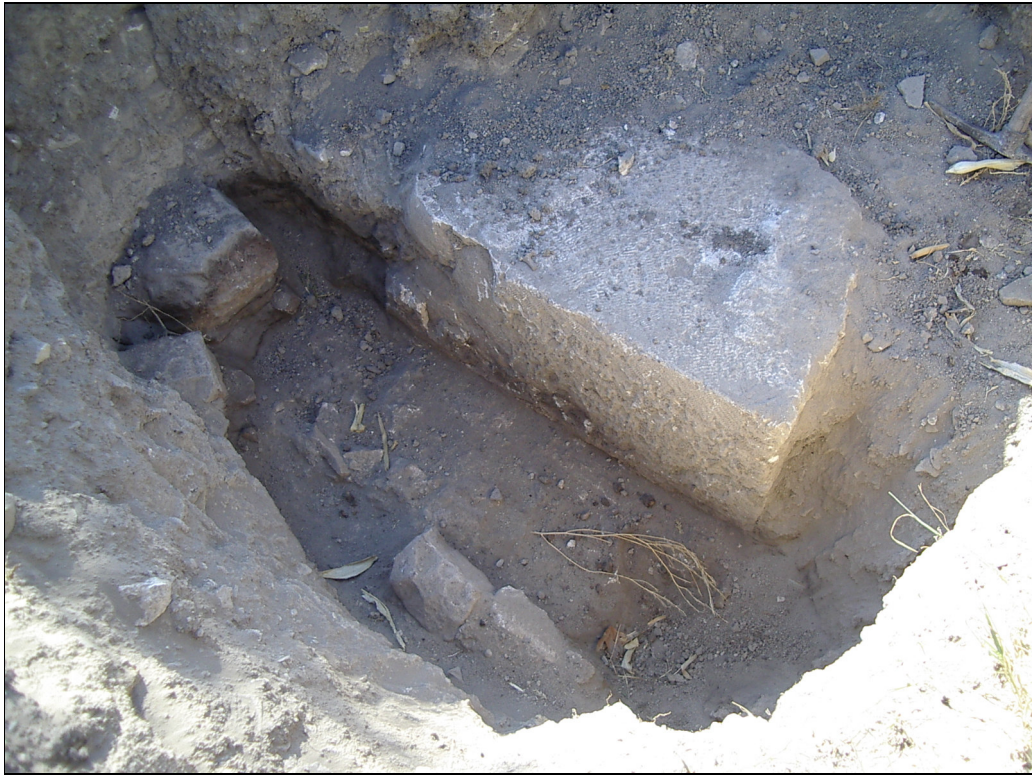
Şekil 40 Katırlık bölümünde yapılan kazı sonucunda bulunan kalıntılar

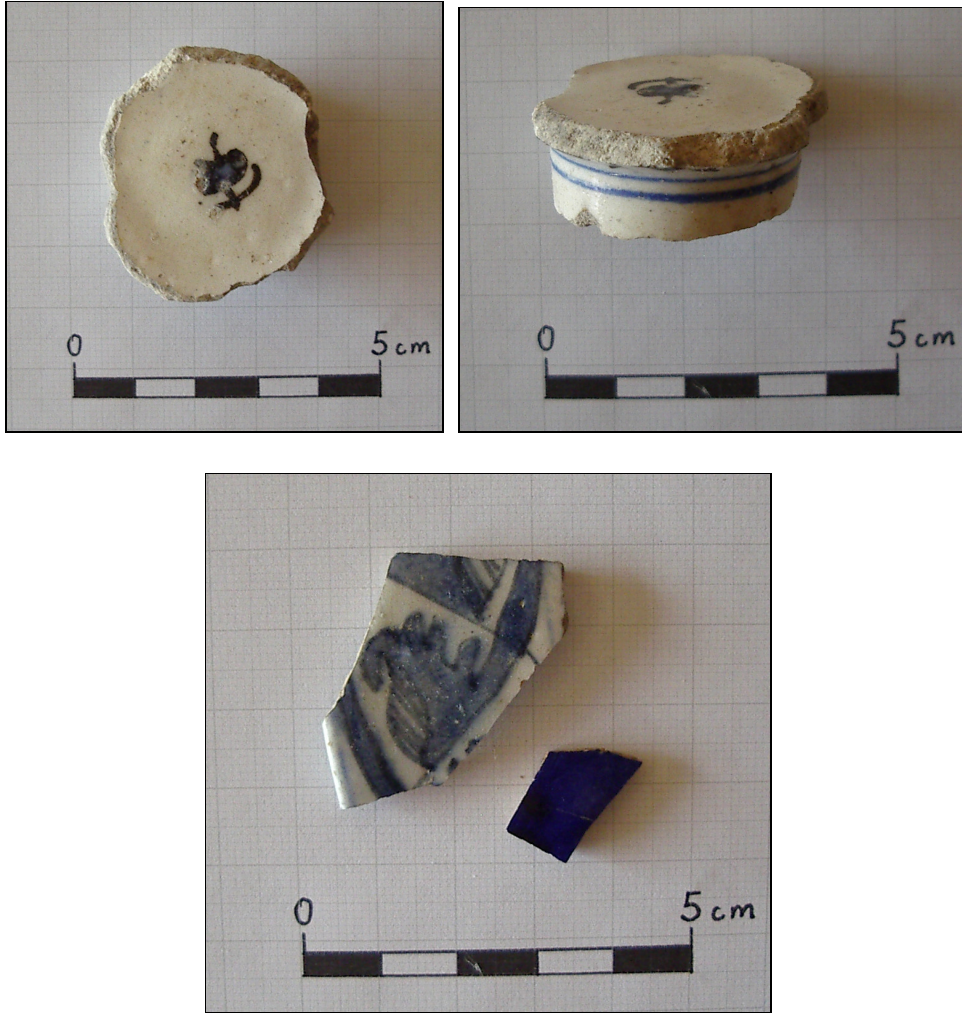
Şekil 41 Katırlık bölümünde yapılan kazı sonucunda çıkan seramik parçaları

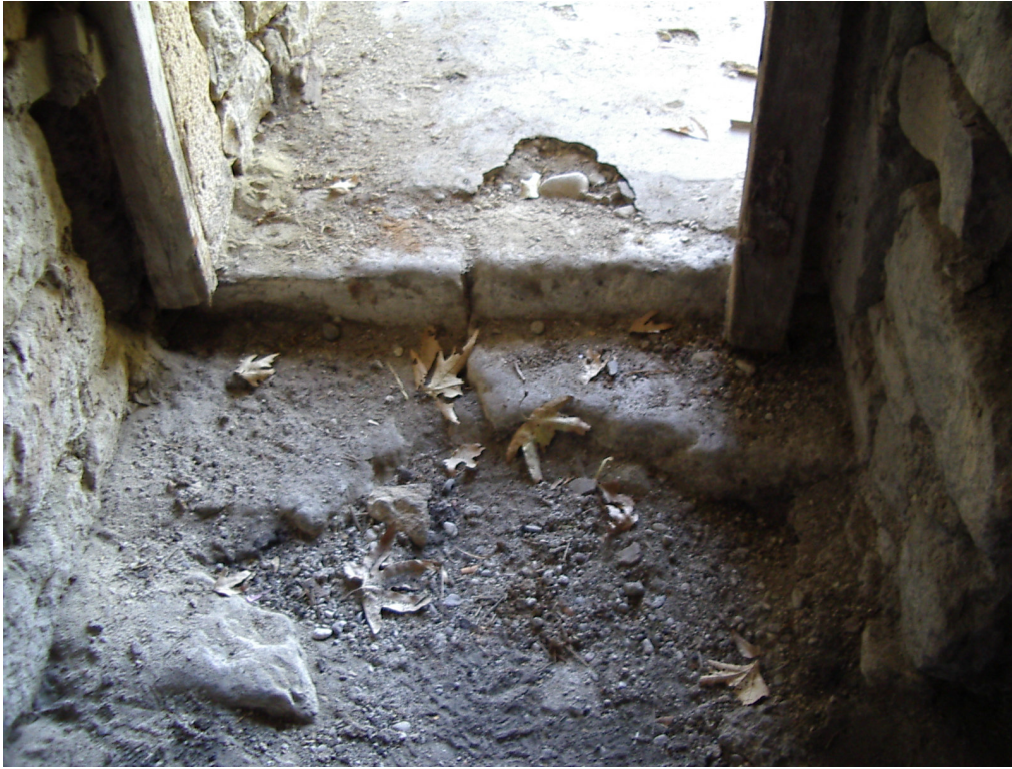
Şekil 42 Özgün taş eşik ve döşeme kaplaması kalıntısı

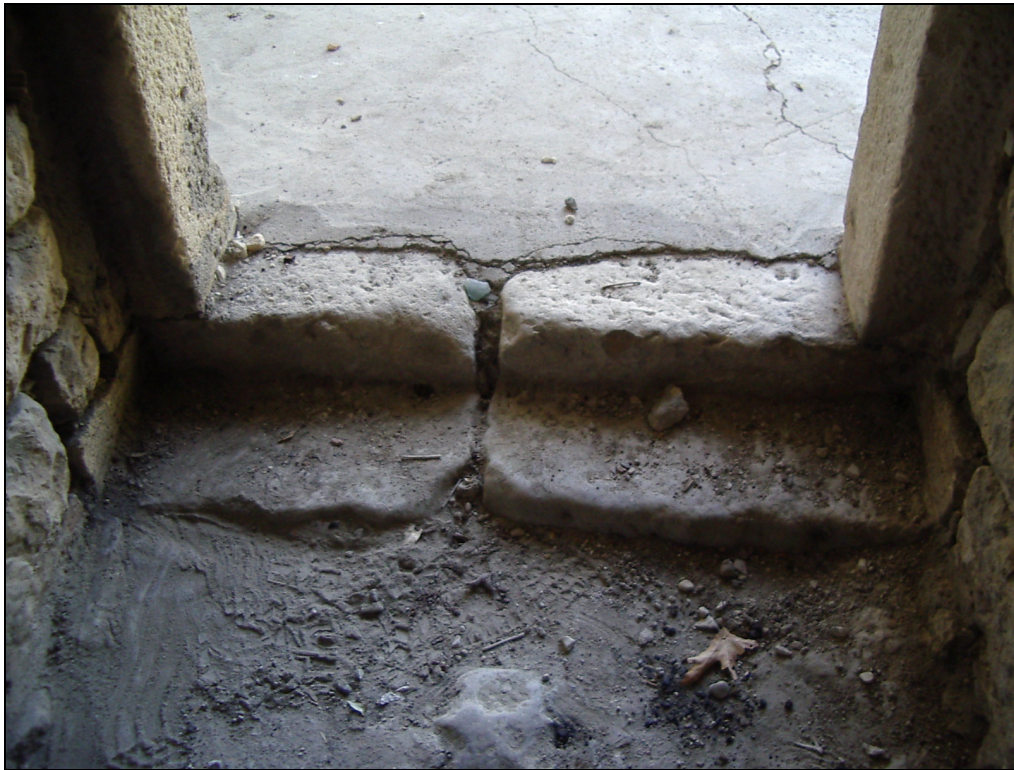
Şekil 43 Özgün taş eşik ve döşeme kaplaması kalıntısı

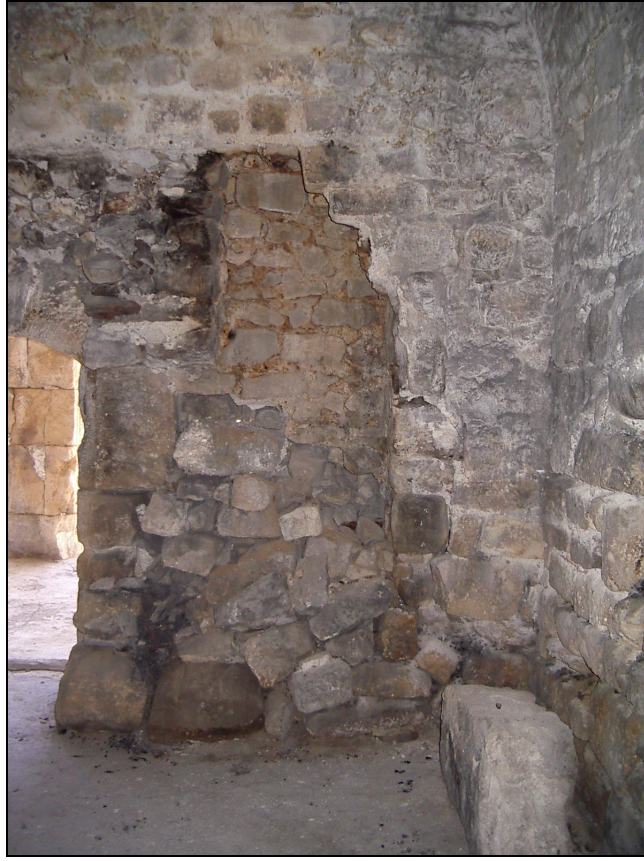
Şekil 44 Yıkılmış bir ocak kalıntısı

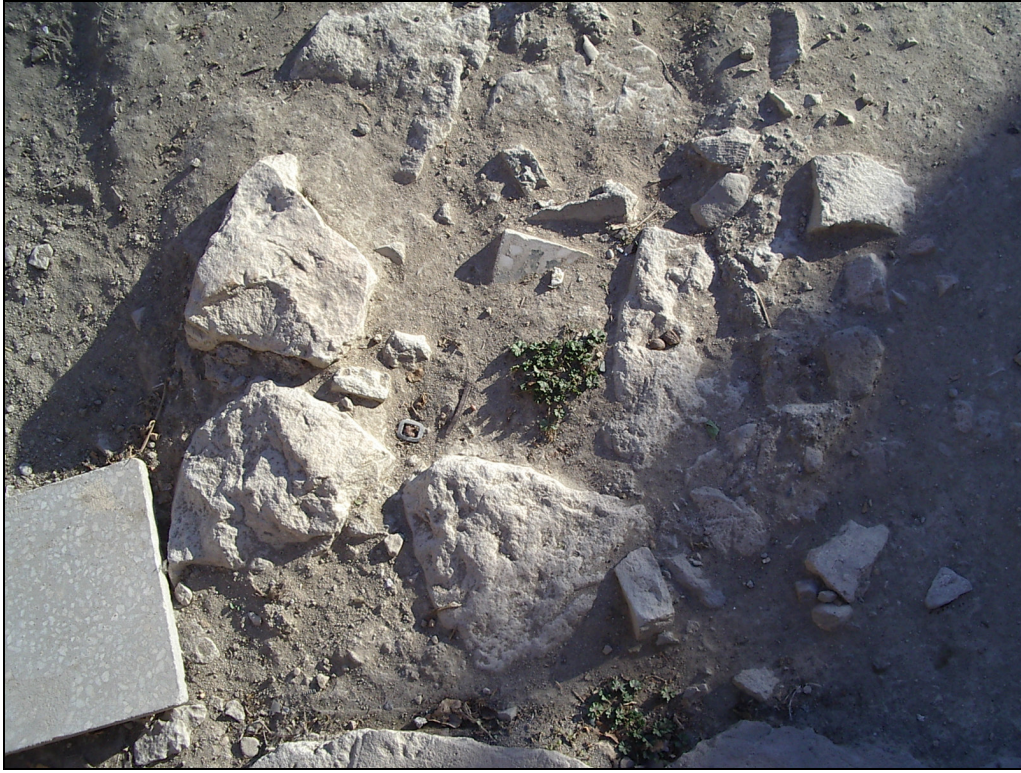
Şekil 50 Baca kalıntısı

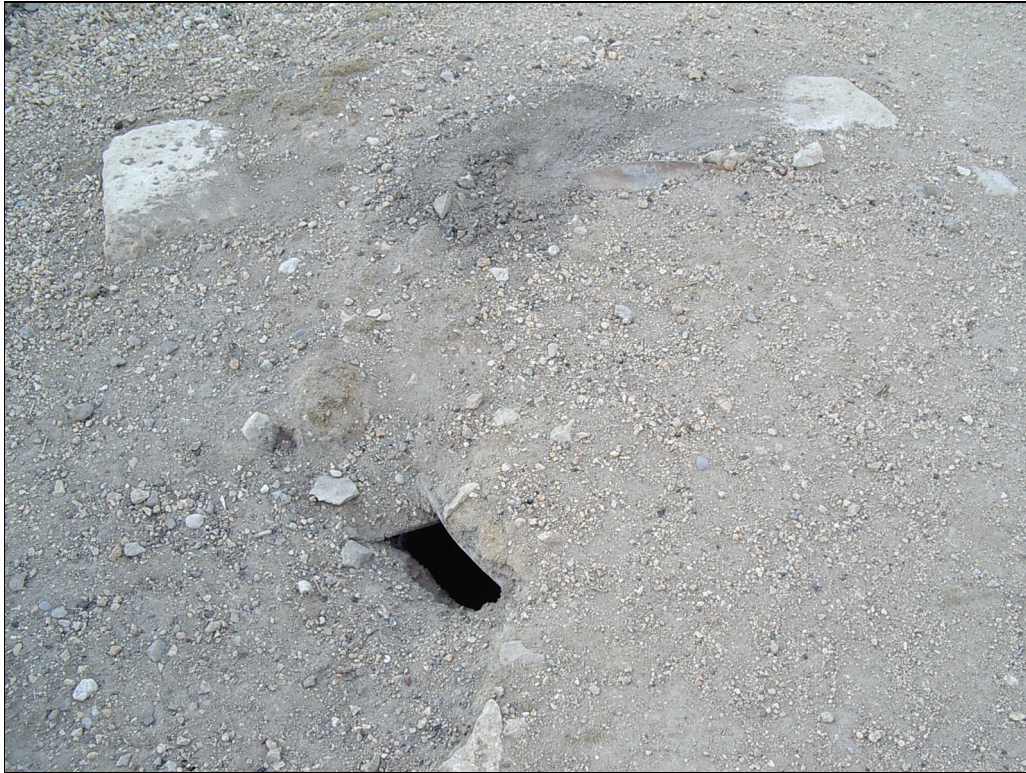
Şekil 51 Üstü kapatılmış merdiven ve taş döşeme kaplaması kalıntısı

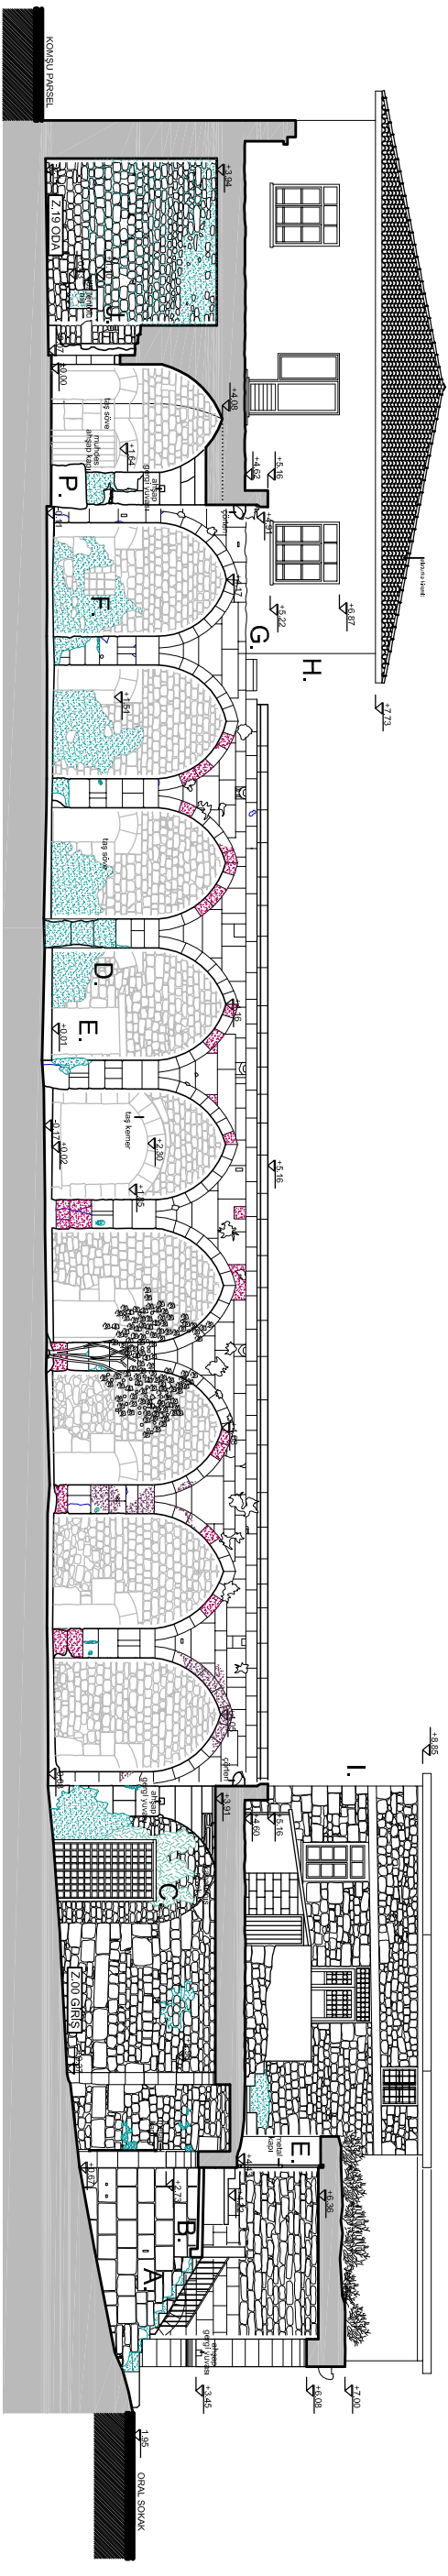
RÖLÖVE - A-A KESİTİ 1/100

- A. Mühdes duvar ve merdiven  
B. Mühdes beton çıkma  
C. Mühdes moloz taş duvar ve ahşap kapı  
D. Kapatılmış kapı  
E. Mühdes kapı boşluğu  
F. Mühdes pencere boşluğu  
G. Çatı silmesi kısmen kesilmiş.  
H. 1955'te inşa edilmiş mühdes konut

- I. 1962-1963 yıllarında inşa edilmiş mutfak konut J. Ocak ve bacası yapılmış.
- K. Revakların arası moloz taş duvar ördülerek kapatılmış.
- L. Katırlığa geçişi sağlayan mekan, arka tarafına
