**YILDIZ TEKNİK ÜNİVERSİTESİ  
FEN BİLİMLERİ ENSTİTÜSÜ**

**DOLMABAĞÇE SARAYI YAPI TAŞLARININ  
BOZULMA NEDENLERİNİN SAPTANMASI  
VE KORUNMASI ÜZERİNE BİR ARAŞTIRMA**

**Yüksek Mimar Mehmet Erdal EREN**

**DOKTORA TEZİ**

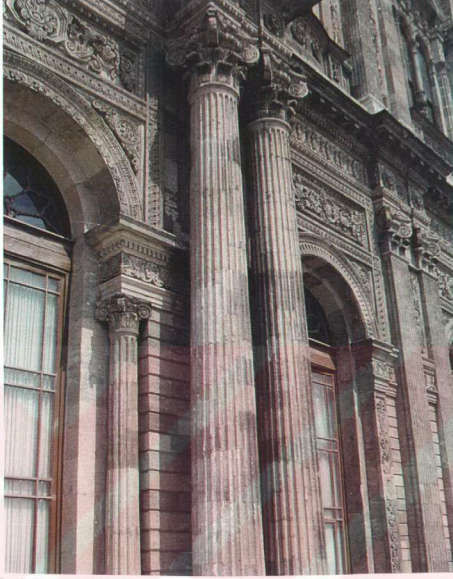
Şekil 4.5. Muayede Salonu'nun deniz tarafına açılan güney cephesindeki kemer ve sütunların yapım aşamasında farklı basınç etkisine dayanımlı olarak yapıldığı anlaşılmaktadır.

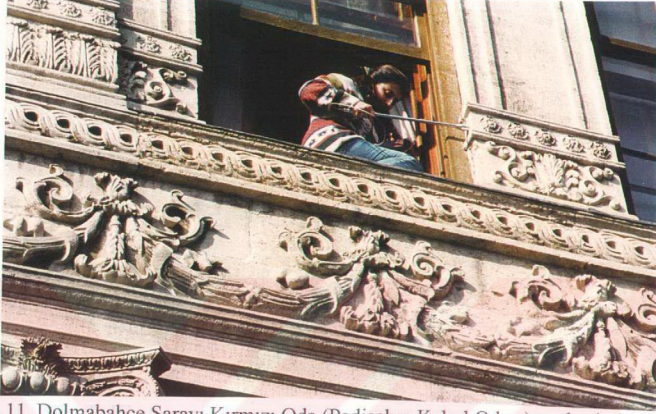
Şekil 4.11. Dolmabahçe Sarayı Kırmızı Oda (Padişahın Kabul Odası) cephesinde duvar dış yüzeyinde protometri aleti ile yapılan duvar nem tespiti.

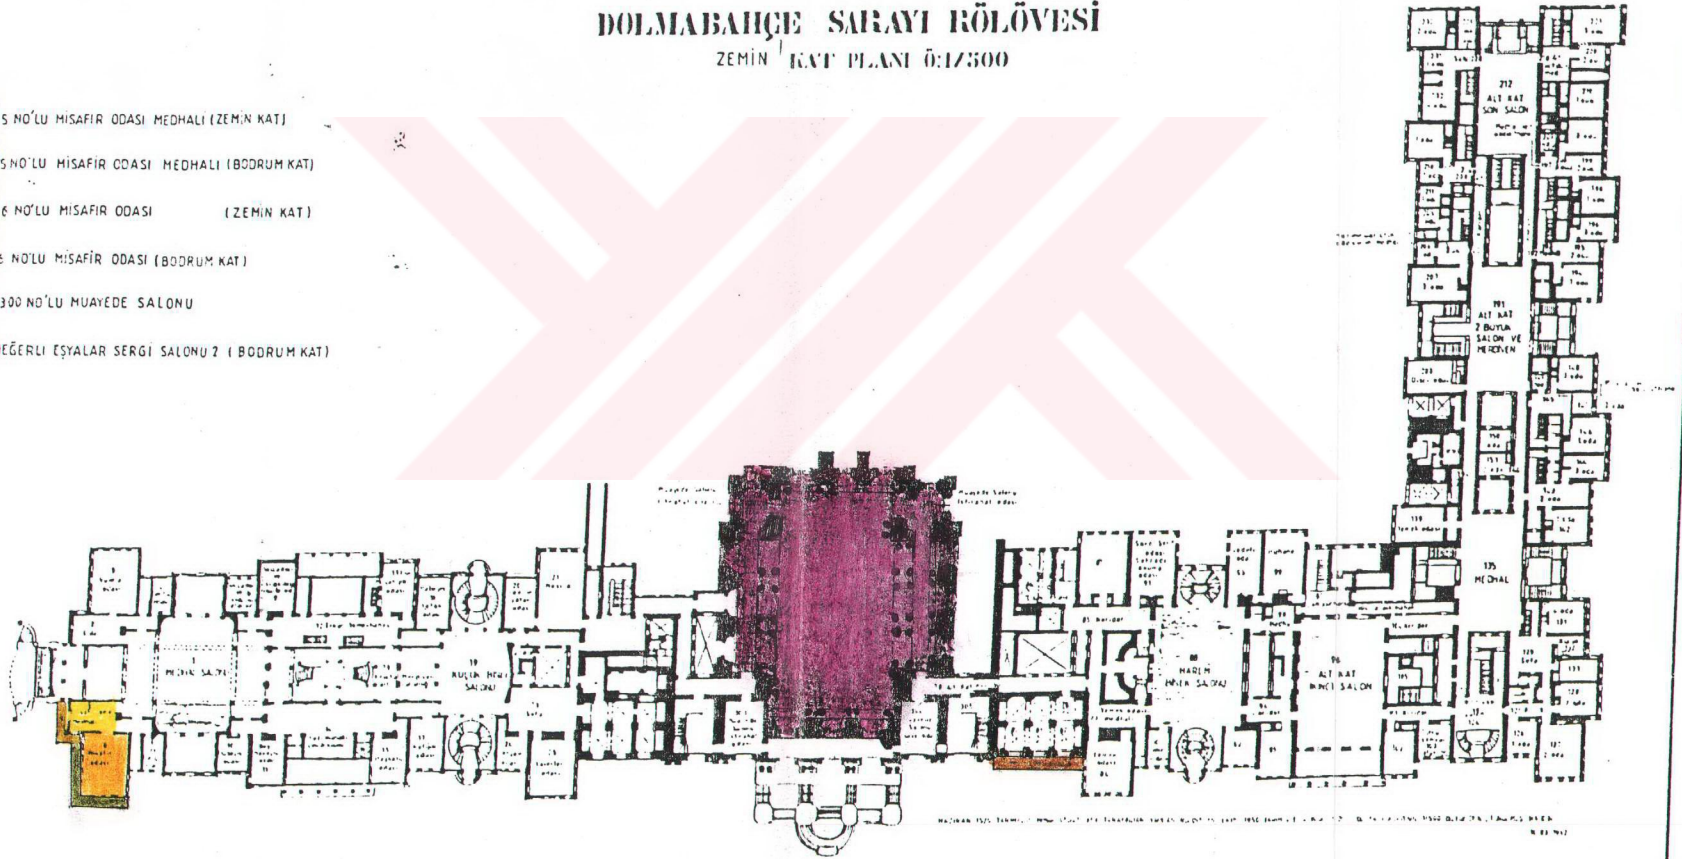
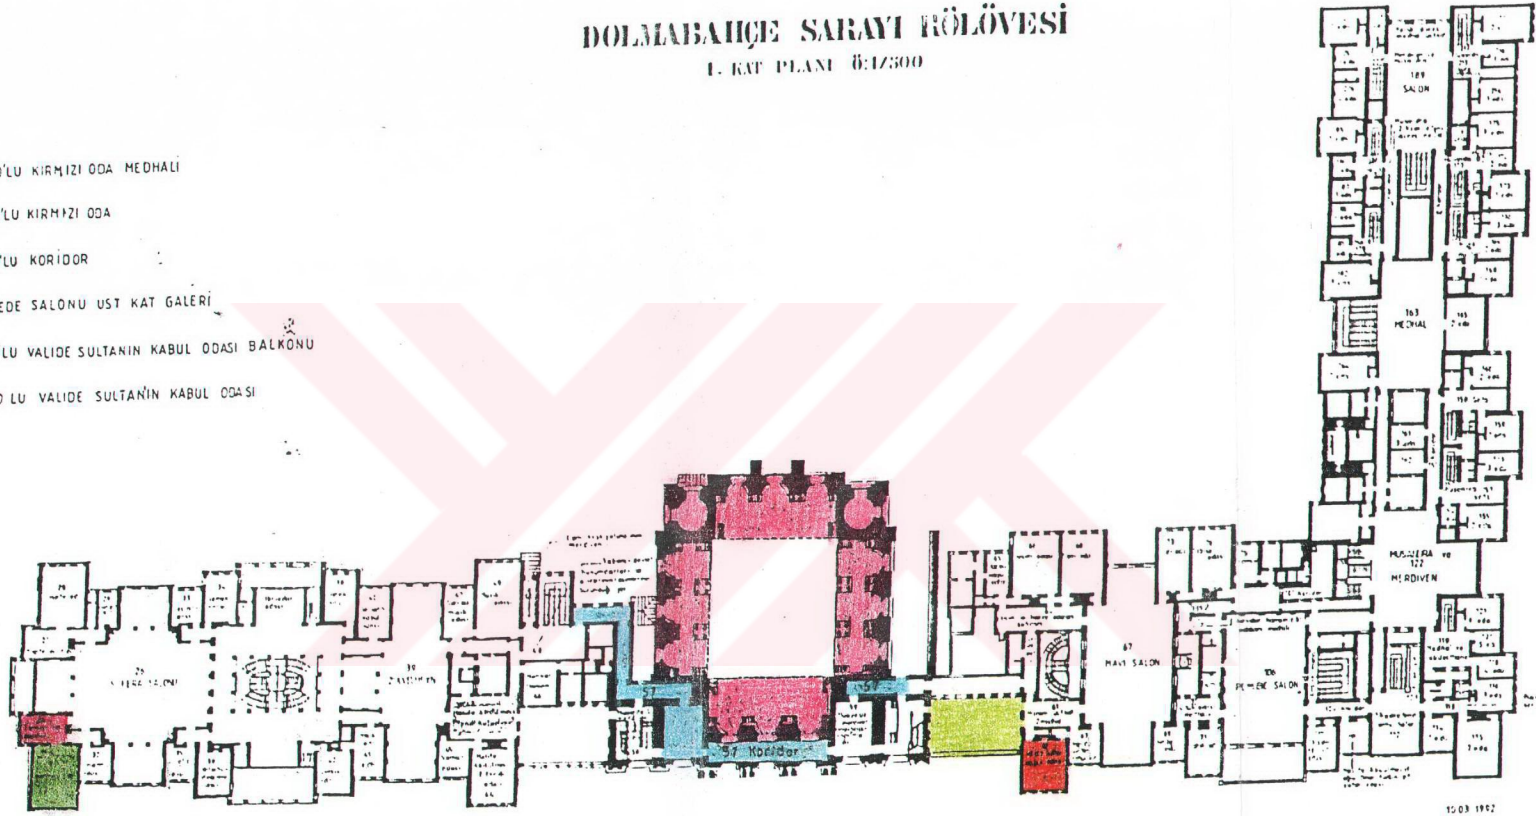
Şekil 4.13. ISI VE NİM ÖLCÜMERİNİN YAPILDIĞI Mekanlar.

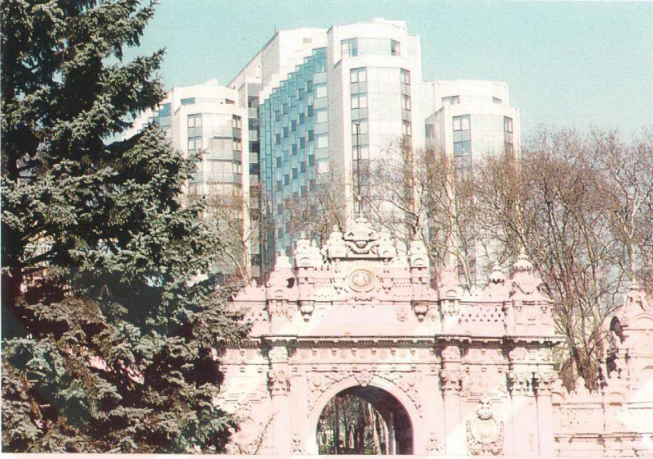
Şekil 4.14. Sarayın havalandırma kanallarının kapanmasında etkin olan Swiss Hotel, diğer yandan sliüeti de etkilemiştir.

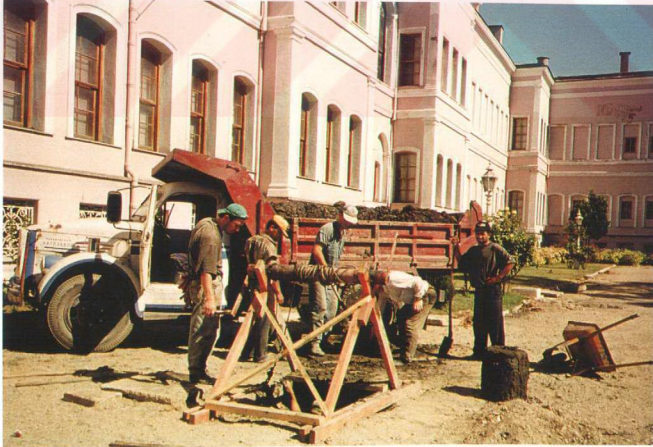
Şekil 4.15. Sarayın bahçelerinde yapılan kanal temizleme çalışması görülmektedir.

İncelemeler üzerine kanalların temizliğine başlanmıştır (Şekil 4.15-16.). İlgili kurumlarla 1997 yılında ortak yapılan çalışma sonucu temizlenen kanal uzunluklarının toplamı 5094 mtül. olup bu kanallardan çıkan terassubat toplamı 7123 m<sup>3</sup> toprak olmuştur( Şekil 4.17. ).

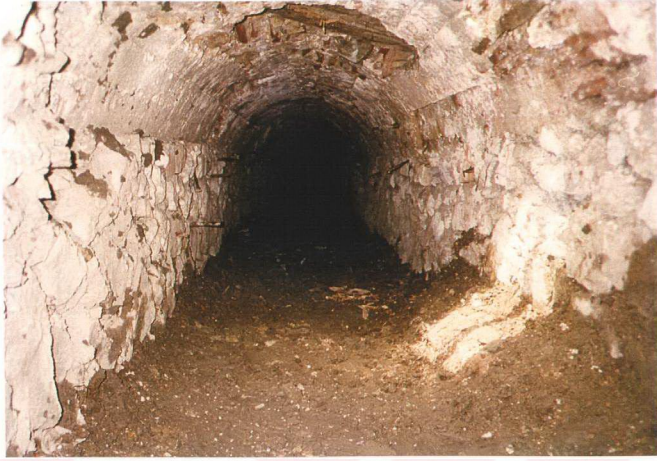
Şekil 4.16. Sarayın bodrum katında yapılan kanal temizleme çalışmaları görülmektedir.

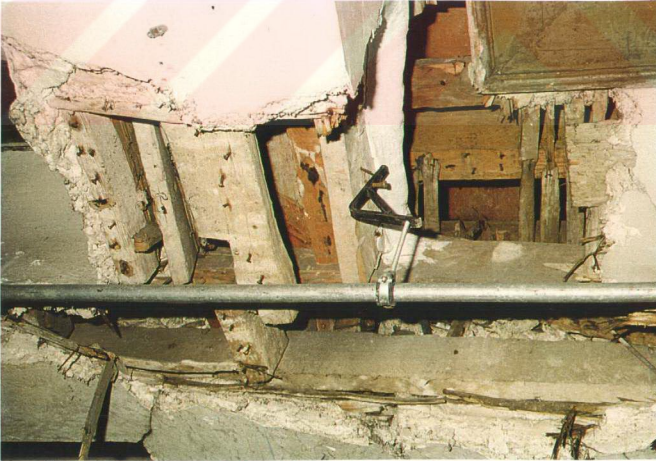
Temel sistemi ve zemin özelliklerini incelerken taşıyıcı elemanlarının, ahşap, metal gibi malzemelerin yanında kargir malzemeden yapıldığı bilindiğinden taş, tuğla vb. yapı malzemeleri incelenmelidir. Su-nem etkileriyle taşıyıcı ahşap konstrüksiyonların duvar-döşeme ilişkilerinde bozulma ve çürümeler saptanmıştır Bu bozulmalar, bakteri ve mikroorganizmaların etkisiyle artmaktadır( Şekil 4.18-19 ).

Şekil 4.18. Muayede Salonu bodrum katındaki taşıyıcı ahşap konstrüksiyondaki çürümeler görülmektedir.

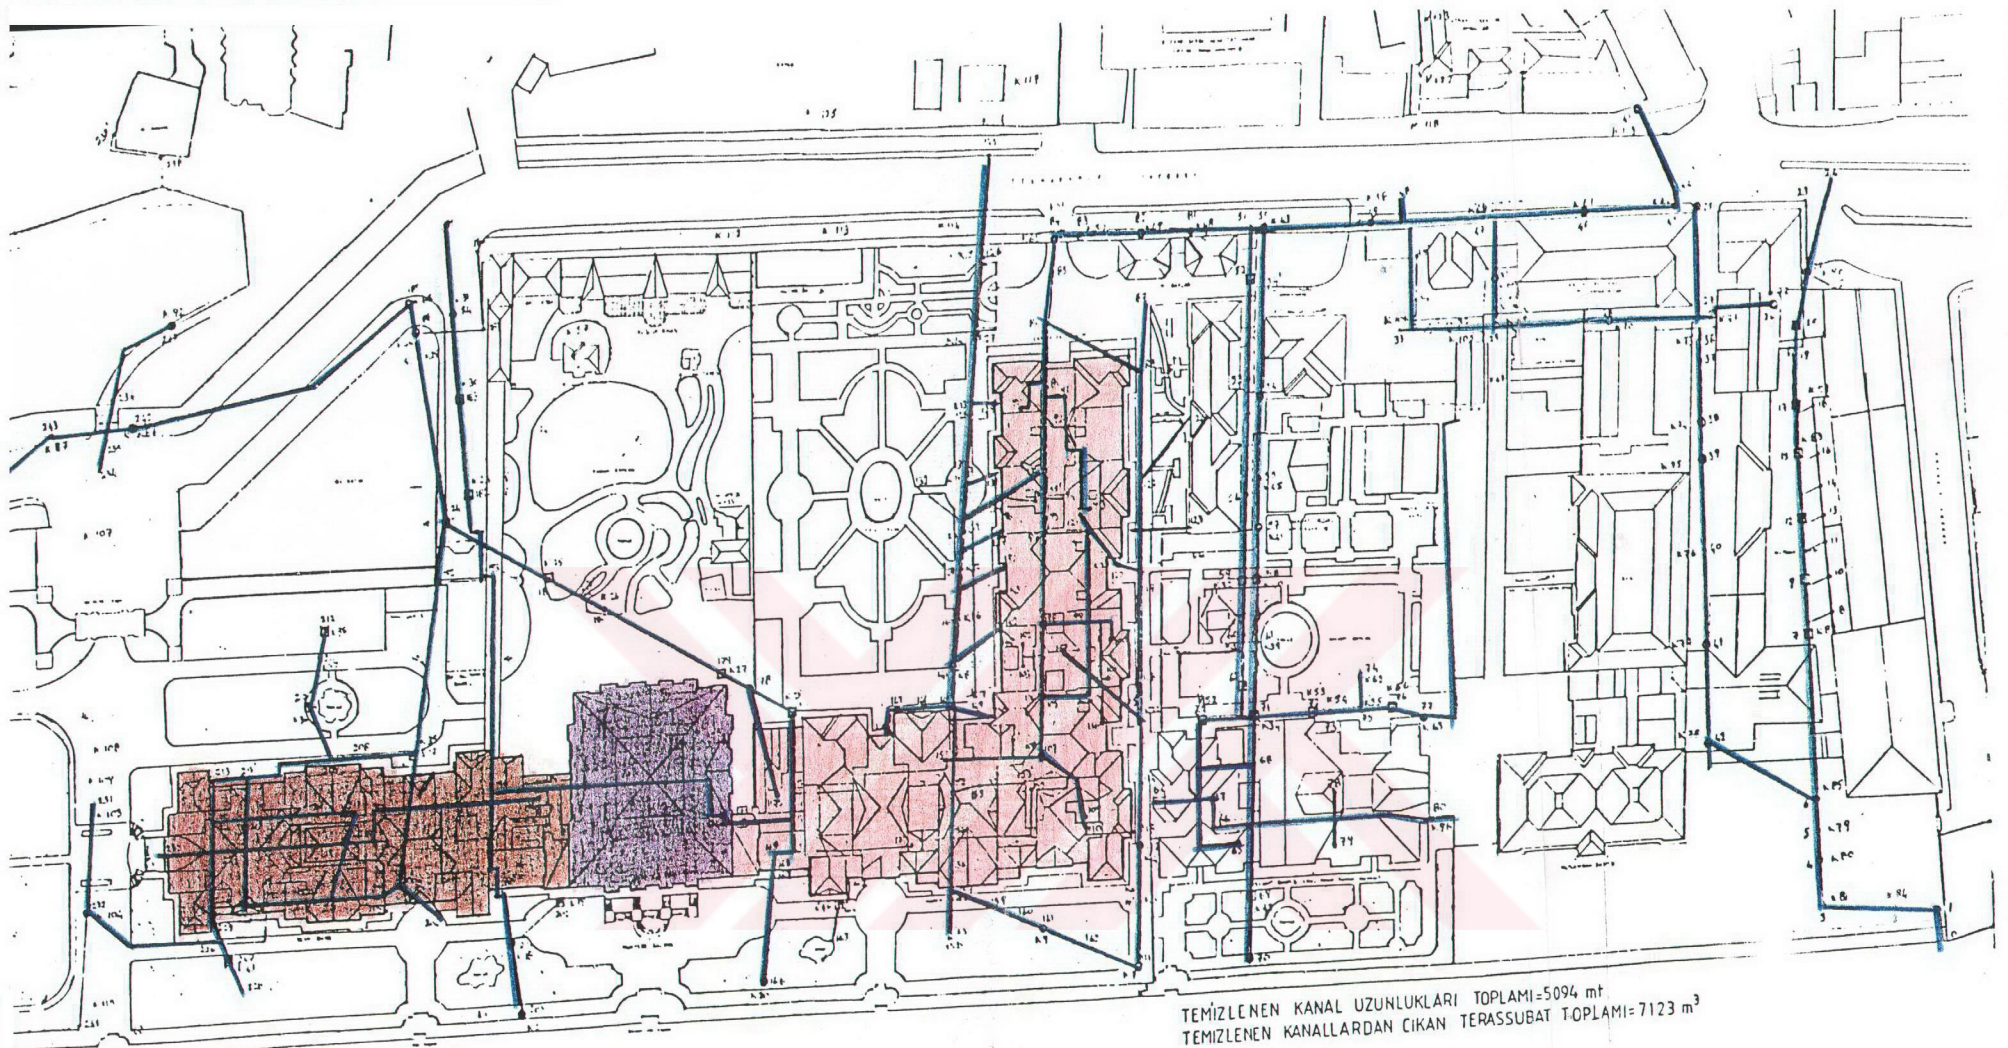
TEMİZLENEN KANAL UZUNLUKLARI TOPLAMI=5094 m  
TEMİZLENEN KANALLARDAN ÇIKAN TERASSUBAT TOPLAMI=7123 m<sup>3</sup>

Sekil 4.17. DOLMABAHÇE SARAYI YAPISI İÇİ VE  
BAHÇELERDE YAPILAN KANAL TEMİZLEME HATLARI

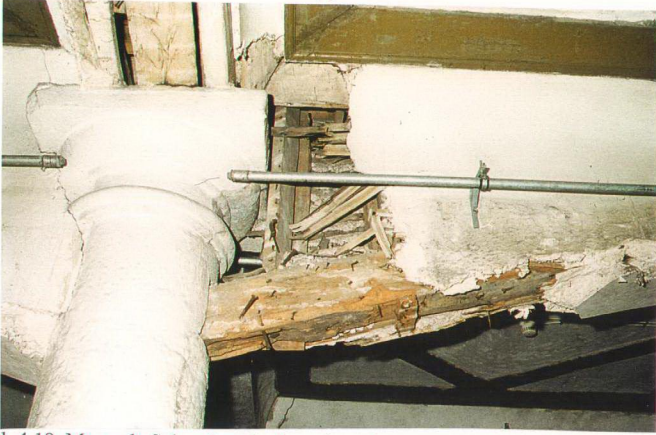
Şekil. 4.19. Muayede Salonu'nun bodrum katında ısı-nem problemlerinden dolayı tavan konstrüksiyonunda görülen aşırı çürümeler görülmektedir. Dolmabahçe Sarayı'nın bulunduğu yerin geoteknik özelliklerinin bilinmesi gerekir. Gevşek yapay dolgu (tuğla kırığı, horasan artıkları ve ağaç parçaları) veya alüvyon zemin üzerine inşa edildiğini sarayda uzun seneler mimar olarak görev yapmış Lemi Merey'in saraydaki çalışmalarıyla ilgili notlarından anlamaktayız (Merey, -). Diğer yandan rıhtımlarda da deformasyonlara raslanmaktadır. Geçtiğimiz yıllarda Ortaköy Camii, Küçükusu Kasrı gibi İstanbul Boğazında bulunan kagir yapıların temellerinde ve rıhtımlarında oturmalar, boşalmalar, kaymalar tespit edilmiş ve koruma önlemleri alınırken maddi ve manevi kayıplar olmuştur. Lodos etkilerine açık olan ve yapay olarak doldurulmuş Dolmabahçe'nin sahil kısmında 17. yy.' da lodosun zararlarını önlemek için meşe ağaçlarından koruma yapıldığını bilmekteyiz (Çelebi, 1976 ).

Zemin araştırmaları, ilgili üniversite ve kurumların uzmanları ile ele alınarak yapının temelini gevşek yapay dolguda oturup oturmadığı, kullanılmış malzemelerin kalitesi,yapının beden duvarlarının temelleri altında kısa ahşap kazıkların kullanılıp kullanılmadığı, zemini sıkıştırmak için kullanılmış olan ahşap kazıkların kısa çakılıp çakılmadığı saptanmalıdır.

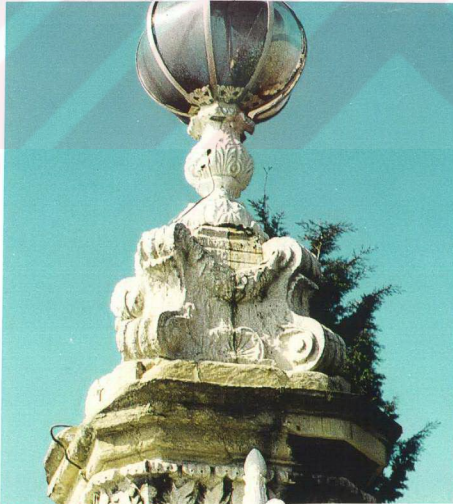
Şekil 4.22. Rıhtım boyunca uzanan parmaklıklı taş babaların yüzeyinde kırılmalar görülmektedir.

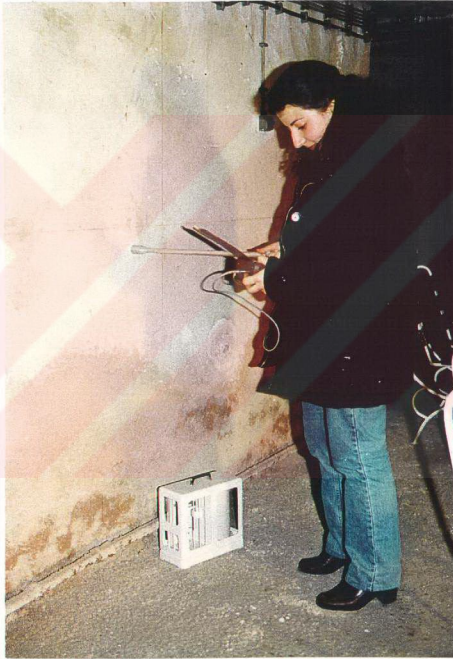
Şekil 4.24. Değerli Eşyalar Sergi Salonu 2' nin bodrum katında yüzeyde oluşmuş tuz çiçeklenmeleri görülmektedir. Bu mekanda duvar nemi ve ortamın ısı-nem değerleri tespiti için ölçümler yapılmıştır.

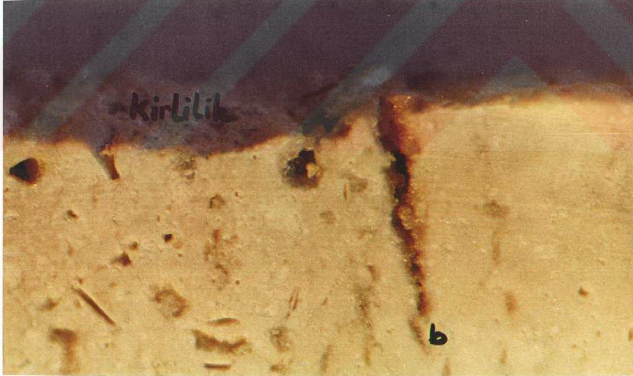
Şekil 4.30. Örnek 2'nin petrografik analizlerde yapılan incelemede genel doku ve yüzey kirliliği görülmektedir. İkincil kalsit kristalleri boşlukları (b) tam olarak doldurulmamıştır (x 10).

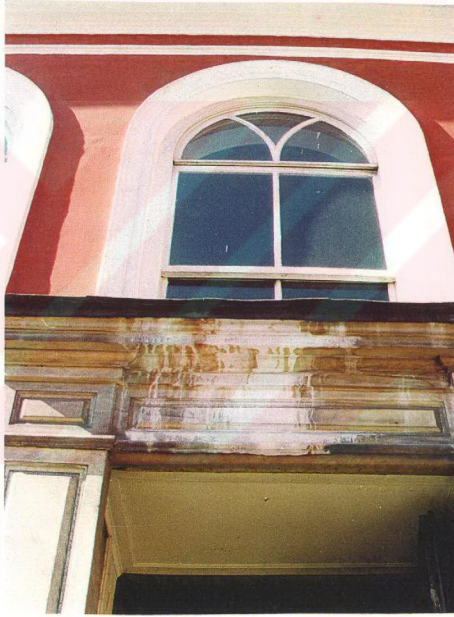
řekil 4.32. Mefruřat Dairesi'nin giriř kapısının mermer yzeylerinde yaęmur suyunun zararları grlmektedir.

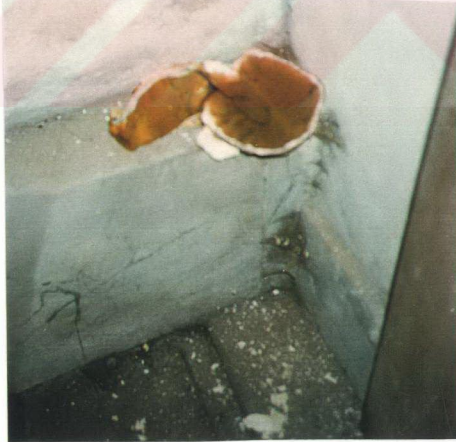
Şekil 4.33. Cariyeler Dairesi bodrum katında su-nem faktörlerin etkisiyle ortaya çıkan biyolojik bozulma ve aşırı gelişmiş sıva mantarı görülmektedir.

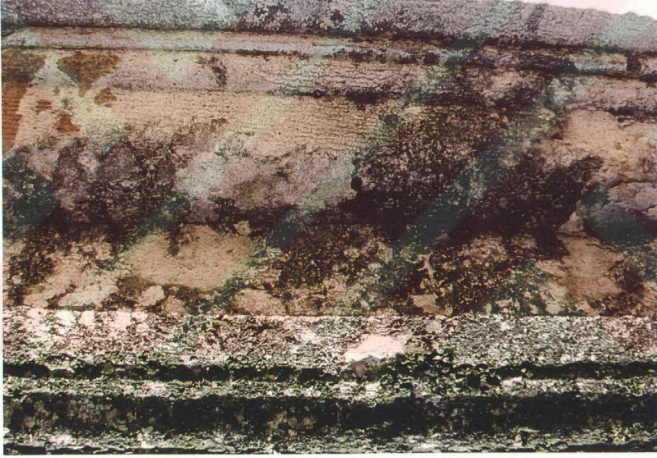
Şekil 4.34. Dolmabahçe Sarayı cephelerinde özellikle subasman seviyesindeki taş yüzeylerinde sıcaklık ve nem değişikliklerinin uç değerlerde olması nedeniyle algler görülmektedir.

Alglerin yarattığı bozulmaları kontrol altına almak, temizlemek ve oluşmasını sağlayan hareketleri sona erdirmek gerekir. Taş yüzeyinde alkalın ve tuz eriyikleri ya da renk değişikliği olduğu zaman uygun ürünler kullanılabilir (Torracca, 1988).

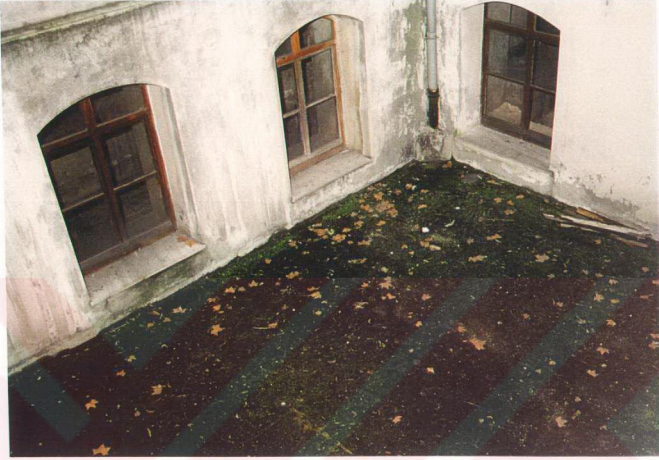
Şekil 4.35. Dolmabahçe Sarayı iç avlularında ilkbahar mevsiminde, kum taşı zemin döşeme kaplamalarında ve duvar yüzeylerinde yeşil renkte algler görülmektedir.

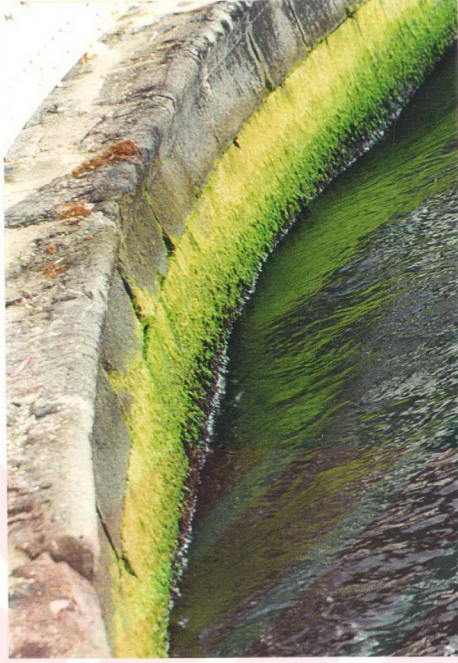
Şekil. 4.36. Dolmabahçe Sarayı rıhtım boyunca uzanan taşların yüzeyinde yosunlar etkin bir durumdadır.

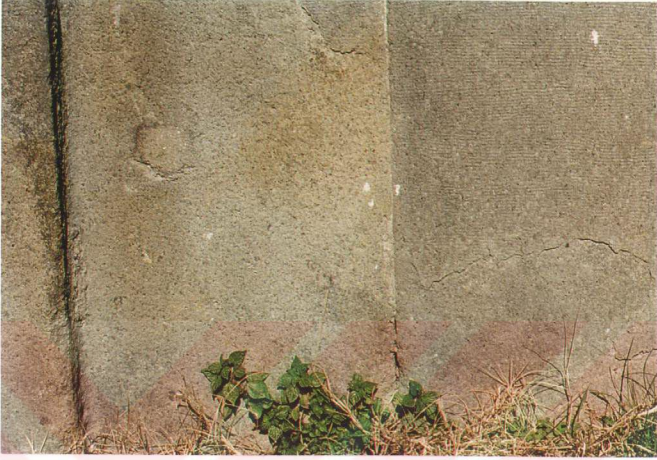
Şekil 4.37. Dolmabahçe Sarayı cephelerinde taş yapı malzemelerinde bitkilerin kökleri tahribat yaratabilmektedir.

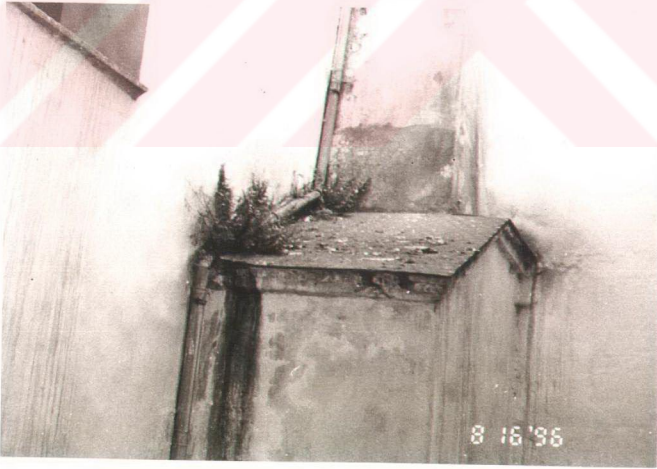
Şekil 4.38. Cariyeler Dairesi'nin bir iç avlusunda yağmur iniş borusundaki su sızıntısı nedeniyle oluşmuş olan yabancı bitkiler görülmektedir.

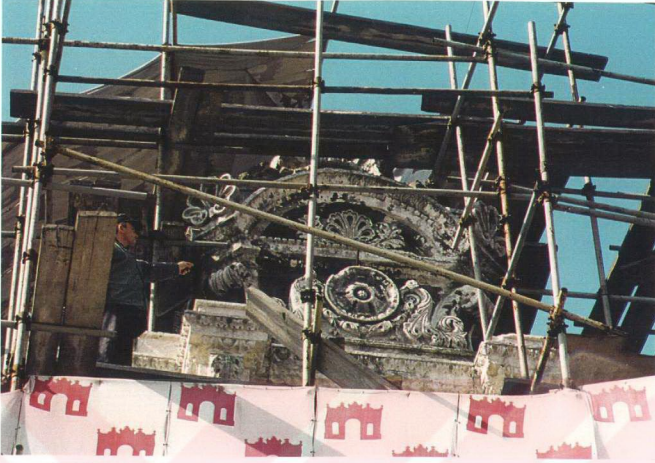
Şekil 5.7. Saltanat Kapısı güneybatı kulesinden alınmış sarı renkli örnek 1' in yeri görülmektedir.

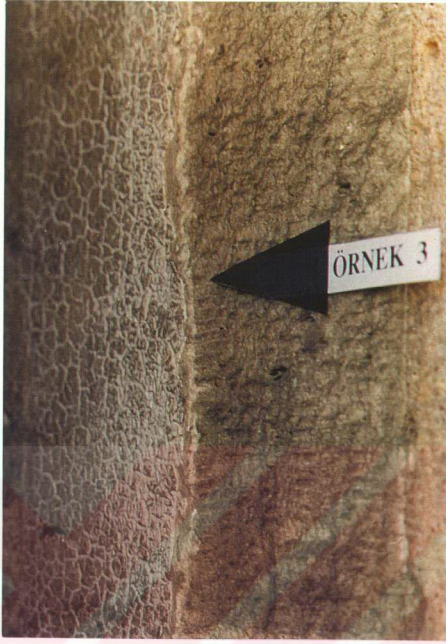
Şekil 5.9. Muayede Salonu güney kapısı (deniz cephesi)'ndan alınmış pembemsi renkteki 3 nolu örneğin alındığı yer görülmektedir.

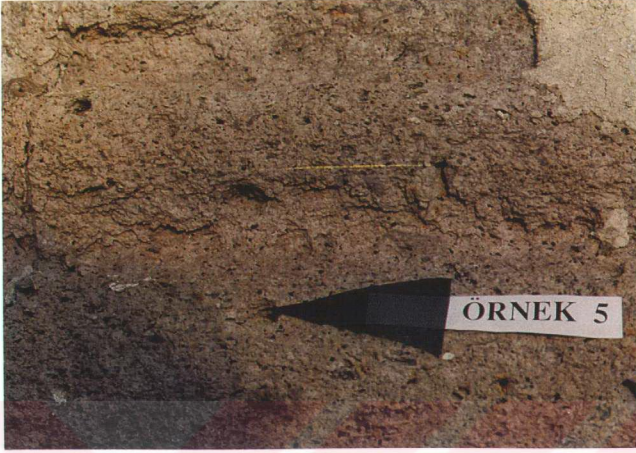
Şekil 5.11. Rıhtıma açılan birinci yalı kapısının batı tarafındaki ikinci taş babadan alınmış kırmızı renkteki 5 nolu örneğin alındığı bölge görülmektedir.

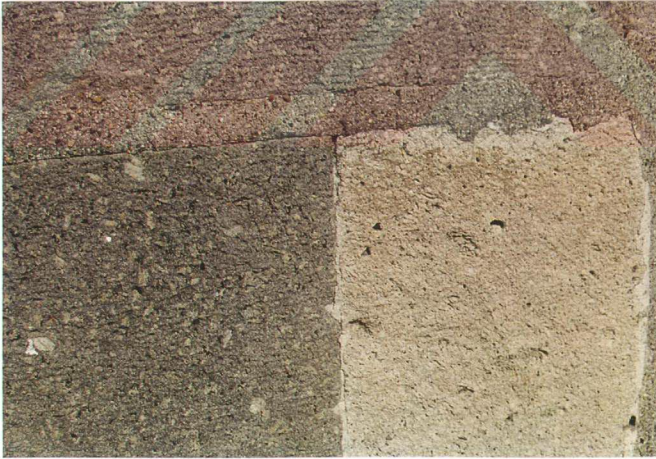
Şekil 5.12. Aynı taş babadan farklı bölgeden alınmış yeşilimsi, sarı-koyu gri renkli 6 nolu örnek görülmektedir.

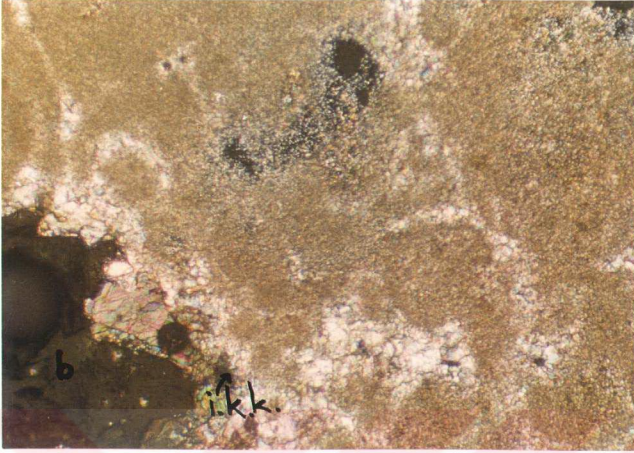
Şekil 5.23. Örnek 2. Kireç taşının genel görünüşü ve boşlukların (b) kenarlarındaki ikincil kalsit kristalleri (i.k.k.) (x10 büyütme). Tektonik kuvvet ve dış etkenlerden dolayı oluşan boşlukların kenarında ikincil kalsit kristalleri yer almaktadır.

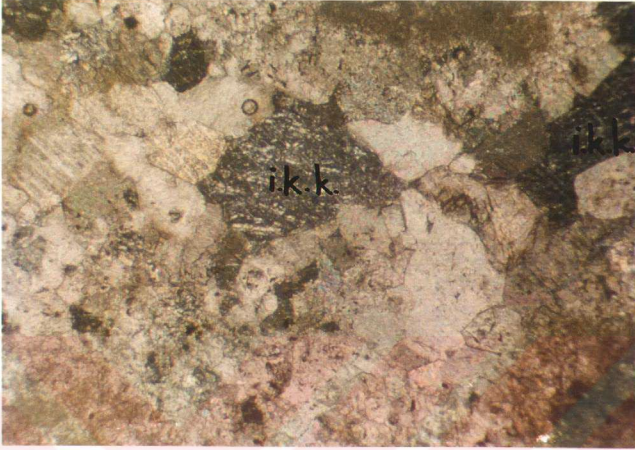
Şekil 5.25. Örnek 4. Örnek 2 den farklı olarak sekonder ikincil kalsit kristalleri (i.k.k.) daha iridir (500-700µ boyutlarında) (x10 büyütme).

4 nolu örneğin petrografik özellikleri 2 nolu örnek ile benzer olup tek farkı, ikincil kalsit kristallerinin boyutlarının  $1000 \mu$ 'a kadar ulaşmasıdır(Şekil 5.25.). Ayrıca bu örneğin feldespat, perlit ve kuvarsit minerallerindeki su etkisiyle oluşmuş çatlama bozulmaları da gözlenmiştir.

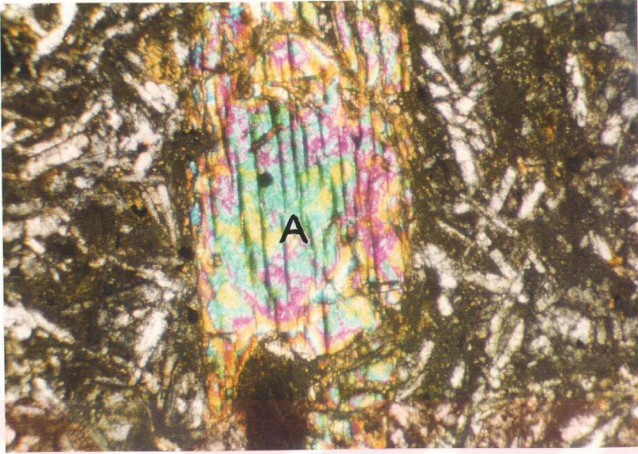
Şekil 5.27. Örnek 6. İnce labrador çubuklarından oluşmuş matriksin içindeki anfibol (A) minerali (x4, çapraz nikol). Bu mineral, kirlilik gibi taşa renk verir, zayıflatır ve çabuk bozulmasına neden olur.

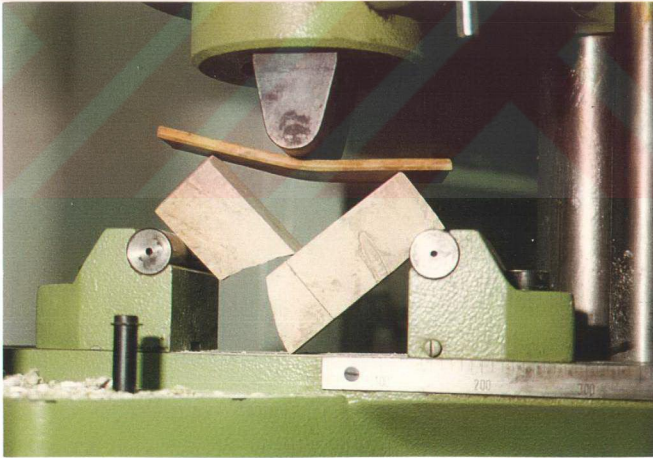
Şekil 5.38. Örnek 2. Eğilme dayanımı deneyinde, malzeme homojen bir yapıda olmadığı için maksimum gerilmenin olduğu yerden değil kesitin zayıf olduğu sol taraftaki bölgede kırılmaya başladığı görülmüştür.

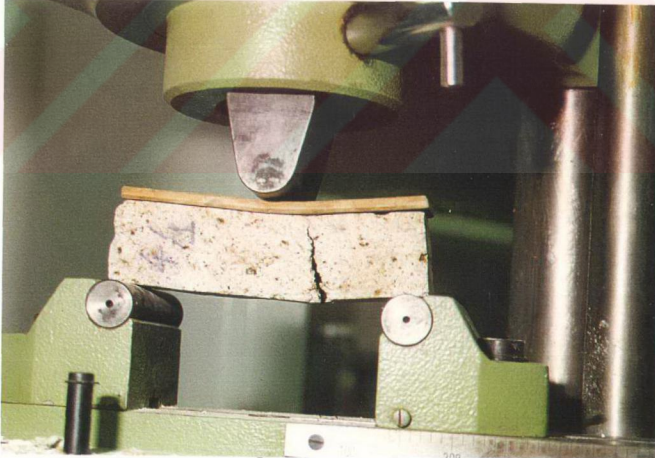
Şekil 5.40. Örnek 6. Eğilme dayanımı deneyinde, malzeme homojen bir yapıda olmadığı için maksimum gerilmenin olduğu yerden değil kesitin zayıf olduğu sol taraftaki bölgede kırılmaya başladığı görülmüştür.

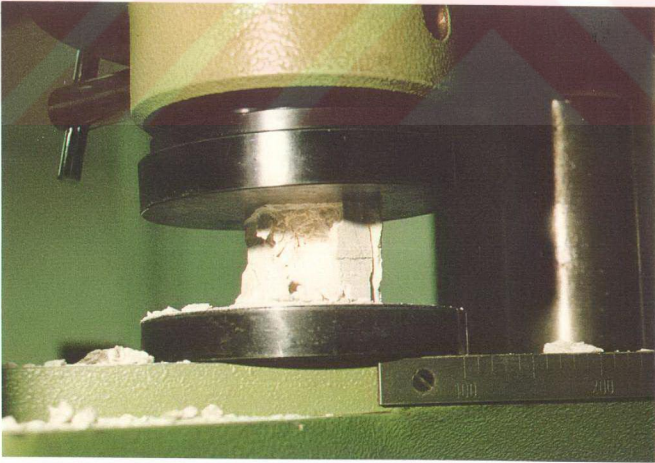
Şekil 5.42. Örnek 1.Basınç dayanımı deneyinde, malzemenin deney presinde kırılma anı.

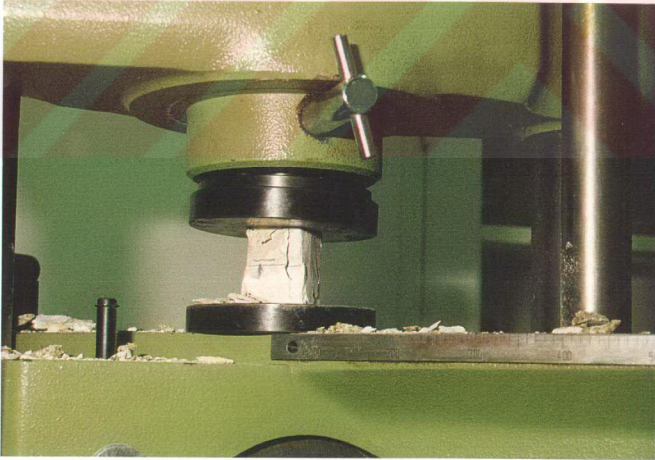
Şekil 5.44. Örnek 2. Basınç dayanımı deneyinde, malzemenin deney presinde kırılma anı.

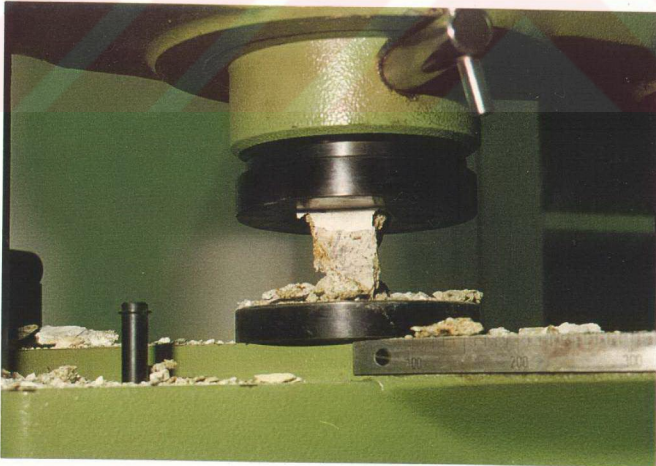
Şekil 5.46. Örnek 6. Basınç dayanımı deneyinde, malzemenin deney presinde kırılma anı.

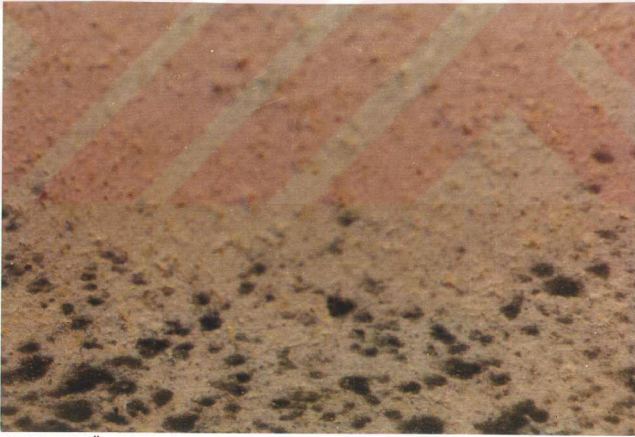
1 nolu örneğin içerisinde tuttuğu aşırı miktarda (%8.18 oranında) su, biyolojik bozulmalar için ortam yaratmaktadır. Nitekim, ince kesit hazırlama sırasında örneğin ıslak bölümlerinde kısa sürede, yeşilimsi siyah renkli biyolojik organizmaların geliştiği gözlenmiştir (Şekil 6.3.). Benzer organizmaların, yosun, otsu ve odunsu bitkilerin bu yapı taşının ve diğer ıslak taşların bulunduğu çevrelerde gelişerek, mekanik etkiyle

Şekil 6.3. Örnek 1. Genel doku. Aşırı nemden dolayı oluşmuş biyolojik lekelenmeler (x10, çapraz nikol).

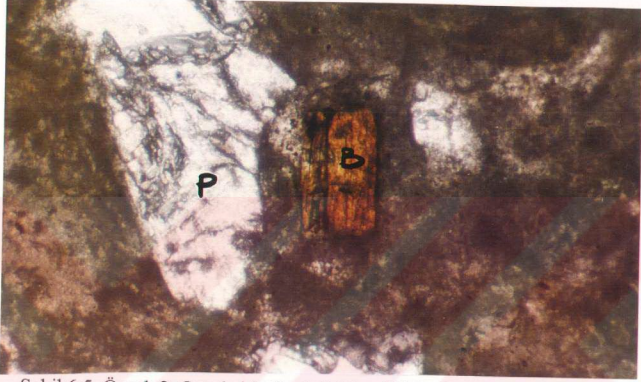
kadar az oranda  $\text{CaCO}_3$  (%1.12) bulunduğu tespit edilmiştir (Şekil 6.5.). Plajiolklas ve biotit minerallerinin beraberliği ikizli ve zonlu doku olarak görülürler (Cox, 1988). 3 nolu örnek, çevresindeki kaynaklardan (çimento ile yapılmış bir onarım, deniz suyu vb.) klor (Cl) tuzu yüklendiği anlaşılmıştır. Hava kirliliğinden kaynaklanan sülfat tuzu ve klor tuzunun, kristallenme ve çözünme döngüleri sonucunda taşta çiçeklenmeler ve yüzey erozyonları görülmektedir(Şekil 5.24.).

Şekil 6.5. Örnek 3. Ortada biotit, plajiolklas dilinim boyunca demirleşmiş (oksitlenmiş) (x4, tek nikol).

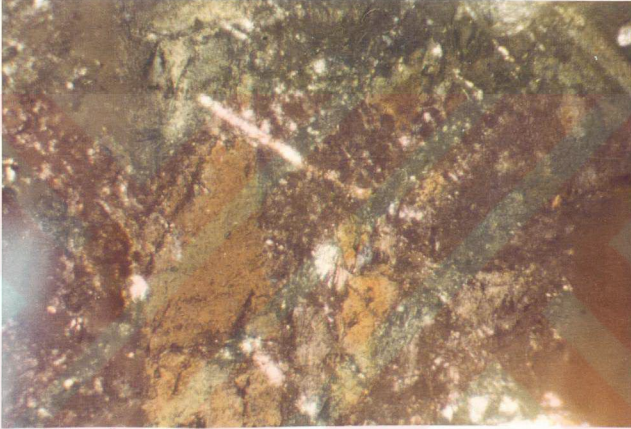
Şekil 6.6. Örnek 5. Kısım ayrılmış (deforme olmuş) sanidinin polarizan ışıkta yanıp sönmesi (x4, çapraz nikol).

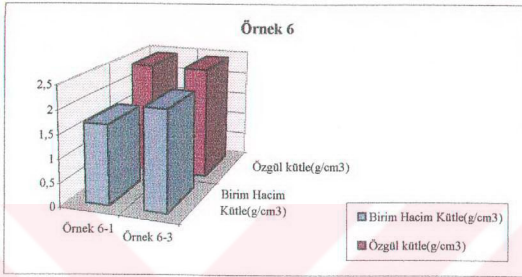
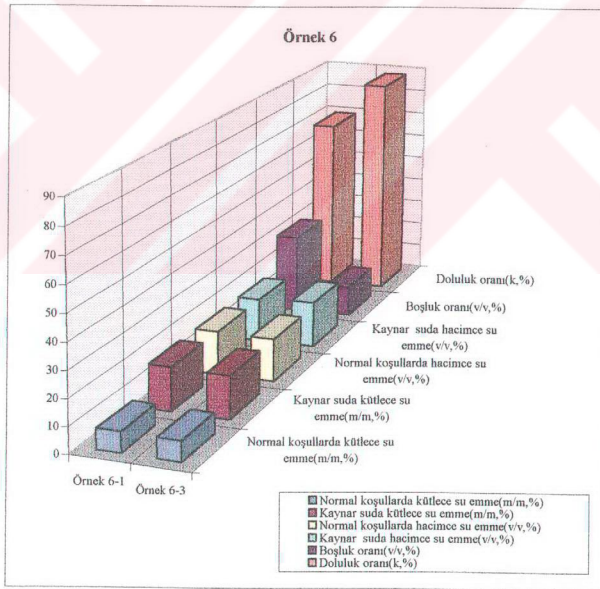
Şekil 6.14.

Örnek 6 nın birim hacim kütle, özgül kütle, normal koşullarda ve kaynar suda su emme oranları ve hesaplanan boşluk/doluluk oranları (Tablo 6.5.ve Şekil 6.14.)’de verilmiştir. Bu değerlere göre birim hacim kütlesi fazla olan örnek 6-3 ün kütlece su emme oranı az, birim hacim kütlesi az olan örnek 6-1 in, kütlece su emme oranı daha fazladır. Gözeneklilik yani, boşluk oranı ile kütlece su emme ilişkisine bakıldığında boşluk oranı fazla olan örnek 6-1 in su emmesi örnek 6-3 e göre fazladır. Kaynar suda hacimce su emme ile normal koşullarda hacimce su emme arasındaki farka bakıldığında örnek 6-1 in %0, örnek 6-3 ün %1.40 oranında dışa açık olmayan boşlukları olduğu saptanmıştır. Bu sonuçlara göre örnek 6-1 de dışa açık olmayan boşlukların olmadığı, örnek 6-3 de ise çok az olduğu saptanmıştır.

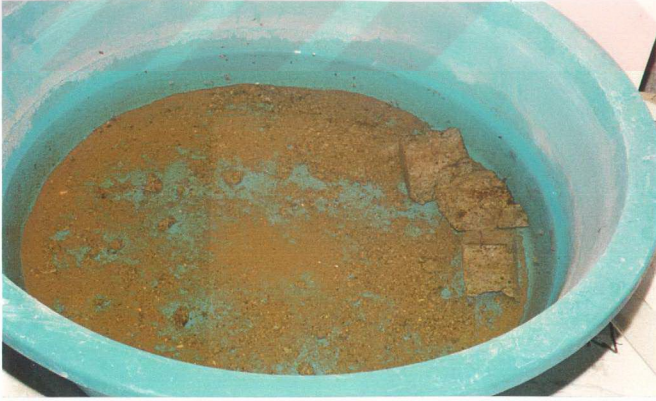
Dona dayanıklılık deneyi sonuçlarına bakıldığında örnek 6 nın 2 adet taşlarındaki kütle kaybı hesaplanmış ve ortalamalarının deney sonucu (Tablo 6.8. ve Şekil 6.17.)’de verilmiştir. Örnek 6-3 ün dona dayanıklılık deneyi sırasında bozuk yüzeyinde kopmalar ve dökümler oluşmuştur (Şekil 6.16.).

Şekil 6.16. Don deneyi sırasında derin soğutucudan çıkarılarak suya koyulan örnek 6-3 den dökülen parçalar.

Normal koşullarda hacimce su emme ile kaynar suda hacimce su emme arasındaki orana bakıldığında örnek 6-1 in %100, örnek 6-3 ün %92 oranında olduğu saptanmıştır. Bu oranlar %80 den büyük olduğu için, örnek 6 nın dona karşı dayanıklı olmadığı anlaşılmıştır. Birim hacim kütle ile özgül kütle arasındaki değerler yakın görünmektedir. Buradan boşluk miktarının az olduğu saptanmıştır. Boşlukları dolduran su miktarı ne kadar fazla ise don olayının tahribatı da o kadar fazla olmaktadır.

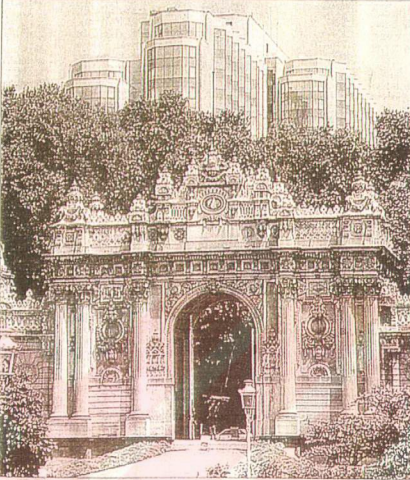
## Yavaş yavaş yok oluyor

Nem oranı yüzde 80'lere ulaşan Dolmabahçe Sarayı'nı kesi bir kanalizasyon kokusu kapladı. Sıvılar dökülmeye, ahşaplar çürümeye, altın ve gümüş kaplama tarihi eserler paslanmaya başladı. Fotoğraflar: Haluk SOYSAL

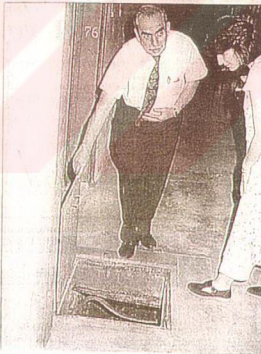
## Bu kanallar tıkağı

Sarayın zeminini tamamen havalandırma kanalları ile kaplı. Bu kanallardaki hava sirkülasyonu, Saray'ın nem oranını yüzde 30'larda tutuyordu. Ancak bu kanallar kanınca Saray nefes alamaz hale geldi.

Nemin ve tıkağı kanallarının Saray'a yaptığı tahribatın önüne geçmek için İstanbul Üniversitesi Su Örüntüleri Fakültesi'ne bağlı dalgıç ekibi limanda, İSKİ ise Swissotel'in bahçesinde çalışmalar yapacak. Saray'ın altındaki hava kanallarının temizlenmesi için 26 Haziran'da ihale açılacak.

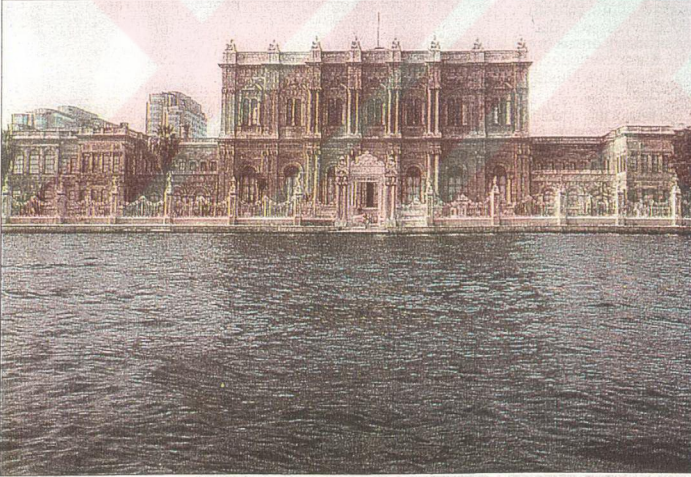
## Rıhtımda 66 çatlak var

Bölgedeki bataklıkla kurutulmuş yapılmış ve dolmabahçe sarayı üzerine kurulan Dolmabahçe Sarayı'nın rıhtım bölümünde de çürümeye var. Dalgıçlar aracılığıyla yapılan tespit sonucu rıhtım bölgesinde deniz dibinde 66 çatlak ve kırık saptandı. Çürümeye tuzlu su, lodos rüzgârı ve Boğaz trafiğinin yoğunluğu neden oluyor. Orta Asya petrolünün Boğaz'dan taşınması durumunda hem dalgaların yarattığı tahribat, hem de kaza tehlikesi iki kat daha artacak.

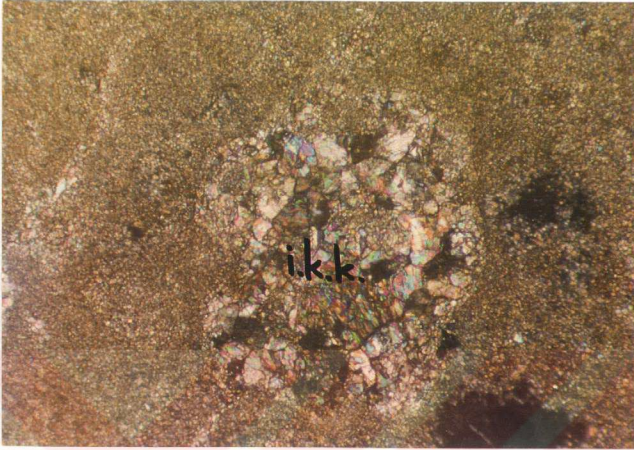
2 nolu grimsi beyaz renkli, görünür deniz kabuklu, yüzeyi siyah kabuk biçiminde kirli, örneğin petrografik analiz sonucuna göre, kavkılı (maktra/deniz kabukluları parçacıkları) bir kireç taşı (küfeki) olduğu anlaşılmıştır (Şekil 6.4.). Yapısı mikritik (ince kristalli) çimentolu olan 2 nolu örneğin tektonik kuvvet ve dış etkenler ile ortaya çıkan çatlak ve boşlukların, ikincil (sonradan) kristallenme yolu ile bağları zayıf iri kalsit minerali kristalleri oluştuğu gözlenmiştir (Şekil 5.23.). Mikritik çimentodaki kalker minerallerinin boyutu en fazla 10  $\mu$  iken ikincil kalsit - kristallerinin boyutları 200  $\mu$ 'a ulaşmaktadır. Örnekteki kavki oranı (maktra) çok azdır. Suda çözünabilir tuz analizlerinden, yapısında tespit edilen sülfat ( $\text{SO}_4^{2-}$ ) tuzu, örnek 1 de olduğu gibi bu taşın da hava kirliliğinden etkilenmiş olduğunu göstermiştir.

Şekil 2. 27. Örnek 2. İkincil kalsit kristallerin polarizan ışıktaki yanıp sönmesi (x4, çapraz nikol).

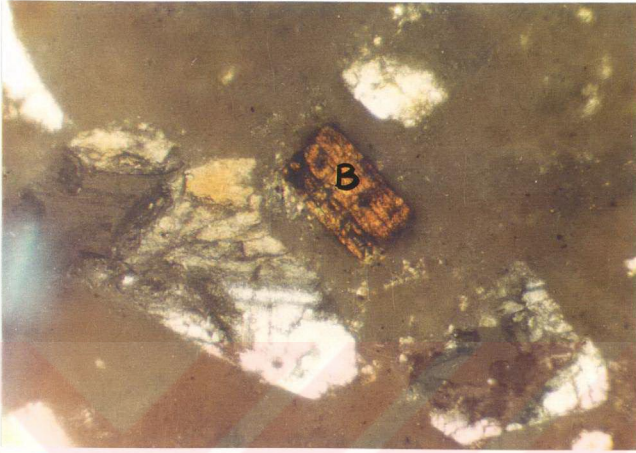
Şekil 2. 29. Örnek 3. Ortada biyotit, dilinim boyunca demirleşmiş (oksitlenmiş) (x4, çapraz nikol).

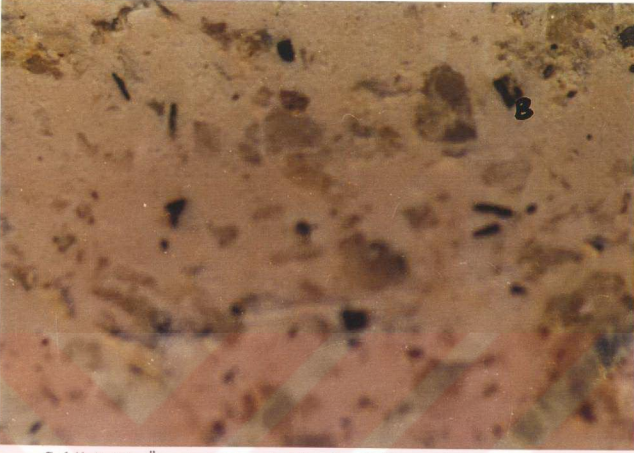
Şekil 2. 31. Örnek 4. Genel doku, boşluklar ve ikincil kristallenme ve kavkılar (x10, çapraz nikol ).
