YILDIZ TEKNİK ÜNİVERSİTESİ  
FEN BİLİMLERİ ENSTİTÜSÜ

# TRAKTÖRLERDE KULLANILAN ŞAFT VE DİŞLİ HASARLARININ İNCELENMESİ

YÜKSEK LİSANS TEZİ

İSTANBUL, 1995

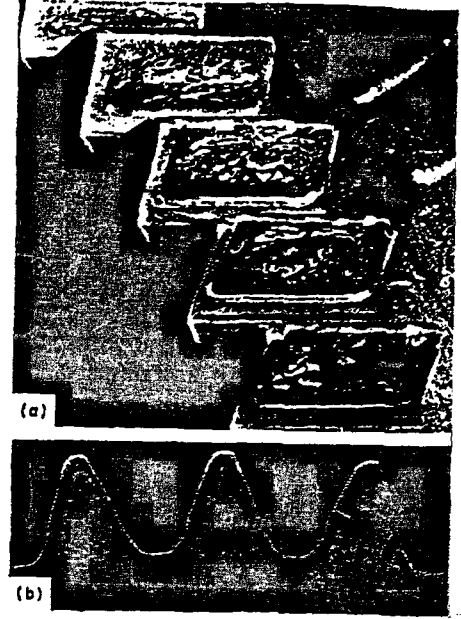
Şekil-3.24 Sementle edilmiş AMS 6263 çeliğinde hem plastik akış hemde tahribatlı oyuklaşma (1).

VI - Plastik akış ve Oyuklanma: Şekil-3.24.a'da hem plastik akış hem de tahribatlı oyuklaşma ile hasarlanmış semente edilmiş çelik dişli görülmektedir. Bu dişli yaklaşık 100 mm. çapında ve 38.1 mm. genişliğinde, AMS 6260 çeliğinden yapılmıştır. ve 0.635-0.890 mm. derinliğinde semente edilmiştir. Bununla birlikte işlemede bir hata vasıtasıyla, aşırı miktarı, dişlerin sürücü yüzlerinden kontrol edildi. Sürücü yüzlerde sertlik derinliği yaklaşık olarak 0.0254 cm azaltıldı. Çünkü bu yüzey yüklerin desteklenmesinde yetersiz olduğu, dişli dişlerinin hareketli yüzlerinin plastik akış ve çeşitli oyuklanmalarda deforme olması söz konusudur.

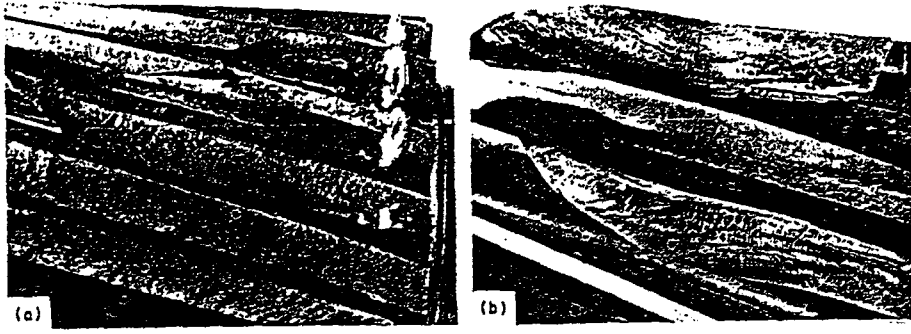
Yorulma kırılmalarına keza, dişlerin daha yüksek eğme gerilmesine maruz kalan kısımlarındaki diş dibi bağlantı yerlerinden kaynaklanabilir. Şekil-3.26.b'de kırık yüzeyindeki relatif olarak düz kum izleri, yavaş ilerleyen çatlağın karakteristiğidir. Şekil-27'de, bir dişli dişinin bir ucunda yanlış sıralanma sonucu kırılmanın tipi görülmektedir.

Şekil-3.26 .a Ani şok yüklemeyle b.Yorulma ile kırılmış dişli dişleri (1)

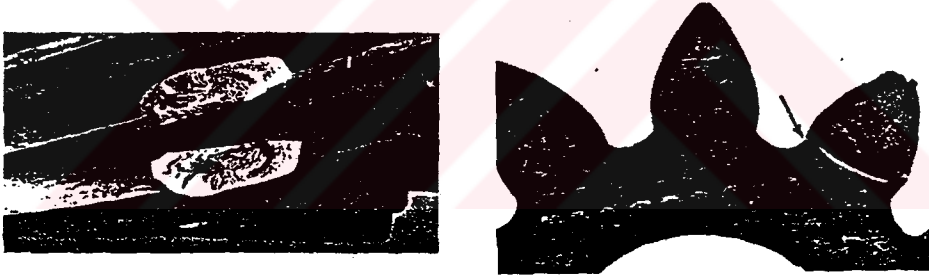
Dişli dişlerinin tepe kısmındaki yorulma kırılması Şekil-28.a'daki pinyon dişlerde görüldüğü gibi bir diş profili ile ağır yüklenmiş dişlerde vuku bulur. Yani yük altında diş defleksiyonuna müsaade edilmez. Temasın ilk noktası dişin tepe kısmıdır ve bu yüzden kırılma yaralanabilir. Yani kırık yüzeyin orijinaliği bozulabilir. Bu problemin çözümü, tasarım düzeltilmesiyle, dişli ilave edilerek yapılır (1).

Şekil-3.28 a.Pinyon dişin tepe kısmında yorulma kırılması.

b.Düz dişli tipinde yorulma kırılması(1).

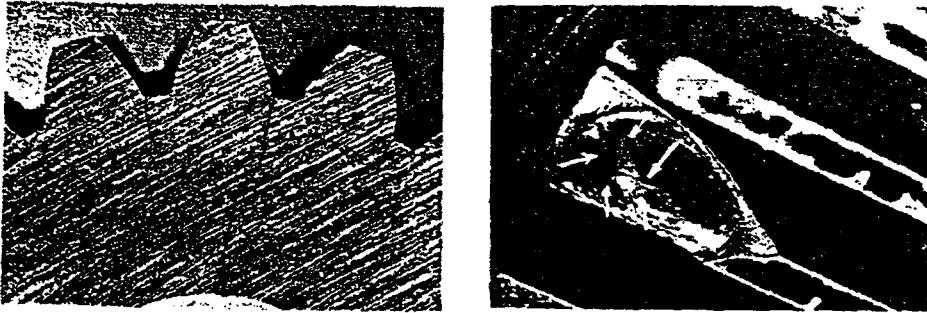
Şekil-3.29 a.Sementle edilmiş dişlide radyal yorulma kırılması.

b.Dövme yanması sebebiyle iç dişli dişinde kırılma(1).

Dişlinin diş köklerindeki çok küçük geçiş yarıçapları sonucu hasarda Şekil-3.29.a'da görülmektedir. Bu sementle edilmiş dişlinin diş köklerinde çatlak dişlinin merkezindeki yumuşak kısma doğru ilerler. Şekil-3.29.a'da dişlinin pürüzlü taşlama sonrası kesiti görülmektedir. Şekil-3.29.b'de gösterilen hasarda sonuçlandırılan kusurun kaynağı izafi olarak seyrektiler. Bu iç kama yuvalı dişlinin kırılması, dövme esnasındaki kusurun ilerlemesi sebebiyledir. Bu kusur dövme yanması olarak bilinir ve yüzeyin aşağısında ilerler. Bu dişliye tahribatsız test uygulamasıyla tesbit edilemedi. Dövme yanması Şekil-3.29.b'de oklarla sınırlandırılmış kısımda gösterilmiştir.

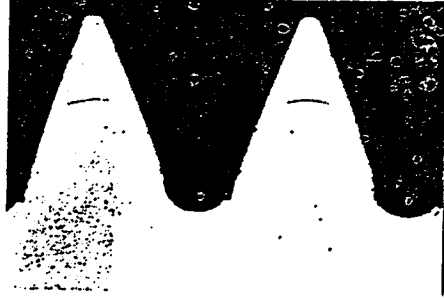
Metalurjik gerilme yükselticilerin bir diğer tipi sementle edilmiş veya nitrürlenmiş çelik dişlilerin dişlerinde gelişebilen ve yorulma kırılmasına yolaçan Şekil-3.31'de görülen yüzey çekirdek arasındaki çatlaktır. Bu çatlaklar, sementle edilmiş çelik dişlide kalıntı

ostenitin dönüşümü sonucunda, dişli ısıl işlemi takiben soğutulduğunda görülür. Çatlaklar yarımay şeklindedir ve yükleme yapıldığı zaman kırılma vuku buhuncaya kadar diş kesitinde çapraz şekilde ilerler. Bu çatlaklar "İç soğutma çatlakları" olarak bilinir. Çok yüksek bir hızla soğutmanın veya çok yüksek bir sıcaklıktan soğutmanın bir sonucu olarak oluşabilir (1).

Şekil 3.31 Kalıntı ostenitin dönüşümü sonucunda oluşan iç çatlak (1).

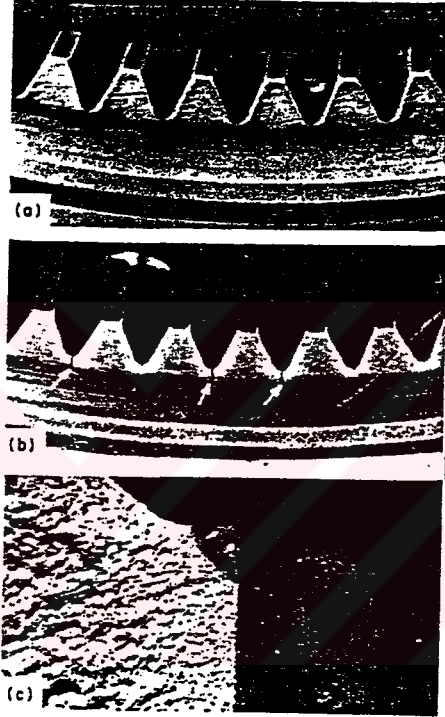
Şekil 3.32 AMS 6260 çelik dişlide taşlama ile oluşan hasar

- a. Dağlama ile açığa çıkmış taşlama yanması
- b. Ok ile gösterilen taşlama çatlakları
- c. Taşlama çatlakları ile çekirdeklenmiş yorulma kırığı (1).

Şekil-3.32.'de görülen bir iç dişlide taşlama ile ilgili bilinen üç olay gösterilmiştir: Taşlama yanmaları, taşlama çatlakları ve yorulma kırılması. Bu dişli yaklaşık 15.24 cm çapında ve 3.81 cm genişliğinde AMS 6260 çeliğinden yapılmıştır ve sonra sementle edilmiş, sertleştirilmiş ve dişlinin kenar yüzeylerinin ilk ve son taşlanmaları menevişlenmiştir. Dişli bir asit solusyonu kullanılarak dağlandığında, belirgin taşlama yanmaları görülmüştür. Şekil-3.32'de gösterilen yanmaların koyu paternlerinde gözlenmiştir. Çoğunlukla dişli kenar yüzeyinde göze çarpan yanmalar, dişlerin diplerinde meydana gelmiştir. Dişli magnetik-partikül metoduyla kontrol edildiğinde (Şekil-3.32.b'deki oklarla) ince taşlama çatlakları dişli dişlerinin bazılarının köklerinde görülmüştür. Bu saç çizgisi çatlakları, magnetik partikül akışıyla belirgin olarak işaretlendi. Bu çatlaklar dönüşüme hacim değişmesinin eşlik ettiğini gösterir. Şekil-3.32.c'de gösterilen bir yorulma kırığı yüzeyi taşlama çatlaklarının biriyle çekirdeklenmiştir. Kırık yüzeyinin daha üst sağ köşede oklarla taşlama çatlakları gösterilmiştir (1).

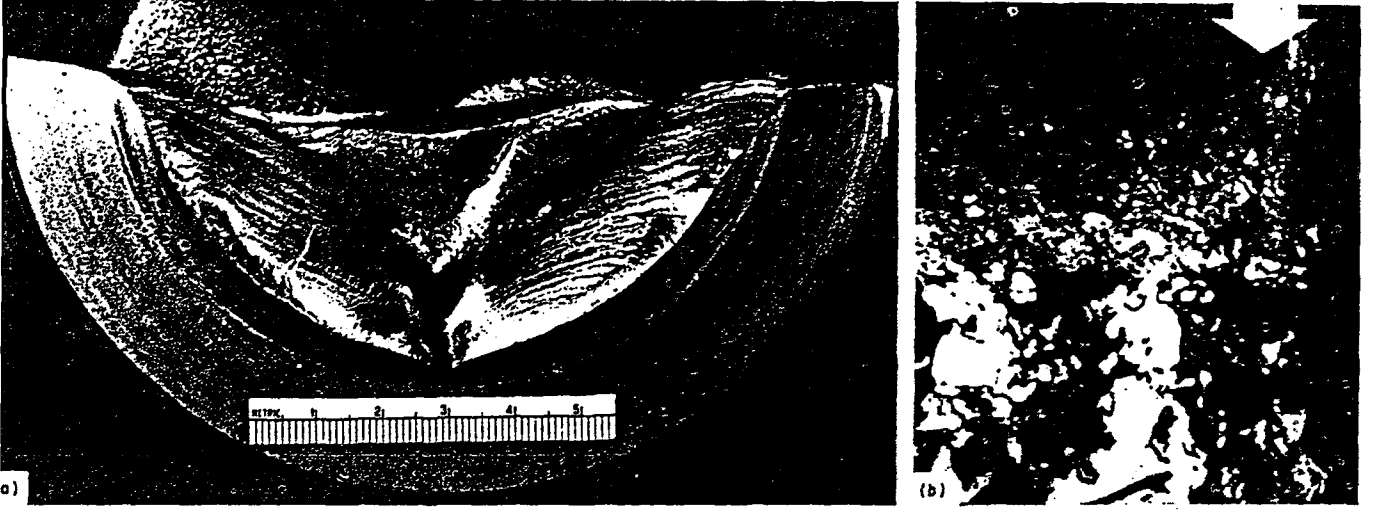
Montaj esnasındaki operasyonlarda bazen yayılı sıralanma şaftların performansına zarar verebilir. Bileşenlerin uygun sıralanışı (yataklar, contalar, pedallar gibi) kaynaklanan titreşim üzerinde etkiye sahiptir, ondan sonra da şaftın yorulma performansı üzerinde etkilidir. Yanlış sıralama veya sıralamada toleransın sınırları içindeki bir değişme bile, birleşmede bir gerilim yükseltici ile derin iz gibi, geniş metal olmayan kalıntı gibi, bir yorulma çatlağı başlatabilir. Şekil-3.35a'da kırık yüzeyi gösterilen bir dizel motorun krank şaftı uzun yıllar kullanılmıştı. Motor aşırı çekmişti ve şaft yatakları krom kaplıydı. Motor sadece birkaç yüz saat çalıştıktan sonra krank şaftı hasarlanmıştı (1).

Şekil 3.35 a. Yanlış sıralanma sebebiyle kırılmış krank şaftın kırık yüzeyindeki yorulma izleri

b. Aynı krank şaftın 500X, nital ile dağlanmış mikro yapısı. Bazı kalıntılar ve küçük çatlaklar ok ile görülmektedir.

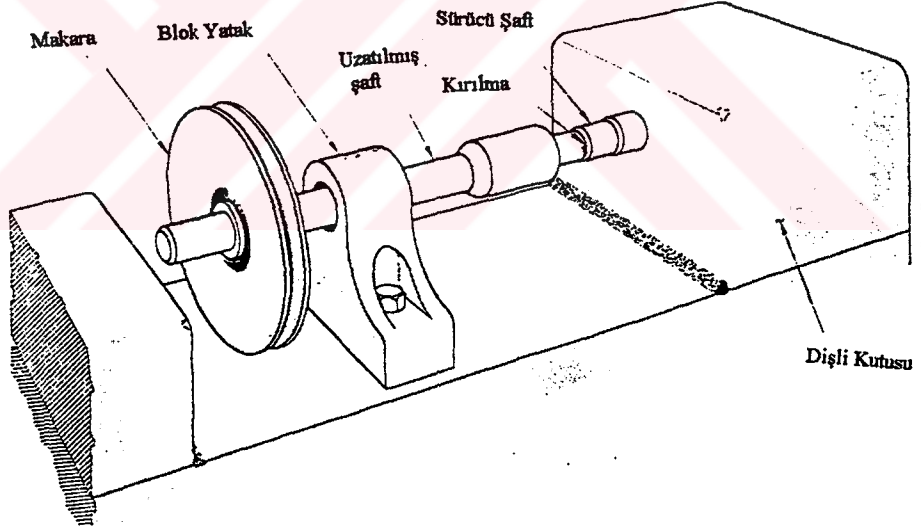
Şekil 3.36 Sürücü şaft ile uzatılan şaftın yanlış sıralanması sonucunda, şaft çapındaki değişim, şaftın eğilme yorulma kırılması ile sonuçlandı (1).

Kırık orijininde çizikler veya takım işleme izleri bulunmadı. Kırık yüzeyin kesiti içinden yapılmış metalografik inceleme kırık yüzeyine paralel çok güzel çatlakların ve inklüzyon çizgilerini açığa çıkardı.
