**YILDIZ TEKNİK ÜNİVERSİTESİ  
FEN BİLİMLERİ ENSTİTÜSÜ**

**17 AĞUSTOS 1999 İZMİT DEPREMİNİN YAPILAR  
ÜZERİNDEKİ HASARLARI ve BU HASARLARA  
KOROZYONUN ETKİSİ**

**YÜKSEK LİSANS TEZİ**

İSTANBUL, 2001

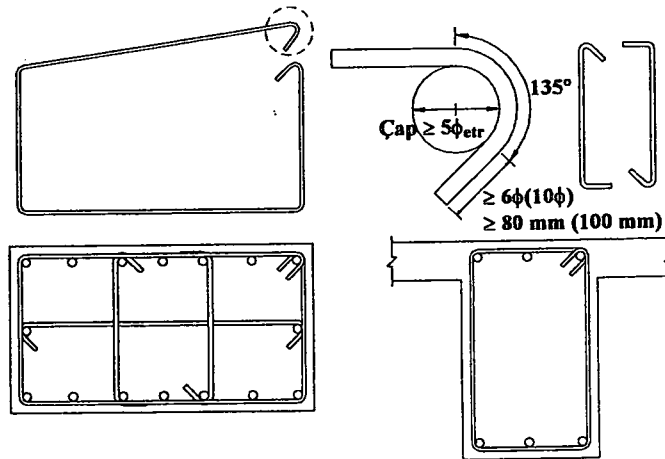
Şekil 3.29 Özel deprem çirozları (Deprem Y., 1998).

Bu gerilme artışlarının betonun çatlatmasından korunmak için donatı etriye veya fretlerle sarılmalıdır. Fakat, uygulamadaki hatalardan ötürü etriyeler açılarak görevlerini yerine getirememiştir. Bu hatalar, etriyelerin her iki ucunda aşağıdaki şekilde görüldüğü gibi 135 derece yapılmaması, boyu enine nazaran uzun olan dikdörtgen kolonlarda boyuna donatıların deprem çirozları ile bağlanmamasıdır.

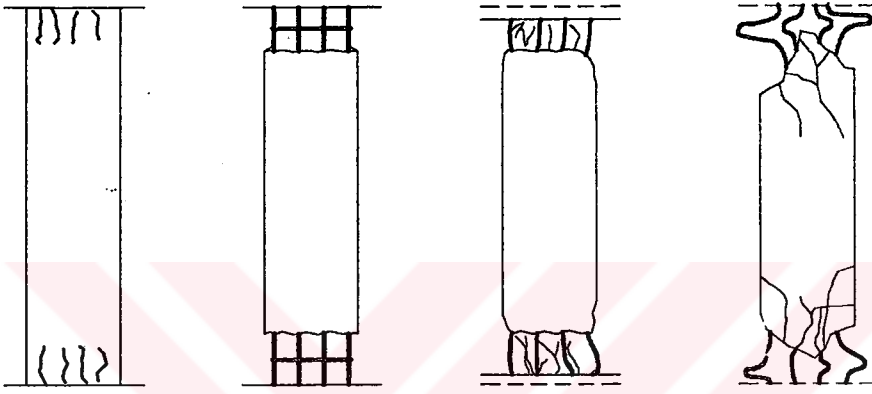
Şekil 3.31 Betonarme kolonda basınç kırılmasının gelişimi (Bayülke, 1995).

Deprem esnasında kolonlarda basınç kırılması yaşandığı görülmektedir. Normalde deprem esnasında basınç kırılmasının yaşandığı durum, kolon eksenel yükünün kolon taşıma kapasitesinin %50'sinden fazla olduğu durum olmaktadır. Basınç kırılması kolonda gevrek ve ani bir kırılma biçimidir. Kolon boyuna donatısının aşağıdaki şekilde de görüldüğü gibi akma gerilmesine ulaşmadan betonun ezilerek çatlaması biçiminde gelişmektedir.

Depremde hasar gören binalarda ise bu durum daha çok beton dayanımının projede öngörülenden çok daha düşük olması nedeniyle gelişmiştir. Uç bölgelerindeki beton kabuğu patlayan ve çekirdeği ezilen kolonlar, boylarının kısalması ile birlikte kalıcı deformasyonlar yaparak ikinci mertebe momentlerin ortaya çıkmasına neden olmuşlardır.

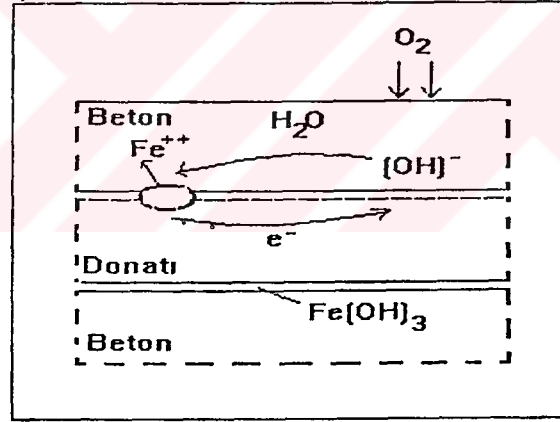
Şekil 4.1 Beton içindeki donatının korozyonu ve pasivasyon tabakasının oluşumu (Neville ve Brooks, 1987).

Beton alkalinitesi, yani pH'ı yüksek bir ortamdır. Çelik yüzeyinde karalı, koruyucu bir oksit tabakası oluşturur. Bu tabaka elektriksel direnci artırarak anodik akım yoğunluğunu kısıtlar. Bu olaya alkalın pasivasyonu denmektedir. Ancak betonun pH'ının çeşitli nedenlerle 11'in altına düşmesi halinde donatı yüzeyindeki pasif demiroksit tabakası tahrip olur. Bu nedenler, betonun geçirimsizliğinin sağlanamamasına bağlı olarak, ortamda su ve hidrojen bulunması ve betonda karbonatlaşmanın yaşanmasıdır. Aşağıdaki şekilde su ve hidrojen bulunan bir ortamda oksijen difüzyonu ile donatı yüzeyinde pasif ferrihidroksit  $[\text{Fe}(\text{OH})_3]$  tabakasının oluşumu görülmektedir (Neville ve Brooks, 1987).

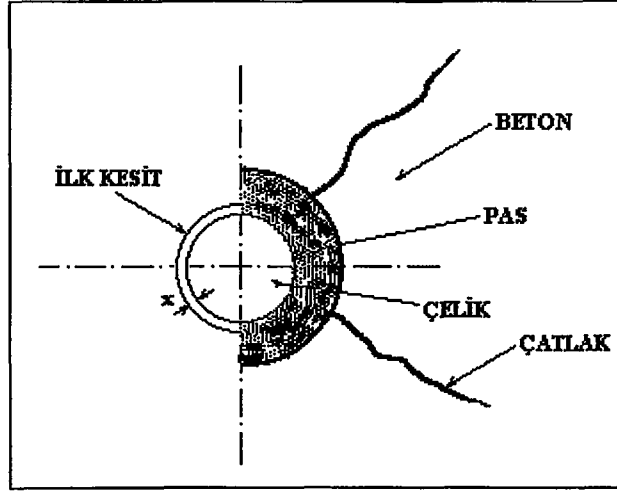
Şekil 4.2 Korozyon ürününün meydana getirdiği hacim artışı.

Klorür iyonu nedeni ile donatı hasarında ilk önce  $Cl^-$  iyonları beton örtüye penetre ederek difüzyona başlarlar. Burada difüzyonun gecikmesinde beton örtü kalınlığının rolü ortaya çıkmaktadır. Fakat, betonun ülkemizde inşaatlarda sıkça kullanılan deniz kumu ile üretilmesi durumunda deniz suyundan gelen  $Cl^-$  iyonları difüzyona ihtiyaç duymadan doğrudan donatıya ulaşmaktadır. Difüzyon ile donatıya ulaşan  $Cl^-$  iyonları aşağıdaki şekilde olduğu gibi donatıda hacim artışına neden olmaktadır. Ortamdaki oksijen ve nem bu olayın hızını etkilemektedir. Hacim artışı sonucu donatı etrafındaki betonda basınç çatlakları oluşmaktadır. Çatlakların oluşumunu takiben difüzyon miktarının da artması ile bu süreç artarak hızlanmaktadır. Donatı

boyunca çatlakların oluşmasından sonra beton örtüde parça atmalar başlamaktadır, burada fiktif betonarme kesitte meydana gelen değişiklikler sonucu elmanın taşıdığı yük kapasitesi aşmakta ve statik yükler de hasara neden olan faktörler arasına girmektedir.

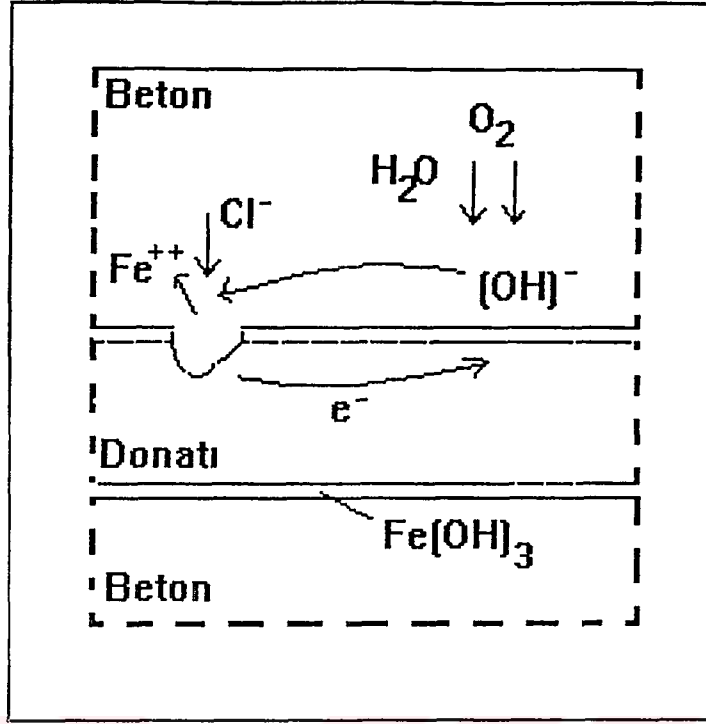
Şekil 4.3 Klorür varlığında elektro-kimyasal korozyon (Neville ve Brooks, 1987).

Şekil 4.3'te de görüldüğü gibi klorür bazen oyuklanma türünde korozyona neden olmaktadır. Korozyonun şiddetli olduğu yerlerde oluşan çukurcuklar donatı kesitinde ani küçülmelere neden olmaktadır. Bu çukurcukların yapının maksimum yük taşıyan düğüm noktası kesitlerinde meydana gelmesi durumunda yapıda çok fazla zayıflık ortaya çıkmaktadır.

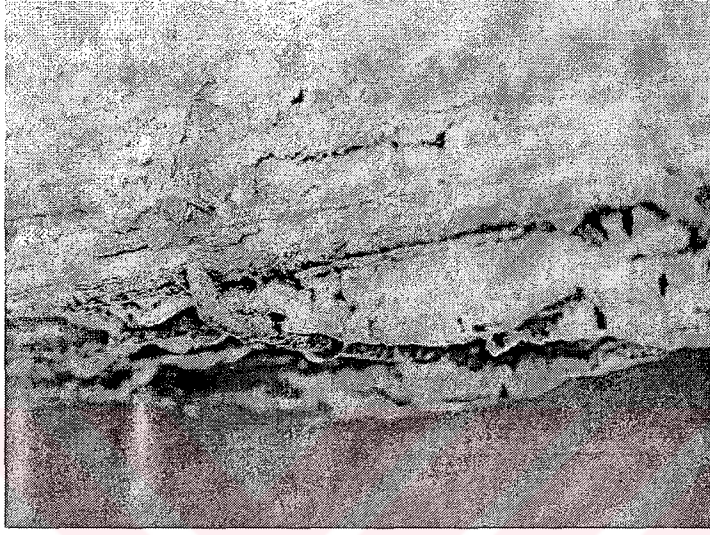
Şekil 4.4 Donatıdaki hacim artışı.

Betonarme elemanlarda meydana gelen korozyon hasarının asıl zararı donatı çeliğindeki kayıplardan çok oksitlerin oluşmasından kaynaklanmaktadır. Sırf korozyon hasarından kaynaklanan yapısal göçmeler çok nadir görülmektedir. Korozyondan kaynaklanan en yaygın hasar biçimi, donatı hacminin artması ve beton kabuğun parçalanmasıdır.

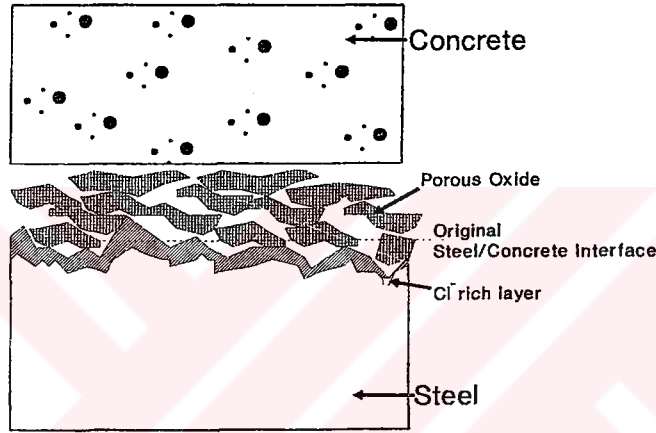
Şekil 4.6 Çelik donatıda pas oluşumunun temsili çizimi (Broomfield, 1997).

Beton içindeki donatı çeliğin korozyonuna etkiyen faktörler ile diğer korozyon problemlerini karşılaştırdığımızda en önemli faktör, meydana gelen ürünün hacmi ve meydana geldiği yer olmaktadır. Suya maruz yapılarda yoğun bir oksit meydana gelmekte ve meydana gelen demir oksit harcanan demirin genellikle iki misli hacme sahip olmaktadır. Böyle sulu ortamlarda meydana gelen oksitin tamamına yakını suyla birlikte uzaklaşmakta veya dış yüzeyde tortu olarak birikmektedir. Beton içindeki çelikte ise korozyon ürünün uzaklaştıracak su mekanizması yoktur. Çünkü beton gözeneklerdeki hücre suyu statik durumdadır. Bu da bütün oksitin donatı-beton ara yüzünde biriktiği anlamına gelmektedir. Diğer bir sorunda Şekil 4.6'da görüldüğü gibi oksitin yoğun değil boşluklu olması ve çok fazla hacim artışına sebep olmasıdır. Bu artış harcanan çeliğin on katına kadar varabilmektedir (Broomfield, 1997).
