YILDIZ TEKNİK ÜNİVERSİTESİ
FEN BİLİMLERİ ENSTİTÜSÜ

DOĞALGAZ DAĞITIM HATLARINDA KOROZYON
HASARLARININ İNCELENMESİ

YÜKSEK LİSANS TEZİ

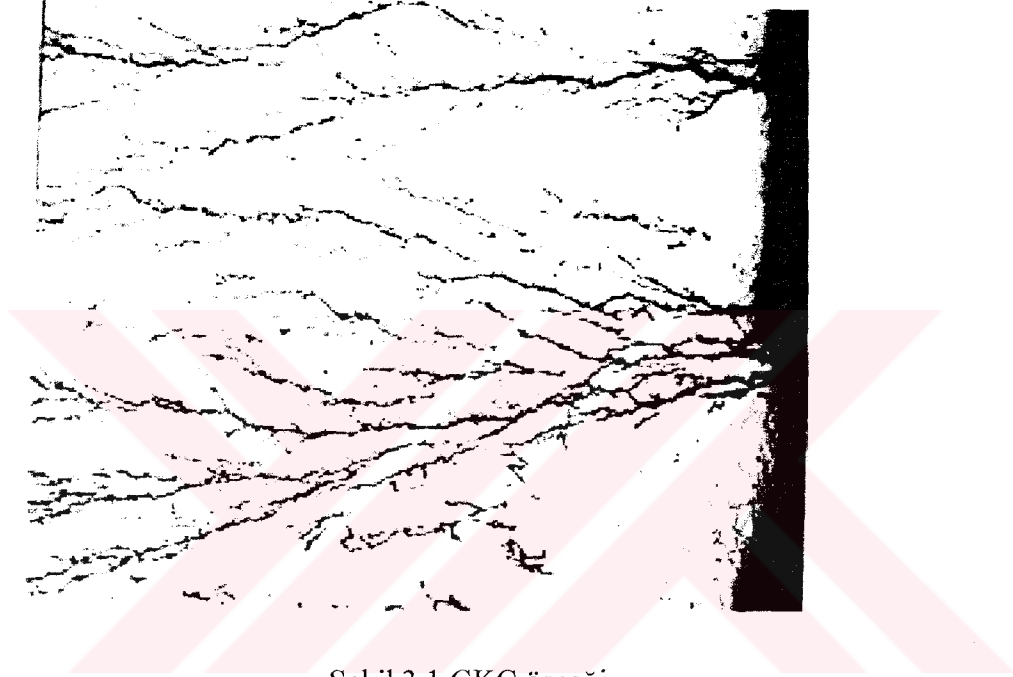
Boru hatlarında GKÇ, gömülü boruların dış yüzeyinde küçük çatlakların gelişimi ile başlar. Bu çatlakların başlangıçta gözle görülmesi mümkün değildir ve çatlak yönleri aynı olmak üzere genellikle topluluk halinde bulunurlar. Belli bir zaman periyodu içinde bu tekil çatlaklar genişleyip, derinleşerek, diğer çatlaklar ile birleşip büyük bir çatlak şekli alırlar. GKÇ'lar gelişim hızının yavaş olduğu durumlarda, herhangi bir probleme neden olmadan yıllarca boru hattı üzerindeki varlıklarını sürdürebilirler. Fakat çatlak yeterli büyüklüğe ulaştığında, boru hattının delinmesi veya kopması sonucu doğacaktır.

Şekil 3.1 GKÇ örneği

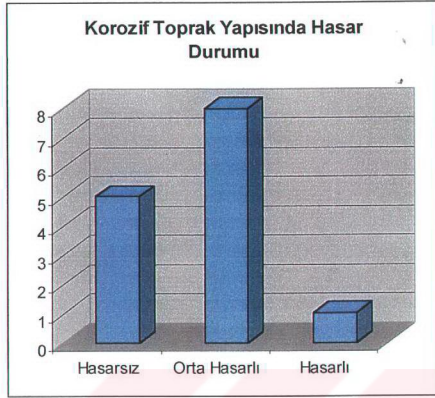
ρ özgül değeri 1000-3000 arasında değerlere sahip tesisatlardan 14'ü değerlendirilmeye alınmıştır. Bu 14 tesisattan 2 adeti 1993, 2 adedi 1994, 6 adeti 1995, 2 adeti 1996 ve 2 adeti ise 1998 yılında işletmeye alınmışlardır. 1993 yılında devreye alınan iki hattın biri hasarlı bir diğeri orta hasarlı, 1994 yılında devreye alınan iki hattın her ikisi de orta hasarlı, 1995 yılında devreye alınan 6 hattın 4'ü orta hasarlı iken 2 adeti hasarsız, 1996 yılında devreye alınan iki hattın birinin hasarsız, bir diğeri orta hasarlı 1998 yılında devreye alınan 2 hattın her ikisinin de hasarsız oldukları tespit edilmiştir.

Şekil 5.6 Korozif toprak yapısında hasar durumu

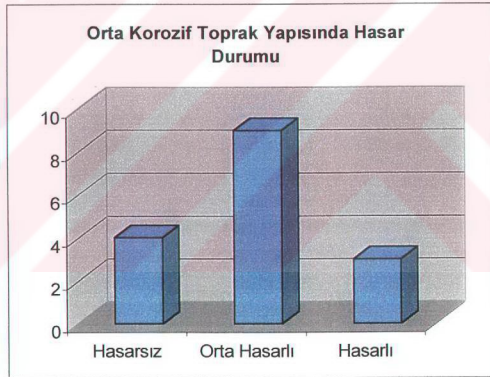
ρ özgül değeri 3000-10000 arasında değerlere sahip tesisatlardan 16'sı değerlendirilmeye alınabilmiştir. Bu 16 tesisattan, 1 adeti 1993, 4 adeti 1994, 5 adeti 1995, 4 adeti 1996, 1 adeti 1997, 1 adeti ise 1998 yılında işletmeye dahil edilmişlerdir. İşletmeye alınan bu hatlardan 1993 yılında devreye alınan hattın hasarlı, 1994 yılında devreye alınan 4 hattın birinin diğerlerinin orta hasarlı, 1995 yılında devreye alınan hatlardan üçünün hasarsız, ikisinin orta hasarlı, 1996 yılında devreye alınan 4 hattın 3'nün orta 1'nin hasarlı, 1997 yılında devreye alınan hattın hasarlı ve 1998 yılında gazlanan hattın ise hasarsız olduğu tespit edilmiştir.

Şekil 5.7 Orta korozif toprak yapısında hasar durumu

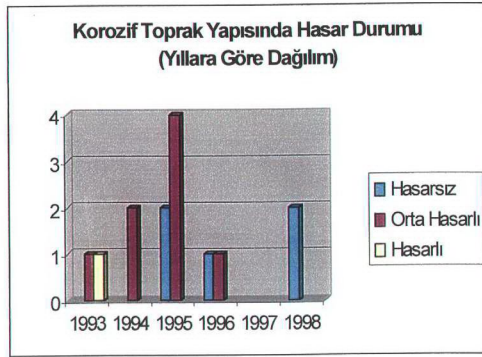
Şekil 5.8 Korozif toprak yapısında hasar durumu (yıllara göre dağılım)

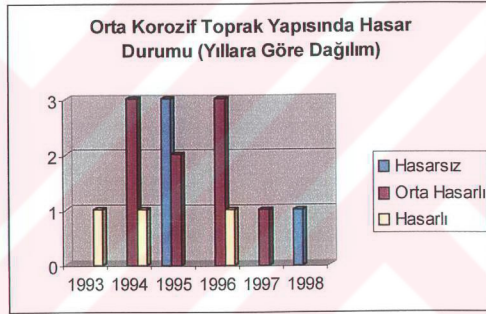
Şekil 5.9 Orta korozif toprak yapısında hasar durumu (yıllara göre dağılım)
