YILDIZ TEKNİK ÜNİVERSİTESİ
FEN BİLİMLERİ ENSTİTÜSÜ

OTOMOTİV ENDÜSTRİSİNDE YAŞANAN KOROZYON
PROBLEMLERİ, ALINAN ÖNLEMLER ve BU KONUDA
GELİŞTİRİLEN ÇEVRE ve İNSAN SAĞLIĞINA DUYARLI
YENİ SİSTEMLER

YÜKSEK LİSANS TEZİ

İSTANBUL, 2003

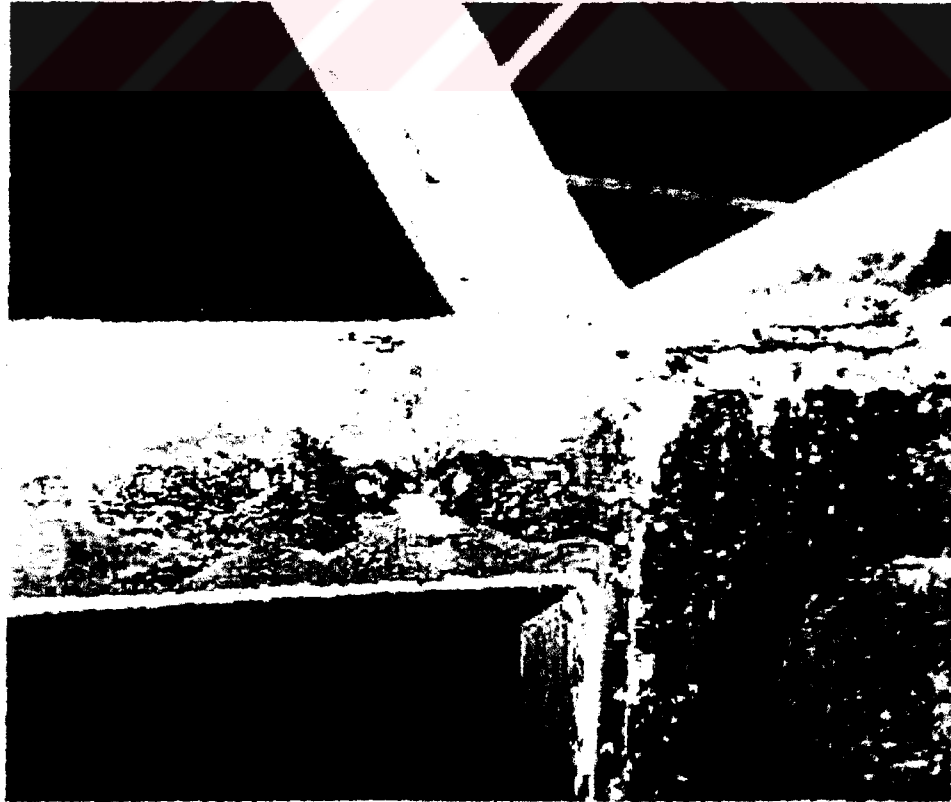
Şekil 5.8 Sol tarafta bulunan enine taşıyıcı.

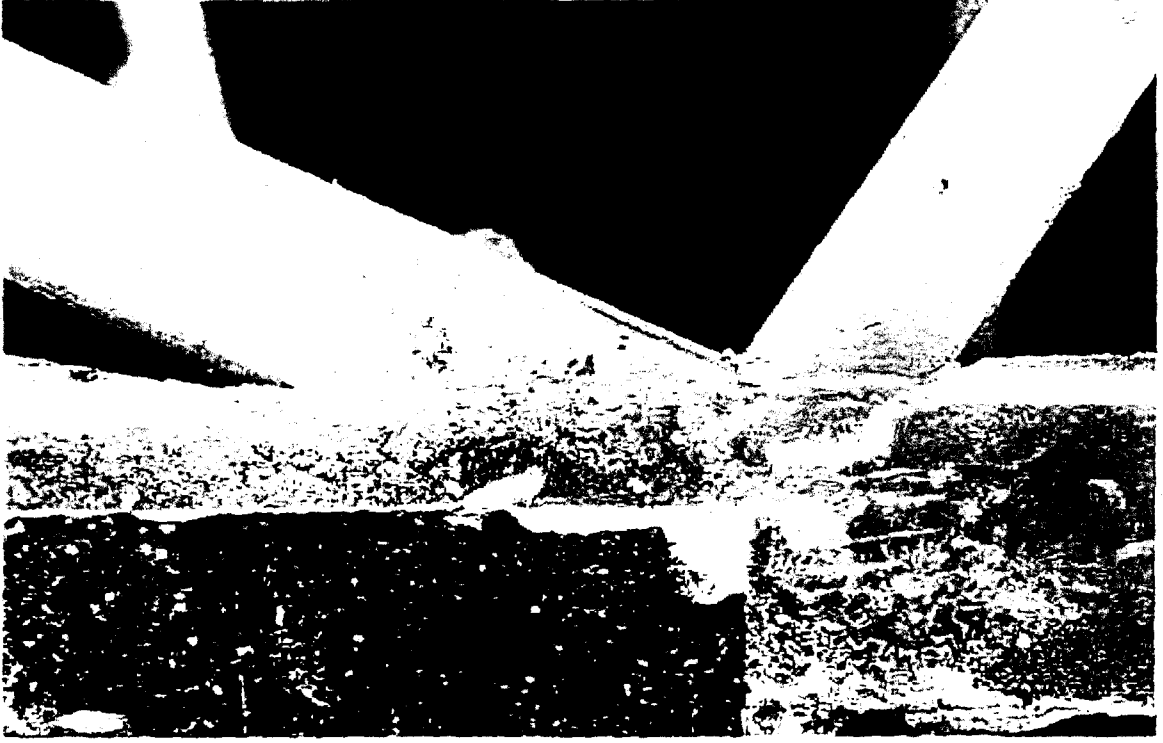
Şekil 5.9 Sol yarıfta bulunan enine taşıyıcının ayrıntısı.

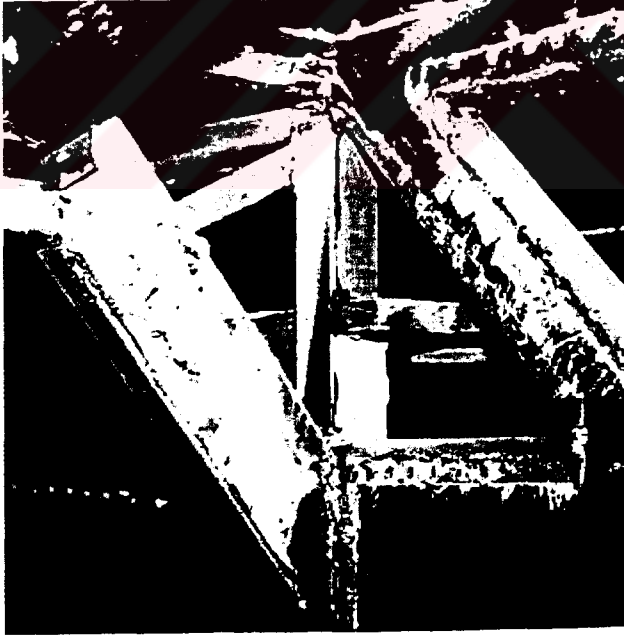
Şekil 5.14 ve 5.15'de izolasyonda oluşacak kopmaların şiddetli bir çinko korozyonundan pasa kadar giden sonuçları net bir şekilde göstermektedir. Karşılaştırma yapıldığı takdirde şekil 5.15' de daha temiz izolasyon olan bir bölge görülmektedir.

Şekil 5.14 Sağ enine taşıyıcı.

Bu sacın arkasında, sac ile boru arasında KTL tabakası oluşmamış yerlerde çatlak korozyonu oluşmaktadır. Bu korozyon oluşumu izolasyon amaçlı kullanılan malzemelerde meydana gelmiş olabilecek kopmalar ile açıklanabilir.

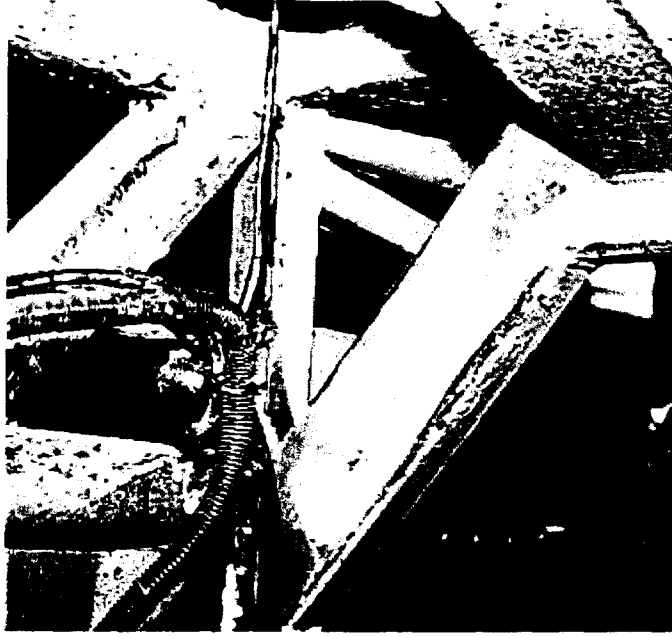
Şekil 5.15 Sol enine taşıyıcı.

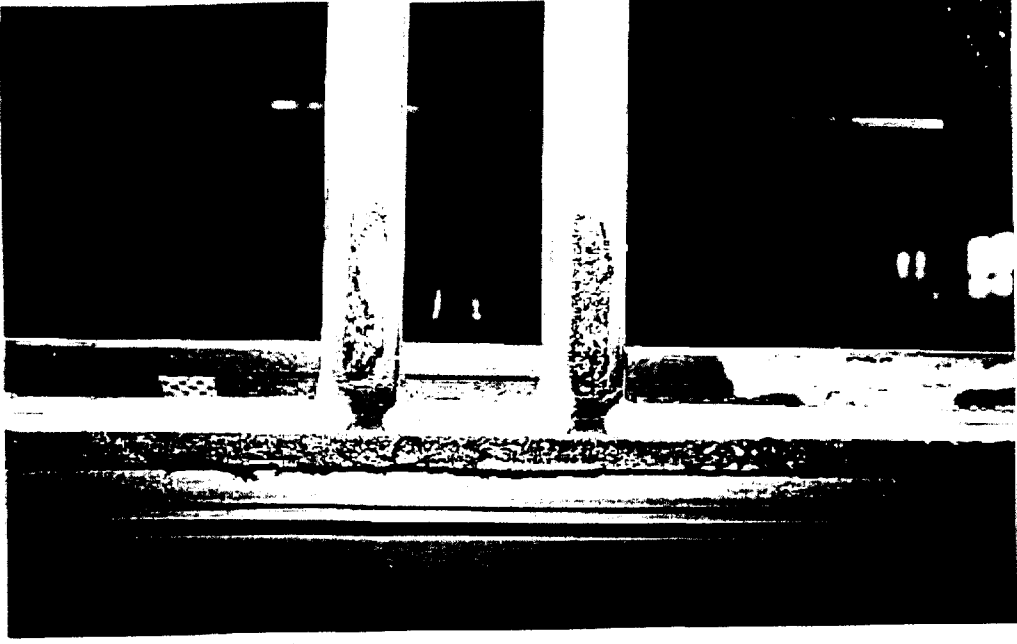
Yan duvarların korozyon testleri sonrasında , parçalanması sırasında SAIM-Bantı' nın iyi bir tutunma kabiliyeti olduğu gözlemlenmektedir. Yan duvarlarda olsun, iskelette olsun koparmadan sonra bant artıkları kalmaktadır. Korozyona rastlanmaz.

Şekil 5.21 SAIM bandı (kırmızı) ve Terostat 930 (beyaz) izole edilmiş.

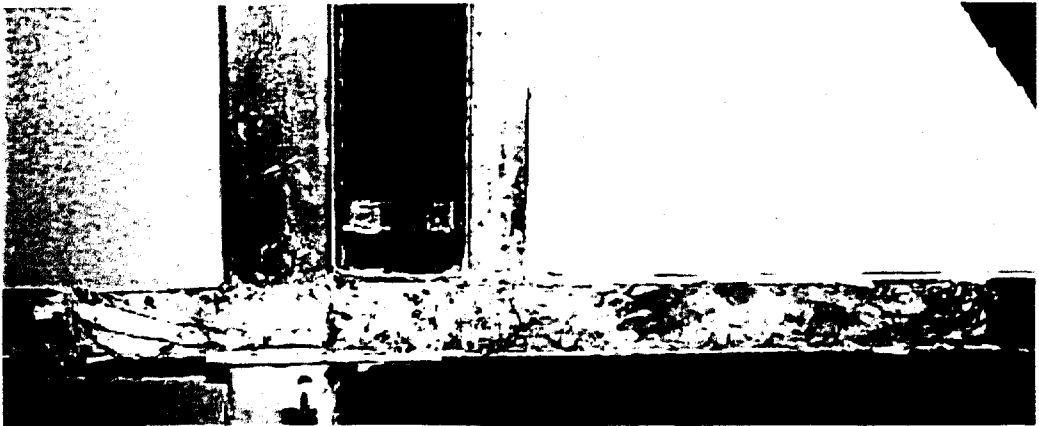
Ön ve arka hava emiş bölgesinde, bagaj üst borusu ve alt bacak sacı arasında paslı şiddetli çinko korozyonu ortaya çıkar. Bu bölge görünüm dışında olduğu için göz ardı edilebilir.

Şekil 5.22 Ön hava emiş bölgesinde bagaj üst borusu

Burada yaşanan korozyon problemlerine karşı bagaj üst borusu ve alt bacak sacları arası sigma rengi ile boyanır ve alt bacak sacları ile dış sac kaplama arasına da 35 mm' lik çinko bantı konursa tüm sütun kaplamaları tamamen 2K-yapıştırıcı ile yapıştırılır ve ek olarak izole edilirse önlem alınabilir ve böylece uzaklaştırılmış sütun kaplamalarının altına korozyon ulaşmaz.

Ama dikkat edilmesi gereken husus, kaplamalar kesinlikle tamamen yapıştırılmalıdırlar ve kenarları temiz izole edilmelidir.

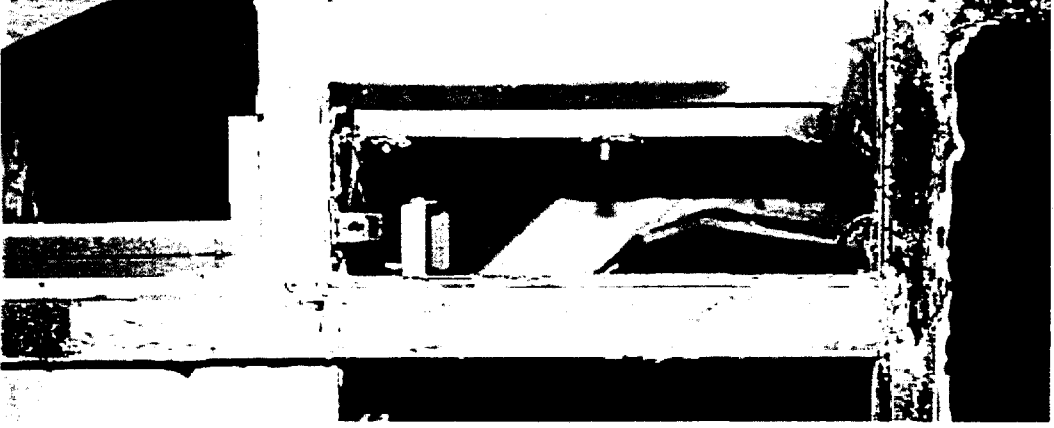
Şekil 5.23 Arka hava emiş bölgesinde bagaj üst borusu.

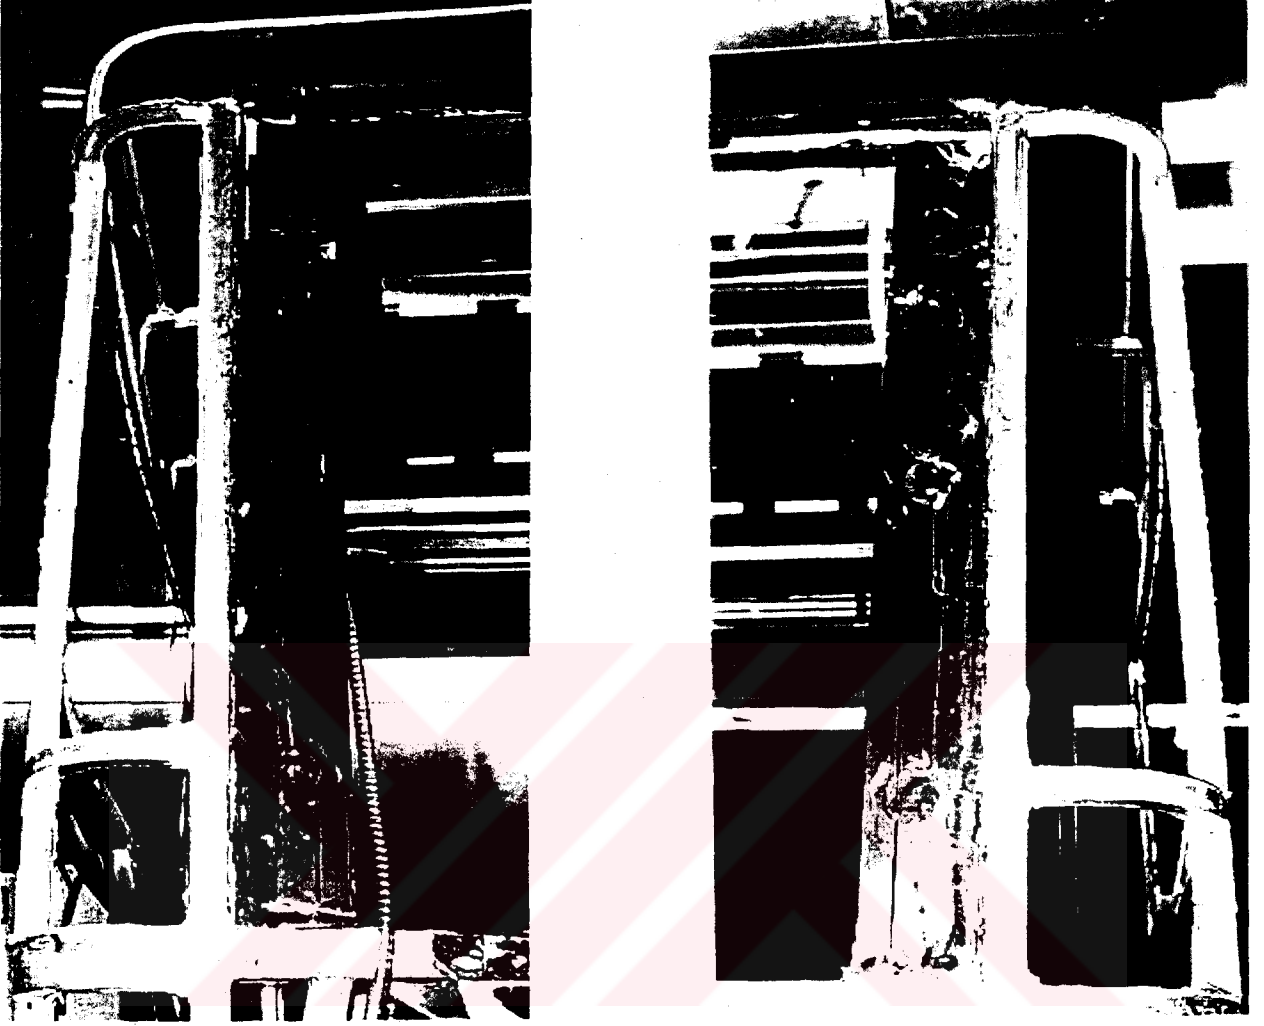
C sütununda tavandan cam alt borusuna kadar olan 35 mm genişliğinde çinko bandı uygulamasıyla Sigma rengi sadece boruyu değil, ayrıca çinkolanmış sacında korozyona karşı korunması sağlanır.

Şekil 5.29 Arka yan cam bölgesindeki sol ve sağ C sütunları.

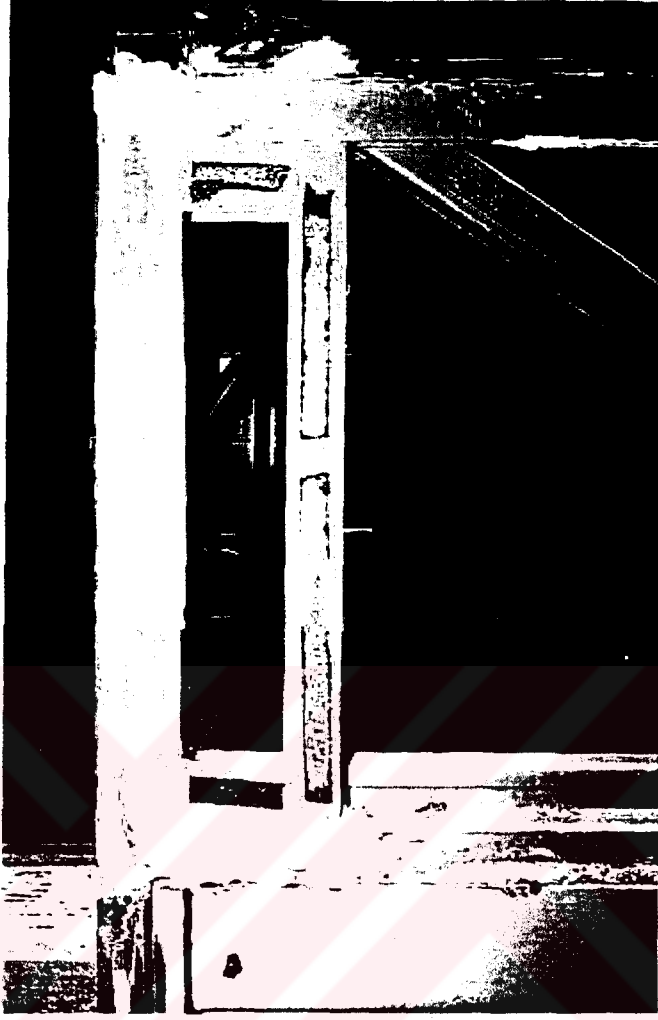
Şekil 5.34 Giriş basamağı 2' de ön kapı sütunu ile birlikte bagaj üst ve cam alt boruları

Bagaj üst borusunda, kapı sütunları kaplamalarına geçişteki bölgelerde küçük çapta çinko korozyonu gözlemlenir. Bunun dışında perçin bölgeleri, kaynak noktaları ve kaplamalar da iskelet gibi korozyon işareti göstermezler. Bunun sebebi de tam doldurulmamış olukların varlığıdır.

Yan duvar bagaj üst borusu üzerinde puntalanırken cam alt borusu üzerinde de kenarlanır ve perçinlenir. Aynı şekilde, kapı sütunlarında yan duvar kenarlanmalı ve puntalanmalıdır. İskelet, parlatılmış noktalarda sigma-kaynak rengi ile boyanmalıdır.

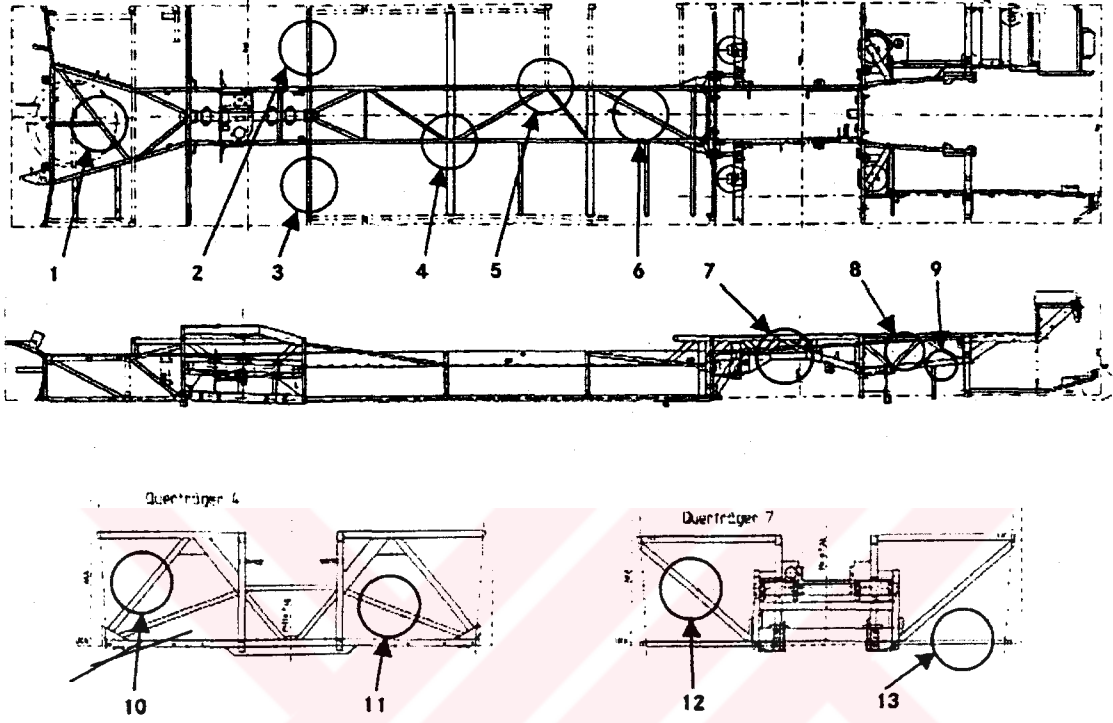
Şekil 5.38 Şaside, profillerin içindeki KTL boya kalınlıklarının incelendiği bölgeler.

Poz.	Tabaka kalınlıkları	Not
1	dinolize olmuş	temizce püskürtülmüş, korozyon yoktur
2	dinolize olmuş	temizce püskürtülmüş, korozyon yoktur
3	20 - 22 μm	delme talaşları, kaynak dikişi korozyona uğramış;KTL' de sorun yoktur
4	0 - 20 μm	KTL' de sorun yoktur, boyuna taşıyıcının üstüne kadar düğüm bölgesinde kaplama yoktur
5	dinolize olmuş	alt boru dinolize edilmiş, dikine boru 6-9 μm
6	18 - 20 μm	KTL' de sorun yoktur

7	11 - 18 μm	sadece alt boru yarısında ölçüm yapılmış, yukarısı kaynak dikişi yüzünden ölçülebilir değildir, KTL' de sorun yoktur
8	16 - 19 μm	KTL' de sorun yoktur
9	14 - 18 μm	sadece alt boru yarısında ölçüm yapılmış, yukarısı kaynak dikişi yüzünden ölçülebilir değildir, KTL' de sorun yoktur
10	16 - 20 μm	temiz, korozyon yoktur, KTL' de sorun yoktur
11	11 - 12 μm	KTL' de sorun yoktur
12	6 - 18 μm	KTL' de sorun yoktur
13	dinolize olmuş	temizce püskürtülmüş, korozyon yoktur

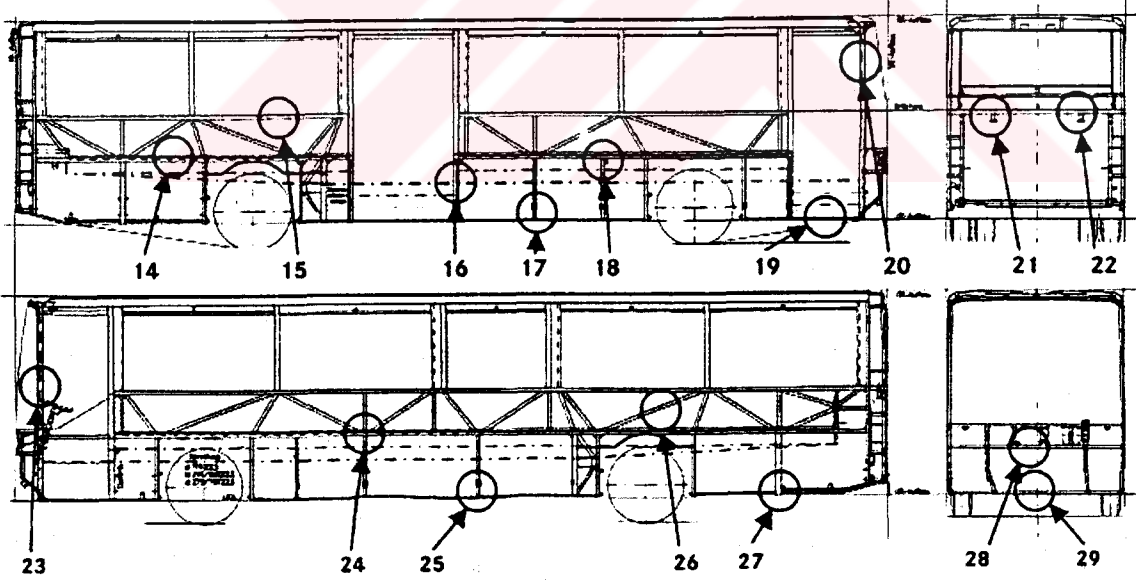
Şekil 5.39 İskelette, profillerin içindeki KTL boya kalınlıklarının incelendiği bölgeler.

Poz.	Tabaka kalınlıkları	Not
14	dinol / 9 - 15 μm	Bagaj üst borusu dinolize edilmiş, iç borudaki KTL' de sorun yok
15	9 - 13 μm	KTL' de sorun yoktur
16	dinolize olmuş	temiz püskürtülmüş, korozyon yoktur
17	dinol / 11 - 18 μm	Baskı boruları ve dikine borular dinolize edilir, boyuna taşıyıcıdaki KTL' de sorun yoktur
18	dinol / 8 - 23 μm	Bagaj sütunu dinolize edilmiş, bagaj üst borusu 8 - 17 μm , iç boru 20 - 23 μm , enine taşıyıcı 10 - 12 μm , KTL' de sorun yoktur
19	dinolize olmuş	temiz püskürtülmüş, korozyon yoktur
20	24 μm ' ye kadar	ek saha çizgi delikleri olmayan A sütunu (Bunlar su boşaltma delikleri ve perçin somunları olarak mevcuttur).
21	dinolize olmuş	temiz püskürtülmemiş, korozyon yoktur
22	dinolize olmuş	temiz püskürtülmüş, korozyon yoktur
23	dinolize olmuş	yukarıya doğru yeterli dinolize olmamış, 14 - 23 μm KTL' de sorun yoktur.
24	17 - 20 μm	dikine borular: 17 - 20 μm , diagonaller: 0 - 15 μm yine de saha çizgi delikleri olmadan , bagaj üst borusunda fazla tabakalaşmış korozyon, daha doğrusu saha çizgisi delikleri olmayan sonradan kaynaklanmış bir kemer borusu sebebiyle kaplama yoktur

25	5 - 25 μm	bütün borular, KTL' de sorun yoktur => Şekil 7
26	0 μm	bu boruda KTL kaplama yoktur, korozyon! saha çizgisi delikleri olmayan diagonaller (gerek yok)
27	dinol / 11 - 21 μm	dik sütunlar dinolize edilir, enine kenar borusu 11 - 21 μm , KTL' de sorun yoktur
28	dinolize olmuş	boru dinolize edilmiştir
29	dinolize olmuş	temiz püskürtülmüş, korozyon yoktur, sonradan yapılmış olan dinol deliği korozyona uğramıştır

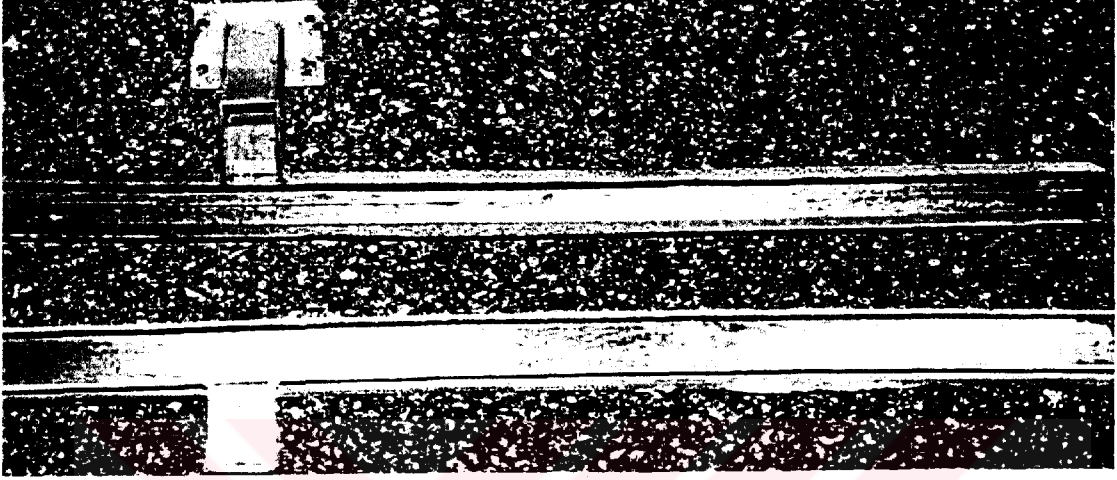
Boşluk kaplaması araç ortasının sağ tarafında alt iskelet kangalının üstü ile bagaj üst borusu içeren sağ bagaj sütunu arasında sınırlandırılmaktadır. Bunun için aracın ortasının sağ tarafından itibaren arka taraftaki motor kabini üstündeki destek kirişi her iki A sütunu gibi kaplanır. Kaplanmış borularda korozyona rastlanılmamaktadır.

Şekil 5.42 Motor kabini üstündeki destek kirişi nin kesidi

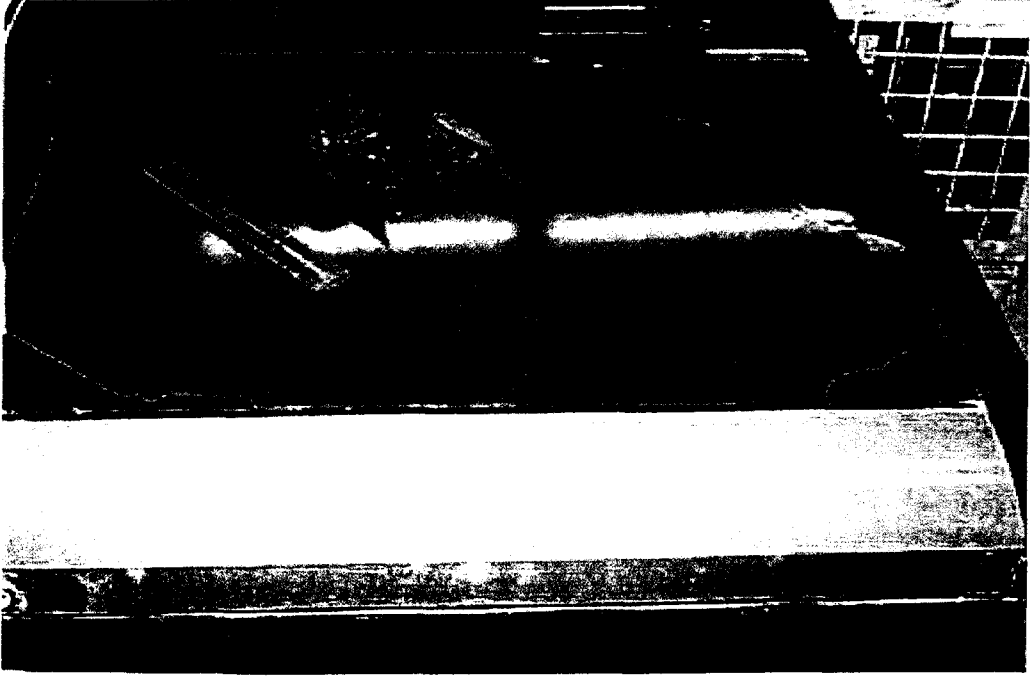
2. kapıların sol kapı kanadının ve 1. kapıların iç dizayn elemanının paslanmaz kaplamasının yapıştırıcıları genelde iyi sonuç verirler. Bu bölgelerde korozyon problemleri yaşanmamaktadır. Bu 1. kapılardaki alt alüminyum kaplamalar için de geçerlidir. 2. kapıların sağ kanadının boyanmış folyosu seri içinde uygulanamaz, çünkü alt kapı profilinin cam kaplamasının geçişindeki folyo temiz olarak yerleştirilememektedir. Orada bir baloncuk oluşmaktadır. Alt tarafta korozyonlu bölge yoktur.

Şekil 5.44 Folyo kaplı kapının folyosu

Şekil 5.45 Folyo kaplı kapının ayrıntısı

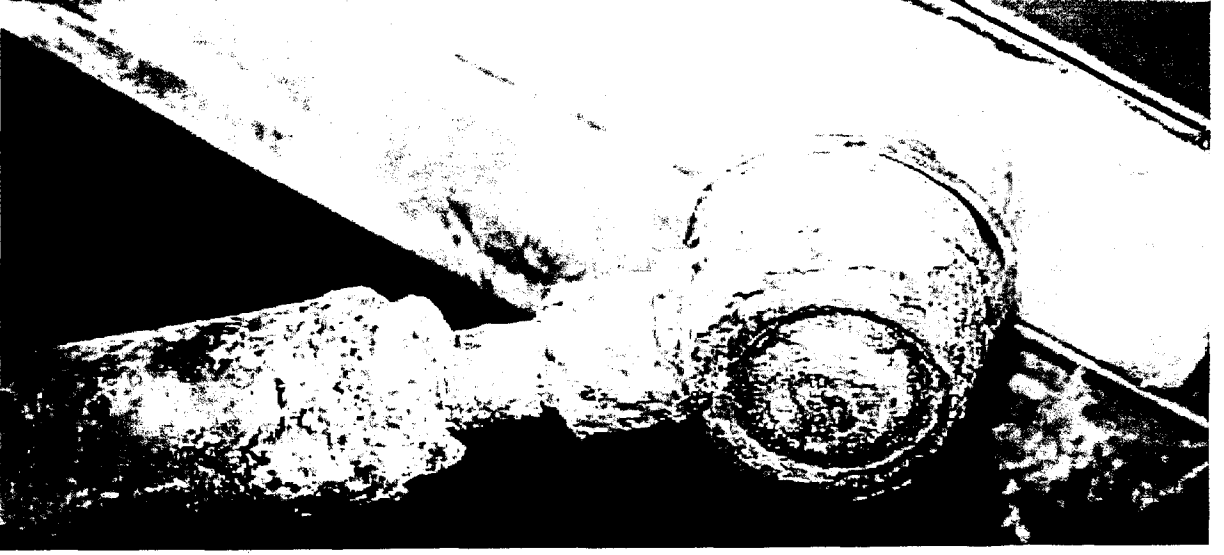
Şekil 5.46 Kapı teleskopik kolunu taşıyan küresel kafa

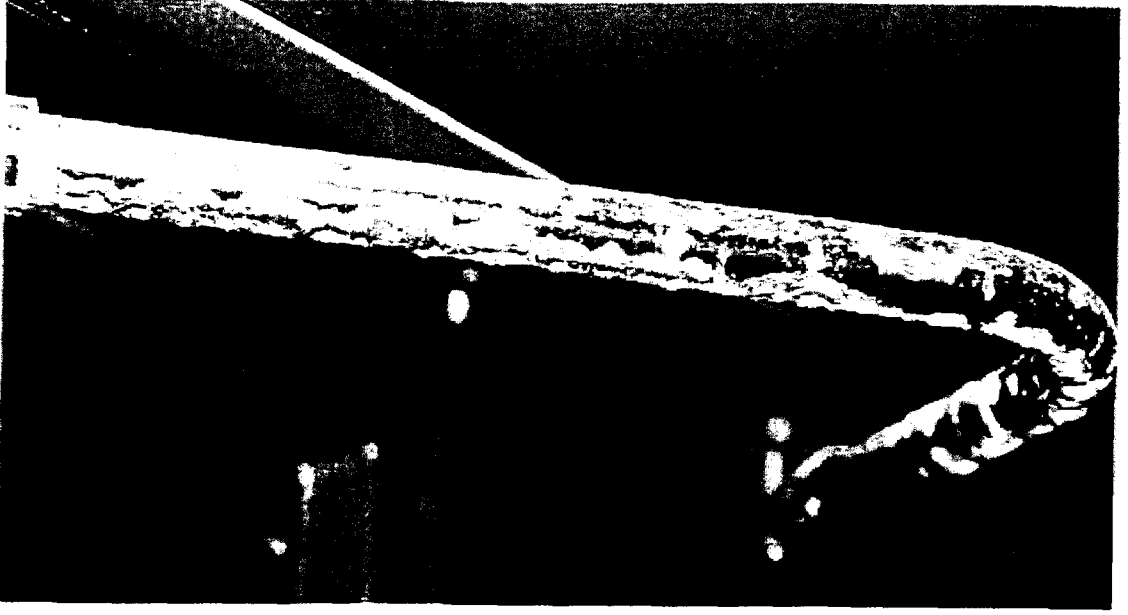
Şekil 5.48 Aracın iç tarafındaki kapı yönlendirme kolu

Özet olarak kapıların dış bölgeye getirilmiş tüm alt parçalarının (Yönlendirme kolları, vidalar, somunlar) şiddetli korozyona maruz kalmaktadırlar. Hatta alt yönlendirme kollarında kapıların işletilmesi sırasında, hareket kabiliyetlerinde zorluklar gibi sorunlar oluşabilmektedir.

Buna da yönlendirme kollarının ayarlanabilme kabiliyetinin şiddetli korozyona uğrayan somunlar yüzünden garantilenememesi eklenmektedir.

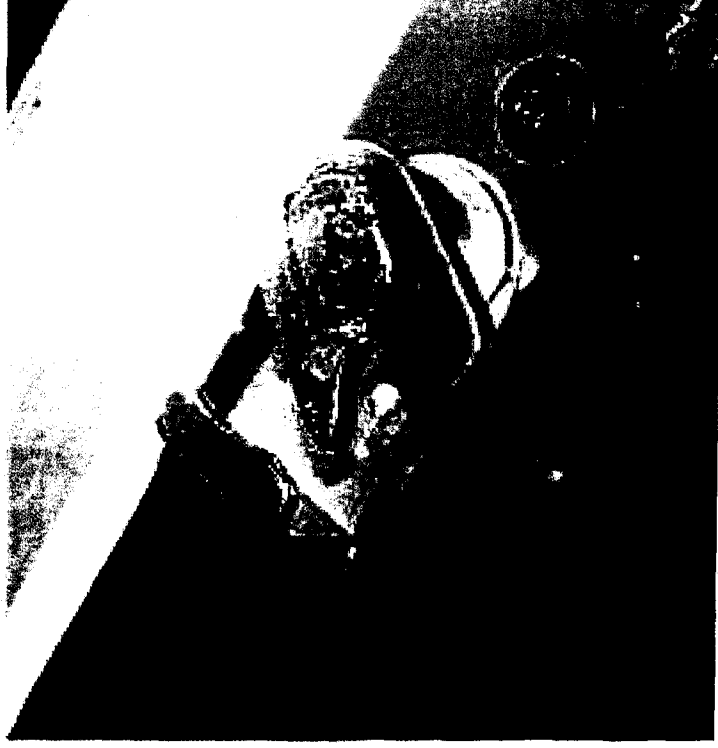
Şekil 5.53 Bagaj kapağı kilidi

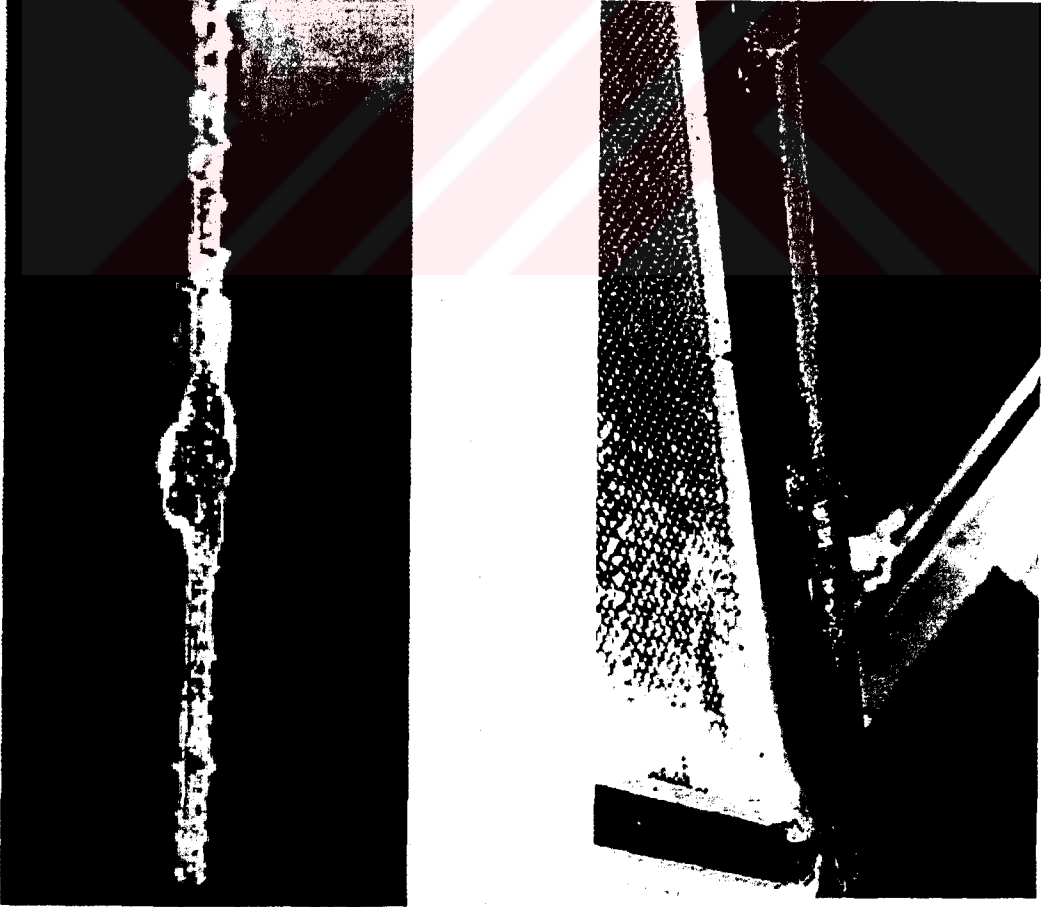
Şekil 5.54 Boya çiziyi deneyi ayrıntısı ve yakıt deposunda egzoz kapağının mekanik desteği

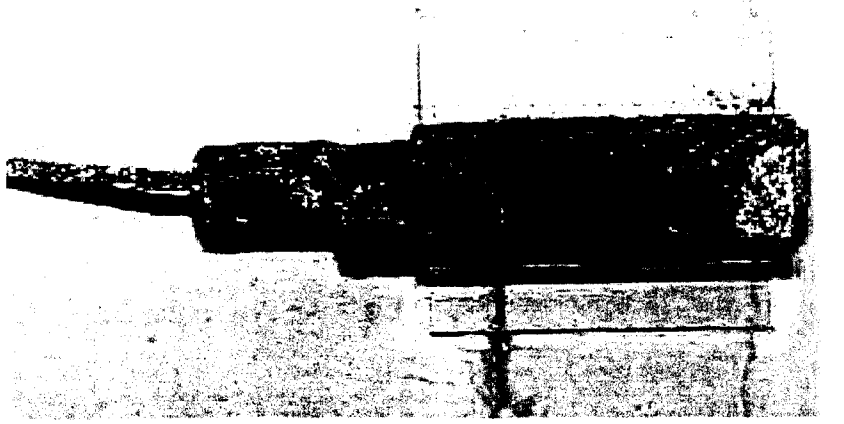
Şekil 5.55 Sürücü penceresinin altındaki kapak ve kilitler paslanıp yapışabilmektedir

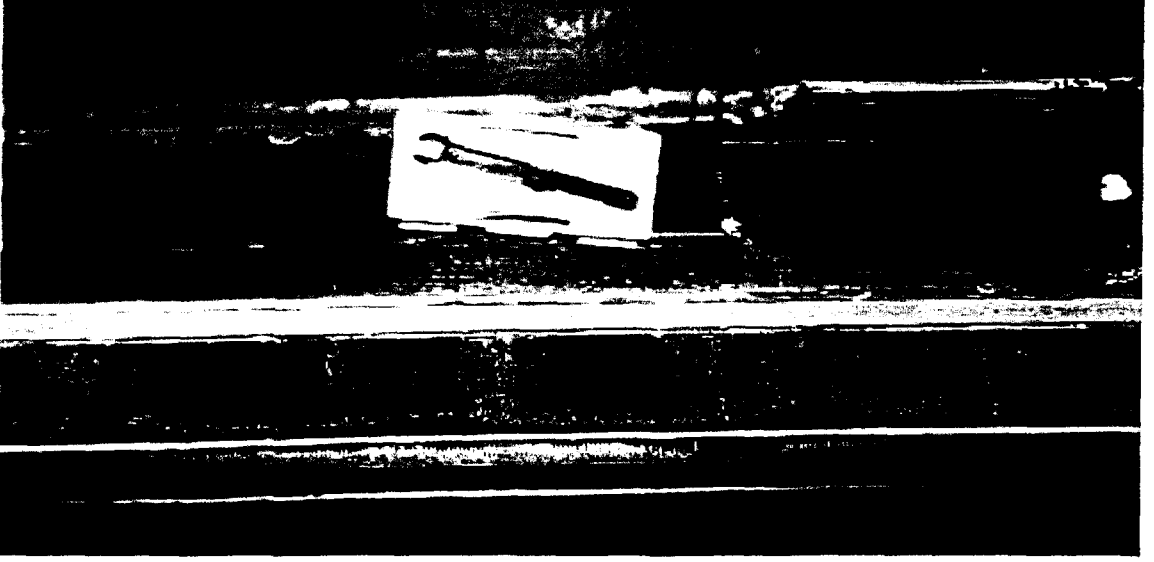
Şekil 5.67 Civata, klips ve yapışma noktası

- Paslanmaz malzeme ile doldurulmuş T civatalarında boya kalkmasına rağmen korozyon görülmemektedir.
- Yan duvar alt kenarında korozyon problemi yaşanmamaktadır.
- Son noktalar için olan tutucular ek yapıştırıcı noktalarında tamamen korozyona uğramaktadır ancak seri üretimlerde , bu sorunun her zaman ortaya çıkmadığı gözlemlenmektedir..
- Arkadan havalandırılmalı çitalarda başka korozyon etkilerine rastlanılmamaktadır.

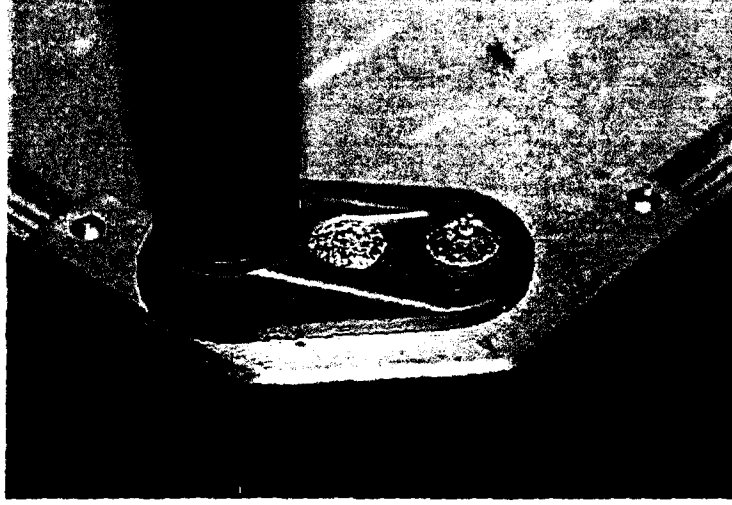
Kesit alanlarda ana hammadde korozyonunun hafif yayılması ve ana malzeme yayılımı görülmektedir.

Şekil 5.73 Tutunma borularının bağlantı yerleri

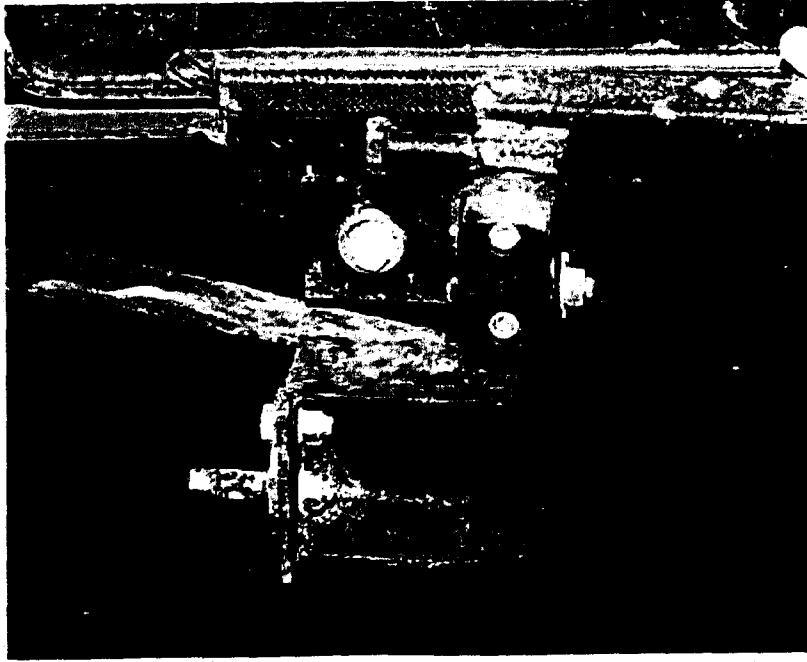
Şekil 5.85 Tampon bölgesi iç yüzeyine ait bir ayrıntı

Ön tamponların iç çerçevelerinde kenar korozyonu ve kısmen şiddetli pas görülmektedir. Aynen vidalı elemanlar ve kelebek somunlar kaynak dikişlerinden çıkmış olan şiddetli bir korozyona uğramaktadır. İç çerçevelerin kaplamaları genelde yeterli olmamaktadır. Son dönemlerde bu tür korozyon problemlerini engellemek için çerçeveler KTL ve/veya toz boya ile kaplanmaktadır.

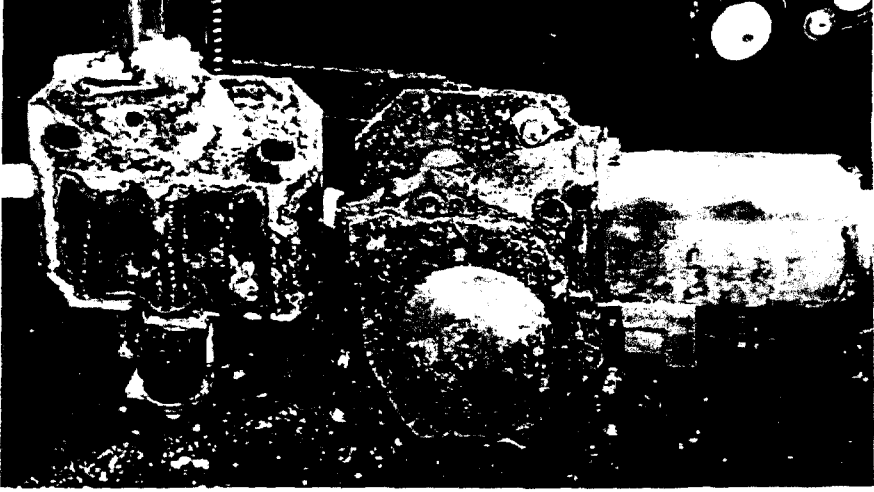
Şekil 5.87 Sürücü camının cam açma-kapama motoru

Sürücü camının cam açma-kapamasına denk gelen sabitleme malzemeleri, çinkolanmış ya da sarı kromatize edilmiş komponentlerde ve motor kılıfında çinko korozyonu ve hatta bazı bölgelerde şiddetli paslı korozyon ortaya çıkmaktadır. Korozyon testleri sırasında işlevsel açıdan bir sorun yaşanmamaktadır.

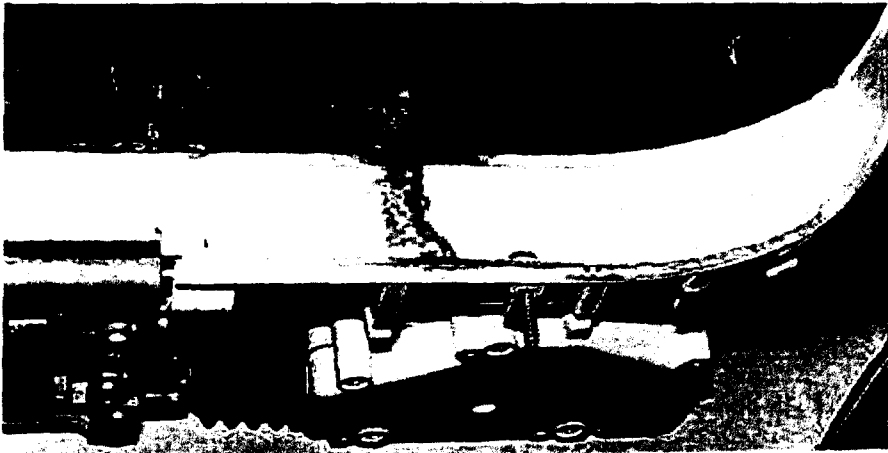
Şekil 5.88 Ön havalandırma kapağı

Araçların diğer bölgelerinde de daha evvel de olduğu gibi mesela ön kapak çerçevelerinde , darbe bölgesindeki kauçuk izolasyonun metal tertibatları korozyona uğramaktadır.

Korozyon testleri süresince ön havalandırma kapağında izolasyonlarda incelmeler meydana gelmektedir.

Buralarda dikkat edilmesi gereken husus , darbe bölgelerine özen gösterilerek yapıştırma işlemlerinin yapılmasıdır.

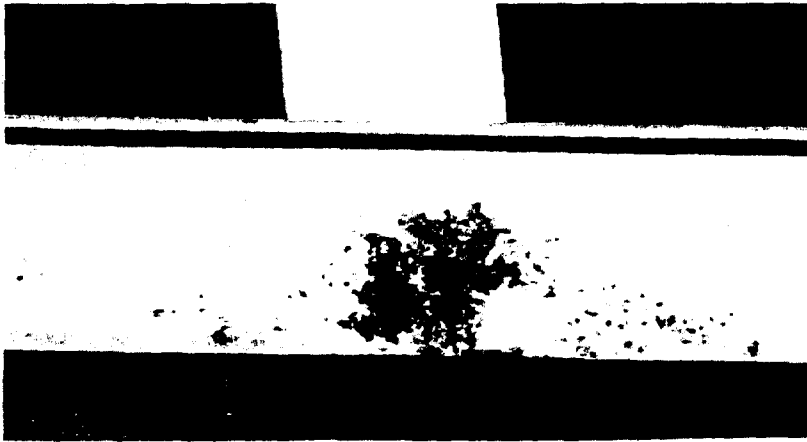
Aluminyum çıtalar ile bagaj tabanları arasında birikmiş olan delme talaşları da büyük bir temas korozyonu oluşturmaktadır. Aluminyum çıtalar, alt izolasyon köşebentleri ve bagaj bölgesindeki kauçuk izolasyonlar arasındaki boşlukta havalandırma gerçekleşmemektedir. Bu durumun önüne geçebilmek için çıtayı sadece tahta tabanda vidalamak ve ek olarak yapıştırmak / izole etmek gerekmektedir.

Şekil 5.95 Bagaj tabanlarının alt tabana olan bağlantılarında da yanlış açılmış olan delikler yeniden kapatılmalıdır. Aksi takdirde ağır korozif etkilere maruz kalabilirler.

Ayrıca Bagaj tabanlarının alt tabana olan bağlantılarında da yanlış açılmış olan delikler yeniden kapatılmalıdır.

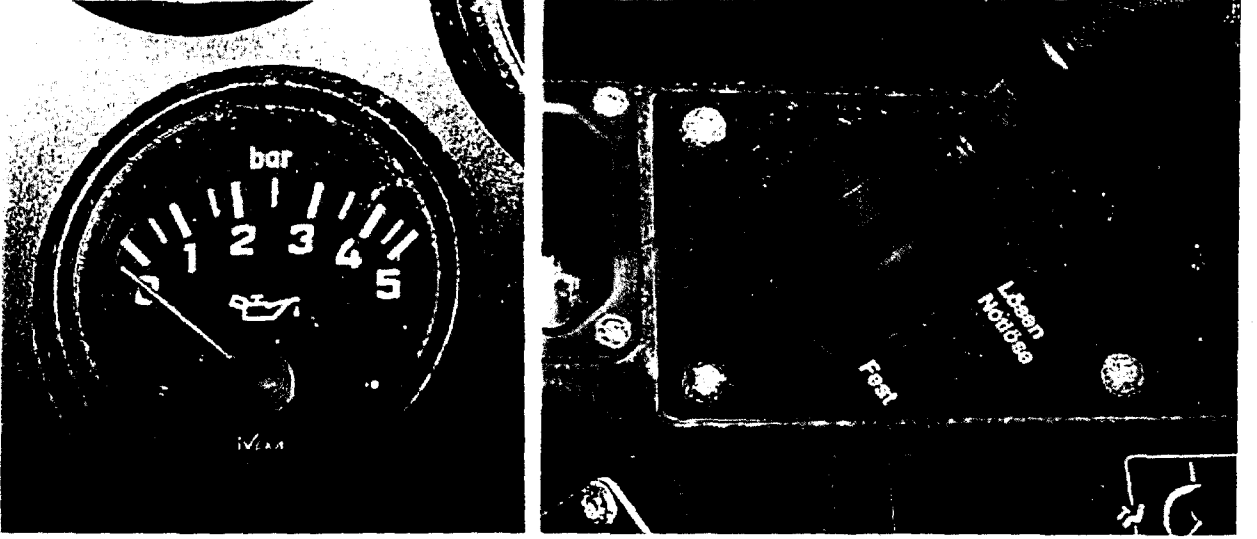
Şekil 5.102 Yağ göstergesi ve el freni kolu

Kokpit bölgelerinde göze çarpan bir durum veya işlevsel bir aksaklık genelde gözlemlenmez. Göstergelerin çerçevelerinde, vidaların kafalarında ve el freninin kolunda korozyon görülmektedir, bununla birlikte kokpit işletme sırasında yapılması gereken bakımdan geçmediği takdirde , korozyona karşı hassas bir durum oluşabilmektedir.

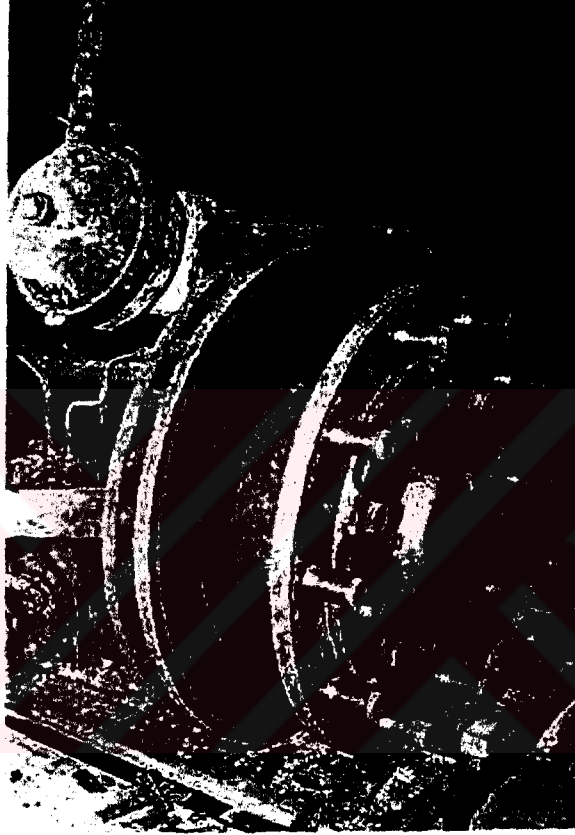
Şekil 5.105 Ön akstaki fren

Korozyon testlerine tabi tutulan araçlarda frenlerde ve işlevsel vidalarda şiddetli korozyon görülmektedir. Normal işletme koşullarında bir sorun beklenmemelidir.

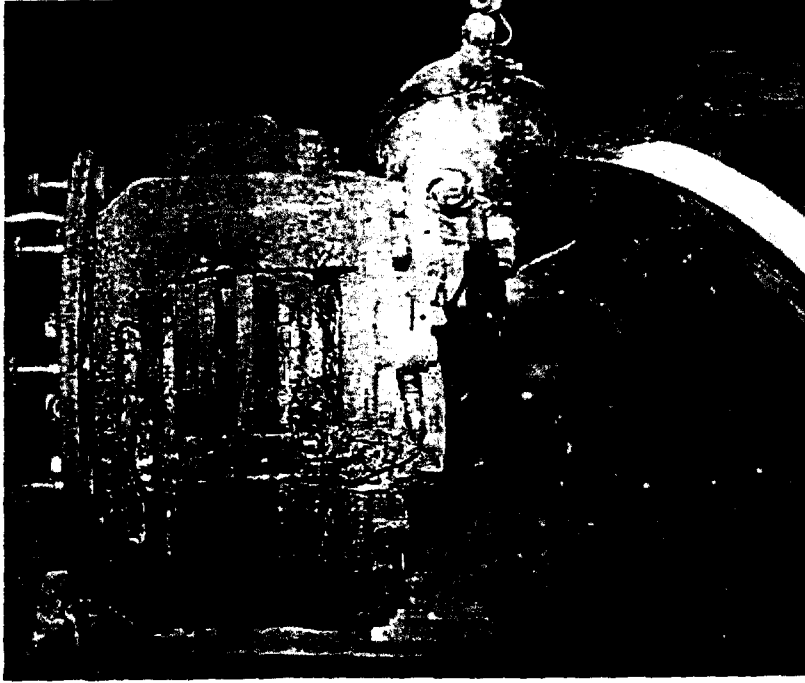
Şekil 5.106 Arka akstaki fren

Yine bu tip korozyon testlerine sokulan araçların, fren balataları ile yüzer çeper arasındaki emniyet plakalarının paslanmış ve yapışıp kalmış olduğu gözlemlenir. Normal kullanım araçlarında benzer korozyon hasarları bakım işlemleri sırasında bulununabilir ve sorunlar atlatılabilir.

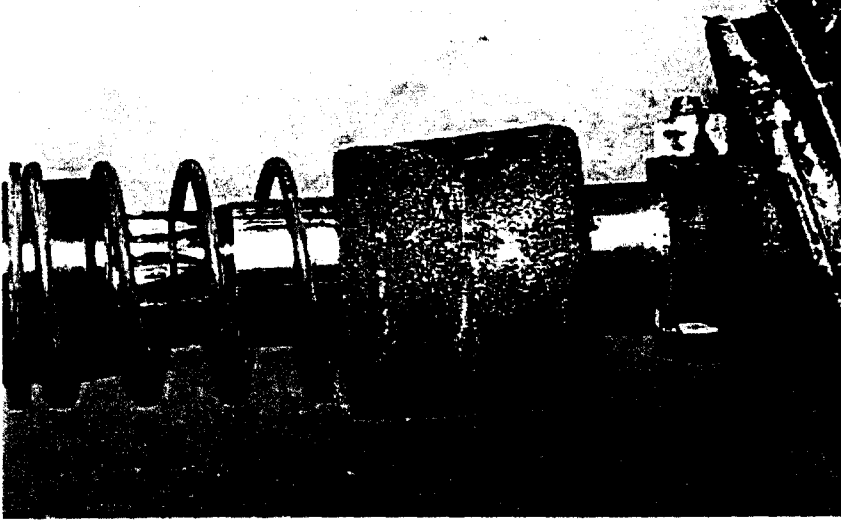
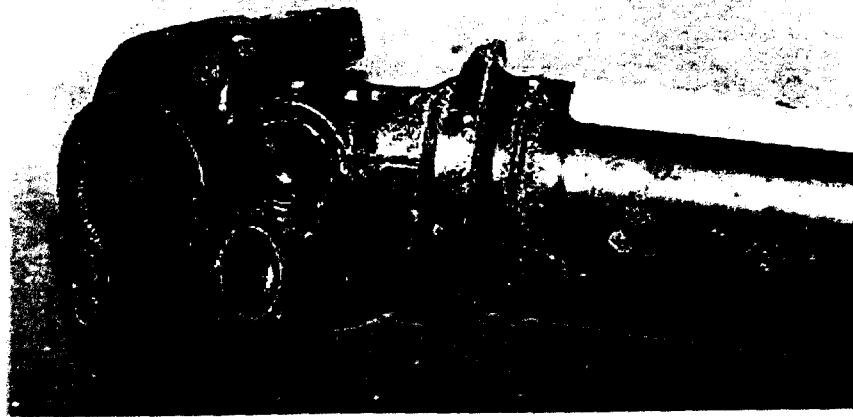
Genelde direksiyon sütunlarının ve direksiyon sütunu ayarlayıcılarının kaplamaları yeterli olmamaktadır. Korozyon yayılımı ve pas oluşumu yaşanır. Ayar vidaları ve direksiyon desteklerinde de aynı durum oluşur. İşlevsel bir aksama durumu oluşmaz ve direksiyon çarklarında bir sorun olmaz.

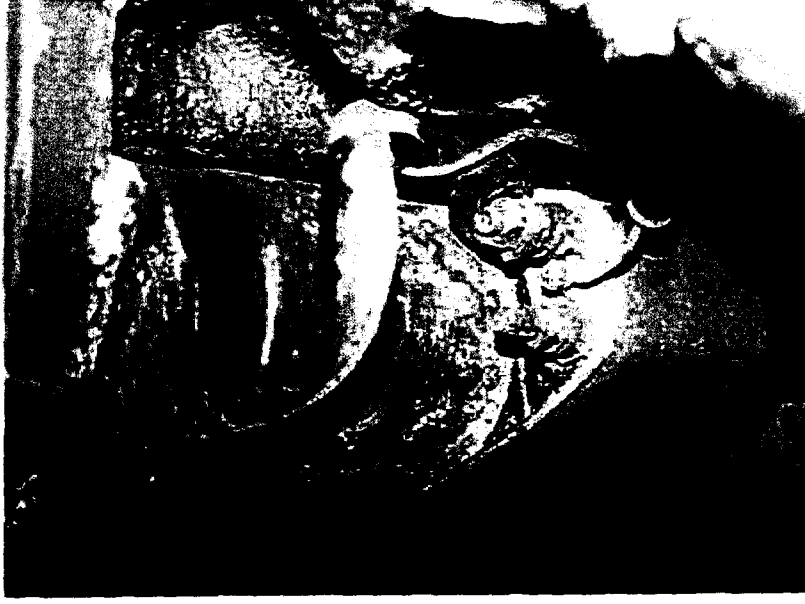
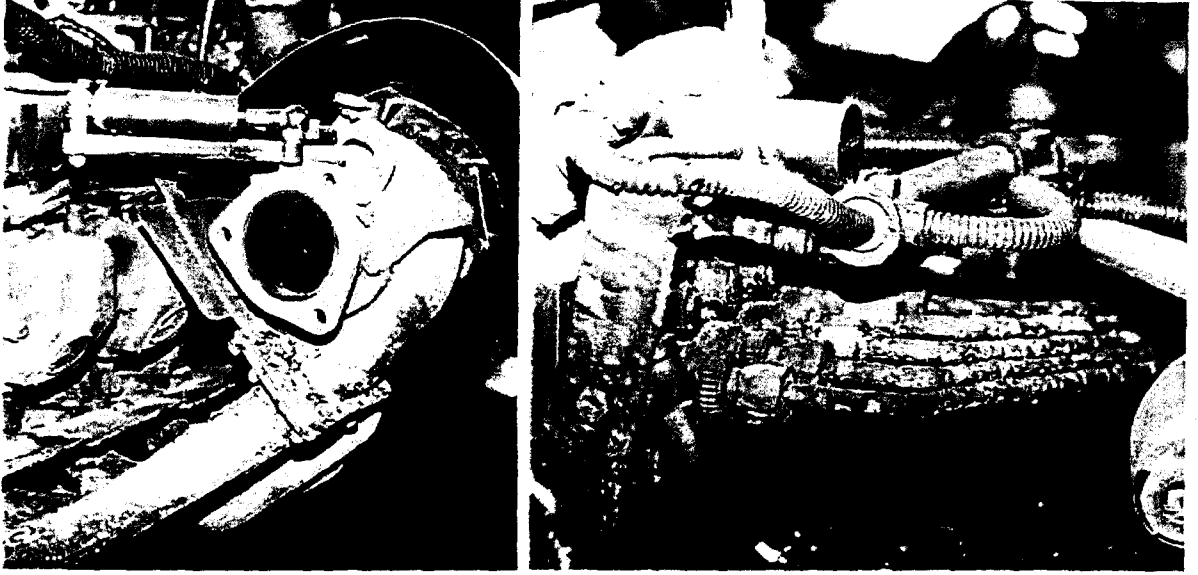
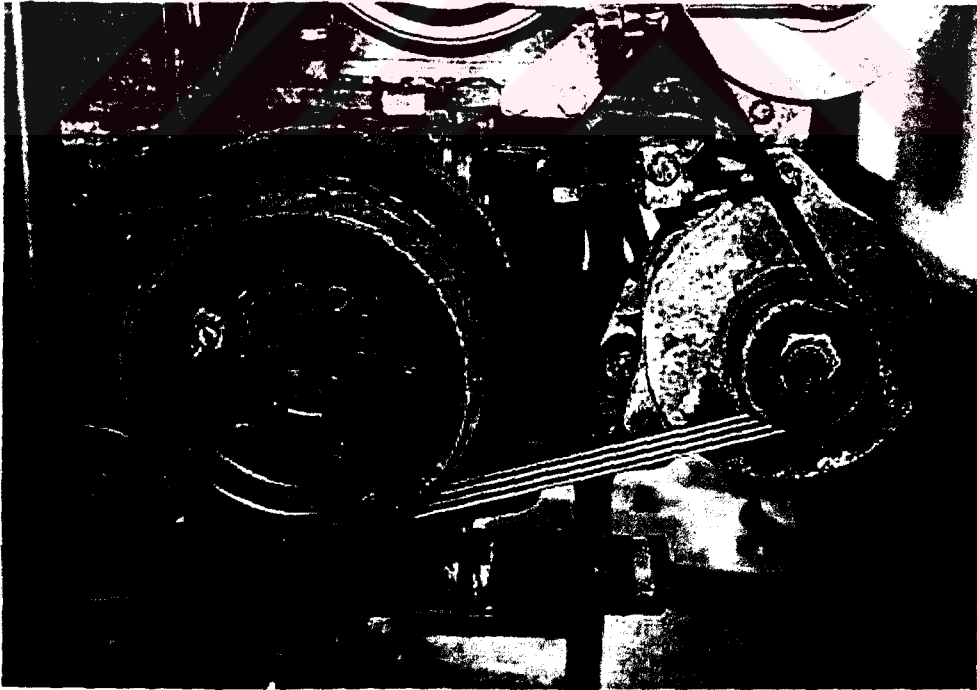
Ayar elemanlarındaki vidalamalarda şiddetli korozyon sebebiyle işlevsel sorunlar ortaya çıkabilir. Kavrama karteri, enjektör borusu, türbo yükleyici, kayışlı kasnak ve marş dinamosunda da korozyon oluşur.

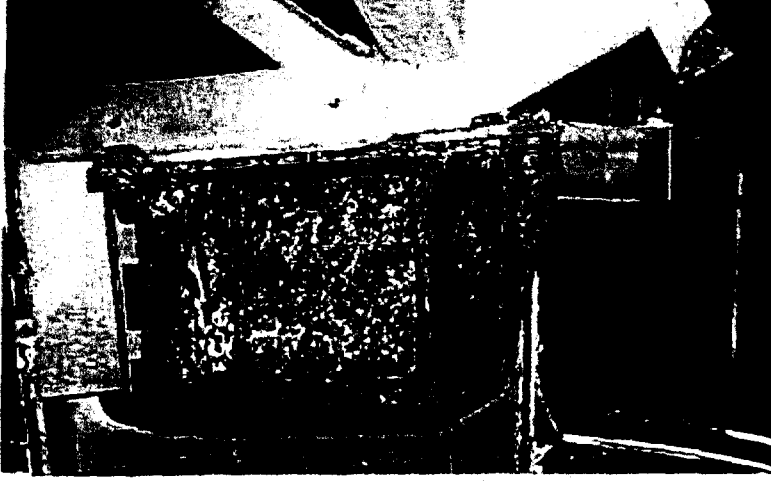
Şekil 5.116 Şasideki motor yuvası

Parçalar sadece boyanmış olduğundan şiddetli, büyük alanlı korozyona uğramaktadırlar.

Parçalar KTL kaplamalı olsa bile ek olarak boyanmalıdırlar.

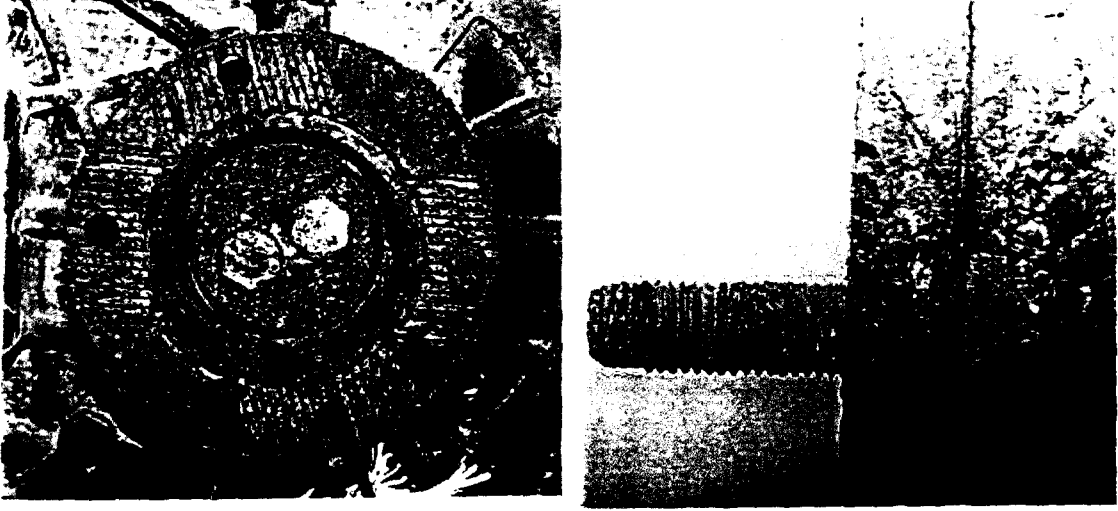
Şekil 5.118 Şanzıman bölgesinin aktarma organlarına bağlantı bölgesi

Vites kutularında korozyon görülmemektedir. Kardan millerin flanşları ise şiddetli korozyona uğramaktadır.
