YILDIZ TEKNİK ÜNİVERSİTESİ
FEN BİLİMLERİ ENSTİTÜSÜ

OTOMOTİV ENDÜSTRİSİNDE YAŞANAN KOROZYON
PROBLEMLERİ, ALINAN ÖNLEMLER ve BU KONUDA
GELİŞTİRİLEN ÇEVRE ve İNSAN SAĞLIĞINA DUYARLI
YENİ SİSTEMLER

YÜKSEK LİSANS TEZİ

İSTANBUL, 2003

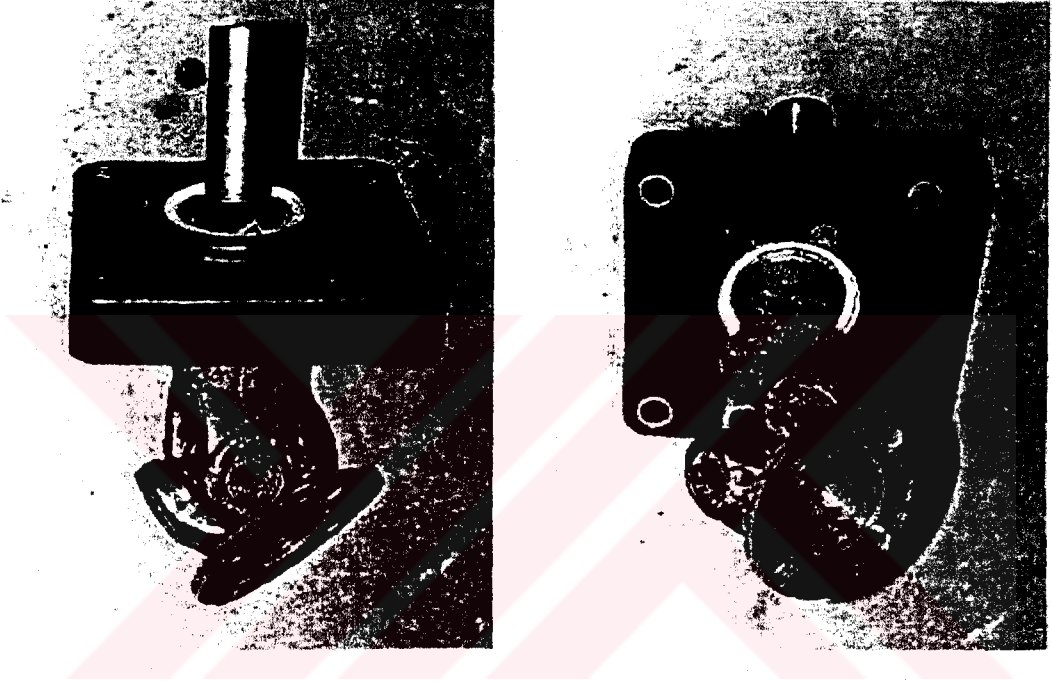
Şekil 5.120 Kavrama pedallarının tutucuları

Kavrama pedal tertibatlarının çinkolanmış, transparan kromatize edilmiş parçalarında ve vidalamalarda korozyon oluşur. (Kavrama pedallarının tutucuları). Bağlantı alımındaki küresel kafada pas korozyonu görülmektedir, enine mafsalda bir sorun oluşmaz. Ön taraftaki (Yedek lastik bölgesi) bağlantı milleri kaynak noktalarından korozyona uğramaktadır. Arka bağlantılarda kaynak bölgelerinden korozyona uğramaktadır. (Arka enine mafsallar gibi).

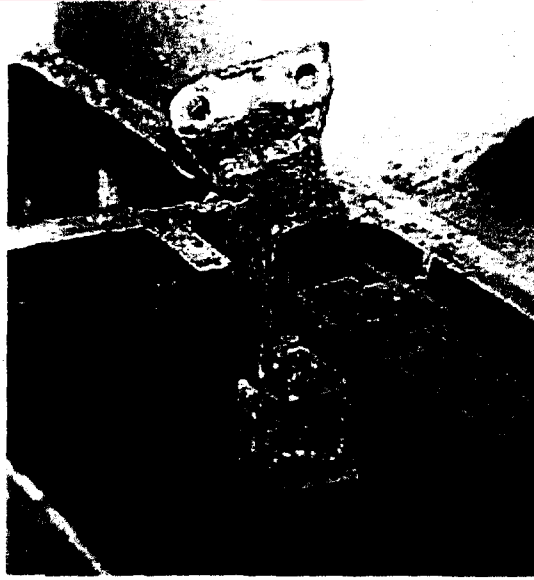
Şekil 5.127 Egzos kovanının sabitlemesi

Egzos kabinlerinde sorun yoktur. Egzos kovalarının kaynaklanmış bölgelerinde şiddetli korozyon oluşur. Motor yuvalarında olduğu gibi, motor kabinlerindeki egzos kovalarının tutucularının kaplamalarının da yeterli olmadığı gözlemlenir.
