**YILDIZ TEKNİK ÜNİVERSİTESİ  
FEN BİLİMLERİ ENSTİTÜSÜ**

**UÇAKLARDA KULLANILAN ALÜMİNYUM  
MALZEMELERDEKİ KOROZYONUN İNCELENMESİ,  
ÖNLENMESİ VE TAHRİBATSIZ MUAYENE İLE  
TESPİTİ**

**YÜKSEK LİSANS TEZİ**

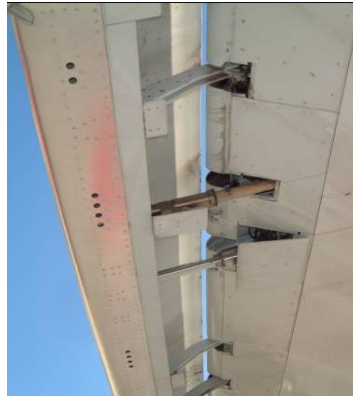
**Slat:** Kanat hücum kenarının ileriye doğru uzamasını sağlayan parçalara slat denir. Böylece kanat kamburluğu artarak kaldırma kuvveti de artar. Düşük hızlarda uçabilmeyi sağlar. Şekil 2.9’ da yolcu uçağının açılmış slatları görülmektedir.

Şekil 2.9 Bir yolcu uçağının açılmış haldeki slatların alttan görünüşü (MEGEP, uçak gövde yapısı, 2006)

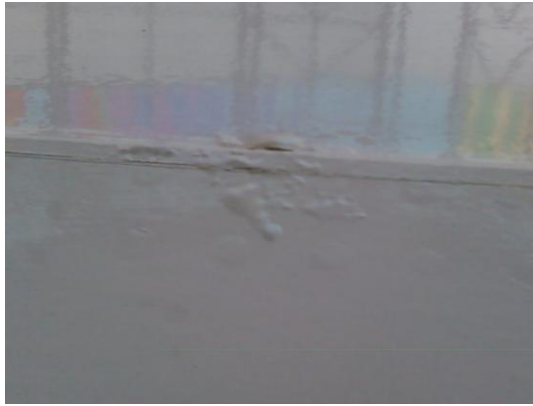
Bu korozyon boyanmış metallere özğüdür. Aslında bu korozyon yüzeyin görünüřünün değıřimidir. Altteki metal birkaç mikron derinliğı geçmeyen çok yüzeysel bir atağı maruz kalır. 0.1-0.5 mm genişliğinde ve birkaç mm uzunluğunda dar iplikikler şeklinde metal-boya arayüzeyinde ilerler. Korozyon ürünlerinin kabarması boyayı deforme ederek boyanın altında çok dar iplik şeklinde, boyanın altında bir köstebeğinin kazmış olduğı tünele benzer bir ilerleme gösterir. Airbus A320 tipi bir uağın gövde üstünde tespit edilmiş kurtuk korozyonuna ait fotoğraf Şekil 3.7’ de görölmektedir.

Şekil 3.7 Airbus A320 uağının gövde üstündeki kurtuk korozyonu

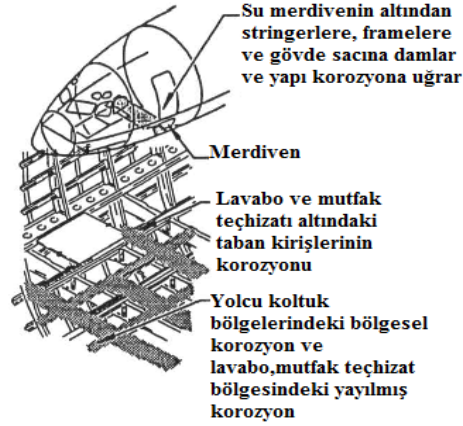
Yolcu giriş kapısı çevresinde yolcu merdiveninden, mutfak teçhizatından ve lavabo aksamından doğan nem ve benzeri çeşitli döküntüler bu çevredeki yapıların korozyonuna sebep olur. Bu yapı Şekil 4.14’ te görülmektedir.

Şekil 4.14 Giriş kapısı çevresinde korozyonlu bölgeler (Boeing, protective treatment, 1997)

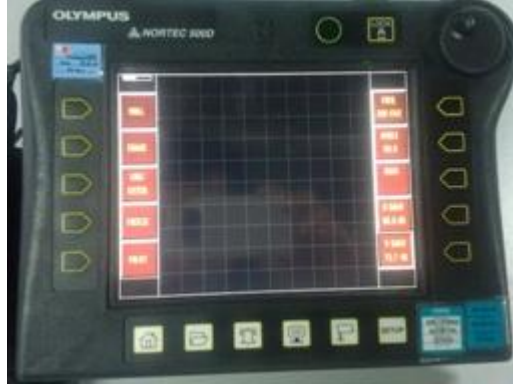
Şekil 6.1 OLYMPUS NORTEC 500D girdap akım kontrol cihazı

Deneyde NORTEC ML/100-500 kHz/A/90.5/6 numaralı prob, OLYMPUS NORTEC 500D girdap akımları test cihazı ve 7075-T6 malzemeden imal edilen DAC GSET AL.01 numaralı çatlak kalibrasyon bloğu kullanılmıştır. Deneyde kullanılan malzemelerin fotoğrafları Şekil 6.1, Şekil 6.2 ve Şekil 6.3’ te gösterilmiştir.

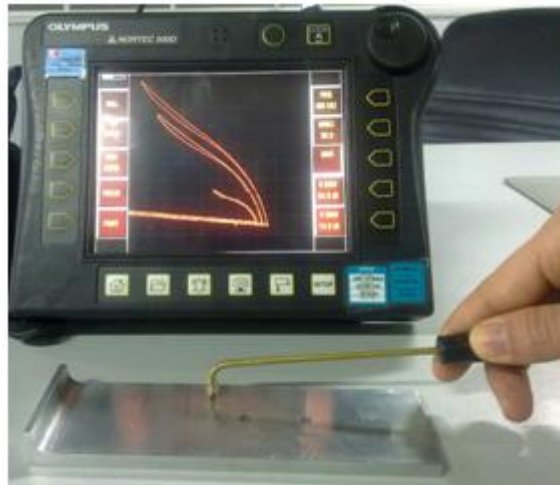
Şekil 6.5 Kalibrasyonu tamamlanmış girdap akım cihazı

Cihaz denge konumuna getirildikten sonra kullanılan referans dokümana göre üzerinde çatlak olan referans standarttaki çatlaklar taranarak cihaz üzerinde istenilen kazanç ayarları yapılarak farklı derinliklere sahip çatlaklardan istenilen şiddette sinyaller alınmıştır. Ayarlar sonrasında Şekil 6.5' teki görüntü elde edilmiştir.

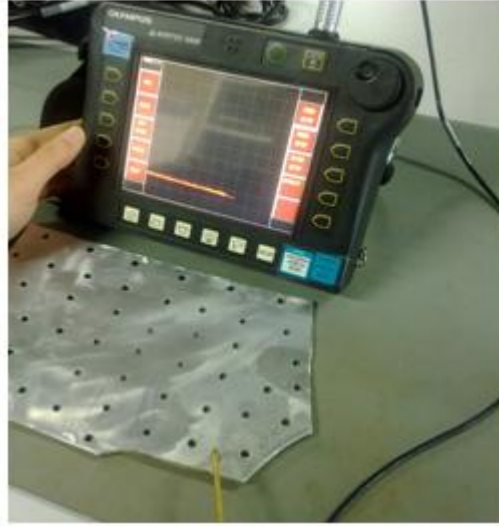
Şekil 6.6 Girdap akım cihazıyla test parçasının denge konumuna getirilmesi

Ayarlar tamamlandıktan sonra Boeing 737-400 tipi bir yolcu uçağının arka kargo kapısı girişinden alınan parçanın korozyon kontrolüne geçildi ve Şekil 6.6' da olduğu gibi prob korozyona uğramamış muayene bölgesine yerleştirildiğinde cihaz üzerindeki denge komutuyla (balance) cihaz denge konumuna getirilmiştir.

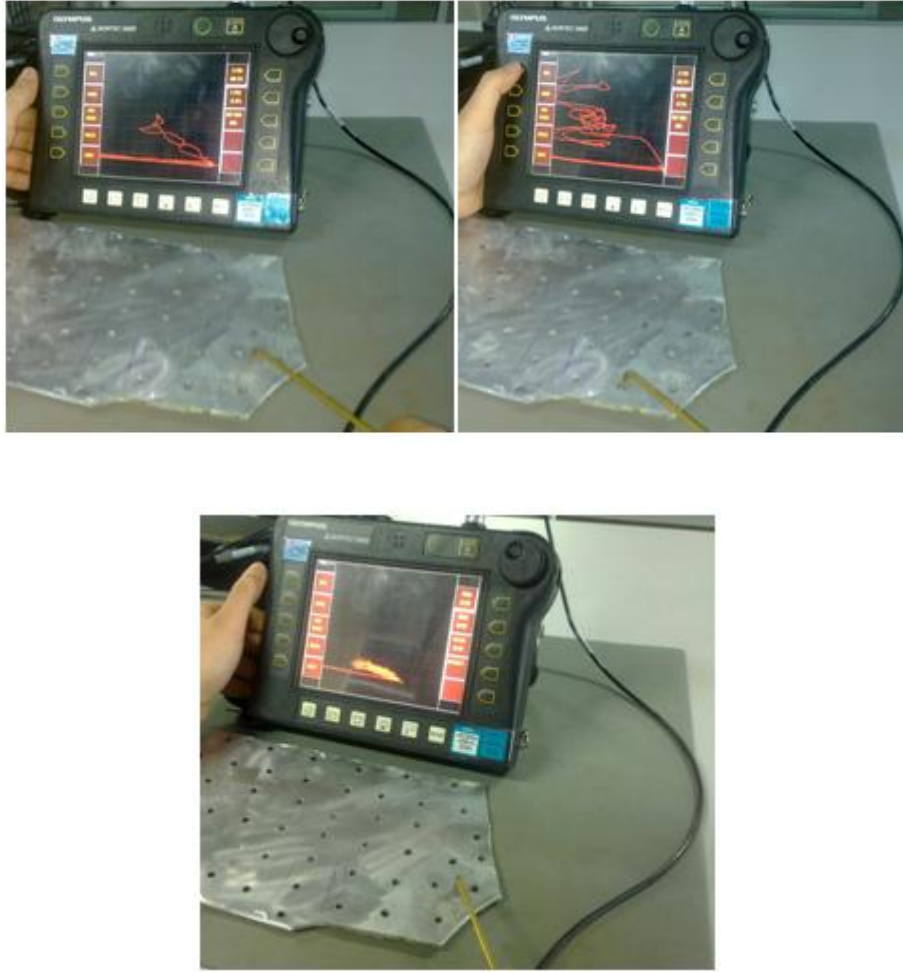
Şekil 6.7 Farklı korozyon yoğunluklu bölgelerden elde edilen sinyal çeşitleri

Kontrol parçasında perçin delik kenarları taranırken probun kenarlara temas etmemesine özen gösterilerek deneyin yanlış sonuçlar vermemesine dikkat edilmiştir. Parçada az korozyon tespit edilen bölgelerde sinyal bulunduğu düzlemde (lift-off hattı) yatay olarak ilerleyen bir nokta şeklinde gözlenmiştir. Fazla korozyona uğrayan bölgelerde ise korozyon indikasyonları Şekil 6.7’ de gösterildiği gibi gözlenmiştir. Korozyonun sınırlarını belirlemek amacıyla perçin bölgesinden dışarıya doğru taramaya devam edilerek indikasyonun daha fazla alınmadığı bölgeler tespit edilmiştir.

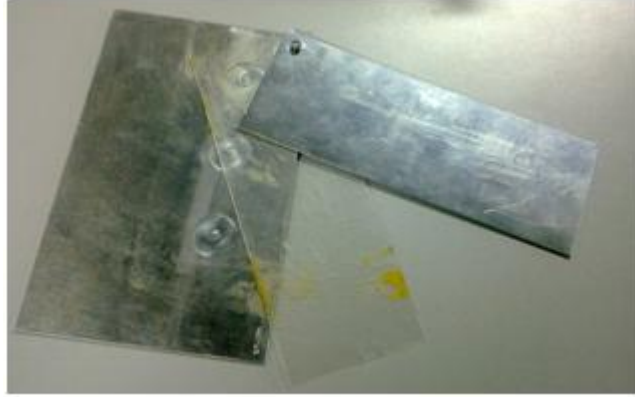
Bu çalışmada, iki tabakalı üst üste binmiş alüminyum yapılarda, dış sacdaki toplam kalınlığın %10’ u veya daha fazla korozyonun tespiti amaçlanmaktadır. Deneyde Boeing firmasının 737-345 serisi uçaklarına ait tahribatsız muayene el kitabı (NTM bölüm 6 51-00-00 figür 12 numaralı dokümanı) kullanılacaktır. Bu deney için referans standart gereği empedans-düzlem diyagramlı girdap akımları test cihazı, dış sac kalınlığı 0.11 mm-0.14 mm arası değişen 2024-T3 alüminyum kalibrasyon bloğu ve kalibrasyon bloğundaki metal kaybını tespit edebilecek kadar düşük frekansta çalışabilen yüzey altı girdap akım probu kullanılacaktır. Kontrol parçası ve kalibrasyon bloğunun iletkenlik veya kalınlık değerlerindeki farklılıklar, korozyon kaynaklı tanelerarası çatlama ve malzeme üzerindeki boya girdap akımları çıkışını değiştirecektir. Kontrole geçmeden cihaz üzerinde kalibrasyonu gerçekleştirmek için kontrolü yapılacak bölge ile aynı özellikleri taşıyan (malzeme, ısıtılma işlemi, kalınlık) Şekil 6.11’ de gösterilen 2024-T3 alüminyum malzemeden imal edilmiş 127-.050 kodlu kalibrasyon bloğu

Şekil 6.11 127-.050 kodlu kalibrasyon standardı

Kalibrasyon standardında Şekil 6.11’ de görülen plastik şablon, uçaklardaki iki sacın yapışmasını sağlayan bağlayıcı macunu temsil etmektedir. Kalibrasyonun ilk aşamasında frekans değeri 13 kHz olarak belirlenmiştir ve faz açısı ayarlanan prob kalınlığı azalmamış bölgeye konularak cihaz ile kalibrasyon bloğu denge konumuna getirilmiştir. Cihaz, dengeye getirilen kalınlığı azalmamış bu bölgeyi hasarsız olarak hafızasına kaydeder. Akabinde, kalınlık azalmasının olduğu bölgelerden geçilerek sinyal şiddetindeki ayarlamalar cihazın kazanç ayarları vasıtasıyla yapılmıştır. Ayarlamalar sonrasında sırasıyla toplam malzeme kalınlığında %10, %20 ve %30 azalmanın olduğu bölgeler taranmış ve farklı şiddetteki sinyaller Şekil 6.13’ deki olduğu gibi ekran üzerinde elde edilmiştir.

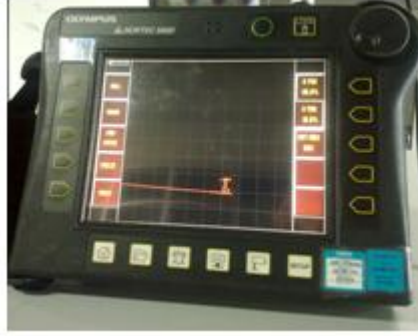
Şekil 6.15 %10 HCl çözeltisiyle korozyona uğratılmış bölgeden alınan sinyal

Şekil 6.14’ te gösterilen laboratuvar şartlarında %10, %20 ve %30 oranlarında HCl çözeltisi kullanılarak korozyona uğratılan test parçasının korozyona uğramamış yüzeyinden M02250 numaralı girdap akım probu, NORTEC 500D girdap akım test cihazında 13 kHz değeriinde çalıştırılarak prob ile denge durumuna getirilmiştir. Test parçasının özellikleri girdap akımları test cihazına dengeleme işlemi ile tanıtıldıktan sonra korozyona uğrayan bölgelerden geçilerek farklı seviyedeki korozyonlu bölgeler cihaz üzerinde farklı şiddette sinyallerle gözlenmiştir. %10 HCl çözeltisi kullanılan bölgede girdap akımları ile yapılan kontrolde 1 birimlik korozyon sinyali, %20 HCl çözeltisi kullanıldığında 4 birimlik korozyon sinyali ve

%30 HCl çözeltisi kullanıldığında ise 5 birimlik korozyon sinyali elde edilmiştir. Elde edilen sinyaller Şekil 6.15, Şekil 6.16, Şekil 6.17’ de gösterilmiştir. Deneyde %10 HCl çözeltisinde elde edilen sinyalin %20 ve %30 HCl çözeltilerine göre düşük kalması bu oranın 2024-T3 sacını korozyona uğratma hızının diğer oranlara göre oldukça düşük kaldığını göstermiştir. Ayrıca %20 ile %30 derişiklikte HCl kullanımının 2024-T3 sacının korozyona uğramasını yaklaşık olarak aynı etkilediği tespit edilmiştir.

Yukarıda girdap akımları sinyal şekilleri gösterilen örneklerde %20 ve %30 HCl kullanılarak korozyona uğratan bölgelerde alınan sinyallerin 2 birimlik bölümden sonra boyun vermesi korozyonun vermiş olduğu hasarın homojen olarak dağılmadığını göstermektedir.

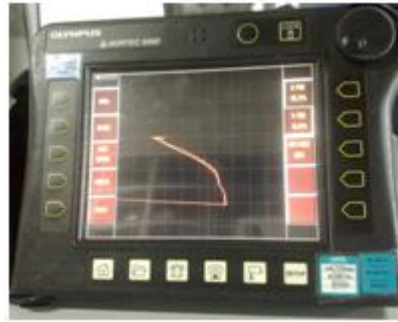
Şekil 6.16 %20 HCl çözeltisiyle korozyona uğratılmış bölgeden alınan sinyal

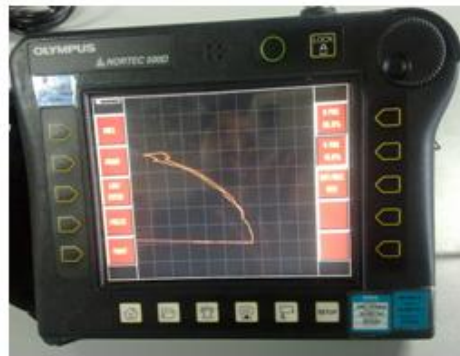
Şekil 6.17 %30 HCl çözeltisiyle korozyona uğratılmış bölgeden alınan sinyal

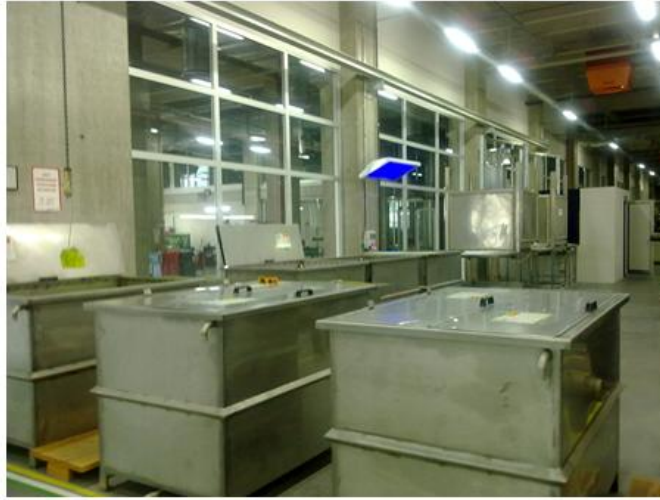
Şekil 6.18 Sabit çalışma sistemi

Uçaktan sökülmüş bu parça Şekil 6.18’ de gösterilen sabit çalışma sisteminde hassas tipte flüoresan penetrant, solvent ve developer uygulamaları neticesinde siyah ışık altında incelenecektir. Penetrant uygulaması öncesi uçaktan çıkarılan parça iyice temizlenmiştir. Temizleme sonrası test parçası Şekil 6.19’ da gösterildiği gibi ZL-37 numaralı seviye dört hassas tipteki flüoresan sıvı penetrantın bulunduğu tankın içerisine askı vinci yardımıyla daldırılıp çıkartılmış ve Şekil 6.20’ deki gibi 20 dakika beklemeye bırakılmıştır.

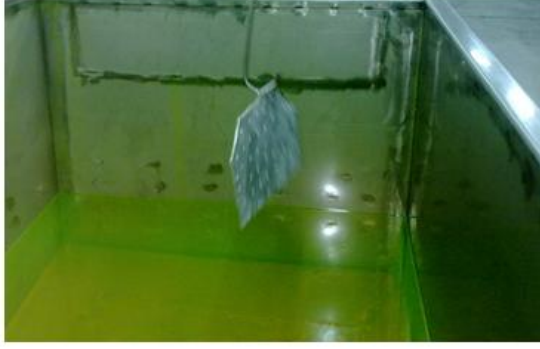
Şekil 6.19 Daldırma yöntemiyle penetrant uygulaması

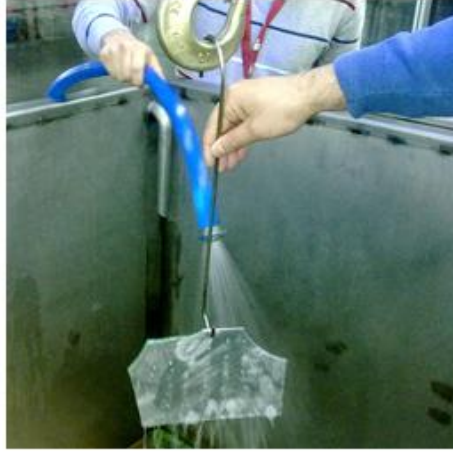
Temizleyiciye daldırılıp çıkartılan test parçası yüzeyini temizleyiciden arındırmak ve temizleyicinin sonrasında fazla penetrantın yüzeyde kalmasını önlemek amacıyla test parçası Şekil 6.22’ de olduğu gibi yıkanmıştır. Yıkama tankının üzerindeki siyah ışık kullanılarak fazla penetrantın yüzeyde kalıp kalmadığına dair kontrol yapılmıştır.

Şekil 6.22 Yıkama işlemi

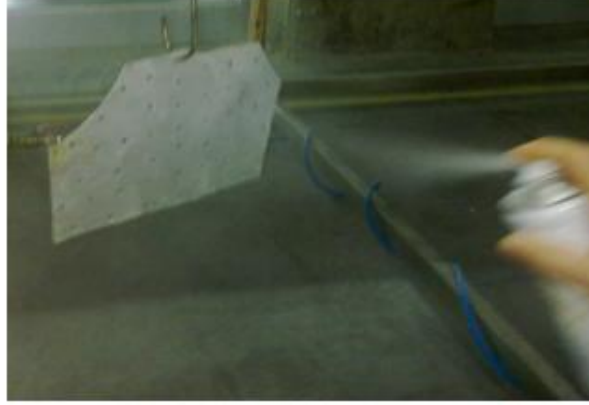
kaynaklanmaktadır. Böylelikle daha hassas bir görüntü elde edilecektir. Developer standartlar uyarınca Şekil 6.24’ te olduğu gibi belirli bir mesafeden sıkılarak parça yüzeyine homojen olarak dağıtılmıştır.

Şekil 6.24 Developer uygulaması

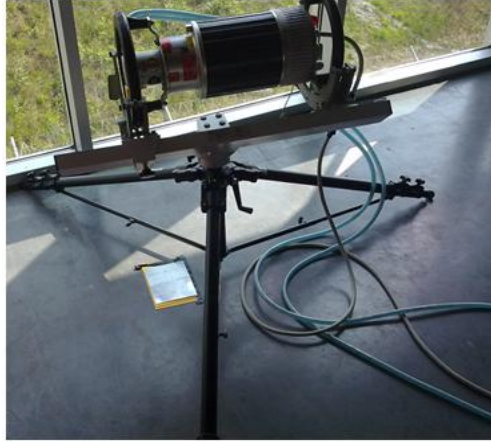
Malzemenin arka yüzeyinden toplam kalınlığının %10, %20 ve %30 oranlarındaki kısmı alınarak korozyonun simüle edildiği bu parçanın altına filmin her iki yüzeyinde kurşun levha bulunan KODAK marka MX125 filmi konularak parça film çekime hazır hale getirilmiştir. Filmin ön yüzeyinde bulunan kurşun levha zararlı ışınların filmi etkilemesini önlemek, altındaki kurşun levha ise saçılmaları önlemek amacıyla kullanılmaktadır. Test parçası Şekil 6.28’ de olduğu gibi x ışın kaynağı ve film arasına konularak parça içerisinden geçen x ışınlarının radyografi filmini karartması sağlanmıştır.

Şekil 6.28 Radyografi filminin pozlanması

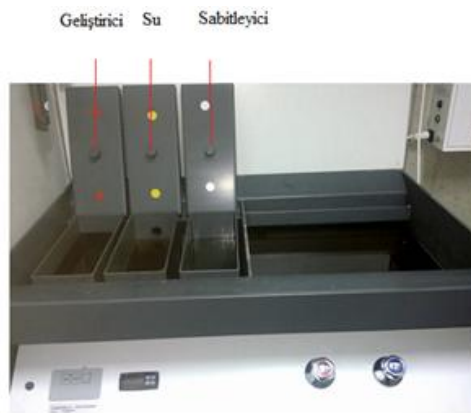
Şekil 6.29 Film banyo tankı

Bu çalışmada test parçası önce 80 kV’ de film kaynaktan 75 cm uzağa konularak 1 dakika pozlanmıştır. Aynı test parçası daha sonra 60 kV’ de 2 dakika 75 cm mesafeden pozlanmıştır. Pozlama işlemi sonlandıktan sonra filmler Kodak marka 515 5924 numaralı geliştirici içerisinde 5 dakika bekletilmiştir. Geliştirici içerisine konulan filmin üzerinde bulunan ve x ışınlarından etkilenen gümüş bromür tanelerinin geliştirilmesi sağlanır. Bu işlemde sonra film Kodak marka 505 2584 numaralı sabitleyici içerisinde bekletilerek film üzerinde x ışınlarından etkilenmeyen gümüş bromür tanelerinin film üzerinden koparak sabitleyici içerisine geçmesi sağlanarak net bir görüntü elde etmek amaçlanır. Bu deney çalışmasında filmler geliştirici içerisinde 5 dakika, sabitleyici içerisinde ise 15 dakika bekletilmiştir. Şekil 6.29’ da film banyo tankındaki geliştirici ve sabitleyici görülmektedir. Banyo işlemi sonrasında filmler Şekil 6.30’ da görülen film aydınlatma ekranında değerlendirilmiştir.

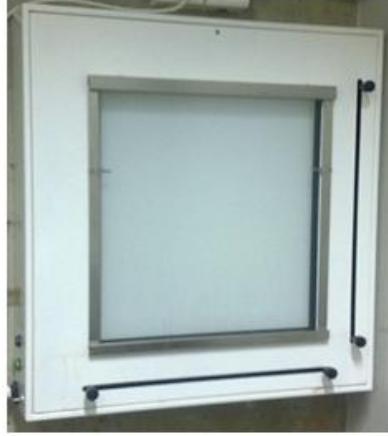
Şekil 6.30 Film aydınlatma ekranı

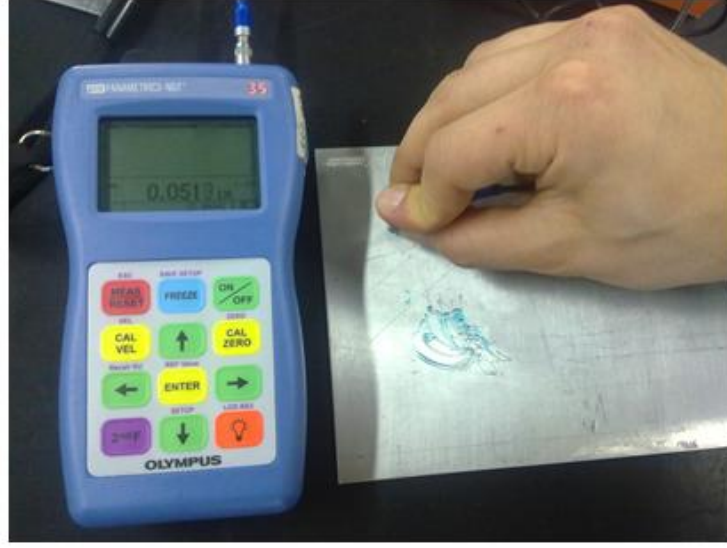
giriş yapabilmesi için özel yağ kullanılmıştır. Şekil 6.35’ te PANAMETRICS 35 marka kalınlık ölçüm cihazı ile test parçasının arka yüzeyden ölçümüne ait fotoğraf görülmektedir.

Şekil 6.35 Kalınlık ölçüm cihazıyla kontrol

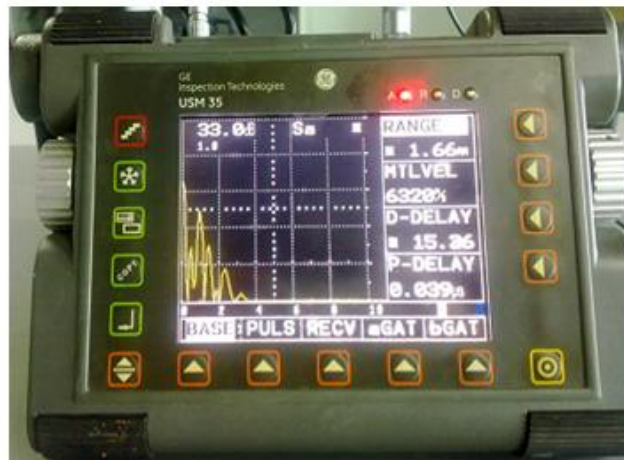
Ultrasonik muayene ile yapılan bir diğer korozyon deneyinde Şekil 6.37’ de görülen GE firmasının USM 35 marka ultrasonik hata detektörü, 20 MHz frekansta ses dalgası üreten ultrasonik prob, 127-.050 numaralı kalibrasyon bloğu ve HCl çözeltisi ile korozyona uğratılmış 2024-T3 alüminyum sac kullanılacaktır.

Şekil 6.37 USM 35 ultrasonik hata detektörü

Deneye başlamadan önce Şekil 6.37’ de görülen ultrasonik hata detektöründe kontrol sahası cihaz göstergesinde 1.66 mm mesafe değerine, ses hızı alüminyum malzemelerdeki 6320 m/s değerine ve probun çalışma frekansı cihaz üzerinden ayarlanmıştır. Ayarı yapılan cihazda ilk önce prob 127-.050 numaralı test parçasında kalınlığın en fazla olduğu 0.129 mm’ lik bölgeye konularak malzemenin arka cidarından sinyal alınmıştır. Alınan sinyal Şekil 6.38’ de görüldüğü gibi cihaz göstergesi zaman ekseninde 6.2’ den alınmıştır.

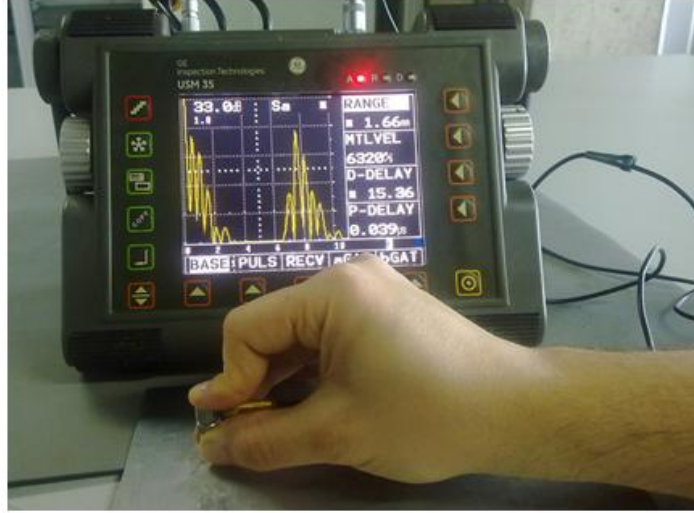
Şekil 6.38 127-0.50 numaralı blokta 0.129 mm’ den alınan sinyal

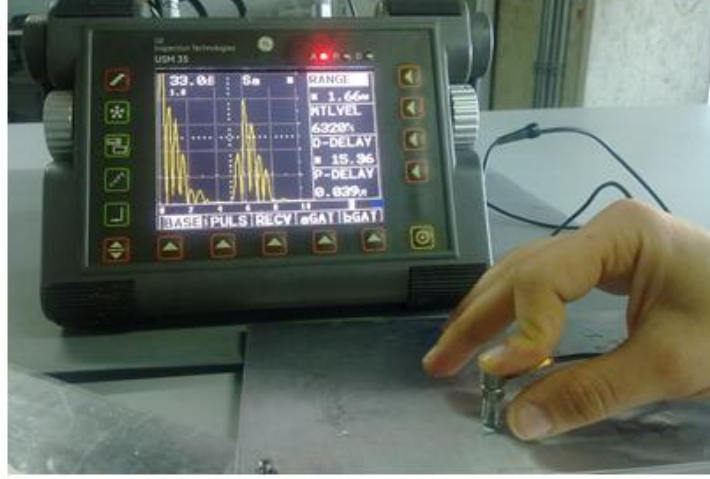
Şekil 6.40' de ise toplam kalınlığın %20 azaldığı bölgeden 0.104 mm' lik bölgeye prob konularak arka cidar sinyali alınmıştır. Daha ince olan bu bölümden alınan sinyal zaman ekseninde 5.0' dan alınmıştır.

Şekil 6.40 127-.050 numaralı blokta 0.104 mm' den alınan sinyal

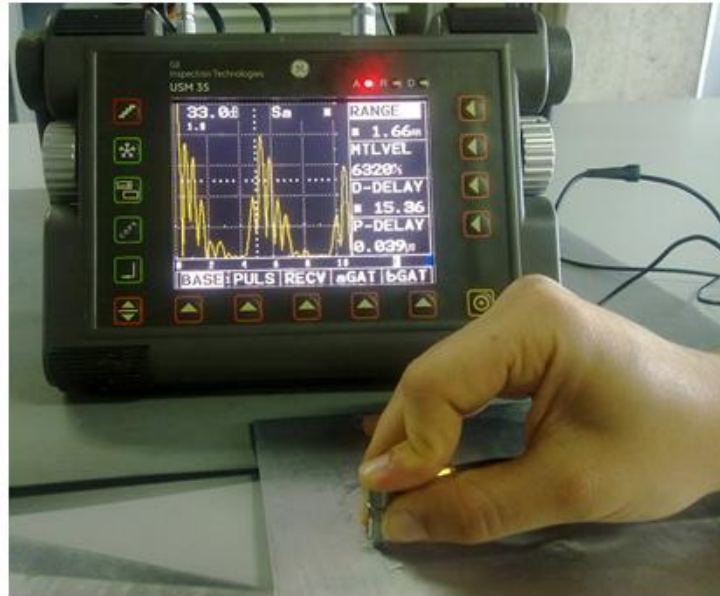
Şekil 6.41' de ise toplam kalınlığın %30 azaldığı bölüm olan 0.091 mm' lik bölgeye prob konularak arka cidar sinyali zaman ekseninde 4.1' den alınmıştır. Bu deneyde malzeme kalınlığı azaldıkça sesin probtan çıkarak tekrar geri döndüğü ses yolu mesafesi azaldığı için cihaz ekranındaki zaman ekseninde daha yakından sinyal alındığı görülmüştür.

Şekil 6.41 127-.050 numaralı blokta 0.091 mm' den alınan sinyal

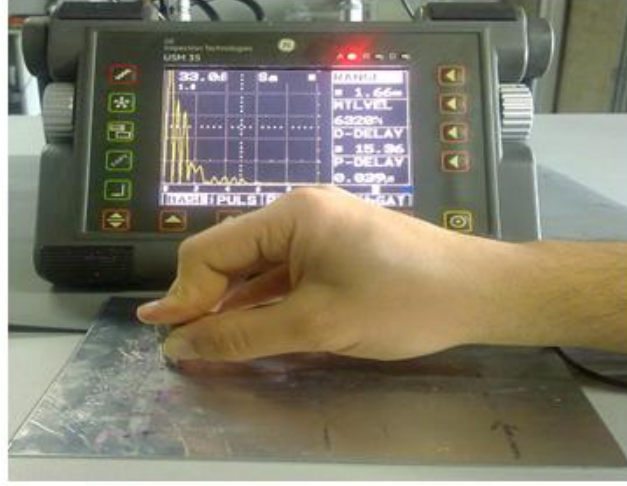
Şekil 6.45 %30 HCl ile korozyona uğratılan bölgeden alınan sinyal

Aynı işlem bu parçanın %20 ve %30 oranında HCl ile reaksiyona sokulan bölgelerine de uygulanmıştır. Ancak bu yüzlerde yüzey özelliklerinin çok bozuk olması probtan çıkan ses dalgasının tekrar proba dönmeden büyük oranda saçılmasına neden olduğundan ekranda zaman ekseninde 3.8' den önde ve az şiddette alınmıştır. Beklenen sinyal bu bölgelerden alınamamıştır. %20 ve %30 HCl çözeltisinin kullanıldığı bölgelerden alınan sinyaller Şekil 6.44 ve Şekil 6.45' te görülmektedir. Sinyal almada güçlük çekilen %20 ve %30 HCl ile korozyona uğratılan bölgeleri belirlemek amacıyla prob ile sinyal alınan ve alınmayan bölgeler belirlenerek korozyonlu bölge tayin edilmiştir.
