EROZYONUN, BATI KARADENİZ HAVZASINDA
YOL AÇTIĞI PROBLEMLER VE BUNLARIN SU
MÜHENDİSLİĞİ AÇISINDAN ÇÖZÜM
ÖNERİLERİ

YÜKSEK LİSANS TEZİ

İnş. Müh. Şevki ÖZCAN

İSTANBUL 1992

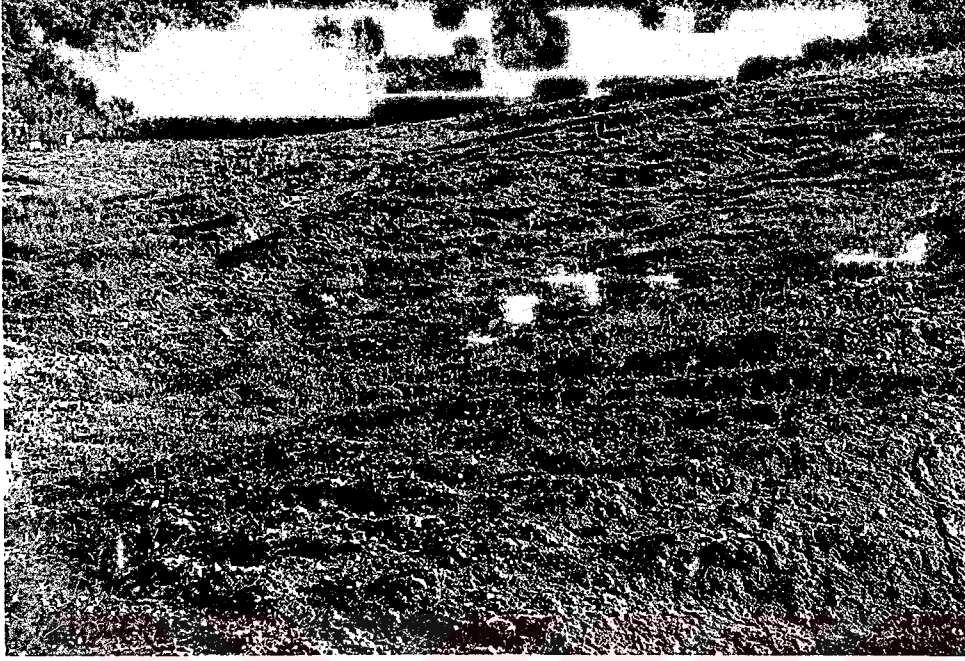
Resim.1 : Eğimli araziler üzerindeki ince toprak tabakasının yağmur suları ile eğim yönünde taşınmasıyla oluşmuş yüzey erozyon örneği. (Zonguldak-Beycuma mevki)

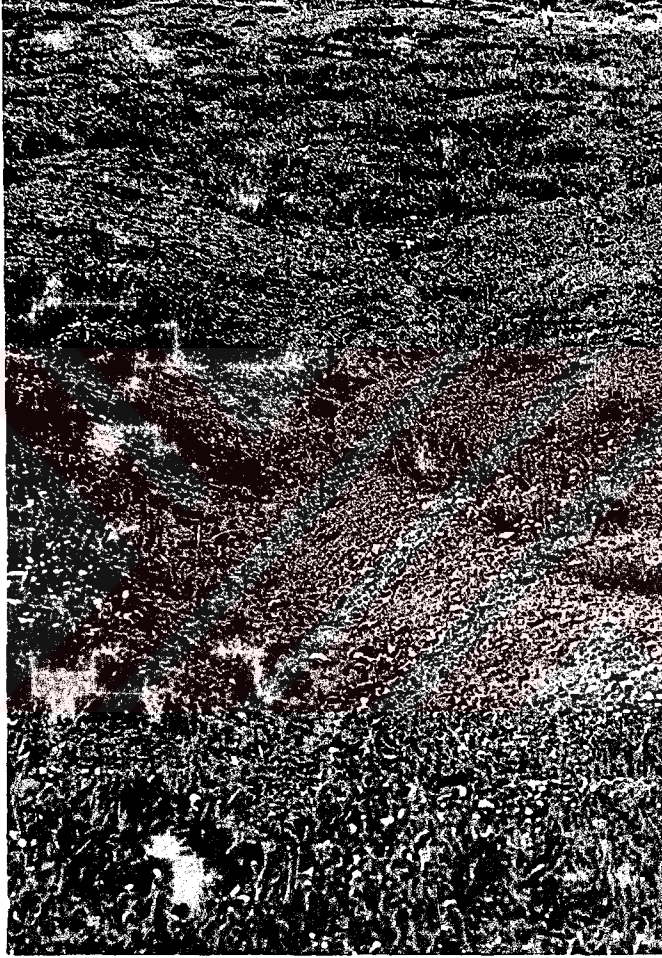
Resim.4 : Oyuntu erozyonuyla oluřmuř yarık. (Derinlięi=0,80m. 1,00m.)
(Zonguldak-Beycuma mevki)

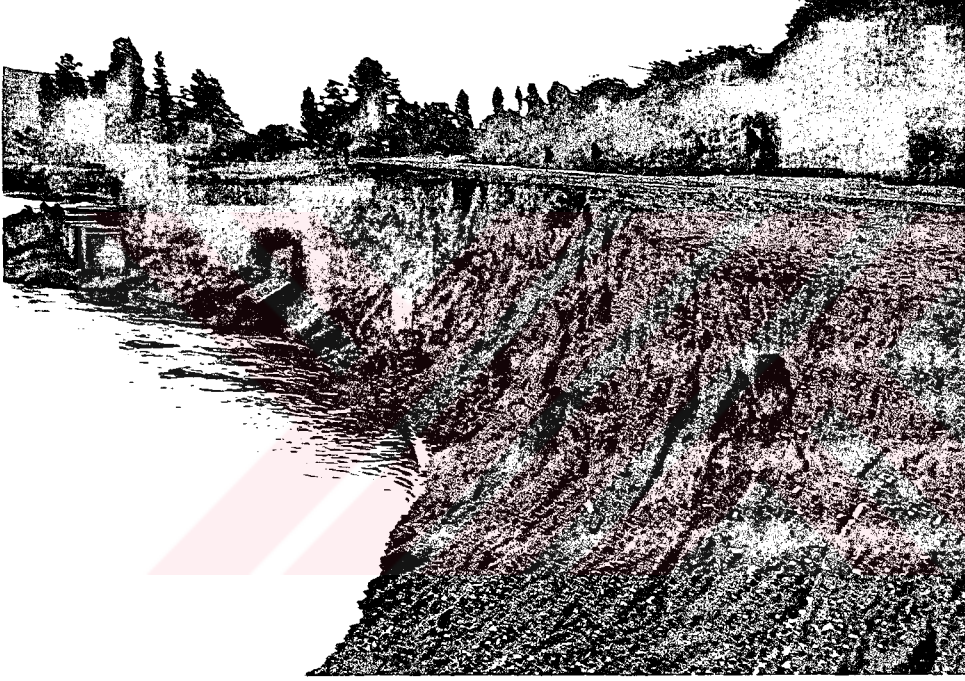
Resim.8 : Zonguldak Filyos ayı'nın yan ve taban oyulmaları sonucunda oluřturduėu kuy erozyonu rneėi (Zonguldak Filyos ayı aycuma-Saltukova mevki)

Kıyı erozyonu, daha ziyade vadilerde, nehir ve ırmak suları ile alüvial toprakların taban ve yan oyulmaları sonucu yıkılması ve taşınması olayıdır (Resim.8 de görüldüğü gibi). Buradaki olay yüzey ve oyuntu erozyonlarından farklı olup, toprakların kitle halinde yıkılması ve taşınması şeklinde kendini gösterir (Resim.7 de görüldüğü gibi). Daha ziyade taşkın olayları sırasında meydana gelir. Büyük taşkınlarda toprakların bir kıyıdan oyulup karşı tarafta depoların teşkil ettiği, kıymetli alüvial arazilerin tamamen kaybolarak taş ve çakıl yığınlarının biriktiği sık sık görülebilir. Bu gibi vadilerde dereler, kıvrıntılar yaptığından ve taşkın halindeki sular daha ziyade doğru çizgi yönünde gitme eğiliminde olduğundan, engel teşkil eden dere kenarı çıkıntıları ilk önce taşınan kısımlar olur. (4)

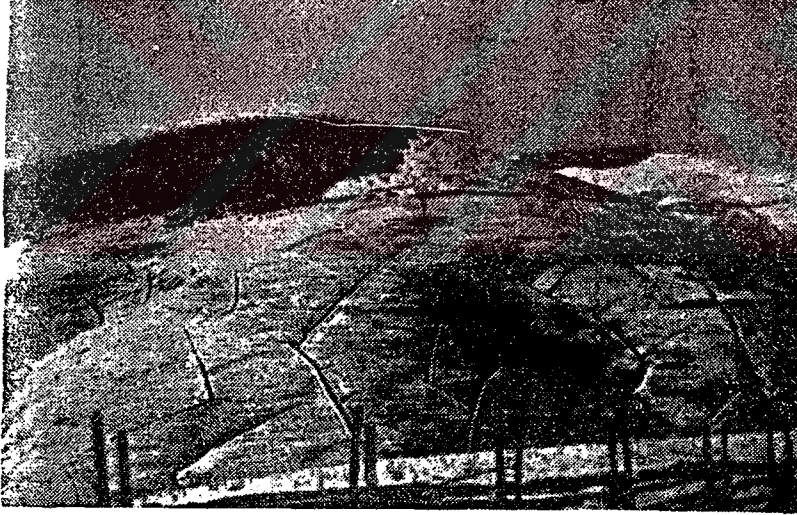
Resim.13 : Zonguldak'ta orman tahribi sonucu bir arazide oyuntu erozyonu, balık kılçığı şeklinde teşkil (Zonguldak-Üzülmez mevki) (Kaynak No:14)

d) Doğal bitki örtüsünün yok edilmesi ve yanlış ekim ile bilinçsiz kesim erozyon oluşturabilir. Resim.13 de orman tahribi sonucu balık kılçığı şeklindeki oyuntu erozyonu görülüyor.

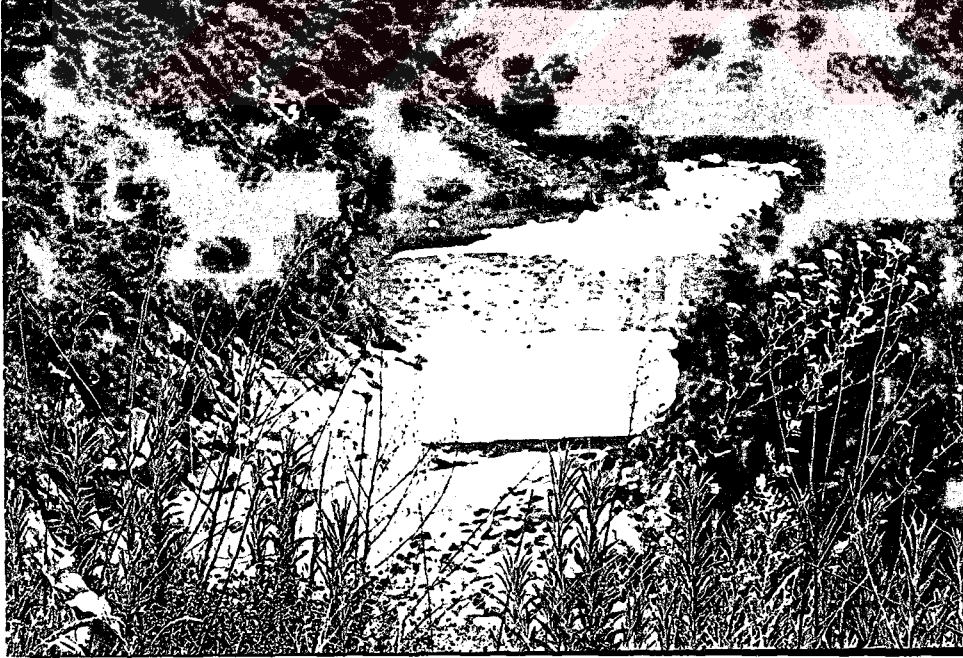
Resim.14 : Zonguldak Kozlu deresinde bir tersip sekisi (Zonguldak-Kozlu Deresi)

Boğaz bölümünde su tutmak amacıyla yapılacak sekilerde su yükü esas alınır ve ayrıca 5m'den yüksek olanlarda taban su basıncı da hesaba katılır. Tersip sekileri örnekleri için resim.14, resim.15, resim.16 ya bak.

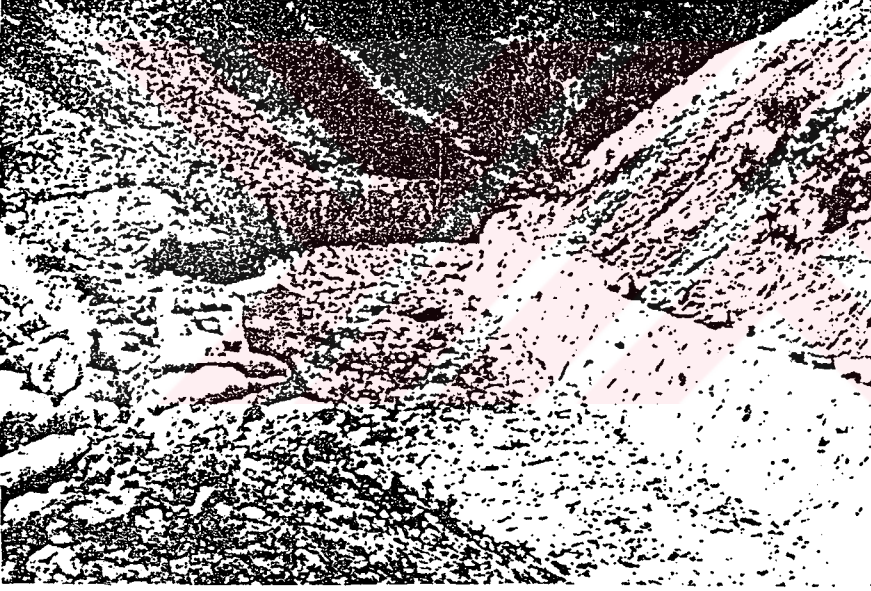
Resim.17 : Göksu - Göldere (Kızılcahamam) yamaç eteklerinin kıyı duvarlarıyla tahkimi (Kaynak No:3)

Taştan kıyı duvarları daha çok çimento harçlı taş duvarlar halinde yapılmaktadır (Resim.17 ye bak). Zeminin taşıma gücünün zayıf olduğu yerlerde duvarlar ahşap ızgaralar ya da ahşap kazıklar üzerine oturtulmalı ya da temele boylu boyunca yuvarlak kesitli demirler konulmalıdır.

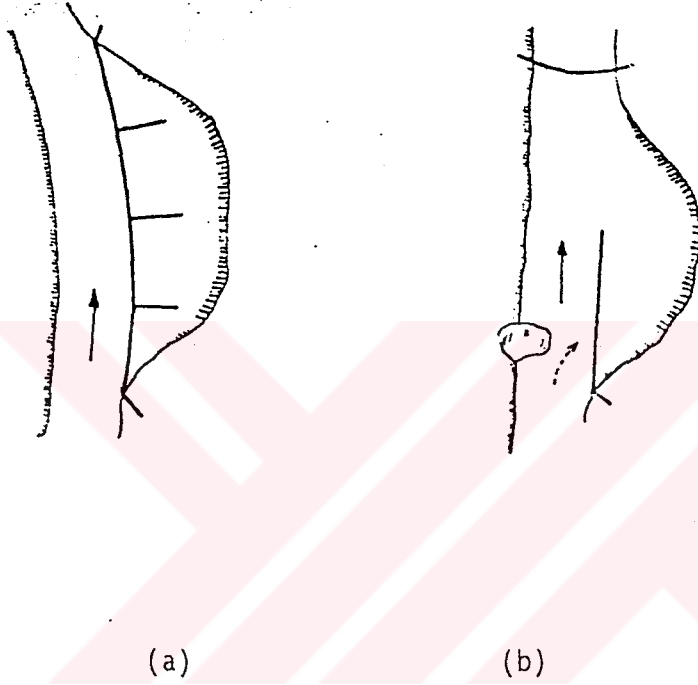
Şekil.3 : Derede göçmeye maruz kıyının tahkimi (Kaynak No:1)

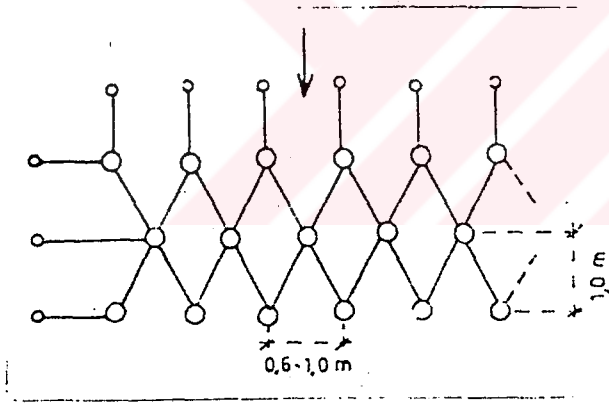
Şekil.15 : Kazıklı tel örgü (Kaynak No:3)

Kazıklı tel örgüler 14-16 cm. kalınlığında ve 1,60-2,00m. boyunda yuvarlak ya da yarma kazıkların 0,60-1,00 m. mesafe ve 1,00m. aralıklarla şaşırtmalı olarak yamaca çakılması, sonra da aralarının galvanizli telle çapraz olarak örülmesi suretiyle oluşturulan tesislerdir. Yamaç yukarısındaki ve yanlardaki kazıklar, tellerle küçük kazıklara bağlanır. Kazıklar düşeyle eğim açısının yarısı kadar açı yapacak şekilde yamaca çakılmalı, 2/3 oranında toprağa girmeleri sağlanmalıdır. (3) (Şekil.15'e bak)

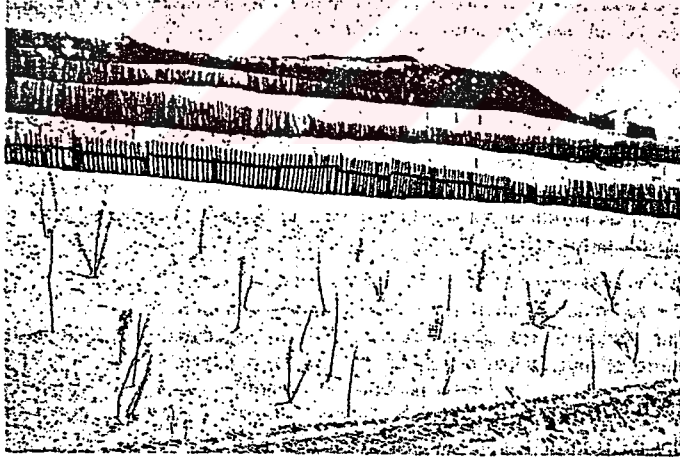
Şekil.19 : Rüzgar erozyonuna karşı tesis edilen tahta perdelerin arazide uygulanışı (Kaynak No:8 Genel Yayın No:157)

- İlerlemiş erozyonu azaltmak, ve rüzgarın tahripkar etkisini engellemek için hakim rüzgar yönüne dik olarak planlanan rüzgar kıranlar (tahta perdeler, çalı çitler, kayalar, çalılar) tesis edilmelidir. Bunlar rüzgar erozyonuna karşı son derece etkin mekanik tedbirlerdir.

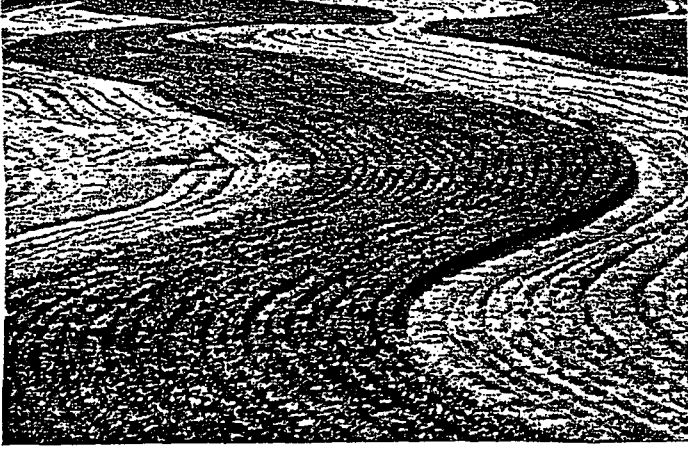
Resim.23 : Şeritsel tarım örneği (Kaynak No:8 Genel Yayın No:160)

- Tesviye eğrilerine paralel (kontur) şeritler.
- Tarla şeritleri.
- Tampon Şeritler.
- Rüzgar erozyonuna karşı rüzgar şeritleri uygulanabilir. (Resim.23 ve 24'e bak)

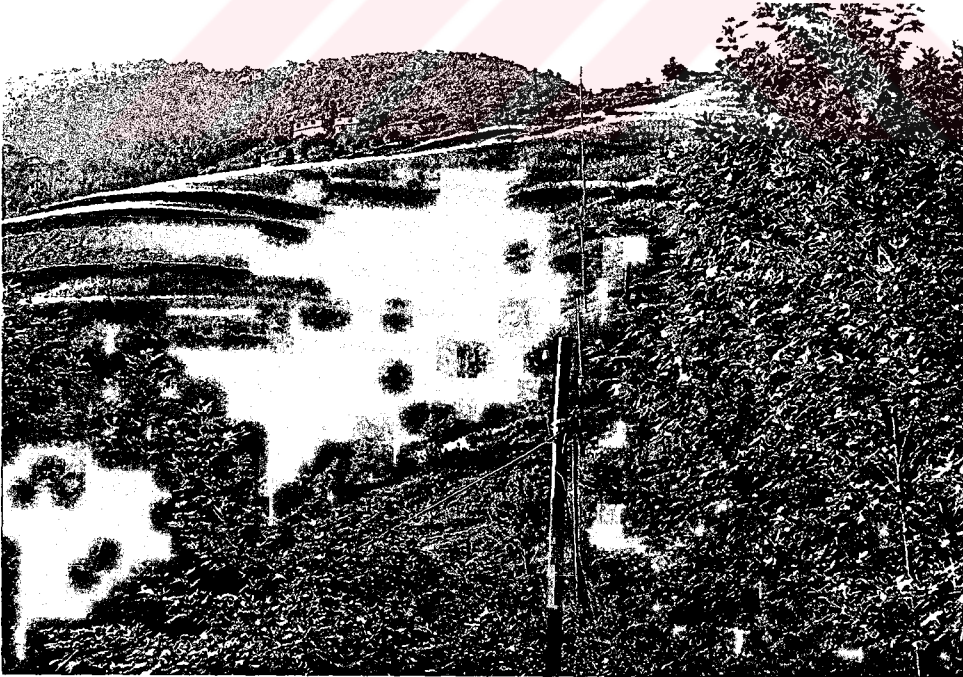
Resim.26 : Başka bir kontur tarım örneği (Zonguldak-Beycuma mevki)

- Bu sebeple ister kuru tarımda olsun, ister sulu tarımda olsun araziler daima meyile dik yani kontur olarak işlenmelidir. (Resim.25 ve 26'ya bak)

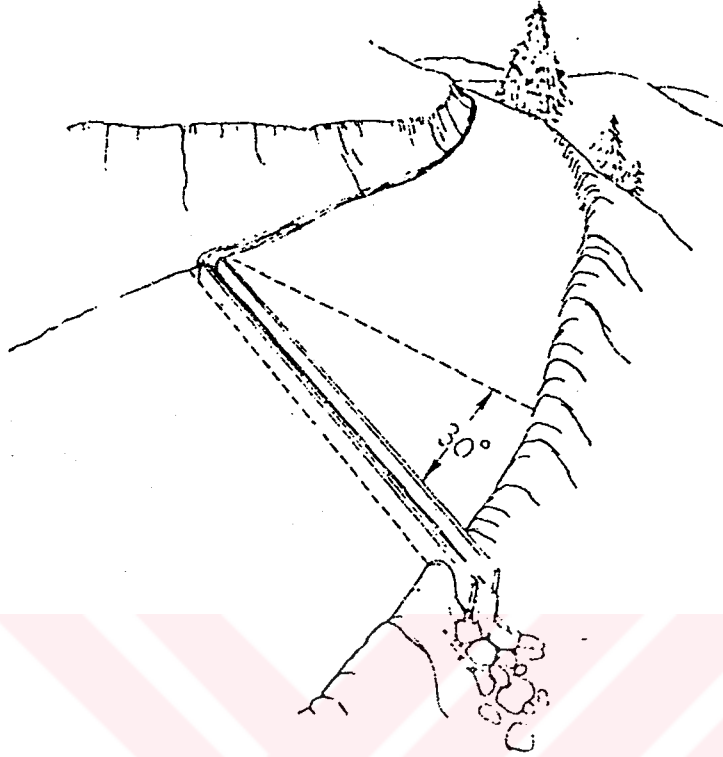
Şekil.35 : Yol eksenine 30 derece gömülen bir açık büzün yan hendeklerden gelen suyu şematik boşaltışı (Kaynak No:11)

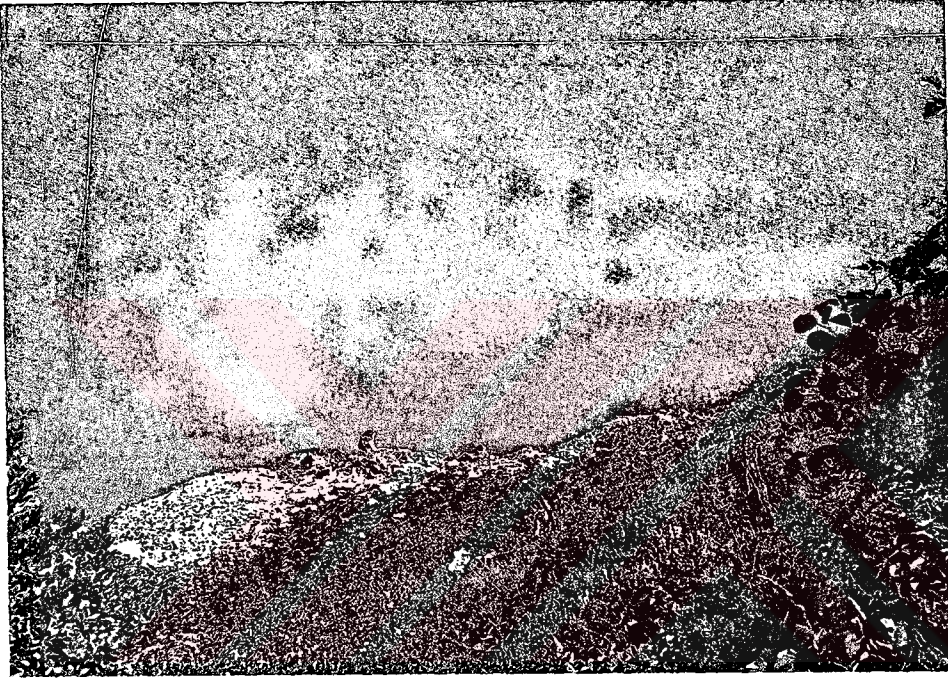
Şekil.52 : Kozlu Baraj Gölünde materyalin suya karışması (Zonguldak-Kozlu)

Gölünde yan oyulmalar sonucu materyalin suya karışması aşağıdaki Şekil.52'de görülmektedir.
