MOTOR YAĞLARI KATKI MADDELERİNİN SEGMAN-SİLİNDİR YÜZEYLERİNİN AŞINMALARINA ETKİLERİNİN DENEYSEL OLARAK İNCELENMESİ

DOKTORA TEZİ MAKİNE MÜHENDİSLİĞİ BÖLÜMÜ ENERJİ PROGRAMI

INVESTIGATION OF THE WEAR EFFECTS OF THE ENGINE LUBRICATION ADDITIVES ON CYLINDER LINER - PISTON RING SURFACES

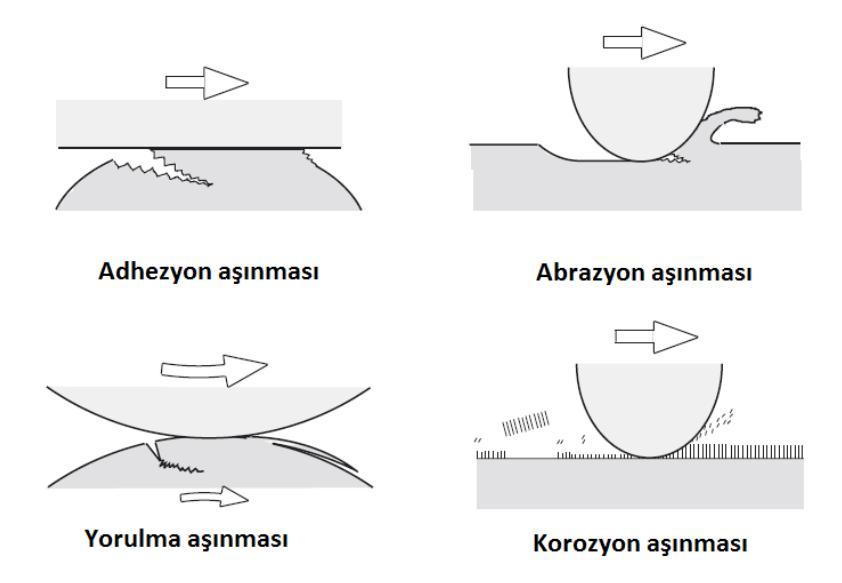
Şekil 1. 6 Temel aşınma çeşitleri [25]

Adhezyon, abrazyon, plastik deformasyon (yorulma aşınması) ve korozyon aşınmaları segman-silindir sisteminde iç-dış etkenlerden kaynaklanan baskın olan aşınma mekanizmalarıdır ve bu dört temel aşınma çeşidi Şekil 1.6 'da gösterilmiştir [23].

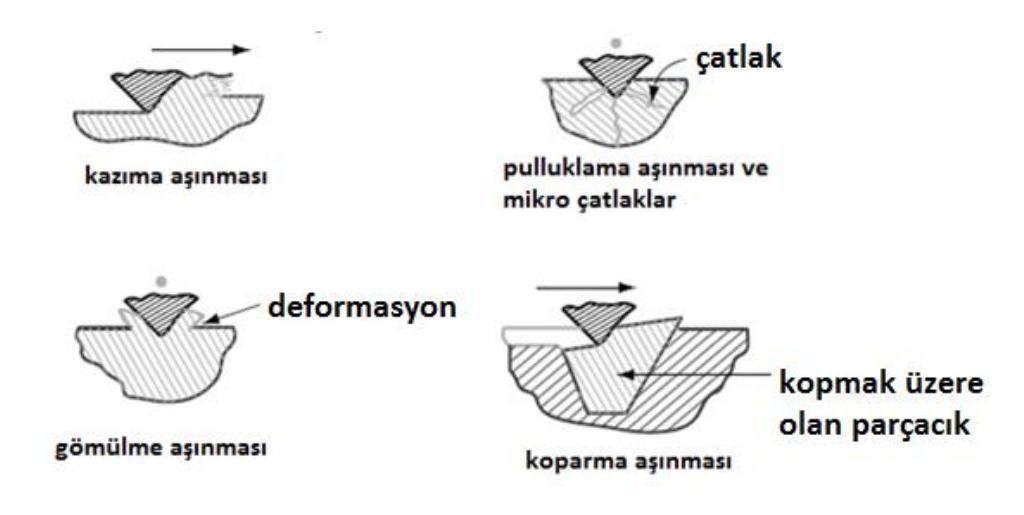
Şekil 1. 8 Abrazyon aşınma çeşitleri[4]

Segman silindir sisteminde genellikle üç gövdeli abrazyon aşınmalarının oluşturduğu koparma (kesme) ve kazıma aşınmalarına rastlanmaktadır [28]. Plastik deformasyon bir diğer adıyla yorulma aşınması sürtünme sırasında tekrarlı yükleme sonucunda meydana gelmektedir. Bu tür aşınmada eğer yüzeye plastik deformasyon dayanımından daha fazla yük uygulanırsa yüzeyde yorulmaya bağlı olarak mikro çatlaklar oluşmaya başlar ve bu çatlaklar yüzey bölgelerine yayılmaya başlar. Bu tip aşınma sonucunda yüzeyde çatlayan kısımlardan parçacık kopmaları ortaya çıkmaktadır [3, 25].

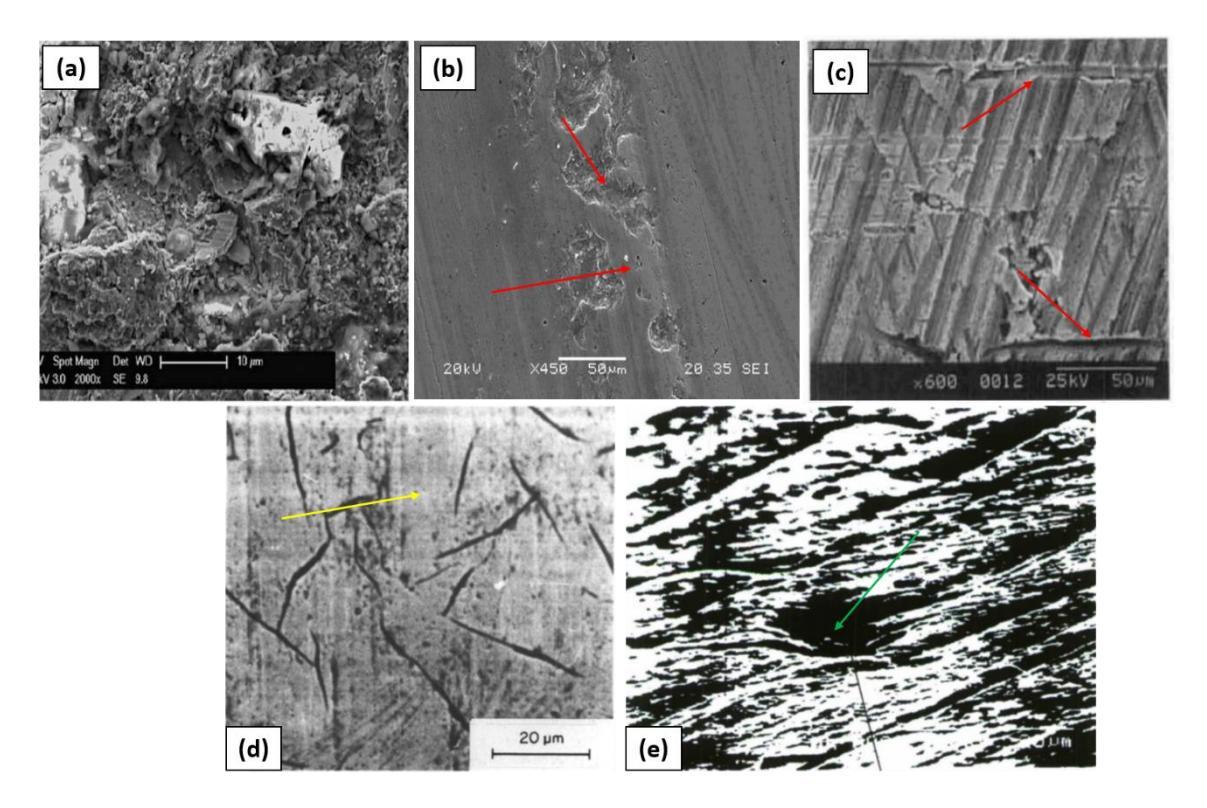
Şekil 1.9 Silindirlerde meydana gelen başlıca aşınma çeşitlerinin TEM görüntüleri, (a) korozyon aşınması, (b) adhezyon aşınması (kırmızı oklar ile gösterilen), (c) abrazyon aşınması (kırmızı oklar ile gösterilen), (d) kazıma (parlatma) aşınması (sarı ok ile gösterilen), (e) yorulma aşınması (yeşil ok yorulma aşınması ile oluşmuş çukurcuğu göstermektedir.)[26, 30, 32]

ürünleri içerisinde sülfür trioksit (SO₃) oluşmakta ve SO₃ su buharı ile sülfürik asite dönüşerek silindir cidarı ve pistona zarar vermektedir. Aynı zamanda bu çalışmada, sülfürik asit yoğuşmasının metal yüzeylere etki eden faktörler üzerine odaklanılmıştır. Sülfürik asitin çiğ notası sıcaklığının altına düştüğü zaman yoğuşmanın oluştuğu ve yoğuşma miktarının ise sülfürik asitin kısmi basıncına bağlı olduğu sonucuna varmışlardır. Bu çalışma ile silindir cidar sıcaklığının korozyon aşınmasına etkileri daha iyi anlaşılmakta ve ağır dizel yakıtıyla çalışan motorlarda yaygın olarak görülen korozyon aşınmasının tanımlanması konusundaki yaklaşım daha iyi anlaşılmaktadır. Üstelik asit türevleri ile metal yüzeyler arasında koruyucu bir duvar oluşturan yağlama yağının görevi bu çalışmada çok iyi açıklanmıştır [31]. Şekil 1. 9'de segman ve silindir tribolojik sisteminde karşılaşılan (a) korozyon, (b) adhezyon ve (c) abrazyon aşınmalarının elektron mikroskobu görüntüleri gösterilmiştir.

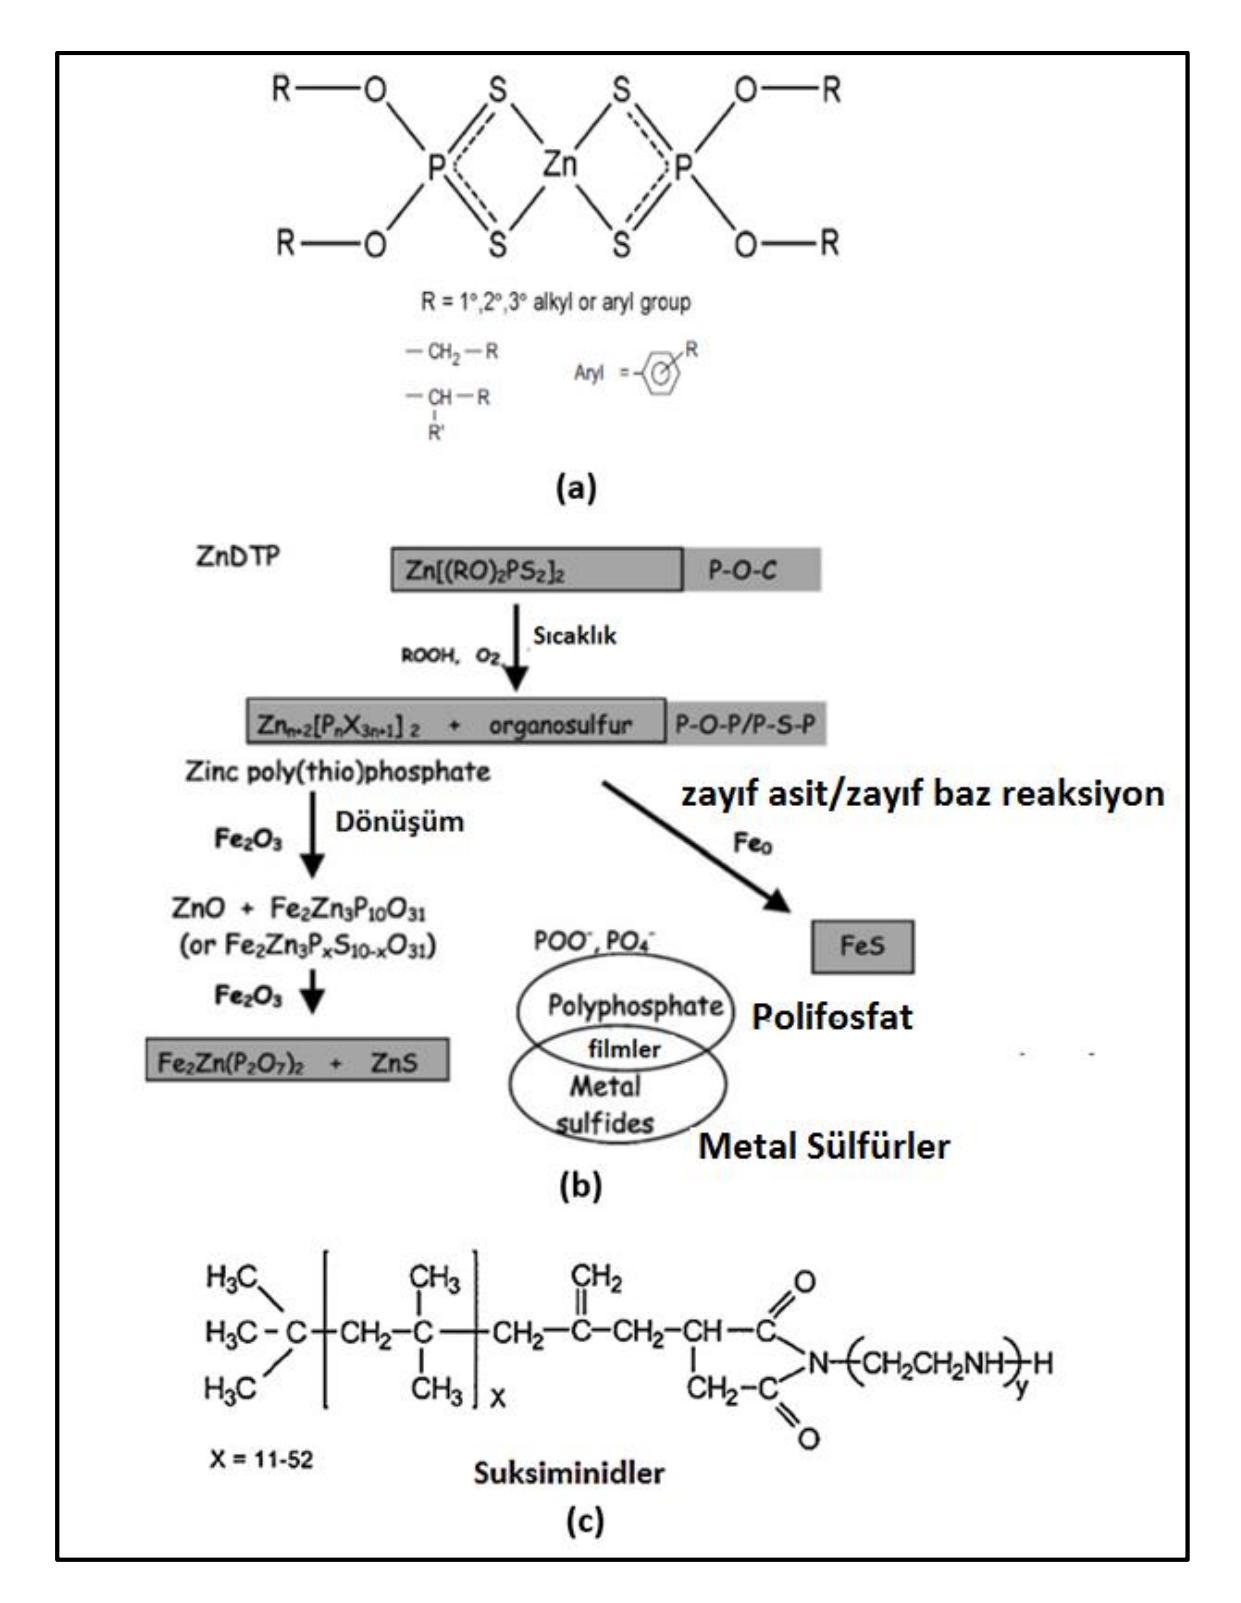
Şekil 1. 11 (a) ZDDPs'nin moleküler yapısı (R yapısı alkildithiofosfatları veya arlylidithiofosfatları (ısıl direnci arttırmada kullanılır) ifade etmektedir.), (b) ZDDPs'in bozunarak tribofilm oluşturması, (c) Süksiminidlerin kimyasal yapısı [51, 116].

Günümüz modern yağlama yağlarında en önemli ve en çok kullanılan aşınma önleyici, sürtünmeyi azaltıcı katkı maddesi ZDDPs'dir. ZDDPs aynı zamanda çok iyi bir oksidasyon önleyici katkı maddesidir [21, 41]. Birincil ve ikincil alkollerin, alkil fenoller ile fosfor penta sülfitlerin reaksiyonları sonucu ortaya çıkan dialkildithi fosforik asitin çinko oksit ile nötralize edilmesi ile elde edilmektedirler [54]. ZDDPs ayrık atomlu (Organik bileşikte karbon ya da hidrojen dışındaki bir elementin atomu) çinko, sülfür ve fosfor içeren bileşiklerdir ve yüzeylerde aşınmayı önleyici fosfat ile yüksek basınca karşı aşınmayı önleyici sülfat içeren filmler oluştururlar [61, 62]. Şekil 1. 11 (a)'da ZDDPs'nin moleküler yapısı ve Şekil 11 (b)'de ise yük altındaki termal bozunması gösterilmiştir.

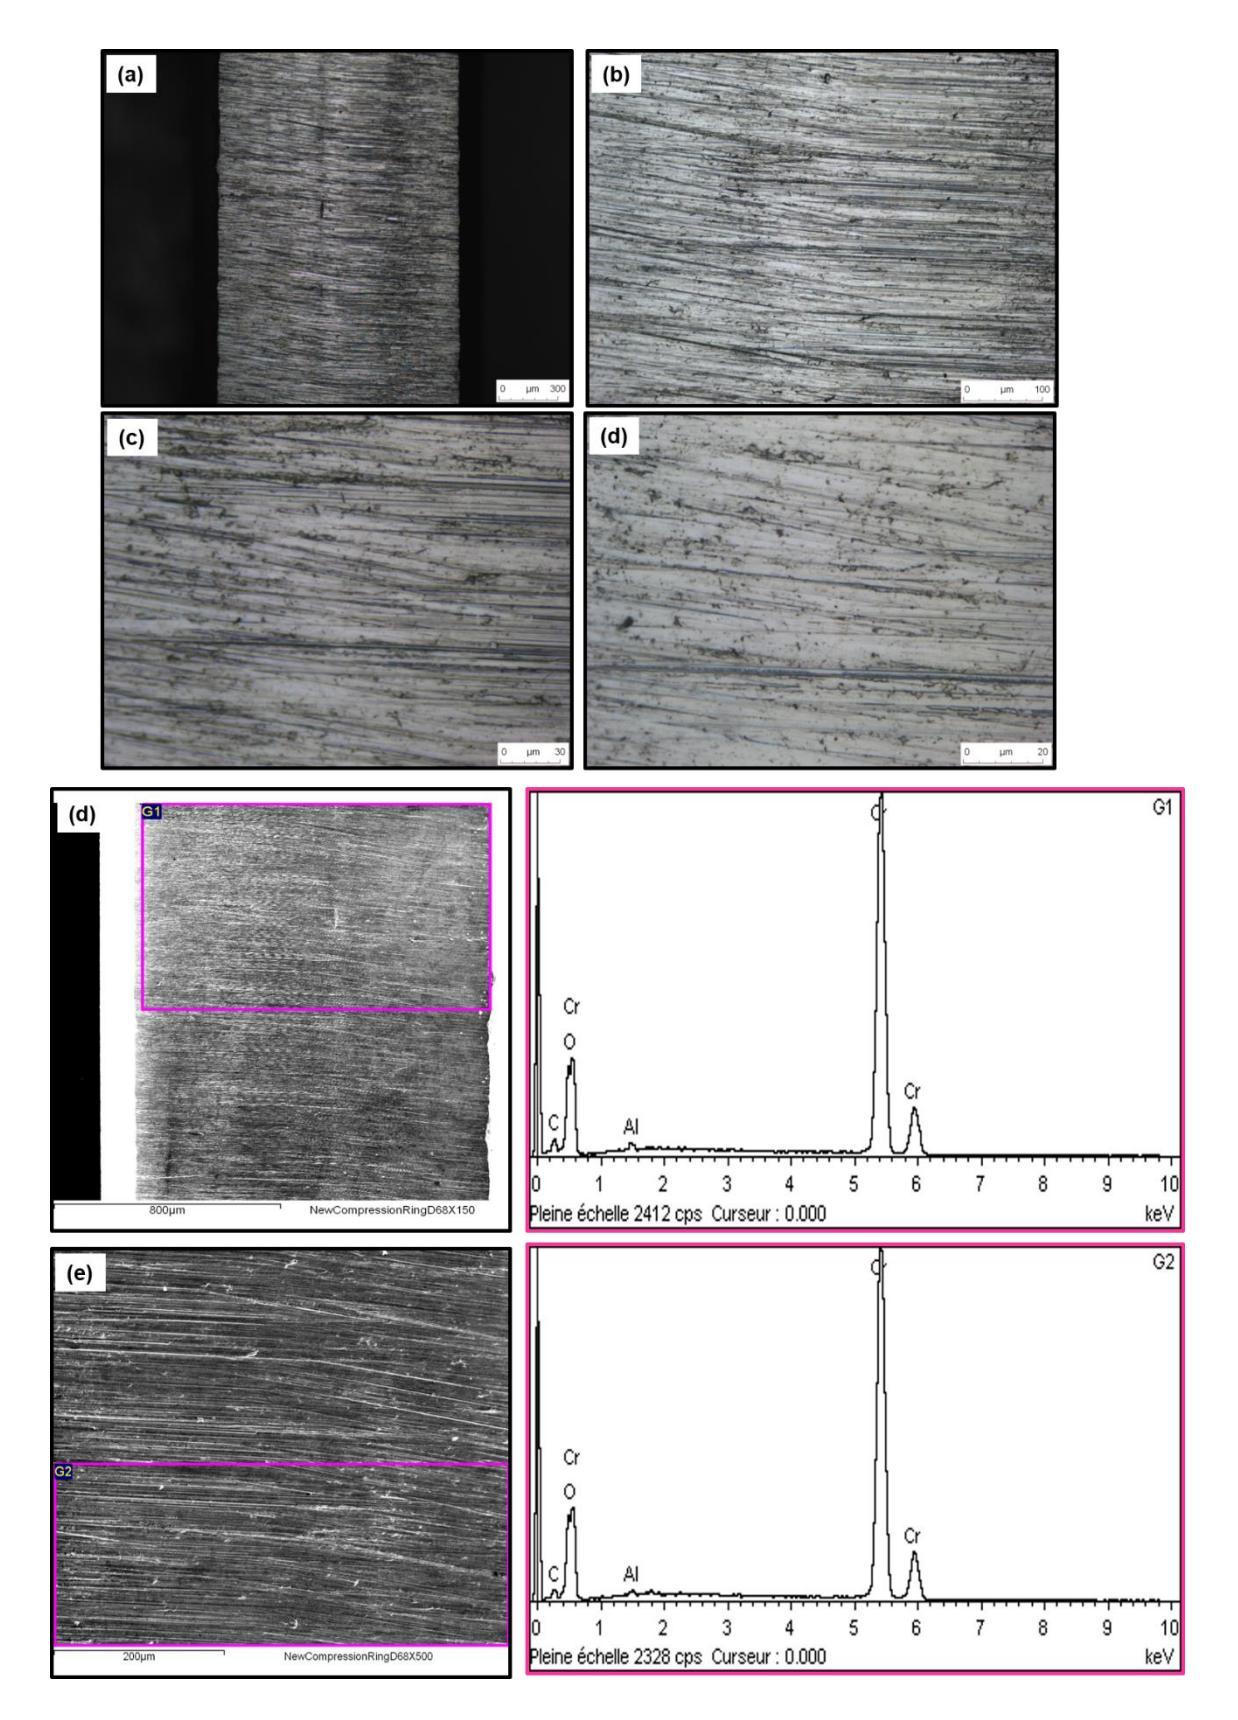
Şekil 2. 7 Krom kaplı segmanların (a)-(d) Optik mikroskop görüntüsü, (d)-(e) TEM görüntüsü ve EDX analiz sonucu

Yapılan EDX analizi sonucunda test edilmemiş krom kaplı segmanın yüzeyinde % atomik oranlarda % 18.26 C, % 6.96 O, % 0.82 Al, % 73.95 Cr elementleri tespit edilmiştir. Silindir yüzeyinde yapılan analizlerde silindirlerin 60 derecelik honlama açısı ile honlandığı tespit edilmiştir. Şekil 2. 8 testlerden önce kullanılmamış silindir numunesine yapılan optik mikroskop, TEM/EDX analizlerini göstermektedir. EDX analizleri sonucunda % atomik oranlarda % 75.70 Fe, % 0.71 Mn, % 4.12 Si, % 19.46 C elementleri tespit edilmiştir.

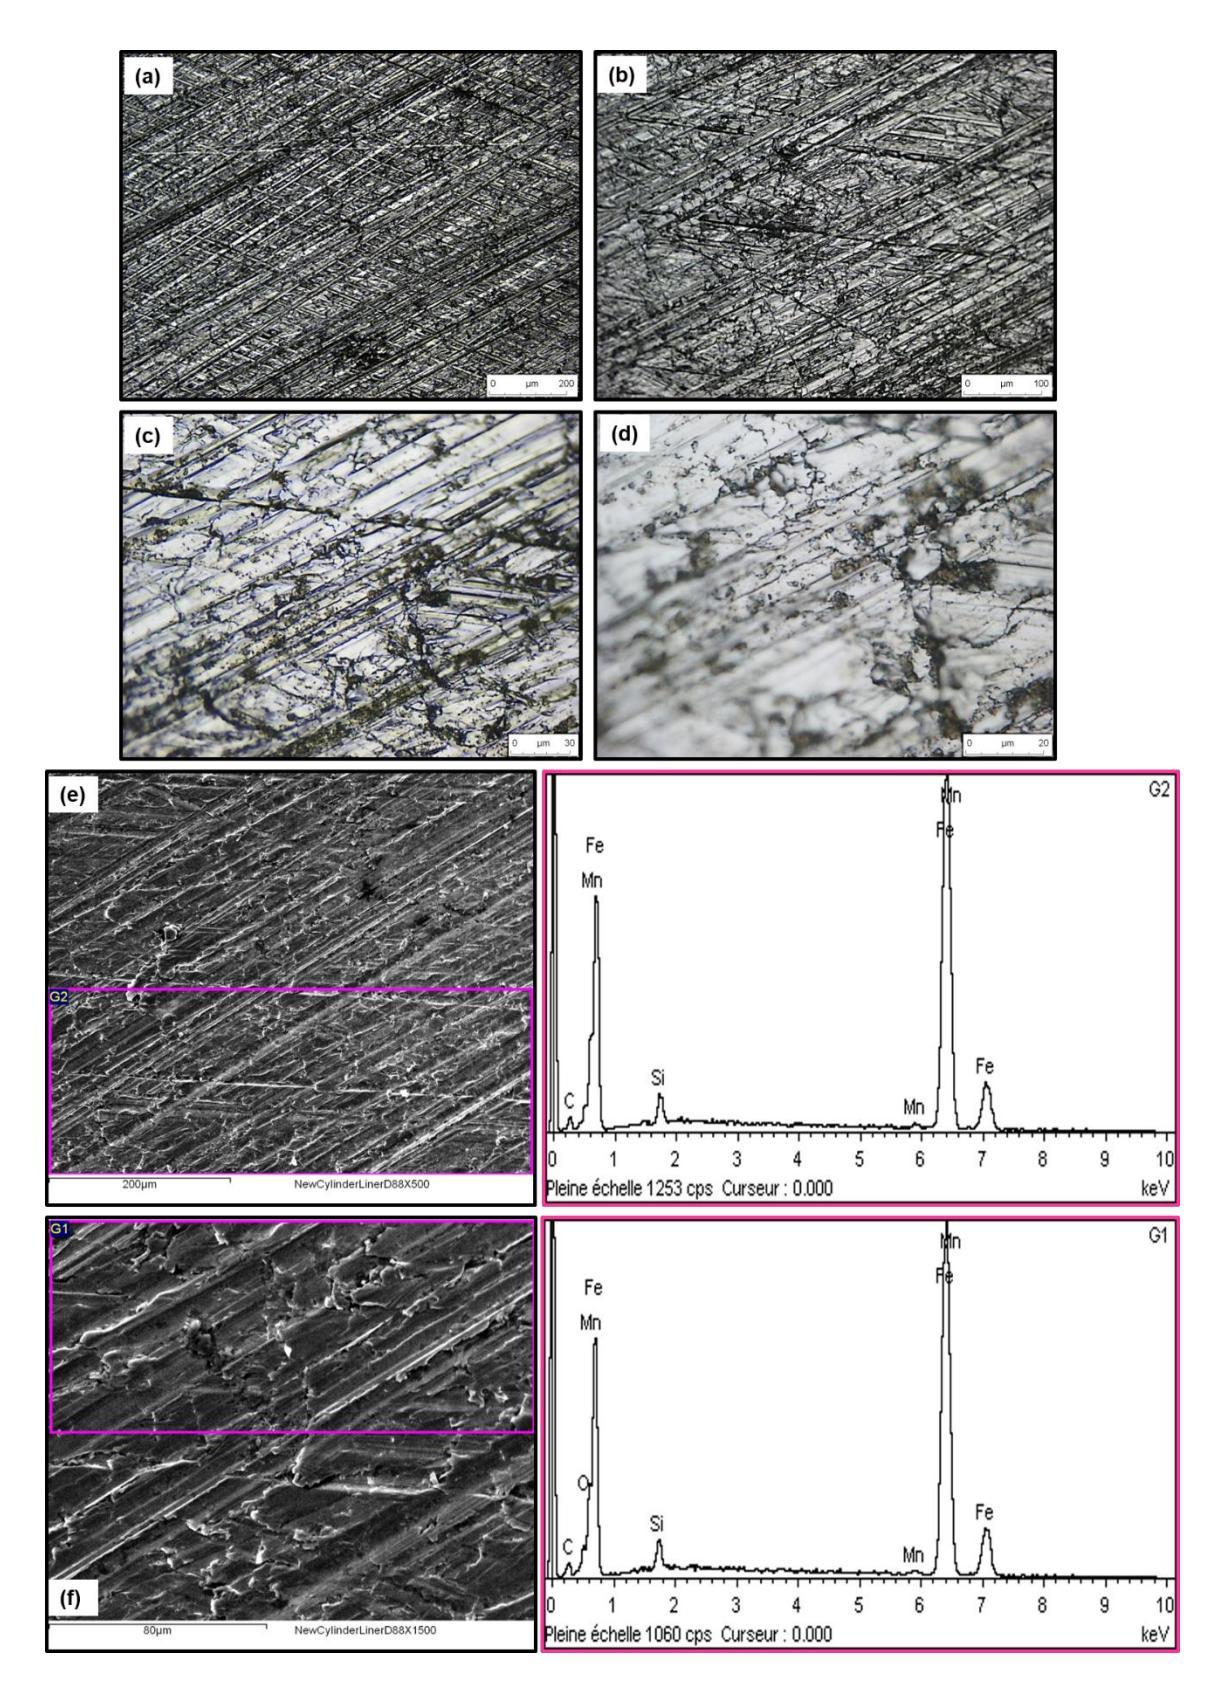
Şekil 2. 8 Gri dökme demir silindir yüzeylerinin mikroskobik analizleri, (a)-(d) optik mikroskop analizi, (b)-(c) TEM/EDX analiz sonuçları

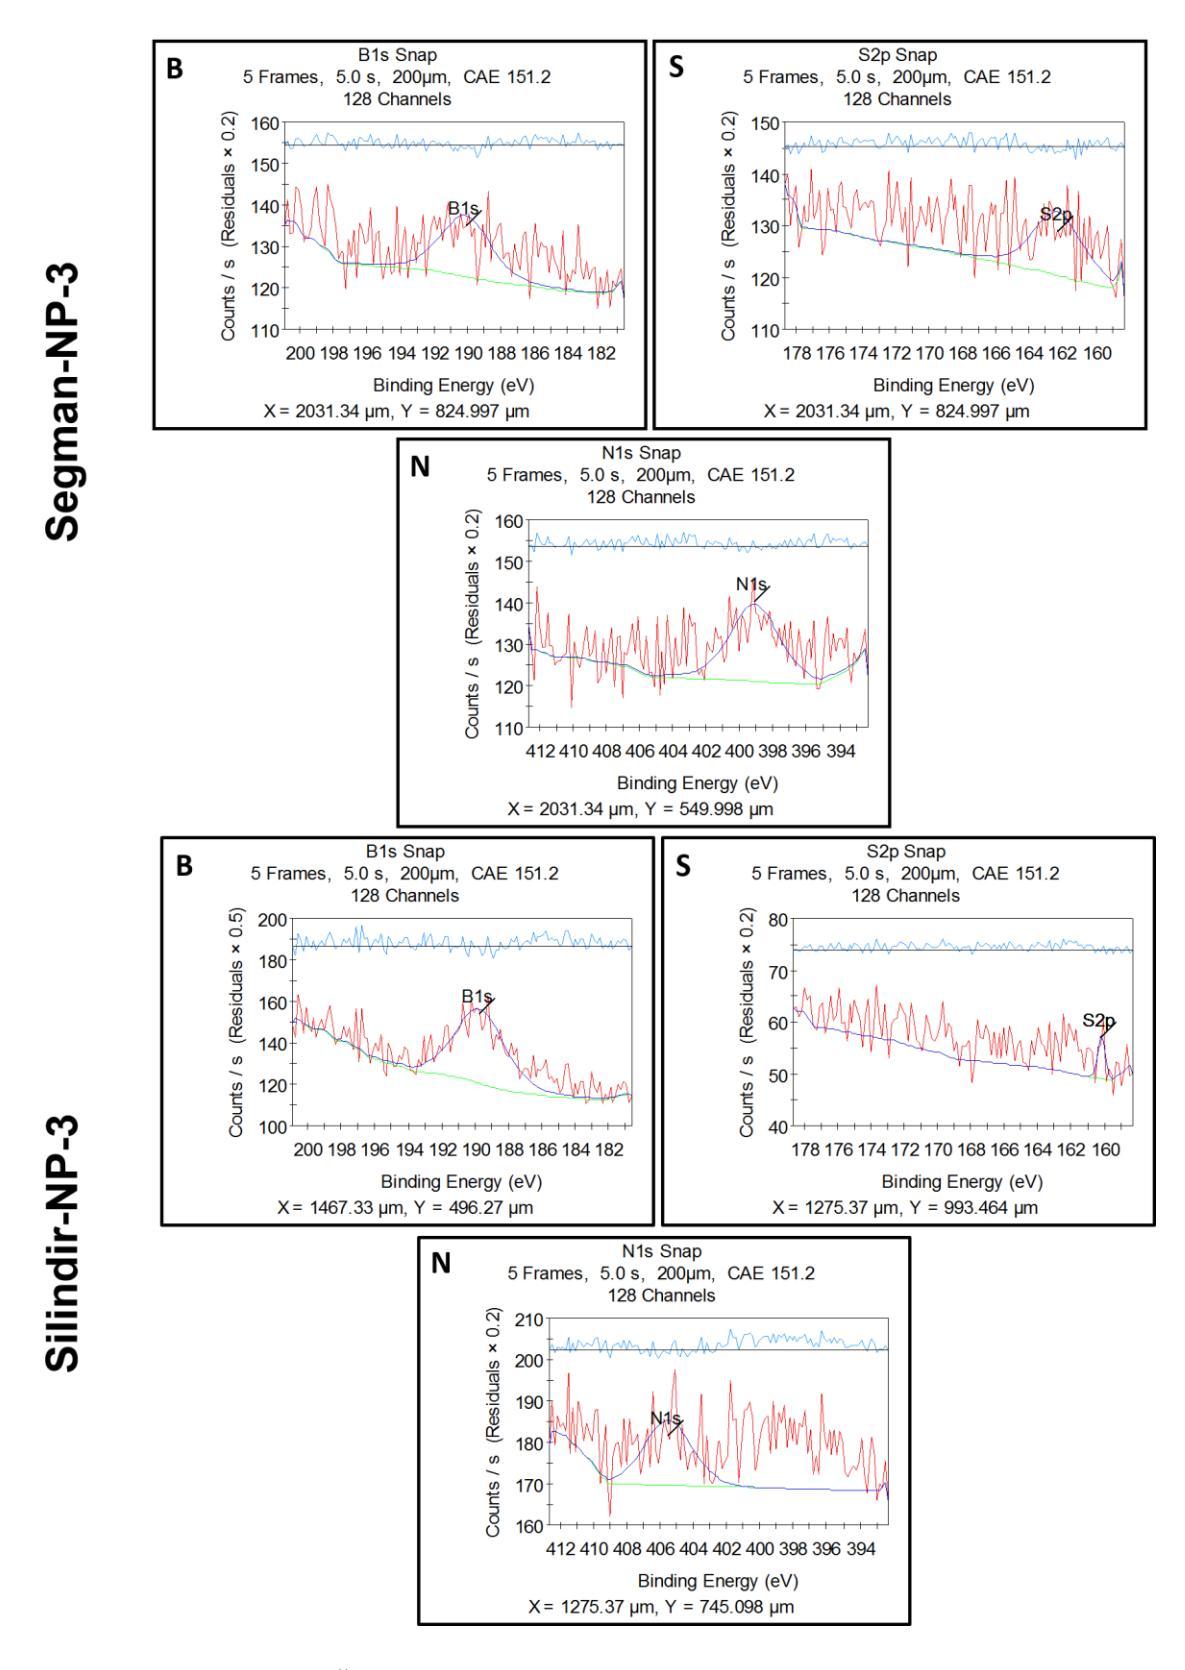
Şekil 2. 17 NP-3 yağı ile çalışmış segman ve silindir numunelerinin XPS analiz spektrumları

eV enerji bandındaki B1s piki FeB veya Fe₂B oluşumlarını, 161.7 eV enerji bandındaki S2p piki FeS₂ kimyasal bağının varlığını göstermektedir. 530.5 eV enerji bandındaki O1s piki ile 709.1 eV enerji bandındaki Fe2p3 piki tribofilmdeki Fe₂O₃ ve FeO oksidasyon oluşumunu göstermektedir [108, 109, 110, 111, 112]. 397.9 eV enerji bandındaki N1s piki tribofilm içerisinde bor nitrür (BN)'ün varlığını göstermektedir. C1s piki 284.2 eV enerji bandında tribofilmdeki amorf karbon yapının varlığını ifade etmektedir [113, 114, 115]. NP-3 yağlama yağı ile çalışmış segman yüzeyindeki tribofilmde de benzer sonuçlar elde edilmiştir. 190.1 eV enerji bandındaki B1s piki ile 398.8 eV enerji bandındaki N1s piki segman yüzeyindeki tribofilmde de bor suksiminidin sürtünme prosesinde bozunması ve azot ile reaksiyona girmesi ile BN'nin oluştuğunu göstermektedir. 168.8 eV enerji bandındaki S2p piki sülfat oluşumunu ve 284.8 eV enerji bandındaki C1s piki ise C-C bağlarını göstermektedir [77, 111]. 710.6 eV enerji bandındaki Fe2p3 piki ile 531.8 eV enerji bandındaki O1s pikleri NP-3 yağı ile çalışmış krom kaplı segman yüzeyindeki tribofilmde aşınma ürünleri olan ve silindir yüzeyinden transfer olmuş demir oksitin varlığını göstermektedir [113].

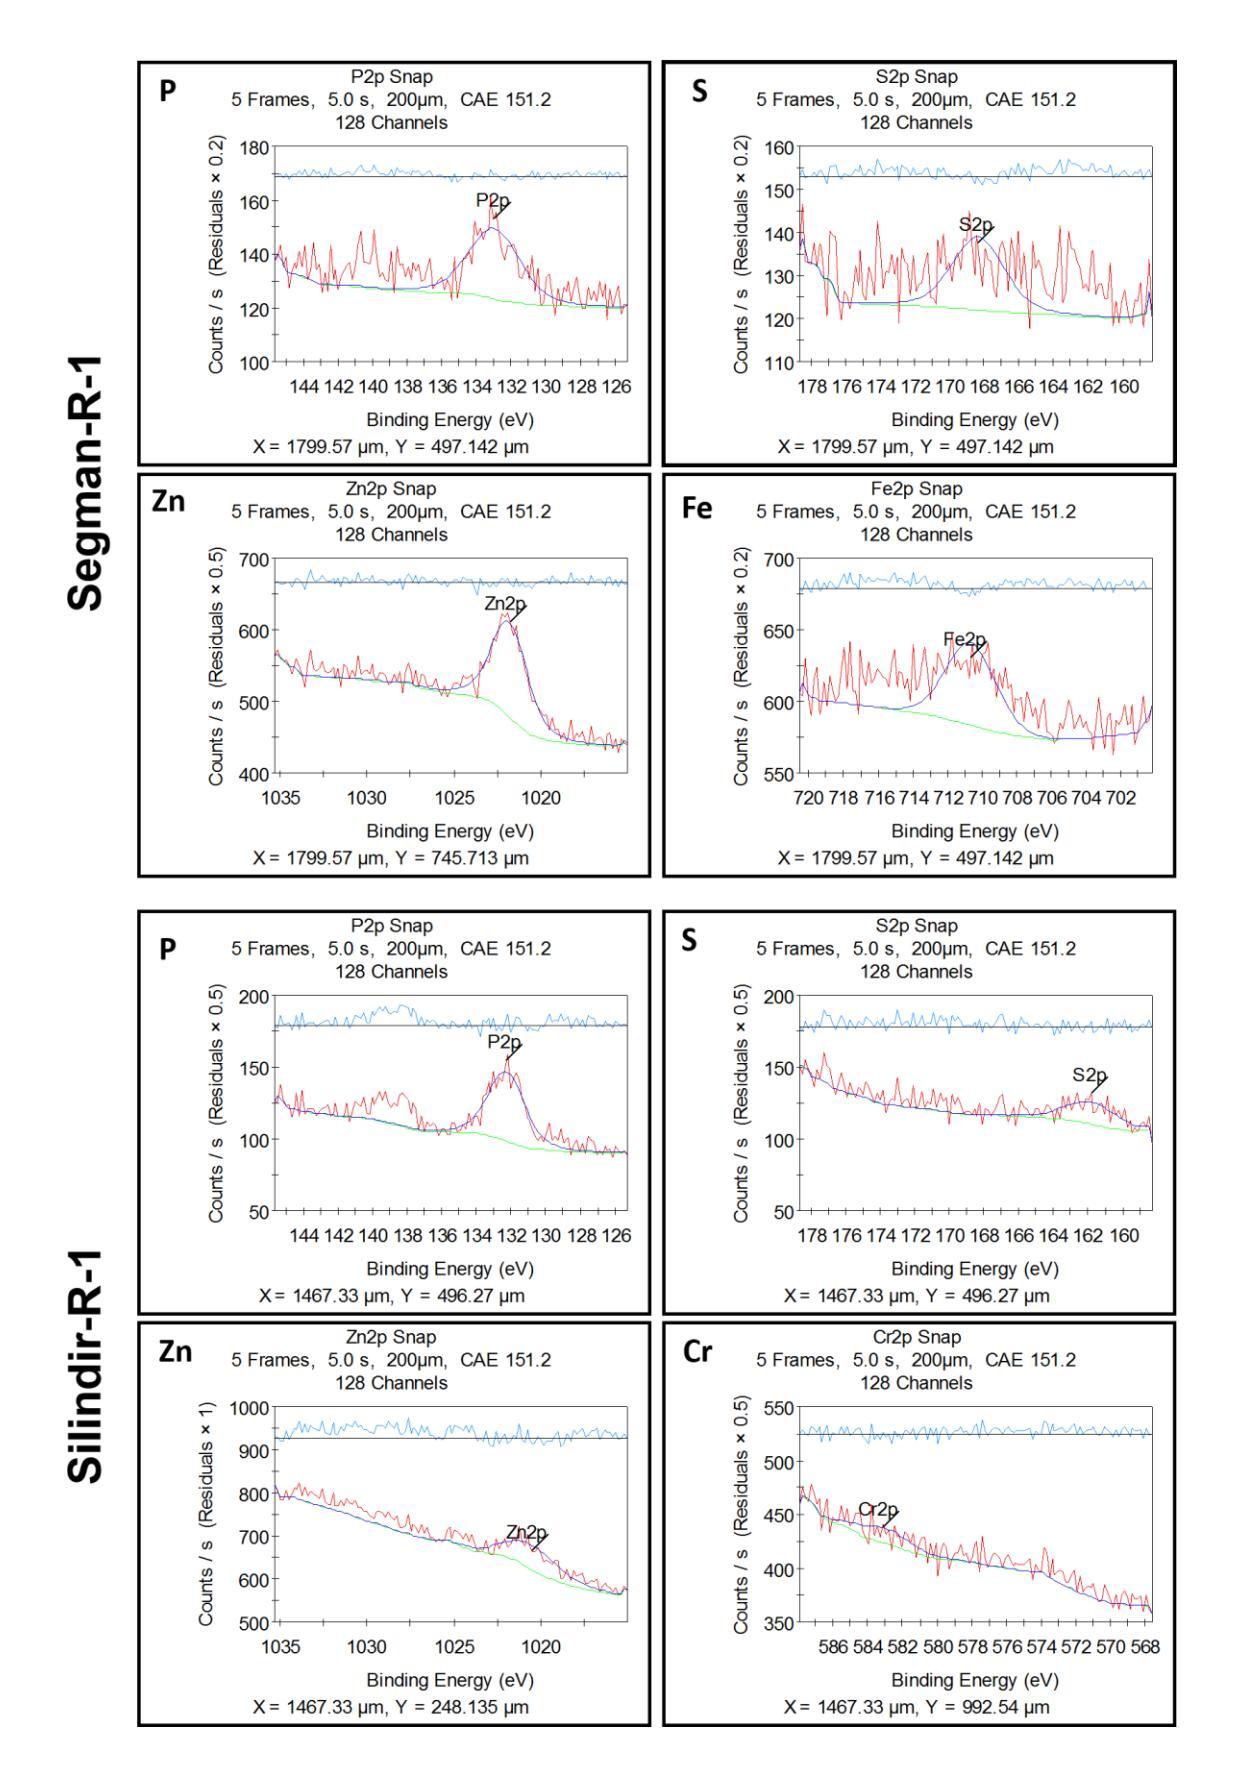
Şekil 2. 18 NP-3 yağı ile çalışmış silindir - segman yüzeylerinin temas alanlarının elementsel haritalaması

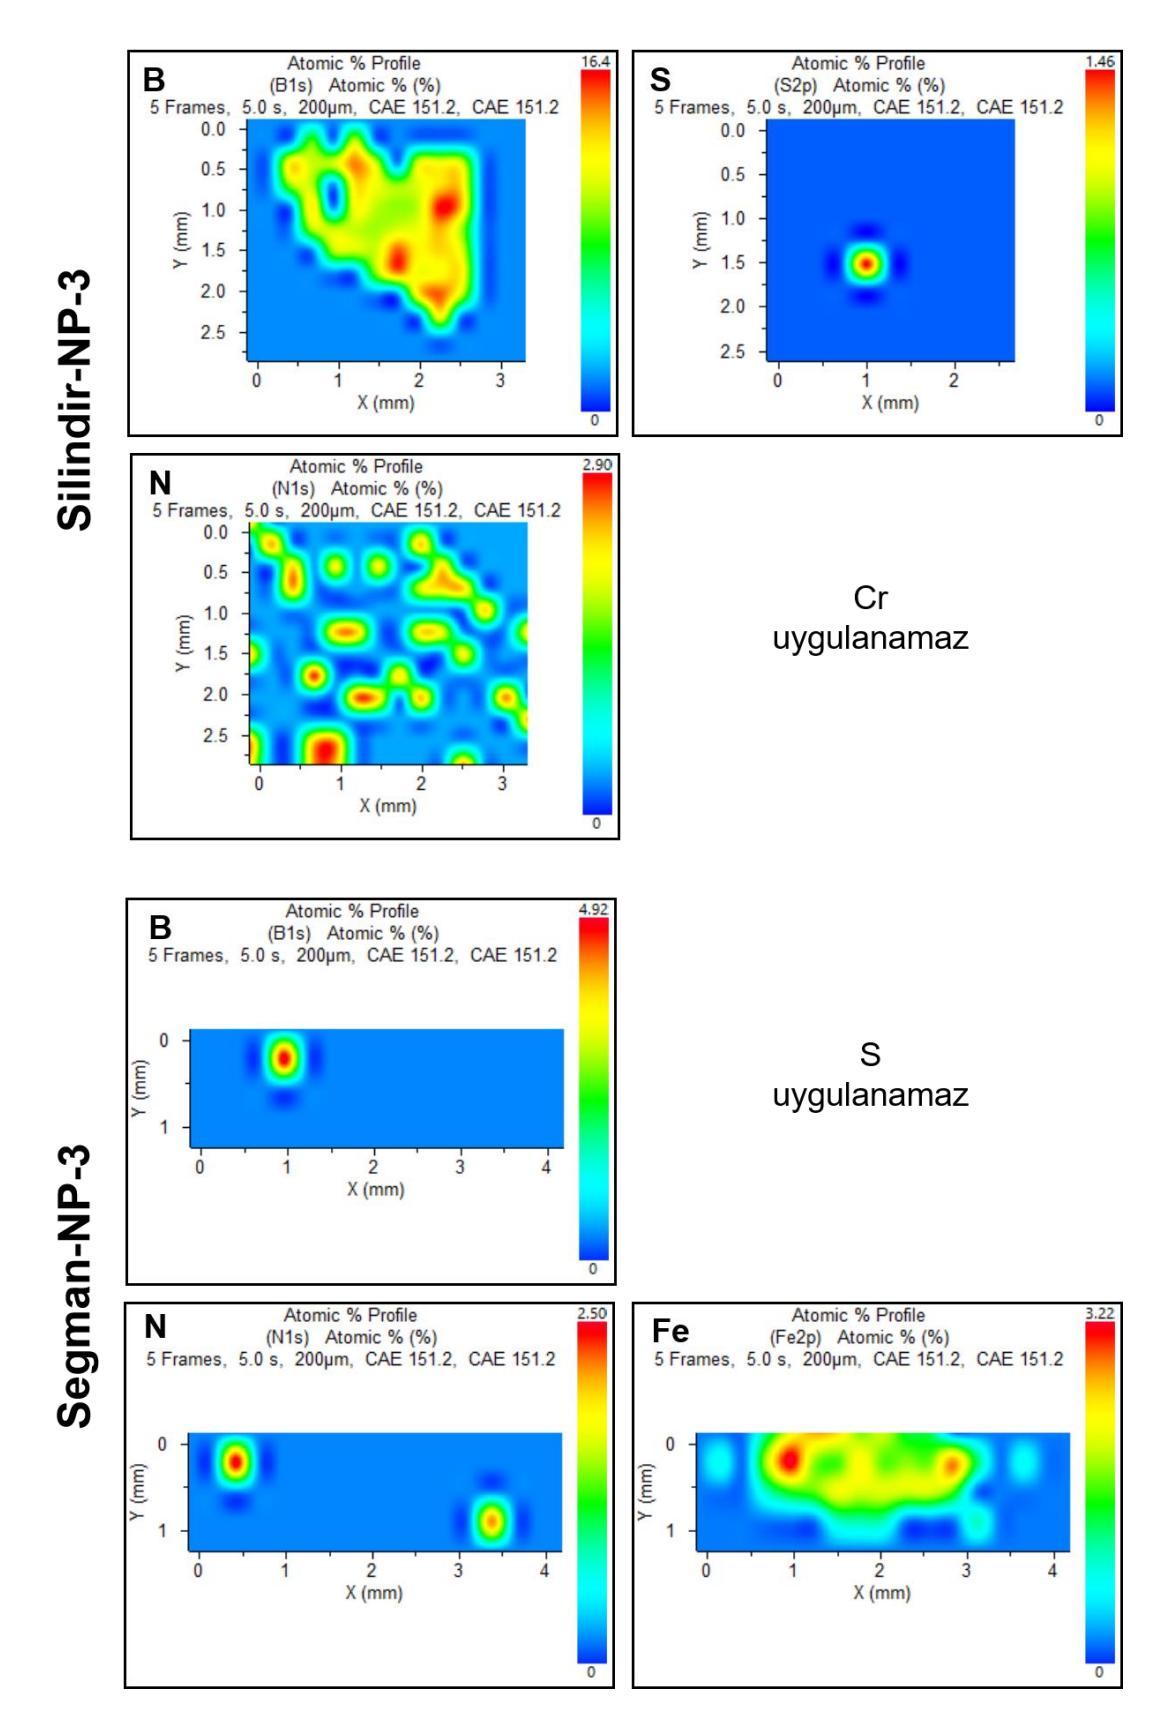
Şekil 2. 20 NP-3 yağı ile çalışmış silindir-segmanın temas alanlarının elementsel haritalaması

oluşturmaması nedeni ile (Şekil 2. 20) bu segman için aşınma oranının daha yüksek olmasına neden olmuştur.

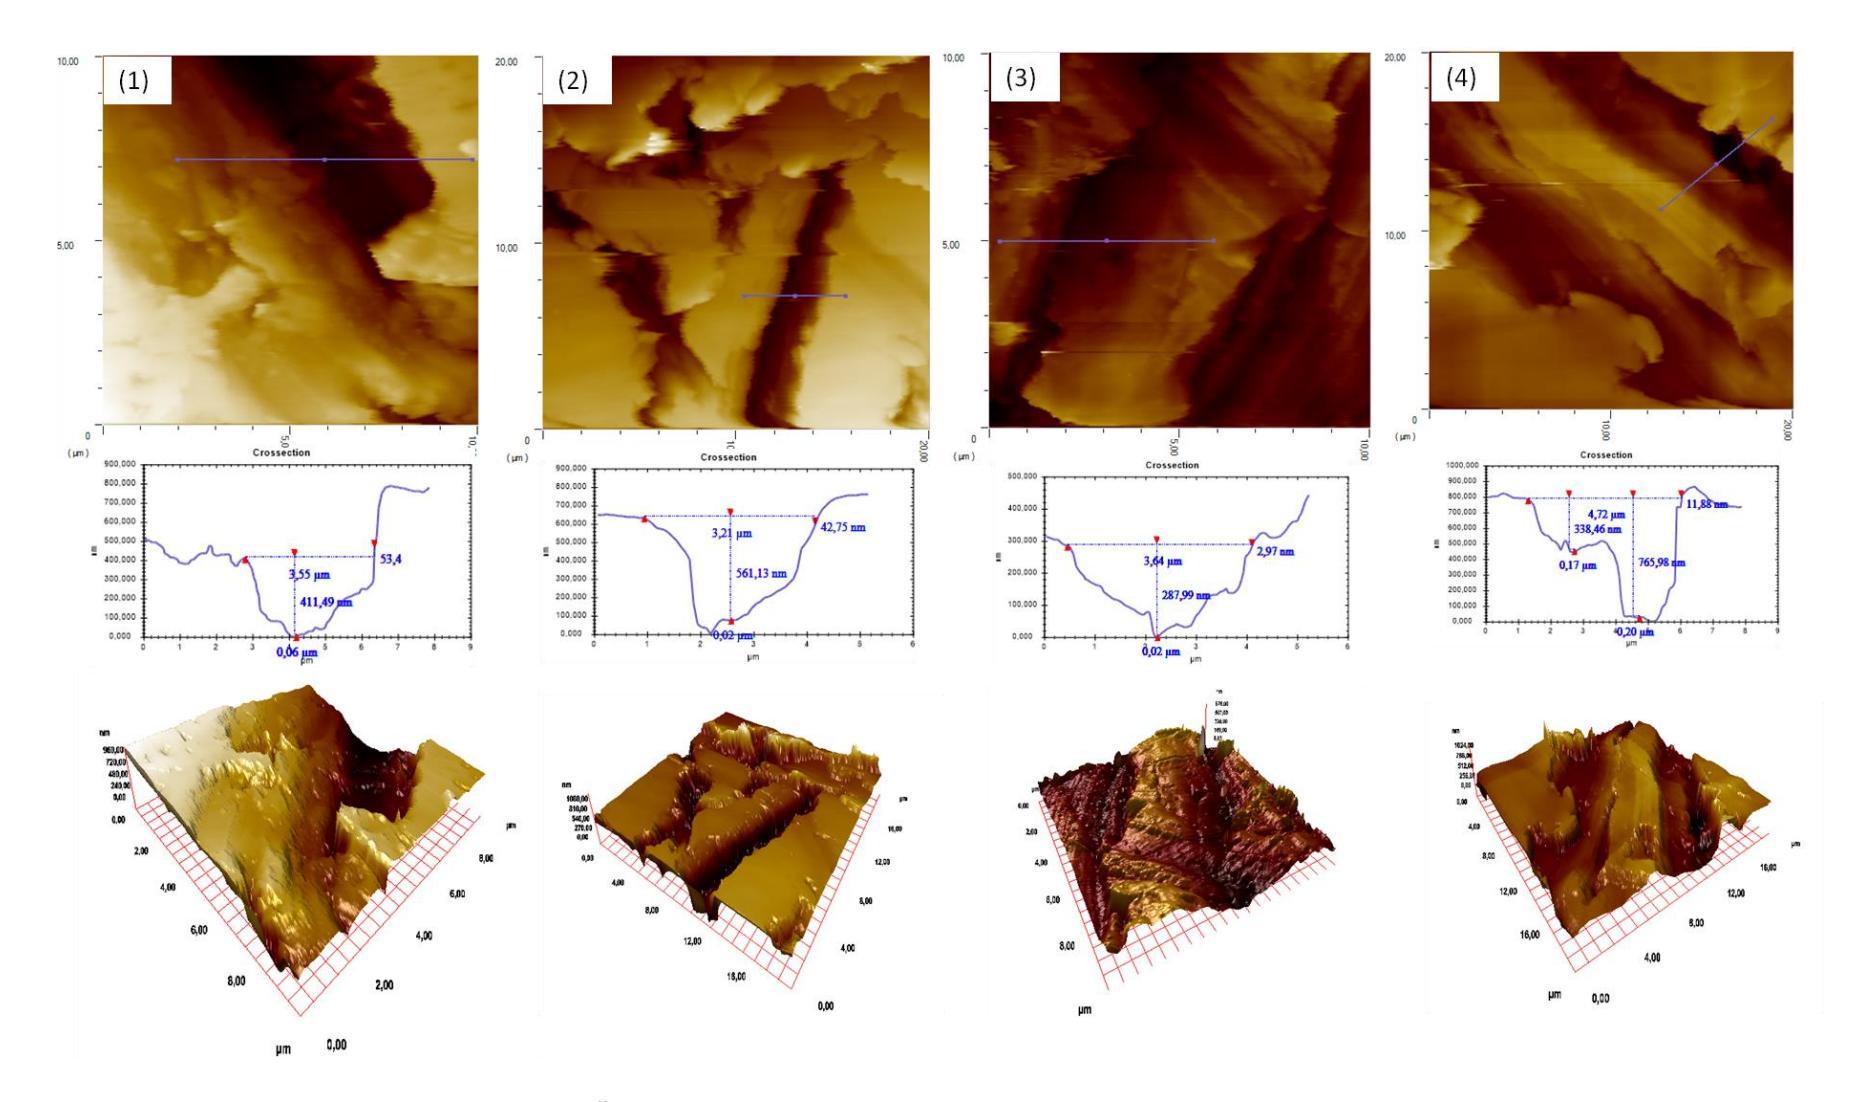
Şekil 2. 23 R-1 yağı ile çalışmış silindir yüzeyinde tespit edilen aşınma çizgilerinin AKM analizleri

R-1 ile çalışmış silindirin toplam aşınma hacmi Vt= 6.28x10⁻⁷ mm³ olarak hesaplanmıştır.

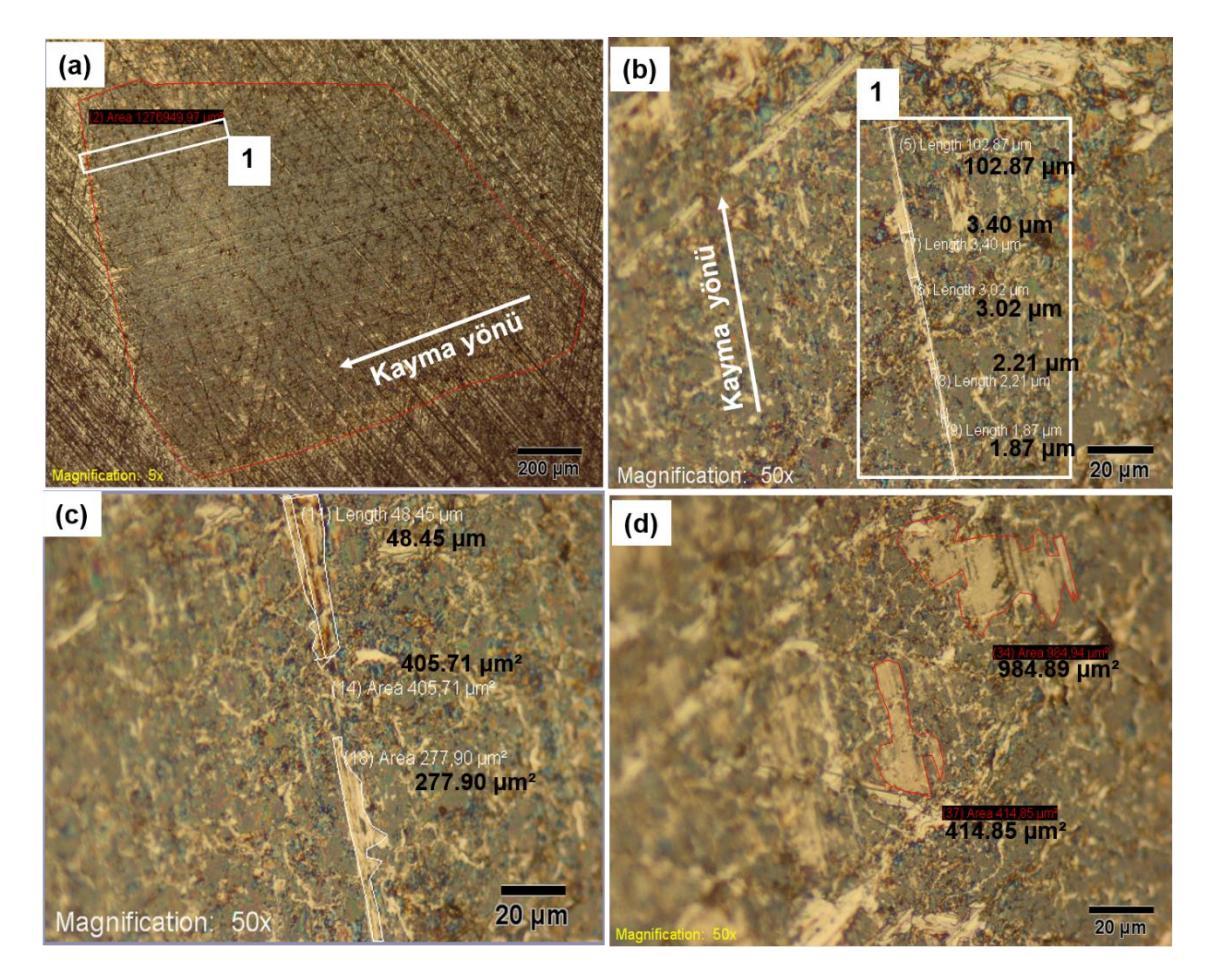
Şekil 2. 24 NP-3 yağı ile çalışmış silindir yüzeyinin optik mikroskop analizi

Şekil 2. 24 ise NP-3 ile çalışmış silindir numunesinin optik mikroskop analiz sonuçlarını göstermektedir. Şekil 2. 24 (a) ve (b) yüzeyde tespit edilmiş 1 numaralı abrazyon aşınma çizgisini göstermektedir. Tespit edilen aşınma çizgisinin boyu 102.87 µm genişiliği ise yaklaşık olarak 3.02 µm olarak ölçülmüştür. NP-3 ile çalışmış silindir yüzeyinde ayrıca Şekil 2. 24 (c)'de gösterilen 405.71 ve 277.90 µm² lik kazıma aşınması (scuffing wear) ile Şekil 2. 24 (d)'de gösterilen 984.89 ve 414.85 µm²'lik parlatma aşınmaları (polishing wear) tespit edilmiştir.

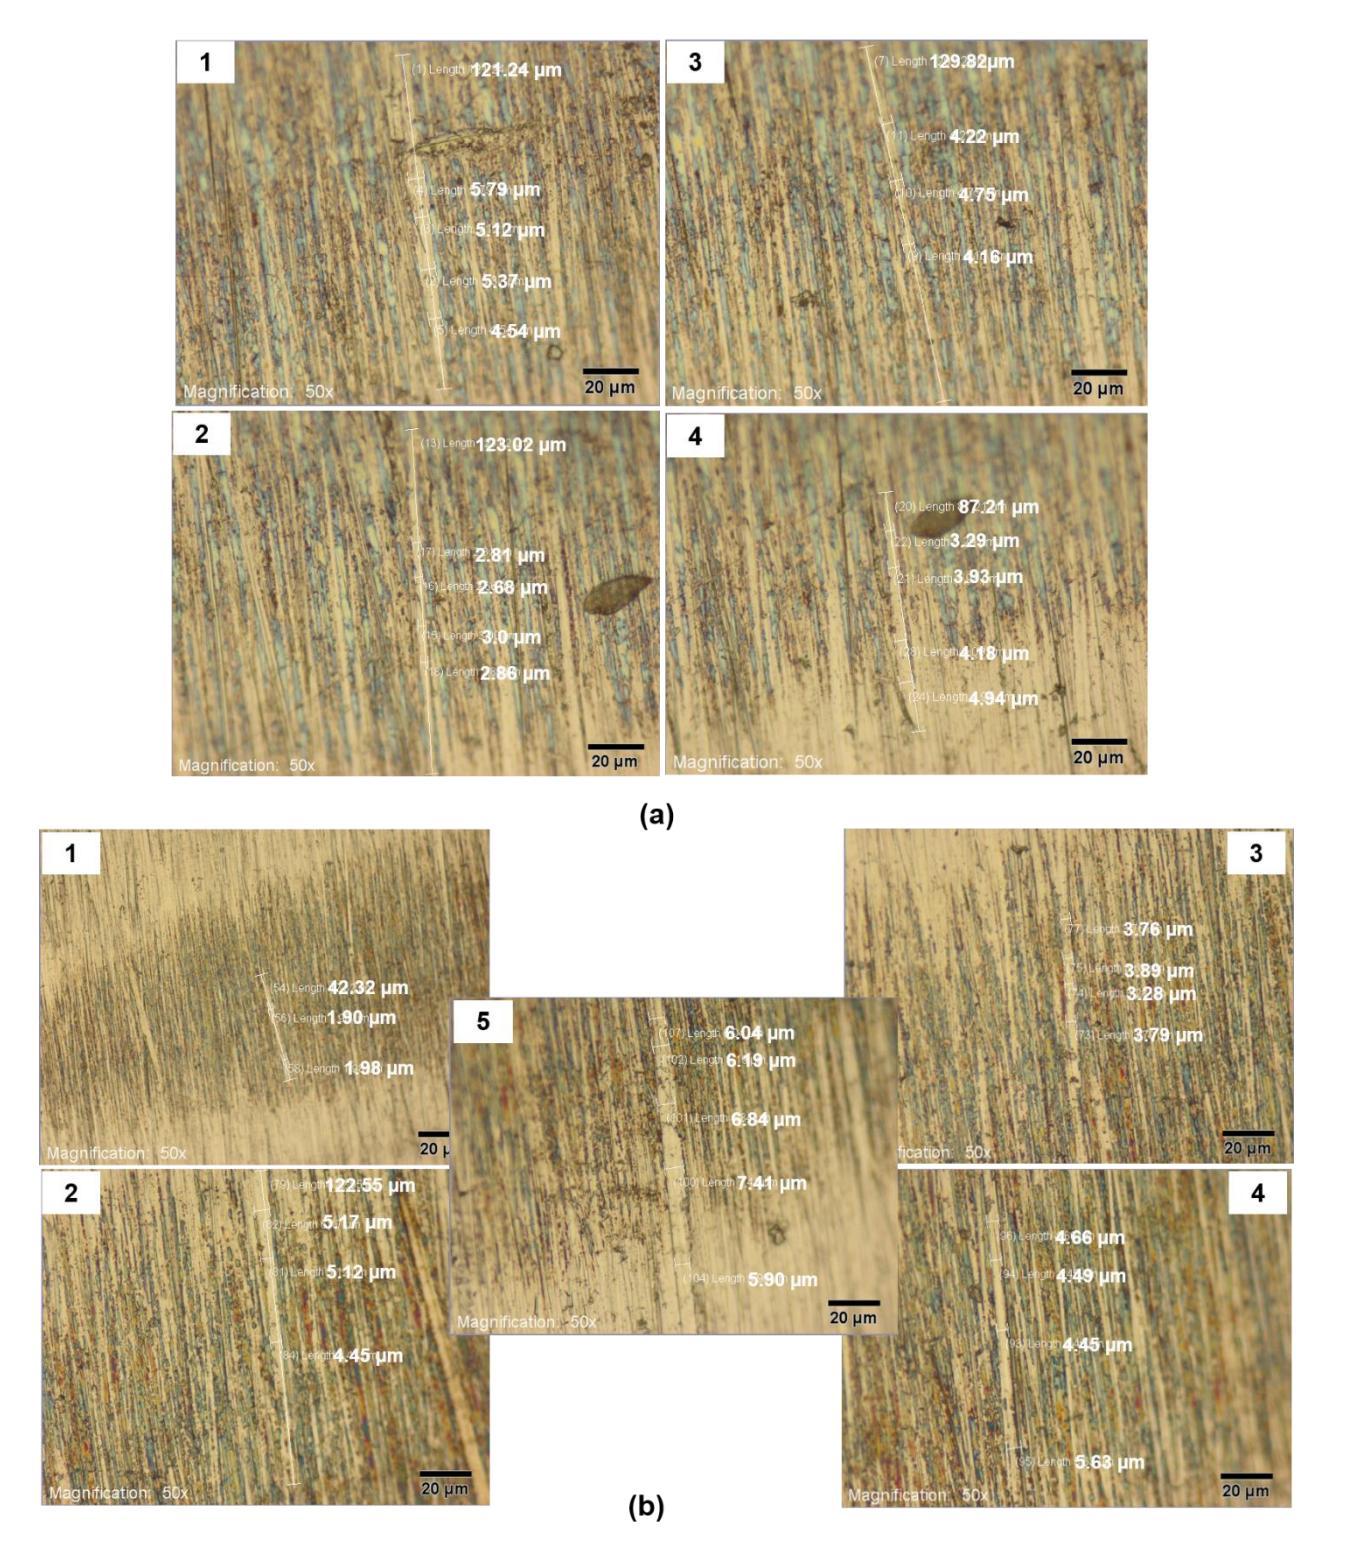
Şekil 2. 26 (a) R-1 yağı ile çalışmış segman yüzeyinde optik mikroskop ile tespit edilen abrazyon aşınma çizgileri ölçümleri, (b) NP-3 yağı ile çalışmış segman yüzeyinde tespit edilen abrazyon aşınma çizgileri ölçümleri
