MOTOR YAĞLARI KATKI MADDELERİNİN SEGMAN-SİLİNDİR YÜZEYLERİNİN AŞINMALARINA ETKİLERİNİN DENEYSEL OLARAK İNCELENMESİ

DOKTORA TEZİ MAKİNE MÜHENDİSLİĞİ BÖLÜMÜ ENERJİ PROGRAMI

INVESTIGATION OF THE WEAR EFFECTS OF THE ENGINE LUBRICATION ADDITIVES ON CYLINDER LINER - PISTON RING SURFACES

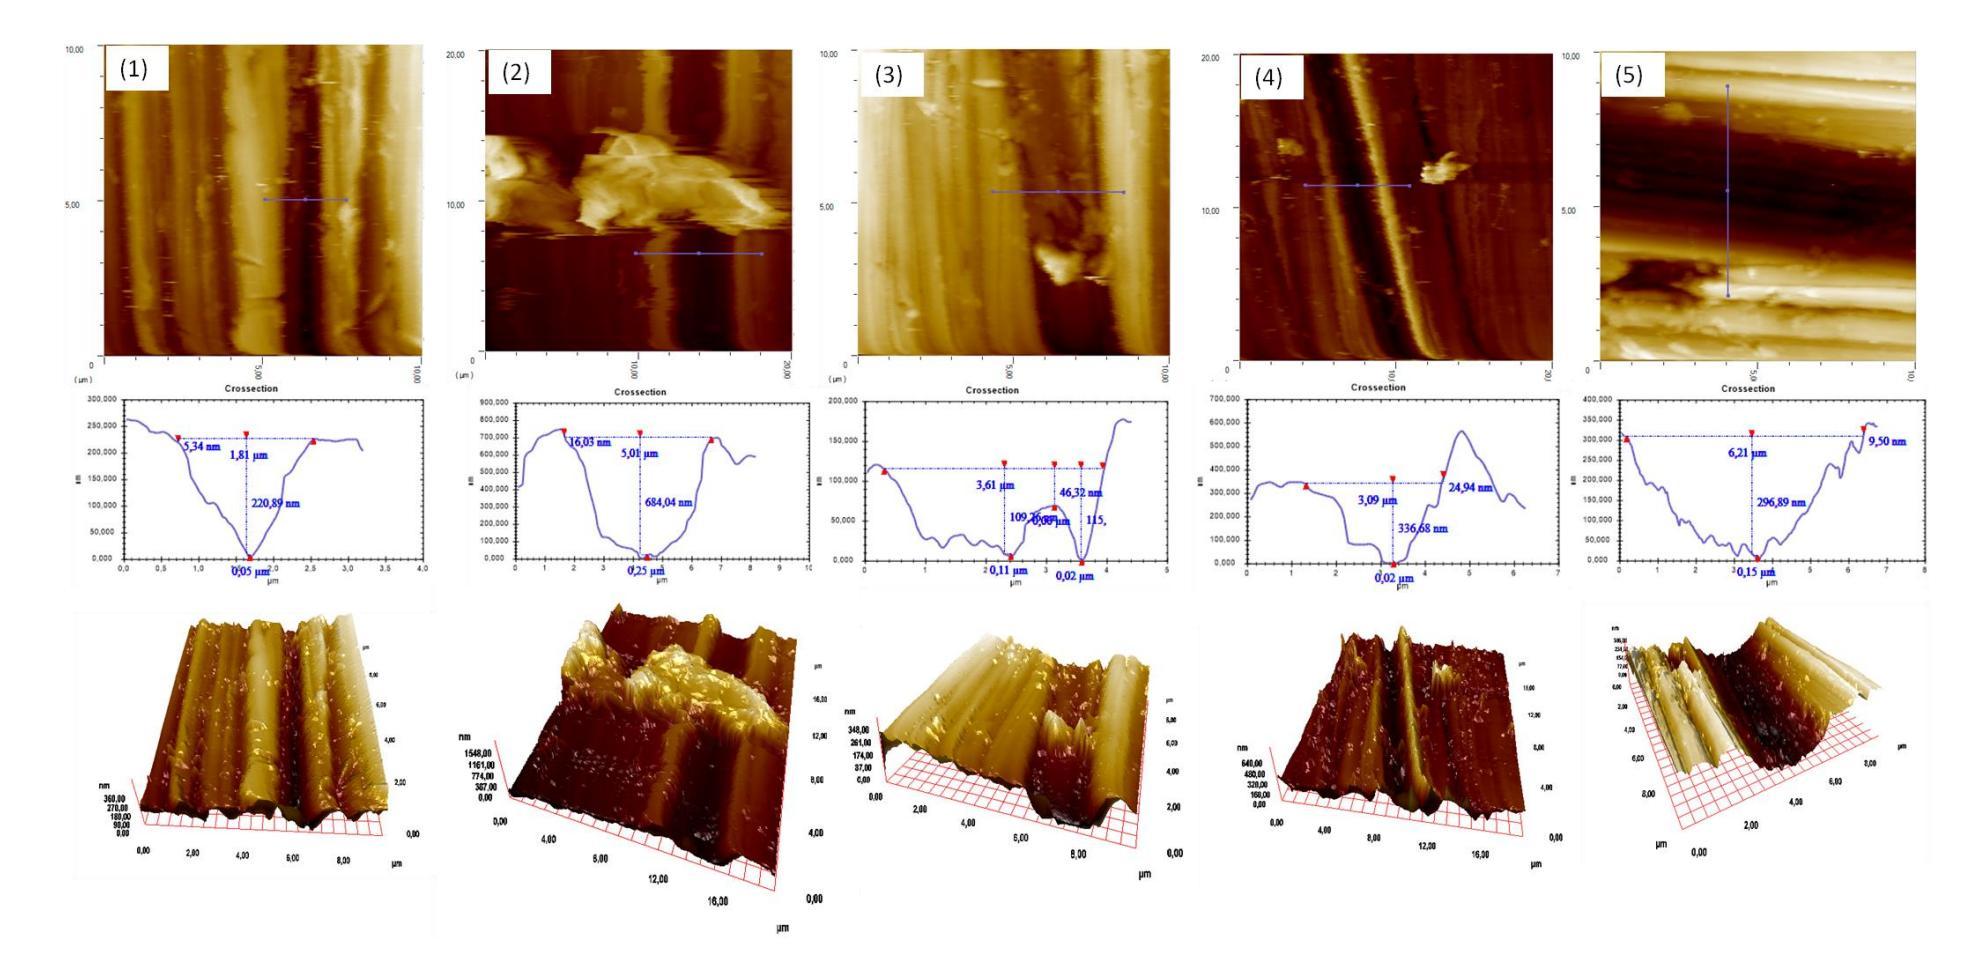
Şekil 2. 27 NP-3 ile çalışmış segman yüzeyinde tespit edilen aşınma çizgilerinin AKM analizleri

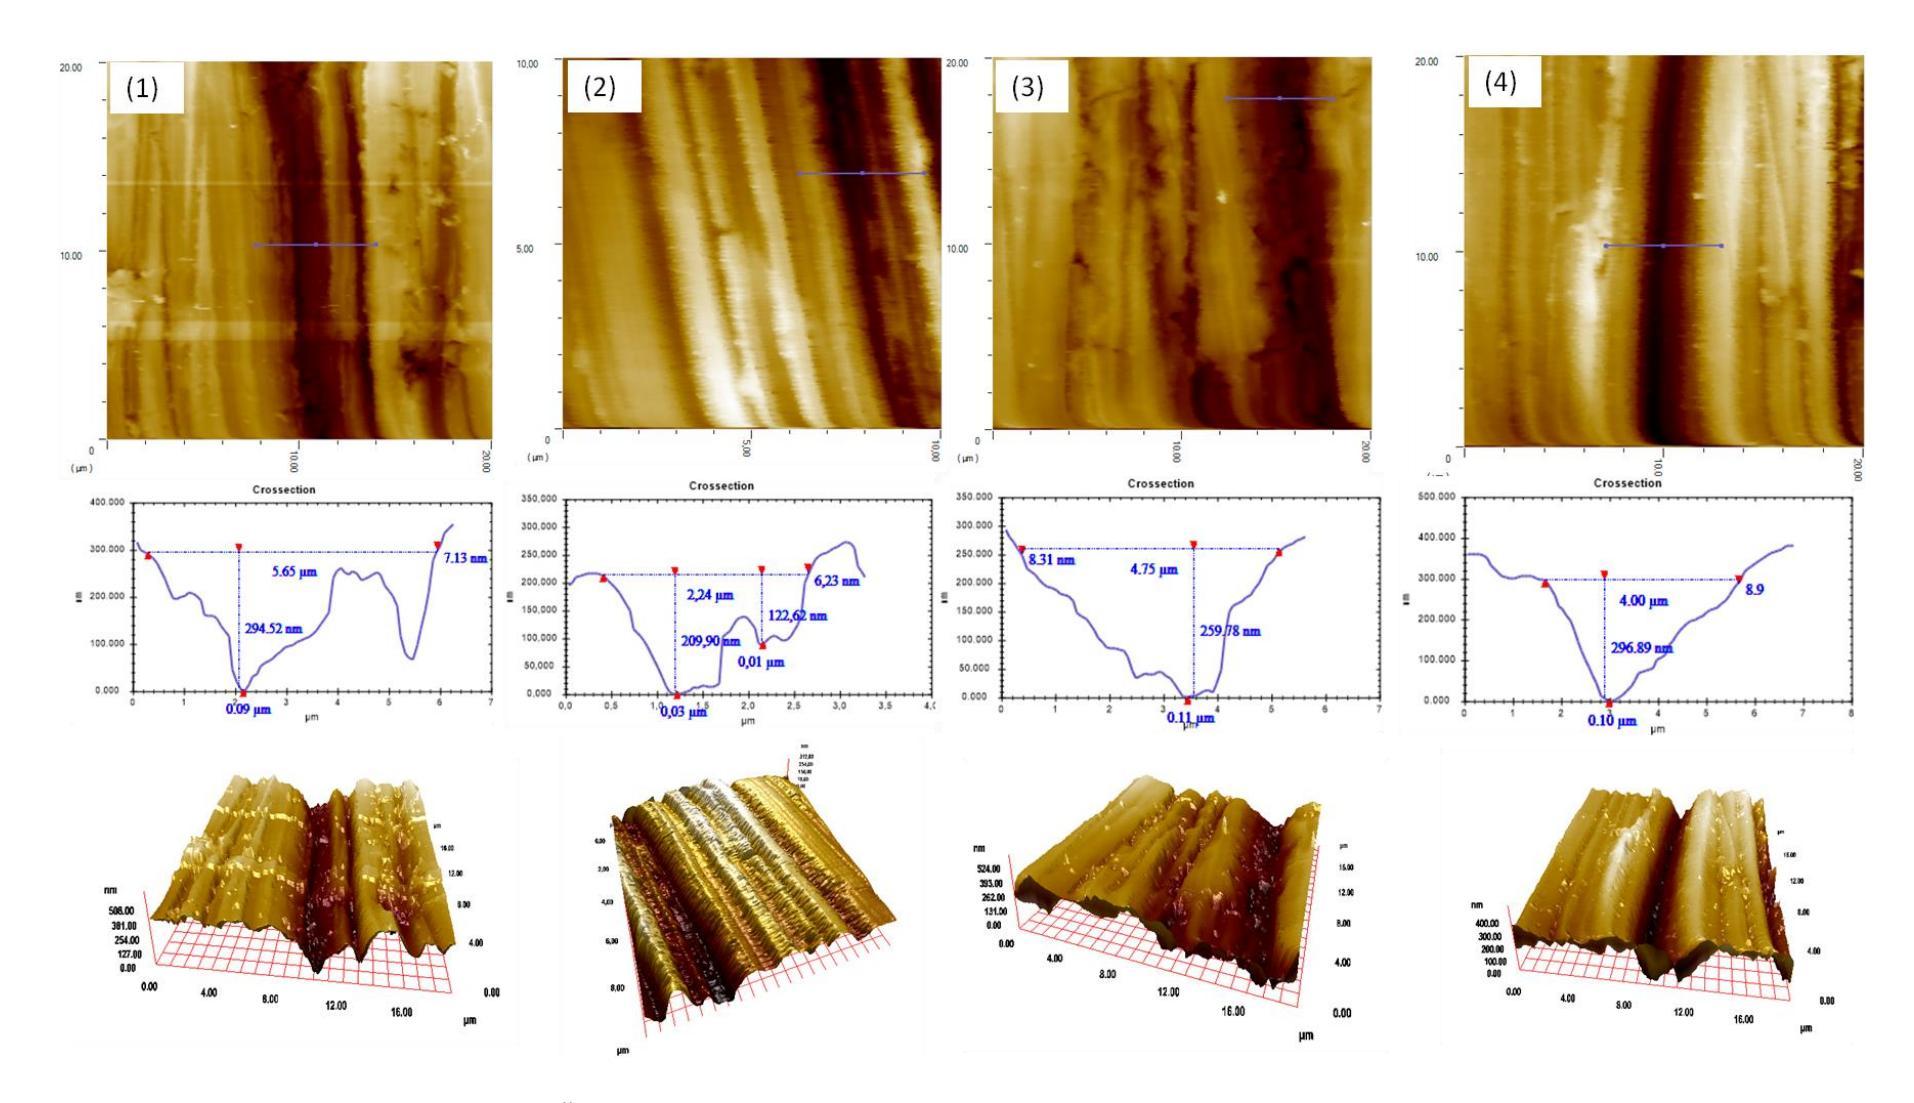
Şekil 2. 28 R-1 yağı ile çalışmış segman yüzeyinde tespit edilen aşınma çizgilerinin AKM analizleri

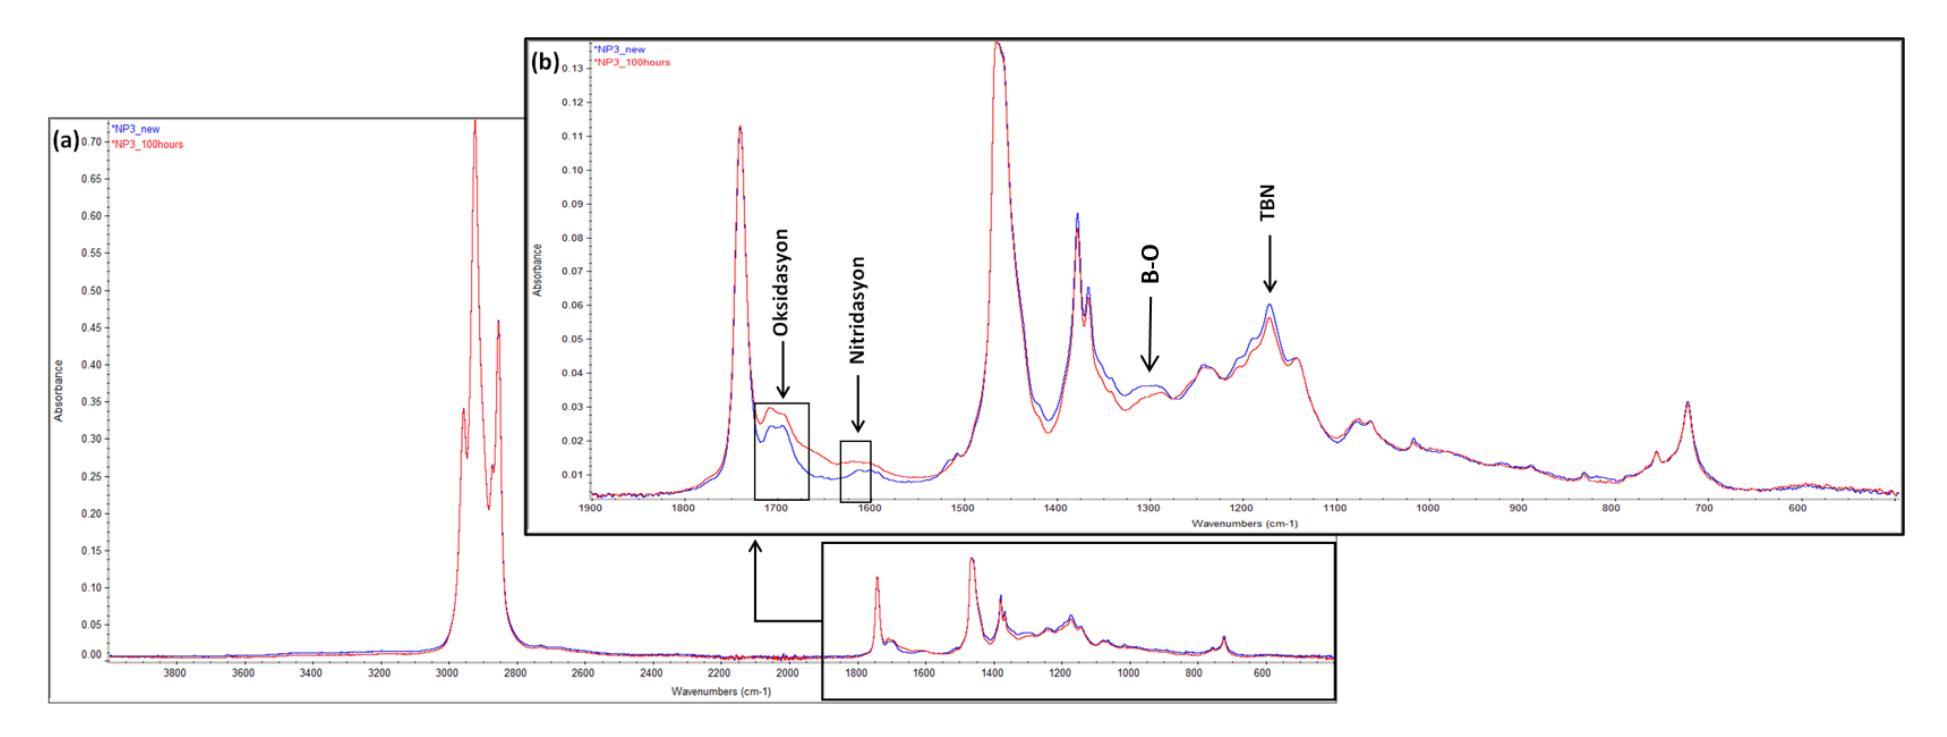
Şekil 3. 14 (a) Yeni ve 100 saat çalışmış NP-3 yağının tam FT-IR spektrumu, (b) tam spektrumun 600-1900 cm⁻¹ odaklanılmış spektrumu

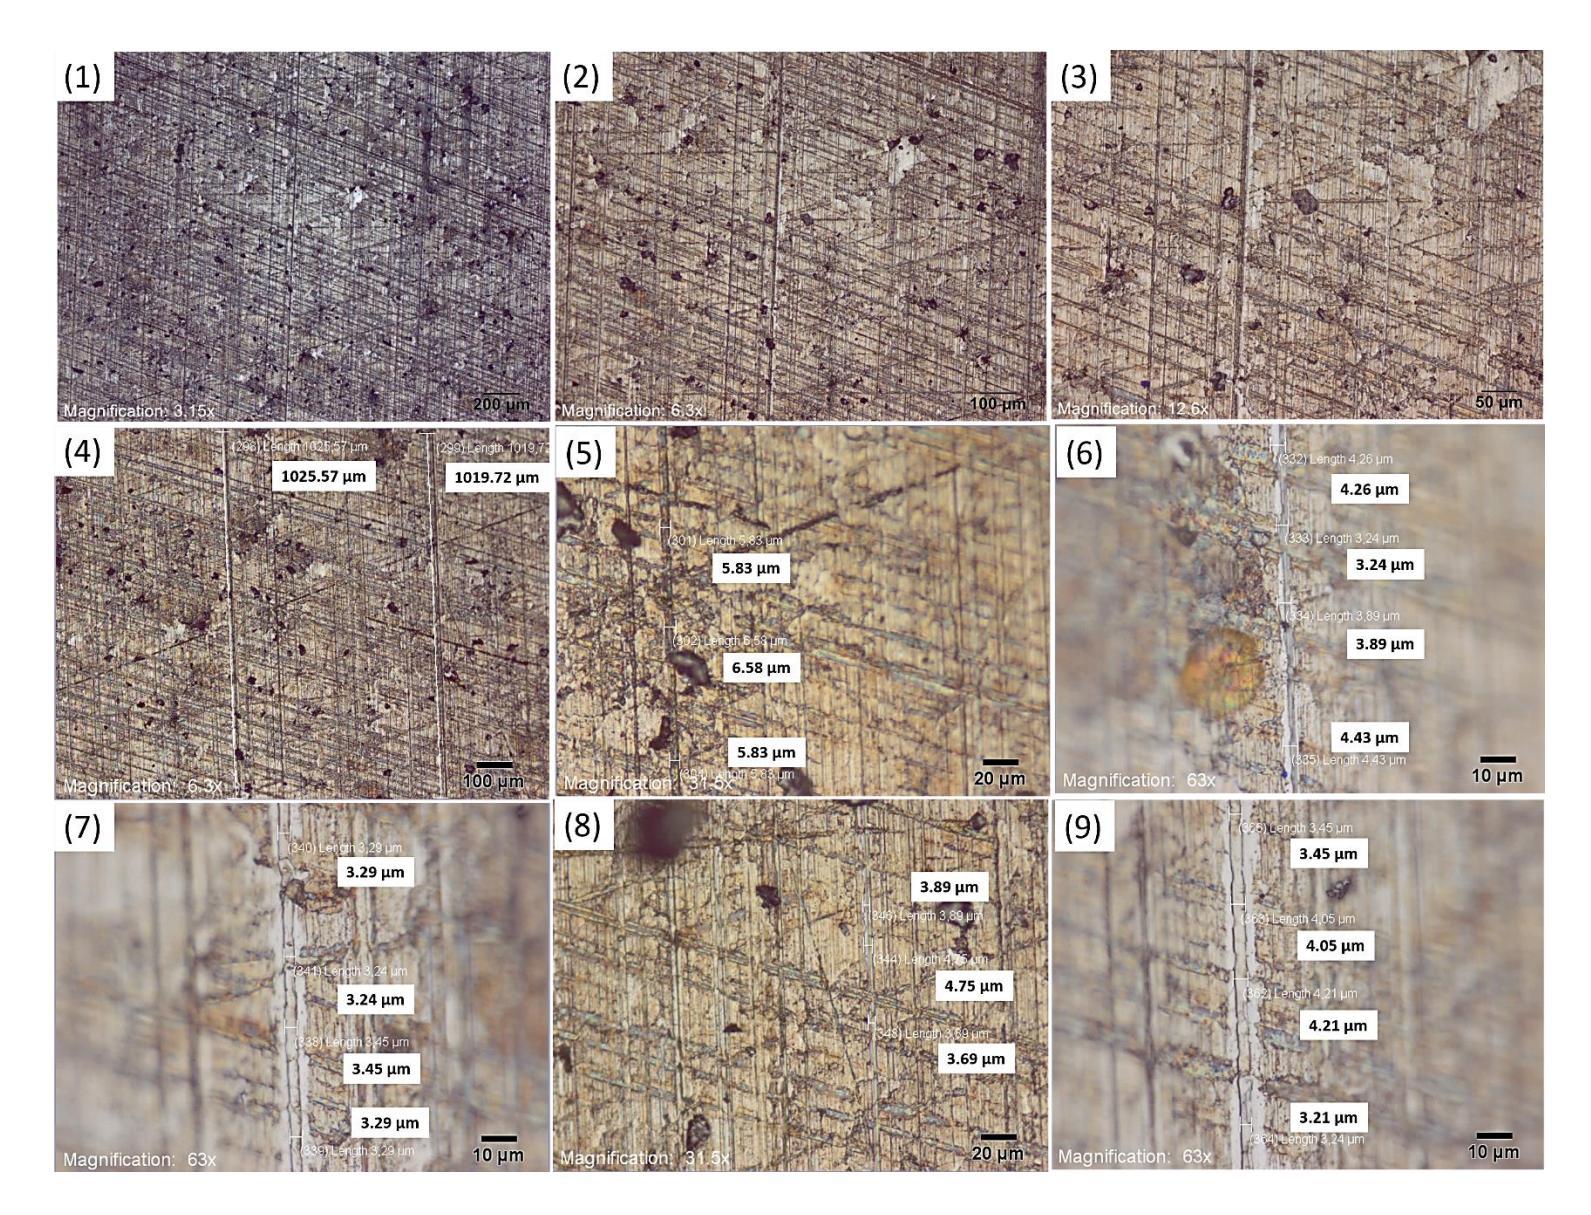
Şekil 3. 29 NP-3 yağı ile çalışmış motor silindirinin bölgesinin O.N.'sına ait optik mikroskop analizleri

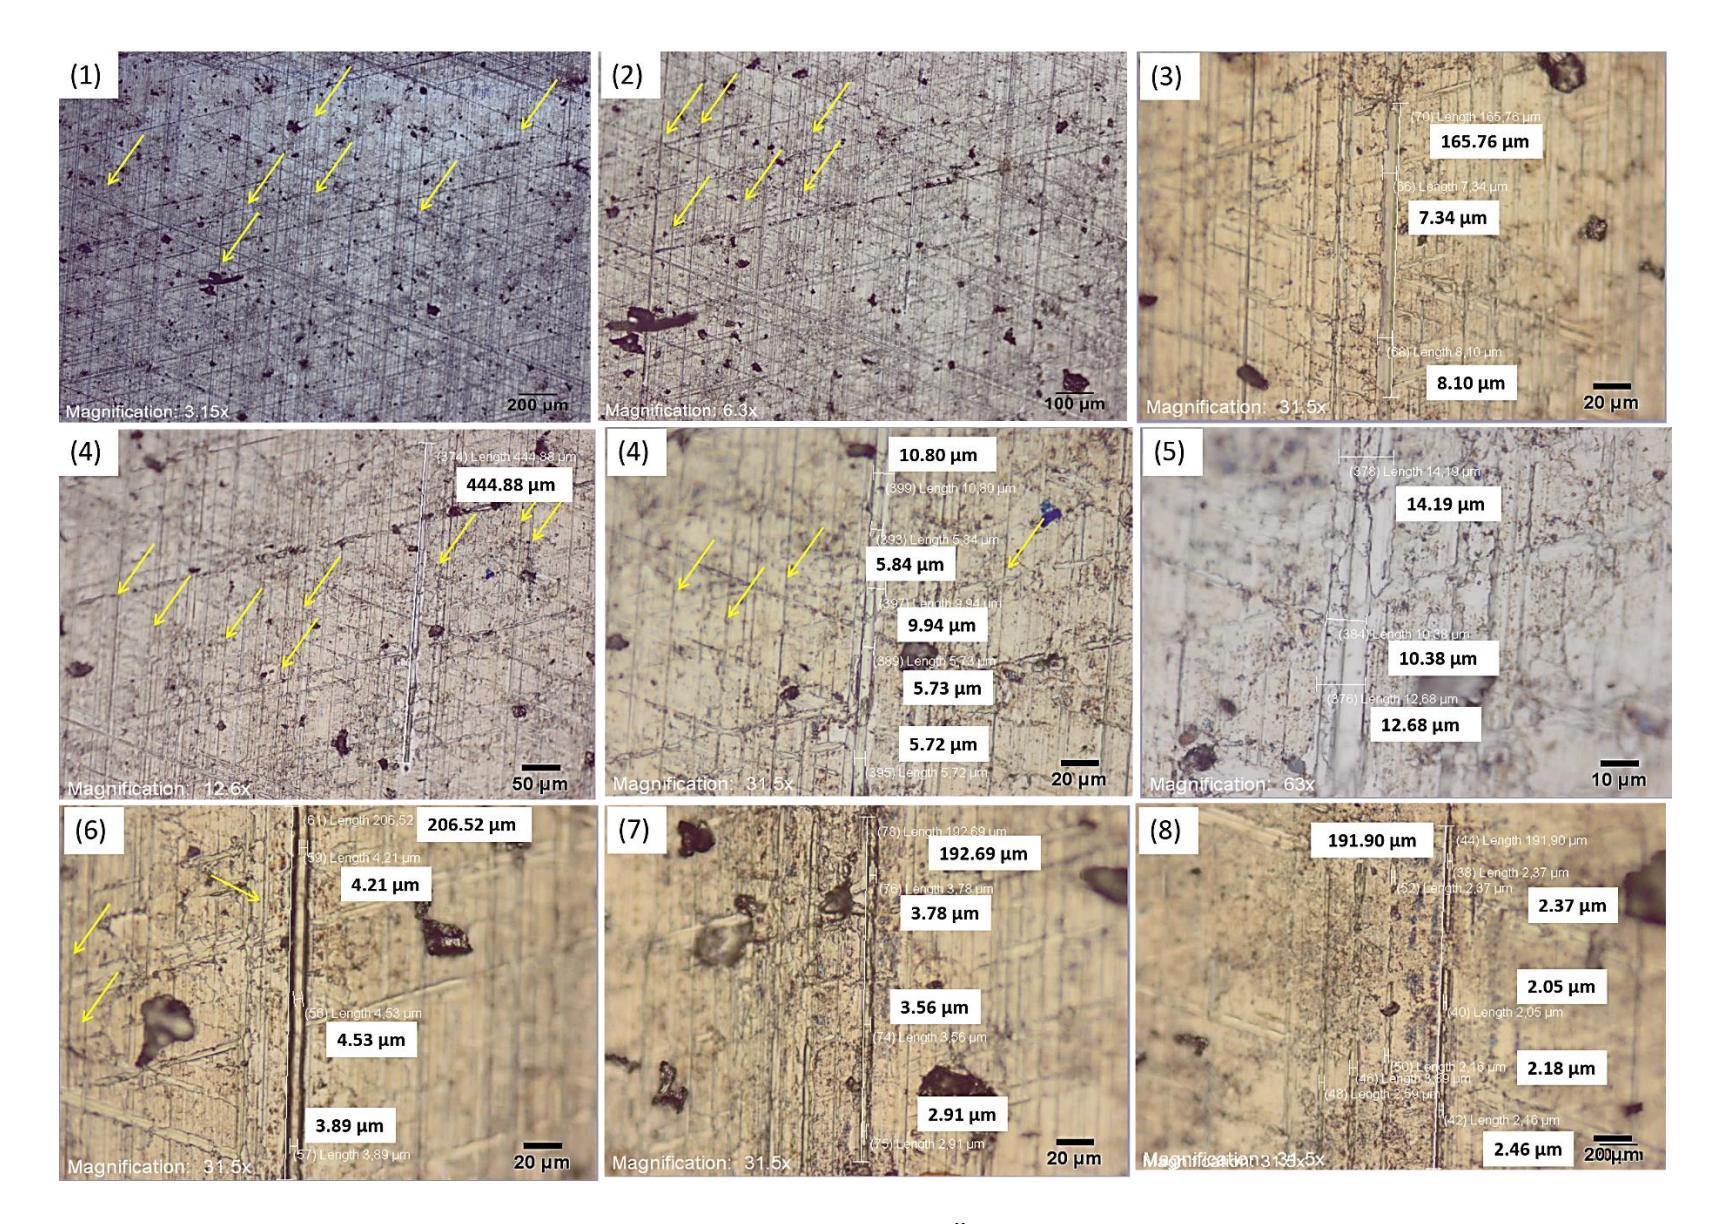
Şekil 3. 30 NP-3 yağı ile çalışmış motor silindirinin A.Ö.N.'sına ait optik mikroskop analizleri

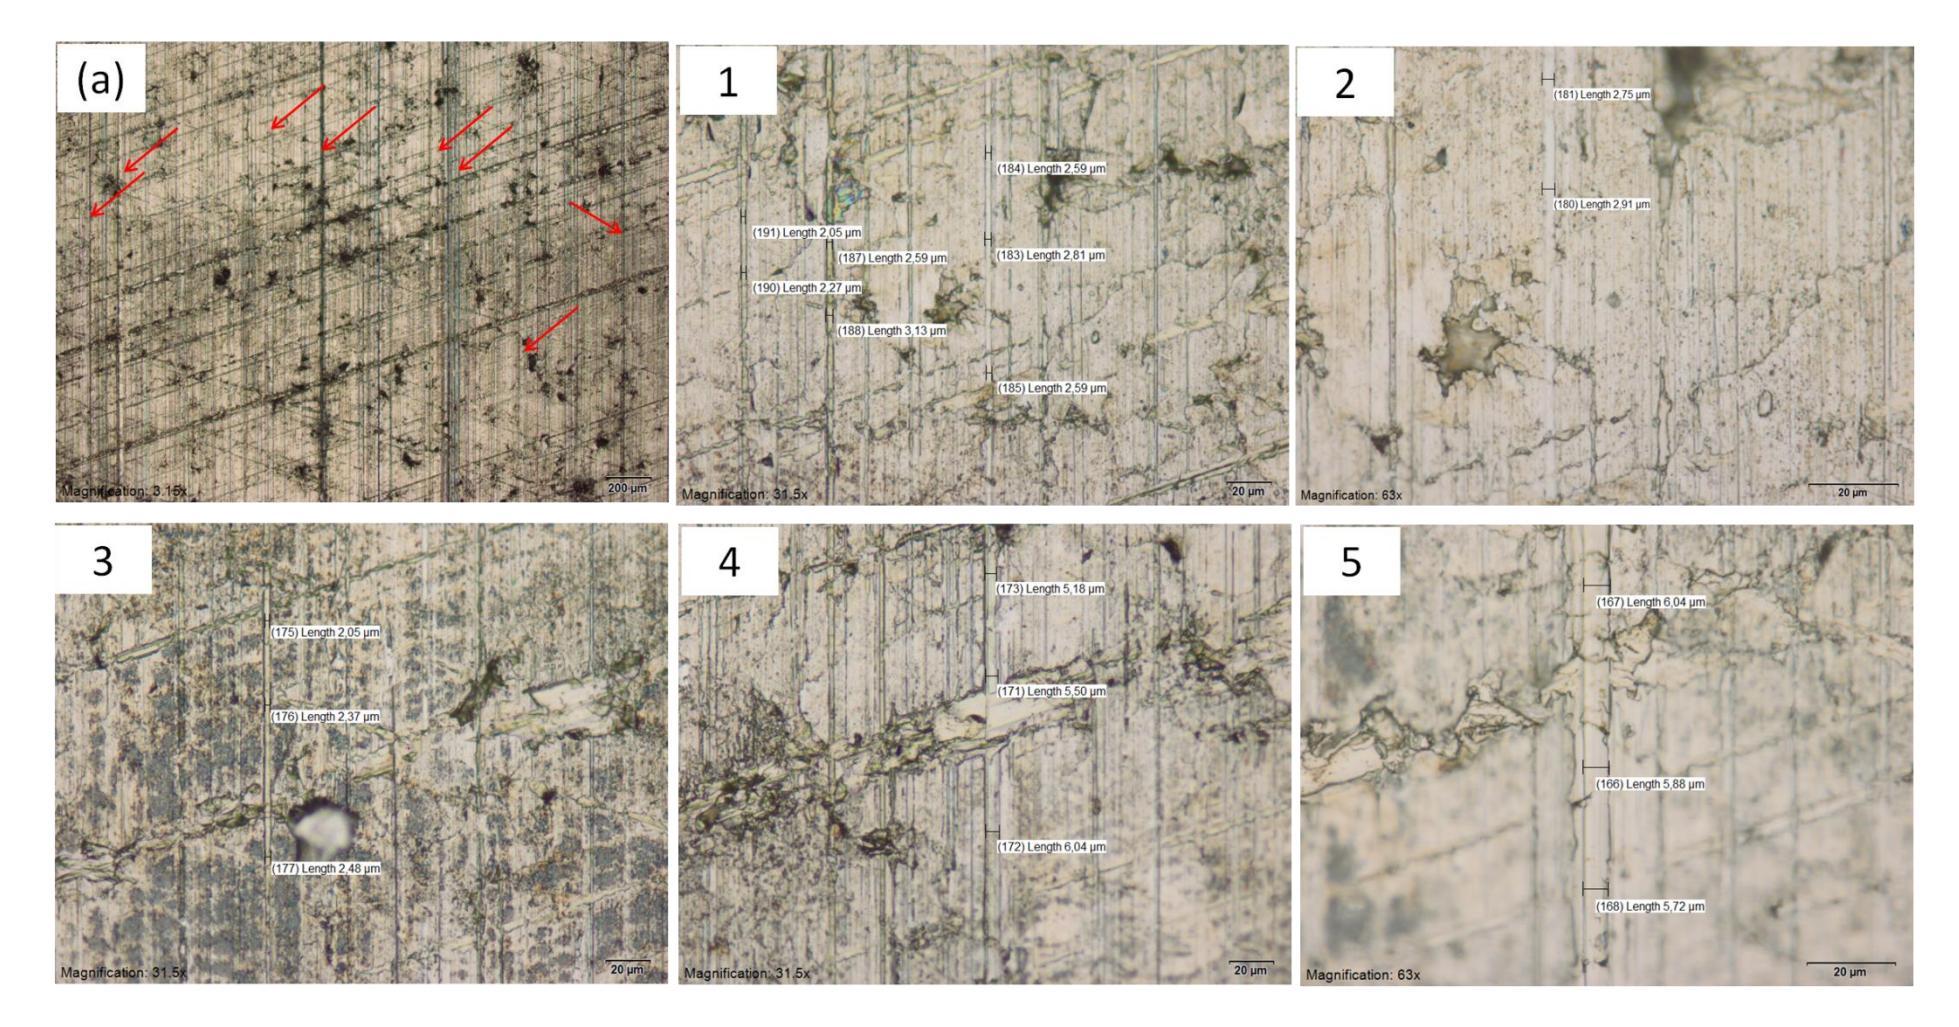
Şekil 3. 33 R-1 yağı ile çalışmış motor silindirinin A.Ö.N.'sına ait optik mikroskop analizleri

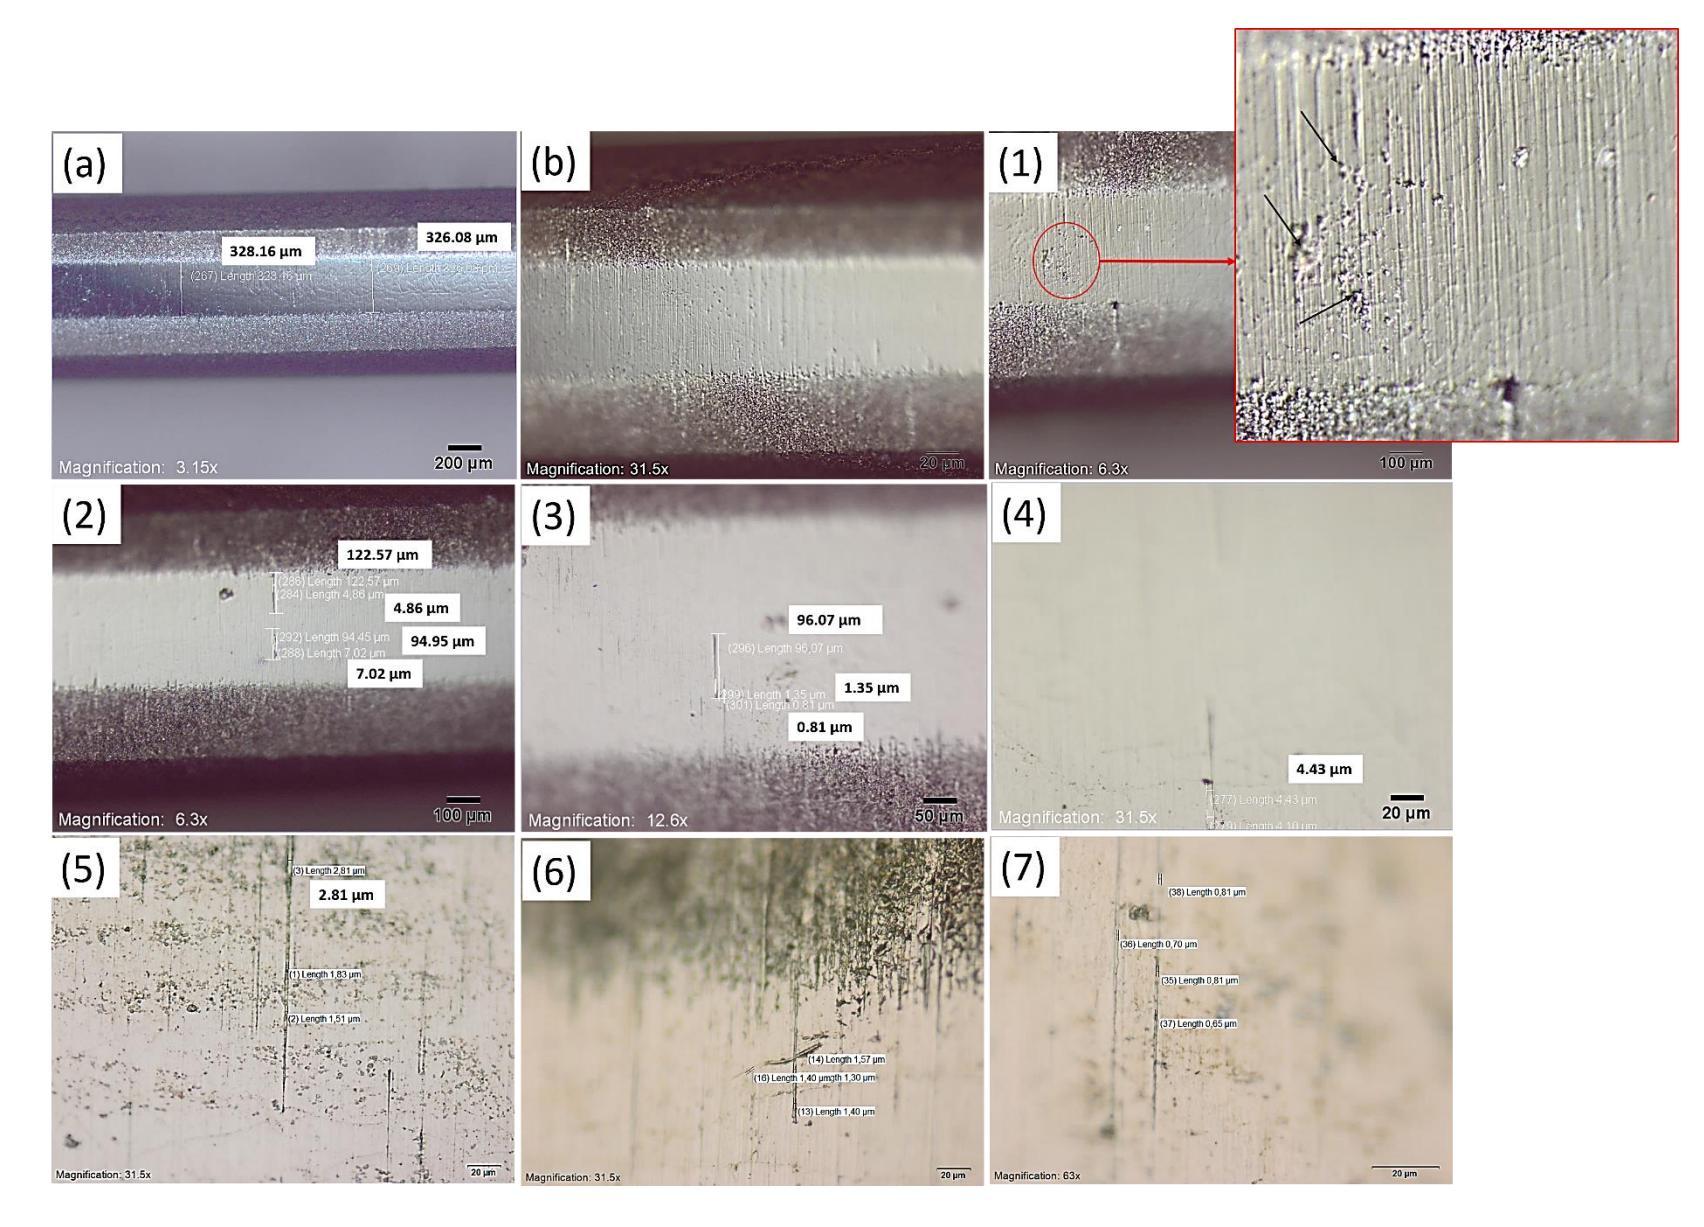
Şekil 3. 37 R-1 yağı ile çalışmış motora ait krom kaplamalı segmanın optik mikroskop analizleri

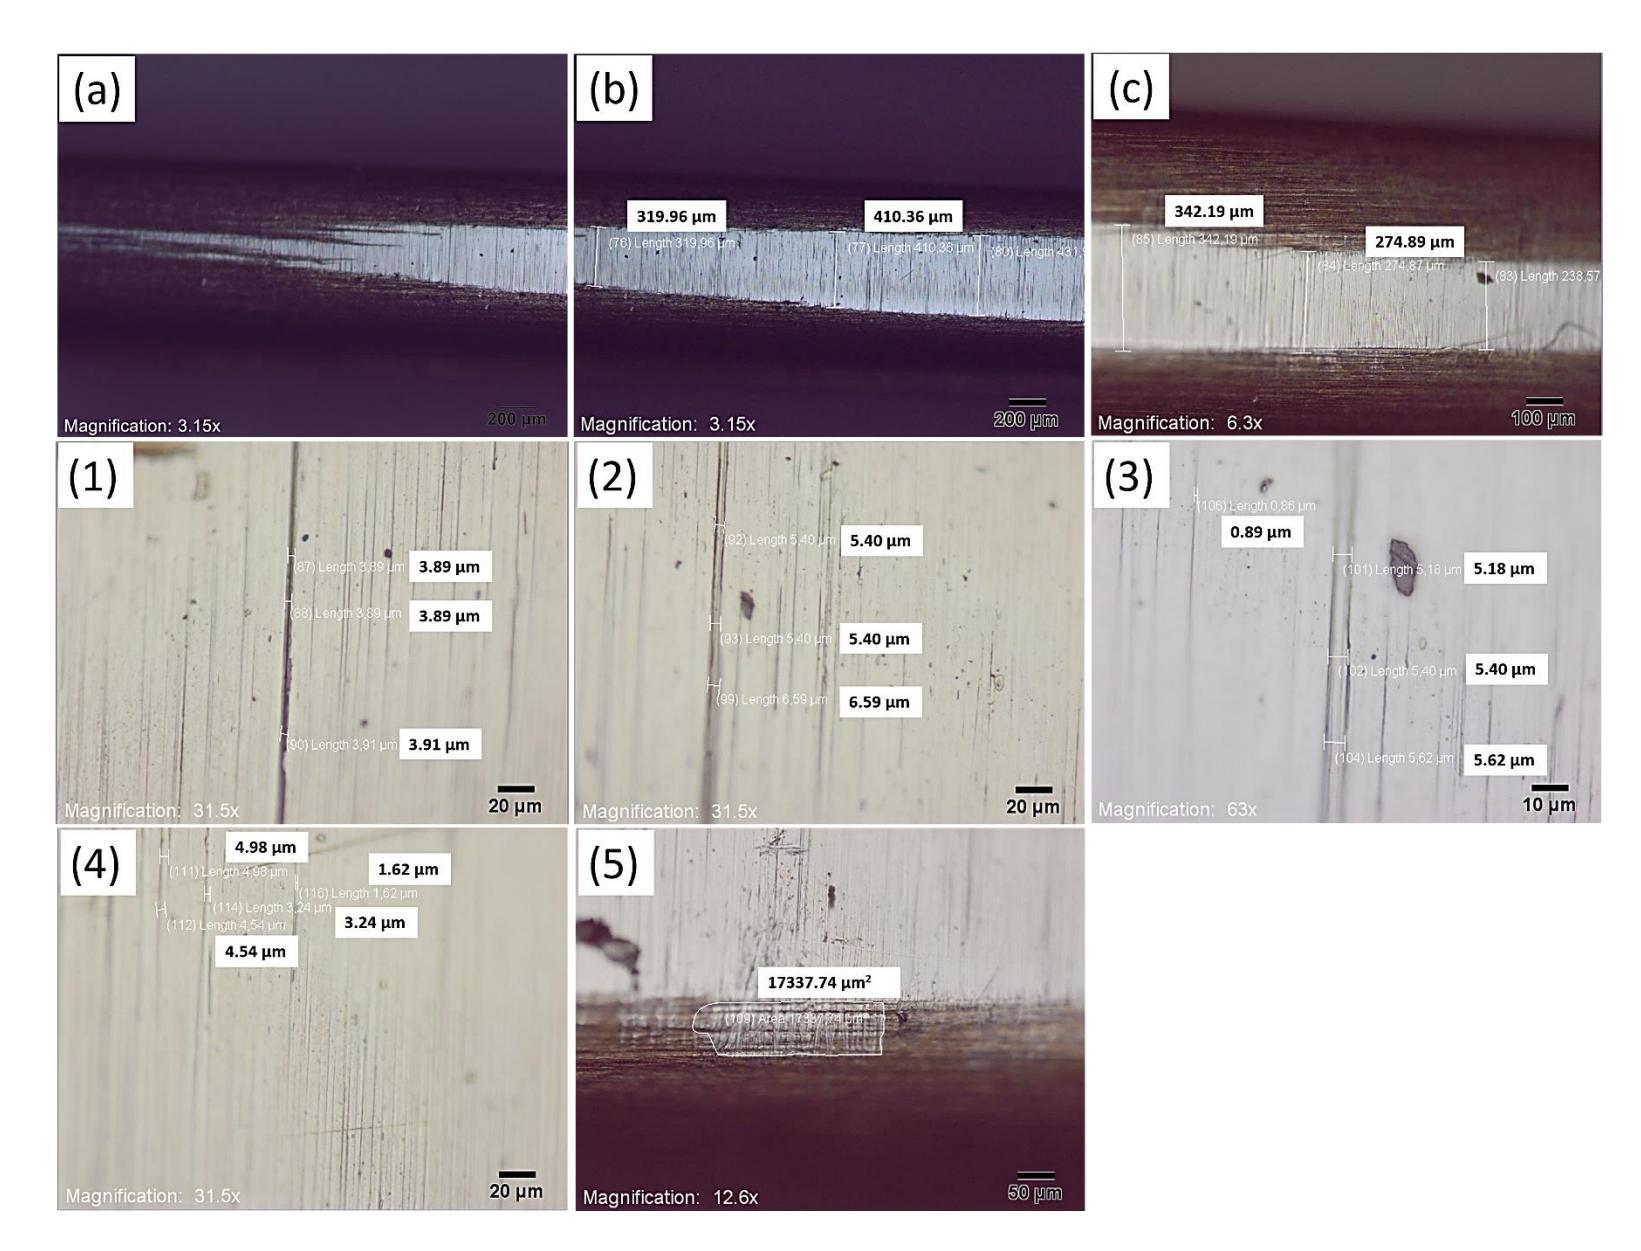
Şekil 3. 38 R-1 yağı ile çalışmış motora ait kaplamasız ikinci segmanın optik mikroskop analizleri

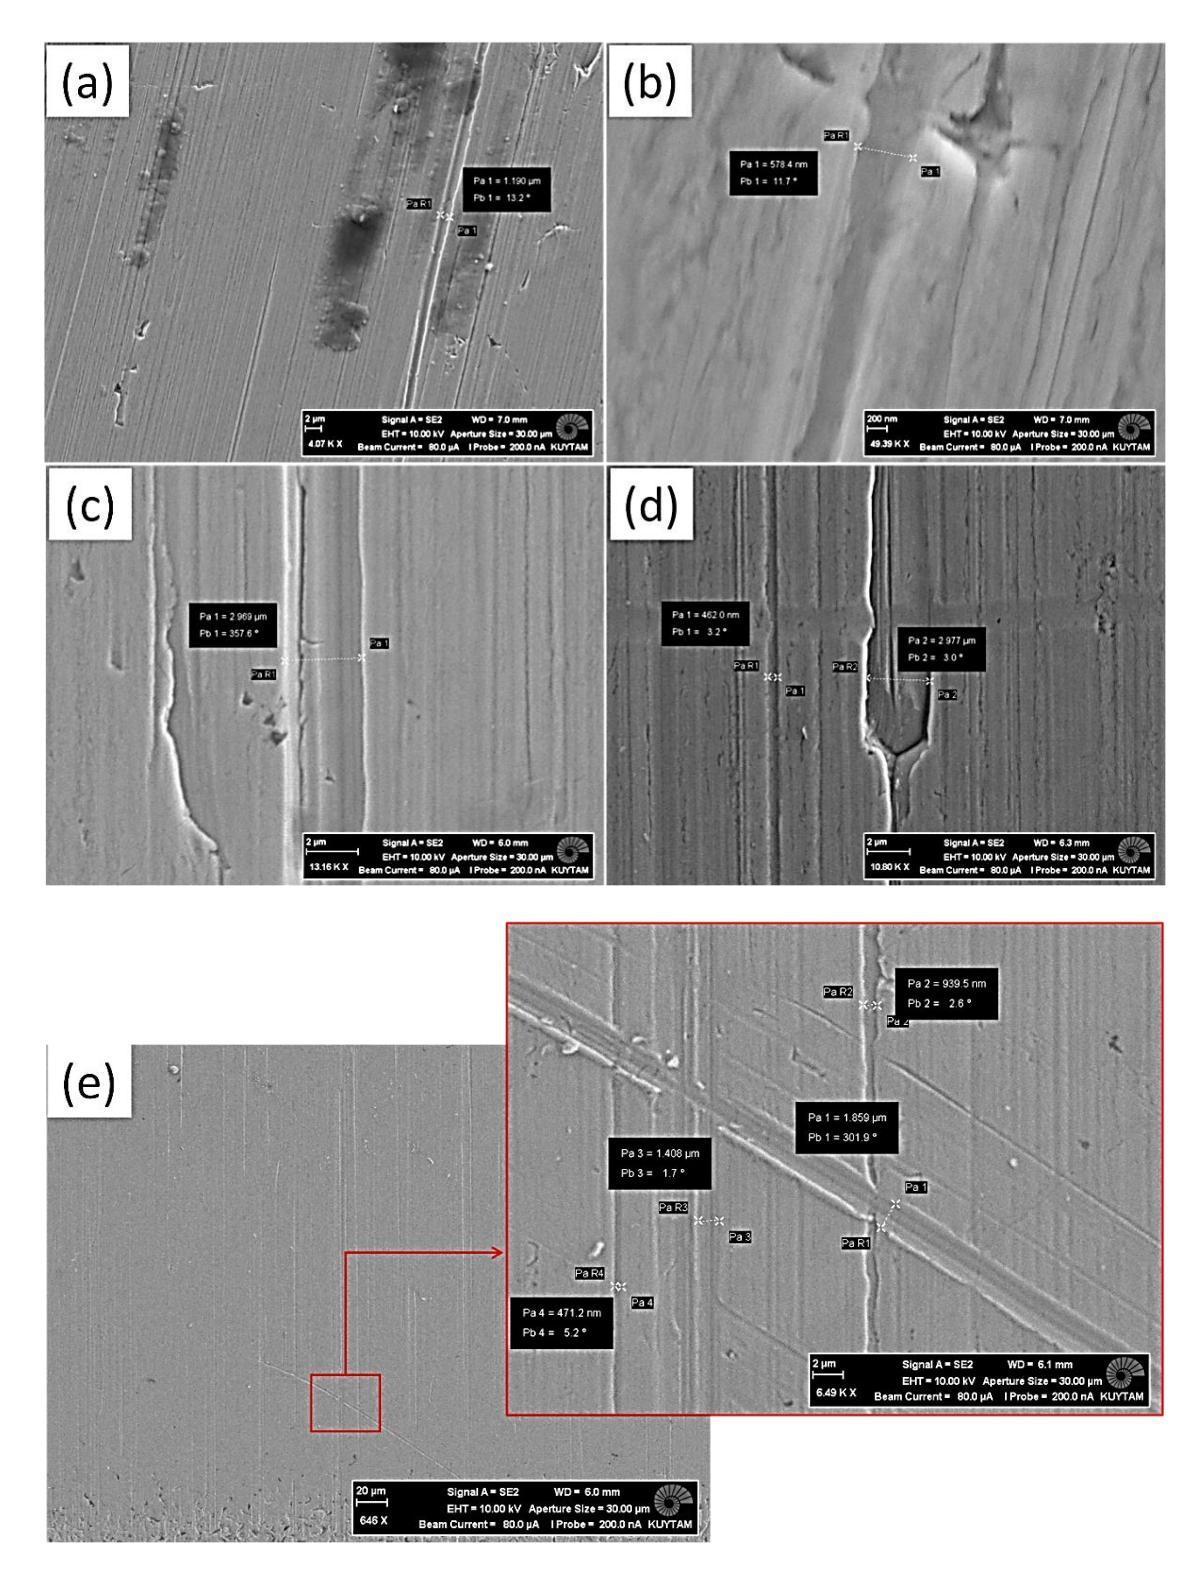
Şekil 3. 47 NP-3 yağı ile çalışmış motora ait krom kaplamalı birinci segman yüzeyinde tespit edilen abrazyon aşınma çizgileri ve genişlikleri; (a), (b) ve (c) Segmanın birinci bölgesinde tespit edilen aşınma çizgileri, (d) ve (e) ise segmanın üçüncü bölgesinde tespit edilen abrazyon aşınma çizgilerinin ölçümleri

Şekil 3. 47 aşınmış kısmın yüzeyinde tespit edilen abrazyon aşınma çizgilerinin ölçümlerini göstermektedir. Şekil 3. 47 (a), (b) ve (c) segmanın birinci bölgesinde tespit edilen aşınma çizgileri, Şekil 3. 47 (d) ve (e) ise segmanın üçüncü bölgesinde tespit edilen abrazyon aşınma çizgilerinin ölçümlerini göstermektedir. Tespit edilen abrazyon aşınma çizgileri genişliklerinin 471 nm (Şekil 3. 47 (e)) ile 2.97 μm (Şekil 3. 47 (d)) arasında değiştiği görülmektedir. Bir ve üçüncü bölgelerde tespit edilen maksimum abrazyon aşınma genişlikleri sırasıyla 2.96 μm ve 2.97 μm olarak ölçülmüştür. Bu durum her iki bölgedeki maksimum abrazyon aşınma çizgi genişliklerinin aynı olduğunu göstermektedir. Şekil 3. 47 (c) pulluklama tipi, Şekil 3. 47 (3) ise kesme tipi abrazyon aşınma çeşididir [214, 215].

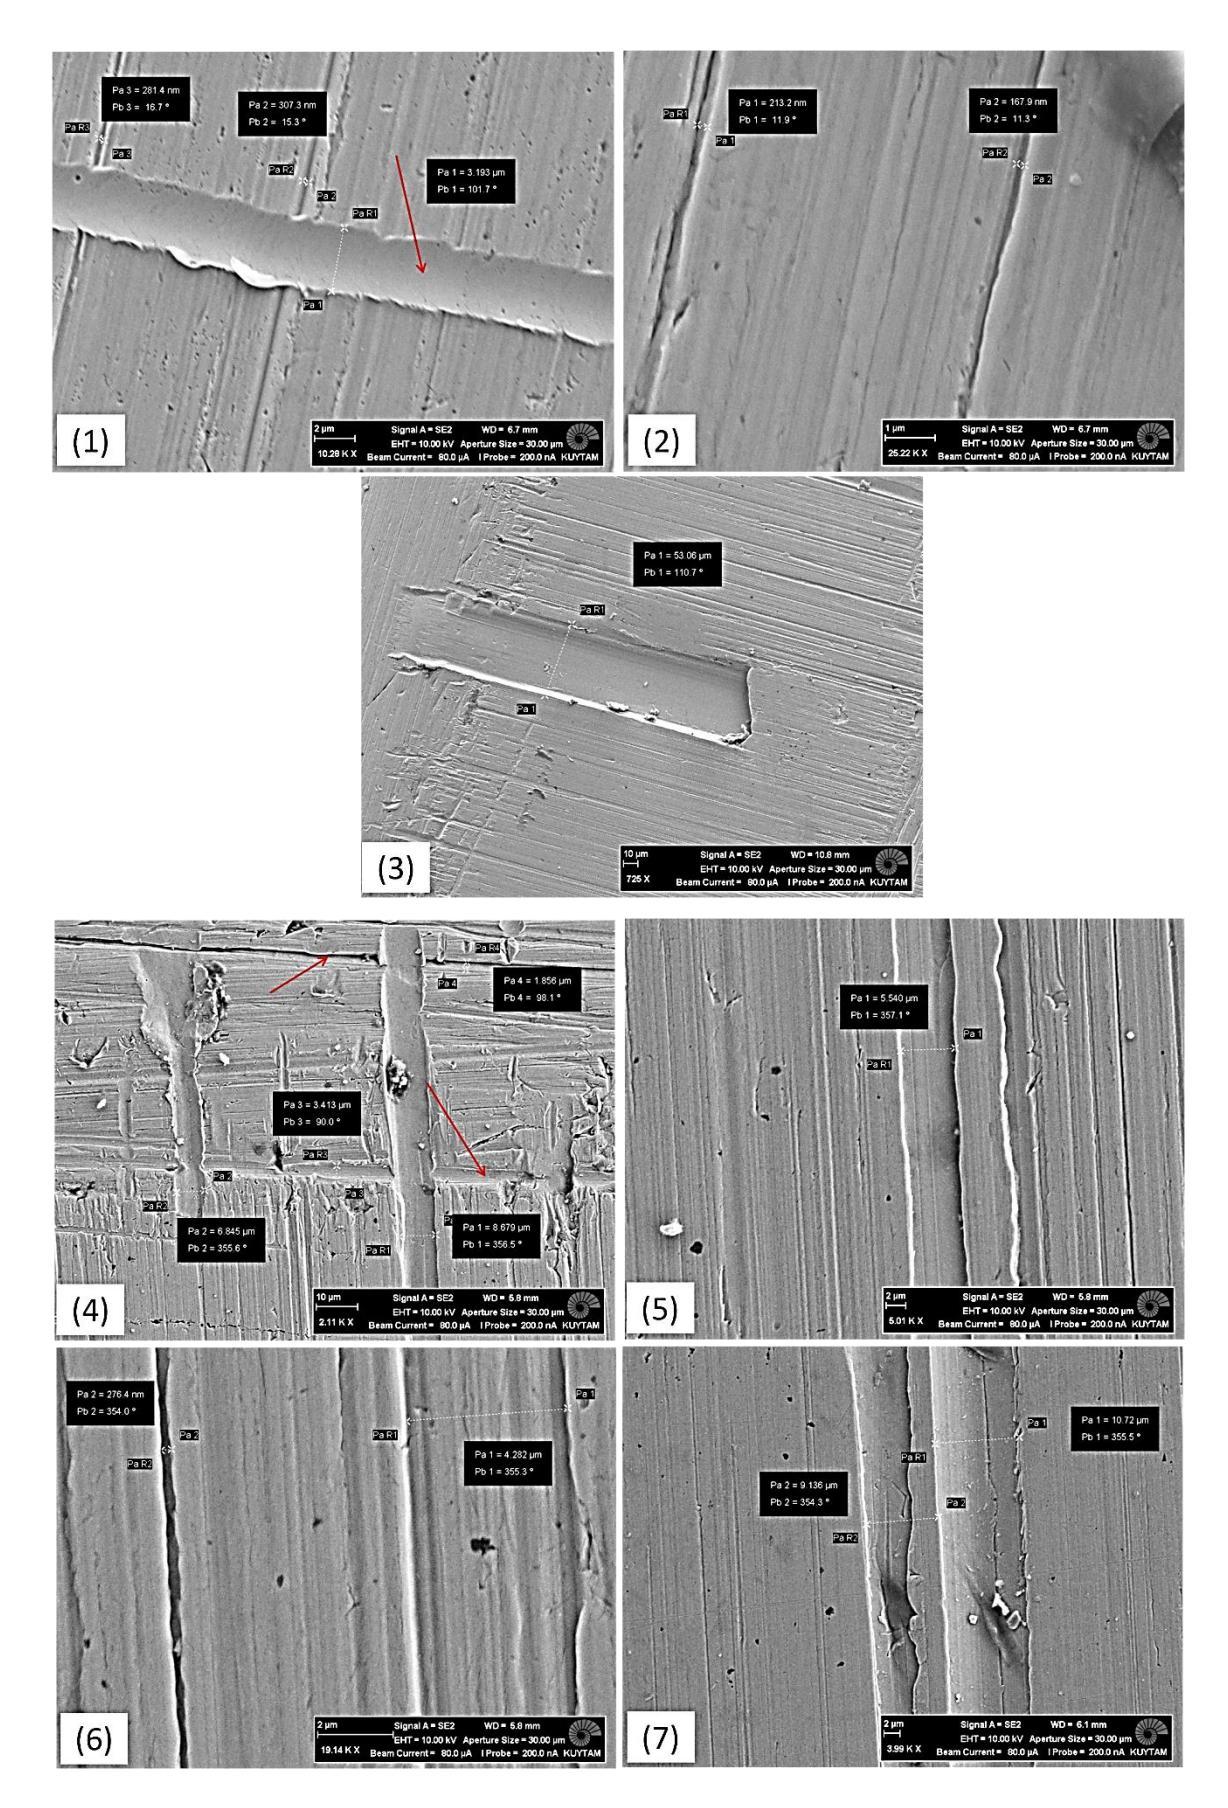
Şekil 3. 49 NP-3 yağı ile çalışmış motorun kaplamasız ikinci segmanın TEM analizi

diğer piston hareket yönüne paralel aşınma çizgilerinin genişlikleri 281 ve 307 nm olarak ölçülmüştür. Şekil 3. 49 (2)'de tespit edilen aşınma çizgilerinin de 213 ve 169 nm gibi düşük genişlik değerlerine sahip olduğu görülürken Şekil 3. 49 (3)'te genişliği 53.06 μ m olan çok geniş kazıma tip abrazyon aşınma çizgisi tespit edilmiştir. Bu aşınma değeri segman yüzeylerinde tespit edilen kazıma şeklinde olan en büyük abrazyon aşınma genişliğidir. Şekil 3. 49 (4), (5), (6) ve (7)'de segmanın üçüncü bölgesinde tespit edilen abrazyon aşınma çizgilerini göstermektedir. Şekil 3. 49 (4)'te kırmızı oklar piston hareket yönüne dik abrazyon aşınma çizgilerini göstermektedir. Alttaki kırmızı ok 3.41 μ m genişliğinde, üstteki kırmızı ok ise 1.85 μ m genişliğinde piston hareket yönüne dik abrazyon aşınma çizgisini göstermektedir. Piston yönüne paralel abrazyon aşınma çizgi genişlikleri ise 6.84 ve 8.67 μ m olarak ölçülmüştür. Üçüncü bölgedeki abrazyon aşınma çizgisi genişlikleri ise 5.54 μ m (Şekil 3. 49 (5)), 276 nm, 4.28 μ m (Şekil 3. 49 (6)), 9.13 μ m, 10.72 μ m (Şekil 3. 49 (7)) olarak ölçülmüştür. Ölçümlerde büyük ve küçük aşınma çizgileri göz önüne alınmıştır.

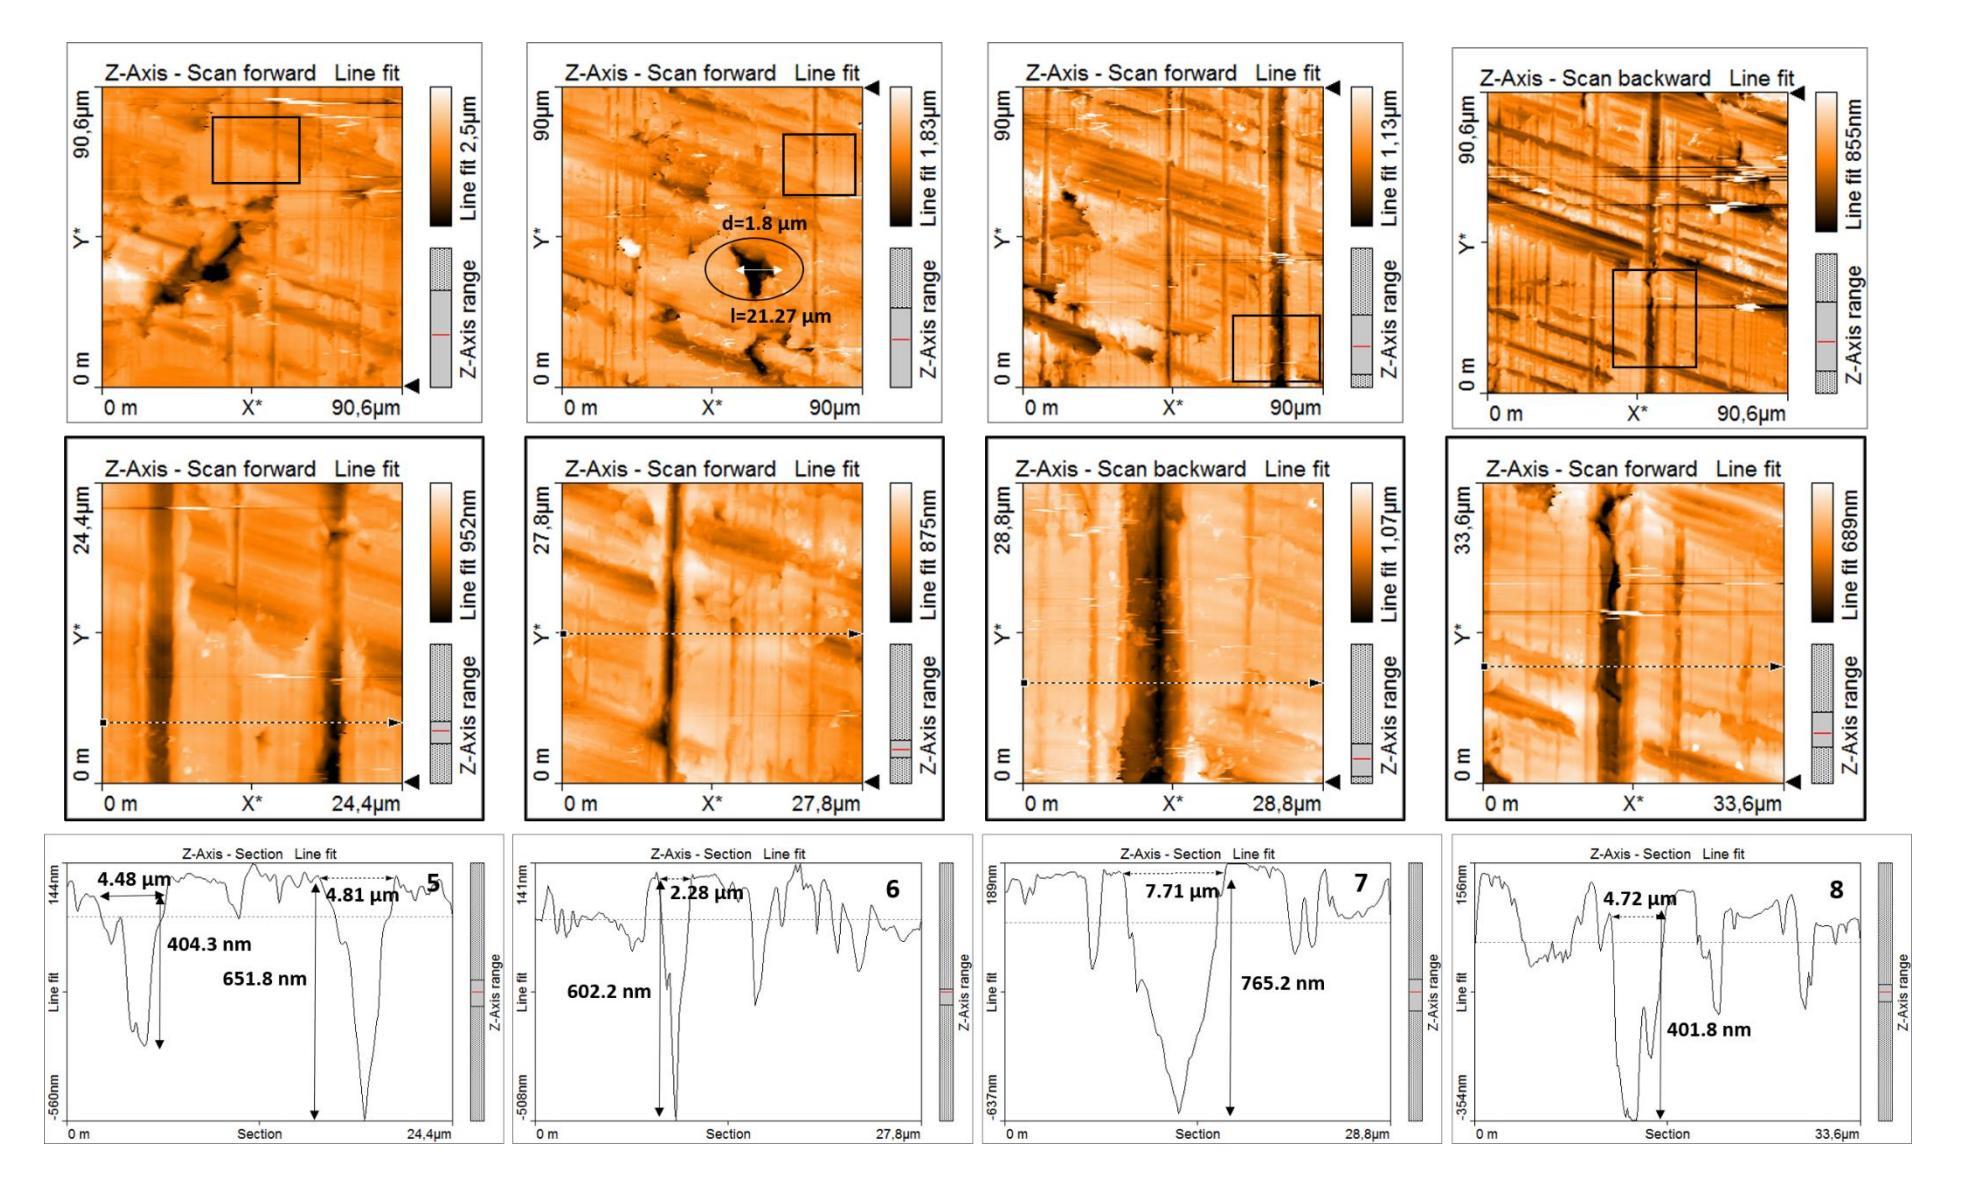
Şekil 3. 53 NP-3 yağı ile çalışmış motor silindirinin Ü.Ö.N.'sına ait AKM analizleri

Şekil 3. 53 NP-3 yağı ile çalışmış motorun Ü.Ö.N.'sına ait AKM analizlerinden dördünü göstermektedir. Yapılan ölçümler sonucunda 1 numaralı ölçümde (Şekil 3. 53 (1)) 4.48 μm genişliğinde 404.3 nm derinliğinde ve 4.81 μm genişliğinde 451.8 nm derinliğinde 2 adet abrazyon aşınma çizgisi görülmektedir. 2 numaralı ölçümde (Şekil 3. 53 (2)), 2.28 μm genişliğinde 602.2 nm derinliğinde abrazyon aşınma çizgisi ile 21.27 μm genişliğinde 1.8 μm derinliğinde yüzey yorulmasından kaynaklı, adhezyon aşınması (siyah elips ile işaretli) görülmektedir. 3 numaralı ölçüm sonucunda (Şekil 3. 53 (3)), 7.71 μm genişliğinde 765.2 nm derinliğinde abrazyon aşınma çizgisi görülmektedir. 4 numaralı ölçümde (Şekil 3. 53 (4)), 4.72 μm genişliğinde 401.8 nm derinliğinde abrazyon aşınma çizgisi görülmektedir. Diğer NP-3 yağı ile çalışmış silindirin Ü.Ö.N.'sına ait 4 ölçümün sonuçları EK (C-1)'de gösterilmiştir.
