MOTOR YAĞLARI KATKI MADDELERİNİN SEGMAN-SİLİNDİR YÜZEYLERİNİN AŞINMALARINA ETKİLERİNİN DENEYSEL OLARAK İNCELENMESİ

DOKTORA TEZİ MAKİNE MÜHENDİSLİĞİ BÖLÜMÜ ENERJİ PROGRAMI

INVESTIGATION OF THE WEAR EFFECTS OF THE ENGINE LUBRICATION ADDITIVES ON CYLINDER LINER - PISTON RING SURFACES

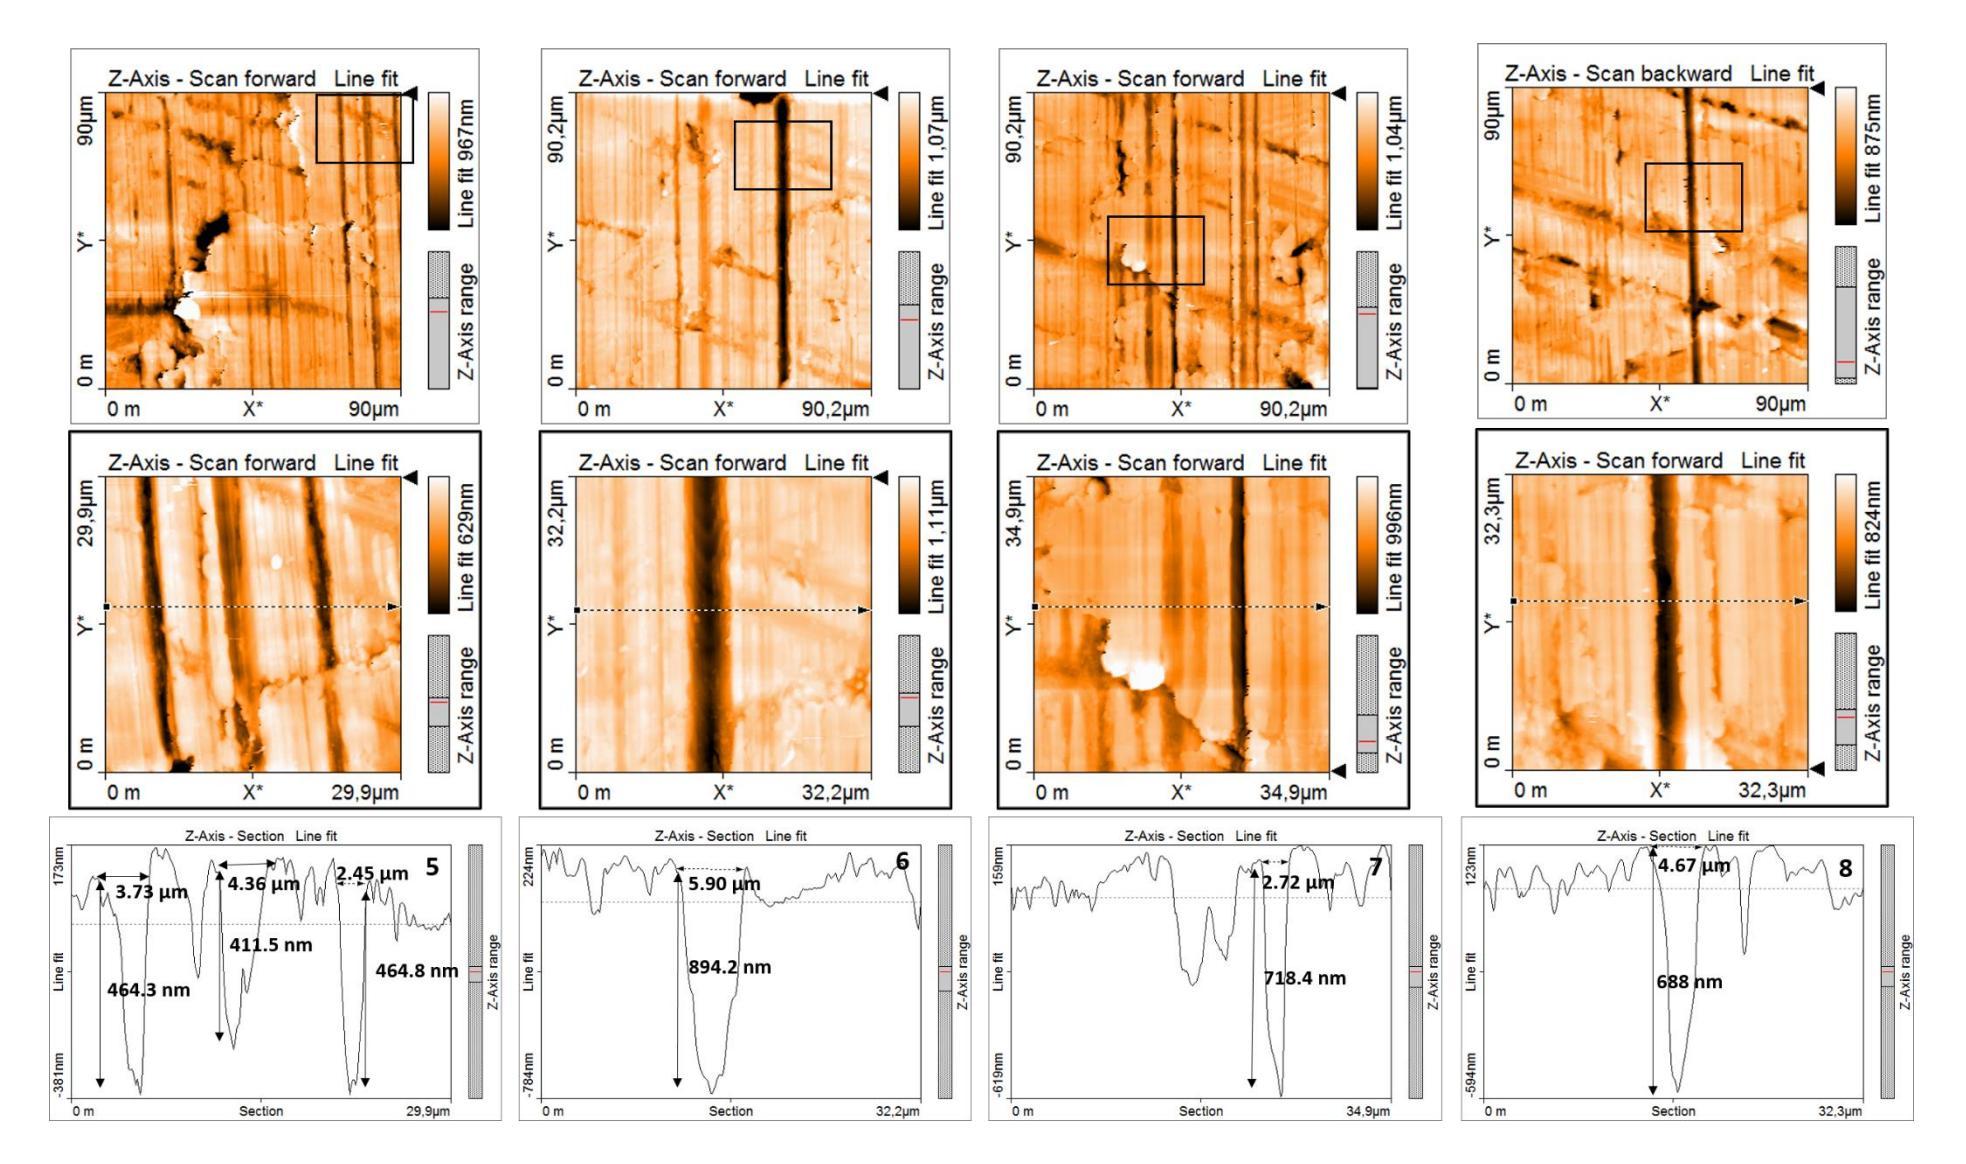
Şekil 3. 54 NP-3 yağı ile çalışmış motor silindirinin O.N.'sına ait AKM analizleri

Şekil 3. 54 NP-3 yağı ile çalışmış silindirin O.N.'sının AKM analizlerinden dördünü göstermektedir. 5 numaralı analizde (Şekil 3. 54 (1)), 3 adet abrazyon aşınma çizgisinin analizi yapılmış olup 1'inci aşınma çizgisinin genişliği 3.73 μm, derinliği 464.3 nm, 2'nci aşınma çizgisinin genişliği 4.36 µm, derinliği 411.5 nm, 3'üncü aşınma çizgisinin genişliği ise 2.45 µm, derinliği 464.8 nm olarak ölçülmüştür. 6 numaralı ölçümde tespit edilen aşınma çizgisinin genişliği 5.90 μm, derinliği ise 894.2 nm, 7 numaralı ölçümdeki aşınma çizgisinin genişliği 2.72 µm, derinliği ise 718.4 nm, 8 numaralı ölçümde tespit edilen aşınma çizgisi genişliği 4.67 μm derinliği 688 nm 'dir. Diğer 4 ölçüm EK (C-3)'te gösterilmiştir. 2 ve 3 numaralı ölçümlerde siyah daire içine alınan adhezyon aşınmalarının derinlikleri sırasıyla 1.82 µm, 0.649 µm ve 2.19 µm olarak ölçülmüştür. Şekil 3. 55 NP-3 yağı ile çalışmış silindirin A.Ö.N.'sına ait AKM analizlerini göstermektedir. 1 numaralı ölçümdeki aşınma çizgisinin genişliği 8.97 µm, derinliği 763.7 nm'dir. 2 numaralı ölçümdeki aşınma çizgisi genişliği 2.34 µm, derinliği 363.5 nm'dir. 3 numaralı ölçümde 2 adet aşınma çizgisi tespit edilmiştir. 1'inci aşınma çizgisinin genişliği 5.94 μm, derinliği 402 nm, 2'nci aşınma çizgisinin genişliği 7.68 µm derinliği ise 366.6 nm olarak ölçülmüştür. 4 numaralı ölçümde de 2 adet abrazyon aşınma çizgisi tespit edilmiştir. 1'inci aşınma çizgisinin genişliği 2.93 µm, derinliği 462.9 nm, 2'nci Aşınma çizgisinin genişliği 2.99 µm, derinliği 468.2 nm olarak ölçülmüştür. 2 numaralı ölçümde derinliği 1.22 μm olan ve siyah daire ile işaretlenmiş adhezyon aşınması tespit edilmiştir. Diğer 4 ölçüm, EK (C-5)'te verilmiştir. Yapılan ölçümlerde abrazyon aşınma çizgisi genişliklerinin 6.09 μm ile 9.98 μm arasında, aşınma derinliklerinin ise 468.8 nm ile 869.7 nm arasında değiştiği görülmüştür. 6 numaralı ölçümde tespit edilen yüzey yorulmasına bağlı olarak gerçekleşen adhezyon aşınmasının derinliğinin 1.70 µm olduğu görülmüştür.

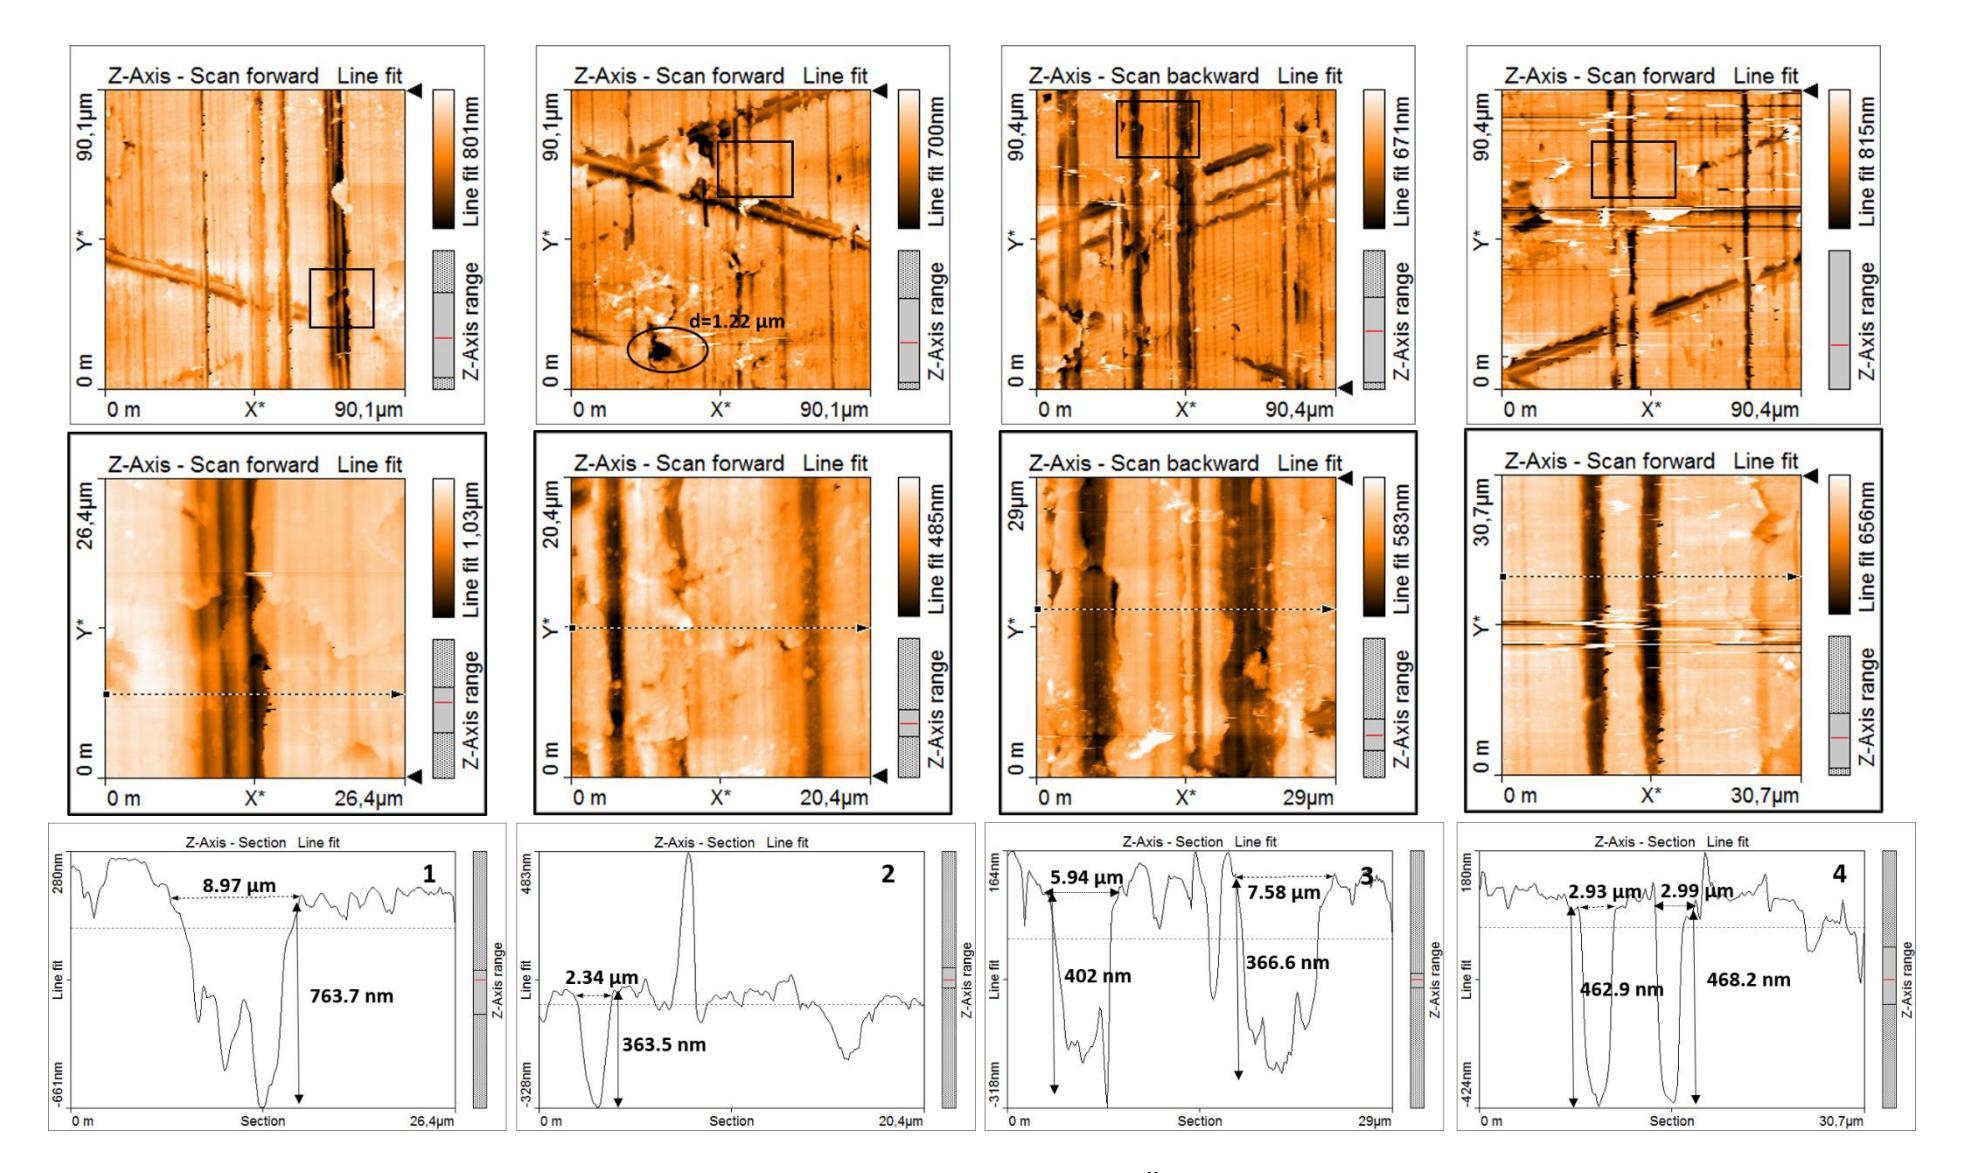
Şekil 3. 55 NP-3 yağı ile çalışmış motor silindirinin A.Ö.N.'sına ait AKM analizleri

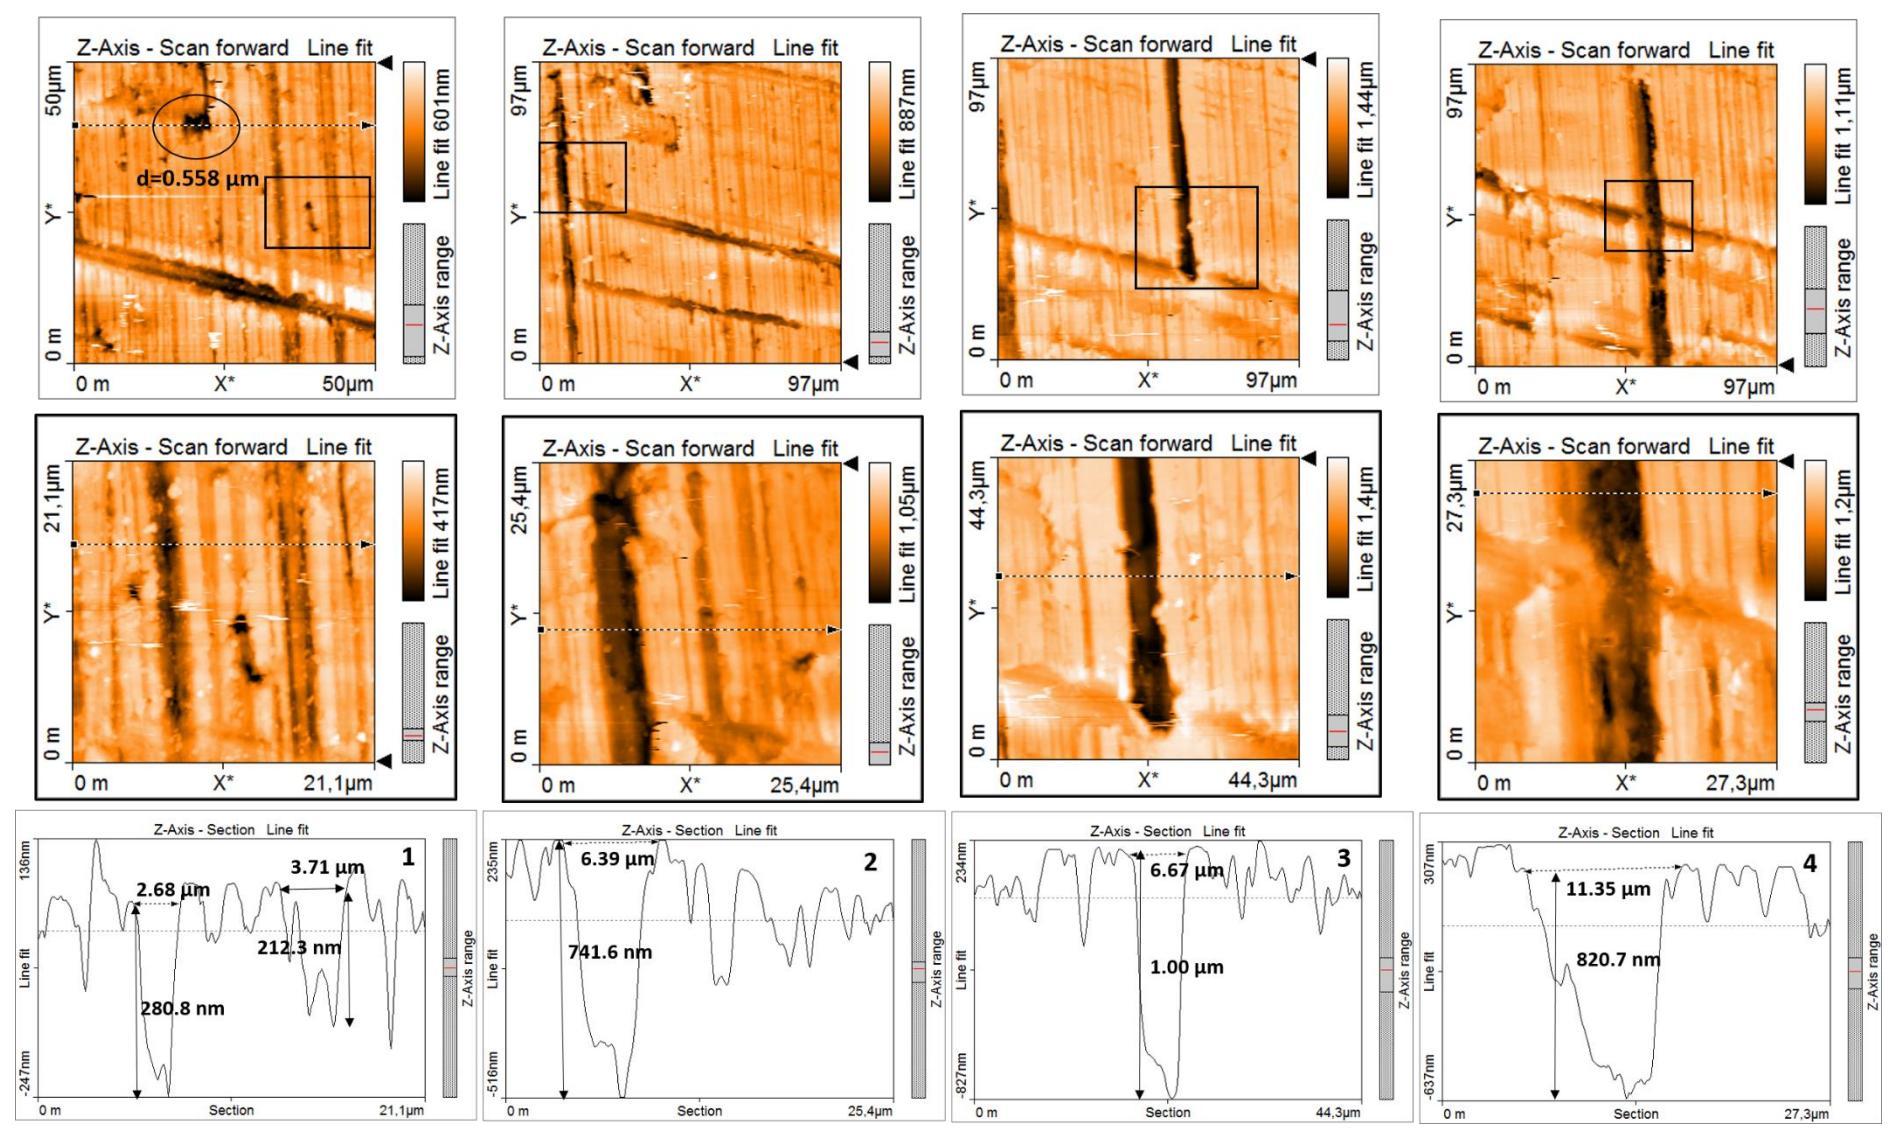
Şekil 3. 57 R-1 yağı ile çalışmış motor silindirinin Ü.Ö.N.'sına ait AKM analizleri

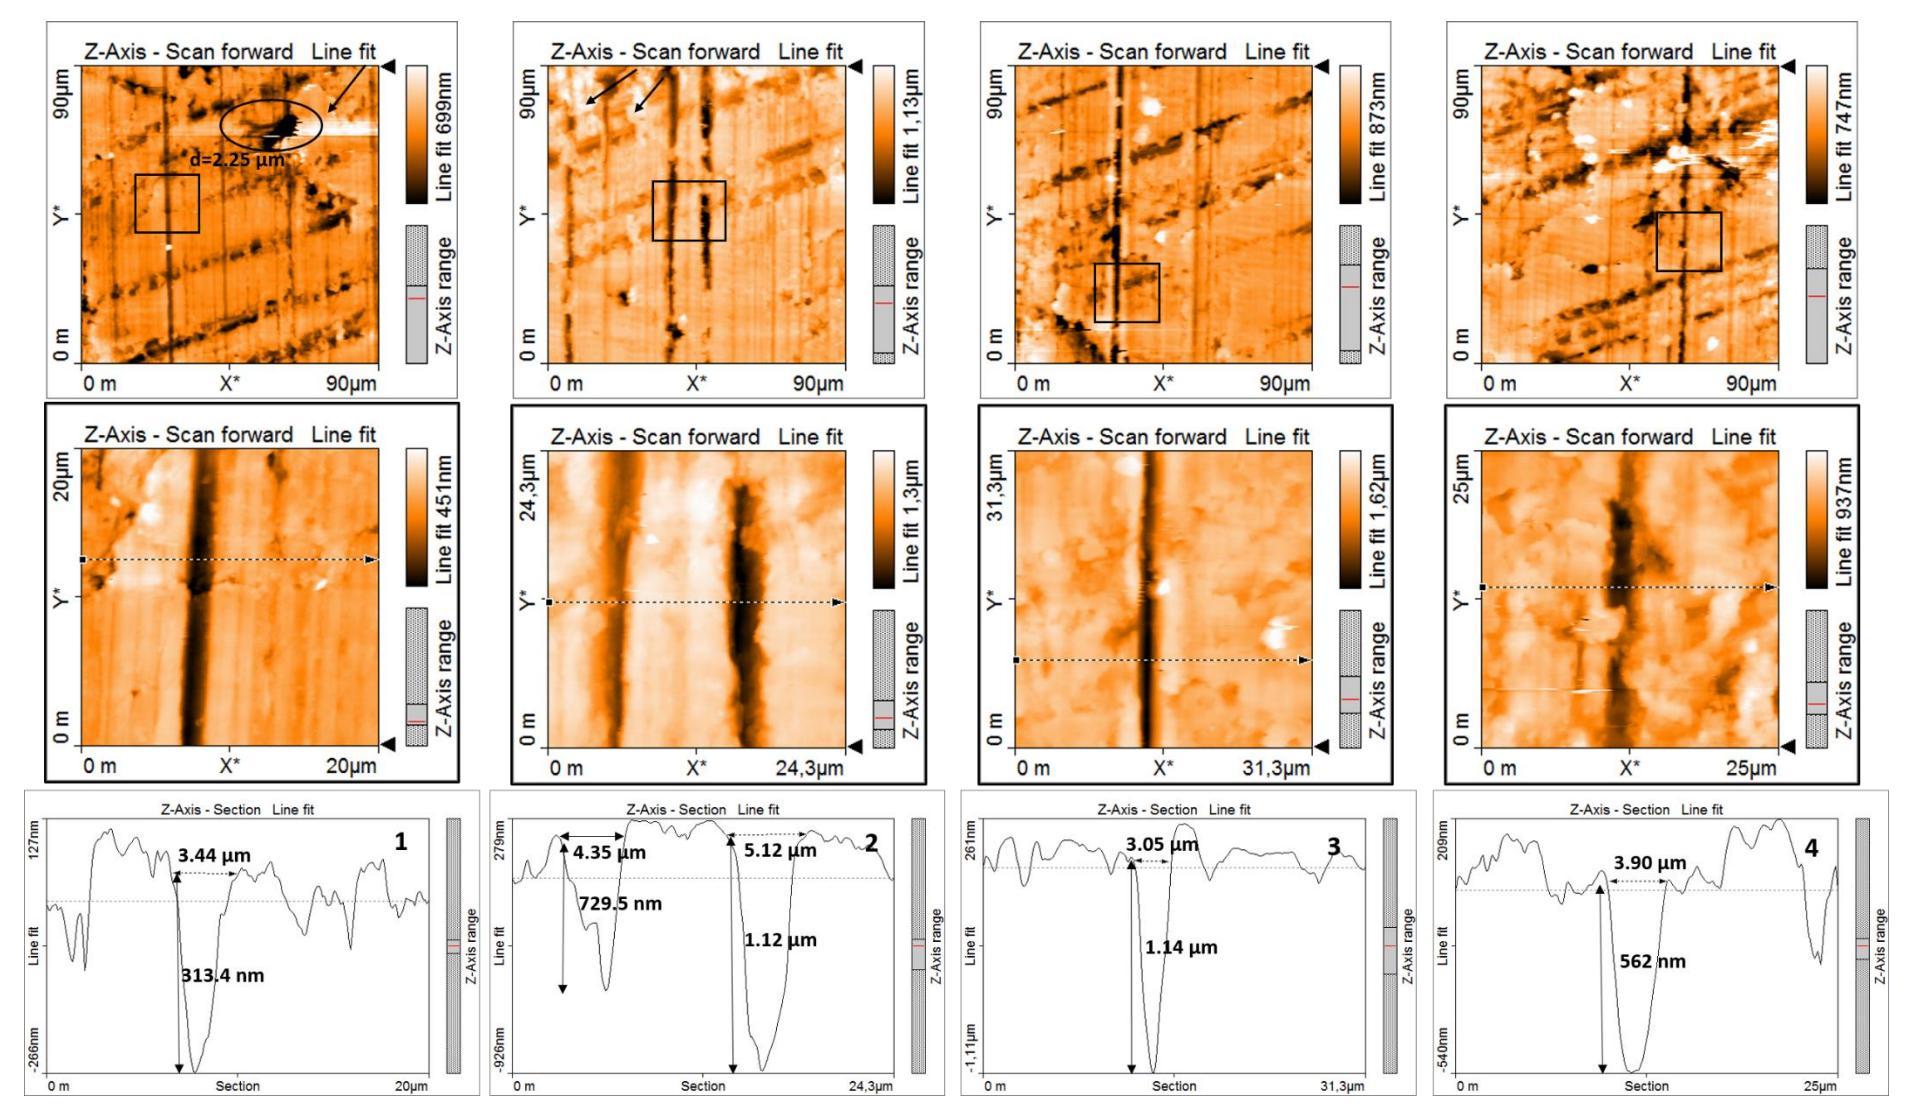
Şekil 3. 58 R-1 yağı ile çalışmış motor silindirinin O.N.'sına ait AKM analizleri

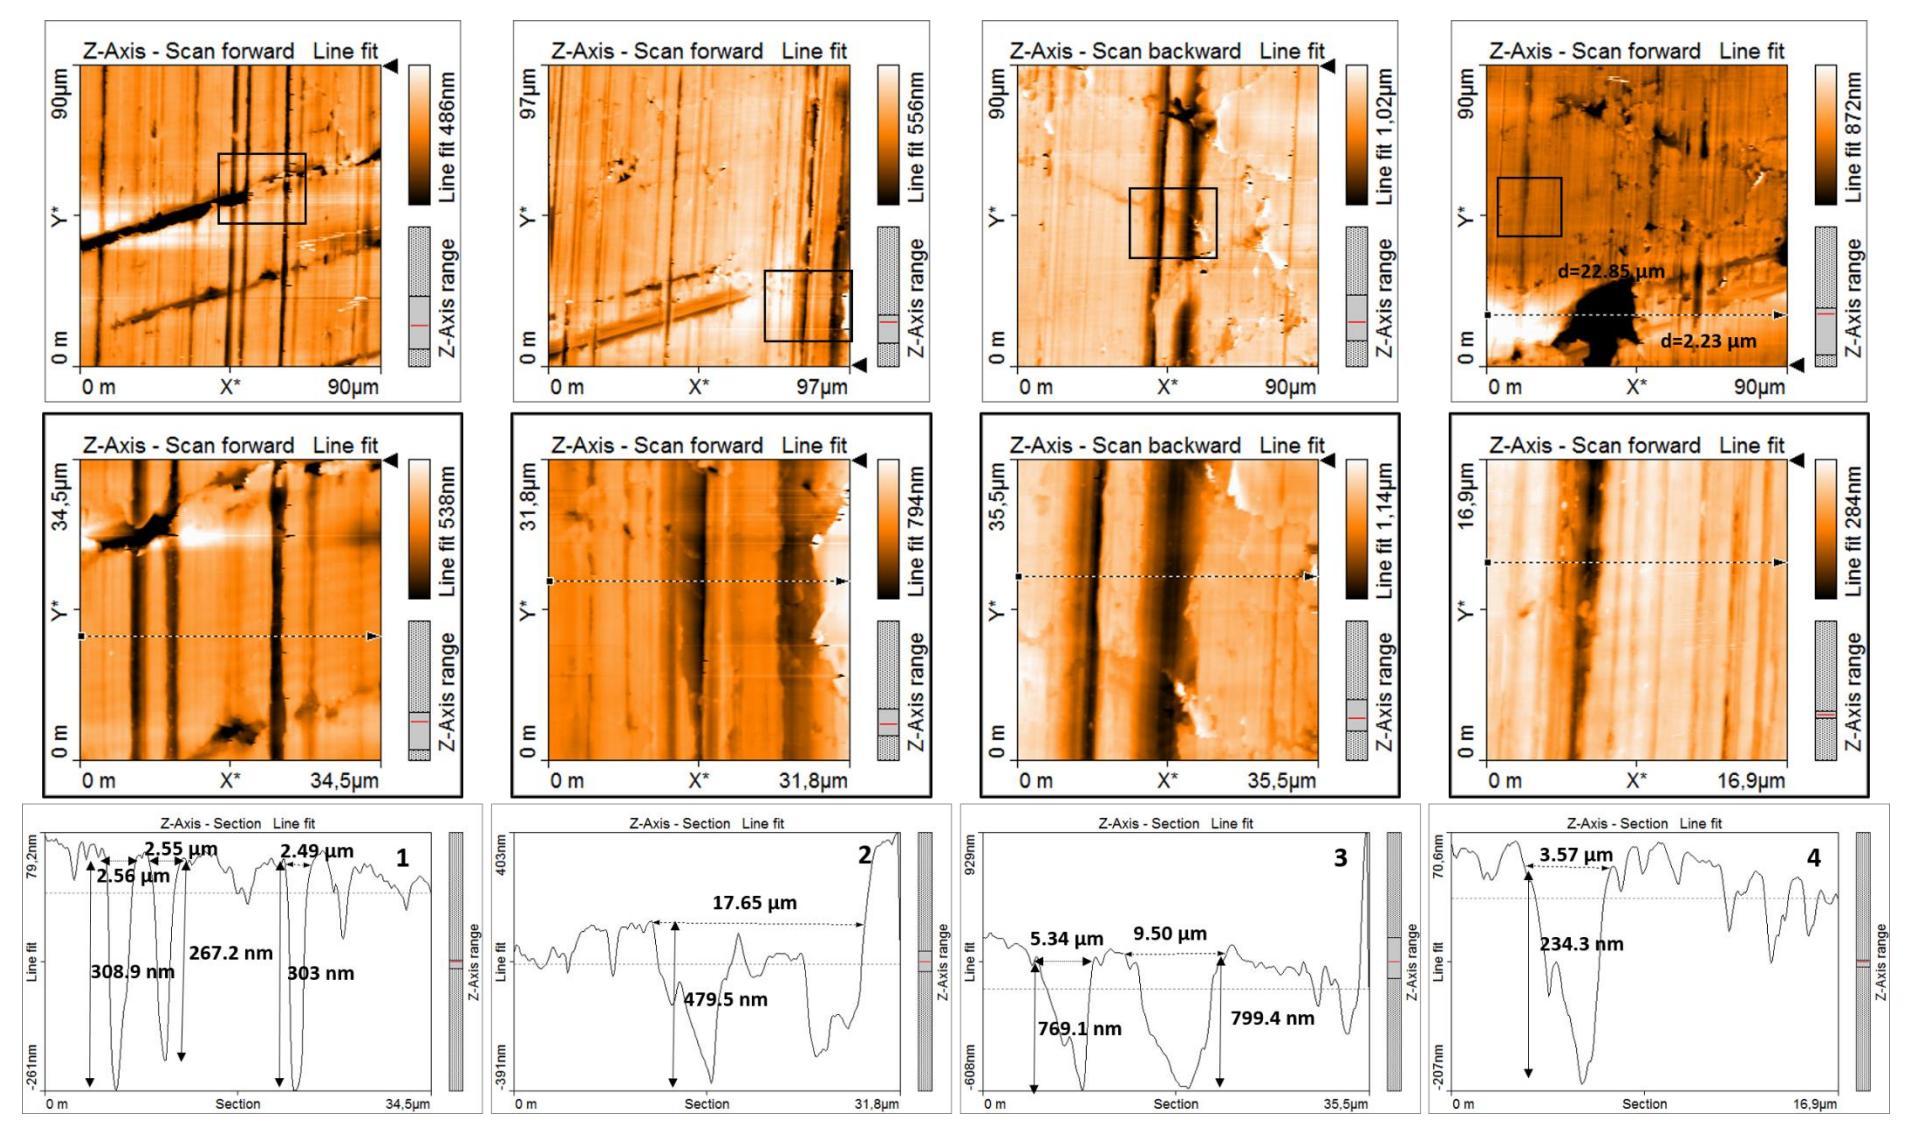
Şekil 3. 59 R-1 yağı ile çalışmış motor silindirinin A.Ö.N.'sına ait AKM analizleri

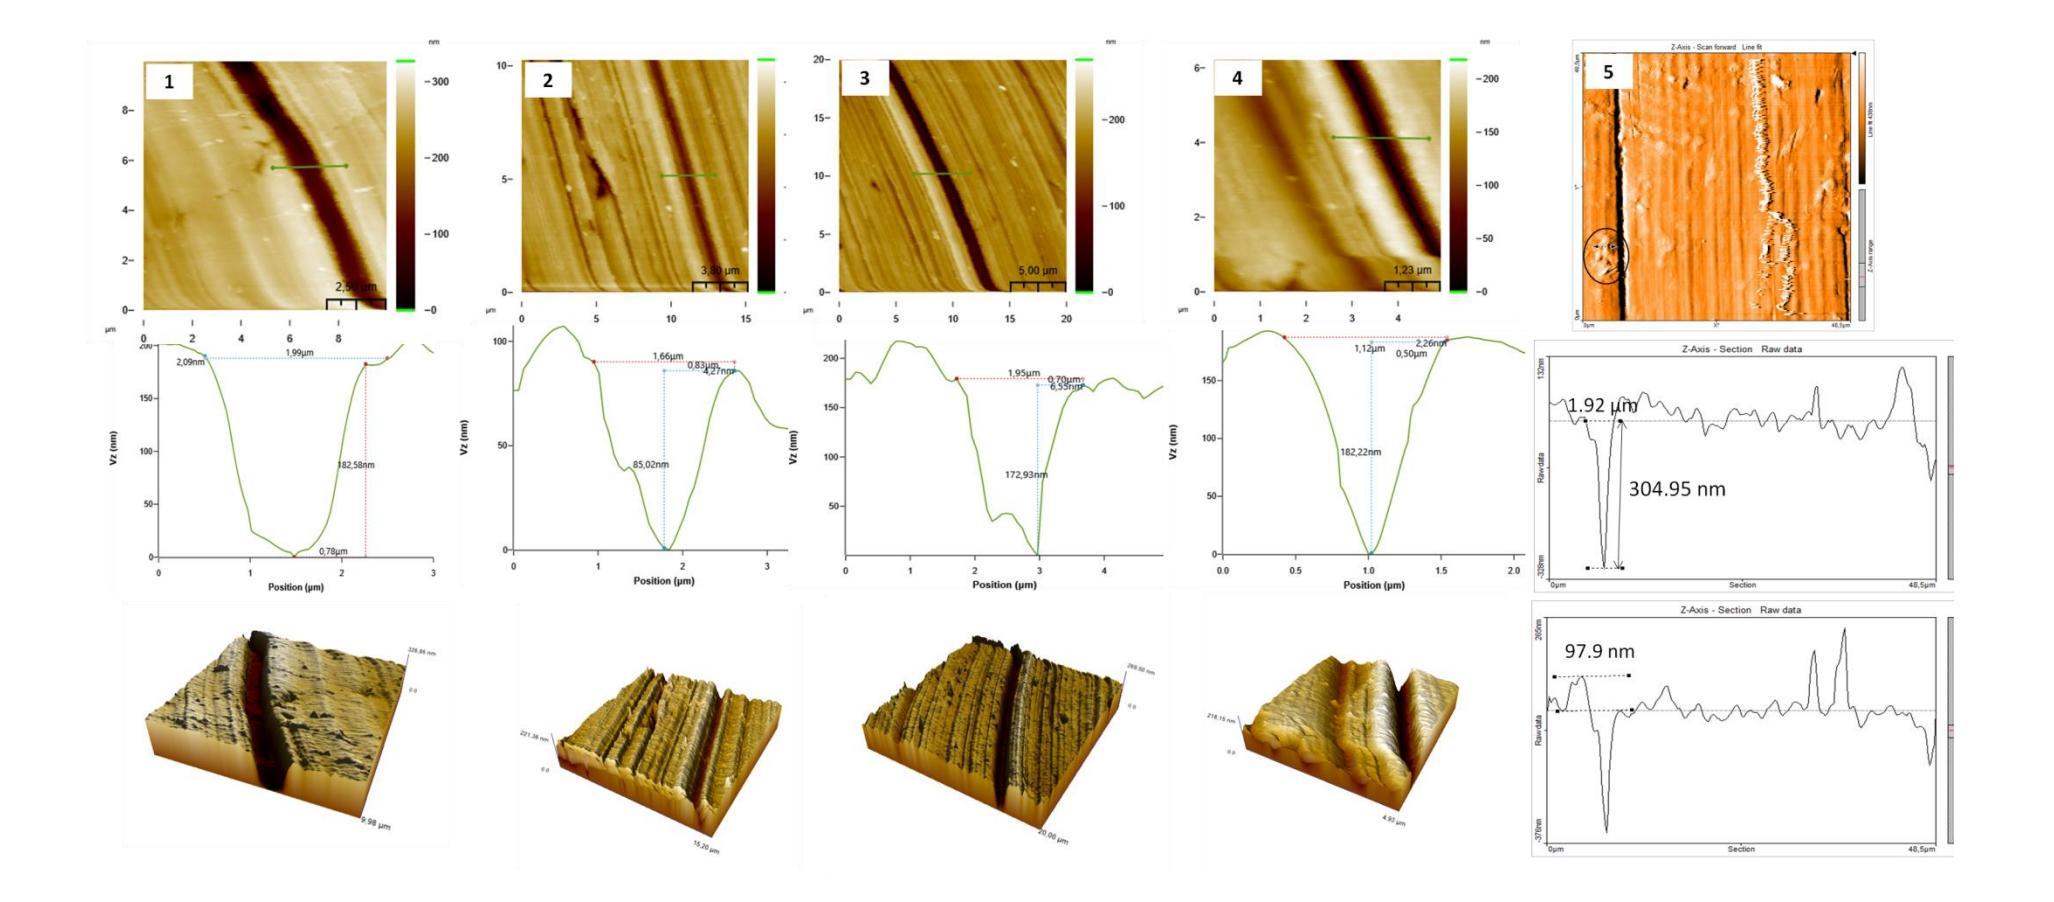
Şekil 3. 62 NP-3 yağı ile çalışmış motorun krom kaplı birinci segmanının AKM analizleri

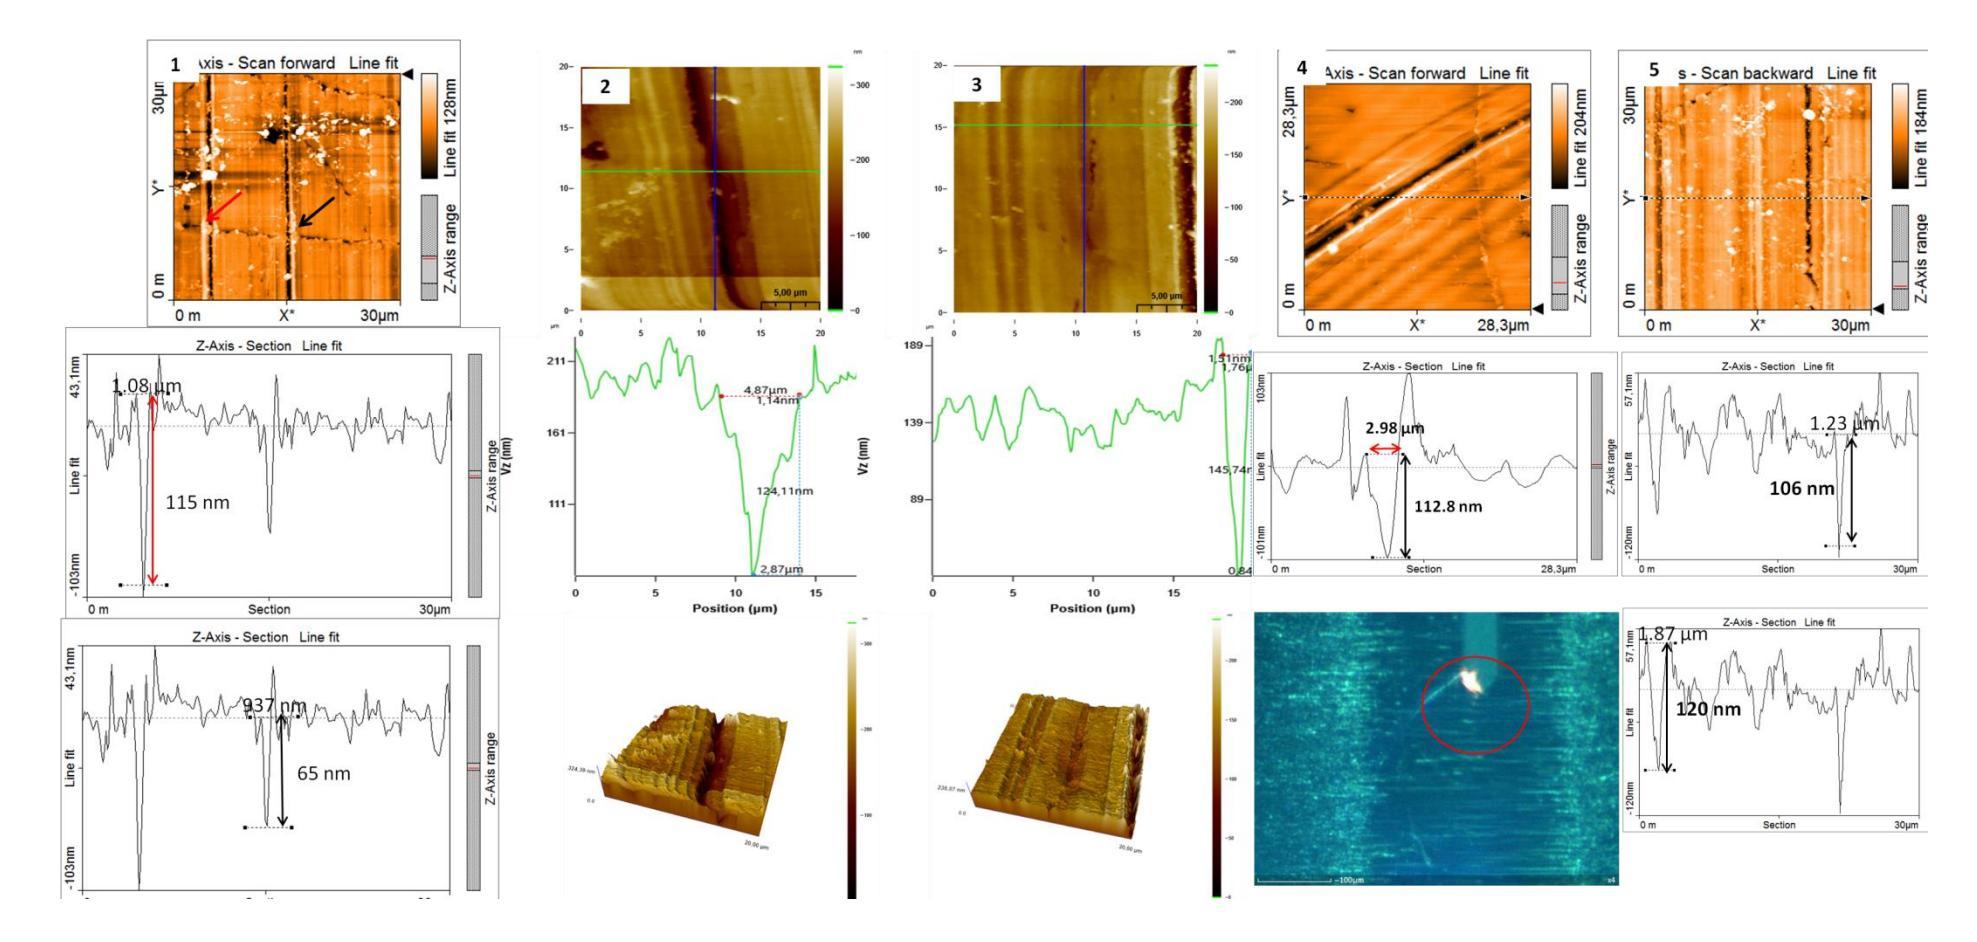
Şekil 3. 64 R-1 yağı ile çalışmış motorun krom kaplamalı birinci segmanının AKM analizleri

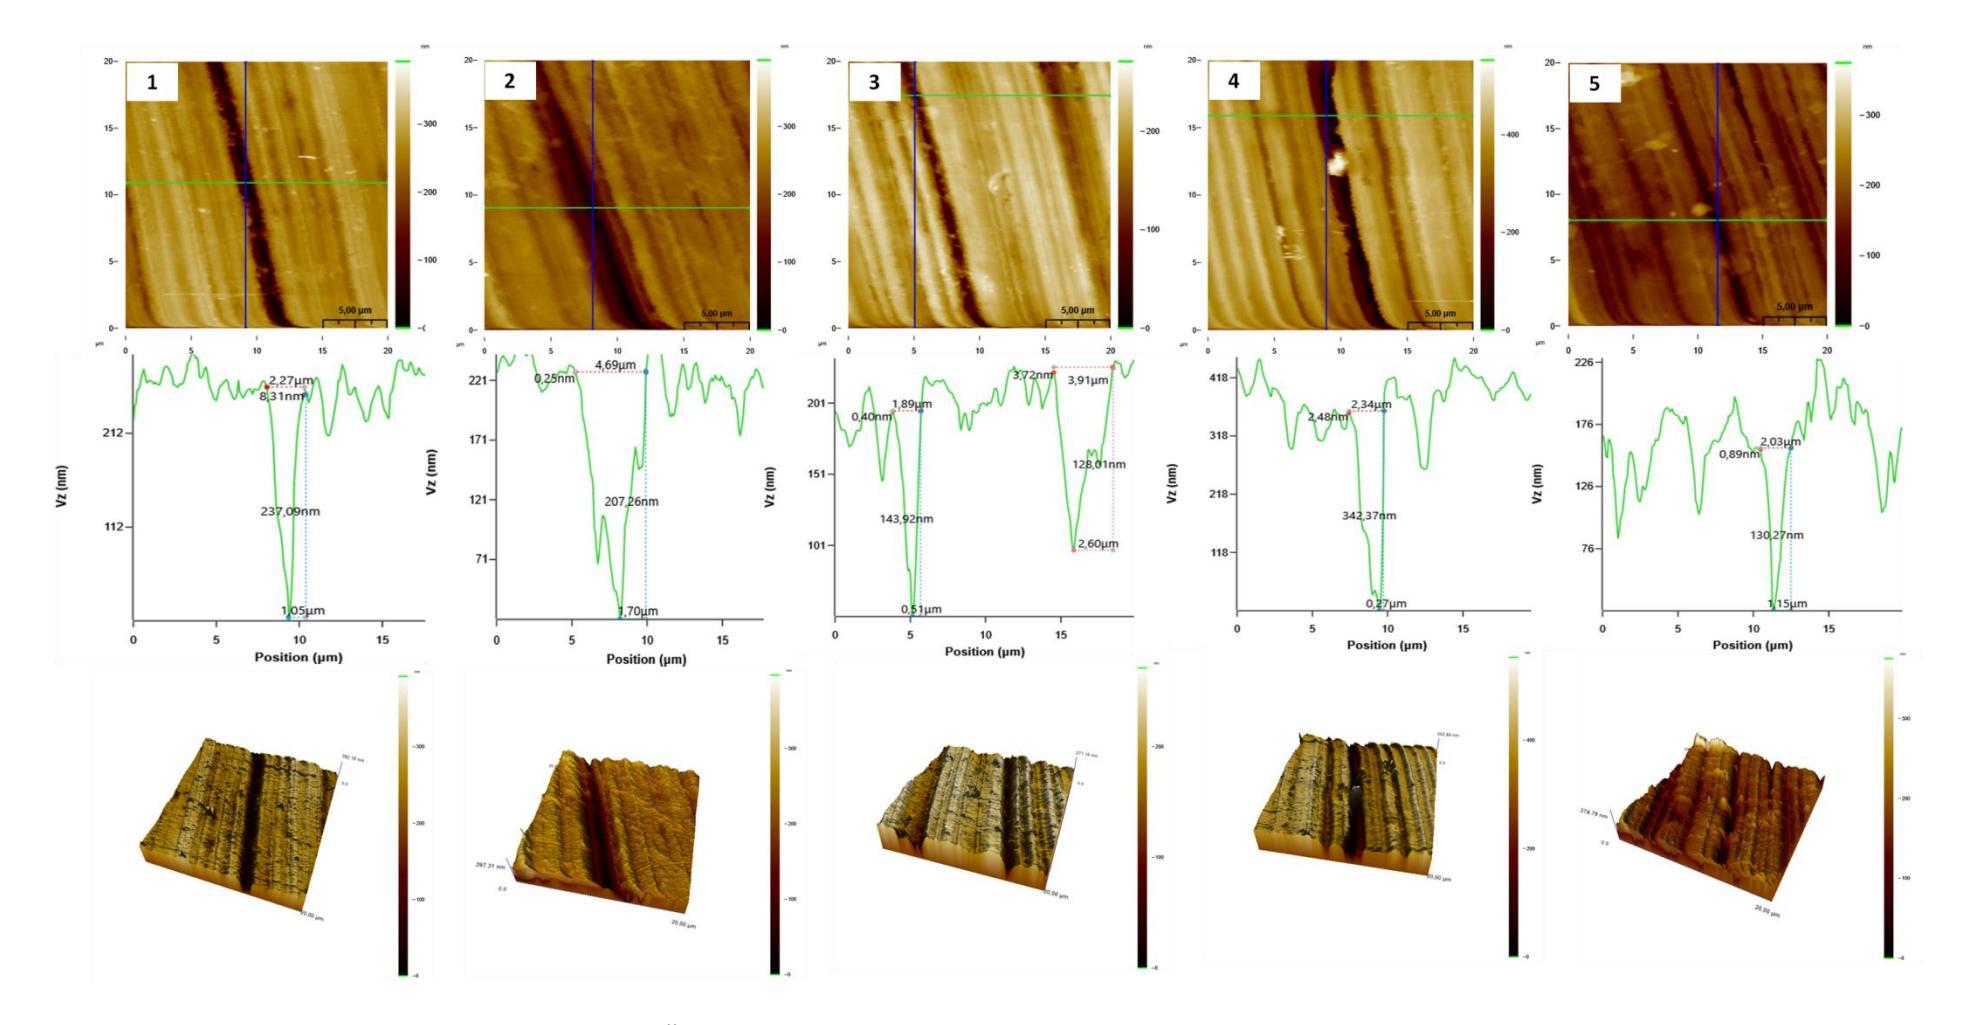
Şekil 3. 65 R-1 yağı ile çalışmış motorun kaplamasız ikinci segmanının AKM analizleri

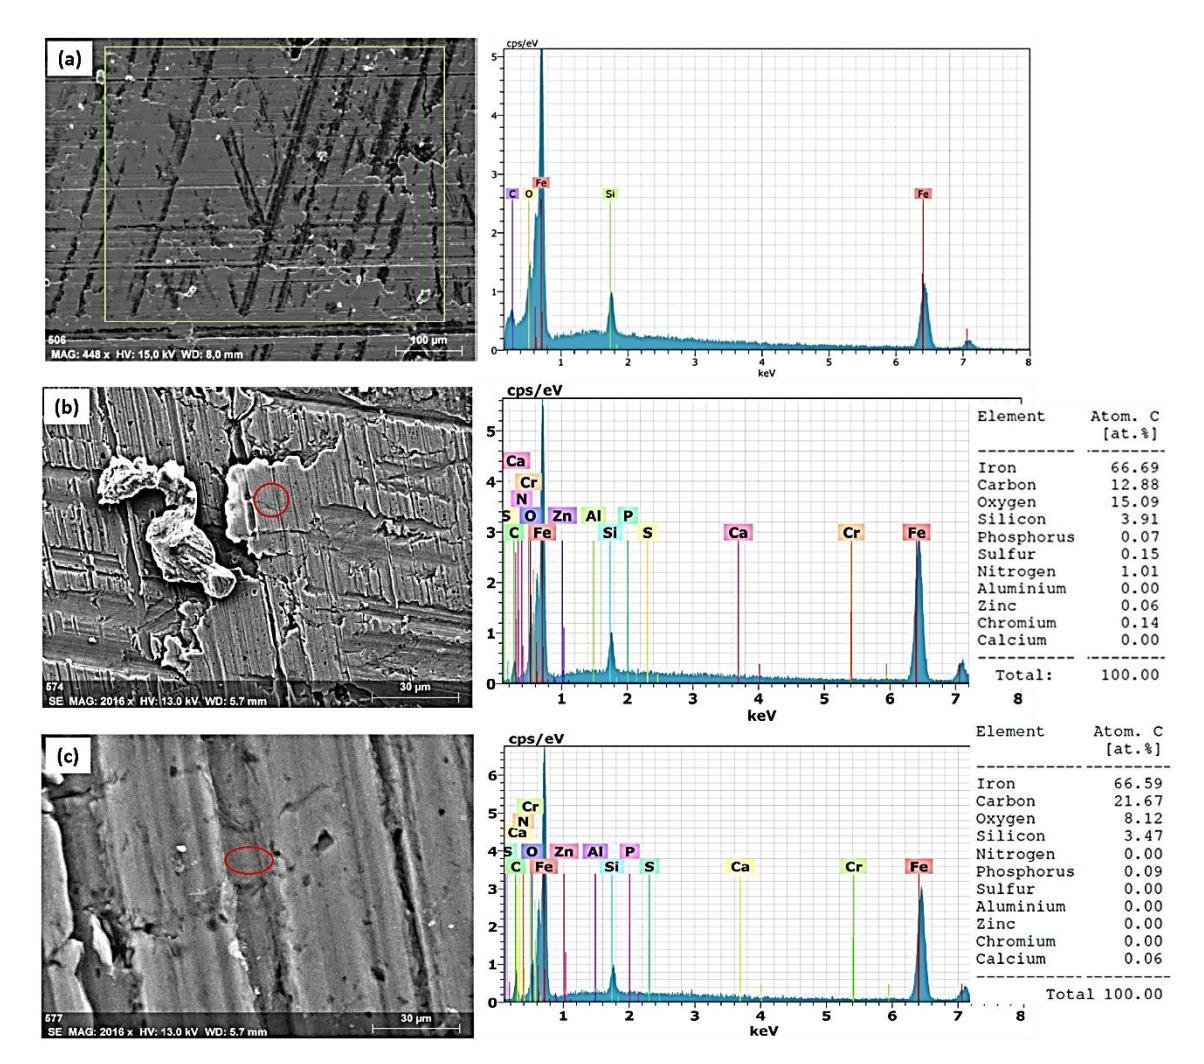
Şekil 3.68 NP-3 yağı ile çalışmış motorun O.N.'sına ait TEM/EDX analizleri, (a) alansal analiz, (b) tribofilm yüzeyinde yapılan noktasal analiz, (c) honlama çizgisi içerisinde noktasal analiz (kırmızı daire içerisindeki yeşil nokta)

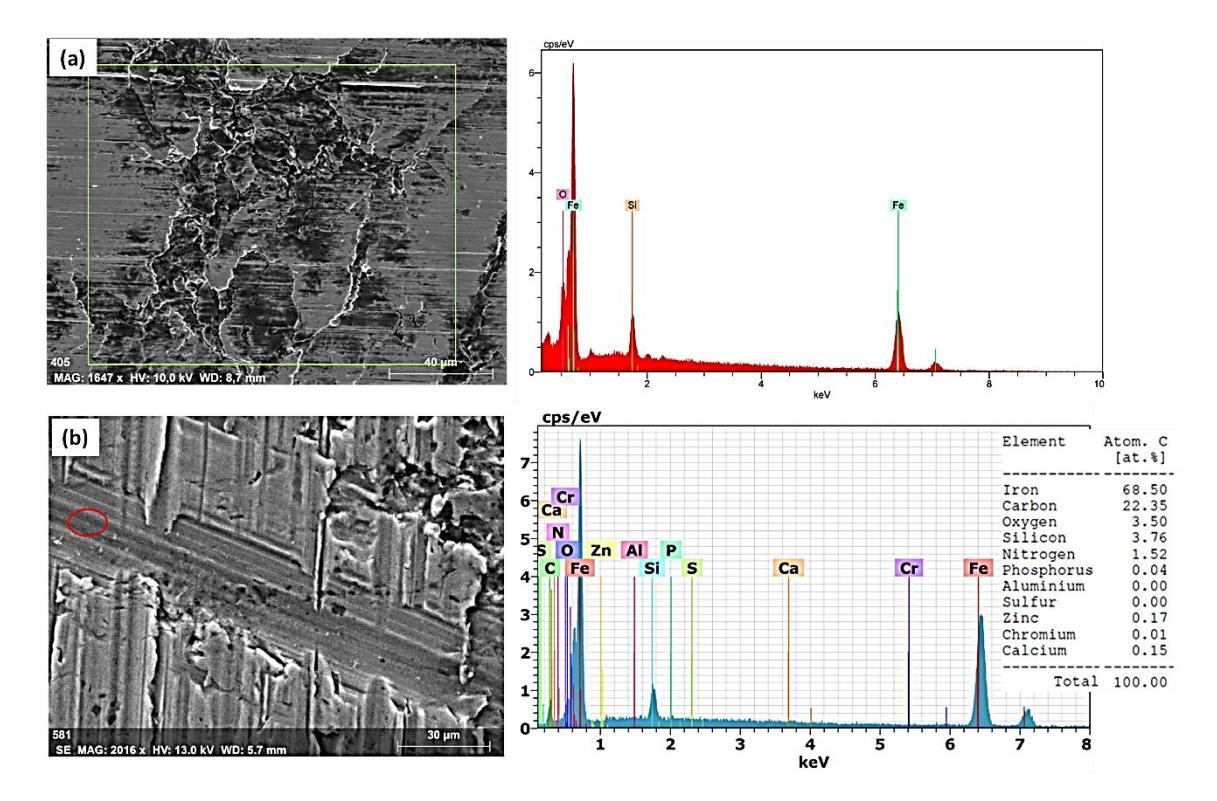
Şekil 3.69 NP-3 yağı ile çalışmış motorun A.Ö.N.'sına ait TEM/EDX analizleri, (a) alansal analiz, (b) honlama çizgisi içerisinde noktasal analiz (kırmızı daire içerisindeki yeşil nokta)

Şekil 3. 69 NP-3 yağı ile çalışmış motorun alt ölü noktasına ait TEM/EDX analizini göstermektedir. Alansal analize bakıldığında (Şekil 3. 69 (a)) yüzeyde Fe, O, ve Si elementlerinden başka elementler tespit edilmemiştir. Şekil 3. 69 (b) honlama çizgisinin içerisindeki noktasal analizi göstermektedir. Bu analizde yağ katkı maddesi olarak % 1.52 N tespit edilmiştir. Tespit edilen % 0.17 Zn, % 0.15 Ca ve % 0.04 P elementleri Bölüm 3.2'de belirtildiği üzere koruyucu yağdan honlama çizgisi içerisinde kalan katkı maddeleri veya krom kaplamalı segmanın korozyona karşı fosfatlanmış yanal alanlarındaki kaplamadan kaynaklandığı değerlendirilmektedir. Testler öncesi blok Hegzan ile yıkansa da yıkama metodu ultrasonik olmayıp gravemetrik olduğundan dolayı honlama çizgileri içerisinde teste etkisi olmayacak çok az miktarda koruyucu yağın kalmış olabileceği değerlendirilmektedir.

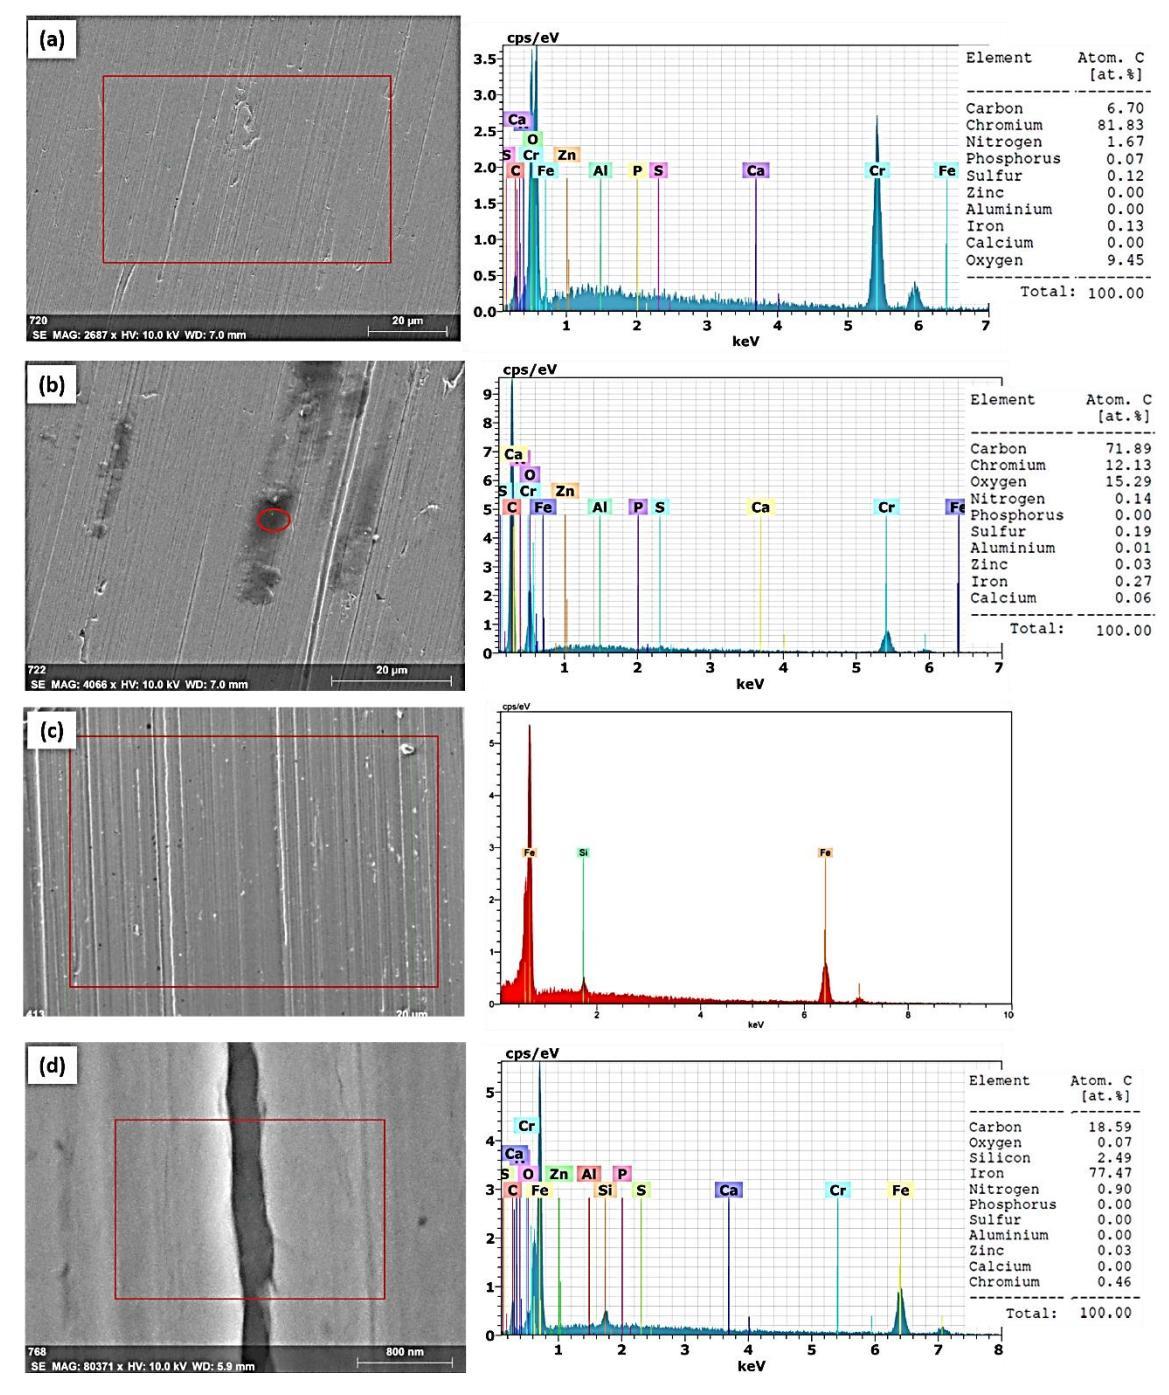
Şekil 3. 73 NP-3 yağı ile çalışmış segmanların TEM/EDX analizleri, (a) ve (b) krom kaplamalı birinci segman, (c) ve (d) kaplamasız kompresyon segmanı

Şekil 3. 73 (a)'daki kırmızı dikdörtgen ile işaretli alanda yapılan EDX analizinde krom kaplamalı segman yüzeyinde sülfür elementinden (% 0.12 atomik oranında) başka aşınma önleyici katkı maddesi elementine rastlanmamıştır. Eser miktardaki fosforun koruyucu yağdan veya krom kaplamalı segmanın korozyondan korunması maksadıyla fosfatlamış yan kısımlarındaki yüzeylerden sürtünme sırasında kalkan kaplamadan kaynaklandığı değerlendirilmektedir. Şekil 3. 73 (b)'deki kırmızı daire krom kaplamalı yüzeyde tespit edilen tribofilm kalıntısının EDX analizini göstermektedir. Analiz sonucuna bakıldığında tribofilm içerisinde % 0.19 atomik oranında sülfür bulunduğu tespit edilmiştir. Yüzeyde tespit edilen % 0.27 atomik oranındaki demir, silindir yüzeyinden kaynaklanan aşınma transfer elementidir. Şekil 3. 73 (c) ve (d)'ye bakıldığında kaplamasız segman yüzeyinde aşınma önleyici katkı maddesi olarak sülfür, fosfor ve çinko elementlerinin bulunmadığı görülmektedir. Şekil 3. 73'de tespit edilen % 0.46 atomik oranındaki krom elementinin krom kaplamalı birinci segmandan kaynaklanan aşınma transfer elementi olduğu değerlendirilmektedir. Şekil 3. 74 ise R-1 yağı ile çalışmış segmanların TEM analizlerini göstermektedir. Krom kaplamalı birinci segman analiz sonuçları incelendiğinde ZDDP içerisindeki sülfür ve fosforun krom yüzey ile etkileşimde bulunmadığı çinkonun ise (% 0.18 ve % 0.21 atomik oranlarında) yüzey ile reaksiyona girdiği görülmektedir (Şekil 3. 74 (a) ve (b)). Şekil 3. 74 (a)'da tespit edilen % 1.25 atomik oranındaki demir elementi silindir yüzeyinden kaynaklanan aşınma transfer elementidir. Şekil 3. 74 (c) ve (d) kaplamasız segman yüzeyindeki analizleri göstermektedir. Şekil 3. 74 (c)'de ZDDPs'i oluşturan % 0.14 atomik oranında fosfor, % 1.47 atomik oranında çinko ve % 0.62 atomik oranında sülfürün tribofilm içerisinde bulunduğu tespit edilmiştir.
